CZ-24-1093

# ZÁVĚREČNÁ ZPRÁVA

**o odborném zjišťování příčin letecké nehody  
letounu Cessna P210N poznávací značky OM-DKA,  
v místě Bartošovice, 4,7 km SW THR RWY 04 LKMT  
dne 9. 8. 2024**

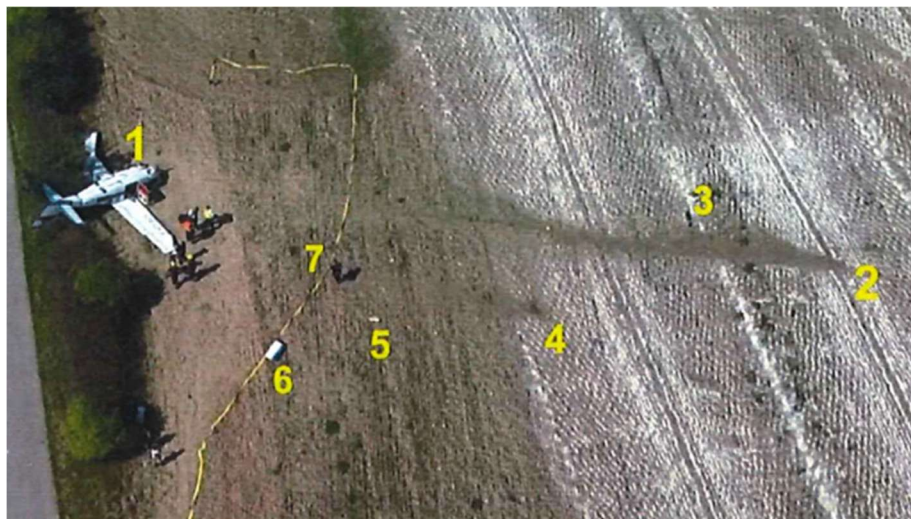
Stopa prvního nárazu do země a počátek dřecí rýhy (2) na obrázku 5 byla vzdálena cca 45 m od konečné polohy přídě letounu. Rýha odpovídala nárazu spodní části přídě letounu pod velmi mírným úhlem ve směru přistání cca 175°. Souřadnice místa převráceného letounu byly 49°40' 13,8" N a 18°01' 50,1" E, nadmořská výška 255 m.

Ve vzdálenosti cca 10,5 m od začátku dřecí rýhy se vpravo nacházela odtržená část výfuku (3), ve vzdálenosti 19 m a 5,5 m vlevo se nacházela stopa nárazu okraje levé poloviny křídla (4), v rýze byla nalezena část silně deformovaného pístu z motoru, ve vzdálenosti 29,5 m a 7,5 m vlevo se nacházela odtržená část žebra konce levé poloviny křídla (5) a ve vzdálenosti 35,7 m a 10 m vlevo se nacházela část okrajového oblouku levé poloviny křídla (6).

Obr. 5 – Trosky letounu na místě nehody (snímek z dronu PČR)

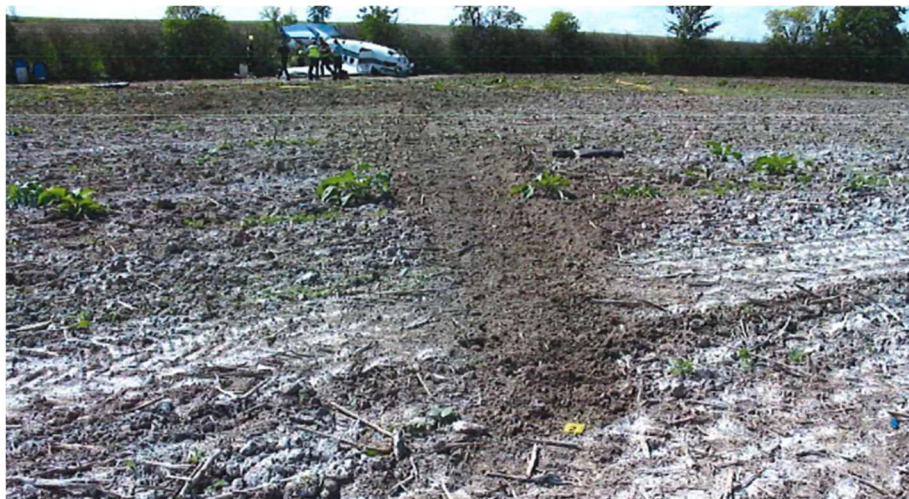
Obr. 6 – Pohled na místo nehody a dřecí rýhu ve směru přistání (zdroj PČR)

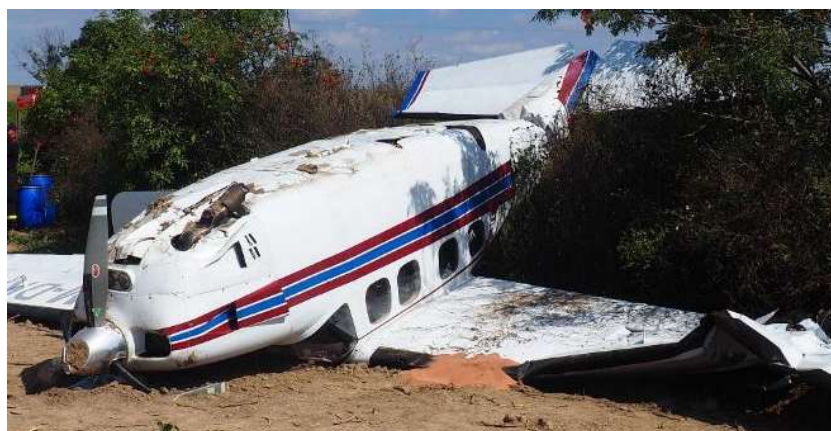
Letoun byl zničen silami nárazu do země a při převrácení. Trup letadla byl v zadní části, cca 0,5 m před náběžnou hranou stabilizátoru zlomený s částečně protrženým potahem. Podvozek byl v zasunuté poloze. Pravé dveře pilotní kabiny byly otevřené, spodní část příď měla deformovaný potah a dvířka šachty příďového podvozku. Třílistá vrtule měla jeden list v polovině ohnutý vzad cca o 90°, další dva listy byly ohnuté cca o 15° vzad. Vrtulový kužel byl deformovaný. Levý motorový kryt byl částečně otevřený. Havarovaný letoun je na obrázku 7.

Obr. 7 – Stav letounu Cessna P210N po nouzovém přistání a převrácení

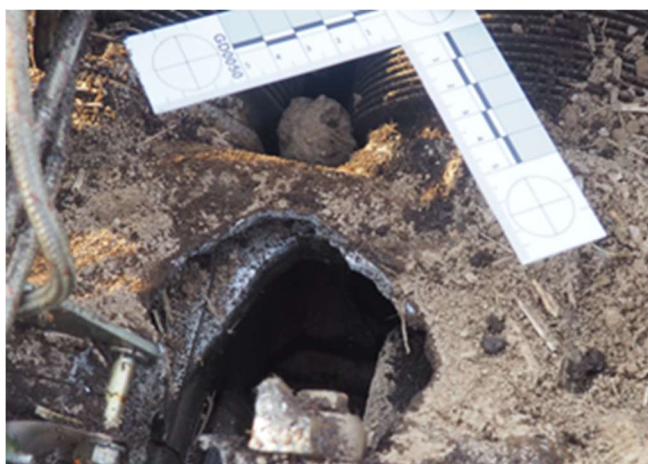
Na motoru Continental-TSIO-520-P5B byla utržená obě magneta. Motorová skříň byla značně znečištěna tmavě hnědou kapalinou a zeminou. V místě u válce č. 2 byl na horní straně tělesa skříně zjištěn proražený nepravidelný oválný otvor (cca 80–150 mm), obrázek 8. Plnicí otvor oleje byl uzavřen, měrka byla zasunuta. Na tělese motoru, hlavách válců, agregátech, palivovém a zapalovacím systému nebylo vizuálně zjištěno jiné významné poškození.

Obr. 8 – Proražený otvor v horní straně tělesa skříně motoru

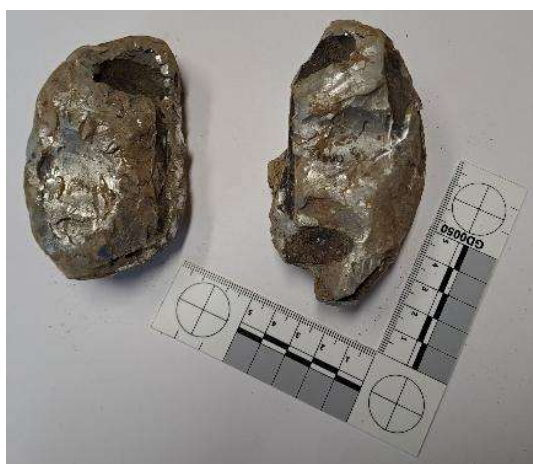
V motorovém prostoru byla pod motorem nalezena část silně deformovaného pístu. Otvorem vzniklým ve skříni motoru byl odebrán vzorek oleje, který se po obrácení trupu letounu do normální polohy nacházel na dně skříně a olejové vany.

Obr. 9 – Deformované části pístu z motoru

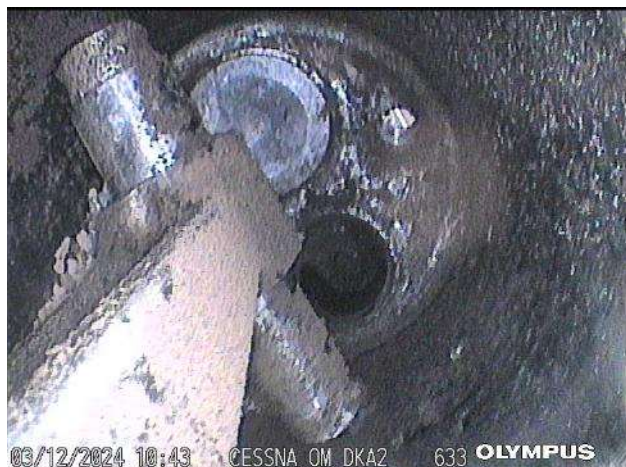
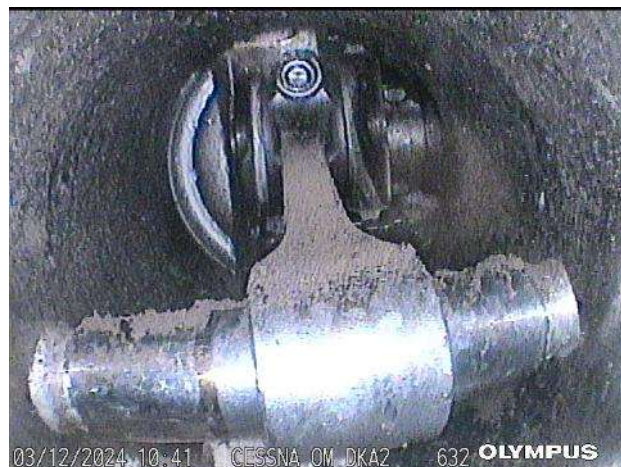
Obr. 10 – Chybějící hlava výfukového ventilu a píst ve válci č. 2

V určitém okamžiku se píst ve válci č. 2 rozlomil a úlomky pístu se oddělily od motoru. Několik lomů na spodní straně po obvodu pístu válce č. 1, dalších kontaktních stop a kovových úlomků ve vnitřním prostoru motoru ukázalo, že selhání mělo progresivní vliv na selhání motoru. Vzhledem k velkému rozsahu deformace polovin pístu nebylo možné popsat proces poškození a stanovit, že rozlomení nastalo v důsledku lomu dřívku a oddělení hlavy výfukového ventilu.

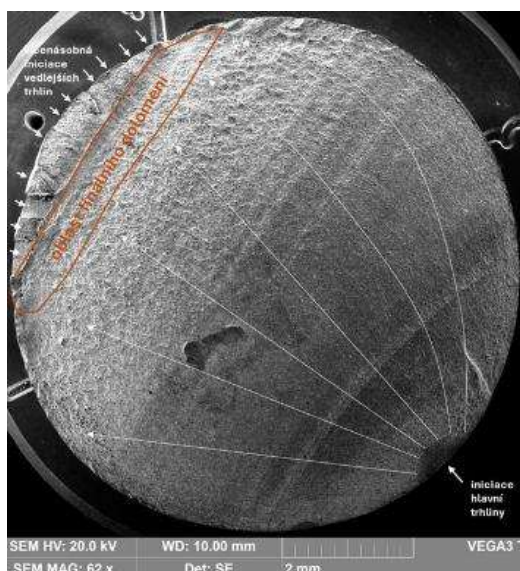
Po boroskopické kontrole byl dřív výfukového ventilu ve válci č. 2 předán k fraktografické analýze lomové plochy v laboratoři VZLÚ, a.s. divize Aviation. Fraktografická analýza lomových ploch vybraných dílů byla provedena pomocí řádkovacího elektronového mikroskopu. Ukázala, že lomová plocha dodaného dílu vykazuje únavový charakter porušení, obrázek 11. Lomová plocha byla téměř kolmá na podélnou osu dřívku bez výraznějších smykových okrajů či kontrakce průměru dřívku, tj. k porušení došlo bez významné plastické deformace, která by poukazovala na velké deformační namáhání dílu v jakémkoli módu. To bylo potvrzeno i výskytem poměrně velkého množství uzavřených sekundárních povrchových mikrotrhlin v blízkosti oblastí iniciace hlavní, resp. vedlejších trhlin na povrchu dřívku ventilu.

Obr. 11 – Přehledový snímek lomové plochy porušeného dřívku s vyznačenými oblastmi iniciace únavového porušení a směry šíření jednotlivých trhlin

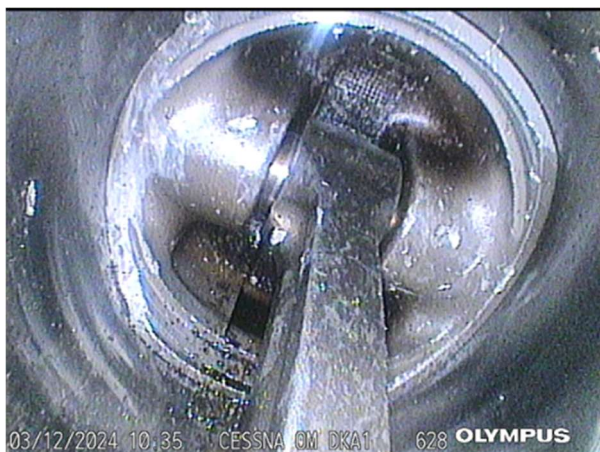
Válec č. 1 - píst byl na několika místech na spodní straně po obvodu poškozen lomy. Ojnice nevykazovala žádné významné vizuální poškození.

Stav ojnice a spodní strany pístu ve válci č. 1

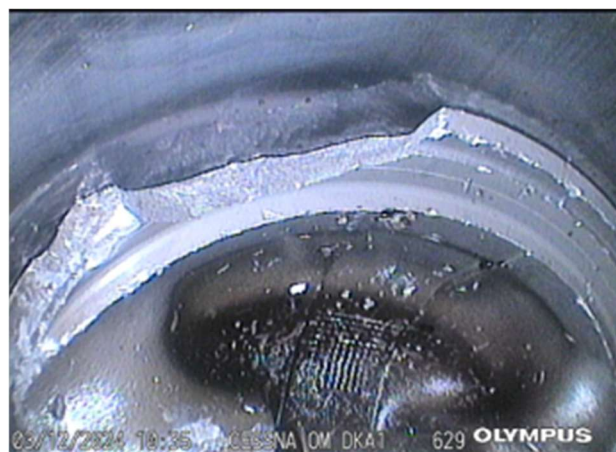
Detail praskliny na spodní straně pístu ve válci č. 1

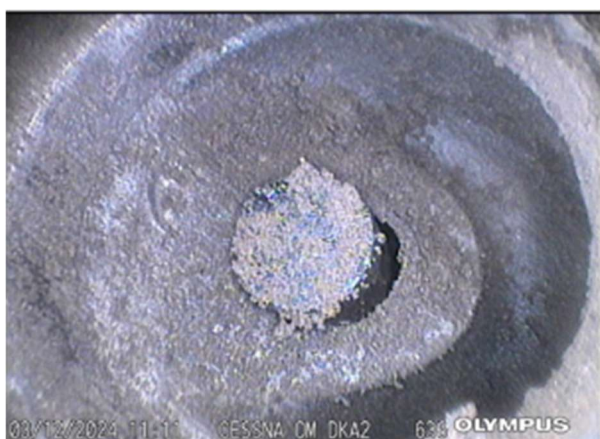
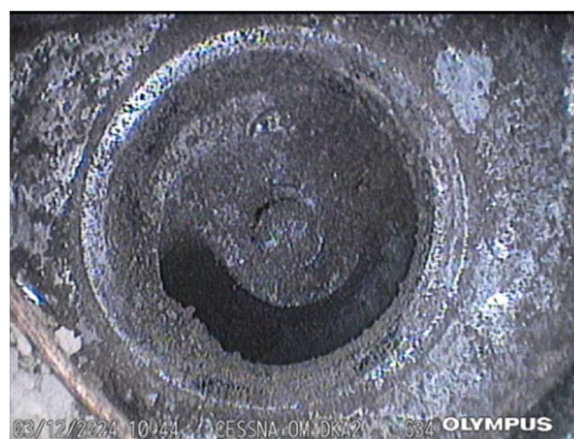
Detailní pohledy na stav výfukového ventilu ve válci č. 2

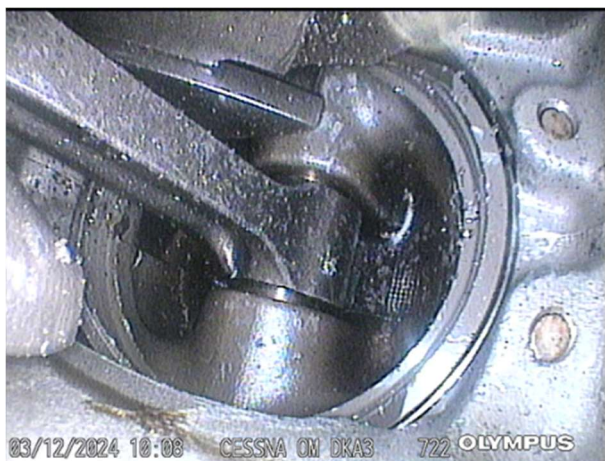
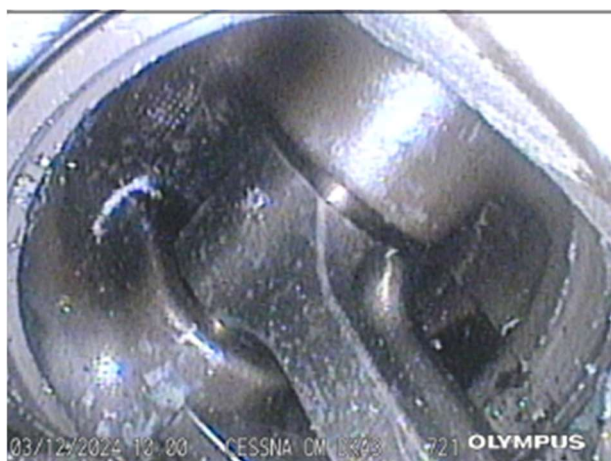
Válce č. 3–6, ve vnitřních prostorech pod písty a v oblasti klikového hřídele byly nalezeny drobné kusy kovových částic, ojnice a písty nevykazovaly významné poškození.

Stav ojnice a pístu v místě pístního čepu ve válci č. 3

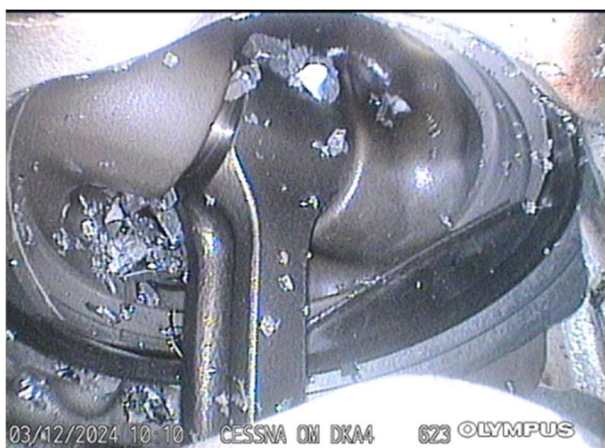
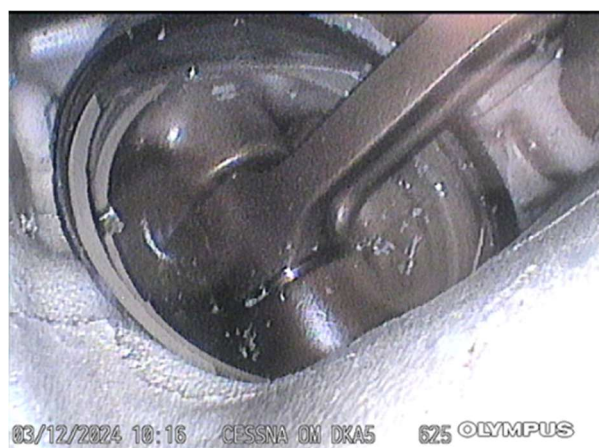
Stav ojnice, pístu a kovových úlomků ve válci č. 4

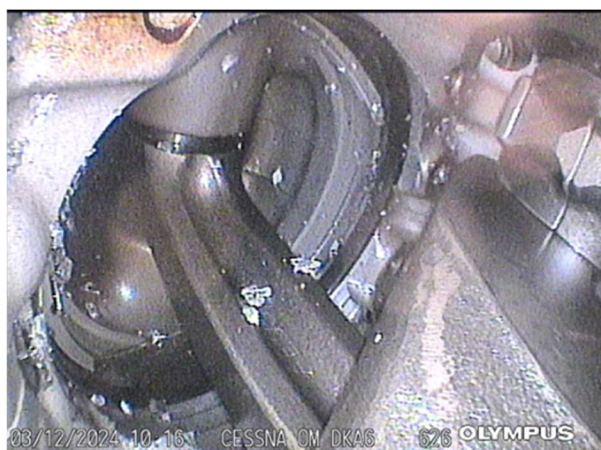
Stav ojnice a pístu ve válci č. 6
