## Program

## VÝVOJ CELKOVÉHO POČTU HLÁŠENÝCH UDÁLOSTÍ

**Ve 2. čtvrtletí roku 2025 bylo v rámci systému podávání hlášení oznámeno celkem 757 událostí.**

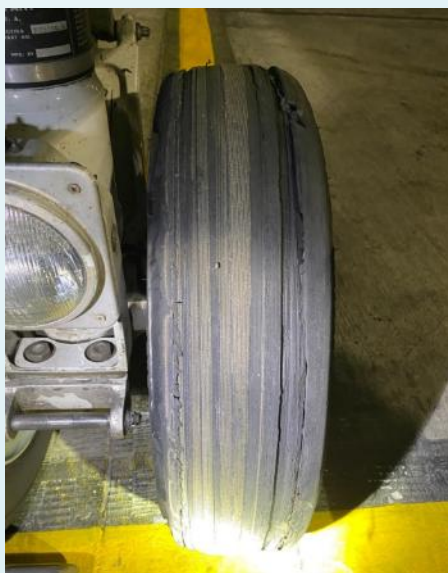
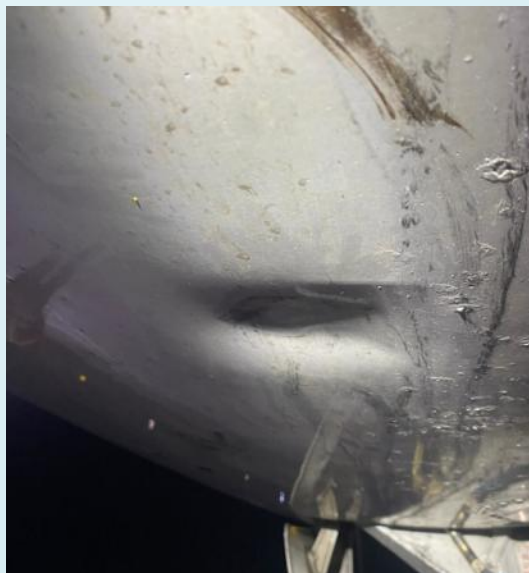
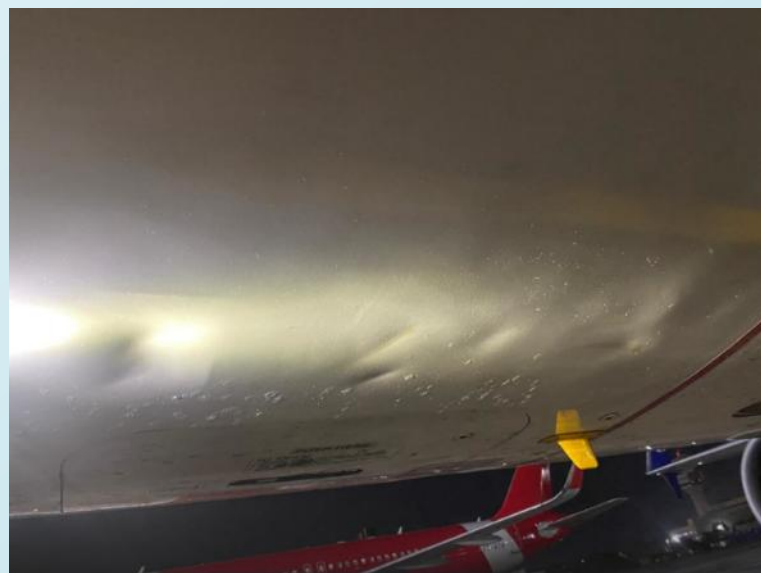
- ➔ Po zjištění poškození předového podvozku se posádka rozhodla vypnout motory a vyžádala odtah na nejbližší stání z důvodu minimalizace dalšího možného poškození letounu.
- ➔ Na stání proběhlo standardní vystoupení cestujících.
- ➔ Při následné prohlídce letounu bylo zjištěno poškození a odtržení části běhounu levé pneumatiky předového podvozku.

Odlétající části pneumatiky poškodily spodní potah trupu letounu.

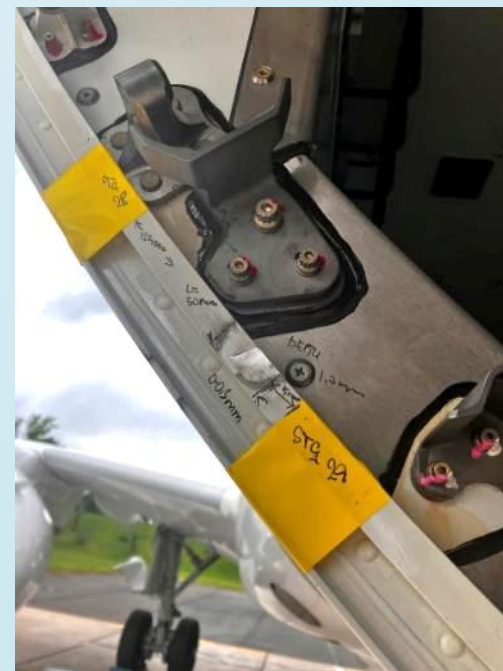
- ➔ Letoun českého provozovatele měl naplánovanou trasu LKPR-LIEE-LKPR-LEVC-LKPR.
- ➔ Během odbavení letounu na LIEE před odletem zpět do Prahy pozemní personál objevil poškození zadních nástupních dveří 2L.
- ➔ Poškození nahlásil kapitánovi, který provedl kontrolu dveří, nenašel žádné viditelné poškození, a proto o poškození neinformoval MCC provozovatele ani je nezapsal do technického deníku letounu a pokračoval v provedení plánovaného letu.
- ➔ V následující destinaci LEVC došlo k dalšímu poškození letounu.
- ➔ Pásový dopravník při nakládce narazil do rámu předních cargo dveří.
- ➔ Poškození bylo kapitánovi nahlášeno, ale kapitán tuto informaci opět nepředal na MCC ani nezapsal do technického deníku letounu a pokračoval zpět do Prahy.

- ➔ Poškození cargo dveří bylo zapsáno do technického deníku letadla až na LKPR po návratu z LEVC.
- ➔ Letoun byl uzemněn na základě poškození v místech, kde není povoleno žádné poškození – vryp ani promáčklina.
- ➔ Oprava byla konzultována s výrobcem letounu.
- ➔ Teprve po uzemnění letounu z důvodu poškození cargo dveří, bylo nahlášeno poškození rámu nástupních dveří na LIEE.
- ➔ V obou případech se jednalo o špatné rozhodnutí kapitána poškození neohlásit.
- ➔ Provozovatel přijal nápravná opatření ve formě pohovoru s piloty ohledně dodržování předpisů a postupů při poškození letadla a vydání safety bulletinu.

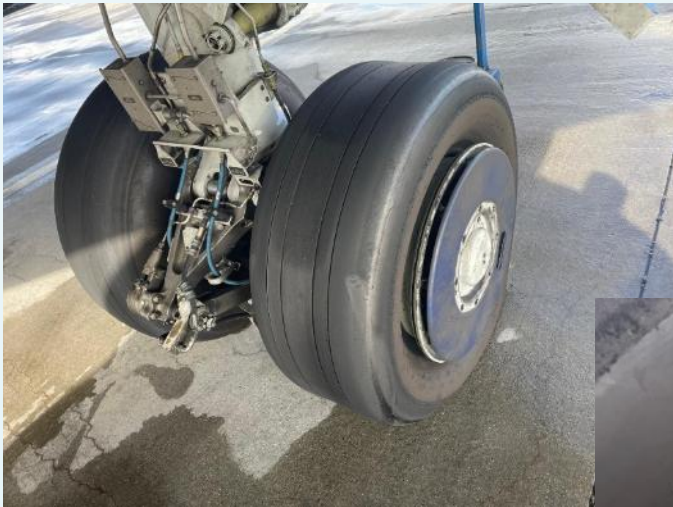
Výrobce opatřil vnější podvozková kola ochranným aerodynamickým krytem.

V průběhu běžné předletové kontroly letounu je v podstatě nemožné vizuálně zkontrolovat stav disku a upevňovacích šroubů.

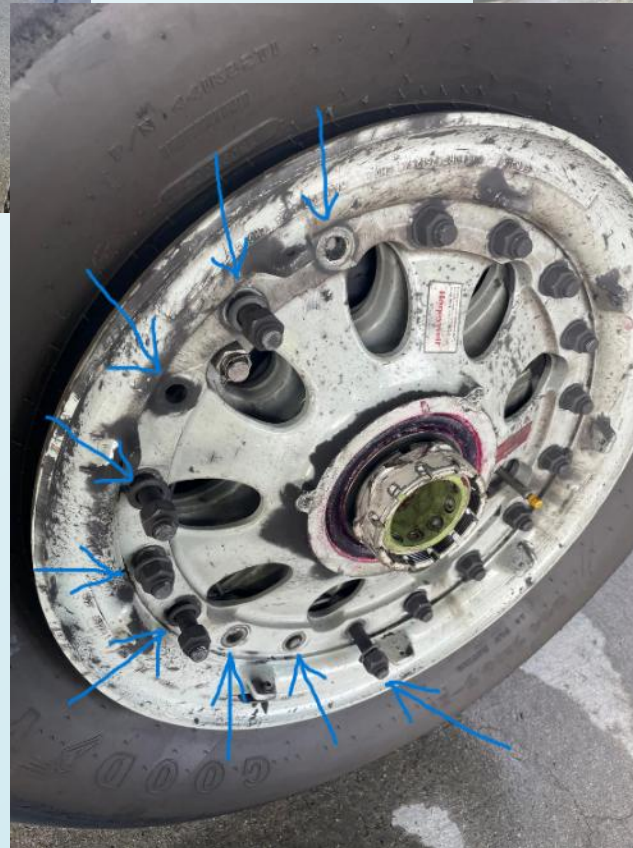
- ➔ Po přistání letounu zahraničního dopravce na LKPR po letu z LIRP (Pisa), byla při meziletové kontrole zjištěna kompletní ztráta tlaku levé vnější pneumatiky hlavního podvozku.
- ➔ Příčinou ztráty tlaku pneumatiky bylo devět povolených nebo ustřižených spojovacích šroubů disku kola. Dále byla poškozena část brzdového segmentu brzdy.
- ➔ Na základě tohoto zjištění byla provedena kontrola pojížděcích drah a přistávací dráhy, ale žádné šrouby nebyly nalezeny.
- ➔ Byla vyměněna obě kola a brzdy levého hlavního podvozku. Důvod uvolnění a ustřižení šroubů podvozku nebyl zjištěn. Letoun byl následně uvolněn do dalšího provozu.

Povolené nebo ustřižené spojovací šrouby disku levého kola hlavního podvozku.

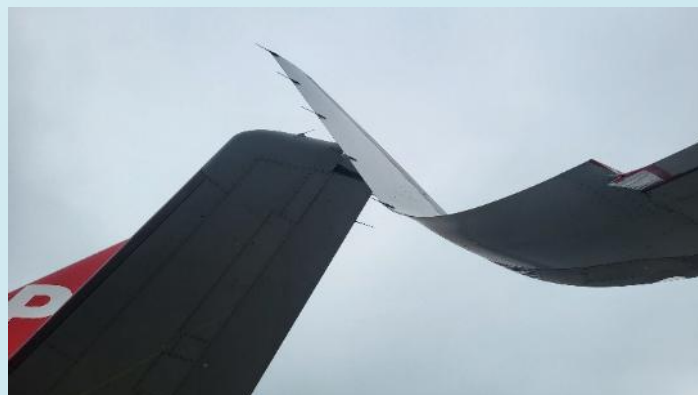
- Při přetahu letadel a jejich parkování došlo k poškození letadel – došlo ke střetu wingletu s výškovým kormidlem.

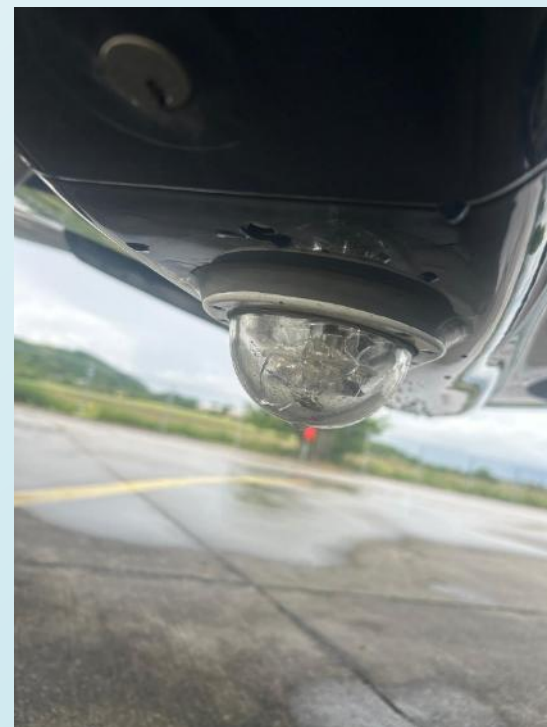
Ke střetům na území ČR došlo 34x v CTR Ruzyně, 3x v CTR Tuřany, 1x v CTR Karlovy Vary, 1x v CTR Mošnov, 1x na LKLT, 1x byly při prohlídce na LKPR na letounu nalezeny pouze stopy po střetu a 1x na LKMH, kde při střetu s kánětem došlo k poškození zábleskového majáku letounu.

Poškození zábleskového majáku letounu na LKMH po střetu s kánětem

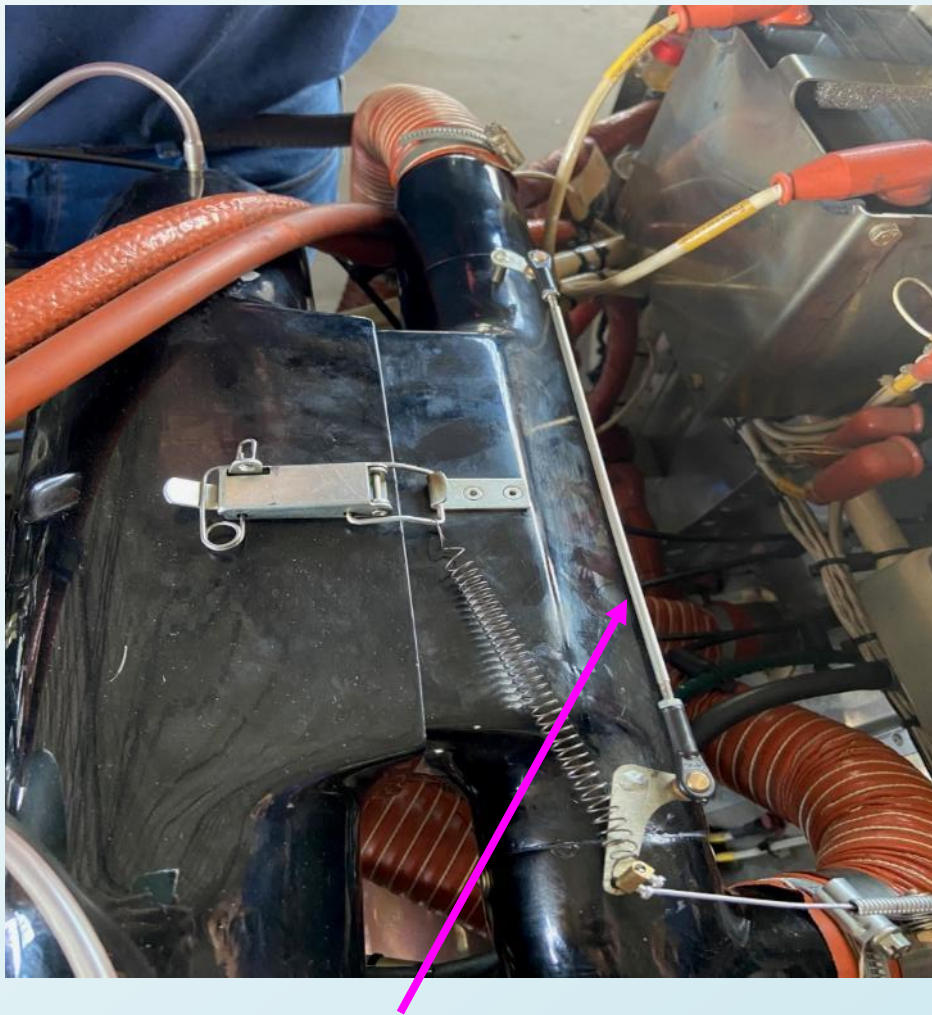
- ➔ V průběhu navigačního letu po trati LKRO-LKPC-LKRK s mezipřistáním v LKPC, došlo jižně od letiště k náhlé ztrátě výkonu motoru a nouzovému přistání na pole severně obce Líský.
- ➔ Po příjezdu techniků na pole byl letoun prohlédnut s uspokojivým výsledkem - při samotném přistání do terénu nedošlo k žádnému poškození.
- ➔ Během prohlídky si technici všimli značného množství sazí u výfuku. Po sejmutí horního motorového krytu bylo ohledáním zjištěno, že došlo k ulomení kulového čepu ovládání klapky sání studeného vzduchu do airboxu, následně se klapka zavřela a v tom okamžiku, vzhledem k uzavřené klapce teplého vzduchu, neměl motor přívod vzduchu pro tvorbu palivové směsi a přestal pracovat.

- ➔ Byly zjištěny nedostatky v konstrukci airboxu a nedostatky v letové příručce letounu v kapitole „Nouzové postupy - Postup při vysazení motoru“ (není uveden úkon otevření ohřevu karburátoru).
- ➔ Výsledky byly předány na ÚCL, EASA, LAA ČR a výrobcí letounu.
- ➔ Výrobce letounu potvrdil, že provede změny v konstrukci airboxu a v letové příručce a bude informovat provozovatele formou vydání servisního bulletinu.

Ovládací táhlo klapek airboxu a odtržená vidlice

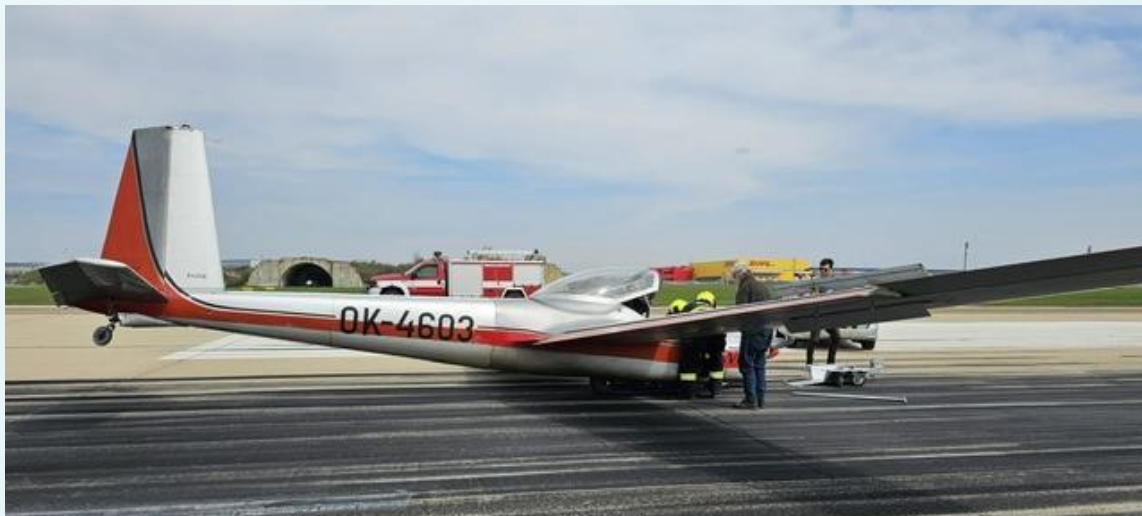
- ➔ Po přistání na RWY 09 se letoun zastavil asi 300 m od prahu dráhy.
- ➔ Po dotazu ATCo pilot nesrozumitelně odpověděl, že by potřeboval odtah a také potvrdil, že nedošlo k žádnému zranění.
- ➔ Příčinou byl nesprávný postup pilota - nedostatečně zajištěný podvozek.
- ➔ Došlo k poškození vrtule při kontaktu s povrchem dráhy z důvodu zasunutí podvozku při přistání.
- ➔ Policie ČR provedla kontrolu posádky na požití alkoholu a návykových látek s negativním výsledkem.

Stav po přistání na RWY 09

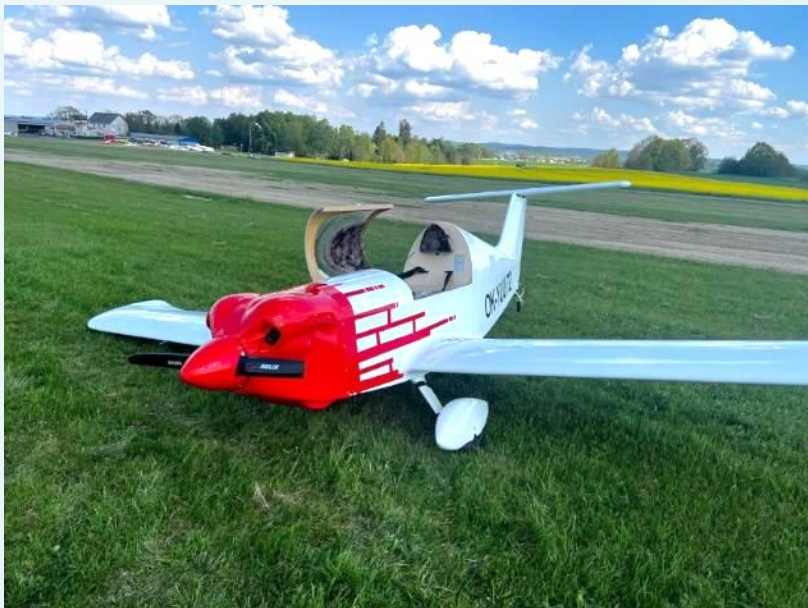
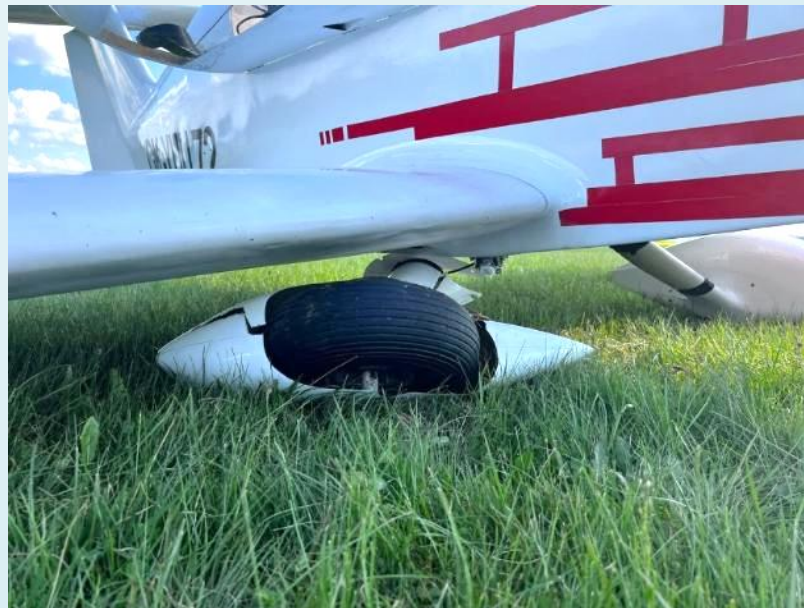
Stav UL letounu po tvrdém dosednutí s vysazeným motorem.

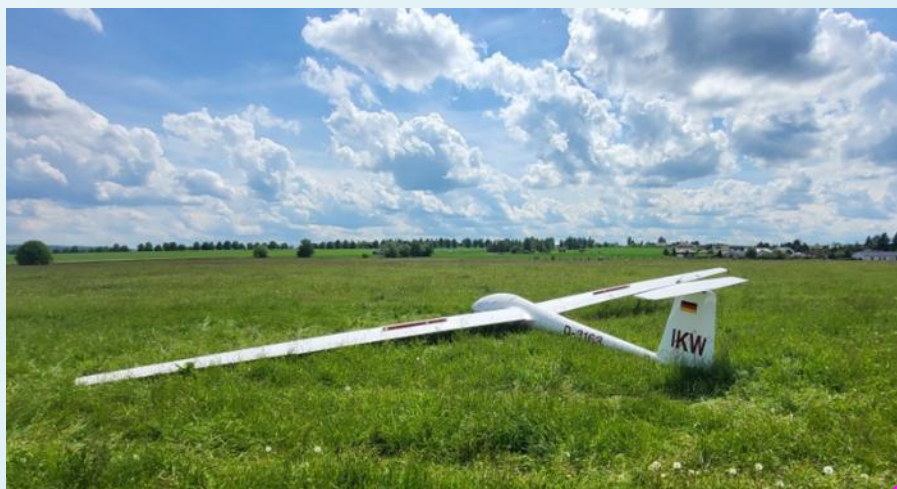
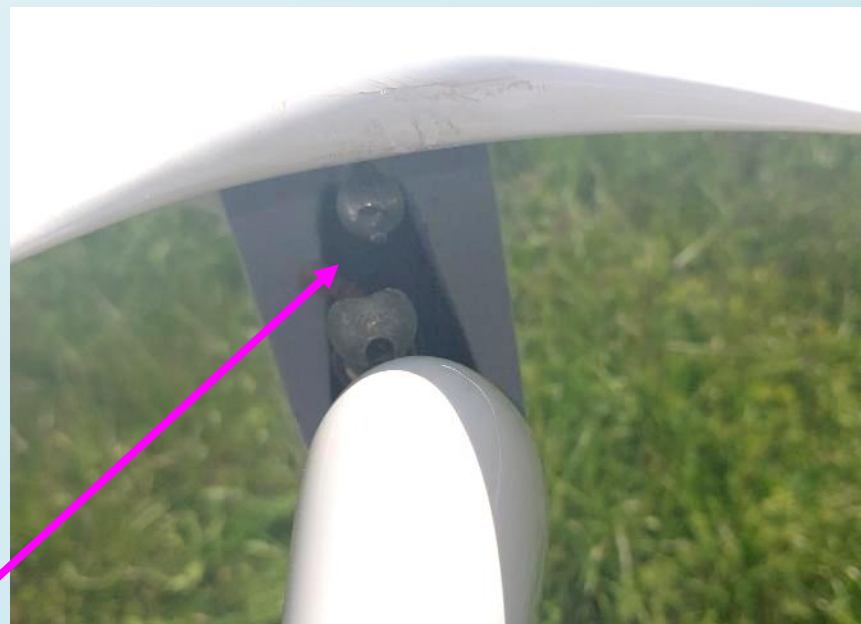
- ➔ S ohledem na překážky v trajektorii letu pilot provedl s kluzákem návrat na letiště zatáčkou o 180°.
- ➔ Pilot během přiblížení upravoval vertikální rychlost klesání pomocí vztlakových klapek a v bezprostřední blízkosti země vysunul brzdící klapky.
- ➔ Následovalo tvrdé přistání, kluzák byl poškozen a pilot byl těžce zraněn.

Nezajištěný spoj táhla ovládání výškového kormidla.

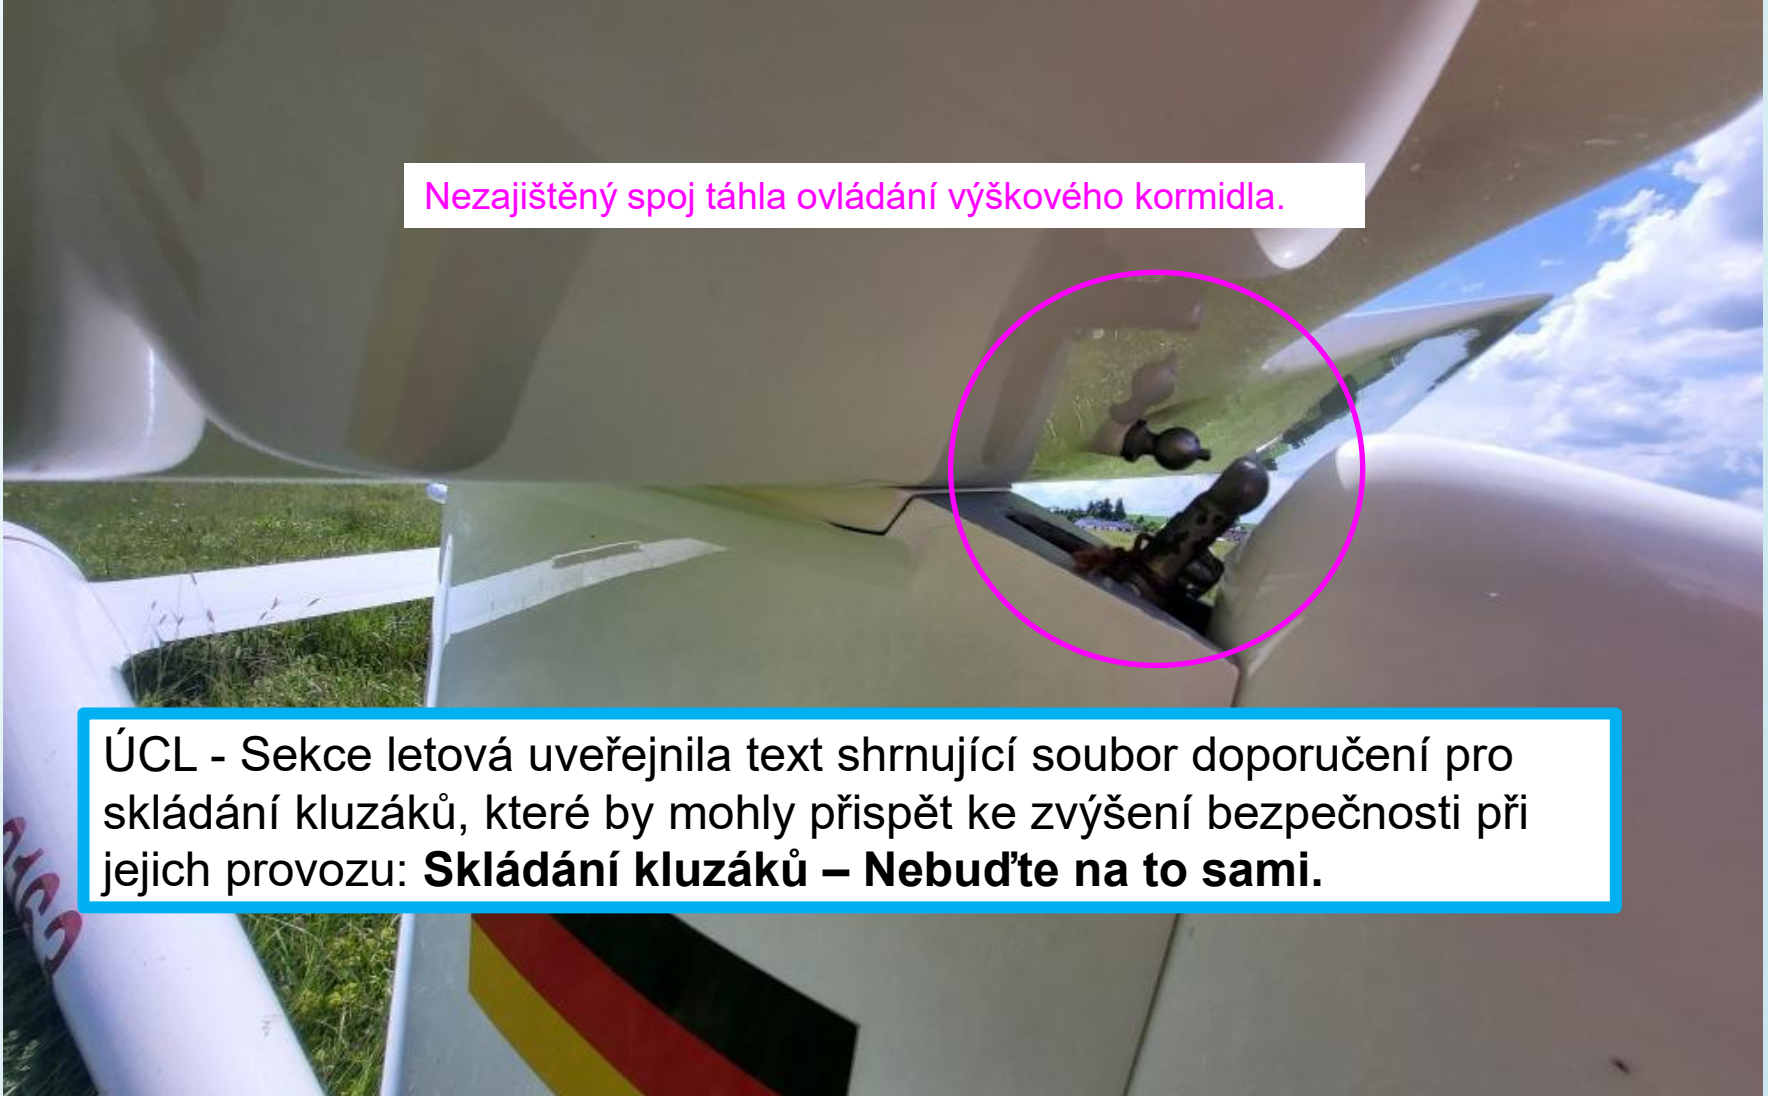
Nezajištěný spoj táhla ovládání výškového kormidla.

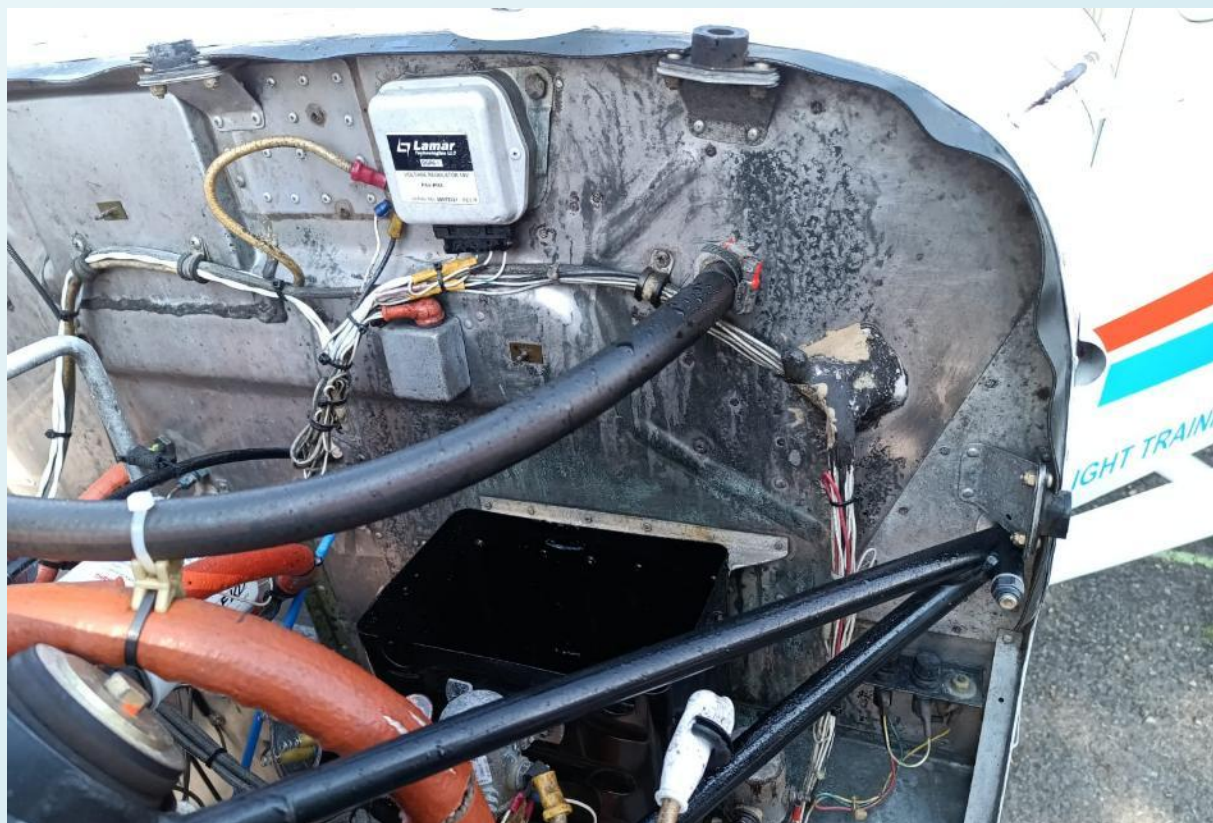
- ➔ Během běžné údržby letounu, mechanik avionik požádal provozního mechanika o přistavení pozemního zdroje a jeho připojení.
- ➔ Letoun má jako jeden z mála palubní síť na 14 V, což si mechanik neuvědomil a přistavil zdroj na 24 V.
- ➔ Vzhledem k tomu, že na letounu probíhala údržba, byly demontovány kryty kolem zástrčky vnějšího zdroje, kde je vyznačena informace o napětí palubní sítě.
- ➔ Informace o napětí pozemního zdroje je také vyznačena na zásuvce pozemního zdroje, ale text na štítku byl téměř nečitelný, což mechanik přehlédl a zdroj připojil do letounu.
- ➔ Došlo tak k poškození letounu. Při kontrole byl nalezen zničený připojovací kabel baterie a došlo k vyvaření kapaliny v baterii.

- Došlo také k polití motorového prostoru letadla kyselinou z baterie, jelikož vrchní kryt nebyl nainstalován z důvodu probíhající údržby.
- Kyselina byla neprodleně omyta vodou pro zabránění dalších škod.

- ➔ Na letounu byla dokončena 200hod. prohlídka, poškozené díly byly vyměněny, letoun přezkoušen a následně uvolněn do provozu.
- ➔ Všechny letouny provozovatele řady Cessna 150 a 170 byly opatřeny štítky na vnější straně u přípojky pozemního zdroje, které výrazně upozorňují na příslušné napětí sítě i zdroje.

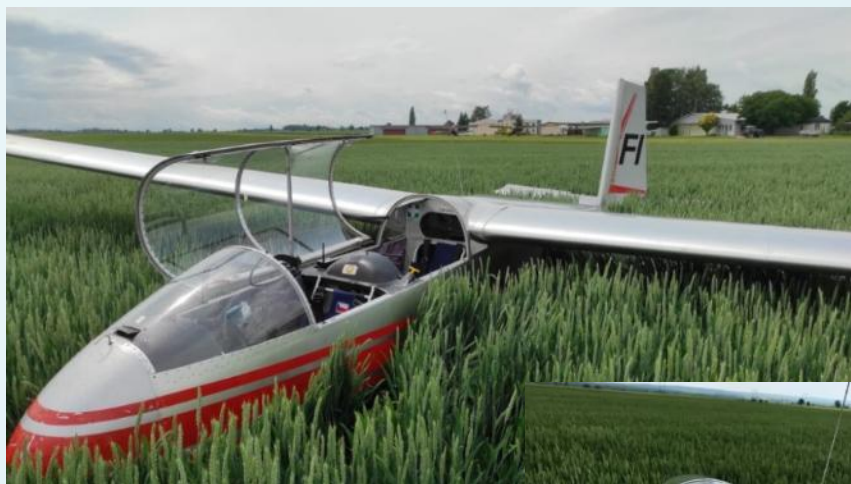
- ➔ Pilot s náletem 32 h (na typu kluzáku 28 h) prováděl přelet v aerovleku z LKMB na LKKO.
- ➔ Pilot po vypnutí z aerovleku před přistáním na LKKO obdržel informaci, že vítr byl  $4 \text{ m}\cdot\text{s}^{-1}$  s častým výskytem  $7 \text{ m}\cdot\text{s}^{-1}$ .
- ➔ Klesání při přistávacím manévru na RWY 21 probíhalo při silném protivětru s nárazy cca  $7 \text{ m}\cdot\text{s}^{-1}$ .
- ➔ Chybou v pilotáži v turbulenci v silném protivětru došlo k prosednutí kluzáku, ztrátě rychlosti a přistání do pole (vzrostlé pšenice cca 80 cm vysoké) 30 m před RWY 21.
- ➔ Na kluzáku došlo k deformaci centroplánu, trupu za kořenem křídla a k poškození závěsu pravé poloviny stabilizátoru.
- ➔ Pilot nebyl zraněn.

- ➔ Příčinou byl chybný rozpočet v silném nárazovém větru.
- ➔ Spolupůsobící příčinou bylo rozhodnutí provést přelet kluzáku v nevhodných meteorologických podmínkách.

Deformace centroplánu a trupu

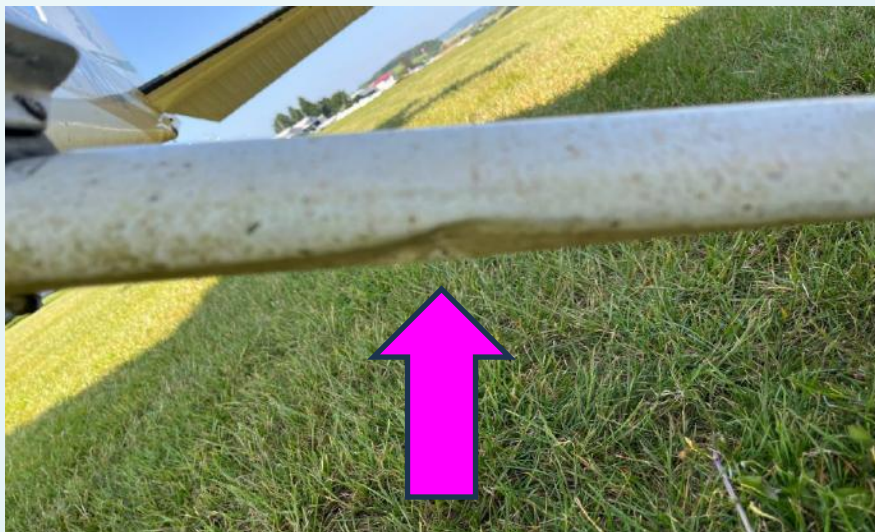
- ➔ Pilot-žák prováděl samostatné lety po okruhu po předchozím přezkoušení kontrolním letem.
- ➔ Při přistání z třetího okruhu, došlo vzhledem k zadní složce zesilujícího větru k delší fázi výdrže a dosednutí.
- ➔ Dotyk za polovinou RWY 24 neumožňoval bezpečný další plánovaný letmý vzlet, proto se rozhodl žák vzlet přerušit.
- ➔ Při dlouhém dojezdu a vlivem intenzivního brzdění došlo k neudržení letounu na dráze.
- ➔ Na konci dráhy vyjel letoun do světelného prahového značení a do kuželu, který světla na konci dráhy označuje.
- ➔ Bylo poškozeno sklo pravého koncového světla příčky na RWY 24, které bylo zachyceno vzpěrou podvozku a k mírnému promáčknutí aerodynamického krytu na levé podvozkové noze letounu.

Poškození levé podvozkové nohy

- ➔ S pilotním žákem byl proveden rozbor události a provedl další kontrolní lety nad rámec výcviku, bez výrazných chyb.

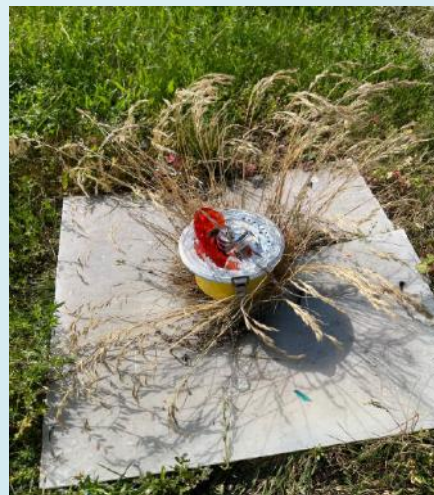
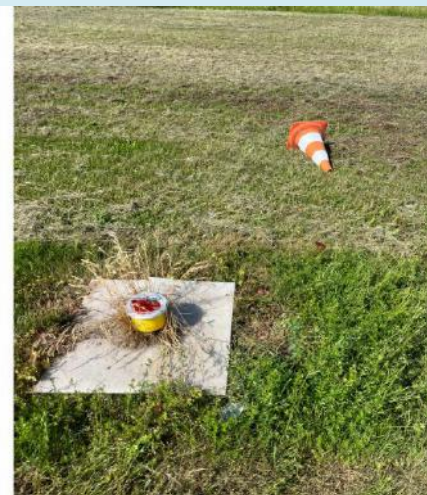
Poškozené pravé koncové světlo příčky na RWY 24

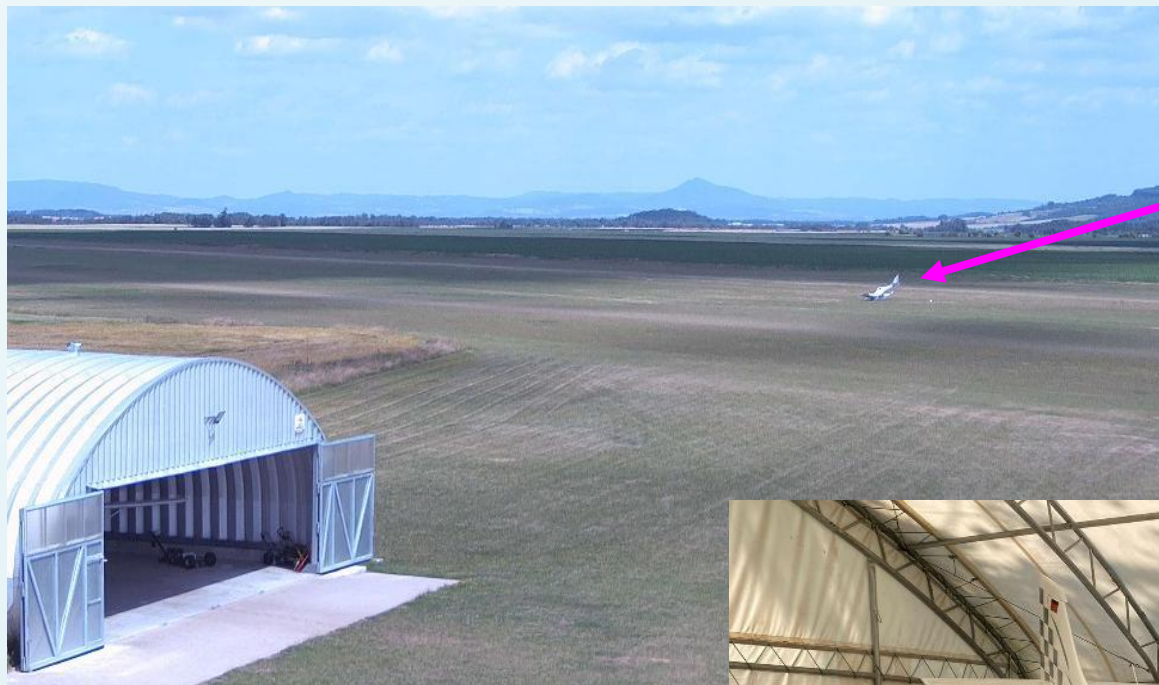
- Pilot (cizí státní příslušník) prováděl přistání na LKSZ.
- Letoun po podrovnání dvakrát odskočil a poté narazil předovým kolem do země, přičemž došlo ke zlomení předového podvozku a k poškození vrtule.
- Pilot nebyl zraněn.
- Zkouška na alkohol provedená Policií ČR byla negativní.
- Příčinou byla chyba pilotáže při přiblížení a přistání a neprovedení „go around“ při vadném přistání.

Letoun Aerospool WT9 po  
vadném přistání na LKSZ
