# **ZÁVĚREČNÁ ZPRÁVA**

**odborném zjišťování příčin incidentu**

**letadla Cessna 172 N**

**poznávací značky OK-JKV**

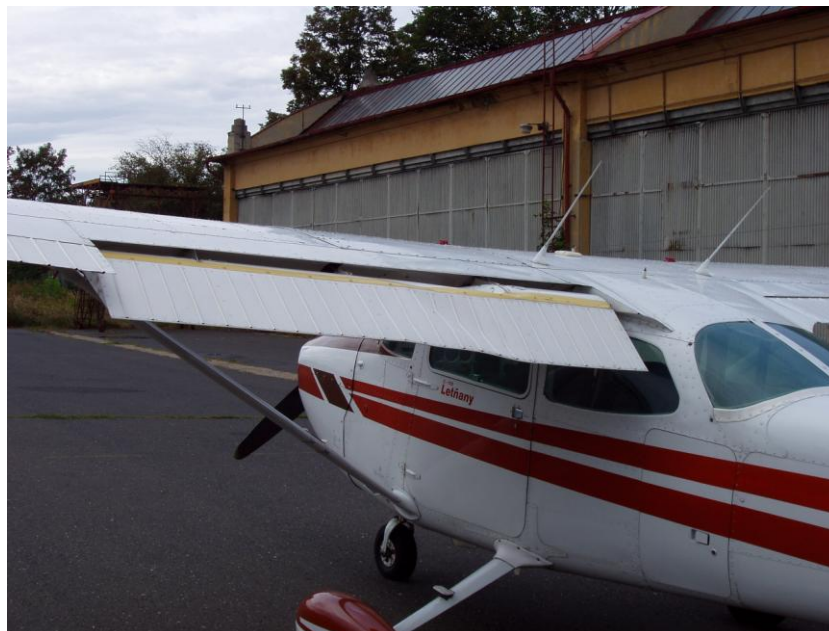
Při přestavování vztlačových klapek z polohy „klapky 20°“ do polohy „klapky 0°“ došlo ke vzpříčení vodítek klapek ve vodících drahách levé vztlačové klapky v křídle. Vlivem silového působení mechanismu ovládání klapek došlo k deformaci střední části levé vztlačové klapky a jejímu vybočení o 15 mm doleva. Stranové vybočení klapky způsobilo omezení výchylky levého křídélka příčného řízení letounu. K jinému poškození letadla nedošlo.

*Obrázek č. 1 - poškození letounu*

- ovladač klapek v kabině letounu byl nastaven v poloze "klapky 0°",
- levá přistávací klapka byla v poloze 15° na vysunuto,
- pravá přistávací klapka byla zasunuta,
- sestava mechanismu ovládání klapek byla seřízena dle "service manual, figure 7-2 a 7-4",
- zkřížení vztlakové klapky bylo způsobeno poškozením jehlového ložiska v závěsu vztlakové klapky (pozice katalogu č. 9, část 7-3)

Incident byl způsoben technickou závadou ložiska závěsu levé vztlakové klapky.
