# Porada k bezpečnosti letů

První čtvrtletí roku 2012

# Rozbor bezpečnosti letů

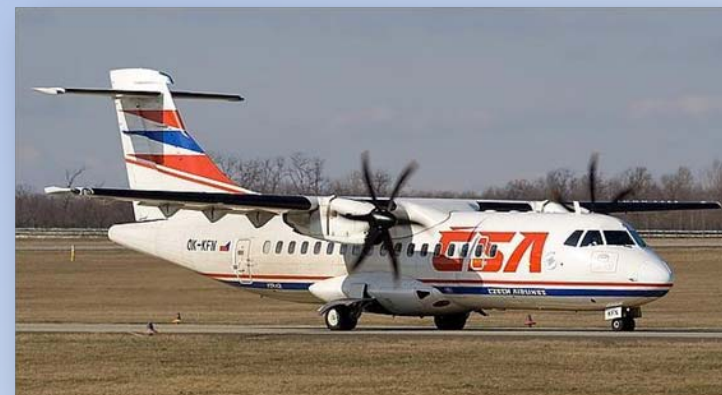
- ➔ Po přistání letounu ATR 42 českého leteckého dopravce, na RWY 24 EDDS, při rychlosti IAS 60 kt, došlo ke střetu s ptákem, který narazil na levé čelní sklo pilotní kabiny.
- ➔ Posádka provedla prohlídku letounu dle FCOM 2.07.02.
- ➔ Po návratu letounu do Prahy byly provedeny práce po střetu s ptákem dle JIC 05-51-17.
- ➔ Letoun nebyl poškozen.

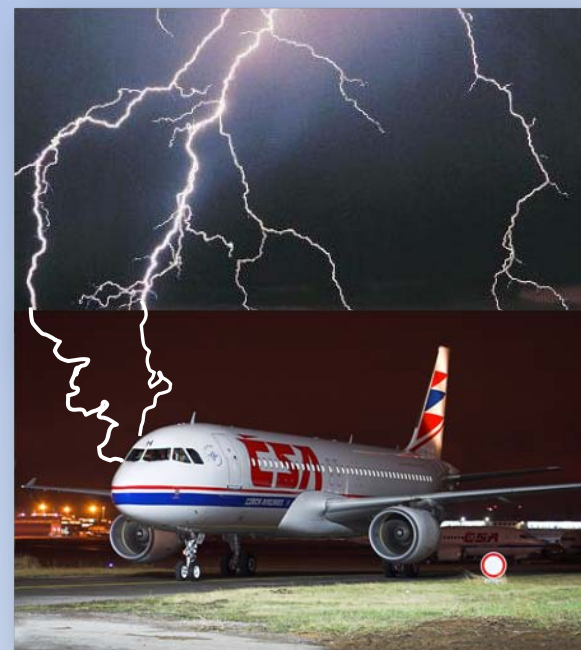
- ➔ V průběhu přiblížení letounu českého leteckého dopravce, na přistání na letišti LKPR zaznamenala posádka letounu v FL60 zásah bleskem do pravé části trupu.
- ➔ Činnost systémů letounu bez závad, přistání dokončeno bez potíží.
- ➔ Provedeny práce dle MM 05-51-18, na pravé straně trupu bylo nalezeno cca 25 stop po zásahu bleskem.

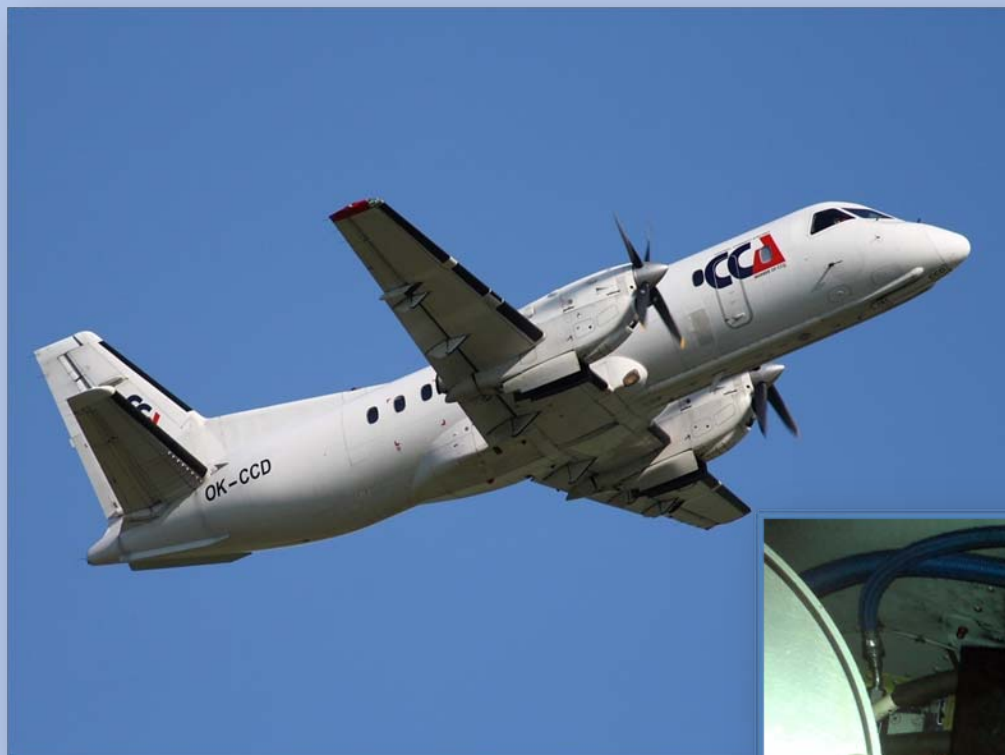
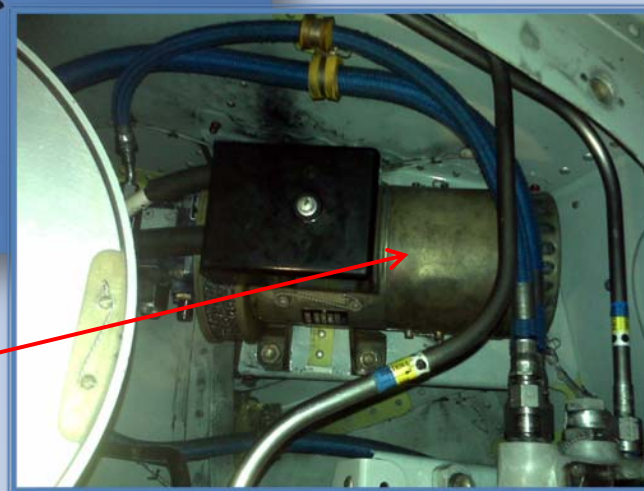
- ➔ V průběhu přiblížení letounu Saab 340 českého leteckého dopravce na přistání na LKMT posádka zjistila, že při vysunutí podvozku nedošlo k jeho zajištění.
- ➔ Posádka ne zahájila finální sestup a v průběhu vektorování na další přiblížení provedla „Abnormal Checklist“. Při opakování činnosti vysunutí podvozku došlo i k jeho zajištění.
- ➔ Po přistání byla zjištěna nesprávná funkce hydraulického čerpadla.
- ➔ Příčinou události byla přechodná porucha hydraulického čerpadla.

**Vadné hydraulické čerpadlo**

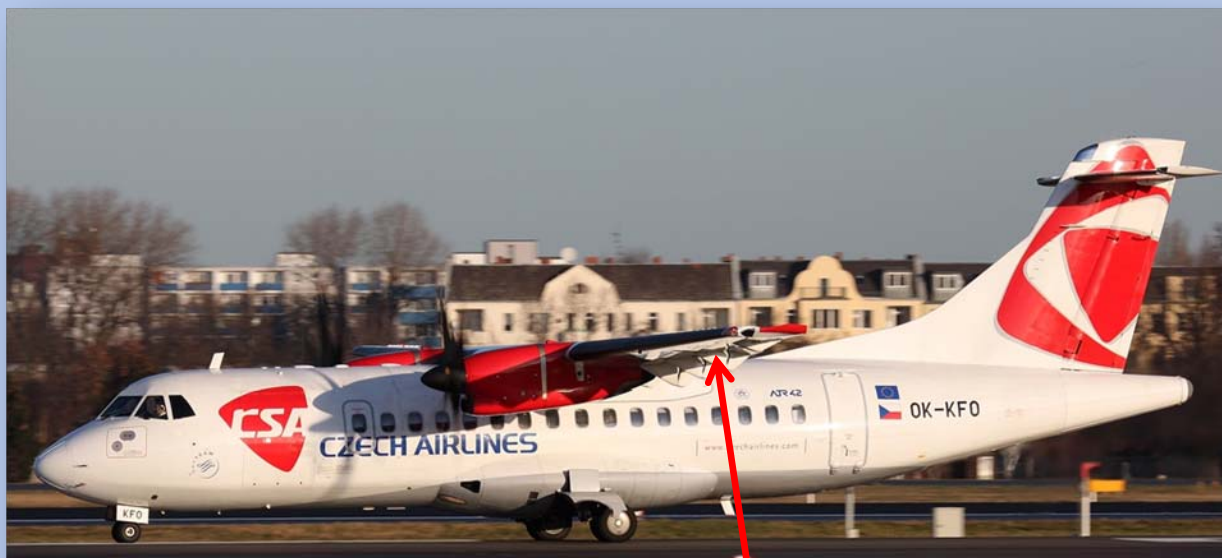
**AILERON GUST LOCK ACTUATOR**

- ➔ V průběhu pojiždění letounu ATR 42 českého leteckého dopravce ke vzletu v EDDT, při předletové kontrole ovládání řídicích ploch, posádka zaznamenala závadu „GUST LOCK AILERON“.
- ➔ Posádka se vrátila s letounem na stojánku, linka do LKPR byla zrušena.
- ➔ Letoun k přeletu do LKPR uvolněn dle MEL 27-70-1.
- ➔ Po přistání provedena výměna L/H AILERON GUST LOCK ACTUATOR dle JIC 27-72-70.
- ➔ Položka MEL byla zrušena.

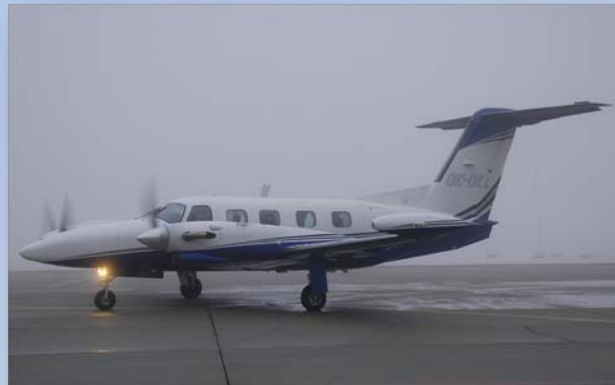
- ➔ Po přistání letounu PA-42 na letišti Praha Ruzyně a při pojíždění po TWY R na odstavnou plochu JIH pilot zjistil omezenou ovladatelnost letounu při pohybu po zemi.
- ➔ Pilot přerušil pojíždění, vypnul motory a letoun byl odtažen.
- ➔ Při pozemní kontrole byl zjištěn únik tlaku vzduchu z pneumatiky předního podvozku.

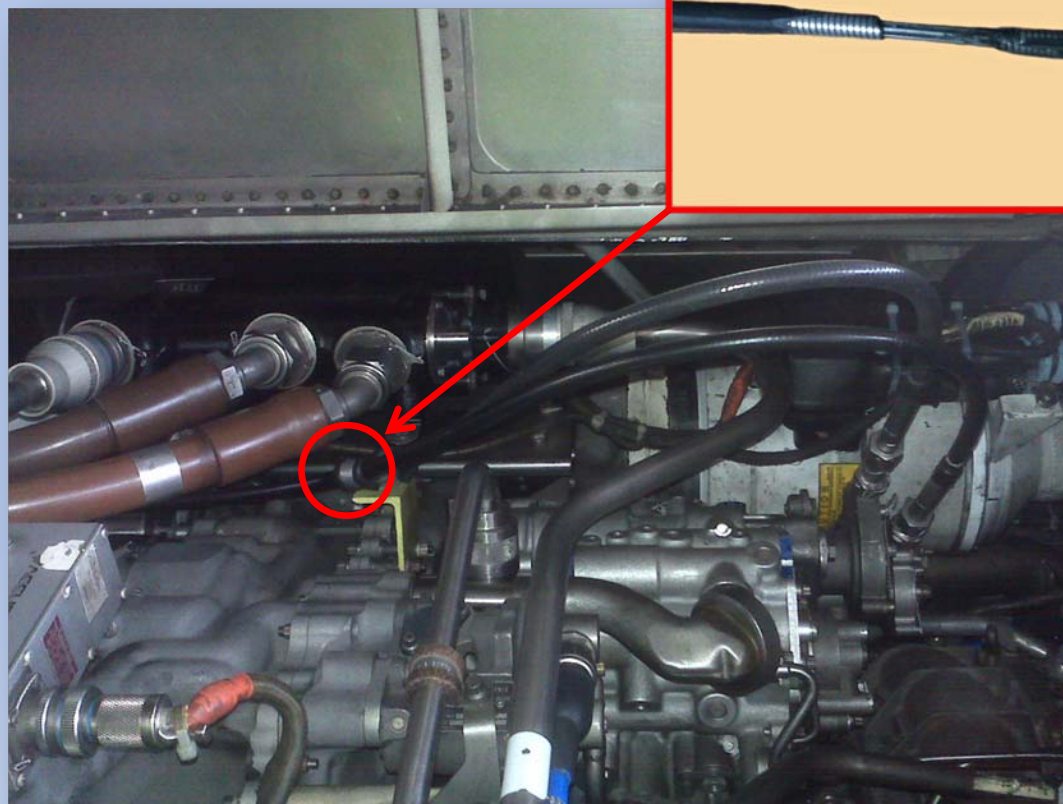
- ➔ Během pojíždění letadla Saab 340 českého leteckého dopravce se při přestavení pák ovládání vrtulí do polohy „MAX“ zasekla pravá páka na 2/3 celkového chodu.
- ➔ Posádka se rozhodla zrušit vzlet a vrátit se zpět na stojánku.
- ➔ Při prohlídce celého systému řízení vrtulí byl zjištěn prodřený pravý bowden k HMU v místě úchytky.
- ➔ Příčinou události byla technická závada.

**Prodření bowdenu v místě úchytky**

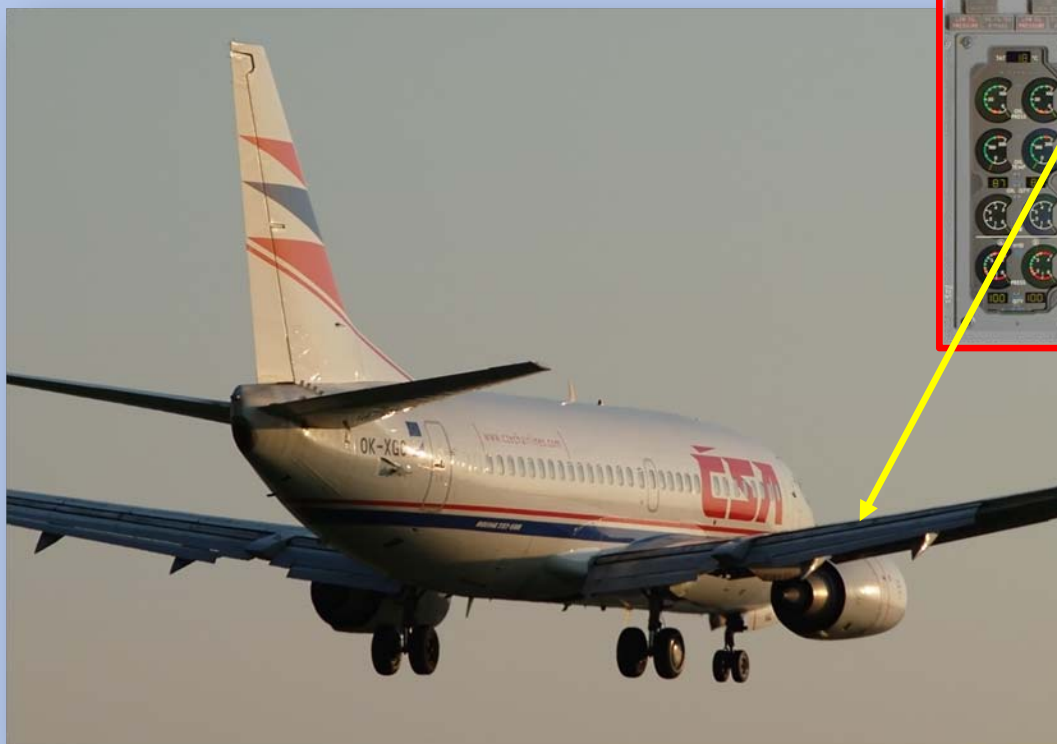
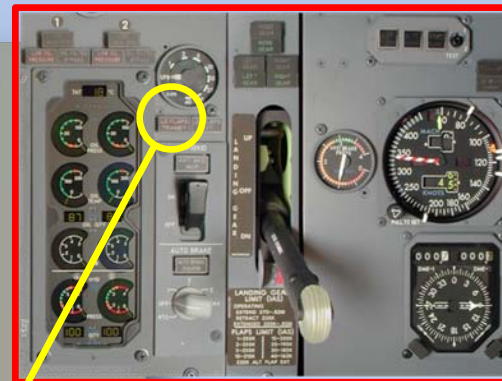
- ➔ Posádka letounu B737 českého leteckého dopravce, letící z LKPR do LWSK v průběhu přiblížení zjistila signalizaci „LE FLAP TRANZIT“.
- ➔ Přerušila přiblížení a vyžádala vektorování na nové přiblížení. Provedla NNC a klapky vysunula v „Alternate Modu“.
- ➔ Přistání proběhlo bez problémů. Systém byl přezkoušen, ale závada se na zemi nepotvrdila.

signalizace závady

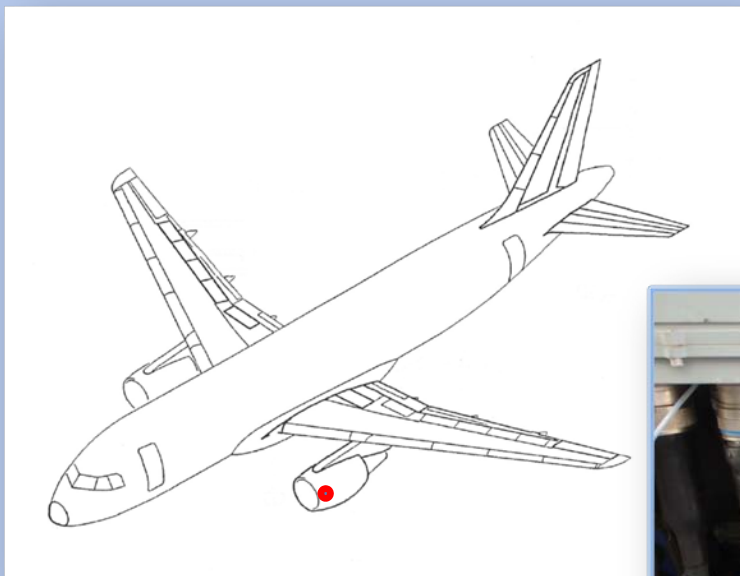
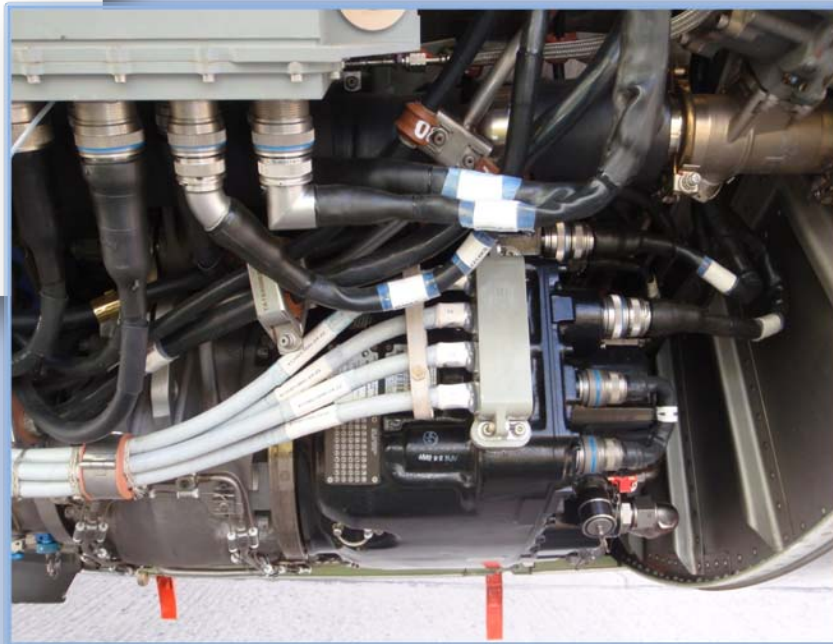
- ➔ Po spuštění motorů na letounu A319 českého leteckého dopravce na letišti LKPR posádka zjistila, že nedošlo k připojení GEN1 na příslušnou napěťovou sběrnici.
- ➔ Posádka se po konzultaci s dispečinkem údržby letadel „MCC“ rozhodla vrátit se zpět na stojánku.
- ➔ Letadlo bylo do provozu uvolněno dle MEL 24-22-01A . Po návratu z letu byla provedena výměna řídicí jednotky generátoru „IDG1“ dle MM-24-24-51 a přezkoušení. Položka MEL byla zrušena.
- ➔ Příčinou události byla porucha na GEN1.

**Vadný IDG**  
**Integrated Drive Generator**

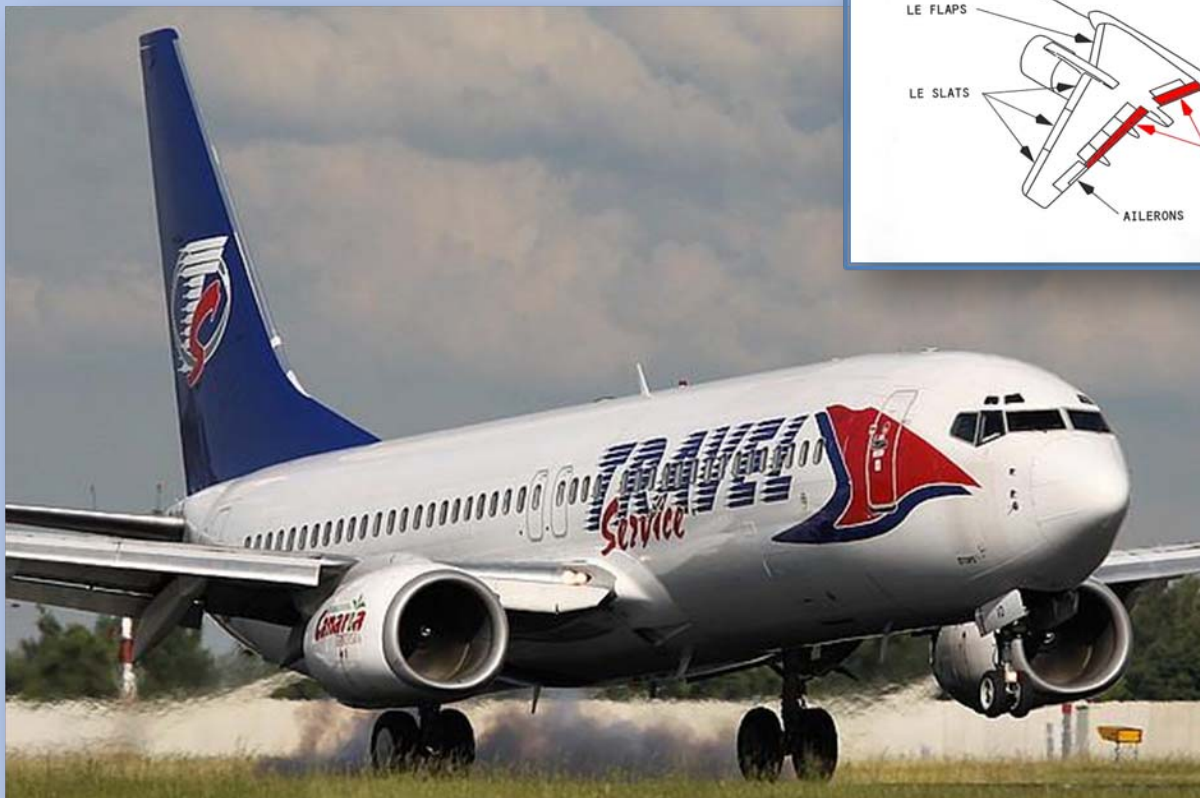
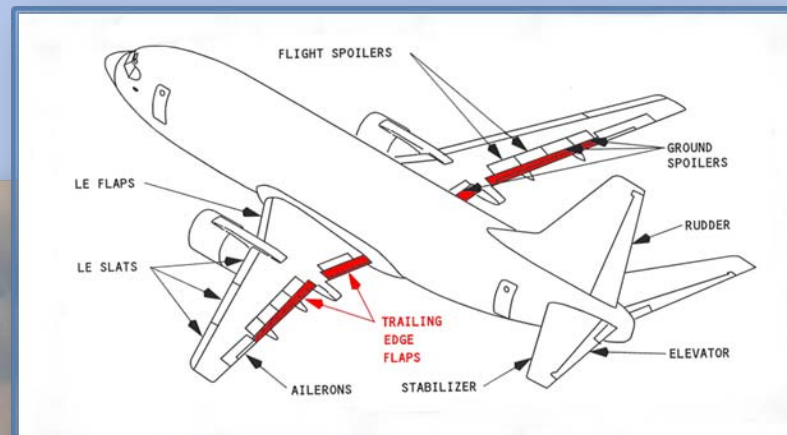
- Během přiblížení na RWY 33 posádka letounu B737 českého leteckého dopravce, zaznamenala závadu - vztlakové klapky nereagovaly na přesun páky z polohy „0“ do „1“ polohy.
- Přerušila přiblížení, vyžádala let do vyčkávacího obrazce, provedla NNC a klapky vysunula v „Alternate Modu“ do polohy 15°. Přistání proběhlo bez problémů.
- Jednalo se o opakovanou závadu jako dne 19. 2. 2012.
- Technici provozovatele zjistili poruchu levého senzoru polohy vztlakových klapek. Provedli výměnu levého senzoru a letoun uvolnili do provozu.

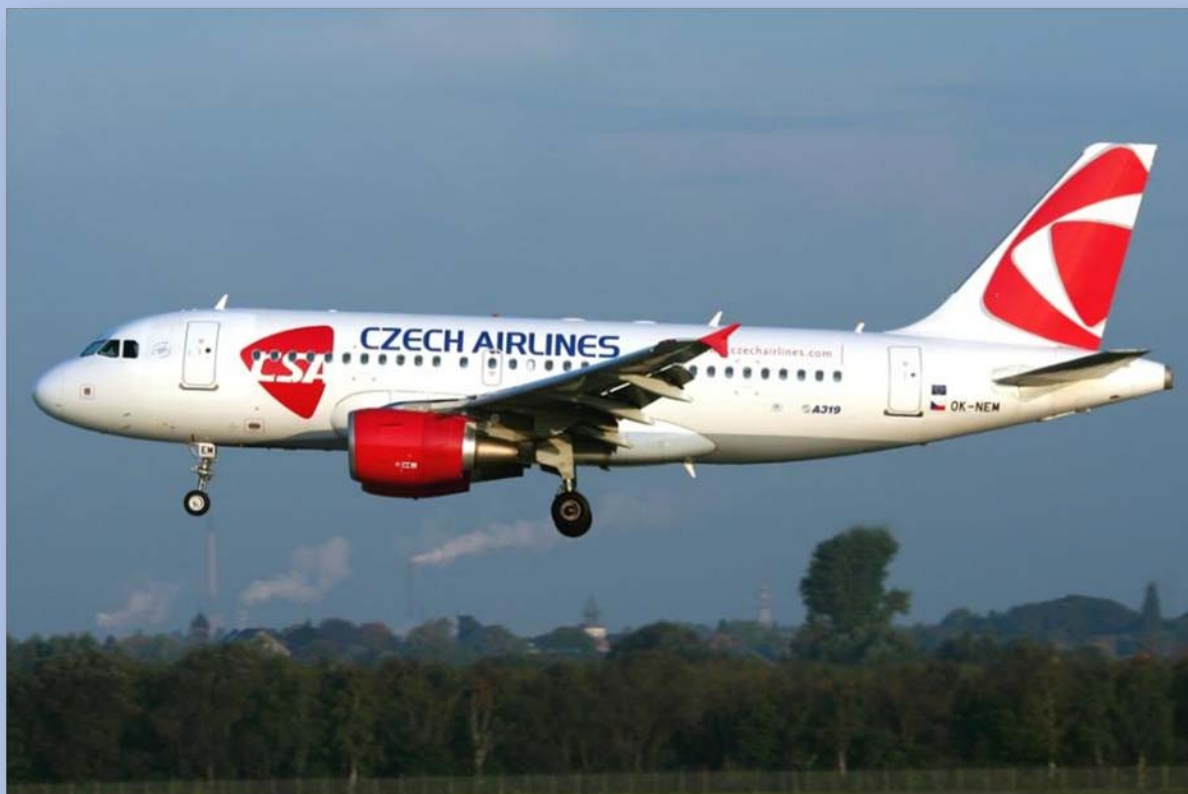
- ➔ Po přistání letounu A319 českého leteckého dopravce v EDDL došlo při přistavení kontejnerového nakladače k zadnímu nákladovému prostoru letadla k poškození potahu trupu v prostoru za dveřmi (promáčklina s vrypem).
- ➔ Příčinou události byl lidský činitel v pozemním provozu. Poškození bylo posouzeno dle manuálu pro opravy draku SRM 53-41-11 a bylo v limitu.
- ➔ Po návratu do LKPR pozemní personál provedl prohlídku dle manuálu pro nedestruktivní zkoušky NTM 51-10-18, poškození trupu bylo bez trhlin. Další kontrola poškození bude provedena nejpozději po náletu 3.000 hodin.

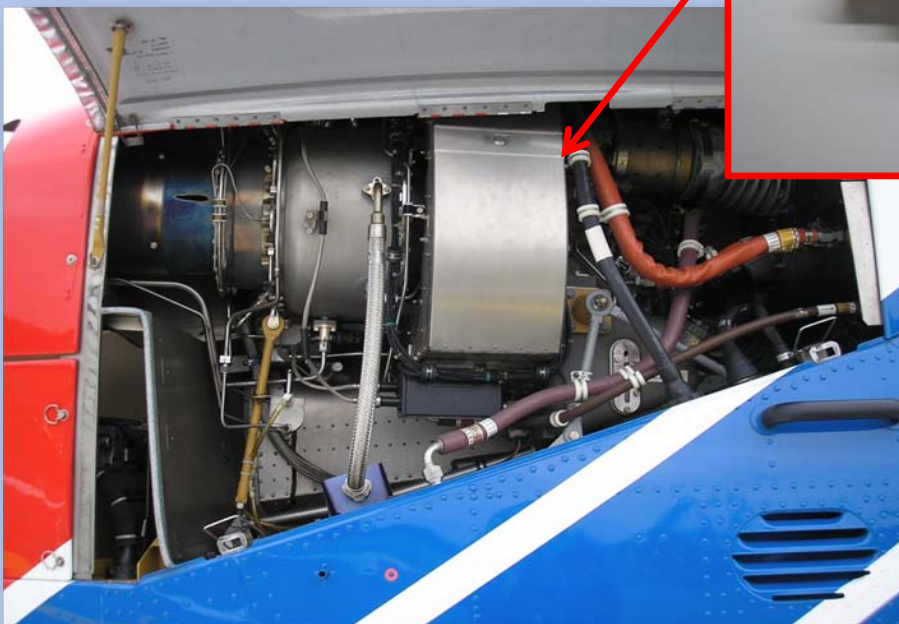
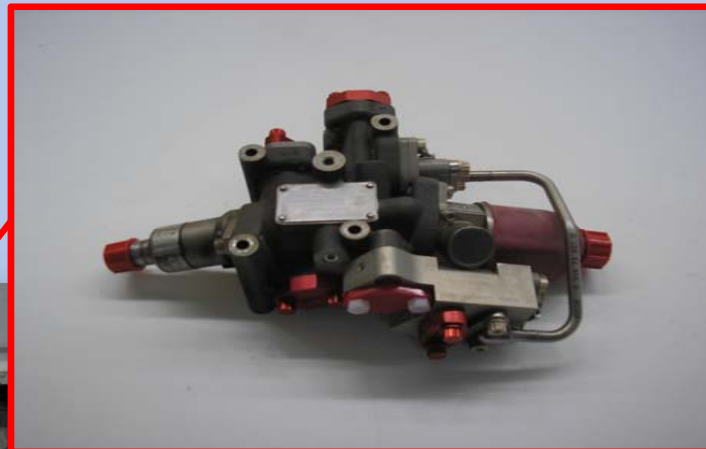
Pravý motor Arrius 2B2, v jehož horní části je umístěn palivový ventil s odvzdušňovacím ventilem.

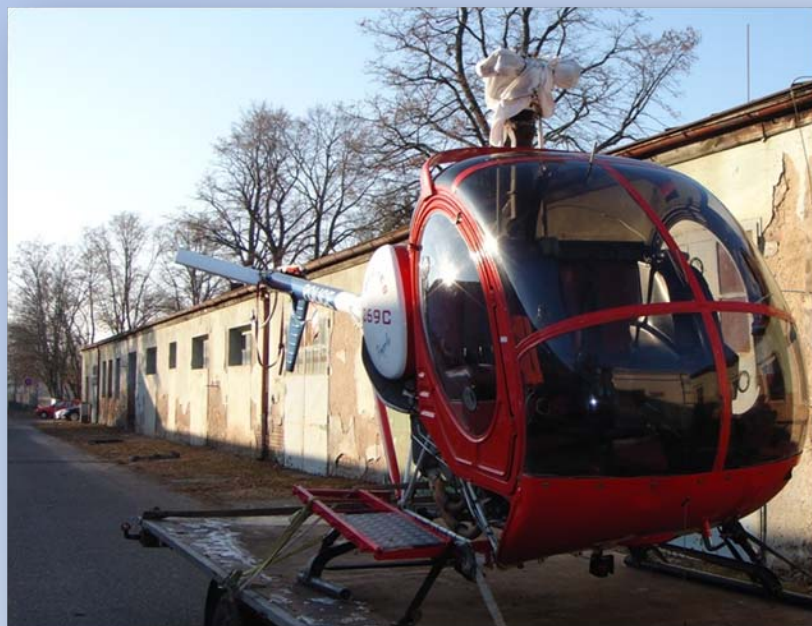
- ➔ Při vzdušném pojíždění ve výšce cca 1,5 m AGL došlo k náhlému prosednutí a bočení vrtulníku. Tuto změnu režimu letu způsobil poryv nárazového větru s převažující zadní složkou.
- ➔ Pilot na nenadálou změnu režimu letu reagoval neadekvátně, příliš energickým až hrubým zásahem do řízení vrtulníku.
- ➔ V důsledku malé výšky nad zemí došlo ke kontaktu ocasní vrtulky s terénem s následným tvrdým přistáním na pravou ližinu podvozku. K poškození listů hlavního rotoru nedošlo.

- ➔ Příčinou byla nezvládnutá technika pilotáže při vzdušném pojíždění.
- ➔ Bezpečnostní doporučení – vzdušné pojíždění provádět vždy s ohledem na směr a sílu větru.

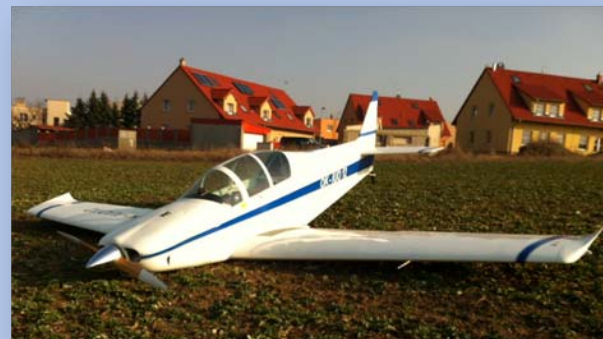
- ➔ Po vzletu ULL ASSO IV z plochy Jeneč vysadil ve fázi stoupání motor.
- ➔ Pilot nouzově přistál u obce Hřebeč na Kladensku se zataženým podvozkem.
- ➔ Technickou prohlídkou motoru typu MAX 2300 bylo zjištěno poškození jednoho válce v důsledku prasklého ventilu motoru.
- ➔ Nouzové přistání se obešlo bez zranění, ULL byl při přistání jen lehce poškozen.

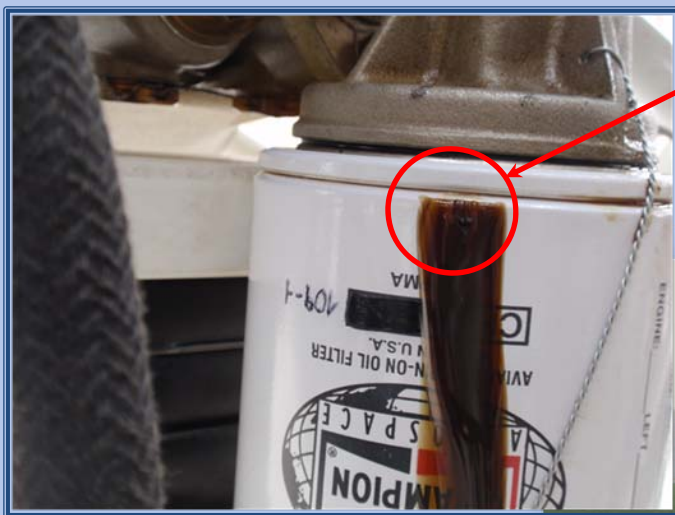
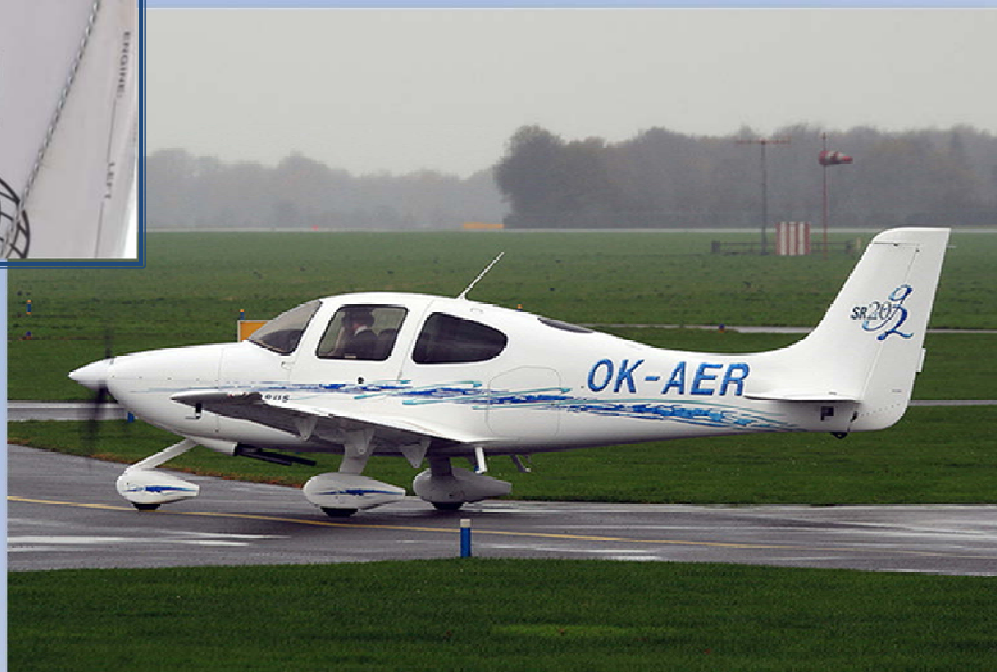
únik oleje z prasklého tělesa filtru
