Výroční porada k rozboru bezpečnosti za 4. čtvrtletí 2016 a výsledků v oblasti bezpečnosti v roce 2016

Rozbor bezpečnosti za 4. čtvrtletí 2016

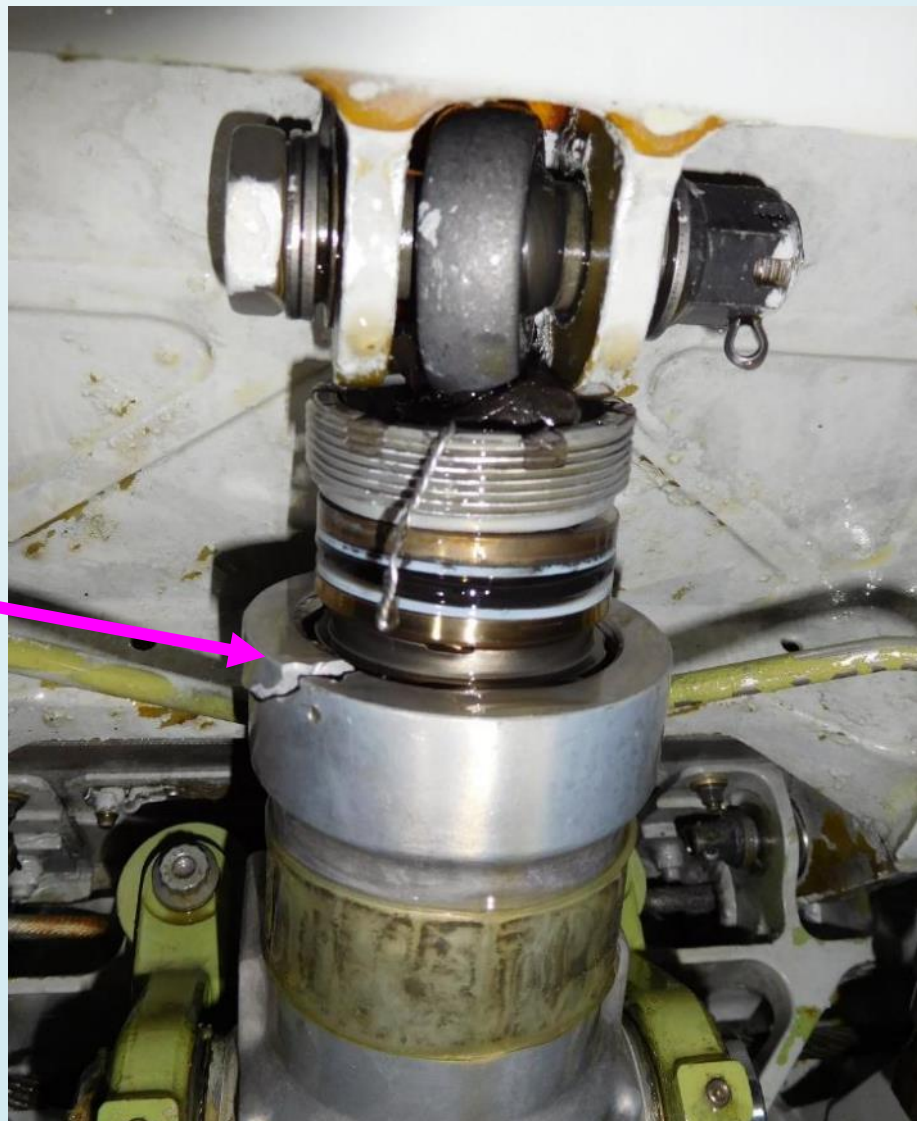
Incident B 737 - pokračování

- V průběhu přiblížení na LKPR ohlásila posádka tuzemského dopravce silný únik hydraulické kapaliny.
- Podvozek vysunula ručně. Po přistání bylo zjištěno poškození na Ground Spoiler No.1.
- Při odstraňování závady byly preventivně provedeny práce za účelem kontroly kontaminace pouzder výtokových filtrů EMDP (Electric Motor Driven Pump) a EDP (Engine Driven Pump). Nebyly zjištěny stopy znečištění kovovými částicemi.
- Na těle aktuátoru (pohonu) Ground Spoileru No.1 byla nalezena trhlina a potvrzen únik hydraulické kapaliny. Aktuátor byl vyměněn.
- Vadný díl byl odeslán k opravě k dodavateli dílu k zjištění příčiny poškození. Na závěr byl proveden kontrolní test a letadlo bylo uvolněno do provozu.

Trhlina na těle aktuátoru
Spoileru No.1

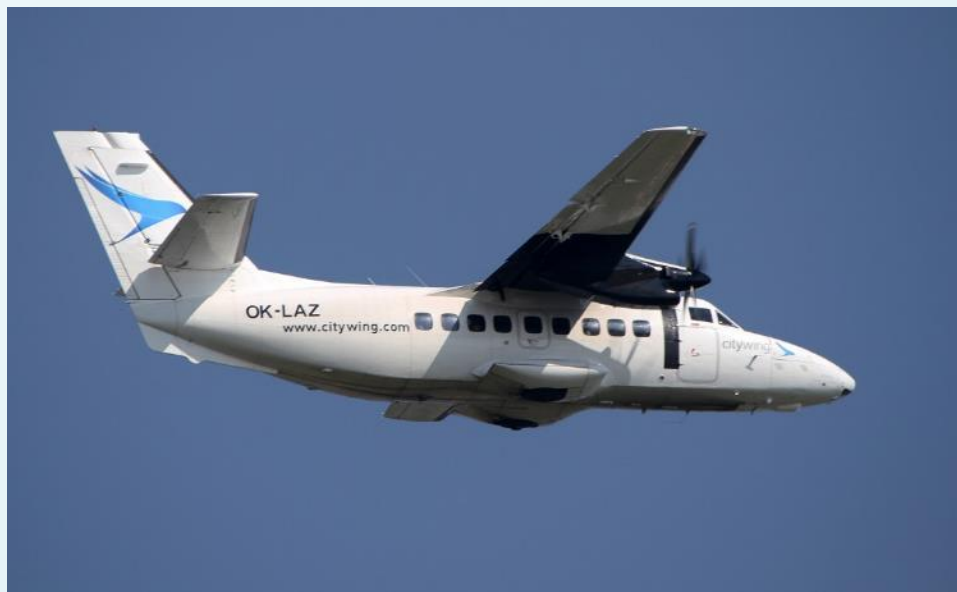
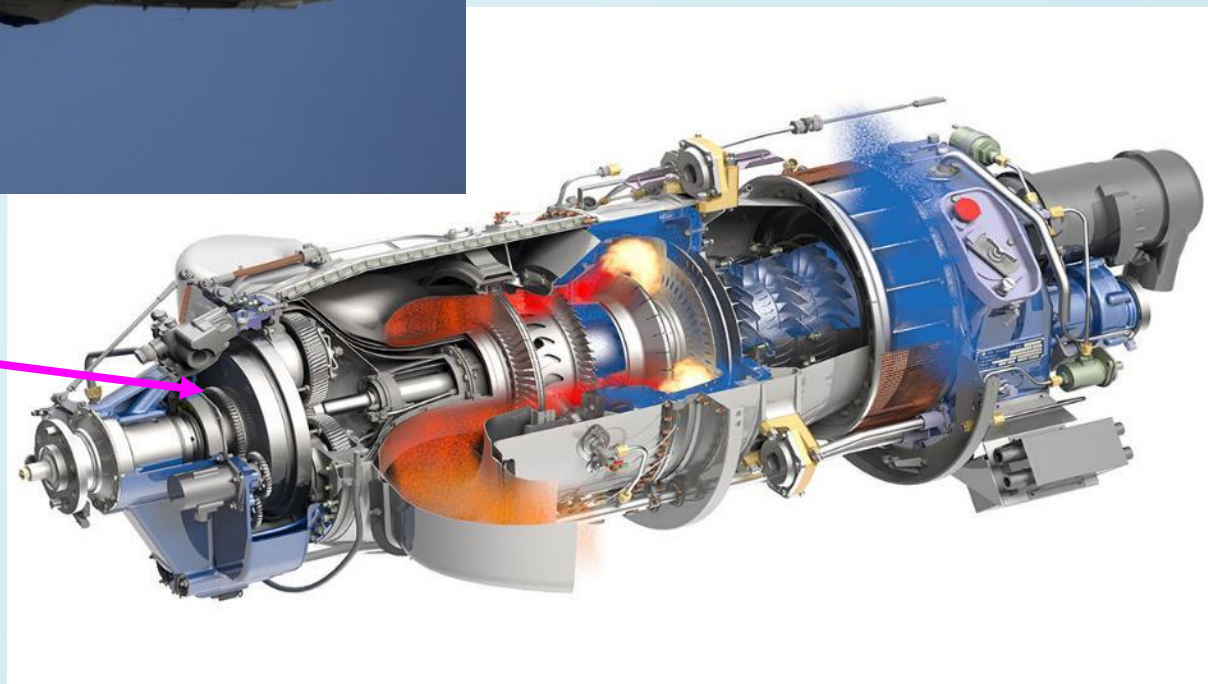
Incident L 410 UVP-E - pokračování

- Po vzletu zaznamenala posádka tuzemského dopravce výstrahu na levém motoru „CHIPS IN OIL“.
- Posádka se rozhodla přistát zpět na letišti vzletu z důvodu ztráty výkonu motoru.
- Následně byl motor odeslán k posouzení výrobci, kde při jeho rozebírání byla prokázána závada - poškození reduktoru.
- Díl byl demontován a odeslán dodavateli, kde probíhá jeho kontrola.

Poškození reduktoru

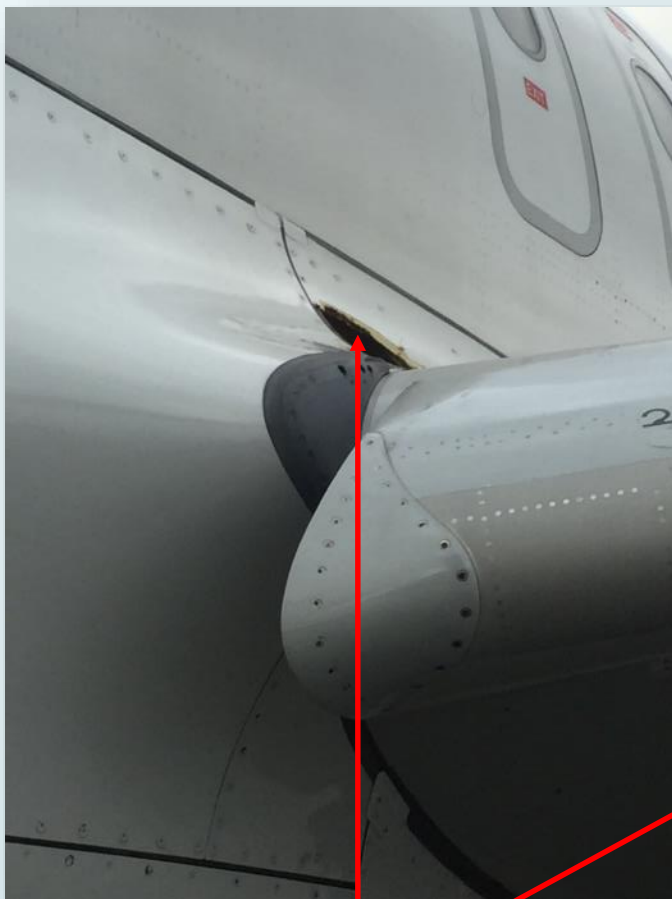
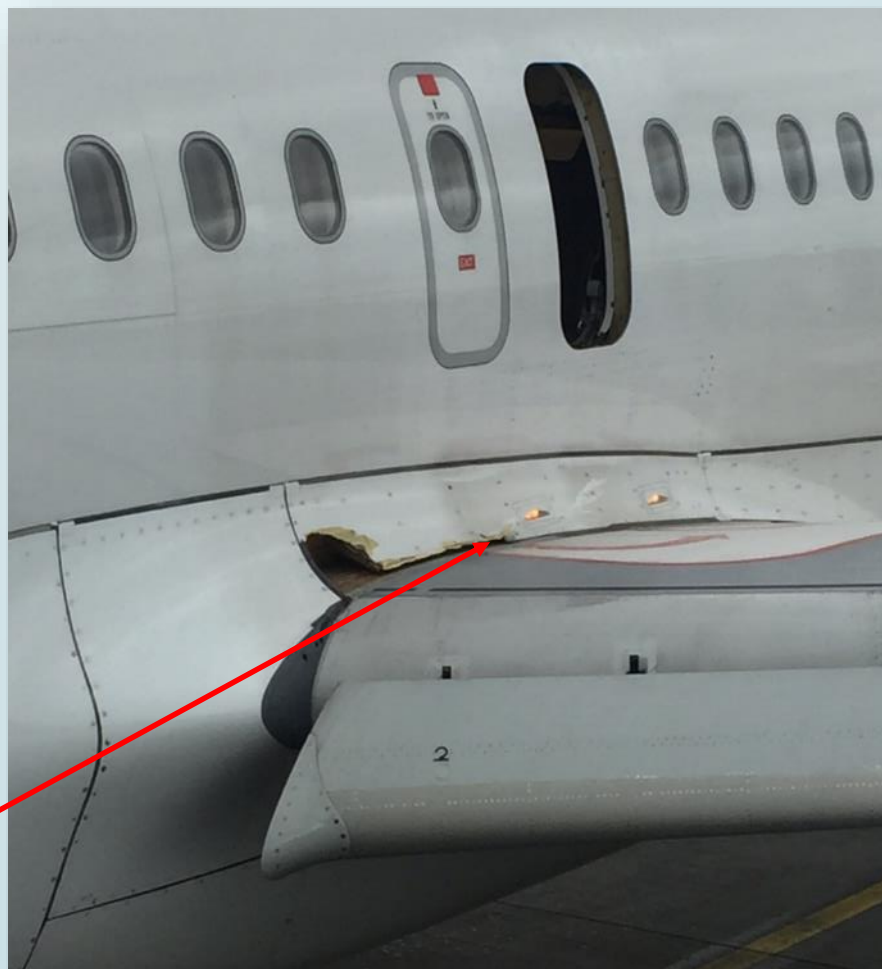
Incident A320 – pokračování:

- ➔ Po přistání letadla A320 zahraničního dopravce, letícího z LSGG (Geneva) do LKPR bylo zjištěno při kontrole po přistání poškození na přechodové části mezi trupem a horní stranou levé poloviny křídla.
- ➔ O tomto poškození byl informován velitel letadla a následně byli přivoláni mechanici společnosti Czech Airlines Technics ke zjištění rozsahu poškození.
- ➔ Zpáteční let byl zrušen, letadlo bylo odtaženo do hangáru Czech Airlines Technics k opravě. Následující den po ukončení opravy odletělo bez cestujících technickým přeletem na LSZH (Zurich).
- ➔ Příčinu poškození zjišťuje provozovatel letadla.

zjištěné poškození

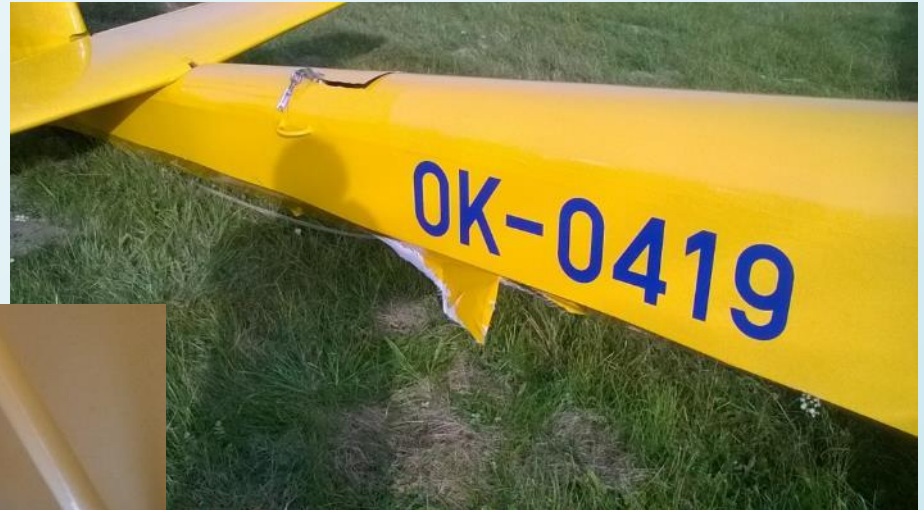
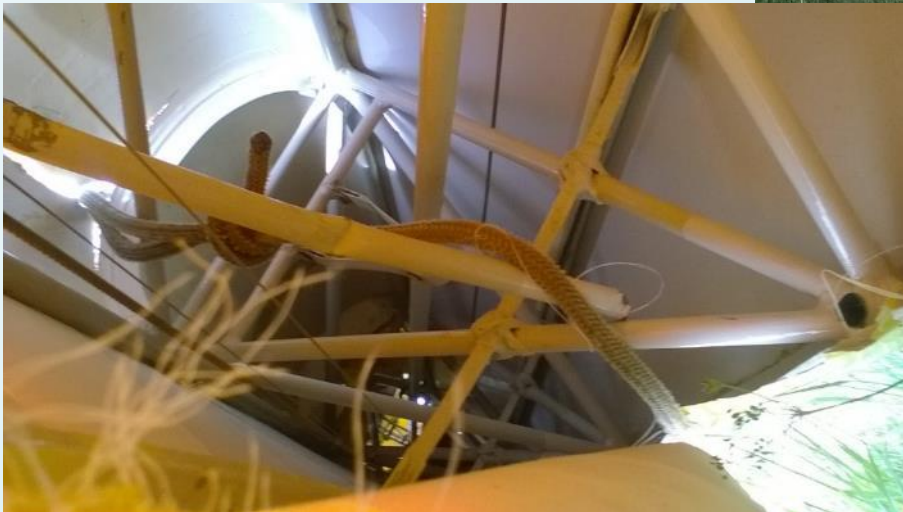
Incident AS-K13 - pokračování

Poškození trupu tahovou
pojistkou

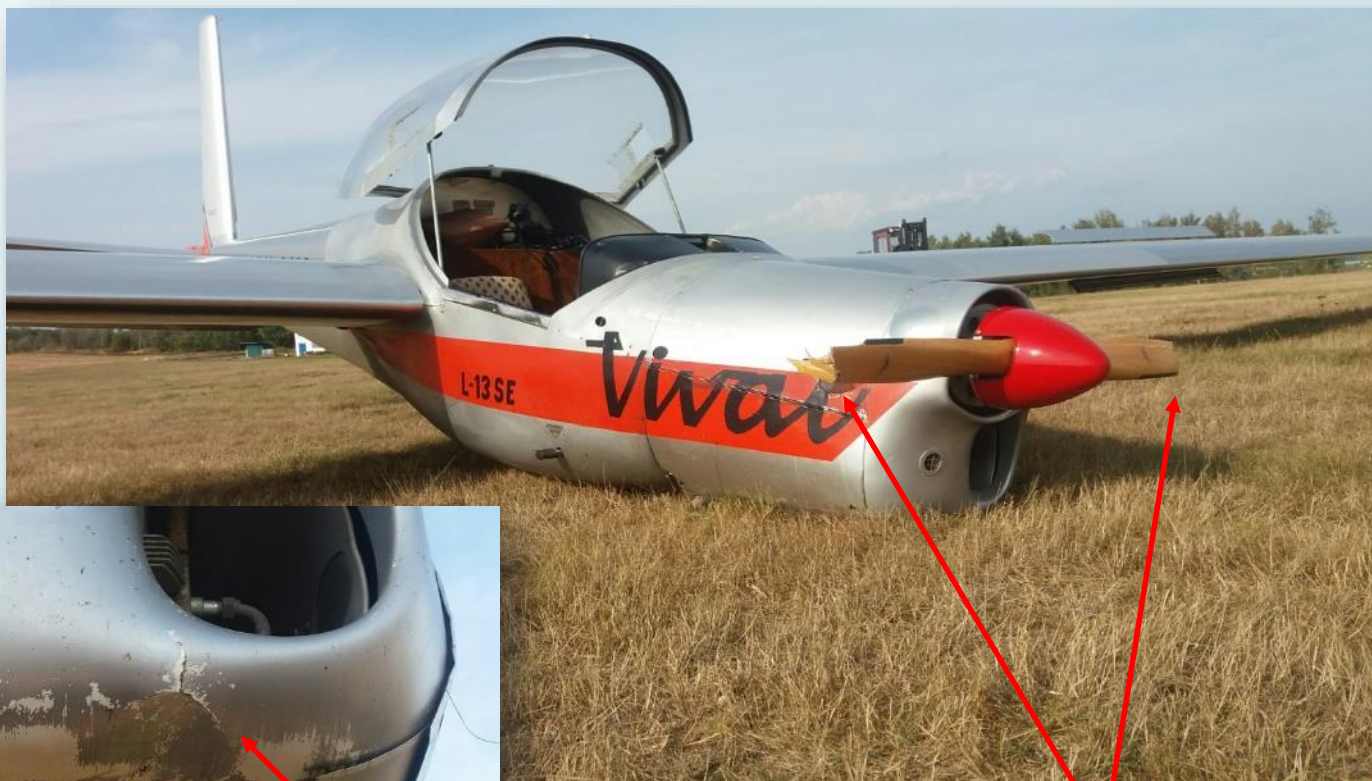
Incident L13 SE Vivat – pokračování

- Pilot prováděl s další osobou na palubě rekreační let v blízkosti letiště.
- Před přistáním se plně věnoval vyhodnocení aktuální povětrnostní situace na letišti a při provádění úkonů před přistáním neprovedl vysunutí podvozku.
- Při přistání bez vysunutého podvozku došlo na motorovém kluzáku ke zničení listů vrtule a k poškození krytů motoru v přední a spodní části.
- Posádka motorového kluzáku byla bez zranění.
- Příčinou události bylo neprovedení důležitých úkonů.

poškození listů vrtule

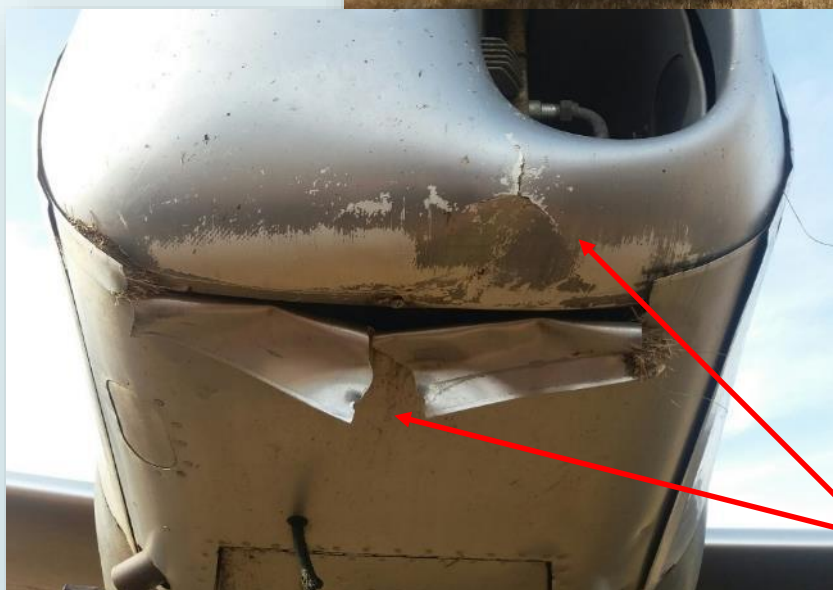
poškození na předním a spodním motorovém krytu

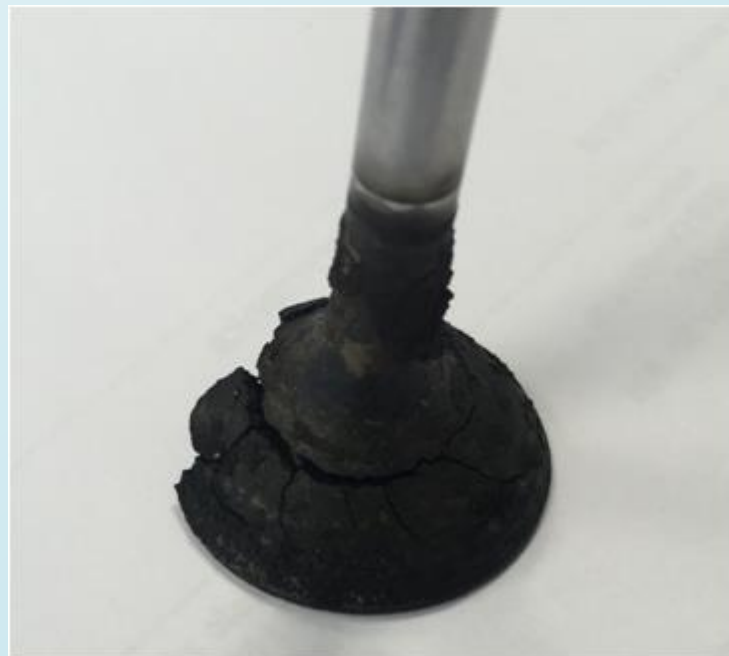
- ➔ V důsledku „hrubého“ chodu motoru došlo k vynucenému přistání na LKTB.
- ➔ Při provádění kontroly stavu motoru v servisní organizaci bylo zjištěno poškození výfukového ventilu na válci č. 1.
- ➔ K objasnění příčiny poškození výfukového ventilu byly odeslány výrobcí motoru ROTAX 912S3 části motoru (válec, píst, hlava válce, výfukový ventil), na kterých bude provedena analýza stavu.

Poškozený výfukový ventil

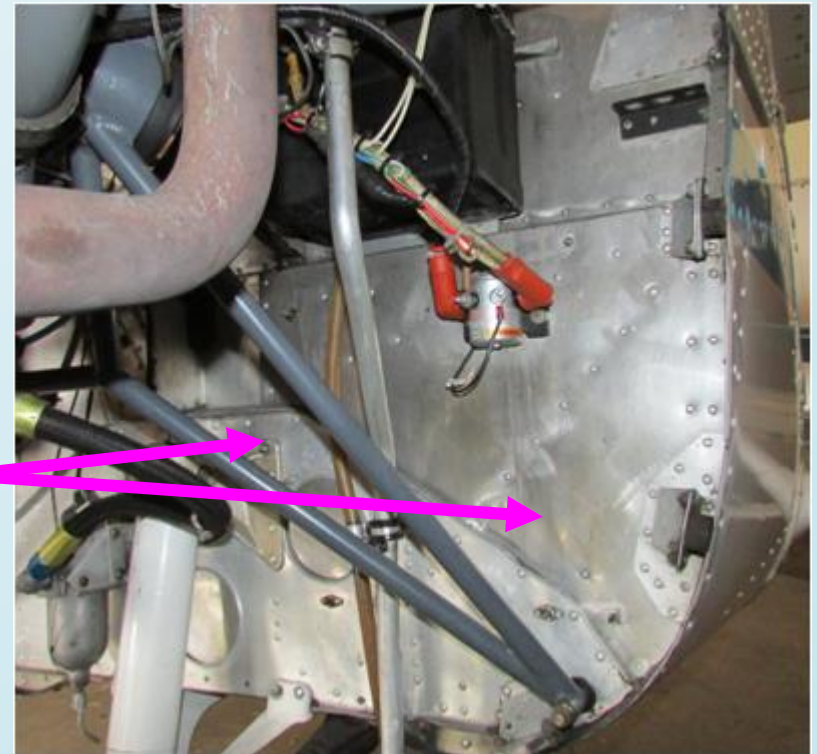
- ➔ Prohlídkou bylo zjištěno, že došlo k deformaci protipožární přepážky v oblasti uchycení nohy předového kola a vznikla spára mezi páskem a čelem přední spodní částí prosklení kabiny. Dále byla zjištěna trhlina na jedné polovině „nůžek“ přední podvozkové nohy a ohnuté čepy uchycení nůžek.

Pro zachování letové způsobilosti byla provedena oprava přední části v místě kotvení přední podvozkové nohy a protipožární přepážky. Deformované díly byly vyměněny a letoun byl uvolněn do provozu.

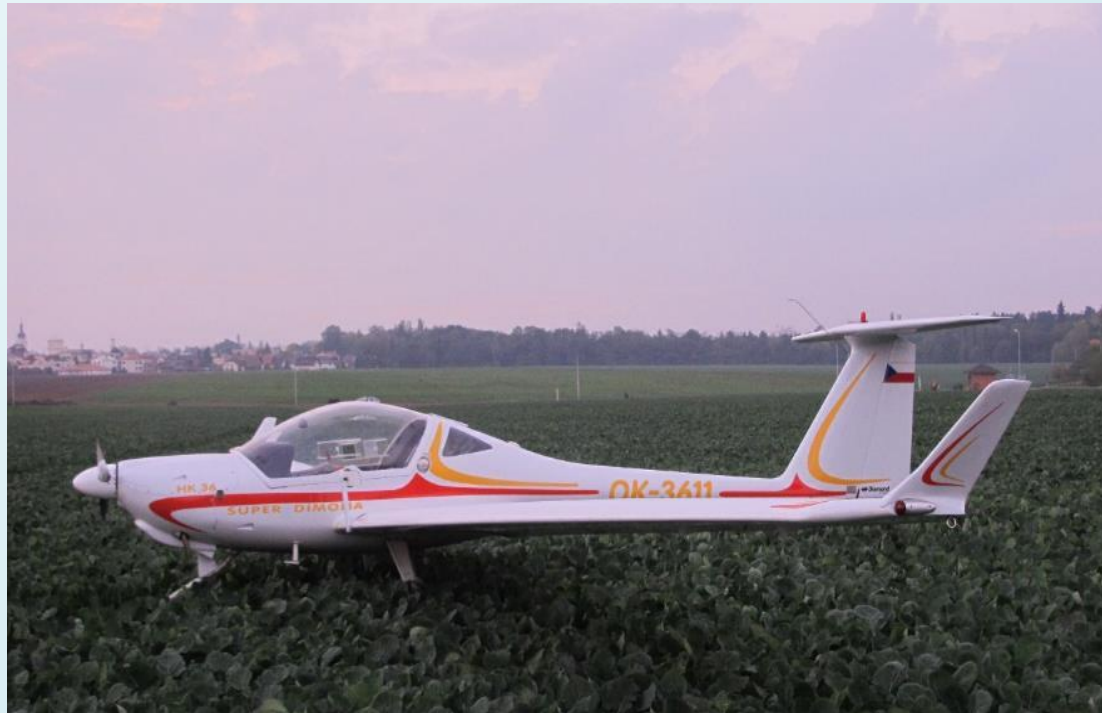
Incident Diamond-HK36 TTC - pokračování

- ➔ Po startu z RWY 05, po nastoupaní do výšky cca 80 m AGL, v prostoru mezi 1. a 2. zatáčkou pravého okruhu, ztratil vlečný motorový kluzák tah motoru.
- ➔ Pilot vlečeného kluzáku se vypnul. Pilot motorového kluzáku přistál do pole cca 100 m jihozápadně od místní části Podchlumí.
- ➔ Při vnější prohlídce motoru a souvisejícího příslušenství nebyly zjištěny závady.
- ➔ Po demontáži misek plovákové komory karburátoru byly nalezeny kapky vody (původně průhledný benzín se na vzduchu po krátké době zakalil do mléčného odstínu). Jiné závady na karburátoru nebyly zjištěny.

- ➔ Pravděpodobnou příčinou vysazení motoru byla přítomnost vody v plovákové komoře, která se do benzínu dostala působením biolihu, který na sebe váže vzdušnou vlhkost.

Motorový kluzák po přistání do terénu

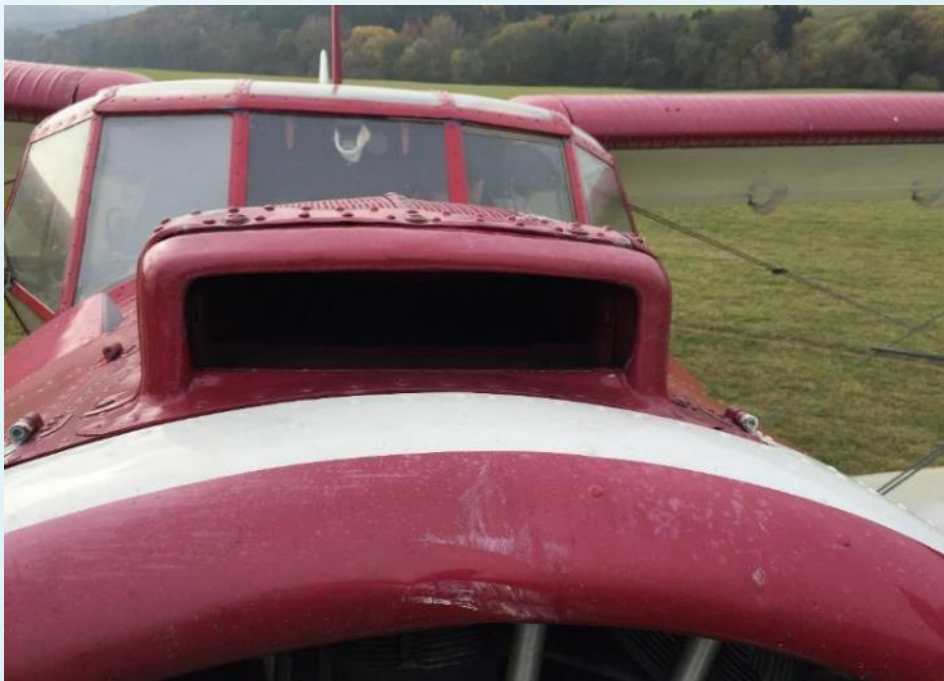
- Příčinou poklesu výkonu motoru byla odlomená klapka, která omezila přívod vzduchu do motoru.
- Panty klapky byly porušeny pravděpodobně v důsledku mechanického poškození vibracemi v kombinaci s korozí.

Odlomená klapka v přívodu vzduchu do motoru.

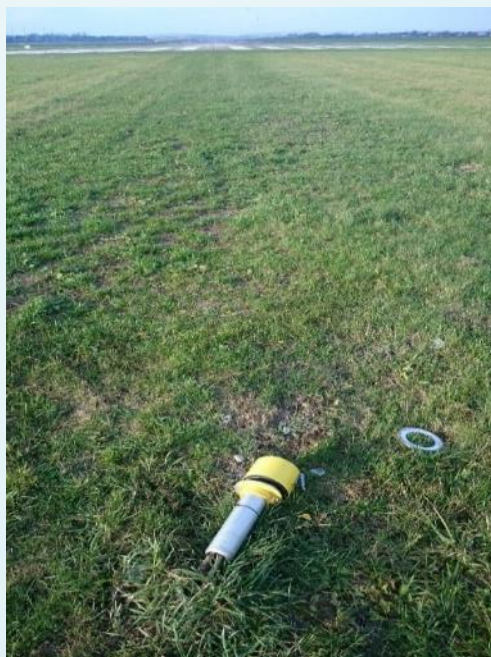
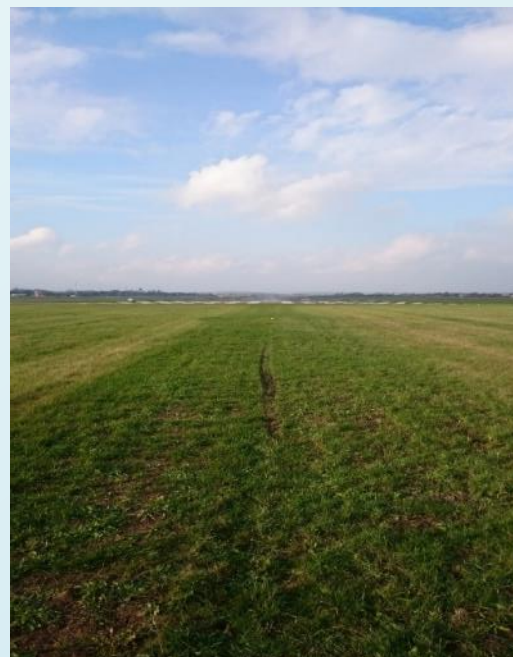
Incident Cessna 208B - pokračování

- ➔ Dispečer AFIS LKHK prováděl před zahájením nočního létání kontrolu funkčnosti světelného zabezpečovacího zařízení a zjistil, že není funkční přibližovací světelná soustava pro RWY 33R.
- ➔ Druhý den ráno byly v místě vzdáleném cca 90 m před THR RWY 33R zjištěny stopy po přistání letounu a bylo nalezeno poškozené nadzemní návěstidlo.
- ➔ Na kamerových záznamech bylo zjištěno, že dne 7. 11. 2016 letoun Cessna 208B v čase 12:32 UTC přistál cca 90 m před THR RWY 33R s následným odskokem na RWY 33R. Následně pak po letmém vzletu z RWY 33R provedl několik dalších přistání a letmých vzletů bez závad.

Poškozené návěstidlo a stopa v trávě od podvozku.

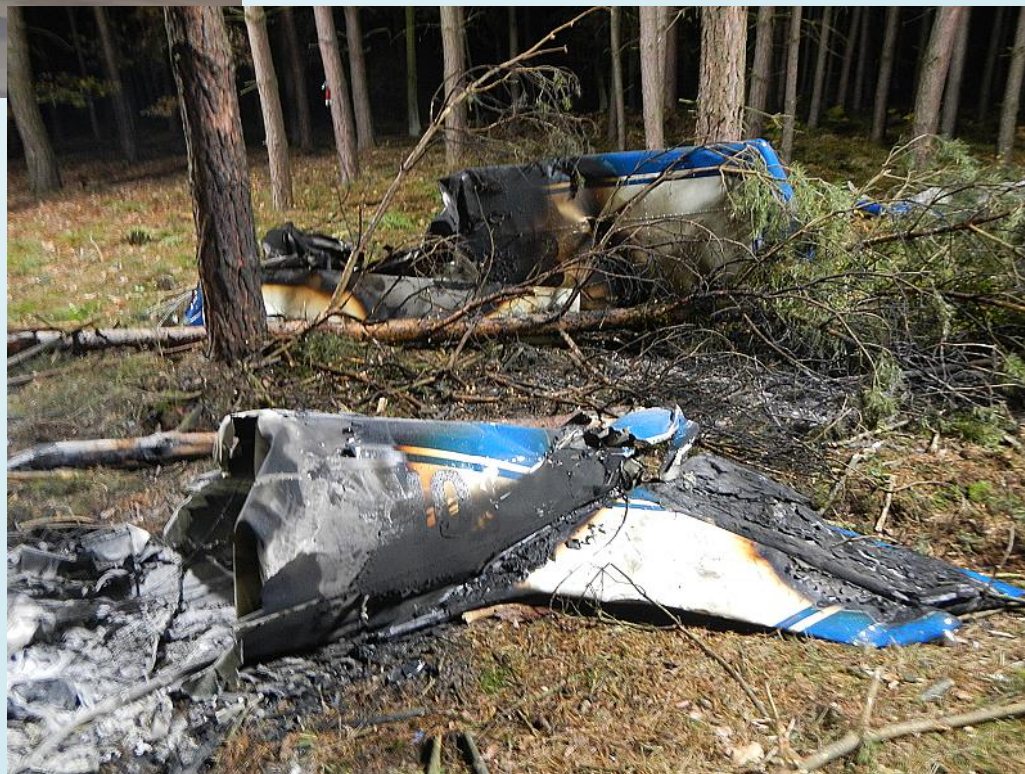
Letecká nehoda Bristell NG 5 - pokračování

- Posádku tvořili dva piloti ve věku 62 a 29 let, oba s leteckými zkušenostmi, jeden byl instruktor.
- Vzlet uskutečnili z LKLT a po vzletu provedli odlet NE směrem do prostoru Homolka.
- Na letounu nebyl zapnut odpovídač sekundárního radaru.
- Na cca 20 min. záznamu primárního radaru (PSR) se v prostoru Homolka stopa letounu opakovaně ztrácela z přehledového zobrazení na měnicích se kurzech a rychlostech.
- Letoun vlétl do lesního porostu pod strmým úhlem a dopadl do lesa o rozměrech cca 500 x 250 m.
- Byl zničen nárazem do stromů lesního porostu, na zem a následným požárem.
- Oba piloti zahynuli.

Trosky letounu na
místě letecké nehody.
