# **Porada k rozboru bezpečnosti za 2. čtvrtletí 2014**

**Ve druhém čtvrtletí roku 2014 došlo k mírnému nárůstu počtu oznámených událostí jako celku proti stejnému období v předcházejících dvou letech.**

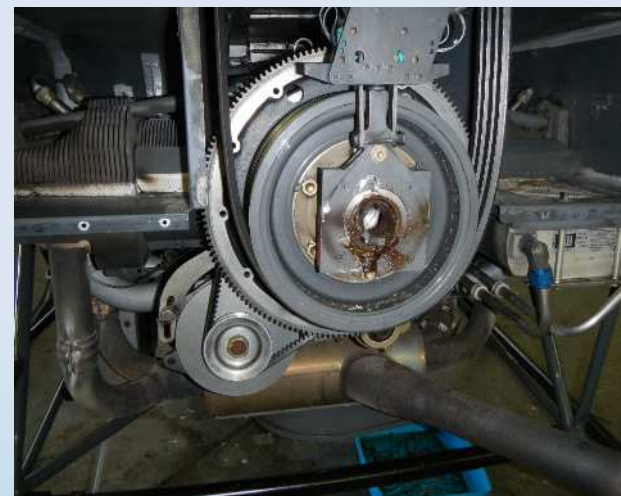
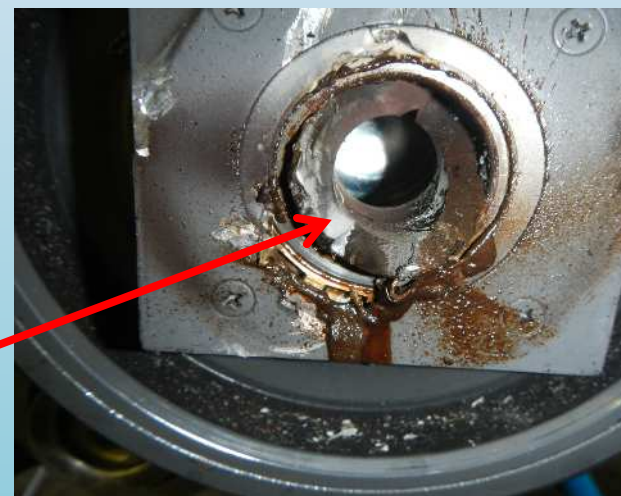
Datum: 2. 4. 2014  
Typ: Robinson R 22  
Místo: LKPN (Podhořany)

- ➔ Pilot po vzletu zahájil stoupání do 300 m AGL. Cca po 5 minutách se ozvala rána a celý vrtulník se otřásl.
- ➔ Informoval TWR Pardubice o návratu na letiště a v průběhu klesání zjistil, že teploty motoru byly na maximu.
- ➔ Po odsednutí na plochu před hangárem vypnul motor. Z motorového prostoru se vycházel dým, proto pilot použil hasící přístroj z vrtulníku.
- ➔ Příčinou byla prasklá hřídel větráku motoru spojená s klikovou hřídelí.

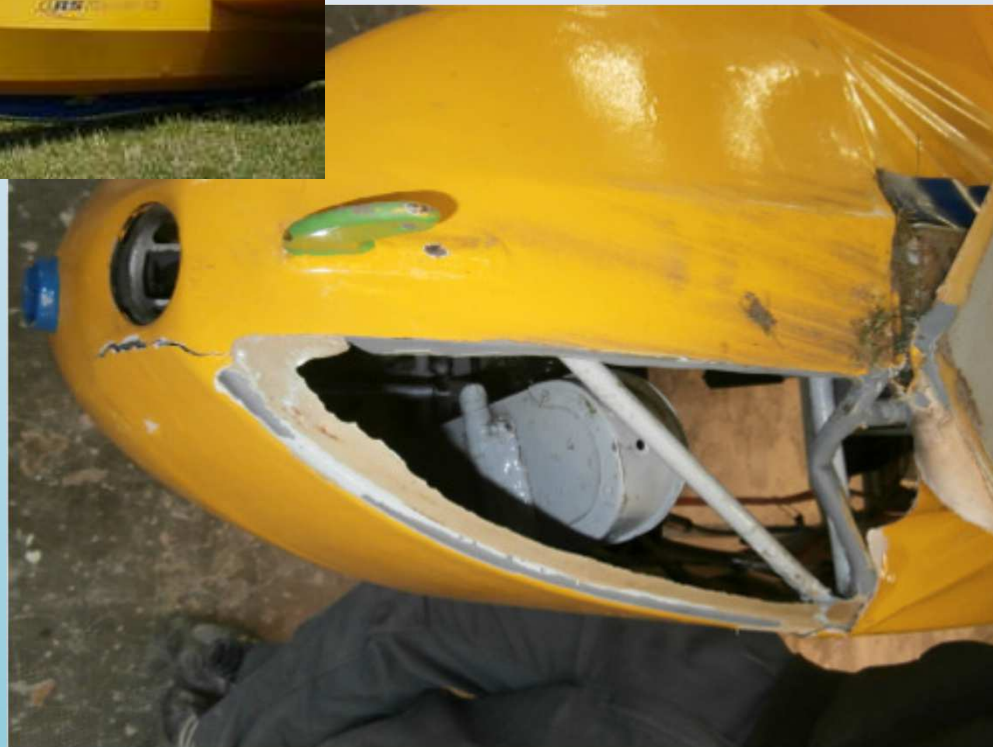
## Letecká nehoda ASK 13 – pokračování

- ➔ Žákyně ve výcviku prováděla po přezkoušení první samostatný let po zimní přestávce.
- ➔ V průběhu strmého sestupu na přistání s plně otevřenými brzdícími klapkami, na vyšší rychlosti, neodhadla svoji výšku a zahájila přechodový oblouk.
- ➔ Kluzák vyplaval do výšky cca 2 m nad zemí.
- ➔ Žákyně zavřela brzdící klapky, ale pozdě zareagovala na stoupání kluzáku. V okamžiku, kdy si svoji chybu uvědomila, prudce potlačila.
- ➔ Následně došlo ke střetu přední části kluzáku se zemí. Následovalo kmitnutí trupu kluzáku a tvrdý náraz zadní části trupu a ostruhy, který deformoval zadní část.
- ➔ Při události došlo ke zranění žákyně.

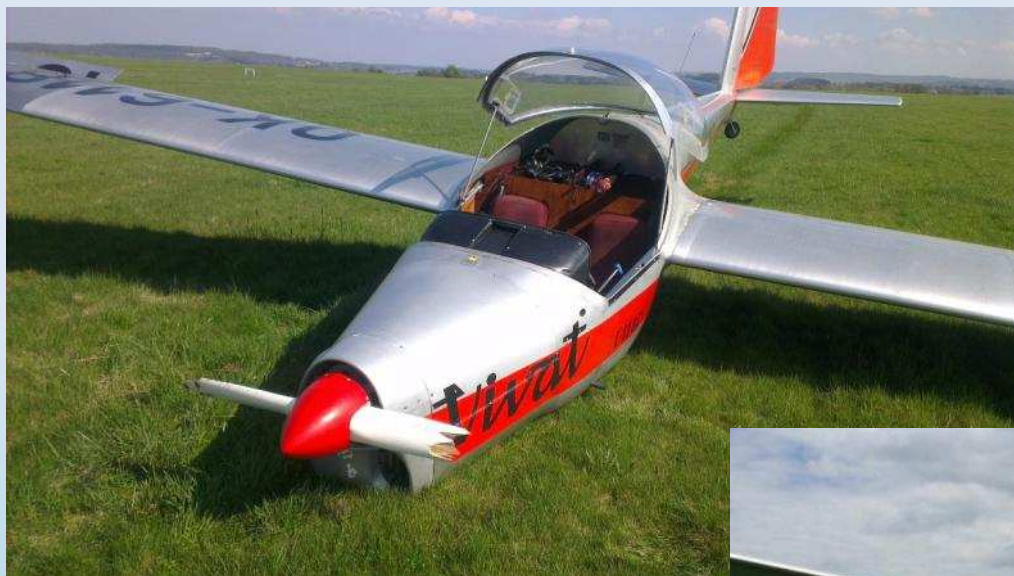
## Letecká nehoda L-13 SE Vivat – pokračování

- ➔ Při přistání pilot nevysunul podvozek a motorizovaný kluzák dosednul na břicho. Došlo k lehkému poškození spodní části trupu a ke zničení vrtule.
- ➔ Dvoučlenná posádka nebyla zraněna.
- ➔ Pilot při šetření příčiny inspektorem ÚZPLN přiznal své pochybení - nedodržel provedení všech úkonů před přistáním.
- ➔ V rámci šetření tohoto incidentu bylo zjištěno, že u téhož letadla během letu dne 14. 6. došlo ke ztrátě vrtule za letu. Pilot přistál do terénu u Vojnova Městce bez poškození. Posádka nebyla zraněna. Příčiny ztráty vrtule šetří ÚZPLN. Ztracená vrtule nebyla dosud nalezena.

Přistání bez vysunutého podvozku na LKSK.

Přistání do terénu po ztrátě vrtule za letu dne 14. 6. 2014.

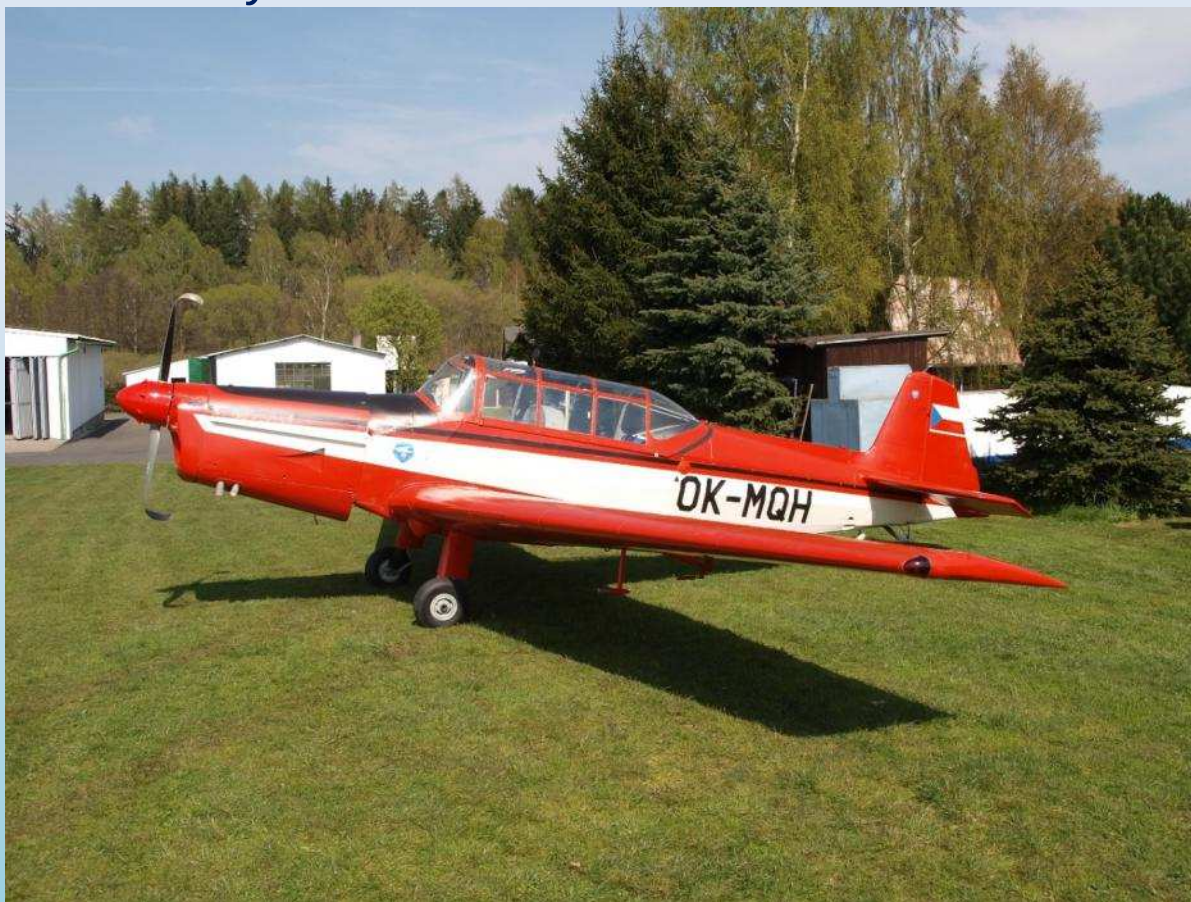
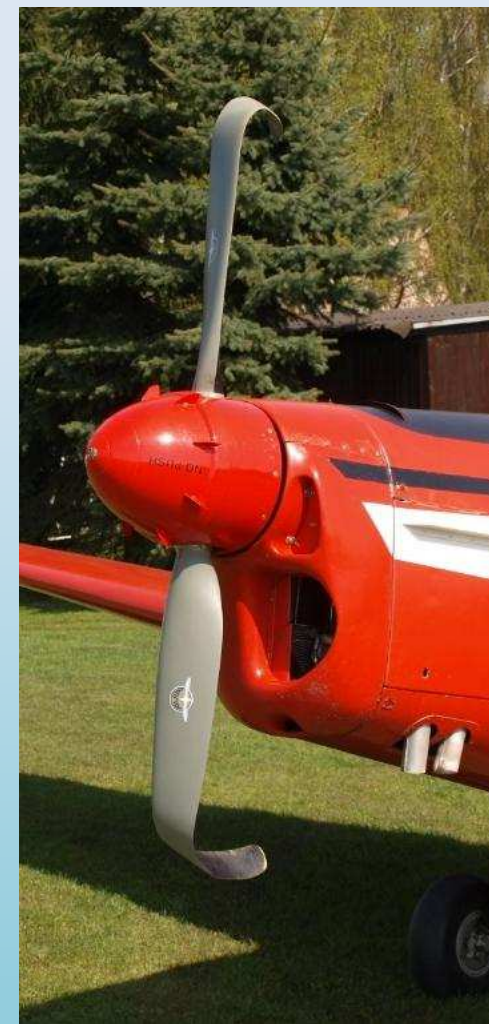
### Poškozený letoun

- ➔ Letoun Z-226 MS byl v rámci plachtařské soutěže AZ CUP 2014 zařazen jako vlečný.
- ➔ Pilot prováděl před vlekáním motorovou zkoušku. Při prověrci plného výkonu došlo náhle k překlopení letounu zvednutím ocasní části a zachycením točící se vrtule o zem.
- ➔ Na letounu došlo pouze k poškození vrtule a k násilnému zastavení motoru. Po provedené prohlídce motoru bylo konstatováno, že k poškození motoru nedošlo.
- ➔ Při této události nedošlo ke zranění pilota letounu.

Detailnější pohled na poškození obou listů vrtule

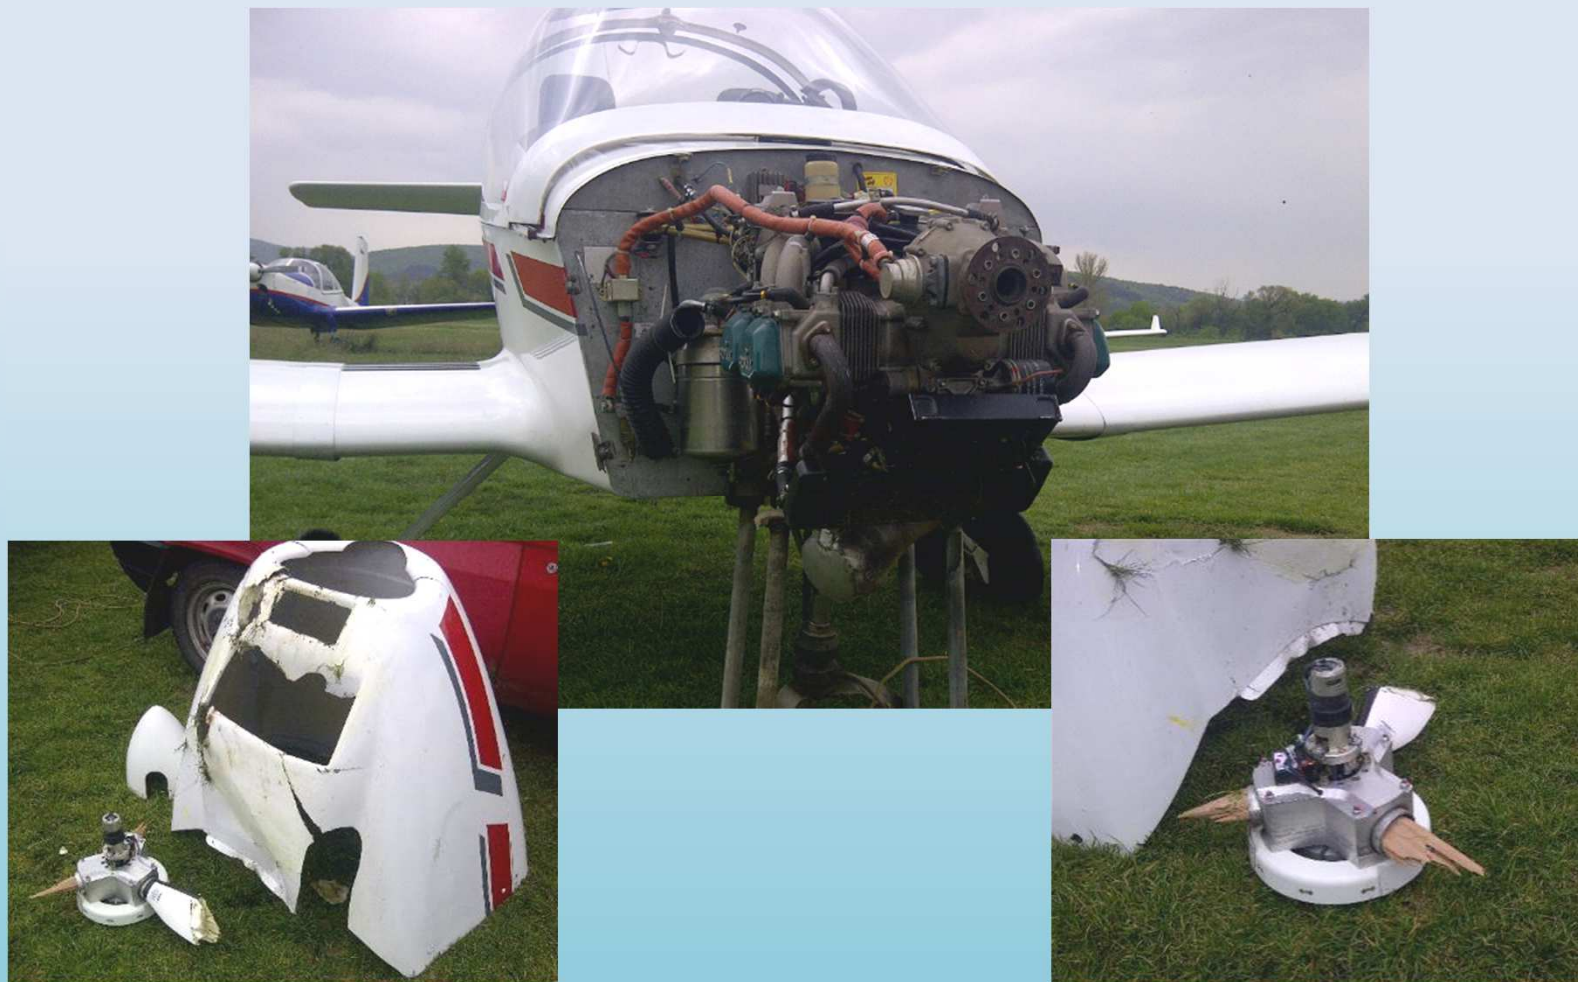
## Letecká nehoda Brädli BX-2 Cherry - pokračování

- ➔ Pilot prováděl přistání s bočním větrem zprava  $020^\circ$  (asi  $6 \text{ m}\cdot\text{s}^{-1}$ ). Výdrž a dotyk proběhly normálně.
- ➔ Letoun však po dotyku odskočil a začal se stáčet doleva proti větru.
- ➔ Po korekci pravou nohou letoun na výchylku směrového kormidla nezareagoval a při dotyku se zemí došlo ke zlomení vzpěry přední podvozkové nohy a následně k dotyku vrtule se zemí.
- ➔ Ke zranění osob na palubě letounu nedošlo.

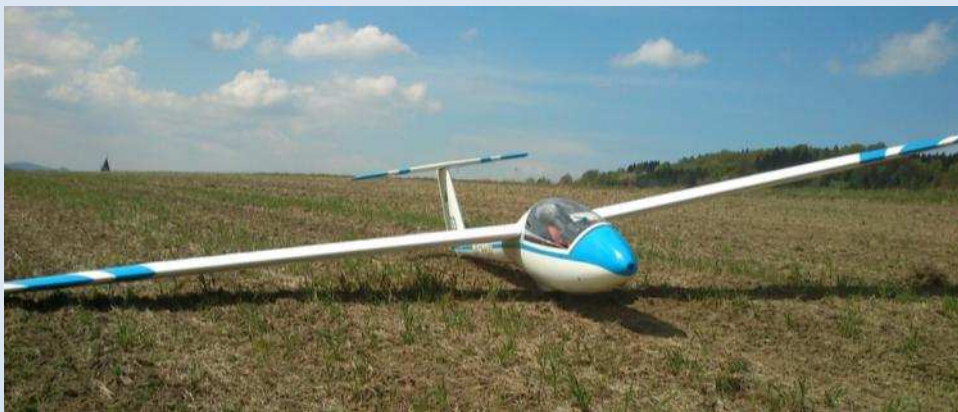
- ➔ Pilot kluzáku vzlétl aerovlekem z LKCE za účelem termického letu.
- ➔ Po cca 1 hod 40 min letu došlo ke změně meteorologických podmínek, které neumožňovaly pokračovat v letu. Pilot se proto rozhodl pro přistání do terénu.
- ➔ Při dojezdu však došlo k odskočení kluzáku do výše s následným tvrdým dopadem.
- ➔ Na kluzáku došlo především k zborcení a protržení potahu v zadní části trupu a to v prostoru za centroplánem a před kořenovou částí kýlu. Dále došlo k drobným oděrkám a poškrábáním potahu spodní části trupu. Pilot nebyl zraněn.
- ➔ Příčinou byla terénní nerovnost v místě přistání.

Kluzák L-33 Solo po přistání

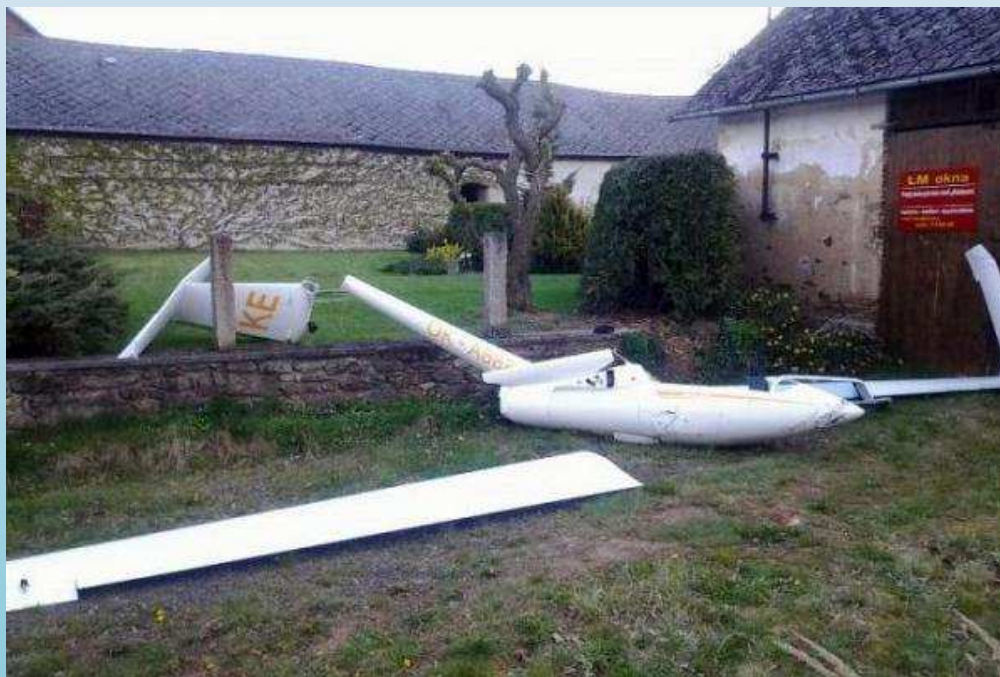
## Letecká nehoda TST-10 Atlas - pokračování

- ➔ Náhlým poryvem větru došlo k prosednutí UL kluzáku, který pak zavadil pravou polovinou křídla o korunu ovocného stromu a spadl do zahrady na okraji obce, kde po nárazu do kamenné zídky došlo k jeho zničení. Pilot nebyl zraněn.
- ➔ Příčinou bylo pozdní zahájení přistání do terénu.

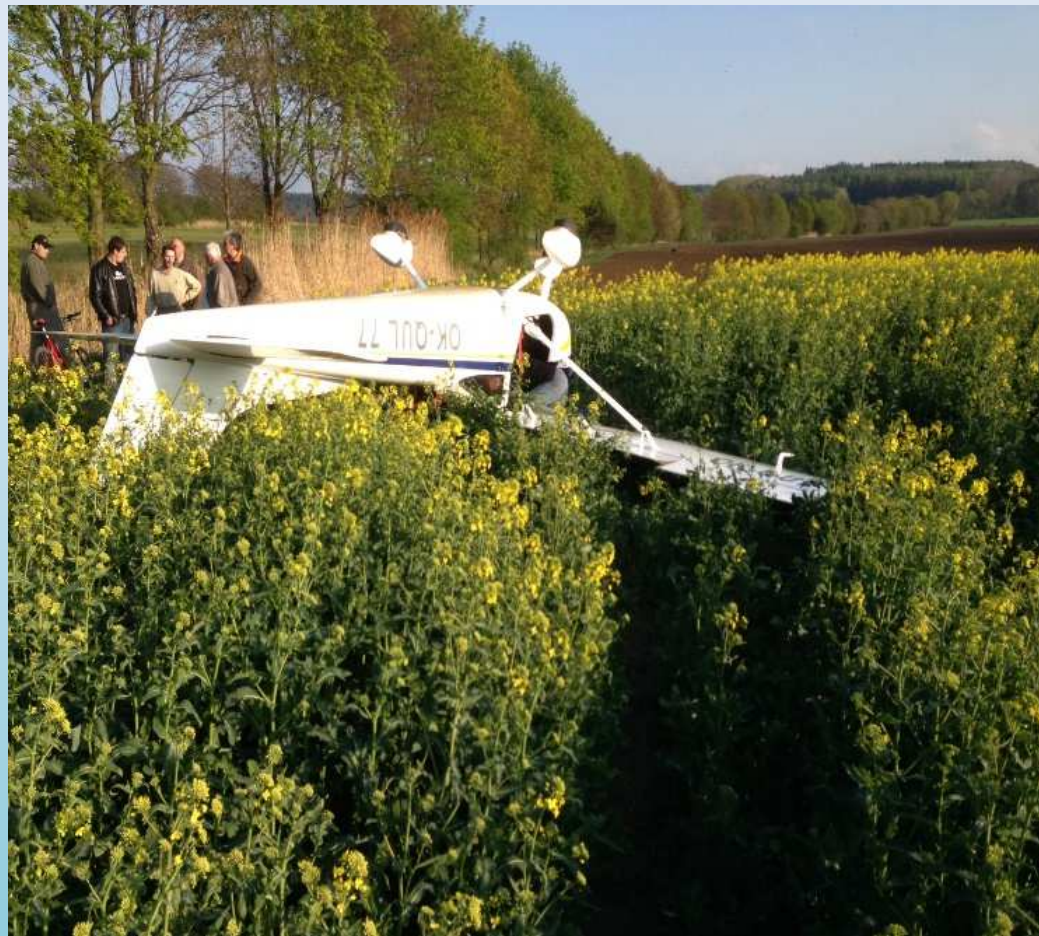
## Letecká nehoda ULL Legend 540 – pokračování

- ➔ Pilot během letu v ATZ LKKO za účelem seznámení cestujícího s letounem předváděl zábranu pádu ve výšce cca 600 m AGL.
- ➔ Po potlačení řídicí páky přešel UL letoun do strmého sestupného letu.
- ➔ Při vybírání střemhlavého letu UL letoun nereagoval na přitažení řídicí páky a ve strmém klesání rychle ztrácel výšku.
- ➔ Pilot se správně rozhodnul pro použití záchranného padákového systému.
- ➔ UL letoun se po dopadu na zem převrátil na záda.
- ➔ Nárazem se utrhnul motor z lože, praskl trup a byly poškozeny obě poloviny křídla UL letounu.

➔ Posádka nebyla zraněna.

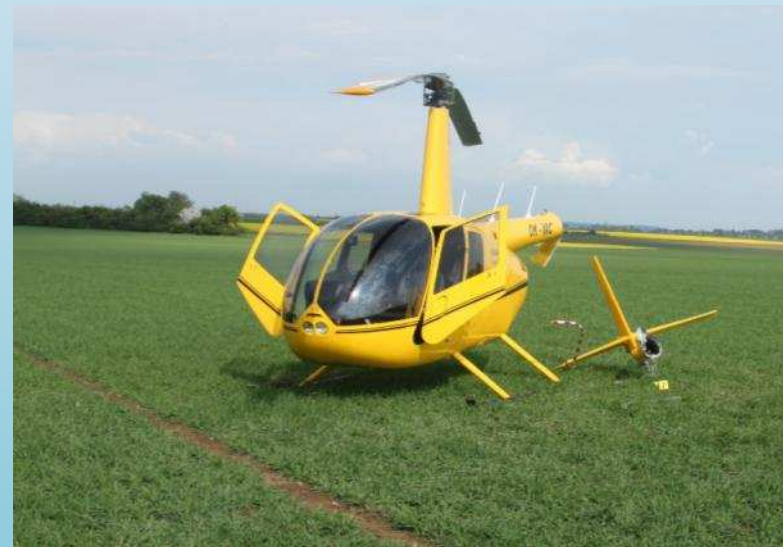
## Letecká nehoda R 44 Raven I - pokračování

- ➔ Vrtulník dosednul na vybranou plochu a posádka uslyšela ránu. Tuto způsobil náraz listu hlavního rotoru do ocasního nosníku.
- ➔ Při tvrdém přistání došlo k poškození zadní části ližinového podvozku. Listy hlavního rotoru byly poškozeny při přeseknutí ocasního nosníku. Oddělením ocasního nosníku od trupu vrtulníku došlo k poškození transmise, vyrovnávací vrtulky, horizontálního a vertikálního stabilizátoru. Vrtulník byl odeslán k výrobci na celkovou opravu.
- ➔ Posádka nebyla zraněna.
- ➔ Příčinou bylo nezvládnutí pilotáže vrtulníku při nácviku přistání v režimu autorotace.

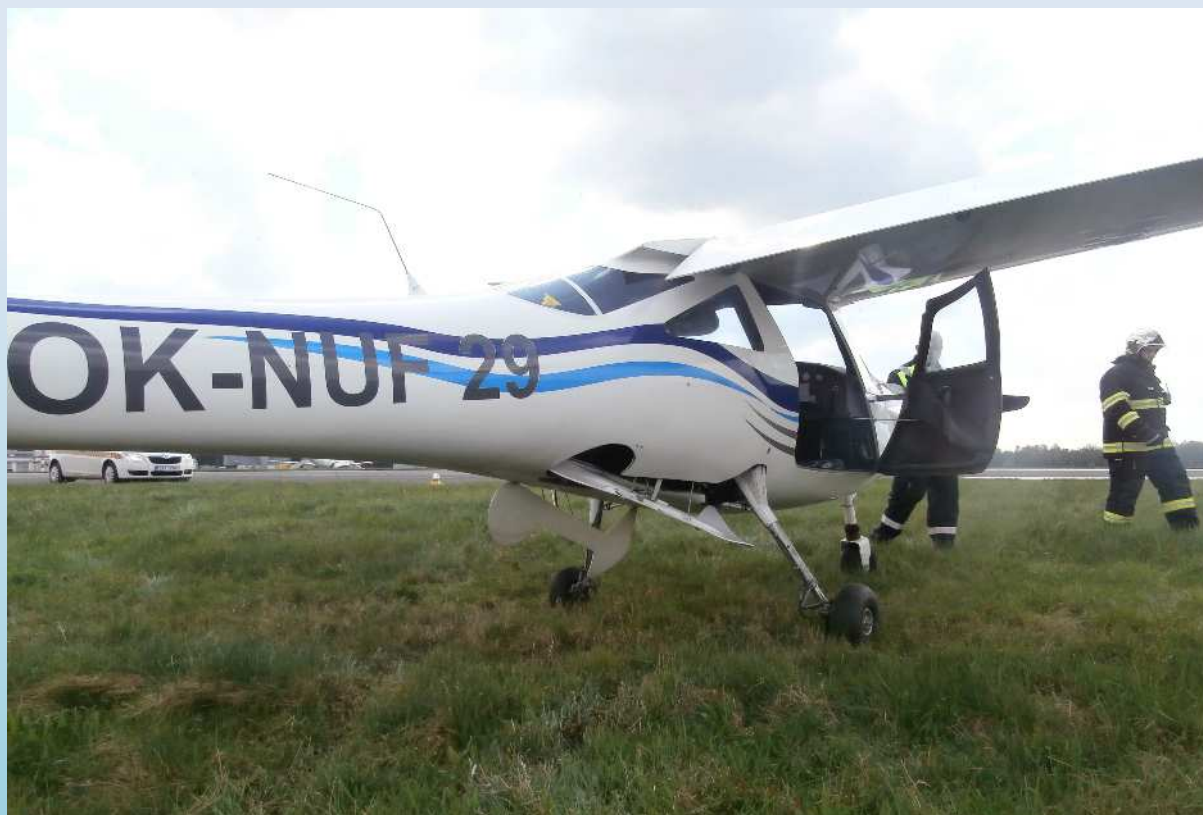
## Incident Evolution E100 – pokračování

- ➔ Pilot požádal TWR o přistání na LKKV z důvodu signalizace nezajištěného pravého kola.
- ➔ Pro kontrolu provedl průlet nad RWY a ATCo pozorováním zjistil, že pravé kolo skutečně nebylo ve správné poloze.
- ➔ Pilot se rozhodl přistát na RWY11. Byla vyhlášena plná pohotovost ZPS LKKV. Před dosednutím vypnul motor a přistál na levý hlavní a předový podvozek.
- ➔ Nedošlo ke zranění ani k poškození letounu. Jednotka ZPS LKKV po průzkumu a po dohodě s pilotem nadzvedla letoun a pilot ručně zajistil podvozek v poloze pro přistání.
- ➔ Následně uvolnil RWY a nedošlo ke zdržení odletu linky z LKKV.

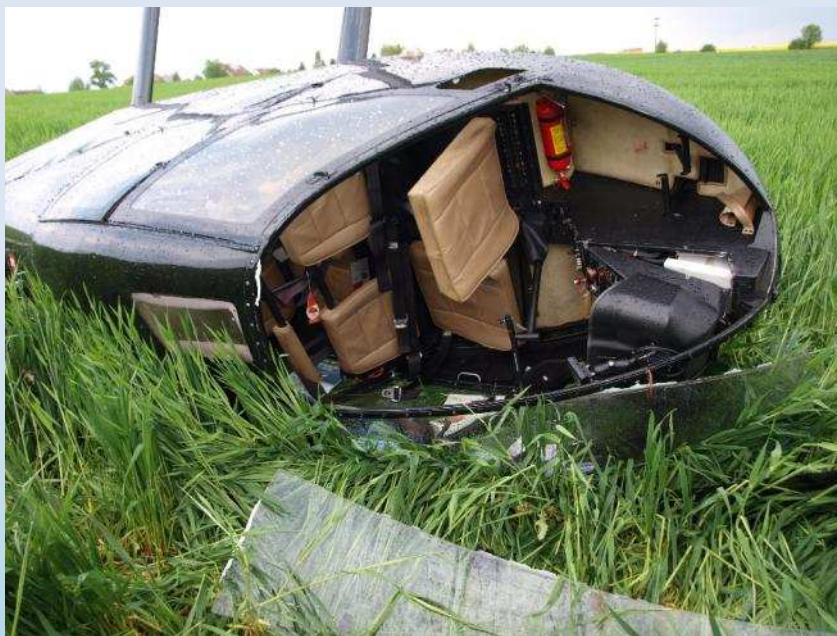
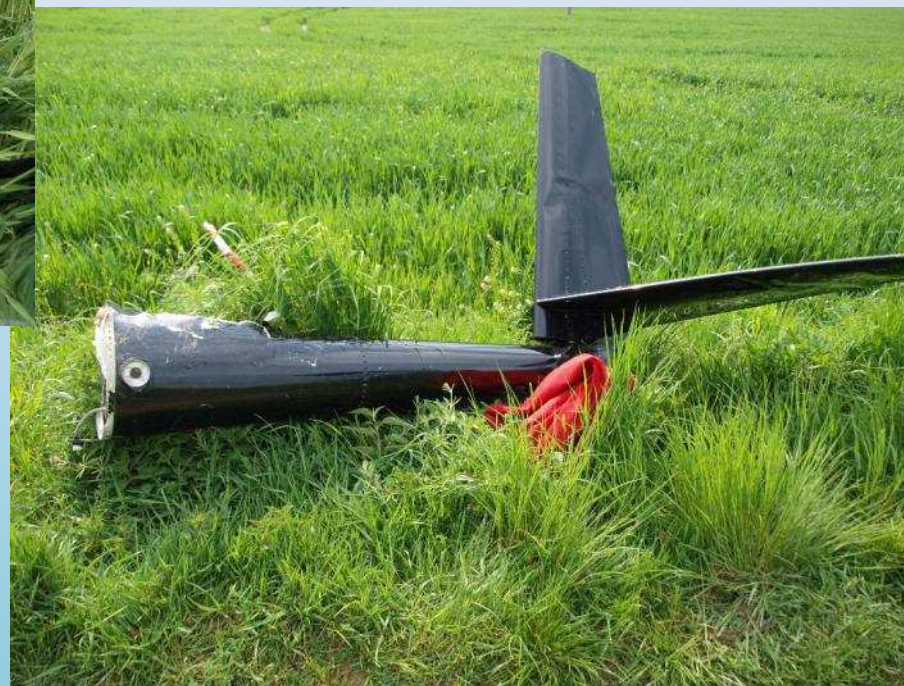
## Letecká nehoda R 44 Raven II - pokračování

- ➔ Oznámil cestujícím, že provádí nouzové přistání a rychle klesal na pole před sebou.
- ➔ Přistával z visu do svažujícího se terénu porostlého vzrostlým obilím.
- ➔ Při hrubém zásahu do řízení narazil list hlavního rotoru do ocasního nosníku.
- ➔ Vrtulník se při tvrdém přistání převrátil na levý bok.
- ➔ Posádka nebyla zraněna a pilot provedl evakuaci cestujících.
- ➔ Vrtulník byl zcela zničen.
- ➔ Hydraulické posilovače byly odeslány výrobci k odborné expertíze.
- ➔ Příčinou bylo nezvládnutí pilotáže vrtulníku při nouzovém přistání na nevhodnou plochu s nepracujícím hydraulickým systémem.

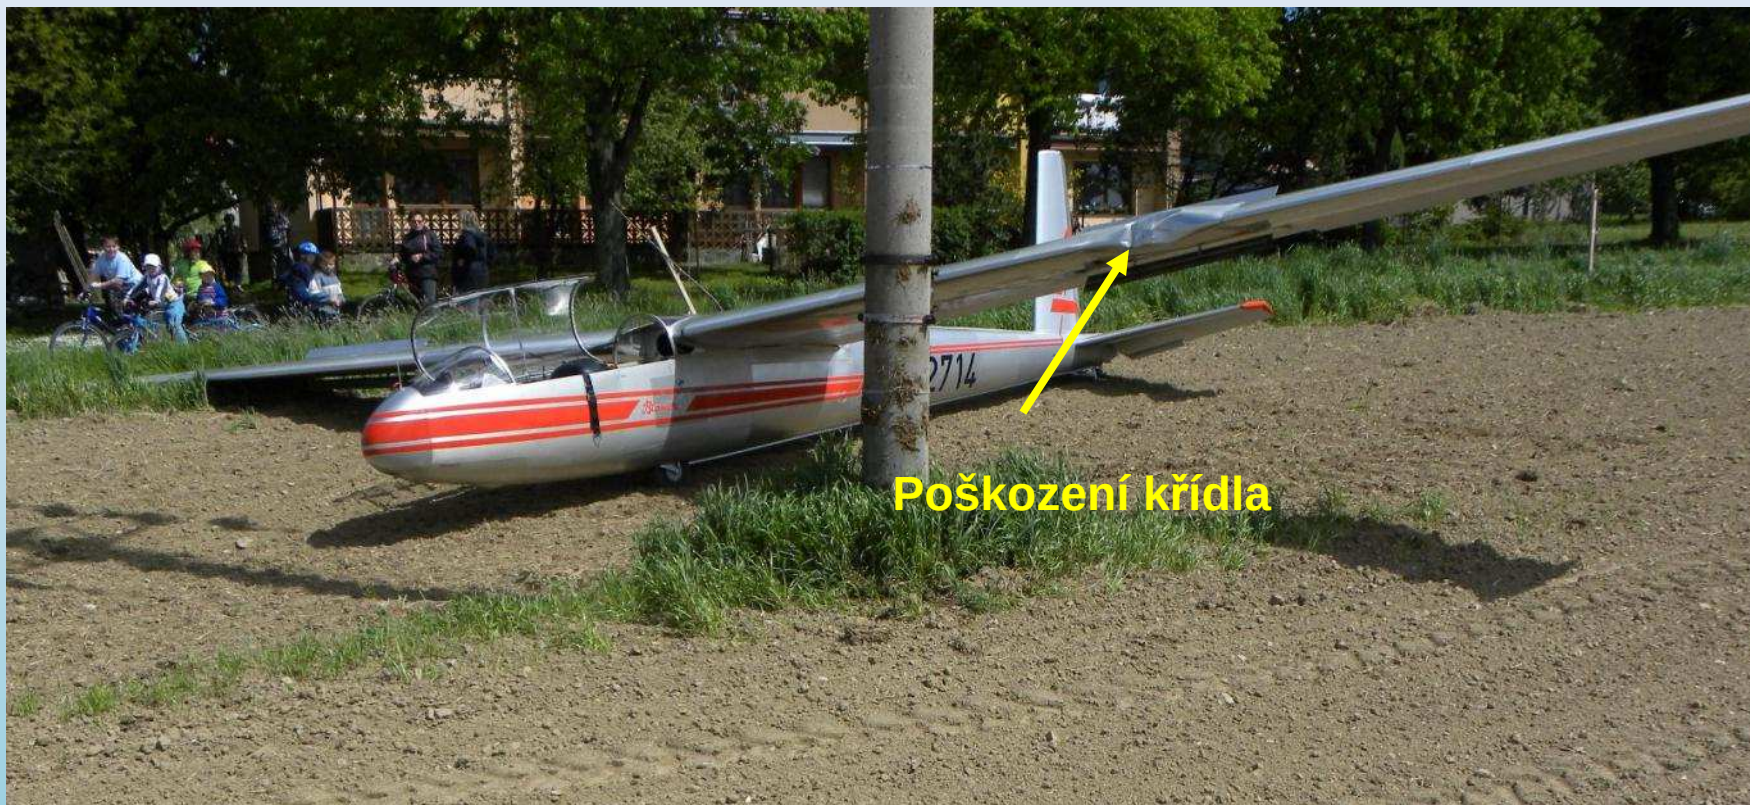
## Letecká nehoda L-13 A – pokračování

- ➔ Pilot přistával mimo letiště z důvodu aktuálně nepříznivých povětrnostních podmínek pro pokračování naplánovaného traťového letu.
- ➔ Při dojezdu po přistání narazil levou polovinou křídla do betonového sloupu vedení vysokého napětí.
- ➔ Ke zranění pilota nedošlo.
- ➔ Levá polovina křídla kluzáku byla nárazem značně poškozena, pravá polovina byla lehce poškozena nárazem do mladého stromku u silnice.

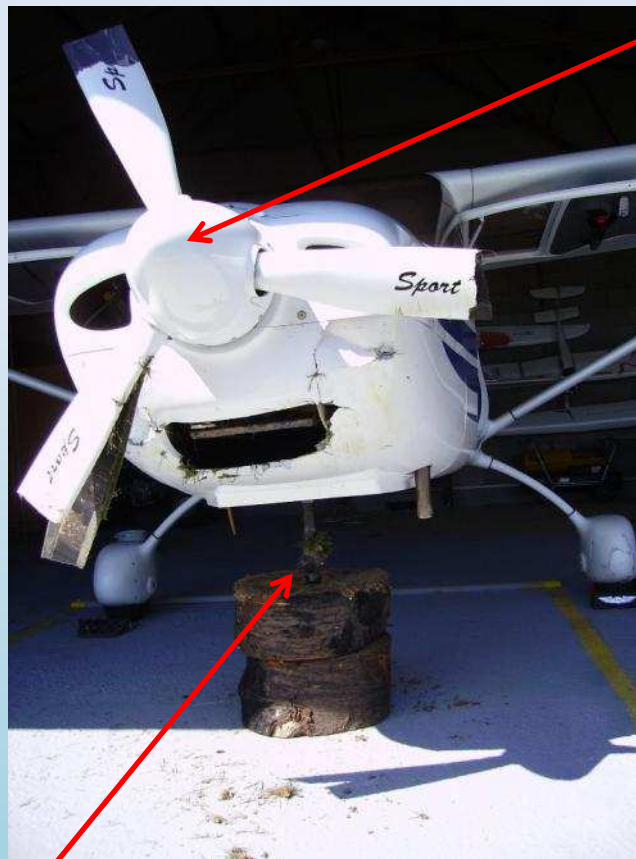
## Incident TL-3000 Sirius – pokračování

- ➔ Pilot přistával na travnatou RWY 05 na hlavní podvozek.
- ➔ Po ujetí cca 6 m se dráhy dotklo kolo předového podvozku, které se zabořilo cca 5 cm do přistávací plochy, přičemž došlo k ulomení kola předového podvozku cca 10 cm nad vidlicí.
- ➔ Po ujetí dalších cca 11 m došlo k zaboření zbytku podvozkové nohy. UL letoun se zastavil po ujetí dalších 23 m.
- ➔ Na UL letounu došlo ke zlomení nohy předového podvozku, zničení vrtule, poškození závěsů pravé poloviny křídla a k poškození upevnění vzpěry pravé poloviny křídla k trupu.
- ➔ Při události nedošlo ke zranění pilota UL letounu.

Poškozená třílistá  
vrtule

Zbylá část nohy předového podvozku

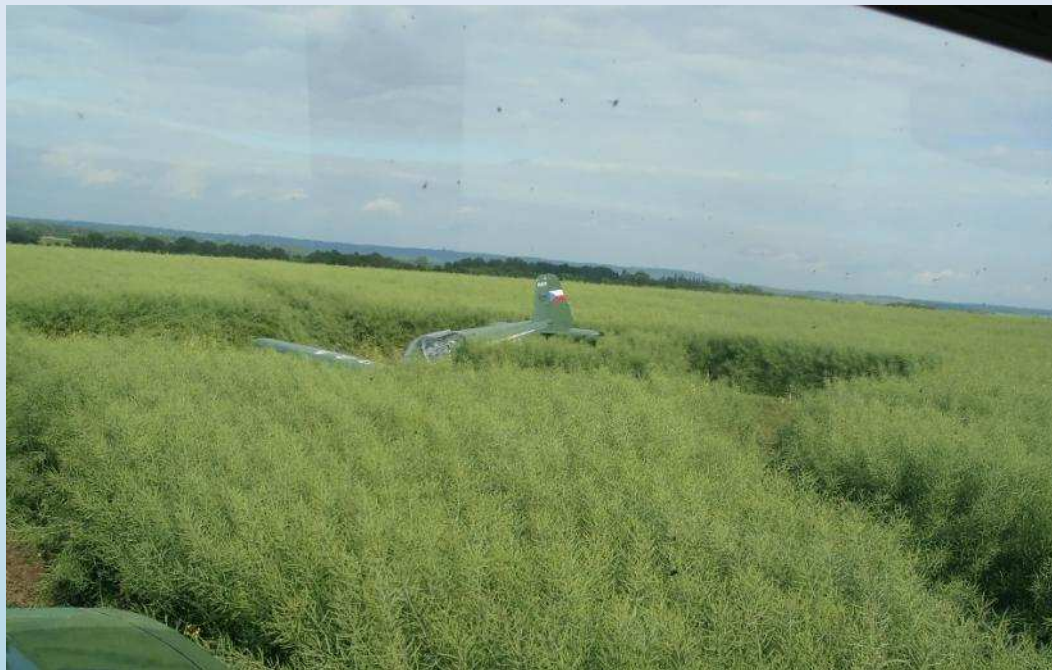
Místo přistání

- ➔ Během letu z Kroměříže na letecký den Aviatická pouť 2014 na LKPD došlo k vysazení motoru.
- ➔ Pilot nouzově přistál do terénu – pole s vysokou řepkou, bez zranění.
- ➔ Při přistání se poškodil podvozek, ostatní poškození se dosud zjišťují v údržbové organizaci.
- ➔ Technickou prohlídkou letounu na místě incidentu bylo zjištěno úplné vyčerpání paliva z nádrží.

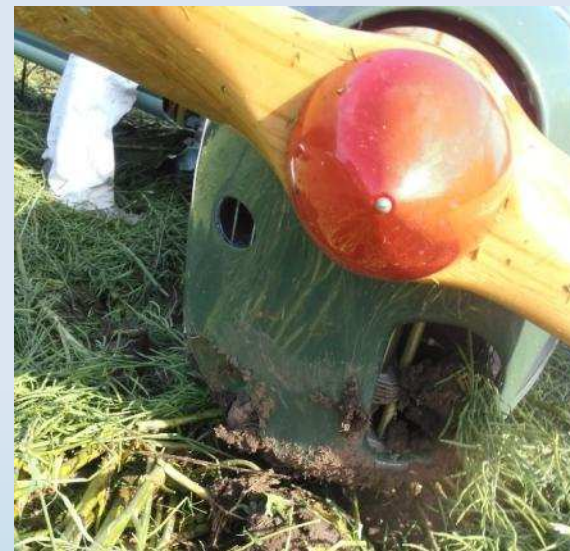
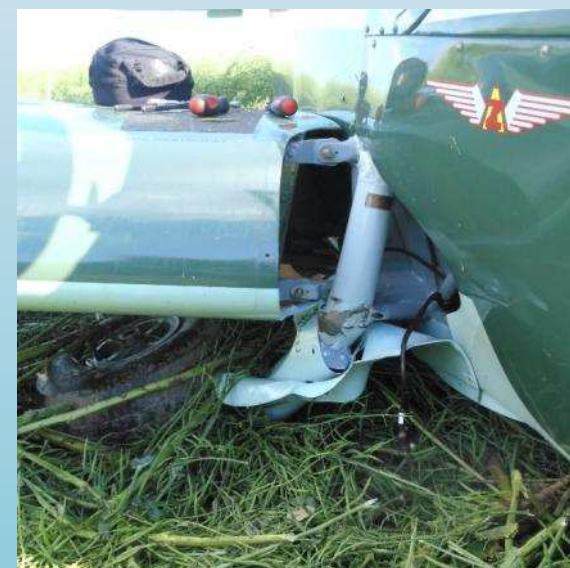
Poškození podvozku

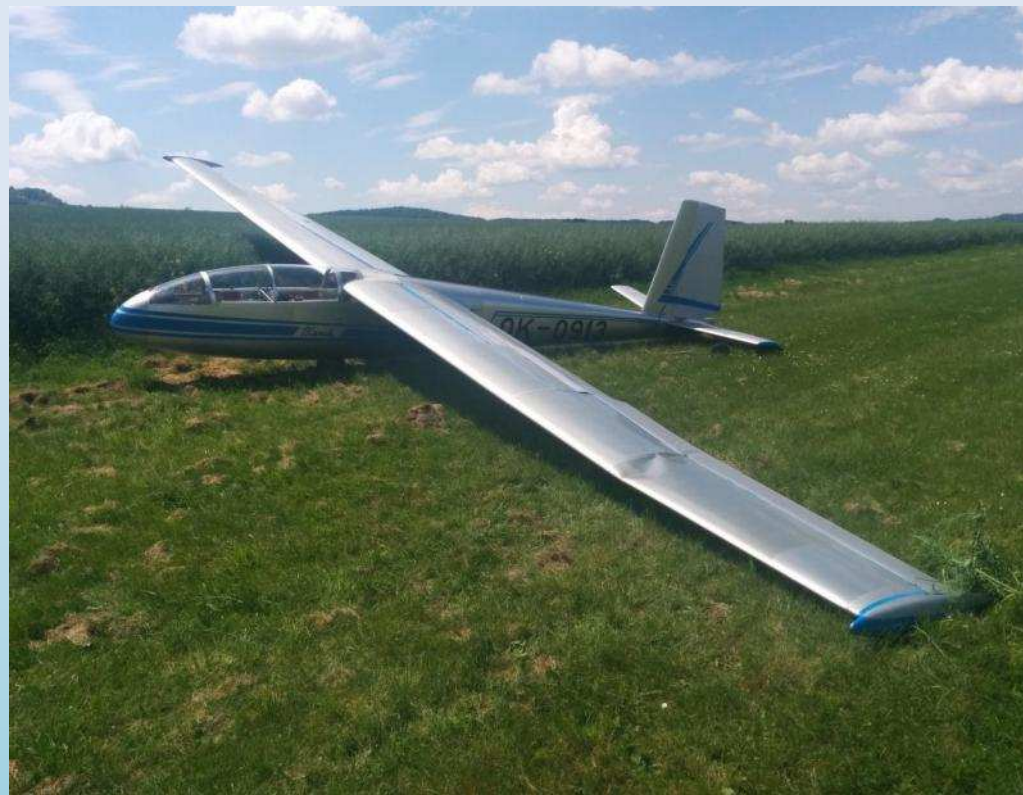
## Letecká nehoda L-13A – pokračování

- ➔ Ve výšce cca 2 m AGL (na rozhraní řepkového pole a travnaté letištní plochy) se kluzák vlivem poryvu větru prosednul a zachytil levou polovinou křídla o vzrostlý řepkový porost.
- ➔ Otočil se kolem levé poloviny křídla o cca 90° a bokem dopadl na kolo podvozku na travnatou plochu letiště.
- ➔ Po dopadu se začal bočně sunout po kole hlavního podvozku s ocasní ostruhou nad zemí, otočil se o cca 200° a po 20 m se zastavil.
- ➔ Posádka nebyla zraněna.
- ➔ Kluzák byl poškozen - došlo k ohnutí levé poloviny křídla ve vzdálenosti 1,5 m od okrajového oblouku.

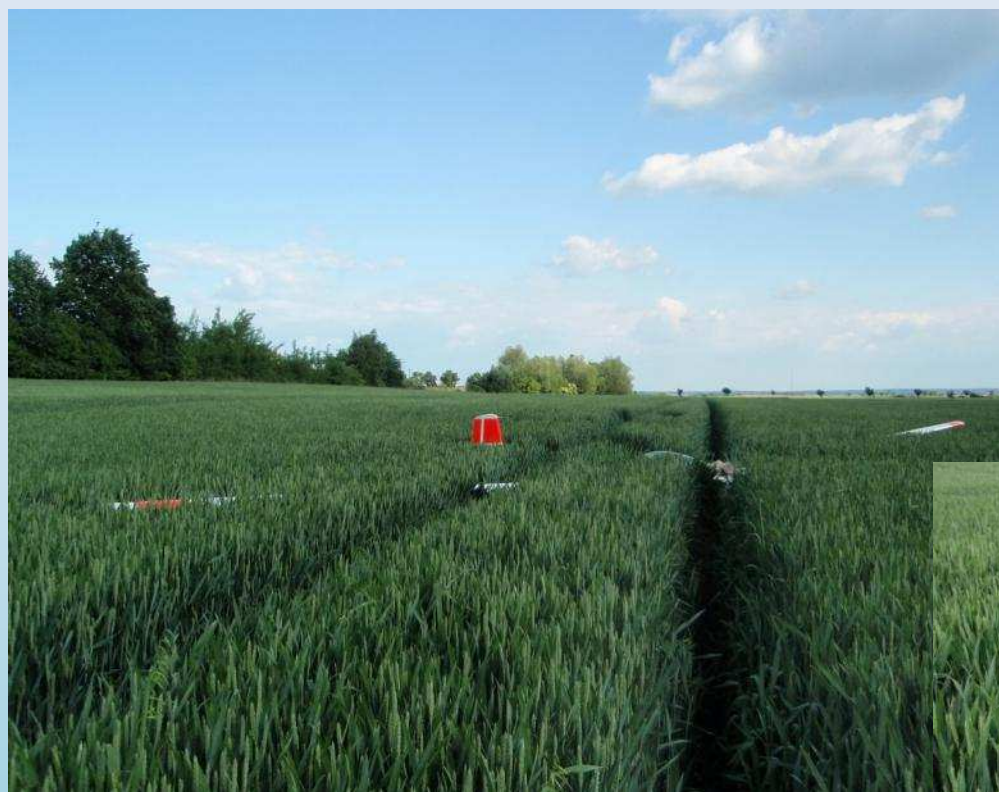
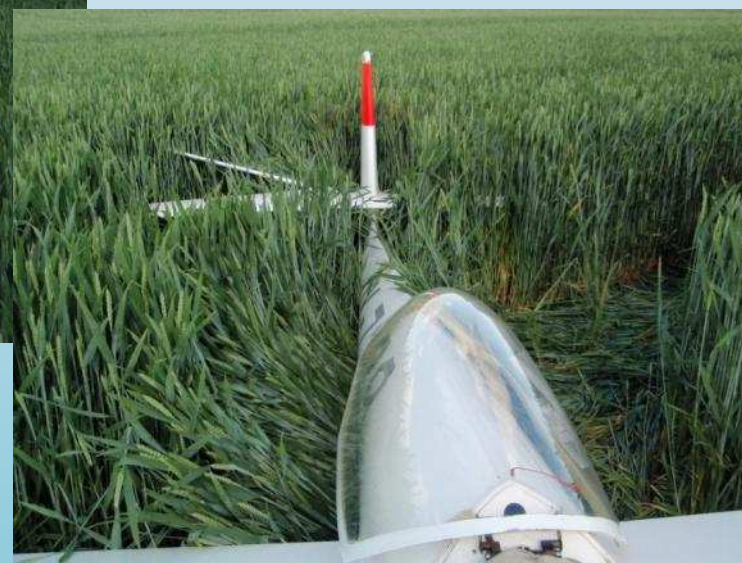
## Letecká nehoda H201- B – pokračování

- ➔ Pilot při dokluzu ze soutěžní disciplíny vlétl s kluzákem do oblasti silného opadání.
- ➔ S ohledem na výšku nebyl schopen doletět a následně přistát na LKMB.
- ➔ Správně se rozhodnul, že přistane do terénu na vybranou plochu.
- ➔ Přiblížení k místu přistání prováděl okruhem a přistával proti větru.
- ➔ V konečné fázi přistání došlo k zachycení ocasních ploch o vzrostlý porost obilí.
- ➔ Pilot nebyl zraněn.
- ➔ Kluzák byl poškozen – došlo k poškození ocasních ploch.

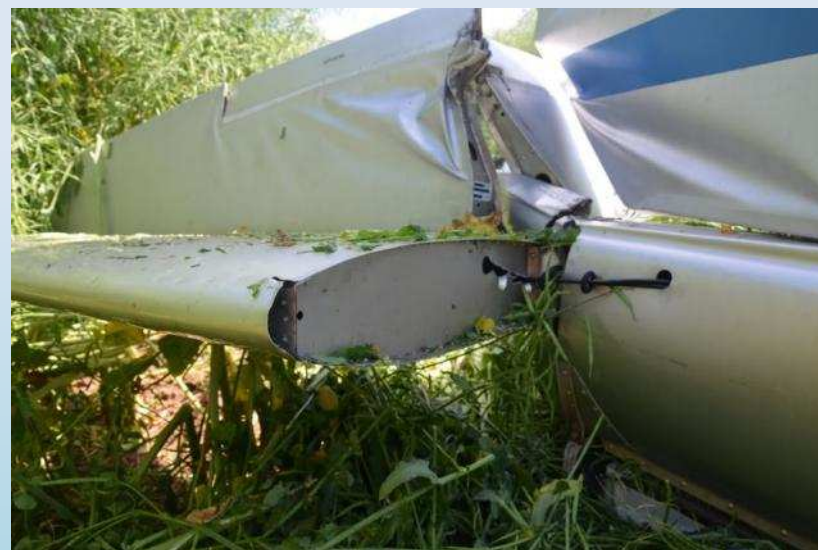
- ➔ Pilotovi se nepodařilo po vypnutí z aerovleku navázat do stoupavého proudu.
- ➔ Následné přistání provedl s krátkým rozpočtem do předpolí RWY 30.
- ➔ Pilot byl nezraněn.
- ➔ Kluzák byl vážně poškozen.

Poškození ocasních ploch kluzáku

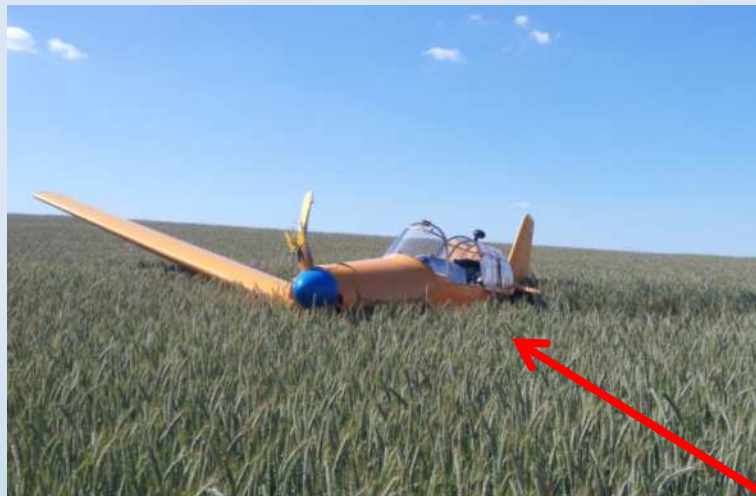
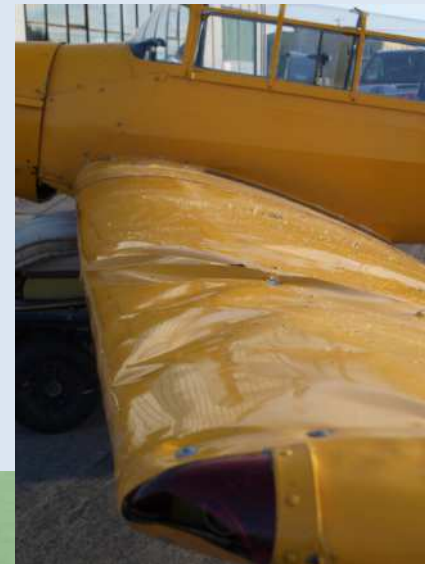
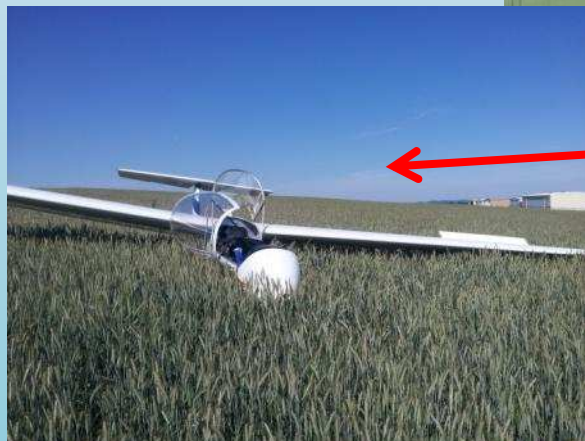
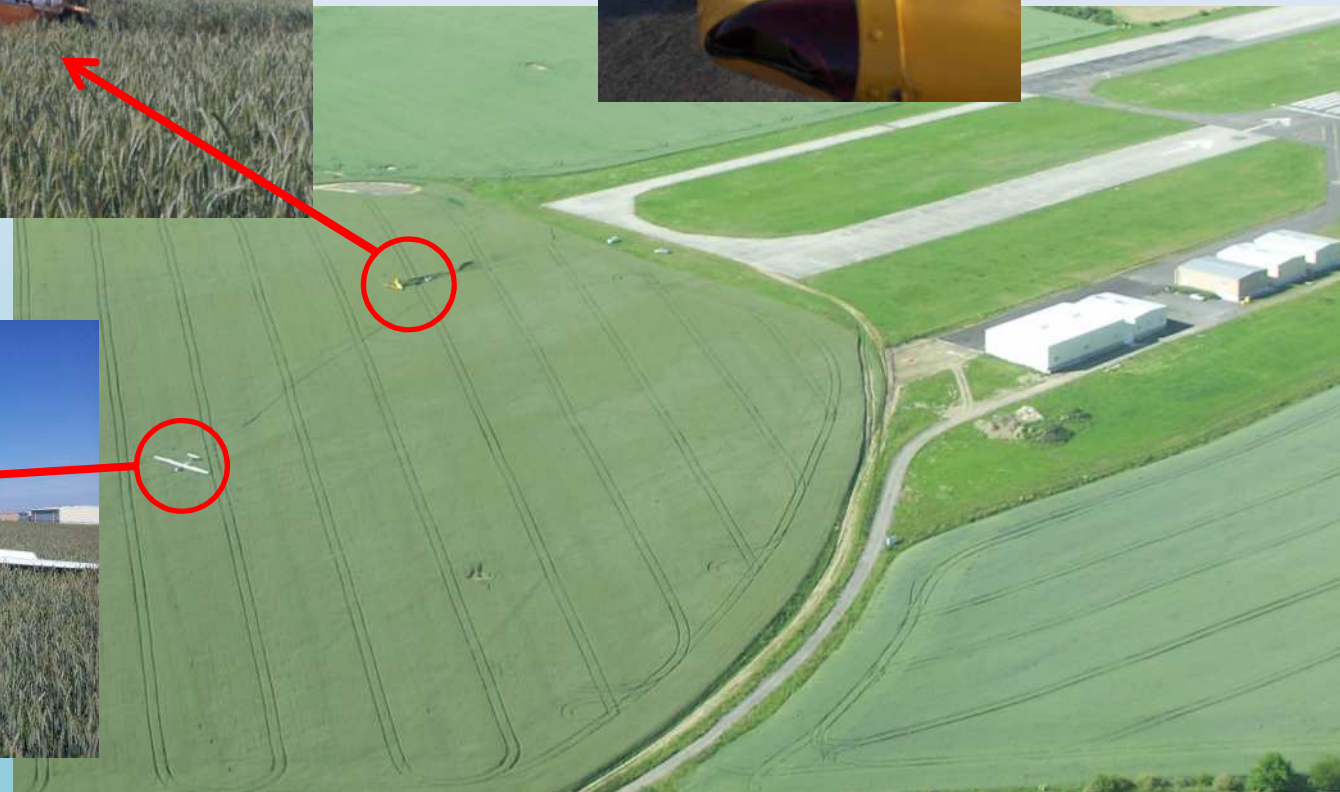
## Letecká nehoda Z 226 - pokračování

- ➔ Pilot, s celkovým náletem 604 hodin, prováděl vzlet na LKPM k aerovleku kluzáku L-23.
- ➔ Při startu z RWY 24R na travnatém povrchu nenabral po odpoutání dostatečnou rychlost a výšku k přechodu do stoupání.
- ➔ Po minutí okraje letištní plochy letoun zachytil podvozkem o vzrostlé obilí. Posádka kluzáku se v této situaci stačila vypnout.
- ➔ Vlečný letoun se prosedl do obilí a dopadl cca 1050 m od místa zahájení startu. Při nárazu se poškodila levá polovina křídla, vylomila levá noha hlavního podvozku, poškodila vrtule, motorové kryty a došlo k zastavení motoru.
- ➔ Pilot nebyl zraněn.

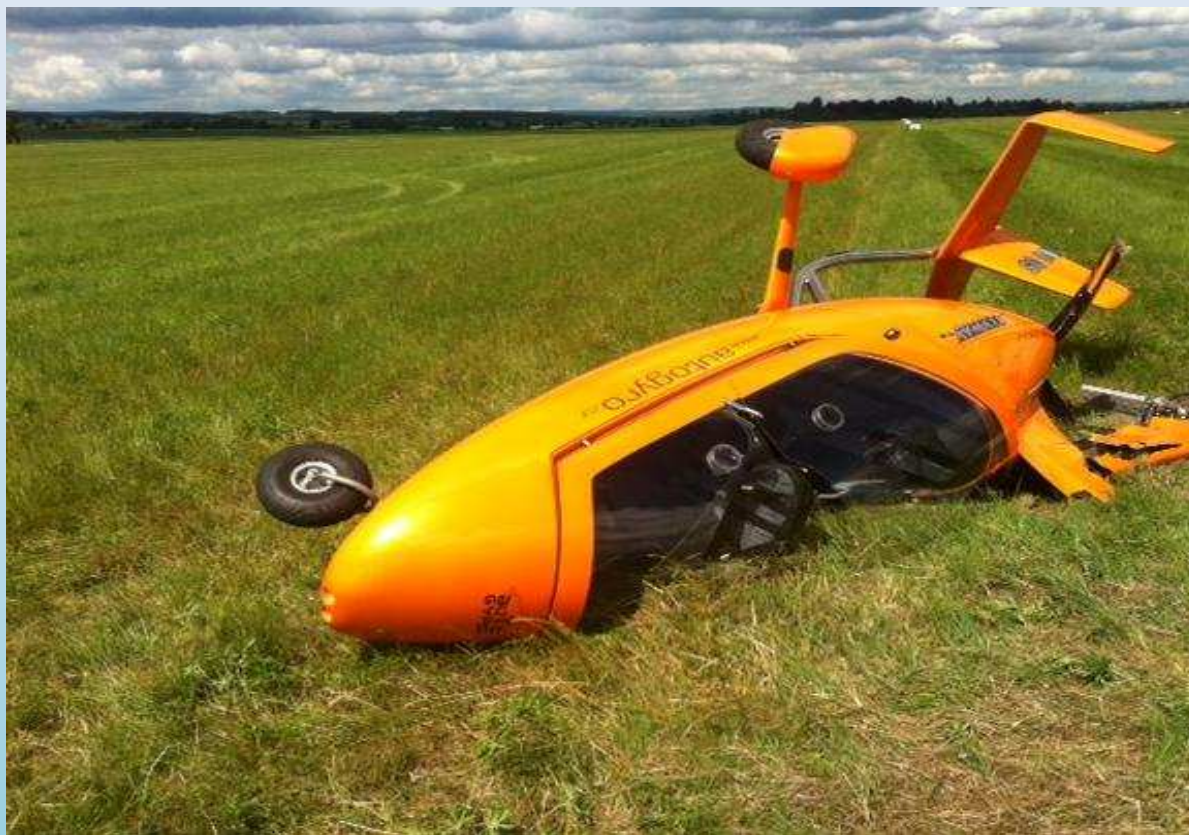
## Letecká nehoda UL vírníku Calidus – pokračování

- ➔ Pilot s další osobou na palubě plánoval navigační let z LKPJ do LKKY.
- ➔ Při rozjezdu na rychlosti cca 80 km/h a po provedené předrotaci rotoru pilot zaznamenal neobvyklé kmitání páky řízení.
- ➔ Přerušil rozjezd stažením plynu.
- ➔ Rotor se ještě před snížením výkonu několikrát střetnul s listy tlačné vrtule a v prostoru za ocasioními plochami se dotknul země.
- ➔ Po kontaktu listu rotoru se zemí došlo k převrácení UL vírníku na levý bok a k jeho značnému poškození.
- ➔ Posádka nebyla zraněna.

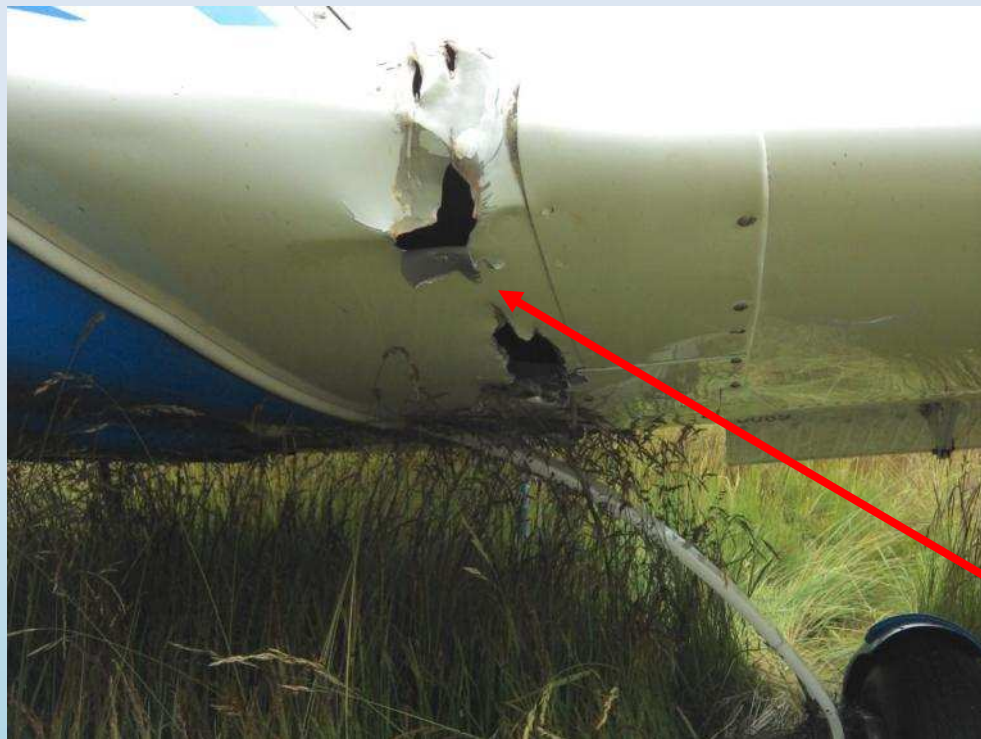
- ➔ Po vzletu z LKLB došlo k náhlému vysazení motoru.
- ➔ Pilot přistál do terénu, pilot a tři cestující nebyli zraněni.
- ➔ Po dosednutí se křídlo střetlo s kovovým kolíkem skrytým v trávě a došlo k poškození potahu křídla.
- ➔ Příčinou vysazení motoru bylo přerušení náhonu vstřikovacího čerpadla LUN 5150.1 v důsledku prasknutí spojovacího členu náhonu čerpadla.

Poškození kořene křídla  
ocelovým kolíkem v trávě.

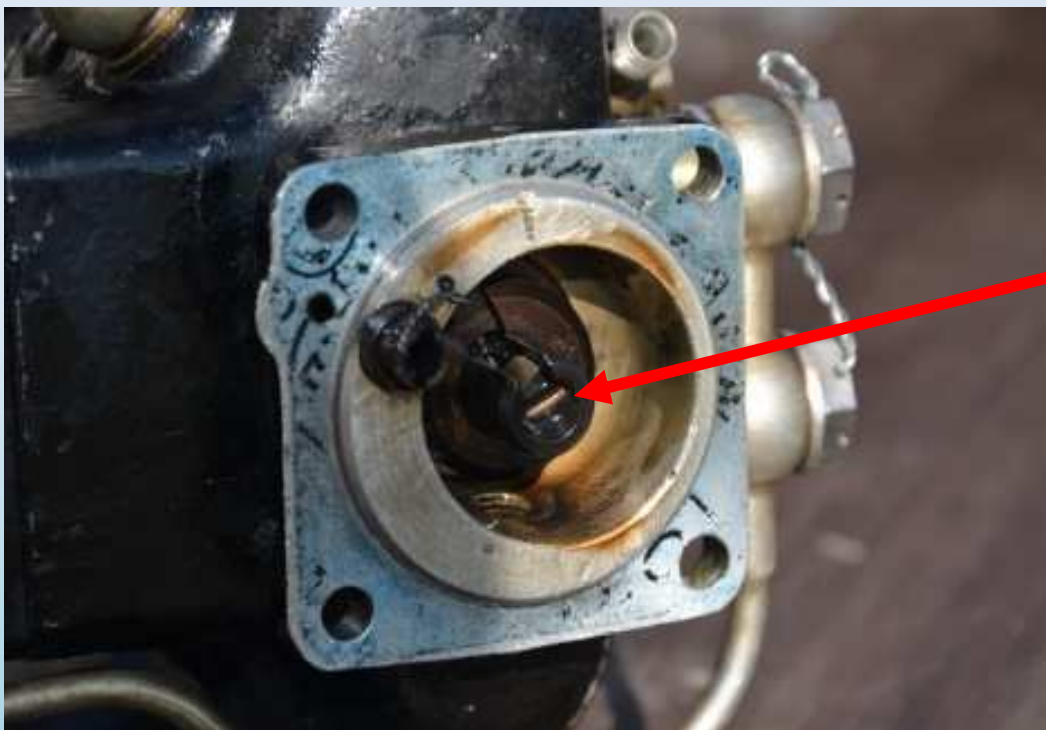
Poškození spojovacího členu  
náhonu čerpadla LUN 5150.1

O poruše byl informován výrobce motorů.
