# **Porada k rozboru bezpečnosti za 2. čtvrtletí 2014**

**Ve druhém čtvrtletí roku 2014 došlo k mírnému nárůstu počtu oznámených událostí jako celku proti stejnému období v předcházejících dvou letech.**

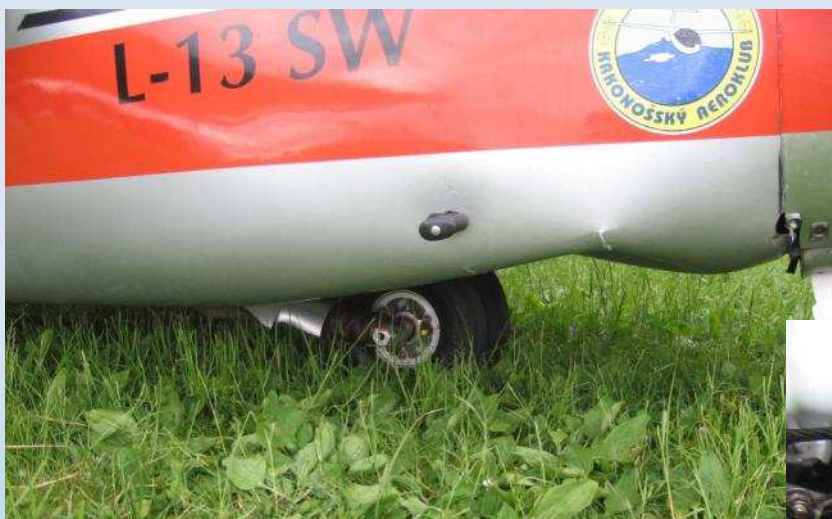
- ➔ Při pojíždění ke vzletu se podvozek samovolně zaklapnul mimo podvozkovou šachtu.
- ➔ Došlo k poškození spodní části trupu kluzáku.
- ➔ Při technické prohlídce bylo zjištěno poškození horní části zlamovací vzpěry podvozku.
- ➔ Ke zranění pilota nedošlo.

Poškození horní části  
zlamovací vzpěry

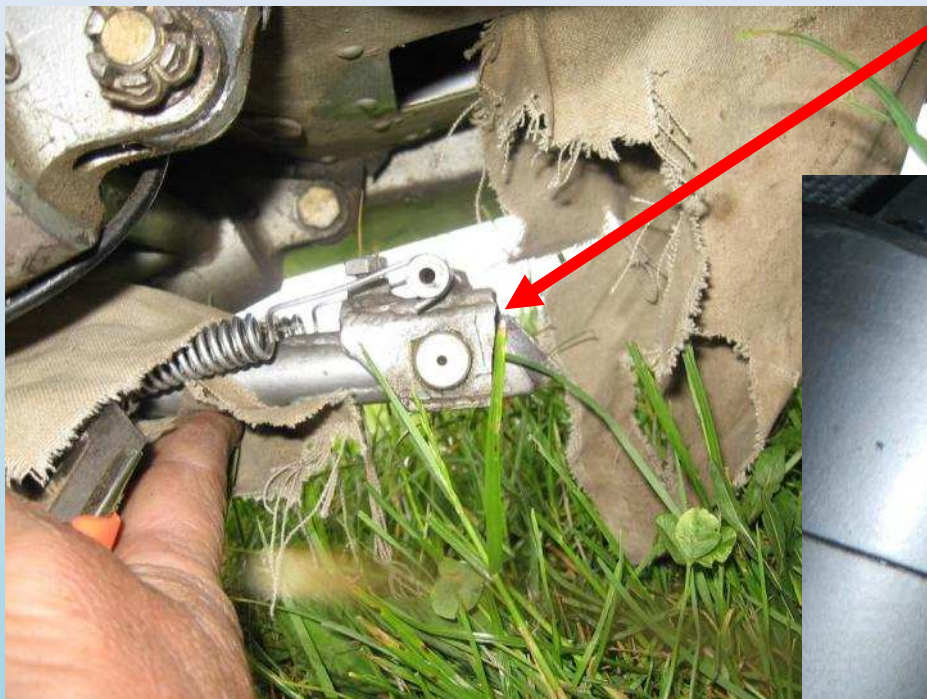
Poškození horní části  
zlamovací vzpěry

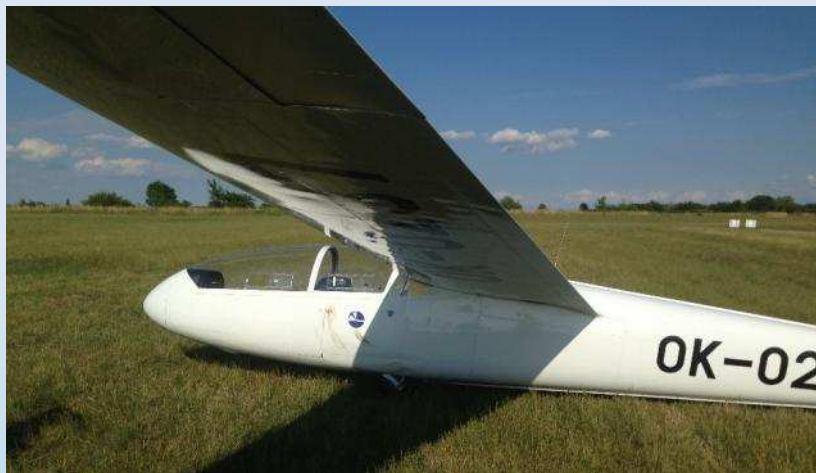
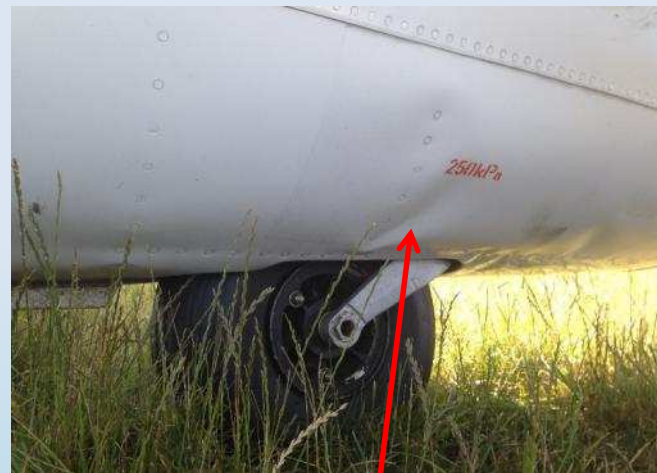
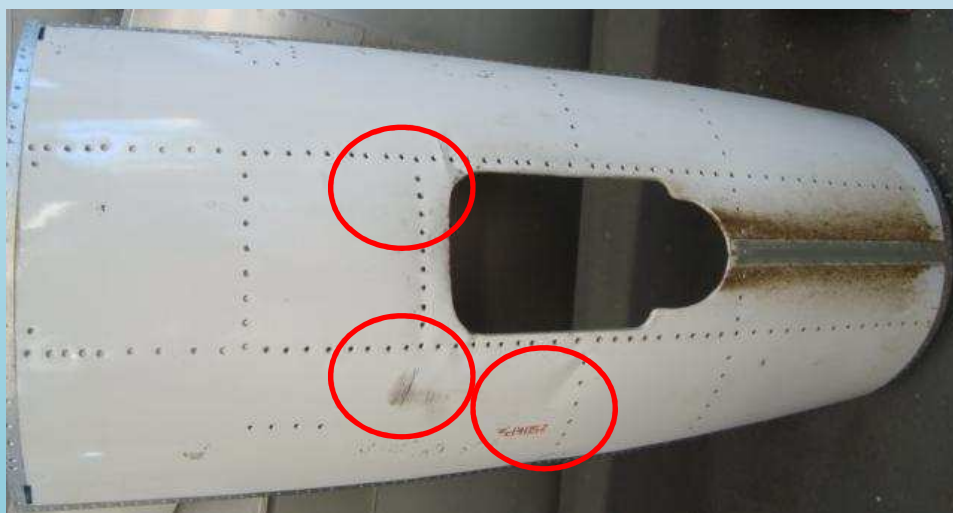
- ➔ Pilot přistával na travnatou RWY 09L letiště Olomouc.
- ➔ Při přistání provedl vysokou výdrž, přičemž došlo k prosednutí kluzáku a tvrdému přistání na hlavní kolo.
- ➔ Na kluzáku došlo především k poškození podvozkové části.
- ➔ Ke zranění pilota nedošlo.

Deformace na spodním  
potahu
