# VYBRANÉ UDÁLOSTI V PROVOZU SLZ 3. čtvrtletí 2015

ROZBOR ÚZPLN 22.10. 2015

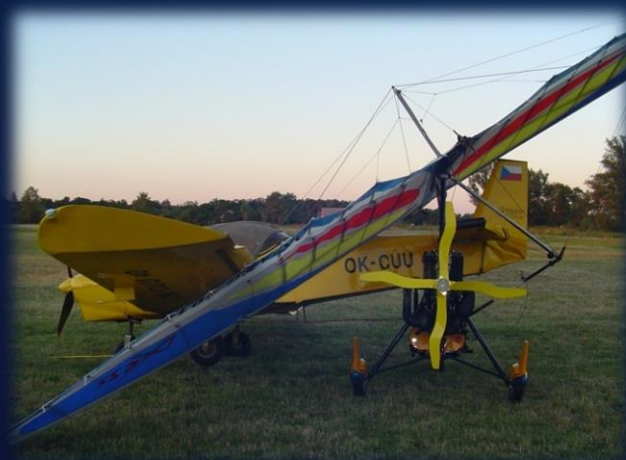
- MÍSTO POZEMNÍ NEHODY: Plocha SLZ Borek
- TYP: MZK, křídlo Ixess 15, podvozek Tomi 3, OK – AZG 01
- POPIS UDÁLOSTI: Pilot MZK před zamýšleným letem startoval na volné ploše před hangárem ručním spouštěčem motor, přičemž stál vpravo těsně vedle sedačky podvozku. Po nastartování došlo k náhlému samovolnému zvýšení otáček motoru, stroj se dal do pohybu a vymkl se kontrole pilota. Při tom došlo k poškození MZK a dvou UL letounů stojící poblíž.
- ZRANĚNÍ: Bez zranění
- POŠKOZENÍ SLZ: Poškozena nosná plocha, kloub zavěšení k podvozku
- OSTATNÍ: Poškozen UL letoun Zenair CH601 OK-CUU 40 a Tulák OK-HUS 11

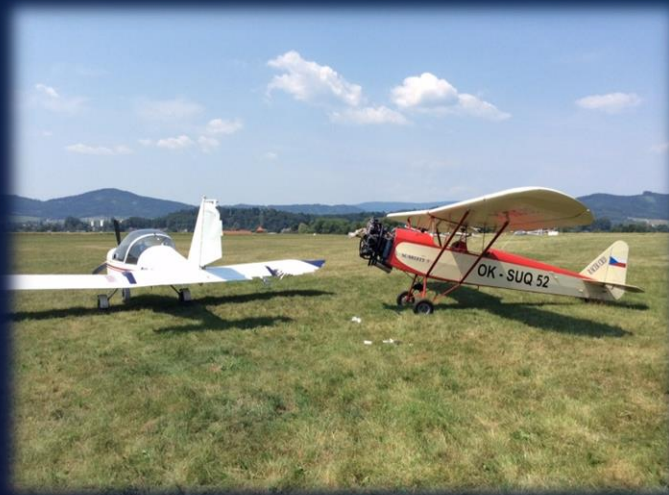
- MÍSTO POZEMNÍ NEHODY: Letiště Šumperk
- TYP: RACEK CRD, OK – SUQ 52
- POPIS UDÁLOSTI: Pilot pojížděl ze stojánky na vyčkávací místo RWY 18 letiště Šumperk. Před hangárem aeroklubu narazil do odstaveného UL letounu EV 97 Eurostar.
- ZRANĚNÍ: Bez zranění
- POŠKOZENÍ SLZ: Proražena náběžná hrana levé polovina křídla u koncového oblouku, poškozená vrtule.
- OSTATNÍ: UL letoun EV 97 Eurostar OK - GUR 19, poškozena pravá polovina křídla, poškozen překryt kabiny, proražen trup, poškozeno směrové kormidlo.

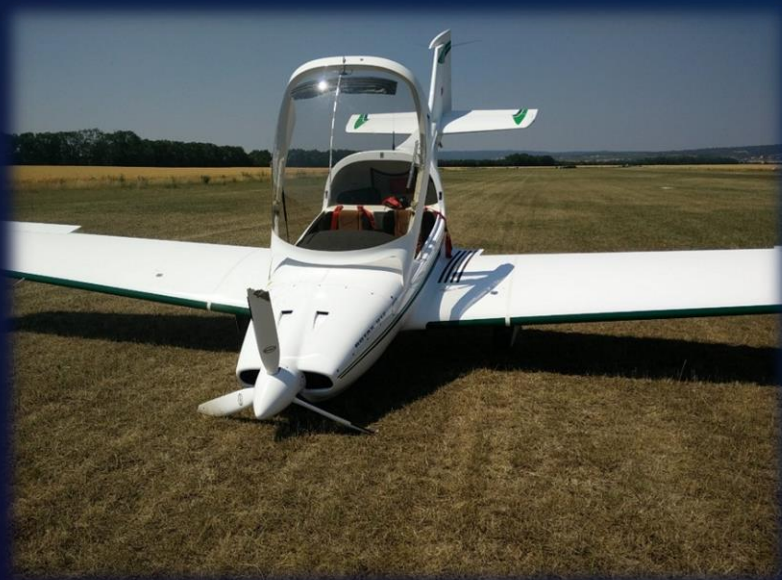
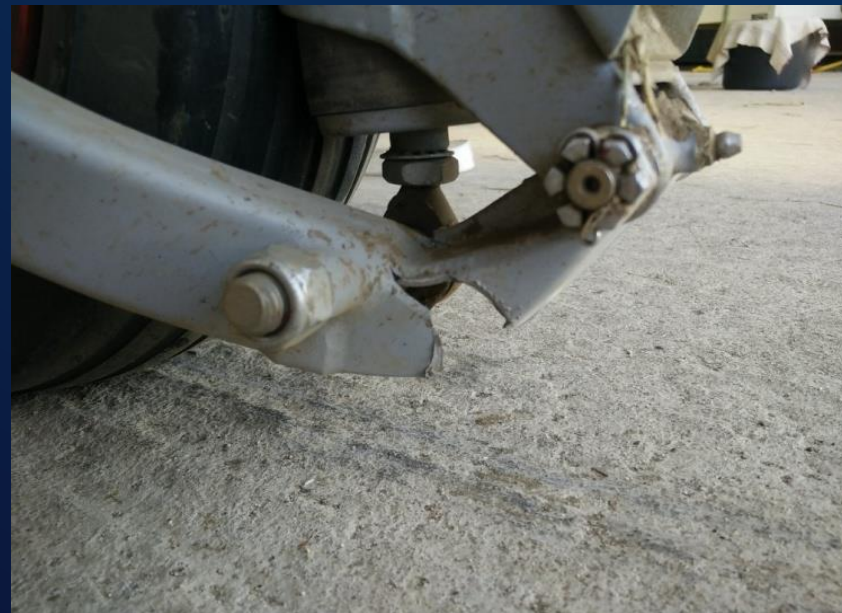
- MÍSTO LETECKÉHO INCIDENTU: RWY 08 letiště Znojmo
- TYP: WT9 Dynamic, OK – PUU 74
- POPIS UDÁLOSTI: Před vzletem během rozjezdu na RWY 08 přejel UL letoun dvě nerovnosti. Při dosažení rychlosti  $70 \div 80$  km/h po přejetí druhé nerovnosti došlo ke zlomení vidlice předového kola, kontaktu vrtule se zemí a zastavení motoru.
- ZRANĚNÍ: Bez zranění
- POŠKOZENÍ SLZ: Poškozena vrtule, zlomená vidlice předového kola.

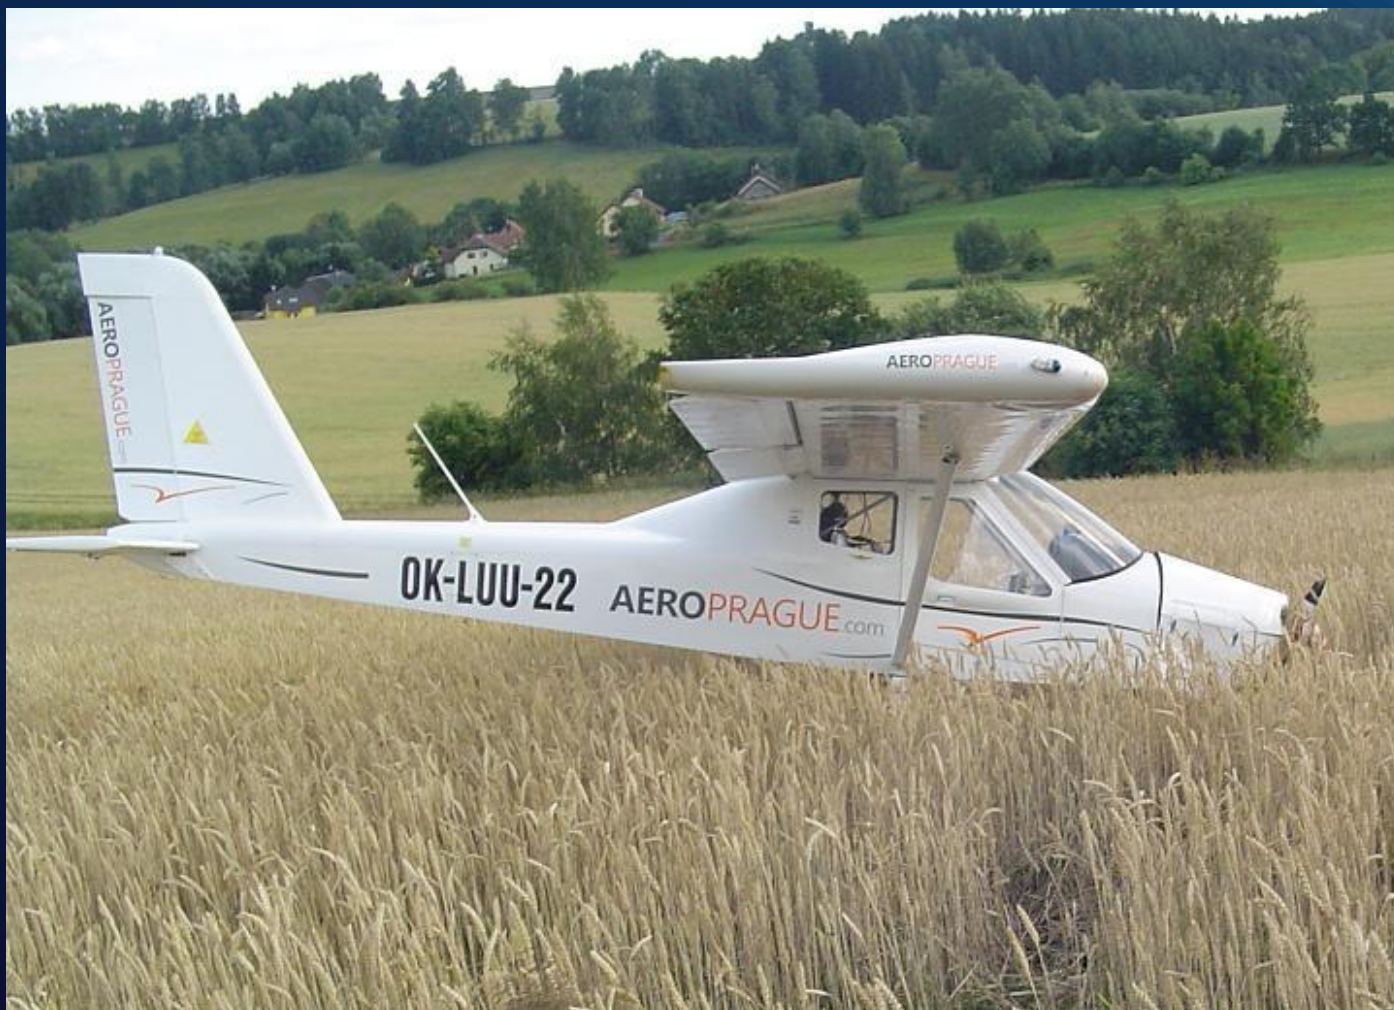
- MÍSTO LETECKÉ NEHODY: RWY 35 plochy SLZ Trutnov
- TYP: P 92 Echo Clasic, OK – LUU 22
- POPIS UDÁLOSTI: Pilot provedl přelet z letiště Praha Letňany na plochu SLZ Trutnov. Po přistání provedl další let v prostoru. Při dalším přiblížení na plochu Trutnov vlétl UL letoun do závětří. UL letoun se prosedal a ztrácel rychlost. Pilot se rozhodl přerušit přistání a opakovat okruh. Zvýšil otáčky motoru na maximum a začal stoupat. Při tom se letoun naklonil vpravo zachytil pravou polovinou křídla o zem a následně předovým podvozkem a vrtulí.
- ZRANĚNÍ: Bez zranění
- POŠKOZENÍ SLZ: Poškozená vrtule, předová podvozková noha, motorové lože, zvlněný potah pravé poloviny křídla, poškozená vztlaková klapka na pravé polovině křídla.
- METEOROLOGICKÁ SITUACE: vítr 6 m/sec., nárazy 10 m/sec. ze směru 270° až 350°, dohlednost nad 10 km.

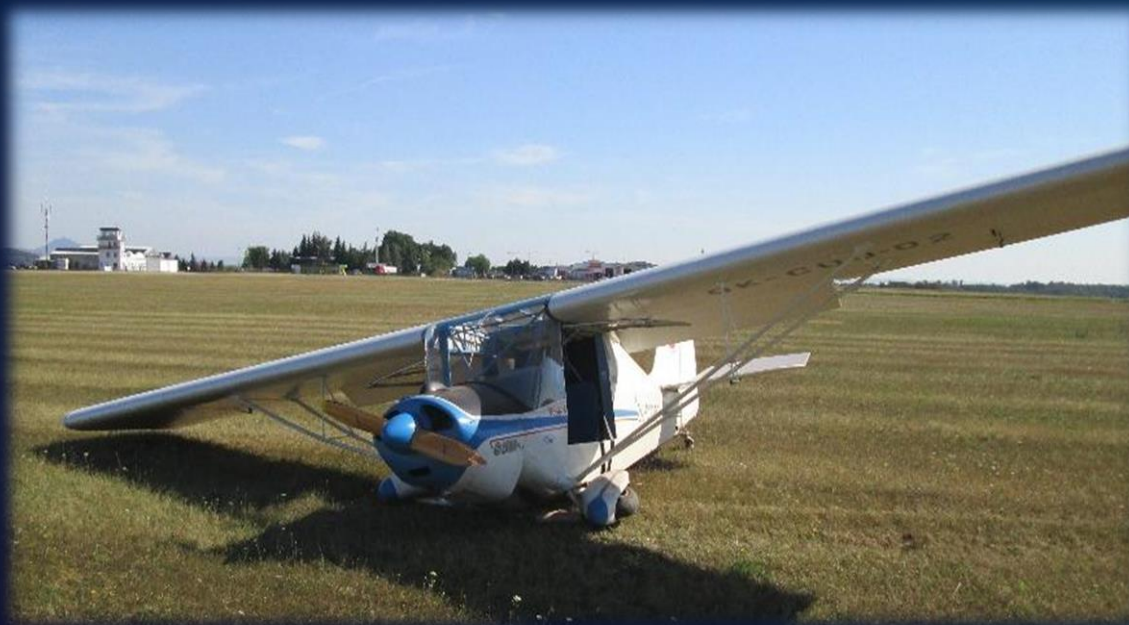
- MÍSTO LETECKÉHO INCIDENTU: RWY 31 letiště Roudnice
- TYP: Vandrák, OK – CUO 02
- POPIS UDÁLOSTI: Po kondičním letu v prostoru, došlo při přistání k odskoku do výšky cca 3 m. Na tuto situaci pilot dostatečně rychle nereagoval, UL letoun ztratil rychlost a prosedl se až na zem.
- ZRANĚNÍ: Bez zranění
- POŠKOZENÍ SLZ: Poškozen podvozek, vrtule a vzpěra pravé poloviny křídla.

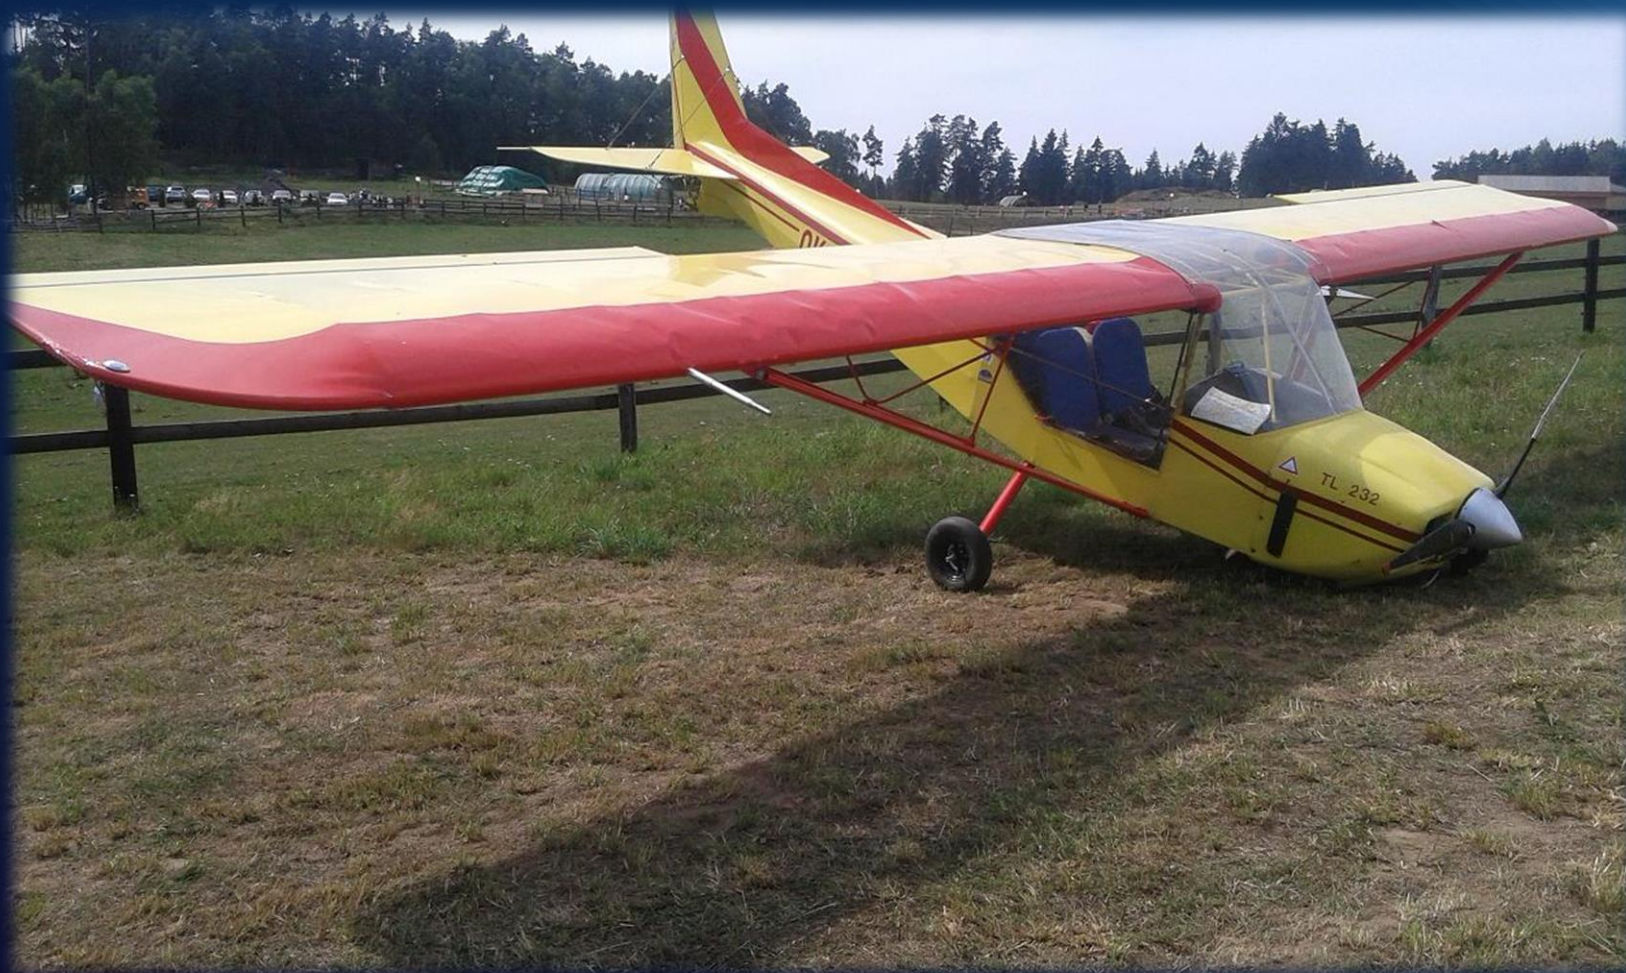
- MÍSTO LETECKÉHO INCIDENTU: Neveřejná plocha SLZ Zvole Western.
- TYP: TL 232 Condor, OK – BUU 17

- MÍSTO LETECKÉHO INCIDENTU: Plocha Zvole Western.
- TYP: TL 232 Condor, OK – BUU 17
- POPIS UDÁLOSTI: Pilot dostal rádiem doporučení přistát ve směru 200° plochy Zvole Western. Pilot se ale rozhodl přistát ve směru 350°. Po větru a do kopce. Přistání ve směru 350° bylo delší a na větší rychlosti. Při výběhu asi 30 m před koncem dráhy se pilot rozhodl vyjet z dráhy do boku vlevo z důvodu vyhnutí se cestě za plochou. V zatáčce došlo k vylomení nohy předového podvozku, dotyku koncového oblouku pravé poloviny křídla se zemí a následným zničením vrtule.
- ZRANĚNÍ: Bez zranění
- POŠKOZENÍ SLZ: Poškozena vrtule, vylomená přední podvozková noha, poškozený kryt motoru, zvlněný potah křídla,.

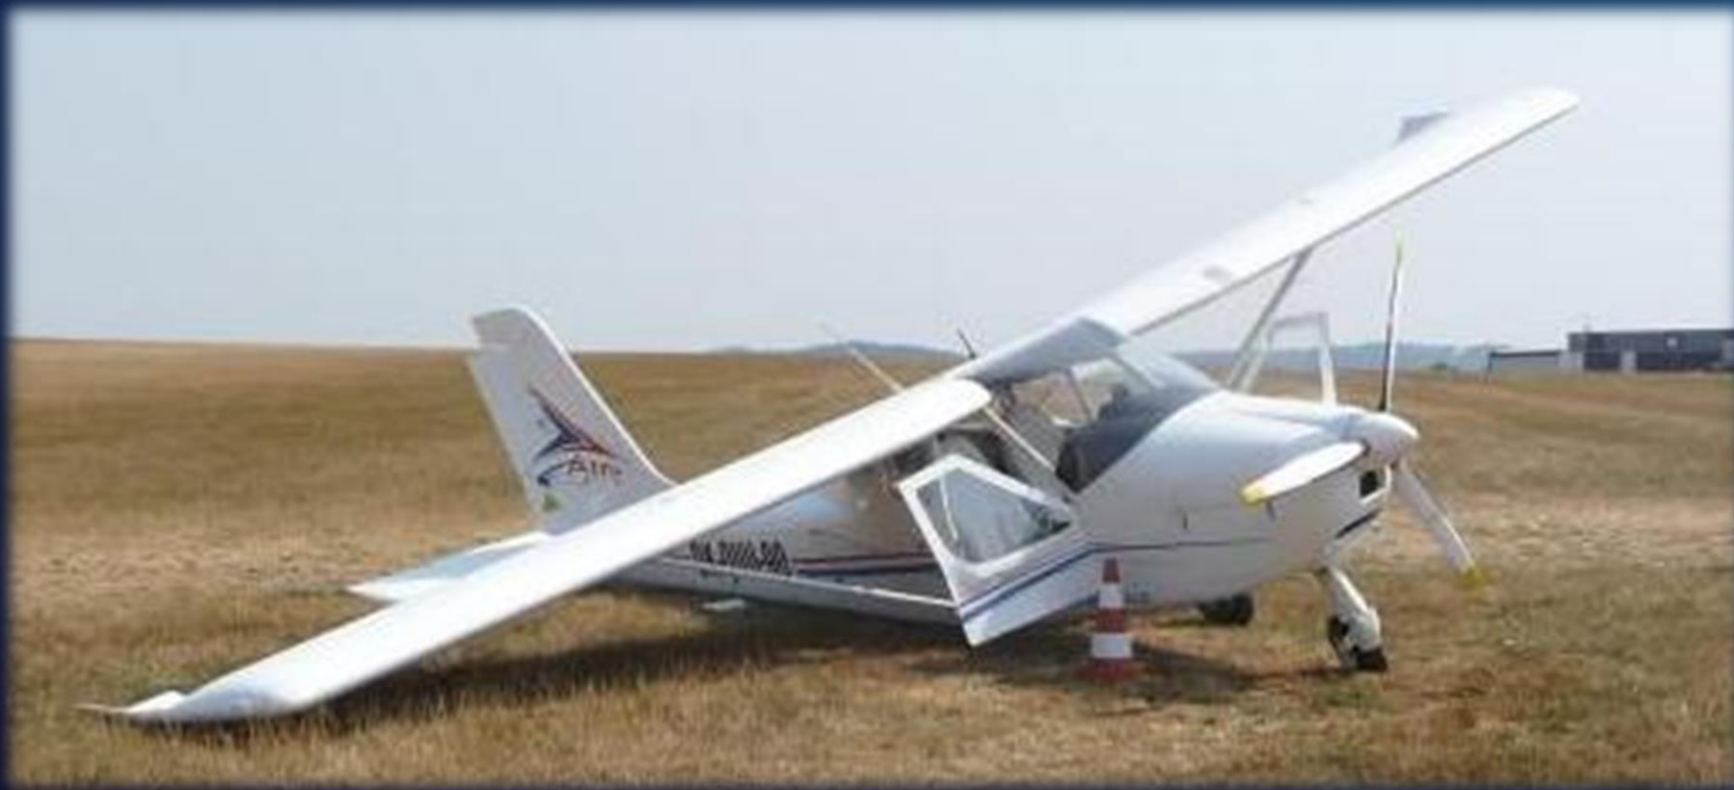
- MÍSTO LETECKÉ NEHODY: RWY 09 letiště Benešov.
- TYP: P92 Echo Super, OK – QUU 90
- POPIS UDÁLOSTI: Pilot po navigačním letu provedl standardní postup přiblížení a přistání na RWY 09, do místa asi 10 m za prahem její levé části. Po dosednutí se ozvalo prasknutí a UL letoun se začal intenzivně zatáčet na pravou stranu. V závěru asi 100 m dlouhého výběhu, při výrazném zatáčení vpravo došlo k odlomení pravé podvozkové nohy hlavního podvozku a k pádu UL letounu na koncový oblouk pravé poloviny křídla. UL letoun se zastavil na pravém okraji RWY 09 u pojízďecí dráhy B, otočen o cca 150°.
- ZRANĚNÍ: Bez zranění
- POŠKOZENÍ SLZ: Ulomená pravá noha a kolo hlavního podvozku, zvlněný potah zadní části trupu, poškození pravé poloviny vodorovné ocasní plochy a ohnutý hlavní nosník vodorovné ocasní plochy.

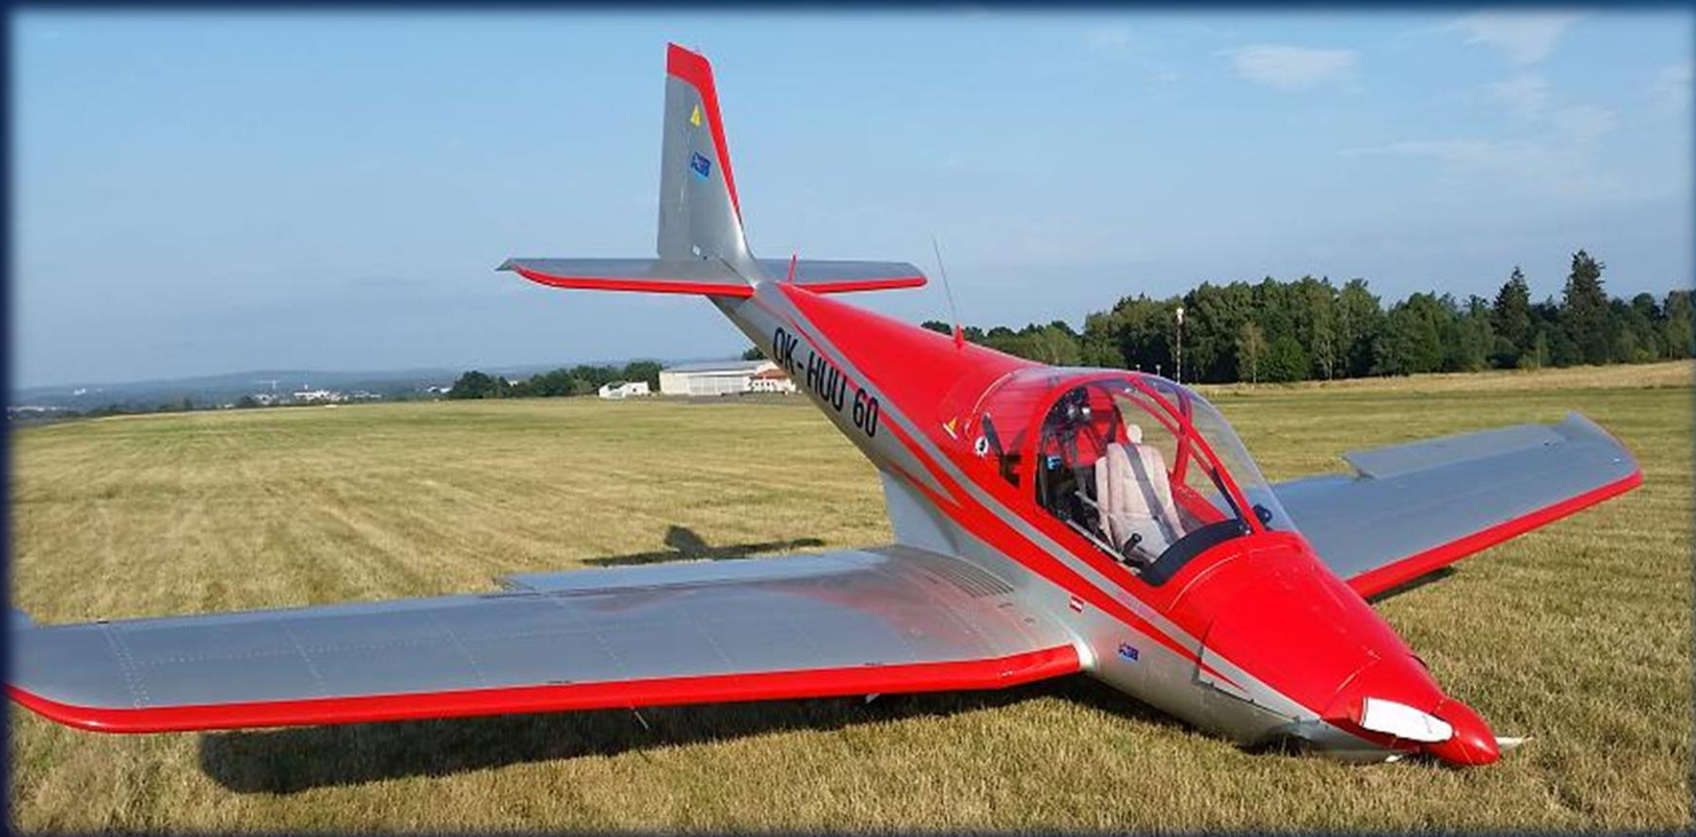
- MÍSTO LETECKÉHO INCIDENTU: RWY 25 levá letiště Jindřichův Hradec
- TYP: KP 2U Sova, OK – HUU 60
- POPIS UDÁLOSTI: Při navigačním letu z letiště Maribor ve Slovinsku pilot po přeletu hranice ČR a přiblížení se k letišti Jindřichův Hradec zrušil letový plán za letu a přistál na tomto letišti. Vzhledem k bočnímu větru se rozhodl přistát na RWY 25 levá, do kopce. Přistání vzhledem k silnému bočnímu větru proběhlo na vyšší rychlosti a při dojezdu došlo k poškození předového podvozku. V té době se spustil ELT. Po kontaktu letecké záchranné a pátrací služby s pilotem, došlo k odvolání pátrání a pracovník SARU předal informace o nehodě všem příslušným orgánům. V době incidentu bylo letiště Jindřichův Hradec mimo provozní dobu a nebyl na něm žádný provoz.

- ZRANĚNÍ: Bez zranění
- POŠKOZENÍ SLZ: Poškozená Vrtule, spodní kryt motoru, vzpěra předového podvozku.
- METEOROLOGICKÁ SITUACE: Vítr: vítr 7 m/sec, ze směru 150°, nárazy 9 m/sec, dohlednost nad 10 km.

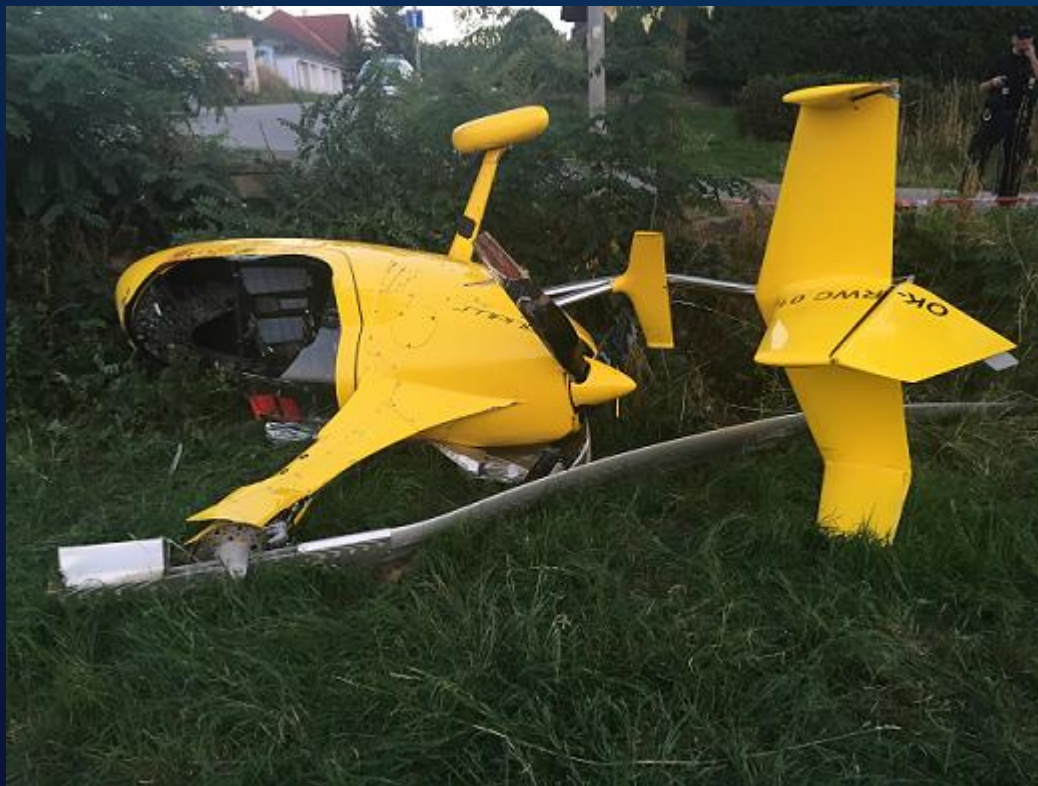
- MÍSTO LETECKÉ NEHODY: Louka v katastru obce Češkovice, okr. Blansko
- TYP: Vírník AutoGyro Calidus, OK-RWC 01

- MÍSTO LETECKÉ NEHODY: Vlastní pozemek v katastru obce Češkovice, okres Blansko
- TYP: Vírník AutoGyro Calidus, OK-RWC 01
- POPIS UDÁLOSTI: Pilot prováděl vzlet při vyšší teplotě vzduchu na svažující se louce, zakončené lesním porostem. Po rozjezdu cca 100 metrů došlo k odpoutání předního kola od země a vzletu. Po dalších 100 metrech byly na zemi viditelné stopy po doteku rotoru se zemí a po dalších 30 metrech úlomky kabiny a další stopy od dopadu na zem. Vírník zůstal ležet o 30 metrů dále na levém boku na konci louky, obrácen do protisměru.

- POŠKOZENÍ SLZ: Vírník byl po dopadu na bok silně poškozen. Zničen byl rám, rotor a tlačná vrtule. Silně poškozena byla kabina, kýlové plochy, podvozek včetně pravého kola a krytu kola.

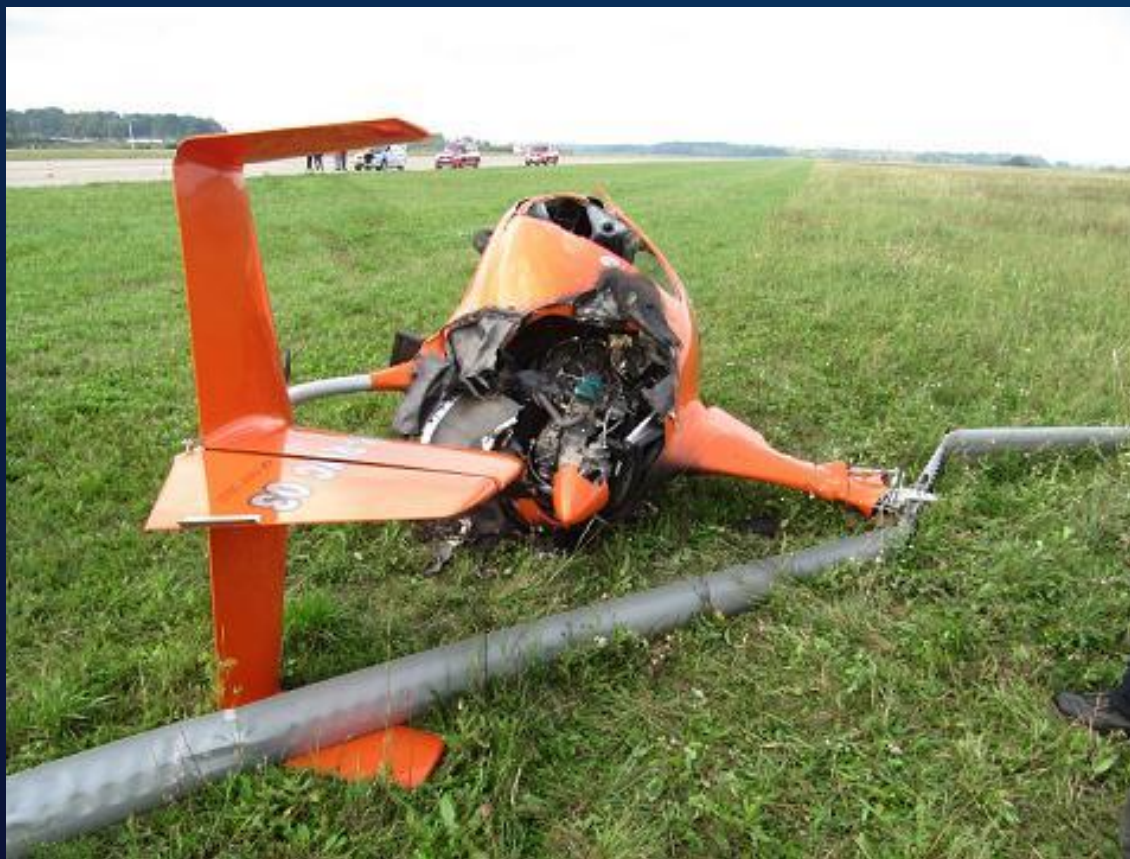
- MÍSTO LETECKÉ NEHODY: LKPO letiště Přerov
- TYP: Vírník AutoGyro Cavalon, OK-RWC 03

- MÍSTO LETECKÉ NEHODY: LKPO letiště Přerov .
- TYP: Vírník AutoGyro Cavalon, OK-RWC 03
- POPIS UDÁLOSTI: Pilot prováděl vzlet. Po předrotaci v rozjezdu pilot ucítil silné vibrace v řídicí páce. Proto přerušil vzlet. Vírník pokračoval dále v pohybu vpřed, nejprve po RWY 06 a pak vybočil vlevo na travnatý pás. Po výjezdu na travnatý pás se vírník překlátil na levý bok, pak na pravý bok a vznikl požár. Pilot opustil kabinu a ručním hasícím přístrojem požár uhasil.
- POŠKOZENÍ SLZ: Ohnuté listy rotoru, utržen hlavní podvozek. Poškozeny ocasní plochy. Trup deformován a částečně ohořelý v zadní části a v motorovém prostoru. Levé dveře vytržené, pravé deformované. Zničená vrtule. Motor poškozen.

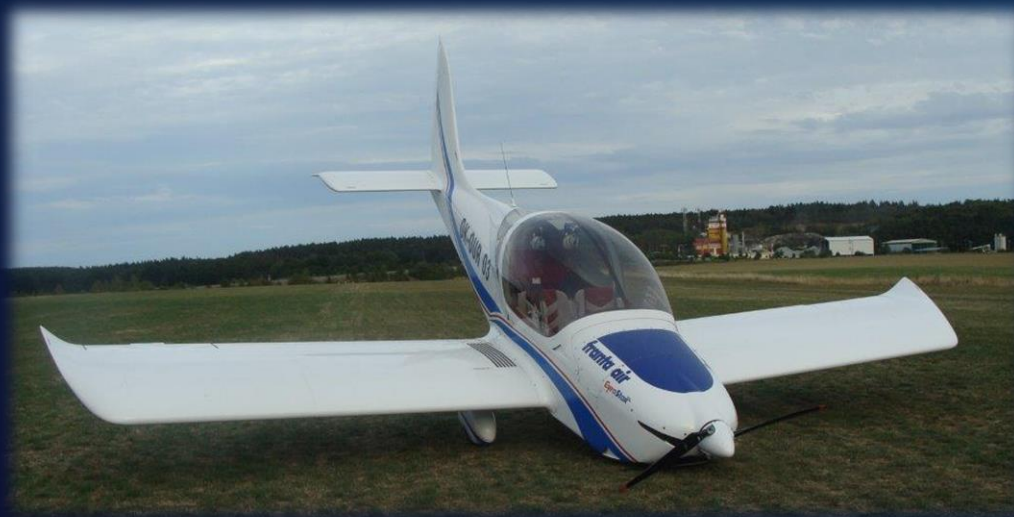
- MÍSTO LETECKÉHO INCIDENTU: RWY 26 letiště Plzeň Letkov.
- TYP: EV 97 Eurostar 2000 R, OK – OUR 03
- POPIS UDÁLOSTI: Pilot prováděl navigační let s návratem na letiště vzletu. Při přistání došlo k odskoku vlivem terénní nerovnosti na RWY 26. Pilot energicky potlačil řídicí páku, UL letoun dosedl na zem kolem předového podvozku. Došlo k ulomení kola předového podvozku.
- ZRANĚNÍ: Bez zranění
- POŠKOZENÍ SLZ: Poškozená vrtule, ulomený předový podvozek a poškozeny spodní kryty motoru.

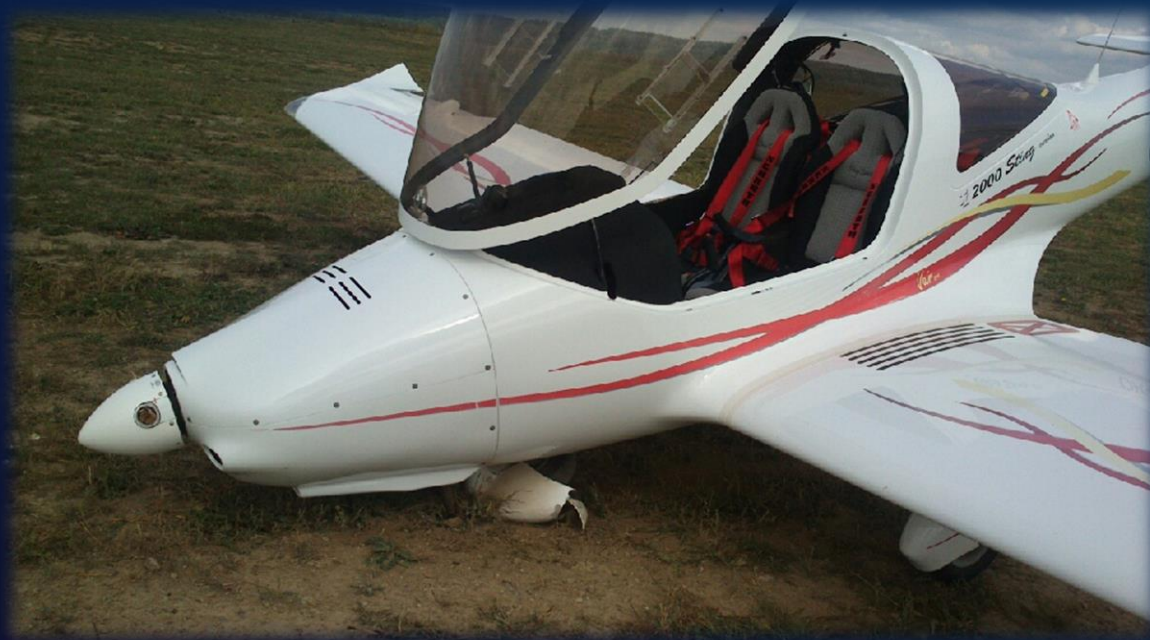
- MÍSTO LETECKÉHO INCIDENTU: RWY 26 letiště Letkov,
- TYP: TL 2000 Sting, OK – NUA 08
- POPIS UDÁLOSTI: Při přistání na RWY 26 letiště Letkov vyšší rychlostí a vlivem terénní nerovnosti došlo ke třem odskokům. Žák nesprávně opravil odskok UL letounu, a při posledním dosednutí v traverzu došlo k ohnutí nohy předového podvozku. UL letoun vyjel z dráhy a došlo ke kontaktu vrtule ze země.
- ZRANĚNÍ: Bez zranění
- POŠKOZENÍ SLZ: Poškozená vrtule, předový podvozek, spodní kryty motoru.

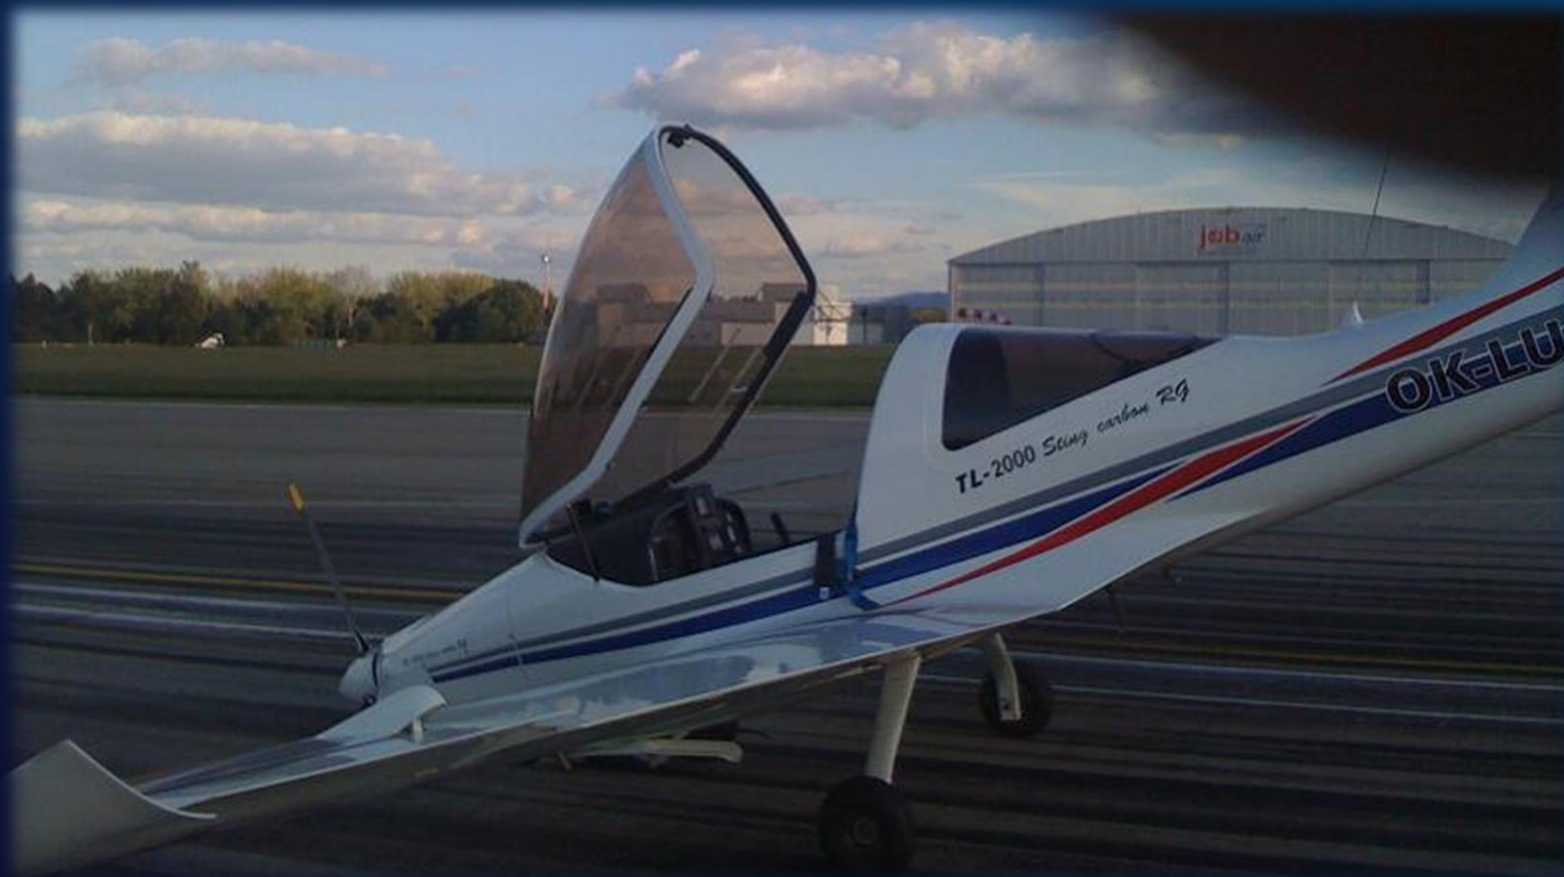
- MÍSTO LETECKÉHO INCIDENTU: RWY 04 letiště Ostrava Mošnov
- TYP: TL-2000 Sting Carbon RG, OK – LUA 64
- POPIS UDÁLOSTI: Pilot prováděl opakovací lety po okruhu s letným vzletem na RWY 04. Při přistání s bočním větrem na betonovou dráhu v tzv. „traverzu“ došlo k deformaci na předové podvozkové noze. Po dohodě s věží provedl průlet pro vizuální kontrolu vysunutí podvozku. Bylo zjištěno, že předový podvozek není ve správné poloze. Pilotovi bylo doporučeno přistání na úroveň křižovatky s TWY B a vypnutí magnet před dosednutím. Po dosednutí došlo k zasunutí předové podvozkové nohy a kontaktu již stojící vrtule se zemí. RWY 04 letiště Mošnov byla blokována cca 15 min.

- ZRANĚNÍ: Bez zranění
- POŠKOZENÍ SLZ: Poškozená vrtule, dvířka podvozkové šachty, výfuk, předová podvozková noha, servo zatahování předové podvozkové nohy.
