# Porada

## k bezpečnosti letů

### za 1. čtvrtletí 2008

# Vybrané události

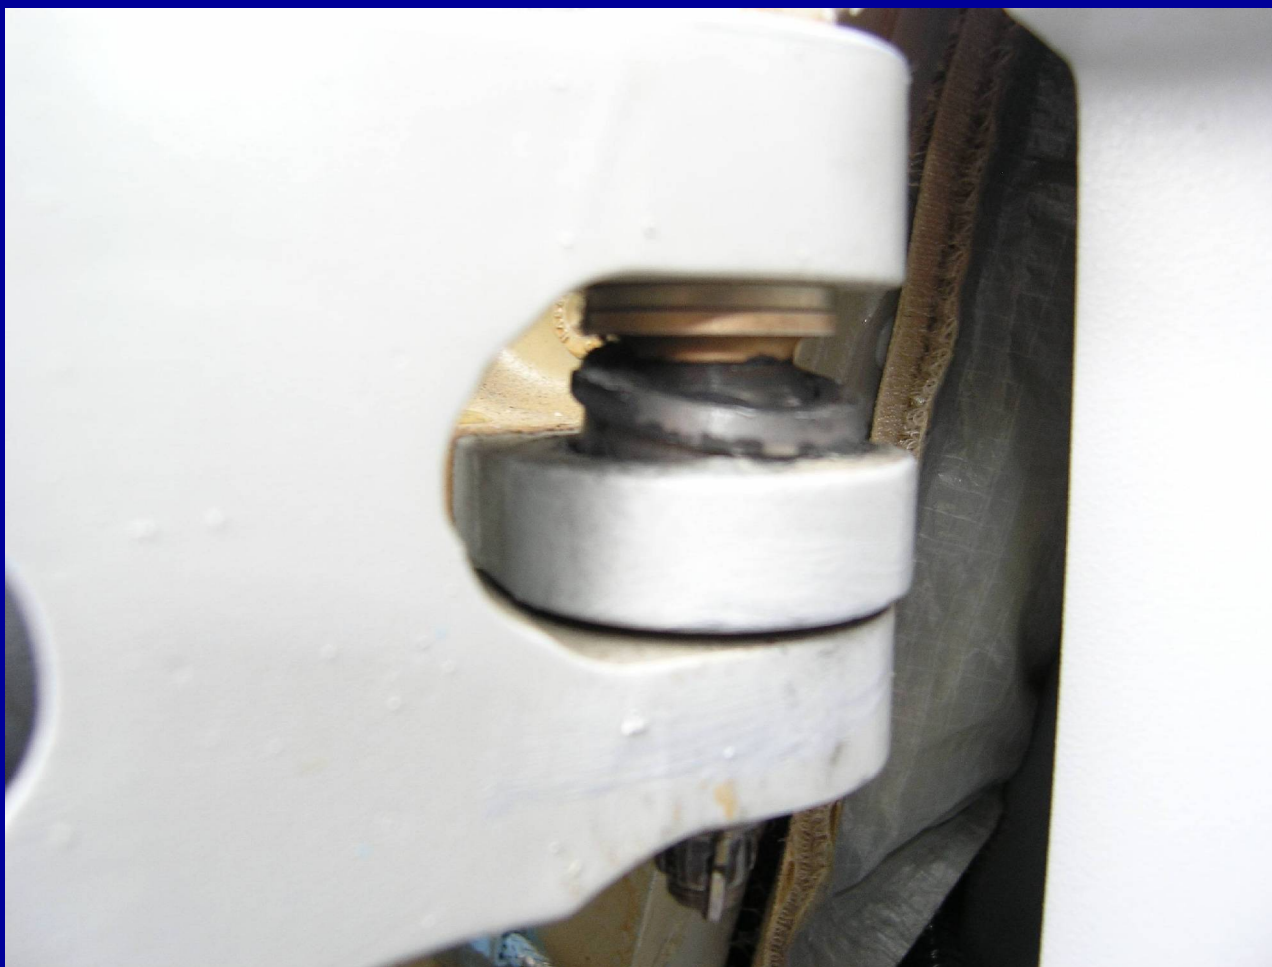
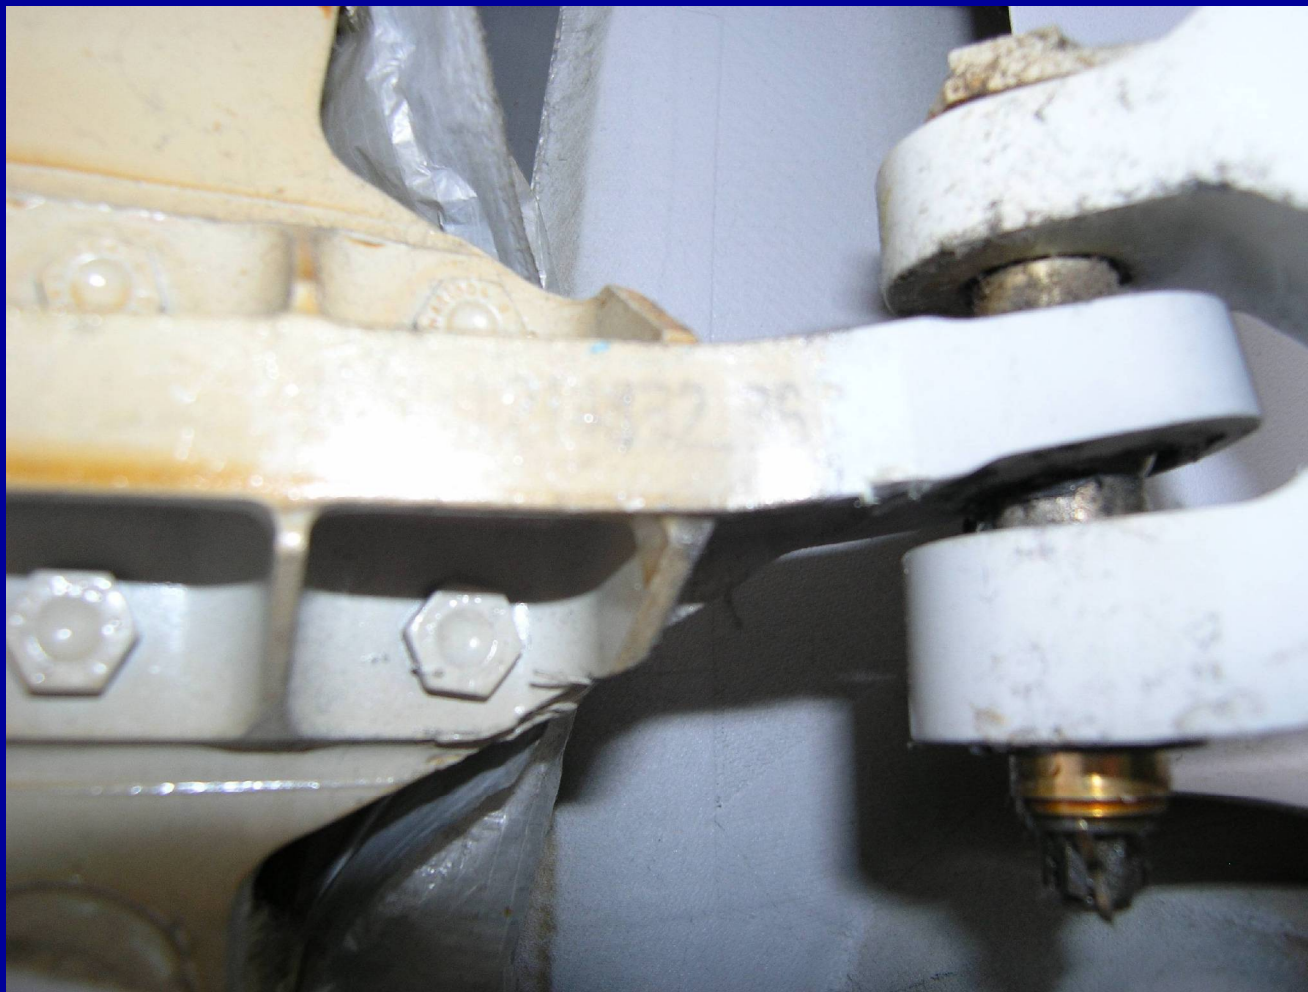
# Incident 12.01.

Po příletu letadla A320-214 do Sharm-El-Sheik (HESH) a přistavení schodů k zadním levým dveřím letadla došlo pozemním personálem k úpravě výšky plošiny schodů. Bylo to v době, kdy podle vyhodnocení CC byla výška schodů u letadla správně nastavena a nebyl tak důvod měnit výšku nastavení schodů. Dveře letadla byly již otevřeny. Při zvednutí schodů tak došlo k "přizvednutí" otevřených dveří a tím ohnutí závěsů dveří. Dveře se podařilo uzavřít a poté byl proveden let z HESH do PRG.

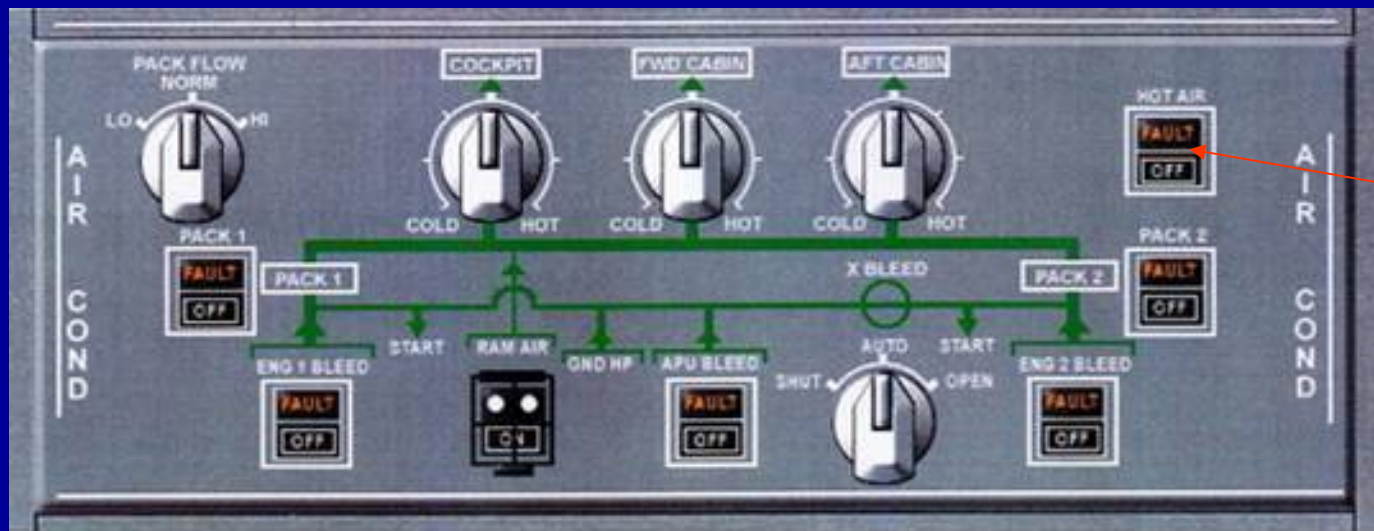
Při pojíždění na vzlet na LKPR zaznamenala osádka letounu  
signalizaci závady

„Hot air pressure regulating valve fault  
a Predictive windshear detection systém fault“  
a letoun se vrátil na stojánku.

Signalizace  
HOT AIR fault

Závady řešeny nasazením MEL 21-63-03  
a signalizace WINDSHEAR resetováním WX radaru.

Byl proveden let do UKBB a po návratu do PRG  
byly uskutečněny opravy a MEL zrušen.

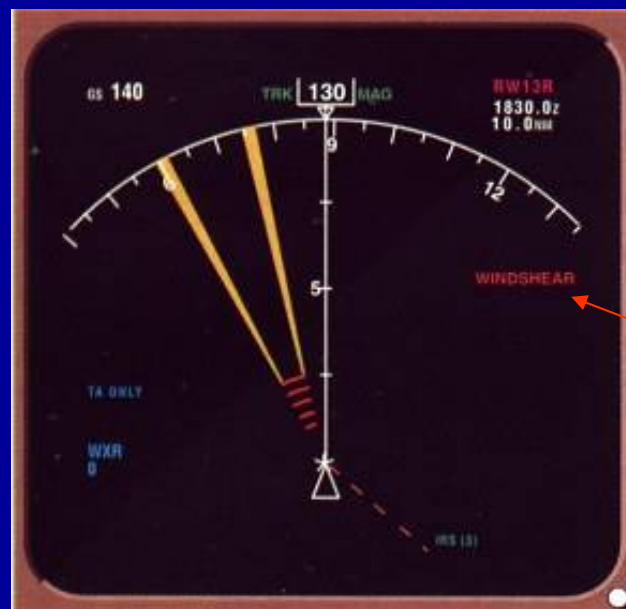
Signalizace WINDSHEAR na EHSI

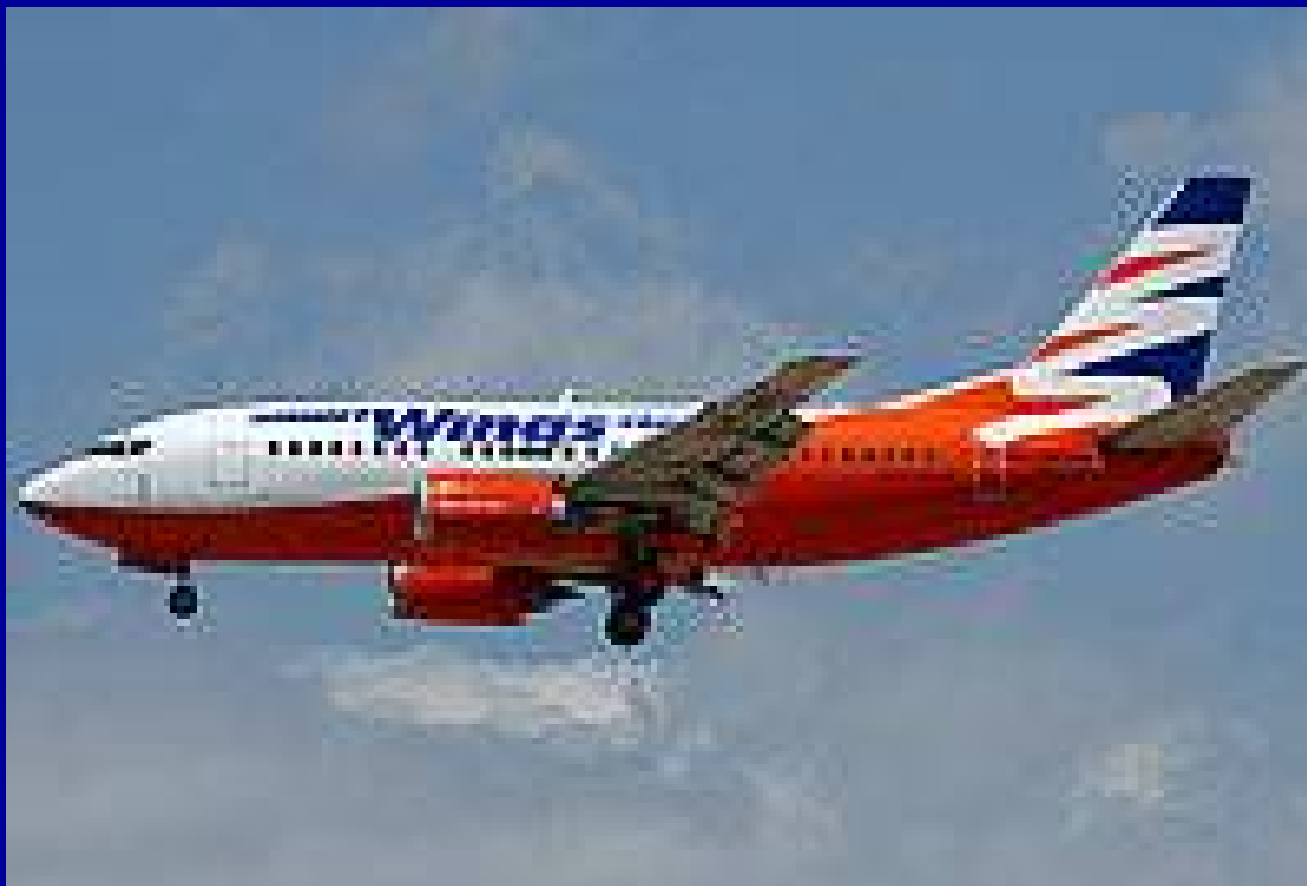
# Incident 17.01.

Po vzletu letounu B737-500  
z letiště Riyadh (OERK)  
v Saudské Arabii posádka nebyla  
schopna zasunout podvozek.  
Vrátila se na letiště vzletu.

Prohlídkou po přistání byla zjištěna přítomnost  
bezpečnostního pinu  
ve zlamovací vzpěře předového podvozku.

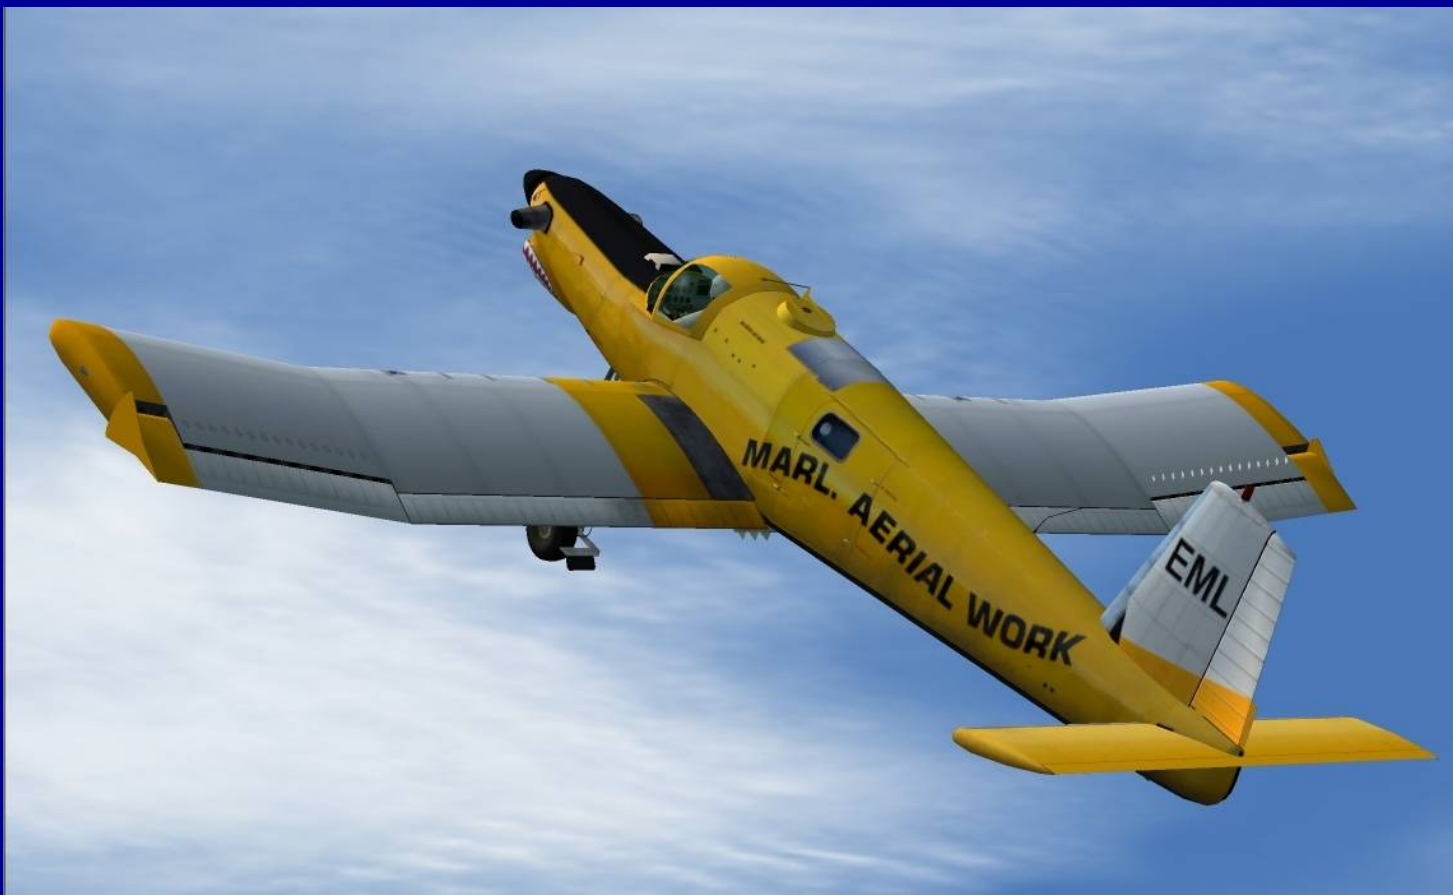
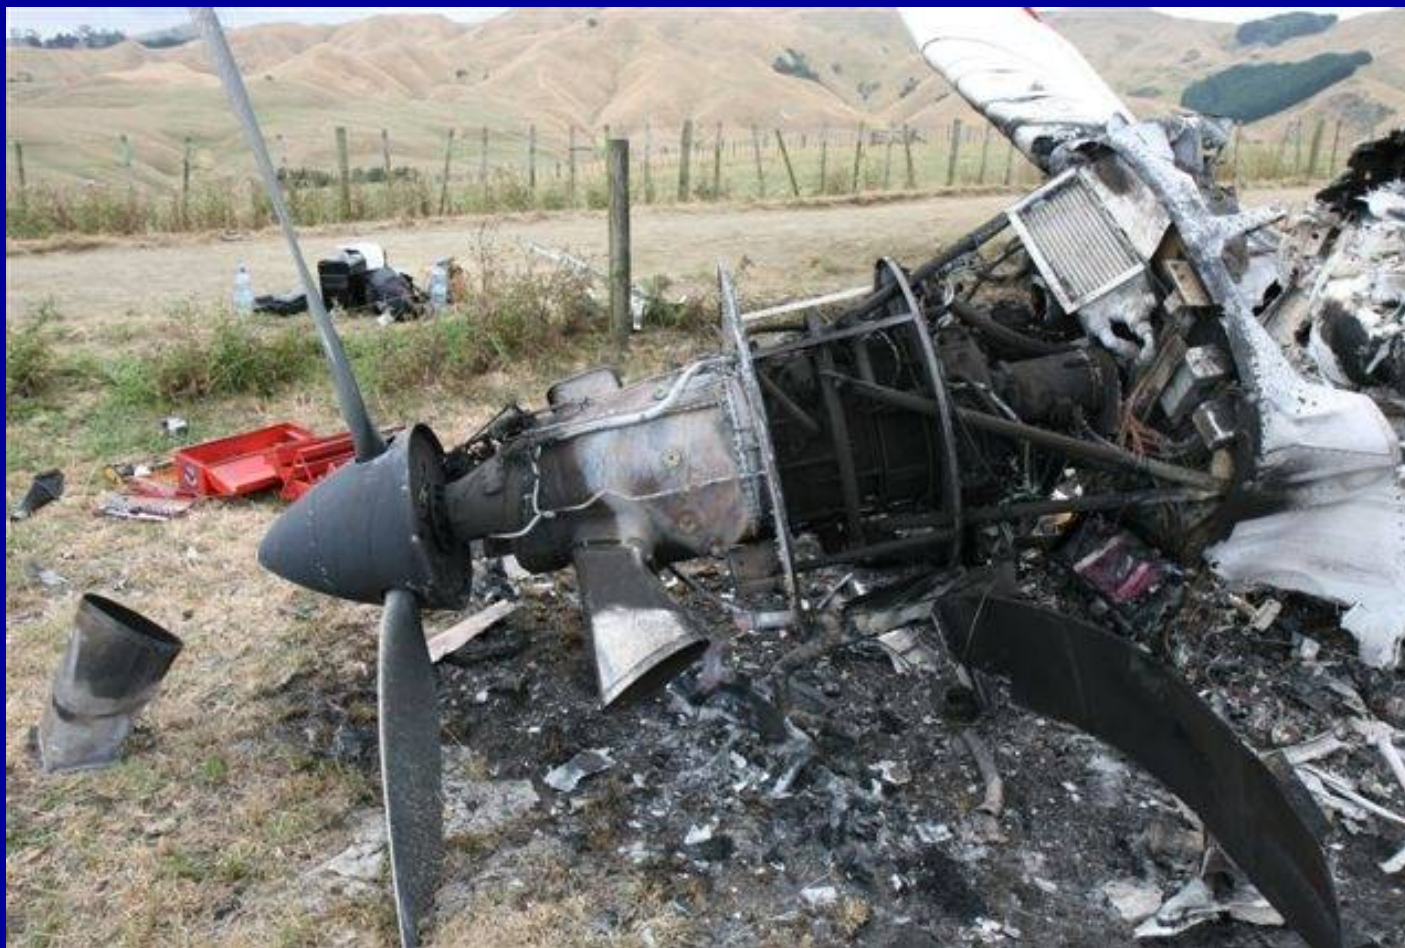
# Nespecifikované 31.01

Z CAA New Zealand jsme obdrželi oznámení  
o LN letounu Fu-24-954  
poznávací značky ZK-JNX.

Letoun byl vybaven motorem M-601.

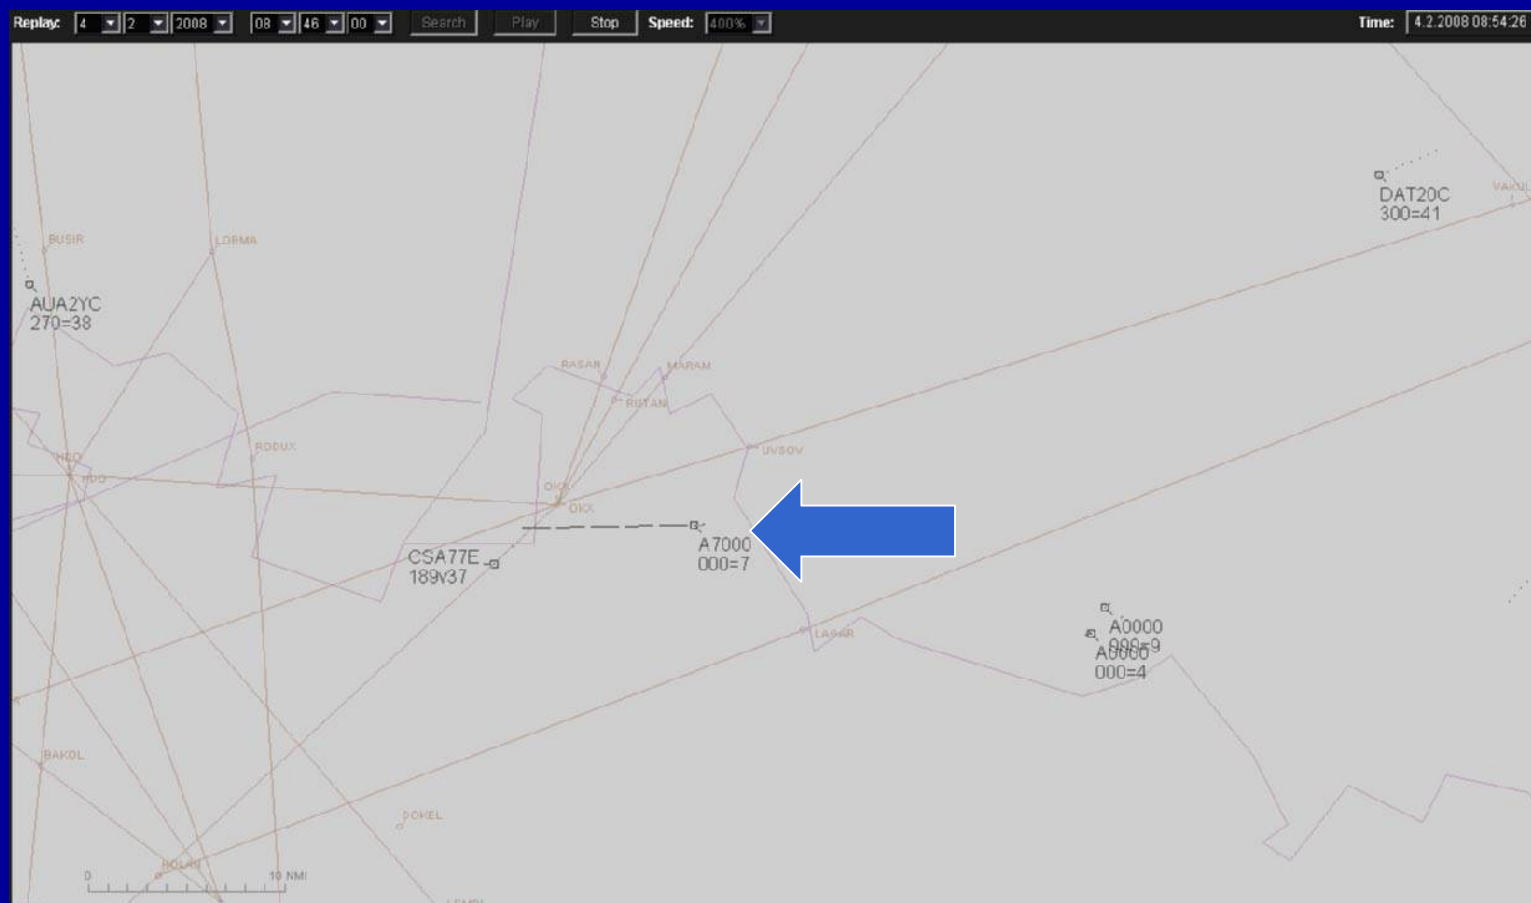
Po cca 35–40 minutách letu vstoupil do FIR Praha v prostoru bodu LAGAR, aniž obdržel letové povolení a pokračoval v letu směrem na Šluknov.

Odpovídač v módu C dával informaci o vertikální poloze pouze sporadicky.

Vstup do FIR LKAA – odpovídač bez údaje v módu C.

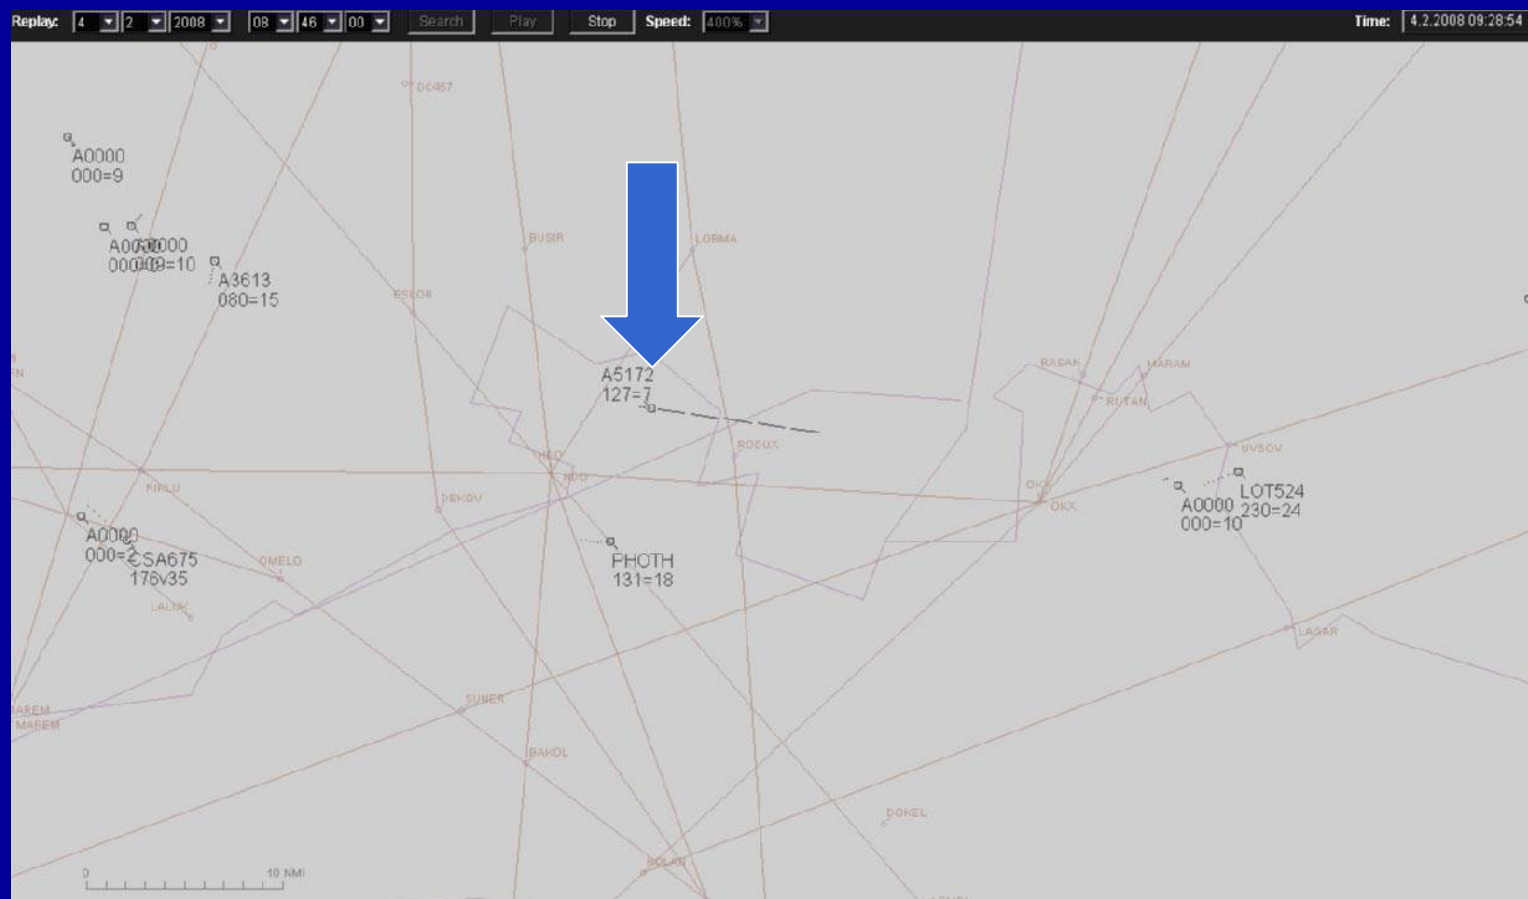
## Návrat – odpovídač s údajem v módu C.

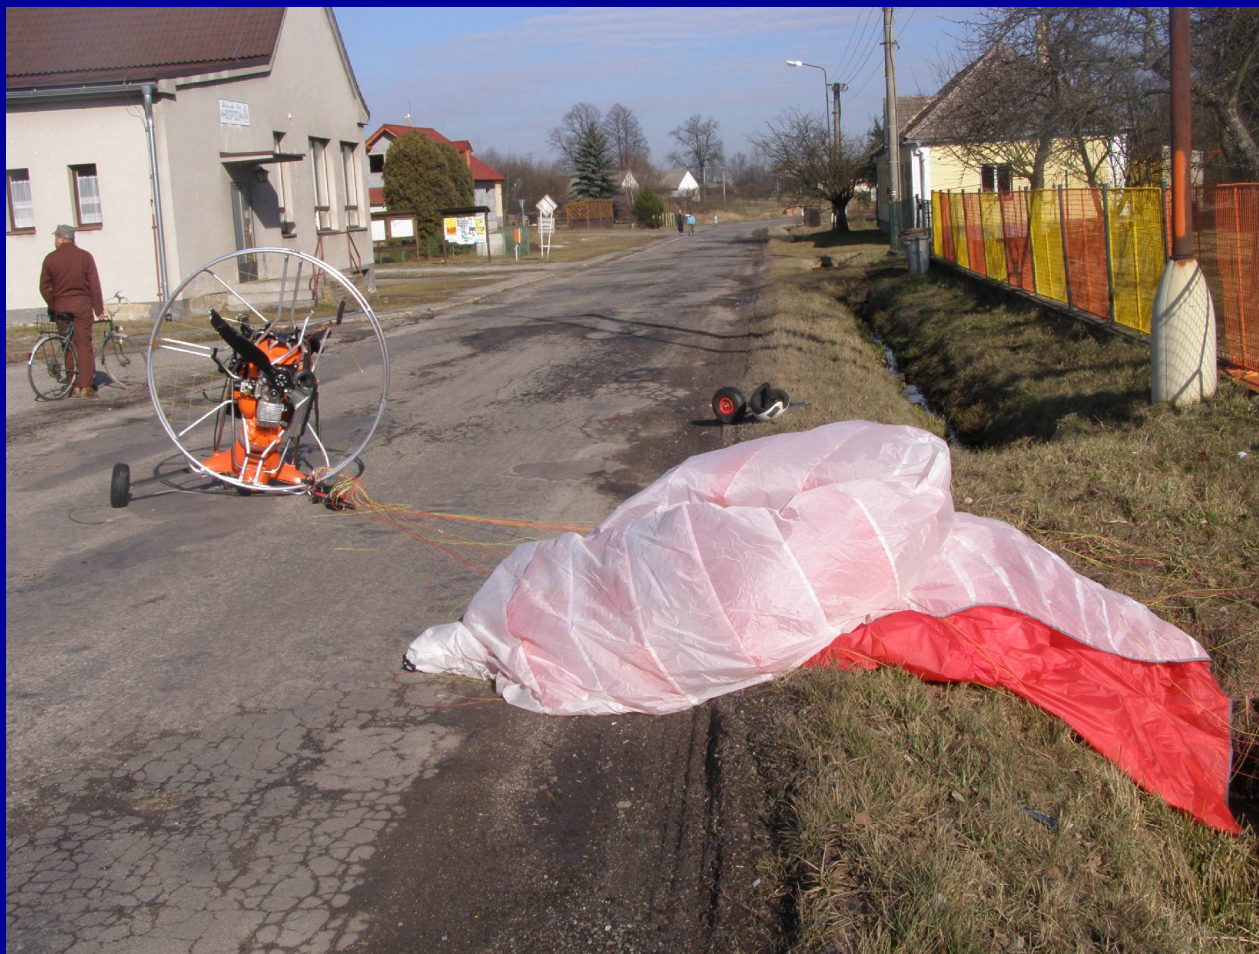
# Letecká nehoda 09.02.

Pilot MPG provedl nízký průlet  
nad návsí obce Šalmanovice,  
kde v té chvíli procházel masopustní průvod.  
Pilot se při prohlížení průvodu střetl s dráty NN  
a následně došlo k pádu z výšky cca 7 m  
na náves obce.

Při této události byl MPG poškozen,  
pilot přijat na ošetření.

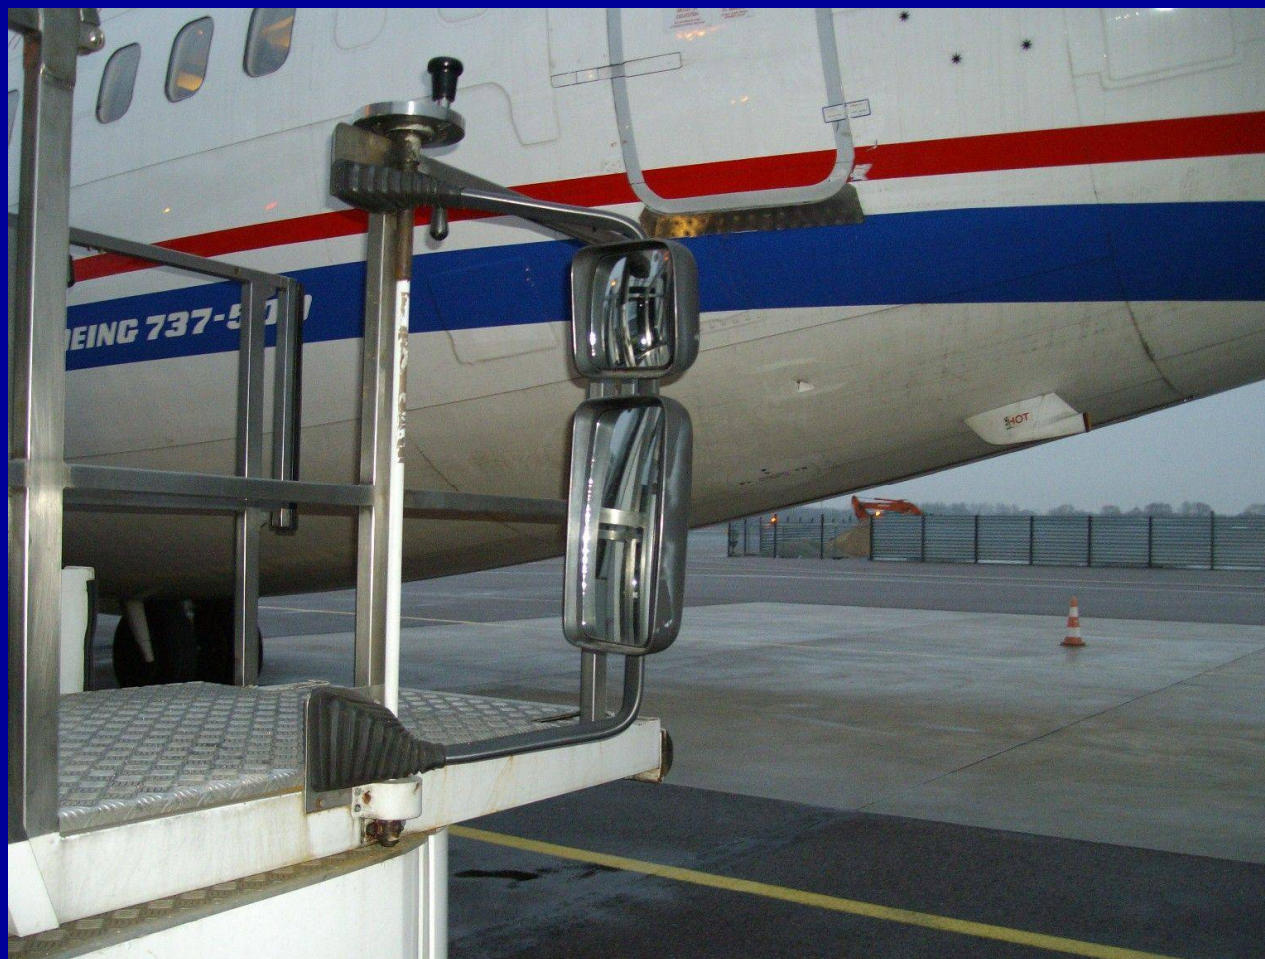
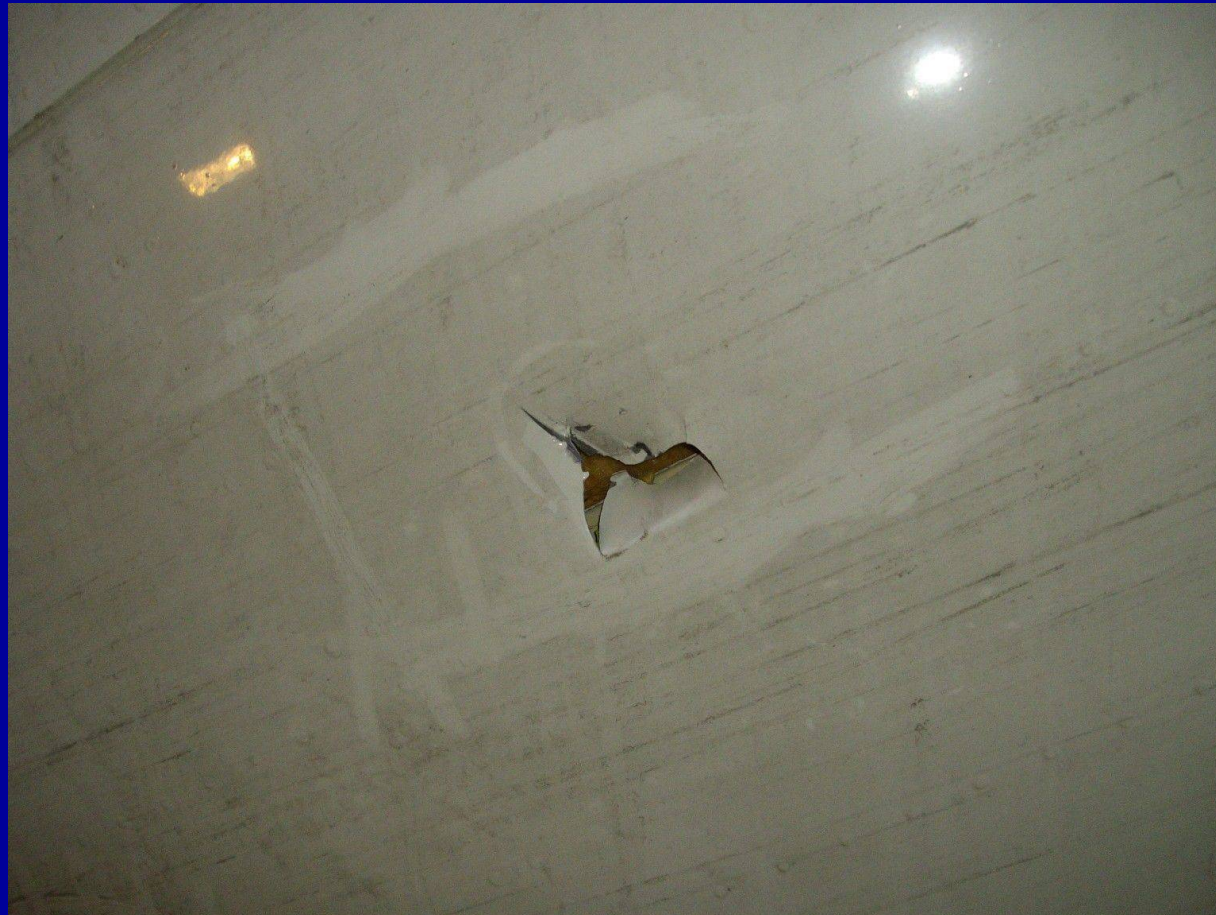
# Incident 10.02.

Poškození letadla typu B737-500 způsobil  
řidič vozidla místní handlingové společnosti  
v Talinu (EETN) při příjezdu k letadlu.  
Na základě PERMIT TO FLY č. 0137-08  
vydaného ÚCL ČR dne 11.2.2008  
a na základě souhlasu výrobce letadla,  
při dodržení AFM (Aircraft Flight Manual)  
byl proveden přelet do PRG  
(limit pro přelet do FL 100 - nepřetlakovaný let).

V PRG bylo letadlo pak opraveno.

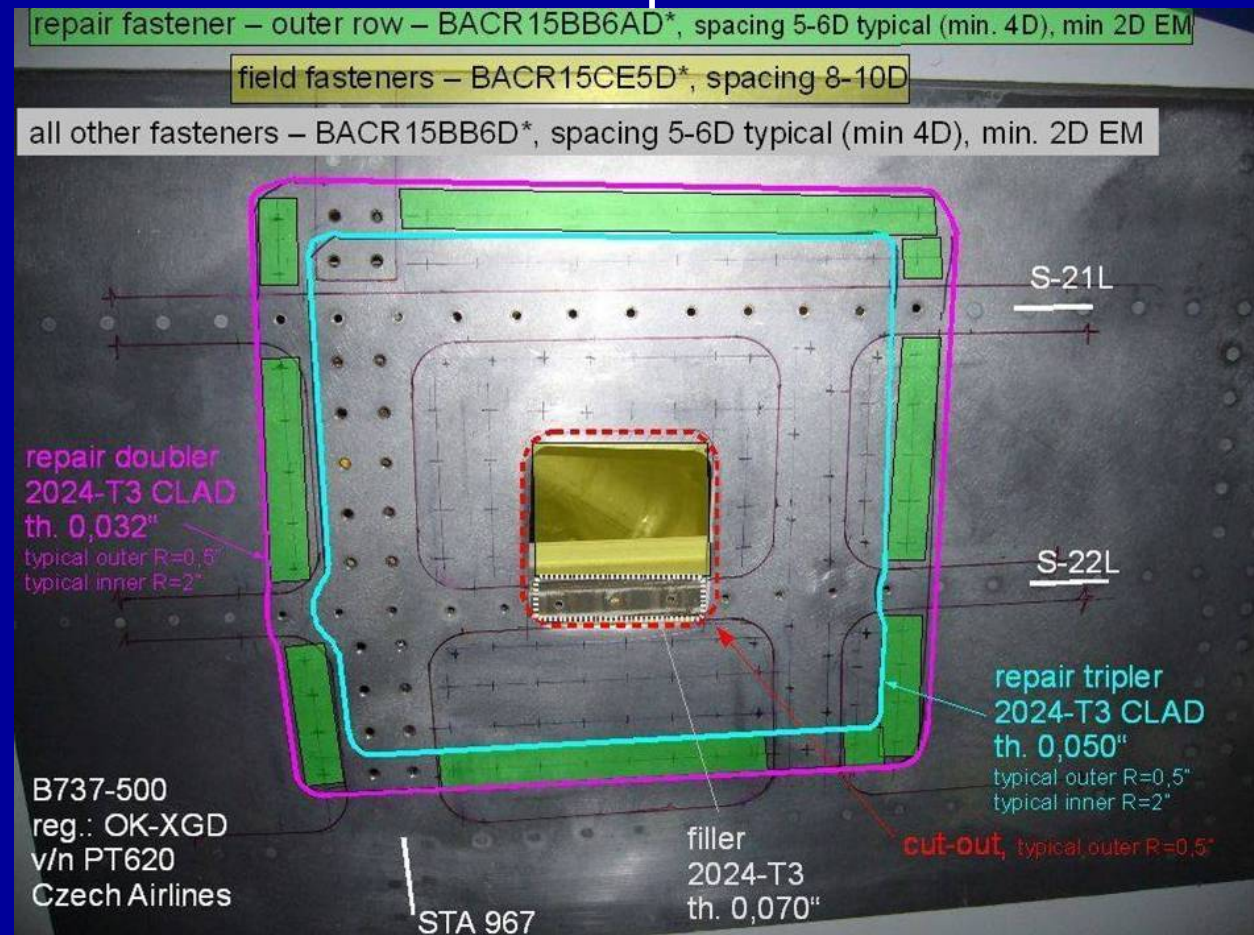
Stádium po vyříznutí poškozeného potahu  
s označení konstrukčních prvků letadla v tomto místě.

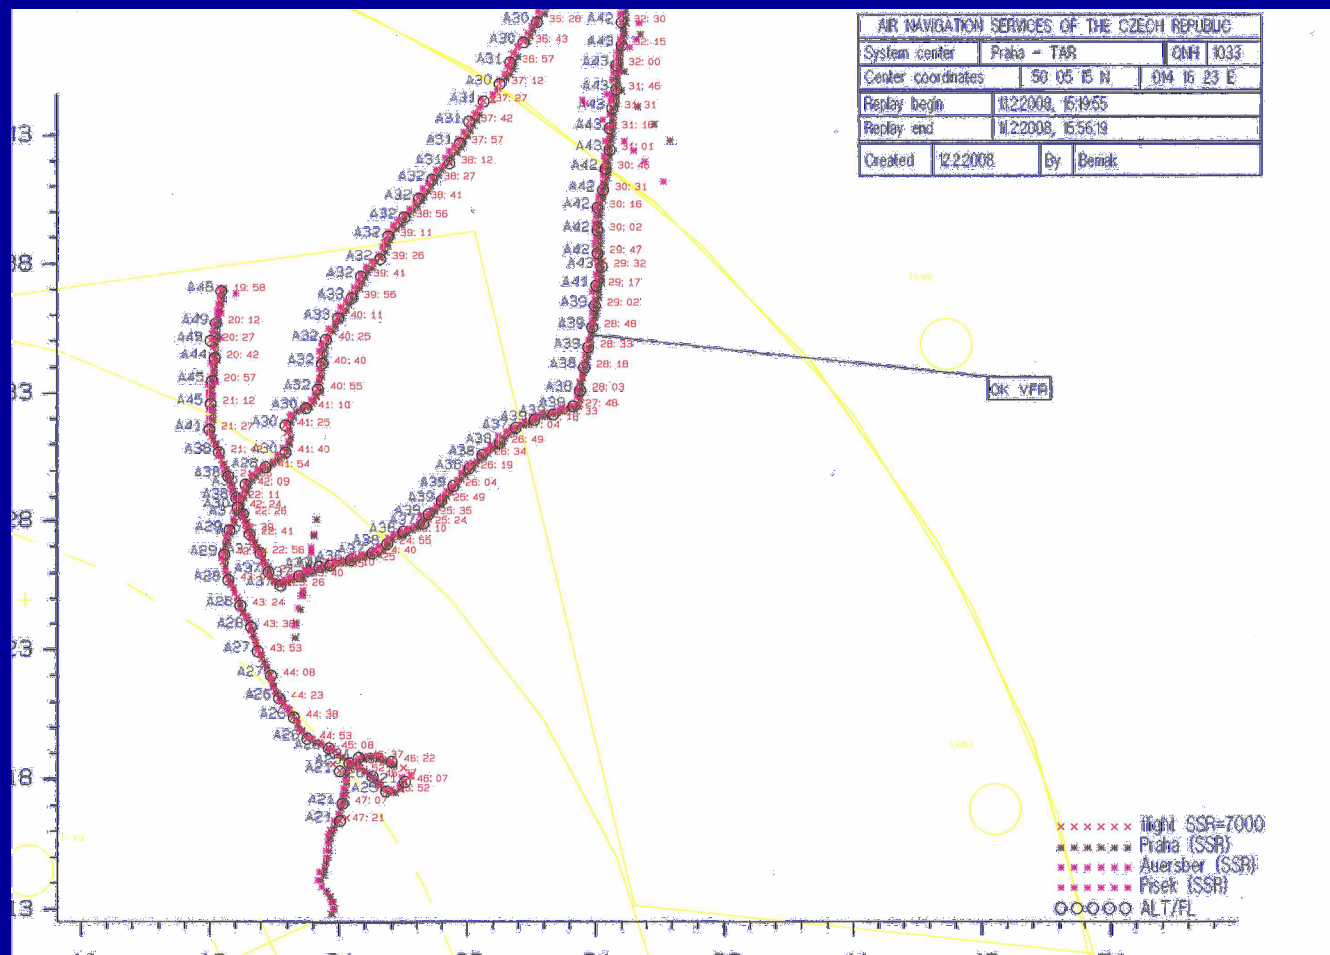
# Incident 11.02.

V 15:22 zaznamenal AEC letadlo s odpovídačem SSR zapnutým v módu A7000 v ALT 3600 FT v poloze 1NM severně Neratovic, které letělo kurzem 060.

Poté navázal spojení s TWR LKKB - bylo zjištěno, že šlo o C 172.

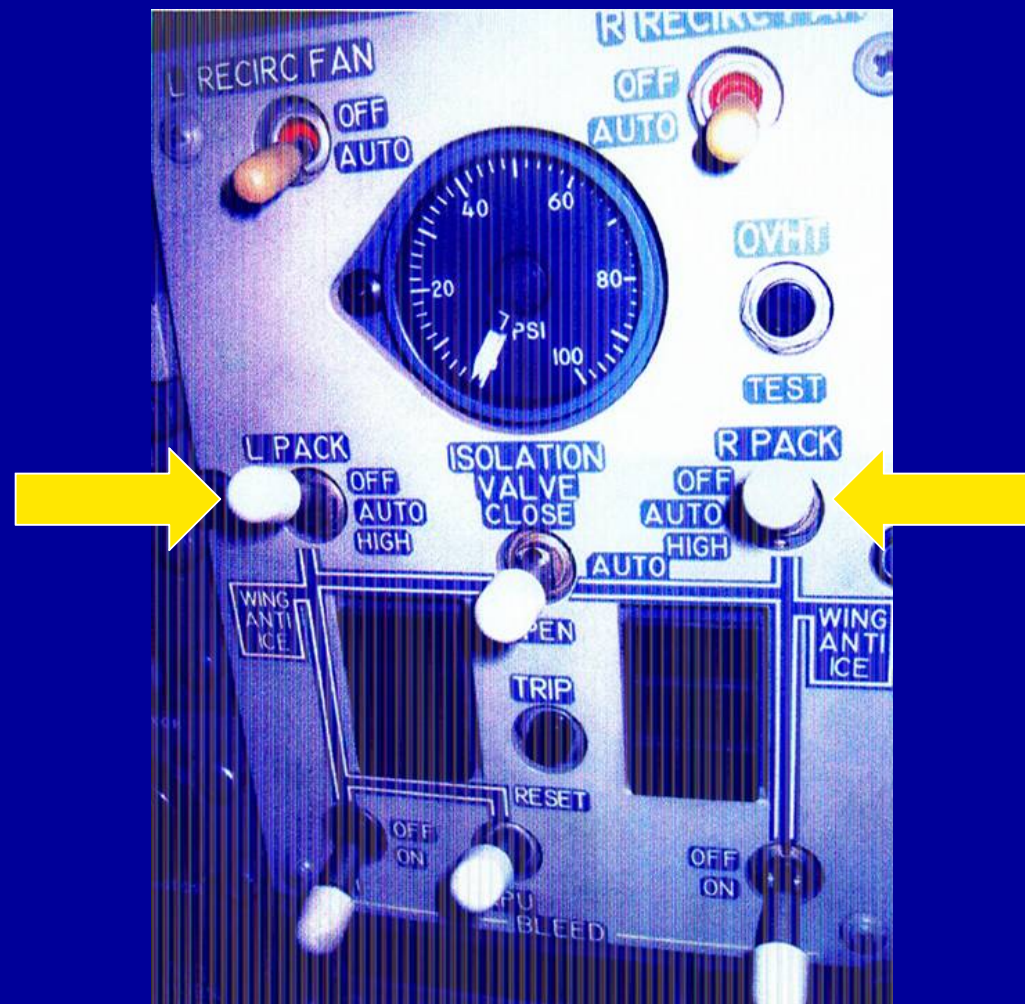
# Incident 18.02.

Při vzletu letounu B737-500 z LKPR  
došlo po stlačení TOGAa náběhu otáček motorů  
k rozsvícení MASTER CAUTION.  
Vzlet přerušen při cca 50 kt.

Následnou kontrolou bylo zjištěno  
nezapnutí přetlakování kabiny od motorů  
při provádění „Before Taxi Procedure“ posádkou.

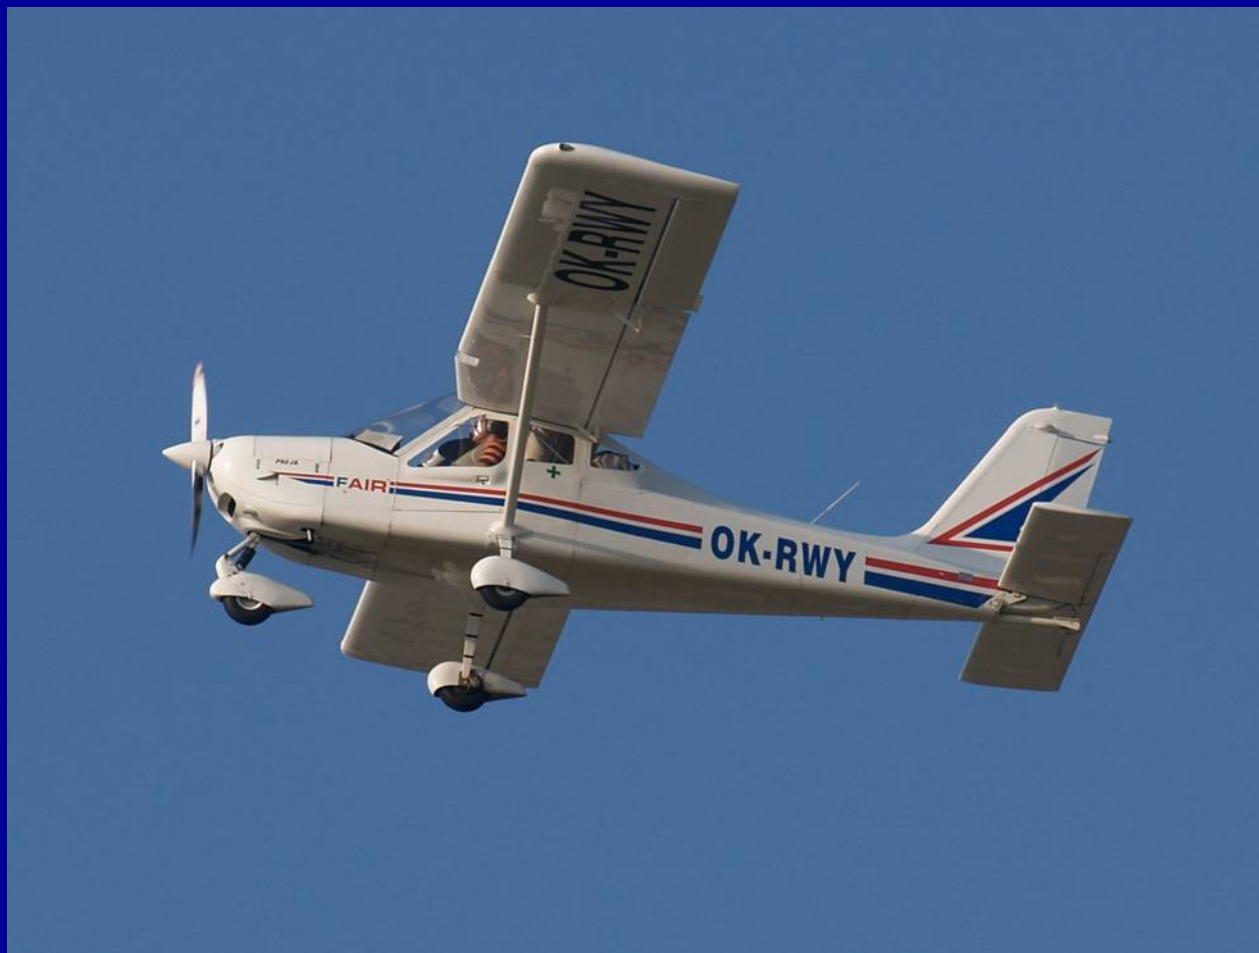
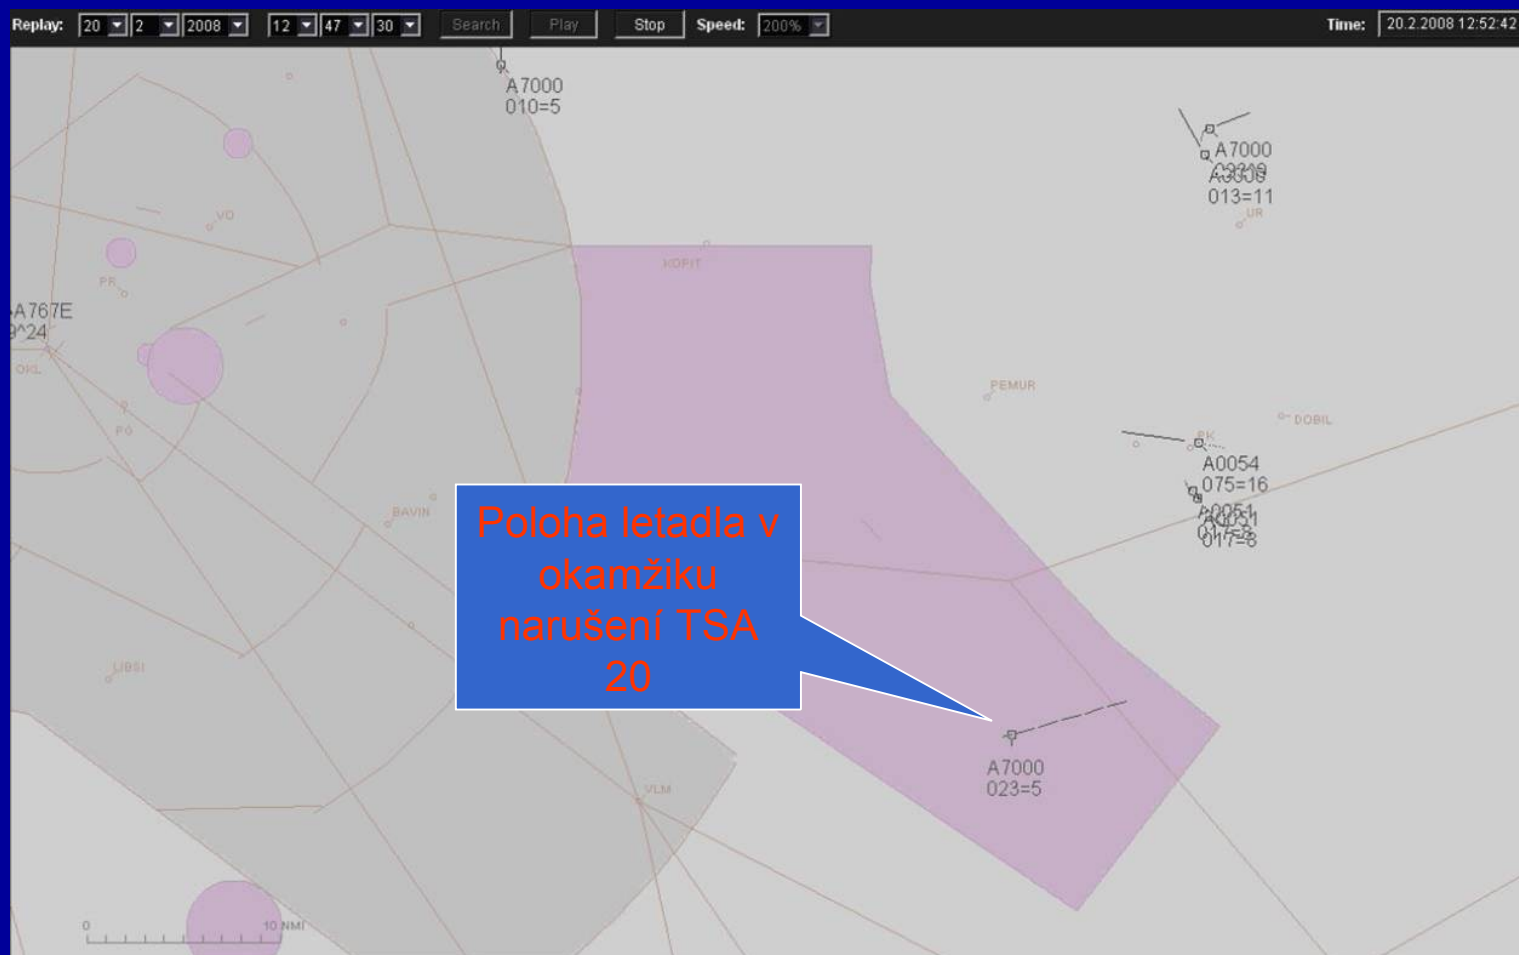
# Incident 20.2.

Nepozorností při přípravě si neuvědomila, že její trať vede přes  
TSA 20 a včas se neinformovala o jeho aktivaci.

Letadlo narušilo TSA 20,  
do něhož byl v době aktivace vstup zakázán.

Příčinou byla nedostatečná příprava PIC na let  
s ohledem na znalost rezervace vzdušného prostoru  
na trati vleku transparentu.

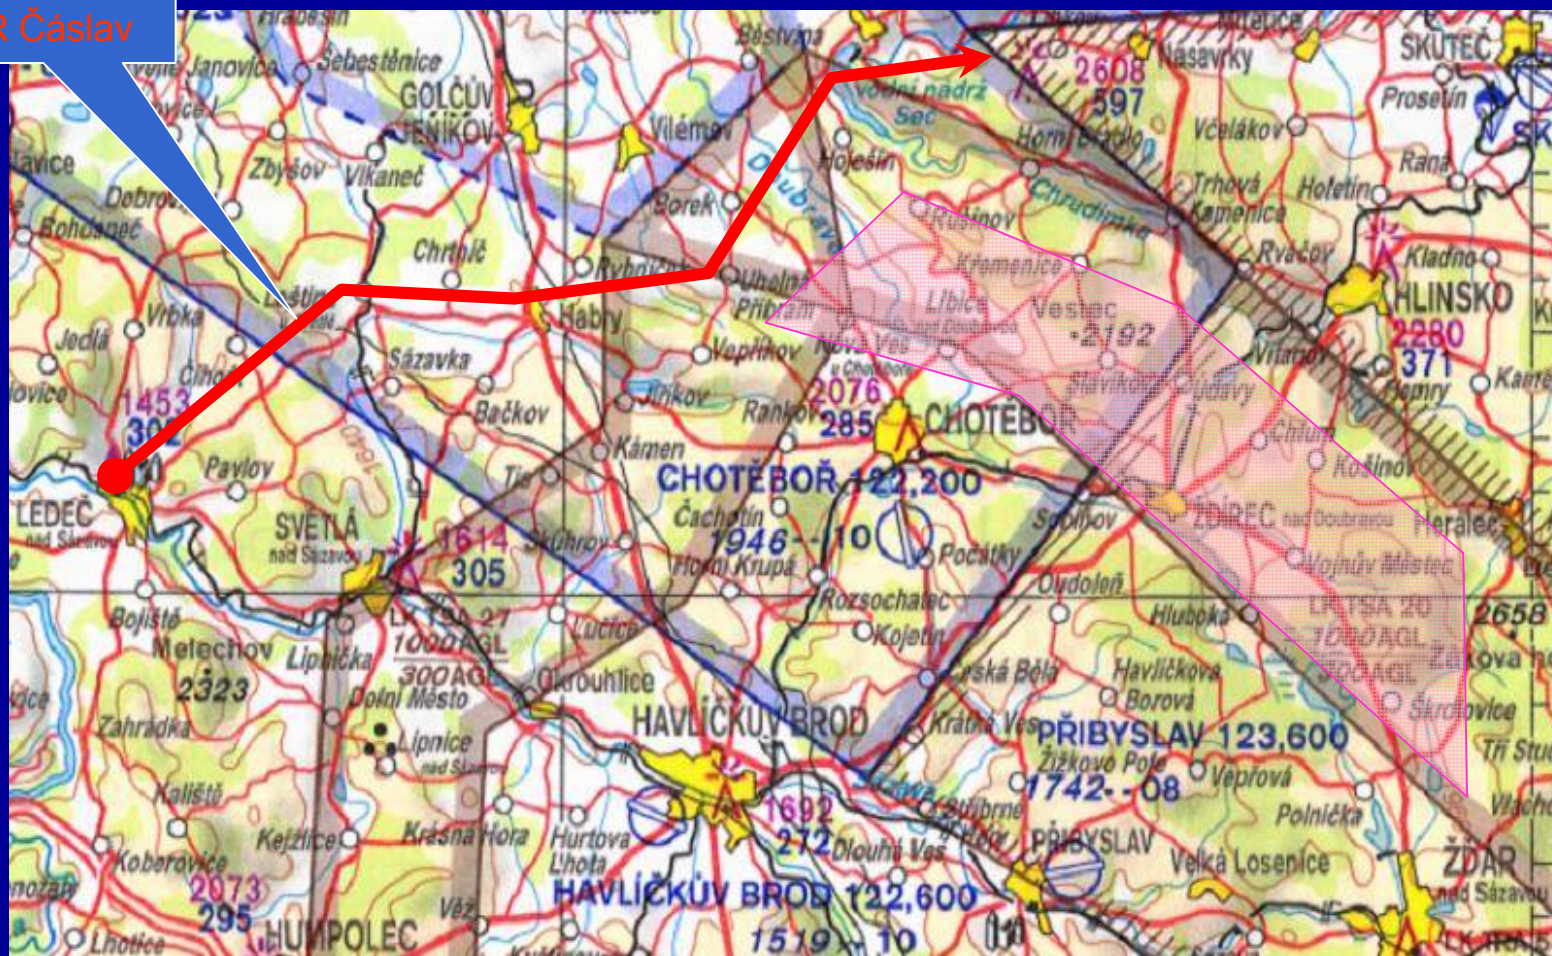
Trat' letu  
při oblévání  
MCTR Čáslav
