# Porada

## k bezpečnosti letů

### za 1. čtvrtletí 2008

# Vybrané události

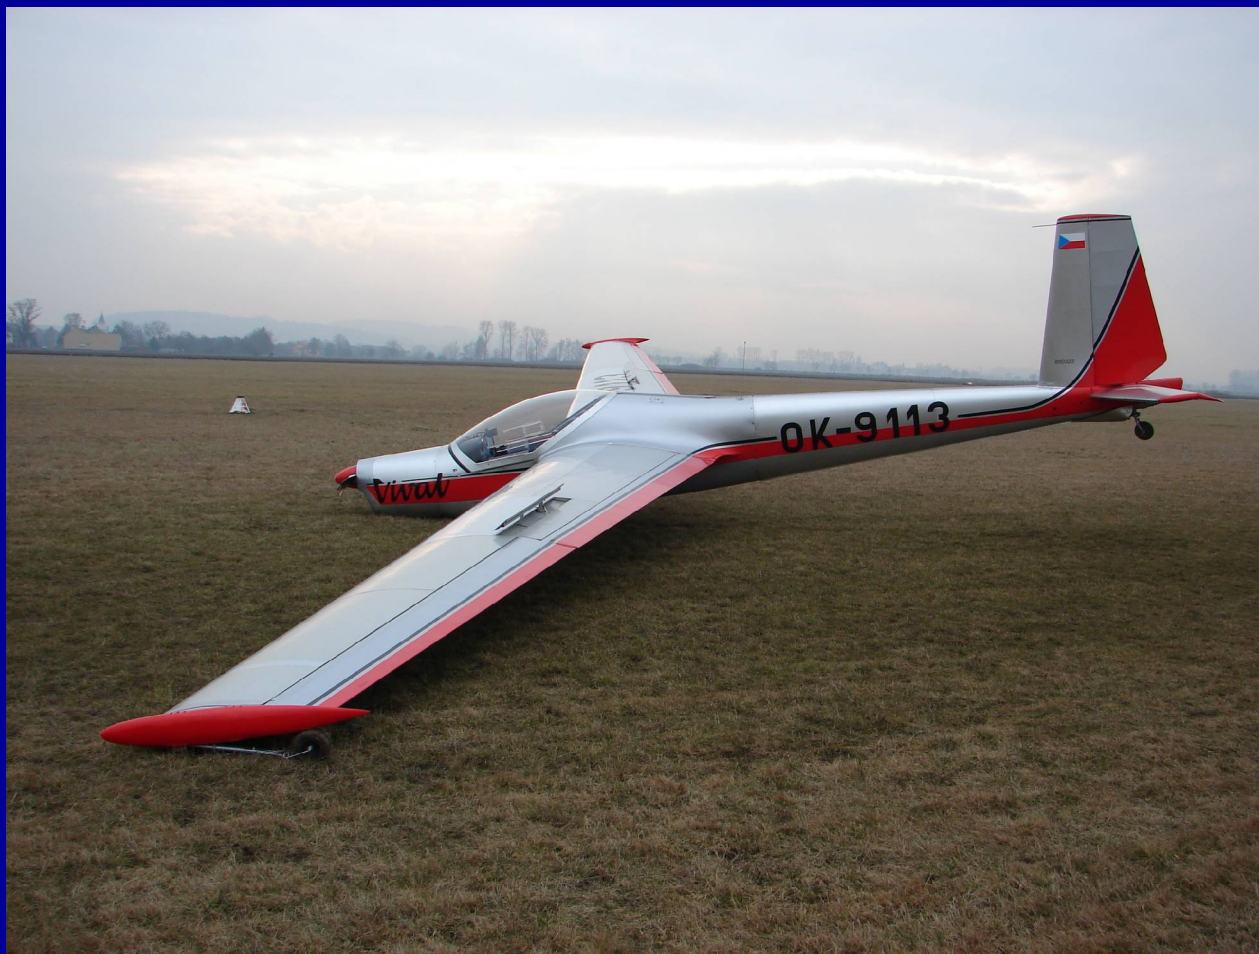
# Letecká nehoda 21.02.

Při posledním letu neprovedl důsledně důležité úkony,  
opomenul udělat kontrolu vysunutí podvozku  
a přistál se zasunutým podvozkem.

Došlo k poškození kluzáku,  
pilot nebyl zraněn.

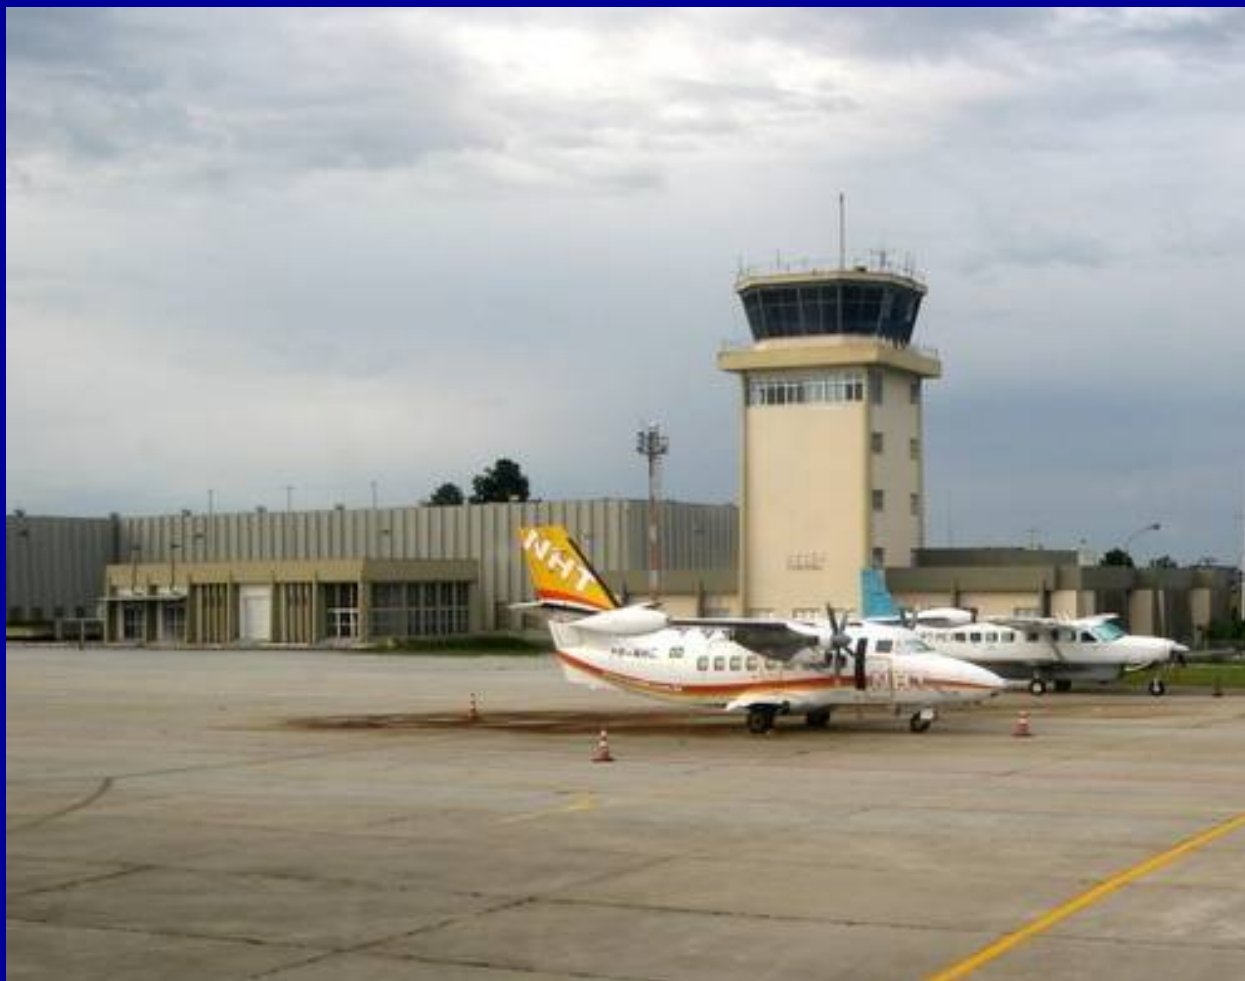
# Nespecifikovaný 11.02.

Brazilský úřad CENIPA požádal o pomoc při zjišťování příčin VI letounu L-410UVP-E, poznávací značky PR-NHC.

Na pravidelné lince SBPA (Porto Alegre) do SBNM (Santo Angelo) došlo při klesání k požáru pravého motoru.

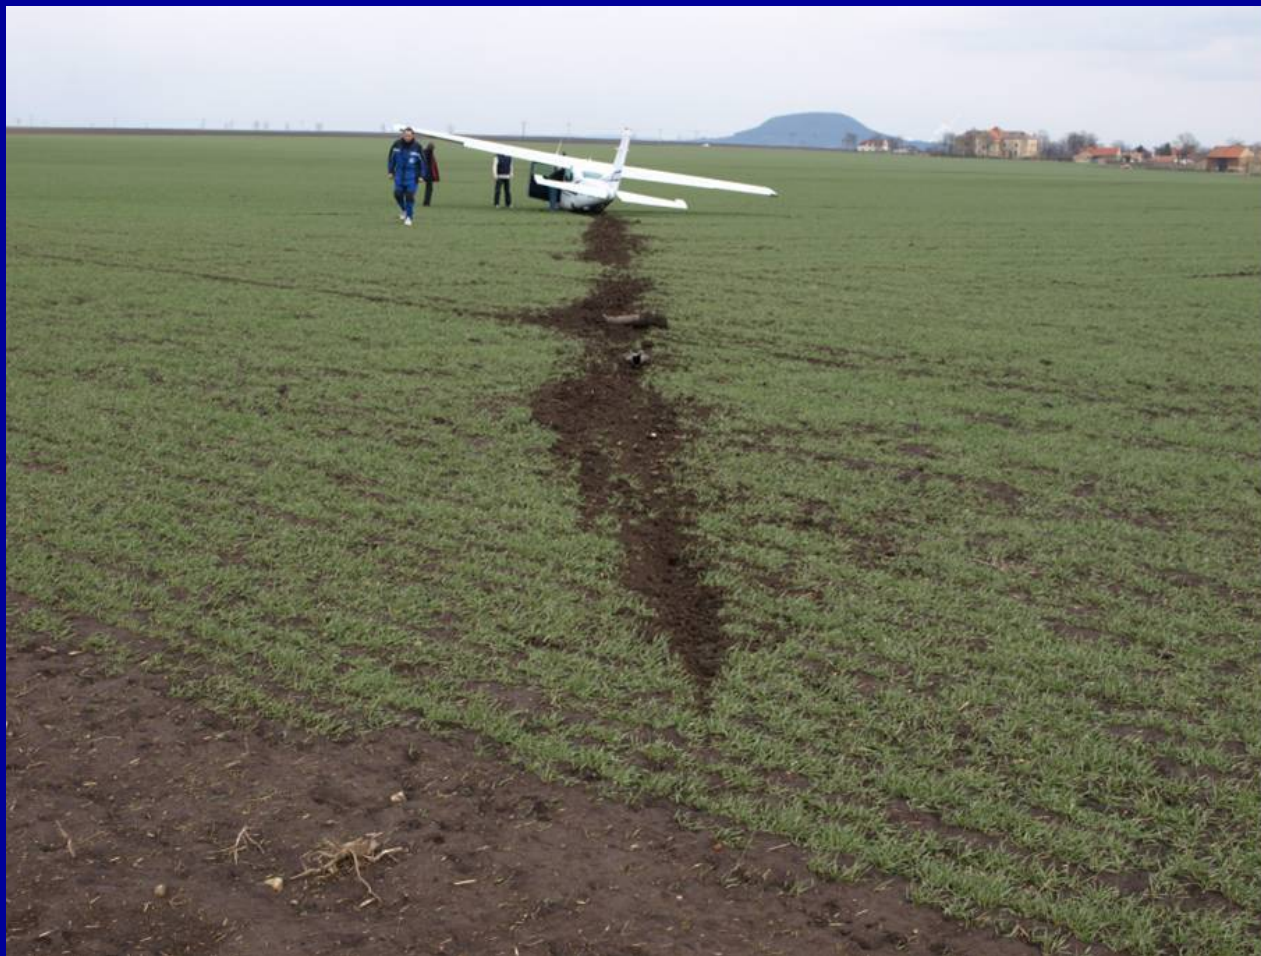
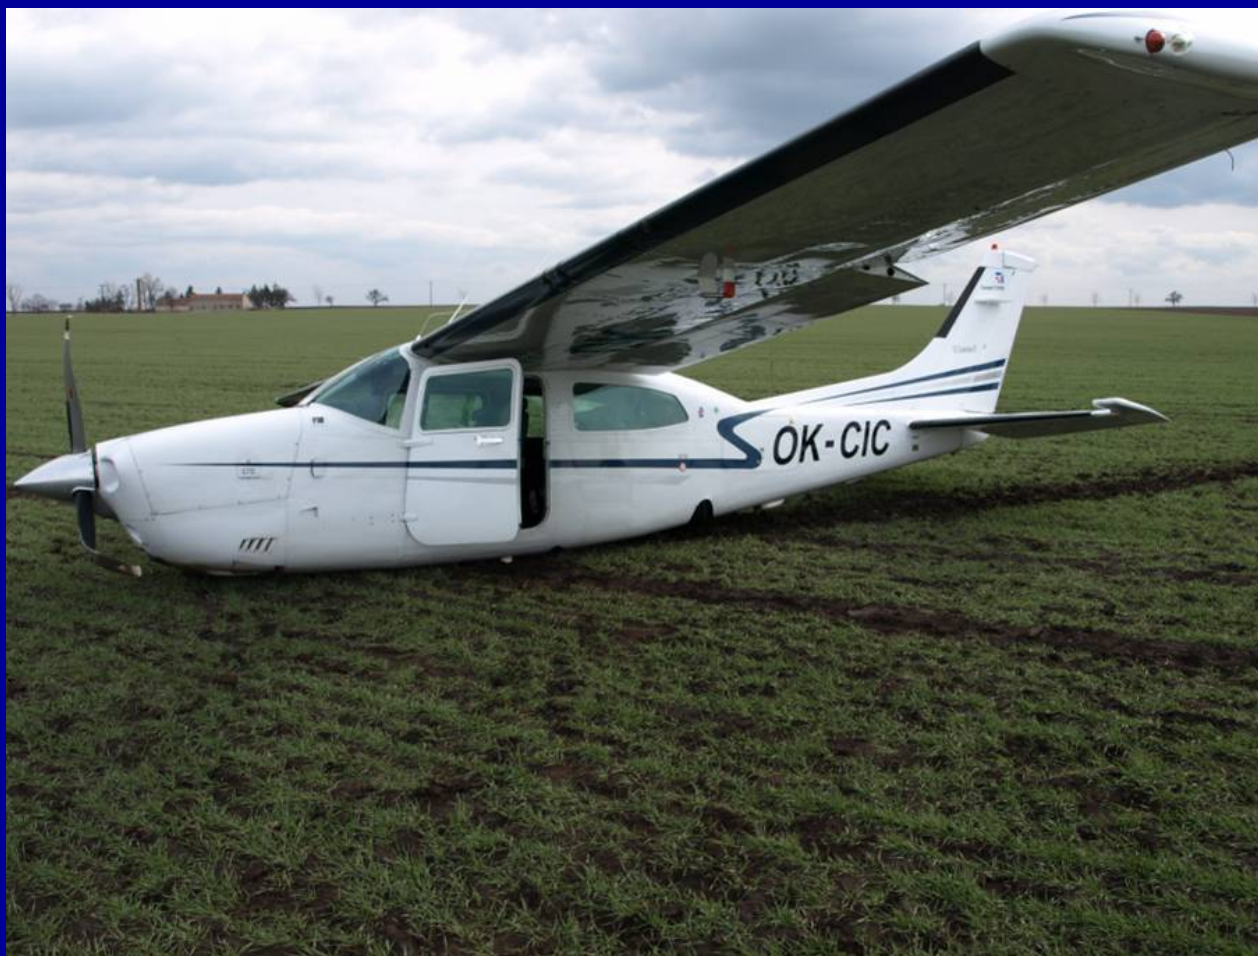
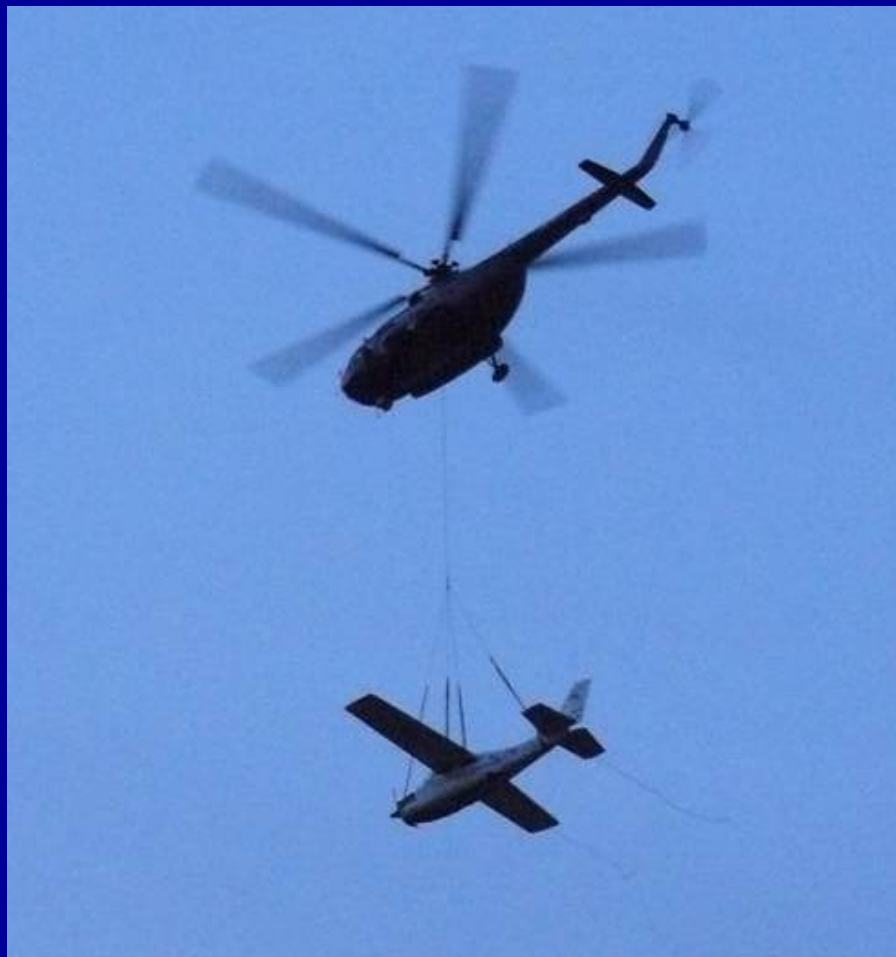
# Letecká nehoda 04.03.

Asi po jedné minutě horizontálního letu  
PIC zaznamenal mírné zbrždění letounu  
doprovázené změnou zvuku motoru.

Poté pilot provedl pokus o obnovení potřebného  
režimu chodu motoru přestavením páky vrtule,  
bohatosti směsi paliva a otáček motoru.  
K očekávanému obnovení tahu pohonné jednotky nedošlo.

S ohledem na charakter terénu  
předpokládaného místa přistání  
se rozhodl pro přistání „na břicho“  
bez vysunutého podvozku.

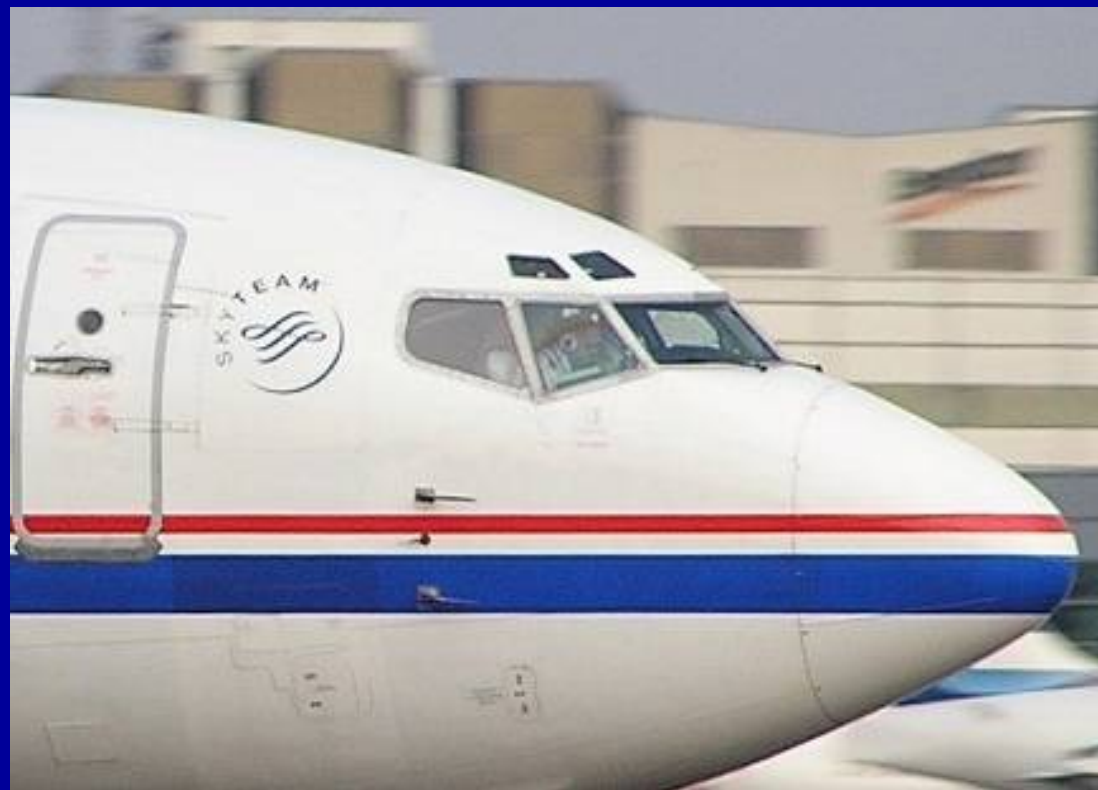
# Incident 12.03.

Po vzletu letounu B737-400  
z LKPR zaznamenala posádka  
závadu vyhřívání posuvného okna  
na straně FO.

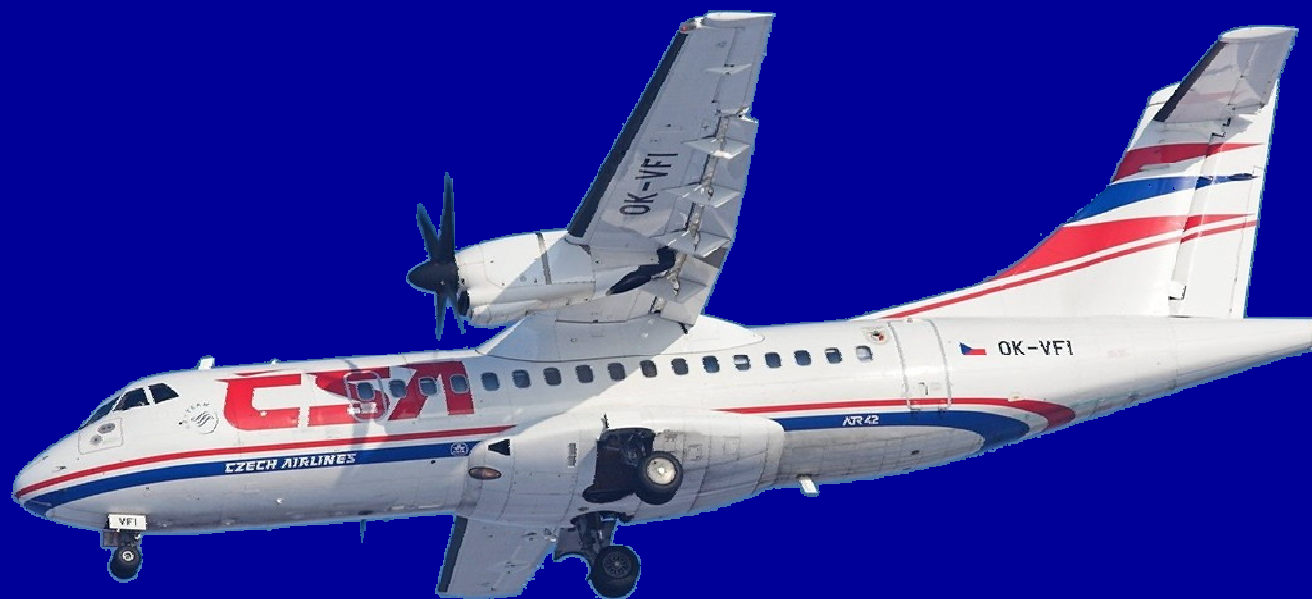
# Incident 13.03.

k zablokování páky ovládání v poloze DOWN.

Příčinou technické závady byla vadná páka  
(CONTROL LEVER L/G).

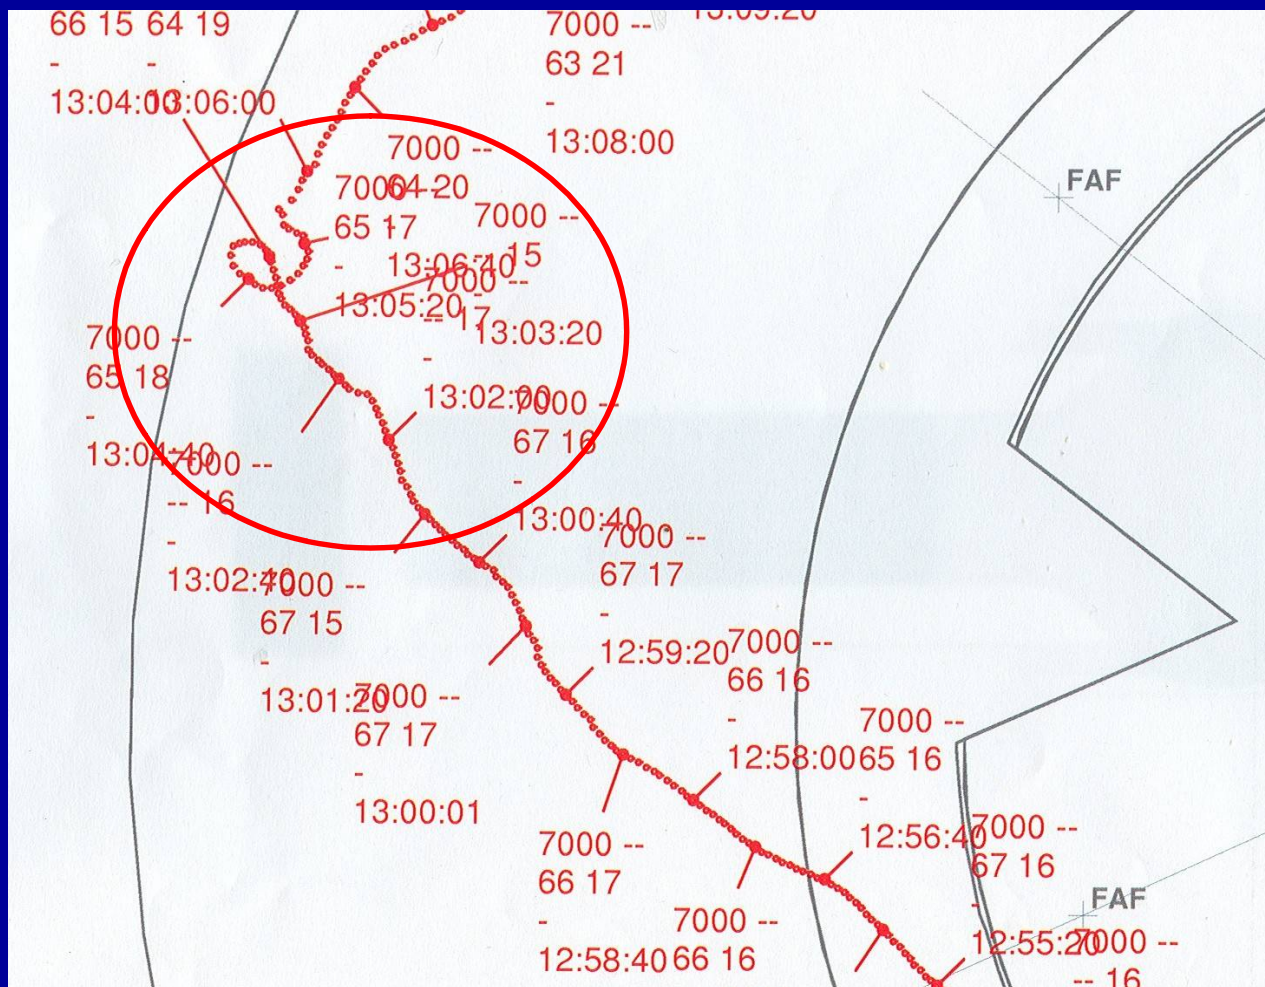
# Incident 16.03.

V poloze 5 NM západně bodu Whisky se objevil neidentifikovaný cíl ve FL 067 s kódem A 7000, který pokračoval směrem na Roudnici.

Příčina incidentu je zjišťována, pravděpodobně se jedná o chybnou funkci odpovídače SSR.

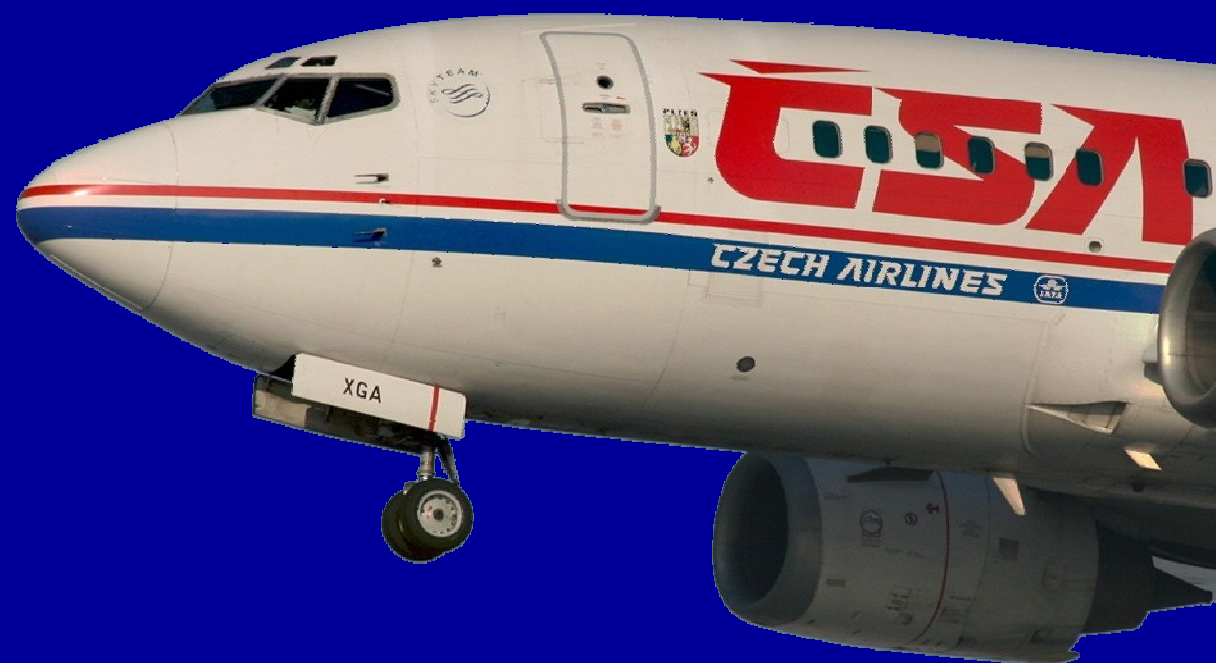
# Incident 20.03.

Po vzletu letadla B 737-500 z letiště Riga (EVRA)  
při zasouvání podvozku zůstala páka ovládání zablokována  
v poloze DOWN.

Příčinou technické závady  
byl vadný snímač (AIR SAFETY SENSOR).
