# Porada

**k bezpečnosti letů**

**za 1. čtvrtletí 2010**

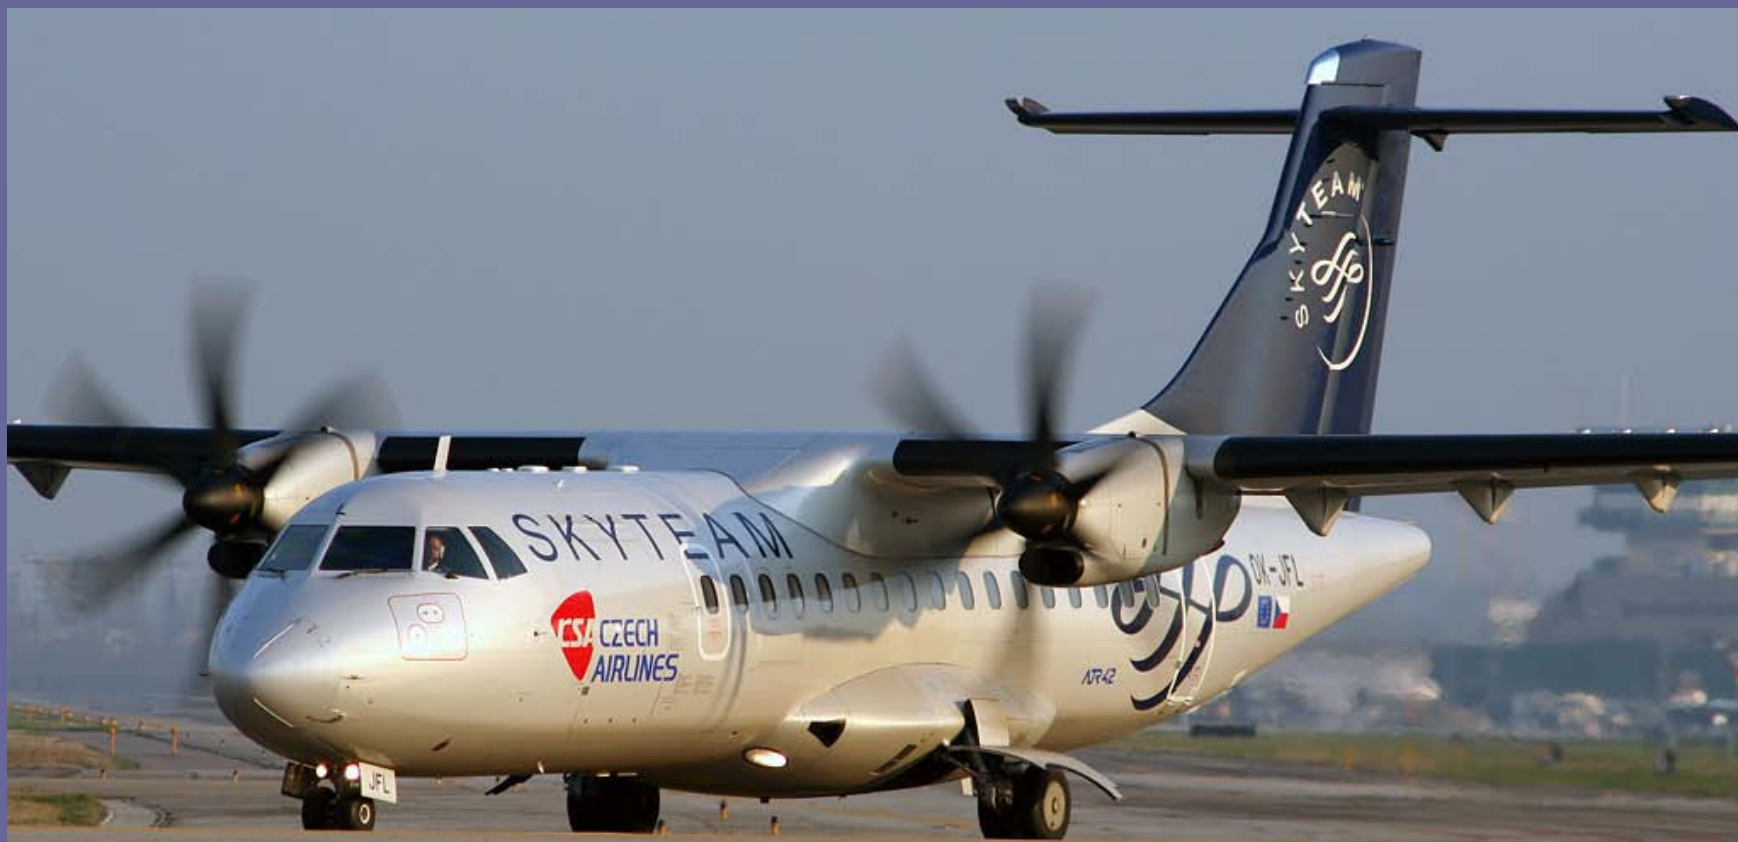
# Incident 9.1.

Po vyjetí na RWY LKPR  
byla u letounu ATR 42-500 posádkou  
zjištěna závada na Air Data Computer (ADC)  
na straně druhého pilota.  
Letoun se vrátil zpět na stojánku.

Jednalo se o technickou závadu.  
Byla provedena výměna vadného ADC.

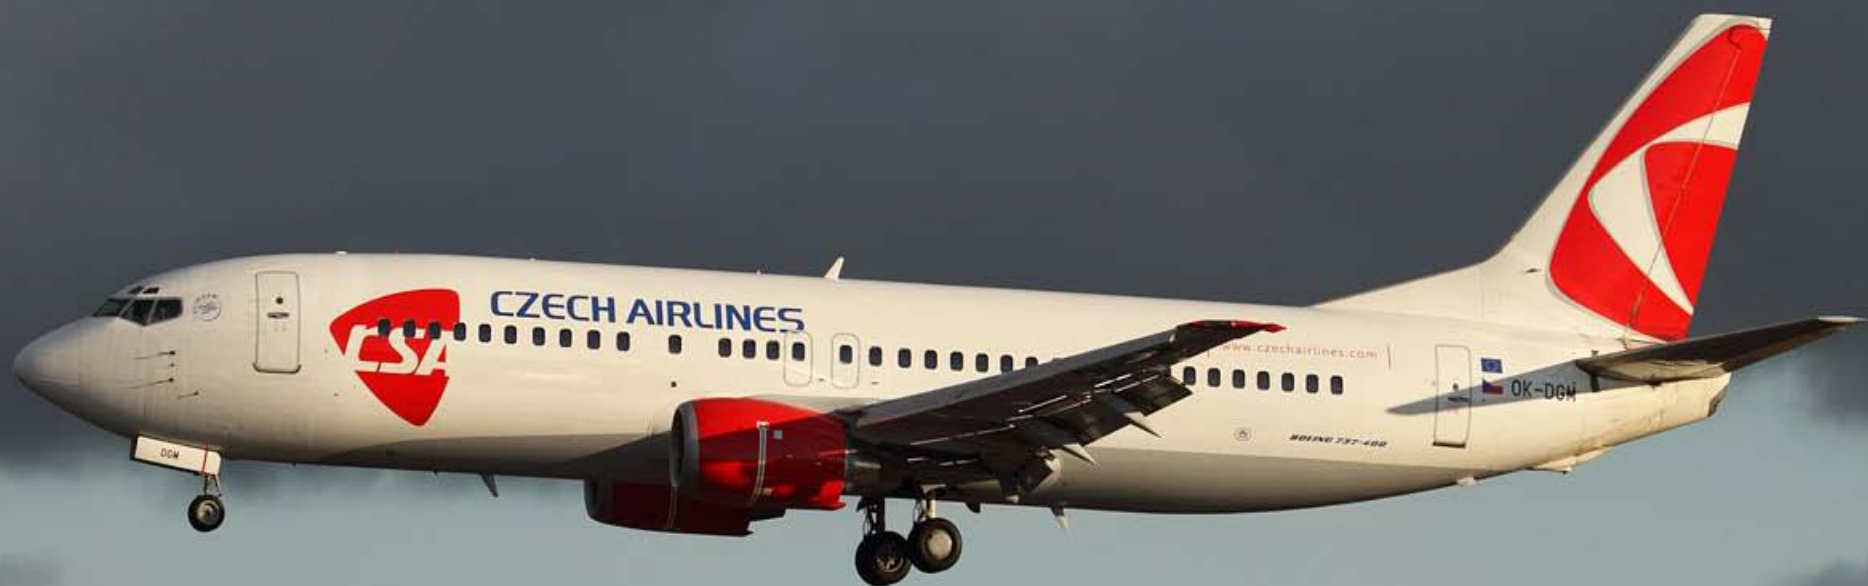
# Incident 13.1.

Několik minut po vzletu z LKPR  
letounu B737-400 zaznamenala vedoucí kabiny  
silný únik vody v prostoru  
pod umyvadlem přední toalety.  
Velitel letadla se rozhodl pro návrat  
zpět do LKPR.  
Při prohlídce bylo zjištěno mrazem  
poškozené vodovodní potrubí.  
Potrubí bylo vyměněno  
a přezkoušeno na těsnost.

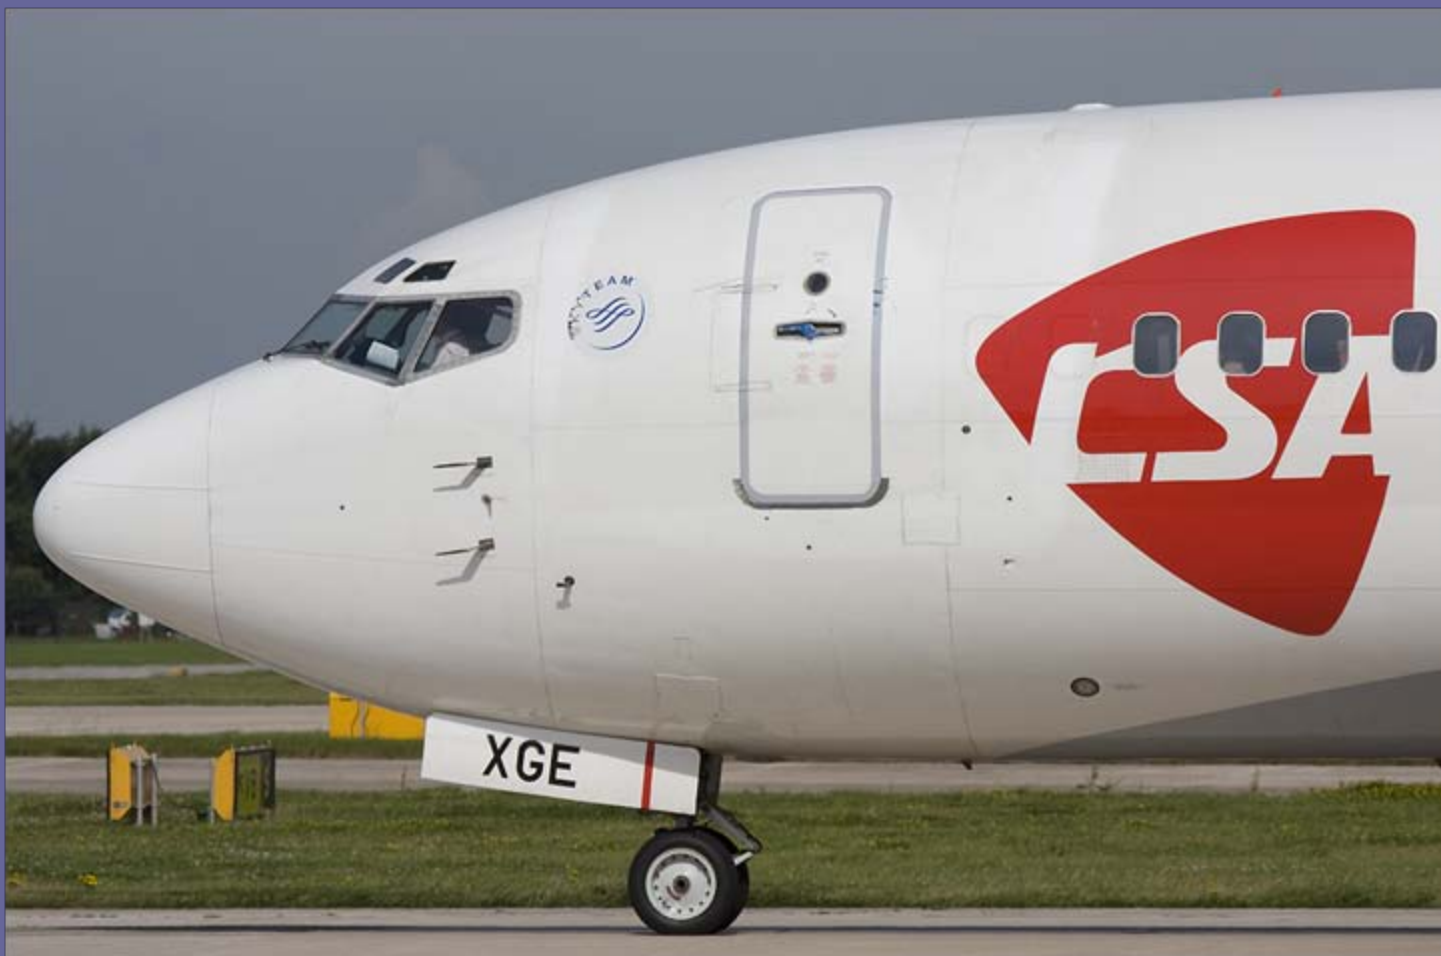
# Incident 16.1.

Během rozjezdu letadla B 737 k vzletu na letišti EVRA (Riga) došlo při rychlosti 50 KIAS k indikaci otevřených předních vstupních dveří.

Vzlet byl přerušen při rychlosti 65 KIAS.

Byla provedena kontrola předních dveří a brzd.  
Opakovaný vzlet byl bez závad.

Po přistání letadla na letišti LKPR bylo provedeno seřízení senzoru otevření předních vstupních dveří.

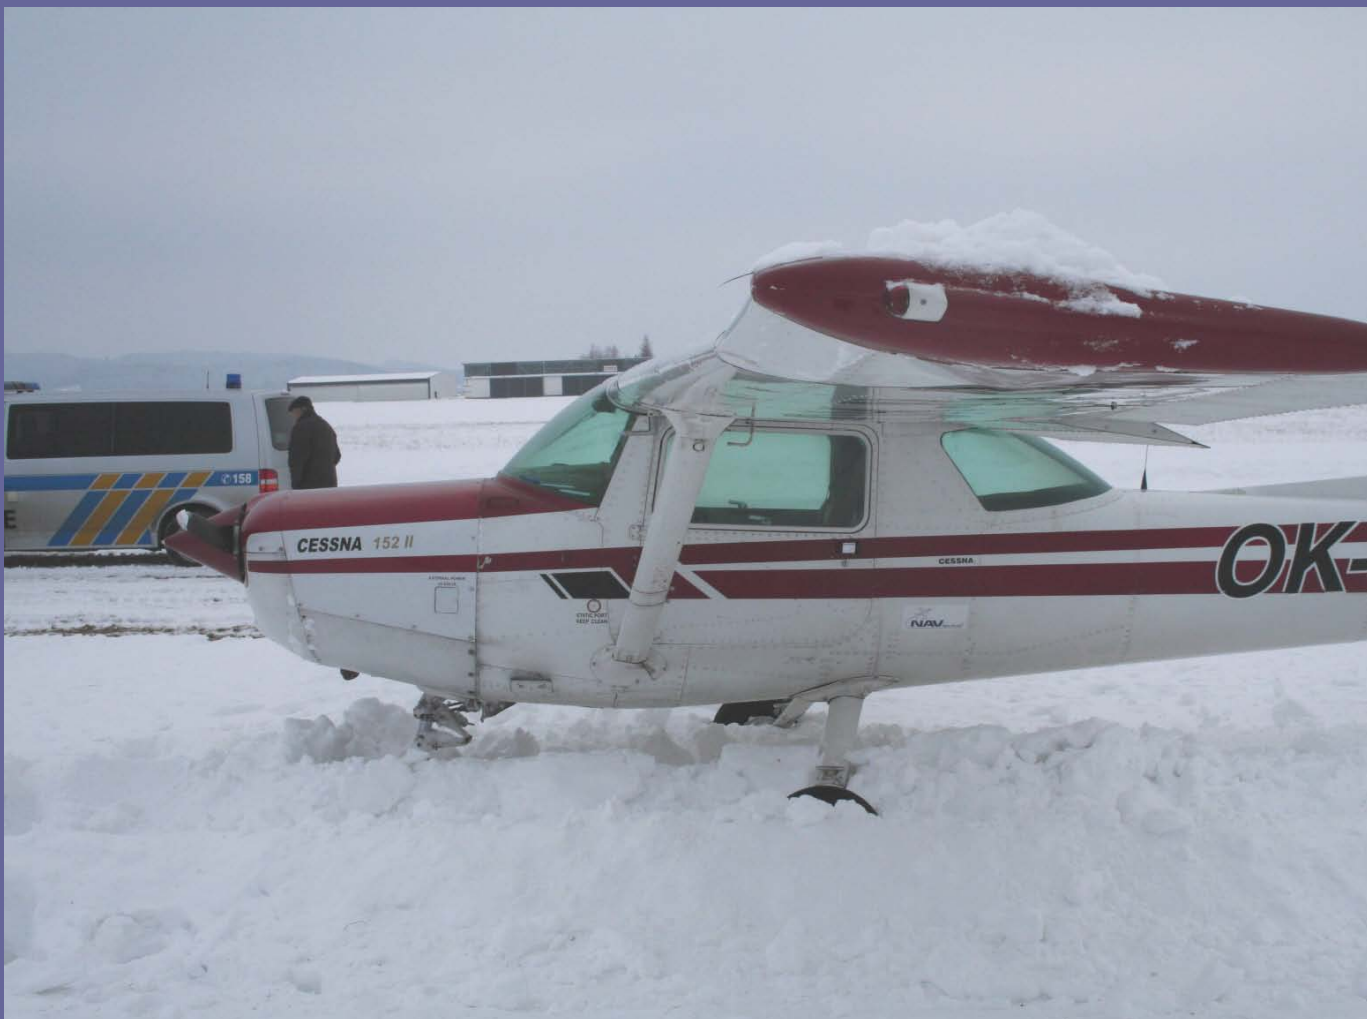
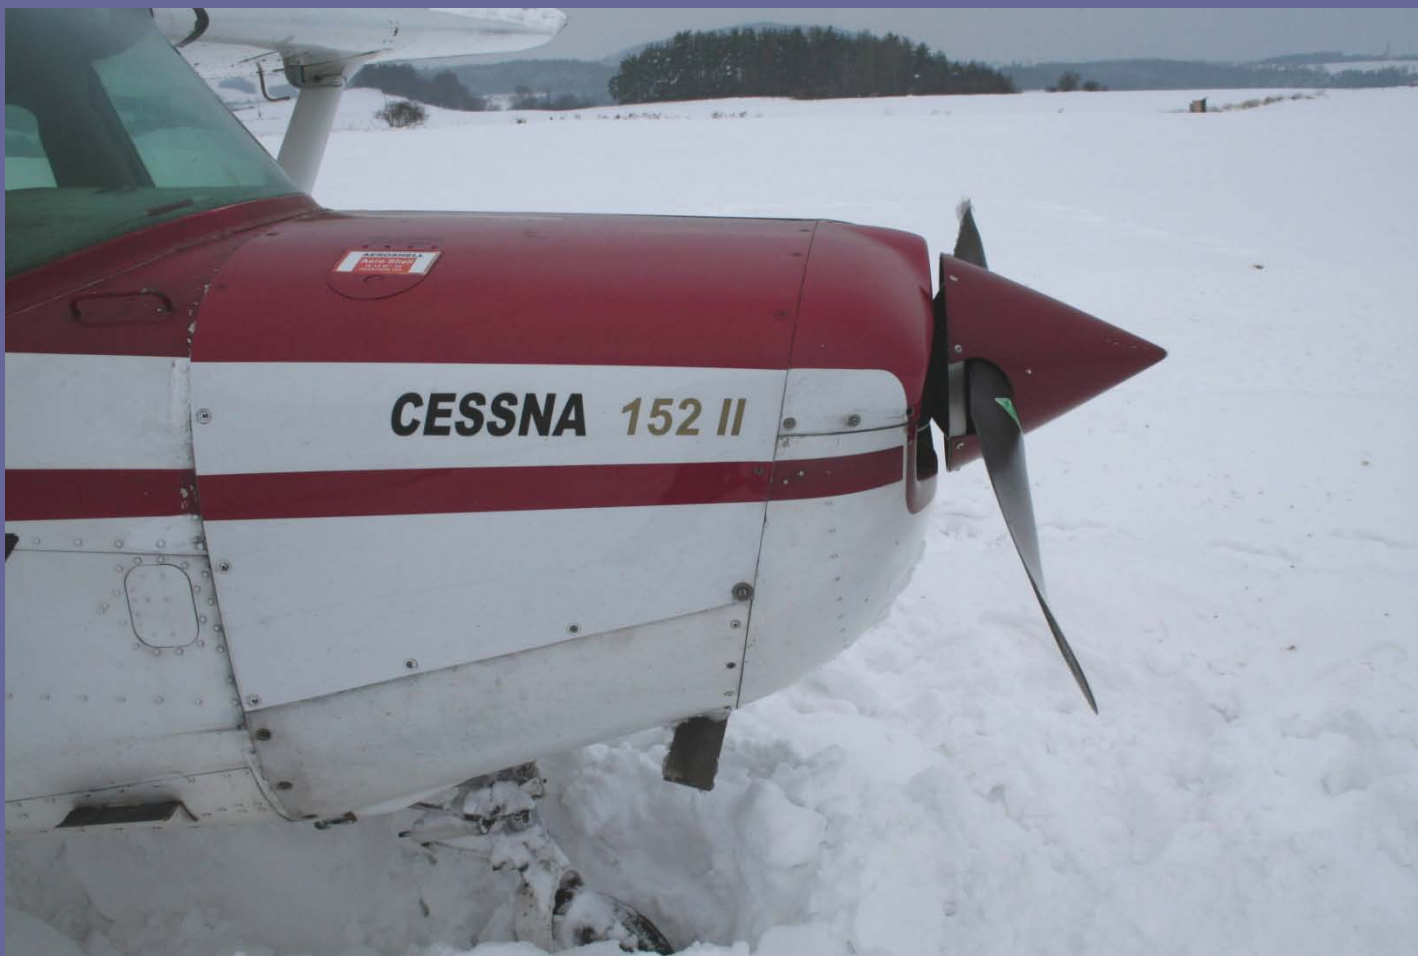
# Letecká nehoda 16.1.

RWY 06 LKBE byla připravena k zimnímu provozu.

Instruktor se žákem na letounu Cessna 152  
při rozjezdu ke vzletu náhle vybočili  
a najeli do vrstvy uhrnutého sněhu na okraji RWY.

Letoun poškozen (vrtule a konec levé poloviny křídla).  
Posádka nezraněna.

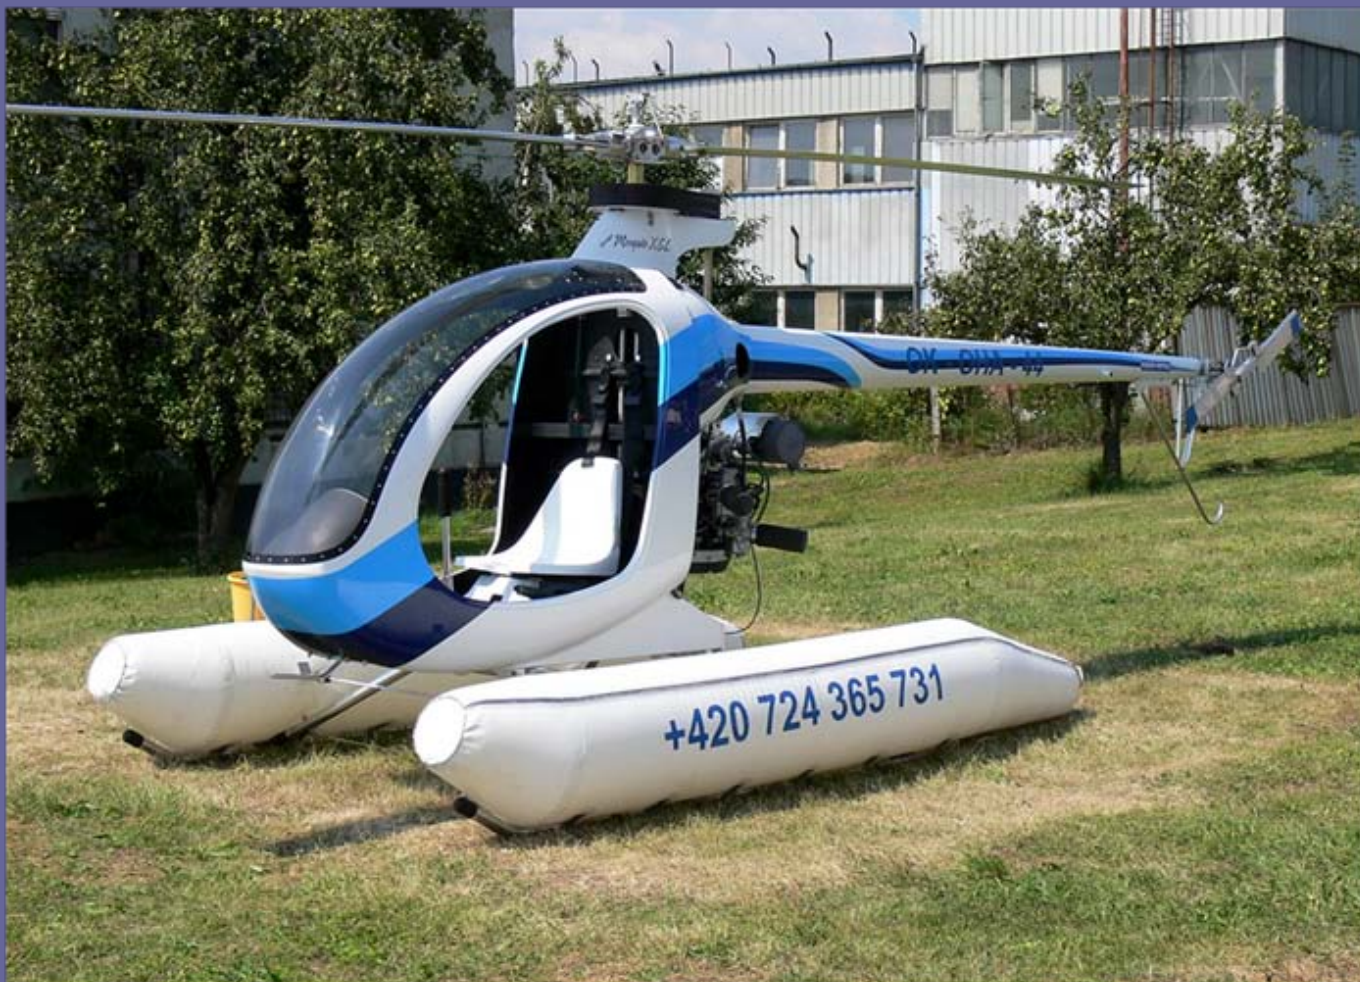
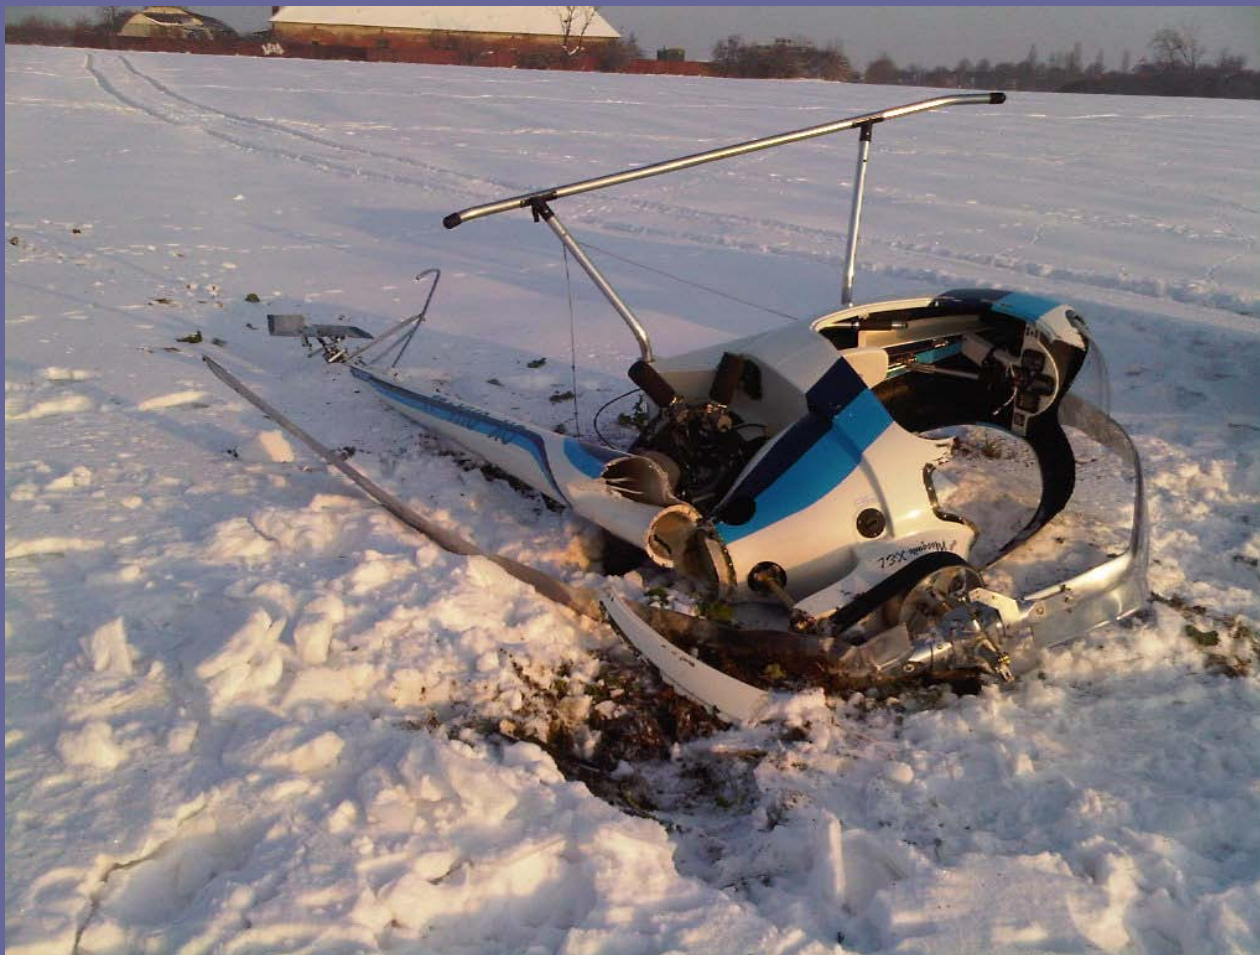
# Letecká nehoda 16.1.

Pilot jednomístného UL vrtulníku Mosquito XE/XEL prováděl místní let v blízkosti letiště Olomouc.

Při přiblížení na přistání došlo ke ztrátě výkonu motoru.

Pilot provedl autorotační přistání na zasněžené pole poblíž letiště.

Po dosednutí došlo vlivem nerovnosti terénu pod sněhovou pokrývkou k převrácení UL vrtulníku a jeho rozsáhlému poškození.

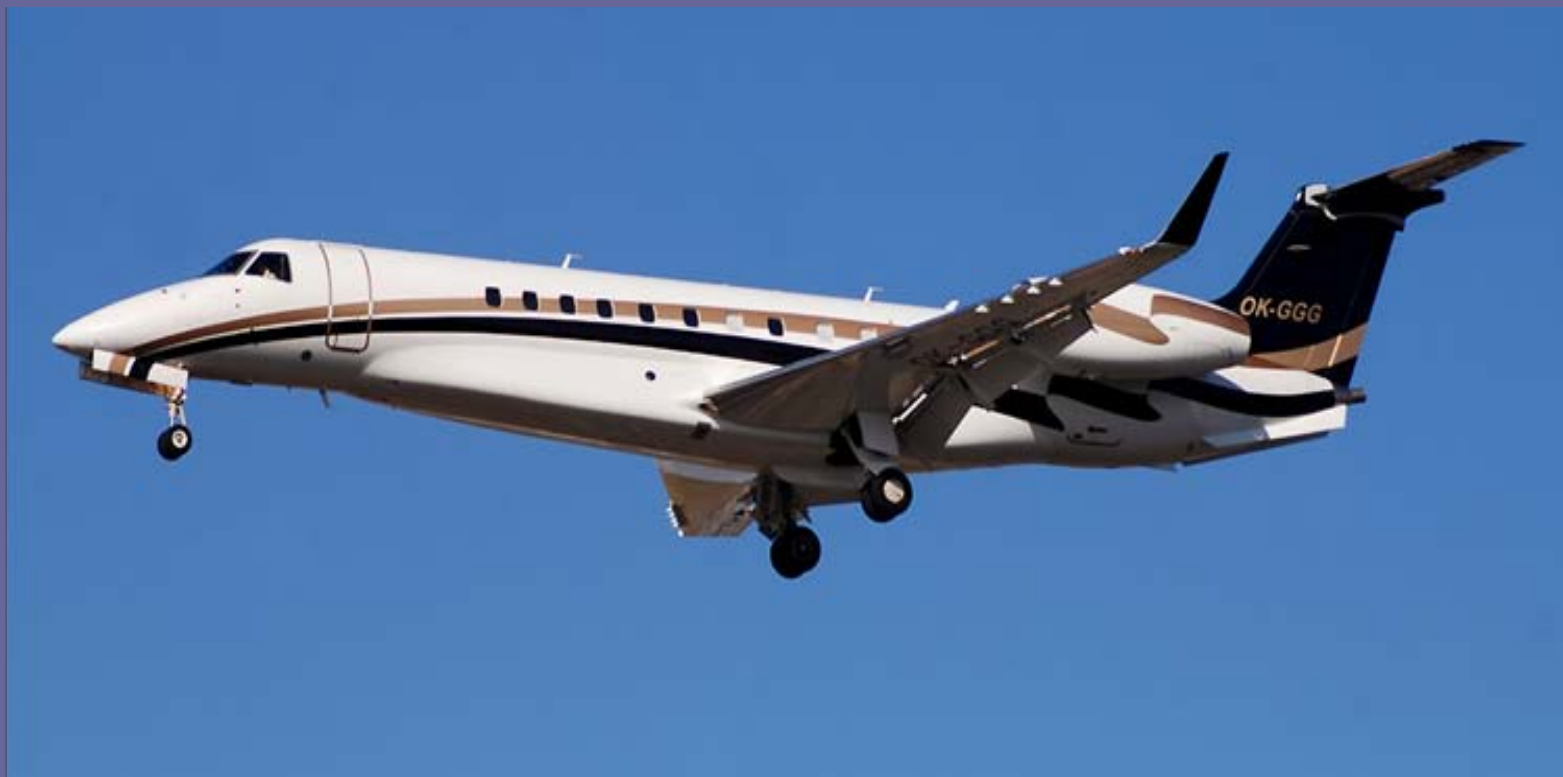
# Incident 17.1.

Za letu letadla Embraer E135 českého provozovatele z LPAZ Santa Maria do TNCM Philipsburg došlo k závadě přečerpávání paliva z pomocné nádrže.

Příčinou závady přečerpávání paliva bylo vadné relé systému FUEL TRANSFER SYSTEM.

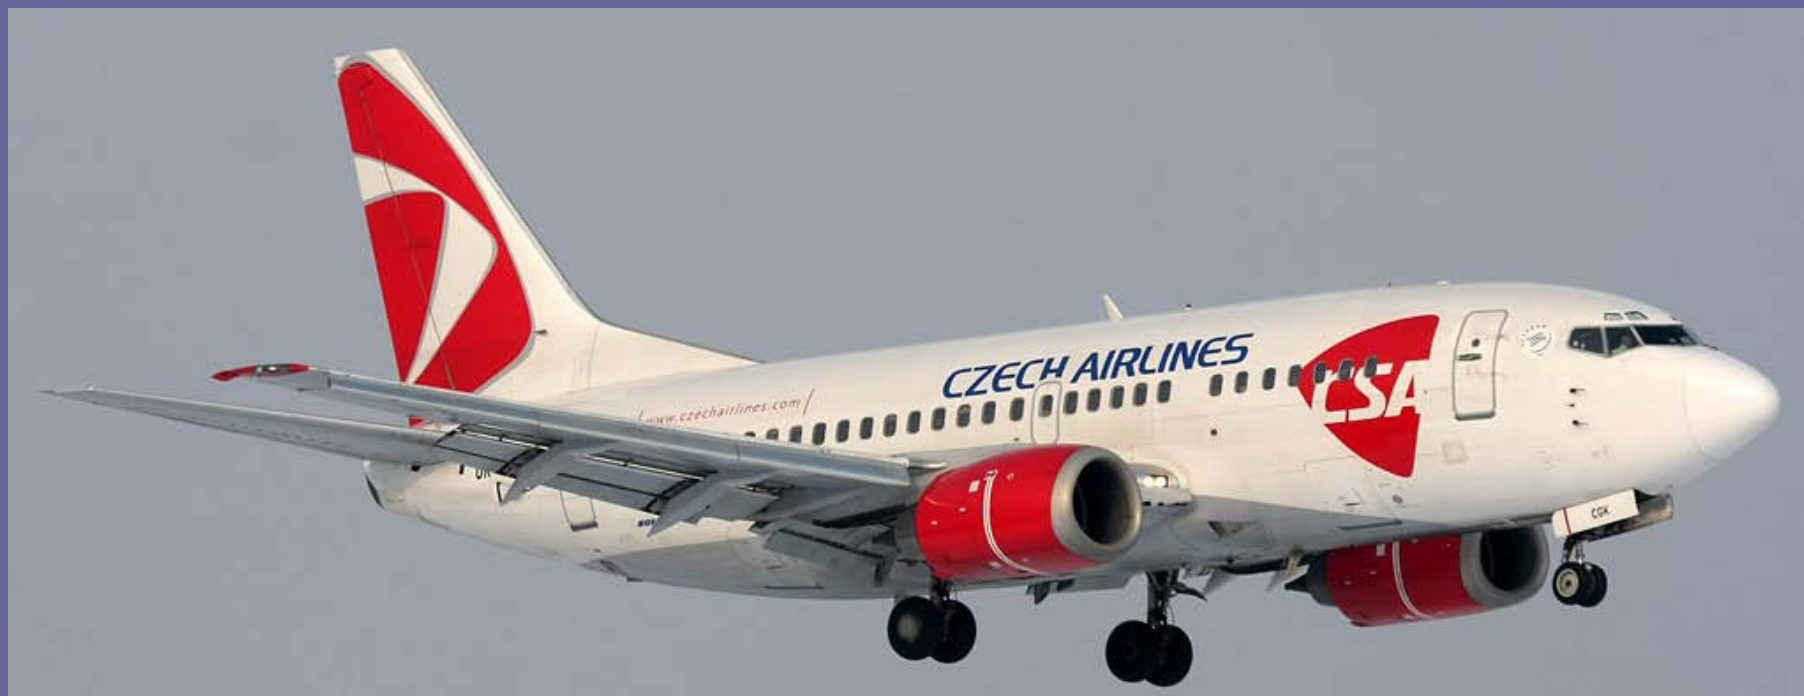
# Incident 23.1.

Po vzletu z LKPR  
došlo u letounu B737-500 ve FL 100 k popraskání  
posuvného okna  
na straně kapitána.

Bylo rozhodnuto o návratu zpět do LKPR. Posuvné  
okno bylo vyměněno.

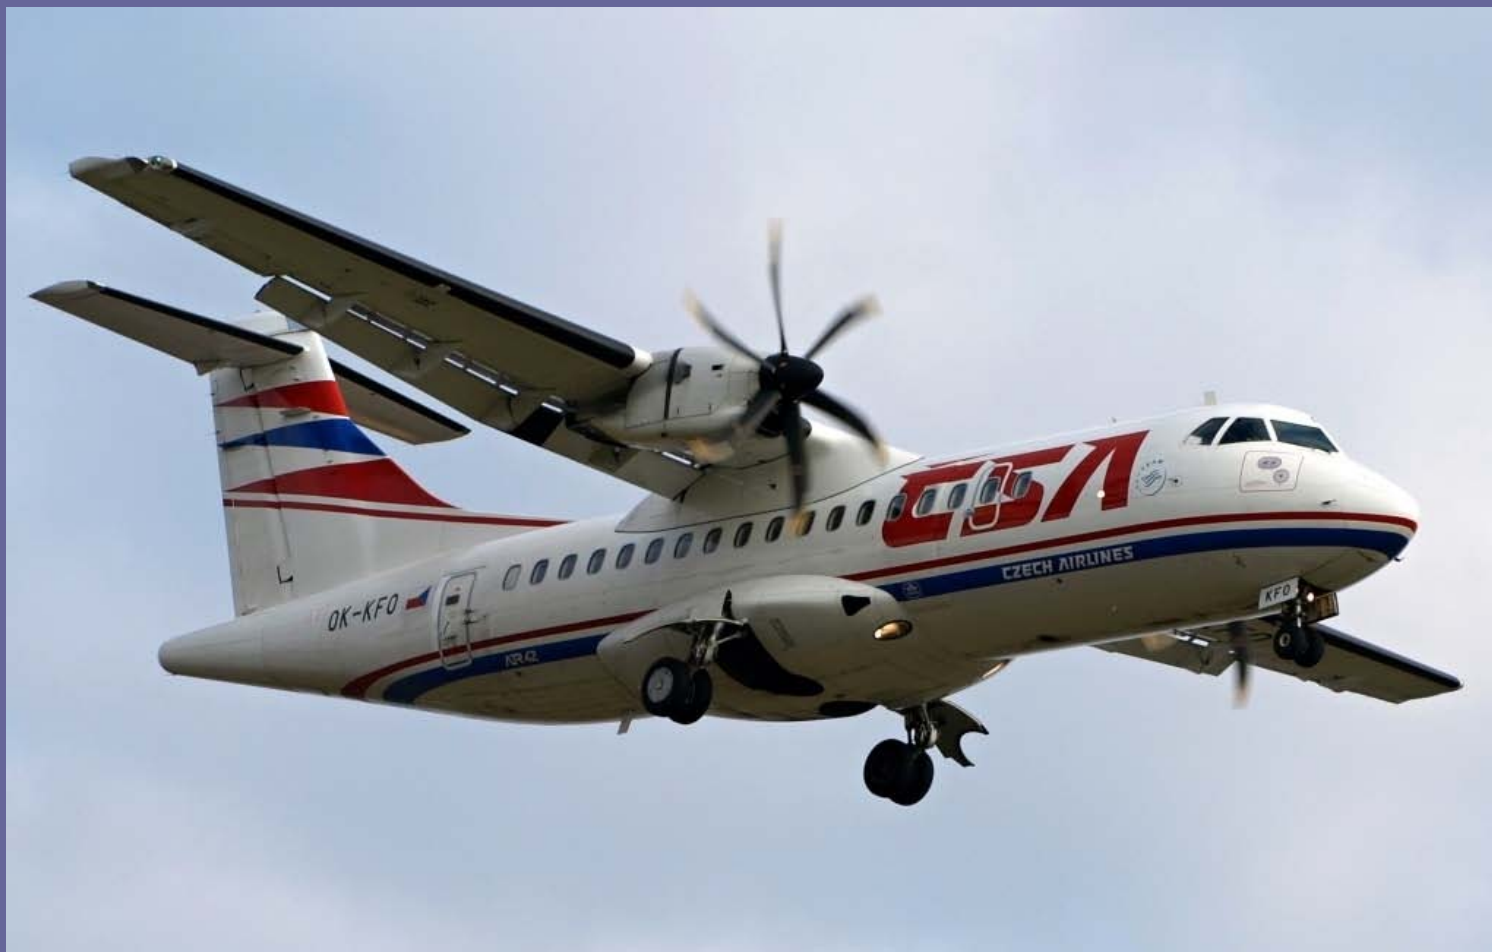
# Incident 24.1.

V 11.15 UTC v průběhu pojíždění k vzletu  
z LKPR,  
při provádění kontroly křidélek před vzletem,  
byla zjištěna závada ovládání křidélek  
- zůstala v uzamčené poloze.

Potvrzena technická závada,  
provedena výměna vadné části systému  
ovládání křidélek a přezkoušení dle JIC 27-72-70.

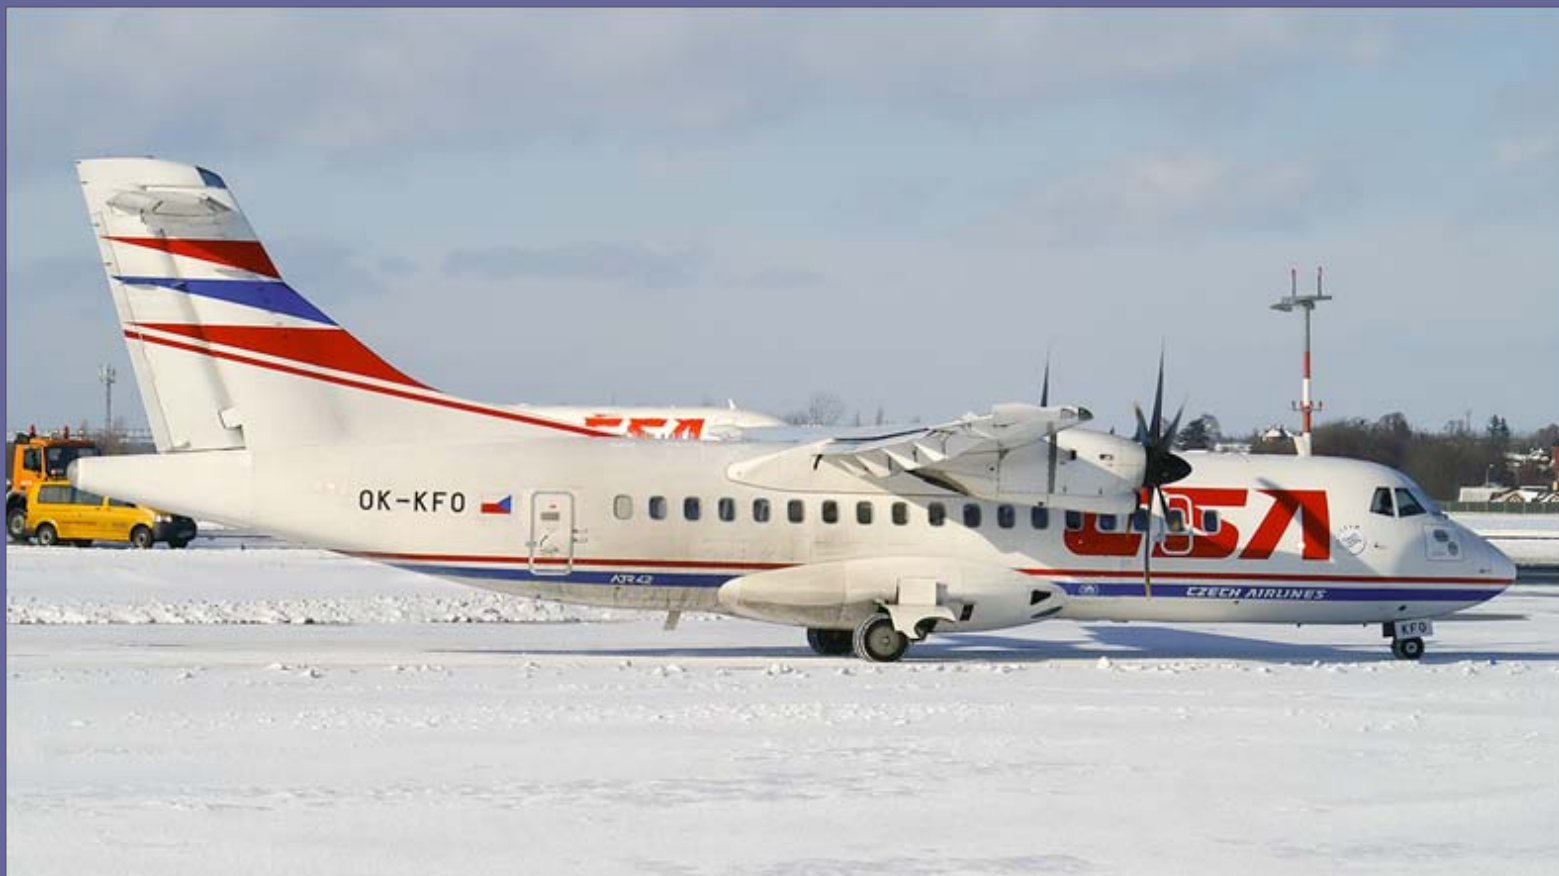
# Incident 26.1.

Na letišti LKPR při pojíždění letounu ATR-42 došlo k signalizaci  
OVBD VALVE FAULT

– vypouštěcí ventil vzduchu systému klimatizace zůstal  
v otevřené poloze.

Ve večerních hodinách se celý průběh závady  
opakoval opět na letišti LKPR.

Tentokrát se závada potvrdila a bylo provedeno vyčištění sedla  
ventilu. Letoun byl uvolněn do provozu dle MEL.

8. 4. 2010 Poté byl vypouštěcí ventil 30. 1. 2010 vyměněn. 2010 / Q1

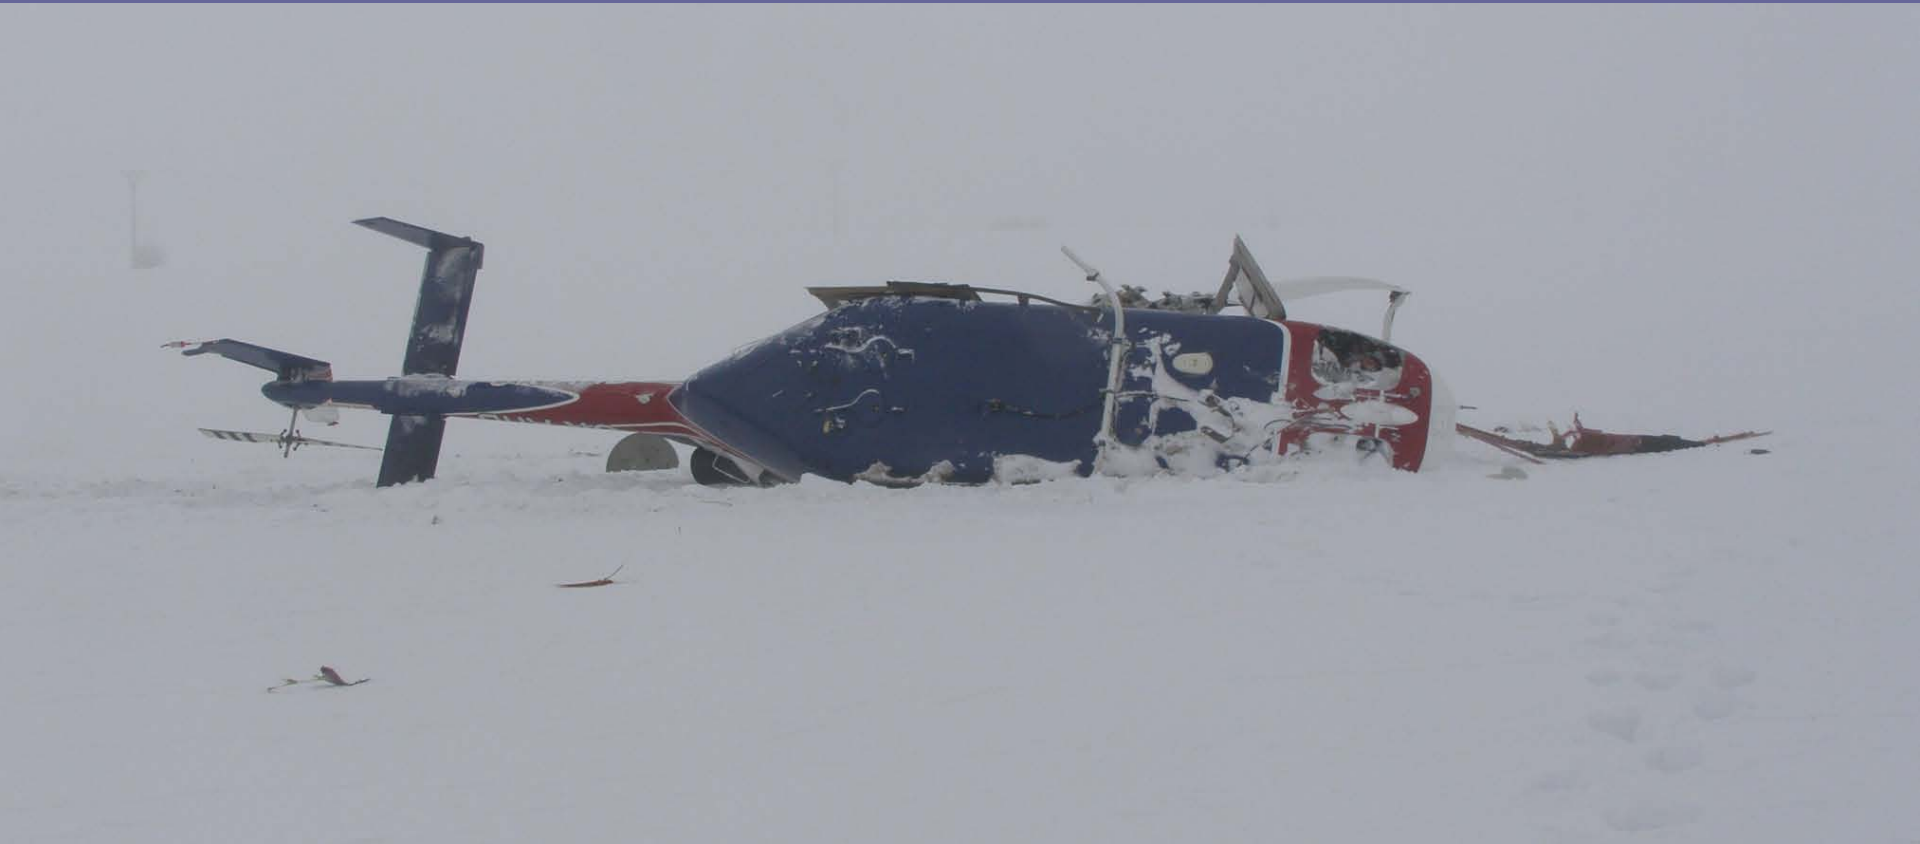
# Letecká nehoda 5.2.

Terén v místě LN stoupal a vrtulník se na malé rychlosti nekontrolovaně přiblížil k zemi až došlo ke střetu se zasněženým povrchem pole.

Po nárazu došlo k převrácení vrtulníku.

Vrtulník byl zničen.

Příčinou bylo pozdní rozhodnutí pilota včas přerušit let a vlétnutí do podmínek s velkou pravděpodobností horších než minimum pro VFR a jednopilotní posádku vrtulníku.

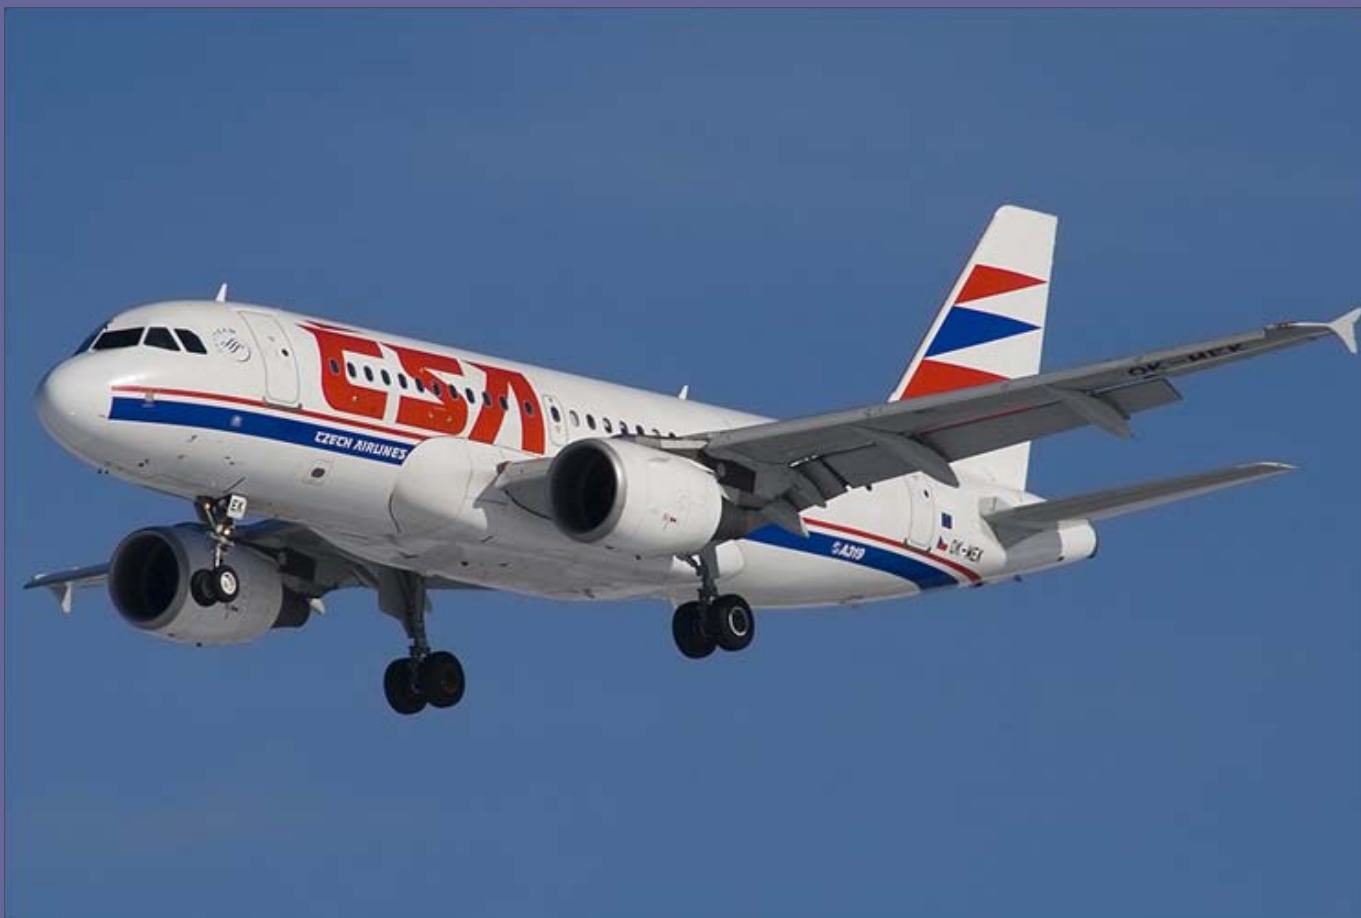
# Incident 21.2.

V průběhu přiblížení letounu A 319 na přistání  
na letišti UUEE (Moskva Šeremetěvo)  
došlo k indikaci závady na slotech.

Přistání bylo dokončeno bez dalších komplikací.  
K řešení závady byli přizváni technici Aeroflotu,  
kteří provedli přezkoušení a reset systému.

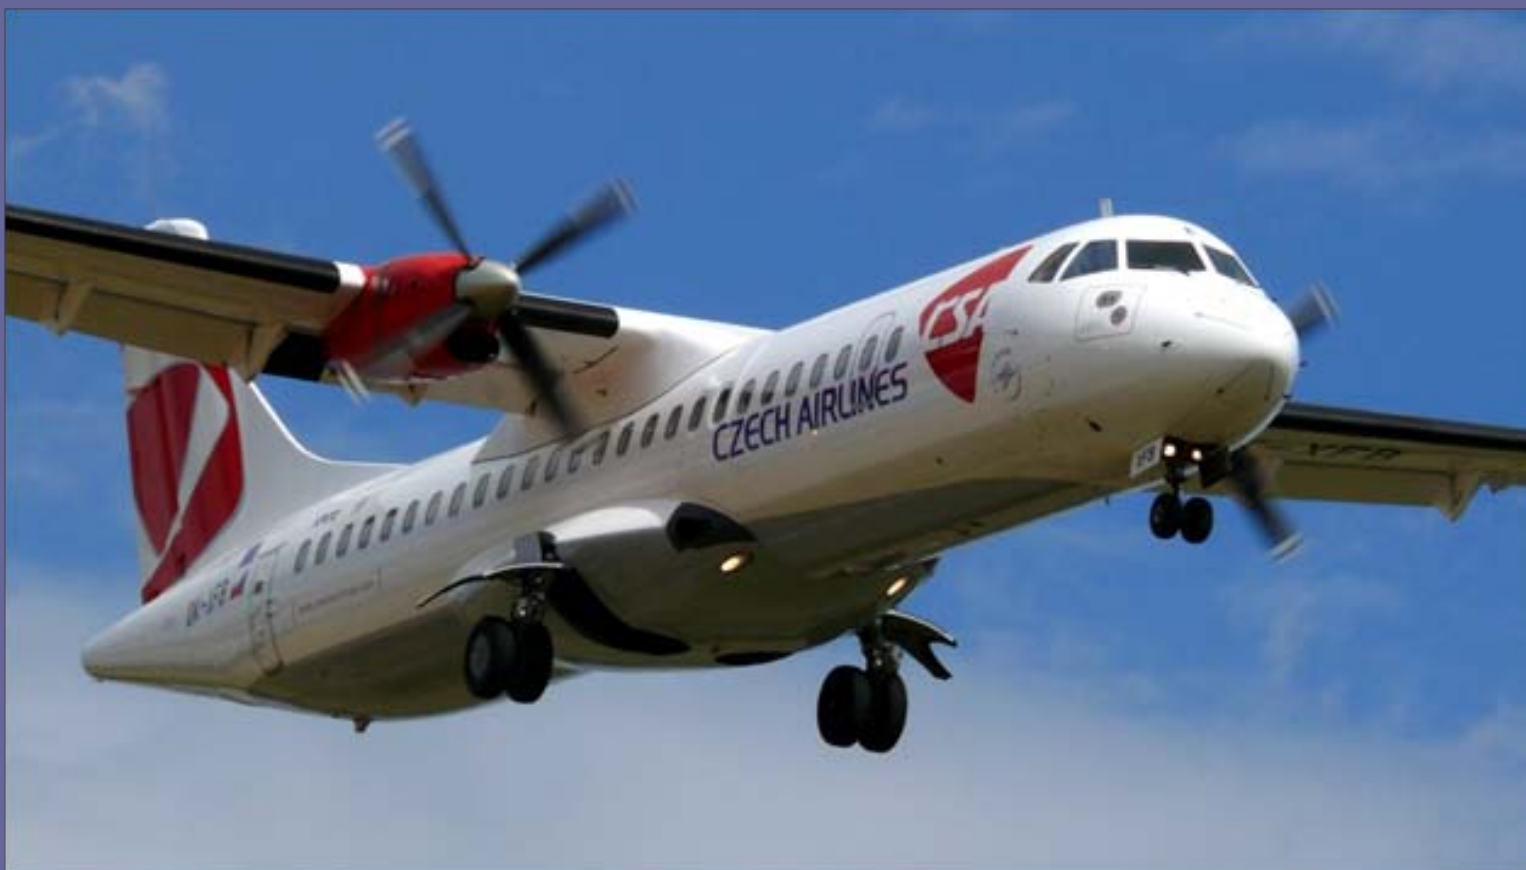
# Incident 7.3.

Po vzletu letadla ATR-72 z letiště LKPR se nezasunula noha předového podvozku.

Po přistání na letišti LKPR zjistili mechanici, že v prostoru šachty přední podvozkové nohy se nachází velké množství ledu.

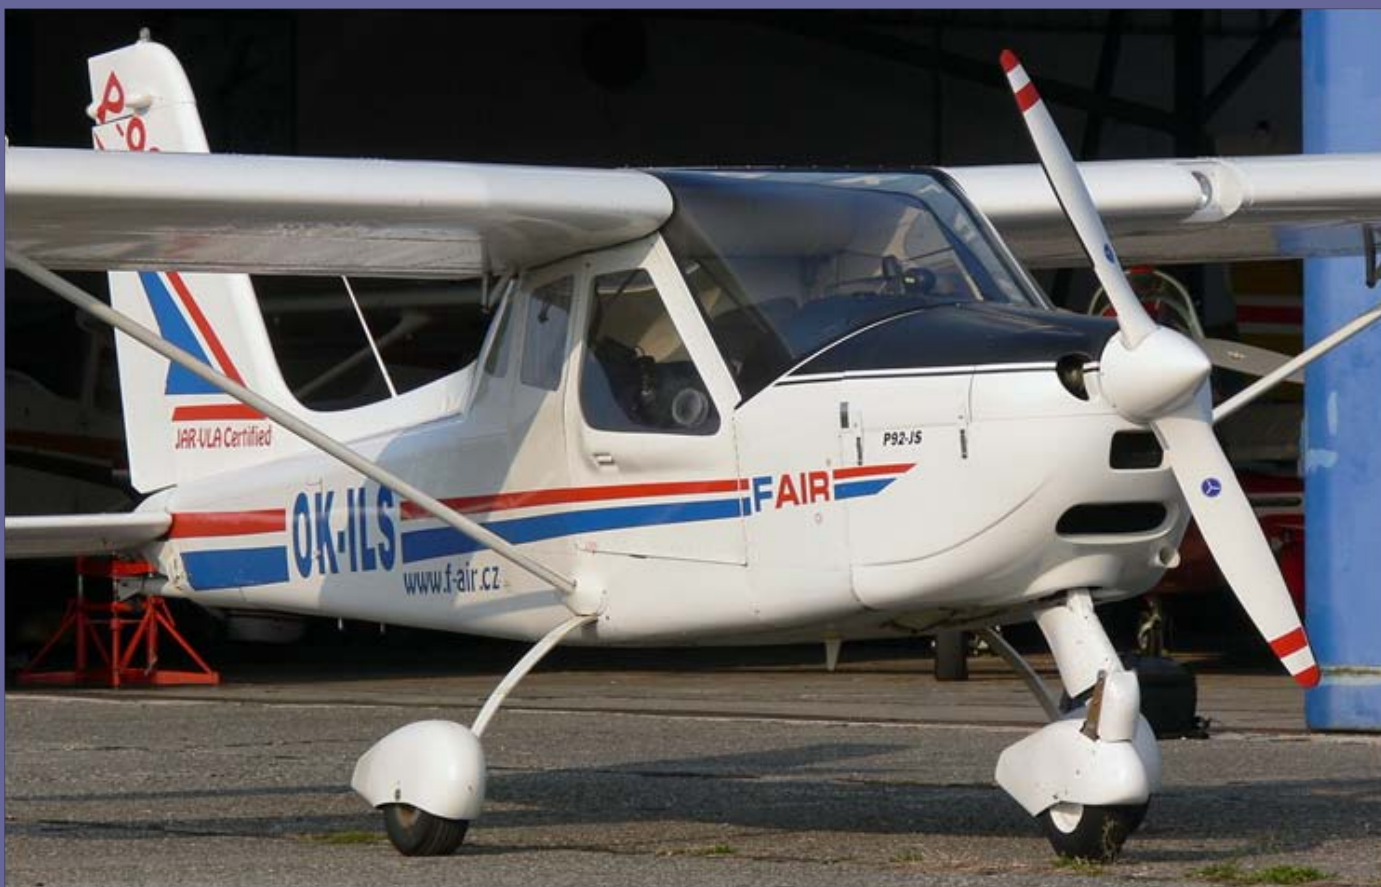
# Incident 17.3.

Na letišti LKTB byl přerušen vzlet  
letadla Tecnam P-92 JS  
z důvodu prasklé pneumatiky levého kola.  
Letoun byl z RWY odtlačen posádkou.  
Při události nebyl nikdo zraněn  
a nedošlo k další škodě.

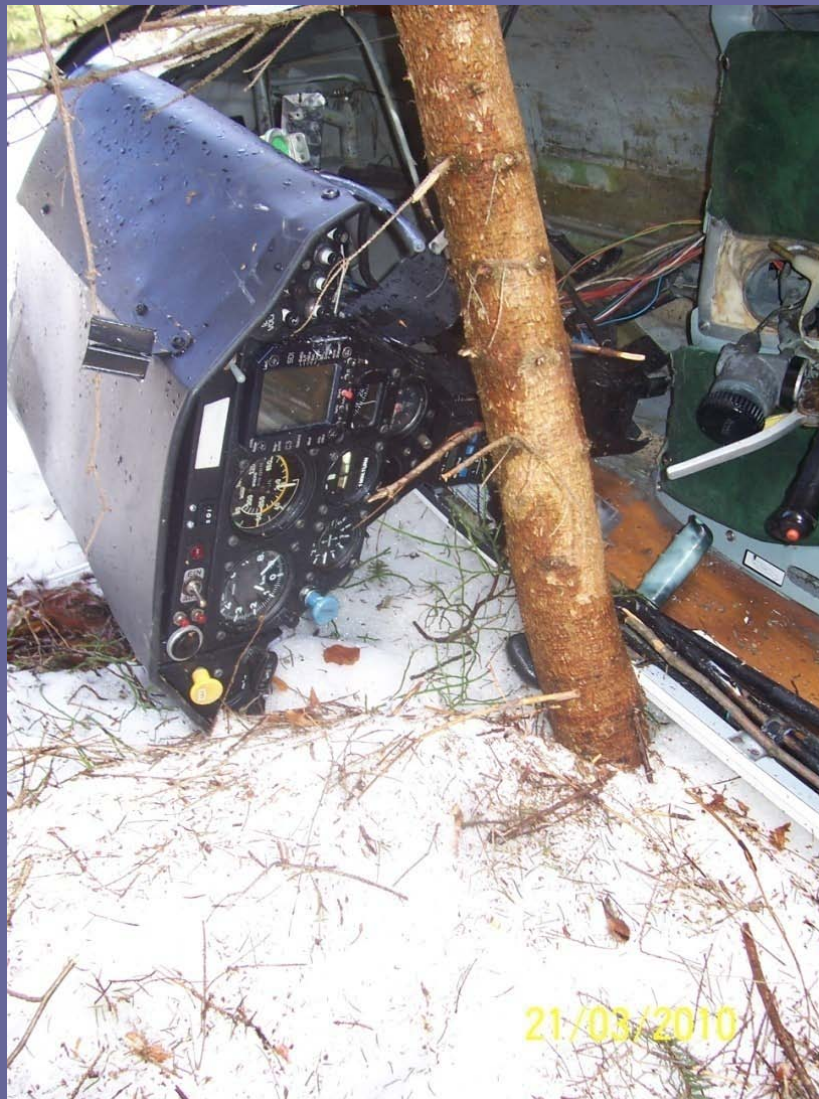
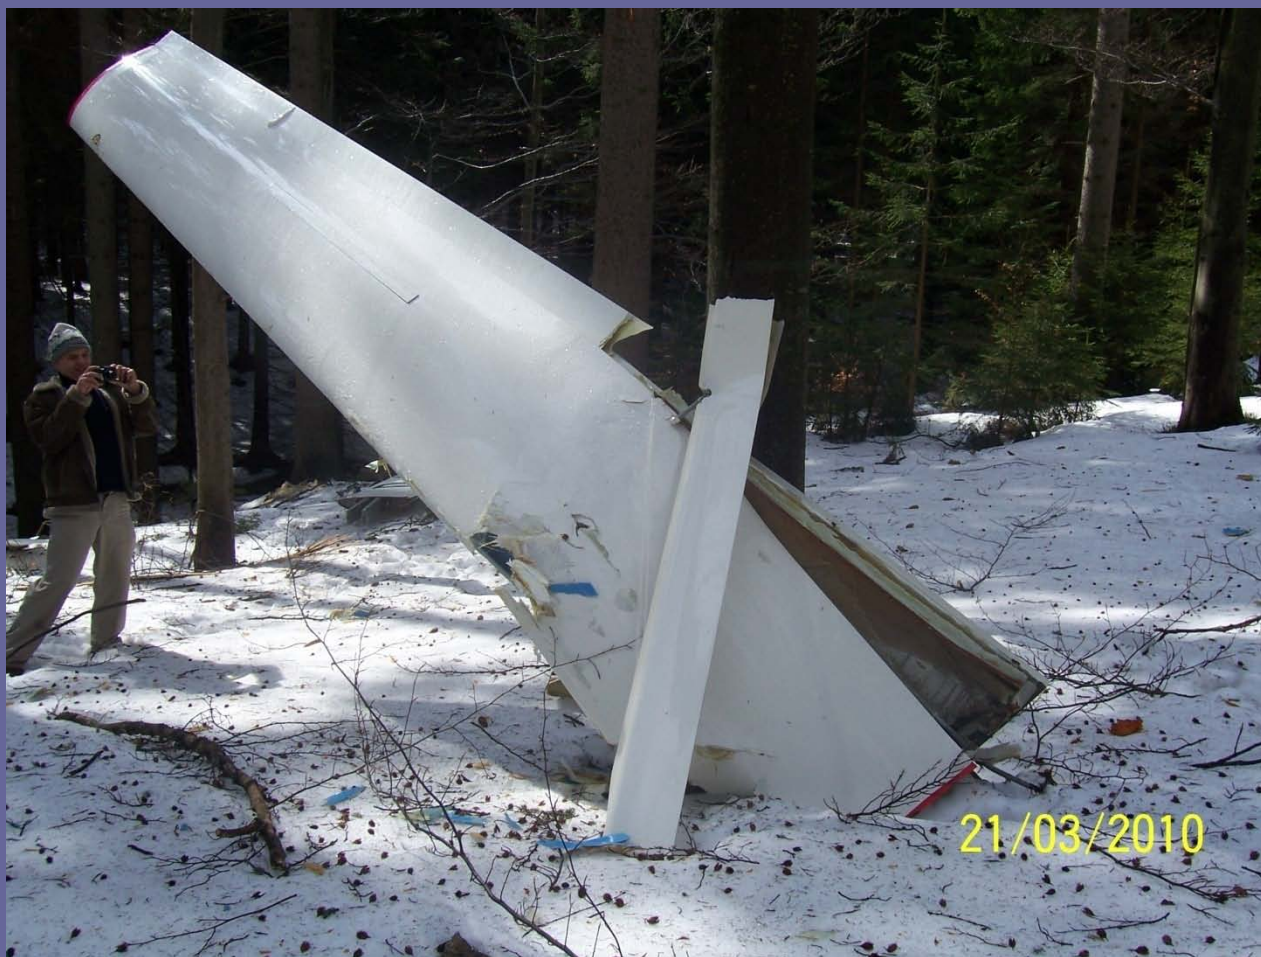
# Letecká nehoda 20.3.

Při návratu z letu ve vlně  
nedokázal pilot kluzáku Nimbus 2M doklouzat  
na letiště Mikulovice.

Pádem do lesa byl kluzák zničen.
