# Porada

**k bezpečnosti letů**

**za 1. čtvrtletí 2010**

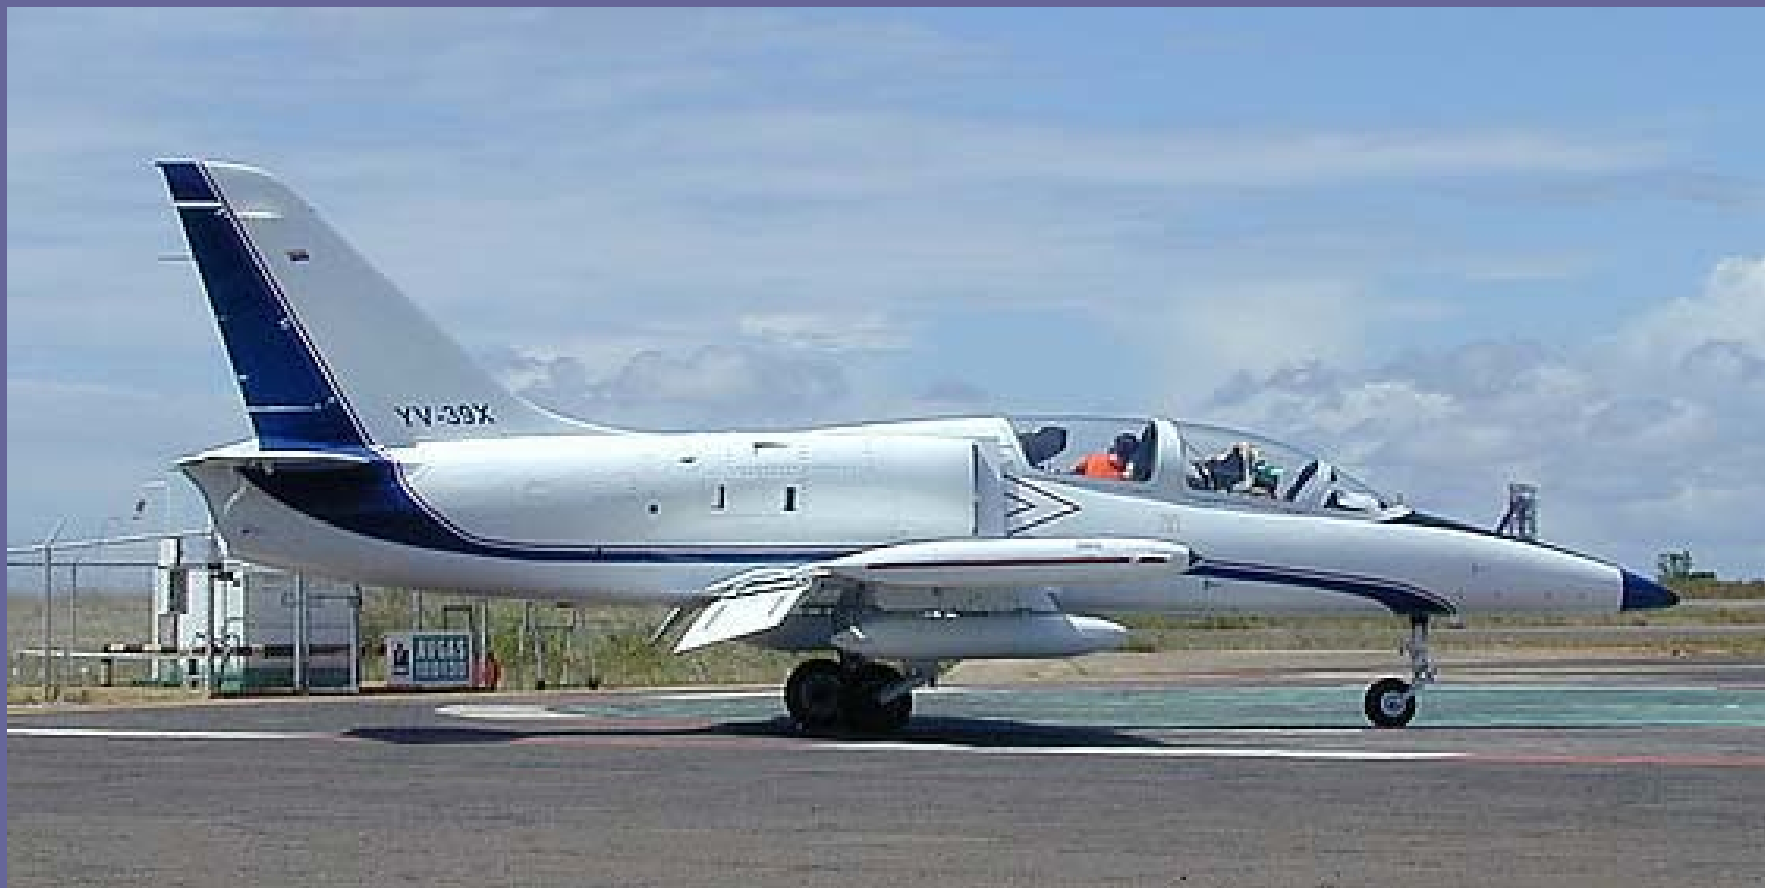
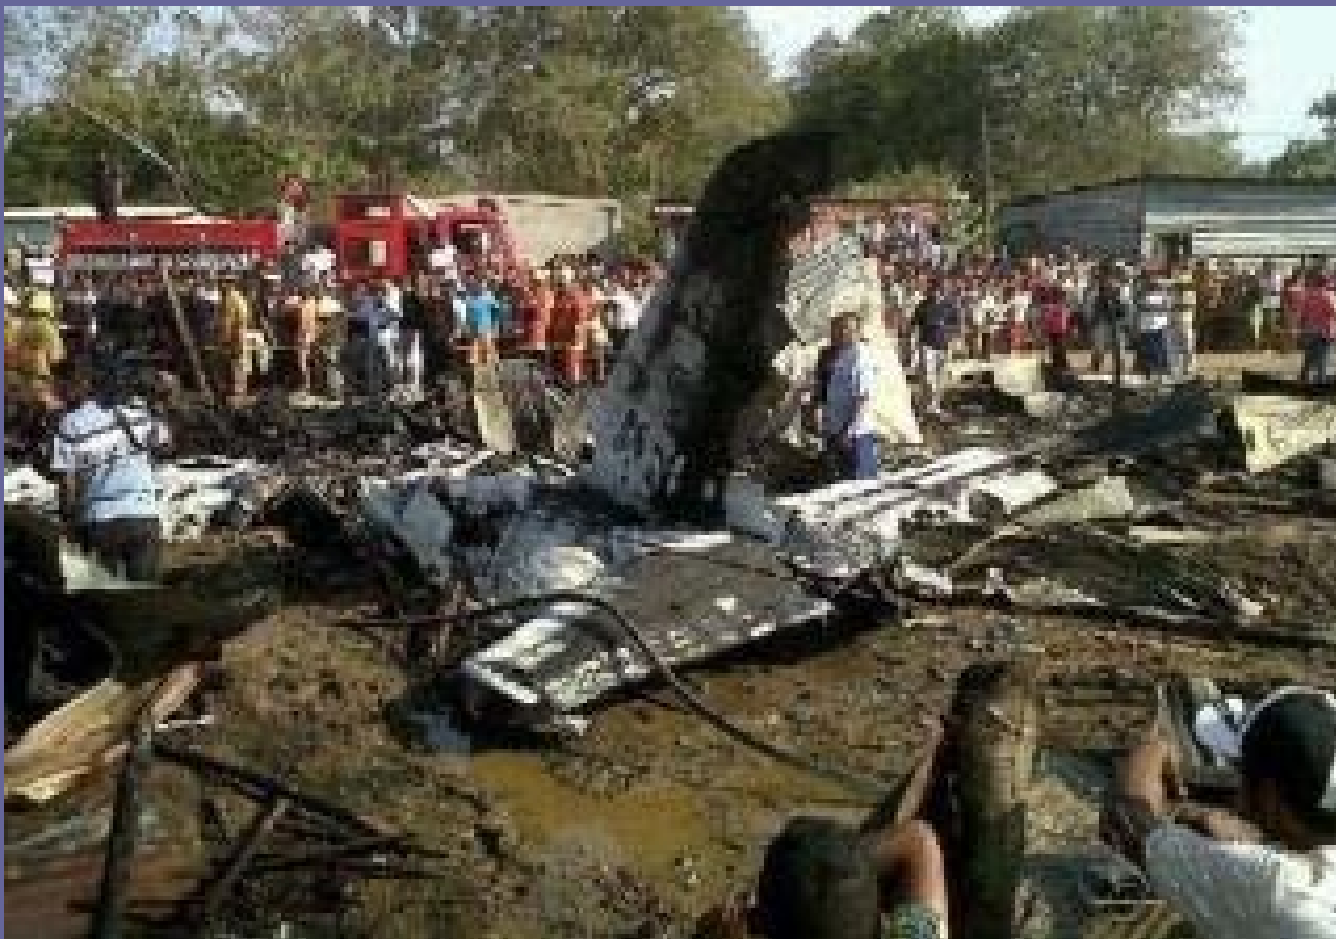
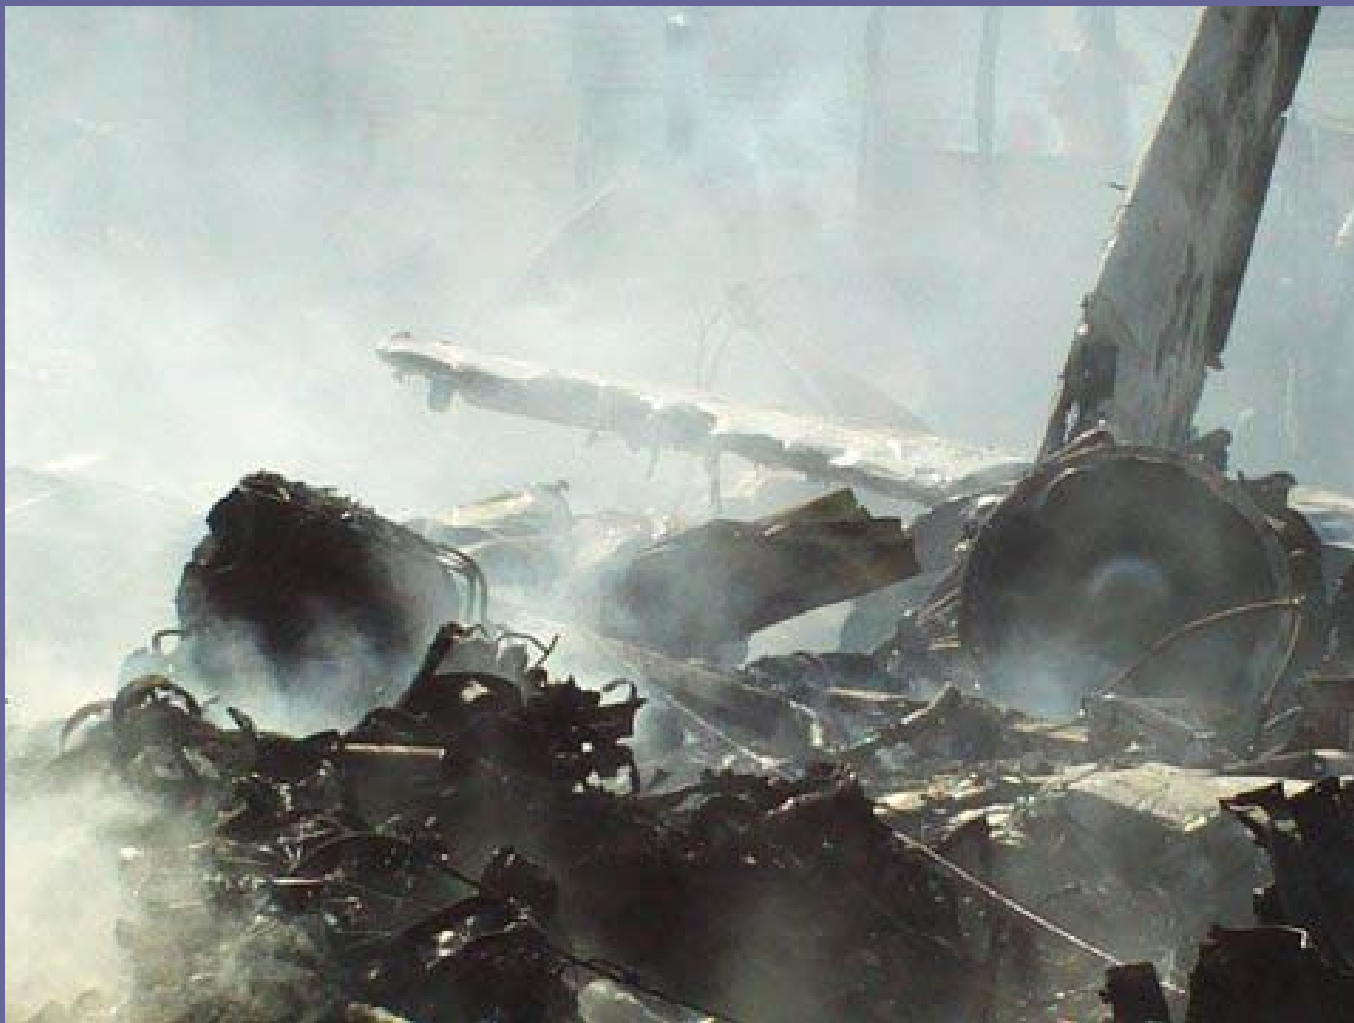
# Nespecifikováno 21.3. (Letecká nehoda Venezuela)

Ústav obdržel oznámení  
Venezuelského AIB  
o letecké nehodě L-39.  
LN byla způsobena  
poruchou motoru,  
dle prvotního hlášení zahynul pilot  
a 7 osob v troskách  
na místě pádu.

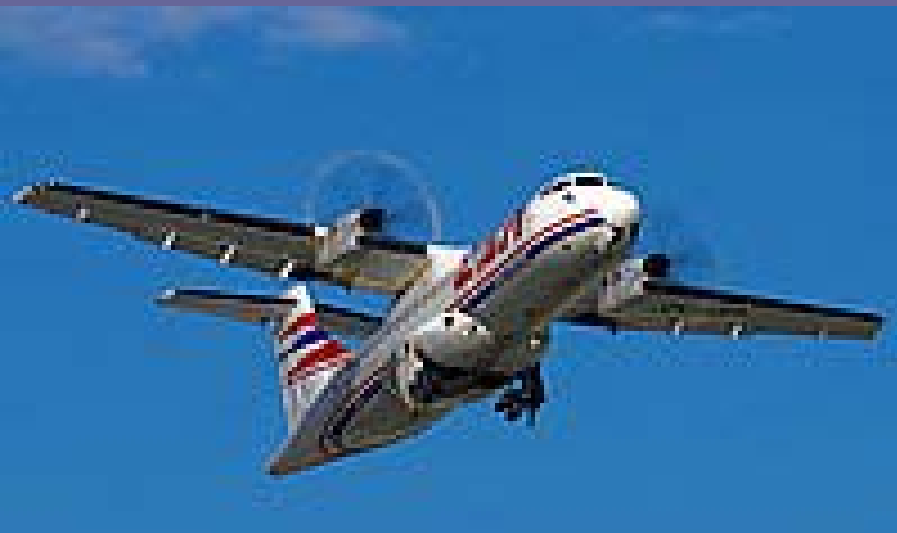
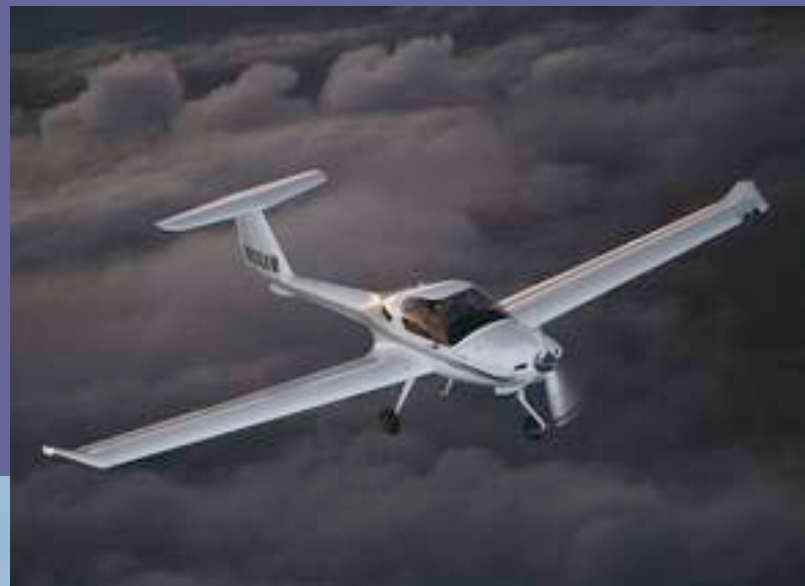
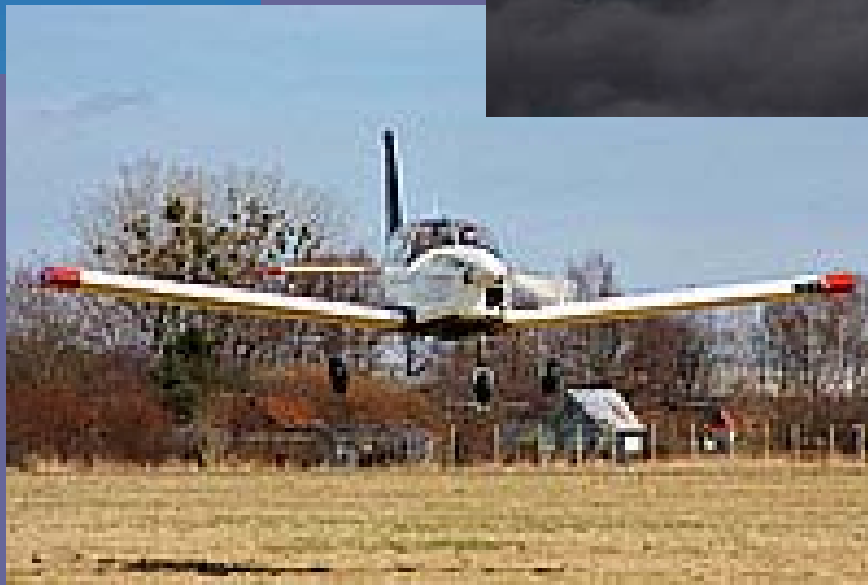
# Nespecifikováno 23.3.

Během přiblížení letounu ATR 42-500 na RWY 24  
v LZZI došlo ke sblížení s letounem Z142.

Následovala indikace TCAS RA.

Vertikální vzdálenost s tímto letounem  
byla menší než 150 m.

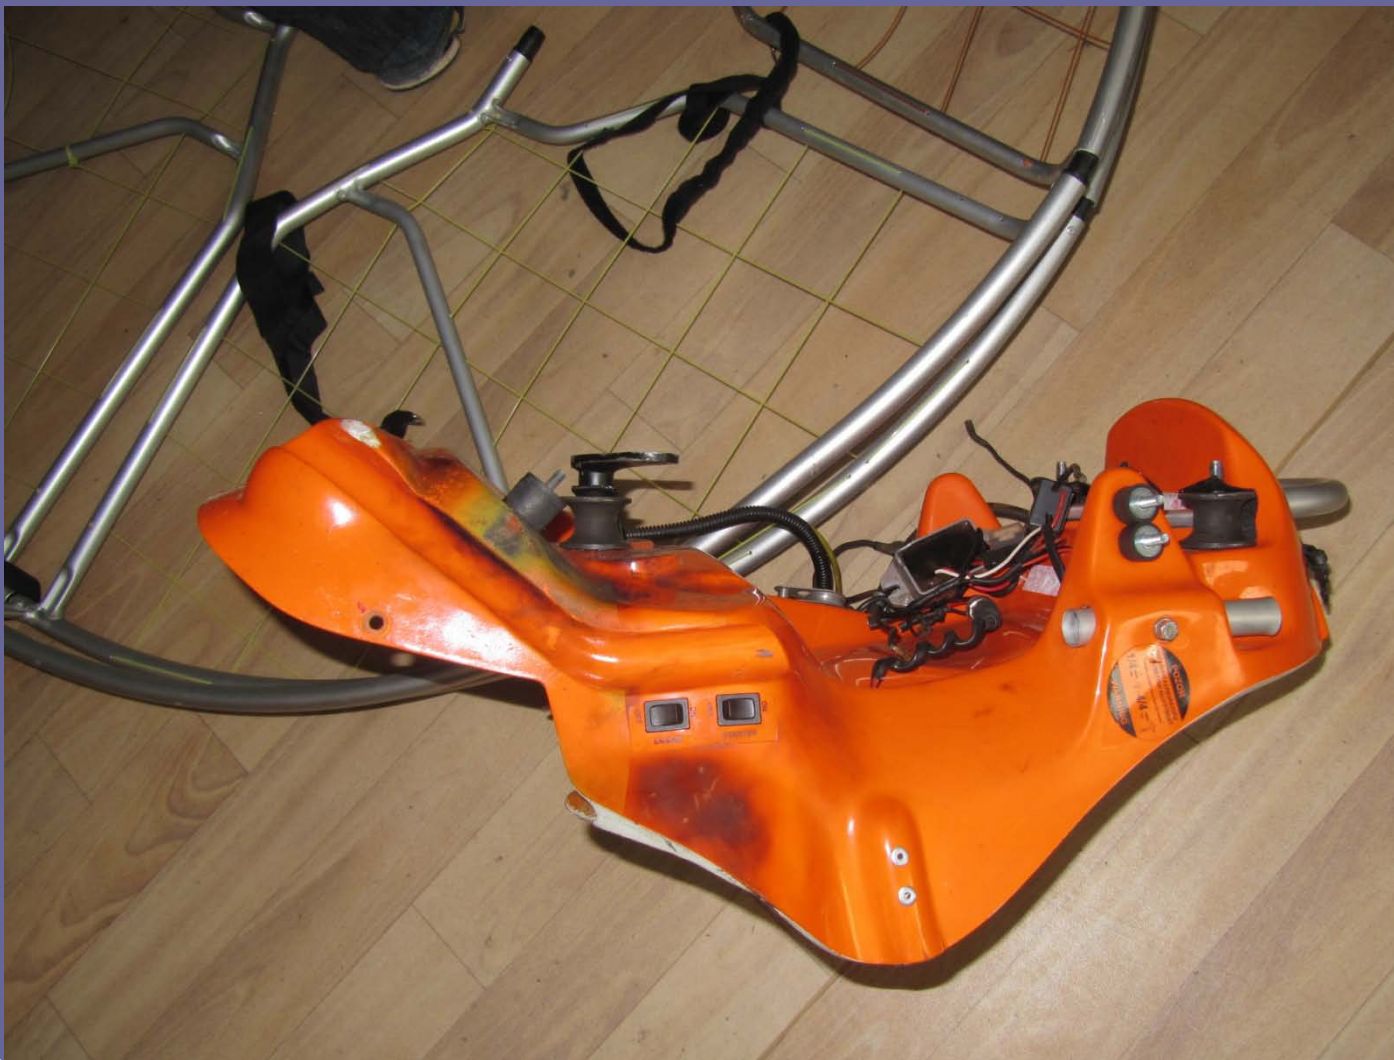
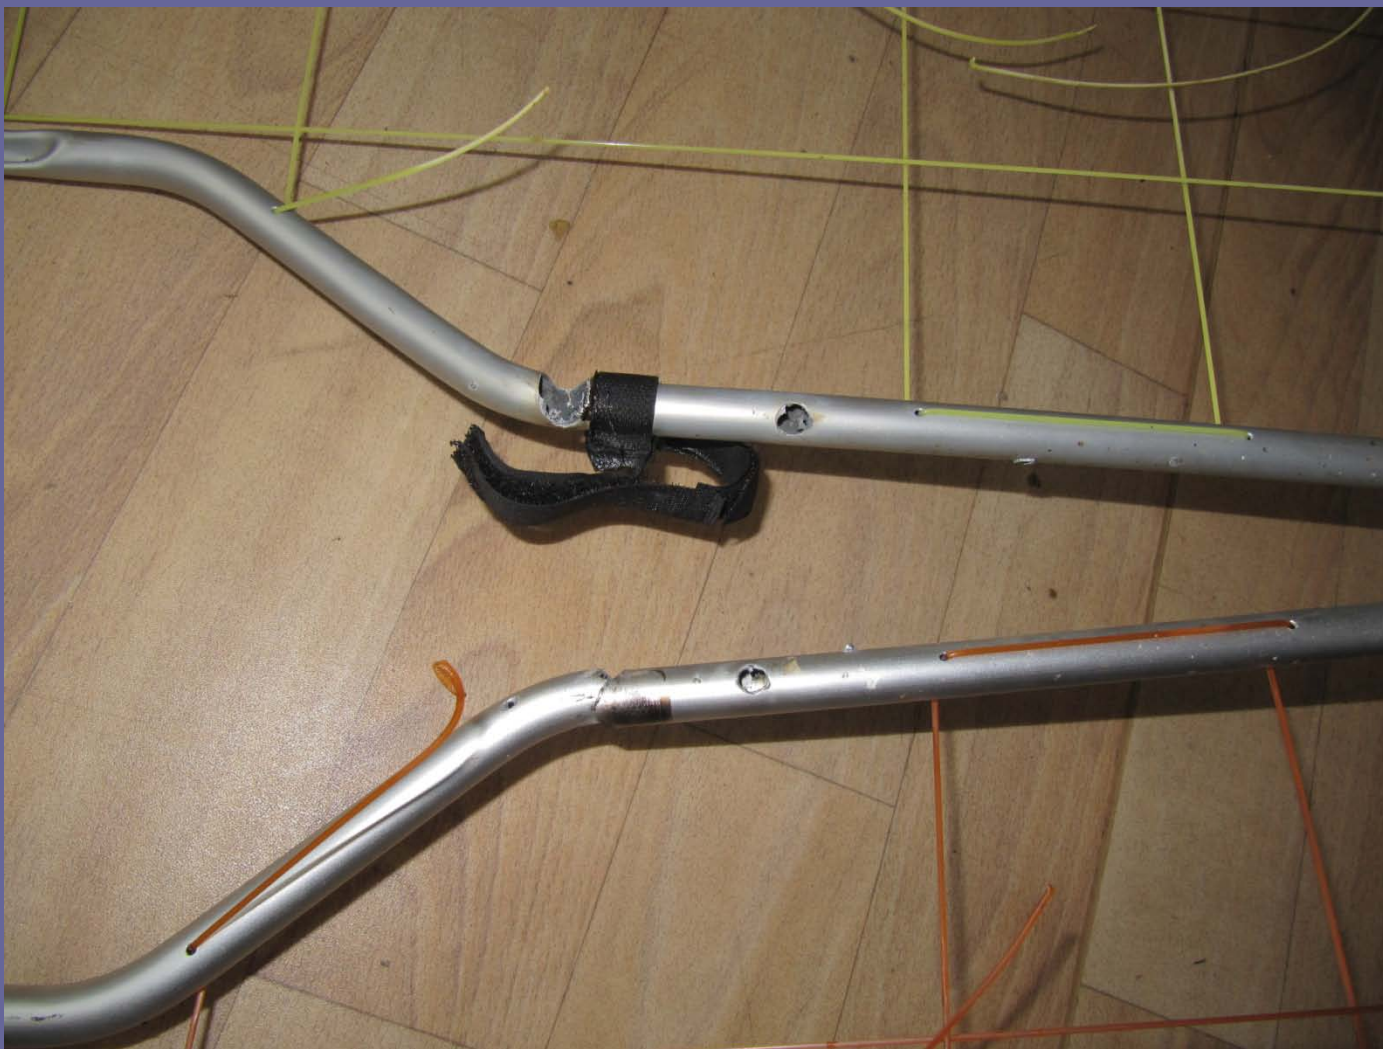
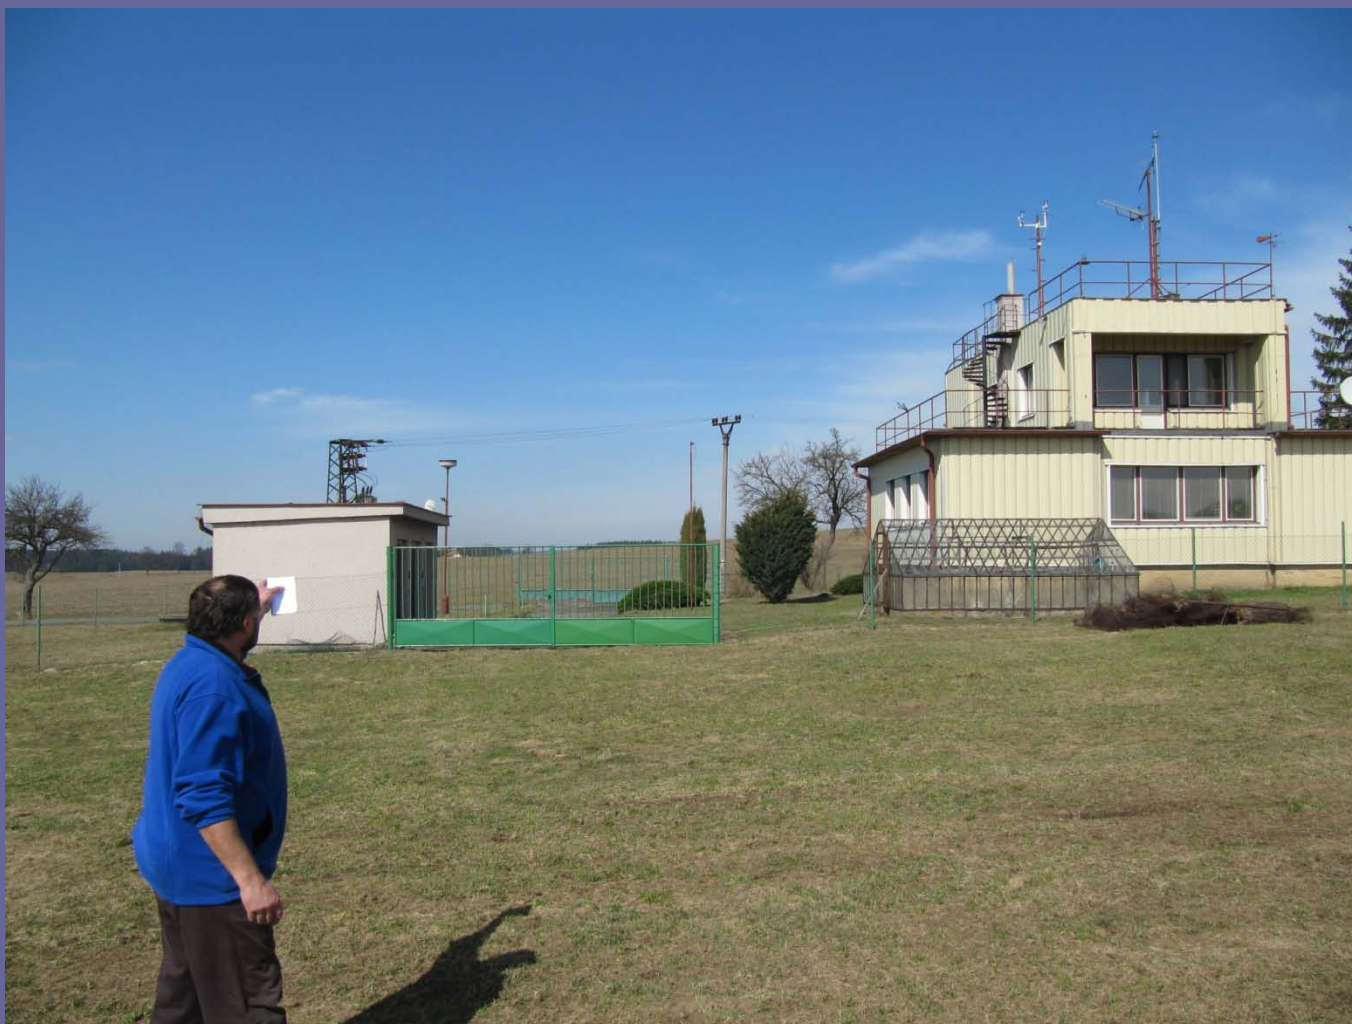
# Letecká nehoda 29.3.

Pilot pokračoval ve vzletu a dále vybočoval doprava.  
Bezprostředně po odpoutání proletěl mezi stavbami  
meteostanice

a levou stranou rámu vrtule se střetl s vedením VN21kV.

Byl otočen a došlo ke kontaktu pravé poloviny těla  
s vedením VN.

Dále se střetl s korunou jabloně, která zbrzdila jeho pád.
