# **Porada**

## **k bezpečnosti letů**

### **za 2. čtvrtletí 2011**

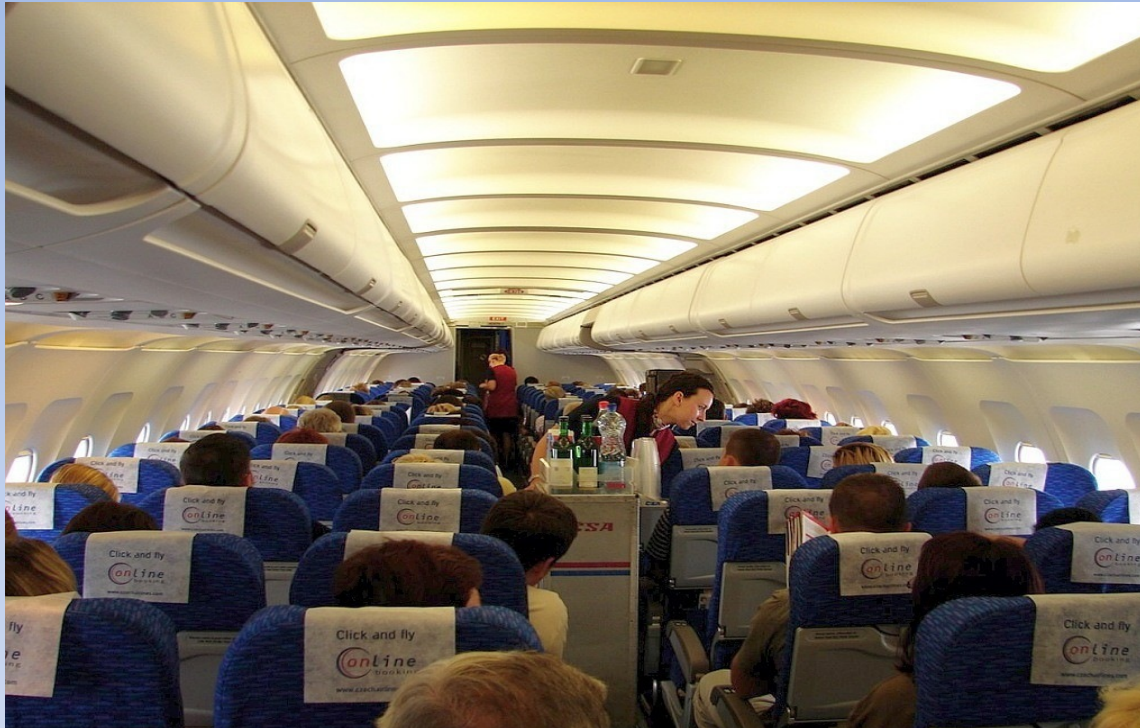
- Po vzletu letounu českého leteckého dopravce na lince z Říma do Prahy došlo během stoupání k indikaci poruchy v systému dodávky vzduchu do kabiny „ENG 1 BLEED FAULT“. Posádka uplatnila postupy dle příslušných CL a pokračovala v letu do Prahy.
- Příčinou poruchy systému přetlaku od motoru č. 1 byla technická vada chladiče (Bleed-Air Precooler Exchanger) a teplotního čidla (Sensor Exchanger Outlet Temperature).

- Incident šetřil v souladu s pověřením letecký dopravce.
- Po opravě byl letoun uvolněn do provozu.

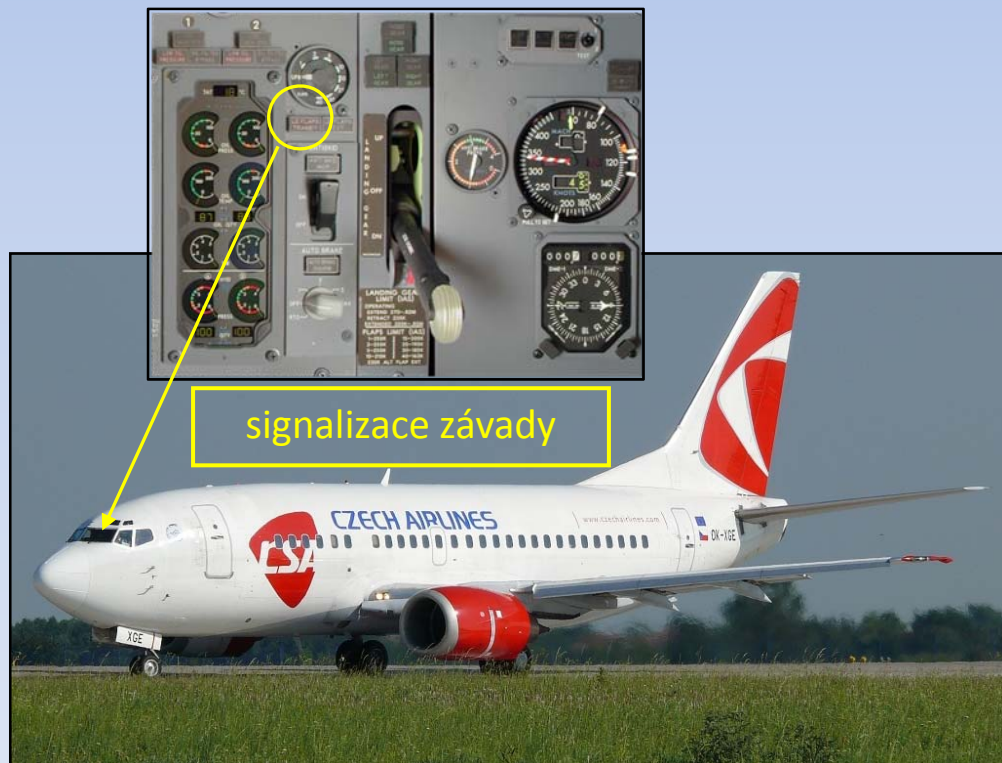
- Při rozjezdu letadla českého leteckého dopravce k vzletu došlo k signalizaci „LE FLAPS TRANSIT“. Vzlet byl přerušen při rychlosti CAS 68 kt.
- Po opuštění RWY byla indikace v pořádku. Posádka klapky plně vysunula, zasunula a opět vysunula na vzlet. Indikace polohy mechanizace byla v pořádku. Následný vzlet proběhl bez závad.

- Příčiny zjišťoval v souladu s pověřením letecký dopravce. Příčinou události byla technická závada.
- Při přezkoušení vysouvání mechanizace techniky po přistání na letišti Praha Ruzyně byla zjištěna závada na indikaci Krueger flap No.1.
- Po provedení výměny „Leading Edge Flap Proximity Sensor S168“ a přezkoušení dle MM 27-88-11 bylo letadlo uvolněno do provozu.
- K tomuto incidentu nebude zpracována závěrečná zpráva.

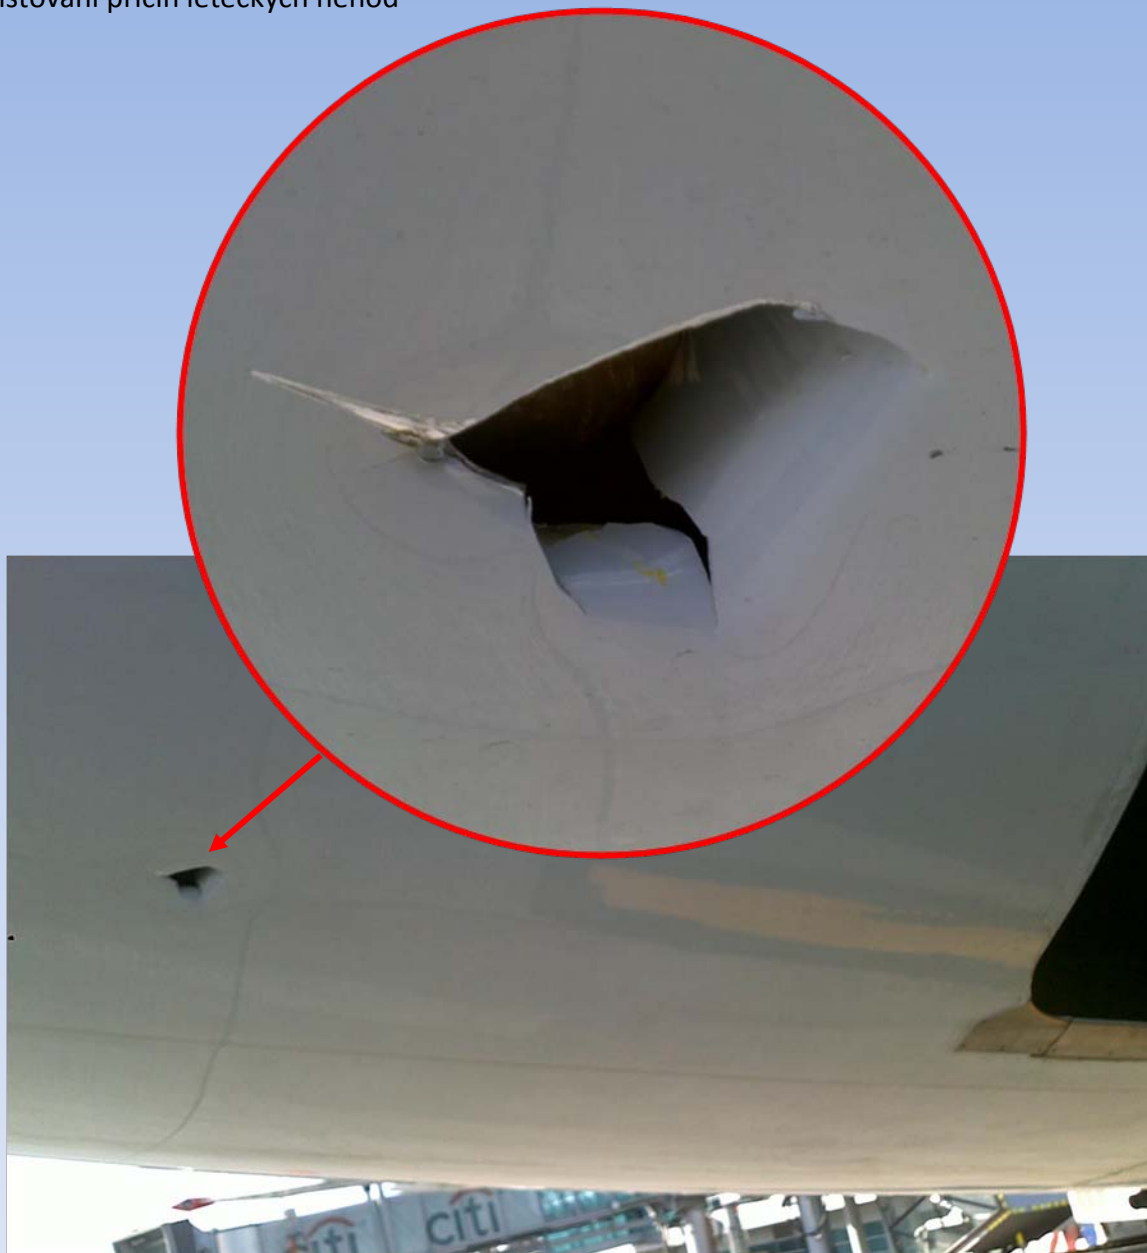
- Při vykládání zavazadel a zboží odpojil pracovník handlingové organizace zavazadlové vozíky před pravou zadní částí letadla.
- Vozíky nebyly zabezpečeny proti pohybu a rozjely se směrem k letadlu.
- Nárazem vozíku do letadla bylo způsobeno poškození potahu trupu v prostoru cca 1,5 m za hranou zadních nákladových dveří - díra cca 6 x 6 cm.
- Incident šetřil v souladu s pověřením letecký dopravce.

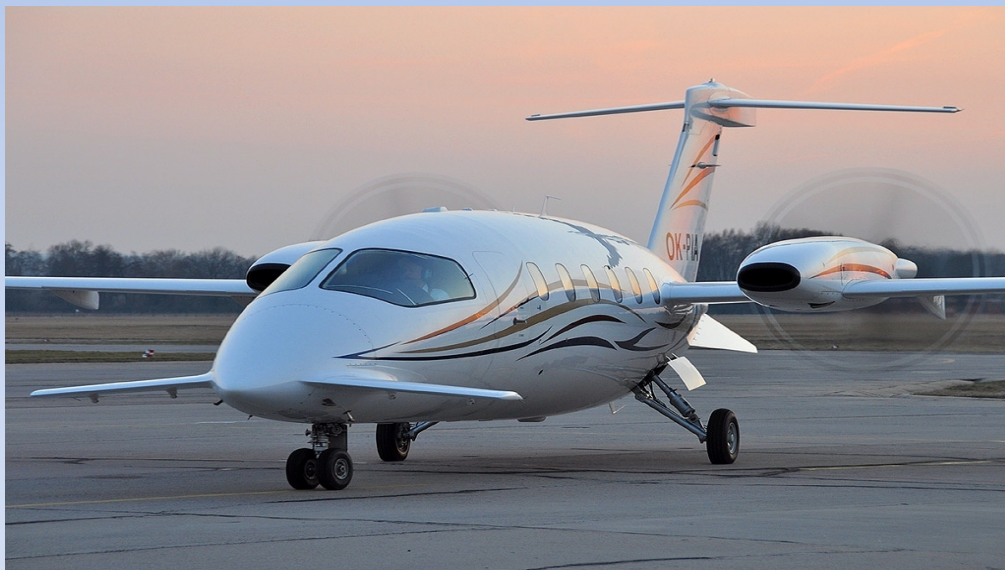
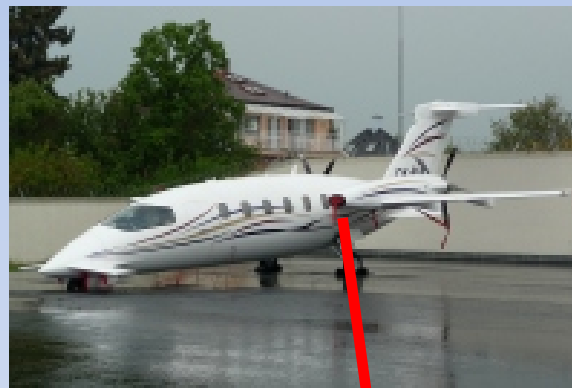
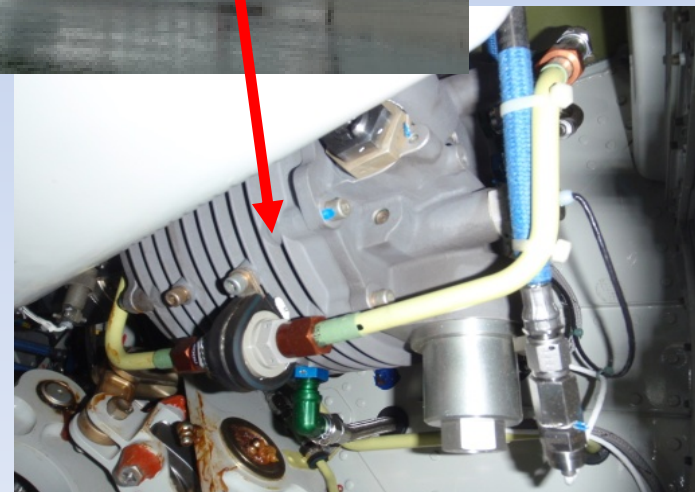
- V průběhu přiblížení letounu P-180 Avanti II na LKPR posádka zjistila nevysunutí podvozku. Po dvou opakovaných pokusech o vysunutí se rozhodla uplatnit nouzové postupy a došlo k vysunutí podvozku včetně správné signalizace.
- Posádka pak byla vektorována k přistání na RWY 13. V dojezdu zaznamenala omezení řiditelnosti předního kola a nefunkčnost brzd. Oznámila situaci TWR a pomocí rozdílu tahu motorů uvolnila RWY 13 na křižovatku TWY P. Vypnula motory a požádala o odtažení.
- Po odtažení na místo parkování se pilot rozhodl přestavit přistávací klapky na zavřeno. Zapnul vypínač „Baterie“ a v tom okamžiku došlo k poklesu přídě letounu a zavření předního podvozku a poškození krytů šachty předního podvozku.

- Vzhledem k tomu, že situace letadla nebyla jednoznačná, byl na LKPR vyhlášen postup „*LETECKÁ NEHODA*“.
- Technickou prohlídkou byla zjištěna příčina - porucha elektrohydraulického agregátu systému podvozku.
- Příčiny zjišťuje komise ÚZPLN.

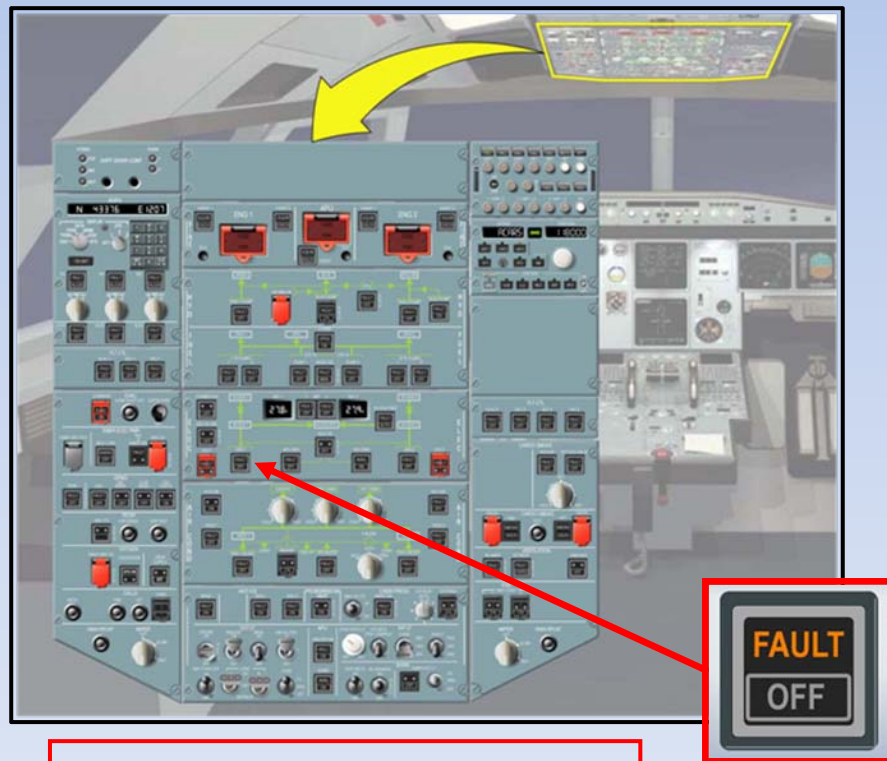
signalizace závady GEN 1

- Při rozjezdu letadla českého leteckého dopravce k vzletu došlo k signalizaci závady „GEN 1“.
- Vzlet byl přerušen při rychlosti CAS 90 kt a letadlo se vrátilo zpět na stojánku.

- Příčinu zjišťoval v souladu s pověřením letecký dopravce. Příčinou události byla technická závada.
- Letadlo bylo uvolněno do provozu dle MEL 24-20-01.
- Dne 07. 05. 2011 byla provedena výměna IDG 1 dle MM 24-21-00.
- Na incident bude vydán provozovatelem redukováný interní písemný výstup.

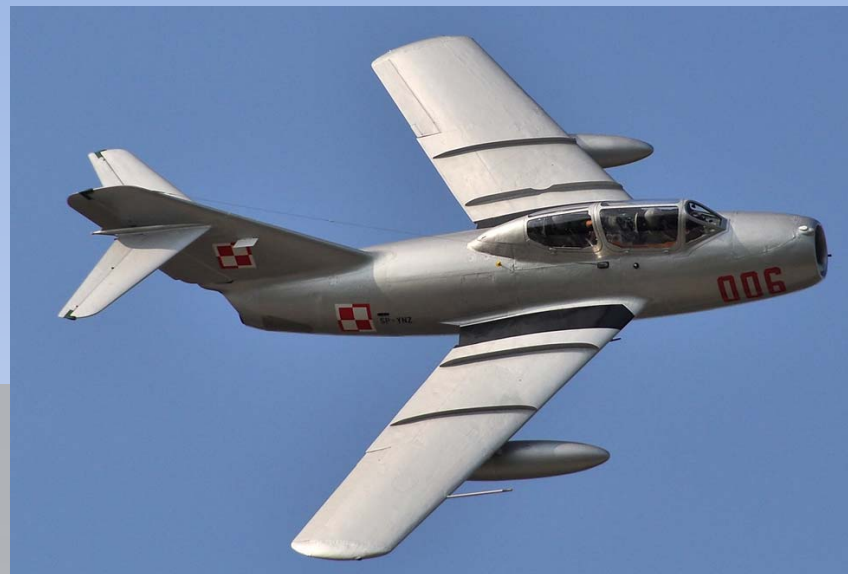
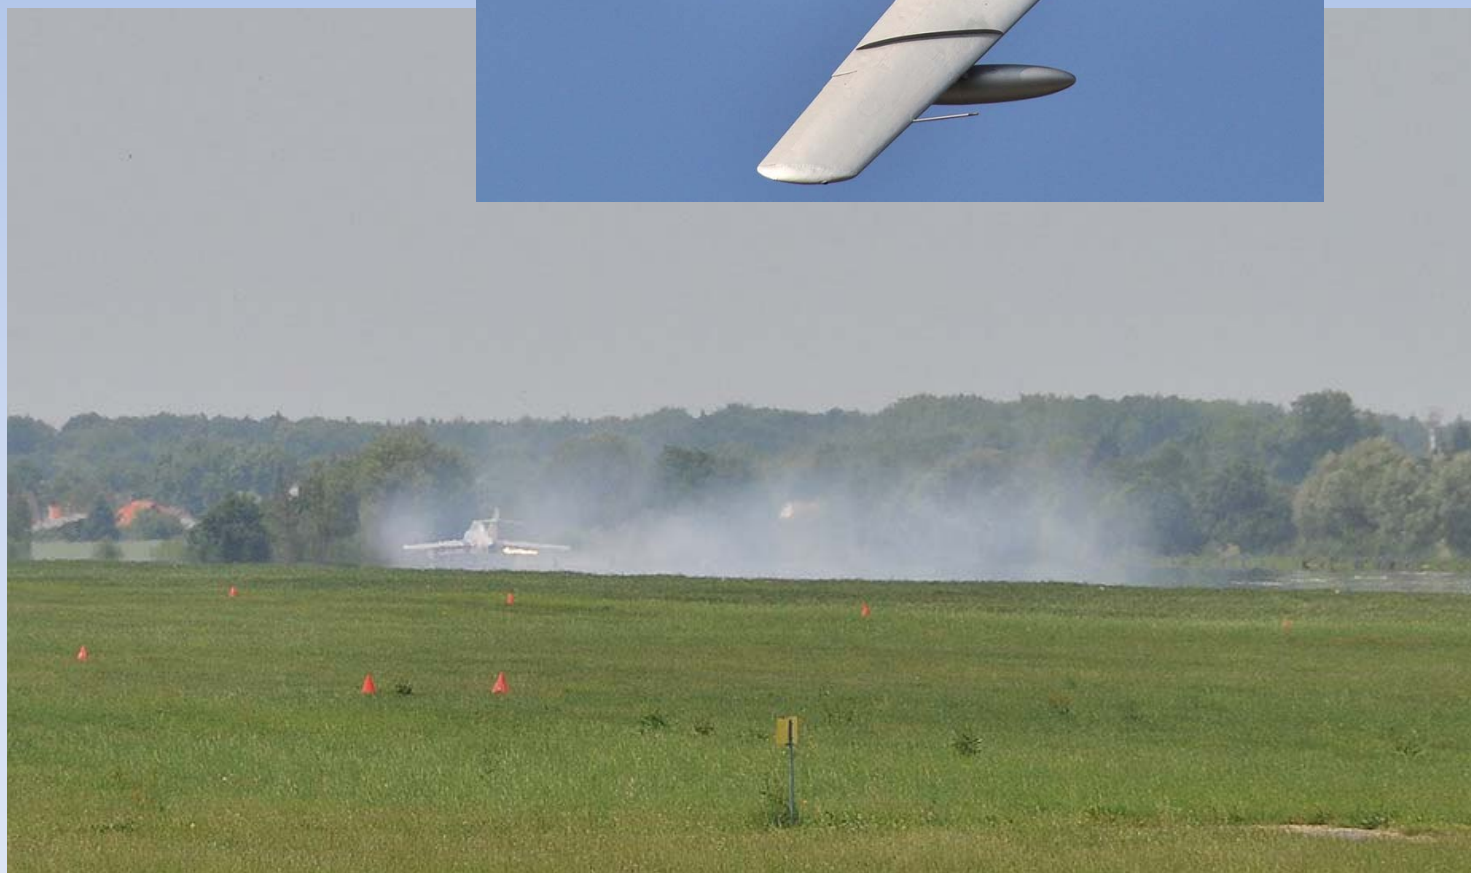
- Při příletu proudového letounu MiG-15 UTI, pozn. značky SP-YNZ k účasti na letovém programu Aviatické pouti na letišti v Pardubicích došlo po dosednutí letounu na RWY letiště LKPD k prasknutí obou pneumatik hlavního podvozku. Pravděpodobnou příčinou bylo prudší zabrzdění.
- Pilot uvolnil RWY na TWY.

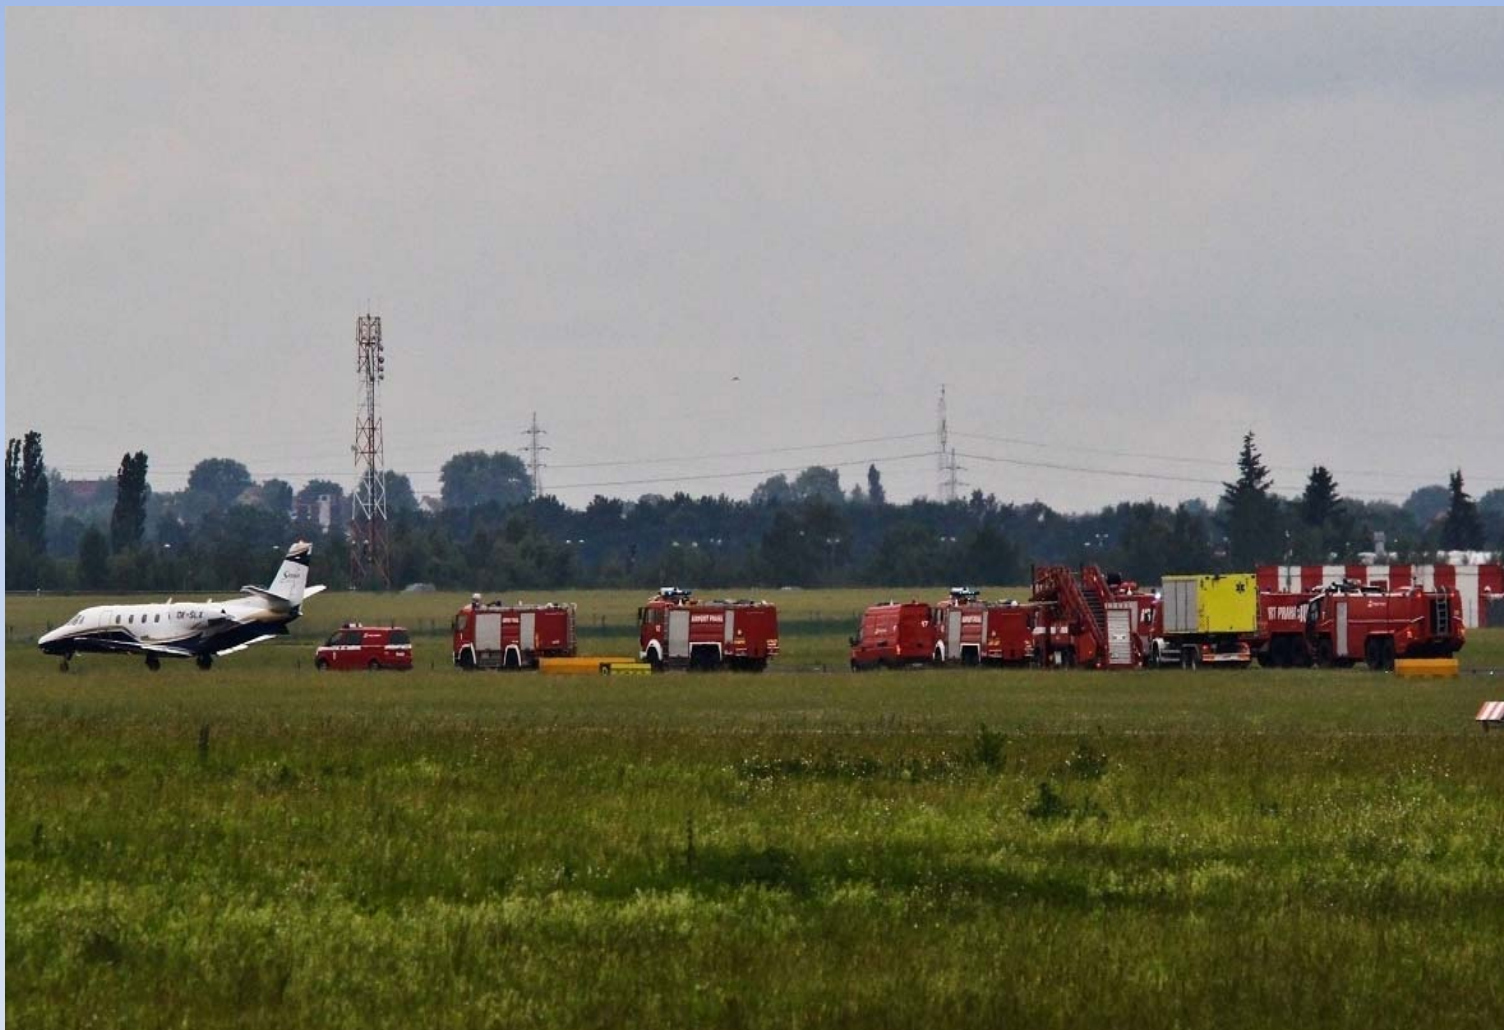
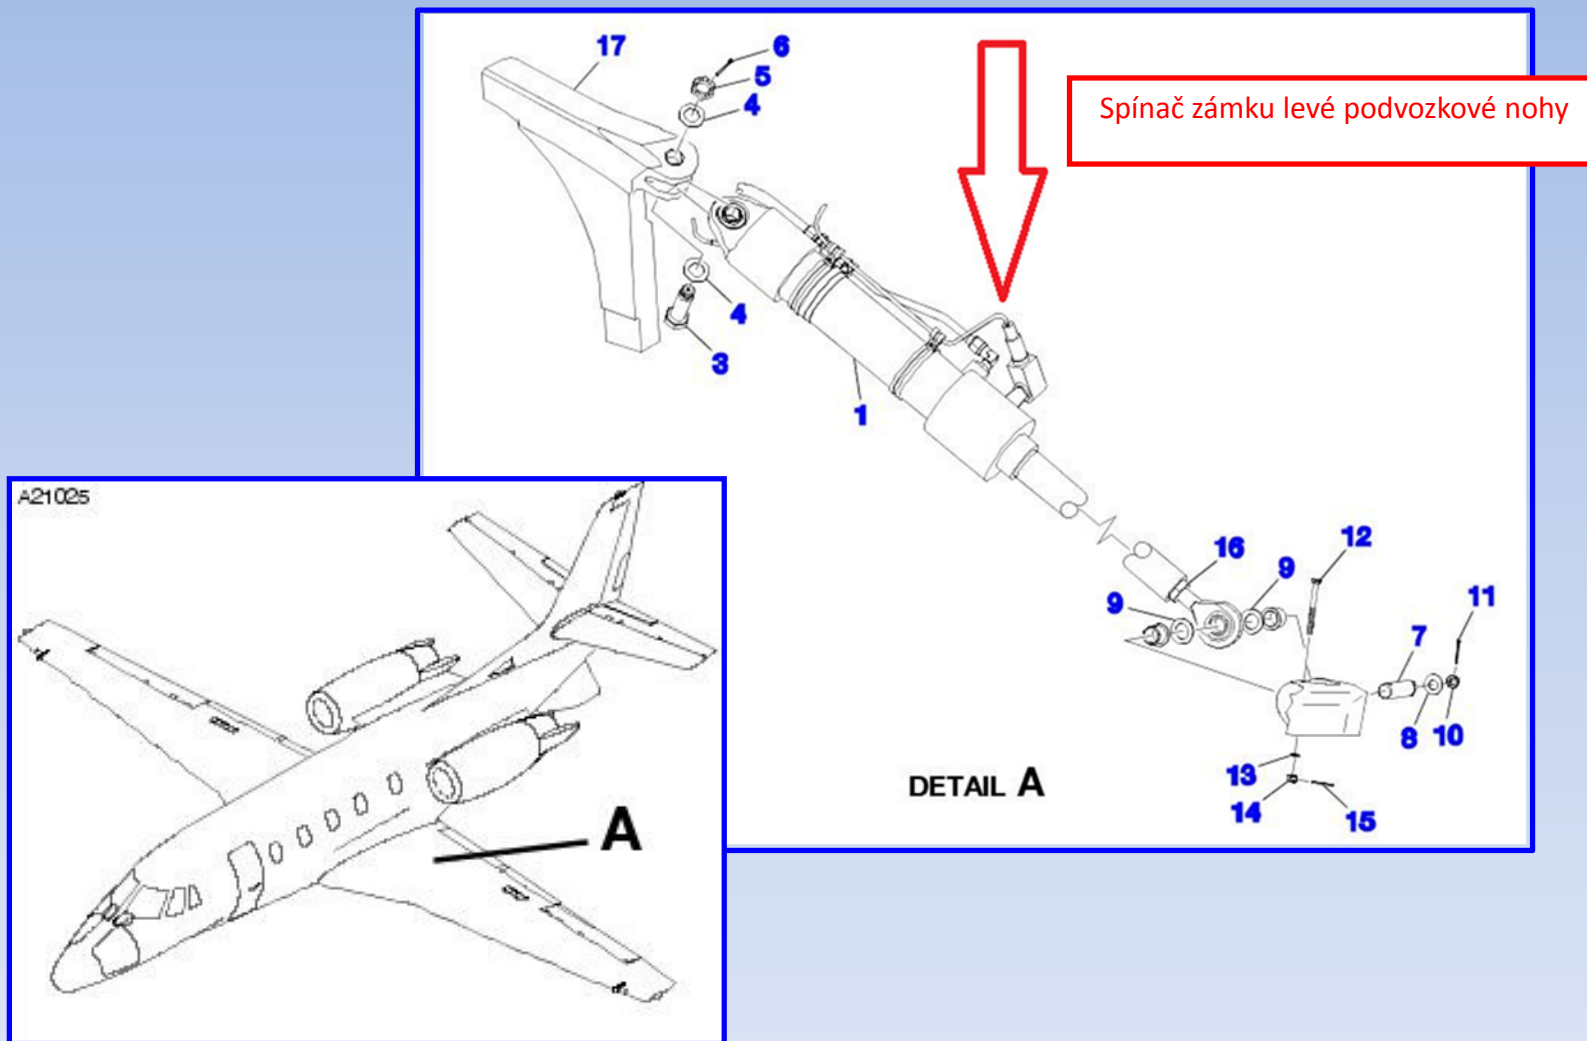
- Během standardních postupů při přiblížení ILS 24 na LKPR došlo k indikaci nevysunutí a nezajištění levé podvozkové nohy.
- Po provedení nouzových postupů, včetně nouzového vysunutí podvozku, nedošlo ke změně indikace. Přistání proběhlo za vyžádání asistence letištních bezpečnostních složek.
- Přistání a následné pojiždění bylo bez problémů a pohotovost byla zrušena.
- Příčiny zjišťoval v souladu s pověřením letecký dopravce. Příčinou byla technická závada, vadný spínač zámku levé podvozkové nohy.

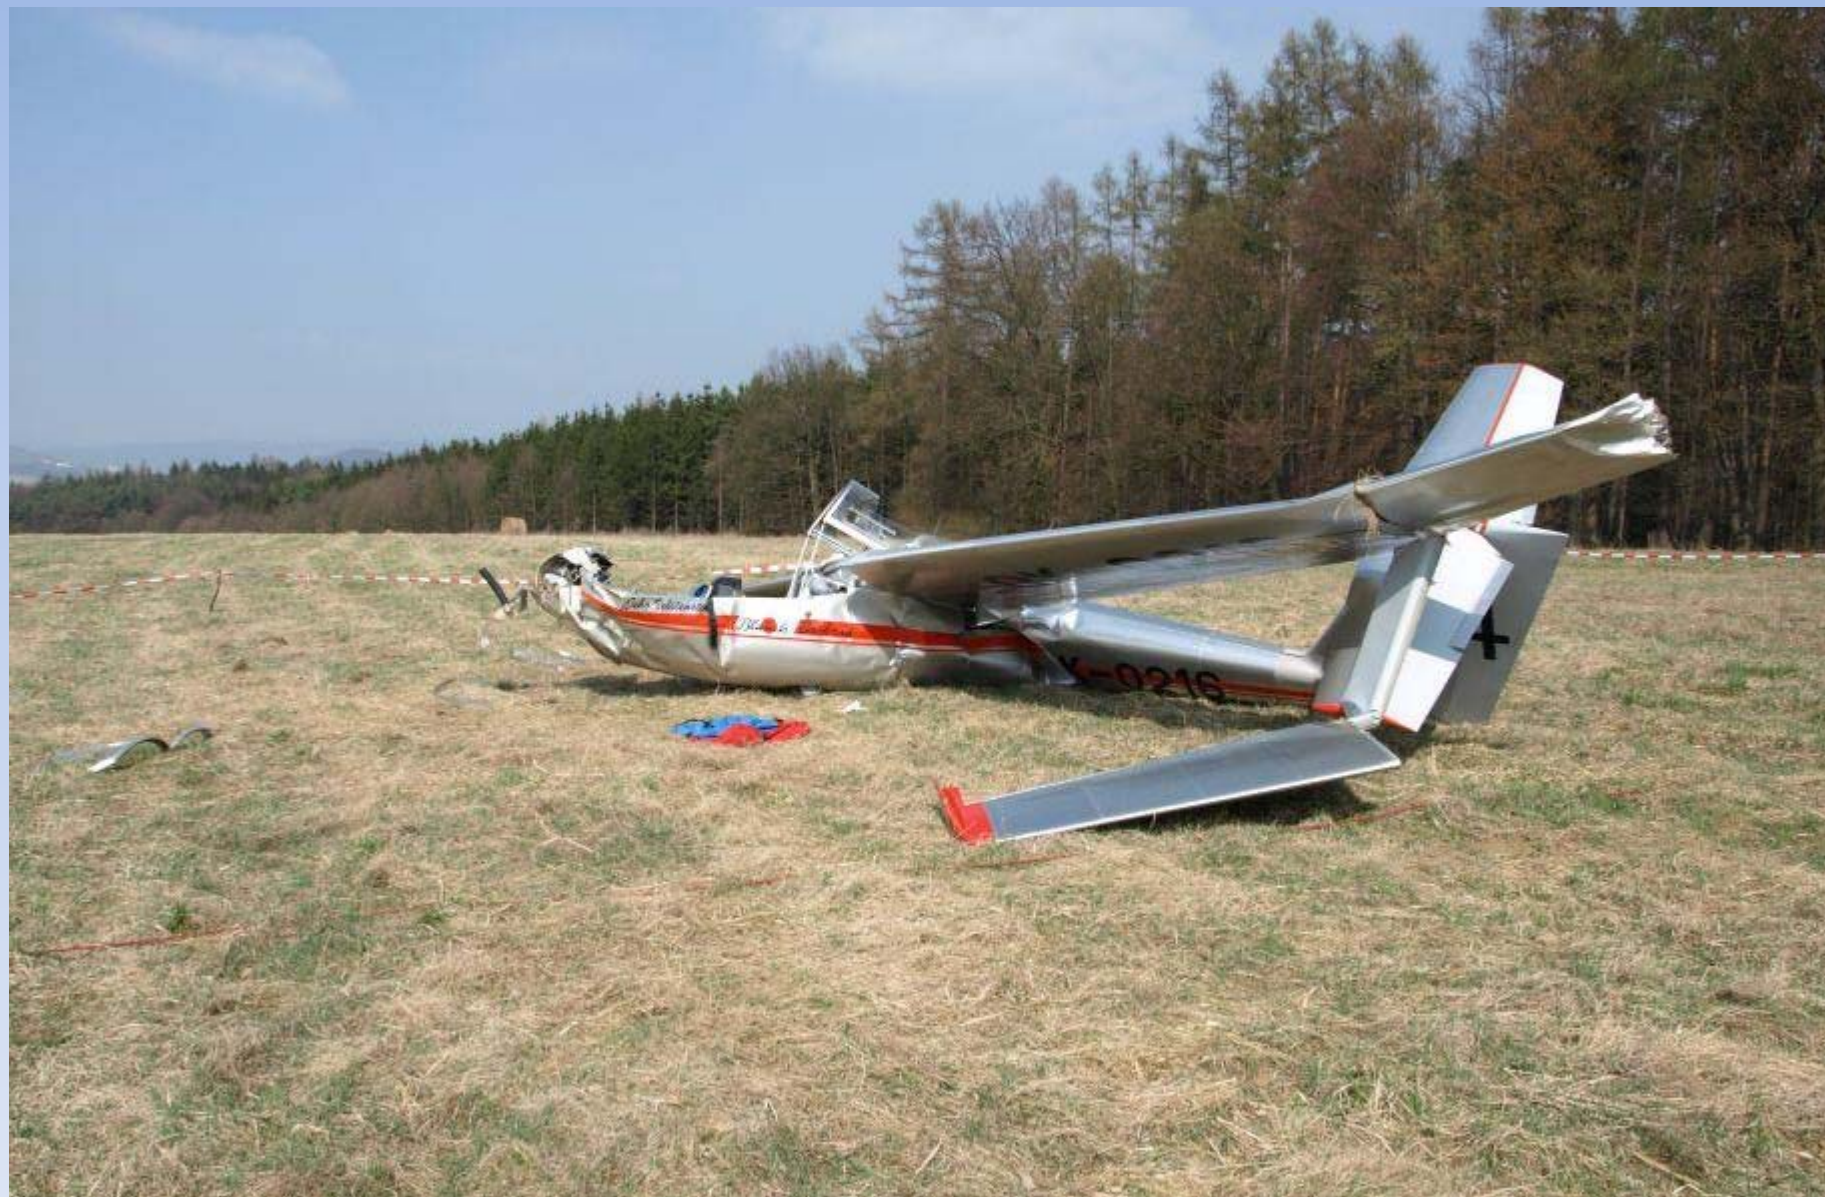
- Během stoupání v aerovleku pilot vlečného letounu, kvůli nezvyklé poloze kluzáku ohrožující let vlečného letounu, odpojil lano. Kluzák pak nikým neřízen pokračoval v letu až narazil do terénu u obce Jinačovice (asi 3 km od letiště Brno Medlánky).
- Při nárazu došlo k těžkému zranění pilota kluzáku a lehkému zranění další osoby na palubě. Kluzák byl zničen.
- Pilot při vyšetření k obnově zdravotní způsobilosti 2. třídy neuvedl svůj skutečný zdravotní stav, čímž vědomě zpochybnil platnost vydaného osvědčení.
- Dále pilot nesplňoval požadavek pro let s další osobou na palubě, ve smyslu Směrnice pro létání v aeroklubech P1 vydanou AeČR v r. 2007. Na typu neměl odlétaný požadovaný počet samostatných letů na daném typu v posledních 90 dnech.

- Na základě prohlídky havarovaného kluzáku a vzhledem k bezporuchovému provozu při předchozích letech byla vyloučena technická porucha.
- Příčinou letecké nehody bylo náhlé zhoršení zdravotního stavu pilota kluzáku, které mu zabránilo bezpečně řídit kluzák.
- Závěrečná zpráva je zveřejněna na [www.uzpln.cz](http://www.uzpln.cz).
- ÚZPLN doporučil ÚCL, aby zvážil legislativní nebo předpisové změny v povinnosti vyžadovat při vstupním letecko-lékařském vyšetření u 2. třídy zdravotní způsobilosti, výpis ze zdravotní dokumentace vyšetřovaných osob, vedené u registrujícího praktického lékaře.

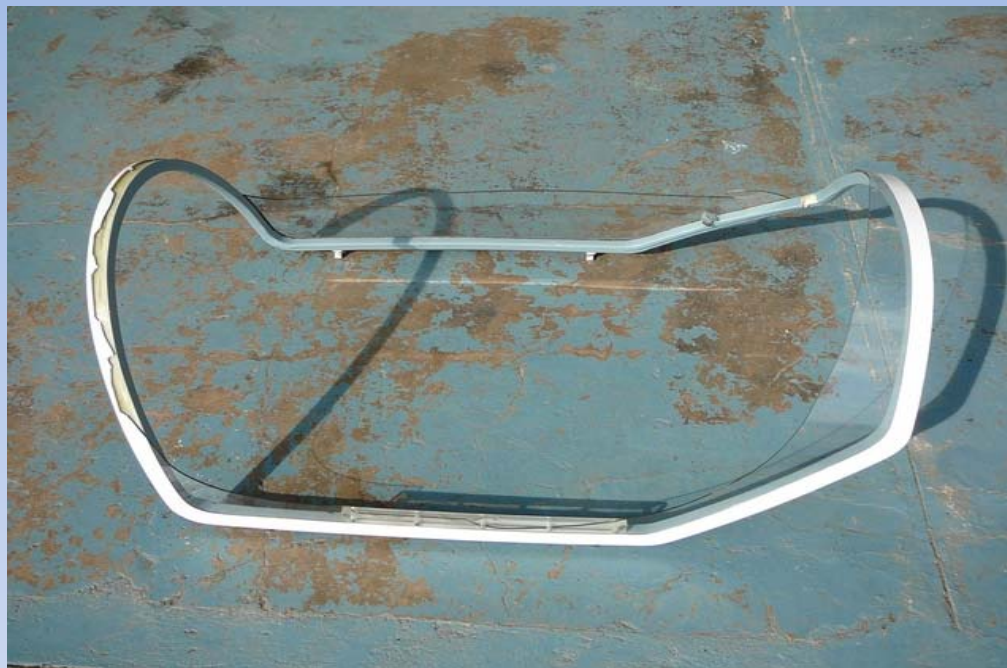
- Během letu kluzáku v jižní části ATZ LKPI, ve vzdálenosti cca 3 km od letiště na hladině 1500 m, došlo k samovolnému otevření krytu pilotní kabiny, které mělo za následek rozbití a následné odpadnutí plexiskla. Rám zůstal na kluzáku.
- Pravděpodobně se jednalo o chybu pilota - špatné zajištění kabiny pilotem před startem a nedůsledné provedení úkonů před vzletem.
- Bylo provedeno zvýraznění značení zavření a zajištění polohy páky otevírání kabiny a proveden rozbor události s piloty AK Přibyslav. U výrobce byla provedena oprava a kluzák byl vrácen do provozu.

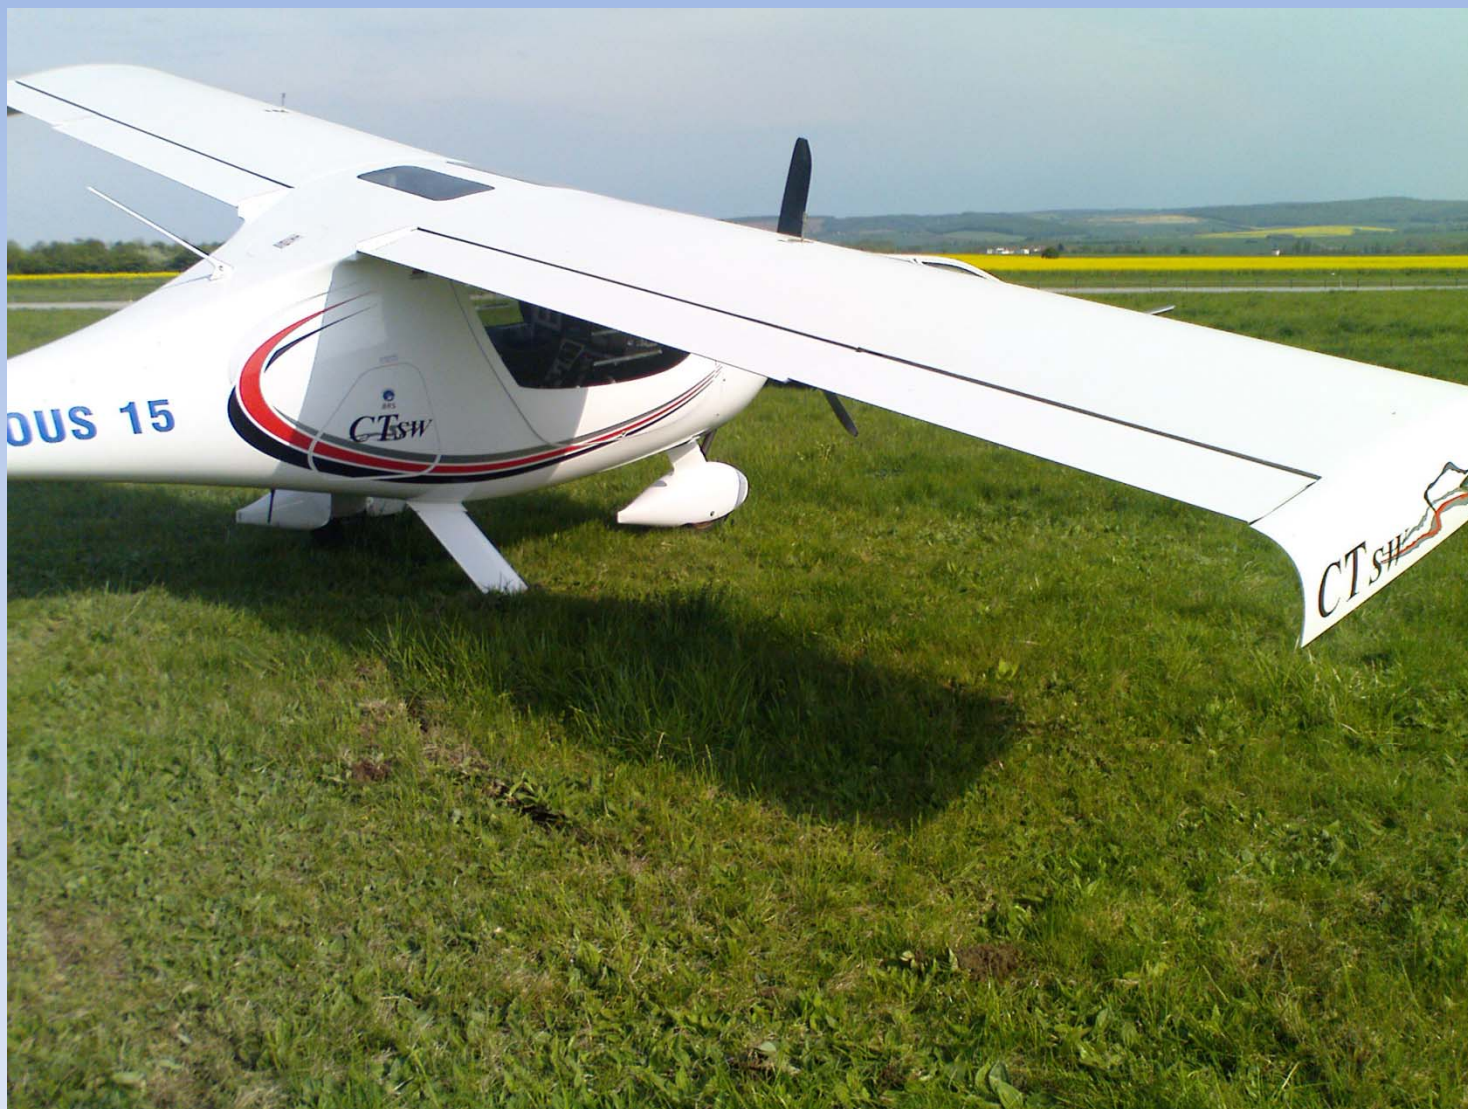
- Pilot UL letounu s pozn. značkou OK-OUS15, letěl z letiště Medlánky na letiště Vyškov, kde přistával při bočním větru.
- Ve výdrži došlo k prosednutí v traverzu. Ihned po dotyku kol hlavního podvozku došlo k rozlomení mezikusu spojujícího osu pravého kola s podvozkovou nohou hlavního podvozku a oddělení kola. UL letoun se zaryl pahýlem podvozkové nohy do země a byl stržen vpravo. Dojezd byl se zvětšujícím se vybočením vpravo ve smyku dlouhém asi 45 m a UL letoun se zastavil otočen asi o 150° proti směru přistání.
- Příčiny šetří komise LAA ČR.

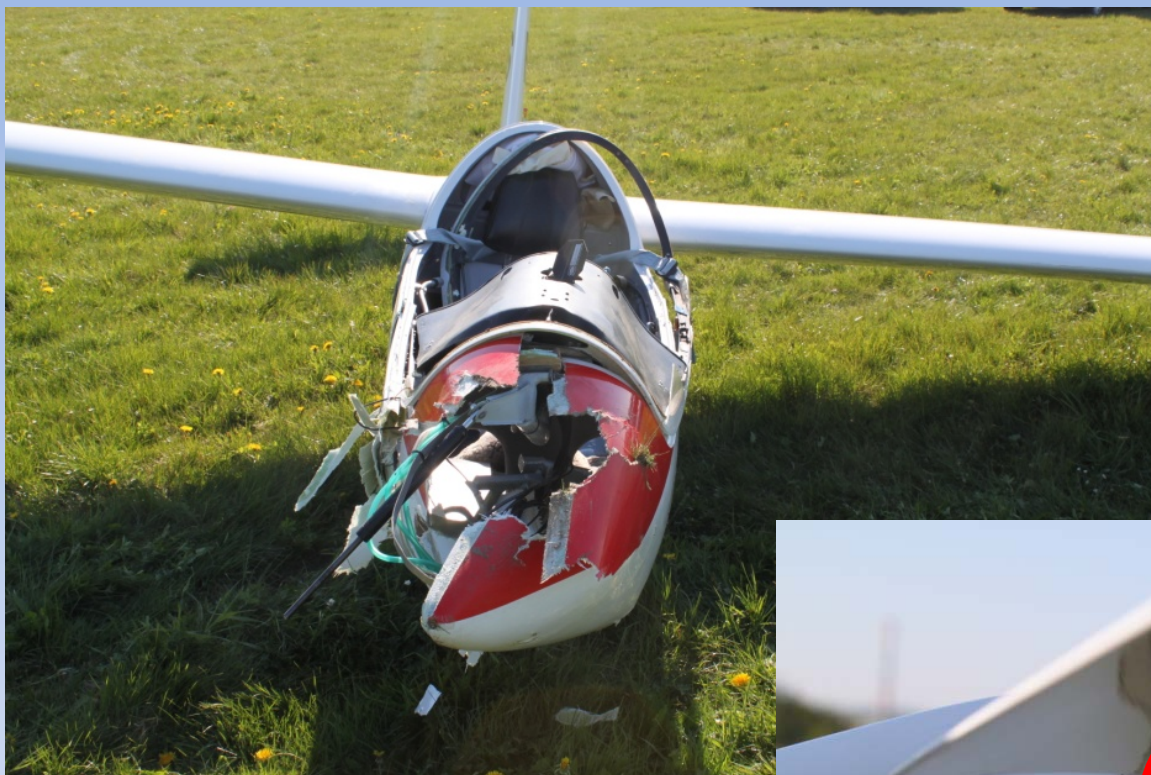
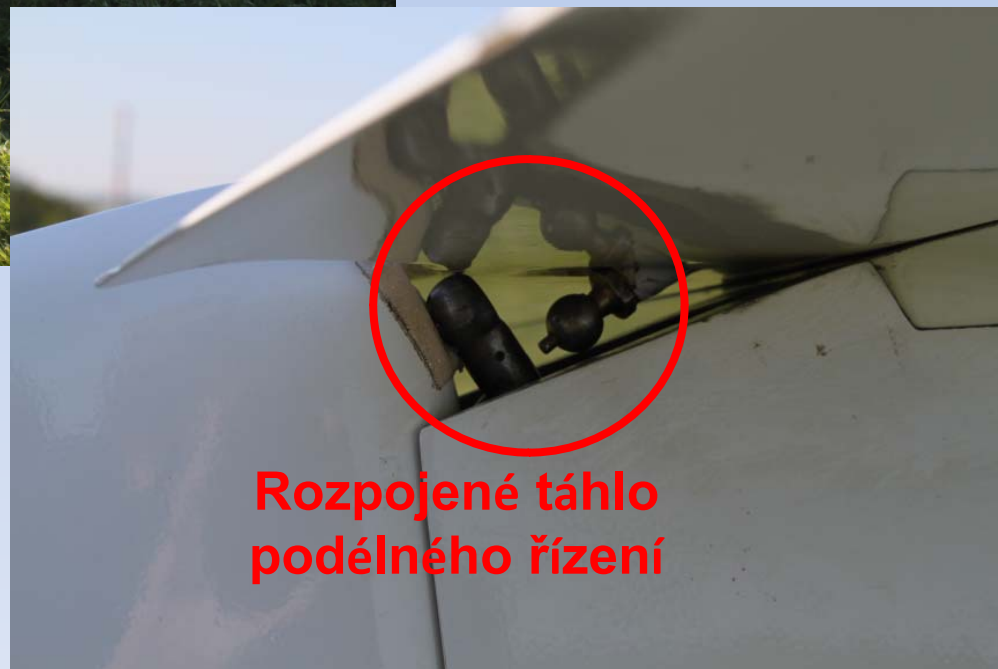
- Pilot kluzáku s pozn. značkou PH-565 prováděl vzlet v aerovleku. Rozjezd proběhl normálně, při fázi rozletu asi 10-15 m nad zemí si ale svědci všimli, že kluzák letí mnohem výše než vlečný letoun. Let popsali tak, že kluzák rychle měnil výšku nahoru a dolů. Pilot vlečného letounu se již chystal odpojit kluzák z vleku, ale pocítil odpojení kluzáku a ve zpětném zrcátku viděl kluzák v poloze přídí vzhůru s následným náklonem doprava a nárazem do země. Po nárazu kluzáku do země došlo k lehkému zranění pilota. Kluzák byl poškozen.
- Závěrečná zpráva je zveřejněna na [www.uzpln.cz](http://www.uzpln.cz).

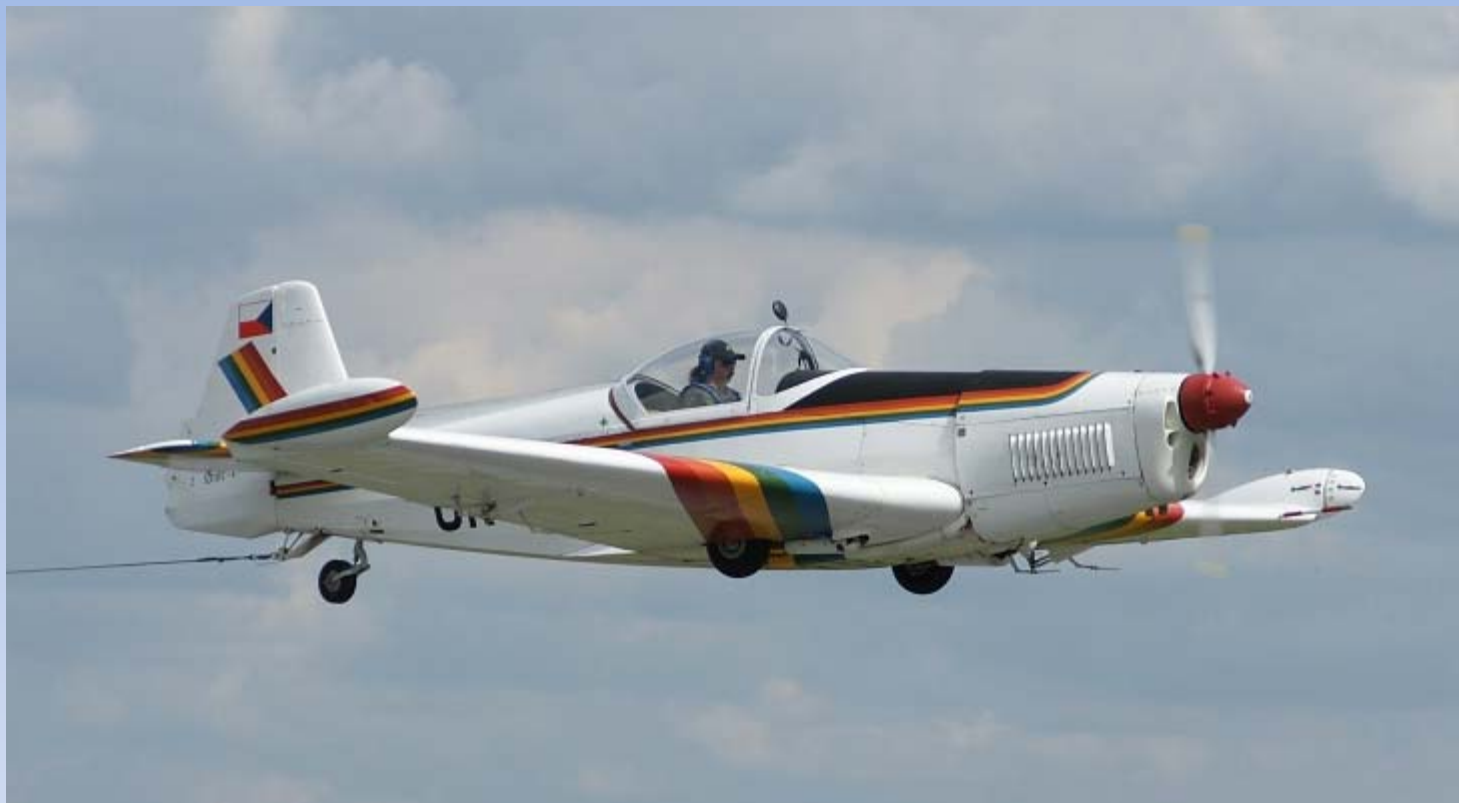
- Pilot letounu s pozn. značkou OK – CXA prováděl přistání na travnatou RWY24L. Přistál se zasunutým podvozkem, přitom došlo k poškození vrtule, krytů motoru a výfuku.
- Příčinou incidentu byly chyby pilota – opomenutí důležitého úkonu vysunutí podvozku a nedostatečná kontrola provedení úkonů před přistáním.
- Motor byl odeslán k výrobci na expertízu zda došlo k poškození násilným zastavením. Podle nálezu motor nebyl poškozen.

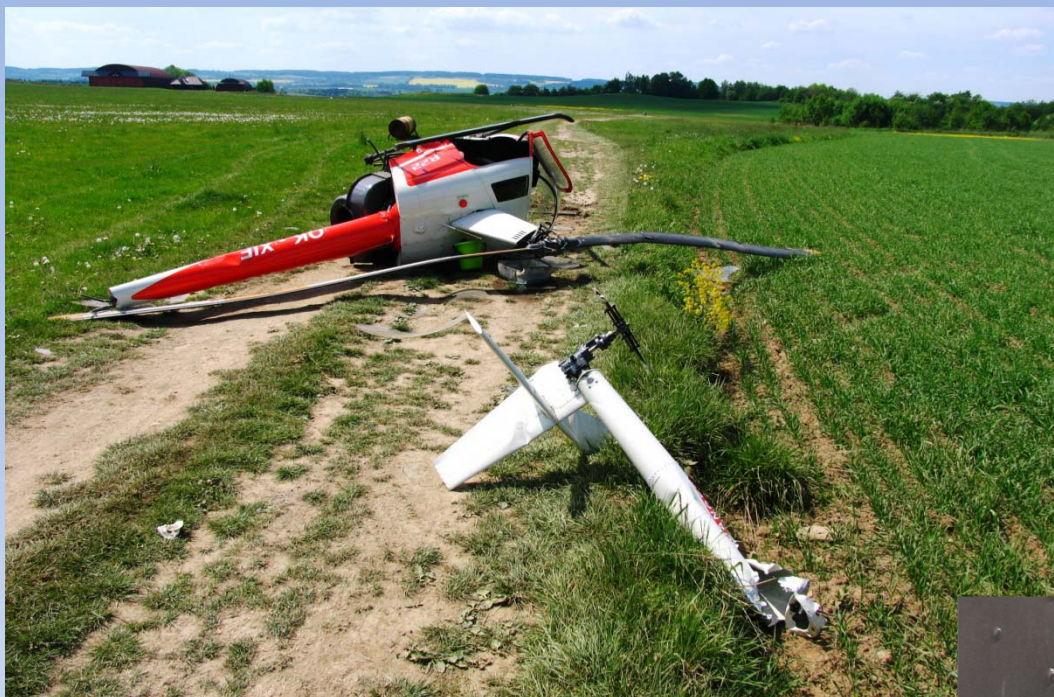
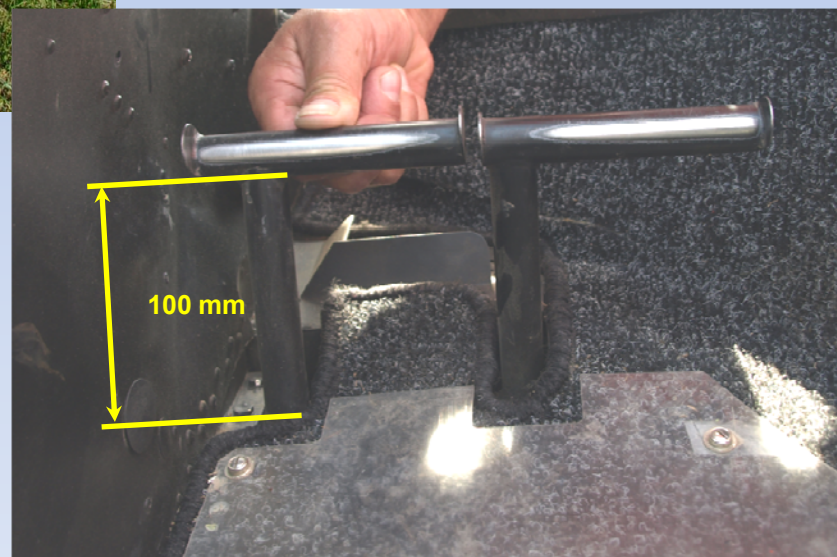
- Pilot-žák prováděl vzlet k letu po okruhu. Ve fázi odpoutání a ve výšce 1 m nad zemí, vrtulník začal mít tendenci zatáčet vpravo.
- Zatáčení chtěl pilot-žák korigovat mírným vyšlápnutím levého pedálu směrového řízení. Přitom mu špička boty, kterou se o něj opíral, sklouzla pod pedál a instinktivně přenesl pohled do prostoru nohou.
- Ve snaze vytáhnout levou nohu zpod pedálu, zachytil o trubkovou konstrukci levého pedálu a tím neúmyslně vychýlil směrové řízení vpravo a krátkodobě ztratil kontrolu nad řízením vrtulníku.

- Vrtulník se roztočil směrem vpravo a naklonil se. Ke ztrátě říditelnosti došlo ve fázi vzletu a vrtulník se nacházel v malé výšce, ve které pilot nedokázal odvrátit střet vrtulníku se zemí.
- Nejprve narazil do země zadní částí ližin a po jejich rozlomení spodní částí trupu. List nosného rotoru nárazem kmitnul dolů a sekl do ocasního nosníku, který se pak oddělil. Zároveň došlo k utržení částí obou listů ocasního rotoru. Vrtulník se převrátil na pravý bok.
- Příčinou bylo neúmyslné uvedení vrtulníku do rotace v reakci na sklouznutí nohy z pedálu směrového řízení. V reakci na sklouznutí levé nohy pod pedál směrového řízení došlo k neúmyslnému uvedení vrtulníku do rotace, při které se vrtulník střetl se zemí, převrátil a poškodil.
- Závěrečná zpráva je zveřejněna na [www.uzpln.cz](http://www.uzpln.cz).

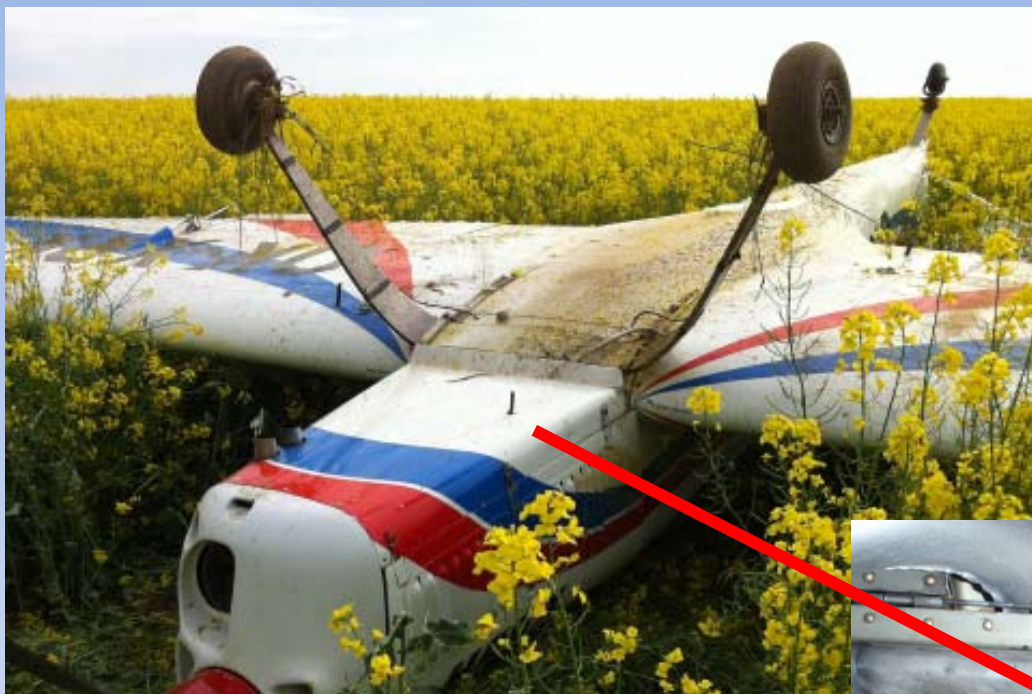
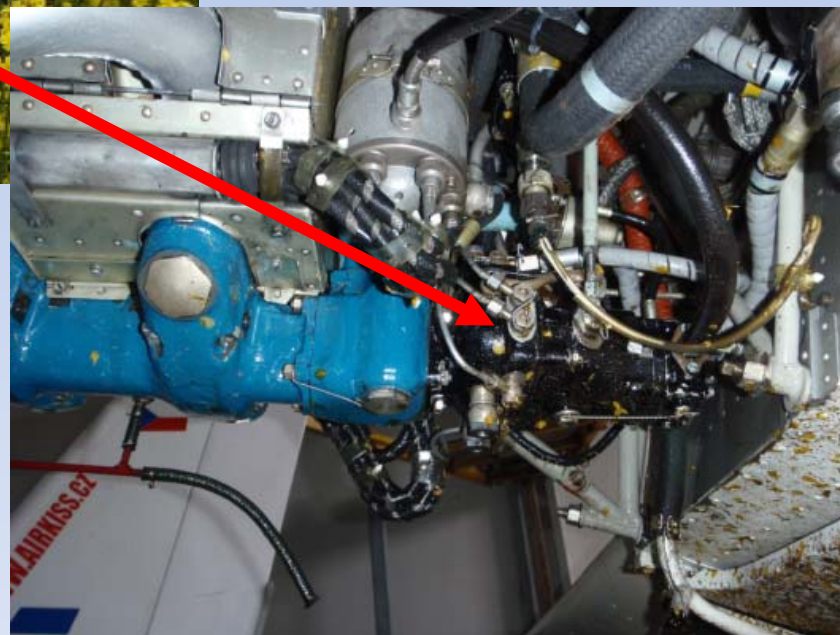
- Pilot Z 50 s pozn. značkou OK-XRK prováděl let VFR k nácviku akrobacie. Ve fázi návratu na letiště došlo k vysazení motoru a pilot musel nouzově přistát do terénu.
- Při přistání došlo k poškození letounu, pilot nebyl zraněn. Událost byla šetřena komisí ÚZPLN.
- Příčinou letecké nehody bylo převrácení letounu při nouzovém přistání do vysokého porostu poté, co došlo k vysazení motoru vlivem náhlé poruchy pryžového těsnění v olejové instalaci motoru.
- Závěrečná zpráva je zveřejněna na [www.uzpln.cz](http://www.uzpln.cz).

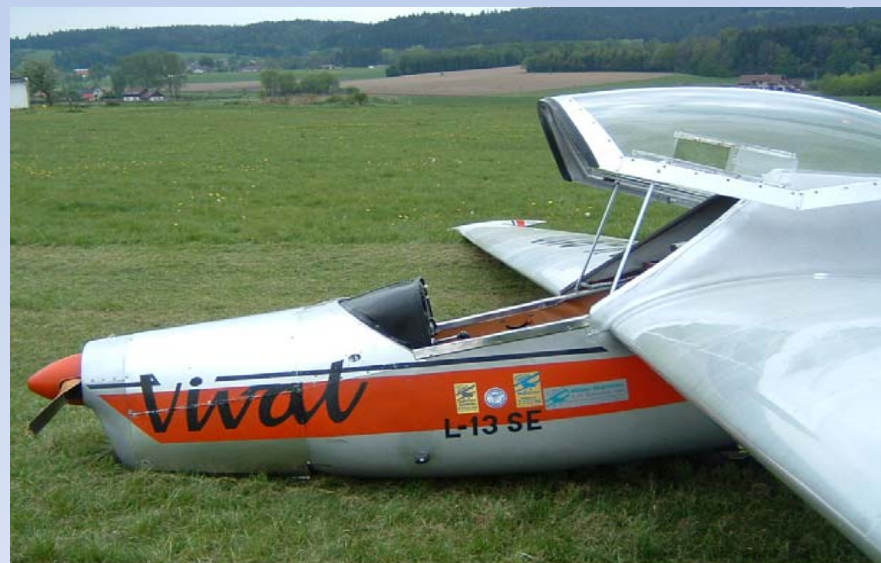
- Pilot letounu s pozn. značkou OK-9110 prováděl let VFR a přistál na RWY 13 se zasunutým podvozkem.
- Došlo k poškození vrtule a kapotáže motoru. Vzhledem k nucenému zastavení byl motor zaslán na expertizu k výrobci.
- S pilotem byl proveden rozbor chyby.
