# **Porada**

## **k bezpečnosti letů**

### **za 2. čtvrtletí 2011**

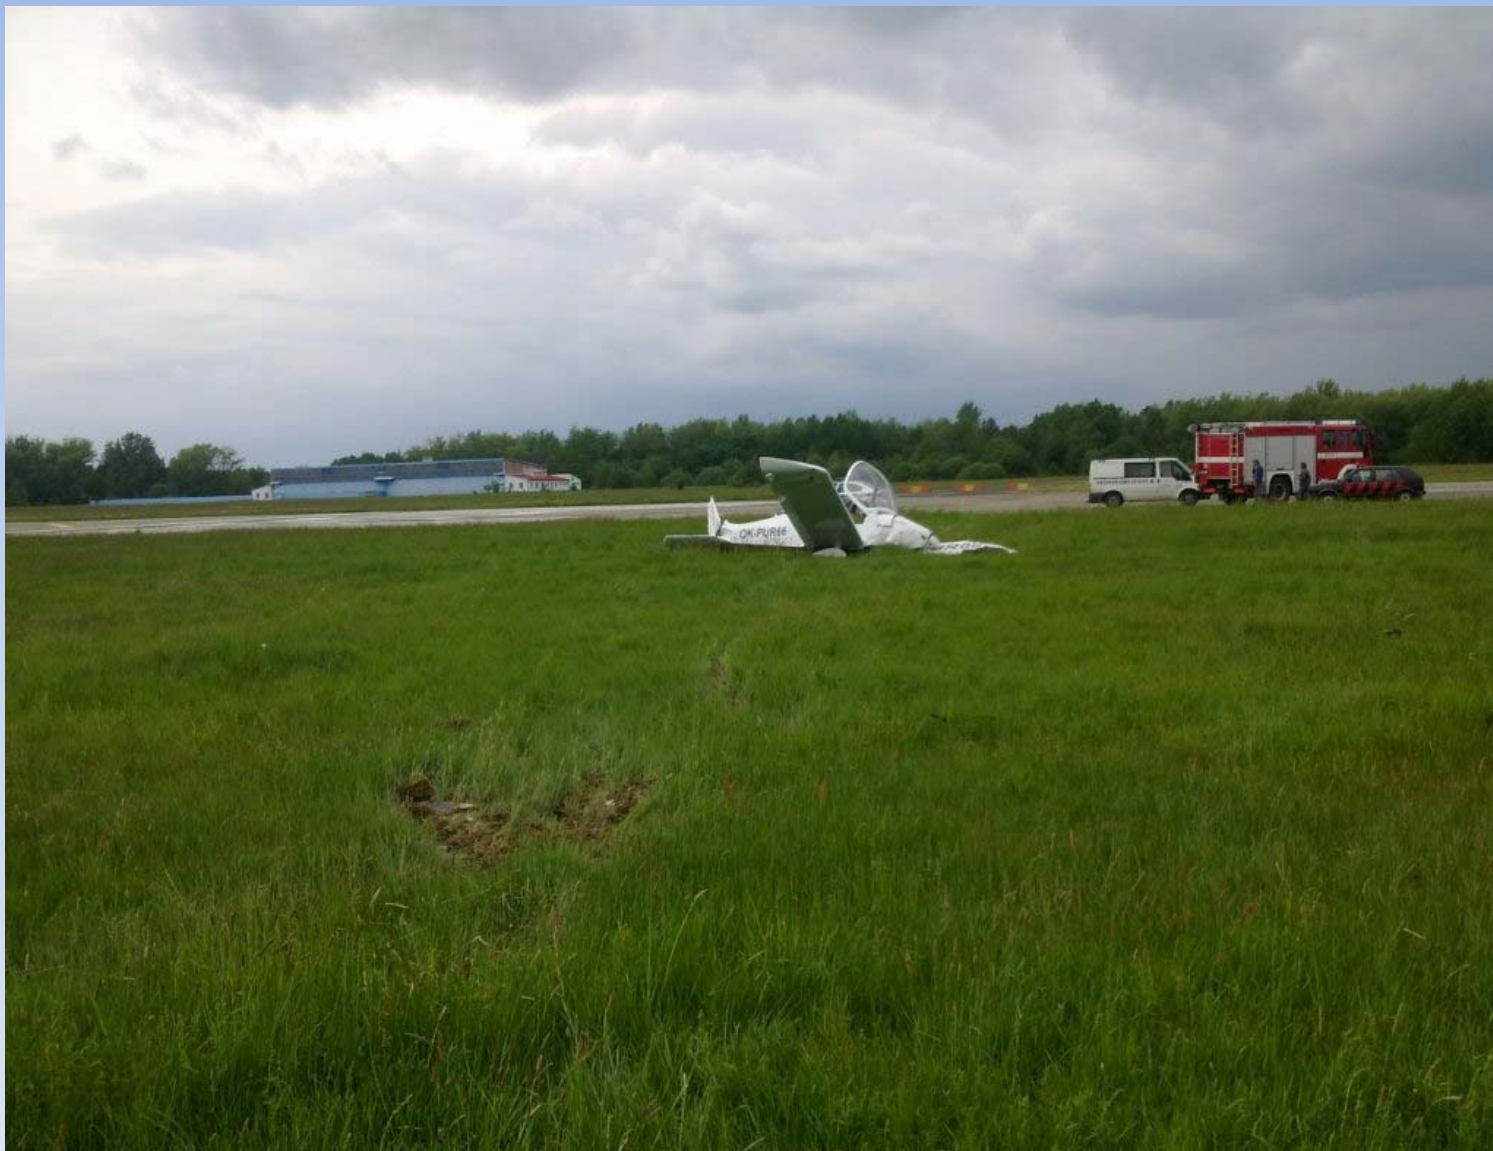
- Pilot UL letounu s pozn. značkou OK-PUR 66 prováděl let VFR jako vedoucí skupiny tří ULL, která nacvičovala vystoupení na veřejnosti. Skupina po průletu nad RWY 24 provedla rozchod skupiny ve výšce 150 ft nad zemí a vedoucí prováděl stoupavou zatáčku o 180°.
- Ve výšce cca 300 ft nad zemí došlo ke ztrátě rychlosti, pádu po levém křídle a otočení UL letounu o 180° do směru RWY 24. Následně UL letoun zachytil levou polovinou křídla o zem. Následkem kontaktu se zemí byl letoun zničen. Pilot byl zraněn těžce. Na LKLN byl po dobu odstraňování trosek zastaven provoz.
- Příčiny šetří komise LAA ČR.

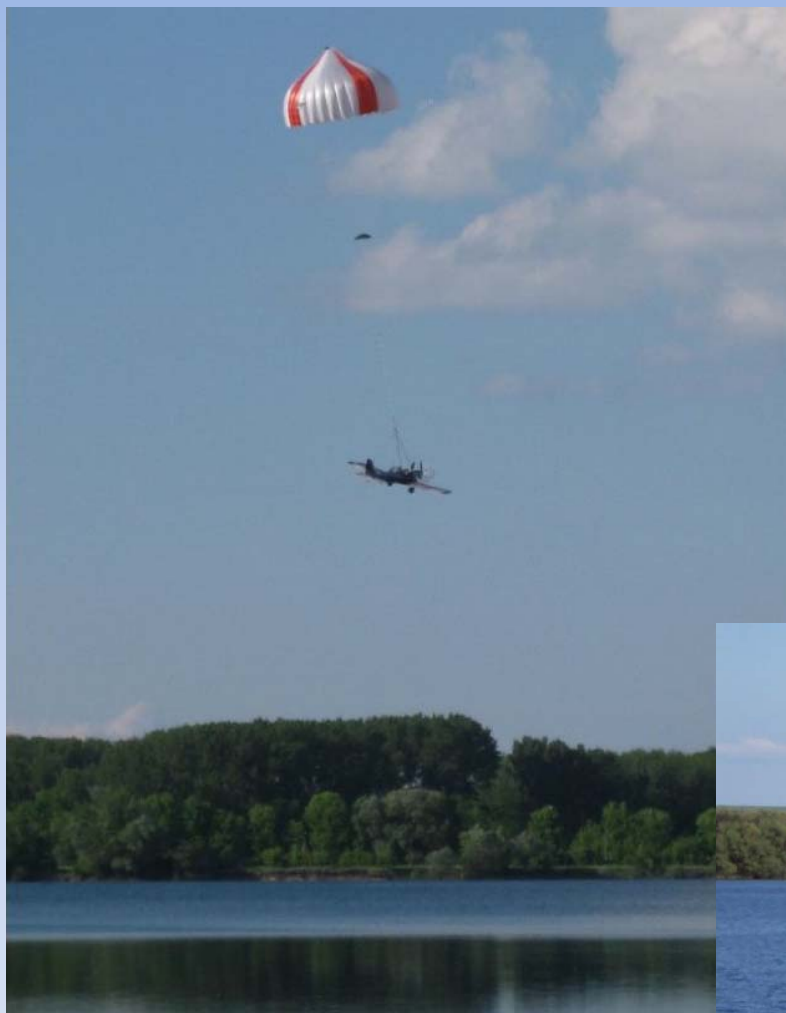
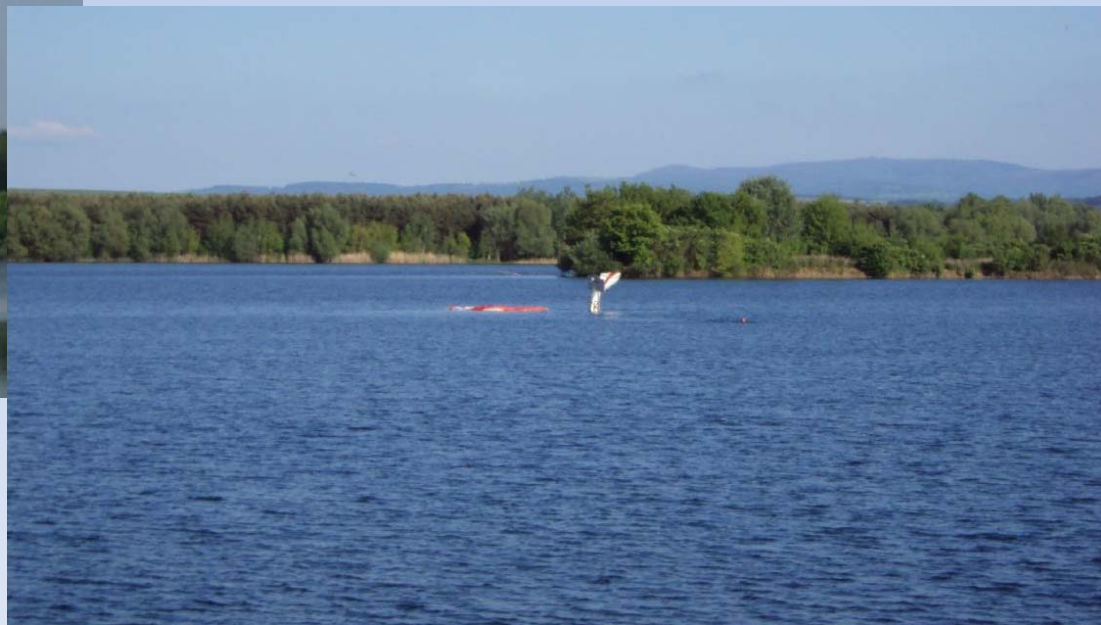
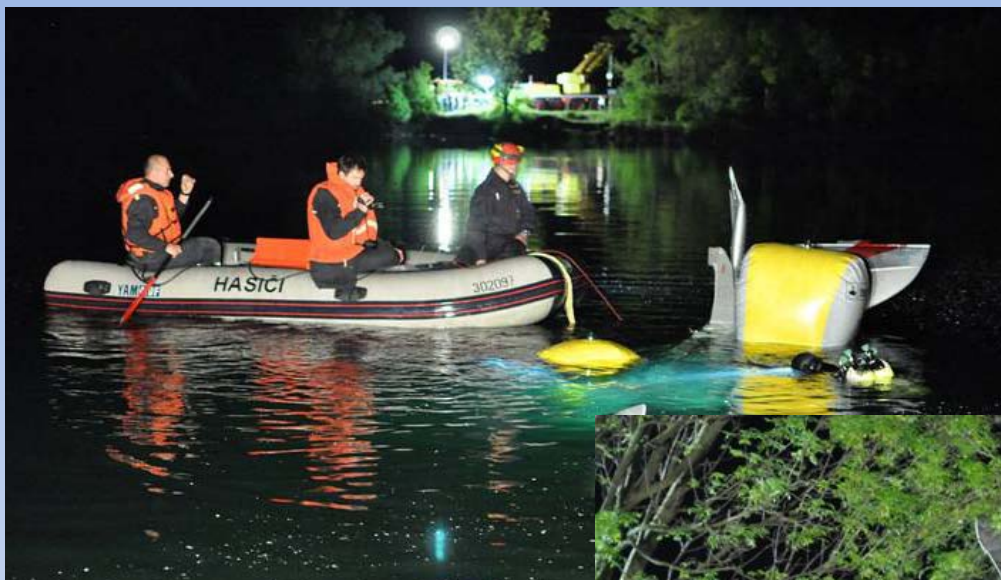
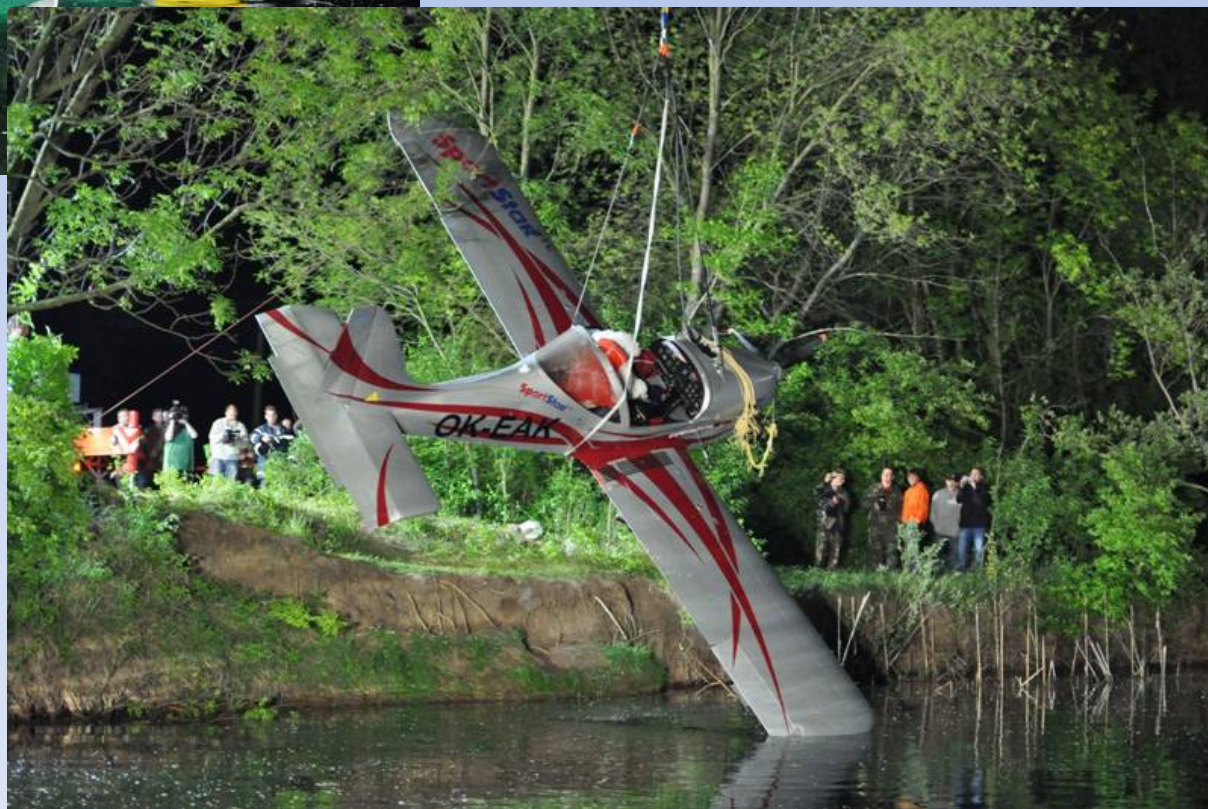
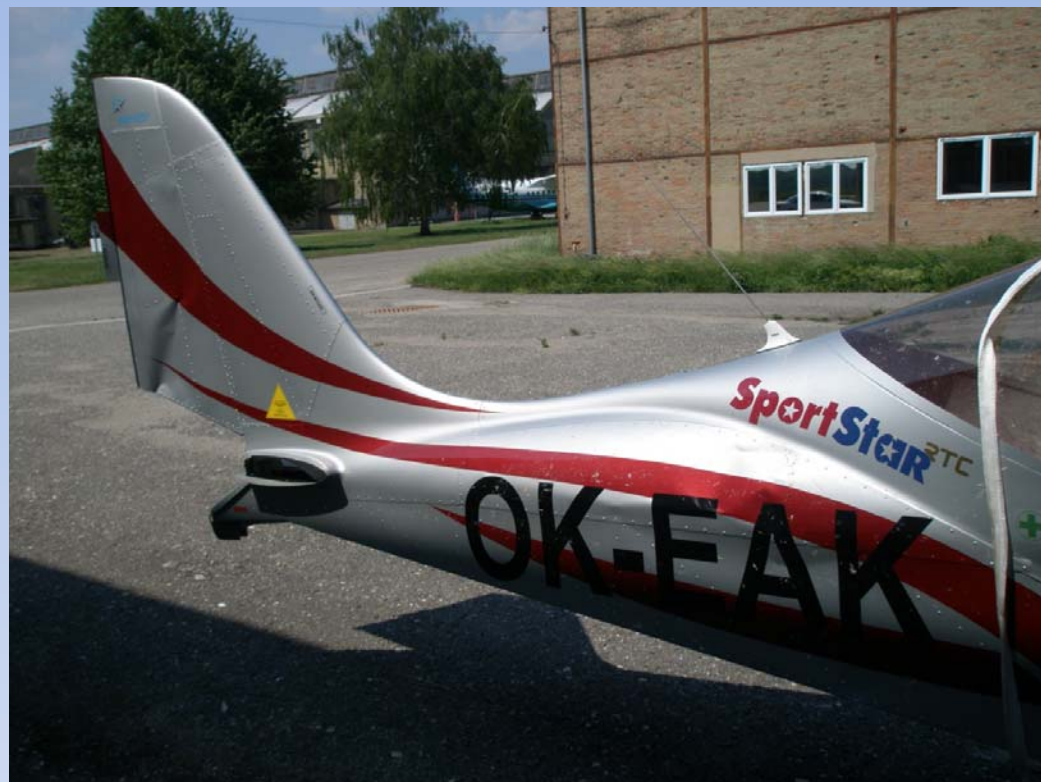
- Při zkušebním letu letounu SportStar RTC s pozn. značkou OK-EAK došlo k nestandardnímu chování při vybírání vývrtky. Pilot oznámil, že se letoun stal neovladatelným při provádění vývrtky. Vzhledem k situaci se rozhodl použít záchranný pyrotechnický systém a vyslal zprávu, že použil záchranný padák a že klesá na vodní hladinu jezera. Letoun dosedl na vodní hladinu západně od letiště Kunovice.
- Pilot byl na spojení, letoun opustil když se začal potápět a doplaval na břeh jezera. Letoun se potopil pod vodní hladinu a po šesti hodinách byl vyproštěn složkami IZS.

- Příčiny zjišťuje komise ÚZPLN.
- Při technické prohlídce bylo zjištěno poškození směrového kormidla.
- Původ poškození je v současné době analyzován.
- Byly zadány odborné expertizy paměťových zařízení a vybraných konstrukčních prvků.

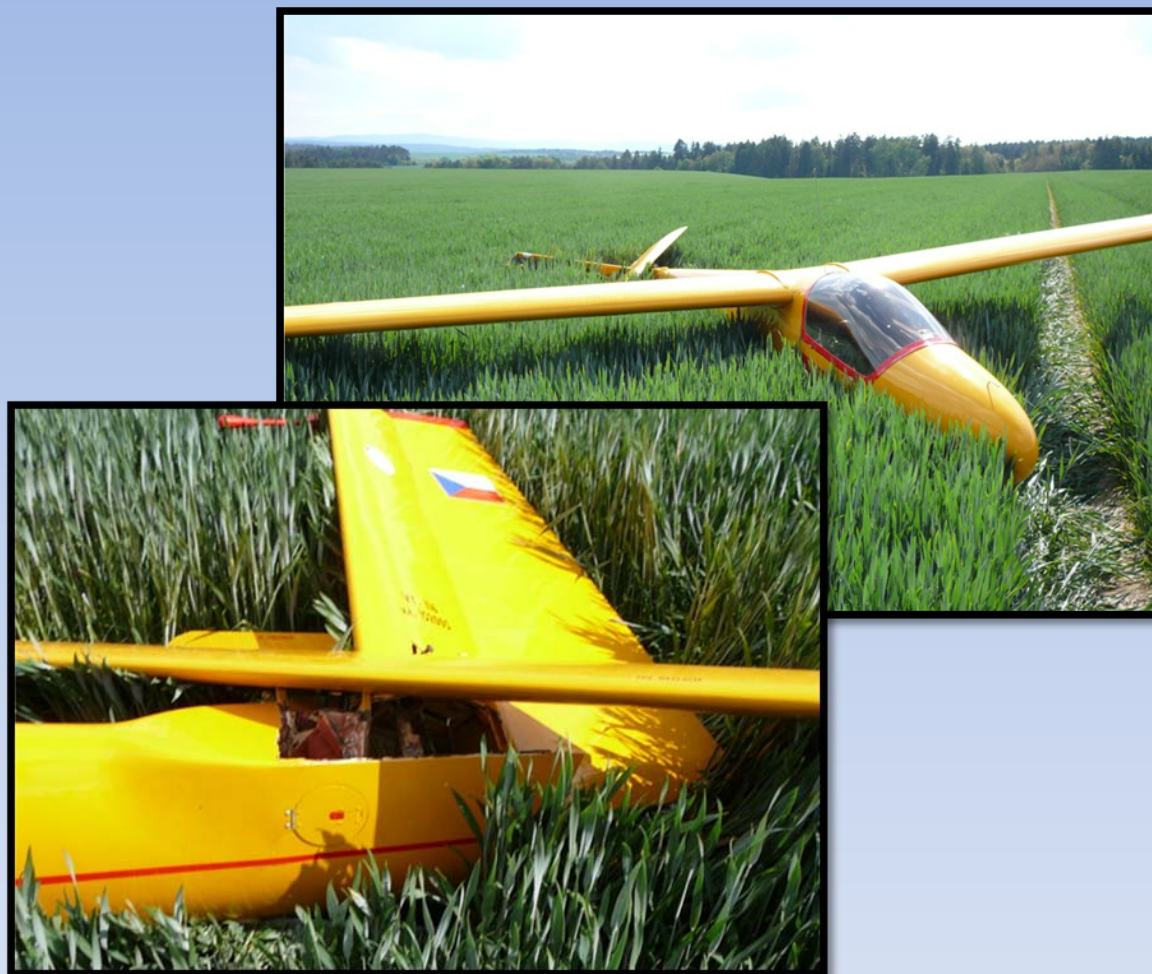
- Pilot kluzáku s pozn. značkou OK-8435 prováděl termický let, v jeho průběhu změnil kvůli počasí plánovanou trať.
- V poslední fázi letu vyhodnotil výšku jako dostatečnou k bezpečnému dokluzu na letišti Staňkov, směr dokluzu se ale nacházel proti větru.
- Pilotovi se nepodařilo dosáhnout RWY letišti Staňkov a byl nucen provést přistání do pole se vzrostlým obilím cca 100 m před RWY.
- Při přistání kluzáku do obilí došlo k odlomení směrového a výškového kormidla. Pilot nebyl zraněn.
- Příčinou bylo nesprávné vyhodnocení výšky k bezpečnému dokluzu.

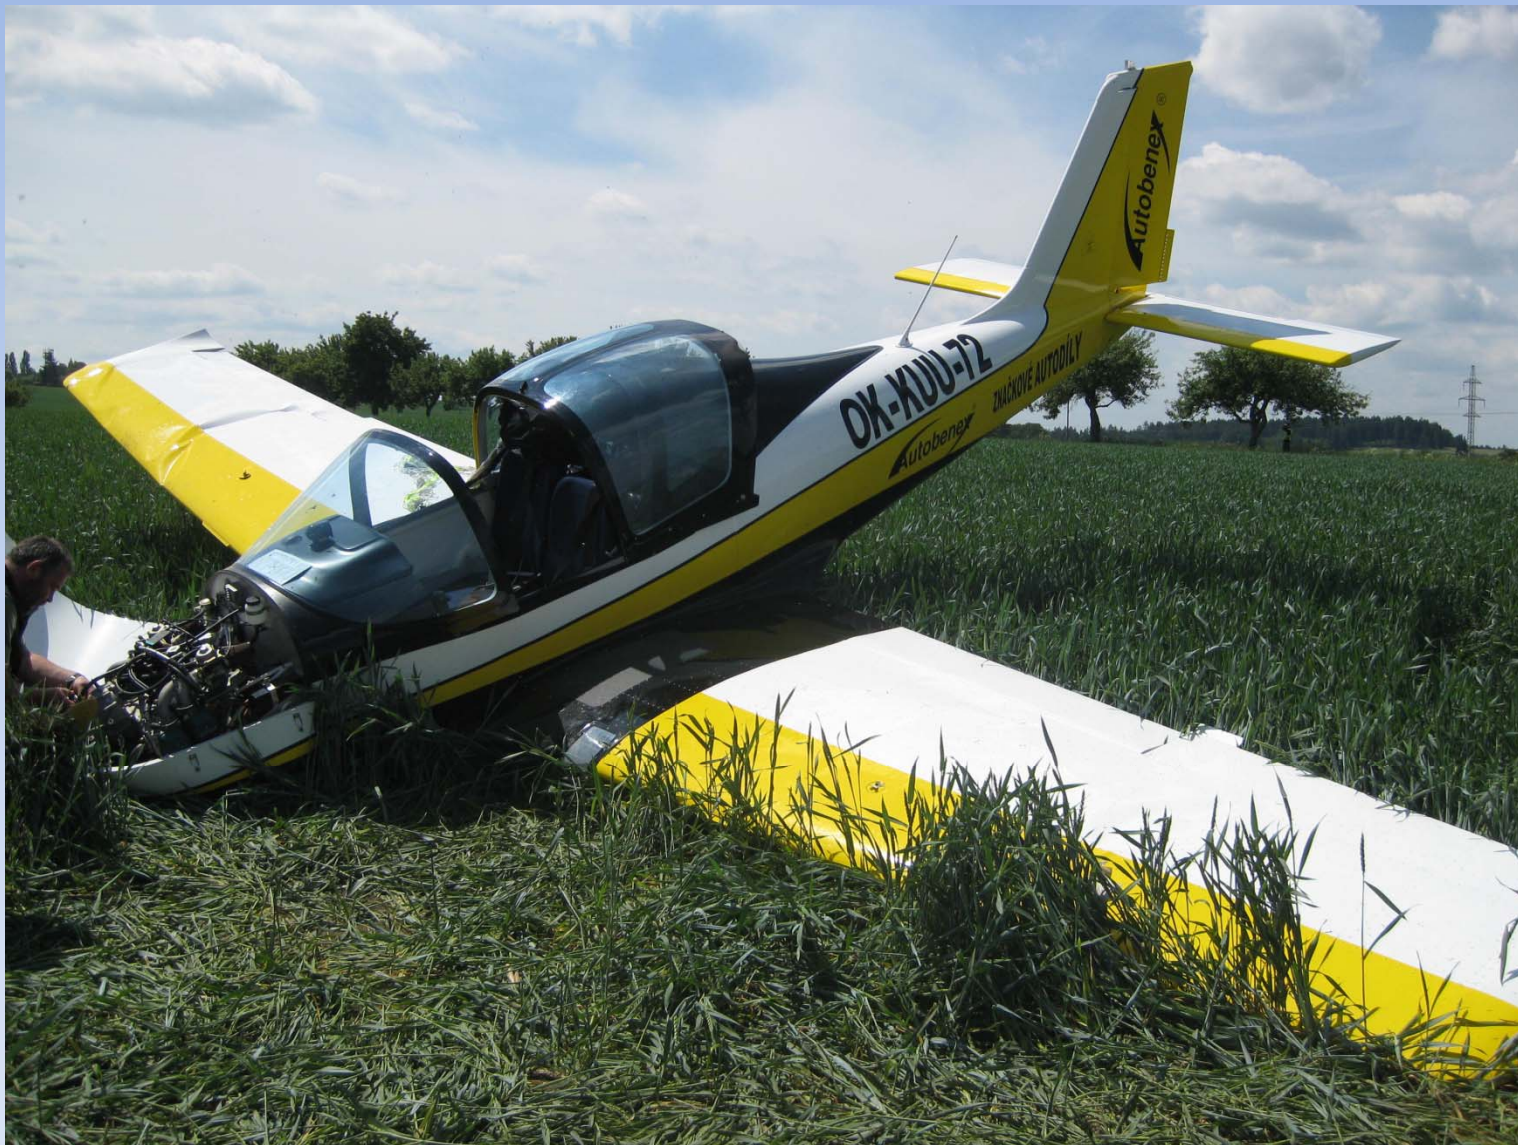
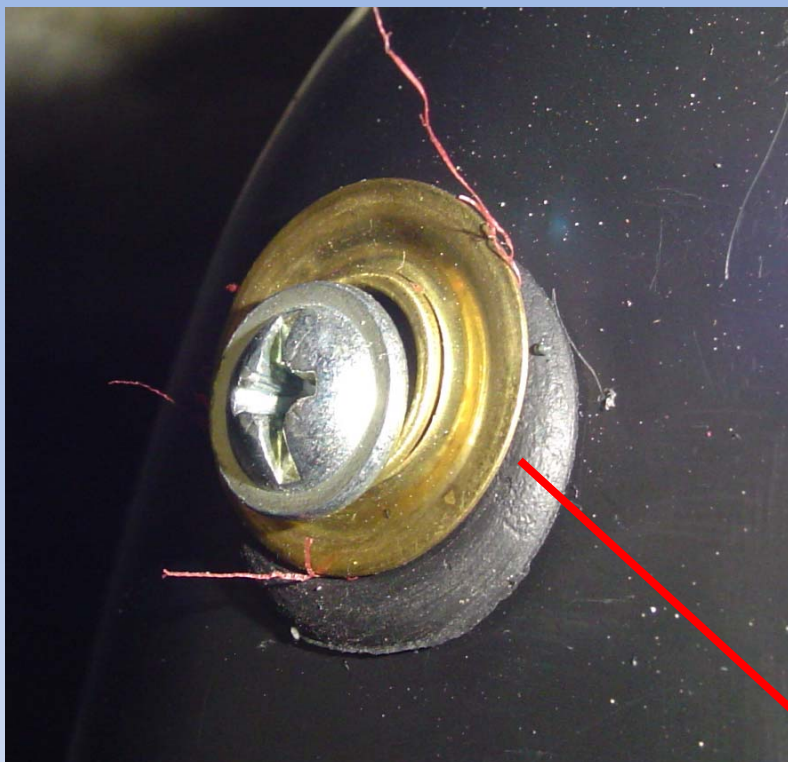
- Pilot ULL s pozn. značkou OK-KUU 72, s další osobou na palubě, prováděl let VFR z LKJH do prostoru. V průběhu letu došlo k zastavení motoru v důsledku nedostatku paliva.
- Pilot řešil situaci aktivací záchranného systému. Ten však z důvodu neodstraněné přepravní pojistky nemohl pracovat správně.
- Při nouzovém přistání byly nárazem poškozené obě poloviny křídla, podvozek a vrtule.
- Pilot byl zraněn, další osoba na palubě zraněna nebyla.

- Při prohlídce UL letounu po nehodě, bylo mimo jiné zjištěno, že jeden ze dvou elektrických ukazatelů paliva měl závadu a ukazoval plnou nádrž, i když byla prázdná.
- V roce 2009 došlo k jedné nehodě z důvodu úplného vyčerpání paliva a v roce 2010 ke čtyřem nehodám z důvodu úplného vyčerpání paliva.

**Aretační šroub přepravní pojistky  
nebyl odstraněn – záchranný  
systém nebyl funkční**

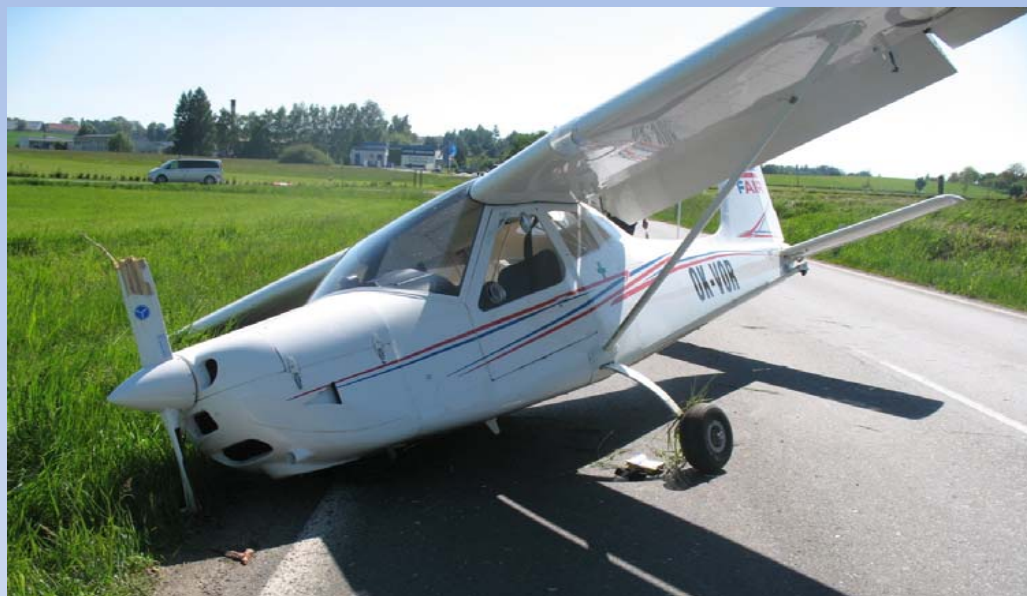
- Po přistání do 1. třetiny RWY 33 pokračoval letoun nezměněnou rychlostí po dráze, kterou následně opustil za THR RWY 15, pokračoval vzrostlou trávou předpolí a zastavil se o násep silnice.

- Vlivem násilného zastavení letounu o překážku došlo k poškození vrtule a krytu motoru, k ulomení předového podvozku, k ulomení pravého kola hlavního podvozku.
- Příčiny zjišťuje komise ÚZPLN.

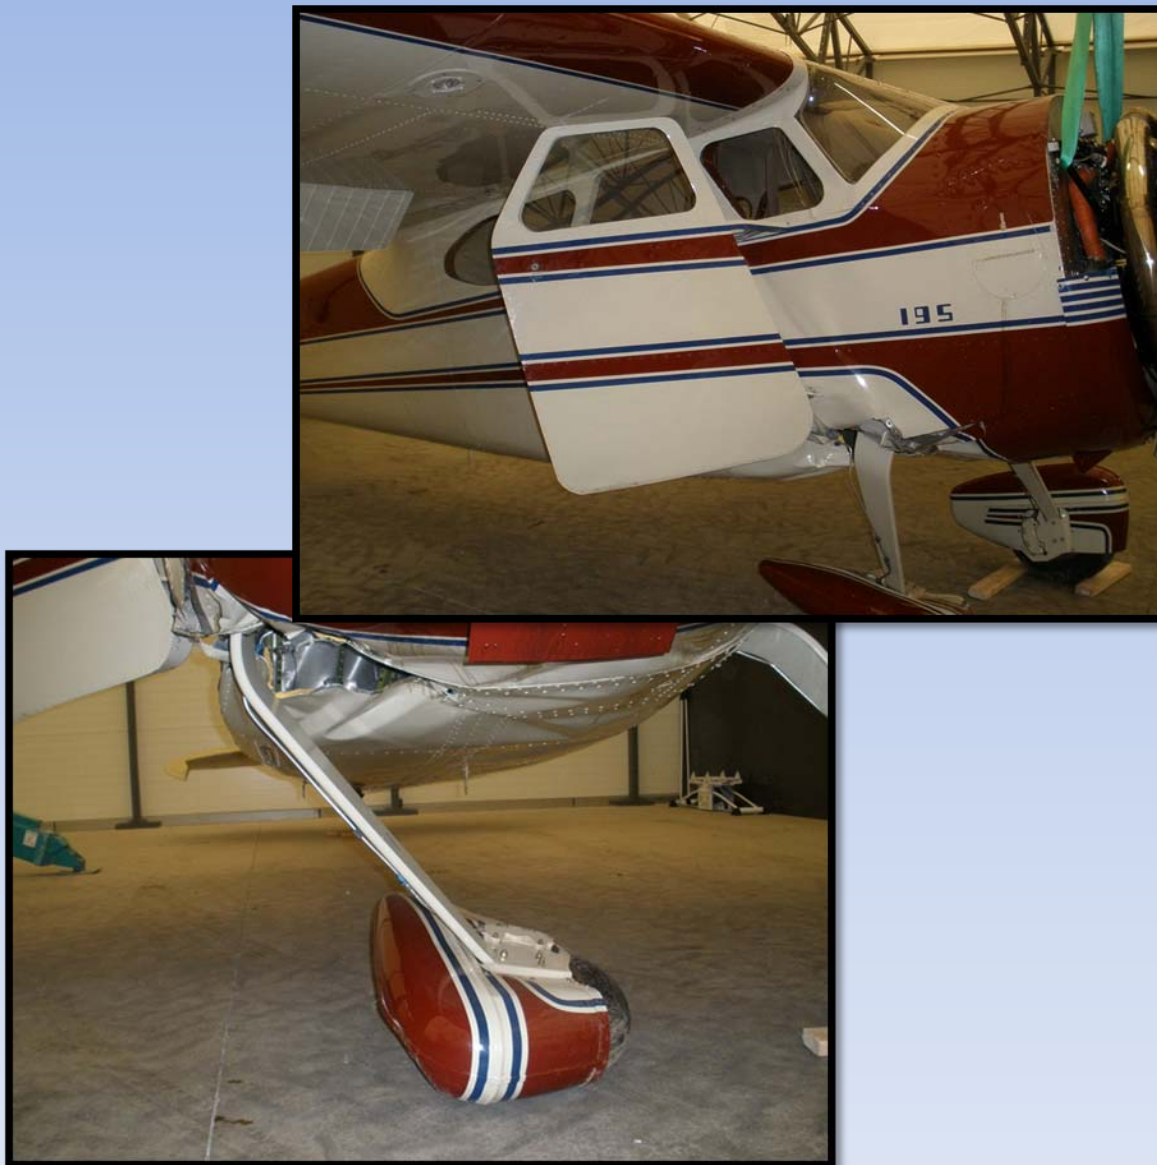
- Po dosednutí na RWY dráhu 07L (travnatou) převedl pilot letoun na ostruhu a zahájil vyjetí z dráhy. Při dojezdu letoun ostře vybočil vlevo, tím došlo k enormnímu zatížení pravé nohy hlavního podvozku, která se vylomila a letoun dolehl na pravé křídlo. Dále byla vyvrácena pravá sedačka pilota a poškozeny pravé dveře pilotní kabiny.
- Pilot nebyl zraněn.
- Příčinou bylo nezvládnutí pilotáže po dosednutí letounu.

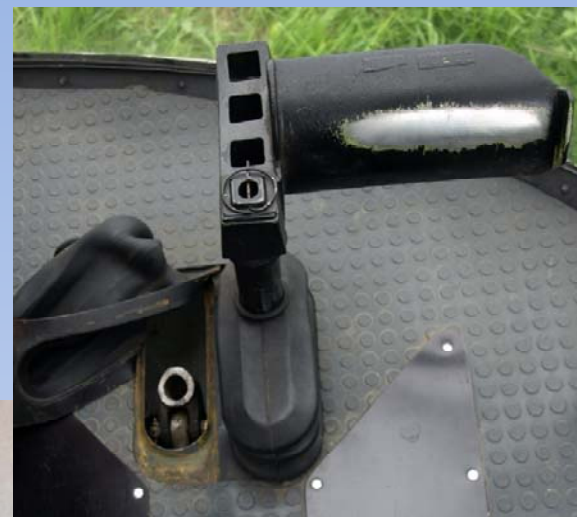
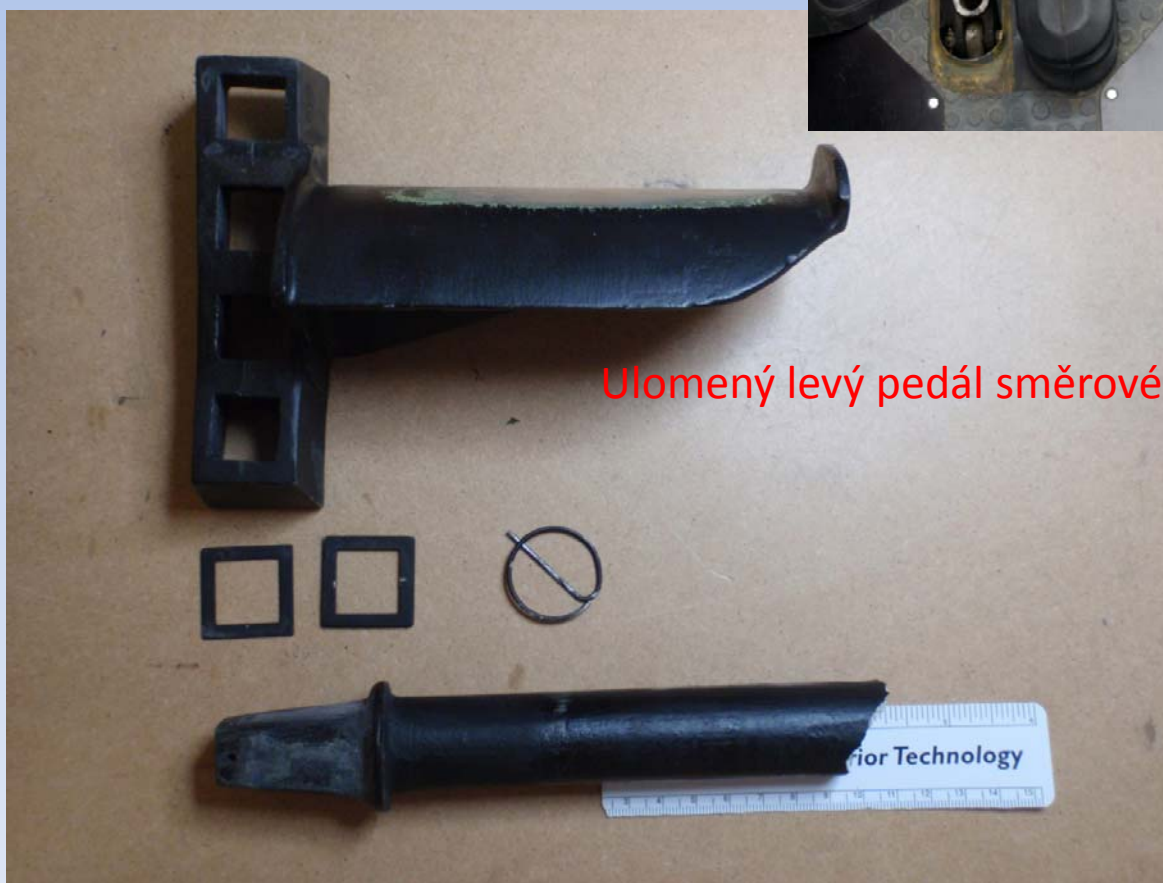
- Při přistání s dojezdem na ploše Šumvald začal vrtulník vybočovat doprava. Pilot to chtěl korigovat vyšlápnutím levého pedálu směrového řízení, ale vrtulník na pohyb nohy nereagoval. Snažil se proto vychýlením cyklického řízení doprava zabránit převrácení vrtulníku a pak nadlehčit vrtulník zvednutím kolektivu. Účinnost zásahu pilota nepostačovala k opravě bočení, vrtulník narazil ve smyku koncem ližiny do terénní nerovnosti a převrátil se vlevo.
- Posádka nebyla zraněna, vrtulník byl poškozen.
- Příčiny zjišťuje komise ÚZPLN.

- V průběhu dosavadního šetření bylo zjištěno, že došlo k ulomení levého pedálu směrového řízení pilota.
- Byla zadána odborná expertiza lomu ramene pedálu.

Ulomený levý pedál směrového řízení

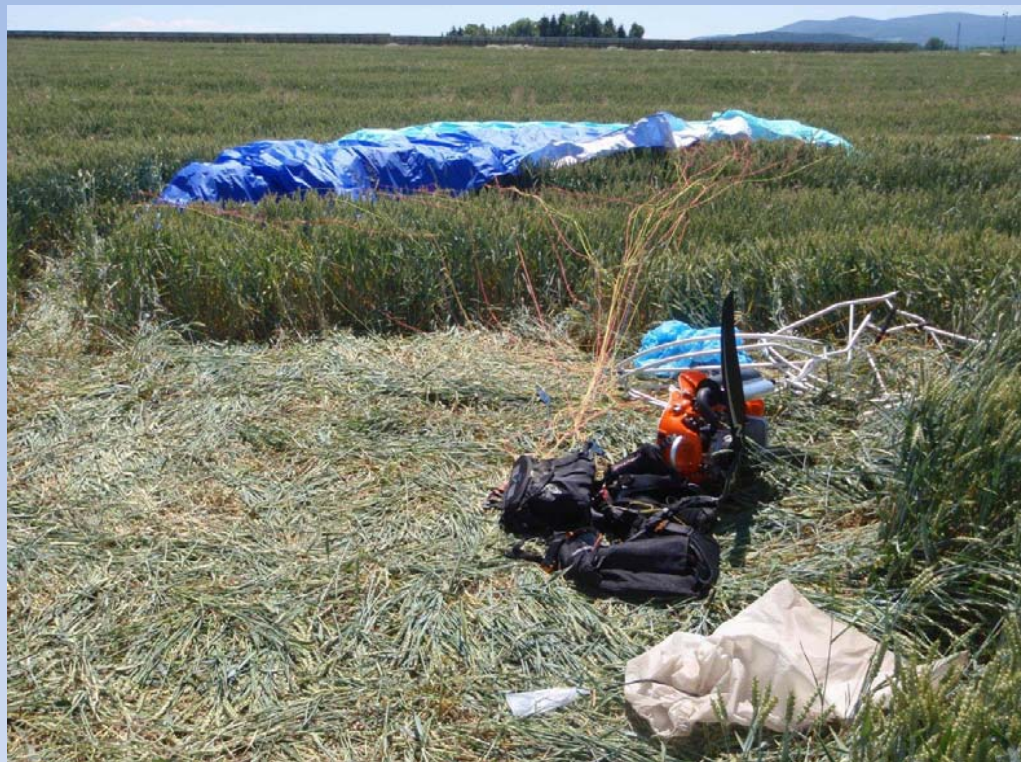
- Pilot motorového padákového kluzáku (PPG), pozn. značky OK-PGD 03, odstartoval z louky u obce Mojné a po 1 hodině letu přiletěl k západnímu okraji obce Velešín, kde provedl ve výšce asi 100 m AGL levou spirálu na volnoběžném režimu motoru a po nedokončených asi čtyřech otočkách narazil do země.
- Podle svědecké výpovědi se bezprostředně před nárazem zvýšily otáčky motoru, zřejmě při pokusu o vybrání spirály a PPG ve velké rychlosti narazil do země.
- Pilot následkem nárazu zemřel. Nárazem byl zničen motor, korpus, vrtule a ochranný rám vrtule.
- Příčiny zjišťuje komise ÚZPLN.

- Komise po ohledání trosek PPG rozhodla odeslat hlavní padák na expertizu k výrobci.
- Na ochranné přilbě pilota byla nainstalována videokamera s dálkovým ovládáním. Záznam byl poslán na expertizu.
- Elektronický variometr bude odeslán na expertizu k výrobci.
