# Porada

## k bezpečnosti letů

### za 3. čtvrtletí 2009

Ústav pro odborné zjišťování příčin leteckých nehod

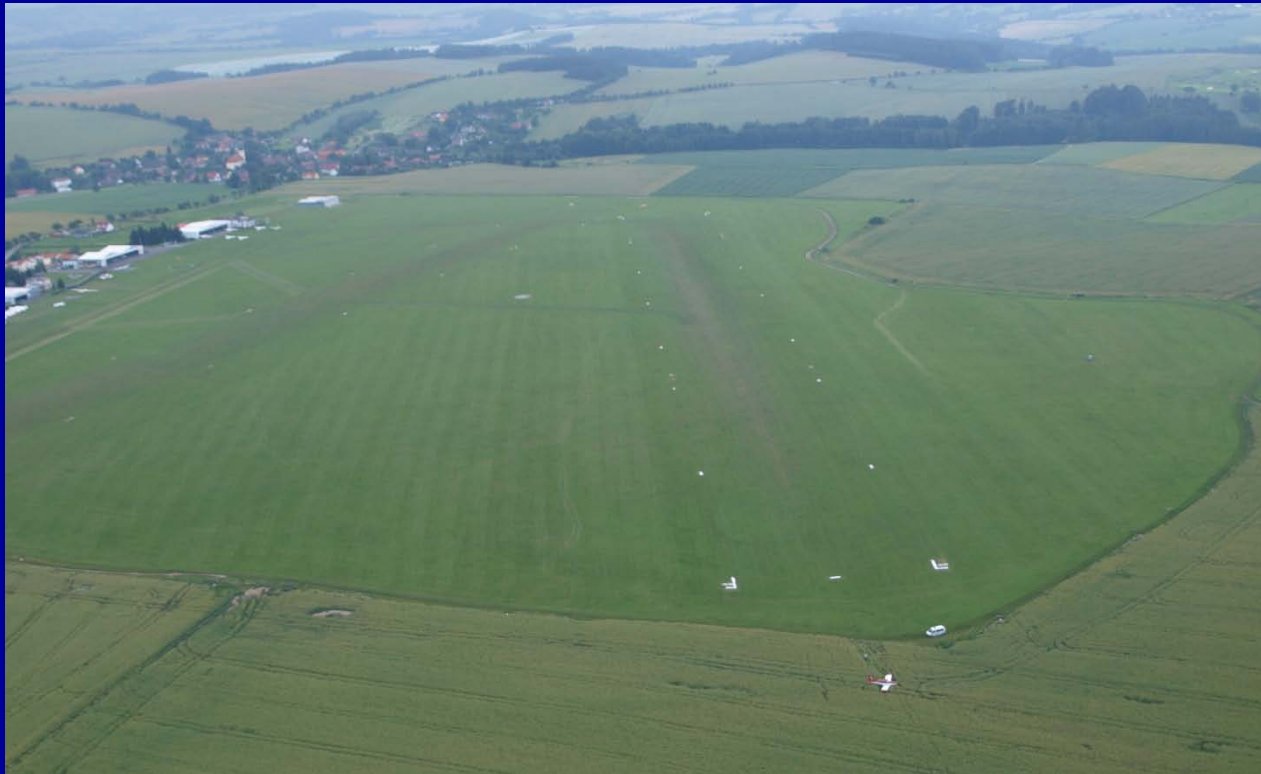
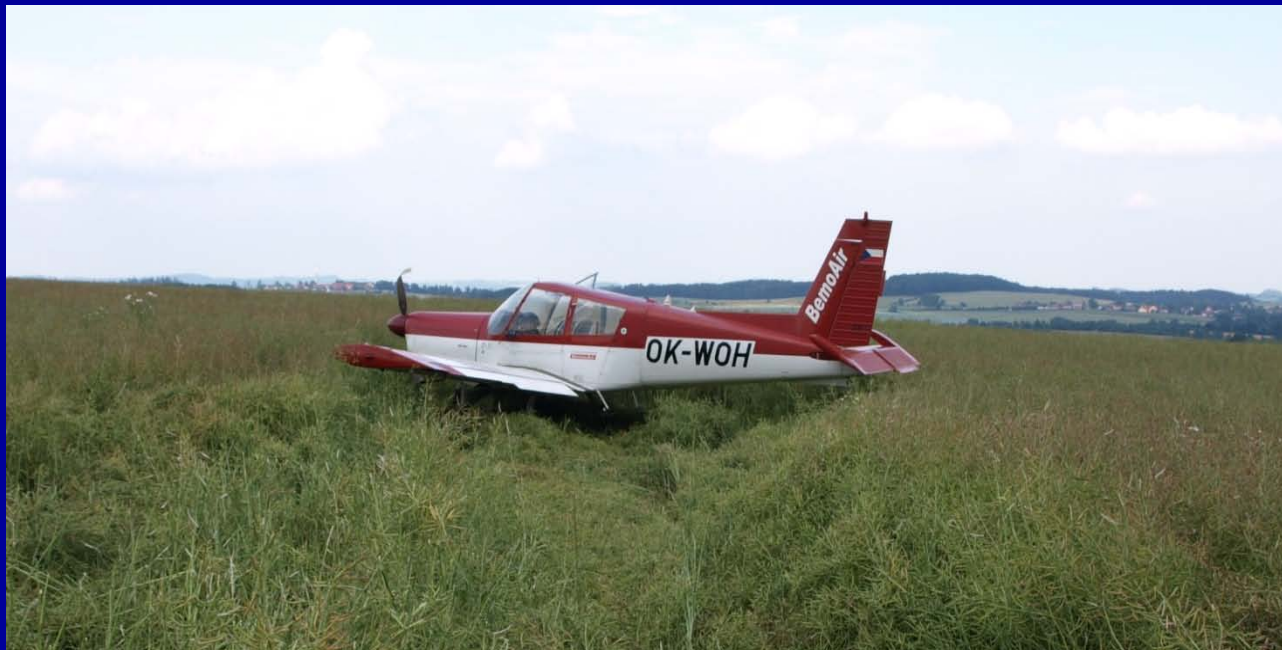
# Letecká nehoda 2.7.

Při vzletu letounu Z-43 z LKBE  
v plném obsazení  
vyjel letoun z RWY do obilného lánu.  
Příčinou bylo pozdní rozhodnutí pilota  
o přerušení vzletu.

Letoun významně poškozen,  
osoby na palubě nebyly zraněny.

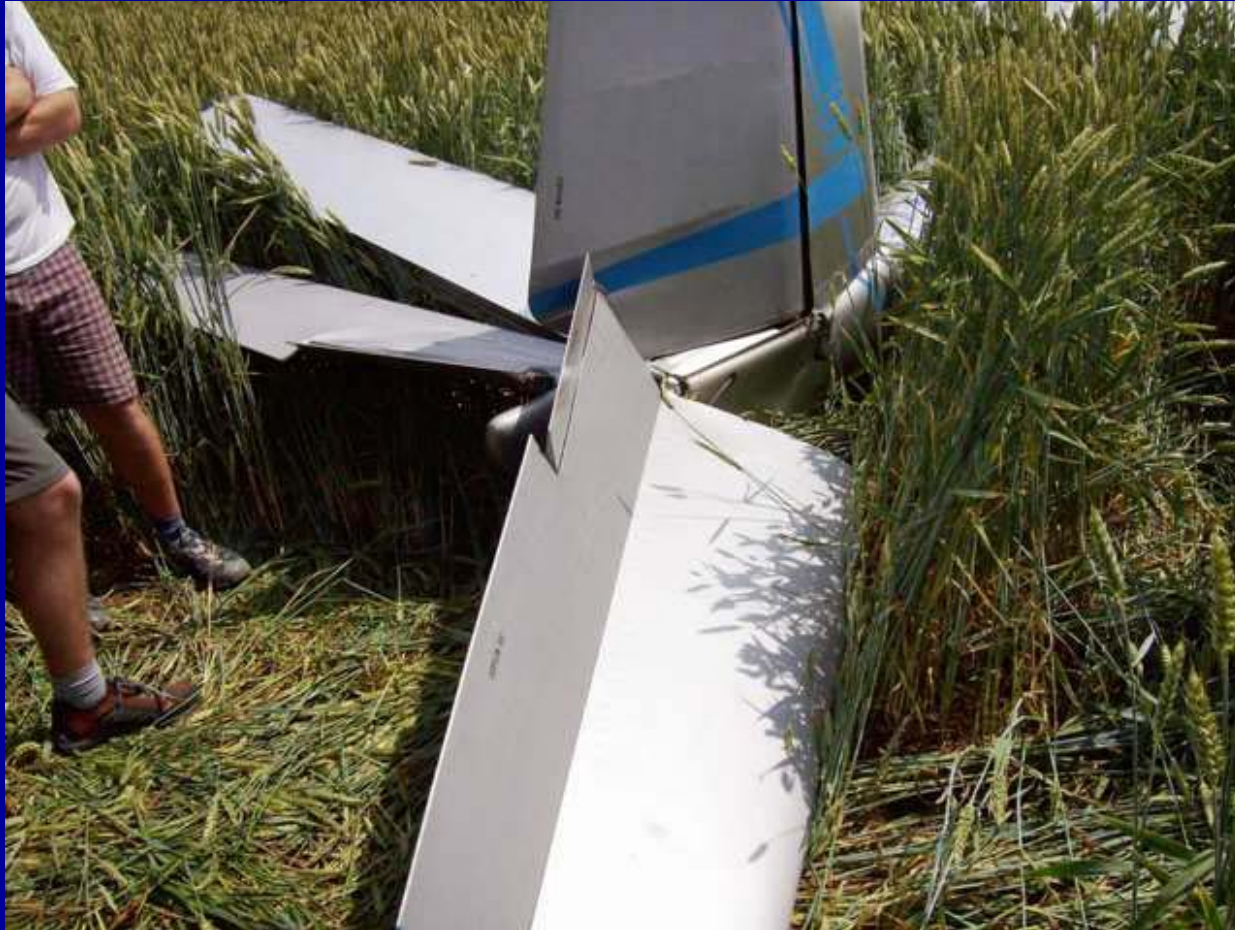
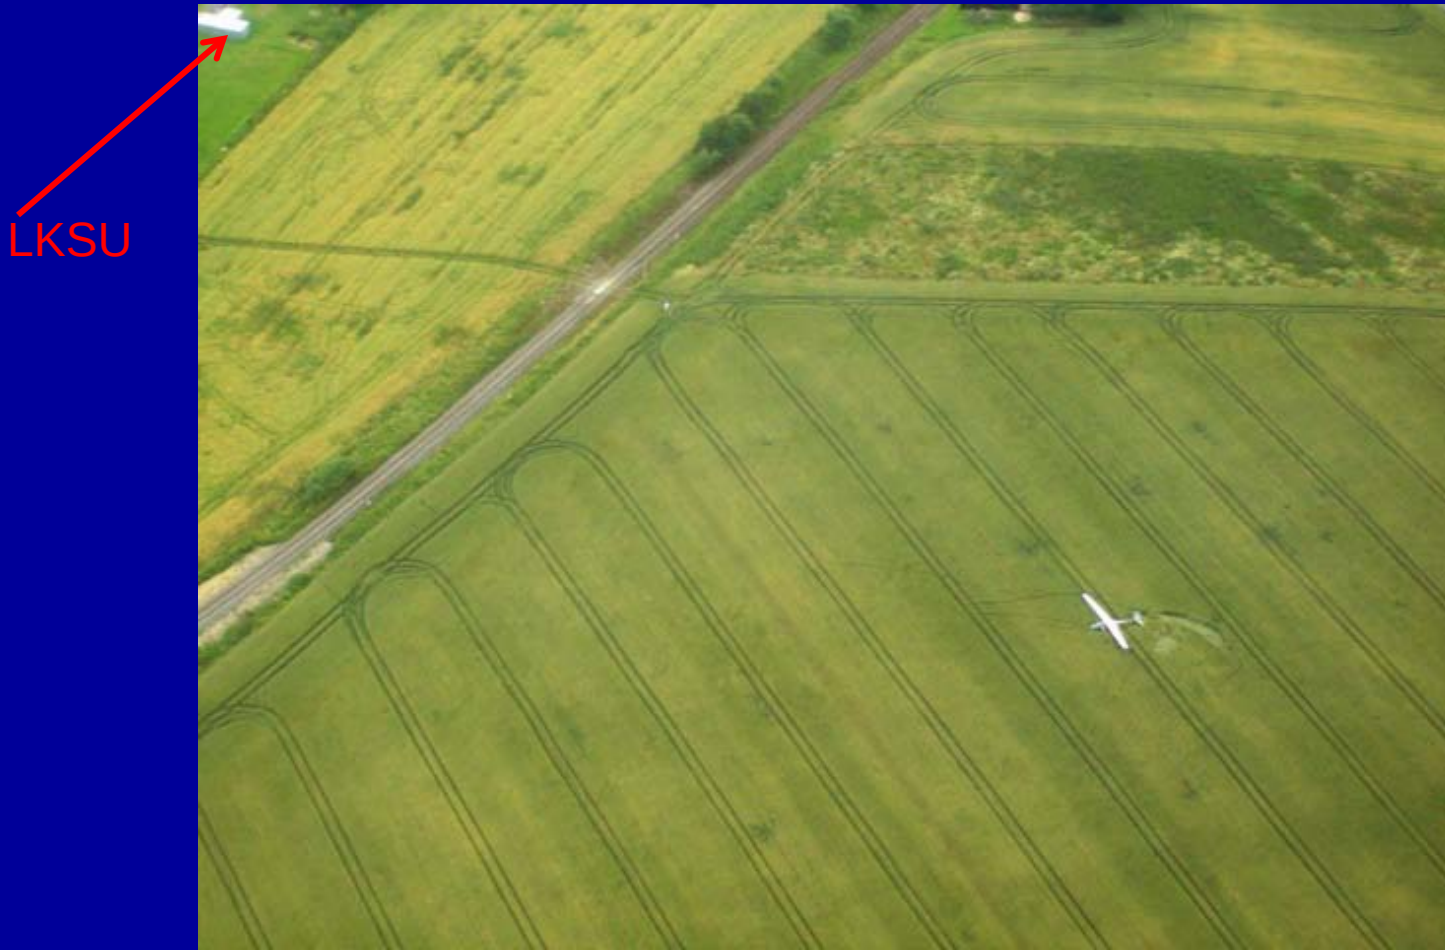
# Letecká nehoda 4.7.

Pilot kluzáku L-13 provedl špatný rozpočet  
a přistál do pole  
před letištěm LKSU.

Kluzák poškozen,  
pilot nezraněn.

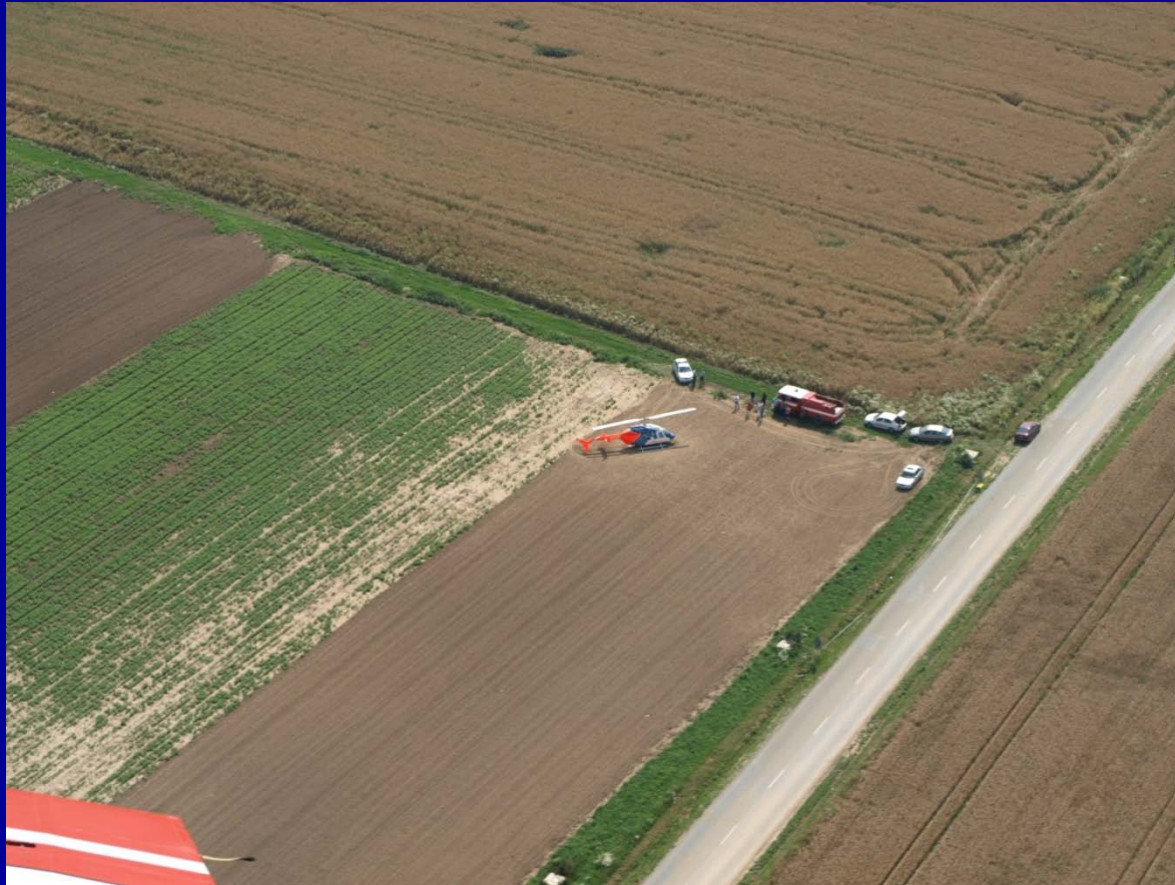
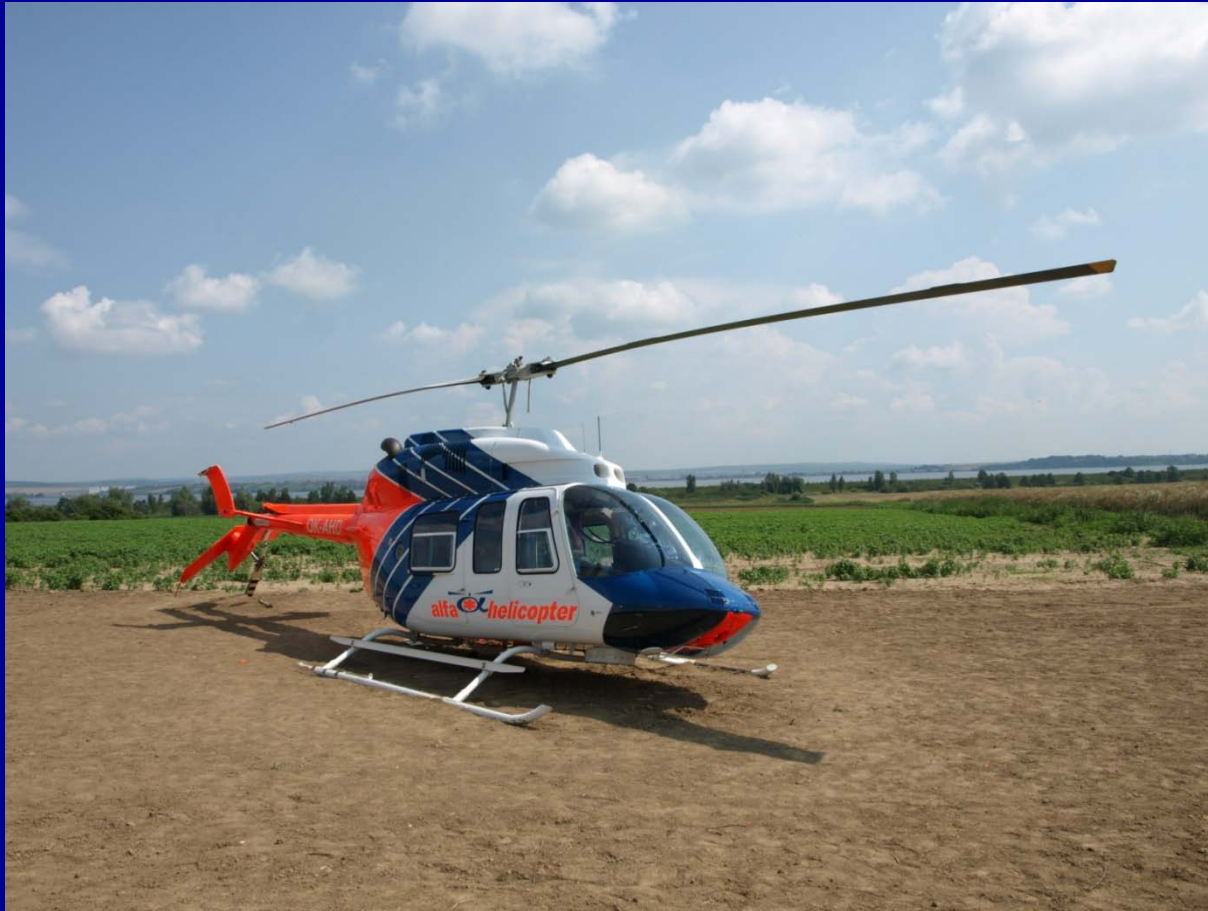
# Letecká nehoda 4.7.

Při nezdařeném bezpečnostním přistání vrtulníku  
BELL-206 LT do terénu

začal vrtulník rotovat a tvrdě dosedl na zem.

Byly poškozeny listy nosného rotoru, rotorová hlava,  
rotorová hřídel a táhla řízení,  
deformovány podvozkové lyžiny,  
useknutý ocasní nosník atd.

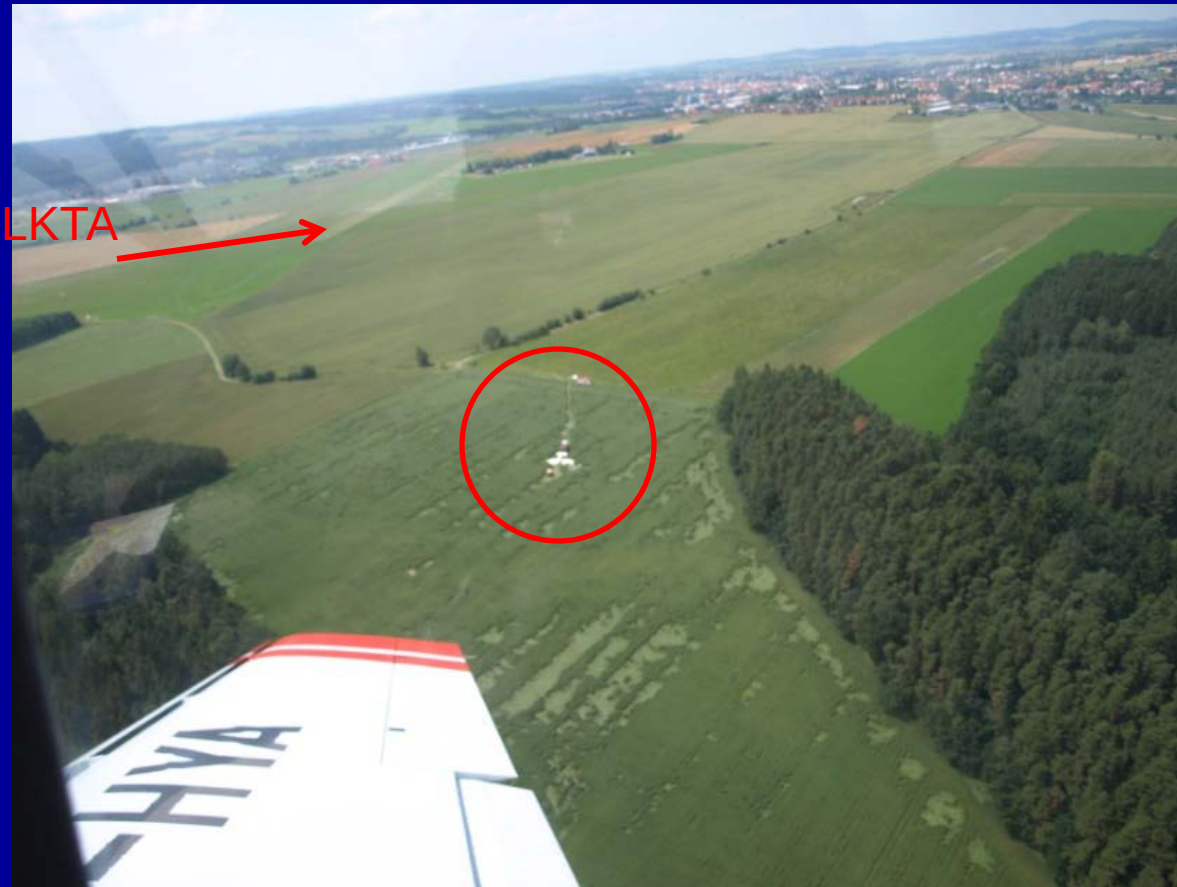
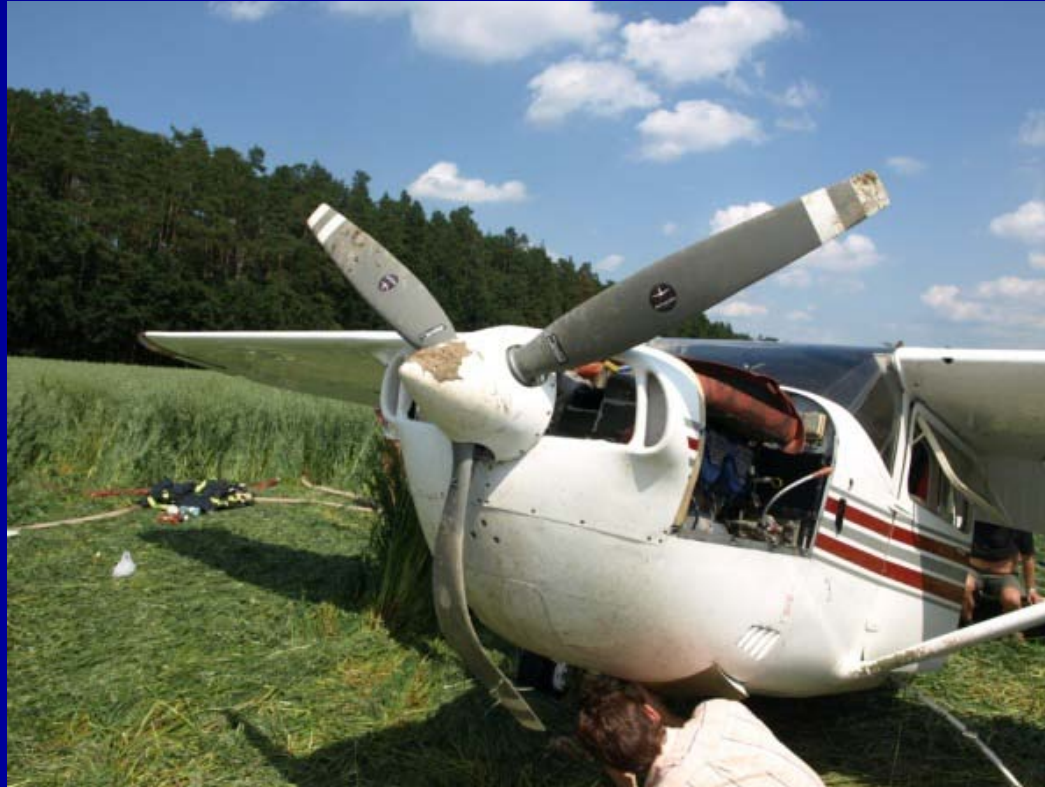
# Letecká nehoda 5.7.

Pilot letounu Cessna C-206 po provedení výsadku klesal z FL 110 do prostoru třetí zatáčky RWY30 na LKTA.

Po náhlém poklesu výkonu motoru a neúspěšném pokusu obnovit požadovaný výkon se pilot rozhodl přistát na plochu vpravo od RWY30.

Po doteku se zemí a po ujetí 40 m se vylomila přední noha podvozku a letoun se převrátil na záda.

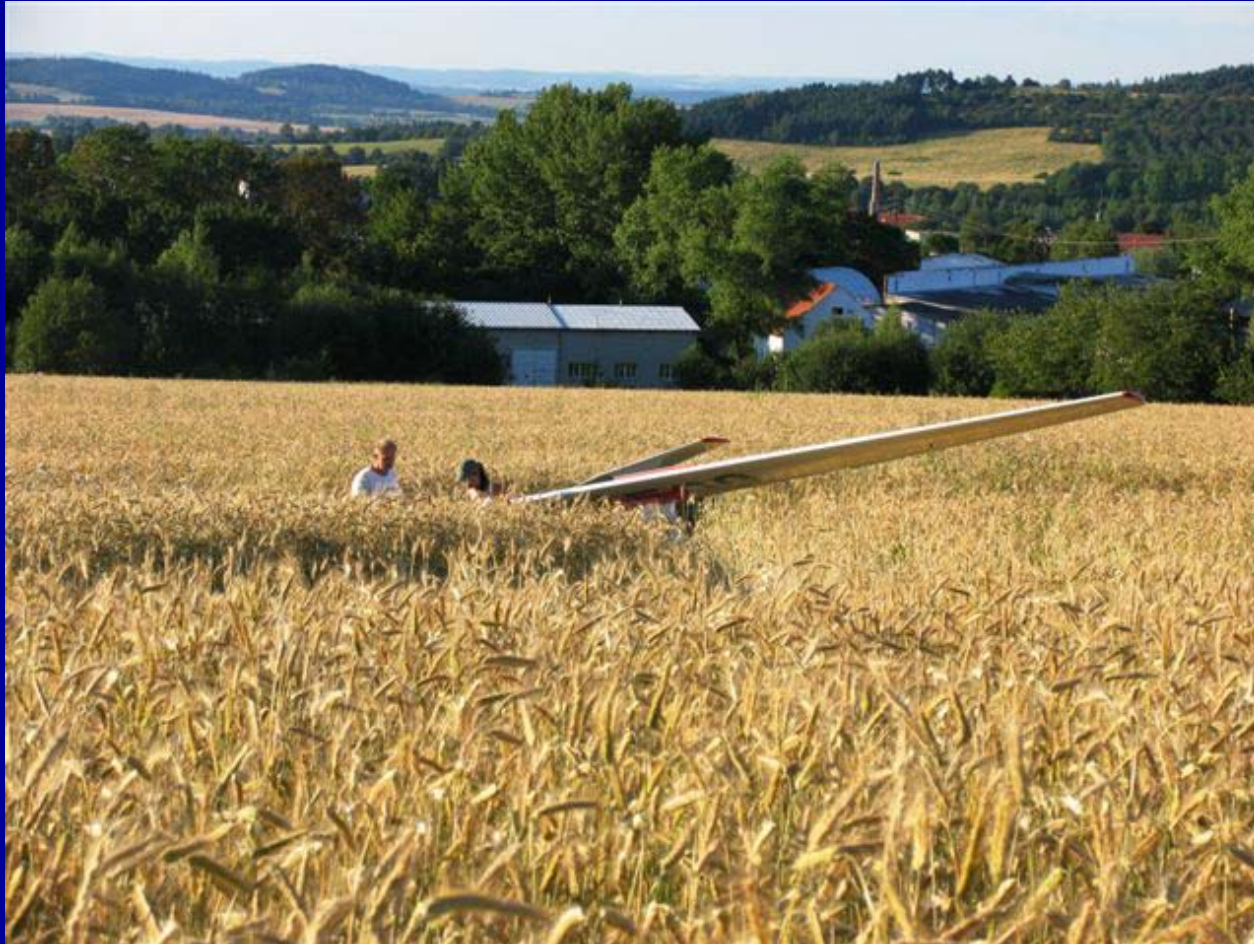
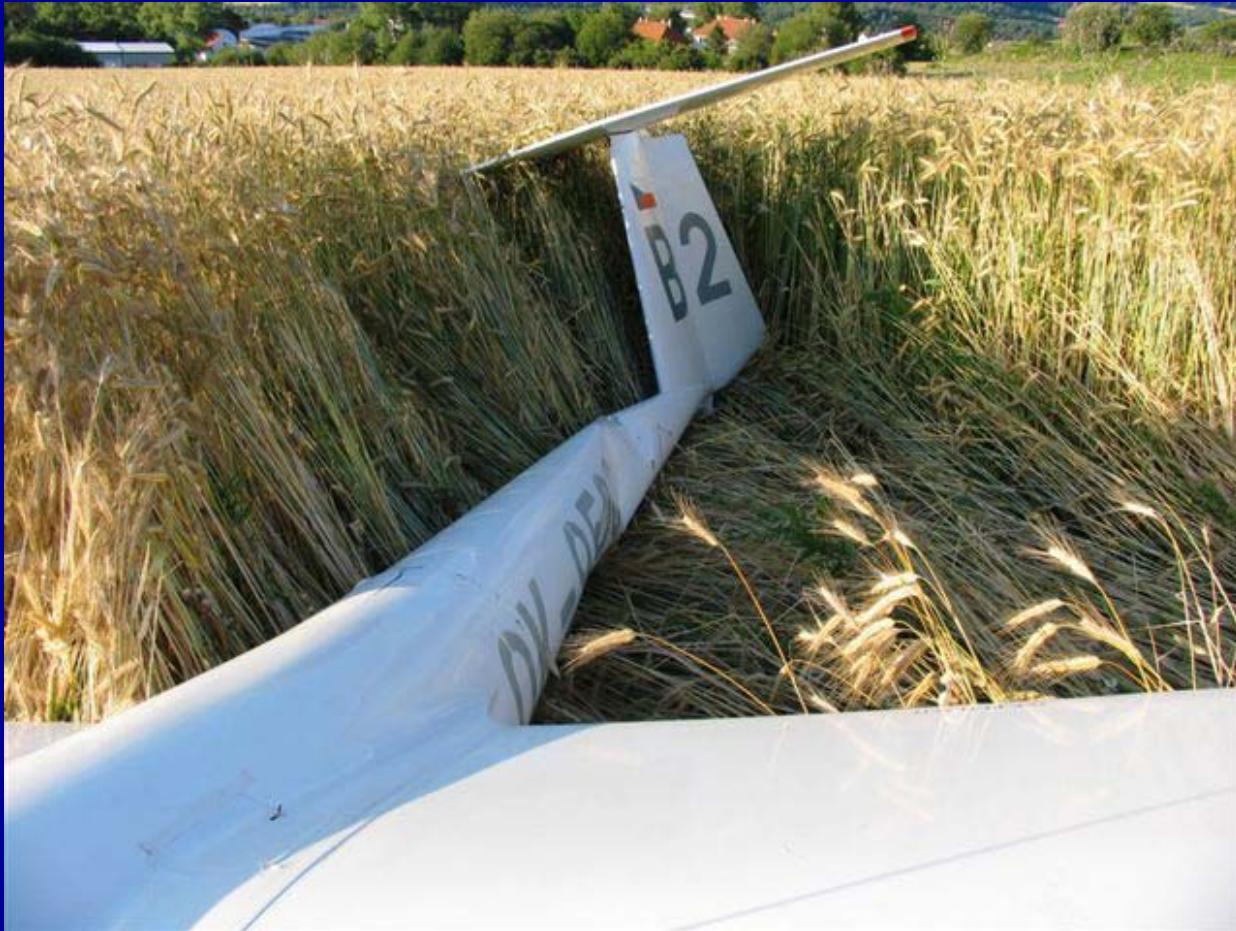
# Letecká nehoda 13.7.

Po ztrátě výšky při termickém letu pilot nevhodně vyhodnotil sklon plochy pro nouzové přistání.

Přistání provedl po svahu,  
zamýšlenou plochu přelétl  
a skončil v poli s vysokým porostem obilí  
1 km jižně od obce Votice.

Kluzák poškozen,  
pilot nezraněn.

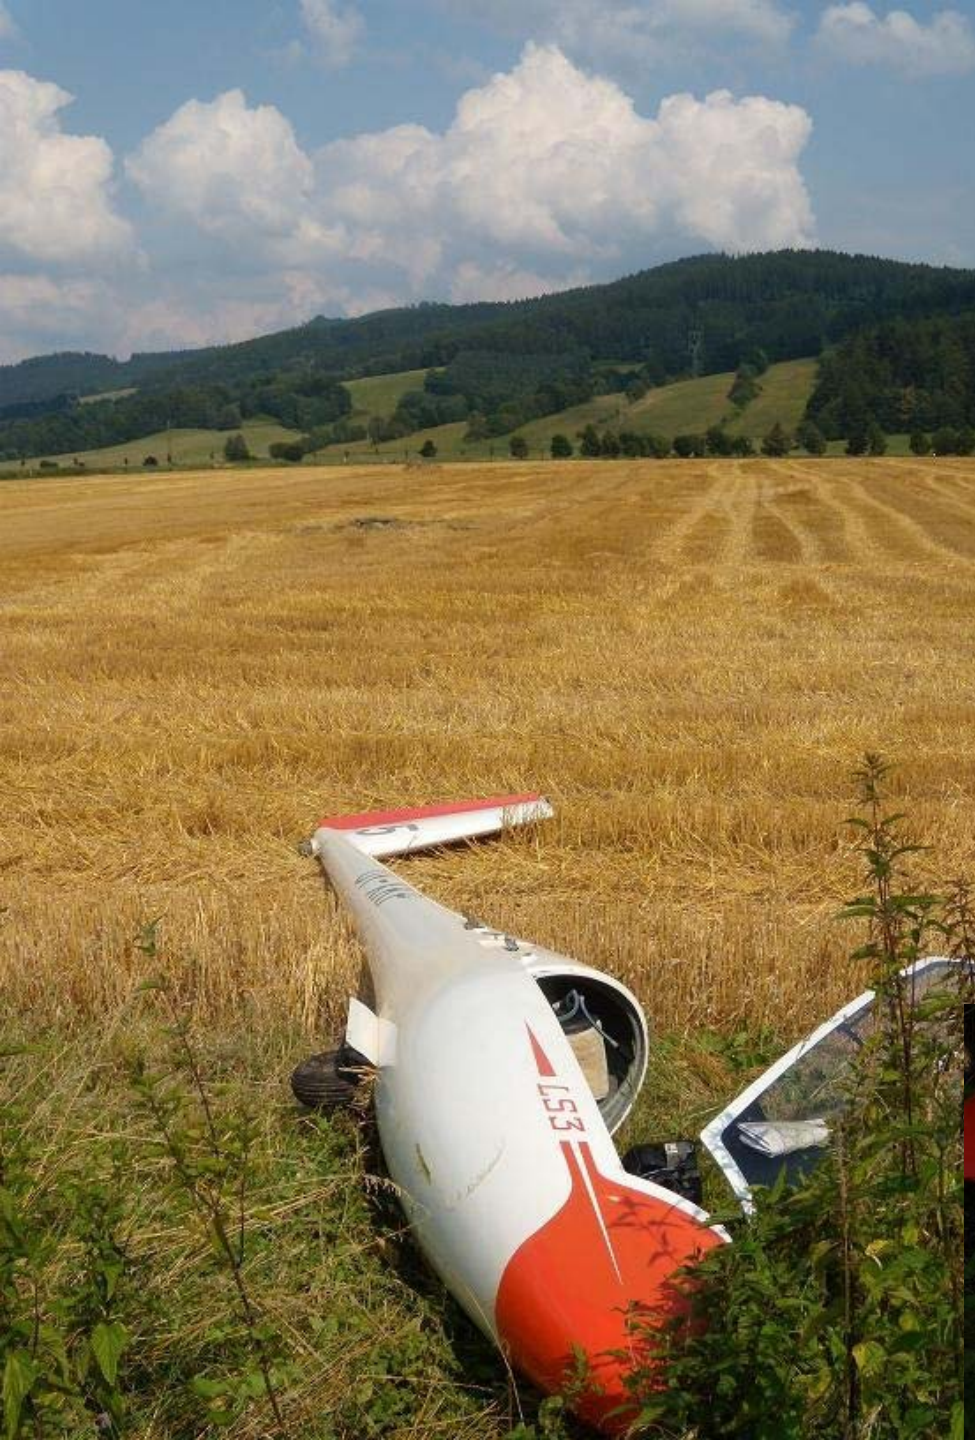
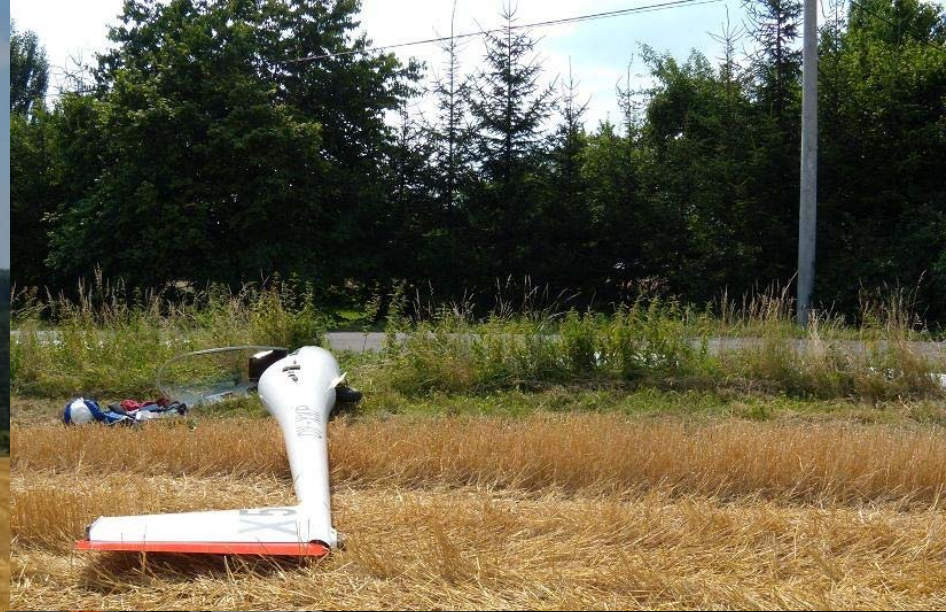
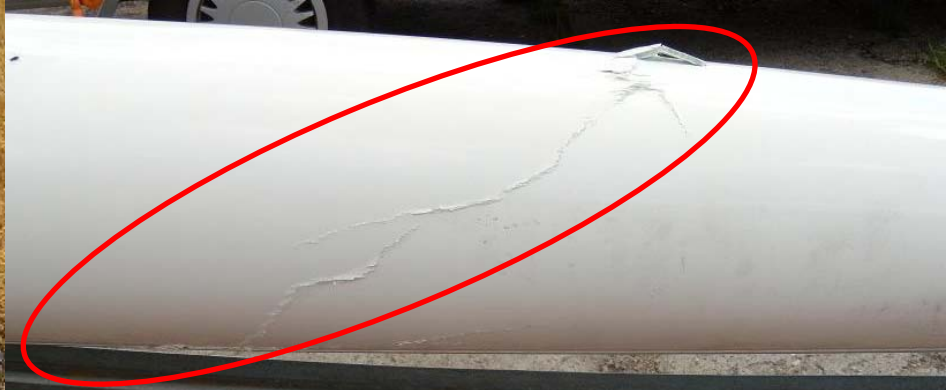
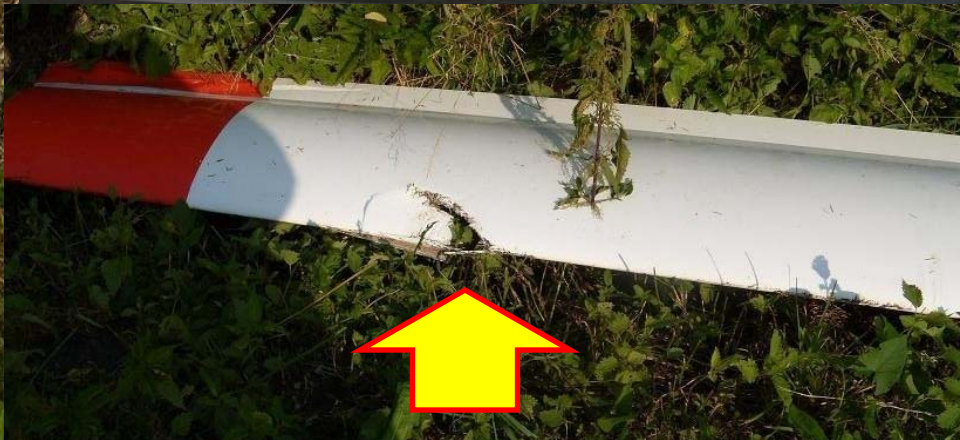
Zahraniční pilot řešil nedostatek výšky k dokluzu na LKSU přistáním do terénu na vyhlídnuté pole. Přistání bylo pod větším úhlem, na větší rychlosti nebo jako delší vůči využitelné ploše.

Ve výběhu, při přejezdu nerovností na rozhraní pole a místní komunikace, došlo k poškození kluzáku.

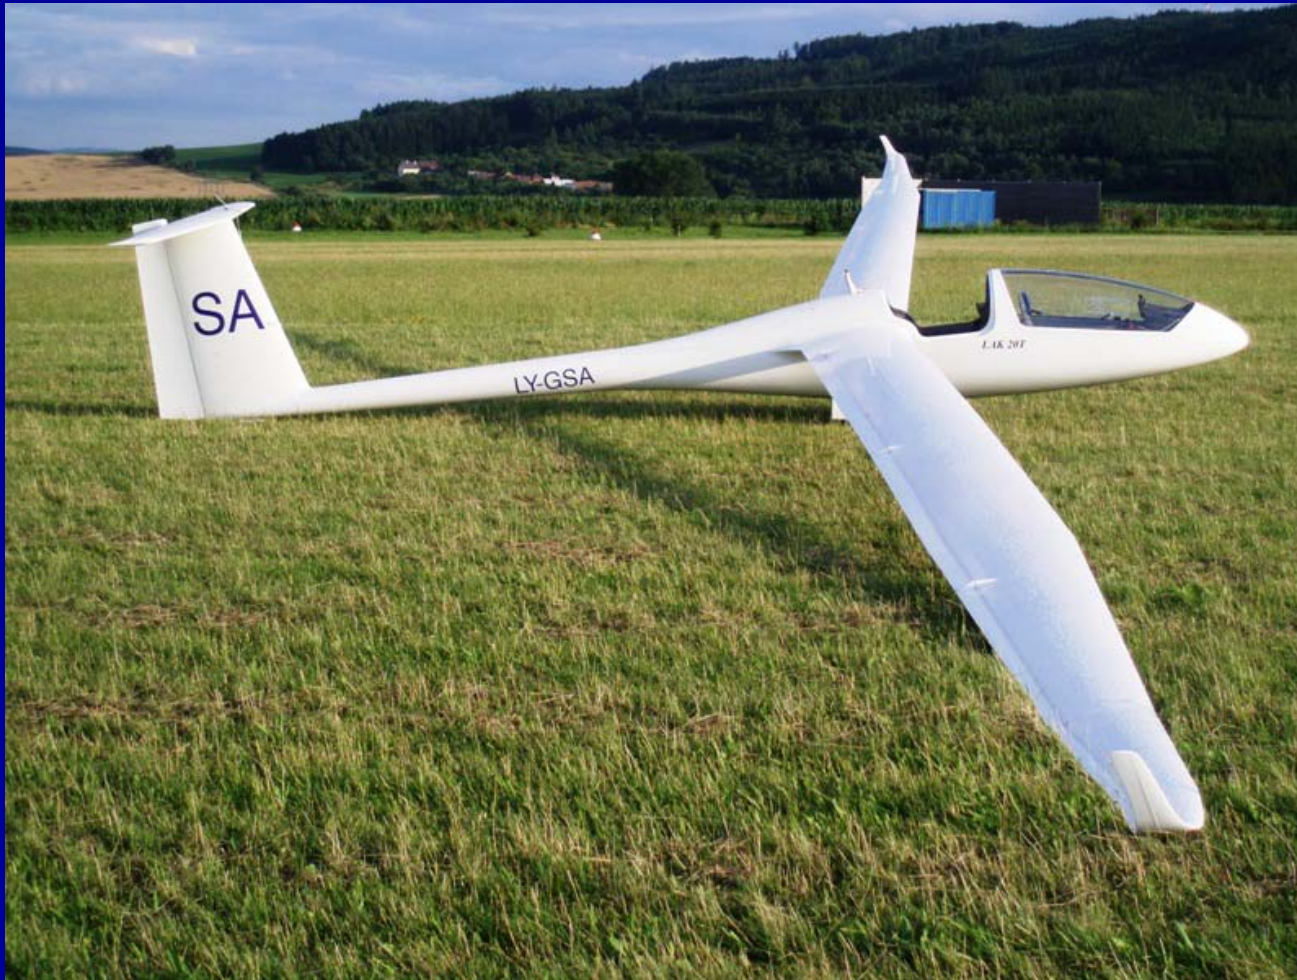
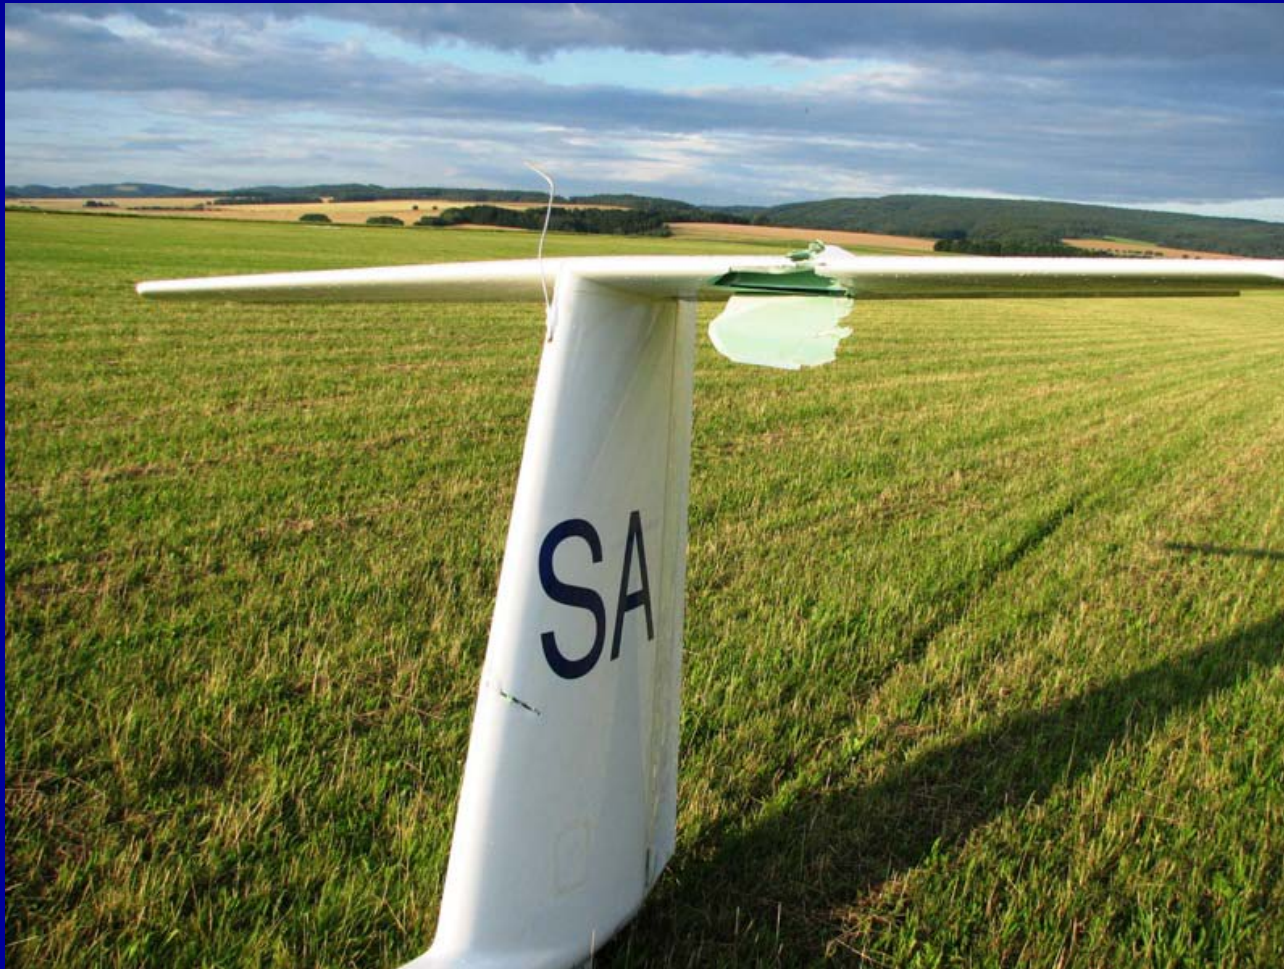
# Letecká nehoda 19.7.

Při aerovlekovém vzletu z letiště LKMK se uvolnil  
překryt  
zadní kabiny kluzáku LAK-20T,  
který následně poškodil ocasní plochy kluzáku.

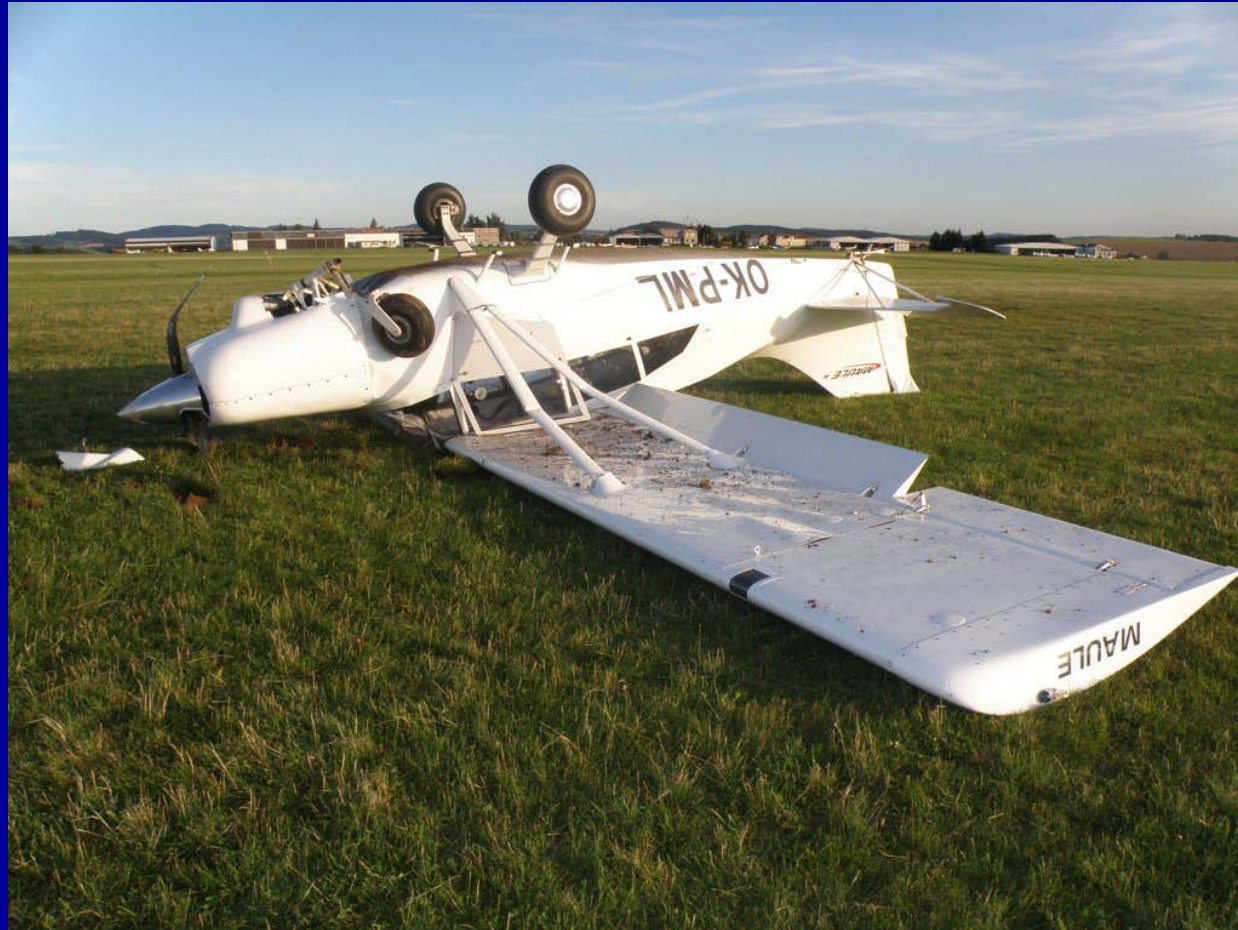
# Letecká nehoda 21.7.

Pilot nezvládl přistání letounu MAULE na letišti LKBE.

Po třetím odskoku se zborčila  
přední podvozková noha  
a letoun se překlopil na záda.

Letoun značně poškozen,  
pilot nezraněn.

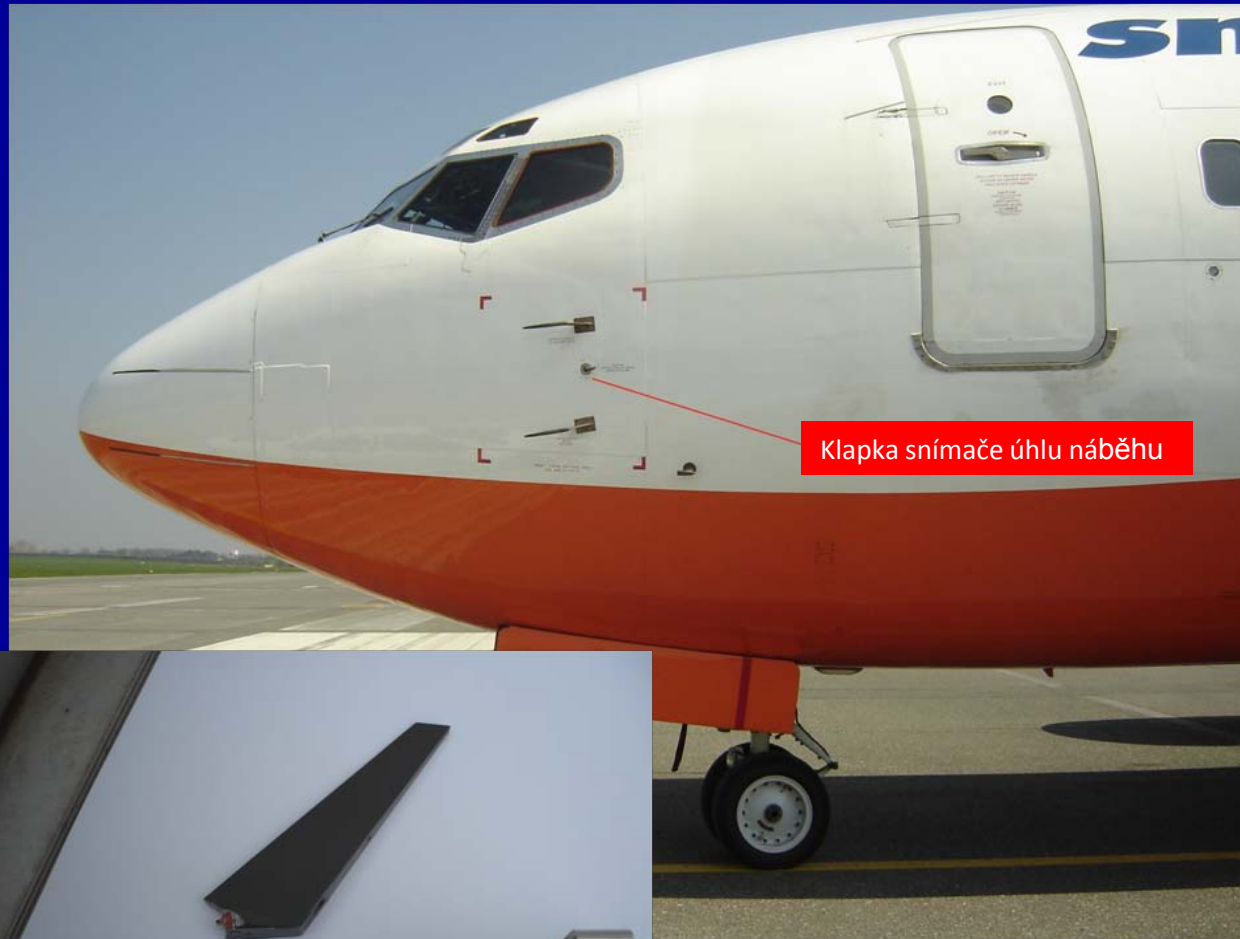
# Incident 22.7.

Posádka letounu Boeing 737-500 zjistila krátce po vzletu z LEMH-Menorca Španělsko indikaci pádové rychlosti letounu.

Došlo k aktivaci „STICK SHAKER“ na levé straně a k částečné ztrátě údajů na levém displeji.

Při kontrole letounu byla zjištěna ulomená klapka snímače úhlu náběhu.

Byl proveden technický přelet na LKPR k opravě.

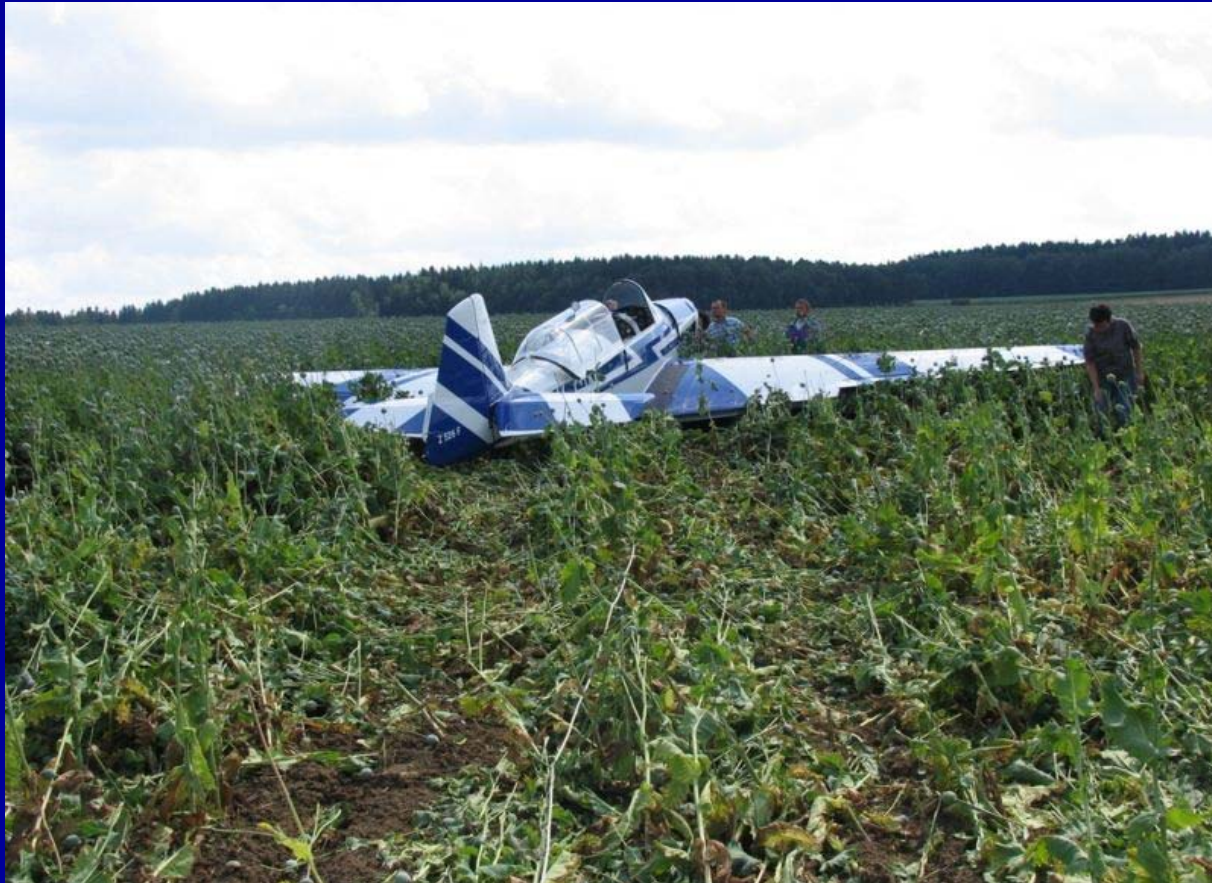
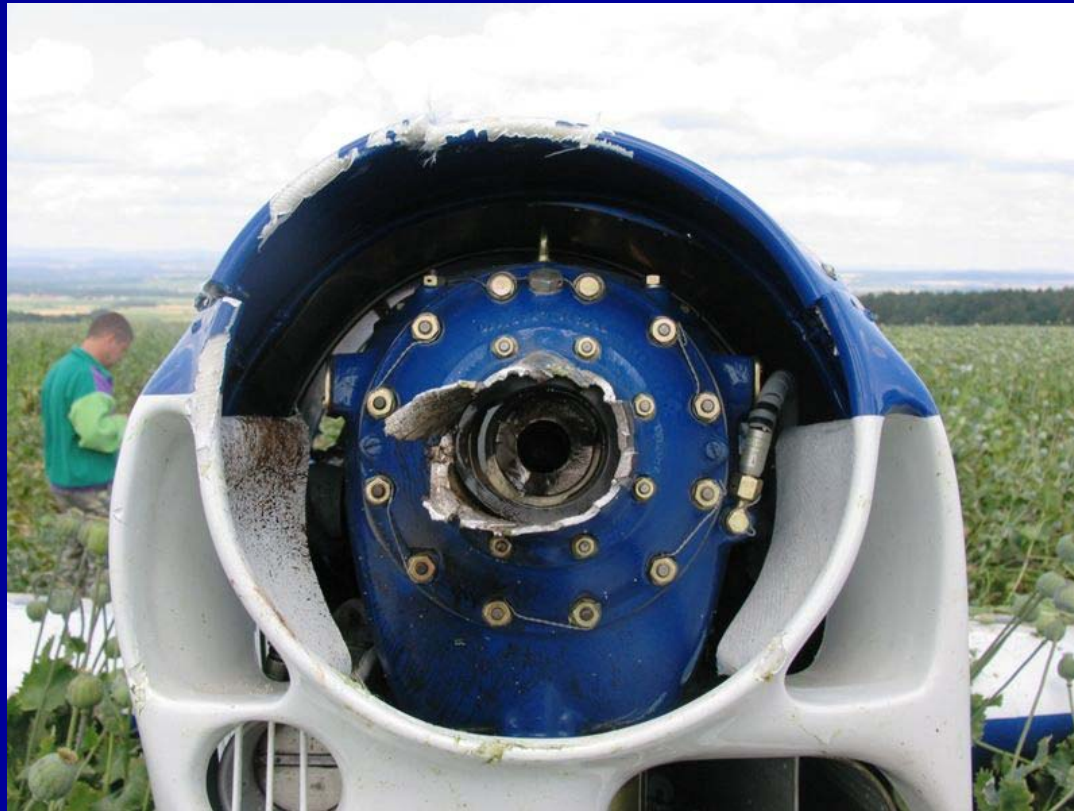
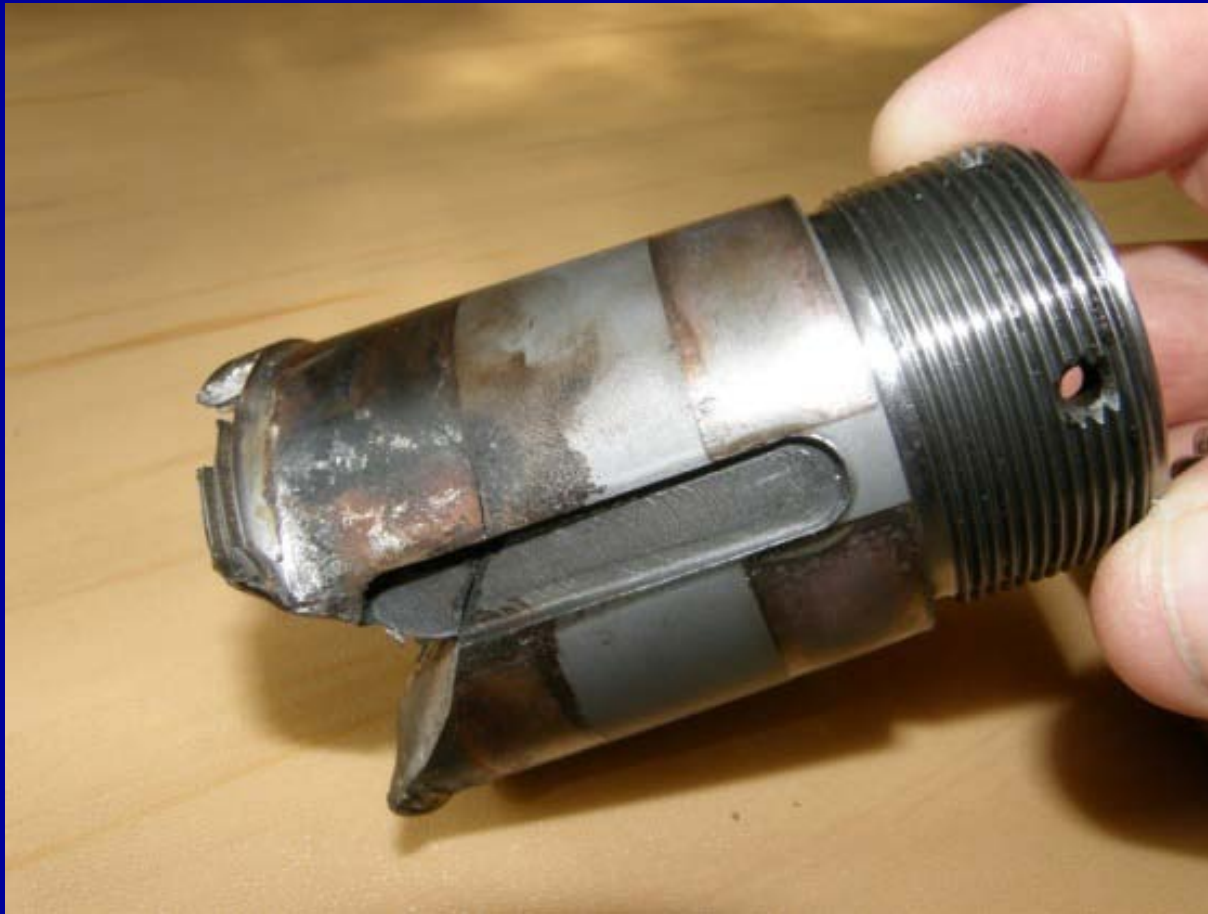
# Vážný incident 26.7.

Po ukončení vleku kluzáku odpadla  
na letounu Z 526F vrtule V 503A.

Prohlídkou motoru bylo zjištěno ukroucení  
klikového hřídele v místě vrtulové příruby.

Příčiny vzniku události jsou zjišťovány komisí ÚZPLN  
a jsou očekávány výsledky morfologie lomové plochy .

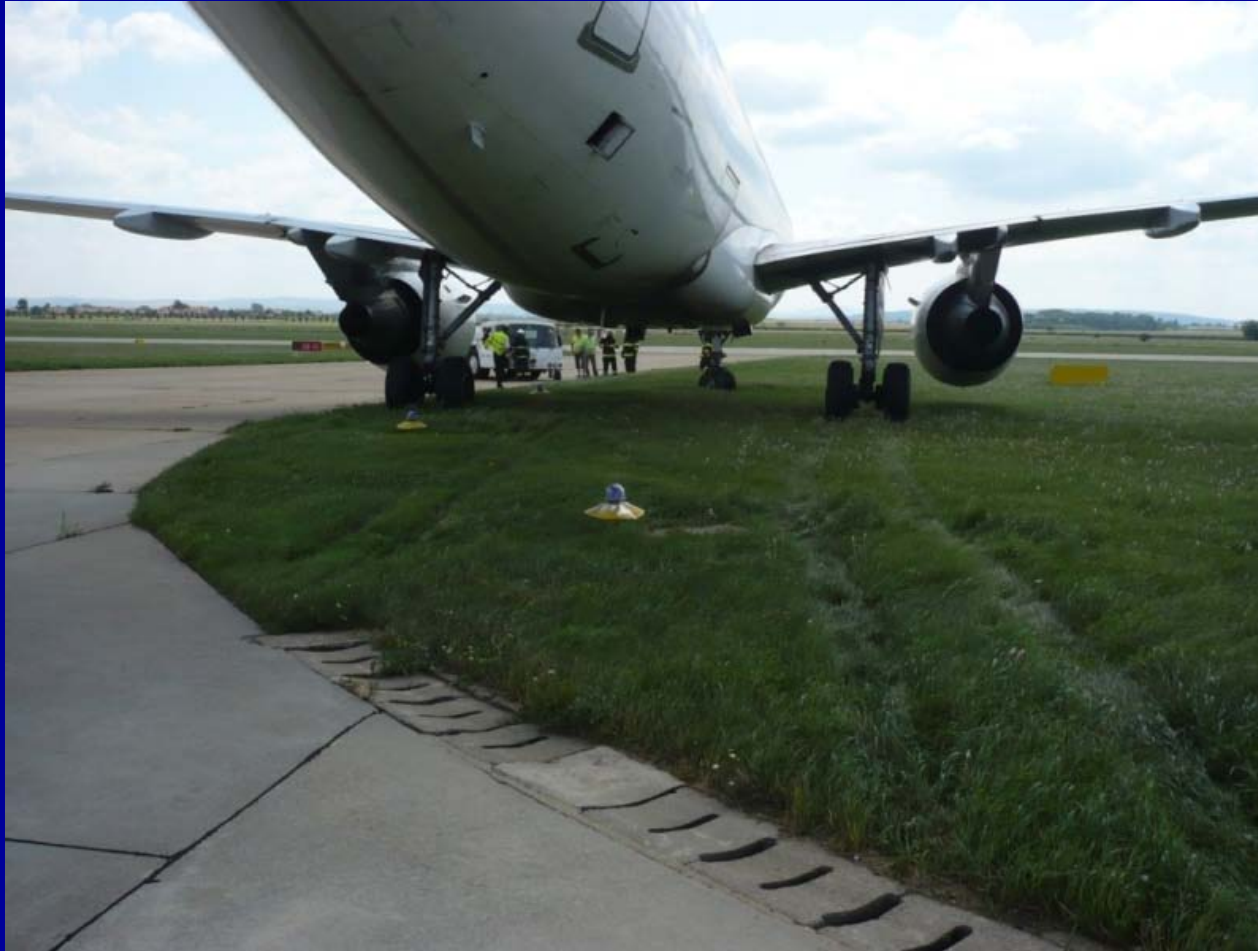
# Incident 6.8.

Dvoučlenná posádka letounu A 320 zahraniční společnosti se domluvila standardní signalizací na letišti LKTB před letem bez cestujících o odstranění klínů od kol. Řídící odbavovací plochy následně zjistil samovolný pohyb letounu. O této skutečnosti informoval signálem posádku. Letoun vyjel do travnatého pásu, odkud byl bez poškození vytažen tahačem.
