# Porada

## k bezpečnosti letů

### za 3. čtvrtletí 2009

Ústav pro odborné zjišťování příčin leteckých nehod

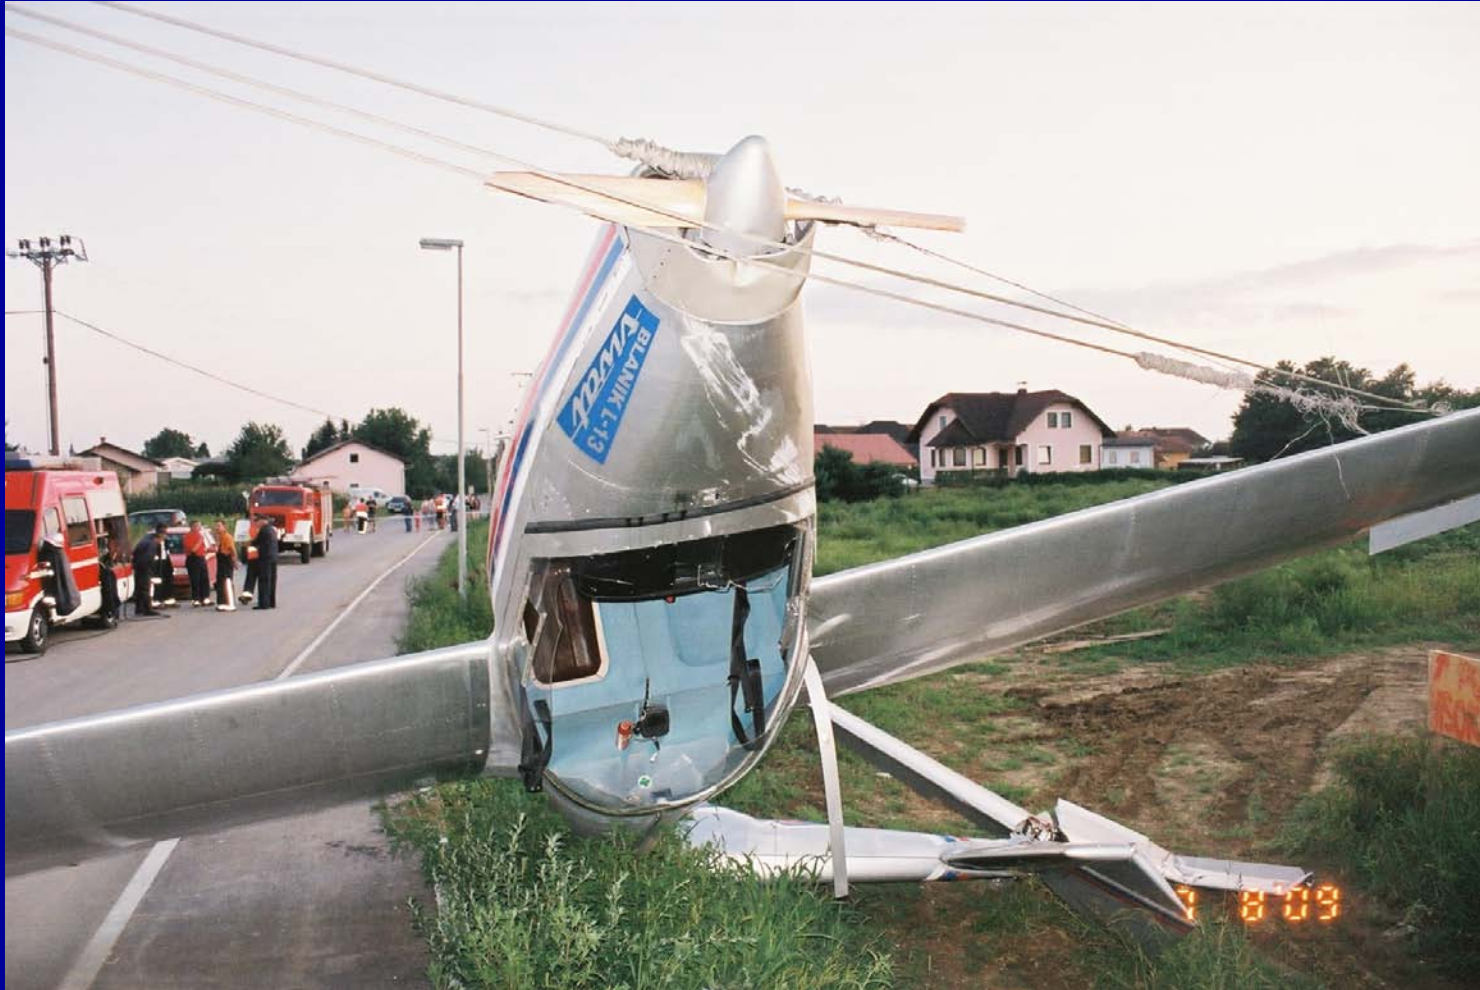
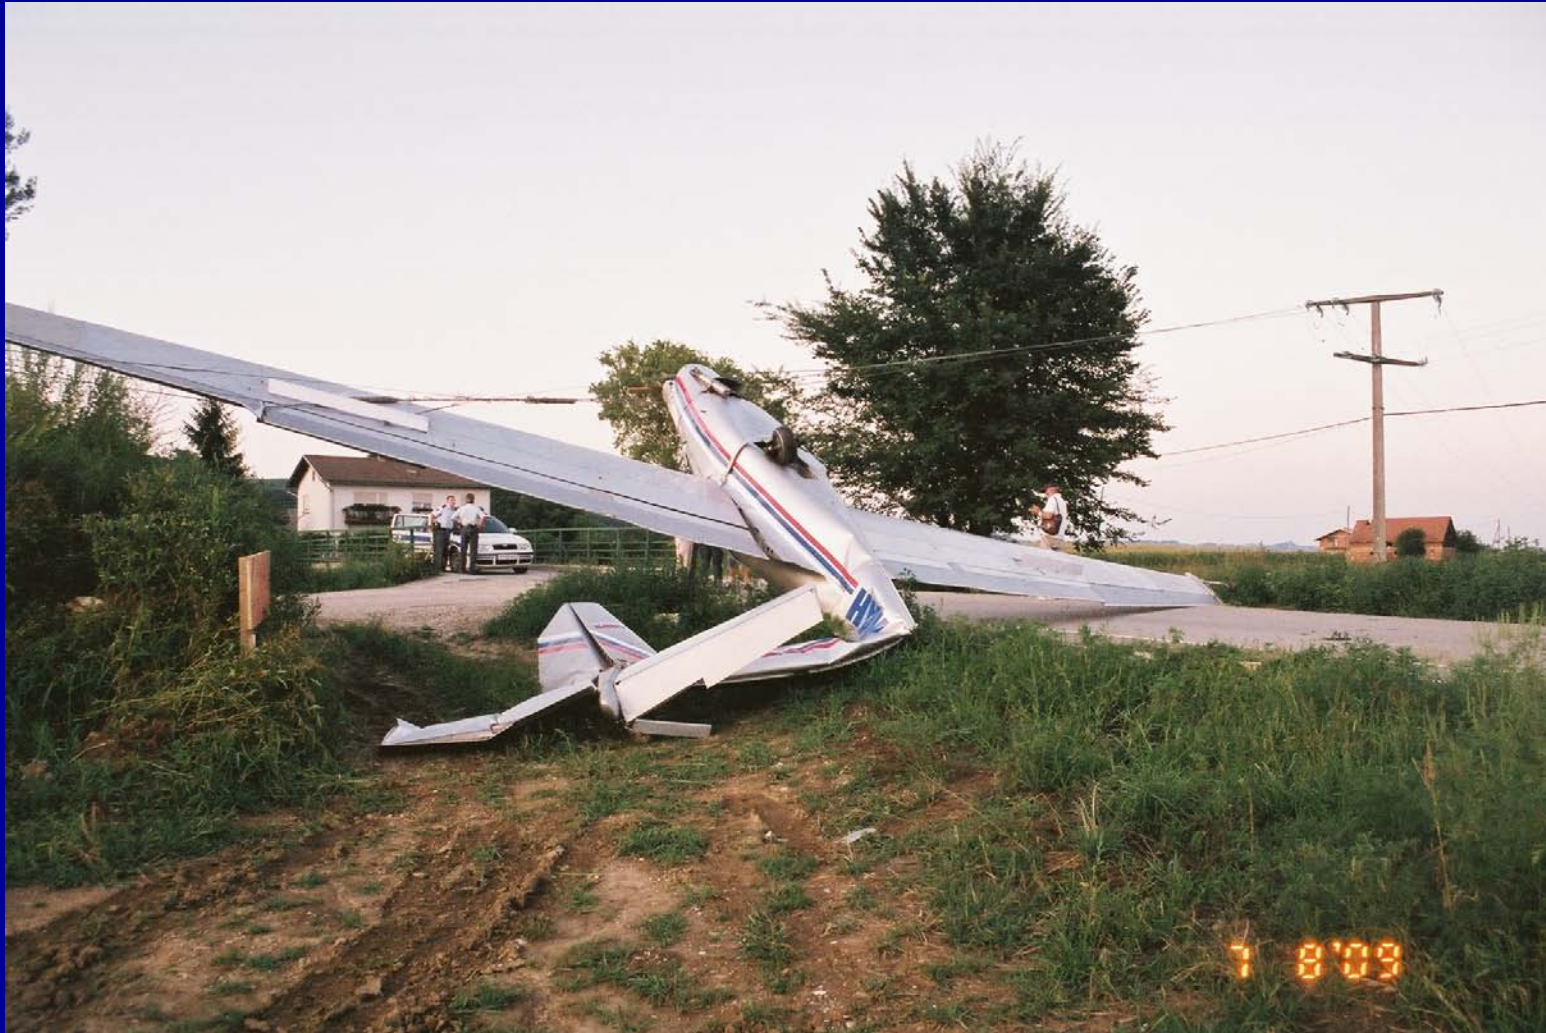
# Letecká nehoda 7.8.

Po vzletu asi ve výšce 50 m se otevřely vzdušné brzdy, což způsobilo ztrátu výšky a zachycení drátů elektrického vedení.

Kluzák zničen, oba členové posádky nezraněni.

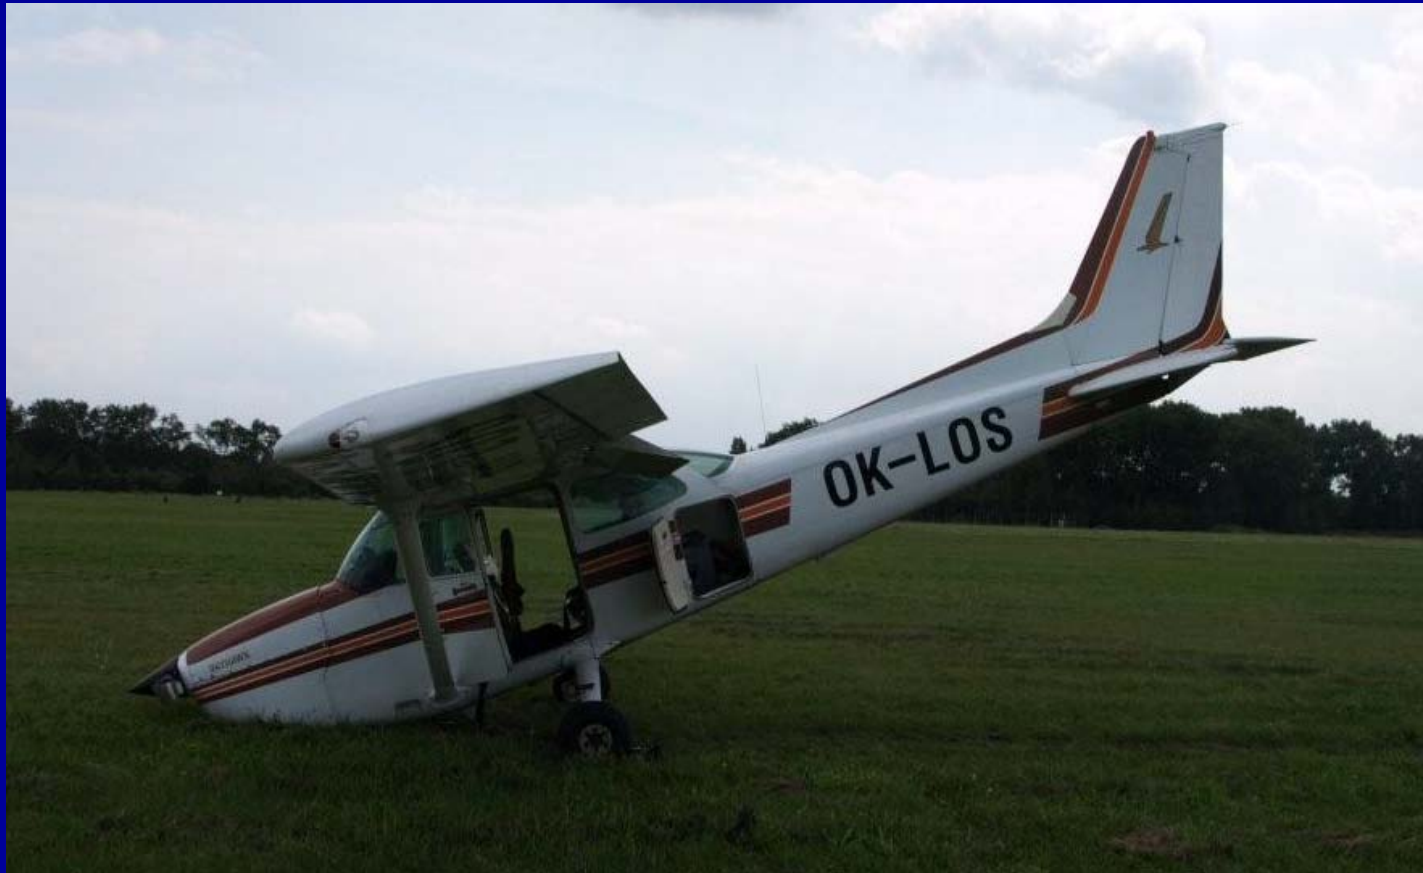
# Letecká nehoda 14.8.

Při násilném přistání po dlouhém rozpočtu ulomil  
přední nohu podvozku a letoun se zastavil na RWY 05R.

Poškozena vrtule a přední část trupu,  
ulomena přední noha podvozku.

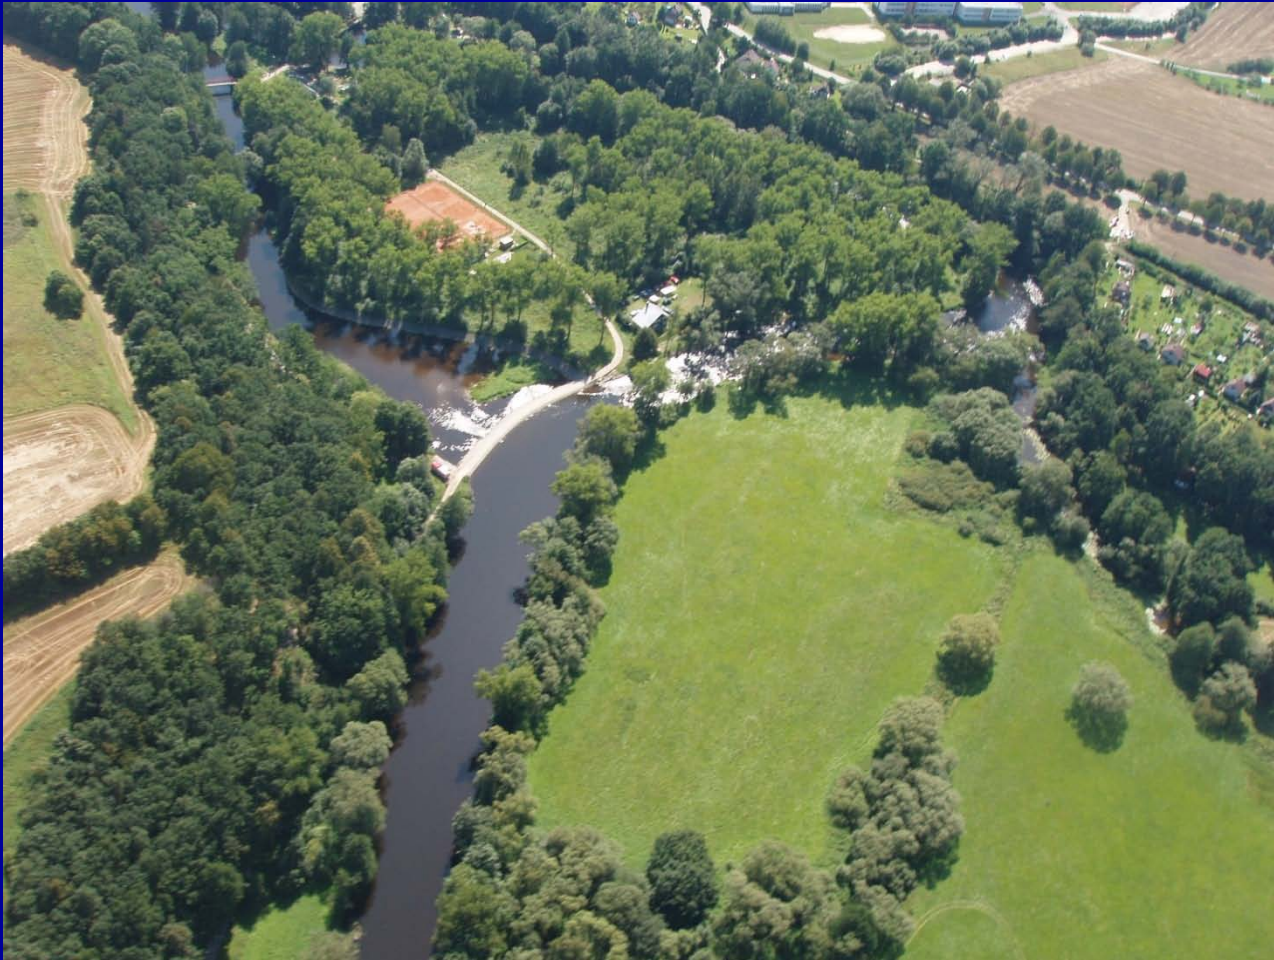
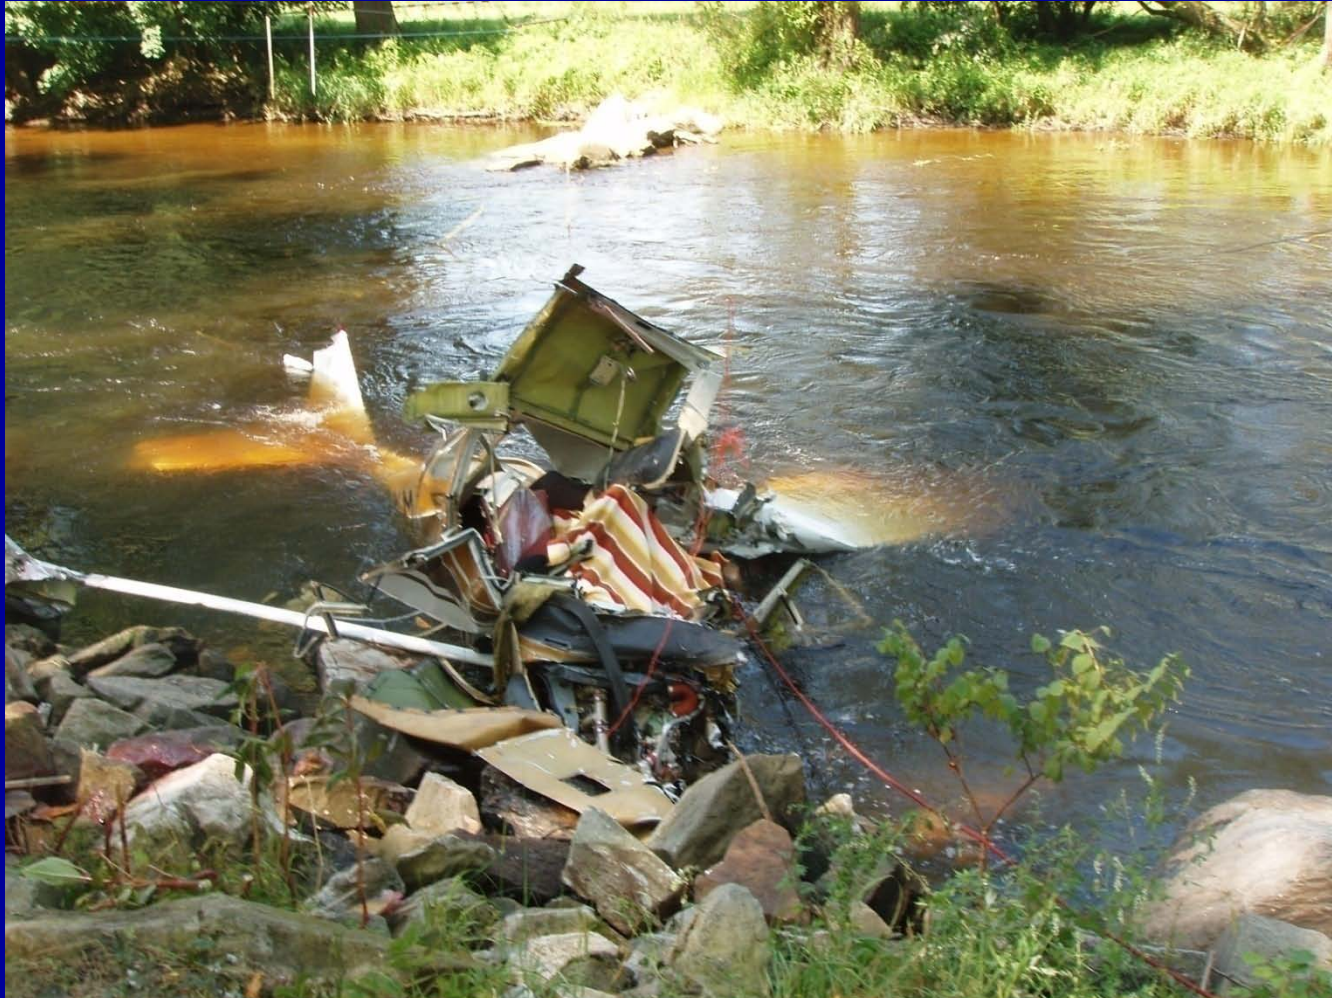
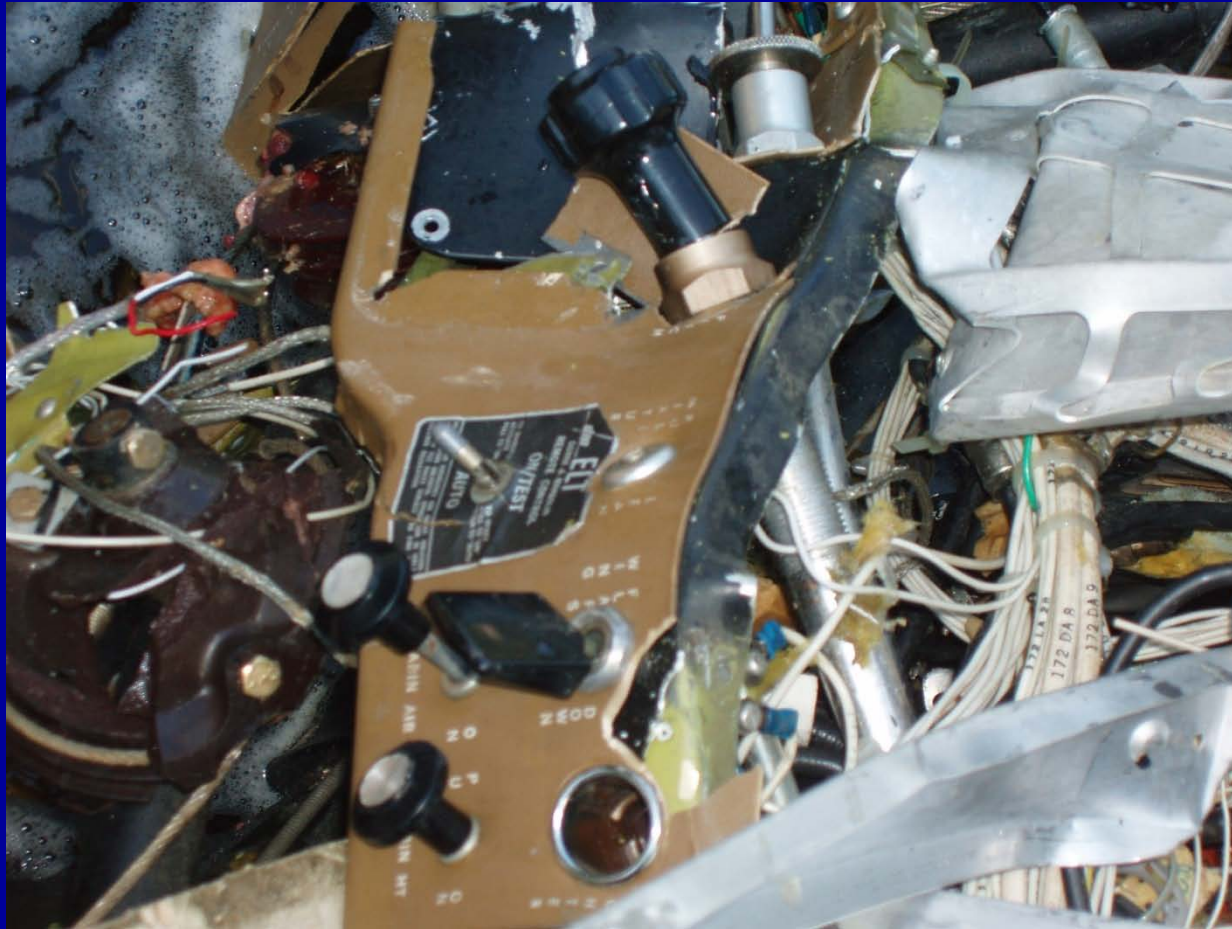
# Letecká nehoda 16.8.

Ve fázi přiblížení na přistání na RWY13 LKST,  
cca 300 m před prahem dráhy,  
krátkodobě poklesl výkon motoru  
letounu Cessna FR 172H.

Letoun zachytil o korunu stromu na břehu řeky Otavy,  
kde došlo k částečné destrukci pravé poloviny křídla  
a následně narazil do protějšího kamenitého břehu řeky.

Letoun zničen, pilot a dva cestující zahynuli,  
třetí cestující těžce zraněna.

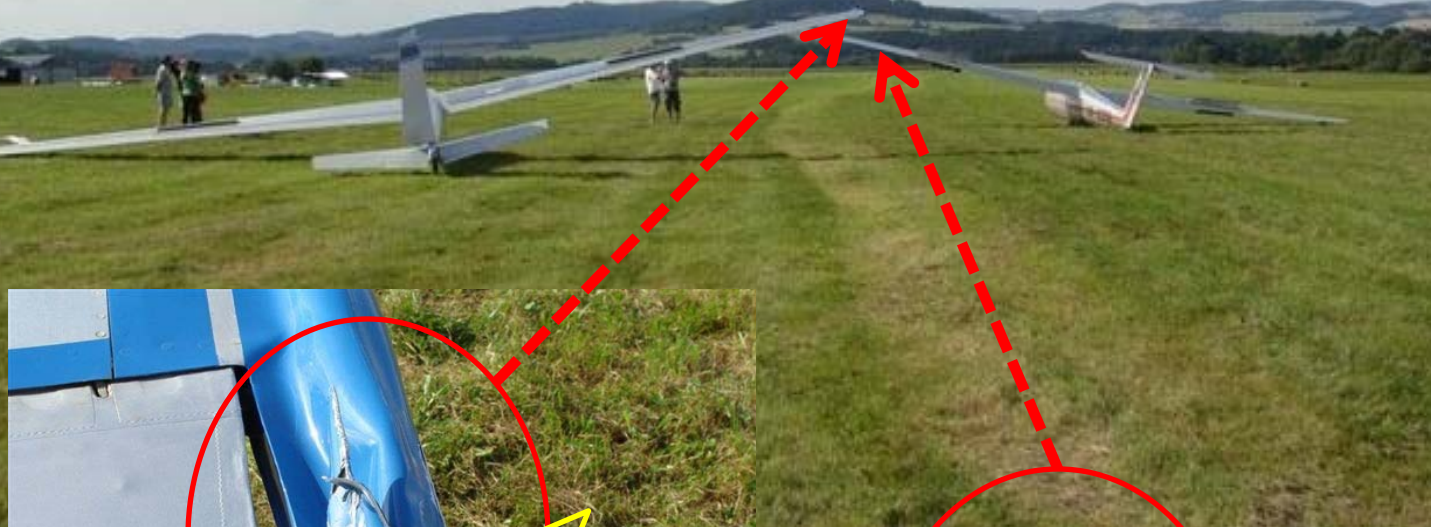
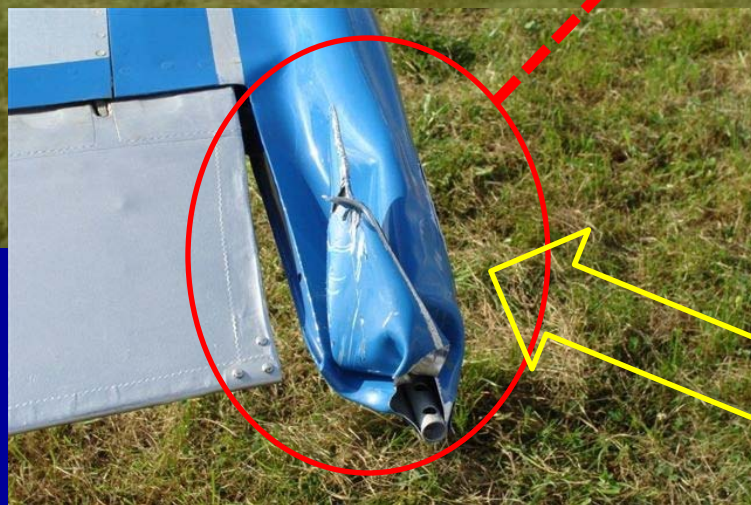
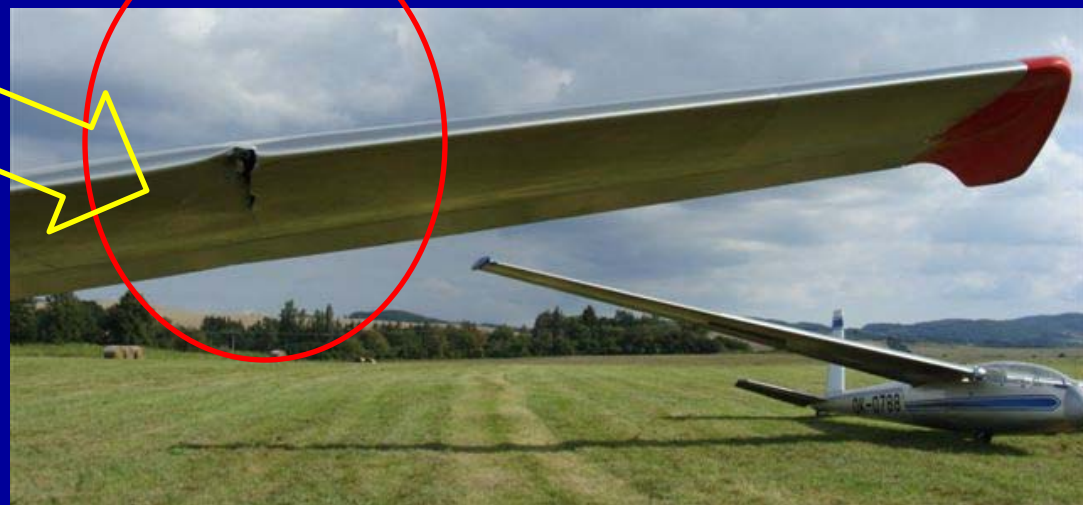
Pilot neodhadl správně vzdálenost mezi kluzáky  
a při přistání s kluzákem L 23, OK-0208 na RWY LKSR  
při dojezdu zachytil levým křídlem  
o pravé křídlo kluzáku L 13, OK-0788 stojícího na RWY.  
Poškození L 23 - díra 140 cm od koncového oblouku  
levého křídla o velikosti cca 25 cm.

Poškození stojícího L 13 - ulomená zadní část  
koncového oblouku  
a zvlněný potah předního závěsu pravého křídla.

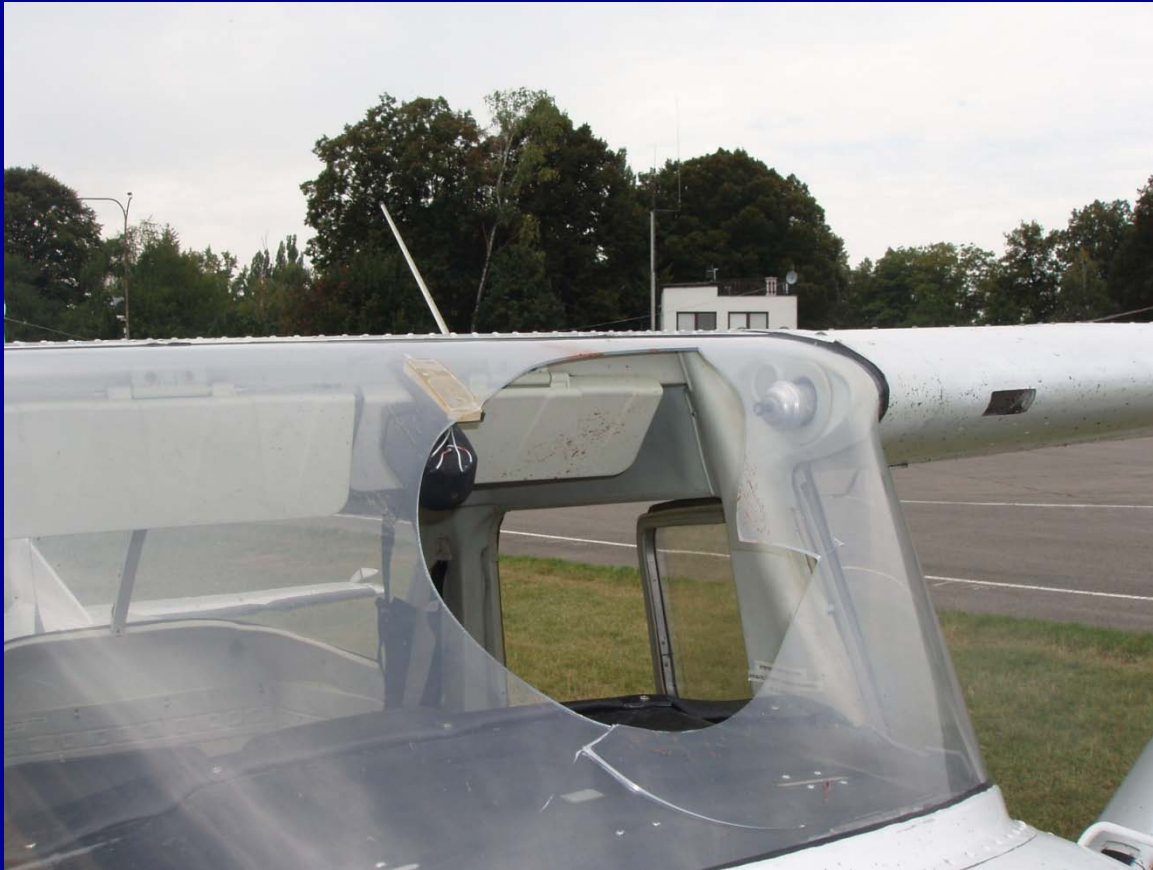
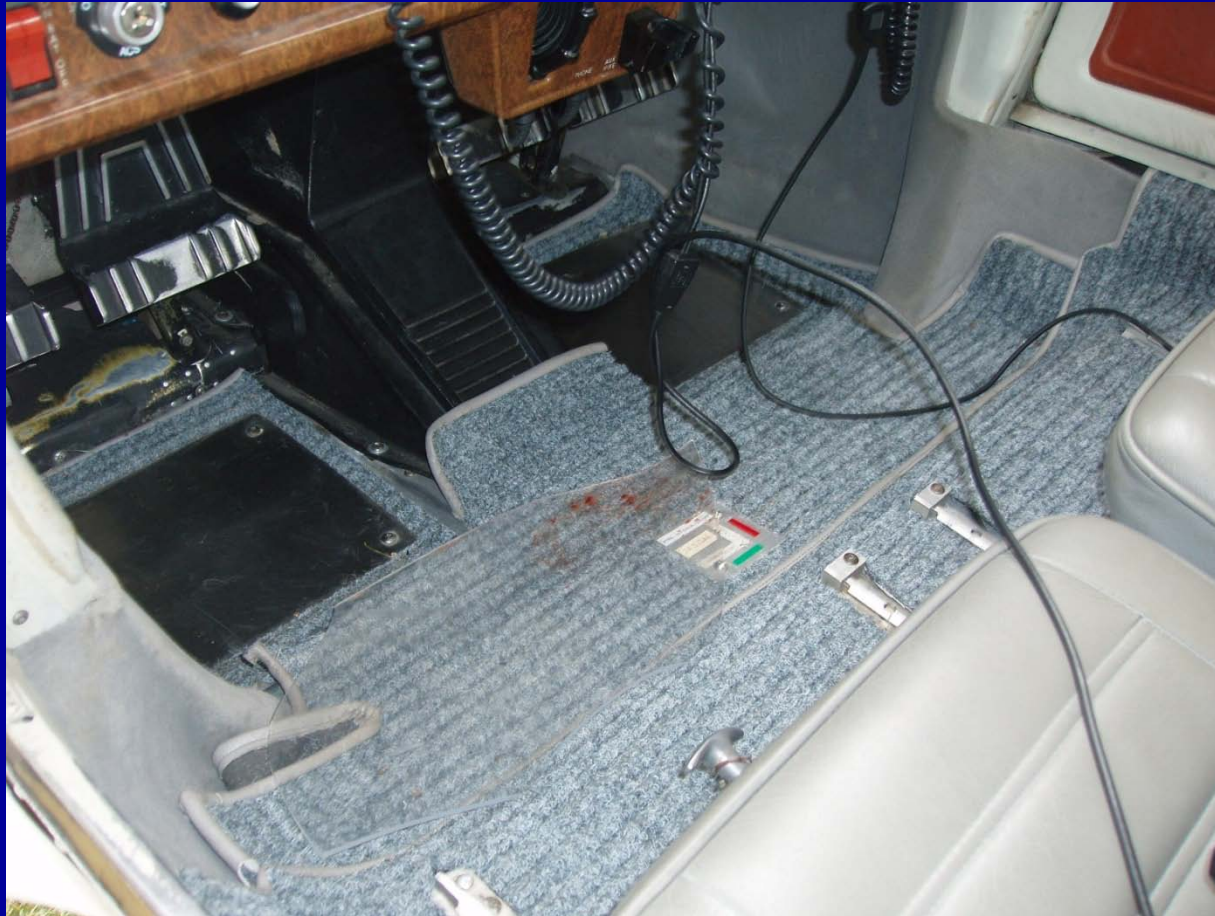
# Incident 2.9.

Ve výšce cca 800 m na čelní sklo letounu narazil pták,  
pravděpodobně káně.

Čelní sklo bylo rozbito, do kabiny vnikly  
části tkáně a peří, zbytky ptáka se odrazily mimo.

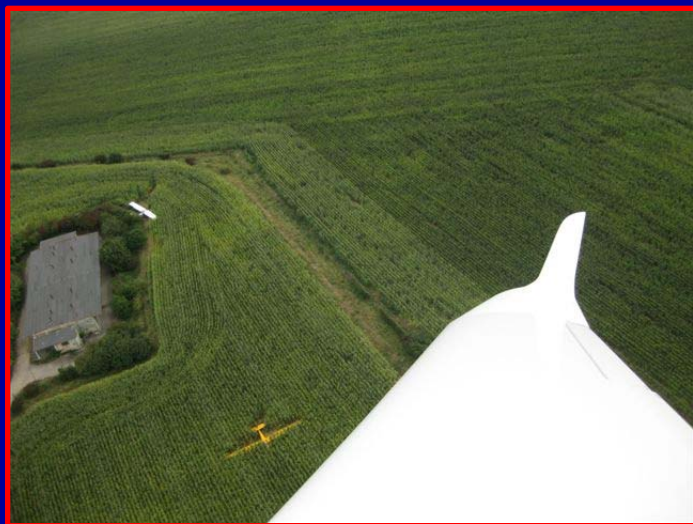
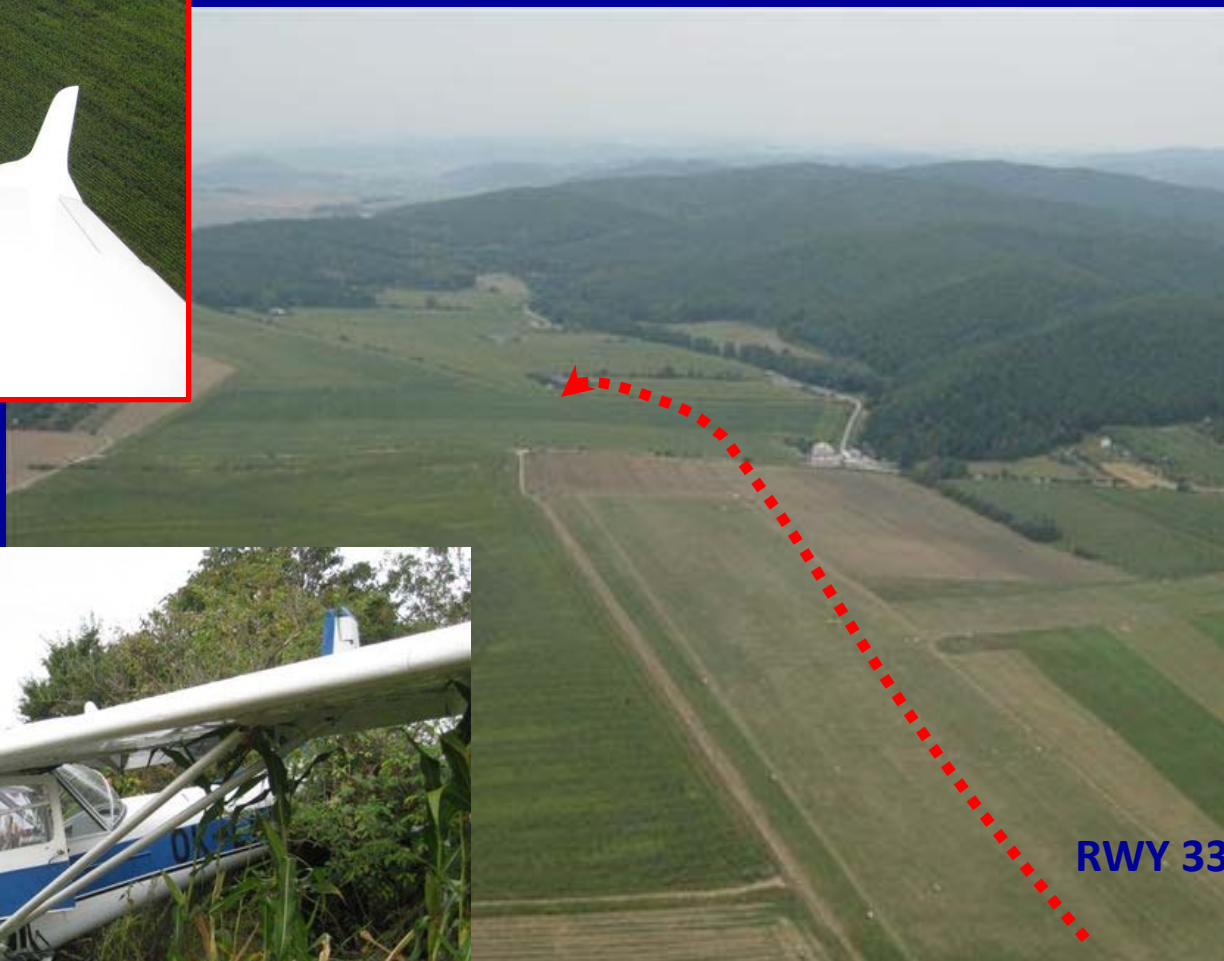
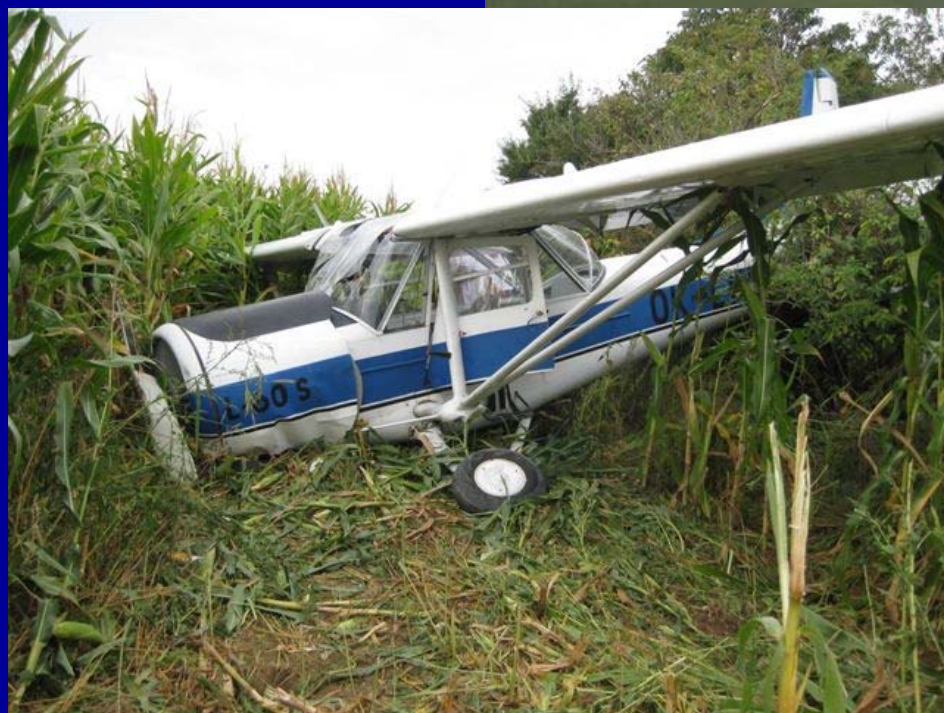
Krátce po vzletu došlo ke snížení  
gradientu stoupání letounu,  
následovalo vypnutí kluzáků  
s následným pádem vlečného letounu na zem na poli,  
asi 500 m NW od konce RWY33 LKCM.

Při pádu došlo k poškození letounu L 60S velkého rozsahu, zejména vrtule, motoru, přední části trupu, podvozku, pravého křídla.

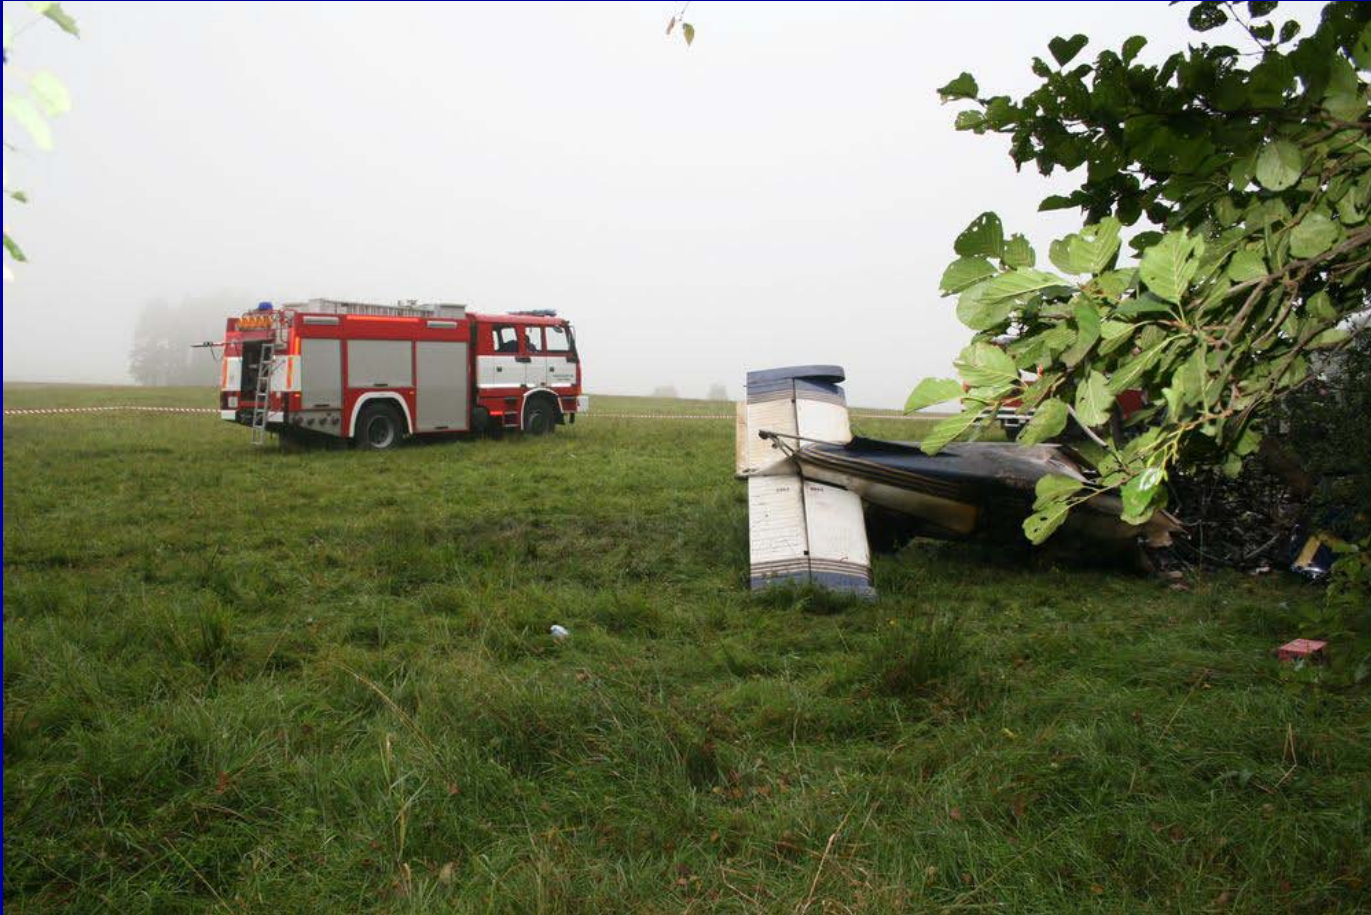
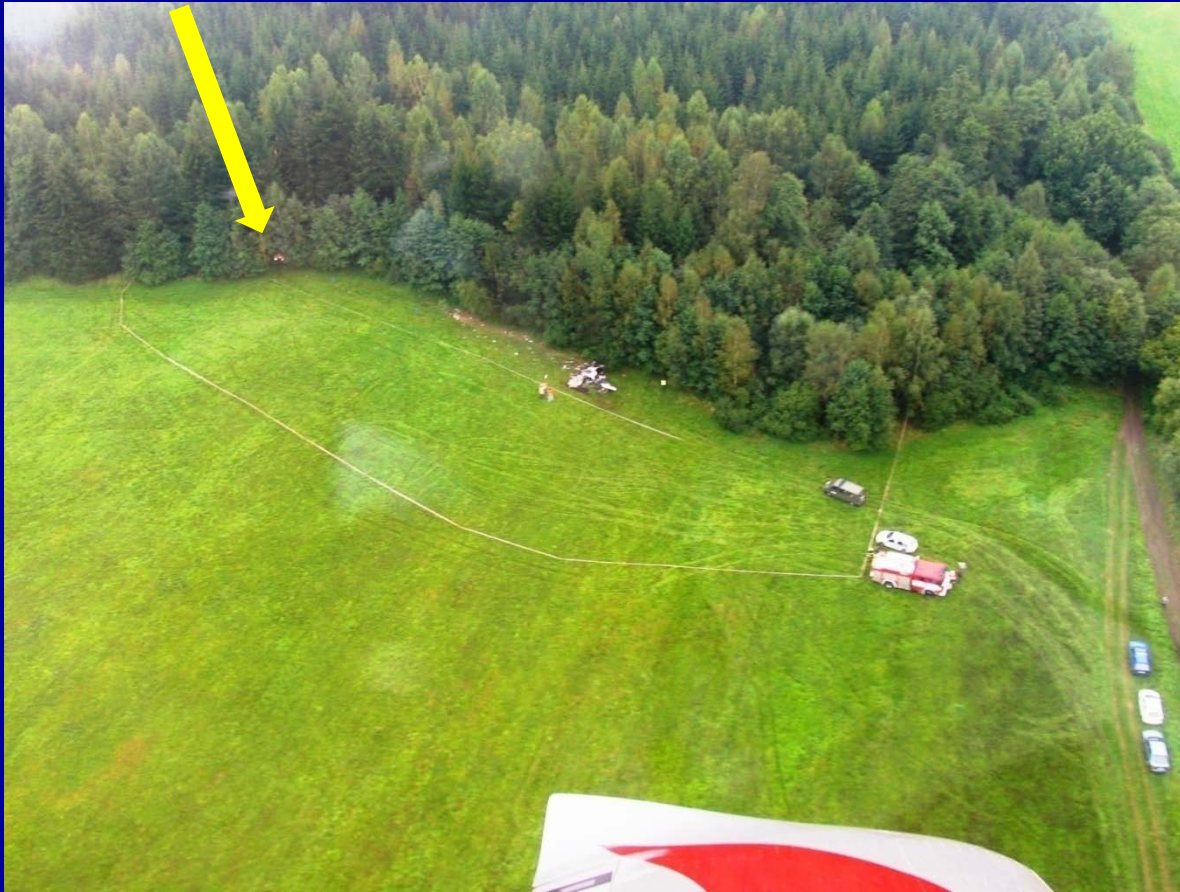
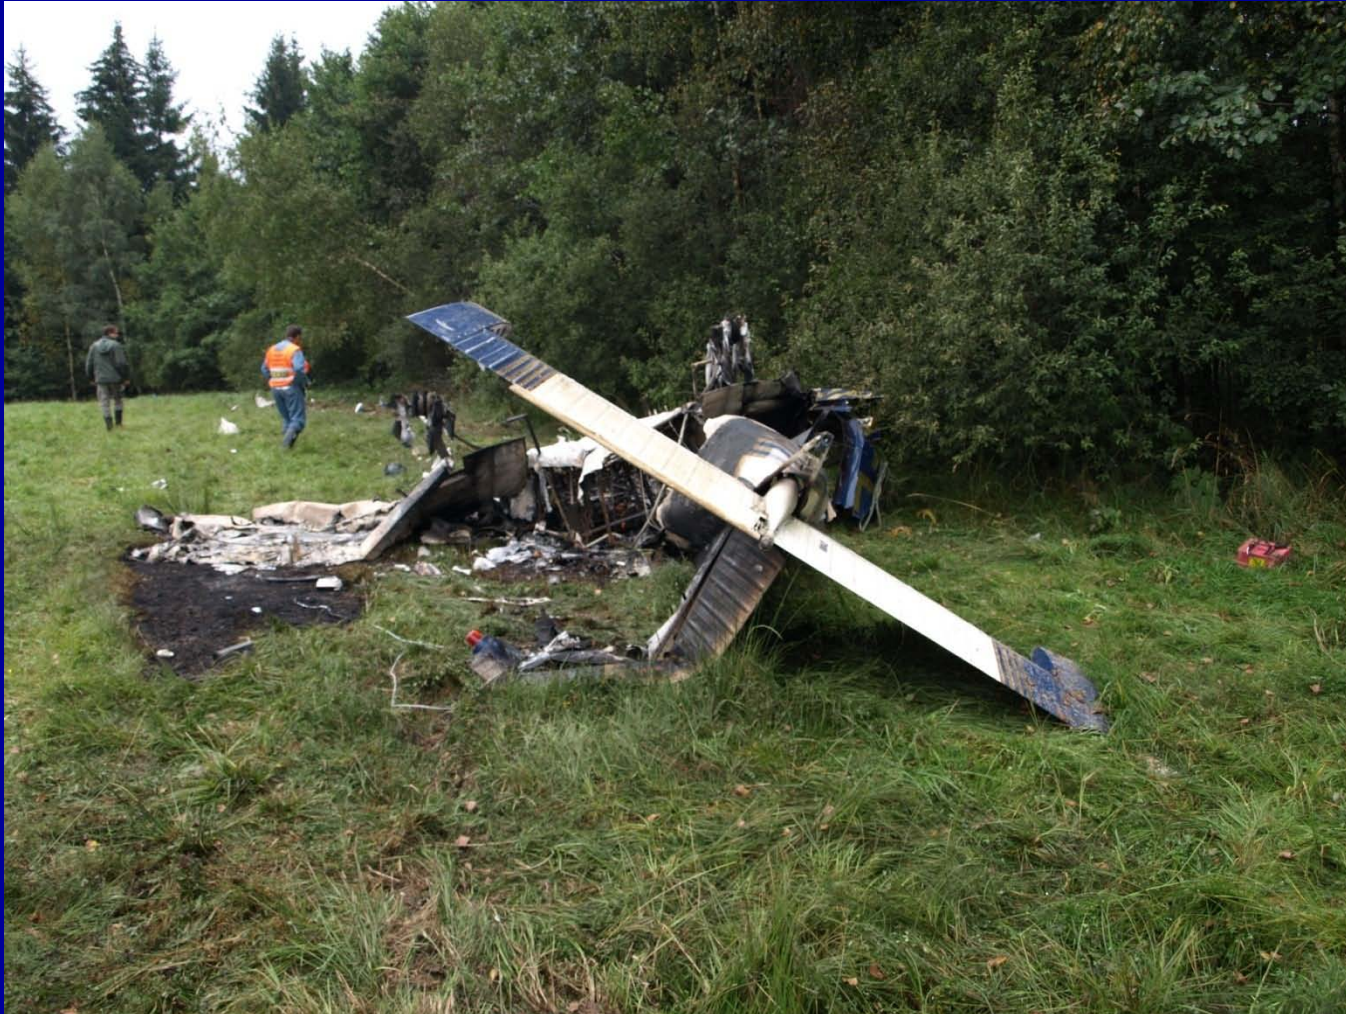
# Letecká nehoda 12.9.

Při přeletu ve volné formaci 4 letounů z LKPM do LKSK se z důvodů zhoršujících se meteo podmínek piloti 3 letounů rozhodli nedokončit let na plánovaném letišti přistání a přistáli na LKZB. Jednalo se o piloty s náletem 600 – 16 000 hod. Pilot čtvrtého letounu Z-143 s náletem 85 hod. pokračoval na plánované letiště přistání. Za nepříznivého počasí narazil do kopcovitého terénu. Pilot i cestující (s leteckými zkušenostmi cca 500 hod.) zahynuli, letoun shořel.

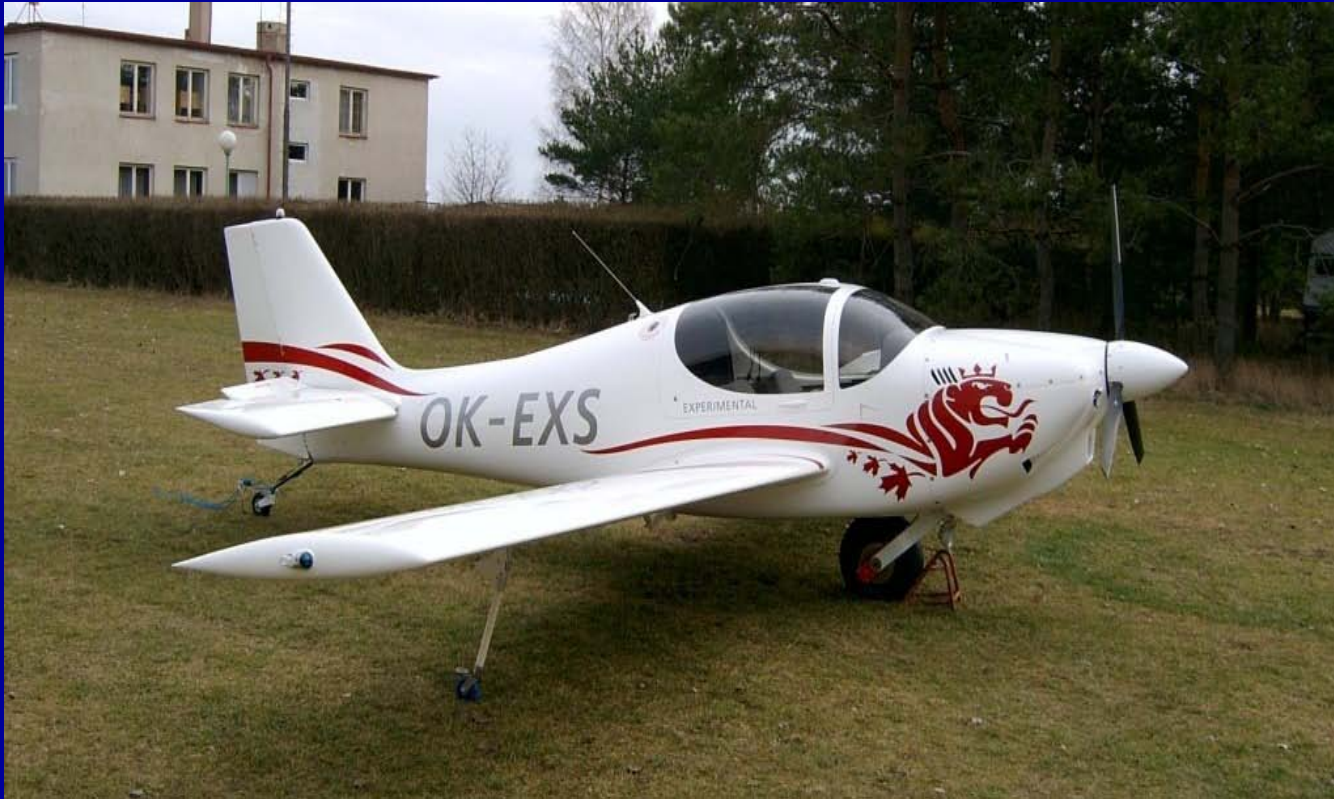
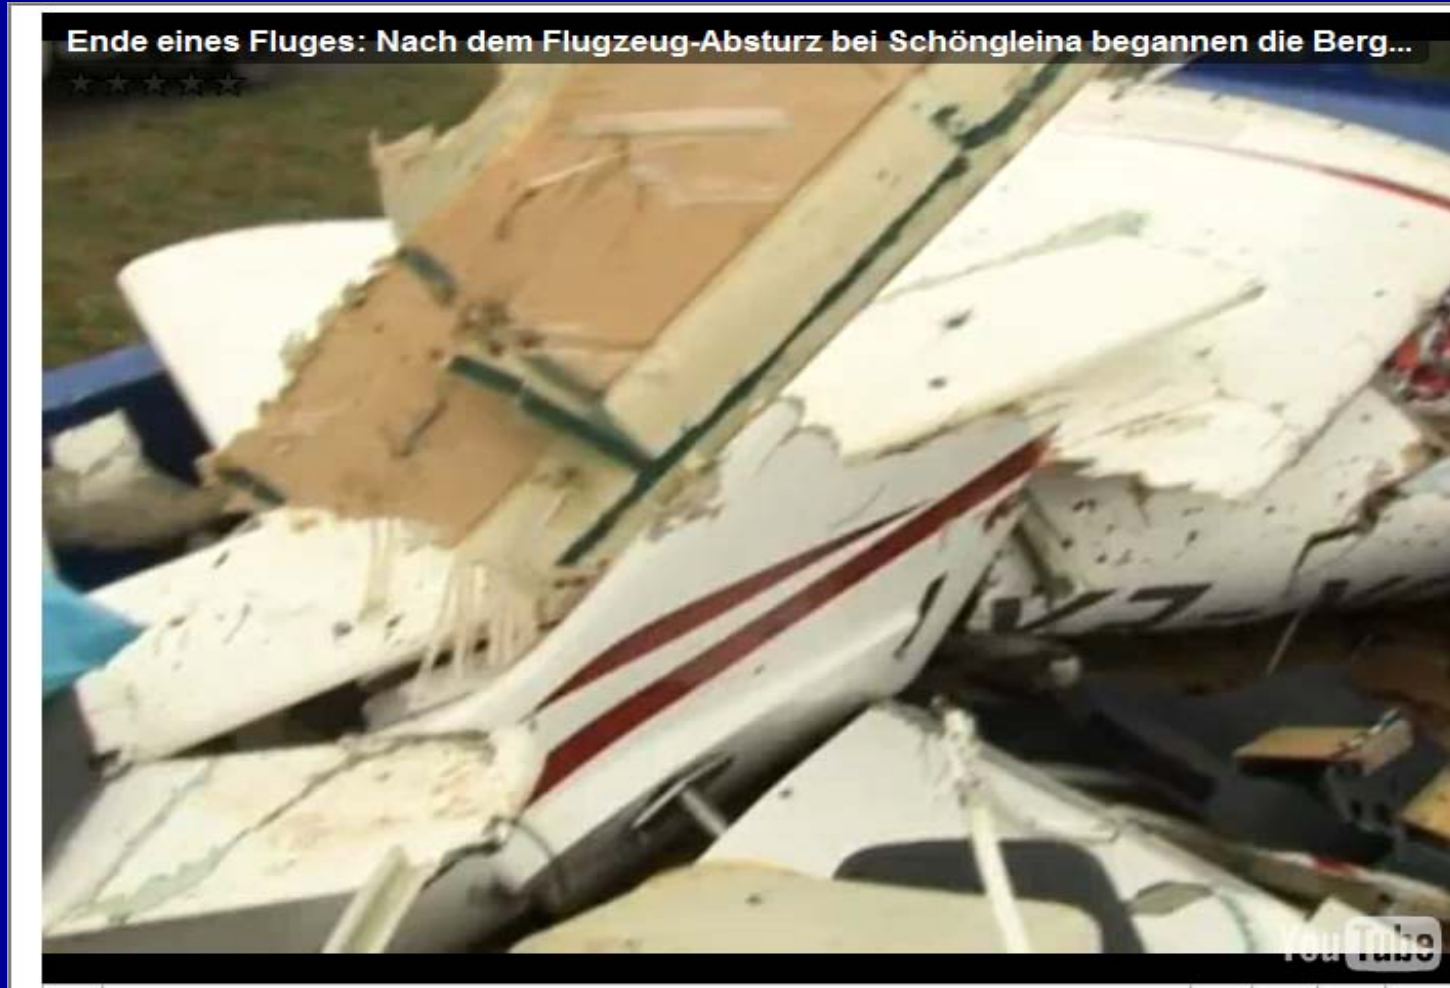
# Letecká nehoda 14.9.

trosky v blízkosti Jena-Schöngleina byly nalezeny  
pomocí telefonní mobilní sítě a 150 policistů, hasičů,  
psovodů a dobrovolníků.

Letoun zničen. Obě osoby na palubě zahynuly.

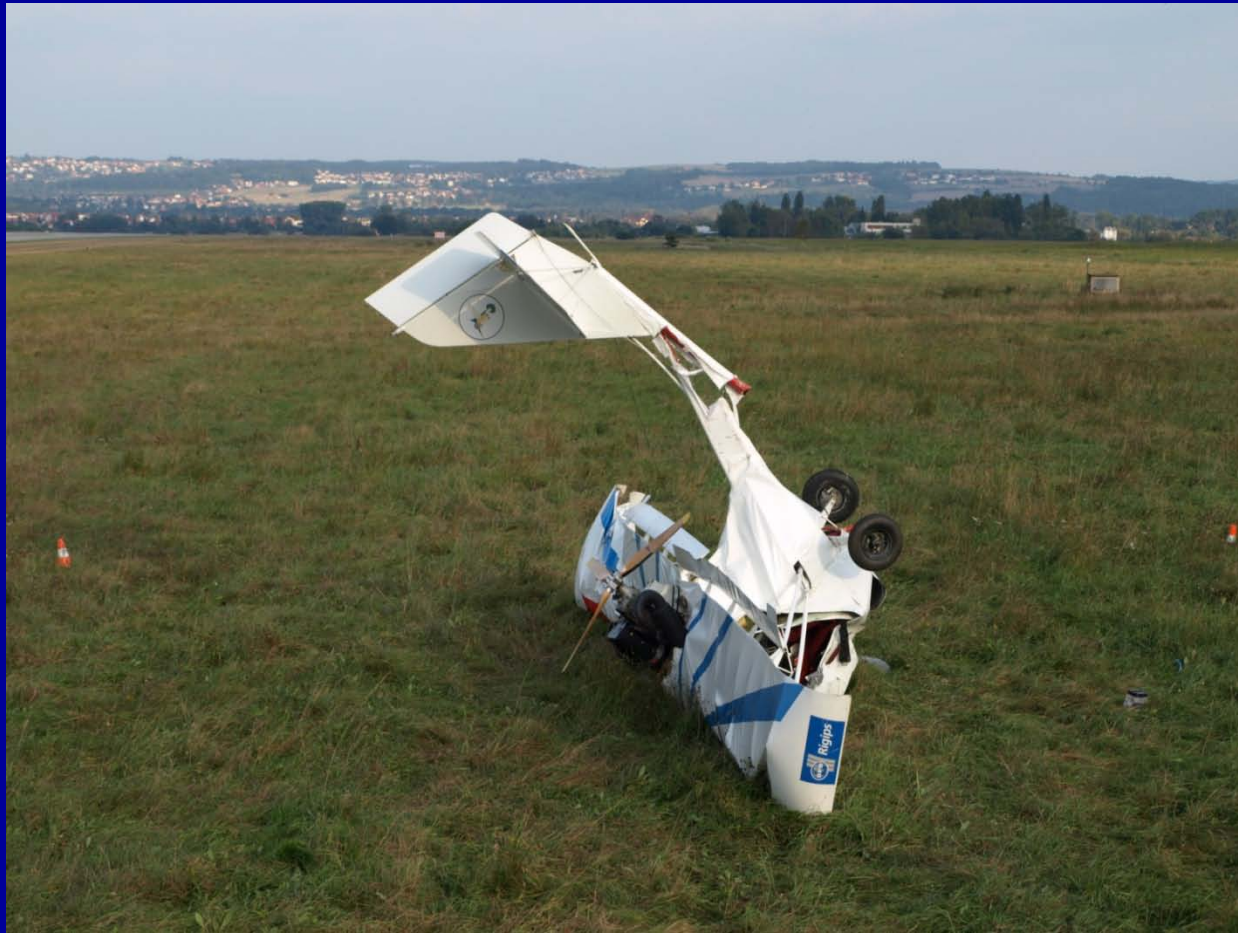
# Letecká nehoda 28.9.

ULLa neměl platný technický průkaz

do kursu  $180^{\circ}$  a pak z výšky cca 50 m následoval pád.

ULLa zničen, pilot při převozu RZS zemřel.
