# ZÁVĚREČNÁ ZPRÁVA

**o odborném zjišťování příčin letecké nehody**

**letadla Cirrus SR 20**

**dne 22.7.2004**

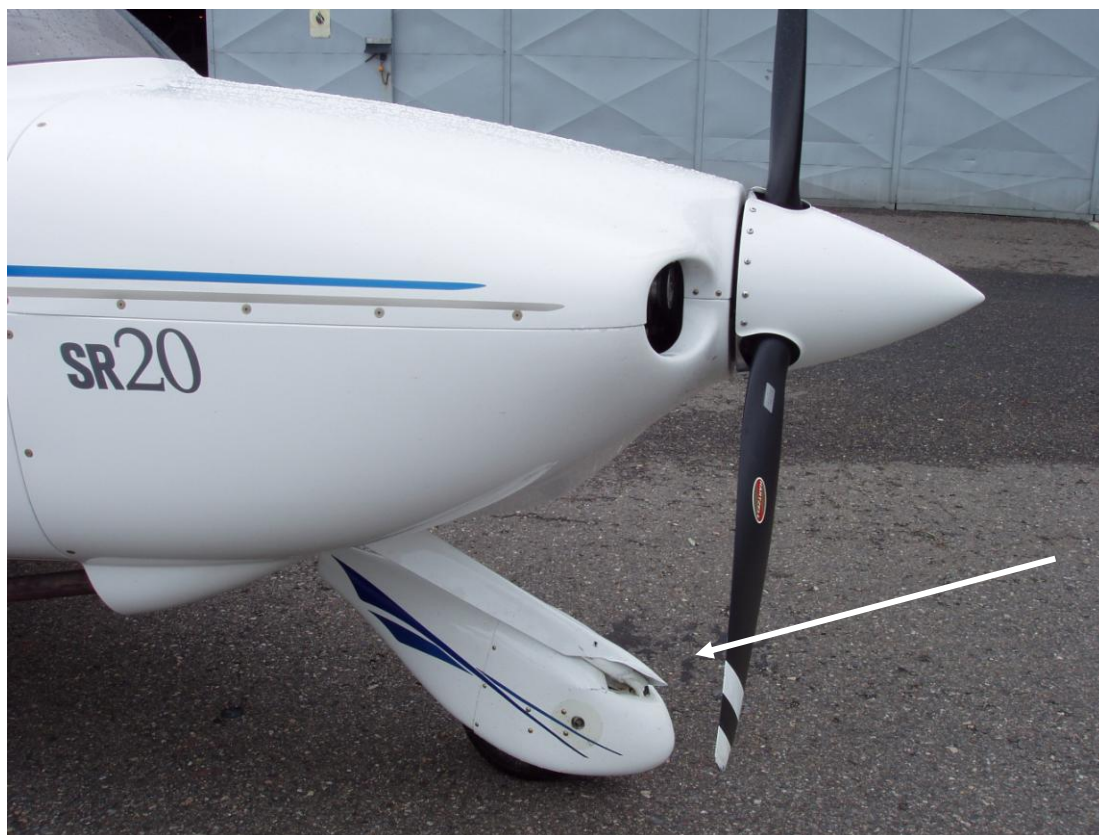
#### **Poškození předního podvozku**

Nejvíce byla poškozena stojina přední podvozkové nohy v místě přechodu do vidlice kola. Dále byl poškozen laminátový aerodynamický kryt příďového kola a stojiny podvozku. Na listech vrtule byly zjištěny stopy hlíny a drobné oděrky do vzdálenosti 80 -100 mm od jejich konce. Naměřená vzdálenost konců listů vrtule od země po nehodě byla 154 mm, což je o 49 mm méně než předepsaná vzdálenost při

maximální vzletové hmotnosti letounu (8'' tj. 203 mm). Rozhodnutím servisní organizace pověřené výrobcem byla stojina podvozku a další vadné díly vyměněny a vrtule byla proměřena.
