**Ústav**

**leteckých nehod**

# **PORADA K BEZPEČNOSTI LETŮ**

**8. dubna 2004**

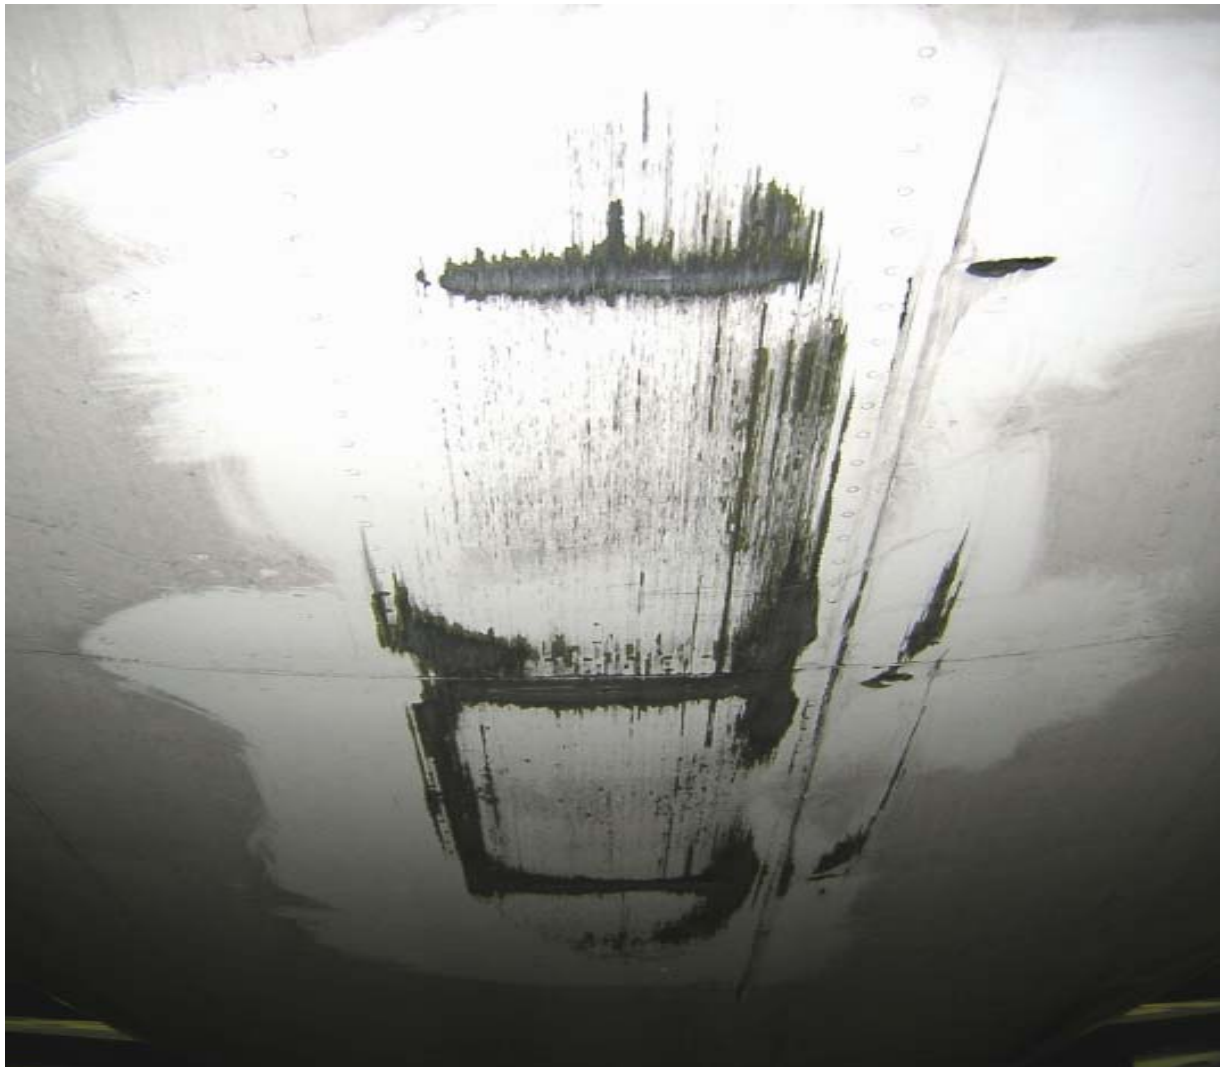
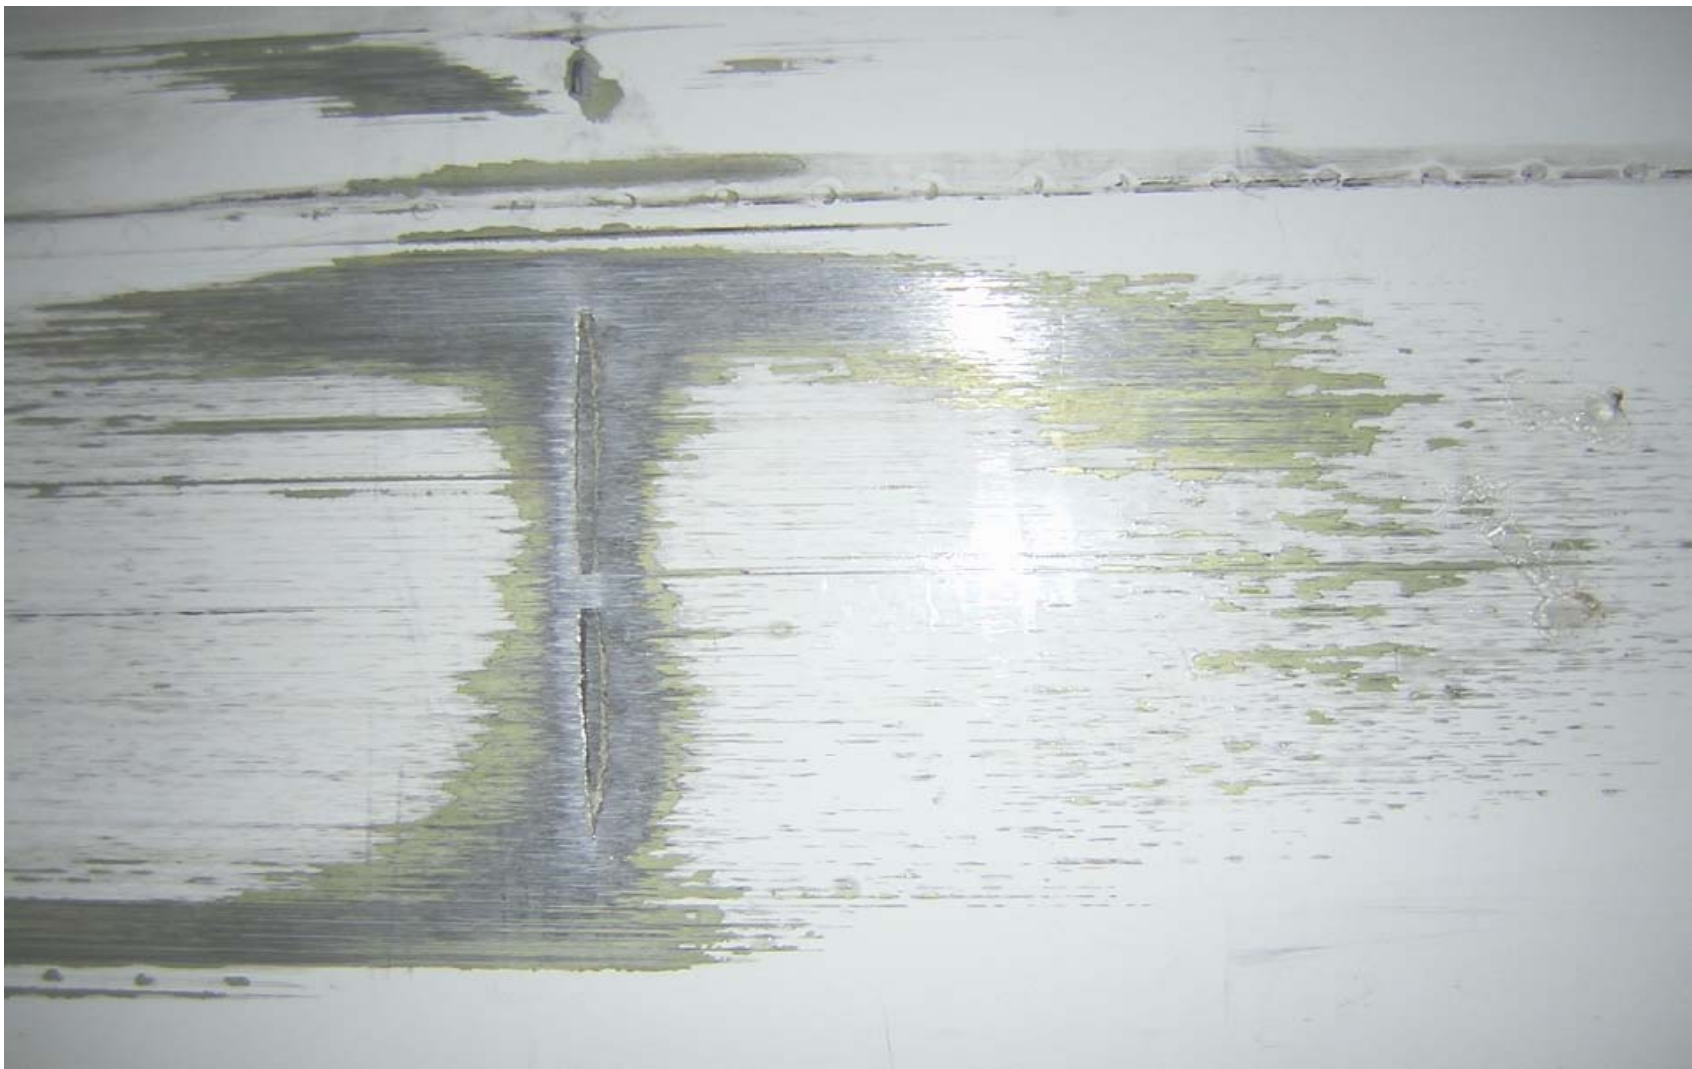
Při předletové prohlídce letounu B 737 v Dublinu  
bylo techniky zjištěno poškození  
potahu spodní zadní části trupu.

Byl proveden technický přelet letounu  
ve FL 100 do Prahy,  
kde byla provedena oprava.

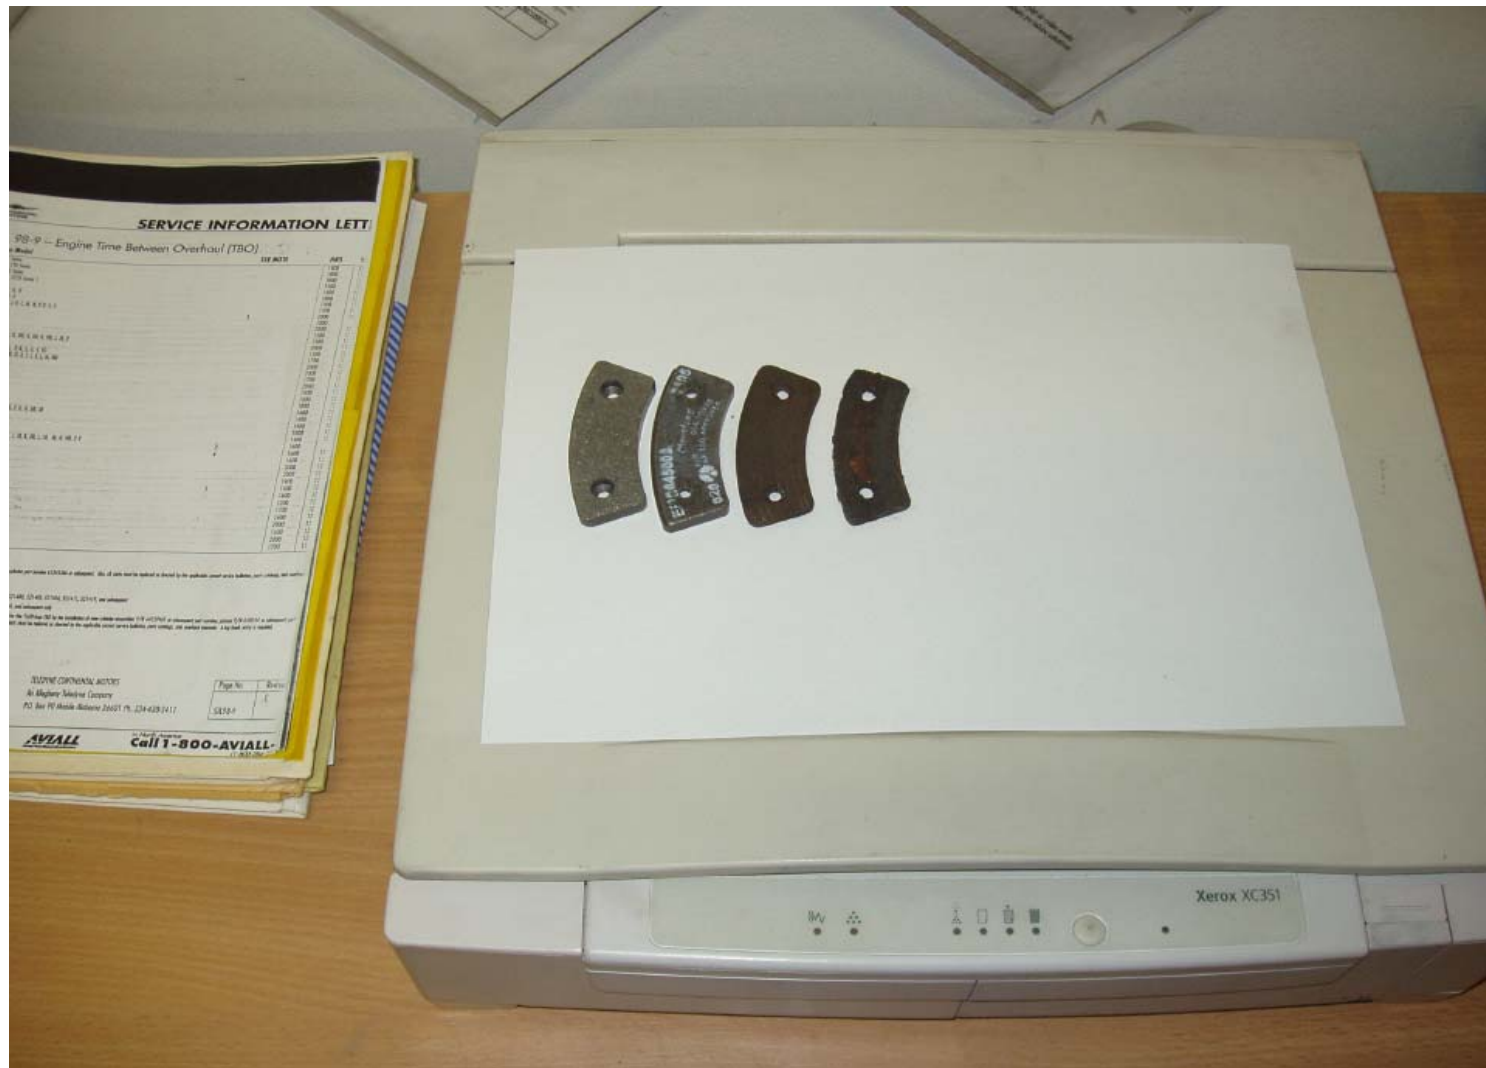
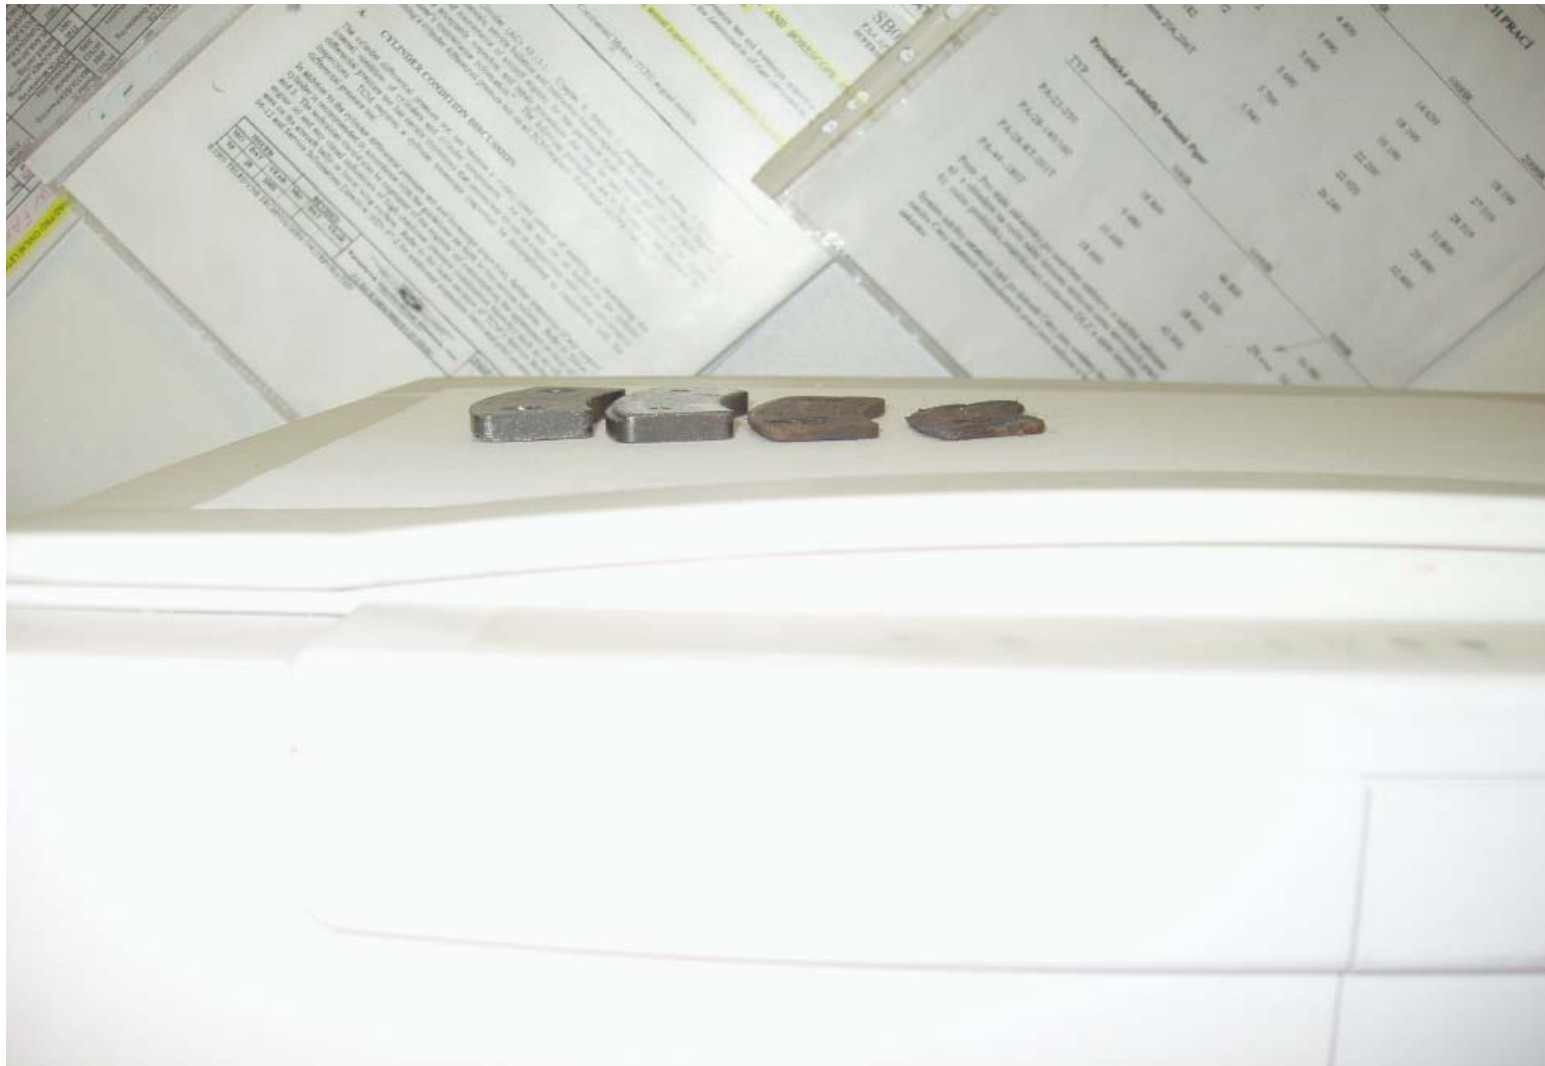
Letoun PA 44 při pojíždění na vyčkávací stanoviště dráhy 31 LKPR nezastavil z důvodů oboustranného vysazení brzdového systému letounu.

Letoun nebyl připraven pro vzlet technikem. Brzdové destičky byly silně opotřebený, takže nebyly schopny plnit svou funkci.

Návrh na bezpečnostní doporučení – při výcvikovém provozu mimo základnu provozovatele provádět předletové prohlídky kvalifikovaným technikem.

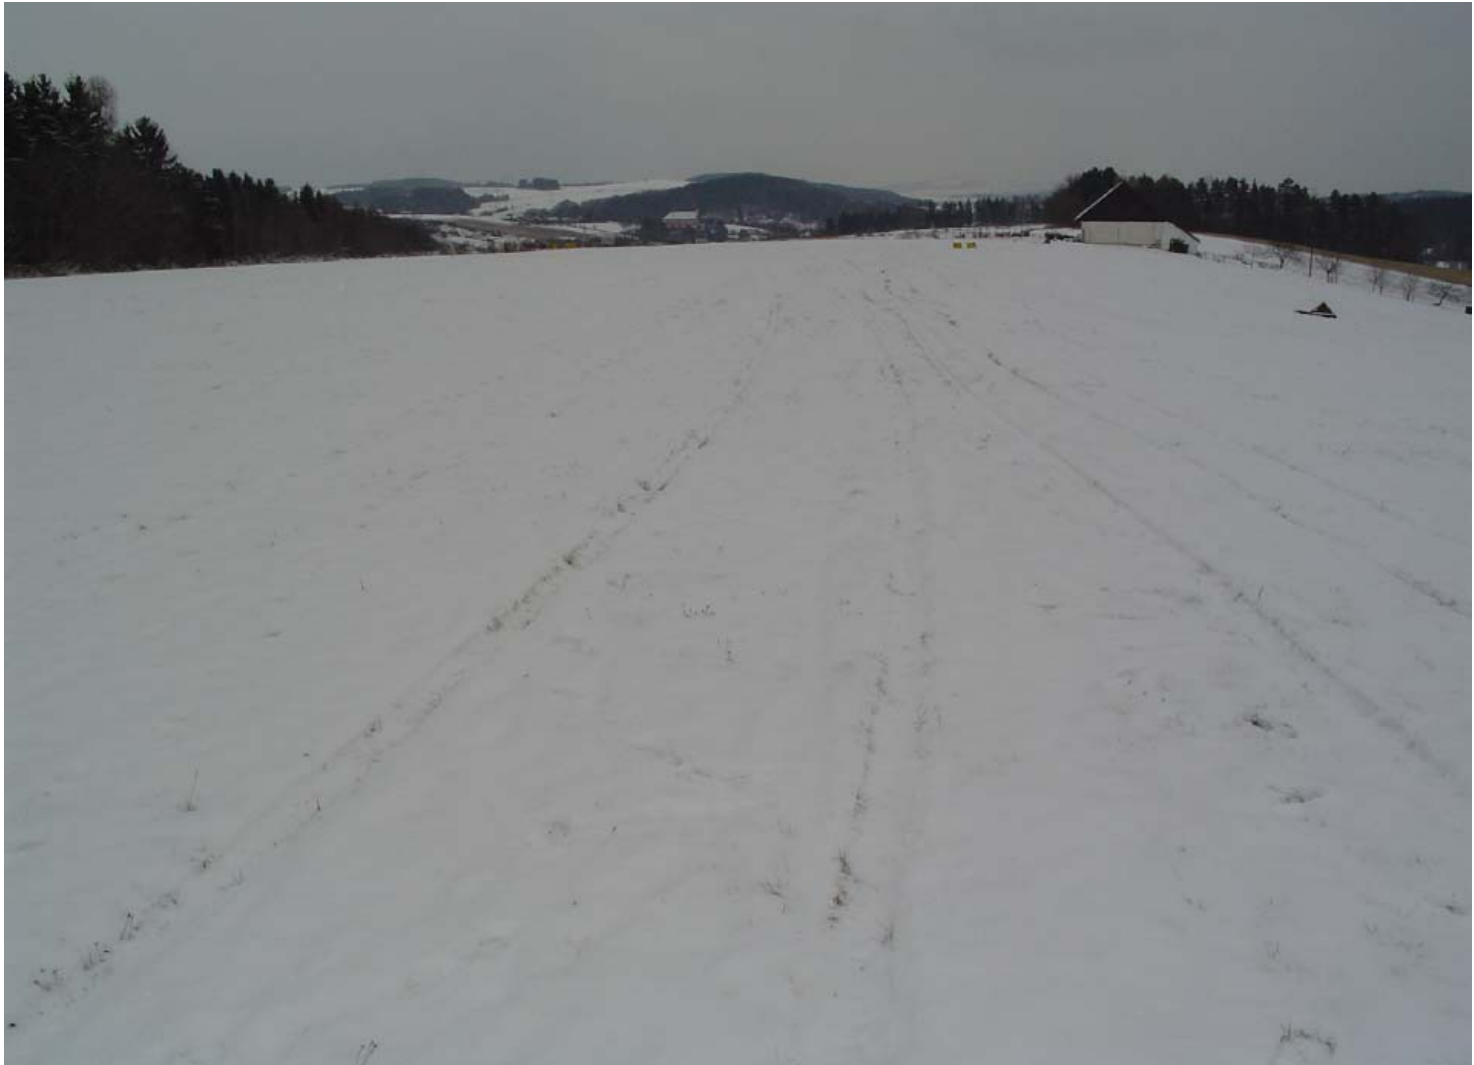
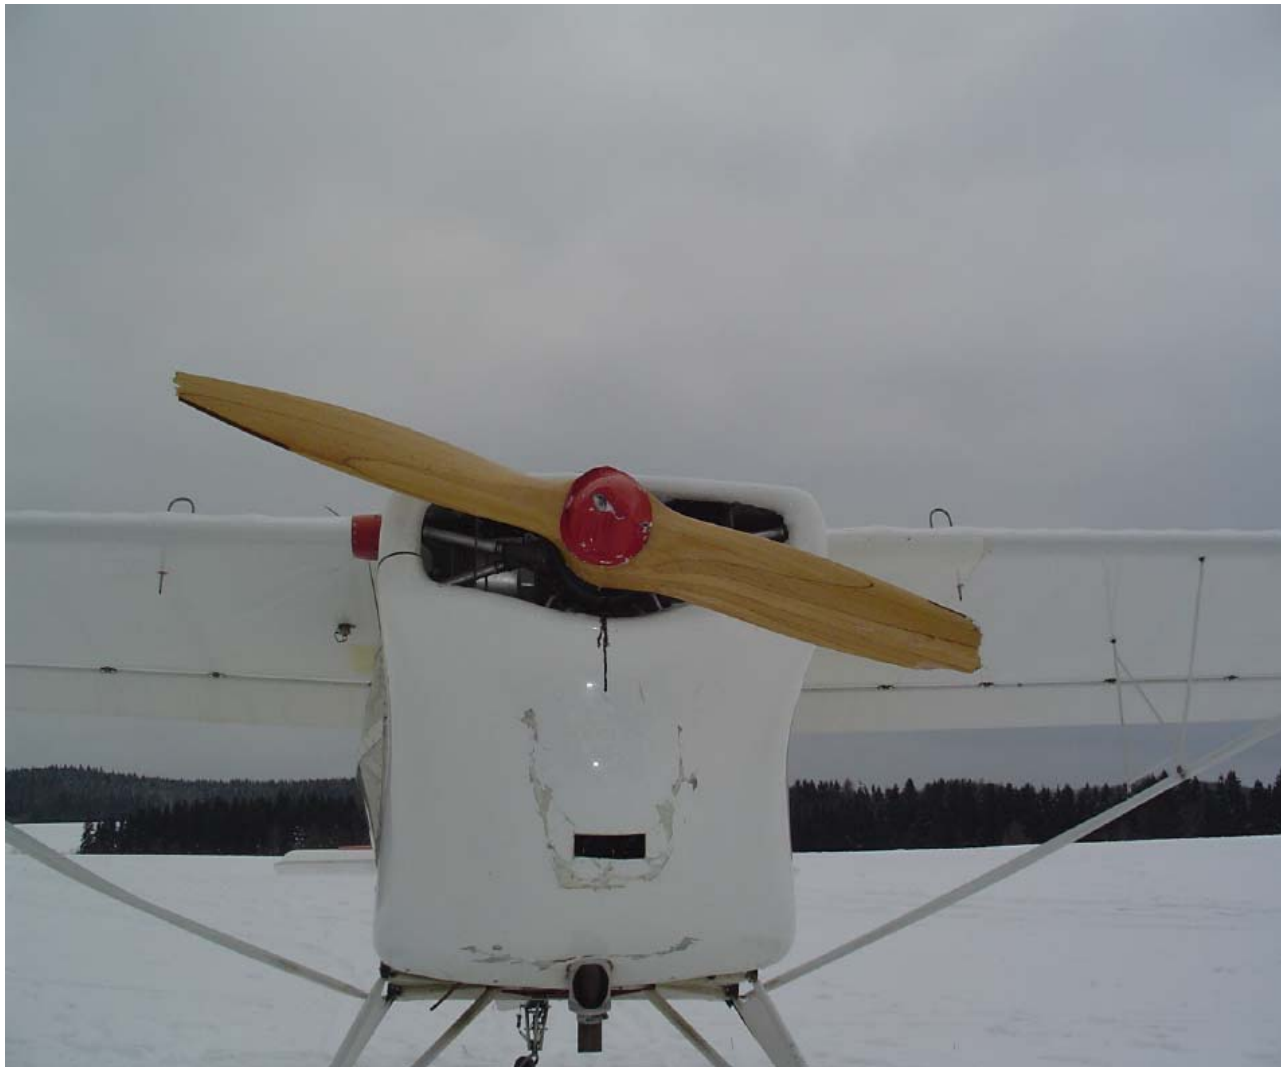
Při přistání na plochu SLZ Stará Paka na VPD 28, která byla pokryta silnou vrstvou sněhu, došlo k převrácení SLZ typu KITFOX, který je vybaven ostruhovým podvozkem. Pilot přistával na kola hlavního podvozku. Sníh při výběhu letoun prudce zbrzdil a ten se přes motor převrátil na záda. Bez zranění, pouze hmotné škody.

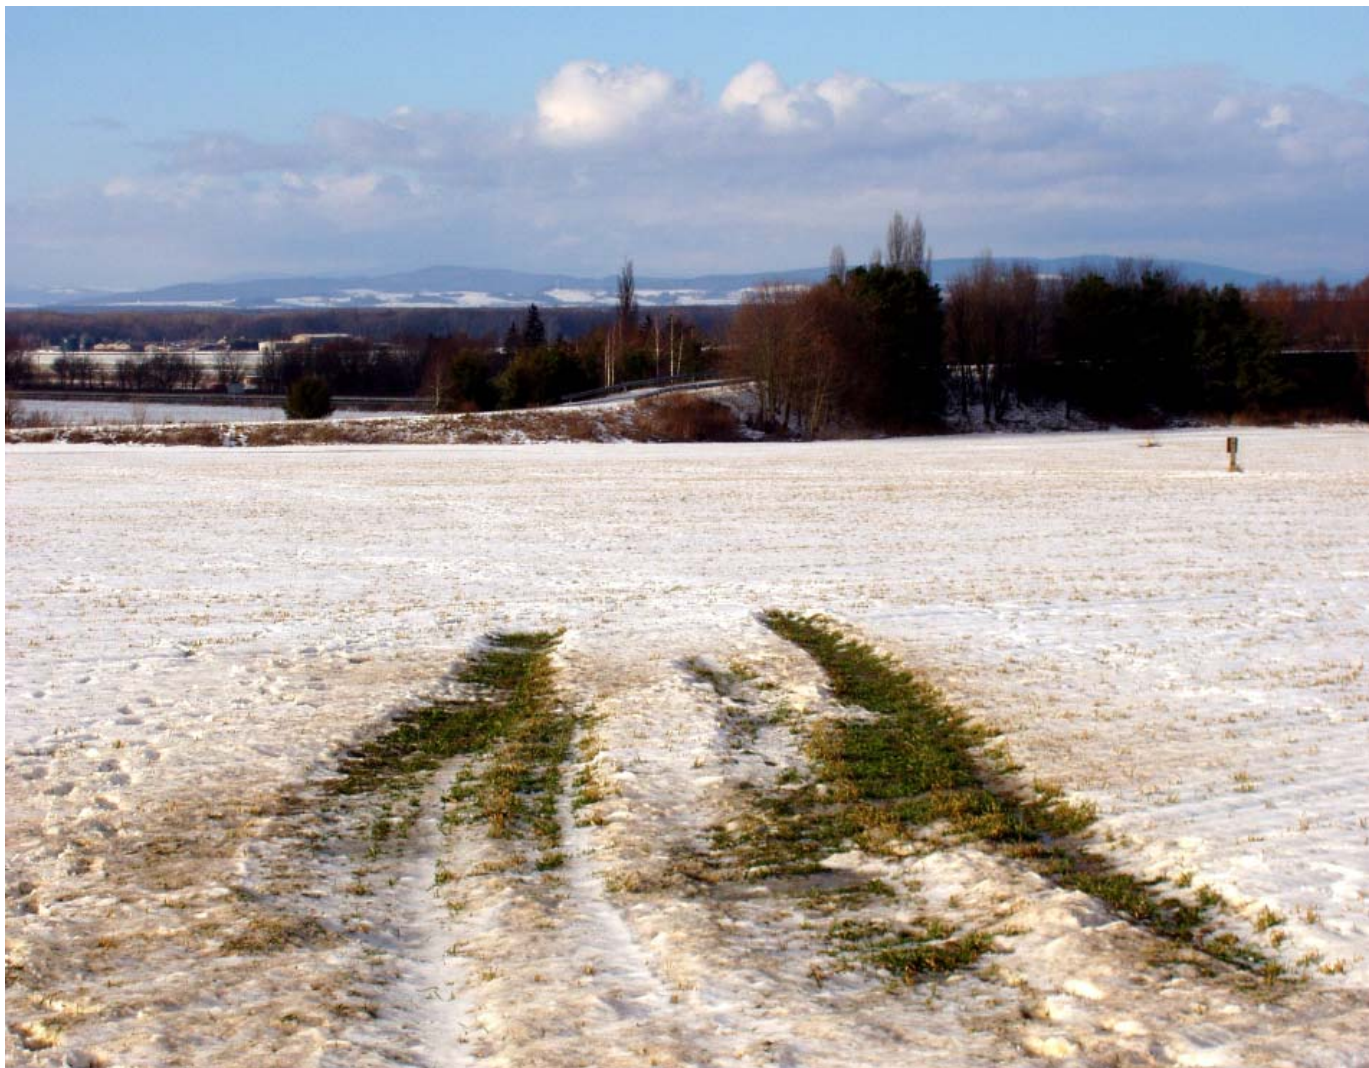
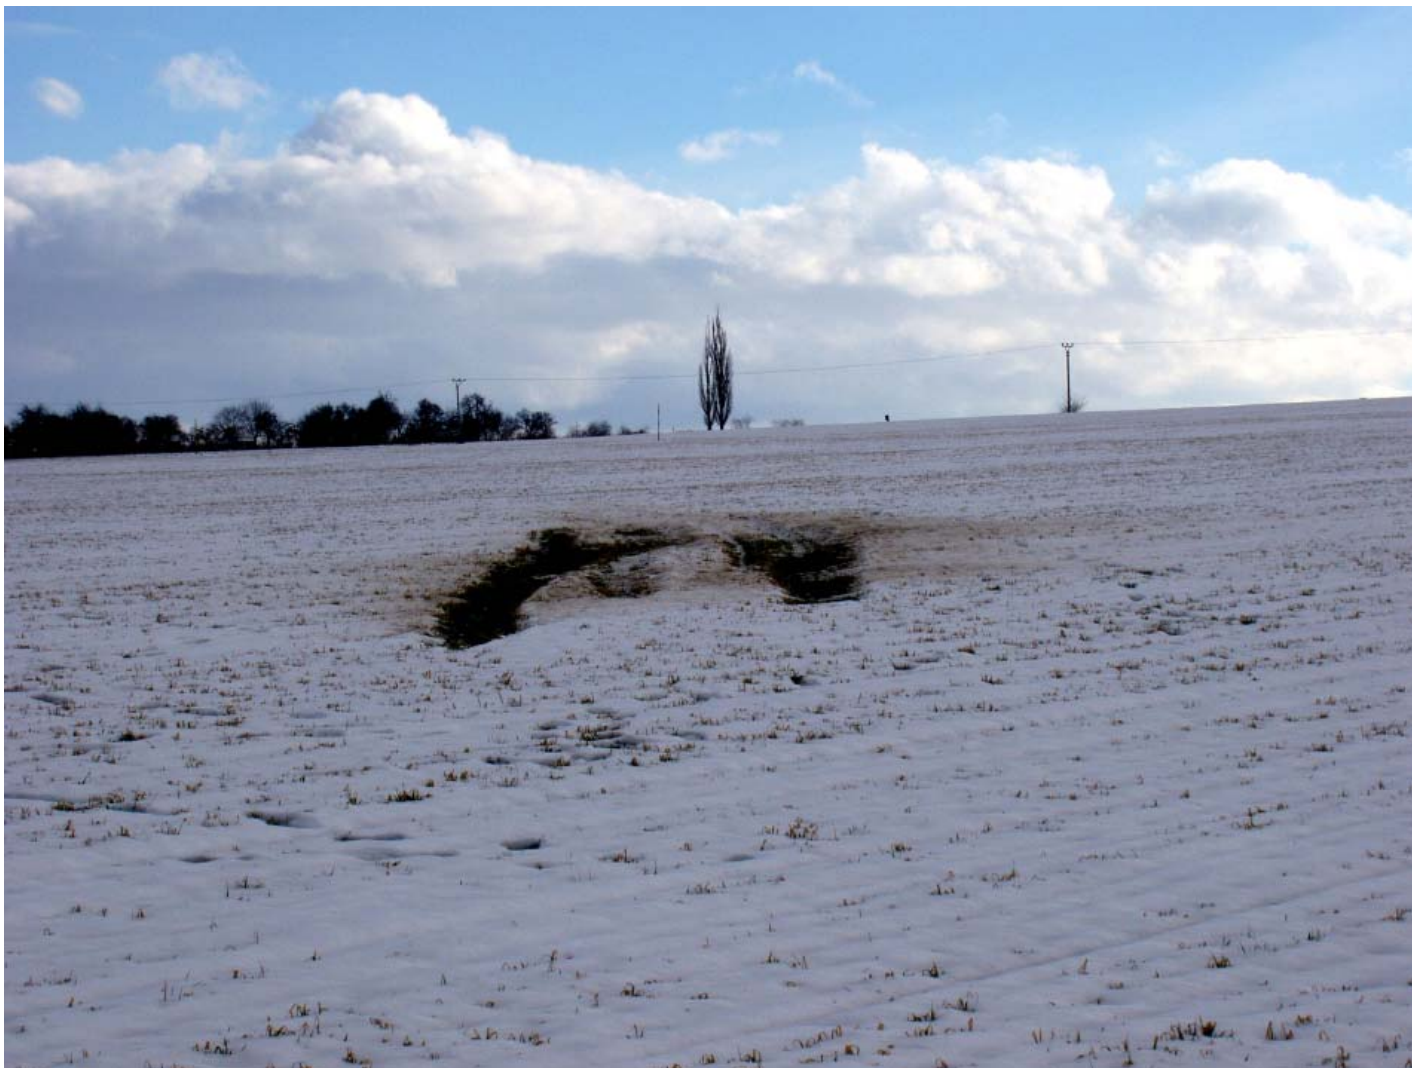
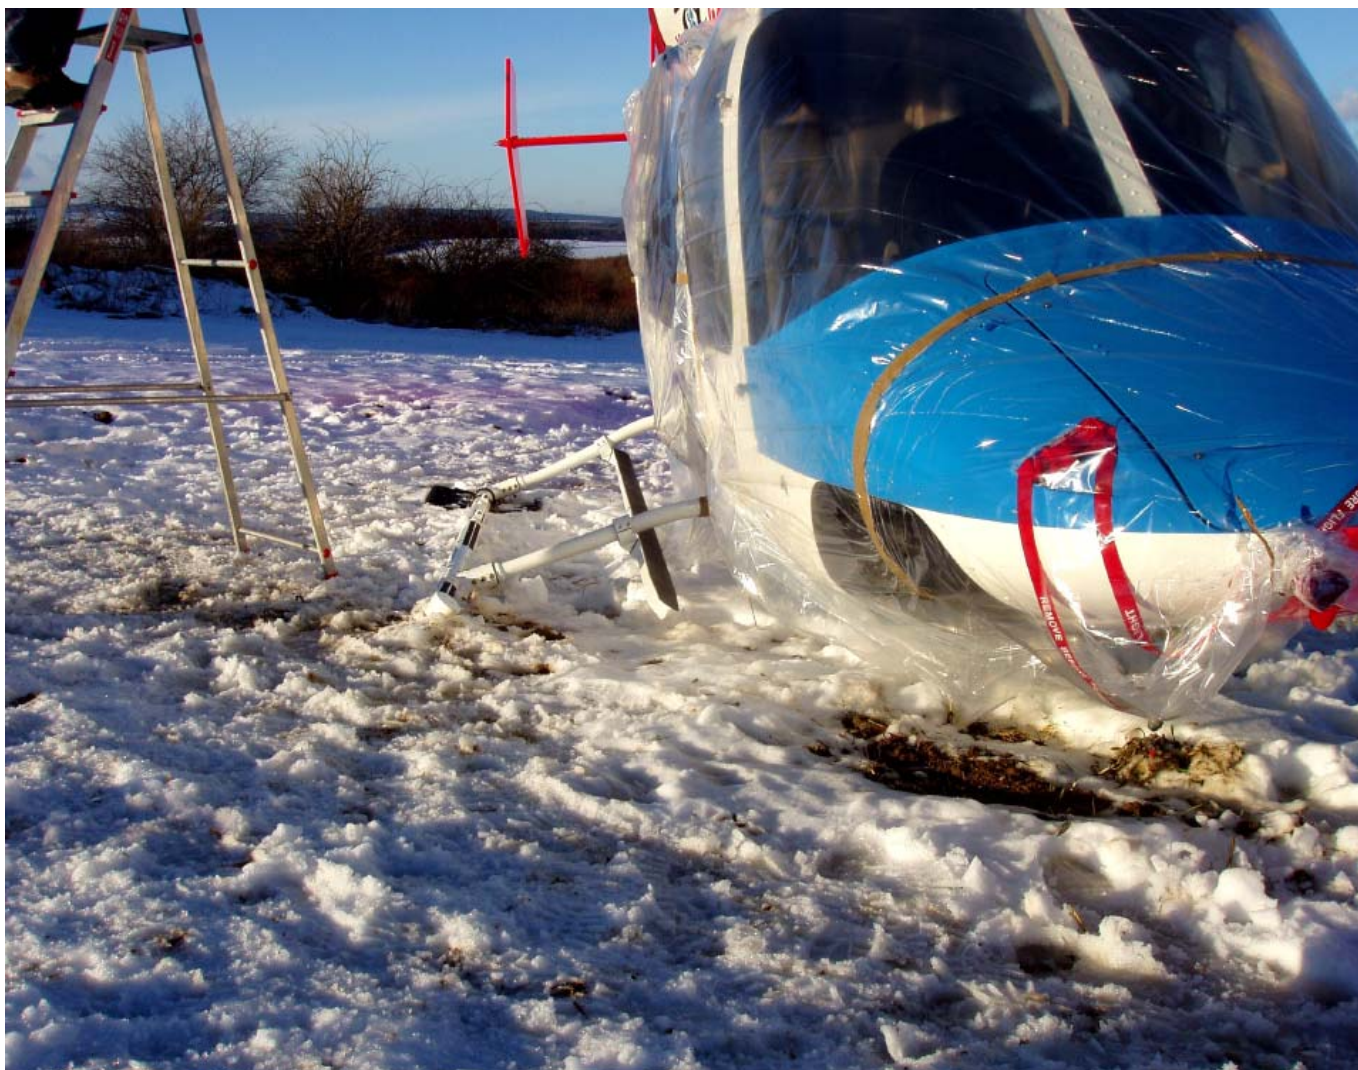
Vrtulník BELL 427 záchranné služby při letu na primární zásah vlétl do prostoru snížené viditelnosti.

Kapitán se rozhodl pro stoupání a návrat. Během zatáčky došlo k dotyku podvozku se zemí a následnému odskočení.

Kapitán nastoupal nad hranici inverze, ve visu provedl kontrolu vrtulníku a poté bezpečné přistání v prostoru vyhovujících povětrnostních podmínek. Bez zranění, pouze hmotné škody.

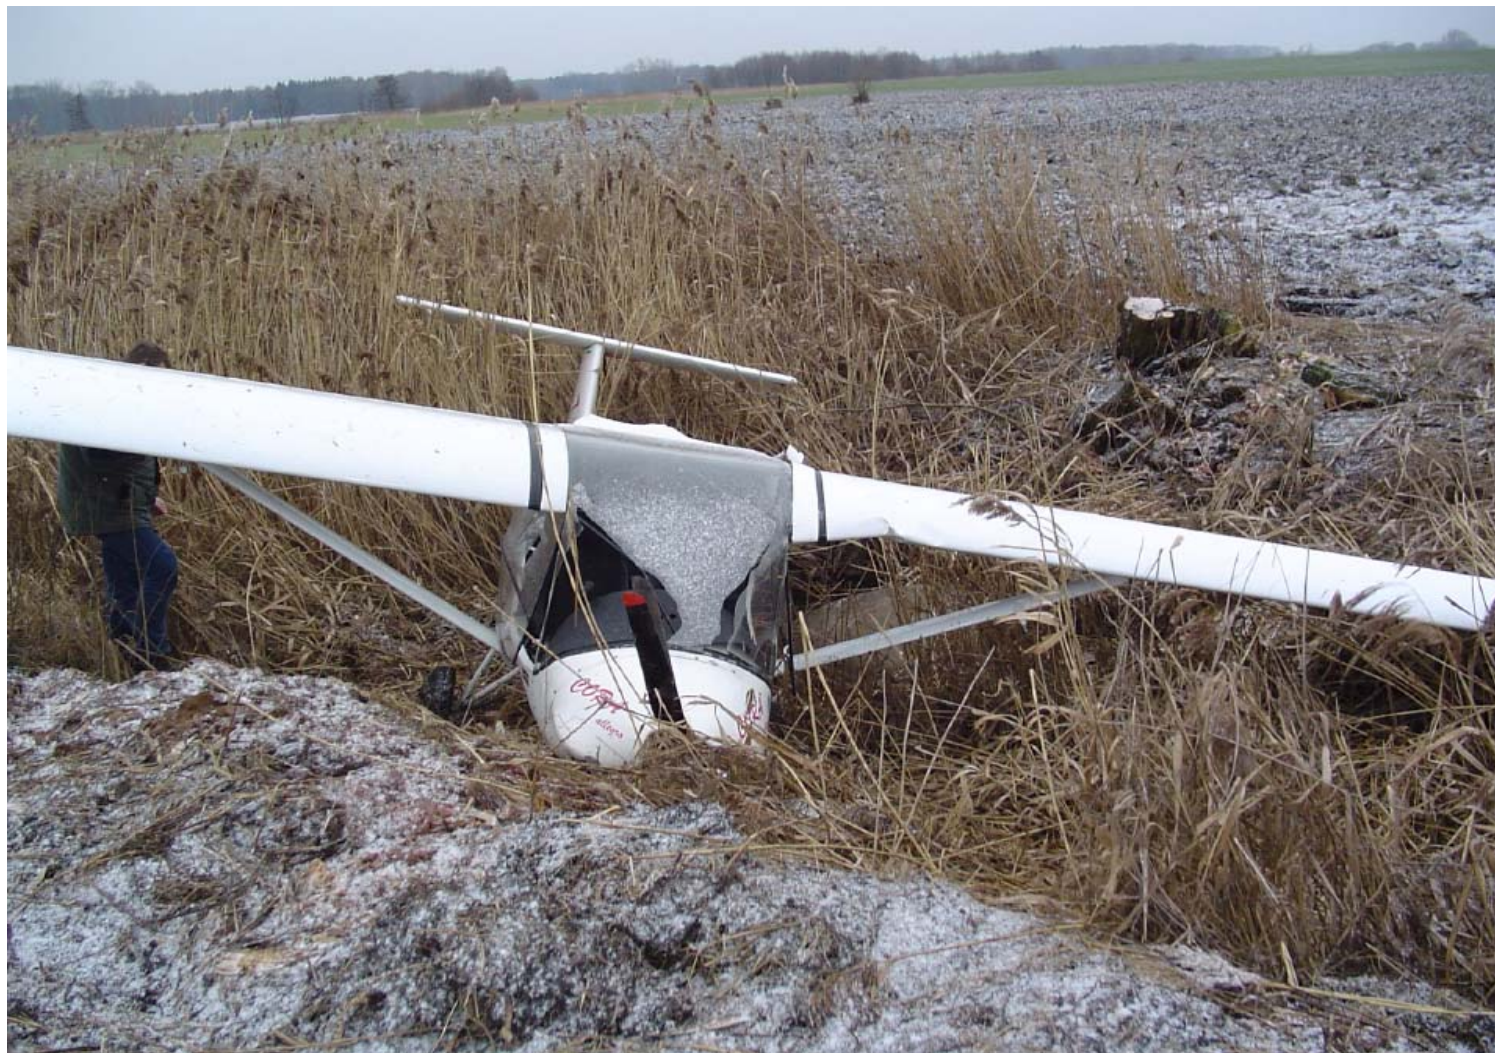
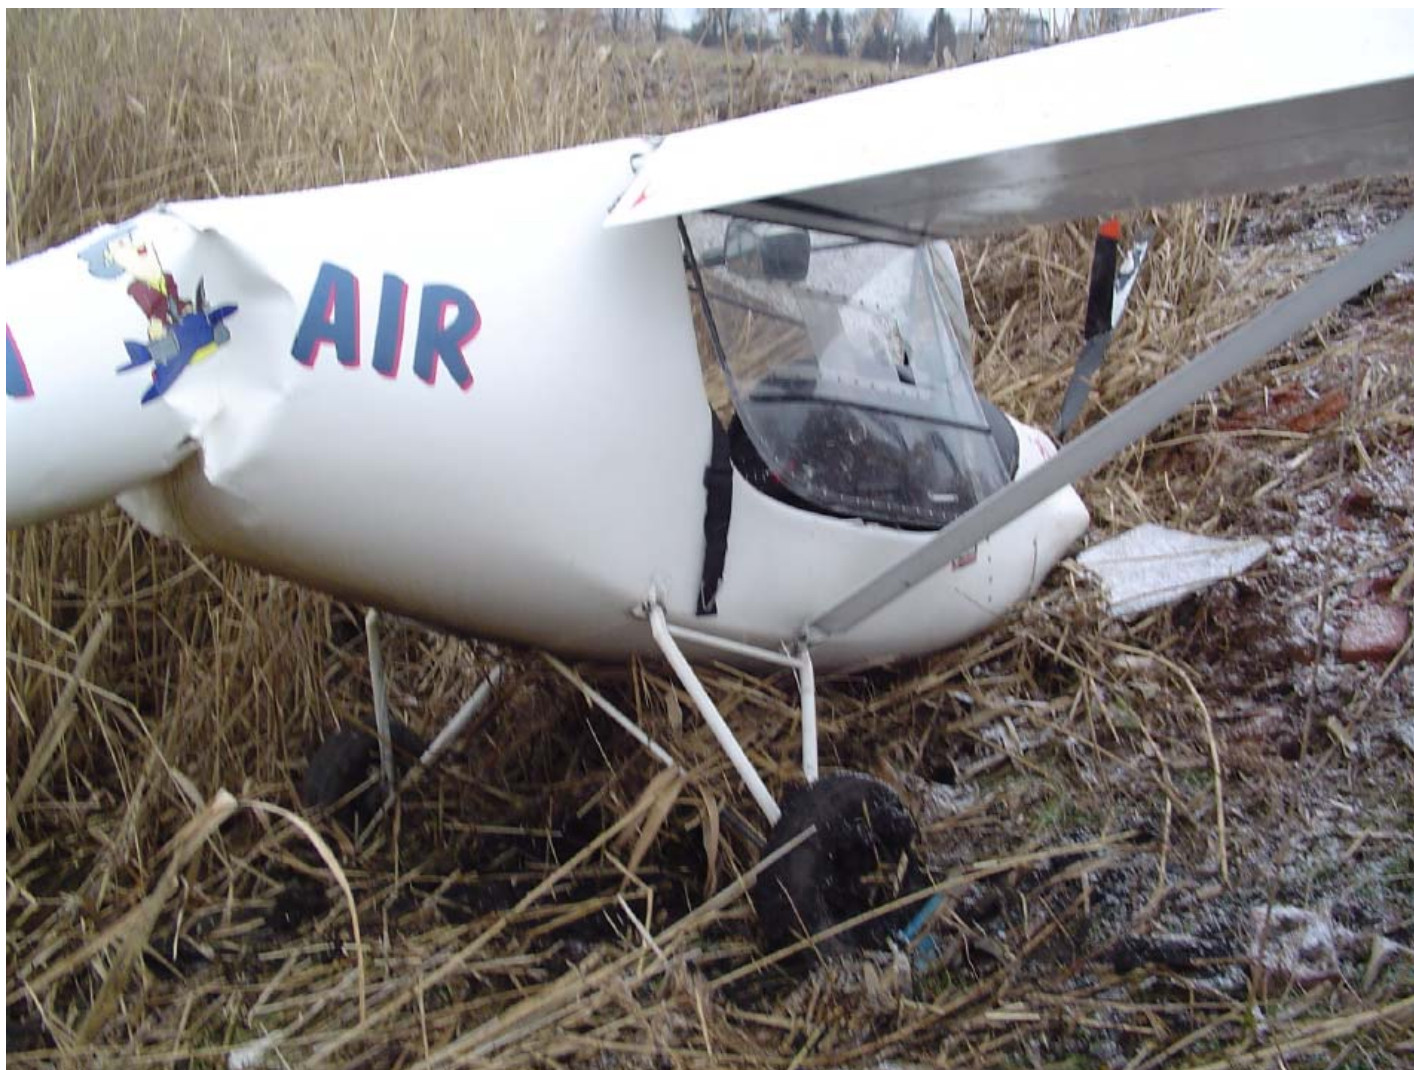
Při přistání na plochu SLZ Stará Ždánice  
zavadil pilot SLZ podvozkem o zem.

Před prahem VPD letoun narazil do břehu  
meliorační strouhy, kde se zastavil.

Pilot zraněn lehce, spolucestující těžce.

Letoun prakticky zničen.

Letová příručka pro tento typ SLZ upozorňuje  
uživatele SLZ na zhoršení vlastností křídla  
ve sněhové nebo dešťové přeháňce.

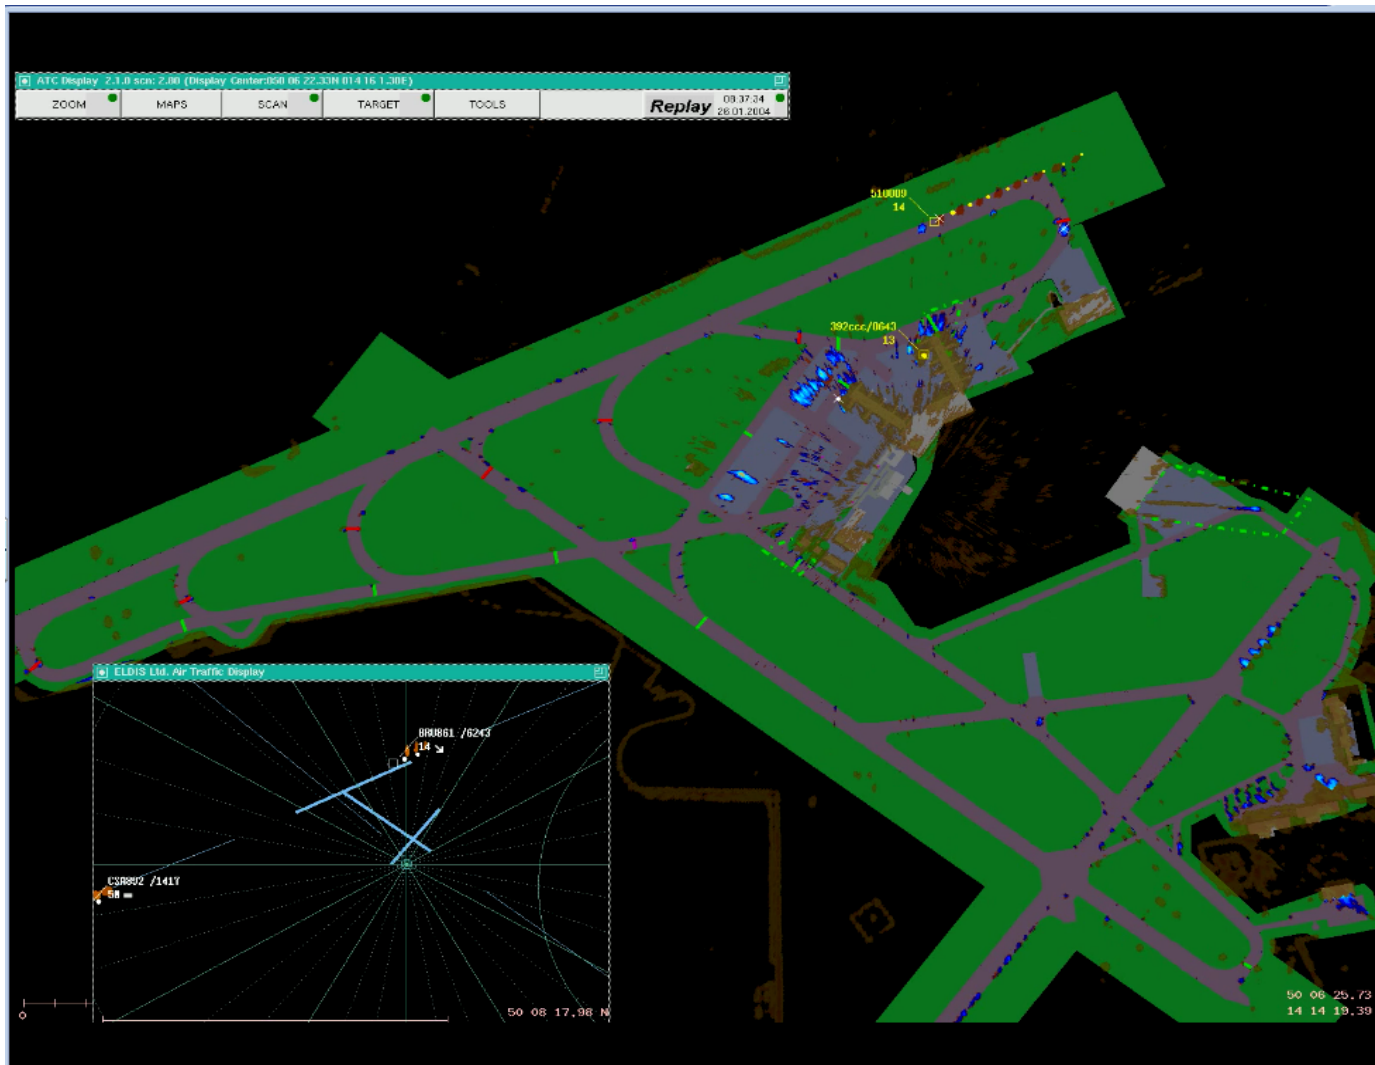
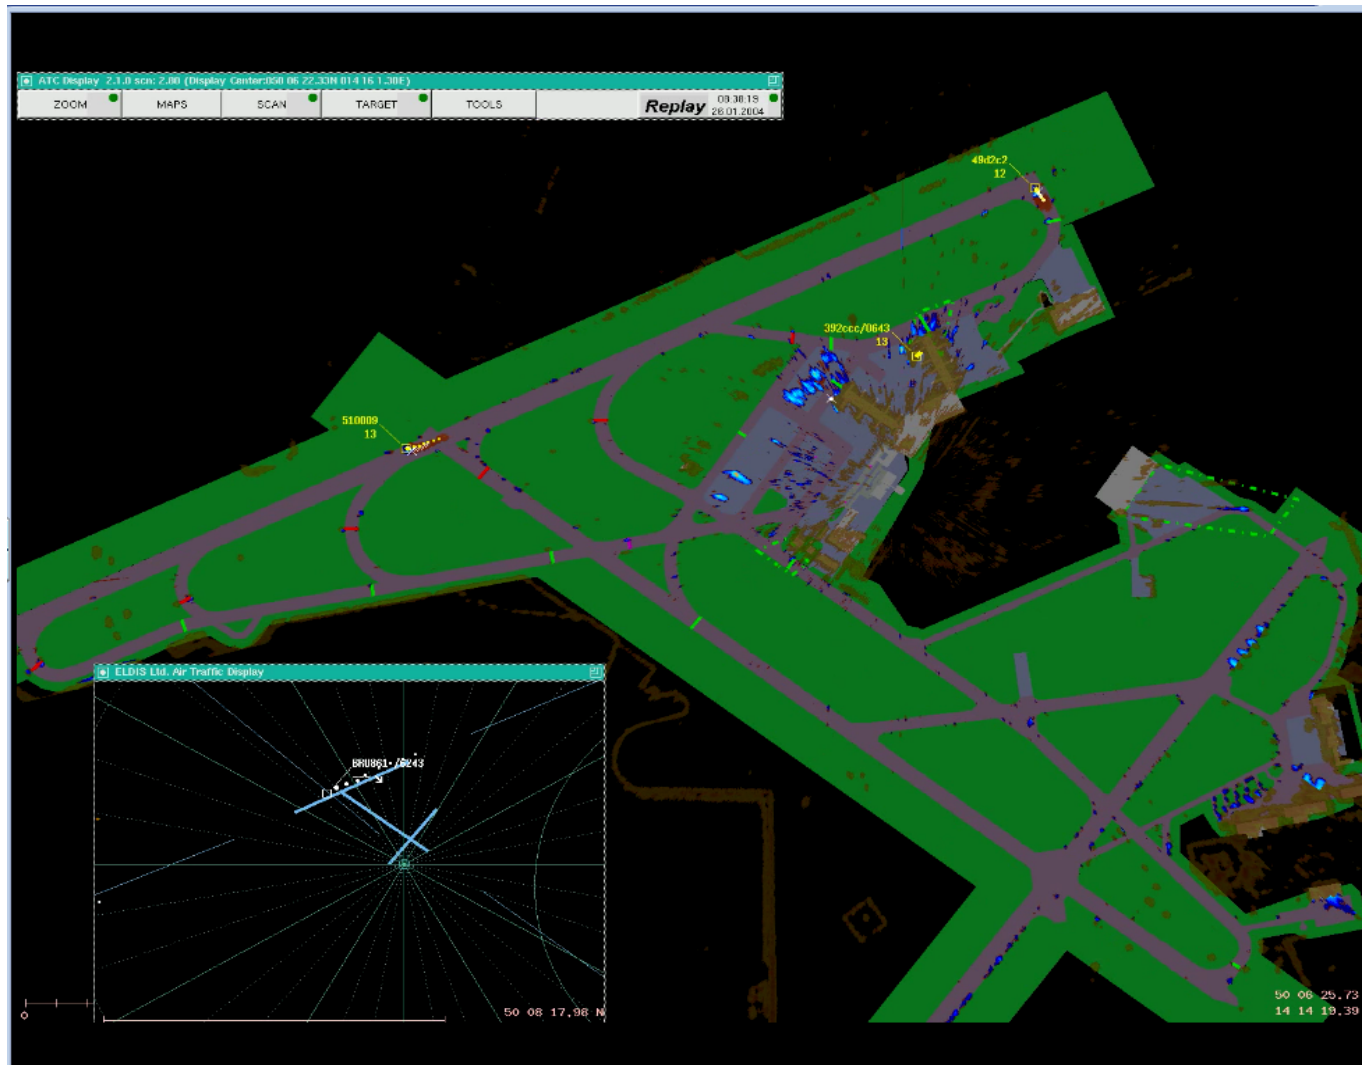
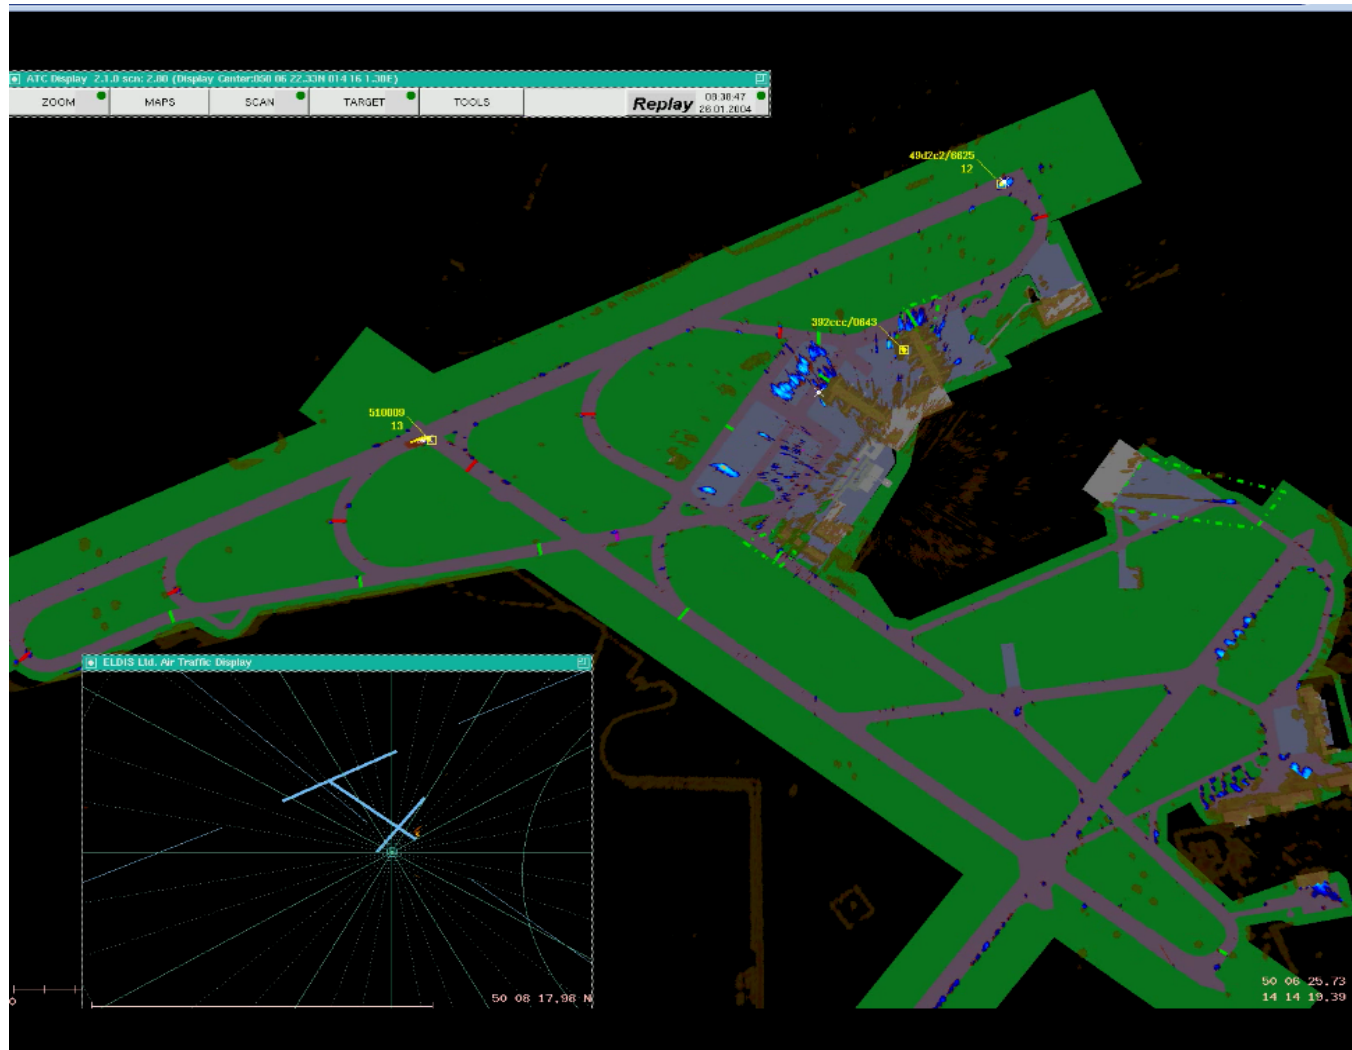
Letoun linky BRU861 přistál na RWY 24 LKPR a obdržel pokyn k opuštění RWY po TWY D příkazem „druhá vlevo“.

Pilot přešel křížení s RWY 31, kterou ale považoval za „druhou vlevo“ a na úrovni TWY D se otočil a 180° na RWY 24 a vrátil se na RWY 31.

Na základě tohoto i dalších podobných incidentů je přehodnocováno stávající značení křížení RWY 24 a 31 a TWY D.

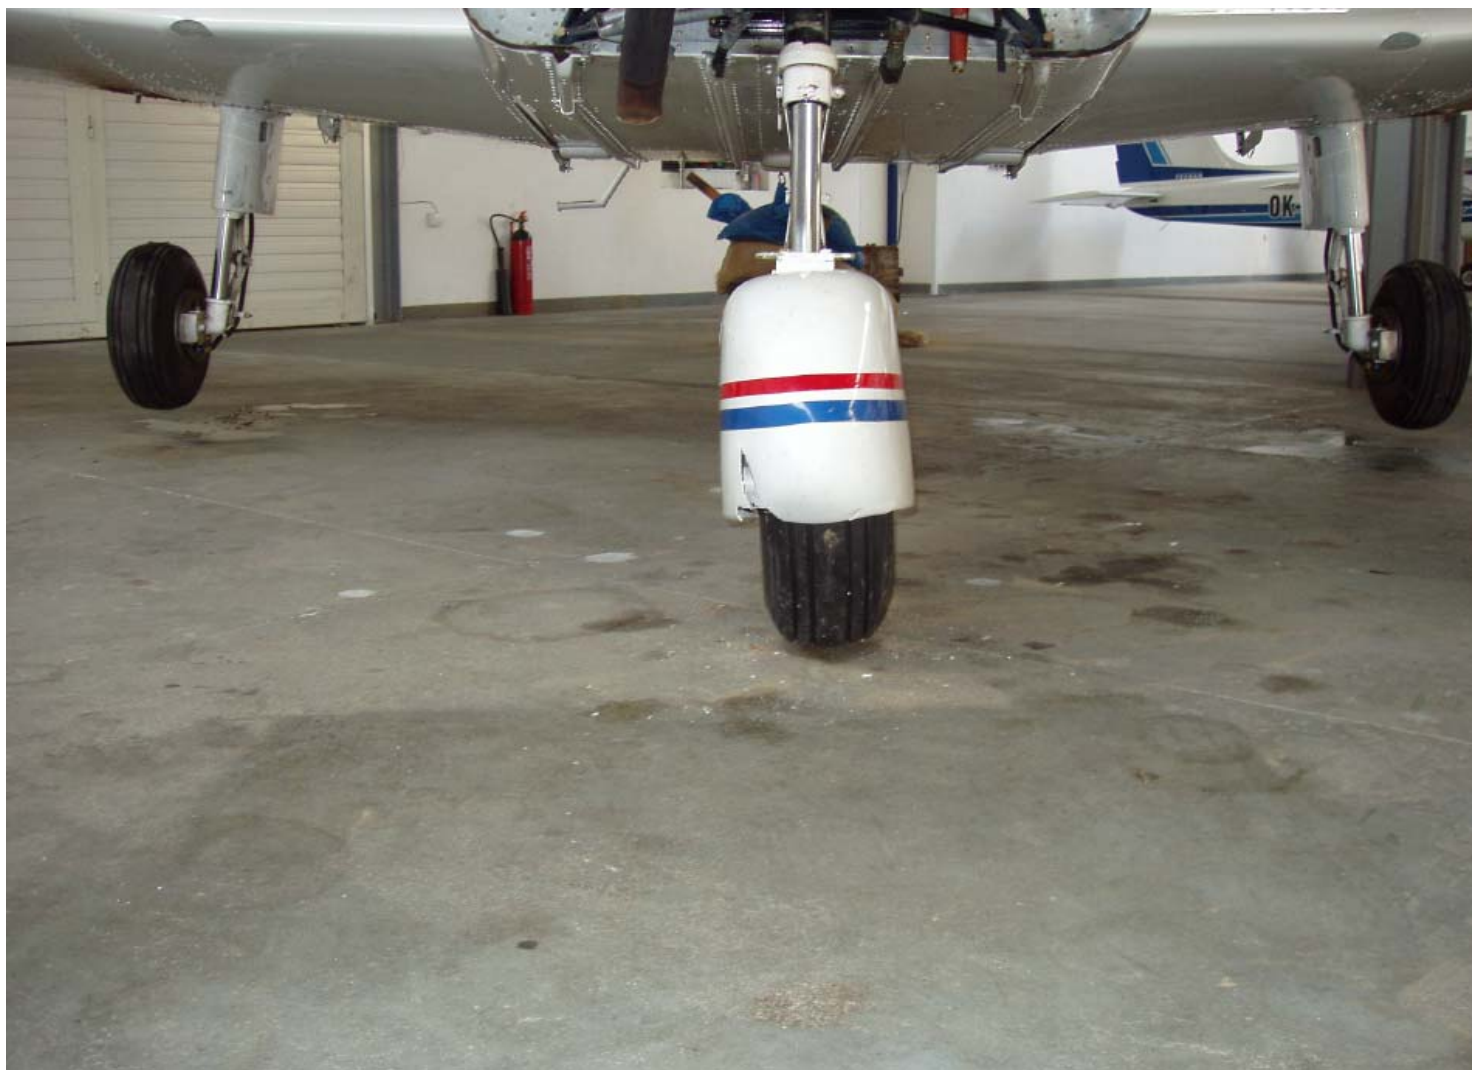
Při přerušeném vzletu letounu PA 28  
řízeného pilotním žákem  
a vyjíždění z RWY 27 LKBE  
pokryté cca 15 cm těžkého sněhu  
došlo ke smyku letounu.

K přerušení vzletu došlo z důvodů  
velkého odporu podvozku  
ve sněhové pokrývce RWY.

Poškozena vidlice  
a plastický kryt předového kola.
