**Ústav**

**leteckých nehod**

# **PORADA K BEZPEČNOSTI LETŮ**

**8. dubna 2004**

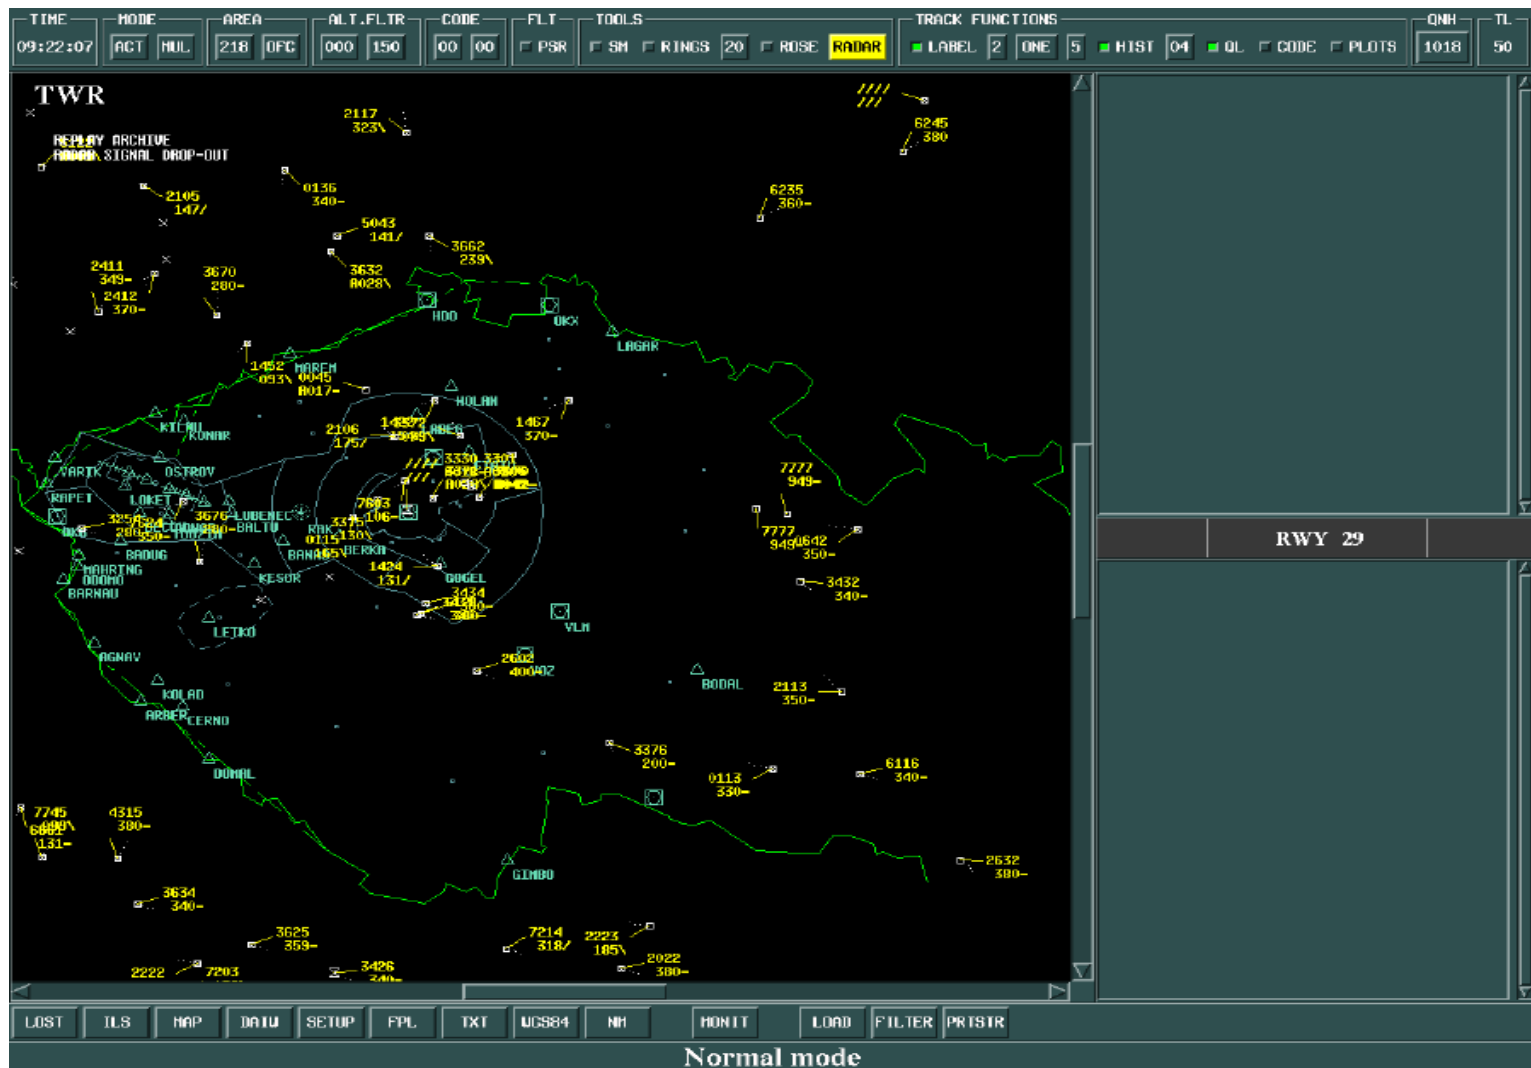
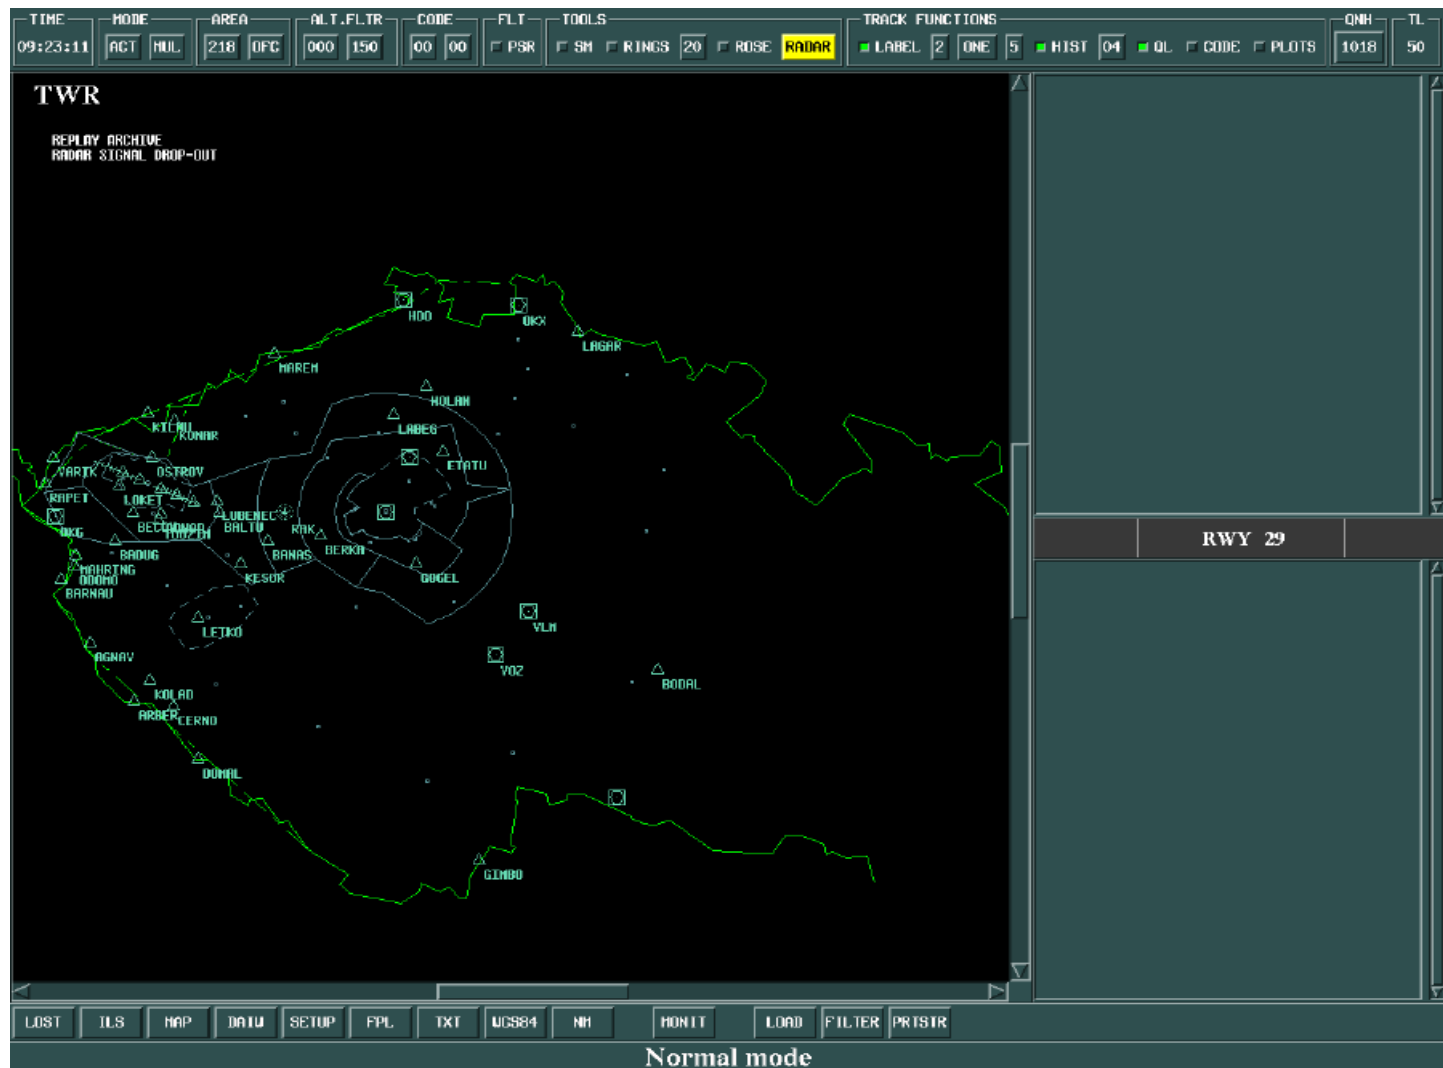
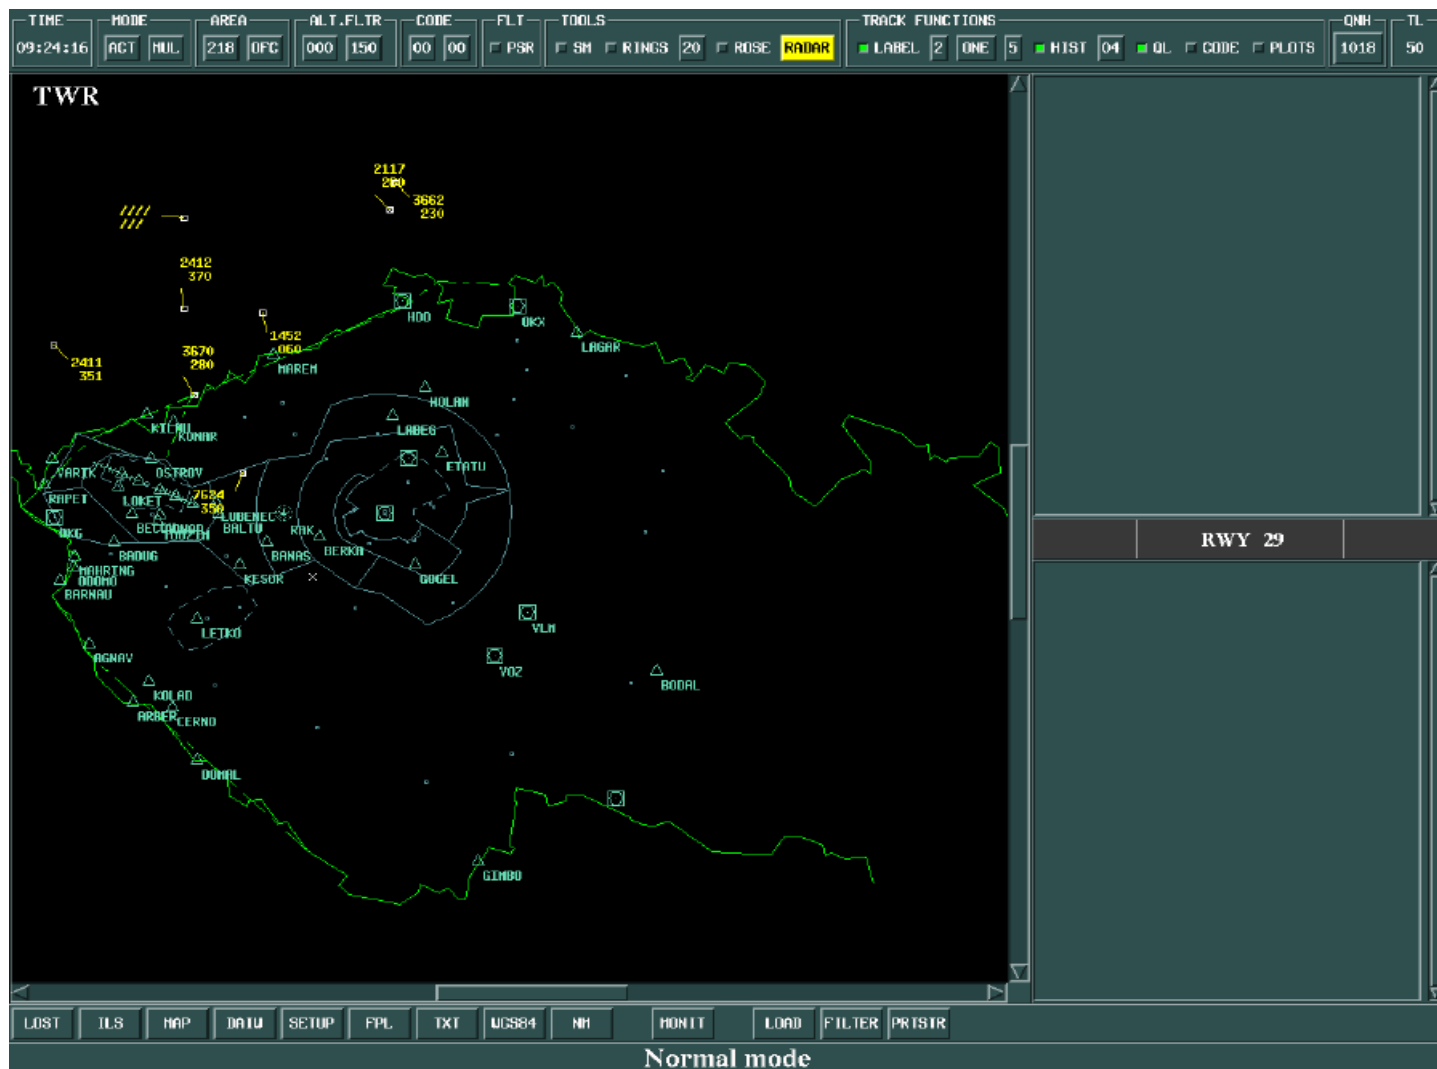
Na stanovištích řízení letového provozu  
letišť Praha došlo ke krátkodobému  
( cca 1,5 min.)

výpadku radarového zobrazení.

Příčiny výpadku byly zjištěny.

Jejich odstranění bylo ověřeno zkušebním testem  
4. a 5. února.

Současně byly přehodnoceny záložní signálové  
cesty.

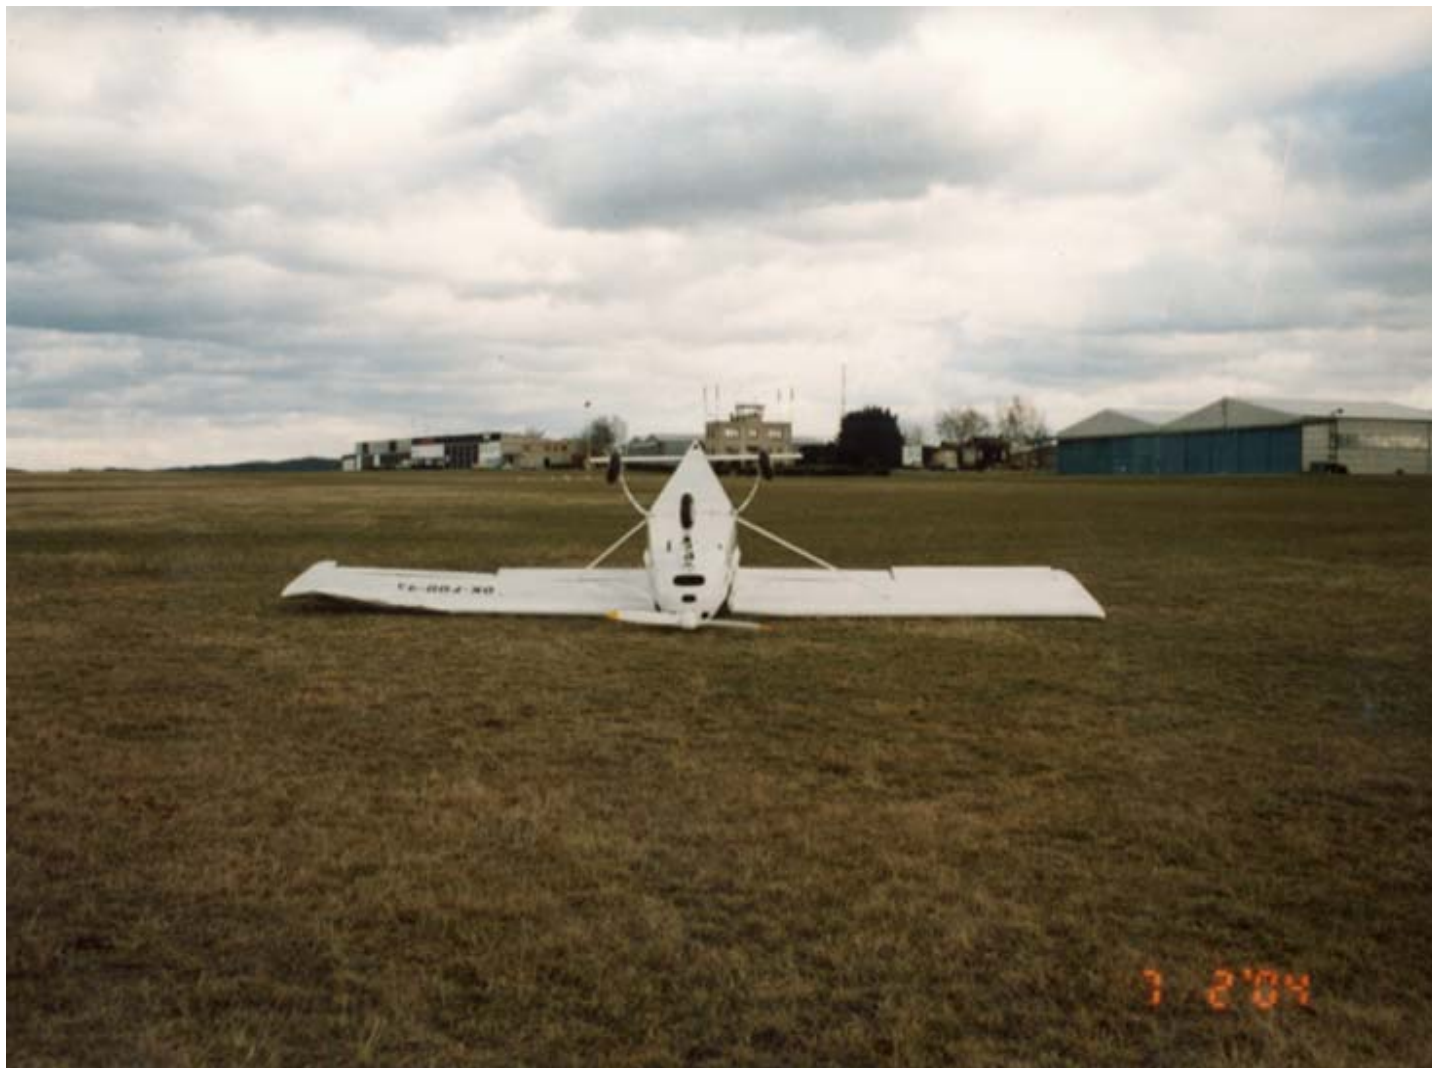
Pilot ULLa se rozhodl k provedení letu přes velice nepříznivé meteorologické podmínky, vítr 260°/ 30 kt. nárazy až 40kt,  
Po vyjetí ze stojánky na vyčkávací místo RWY 27 (LKBE) pilot zatočil o 90°doprava, kolmo na směr větru.  
Vlivem poryvu větru se letoun překlopil nejprve na pravé křídlo a pak přes motor na záda.  
Pilot (držitel průkazu CPL) nezraněn, velké hmotné škody.

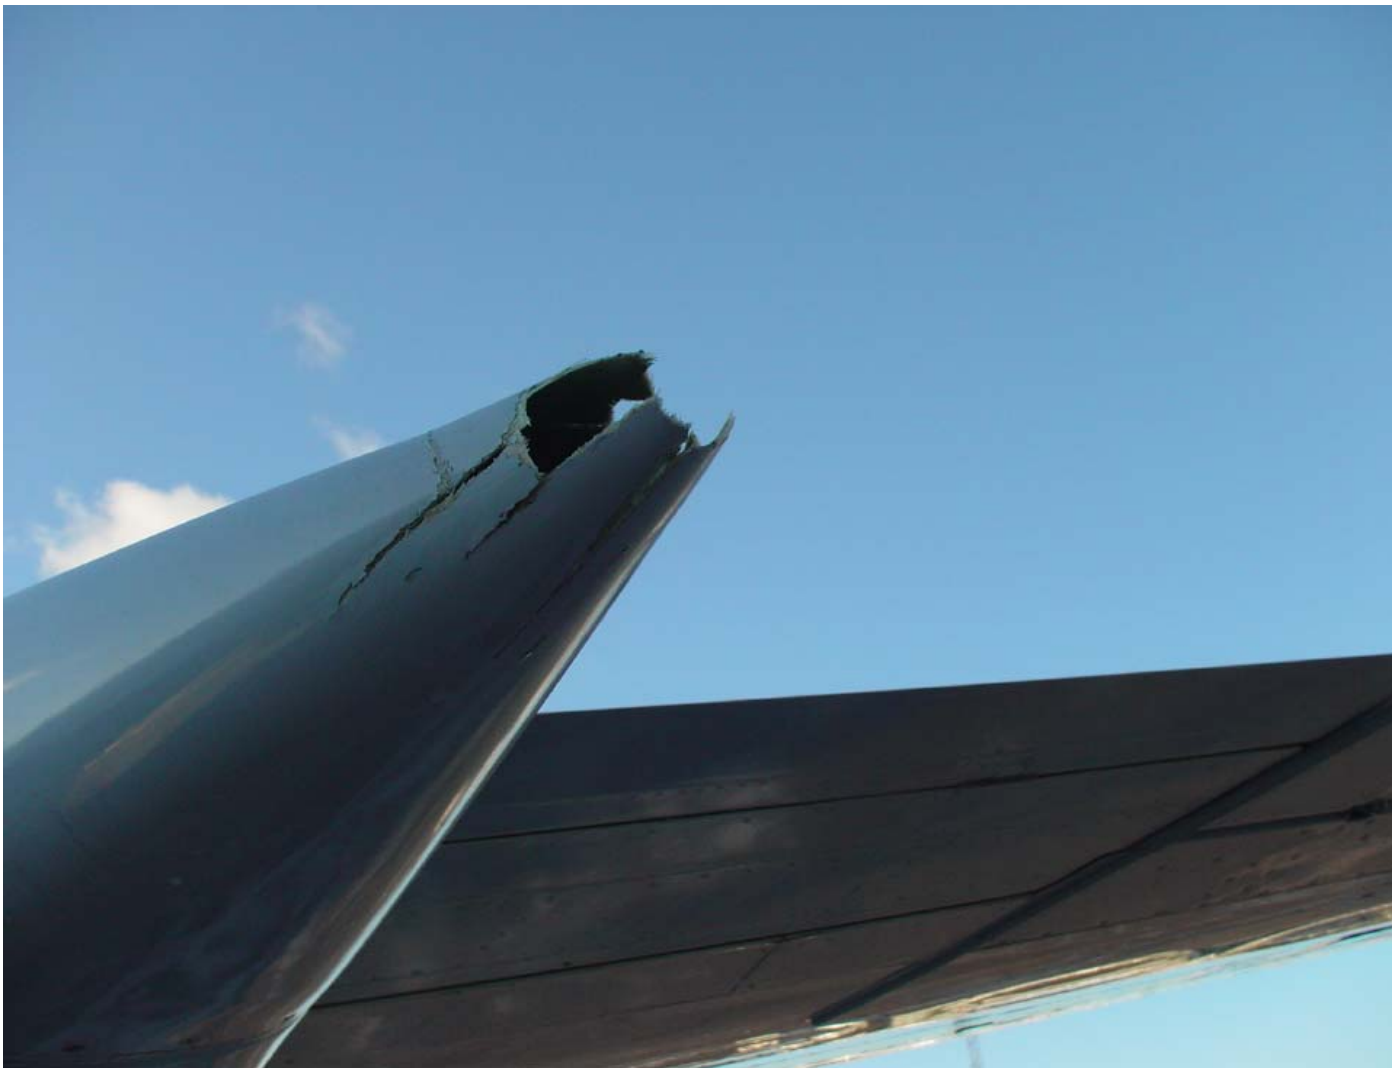
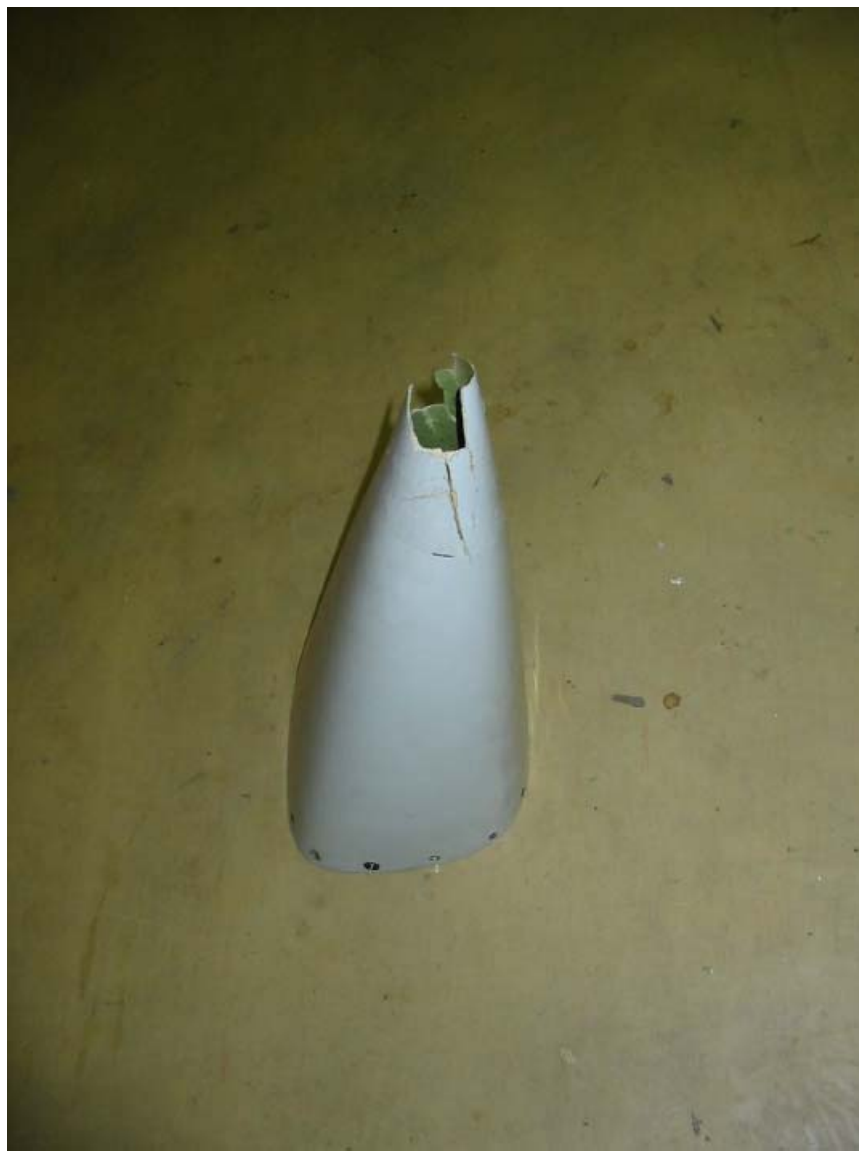
V průběhu nezdařeného přiblížení letounu  
B 737-500 na letišti Riga  
došlo ve sněhové přeháňce  
se silným bočním nárazovým větrem  
k dotyku krytu závěsu vztlakových klapek se zemí.  
Letoun poté přistál  
na záložním letišti Talin bez závad.

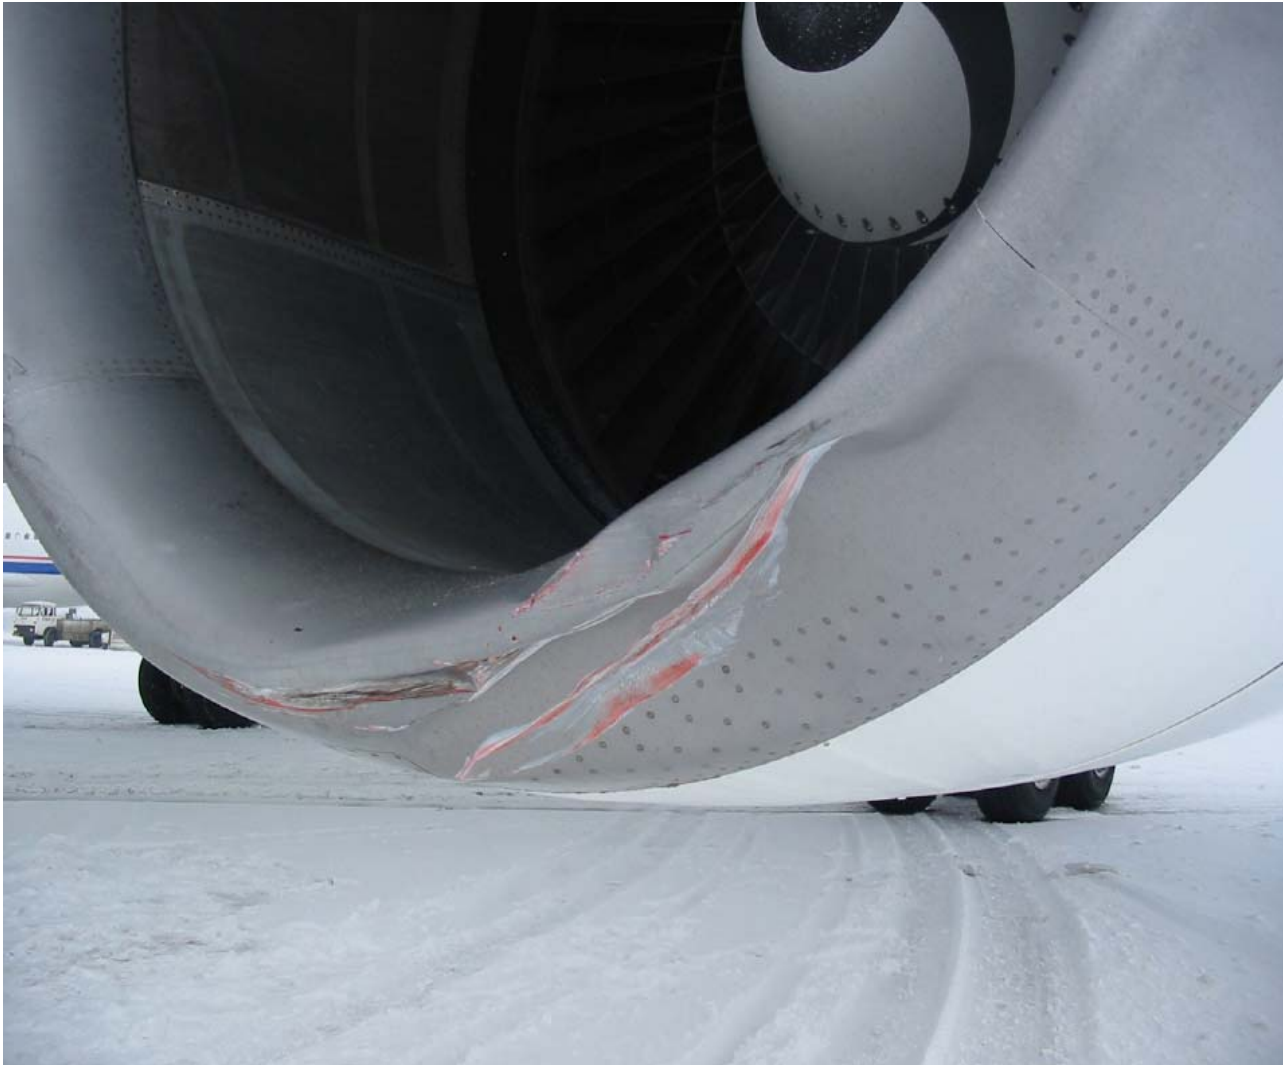
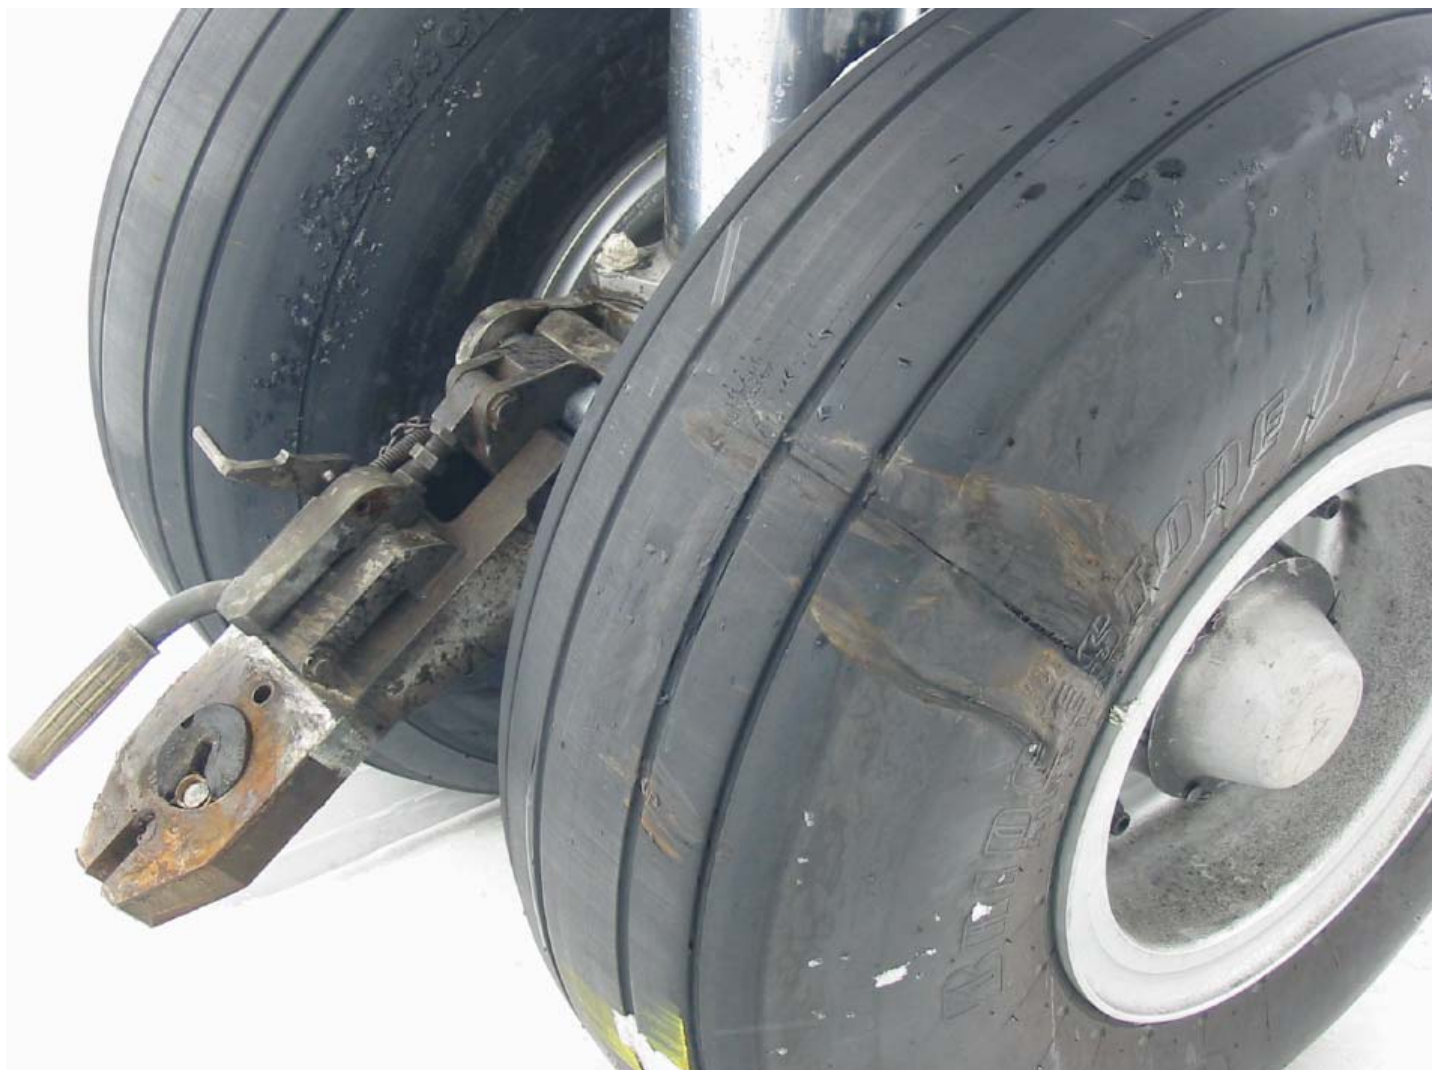
Během přetahu letadla A 310 na LKPR  
došlo k poškození levé části trupu,  
vstupu do levého motoru a  
přetočení přední podvozkové nohy.

Přetah byl prováděn za ztížených povětrnostních  
podmínek, na mokrém, místy uježděném sněhu.

Informace o stavu pohybových ploch byla  
v té době publikována zprávou SNOWTAM .

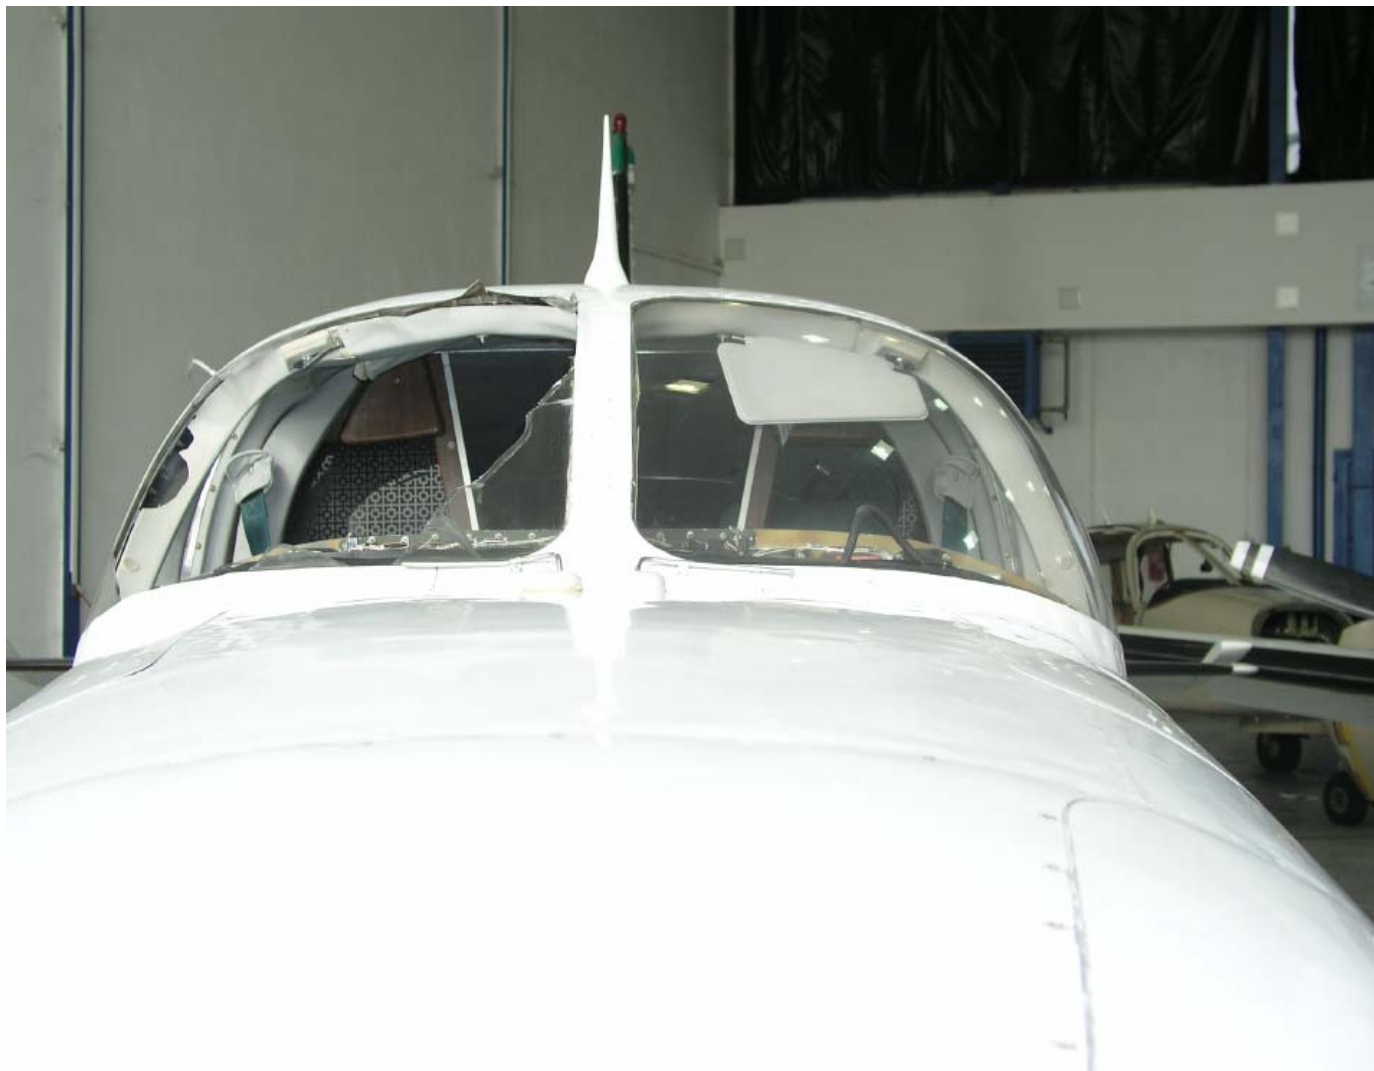
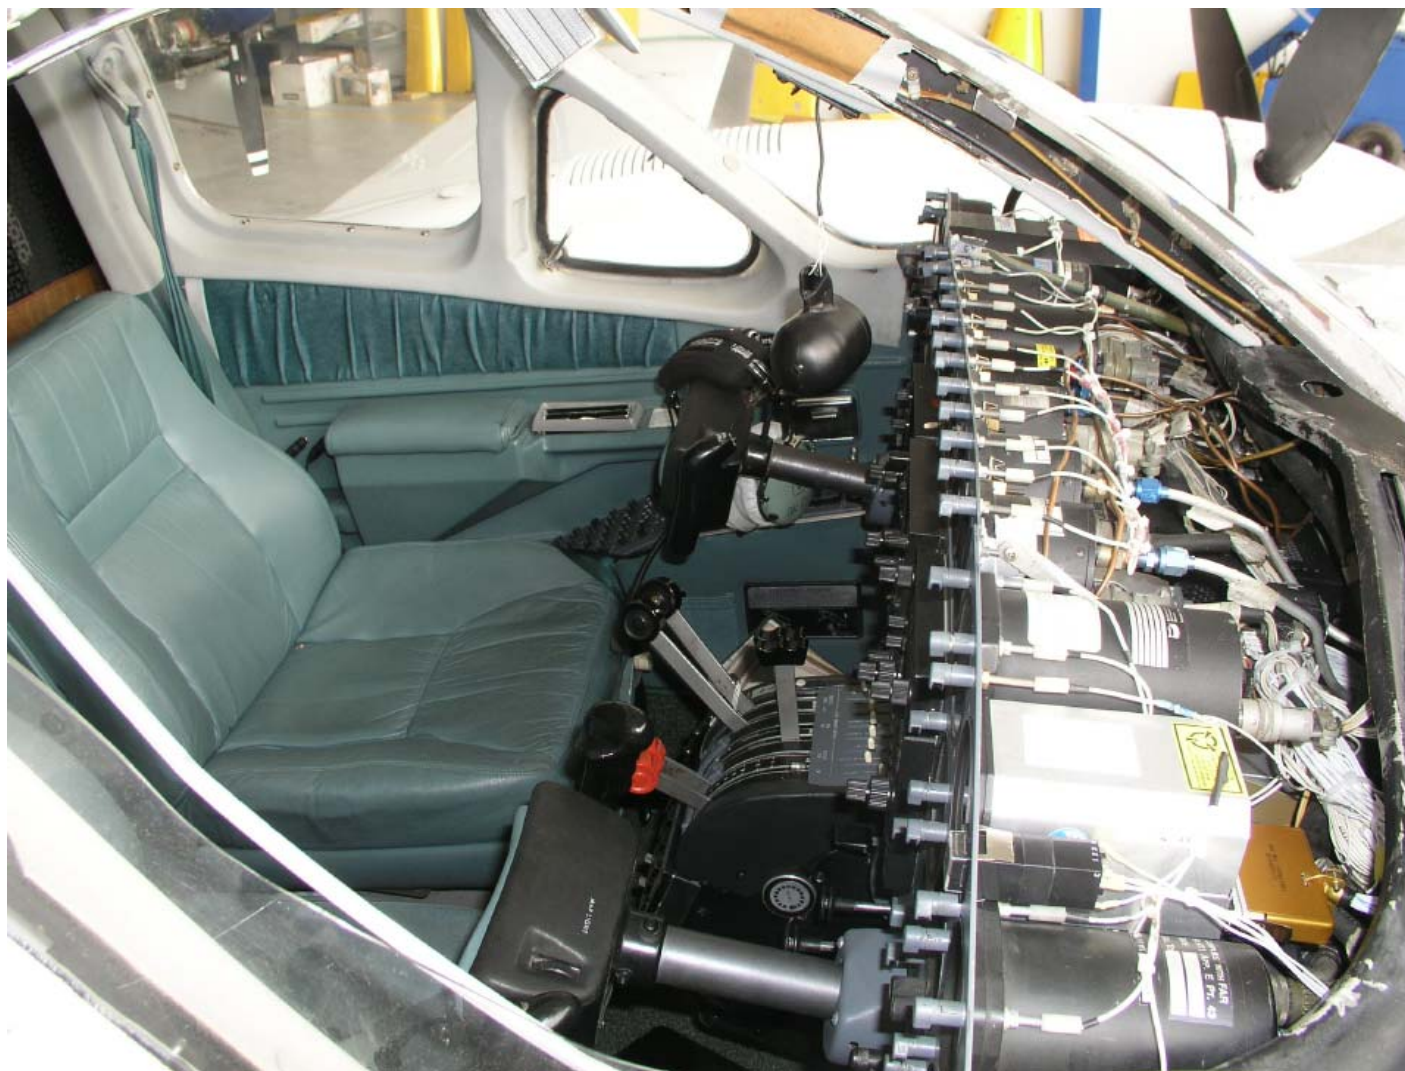
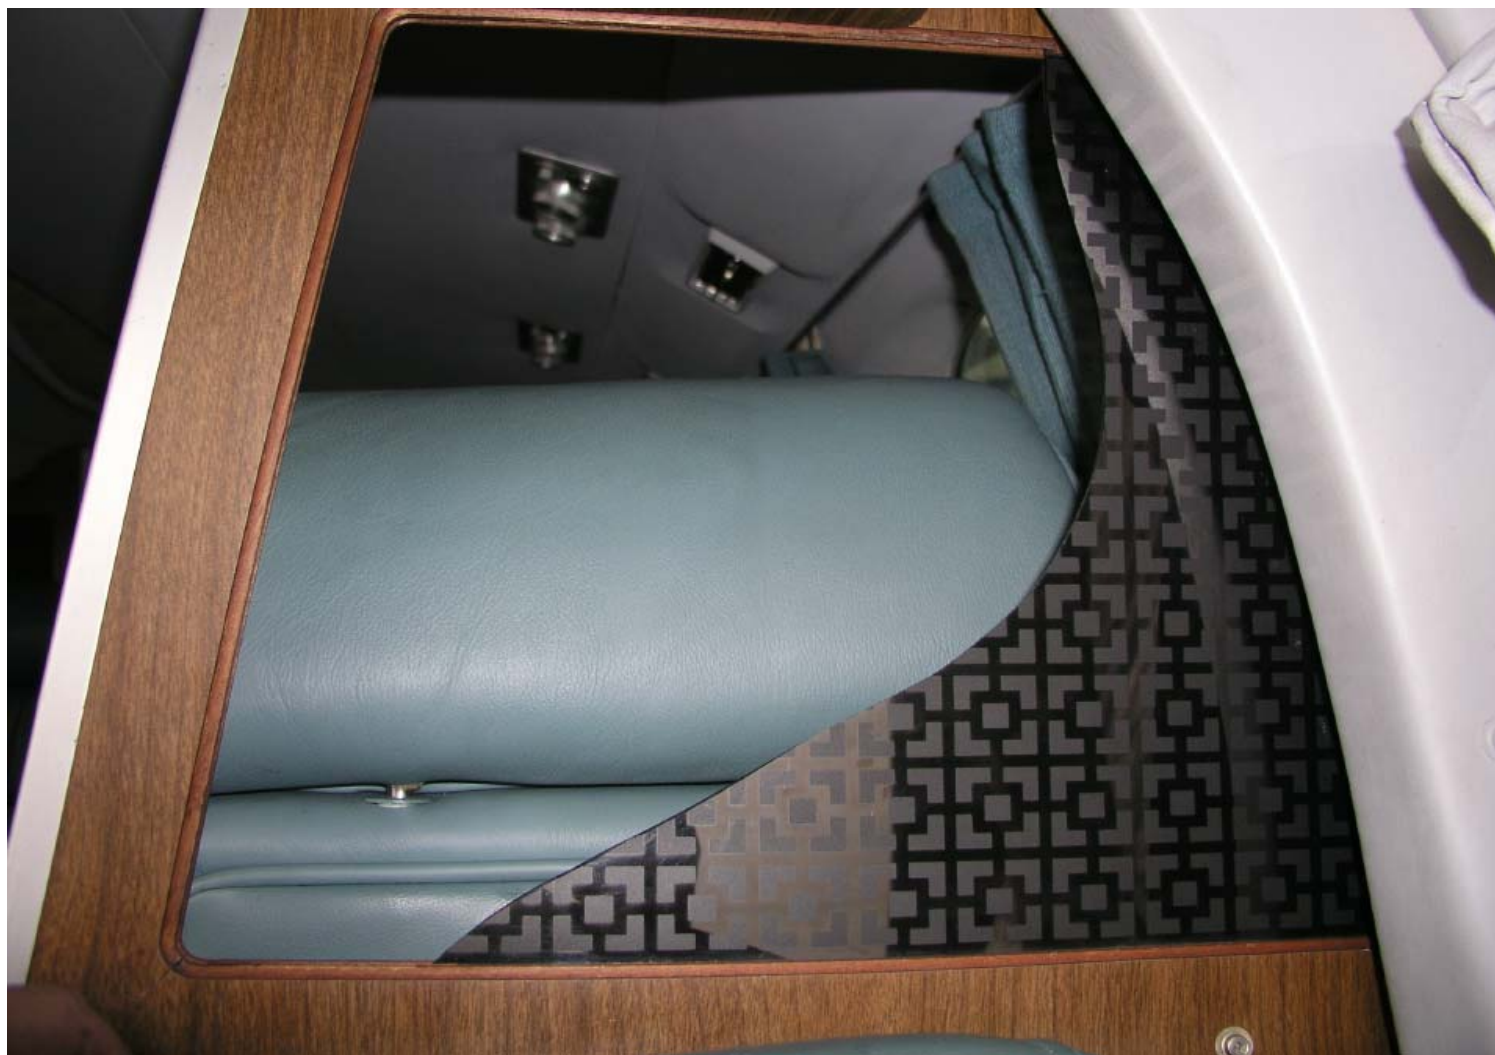
Při stoupání letounu CESSNA 421 C do FL 240 došlo k roztržení pravého předního skla pilotní kabiny s následnou prudkou dekompresí.

Pilot situaci zvládl  
a za pomoci služby ŘLP,  
která uvolnila prostor pro nouzové klesání,  
letounu přistál v LKKB.

Vysoké hmotné škody byly způsobeny  
dekompresí a klesáním,  
které poškodilo mj. i pohonné jednotky.

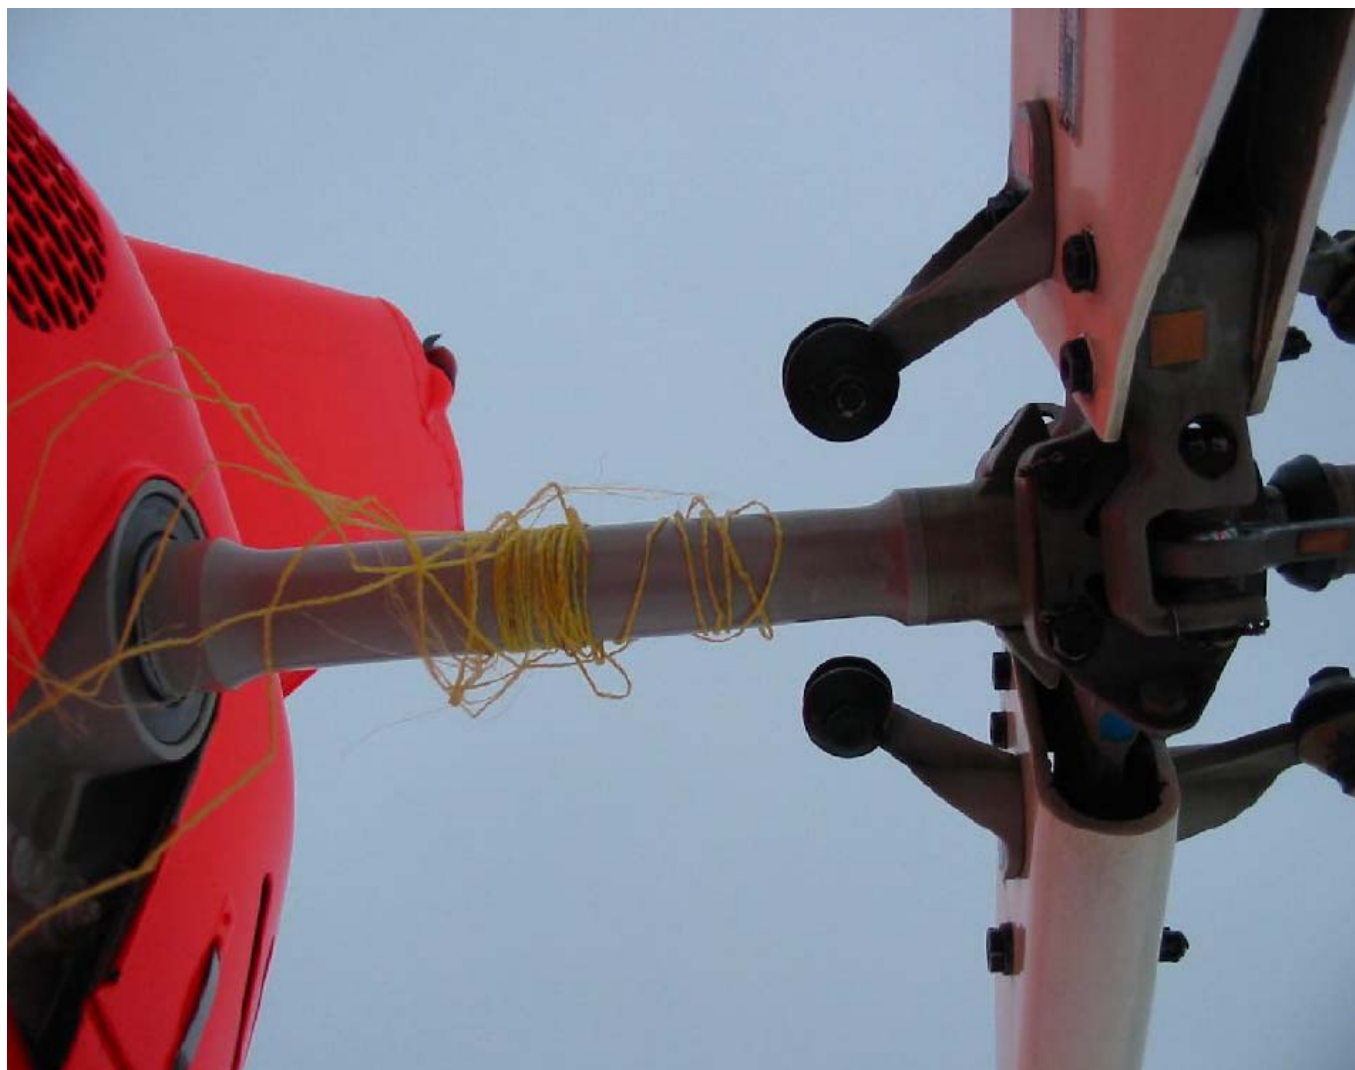
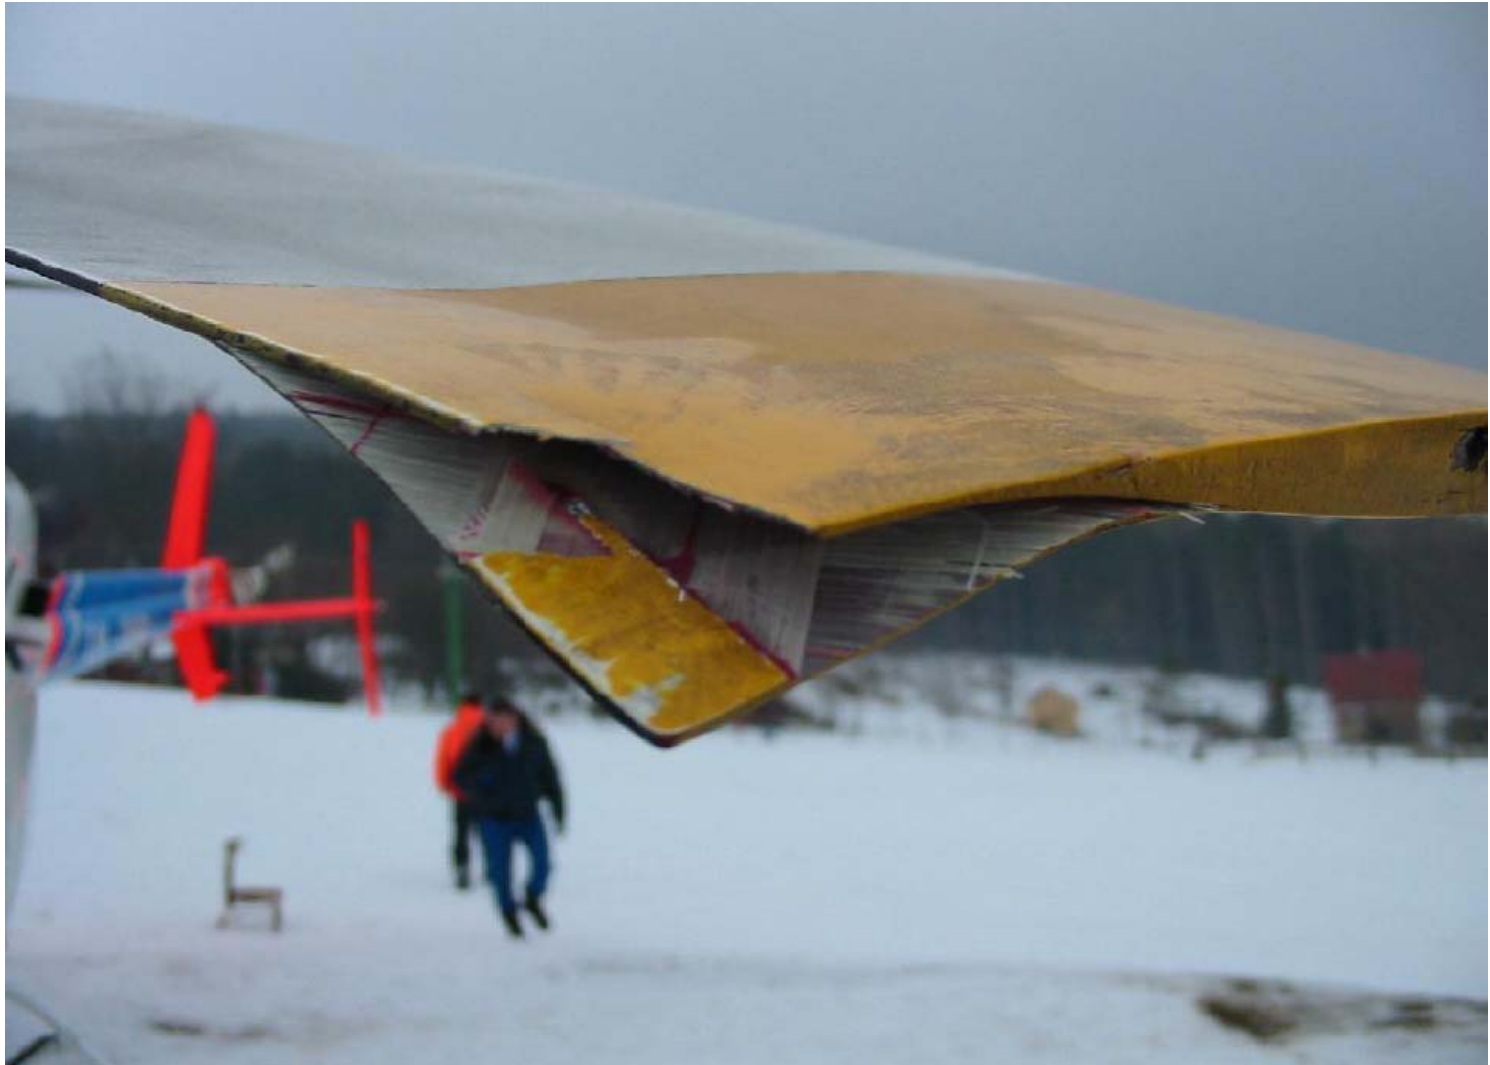
U vrtulníku BELL 427 při zásahu  
letecké záchranné služby v prostoru  
sjezdovky u obce Karasín

došlo při přechodu do visu k vlétnutí cizího předmětu –  
vytyčovací plachty do hlavního rotoru  
a namotání silonového provazu  
na hřídel vyrovnávací vrtulky.

Došlo k poškození odtokové hrany jednoho listu rotoru,  
list byl vyměněn před přeletem zpět na základnu.

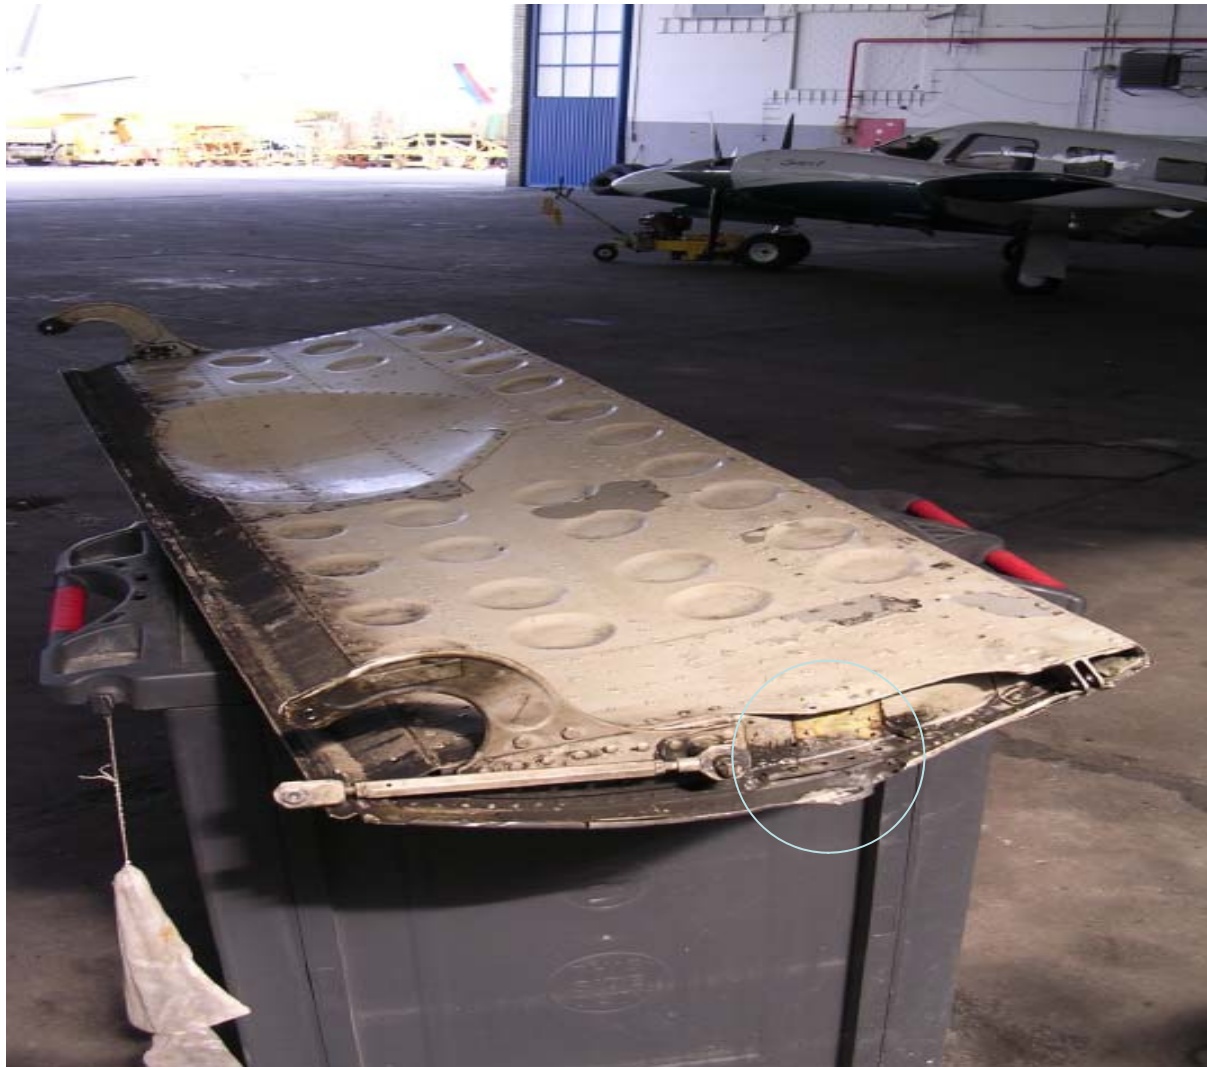
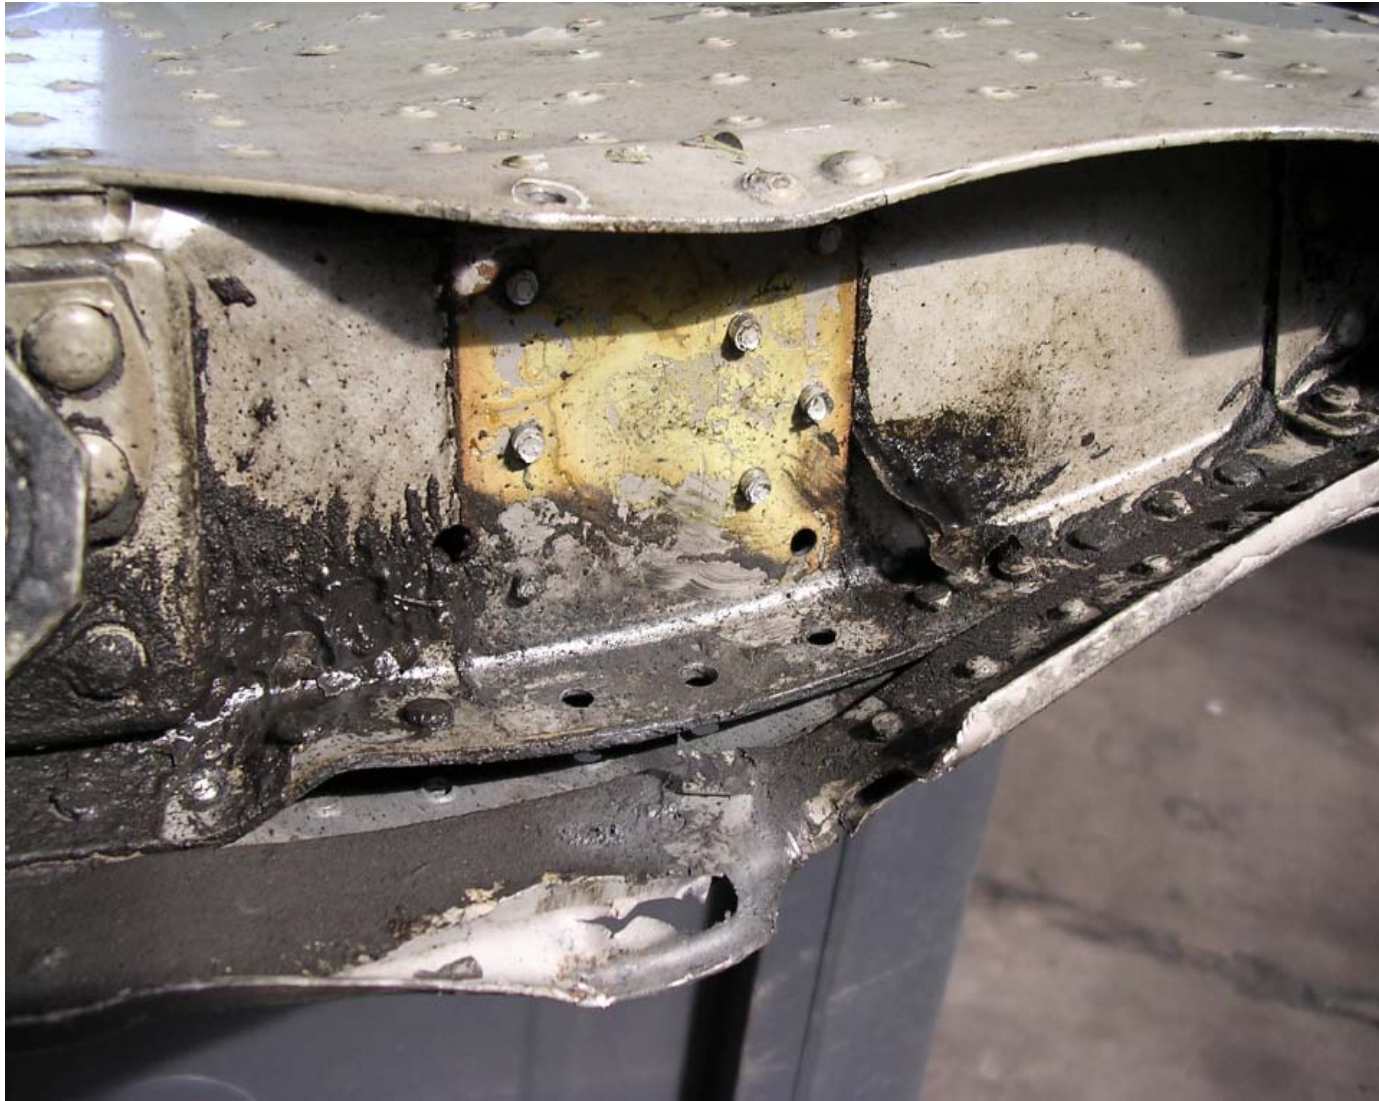
Při letu letounu FOKKER F-27 Mk. 500  
na pravidelné lince z Prahy do Bonnu  
došlo k destrukci ložiska závěsu pravých předních  
dveří pravé podvozkové šachty.  
Náporem vzduchu došlo k vytržení krytu a jeho  
ztrátě za letu.
