**Ústav**

**leteckých nehod**

# **PORADA K BEZPEČNOSTI LETŮ**

**8. dubna 2004**

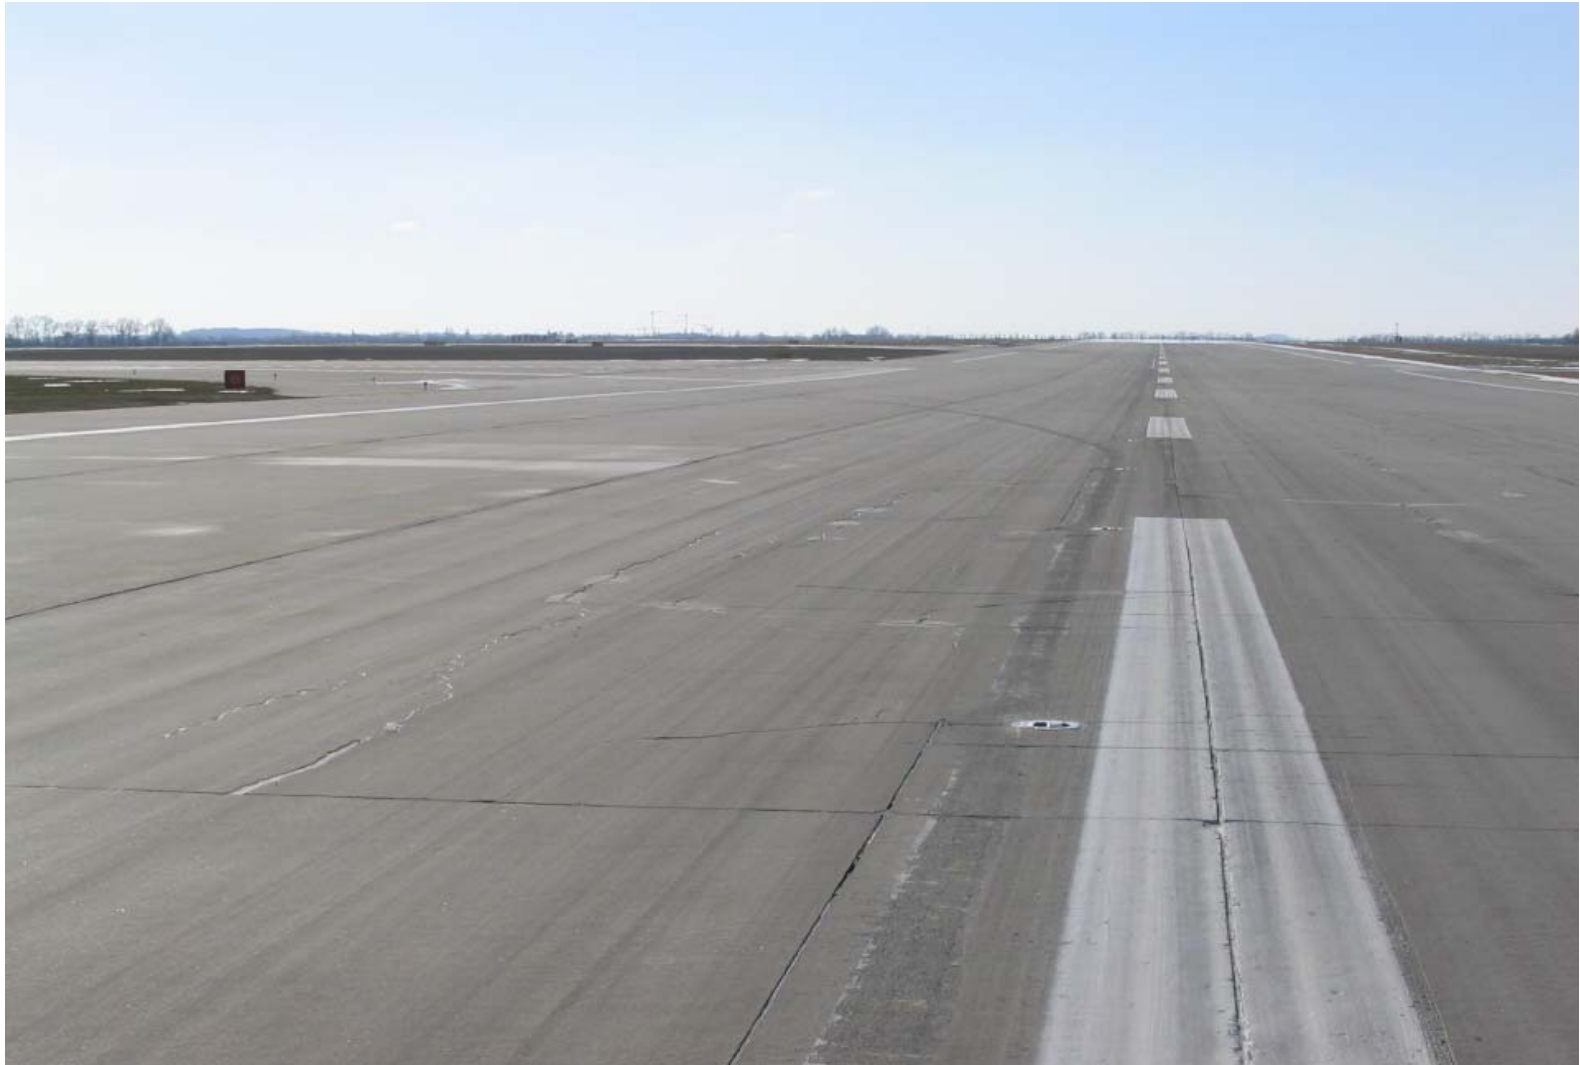
# RWY 24 / 31

Na základě opakovaných problémů  
s pohybem letounů

na křížení RWY 24/31 LKPR

vydal ÚZPLN 2 bezpečnostní doporučení.

ČSL s.p. provedla základní úpravy značení,  
upravila informaci v AIP

a budou provedeny další práce.
