# **ZÁVĚREČNÁ ZPRÁVA**

**o odborném zjišťování příčin incidentu  
letadla PA 23  
poznávací značky OE-FFY  
na letišti Praha / Ruzyně  
9.2.2005**

název provozovatele: Niederösterreichischer Fallschirmspringer Club (NÖFSC)  
výrobce a model letadla: Piper Aircraft Corporation, PA-23-250  
poznávací značka: OE-FFY  
místo: Letiště Praha/Ruzyně (LKPR)  
datum a čas: 9.2. 2005, 11:25 (Všechny časy jsou UTC)

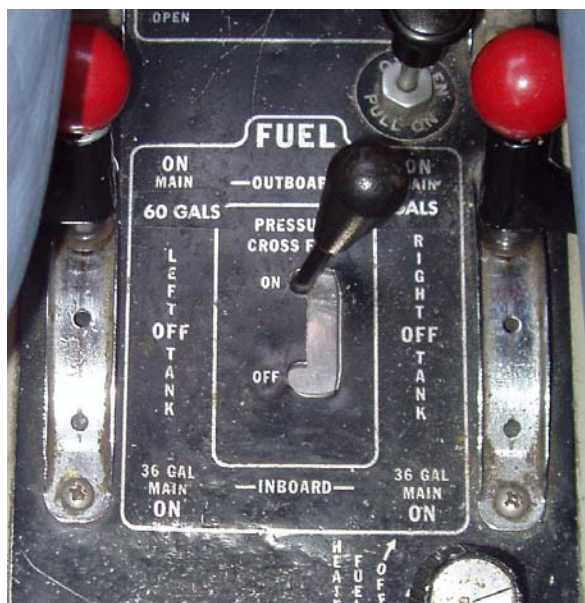
Obrázek 1

Palivový systém letounu uvedeného výrobního čísla tvoří soustava dvou vnitřních (INBD), dvou vnějších (OUTBD) a dvou okrajových nádrží (TIP) uložených v pravé a levé polovině křídla o celkovém objemu 192 US galonů. Ukazatele množství paliva jsou zvlášť pro nádrže v pravé a v levé polovině křídla. Pilot letadla uvedl, že při vzletu z letiště EKOD byly nádrže letadla plné paliva a při přistání na LKPR zbývalo v nádržích v pravé polovině křídla jen malé množství paliva. Dne 26. 2. 2005 provedl technik servisní organizace Diamond Maintenance GmbH&CoKG kontrolu letadla, při které neshledal žádnou netěsnost palivového systému. Poloha nastavení ovladačů palivových ventilů a ovladače „Crossfeed“ v poloze zapnuto po přistání letadla je na obrázku 1.

Palivoměry po přistání ukazovaly:

| Levá a pravá vnitřní nádrž: | „1/4“ |
| Levá vnější nádrž (včetně okrajové): | „Plná“ |
| Pravá vnější nádrž (včetně okrajové): | „1/4“ |

2.3.2 Kontrola palivového systému prokázala, že na systému nebyla žádná závada, která mohla být příčinou úniku paliva z nádrží v pravé polovině křídla během letu. Zápach paliva, který posádka cítila v kabině letadla mohl být s velkou pravděpodobností způsoben funkcí systému vytápění kabiny. Předpokládaná spotřeba paliva podle provozní příručky letadla přibližně odpovídala zjištěnému úbytku paliva v nádržích. Podle vyčerpání paliva z nádrží v pravé polovině křídla lze s velkou pravděpodobností předpokládat dodávku paliva do obou motorů z nádrží v pravé polovině křídla. Šetřením se nepodařilo ověřit, v jaké poloze byly nastaveny ovladače palivových ventilů a ventilu „Crossfeed“ před vznikem nouzové situace a případnou manipulaci s nimi během řešení situace.

- důvod úbytku paliva z nádrží v pravé polovině křídla se nepodařilo zjistit, pravděpodobně mohl být způsoben nevhodným nastavením ovladačů palivových ventilů a ventilu „Crossfeed“ během letu.
