ÚSTAV PRO ODBORNÉ ZJIŠŤOVÁNÍ  
PŘÍČIN LETECKÝCH NEHOD  
Beranových 130  
199 01 PRAHA 99

# **ZÁVĚREČNÁ ZPRÁVA**

**o odborném zjišťování příčin letecké nehody  
kluzáku ASW 15  
poznávací značky OK-7111  
na letišti Broumov  
dne 26. 10. 2013**

Praha  
leden 2014

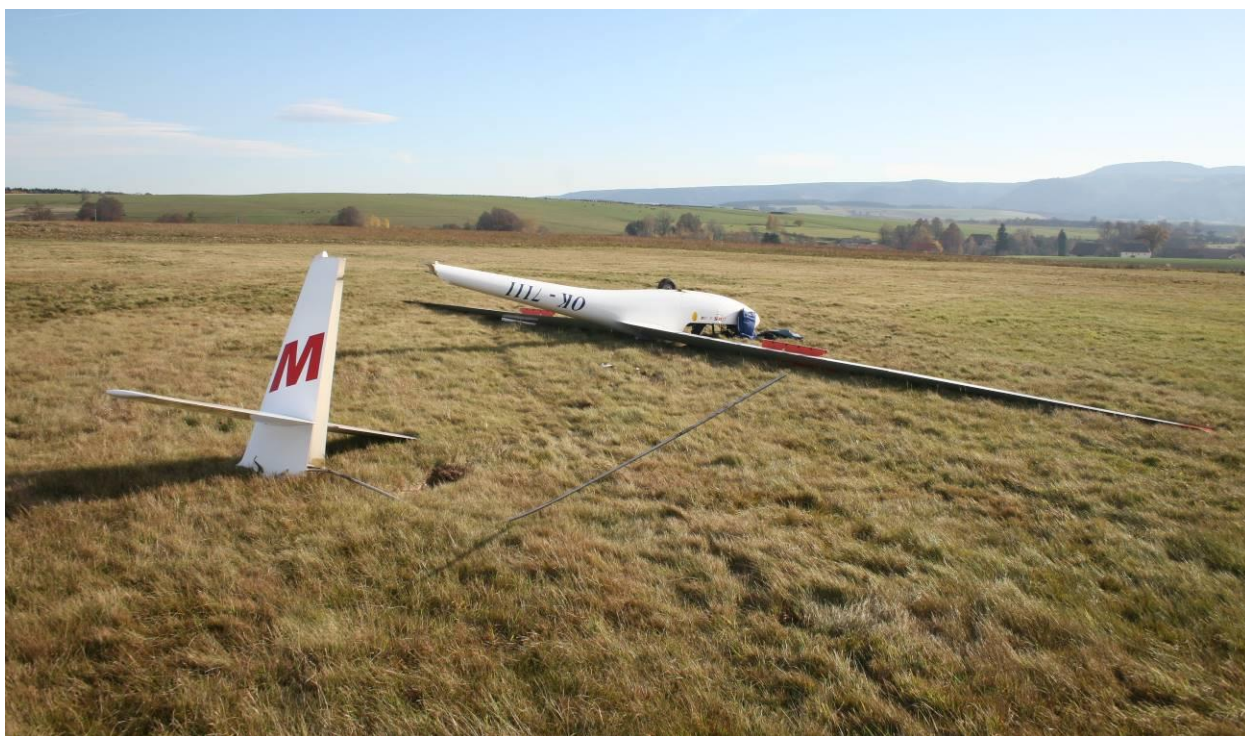
Obrázek č. 1 Stav kluzáku ASW 15

Mimořádně silné nárazy zničily trup kluzáku, překryt kabiny a poškodily svislou ocasní plochu. Křídlo nebylo viditelně poškozené. Brzdící klapky byly po dopadu otevřené, na horní straně křídla je poškodil náraz. Z důvodu následné manipulace byly demontovány poloviny křídla. Nosníky, čepy, potah ani křídélka nebyly viditelně poškozeny. Přístroje a vybavení se vytrhly z palubní desky. Výškoměr nastavený na tlak 963 hPa, měl obě ručičky v poloze údaje stupnice „6,65“. Podélné řízení mělo volný

chod, celé táhlo v trupu se odtrhlo i s kýlem. Příčné řízení bylo celistvé a funkční. Směrové řízení se poškodilo odtržením směrového kormidla. Páka podvozku byla v přední poloze, páka brzdících klappek byla v zadní poloze. Ovladač vyvážení byl téměř v neutrální poloze.
