**DSA-04/2013**

## **ZÁVĚREČNÁ ZPRÁVA**

**o odborném zjišťování příčin letecké nehody letounu  
PA-34-200T Seneca,  
poznávací značky OK-DKP,  
v prostoru letiště Jaroměř (LKJA),  
dne 24. 9. 2013**

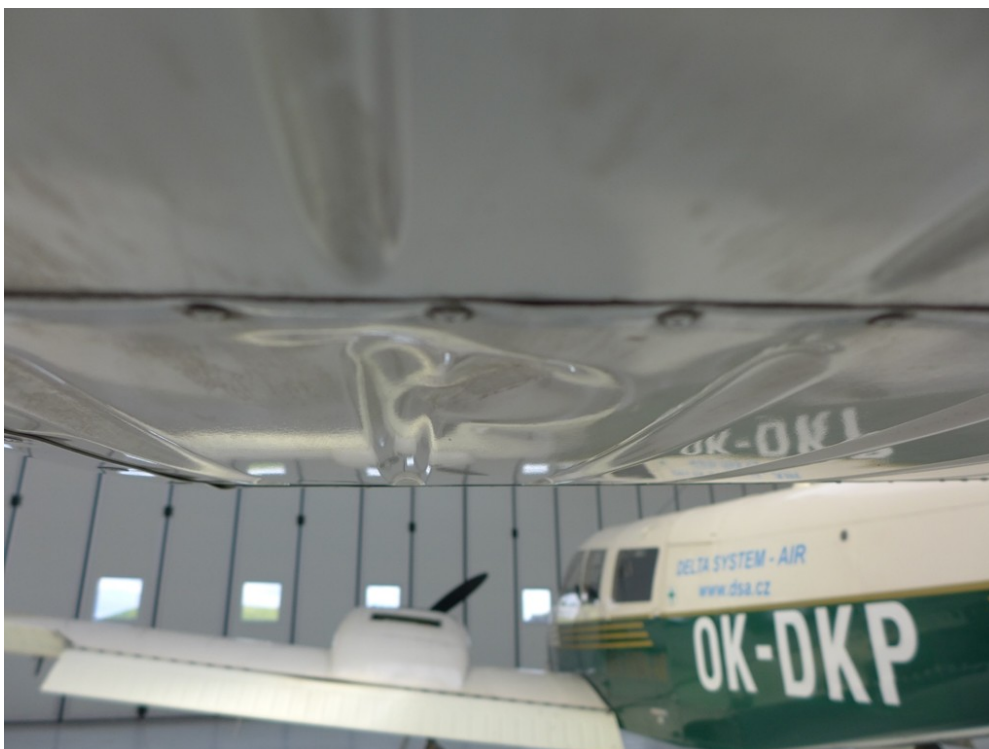
1. LH podvozek:
  - Ohnutá pístnice podvozkové nohy, poškozené uložení a závěs podvozkové nohy.
2. RH podvozek:
  - Ohnutá pístnice podvozkové nohy, vytržené uložení z hlavního nosníku.
3. LH křídlo:
  - Prolomený potah na spodní straně mezi motorovou gondolou a podvozkovou šachtou. Prohnuté žebro křídla (W.S.71.52) v podvozkové šachtě (předpoklad ohnutého hlavního nosníku)
4. RH křídlo:
  - Prolomený potah na spodní straně mezi motorovou gondolou a podvozkovou šachtou. Prohnuté a zlomené žebro v podvozkové šachtě, vytržená konzola uložení podvozku z hlavního nosníku.
5. LH výškové kormidlo:
  - Zvlněný potah
6. Trup:
  - Závěsy a uložení křídel bez vizuálního nálezu.
  - Zvlněný potah trupu mezi přepážkami F.S.187.84 a F.S.285.84 za bagážovými dveřmi a uložení výškového kormidla. Viditelně narušená konstrukce trupu.

Obrázek č.3 – Poškození uložení podvozku

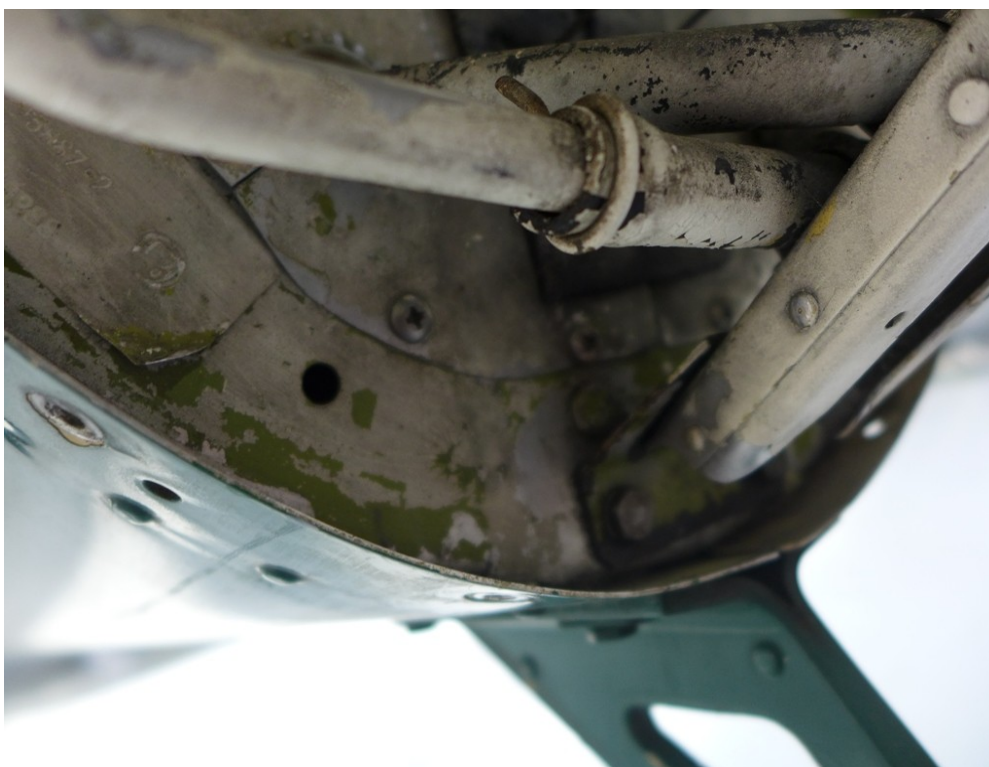
Obrázek č.4 – Poškození LH křídla

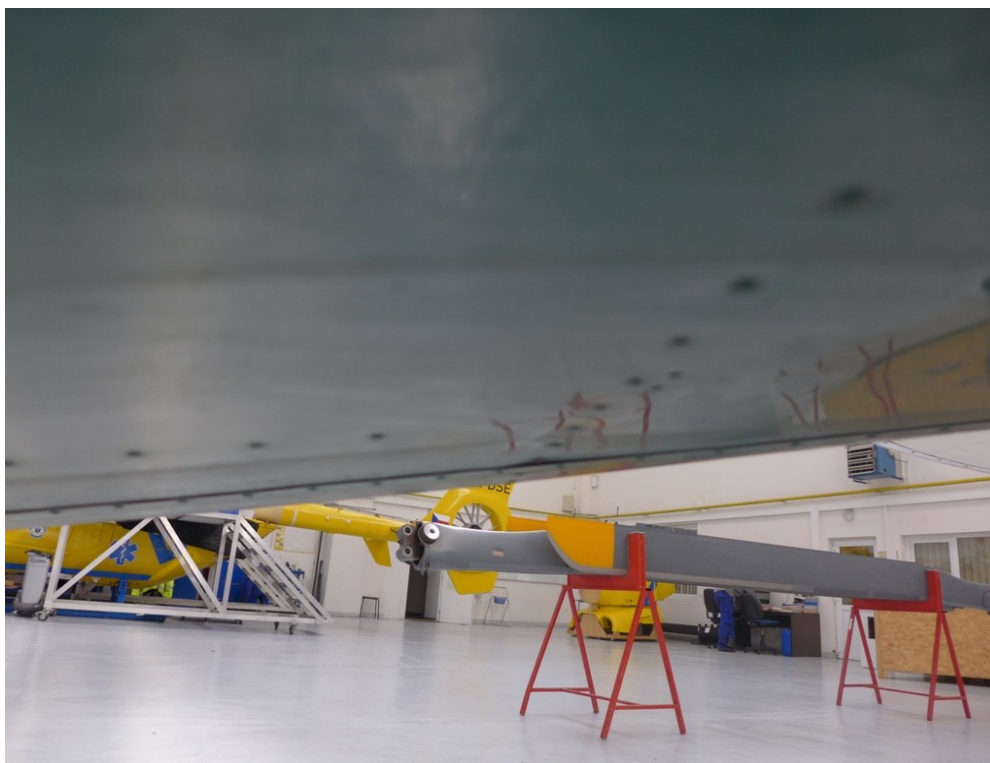
Obrázek č.5 – Prolomené žebro LH křídla

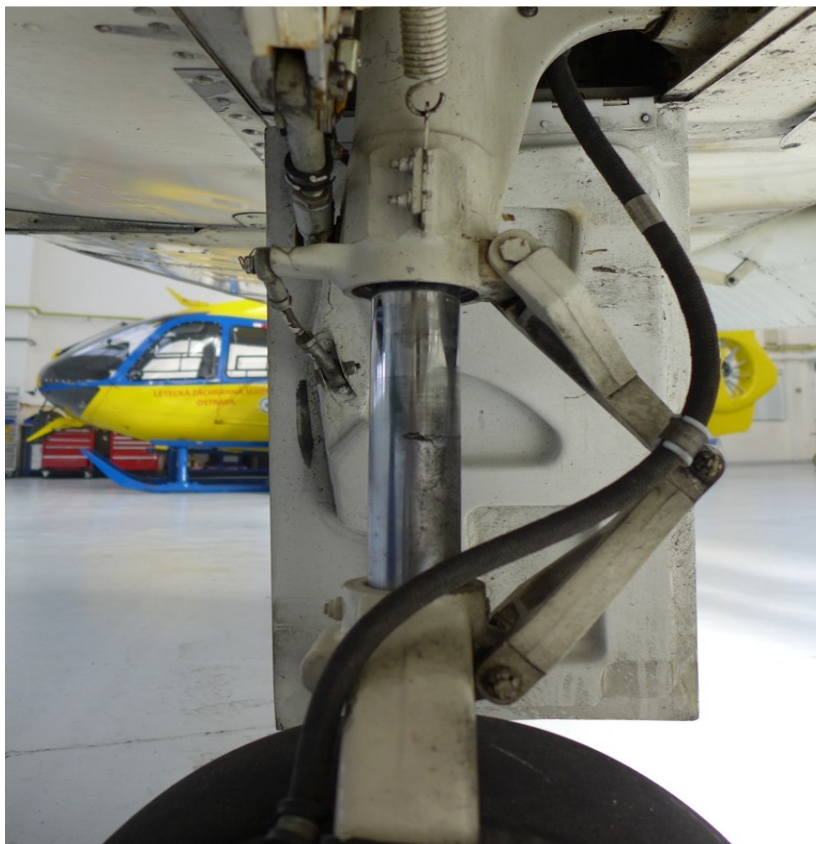
Obrázek č.7 – Poškození křidel a uložení podvozku

Jako příčinu poškození, která byla na letounu PA-34-200, OK-DKP, zjištěna při podrobné prohlídce v servisním středisku, lze stanovit tvrdý náraz do země z vyšší výšky výdrže cca 2 – 3 metry. Tímto došlo k prokmitnutí křídel a trupu a následným deformacím konstrukce trupu, křídel v místech žeber podvozkových šachet hlavních podvozků a dále též k deformaci pístnic všech podvozkových kol. Uložení podvozků do křídel je též rozvolněno a viditelné deformace vykazují i žebra křídel v místech jejich uchycení.
