ZÁVĚREČNÁ ZPRÁVA

**o odborném zjišťování příčin letecké nehody
vrtulníku Robinson R 44 Raven I, poznávací značky OK-GES,
na poli u letiště Plasy,
16. srpna 2016**

Praha
březen 2017

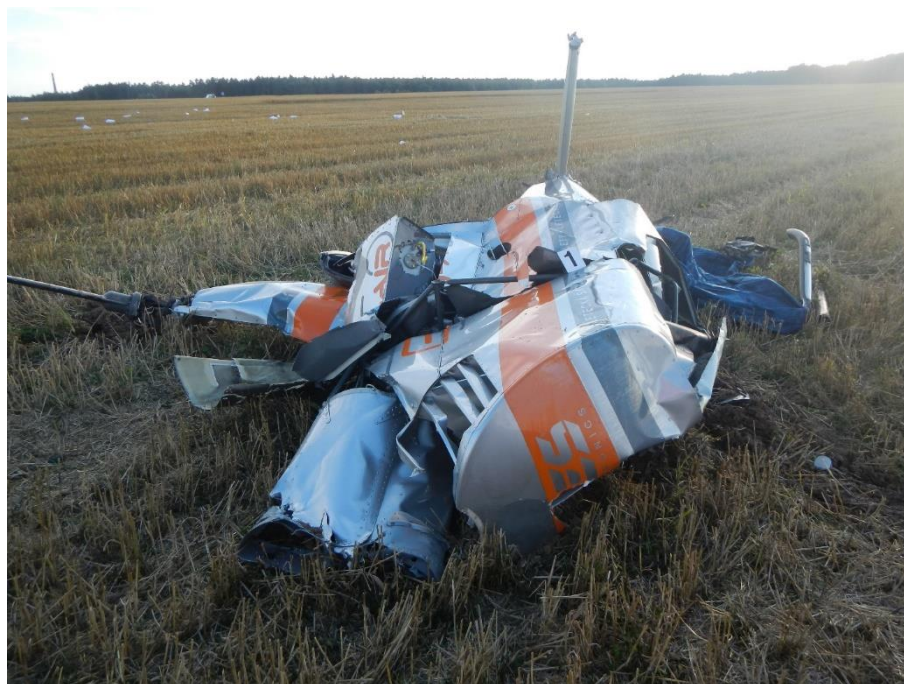
Vrtulník byl působením destruktivních sil při průniku listu nosného rotoru kabinou vrtulníku a následným dopadem na zem zcela zničen.

Obr. č. 3: Vrtulník R 44 po dopadu na zem.

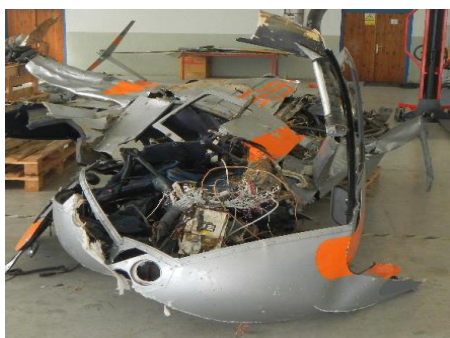
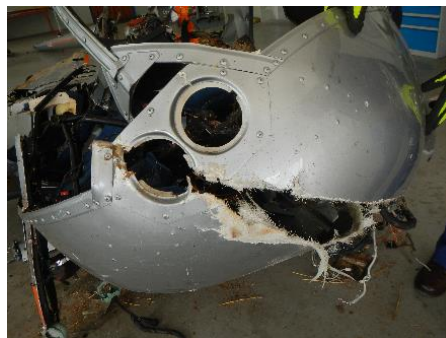
Nalezená poškození lze spojit s mechanismem průniku listu nosného rotoru kabinou vrtulníku. Dále působení odstředivé síly od zachovaného rotorového listu vedlo k rozkmitání a následnému ulomení a oddělení ocasního nosníku. Vlivem výše popsaných jevů a dopadem trosk na zem z velké výšky došlo k úplnému zničení konstrukce vrtulníku.

Obr. č. 4: Oddělená část kabiny vrtulníku

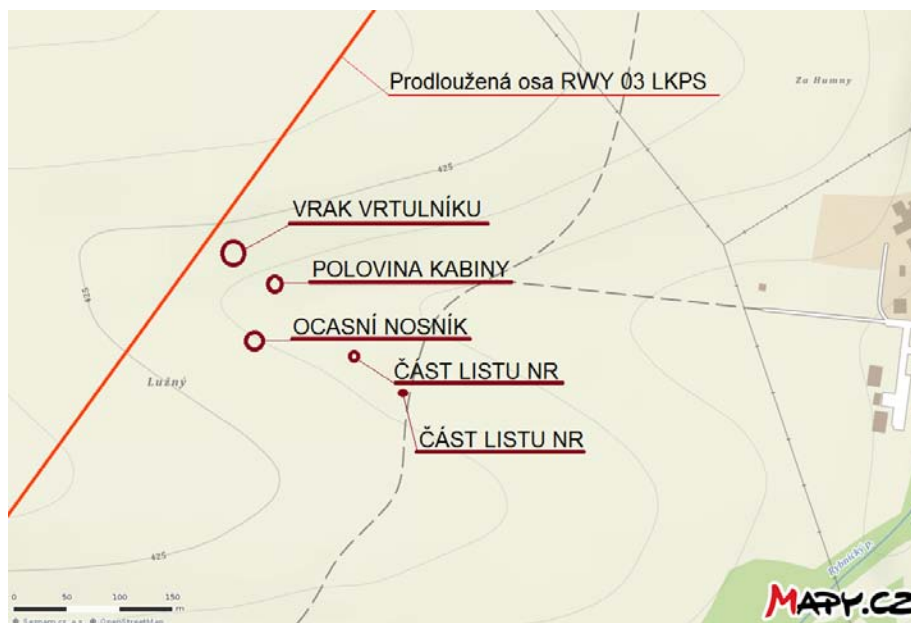
Podle polohy deformované konstrukce trupu s motorem vrtulník dopadl na levý bok otočen přídíl do kurzu cca 200°. Jeden list nosného rotoru ležel na zemi a byl spojen s rotorovou hlavou a nebyl významně poškozen. Druhý list nosného rotoru se v důsledku průniku pilotní kabinou dvakrát zlomil a jeho části byly postupně nalezeny. Jednotlivé významné konstrukční prvky, které se od vrtulníku oddělily už za letu, se od místa dopadu nacházely jihovýchodně. Nejdále od vraku, ve vzdálenosti cca 185 m, ležel ulomený konec listu nosného rotoru. Další významná část tohoto listu byla zapíchnuta v zemi ve vzdálenosti cca 160 m od vraku. Ještě blíže k vraku, ve vzdálenosti cca 95 m, se nacházel ulomený ocasní nosník, od kterého se při pádu na zem oddělil nepoškozený horizontální a vertikální stabilizátor a nepoškozená ocasní vrtulka. Nejbližší vraku, ve vzdálenosti cca 50 m, se nacházela odseknutá levá část kabiny vrtulníku. Drobné úlomky plexiskla se nacházely v prostoru mezi listem nosného rotoru a ocasním nosníkem. Severozápadně od prodloužené osy dráhy leželo velké množství papírové dokumentace.

Obr. č. 7: Schéma rozhozu trosek

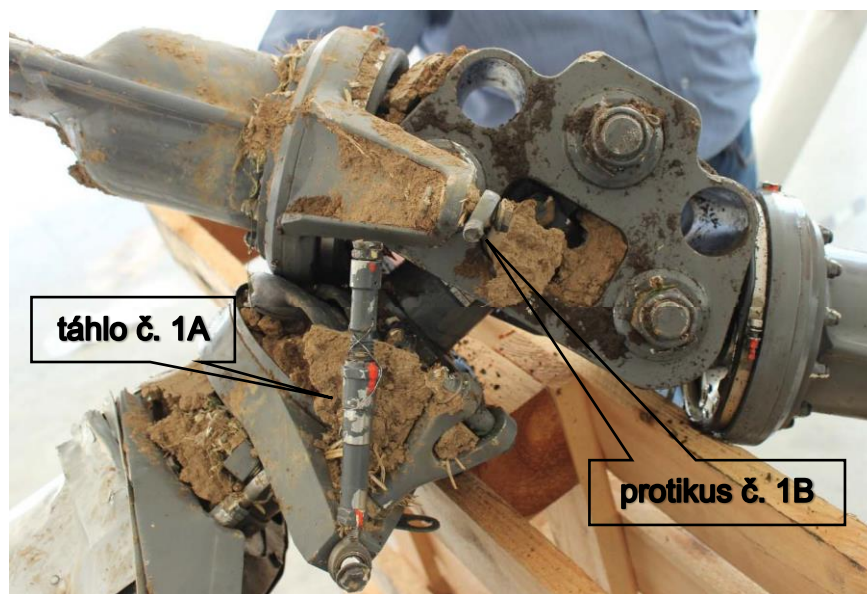
Obr. č. 8: Hlava nosného rotoru vrtulníku (přední pohled) – porušené táhlo č. 1 (protikusy A a B).

Z mikroskopického hlediska vykazovaly všechny zkoumané lomové plochy charakter statického tvárného porušení bez jakýchkoliv znaků únavového porušení. Na žádné z lomových ploch nebyly pozorovány žádné materiálové vady ani korozní produkty.

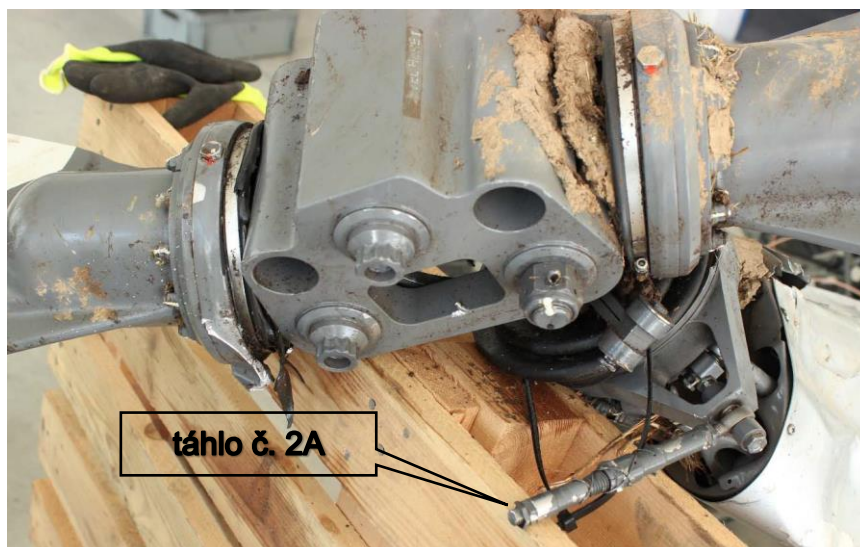
Obr. č 9: Hlava nosného rotoru vrtulníku (zadní pohled) – porušené táhlo č. 2A

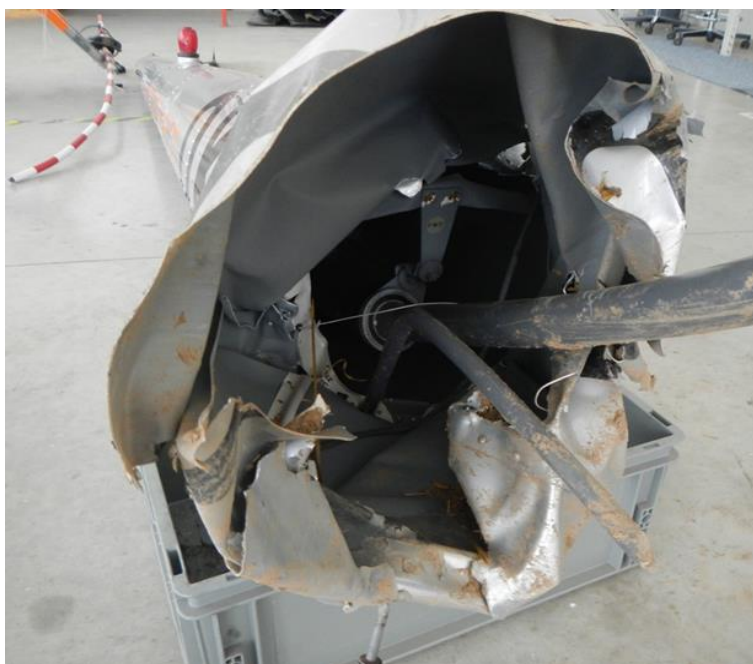
Na základě fraktografického nálezu byl uveden pravděpodobný postup porušení ocasního nosníku v souvislosti s poruchou nosného rotoru a následnou havárií vrtulníku.

Obr. č. 10: Pohled na část ocasního nosníku oddělenou za letu

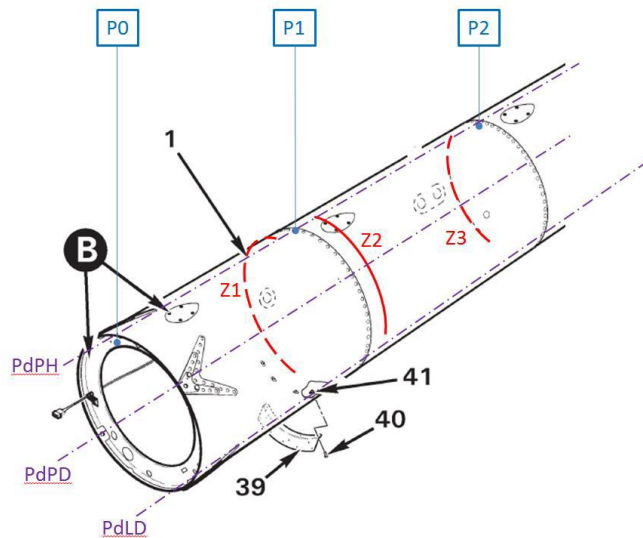
Porušená místa na ocasním nosníku vykazovala jak deformace v tlaku (ztráta vzpěrné pevnosti), tak deformace v tahu. Základní deformační zóny ocasního nosníku jsou vyznačeny na obr. 7, převzatém z R 44 Illustrated Parts Catalog, RTR 460 Volume II, Robinson Helicopter Company, Apr. 2016, viz označení Z1 až Z3.

Obr. č. 11: Lokalizace a označení deformačních zón Z1 až Z3 na ocasním nosníku

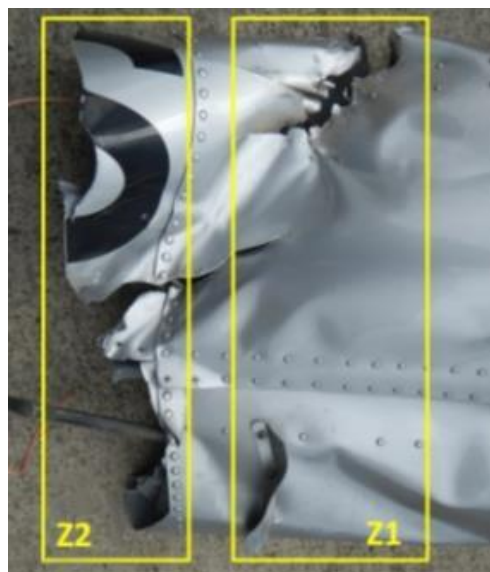
Pohled na jednotlivé zóny je na fotografiích prezentovanými obrázky 12 a 13. Na části nosníku, spojené s trupem, lze vymezit zónu Z1, v níž se vyskytují jak znaky ztráty pevnosti ve vzpěru, tak i trhliny způsobené tahem. Tahová porušení jsou omezena na tuto zónu a jsou soustředěná v okolí pravého horního podélníku PdPH. Ocasní nosník se zlomil a část s ocasními plochami a vyrovnávací vrtulí se oddělila v místě Z2 za přepážkou P1.

Obr. č. 12: Deformační zóny Z1 a Z2 na části ocasního nosníku zachované na trupu vrtulníku

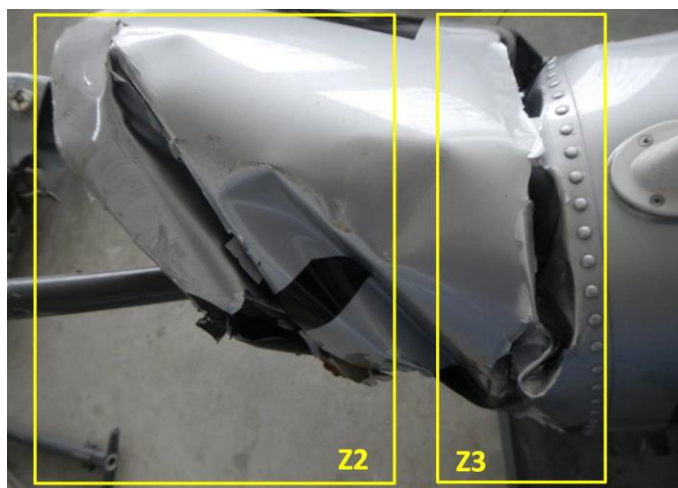
Deformační zóna Z3 je před přepážkou P2 a znaky ztráty vzpěrné pevnosti jsou patrné po celém obvodu skořepiny nosníku. V této oblasti nejsou žádné poruchy potahu v tahu.

Obr. č. 13: Deformační zóny Z2 a Z3 na části ocasního nosníku oddělené od trupu vrtulníku

K ulomení ocasního nosníku došlo pravděpodobně působením odstředivé síly od zachovaného rotorového listu. Reakcí na tuto odstředivou sílu byl vznik setrvačných sil ve všech hmotových částech trupu, z nichž setrvačná síla od vyrovnávací vrtule, ocasních ploch a skořepiny ocasního nosníku, včetně převodovky ocasní vrtule, náhonu a táhel řízení, působící v rovině rovnoběžné s rovinou otáčení rotoru, vyvolala ohybový moment ke kořeni ocasního nosníku, překračující jeho pevnost v ohybu. Tento základní deformační mód musel být, jak vyplývá z podmínek rovnováhy, doprovázen torzním momentem kolem osy X v důsledku vzdálenosti rotorové hlavy od těžiště vrtulníku, což nebylo pro zjednodušení v předchozím výkladu uvažováno. Proto deformační zóny nejsou rovnoběžné s rovinou YZ, nýbrž mají od této roviny určitý odklon.

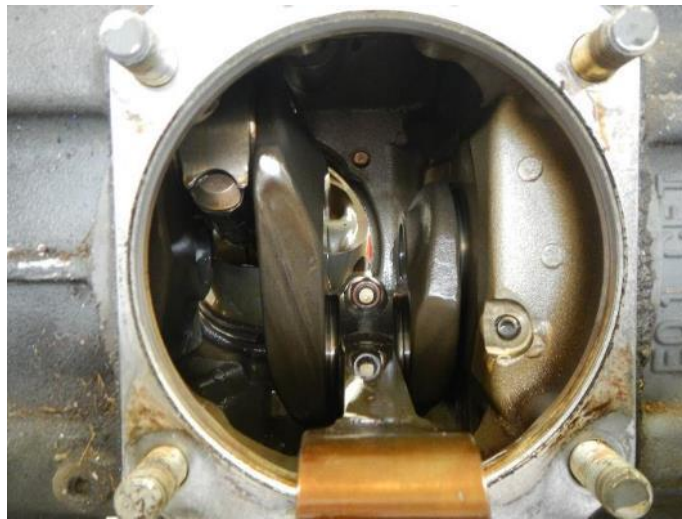
Demontáž válců číslo 1 – 6, pístů a pístních čepů proběhla bez komplikací. Mimo již uvedený nález nebylo zjištěno žádné jiné poškození. Usazeniny karbonu v hlavách a na ventilech byly v normě a odpovídaly náletu hodin. Pístní kroužky byly volné, ve válci těsné. Pístní čepy bylo možné volně vytáhnout. Ojnice byly bez viditelného poškození, volné na klikovém hřídeli.

Obr. č. 14: Pohled na část klikového hřídele
