CZ-13-567

# ZÁVĚREČNÁ ZPRÁVA

**o odborném zjišťování příčin letecké nehody  
kolize letounu AN-2  
poznávací značky OM-PYB s ultralehkým letounem ZEPHYR 2000  
poznávací značky OK-HUG 06  
na ploše SLZ Bojkovice  
dne 28. září 2013**

Praha  
Únor 2014

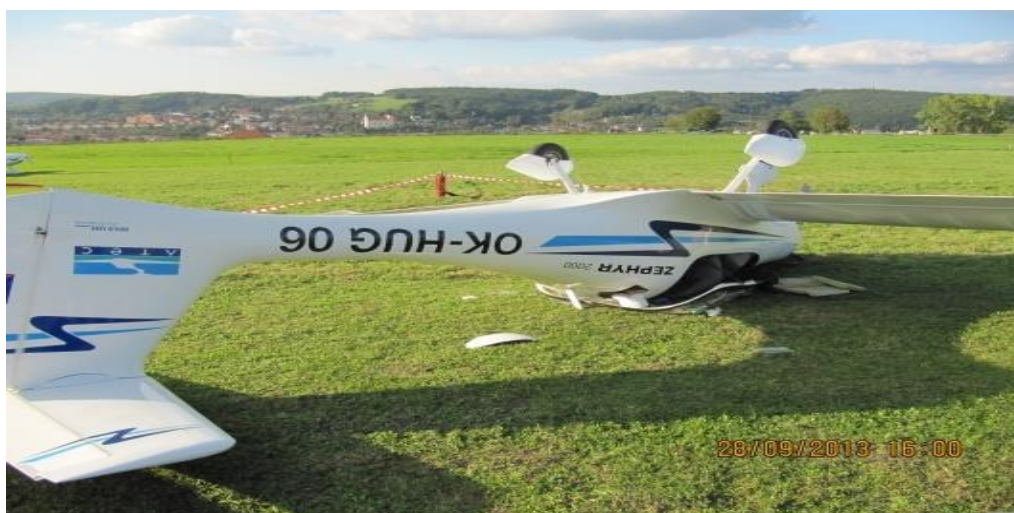
Ultralehký letoun byl proudem vzduchu od projíždějícího letounu AN-2 podfouknut a následně převrácen na záda, přičemž došlo ke značnému poškození UL letounu. Na pravé polovině křídla byl poškozen koncový oblouk. Levá polovina křídla nebyla zjevně poškozená.

Na laminátové skořepině trupu v prostoru za kabinou byly objeveny trhliny. Došlo ke zlomení rámu pilotní kabiny a k rozbití jejího překrytu z plexiskla. V zadní části trupu došlo k vytržení levého závěsu uchycení VOP. Byl poškozen koncový oblouk pravé poloviny VOP.

Pohonná jednotka měla zlomený jeden list vrtule a poškozený vrtulový kužel. Dále došlo k poškození horní části krytu motoru. Na motorovém loži nebyly viditelné zjevné deformace. Motor a instalace nebyly poškozeny.

Obr. 1: Stav UL letounu po letecké nehodě.

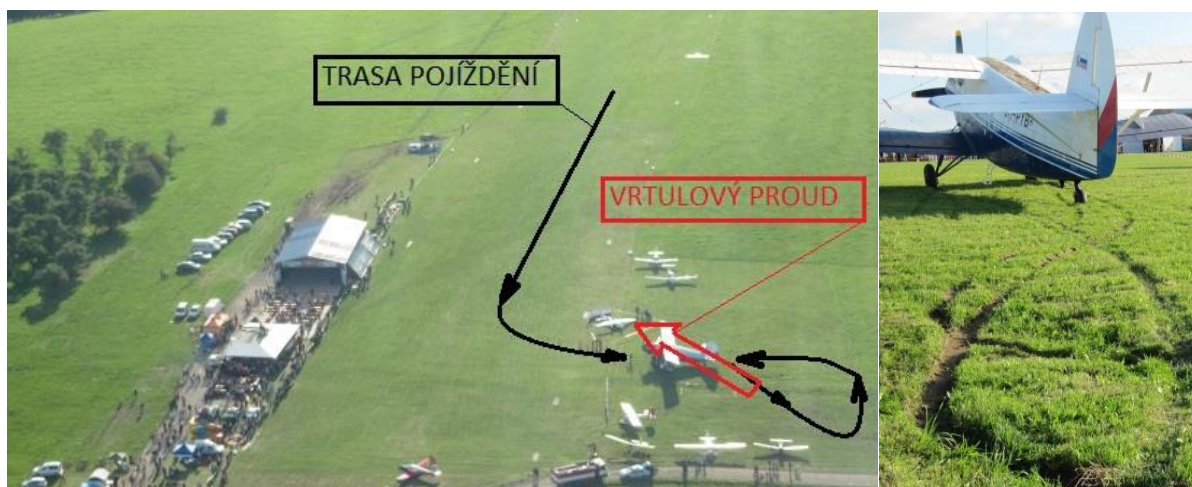
Ultralehký letoun stál na přiděleném místě v řadě letadel parkujících při okraji plochy sousedící s RWY 07 cca 10 m od linie postranních dráhových značek. Po převrácení na záda se posunul do těsné blízkosti RWY 07. Letecký snímek situace v místě letecké nehody byl pořízen cca 40 min po události.

Obr. 2: Situace na místě LN po převrácení UL letounu.

Příčinou letecké nehody bylo podcenění účinku vrtulového proudu vzduchu na blízky, volně stojící objekt.
