CZ-13-616

# ZÁVĚREČNÁ ZPRÁVA

**o odborném zjišťování příčin letecké nehody  
letounu Z 526 AFS-V poznávací značky OK-ERE  
LKSN Slaný  
26. 10. 2013**

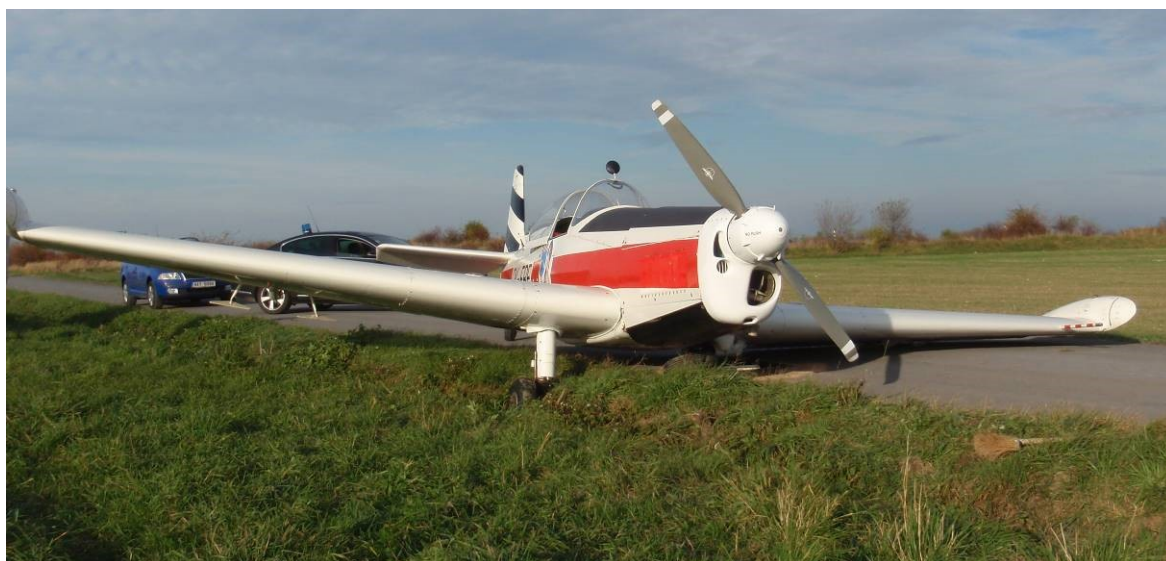
Obr. 1 Místo letecké nehody

Místo letecké nehody bylo ve vzdálenosti 148 m východně od prahu RWY 25L LKSN a téměř v její prodloužené ose. Ve směru od prahových značek RWY 25L byla výrazná jízdní stopa kol na travnatém povrchu zatáčející vpravo se stopami smyku na vlhkém povrchu. Letoun zůstal stát vybočený o cca 90°. Levou polovinou křídla, ostruhou a levým kolem se opíral o povrch vozovky. Pravé podvozkové kolo sjelo do příkopu vedle vozovky. Zeměpisné souřadnice místa nárazu byly 50°13'43,0''N a 014°05'39,6''E.

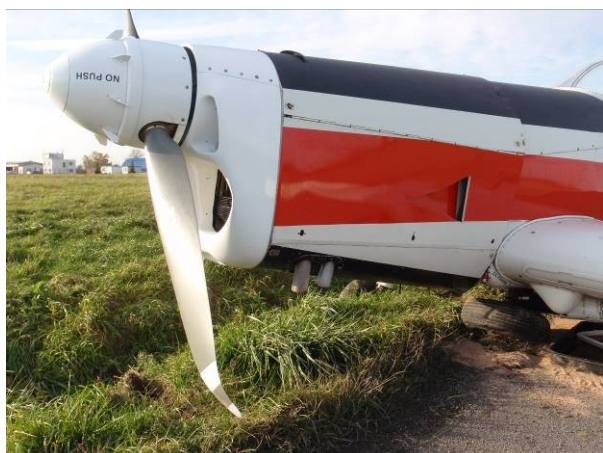
Náraz boku levé pneumatiky do hrany příkopu poškodil levou podvozkovou nohu a letoun se zastavil na krajnici vozovky s levou polovinou křídla napříč vozovkou. Podle záseku v měkkém povrchu boku příkopu se motor zastavil při kontaktu vrtule se zemí. Jeden list se ohnul a druhý poškodil na náběžné hraně.

Stav přídě a vrtule

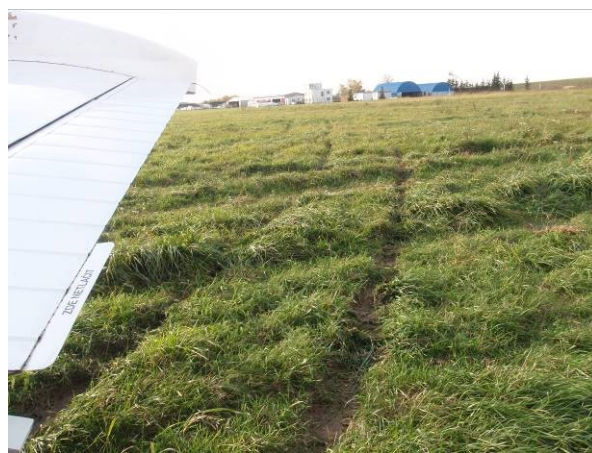
Délka RWY 07L použitelná pro přistání 760 m vyhovovala pro Z 526 AFS-V. Pokud jde o režim přiblížení, je třeba zmínit, že pilot uvedl standardní rychlost přiblížování podle letové příručky pro normální variantu  $130 \text{ km.h}^{-1}$ . Vliv na přistání měl také přízemní vítr z  $220^\circ$  8 – 10 kt (složka cca 6,8 – 8,6 kt do zad). Délka dojezdu na trávě po přistání při rychlosti přiblížování  $120 \text{ km.h}^{-1}$  s normálním použitím brzd je podle letové příručky 210 m. Vzhledem k tomu, že podle pilota letoun dosednul v daných podmínkách až cca na úrovni hangáru, zbývala pro jeho dojezd Z 526 AFS-V přibližně  $\frac{1}{2}$  použitelné dráhy, tj. 380 m. Když letoun při dojezdu vyjel do prostoru za prahové značky THR RWY 25, pilot nesprávně odhadl rychlost pohybu po vyšší trávě a nevypnul motor. Pro zastavení letounu nestačila ani pravděpodobně zvýšená intenzita brzdění. Celková dráha dojezdu od úrovně hangáru až do nárazu byla cca 530 m. Snaha pilota zatočit na trávě tak, aby se vyhnul překážce na konci plochy - tělesu pozemní komunikace nebyla úspěšná. Podle charakteru stopy kol na části trasy vyjetí z RWY mohl být v době přistání brzdící účinek snížen vlhkostí vyššího travnatého porostu a povrchu. Podvozková kola na vlhkém povrchu ztratila směrovou stabilitu a letoun se při pokusu zatočit začal smýkat v traverzu.

Stopa kol podvozku při zatáčení

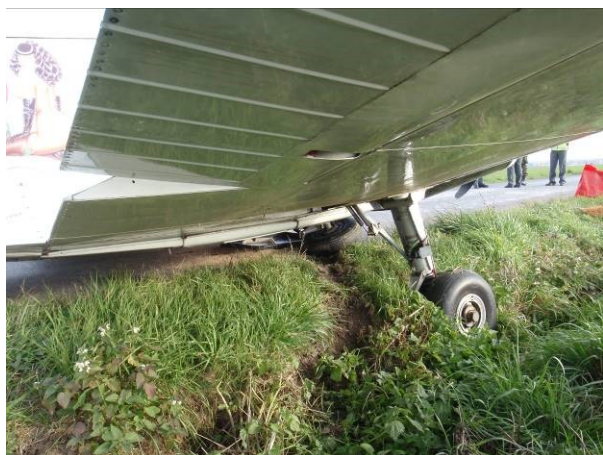
Poškození letounu vznikla v důsledku bočního nárazu levé podvozkové nohy, spodní strany levé poloviny křídla a otáčející se vrtule do pevné překážky. Odpovídala silám při nárazu do pevné překážky při pohybu v traverzu malou rychlostí.

Místo bočního nárazu levého kola

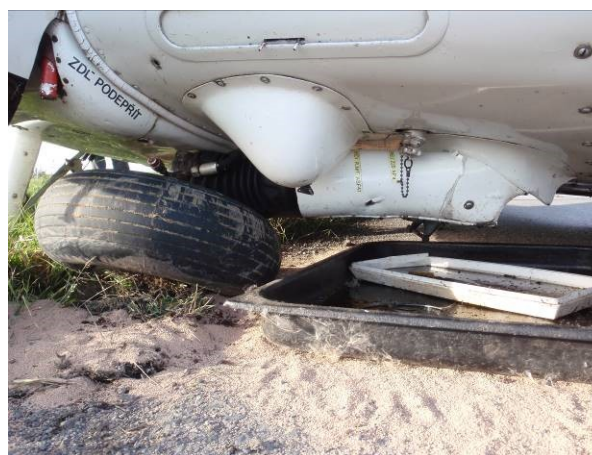
Na letounu bylo v závěsu zapnuto vlečné lano. Po vytažení na vozovku byl letoun přemístěn na místo uložení na LKSN. Při prohlídce bylo zjištěno, že levá podvozková noha byla ohnutá vpravo v místě pod závěsným ramenem a zlamovací vzpěra byla deformovaná. Na konstrukci křídla v místě zavěšení levé podvozkové nohy nebylo vidět významné poškození. Přední a spodní část trupu a ocasní plochy včetně ostruhového kola nebyly významným způsobem poškozené. Křídélka na levé polovině křídla měly utržený závěs táhla. Oba listy vrtule byly poškozené, jeden list měl konec ohnutý dozadu s dřecími stopami. Druhý list měl záseky na náběžné hraně.

Deformace levé podvozkové nohy

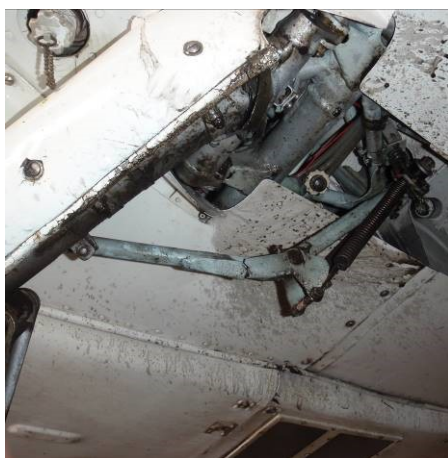
Závěs levé podvozkové nohy

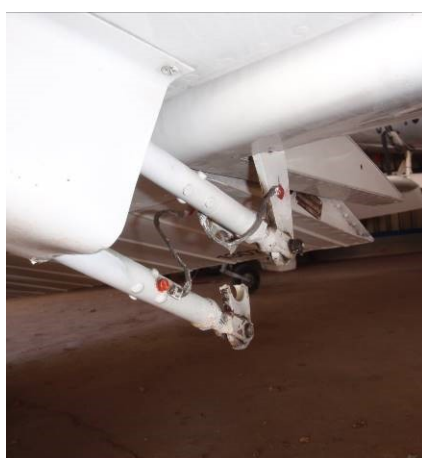
Poškození pák křidélek

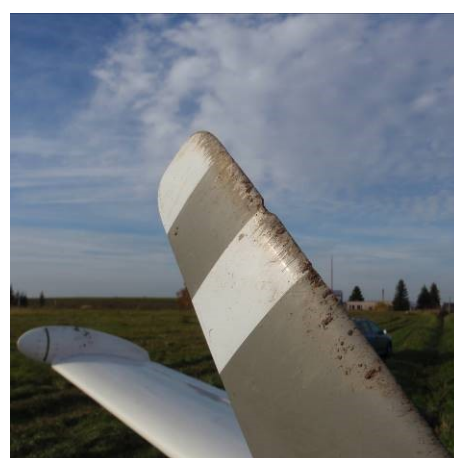
Poškození listu vrtule
