ZÁVĚREČNÁ ZPRÁVA

o odborném zjišťování příčin letecké nehody parašutisty na letišti Klatovy dne 24. září 2013

Praha
Leden 2014

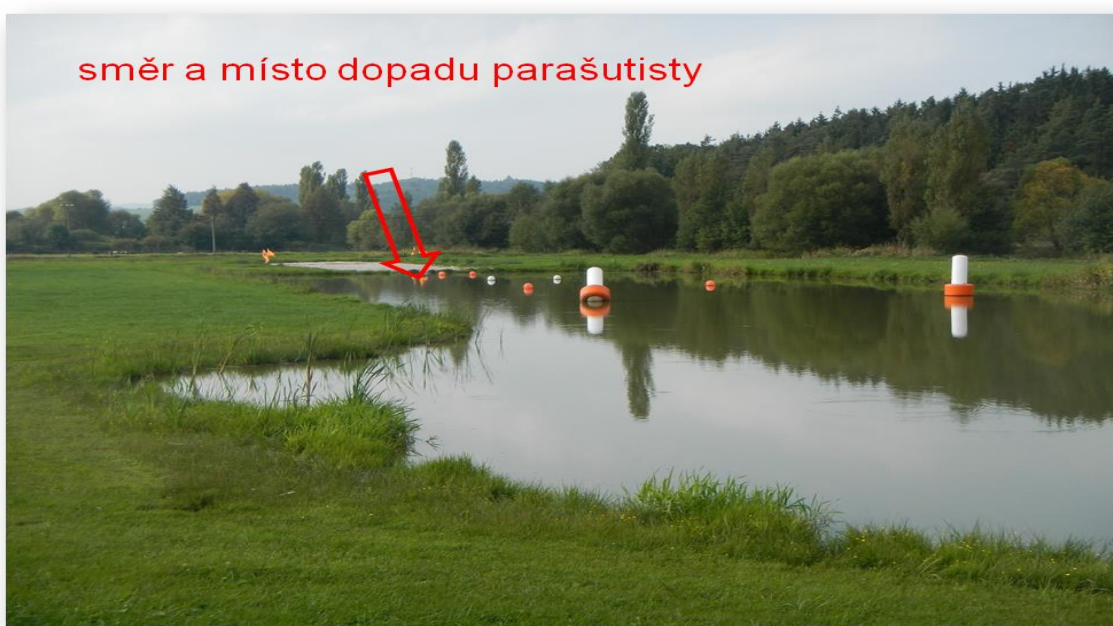
Obr. 1 Místo dopadu parašutisty

Parašutista dopadl na vodní hladinu, uměle vytvořené vodní plochy, které je součástí doskokové plochy ve vzdálenosti cca 187 m vpravo od RWY 27 R.
