ÚSTAV PRO ODBORNÉ ZJIŠŤOVÁNÍ PŘÍČIN  
LETECKÝCH NEHOD  
Beranových 130  
199 01 PRAHA 99

CZ - 13 - 633

# **ZÁVĚREČNÁ ZPRÁVA**

**o odborném zjišťování příčin letecké nehody  
letounu typu Cessna TU 206G poznávací značky OK – TSK,  
u obce Hospříž dne 4. 11. 2013**

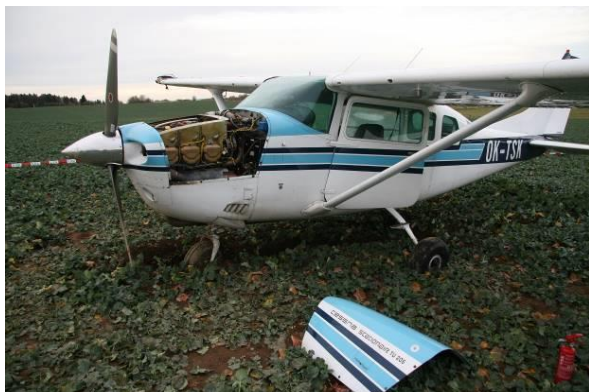
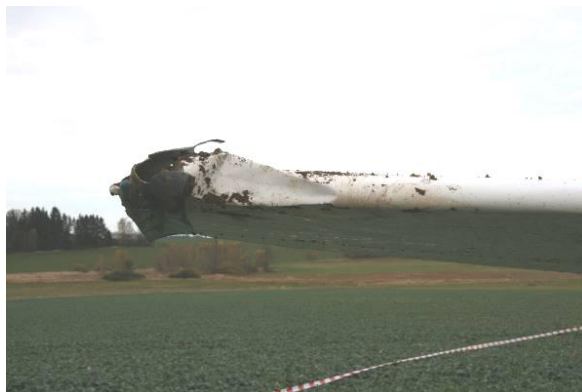
Letadlo po přistání do terénu a poškození konce pravé poloviny křídla

V důsledku střetu pravé poloviny křídla se zemí došlo ke zvlnění potahu střechy kabiny, roztržení okrajového oblouku a zvlnění potahu v místě pravé vztlakové klapky. Při střetu vrtule se zemí došlo k poškození konců listů vrtule. K poškození ostatních částí letadla nedošlo. V údržbové organizaci byl tento stav posouzen tak, že letadlo je opravitelné.

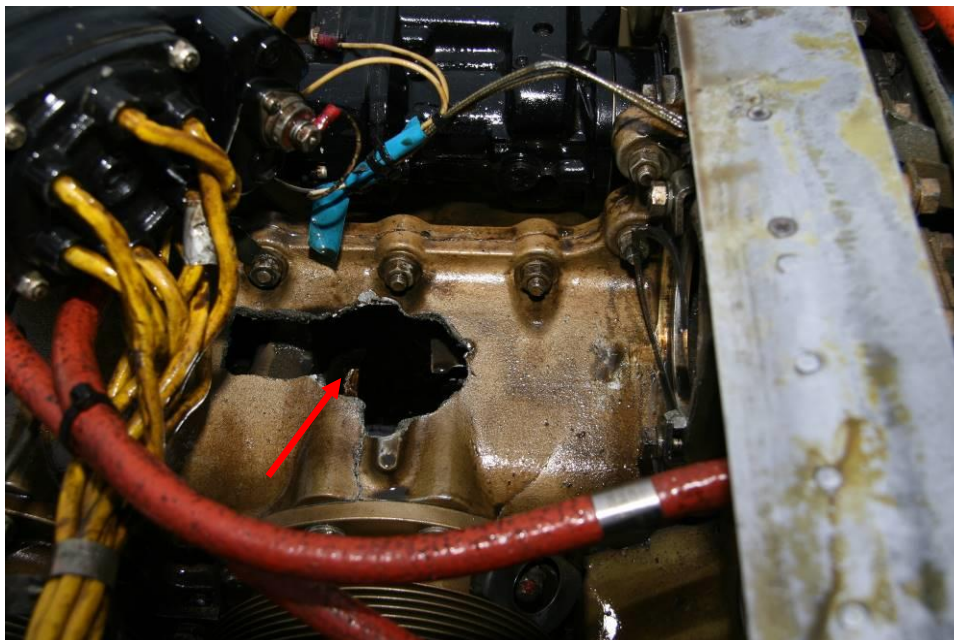
Po nehodě byl motor demontován z letadla a přemístěn do specializované údržbové organizace, kde byla provedena odborná rozebírka motoru a stanovena příčina vysazení motoru. Zevní prohlídkou motoru bylo zjištěno, že došlo k proražení horní části skříně v prostoru druhého válce. Agregáty motoru byly na svých místech, došlo k vylovení příruby levého magneta. Prostor kolem motoru byl potřísněn motorovým olejem. Jiná netěsnost provozních kapalin nebyla zjištěna. Při demontáži výfukového potrubí byl zjištěn únik výfukových spalin na šestém a pátém válci a působením spalin došlo ke změně zabarvení materiálu povrchu válců. Po odkrytí spodního víka-olejové vany bylo zjištěno, že ve vaně se nacházely úlomky vnitřních částí motoru. Tyto částice byly separovány a rozděleny pro další zkoumání na magnetické a nemagnetické úlomky. Po odkrytí víka byl zjištěn rozsah poškození uvnitř motoru. Konce vložek válců č. 1 a 2 byly roztemovány do skříně motoru a bylo nutné je pro další demontáž odříznout. Dále bylo zjištěno poškození zdvihového čepu klikového hřídele a přetržení oka ojnice druhého válce. Okolí bylo posekáno úlomky kovových částic klikového mechanismu. Oddělené části ležely uvnitř dutiny pístu. Následně po rozpůlení skříně motoru a vyjmutí klikového hřídele bylo zjištěno posunutí a radiální rozpůlení spodní poloviny výstelky třetího hlavního ložiska. Část výstelky zabloukla do otvoru kanálu v rameni klikového hřídele pro mazání čepu ojnice. Zámek druhé části výstelky zapadající do vybrání ve skříně motoru byl uvolněn a otláčen do stran a umožňoval axiální posunutí výstelky ložiska. Oko ojnice

Poškození skříně motoru

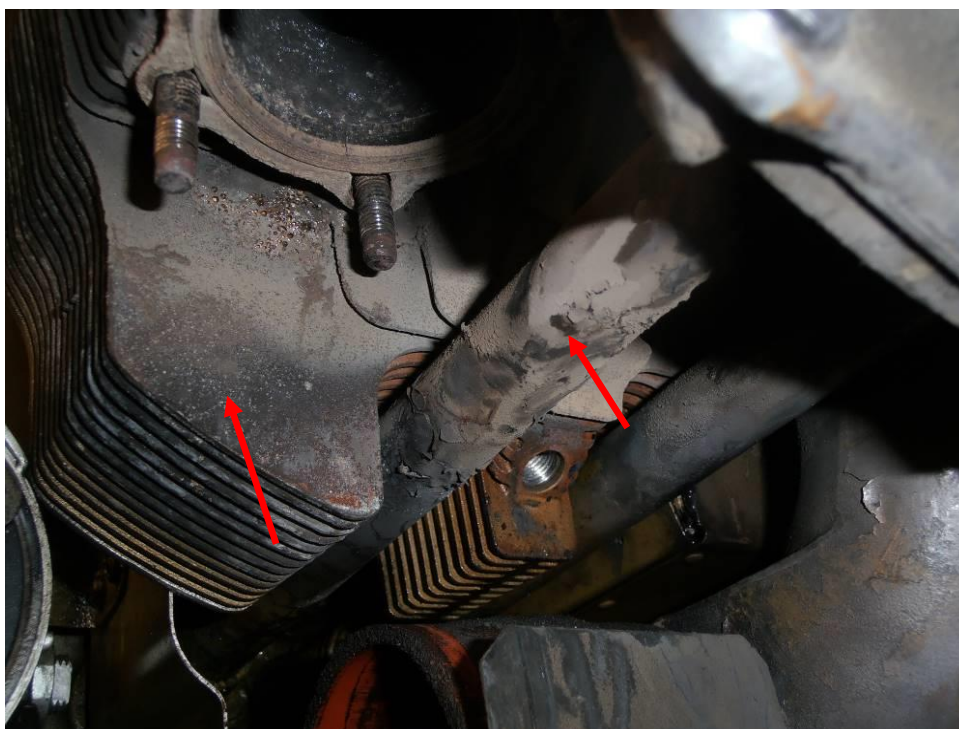
Stopy po úniku spalin do prostoru motoru

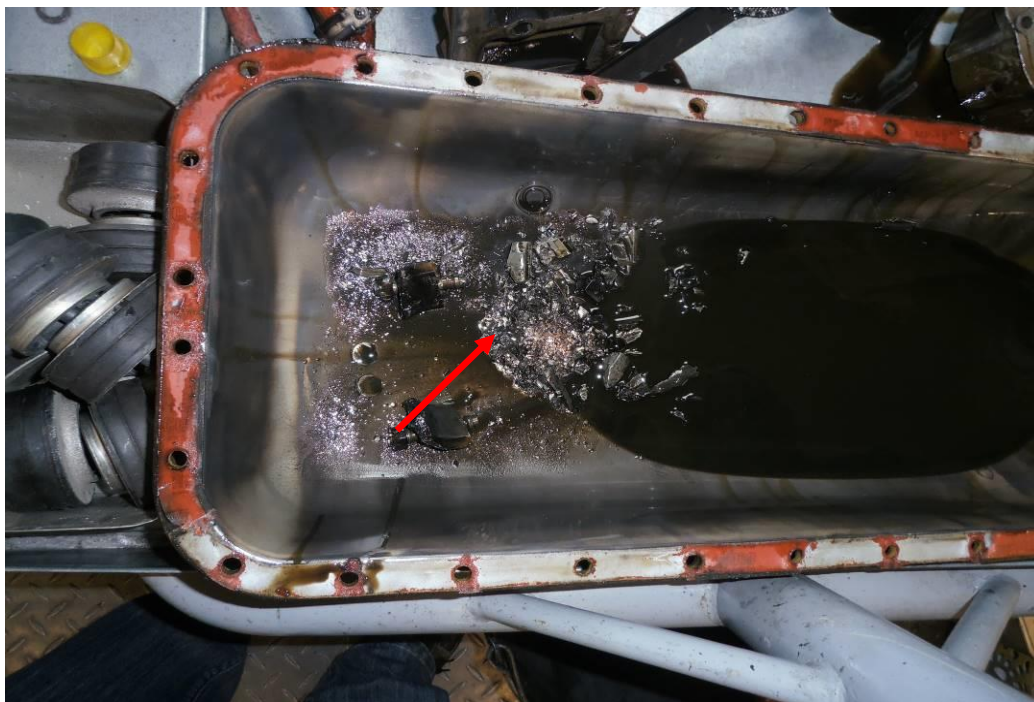
válce č. 2 bylo roztrženo a jeho úlomky byly rozptýleny v motoru. Čep ojnice klikového hřídele byl zbarven do modro-fialova a jeho povrch byl posekán úlomky. Lomová plocha zbytku ojnice byla znehodnocena otlučením po střetu s uvolněnými a rotujícími částmi klikového mechanismu. Spodní části pístu prvního a druhého válce byly vylomené včetně rozlomení spodních pístních kroužků. Úlomky kroužků a pístu se nacházely na dně olejové vany.

Úlomky v olejové vaně

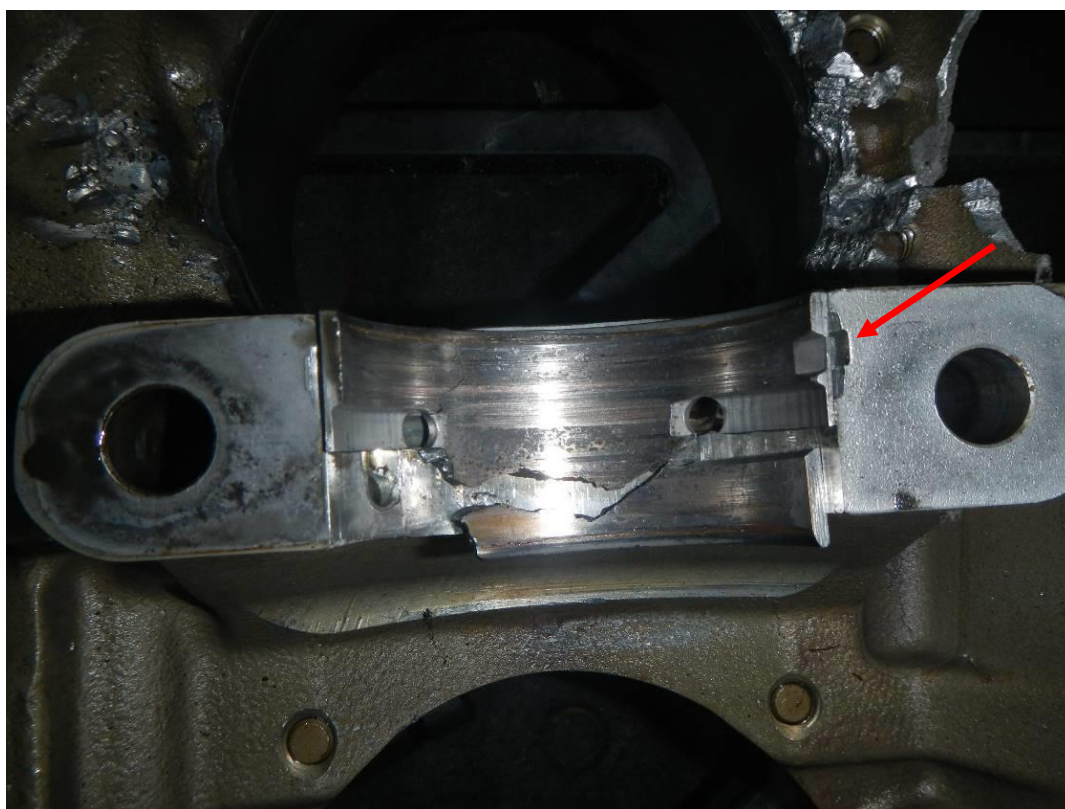
Chybné postavení zámku výstelky ložiska a rozlomení výstelky

K axiálnímu posunutí výstelky hlavního ložiska mohlo také dojít při opravách motoru, kdy dochází k povolení průběžných svorníků skříně a zámek výstelky se mohl vysmeknout z vybrání ve skříně a při zpětném dotažení svorníků skříně již nezapadl do správné polohy. V průběhu technické rozebírky však nebyl prokázán jednoznačný vliv zmíněných faktorů na poruchový stav motoru.

V důsledku poruchy výstelky hlavního ložiska motoru došlo k zaclonění otvoru pro přívod oleje k mazání uzlu spodního oka ojnice válce č 2. Nedostatečné mazání pohybového uzlu vedlo k místnímu zvýšení teploty a s největší pravděpodobností

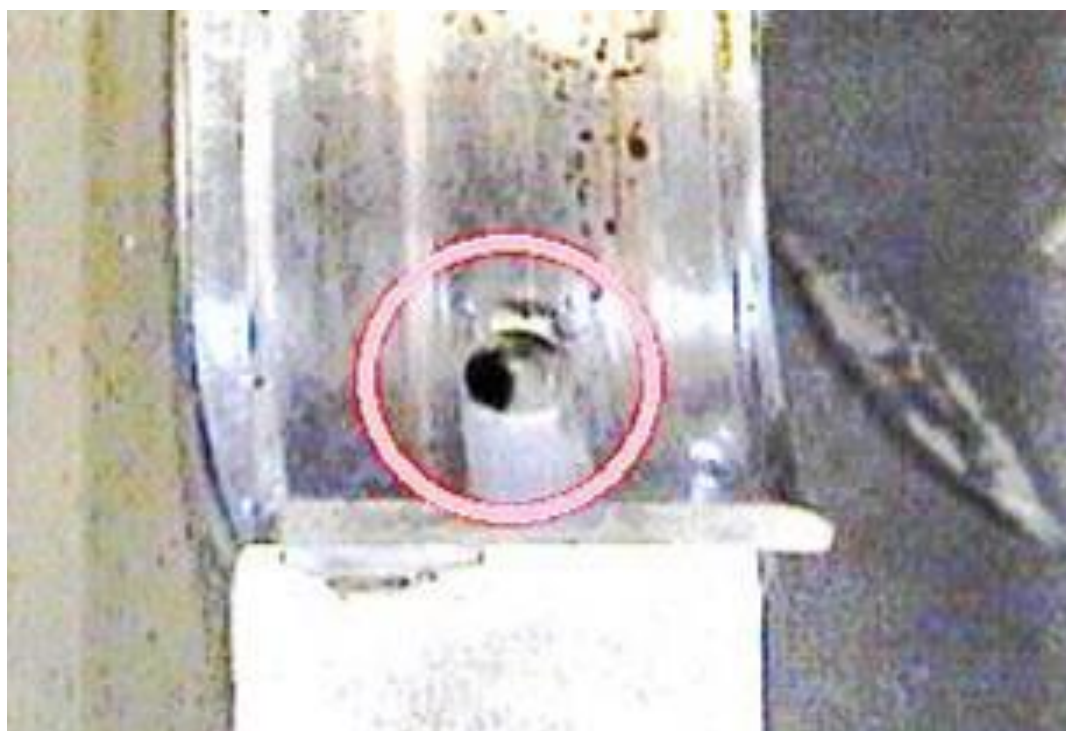
Zaclonění mazacího kanálu

došlo k postupnému, ale ve velmi krátkém časovém úseku k úplnému zadření ojnicního ložiska. O tomto průběhu svědčí poměrně rozsáhlé modro-fialové zbarvení materiálu ojnicního čepu. Zvýšený třecí odpor pohybového uzlu vedl k roztržení oka ojnice a v důsledku střetu uvolněných částí s ostatními rotujícími díly i k dalšímu poškození motoru a jeho úplnému vysazení.

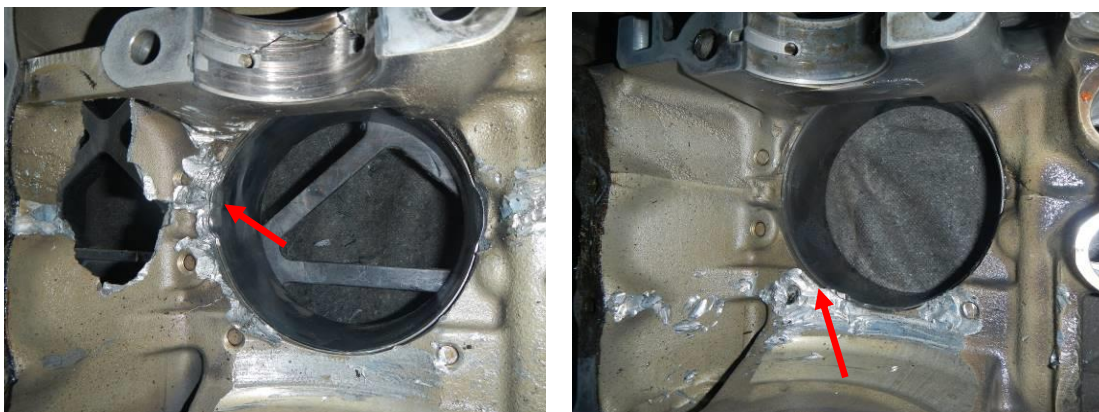
Poškození (roztemování) konců vložky válce č. 2 a č. 1

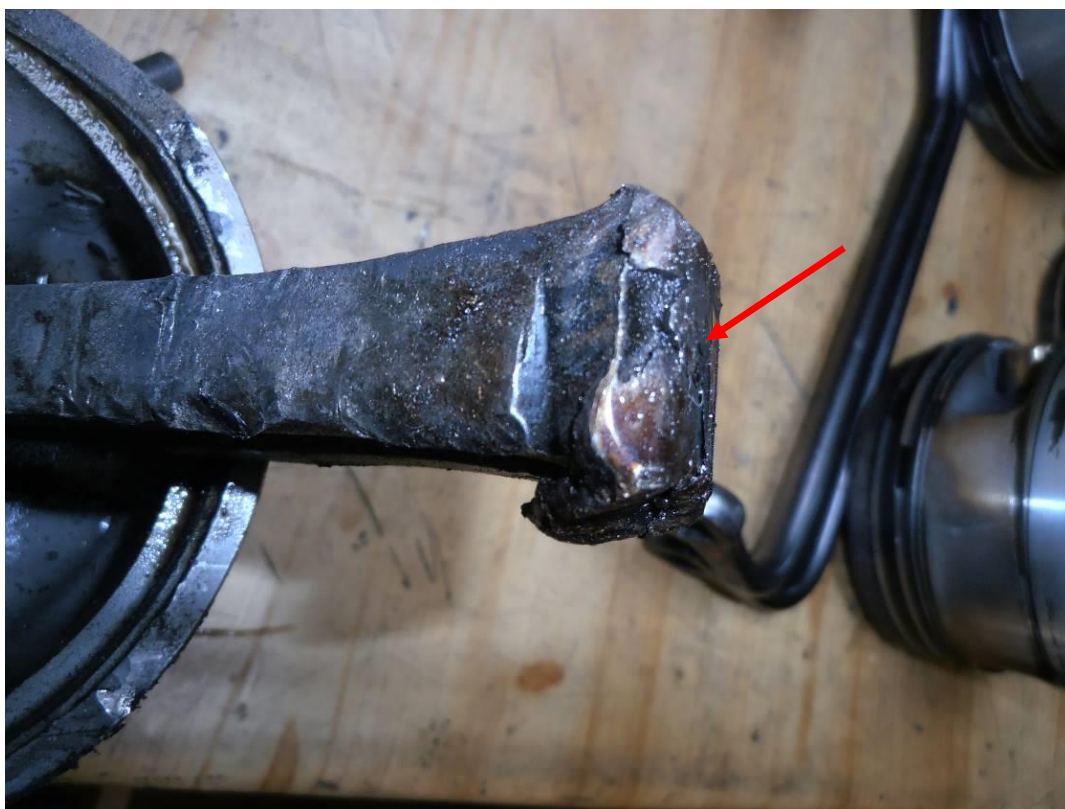
Pahýl ojnice válce č. 2

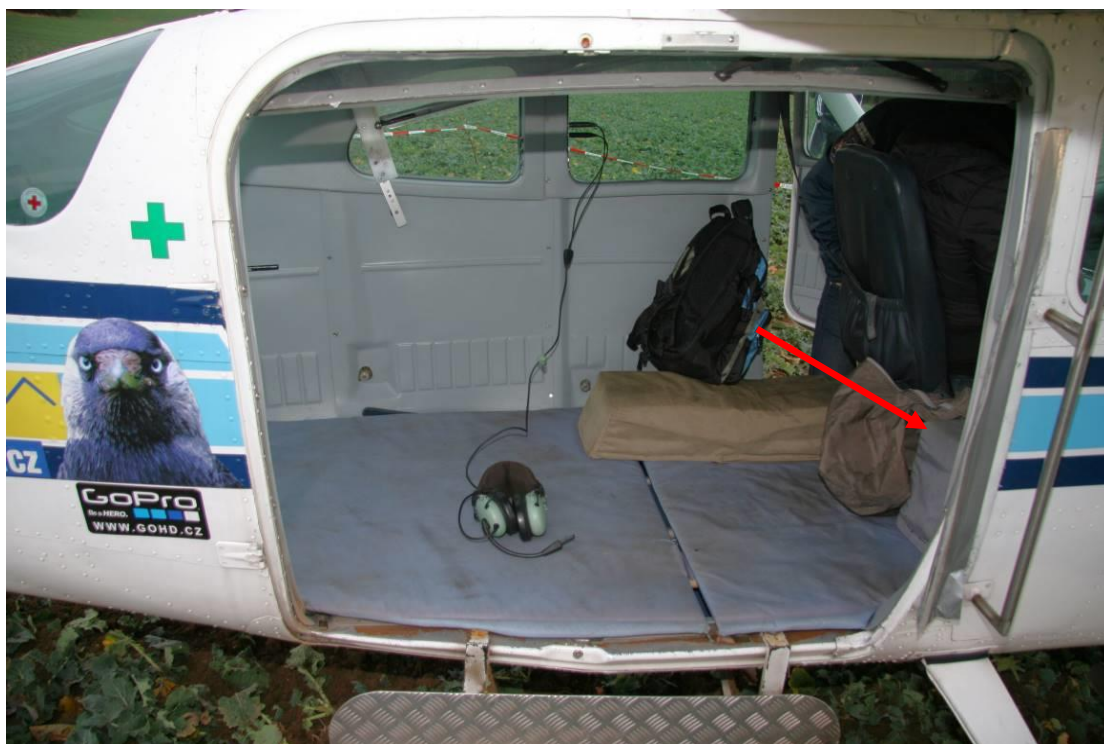
Umístění cestujícího na sedáku pro výsadkáře

Kabina letadla byla upravena pro výsadky parašutistů. Přpravovaný cestující byl velitelem letadla během předmětného letu umístěn do prostoru, který nebyl uzpůsoben pro jeho bezpečnou přepravu, cestující nebyl připoután. Přpravou volně umístěného cestujícího vzniklo riziko nekontrolovaného pohybu jeho těla při náhlém manévru letadla vedoucí např. ke změně centráže letadla, k zásahu nebo omezení řízení pilota apod.
