ÚSTAV PRO ODBORNÉ ZJIŠŤOVÁNÍ PŘÍČIN
LETECKÝCH NEHOD
Beranových 130
199 01 PRAHA 99

CZ 13 - 590

ZÁVĚREČNÁ ZPRÁVA

**o odborném zjišťování příčin incidentu
letounu typu Zlín Z 43, poznávací značky OK – DOI,
při letu dne 13. 10. 2013**

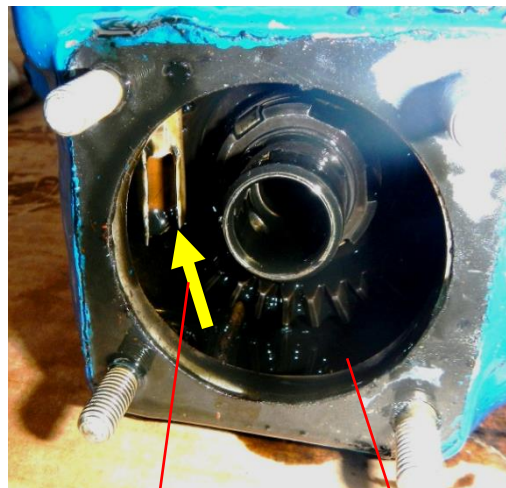
Pohon palivového čerpadla je proveden pomocí unášeče, která je s vačkovou hřídelí spojen kolíkem p/n SC3219. Tento kolík byl nalezen vypadlý z unášeče a ležel na dně vačkové skříňe. Při uvolnění kolíku došlo k poškození sací trubky v mezistěně p/n SC3327 a poškození čističe oleje ve skříňce pohonů rozvodu (zátka se sítkem) p/n SC0386. Poškození byla zdokumentována a jsou zřejmá z přiložených fotografií.

Roztržení sací
trubky SC 3327

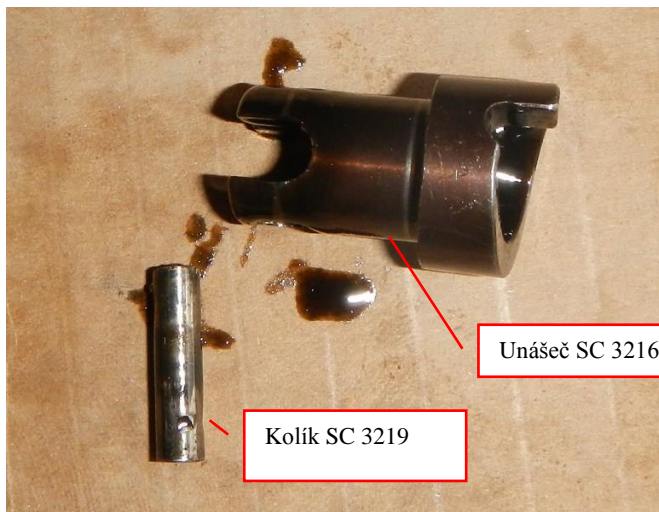
Dne 6. 11. 2013 byla na letišti Šumperk provedena technická prohlídka motoru M337A, při které komise zjistila přerušení pohonu palivového čerpadla LUN od vačkové hřídele.

Rozpojený pohon palivového čerpadla LUN

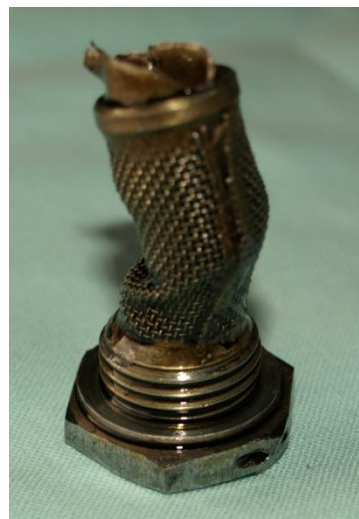
Deformace sítka zátky SC 0386

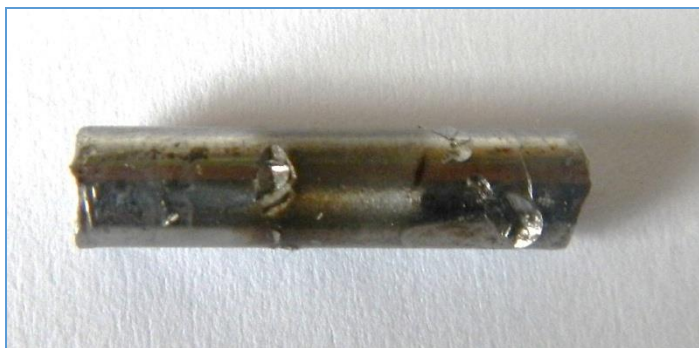
Kolíček byl vizuálně prozkoumán v ÚZPLN a předán k analýze do LOM Praha.

Detail kolíku SC3219

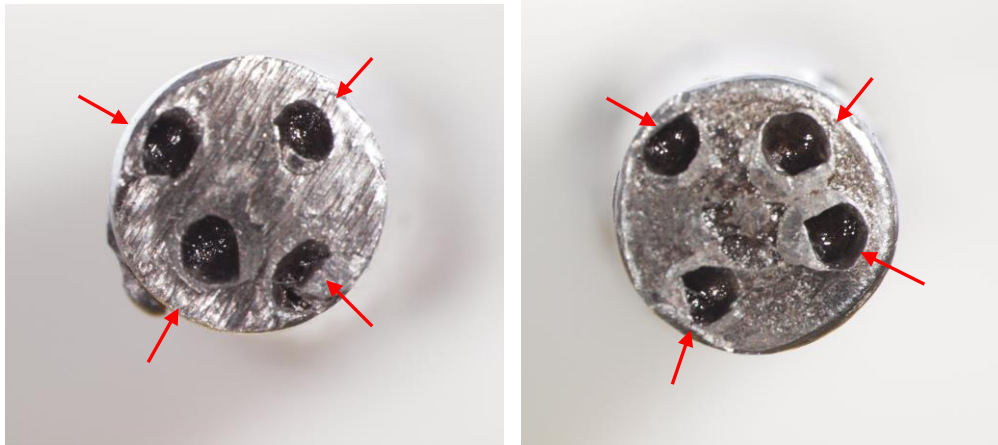
K poruše spoje pohonu palivového čerpadla došlo v důsledku vypadnutí spojovacího kolíku v unášeči. Kolík je v otvoru unášeče zajištěn pomocí čtyř jamek vyhotovených důlčikováním. Při správném provedení je materiál kolem jamek rozveden do krajů kolíku, čímž je zajištěna jeho poloha po celou dobu provozu motoru mezi GO. Rozměr kolíku odpovídal technickým podmínkám. Prohlídkou vyhotovení zajištění kolíku bylo prokázáno nedodržení technologického postupu při poslední GO motoru v r. 2003. Nesprávné provedení jamek, které nedostatečně zasahovaly do okraje materiálu, nezajistilo kolík proti vysunutí z otvoru.

Vadné vyhotovení zajištění na obou stranách kolíku

- bylo prokázáno, že kolík nebyl při poslední GO v roce 2003 správně zajištěn a během provozu došlo k jeho uvolnění a vypadnutí,
- údržba a provoz letounu v době po provedení III. GO byl v souladu s platnými předpisy,
- veškerá poškození motoru byla způsobena po uvolnění kolíku,
- událost je kvalifikovaná jako incident z technických příčin.

Příčinou incidentu bylo vysazení motoru a přerušení náhonu palivového čerpadla v důsledku nesprávného zajištění spojovacího kolíku p/n SC3219. proti vypadnutí při provozu.

- aby LOM Praha při provádění GO a oprav motorů typové řady M337 posoudil a revidoval kontrolu technologie zajištění spojovacího kolíku p/n SC3219.
