CZ-13-457  
Výtisk č. 1

# **ZÁVĚREČNÁ ZPRÁVA**

**o odborném zjišťování příčin letecké nehody  
letounu Commander 112 poznávací značky OK-VYS  
u letiště Šumperk  
dne 24. 8. 2013**

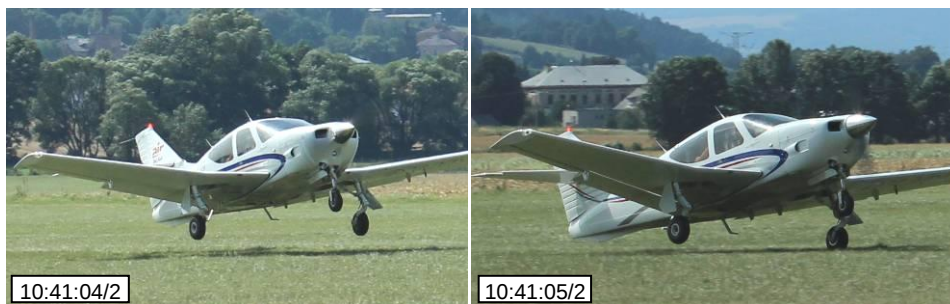
Obrázek č. 1

Na palubě letadla nebyl instalován žádný letový zapisovač nebo zařízení, jehož záznam by mohl být využit pro účel šetření. Série fotografií zaznamenala úsek vzletu od 10:40:59, po nadzdvihnutí příďového kola, až do 10:41:10, kdy letoun byl na konci RWY 36. V 10:41:03 se odpoutal. Po krátkém úseku rozletu v 10:41:04 letoun s velkým úhlem náběhu v 10:41:05 přešel do klonění vlevo a znovu dosedl na levé kolo. Letoun si přitom stále zachovával velký podélný sklon, viz obrázek č. 1.

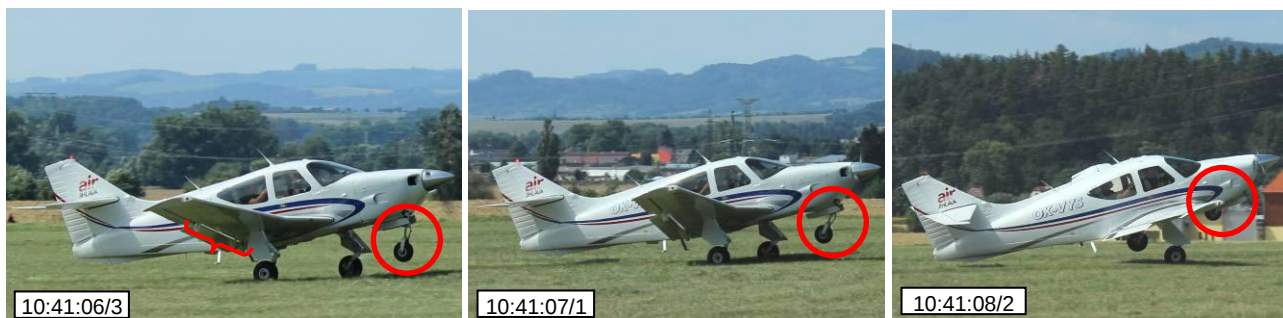
Obrázek č. 2

V 10:41:06 se příčný sklon měnil vpravo a levé kolo se nadzdvihlo a letoun dosedl pravým kolem na povrch dráhy. Křídélka byla vychýlena proti klonění letounu. Letoun pak dosedl na obě hlavní kola.

V 10:41:07 pokračoval v rozjezdu na obou hlavních kolech a při velkém podélném sklonu. Přední podvozková noha se začala sklápět vzad do zasunuté polohy. Pak se ale letoun opět naklonil vpravo a levé podvozkové kolo se nadzdvihlo. V 10:41:08 bylo přední podvozkové kolo již z cca 1/4 zasunuto v šachtě podvozku a letoun se pravým kolem dotýkal povrchu RWY. Dosáhl maximálně možného podélného sklonu a stavu při odpoutání, viz obrázek č. 2.

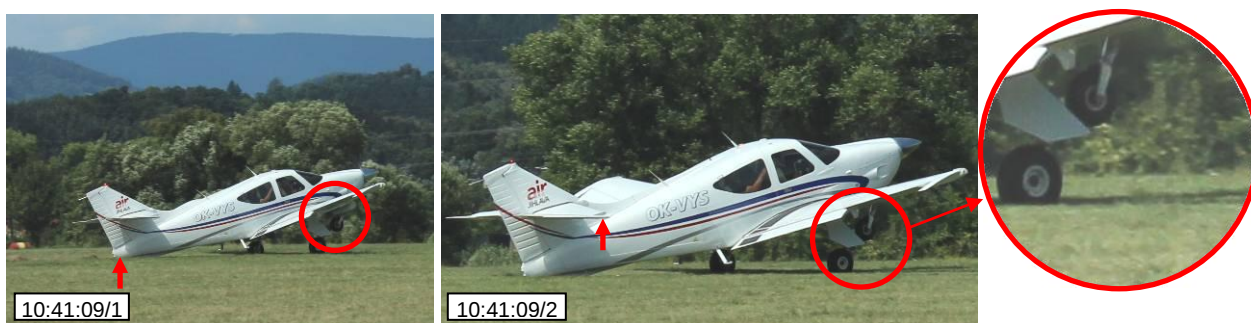
Obrázek č. 3

V 10:41:09 letoun opět dosedl na obě kola hlavního podvozku a spodní část zakončení trupu se dostala do kontaktu s povrchem dráhy. Výškové kormidlo bylo stále vychýleno nahoru. Letoun následně jel po obou hlavních kolech. Současně se začala vysouvat přední podvozková noha, viz obrázek č. 3.

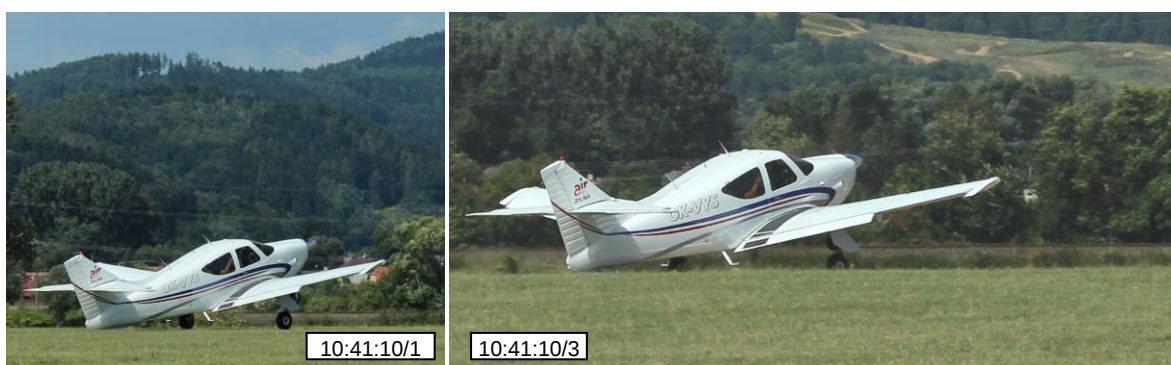
Obrázek č. 4

V 10:41:10 letoun při velkém podélném sklonu měl již znovu téměř vysunutou přední podvozkovou nohu. Kola hlavního podvozku pravděpodobně byla v lehkém kontaktu s povrchem dráhy. Na poslední fotografii v 10:41:10 se letoun nacházel před koncem travnatého pásu letiště, při velkém podélném sklonu s výškovým kormidlem vychýleným nahoru, viz obrázek č. 4.

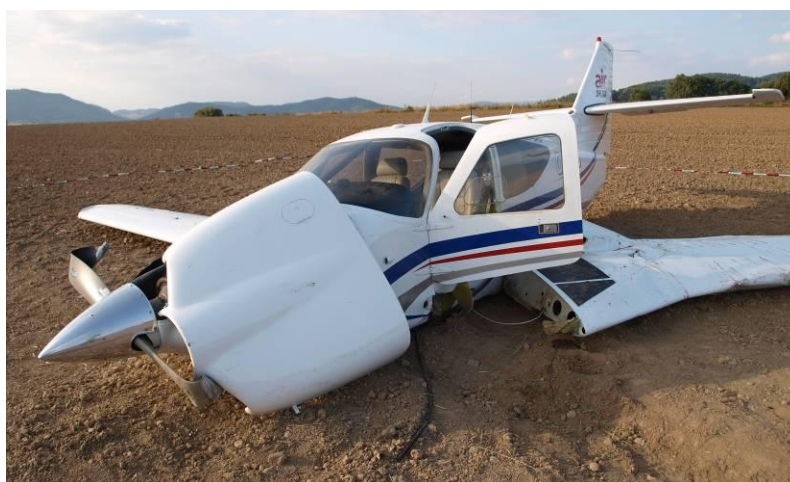
Zeměpisné souřadnice konečné polohy letounu byly 49°57'53,09" N a 017°01'01,41" E. Stav na místě letecké nehody je na obrázku č. 5. Z důvodu manipulace pro vyproštění vraku z místa nehody byly demontovány nebo přestřiženy závěsy polovin křídla a demontovány vodorovná ocasní plocha, kýlová plocha a směrové kormidlo.

Obrázek č. 5 Stav vraku letounu na místě letecké nehody

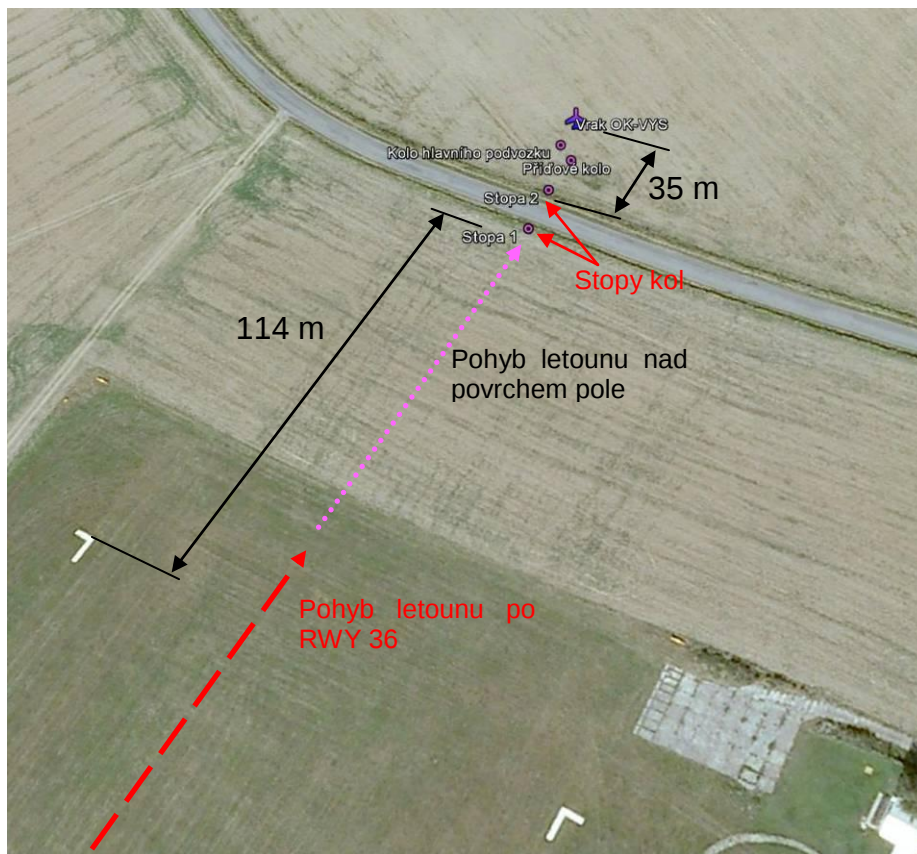
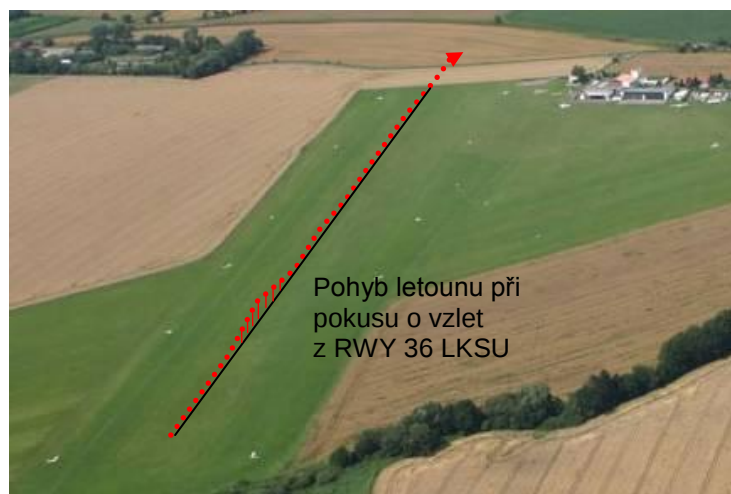
# Schéma trajektorie vzletu

Podle stop, které zanechal podvozek, letoun dosedl cca 114 m za koncem RWY 36 do podmítnutého pole. Zde po 10 m nejprve narazil do terénní nerovnosti – mělkého příkopu na okraji pozemní komunikace, pak pokračoval v dopředném pohybu, křížoval komunikaci, příkop na druhé straně a ve vzdálenosti cca 35 m za komunikací se zastavil s přetočením o cca 140° vlevo na uvláčeném poli. Trajektorie vzletu z RWY 36 LKSU je schematicky znázorněna v příloze 1.

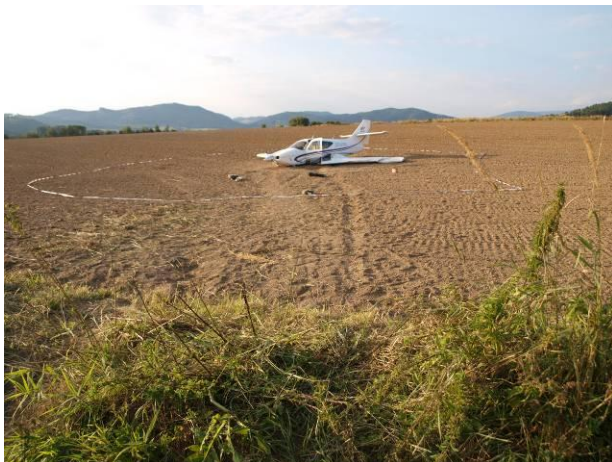
Celkový pohled na místo letecké nehody

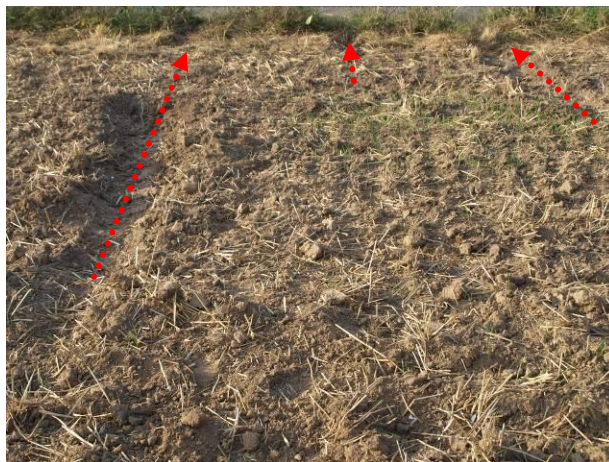
Zřetelné stopy podvozkových kol na podmítnutém poli byly v místě vzdáleném cca 114 m od THR RWY 18. V průběhu následujícího pohybu po zemi po 10 m letoun narazil do mělkého příkopu podél pozemní komunikace. Rotující listy vrtule zanechaly při pohybu napříč komunikací na jejím povrchu stopy – záseky. Letoun směřoval přes příkop na druhé straně komunikace a po cca 35 m se zastavil na uvláčeném poli s přetočením o cca 140° vlevo. V důsledku nárazu do terénu se zlomila pístnice přední podvozkové nohy. Levá noha hlavního podvozku se vytrhla z místa zavěšení čepu v konstrukci křídla. Na pravé noze se zlomilo kyvné rameno.

Stopy na místě dosednutí do pole

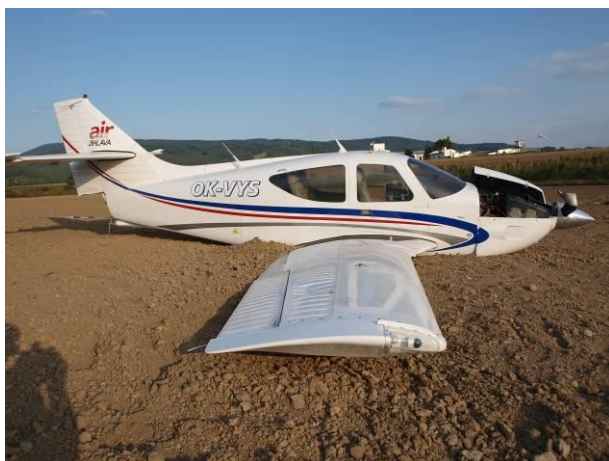
Pohled zprava na havarovaný letoun

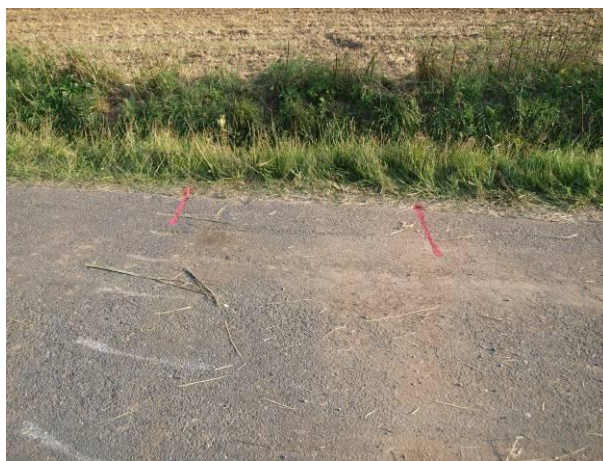
Oba vrtulové listy měly konce ohnuté vzad s výraznými dřecími stopami na ohnutých koncích. Vrtulový kužel nebyl poškozen.

Stopy listů vrtule

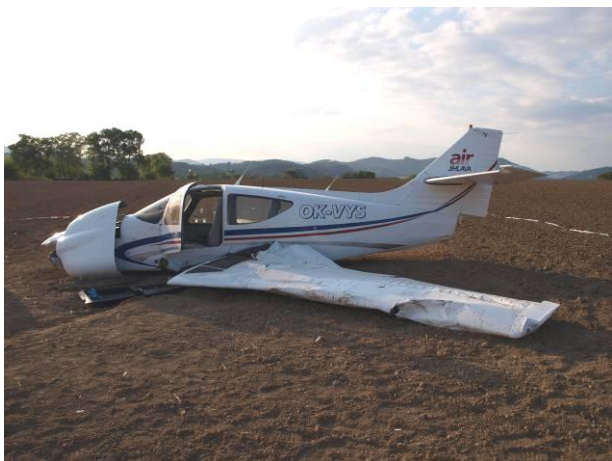
Levá polovina křídla byla vylomena směrem vzad v důsledku vytržení předního závěsu z trupu a přetržení pásnic hlavní nosníku. Celá náběžná hrana a potah na horní straně byly nárazem významně deformovány. Vlivem posunu poloviny křídla se deformovala a prolomila část konstrukce křídla před klapkou. Levé křídélko zůstalo připojené k závěsům. Palivové potrubí bylo přetržené. Víčko palivové nádrže bylo uzavřené. Pravá polovina křídla měla mírně deformovaný potah. Pravé křídélko a klapka byly bez významného poškození. Víčko palivové nádrže bylo uzavřené.

Pohled zleva na havarovaný letoun

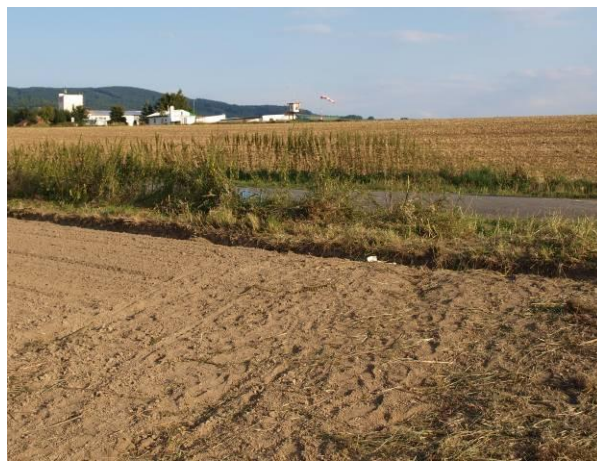
Příkop podél pozemní komunikace

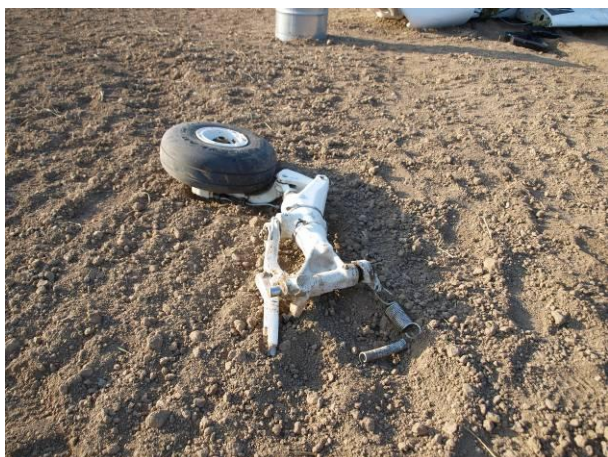
Levá podvozková noha

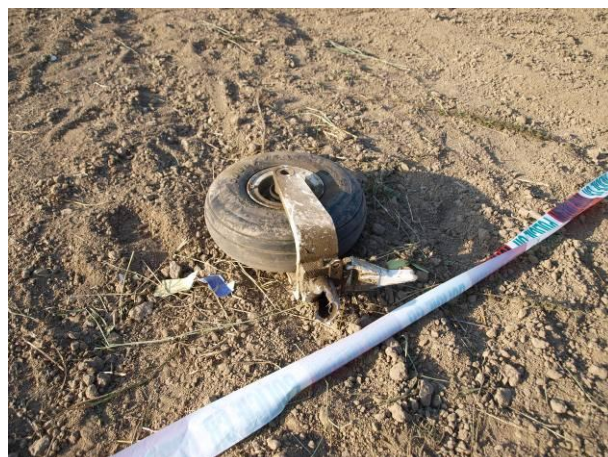
Příďové kolo s vidlicí

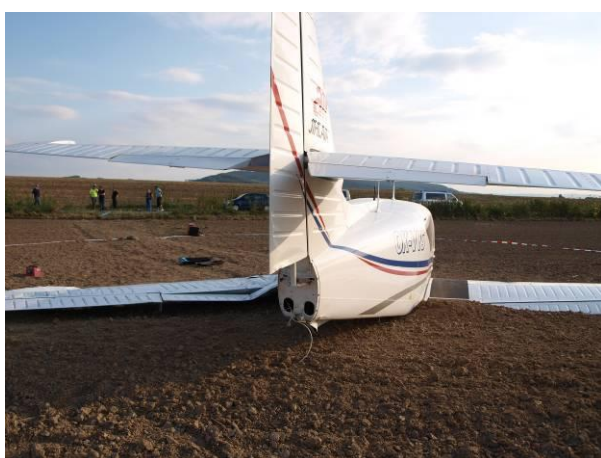
Kýlová plocha byla neporušená, na směrovém kormidle byla deformovaná spodní hrana. Stabilizátor a výškové kormidlo nebyly významně poškozeny. Vyvažovací ploška výškového kormidla byla podélně deformována. Koncová část trupu se při nárazu odtrhla.

Pohled na zád' a ocasní plochy havarovaného letounu

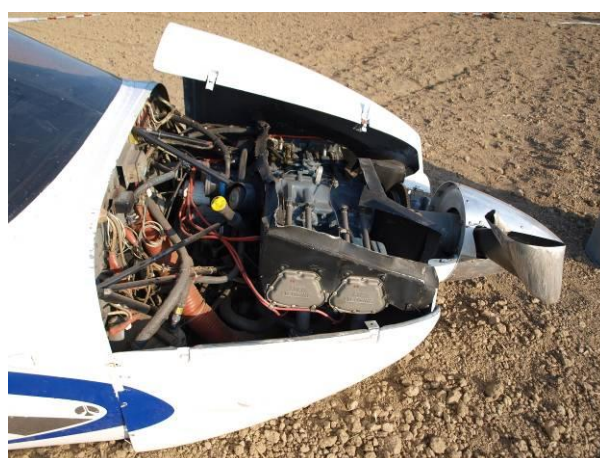
Po nehodě komise provedla technickou prohlídkou pohonné jednotky. Povrch deflektorů chladícího vzduchu nebyl deformovaný. Výfukové potrubí bylo mírně zdeformováno na výstupním nástavci. Po demontáži zapalovacích svíček a krytů vahadel ventilového rozvodu a víka motoru šlo motorem ručně protočit s přiměřeným použitím síly. Stav nastavení vůlí rozvodového mechanismu na všech válcích odpovídal technickým podmínkám (0,20 - 0,23 mm). Při vizuální prohlídce ventilového rozvodu nebyly zjištěny žádné poruchy jednotlivých částí. Povrch jednotlivých válců pod písty byl pokryt olejovým filmem. Kliková hřídel nebyla deformována. Žádný z mechanických pohonů palivového a olejového čerpadla nebyl přerušen, příslušná ozubení byla propojená na klikovou hřídel a byla v záběru s agregáty. Šroubové spoje byly dotaženy a zajištěny.

Pohonná jednotka
