CZ - 13 - 658

# **ZÁVĚREČNÁ ZPRÁVA**

**o odborném zjišťování příčin incidentu  
letounu typu Zlín Z226 MS poznávací značky OK – KNN,  
u obce Kroměříž dne 25. 11. 2013**

Praha  
květen 2014

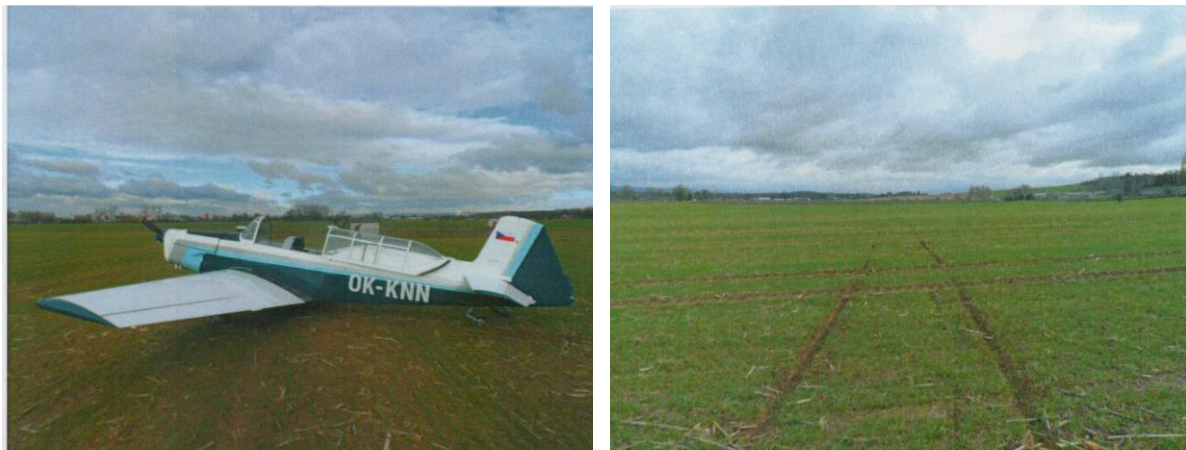
přistání byl měkký a hlinitý. Délka stop od kol hlavního podvozku byla 36 m. Stopy byly asi 10 cm hluboké. Podle vyjádření majitele pozemku, kam bylo přistání uskutečněno, nedošlo k žádným škodám. Prohlídkou letadla nebylo zjištěno žádné poškození letounu.

Letadlo po přistání do terénu a stopy po kolech hlavního podvozku

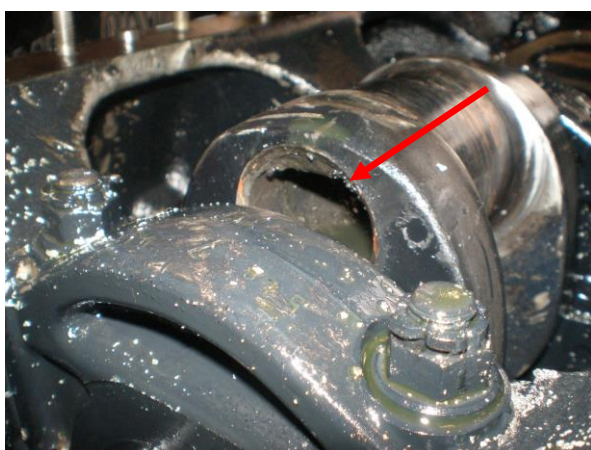
Úroveň karbon-olejových úsad v dutině zdvihového čepu.

V důsledku trhliny záslepky zdvihového čepu klikového hřídele došlo ke snížení tlaku a množství oleje pro mazání pohybového uzlu zdvihového čepu a ojnice šestého válce. Olej unikal přes trhlinu v záslepce do skříně motoru. Nedostatečné mazání pohybového uzlu vedlo k místnímu zvýšení teploty, čímž došlo ke změně předepsané vůle a zadření pohyblivého uzlu. Tento stav pak vyvolal zvýšené mechanické namáhání oka ojnice, které se roztrhlo. Trhlina ve stěně záslepky byla v místě, kam zasahovala vrstva karbon–olejových úsad vytvořených během provozu motoru.

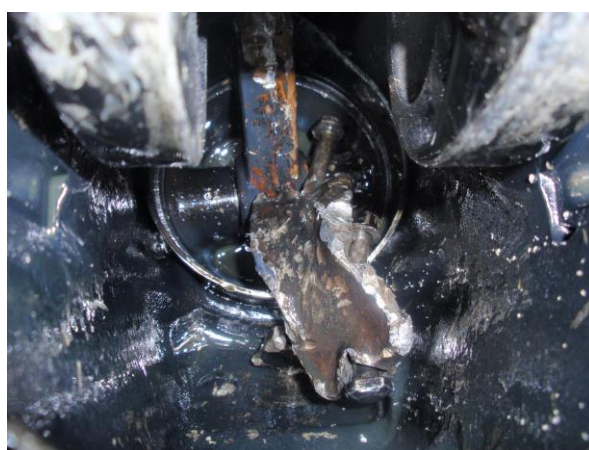
Poškození ojnice.

Příčinou incidentu bylo vysazení motoru za letu, způsobené zadřením ojnice na zdvihovém čepu klikového hřídele šestého válce motoru v důsledku vnitřní netěsnosti a úniku oleje do skříně motoru.

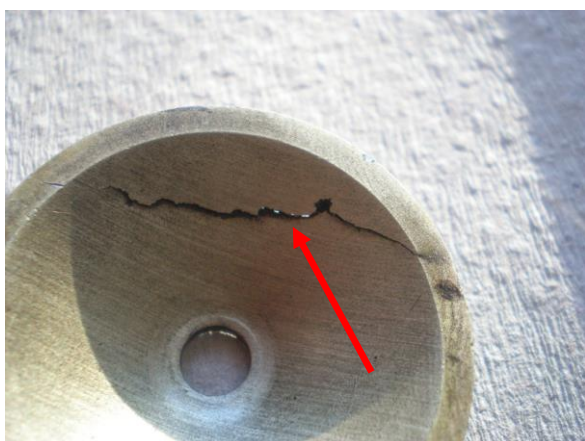
- poškození záslepky zdvihového čepu klikového hřídele p/n Sh2036 (dále jen záslepka). Poškození mělo charakter trhliny a v místě trhliny došlo k zeslabení stěny záslepky korozí, zeslabení stěny vlivem koroze bylo zjištěno i na záslepkách zdvihového čepu prvního válce motoru,
- na dosedací ploše záslepky byly zjištěny zbytky těsnícího tmelu,
- na stahovacím svorníku záslepky čepu byl nalezen lepkavý olejovitý sediment,
- matice svorníků oka ojnice 6. válce byly zajištěny použitím nesprávných závlaček, nebyl nalezen stav, že by matice nebyly zajištěny;
- nebyl nalezen jeden vymezovací kolík ložiskové pánve ojnice šestého válce;

Trhlina v záslepce zdvihového čepu.

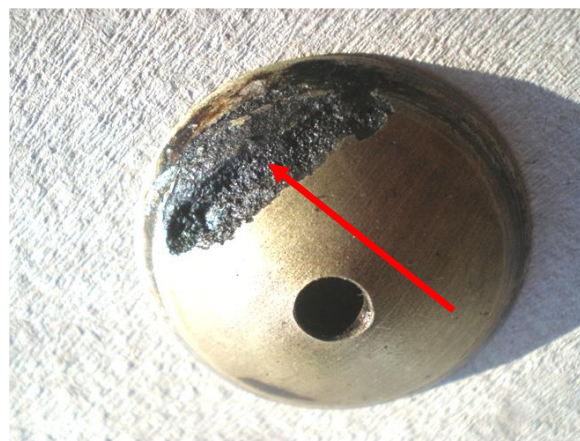
Koroze z vnitřní strany záslepky.

Těsnící tmel k dotěsnění dosedacích ploch záslepek se při GO motoru nepoužívá. Není-li důvod k demontáži záslepek, tyto se běžně ve lhůtě mezi GO nesnímají. Těsnící tmel na dosedací ploše záslepky mohl být použit v rámci částečné prohlídky v r. 1998. Je velmi pravděpodobné, že na styku úsad s vnitřní stěnou záslepky došlo působením acetátových příměsí v těsnícím tmelu k vytvoření korozního prostředí, které způsobilo narušení ochranné vrstvy zevnitř stěny záslepky.
