**CZ-13-629**

# **ZÁVĚREČNÁ ZPRÁVA**

**o odborném zjišťování příčin letecké nehody  
letadla Cessna C172S,  
poznávací značky OK-MIL,  
na letišti Roudnice,  
dne 31. 10. 2013**

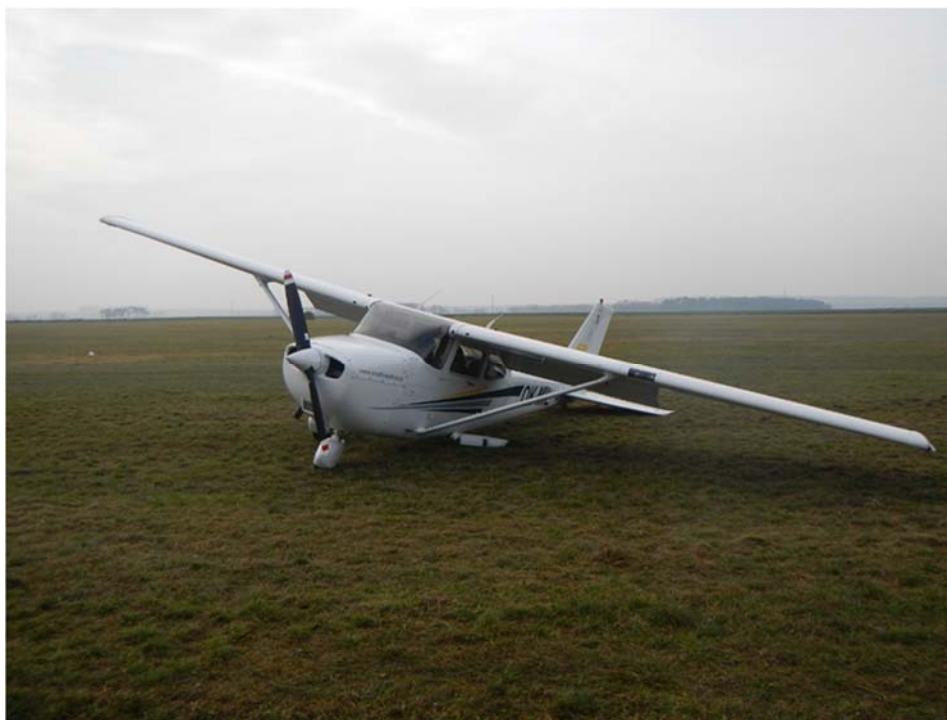
Vlivem nárazu levého podvozku do balíku sena, při kterém bylo ulomeno kolo a následným přistáním s vylomenou levou podvozkovou nohou, došlo k poškození jednotlivých konstrukčních celků. Většina zjištěných poškození se nacházela na levé straně letounu.

Trup letounu byl poškozen hlavně ve spodní a boční části a v zadní části. Na několika místech došlo ke zvlnění a promáčknutí potahu trupu. Kolo levého hlavního podvozku bylo ulomeno a levá podvozková noha byla vylomena. Potah levého stabilizátoru byl významně zvlněn. Na levé straně kýlu byl viditelný otisk od ulomeného kola a v tomto místě byl potah promáčknut a na odtokové straně byly zjištěny praskliny v místě nýtového spoje. Horní část směrového kormidla byla zdeformována. Potah koncové části trupu před vodorovnými a svislými ocasními plochami byl zvlněn. Vztlakové klapky byly v poloze „PLNĚ VYSUNUTO“ bez viditelného poškození.

*Obr. 1 Poloha letounu po přistání*

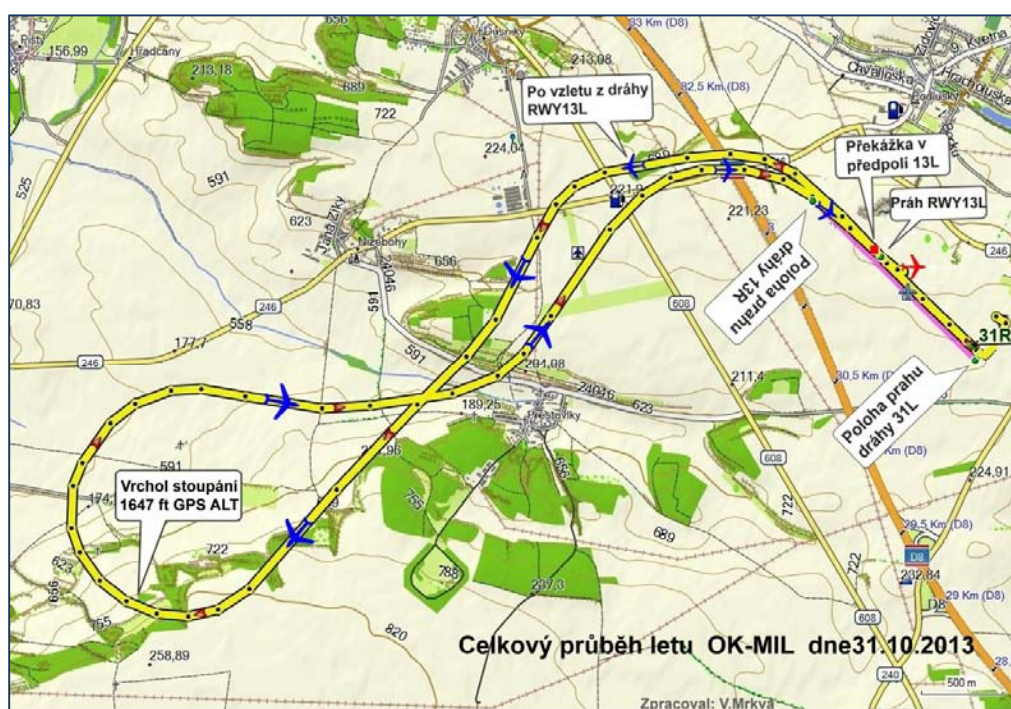
- 16:30:26 kolize trajektorie pohybu letounu s polohou překážky, následný rychlý pokles rychlosti přibližně pod 80 km/h, v poloze na THR RWY 13L je již evidentní vybočení ze směru dráhy pohybem letounu doleva,

Obr. 2 Celkový průběh letu vytvořen z dat záznamu GPS

Při rozboru kritické fáze letu komise vycházela především z analýzy dat GPS záznamu. Jeho vyhodnocením bylo potvrzeno, že letoun vzlétl z RWY 31R v čase 16:24:45 a levou zatáčkou stoupal do prostoru jihozápadně letiště. Následně přešel do klesání a pravou zatáčkou se vracel zpět k letišti. Pokračoval v přiblížení manévrem na pravý BASE LEG pro RWY 13L. Letoun klesal na přistání krátkým rozpočtem, točením v pravé čtvrté zatáčce s velmi krátkou finální fází přiblížení v ose dráhy a stále v poloze mírně vpravo od ní. Ve vzdálenosti cca 250 m od THR RWY 13L se letoun nacházel ve výšce cca 10 m nad zemí, čemuž odpovídá úhel sestupu cca  $2^{\circ} 20'$  k THR RWY 13L. Při správně dodrženém sestupovém úhlu  $3^{\circ}$  by měla být tato výška cca 13 m nad zemí.

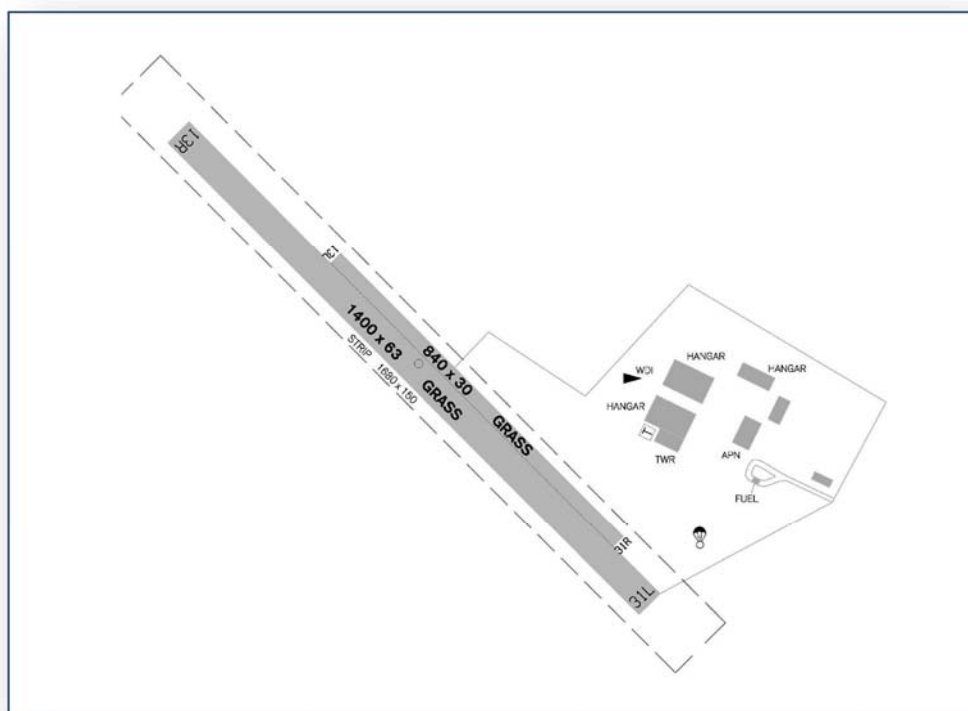
Dráhový pás je vždy znázorněn na letištní mapě konkrétního letiště, zveřejněné v AIP ČR. V případě LKRO se jedná o čárkovaně označený obdélník, doplněn textem STRIP 1650x150.

*Obr. 6 Letištní mapa z AIP ČR Vol. III, AD4 LKRO*

Kritické přistání bylo provedeno na RWY 13L, kde v souladu AIP ČR Vol. III, AD4 LKRO se ve vzdálenosti 550 m před prahem dráhy nesmí nacházet žádný objekt s výjimkou záchytných systémů a zařízení určených pro navigační provoz kluzáků. V tomto prostoru se nacházely známé a neodstraněné, volně položené, balíky sena, přičemž nejbližší k prahu dráhy byl ve vzdálenosti 45,3 m.
