CZ-13-387

# **ZÁVĚREČNÁ ZPRÁVA**

**o odborném zjišťování příčin letecké nehody  
letounu Virus SW 100, pozn. značky D-MEKB,  
dne 4.8.2013  
u obce Puclice, okr. Domažlice**

Praha  
Březen 2014

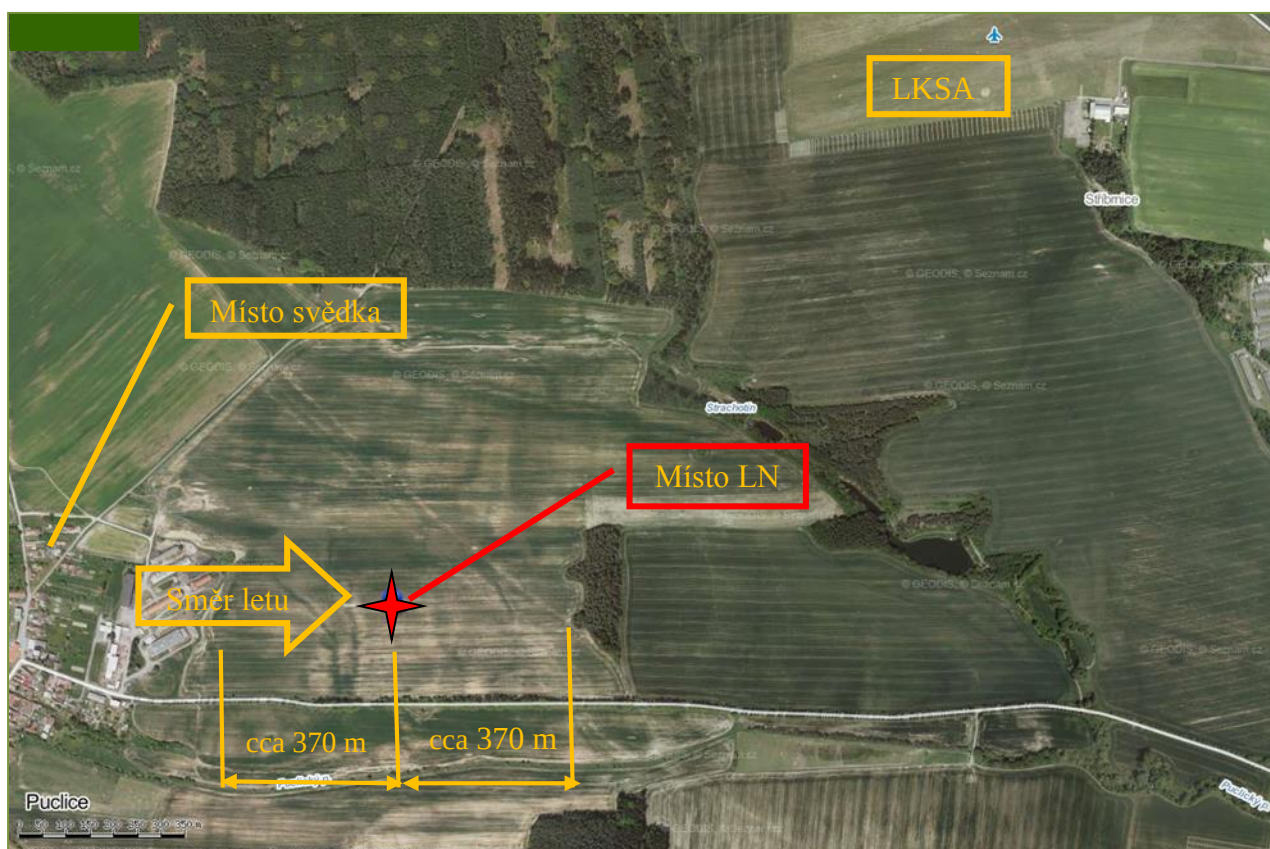
Na hlavním podvozku ujel vzdálenost cca 400-500 m. Nechtěl brzdit, protože plocha nebyla rovná a měl obavu, aby se nedostal do smyku. Po ujetí této vzdálenosti se zabořilo pravé kolo, letadlo dopadlo na předové kolo, které se ulomilo a letadlo se pomalu převrátilo přes levou stranu. Motor již nešel. Pilot s cestujícím se snažili co nejrychleji dostat z letadla ven.

Obr. 1: Situace na místě LN.

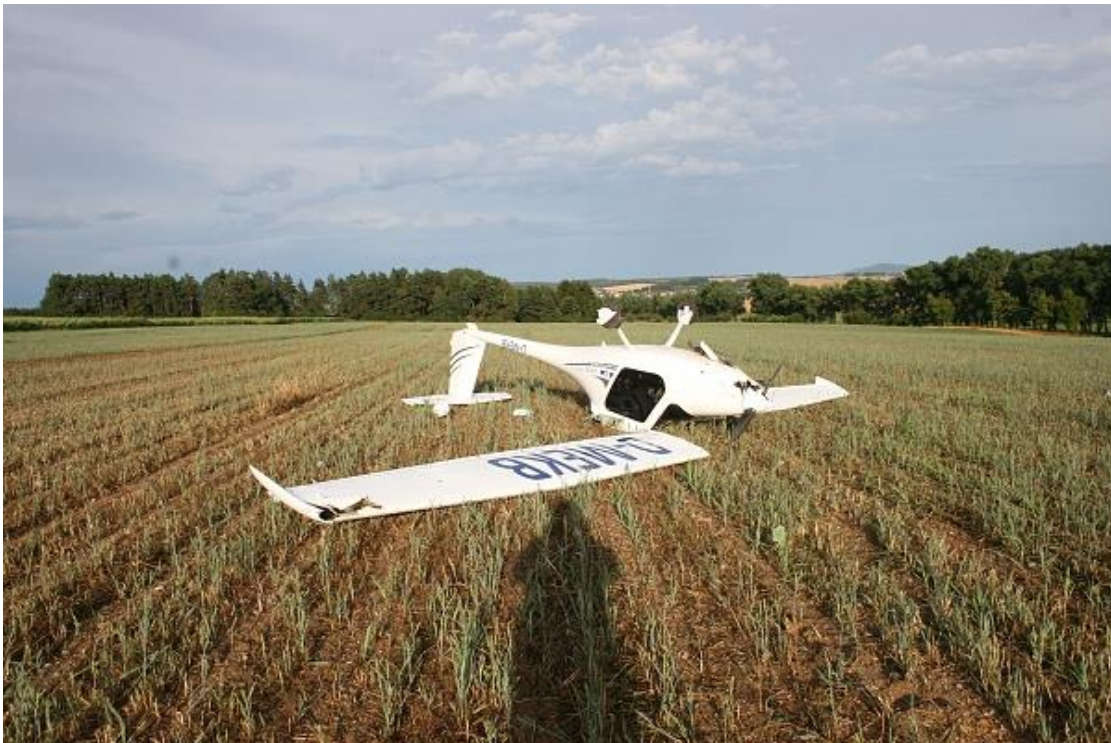
Předpokládaný prostor přiblížení, přistání, výběhu a prostor v okolí trosek letounu byl 5. 8. 2013 prozkoumán členy komise ÚZPLN. Pole bylo suché, prašné, s pevným povrchem a bez nerovností. Stopy po dosednutí a výběhu letounu nebyly zjištěny. Nebyly nalezeny ani žádné prohlubně nebo nerovnosti, které mohly způsobit zaboření kol.

Obr. 7: Místo letecké nehody. Směr pohledu ve směru přistání kurzem cca 090°

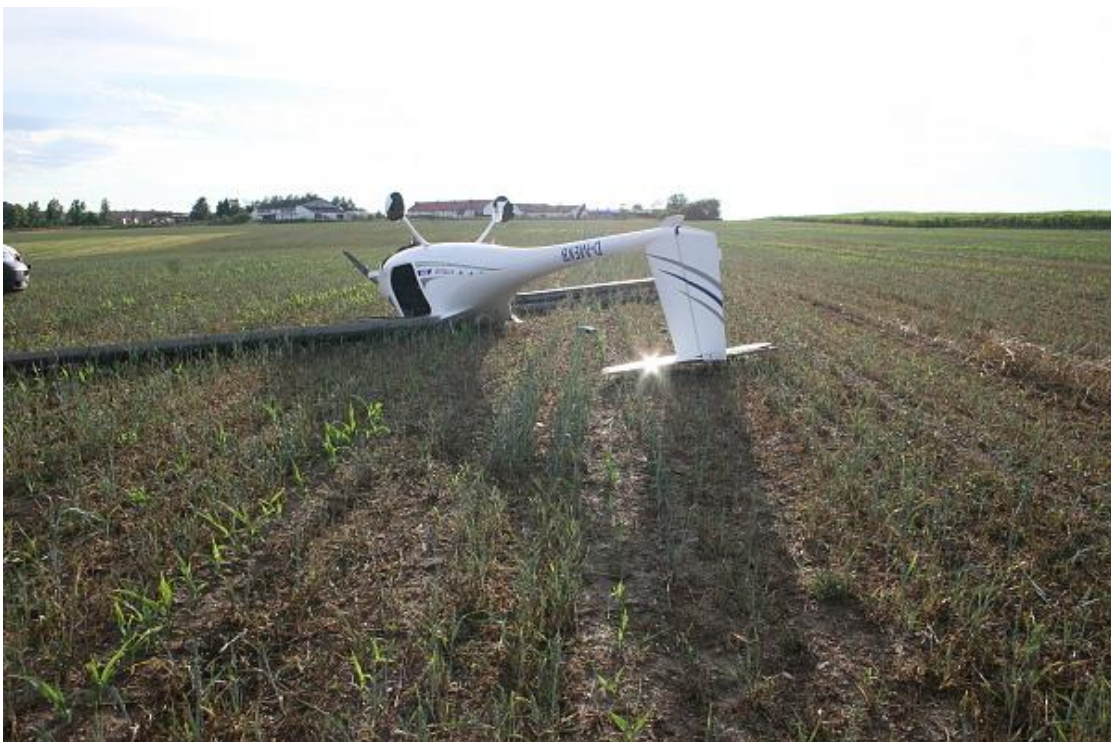
Obr. 8: Místo letecké nehody. Směr pohledu proti směru přistání, kurzem cca 270°

Letoun ležel v poloze na zádech, přídí v kurzu cca 250°, přibližně v polovině vzdálenosti 750 m, mezi obcí Puclice a lesíkem na konci obilného pole.
