# **ZÁVĚREČNÁ ZPRÁVA**

**o odborném zjišťování příčin incidentu  
letounu typu Cessna C 177RG, poznávací značky OK – ONE,  
u obce Mostek u Chocně dne 7. 11. 2013**

Praha  
červen 2014

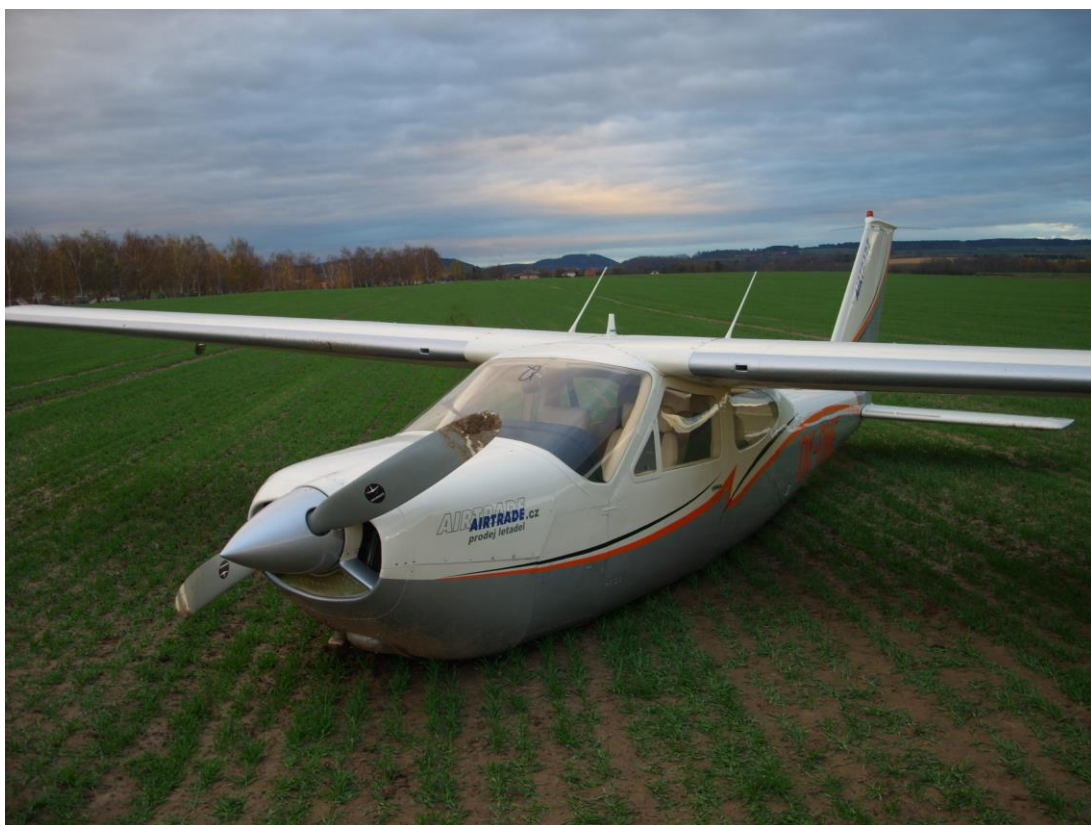
Inspektor ÚZPLN provedl technickou prohlídku letounu se zaměřením na poškození letounu a množství paliva v nádržích. Letoun byl lehce poškozen ve spodní části trupu. Došlo k poškození a ztrátě výfukového potrubí motoru a ohnutí obou konců vrtule. Obě víčka palivových nádrží byla uzavřena, po jejich otevření nebyla zjištěna přítomnost paliva na dně nádrže. Přes odkalovací otvory bylo z obou nádrží zachyceno celkem 0,2 l benzínu. Po rozpojení potrubí od palivového čerpadla a uvedení čerpadla do činnosti, vycházela z potrubí směs bublin vzduchu a paliva. Po ustavení letadla na podvozky bylo skrze spodní drenážní ventil vypuštěno ještě

Obr. 1 Letoun po přistání do terénu.

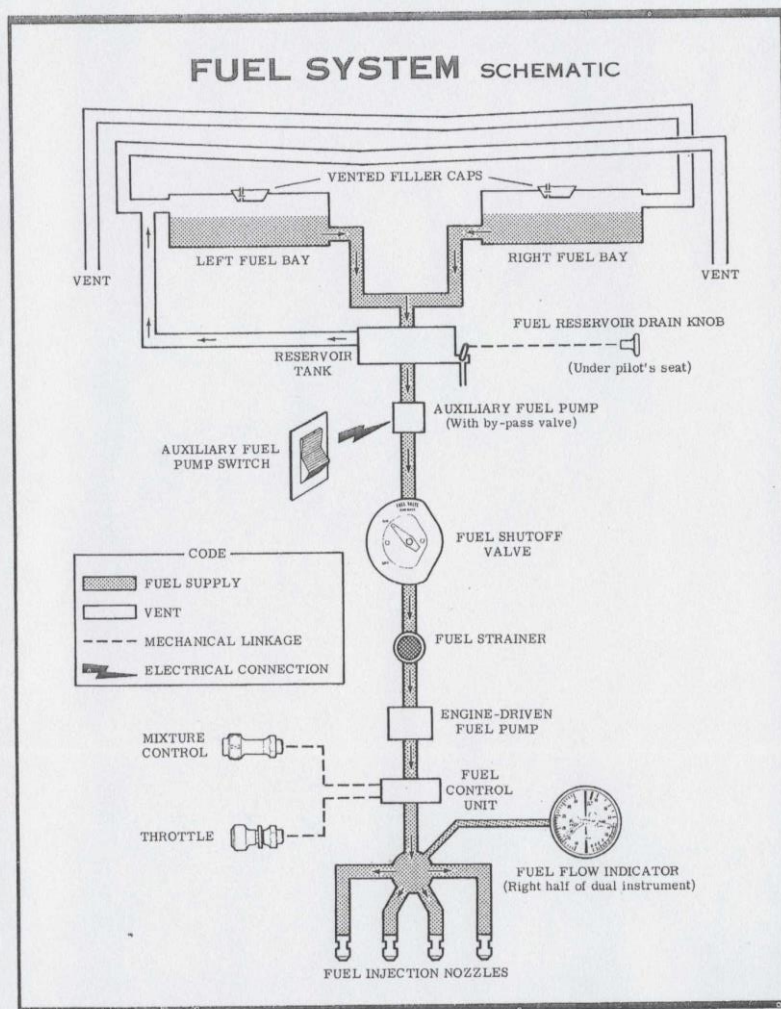
Obr. 2 Schéma palivové instalace letounu Cessna C 177RG

Údaj o množství paliva v nádržích je během letu pilotovi zobrazován na dvou ukazatelích v kabině. Údaj o rychlosti letu je zobrazován na dvouručičkovém rychloměru, vnější stupnice je cejchovaná v jednotkách mph a vnitřní stupnice v kt. Letoun při stání na kolech podvozku je podélně skloněn oproti letové poloze o 3,5° dozadu.

Po doplnění na celkové množství 150 litrů ukazoval pravý palivoměr 1/2 a levý lehce nad 1/3. V tomto rozsahu byl zobrazovaný údaj cca o 70 litrů nižší, a proto v tomto rozsahu byl údaj palivoměru prohlášen za nevěrohodný.

Plnění pokračovalo až do úrovně dosažení malých otvorů v plnicím hrdle. Při této úrovni hladiny paliva bylo do letounu naplněno 180,8 litrů. Deset minut po ustálení paliva oba palivoměry ukazovaly 3/4, tedy o cca 50 litrů méně než bylo skutečně naplněno. Letoun byl v tomto stavu opět postaven na kola. Změnou podélného sklonu došlo ke zvýšení úrovně hladiny paliva v nádržích o cca 5 mm a hladina přesáhla nad malé otvory v hrdlech nádrží a dosahovala téměř k okraji plnicího otvoru, poté byla zkouška ukončena.

Jednoznačnou příčinou vysazení motoru za letu bylo úplné spotřebování pohonných hmot. Kontrolním plněním byla zjištěna nevěrohodnost zobrazovaného množství paliva v nádržích na obou ukazatelích v kabině. Nebyly zjištěny stopy netěsnosti integrálních nádrží ani netěsnost zátek plnicích otvorů. Při plnění bylo dosaženo shody množství paliva na úrovni malých otvorů v plnicích hrdlech při postavení letounu na kola podvozku. Nebylo technicky možné zjistit stopy po úniku paliva přes vadný drenážní ventil na spodní části trupu, která byla kontaminována zemínou při smýkání trupu po zemi při nouzovém přistání. Nepřesnosti v měření doplňovaného množství paliva z plnicího stojanu ADAST nepřesáhly 5% a nebyly rozhodující pro výsledek kontrolního měření.

ÚZPLN doporučuje, aby provozovatel při nejbližší údržbě letounu nechal seřídit systém měření množství paliva v nádržích.
