CZ-13-503

# **ZÁVĚREČNÁ ZPRÁVA**

**o odborném zjišťování příčin letecké nehody  
motorového padákového kluzáku Nirvana Rodeo 125  
poznávací značky OK-NGB 23  
u obce Kníničky  
dne 7. 9. 2013**

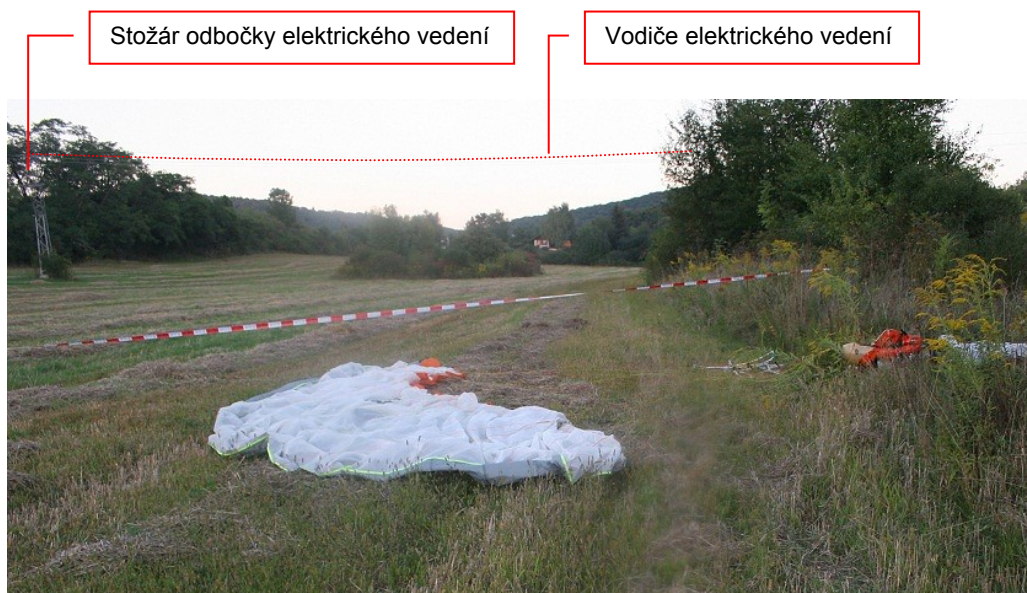
Obrázek 1. Stav na místě nárazu MPK

Padákový kluzák byl při dopadu na zem poškozen. Pohonná jednotka byla nárazem poškozena, byla zničena vrtule, ochranný rám a hrdlo palivové nádrže. Samotná sedačka nebyla poškozena. Stav na místě letecké nehody je na obr. 1.

V době příchodu komise na místo pilot ležel na zádech na okraji travnatého pásu. Skelet s motorem ležel za hlavou pilota, otočený zádivou částí skeletu nahoru. Popruhy a karabiny byly neporušeny. Pilot měl na hlavě ochrannou přilbu, na které byl upevněn držák videokamery. Nalevo od pilota ležel výškoměr/variometr IQ ALTO. Cca 2,5 m od pilota ležely části ochranného rámu vrtule. V okruhu do vzdálenosti od 2 m do cca 11 m se nacházely úlomky listů vrtule, kamera, úlomek skeletu, ulomené hrdlo palivové nádrže a pravá bota.

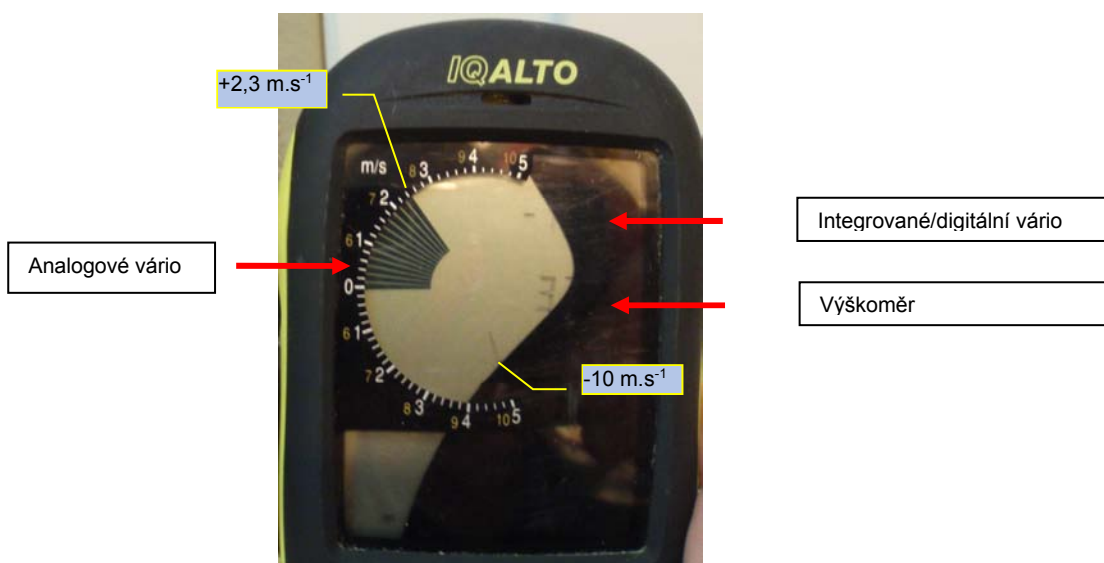
Obrázek 3 Data o posledním letu

Při podrobné prohlídce bylo zjištěno, že displej přístroje je cca z 50% plochy poškozen a informace zobrazované v poškozené části plochy nejsou viditelné. Paprskovité analogové zobrazení displeje je odstupňováno po  $0,2 \text{ m.s}^{-1}$ . Do  $5 \text{ m.s}^{-1}$  se displej vyplňuje od středu. Když hodnota překročí  $5 \text{ m.s}^{-1}$ , zobrazování probíhá opačně, t. j. displej ubývá od středu.

V paměti se o posledním letu zachovaly, viz obr. 3, následující informace o maximální hodnotě stoupání / klesání:

- analogové vário + 2,3 / - 10 (údaj s velkou pravděpodobností v  $\text{m.s}^{-1}$ )
- digitální vário/klesání – údaj začíná číslicí -1...
- výškoměr – údaj začíná číslicí 3...

Ze stop na místě a rozsahu poškození zejména skeletu lze odvodit pravděpodobný mechanismus vlastního střetu se zemí. Náraz do země nastal při rotaci vysokou obvodovou rychlostí pravděpodobně v mírném pravém náklonu. Rychlost klesání podle informace v paměti výškoměru dosáhla nebo byla větší než  $-10 \text{ m.s}^{-1}$ . Dříve než narazila hrana spodní části nádrže, došlo ke kontaktu nohou se zemí. Vytržení ocelového oblouku ze skeletu a oddělení pilota se sedačkou od skeletu s motorem bylo důsledkem vysoké kinetické energie při nárazu do země.

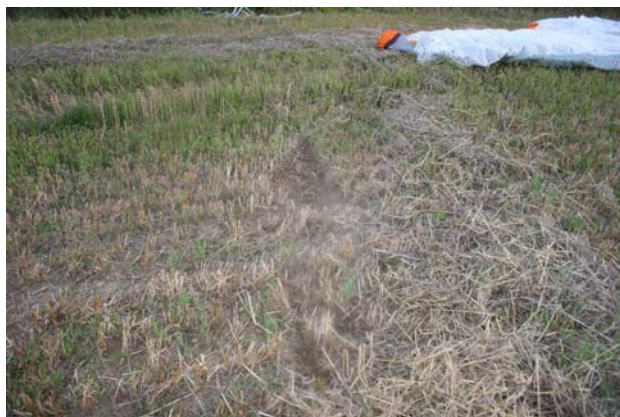
Podle zachovalých stop na poli bylo místo prvního nárazu do země cca 8,5 m od polohy pilota. Ve vzdálenosti cca 0,2 m od první stopy byl hluboký otisk, pravděpodobně hrany palivové nádrže. Další stopa, ve vzdálenosti cca 0,5 m od otisku, byla pravděpodobně způsobená kontaktem ochranného rámu vrtule. Stopy na zemi svědčily o velké dopředné rychlosti při nárazu, pravděpodobně s rotací.

Stopa po nárazu na místě letecké nehody

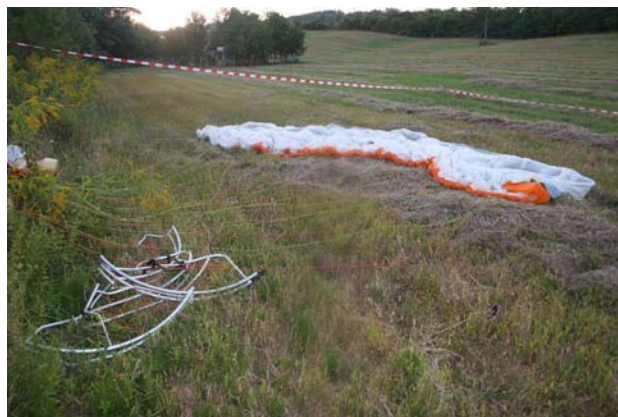
Situace na místě letecké nehody

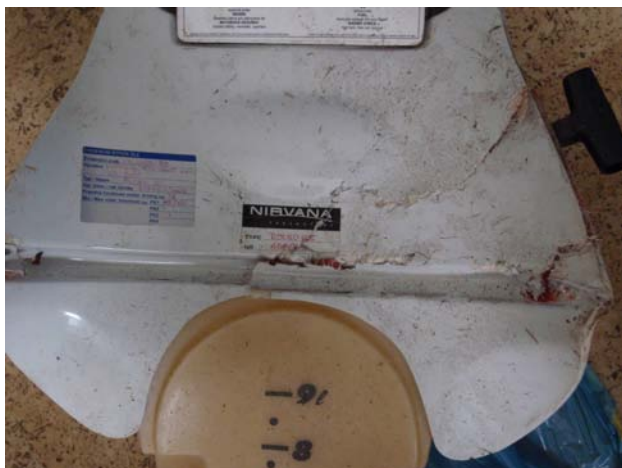
Ze skeletu byl vytržený ocelový oblouk výztuhy spojující sedačku, skelet a motor. Sedačka zůstala spojená se skeletem pouze dvěma karabinami na horní části sedačky. Motor ležel otočený o 180° (vrtulí dolů) a mimo tělo pilota. Palivová nádrž měla ulomené hrdlo. V nádrži bylo cca 5 l paliva. Ochranný rám vrtule byl rozdělený a nesl známky prohnutí dozadu a kontaktu s vrtulí. Vrtule byla zničená. Její torzo o průměru cca 20 cm bylo na unášeči a úlomky listů se nacházely v okolí místa nárazu. Spodní a horní potah torza vrtule byl separován a mezi potah se zachytila a namotala na hřidel levá hlavní nosná krajní B šňůra. Z prostoru uložení ve skeletu se uvolnila baterie, kterou se v porostu na místě nepodařilo dohledat. Vrchlík externího záchranného systému, umístěného na hlavních popruzích před pilotem, byl uvolněný z vnějšího kontejneru s povytaženou částí svazku šňůr cca 1 m od těla pilota. Na chlopních vnějšího kontejneru byly stopy otěru o zem.

Poškození skeletu vytržením ocelového oblouku výztuhy

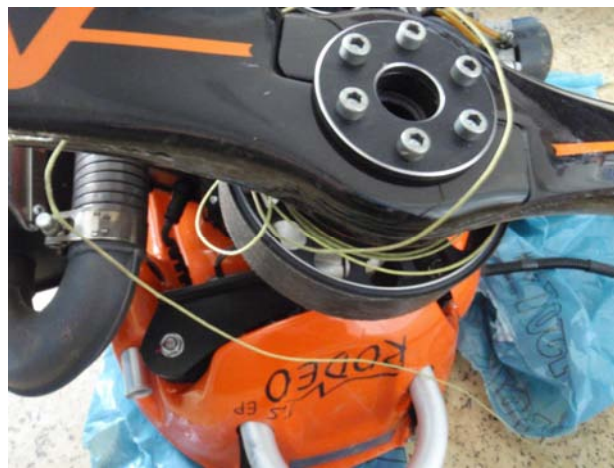
Vrchlík ležel na horním potahu rozprostřený náběžnou hranou a napnutými šňůrami bez závitů směrem k tělu pilota. Oba volné konce a šňůry byly přetočené o 360°. Levá hlavní nosná krajní B šňůra byla přetržená u spoje 5 šňůr. Na volném konci zůstalo cca 1,5 m šňůry. Zbývající část byla namotána na velké řemenici reduktoru.

Podle způsobu destrukce listů se vrtule při nárazu otáčela vysokými otáčkami. Tím, že levá hlavní nosná krajní B šňůra byla mezi separovanými potahy vrtule, je zřejmé, že k jejímu zachycení došlo až po destrukci vrtule. Z prohlídky vrchlíku a stavu pohonné jednotky vyplývá, že motorový padákový kluzák byl říditelný. Připojení podvozku bylo do spodních ok padákového kluzáku, která nejsou pro tento typ podvozku vhodná. Horní oka závěsů, která jsou k tomu určená, nebyla použita. V daném případě způsobu připojení tak bylo řízení příliš nad pilotem a to mohlo vést k přílišnému brzdění vrchlíku a také neadekvátním reakcím pilota na vzniklou situaci.

Šňůra namotaná na hřídeli vrtule

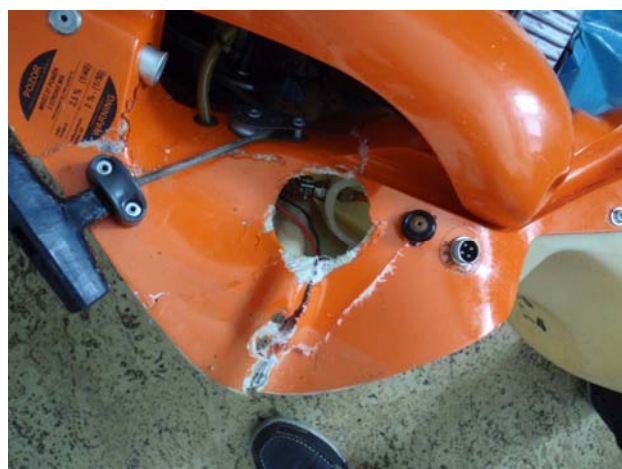
Ulomené hrdlo nádrže

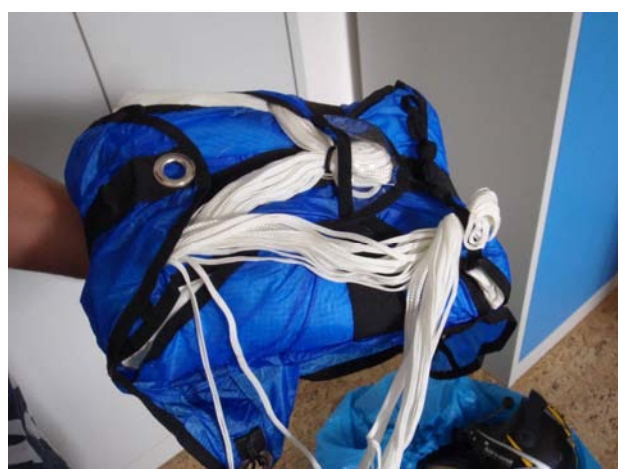
Stav záchranného padáku
