# ZÁVĚREČNÁ ZPRÁVA

**o odborném zjišťování příčin letecké nehody parašutisty  
na letišti Jihlava dne 14. července 2013**

Praha  
Leden 2014

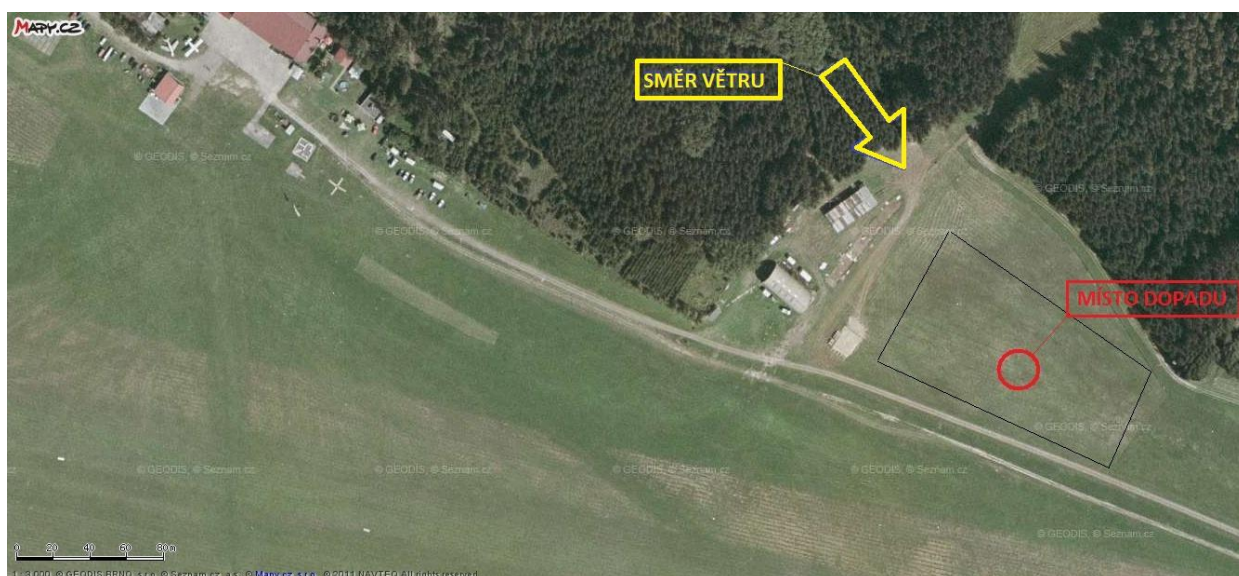
Obr. 1 Místo dopadu parašutisty

Parašutista dopadl na travnatou doskokovou plochu ve vzdálenosti cca 170 m vpravo od RWY 28.
