ZÁVĚREČNÁ ZPRÁVA

**o odborném zjišťování příčin letecké nehody
letounu Pa 46-500TP, poznávací značky OK-CFB
na letišti Příbram
dne 25. 2. 2013**

Praha
červenec 2013

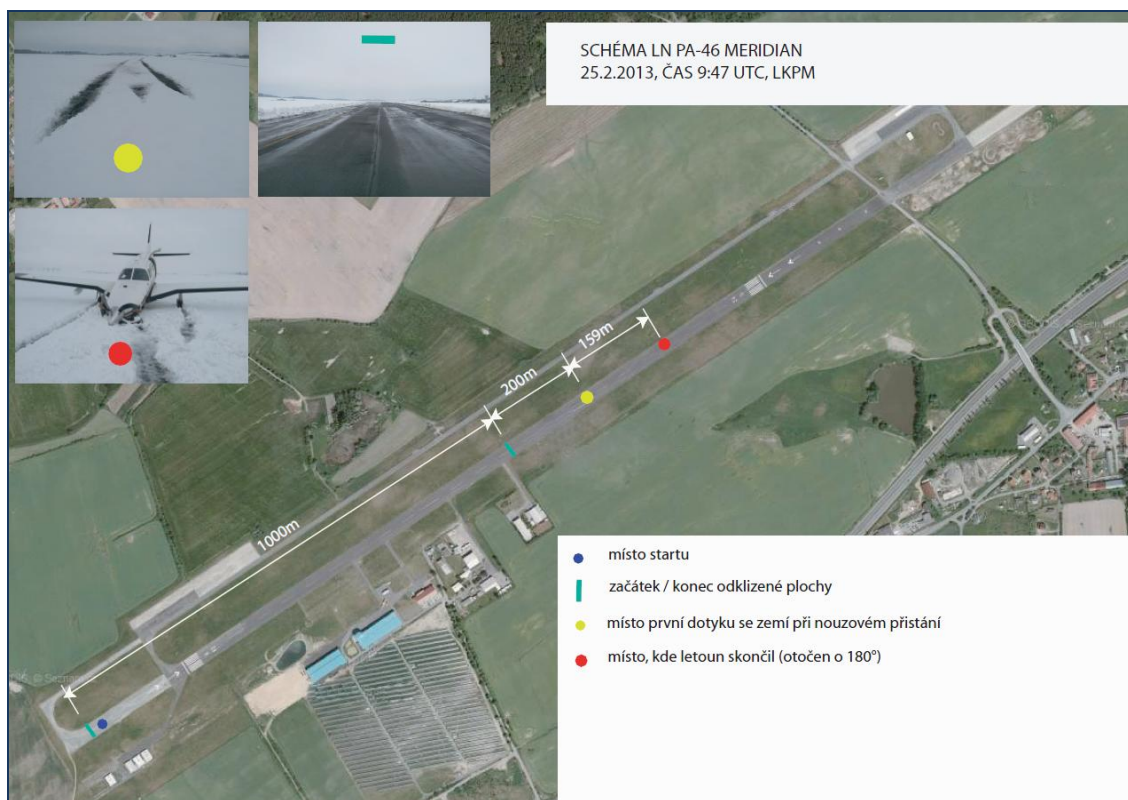
Plocha letiště byla pokryta vrstvou mokrého sněhu o tloušťce 0,15 – 0,20 m. Pilot si před vzletem nechal vyčistit pás o rozměru cca 24 x 1 000 m. Uklizená plocha začínala na úrovni trojice hangárů v jihozápadní části letiště asi 200 m od THR 06R a končil asi 60 m za vyústěním TWY A. Celá tato plocha byla ohraničena strmými sněhovými valy o výšce 0,6-0,9 m. V podélné ose měla plocha proměnnou šířku od 20 do 24 m. Oba okraje dráhy nebyly přímé, okraje měly několik nepravidelných obloukovitých výstupků ve tvaru písmene „S“. Konec uklizené plochy ve směru „06“ měl strženou hranu valu na úroveň výšky sněhové pokrývky. Vodorovné značení okraje dráhy bylo zapadané sněhem. Značení nebylo v zimní variantě. Asfaltový povrch byl mokrá s náhodnými zbytky rozbředlého sněhu.

Popis situace na letišti LKPM dne 25. 2. 2013 a schéma úklidu plochy pro vzlet.

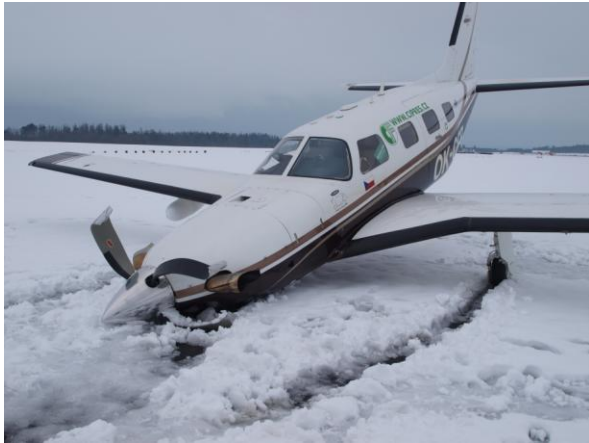
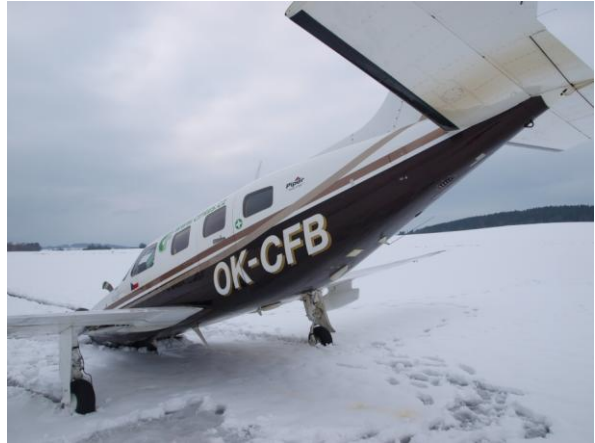
Letecká nehoda se stala za okrajem uklizené plochy, na RWY 06R. Zeměpisné souřadnice konečné polohy letounu byly $49^{\circ}43'17,6''$ N a $014^{\circ}06'13,5''$ E. Stopy prvního dotyku kol hlavního a předního podvozku byly vzdáleny 155,6 m od vraku a 210,0 m od konce uklizené plochy. Podle stop se levé kolo dotklo dráhy dříve než pravé, rozdíl byl asi 3 m. Po 9 m od prvního doteku došlo k zaseknutí vrtulových listů do povrchu dráhy. Prvních pět záseků bylo zřetelně ohraničeno a záseky byly situovány téměř kolmo na osu pohybu letounu. Těchto pět záseků bylo s pravidelnou roztečí 0,32 m. Zbytek záseků do celkového počtu 21 byl nepravidelně rozprostřen na úseku o délce 16 m. Ze stop bylo možné zřetelně rozeznat místo, kde se letoun otočil o 180° . Podélná osa vraku byla téměř ve směru osy RWY 24L, před letounu byla skloněná dolů a směřovala do kurzu 250° . Přední část trupu a podvozkové šachty hlavního podvozku byly zaplněny mokřím a udusaným sněhem. Trup se vpředu vpravo opíral o vrtulový list, později určený jako list č. 1 a na opačné straně o list č. 2. Motorový kryt na pravé straně byl mírně potřísněn olejem, olej se také nacházel v otvoru odpouštěcího ventilu kompresoru

Pozice letounu po přistání

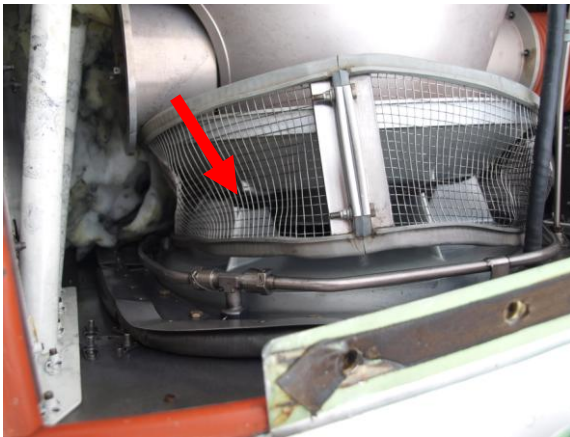
generátoru motoru. Byla zničena vrtule, motor byl poškozen v místě vstupu vzduchu do kompresoru, prakticky celá vstupní část byla uražena. Přední podvozek byl vklíněn do podvozkové šachty, kde došlo k poškození hydraulické a elektrické instalace. Hlavní podvozky byly vyosené ze své polohy, v místě hlavních úchytů došlo ke zvlnění potahu křídla. V kořenové části levé poloviny křídla byla deformace, došlo k příčnému posunutí centrolánu křídla. Vztlakové klapky byly zasunuty. Ve štěrbině mezi vztlakovými klapkami a povrchem křídla nebyly nalezeny žádné zbytky sněhu. Polohu klapek pilot nejprve uvedl, že při vzletu byly klapky zasunuté, později uvedl, že klapky zasunul po zastavení letounu po nouzovém přistání.

Poškození vstupní části motoru

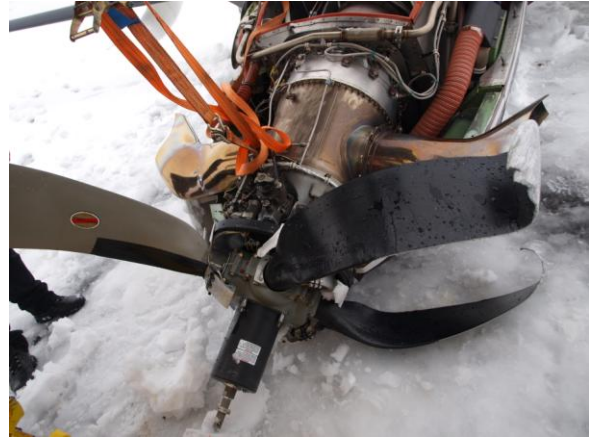
Byla provedena technická prohlídka motoru a vrtule, která na základě popisu stavu po nehodě měla určit, jaký mohl být stav těchto částí před nehodou. Motor s vrtulí byly poškozeny nárazem do země. Listy vrtule byly otočeny do různých úhlů náběhu, byly ohnuté, vrtulový kužel nebyl poškozen. Vrtulí šlo potočit pouze v rozsahu deformace listů a bez významných mechanických odporů.

Poškození vrtule

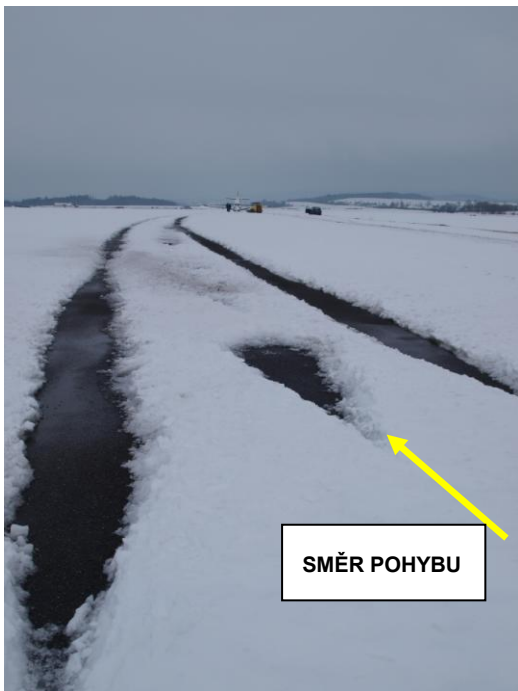
Místo dosednutí letounu

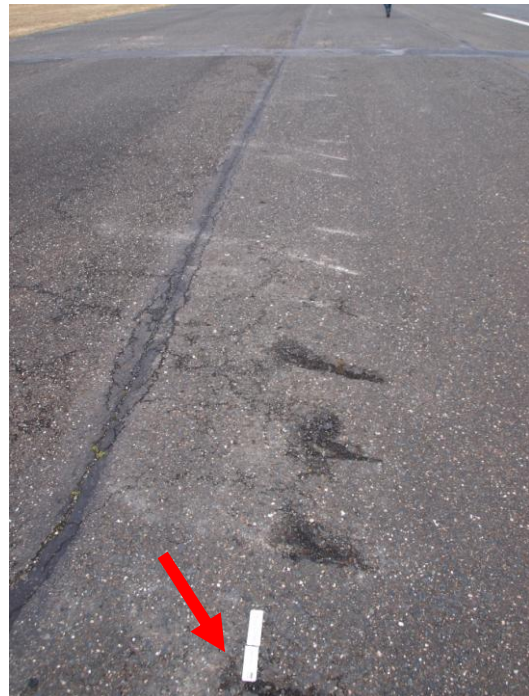
Technická prohlídka generátorové a silové části motoru neprokázala poruchový stav, který by omezil chod motoru nebo snížil jeho výkon. Stopy, které zanechala vrtule na povrchu dráhy v místě nárazu, jednoznačně prokazují a kontrolním výpočtem bylo ověřeno, že za předpokladu maximálních otáček vrtule $2\,000\text{ ot.min}^{-1}$ se letoun v okamžiku nárazu pohyboval dopřednou rychlostí $153,4\text{ km hod}^{-1}$ (82,8 kt).

Záseky od vrtulových listů v místě dotyku s dráhou (po odtátí sněhu)

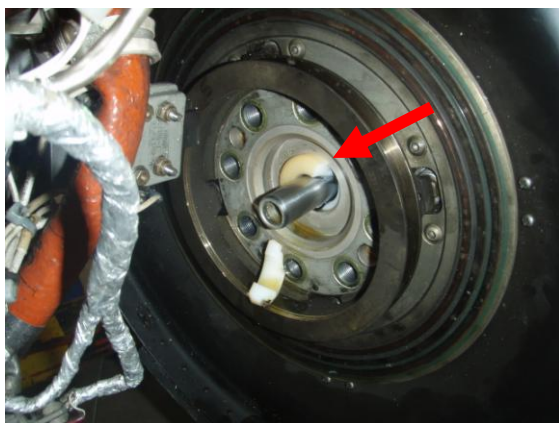
Na letišti LKPM byla provedena demontáž vrtule z příruby motoru. Při demontáži bylo zjištěno poškození plastového kroužku a pryžového těsnění (p/n C-3317-211-2). Kompletní demontáž vrtule byla provedena u servisní organizace v Německu. Bylo

Poškození plastového kroužku (p/n C-3317-211-2)

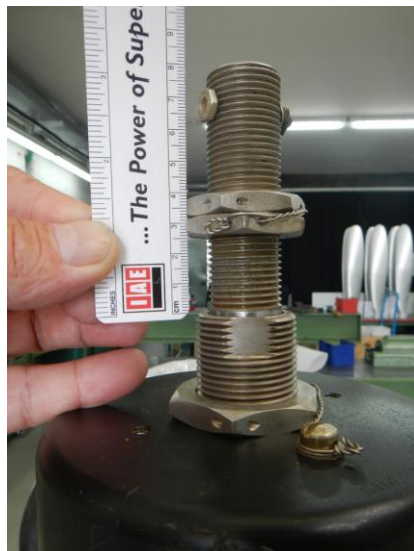
Podle poškození vrtule, stavu a vzájemné polohy částí mechanismu bylo možné stanovit, že vrtule pracovala v době nárazu na nastaveném pracovním režimu a nalezená poškození vznikla v důsledku střetu rotujících listů s pevnou překážkou při dopadu letadla. Osovou deformaci píšnice (p/n D-6071) způsobil náraz. Tato deformace způsobila poškození plastového kroužku a pryžového těsnění (p/n C-3317-211-2), zjištěné při demontáži vrtule z příruby motoru. Náraz také zafixoval polohu pístu v okamžiku střetu vrtule s dráhou.

Zafixovaná poloha pístu přestavování vrtulových listů

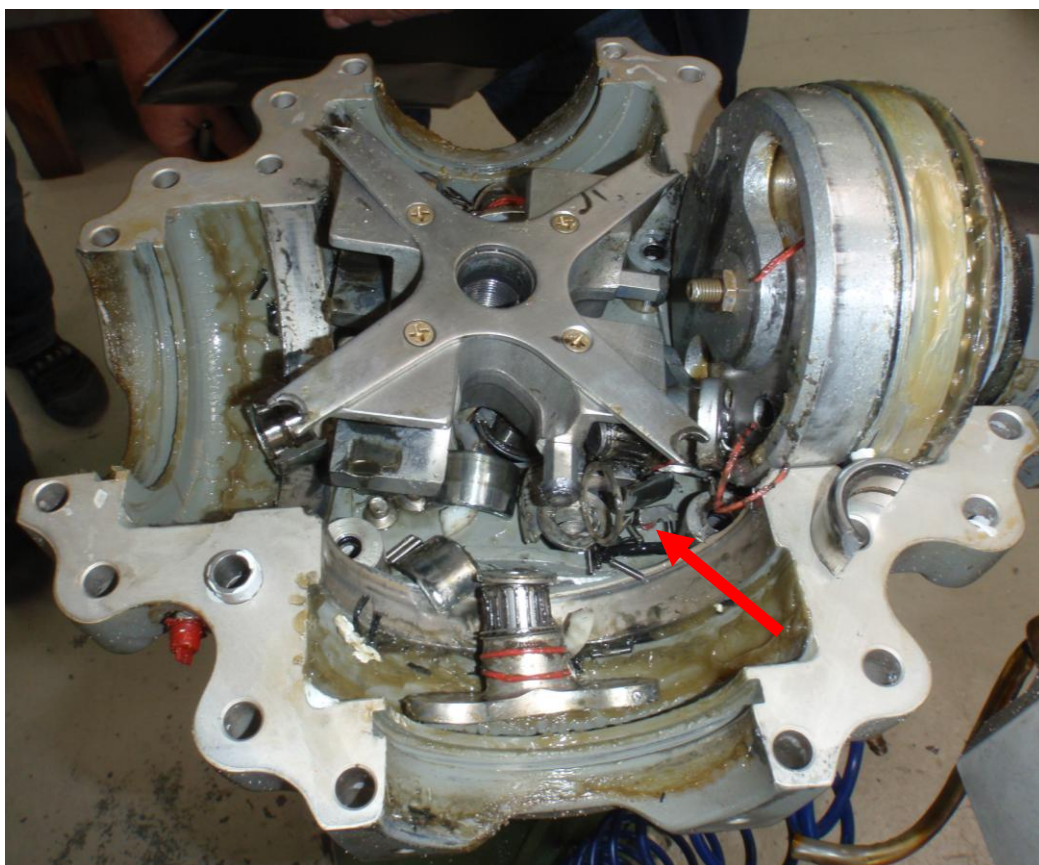
zjištěno, že listy č. 1, 3 a 4 byly uvolněné ze záběru v unášeči. List č. 2 nebyl uvolněn a při finálním otevření skříně hlavy vrtule byl čep listu zasunut do unášeče. Výkonový píst mechanismu byl zaseknutý v poloze, která odpovídala normálnímu provoznímu nastavení listů. Tato poloha byla odečtena z vysunutí závitové části pístnice (p/n D-6071). Po demontáži válce pístu bylo zjištěno poškození plastové ochrany silové pružiny (p/n B-442). Pístnice (p/n D-6071) byla v místě průchodu skrze unášeč (p/n C-633) osově deformovaná. Mechanismus přestavování listů po otevření skříně hlavy vrtule byl silně poškozen. Ve vnitřním prostoru se volně nacházely vylomené, poškozené a uvolněné části mechanismu. Vnitřní prostor byl pokryt světlou vazelínou. Nástavce čepů listů č. 1, 3 a 4 byly vytrženy z uchycení a klece jehlových ložisek jednotlivých listů byly rozlomeny. Došlo k vylomení opěry všech axiálních ložisek v hlavě vrtule. Listy vrtule byly na svých koncích stočené proti směru rotace, list č. 3 byl přetočen o 180°. Na povrchu listů se nacházely příčné rýhy v úhlu od 25° do 85°. Konce listů byly obroušeny a podélně roztrženy. List č. 1 byl nejvíce ohnutý a v místě ohybu byla zřetelná dřecí stopa. Podle pozice, ve které se list zastavil vůči trupu letounu lze s velkou pravděpodobností konstatovat, že po tomto listu se letoun smýkal v poslední fázi jeho pohybu po zemi.

Poškození mechanismu vrtule zjištěné při kompletní demontáži

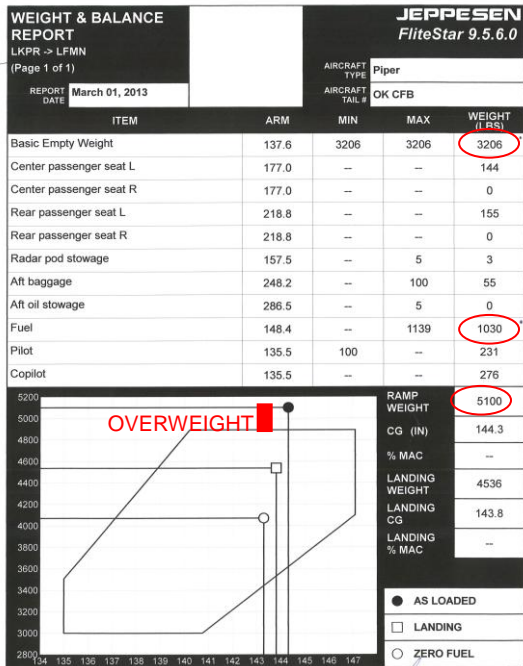
Pilot uvedl, že před zahájením kritického letu ověřil hmotnost a polohu těžiště letounu pomocí pomůcky Jeppesen Flite Star 9.5.6.0 a komisi tištěný dokument předal dne 1. 3. 2013. Do řádku tabulky – „Basic Empty Weight“ zadal údaj o hmotnosti 3 206 lb (1 454 kg). Souhrnná hmotnost všech osob na palubě jejich zavazadel, vybavení a paliva, kterou zadal do výpočtu byla 1 894 lb (859,1 kg), včetně odpočtu

130 lb (58,9 kg) spotřebovaného paliva na motorovou zkoušku a pojíždění. Podle výše uvedené pomůcky byla aktuální RW vypočtena na 5 100 lb (2 313,0 kg), ale vzhledem k zadání nesprávného údaje „Basic Empty Weight“ a většího odpočtu spotřebovaného paliva nelze tuto hodnotu považovat za aktuální TOW. I v tomto případě byla MTOW překročena o 205 lb (93 kg).

Protokol hmotnosti a CG vypracovaný provozovatelem.

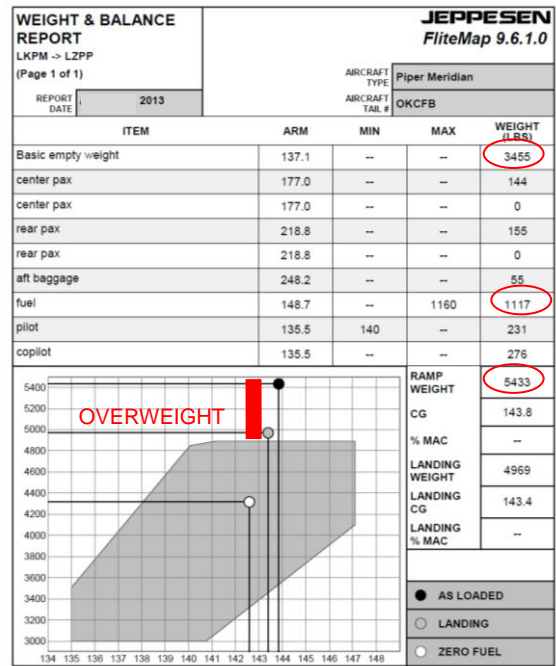
Z uvedených hodnot jednotlivých hmotností komise spočítala, že letoun v době zahájení vzletu měl TOW 5 433 lb (2 464 kg) a byl přetížen o 542,0 lb (245,8 kg).

Kontrolní protokol po zadání opravených vstupních dat.
