Druhé čtvrtletí roku 2012

- Rozbor bezpečnosti za 2. čtvrtletí 2012
- Informace
- Diskuze
- Závěr

# Rozbor bezpečnosti letů

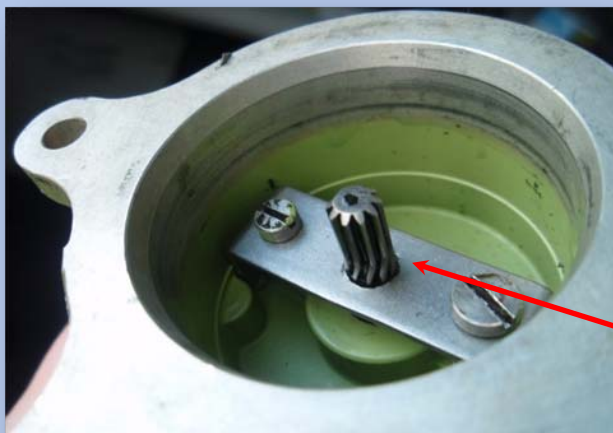
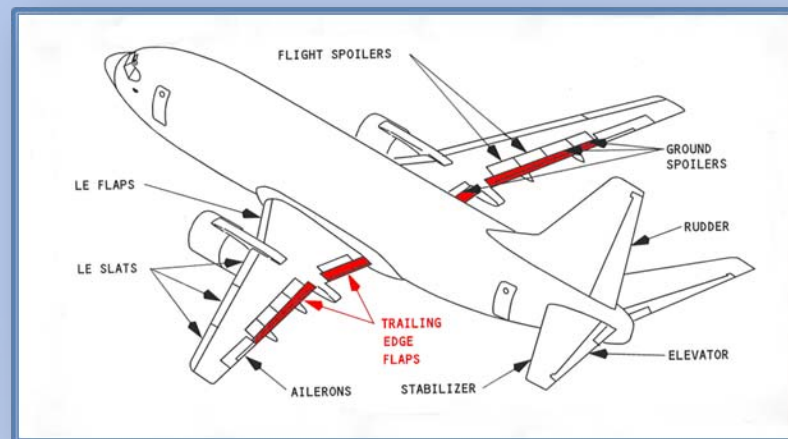
- ➔ Během přiblížení na RWY 24 posádka letounu B737, českého leteckého dopravce, oznámila přerušení přiblížení z důvodu závady klapek. Po cca 7 min vektorování oznámila, že bude provádět přiblížení bez vysunutých klapek. Přistání proběhlo bez dalších komplikací.
- ➔ Technici provozovatele zjistili poruchu levého WING FLAP POSITION TRANSMITTERu. Při jeho demontáži byla zjištěna poškozená vstupní hřídelka, k čemuž došlo vnitřním zablokováním ložiska snímače.
- ➔ Příčinou zablokování ložiska byla vadná série snímačů, u kterých nebylo dostatečně zabezpečeno mazání ložisek.

**Poškozená hřídelka**

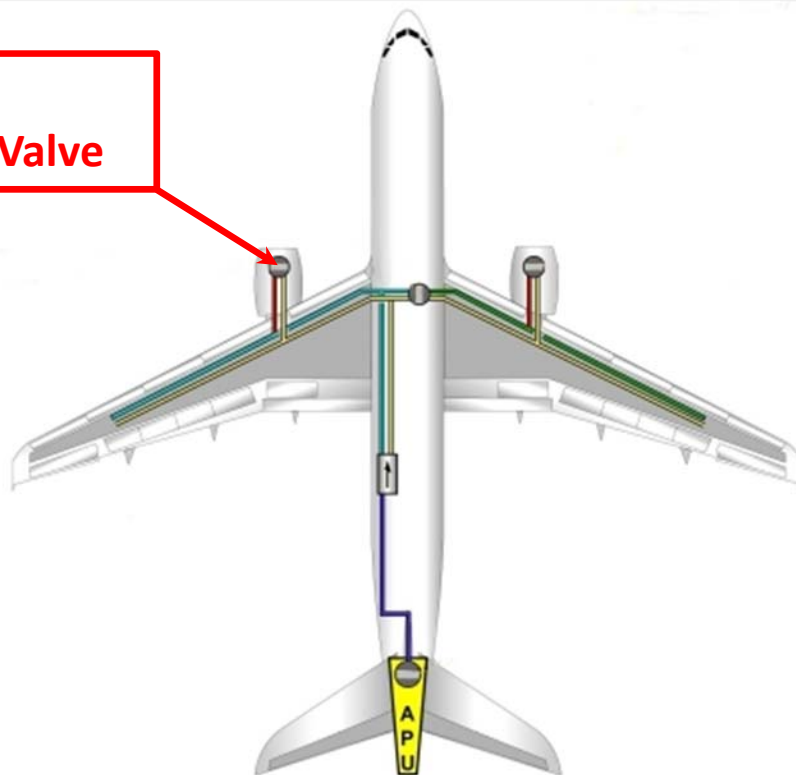
- ➔ Krátce po vzletu letadla A321, českého leteckého dopravce, z HEGN, zaznamenala posádka indikaci AIR ENG2 BLEED FAULT. V průběhu dalšího stoupání zaznamenala indikaci L/H WING LEAK. Po vyhodnocení situace se posádka rozhodla pro návrat z letu zpět do HEGN.
- ➔ Závady byly řešeny techniky EGYPT AIR a to provedením vzájemné výměny PRV1 a PRV2, reset BMC1 a BMC2 a vizuální kontrolou potrubí rozvodu vzduchu v náběžné hraně levého křídla. Letadlo bylo uvolněno k letu.
- ➔ Po návratu na LKPR byla provedena výměna PRV a těsnění rozvodu vzduchu v pylonu motoru č. 1.

**Vadný PRV 1**  
**Pressure Regulated Valve**

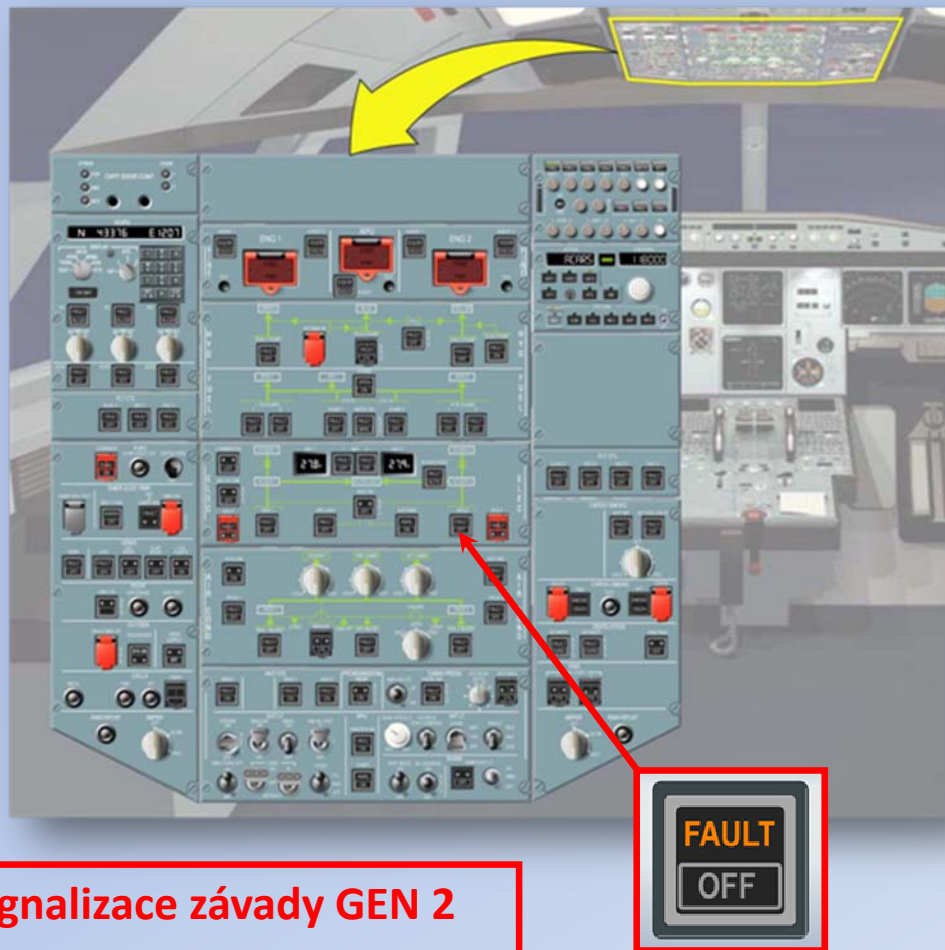
**Signalizace závady GEN 2**

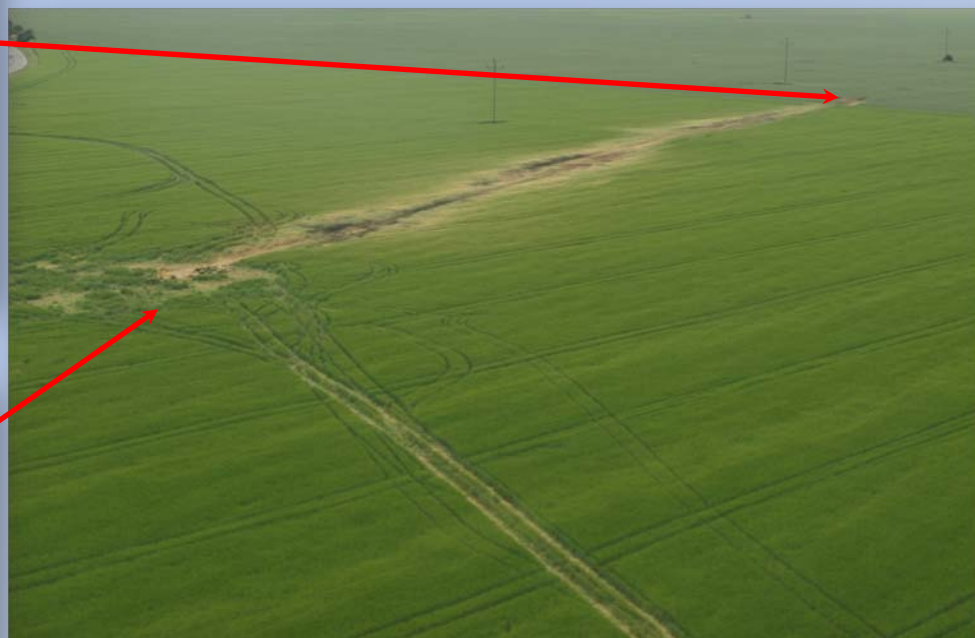
**Místo zastavení letounu L-29**

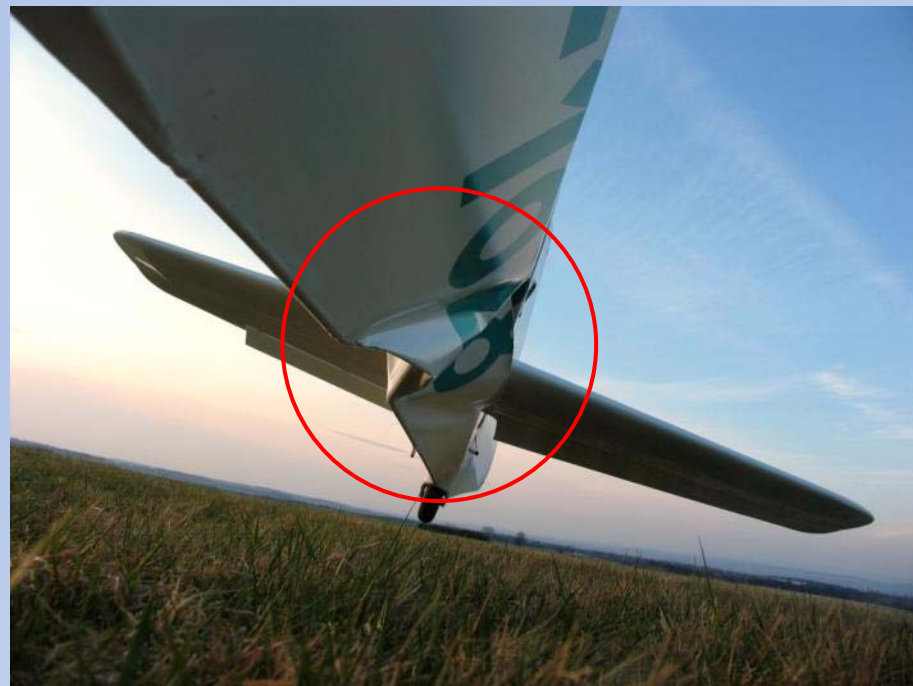
- ➔ Při navijákovém startu kluzáku došlo k přerušení tahu navijákového lana z důvodu ztráty výkonu pohonu navijáku H 4 Herkules.
- ➔ Kluzák při nouzovém přistání tvrdě dosedl na dráhu letiště poté, co pilot kluzáku vypnul lano navijáku a potlačil.
- ➔ Při tvrdém dosednutí došlo k poškození konstrukce trupu kluzáku. Ke zranění žádného z členů posádky nedošlo.
- ➔ Událost šetřila komise ÚZPLN.

- ➔ Příčinou byla opožděná reakce instruktora na situaci, kdy došlo ke snížení tahu navijáku ve fázi po odlepení.
- ➔ Závěrečná zpráva je včetně bezpečnostních doporučení publikována na [www.uzpln.cz](http://www.uzpln.cz).

**Poškození trupu kluzáku**

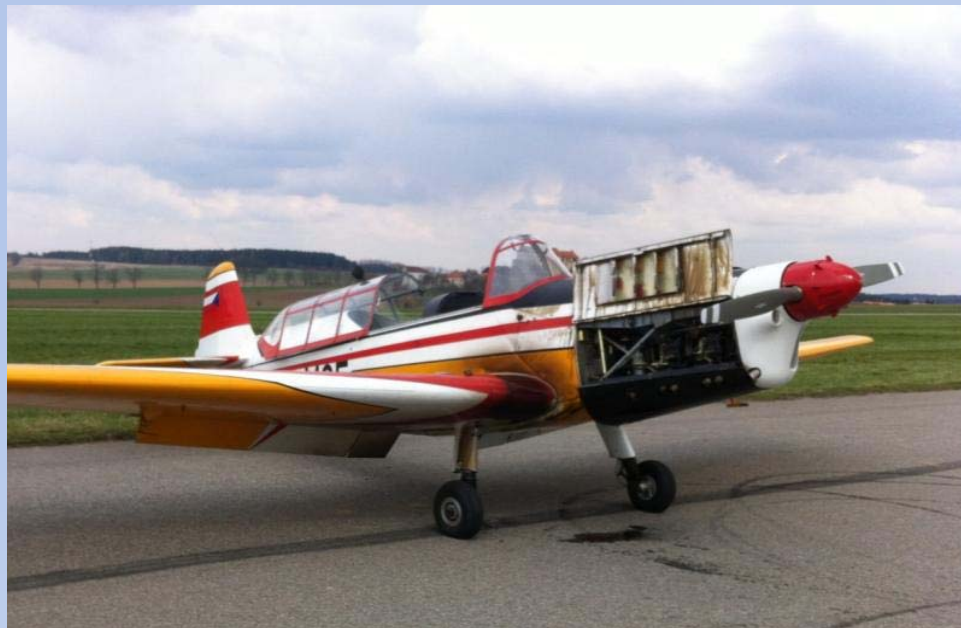
- ➔ Při přeletu letounu Z 226 z letiště Tábor do Jihlavy došlo k poruše motoru letounu.
- ➔ Letoun nouzově přistál na asfaltové ploše bývalého letiště Kámen. Při přistání nedošlo k poškození letounu ani zranění posádky.
- ➔ Porucha motoru byla důsledkem přetržení oka ojnice na druhém válci.
- ➔ Příčiny šetří komise ÚZPLN.

**Letoun po nouzovém přistání**

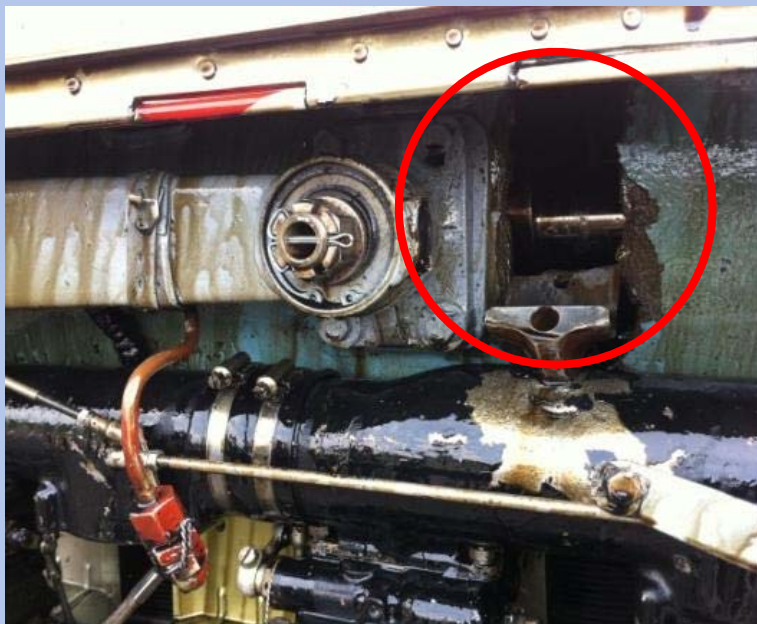
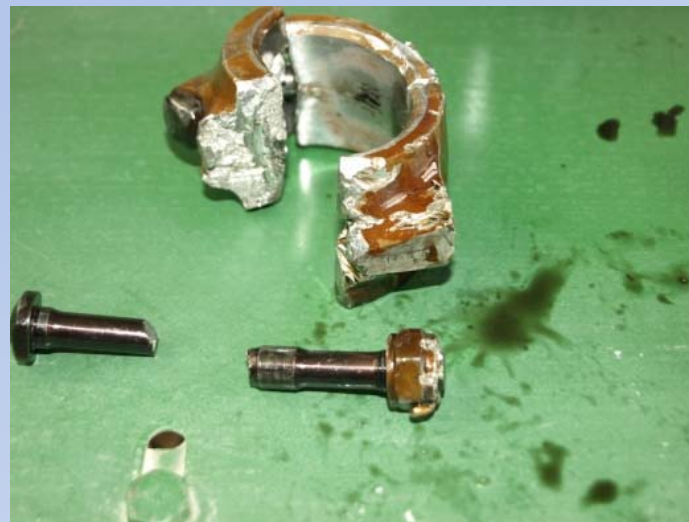
- ➔ Podle dosavadních zjištění byla příčinou poškození skrytá materiálová vada oka ojnice.
- ➔ Motor měl od provedené generální opravy v roce 2002 naběháno 241 hodin.

**Poškození skříně motoru a roztržené oko ojnice**

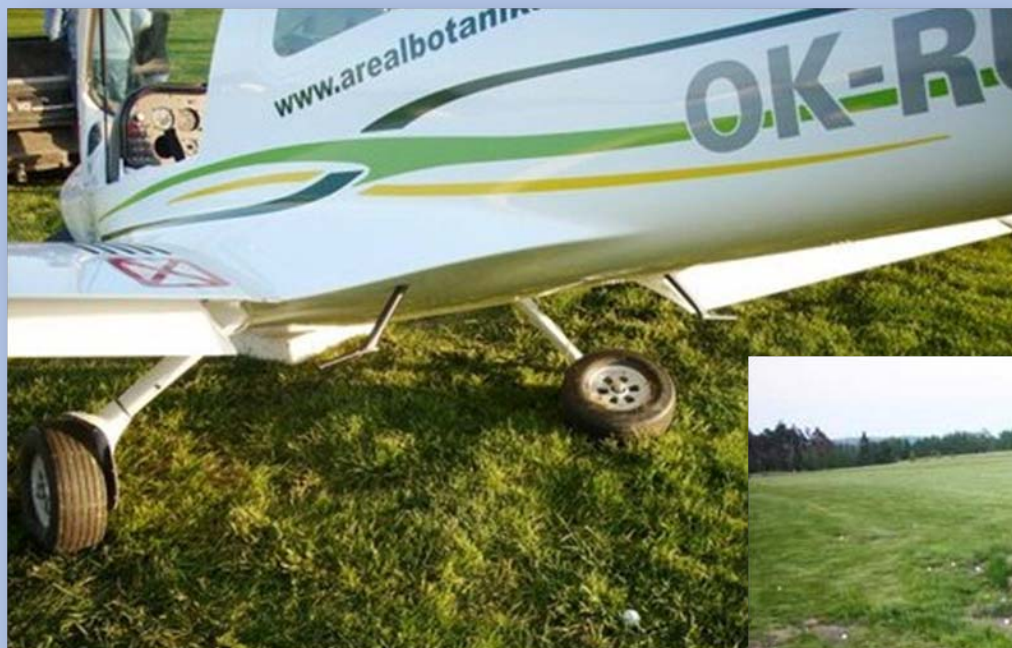
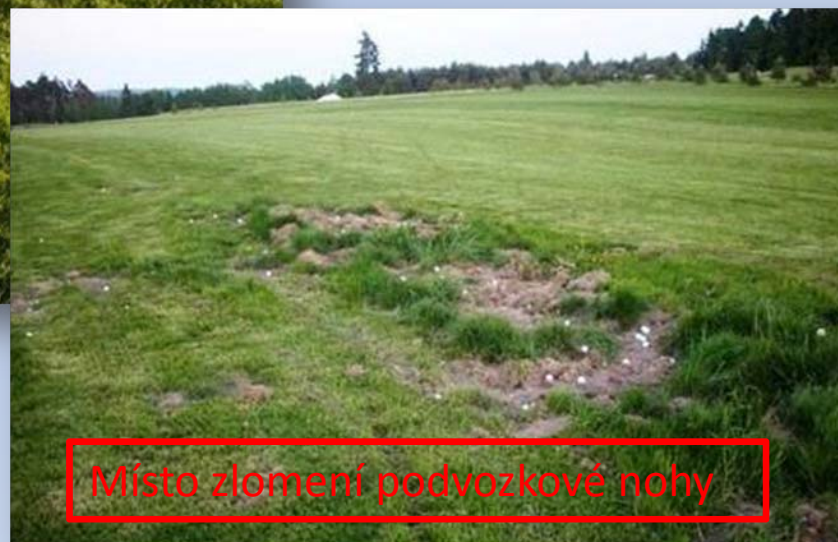
Incident TL 2000 Sting – pokračování:

- ➔ Po přistání na golfovou plochu došlo při pojíždění k najetí příďového podvozku do místa rozrytého „divočáky“.
- ➔ Přední podvozková noha se zlomila. Následně byla poškozena třílistá vrtule a v levotočivé rotaci se zlomila osa kola pravé podvozkové nohy.
- ➔ Při události nebyl nikdo zraněn.

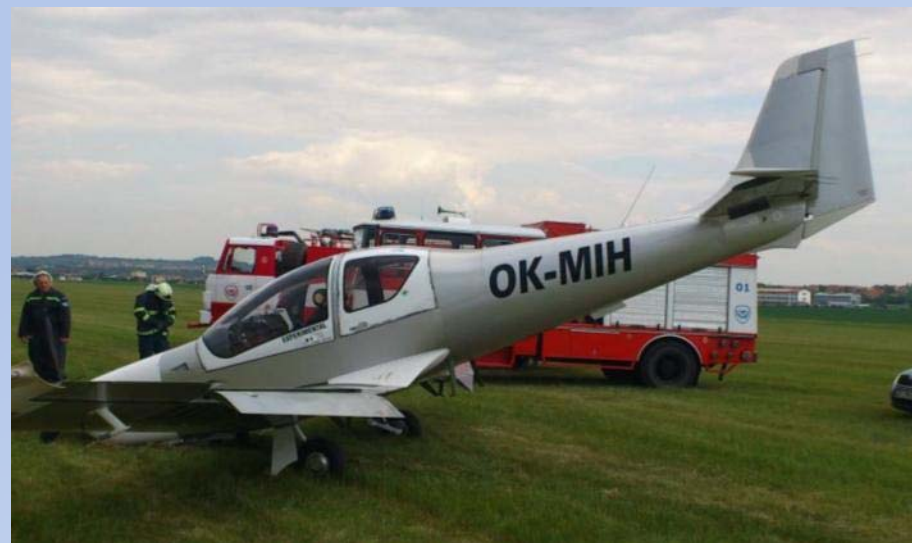
- ➔ Při zkušebním letu letounu VUT 100 Cobra došlo při vysouvání podvozku k nezajištění předového podvozku ve vysunuté poloze.
- ➔ Posádka se snažila několikerými pokusy, včetně vyvození kladných násobků přední podvozek zajistit.
- ➔ Po neúspěšných pokusech se zkušební pilot rozhodl přistát s letounem na hlavní kola s nezajištěným předním podvozkem.
- ➔ Před dosednutím provedl zastavení motoru, vypnutí zapalování a zastavení přívodu paliva. Po dosednutí došlo k lehkému poškození potahu přední části trupu a ohnutí listů vrtule.

- ➔ Šetřením příčin byl pověřen provozovatel letounu:
  - ➔ *Působením aerodynamických sil na pravý přední kryt předového podvozku během vzletu se tento kryt a jeho zavěšení deformovaly a byla překonána síla pružin v mechanismu ovládání krytů.*
  - ➔ *Při zasouvání podvozku došlo ke kolizi a následnému vzepření tohoto krytu s pístnicí „shimmy“ tlumiče.*

**Letoun po nouzovém přistání**

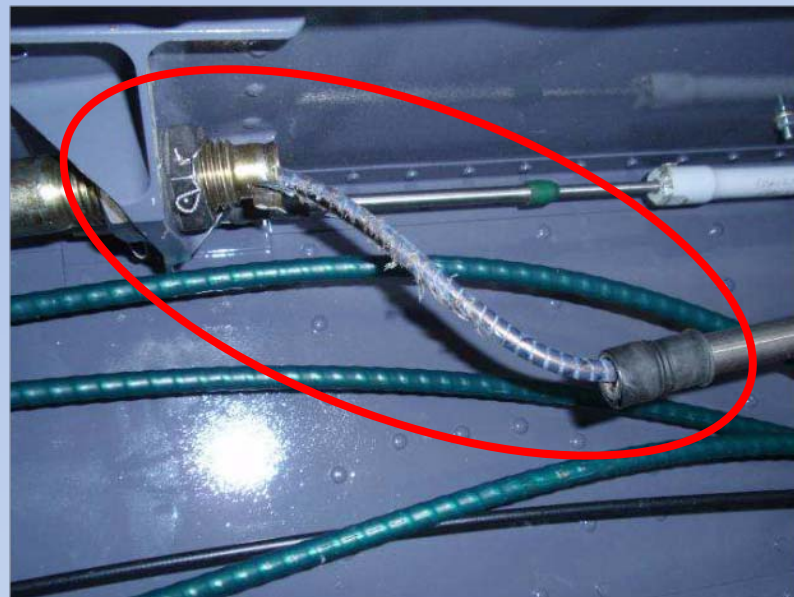
✈ *Vzepření mělo za následek deformaci zalamovací vzpěry a vytržení teleflexu ovládání předového podvozku a následné nemožnosti vysunutí resp. zajištění předového podvozku v otevřené poloze.*

**Vytržený teleflex  
ovládání předového podvozku**

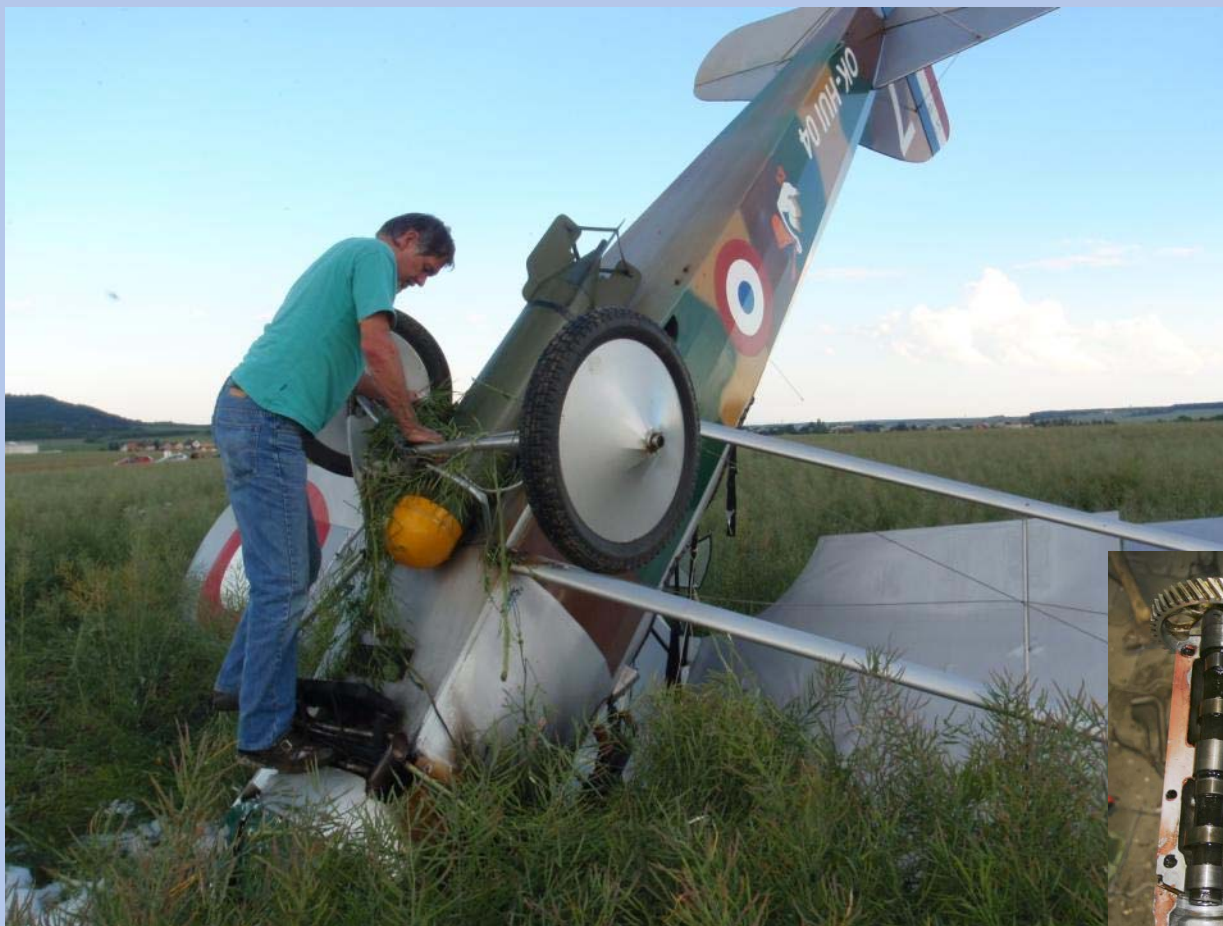
- ➔ Po vzletu ULL repliky M. S. 185 z LKMB ve fázi stoupání vysadil motor.
- ➔ Pilot nouzově přistával za koncem RWY 23 na okraj pole s vysokým porostem řepky. Letoun se převrátil na před' a začal hořet. Pilot i cestující stačili včas letoun opustit. Požár uhasila jednotka HZS přítomná na letišti po dobu konání leteckého dne.
- ➔ Nouzové přistání se obešlo bez zranění, ULL byl při převrácení a požáru poškozen. Prohlídkou motoru typu Subaru nebyla zjištěna porucha.

**Na motoru nebyla  
zjištěna porucha**

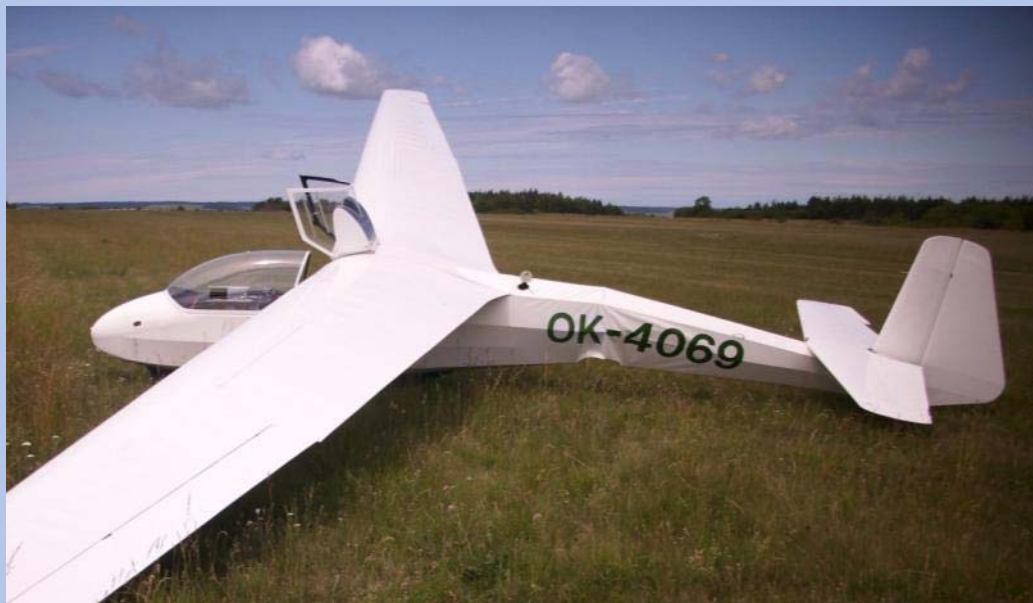
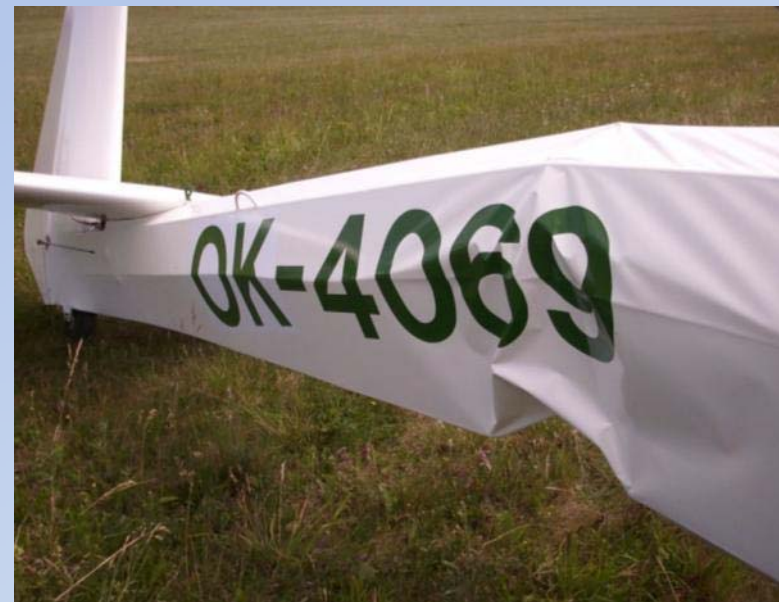
- ➔ Při nácviku oprav vadných přistání pilot nezvládl opravu a instruktor nestačil zasáhnout.
- ➔ Kluzák tvrdě dosedl na hlavní kolo podvozku.
- ➔ Došlo k deformaci konstrukce trupu kluzáku a poškození potahu trupu.
- ➔ Ke zranění žádného z členů posádky nedošlo.
- ➔ Událost šetřila komise ÚZPLN.

**Poškození trupu kluzáku**

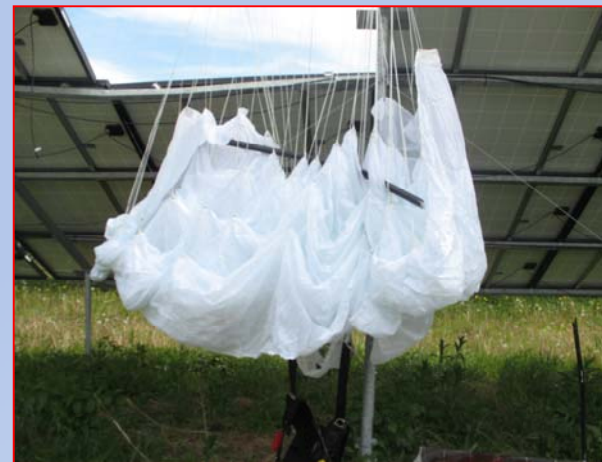
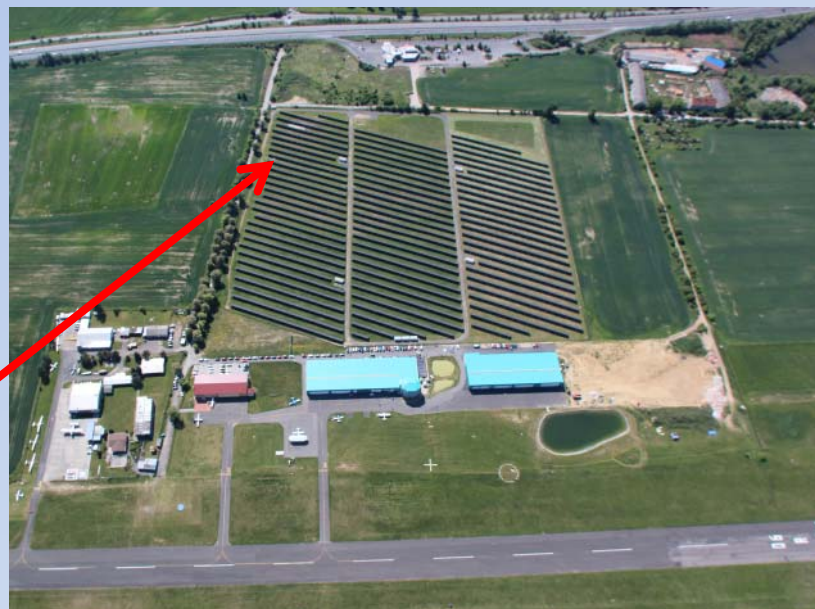
- Vlivem velké pádové rychlosti v malé výšce nad zemí zabezpečovací přístroj CYPRES aktivoval záložní padák.
- Parašutista dopadl do prostoru solární elektrárny nacházející se vedle areálu letiště Příbram.
- Při nárazu do solárního panelu a konstrukce utrpěl těžké zranění.

**Situace v prostoru LKPM  
a místo dopadu parašutisty**

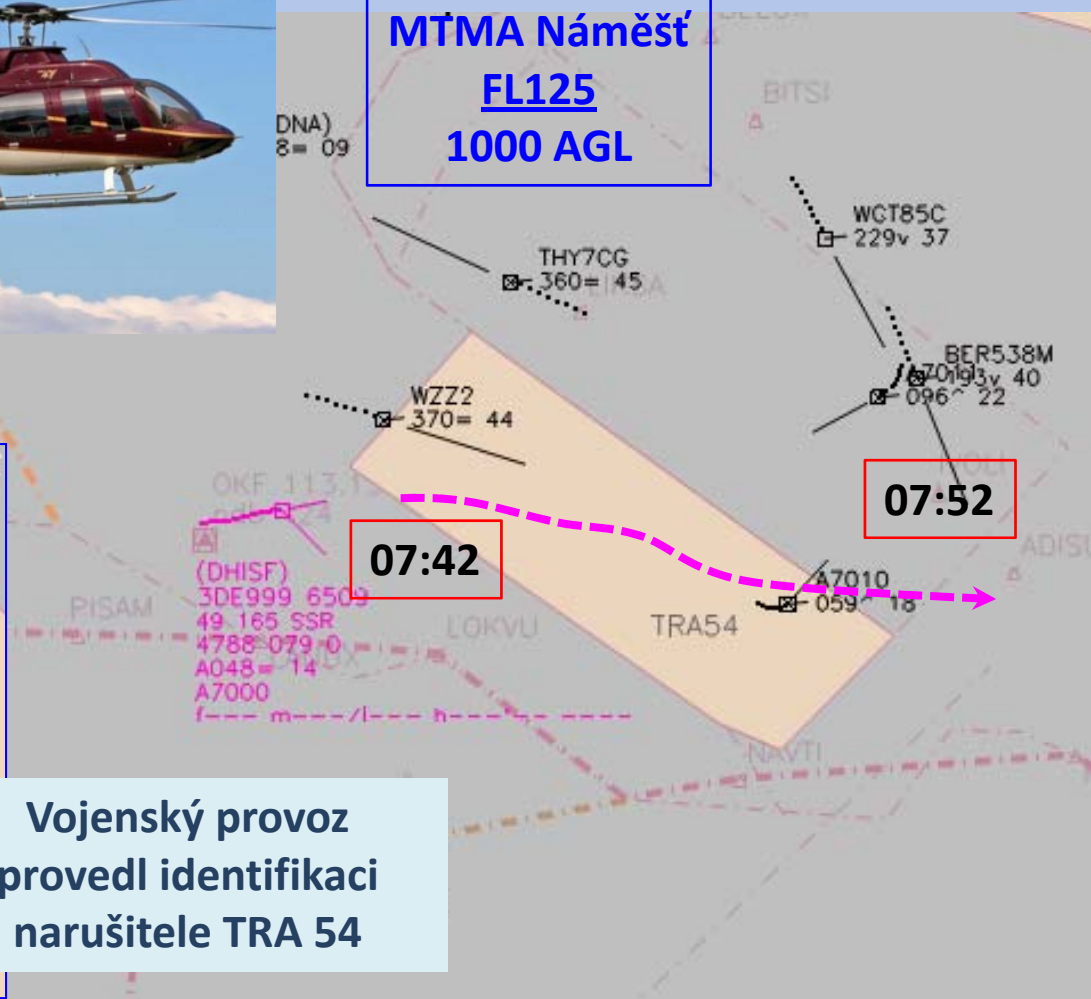
- ➔ Pilot vrtulníku D-HISF letícího ve FIR Praha z OKF na ODNEM neoprávněně narušil dočasně rezervovaný prostor, když bez povolení od MAPP Náměšť vlétnul v 4 700 ft AMSL do LK TRA54.
- ➔ Pilot nebyl na spojení na kmitočtu FIC, aby mu bylo možné předat informaci o aktivaci prostorů ve směru jeho plánovaného letu.
- ➔ Vojenský provoz v LK TRA54 musel být omezen a letoun L 39 pak konfliktní provoz identifikoval jako vrtulník Bell 407.
- ➔ Teprve potom posádka vrtulníku navázala spojení s APP Náměšť. Závažnost je podle předpisu L-13 hodnocena z hlediska ATM: „Významný incident - C“.

**Vojenský provoz  
provedl identifikaci  
narušitele TRA 54**
