# Porada

## k bezpečnosti letů

### za 3. čtvrtletí 2010

**ÚSTAV PRO ODBORNÉ ZJIŠŤOVÁNÍ  
PŘÍČIN LETECKÝCH NEHOD**

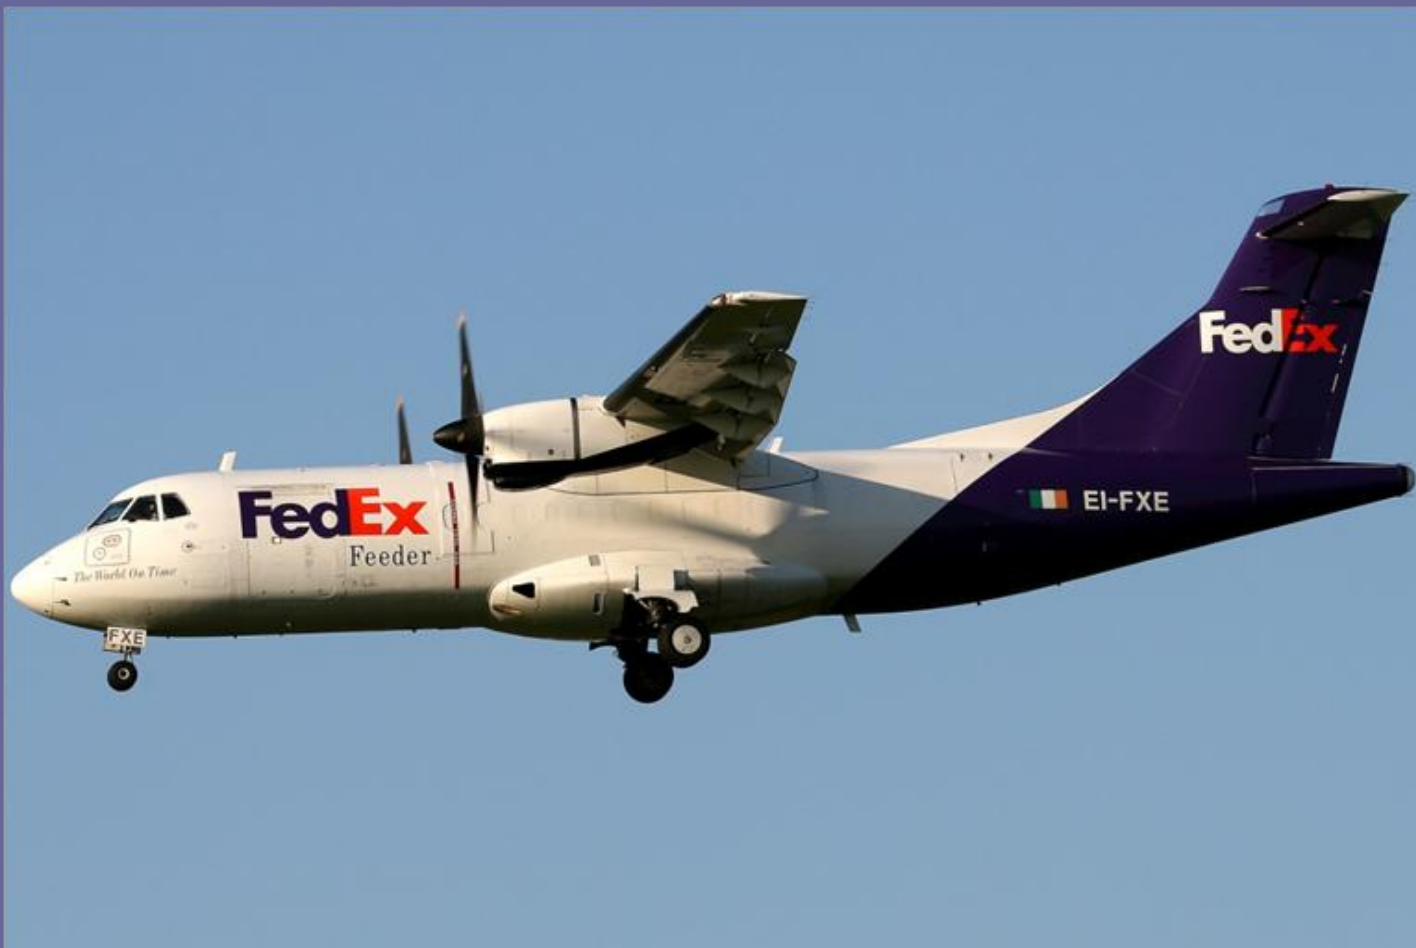
# Incident 1.7.

Po vzletu letadla ATR-42  
společnosti FedEx Feeder z letiště LKPR  
oznámila posádka, že nedošlo k zasunutí podvozku.  
Zároveň se rozhodla pro návrat zpět  
bez požadavku na jakoukoliv asistenci.

Po bezpečném přistání závadu odstranil jejich technik  
a zhruba po 1 hod. letadlo odstartovalo bez závad.

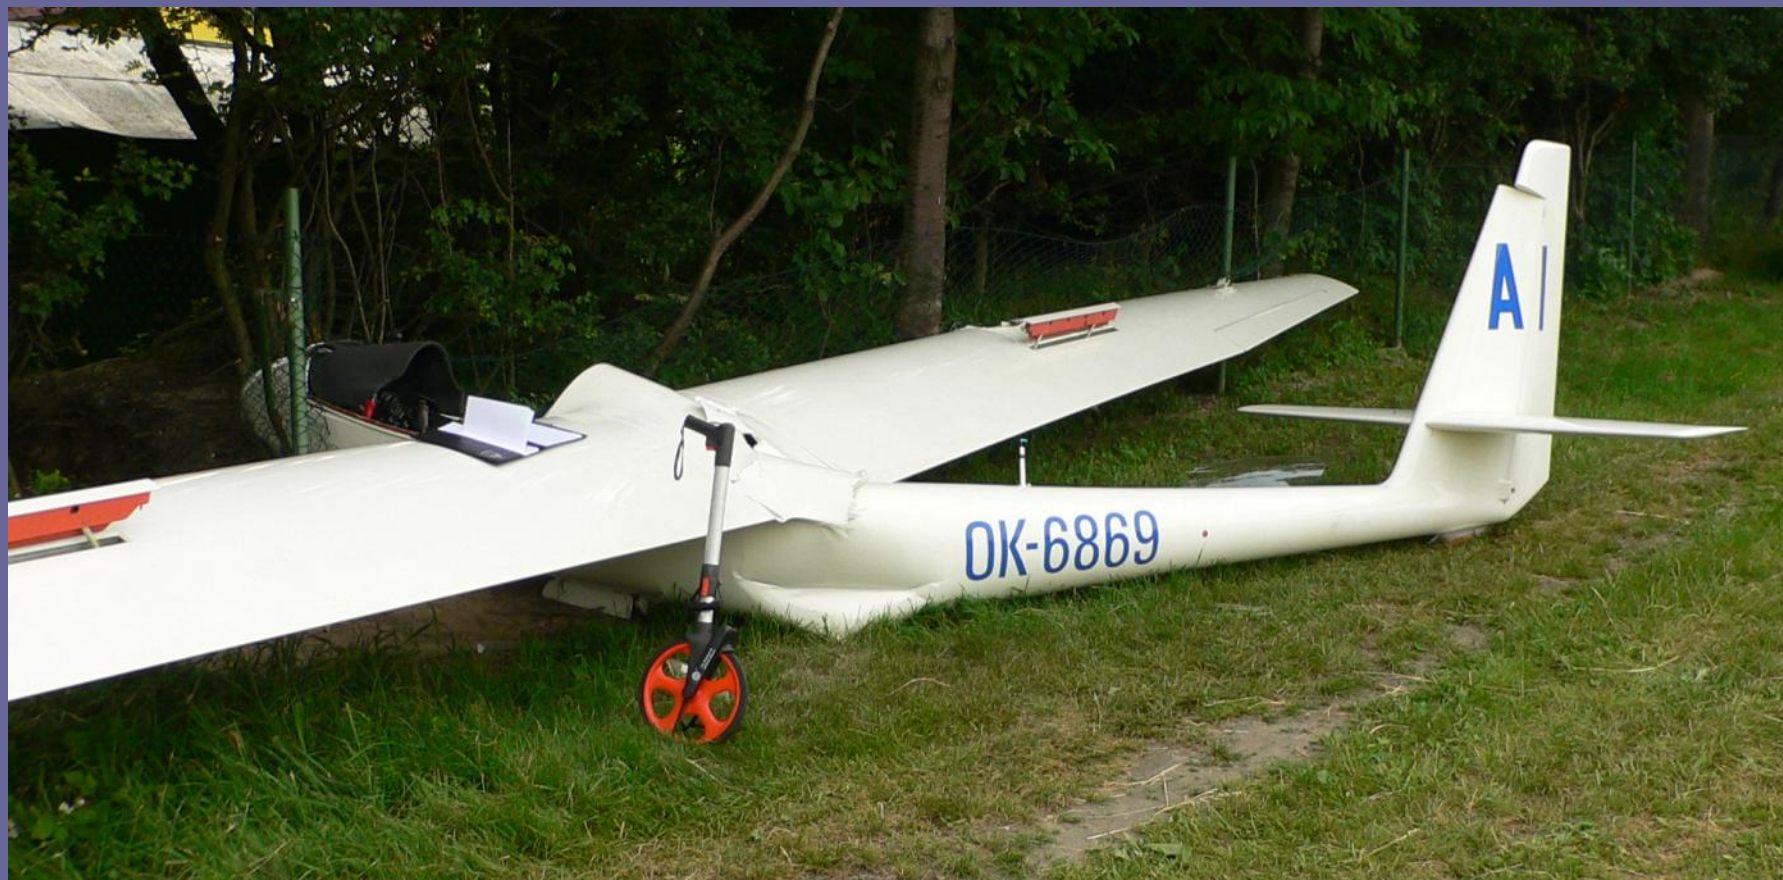
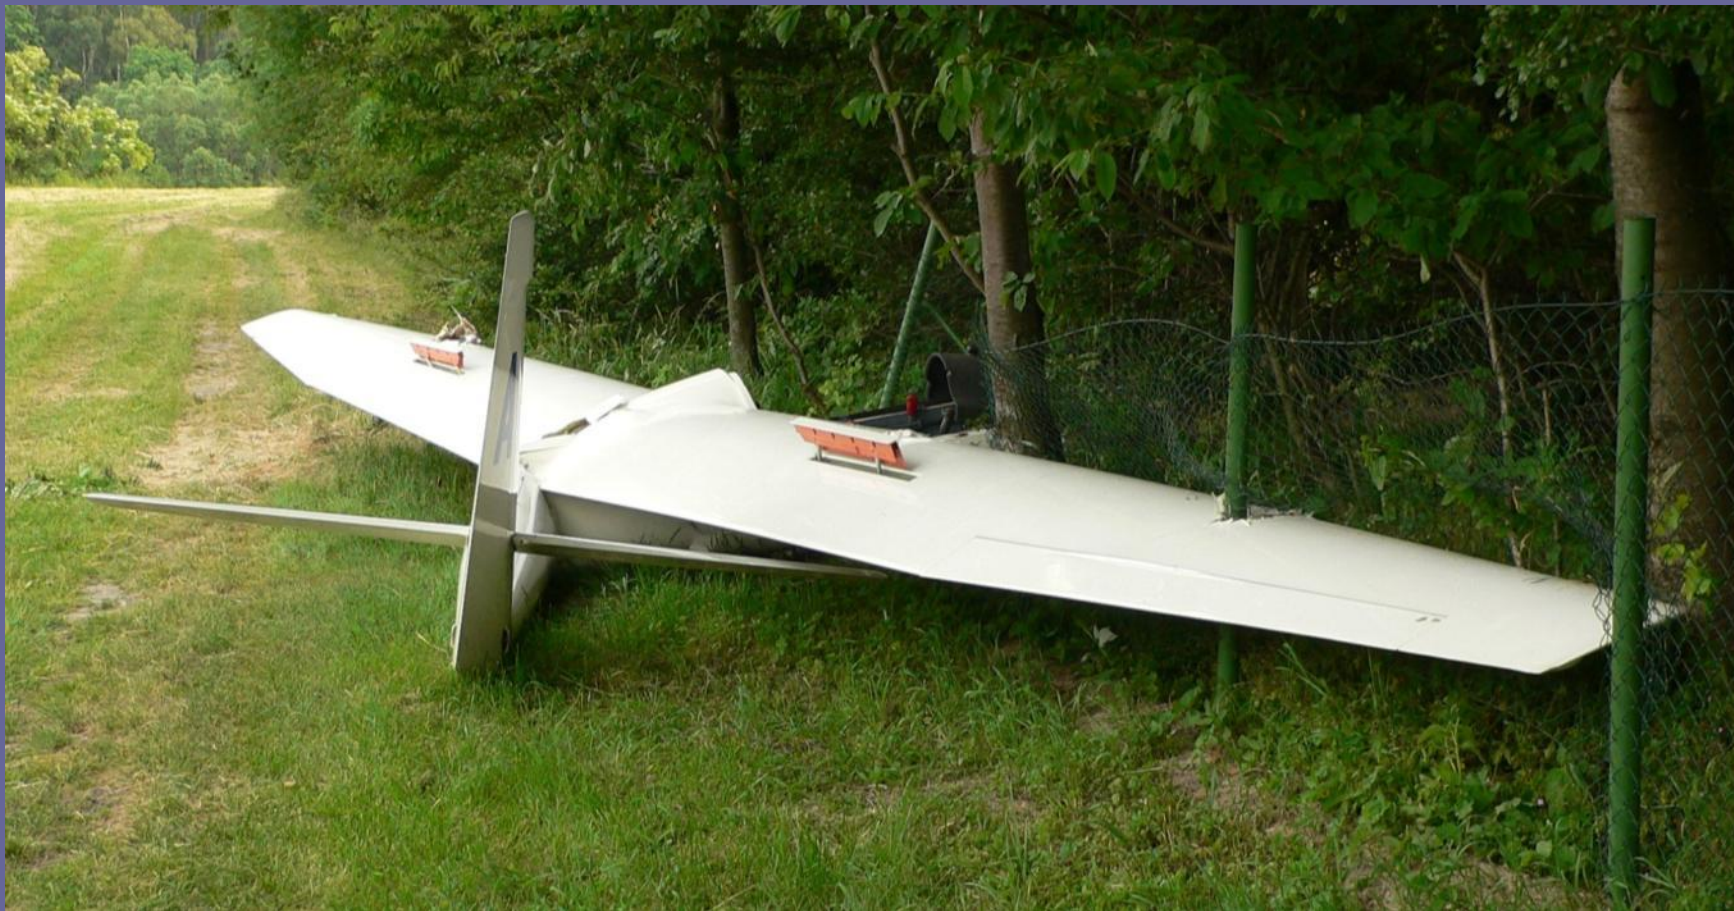
kluzák ASW 15 B Rozstání

Pilotka utrpěla vážné zranění. Kluzák byl nárazem rozsáhle poškozen.

Kluzák byl významně poškozen působením sil při nárazu do stromů, sloupků oplocení a do země.

Příčinou byla snaha napravit opomenutí v provádění důležitých úkonů před přistáním a v důsledku toho snížení koncentrace pozornosti potřebné k zabránění nárazu kluzáku do větví stromu.

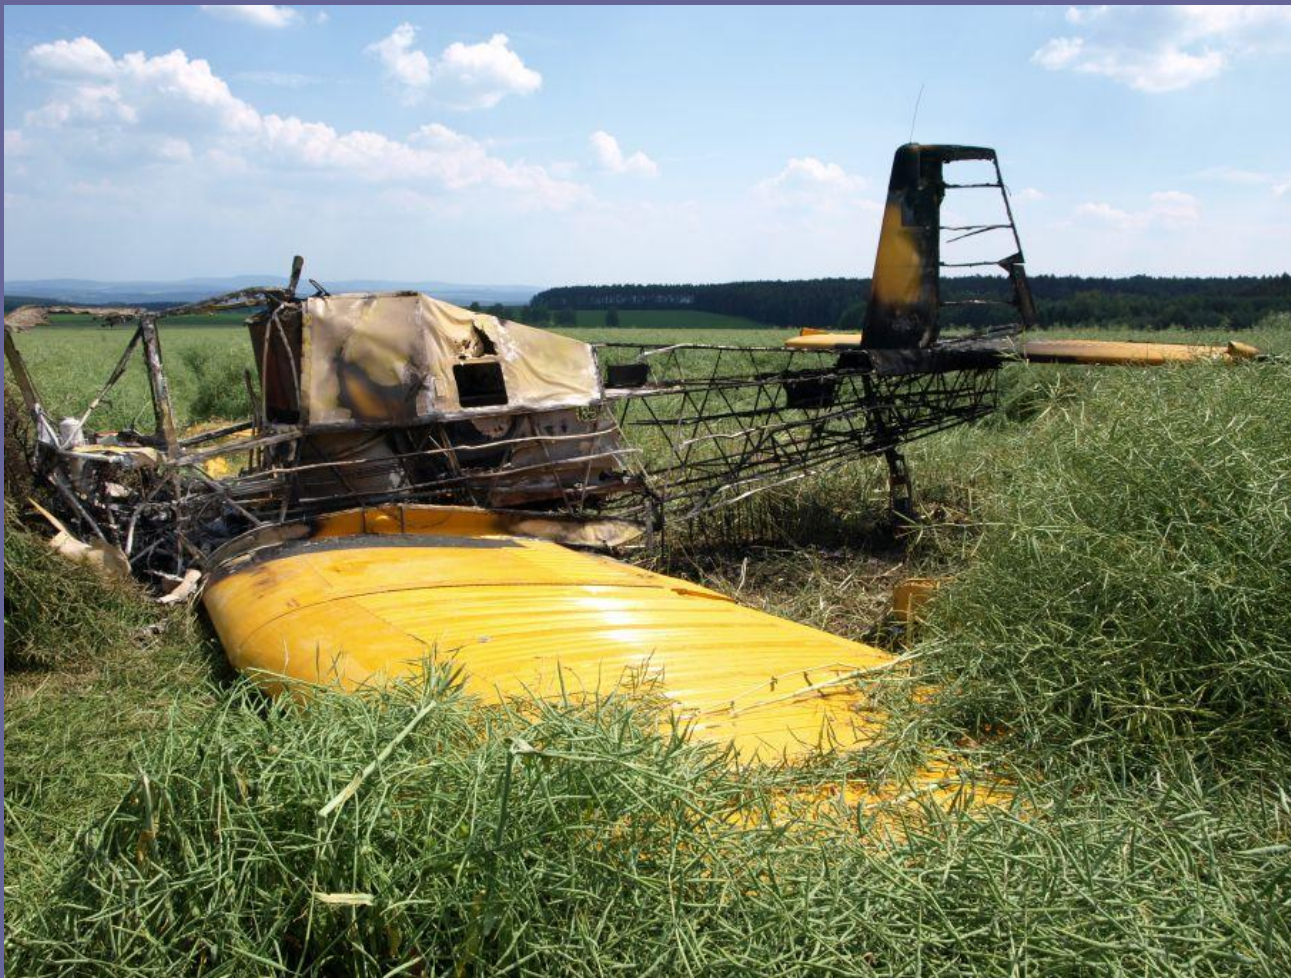
# Letecká nehoda 2.7.

Při leteckém chemickém ošetřování zemědělské plochy v okolí obce Kralovice na plzeňsku se zhoršil výkon motoru letounu Z 37A a letoun nestoupal.

Při přistání došlo k pádu letounu,  
po dopadu byl pilot zraněn  
a letoun byl zničen následným požárem.

*Příčinou letecké nehody bylo snížení výkonu motoru vlivem nahodilé technické závady zapalování. Vzájemná souvislost podmínek provozu letounu při vysoké teplotě okolního vzduchu a hmotnosti letounu na hranici odvozené z letové příručky vytvořila situaci, kdy i malé snížení výkonu motoru ovlivní celkovou letovou výkonnost.*

*Pád letounu na malé rychlosti byl neodvratným následkem chybného rozhodnutí pilota provést zatáčku.*

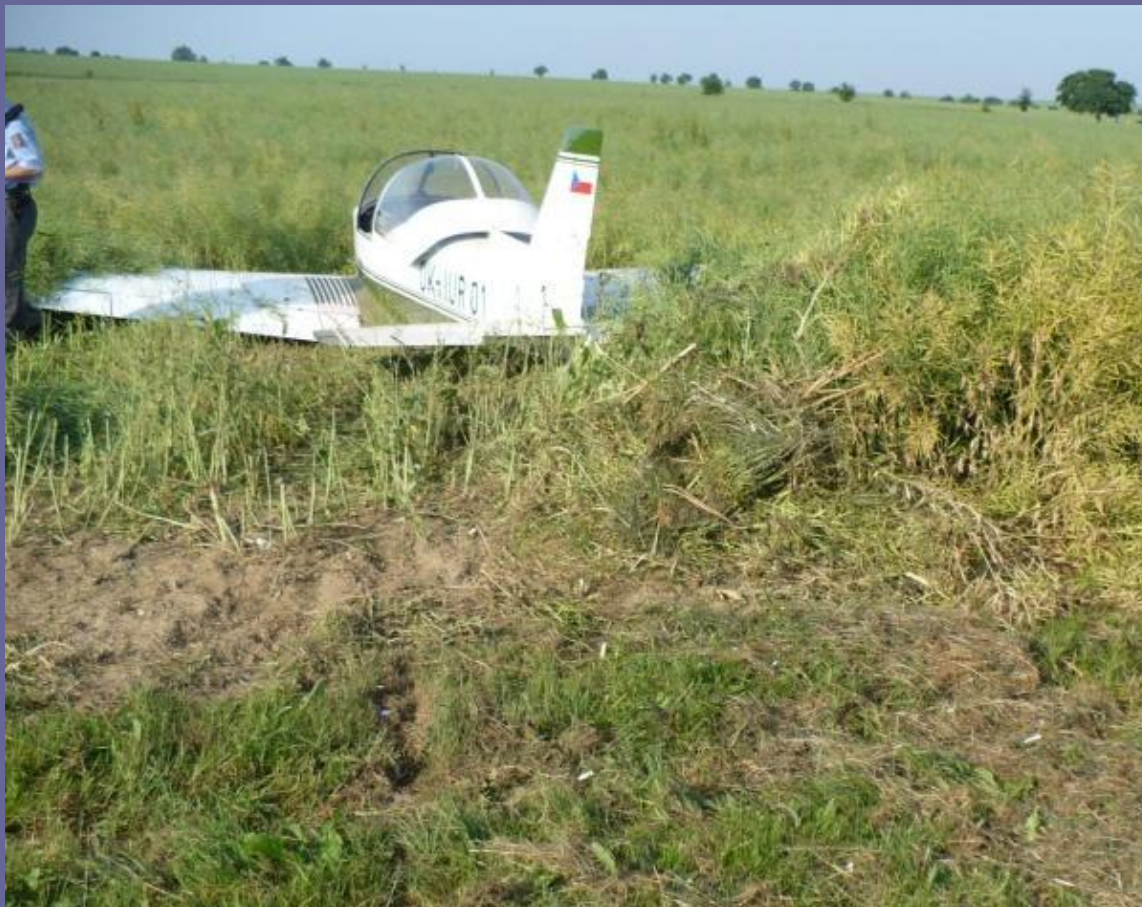
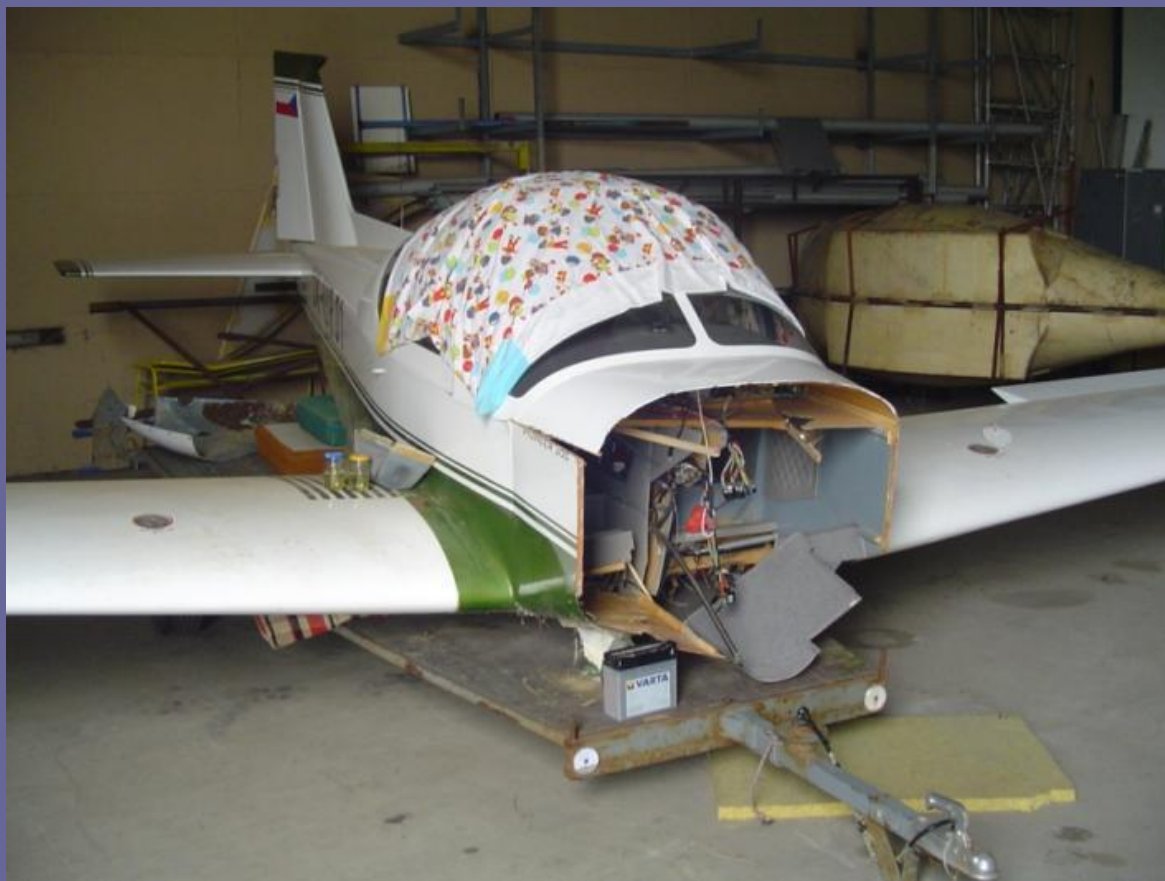
# Letecká nehoda 4.7.

Po vzletu z letiště Zbraslavice ve výšce asi 50 m vysadil motor ULLa typu ASSO V.

Pilot se pokusil o nouzové přistání před sebe, ve výšce 5-10 m nad zemí došlo ke ztrátě rychlosti a letoun dopadl na zem.

Při dopadu byl UL letoun poškozen, posádka nezraněna.

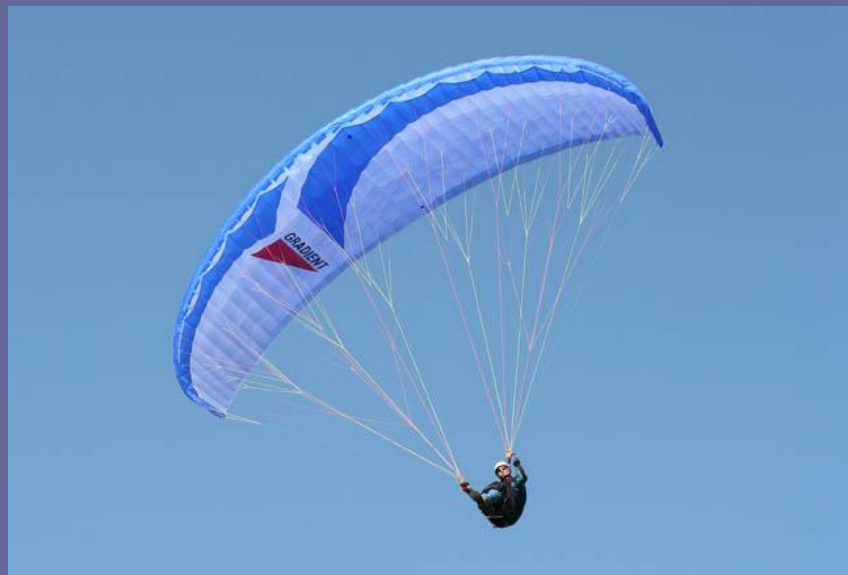
Padákový kluzák Impuls2 30  
Palkovice

Pilotní žák plnil úlohu nácviku startu a odpoutání na cvičném svahu Palkovice. V průběhu odpoutání na pokyn instruktora „Levou“ omylem stahoval pravou řídící šňůru. Před překážkou tvořenou řadou stromů si svoji chybu uvědomil, prudce stáhnul levou řídící šňůru a uvedl padákový kluzák do ostré zatáčky. Přitom se střetl s na zemi sedícím jiným žákem ve výcviku.

Pilotní žák utrpěl zranění ruky.

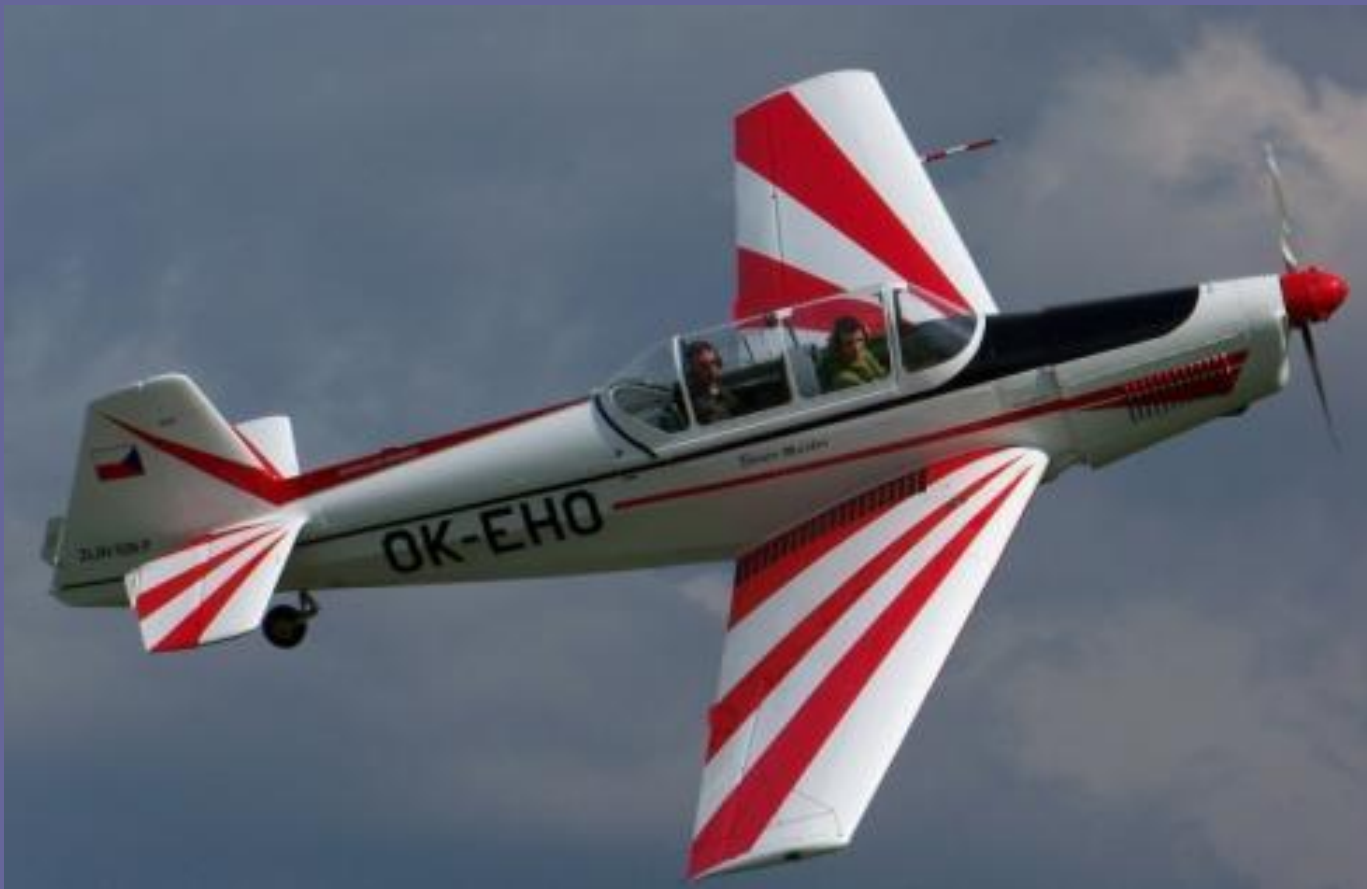
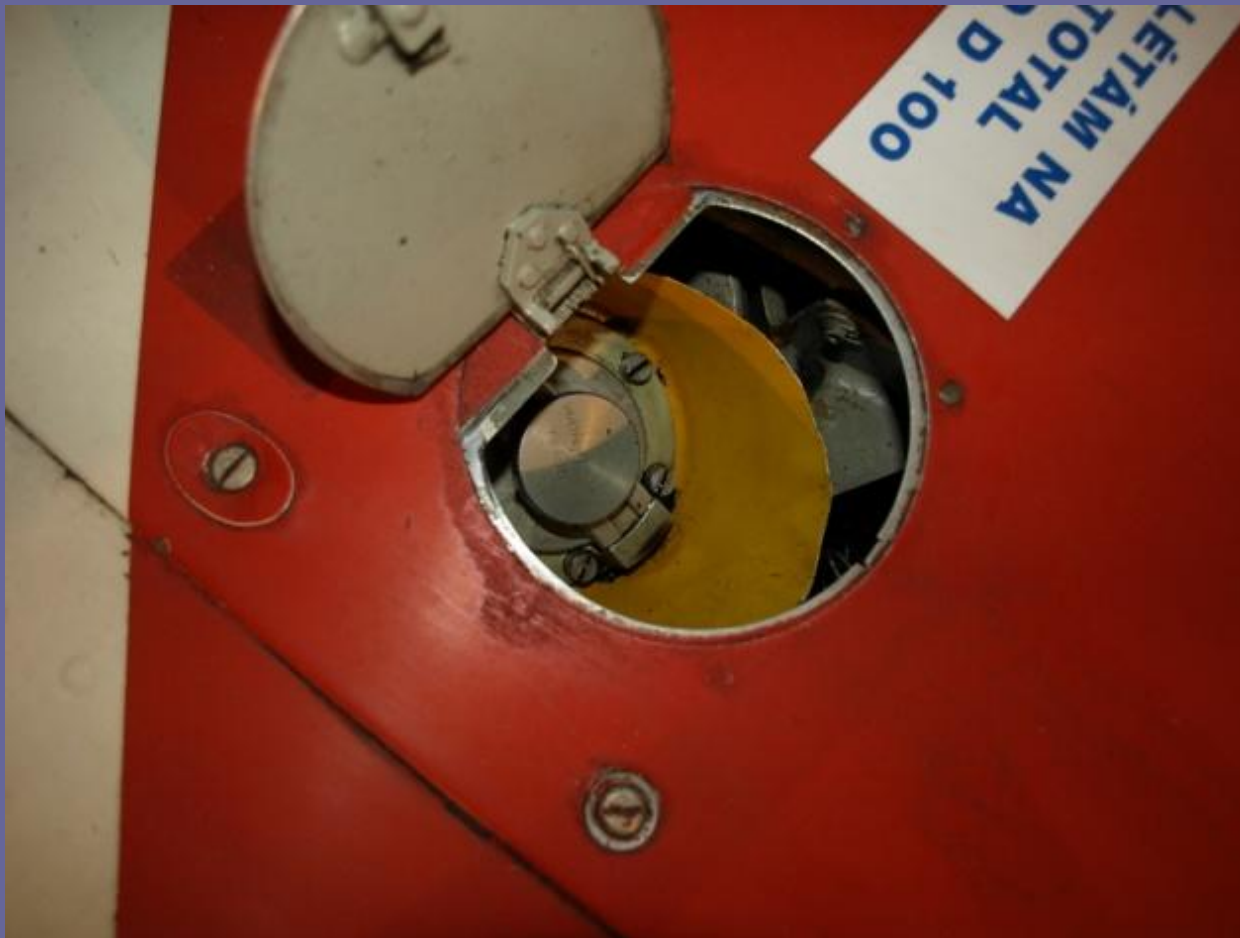
# Incident 4.7.

Motor letounu typu Z526 vysadil za letu  
z LKHN do LKKA.

Předběžně byl zjištěn únik oleje  
přes víčko plnění olejové nádrže,  
čímž došlo k poklesu tlaku oleje a zastavení práce  
motoru.

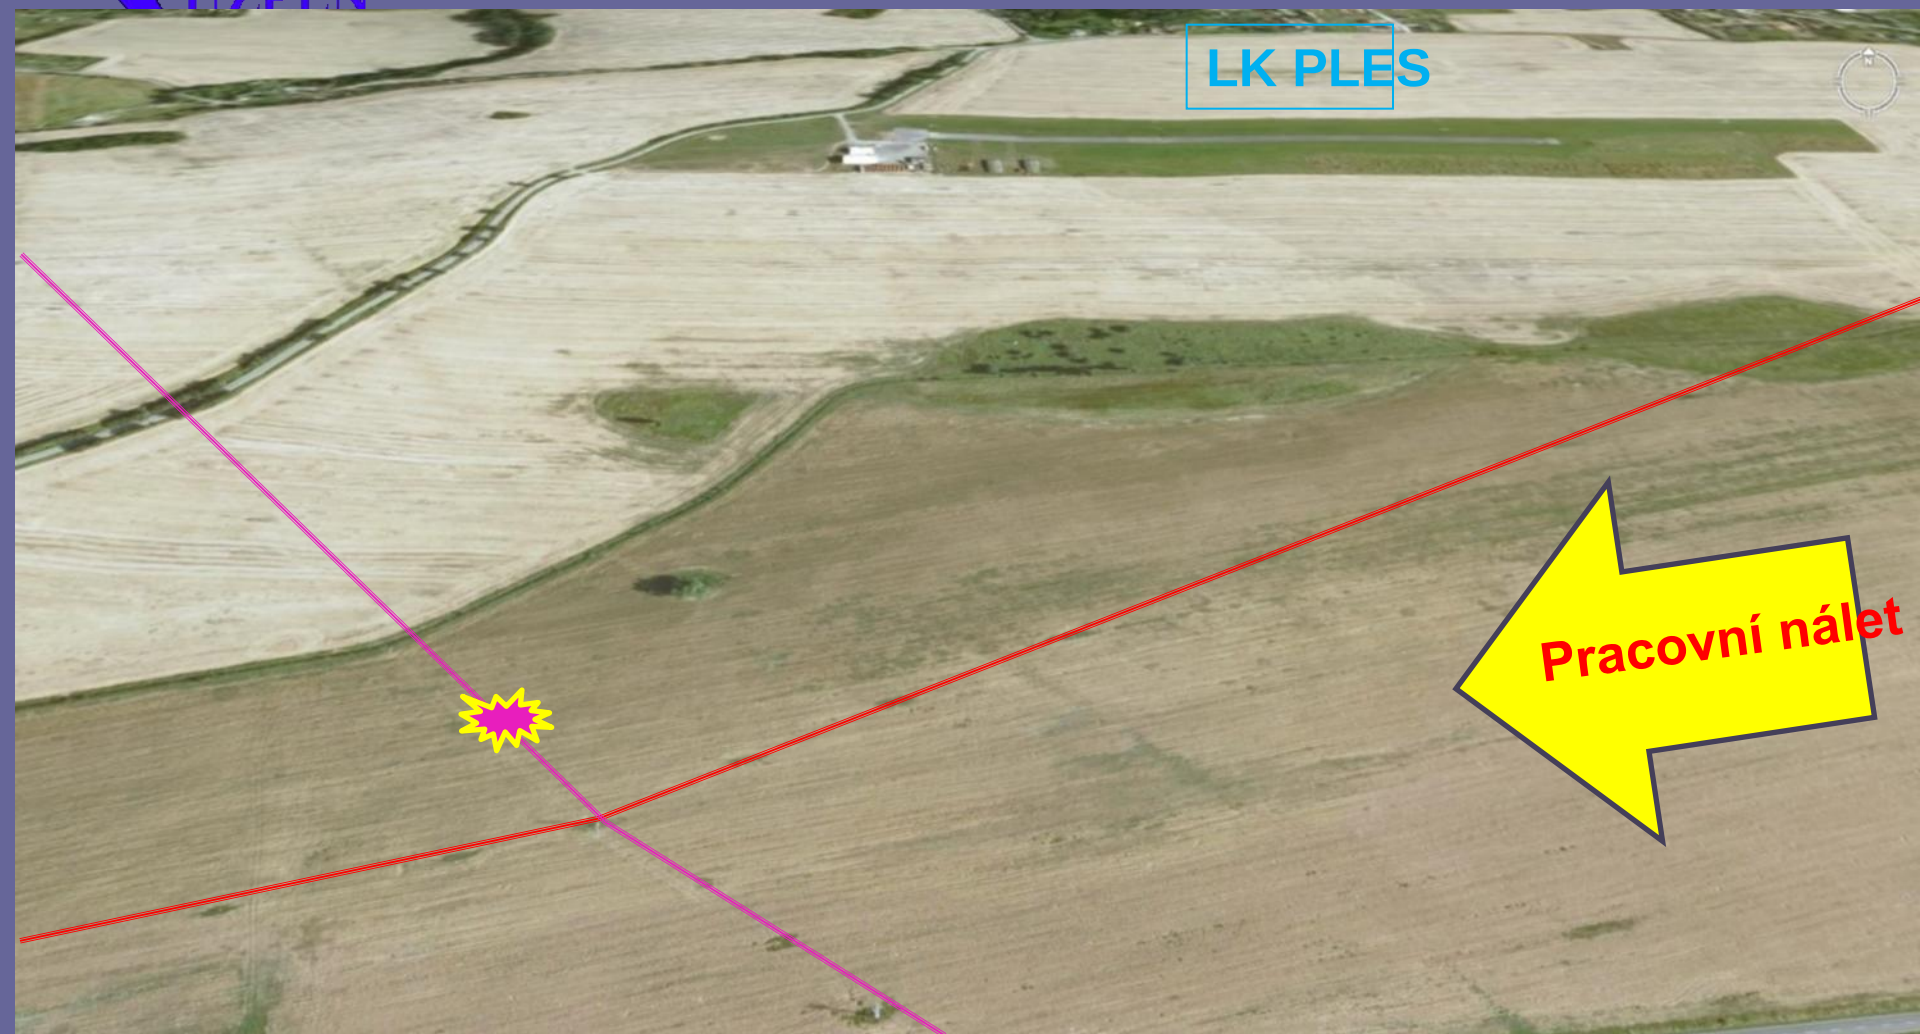
# Incident 8.7.

Při přeletu nad vedením pilot ucítil kontakt s překážkou a viděl záblesky způsobené zkratem na vedení. Došlo ke kontaktu pneumatiky letounu s nulovým vodičem VN, který se uvolnil z konzole na dvou sloupech. Nedošlo k přetržení vodiče ani k poškození pneumatiky letounu. Pilot přerušil činnost a po přistání ohlásil událost provozovateli a příslušnému rozvodnému závodu.

Na letounu nebyly žádné stopy po nárazu, pravděpodobně pneumatikou kola hlavního podvozku lehce zachytil o vrchní vodič VN, který se uvolnil ze zavěšení na sloupech.

Příčinou incidentu byl dotyk pneumatiky podvozku s vodičem VN, když pilot na překážku – elektrické vedení zapomněl.

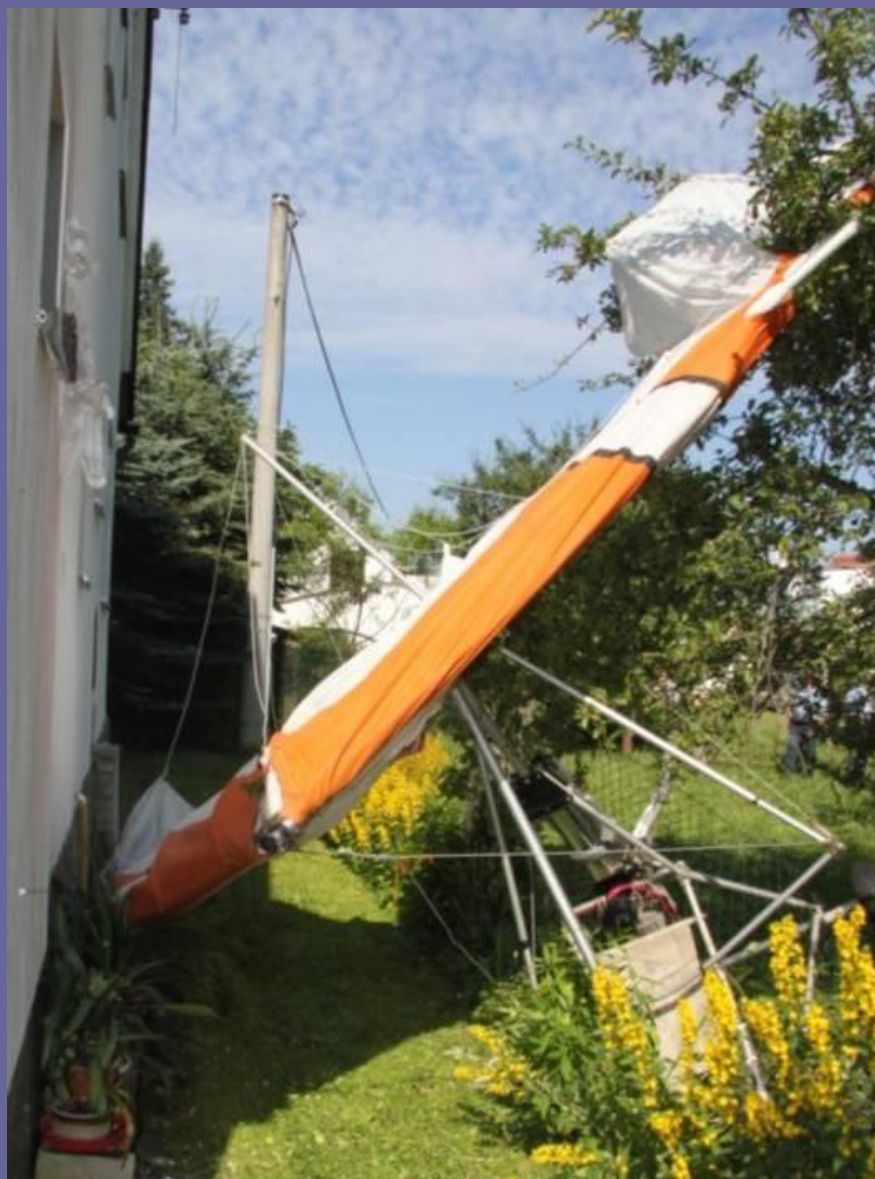
# Letecká nehoda 10.7.

Po asi 1 km letu zachytil o elektrické vodiče

a svezl se po štítové straně domu do přilehlé zahrady.

Příčinou pádu byla neschopnost majitele řídit MZK.

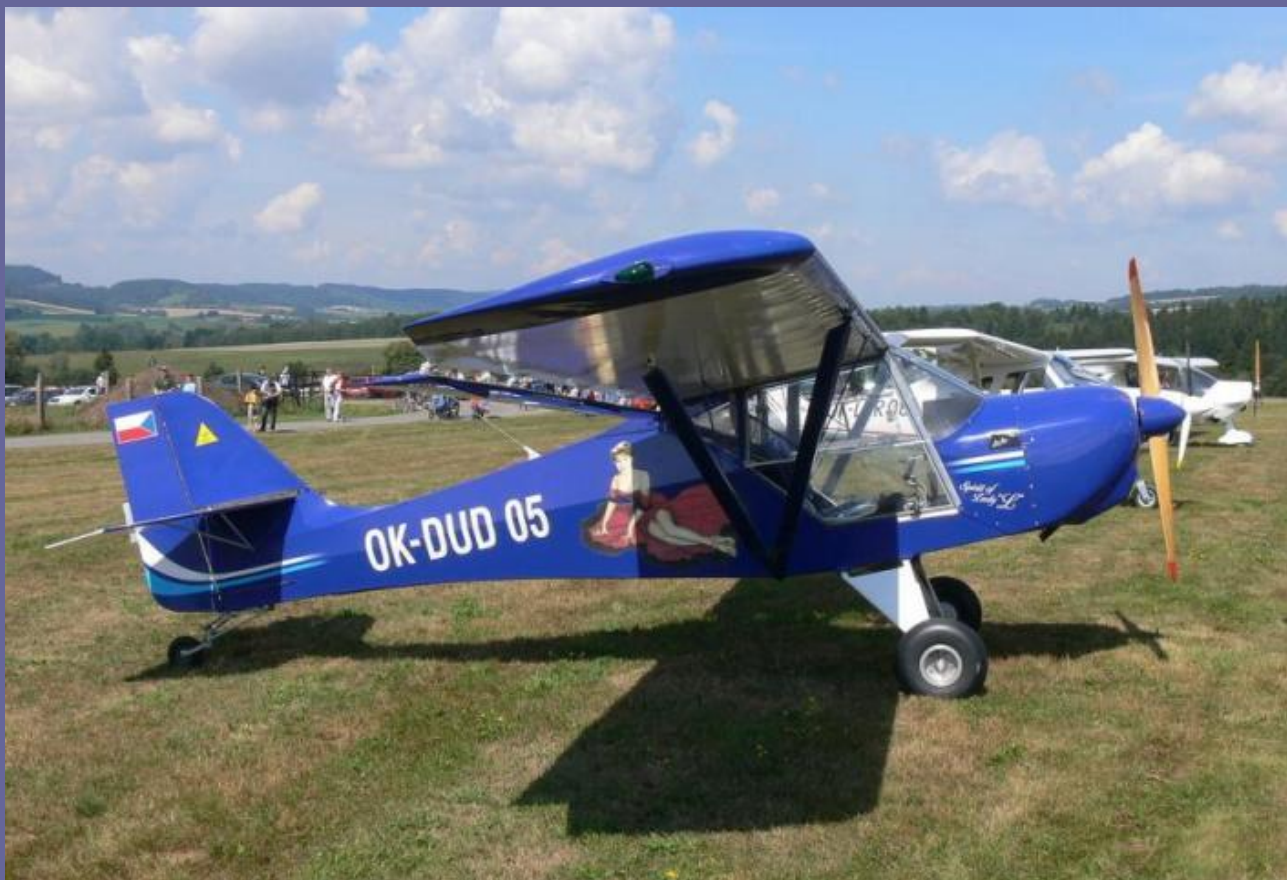
# Letecká nehoda 11.7.

Pilot ULLa FOX 912 při zpátečním letu na plochu SLZ Třebíč zjistil neúměrnou spotřebu paliva a rozhodl se pro bezpečnostní přistání do terénu u obce Plešice. Během manévru na přistání došlo k zastavení motoru z důvodu spotřebování paliva.

Na vyhlédnutou plochu nedolétl, nouzově přistál na pole s porostem řepky.

Po rychlém zabrzdění se SLZ převrátilo přes před' na záda.

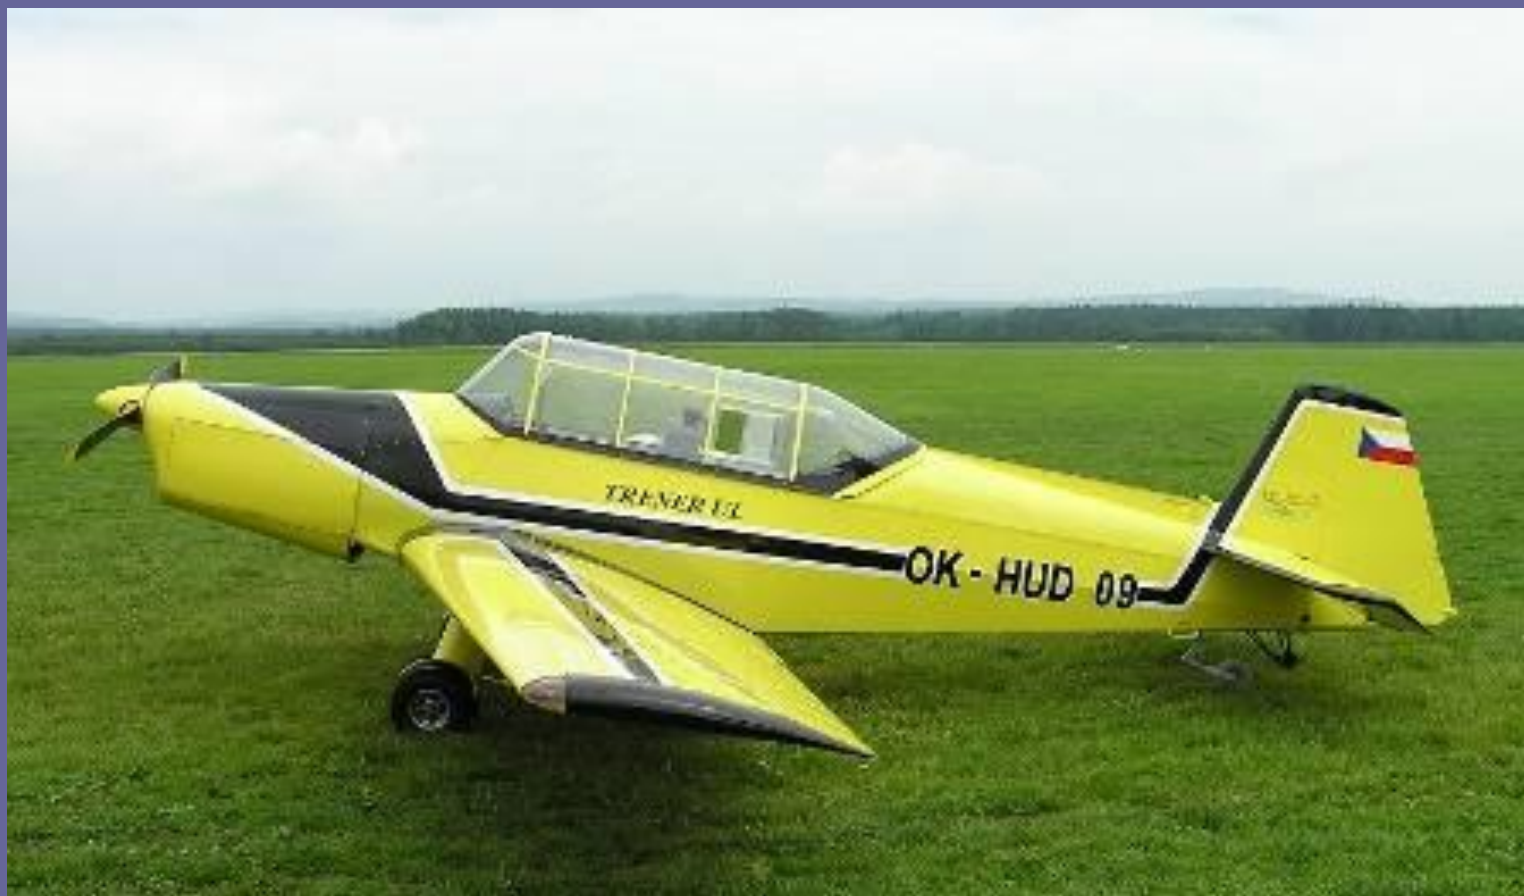
# Letecká nehoda 11.7.

Po přistání ULLa typu Trenér UL K na letišti LKRO došlo při výběhu k náhlému prudkému zatočení SLZ vpravo, kterému pilot nedokázal zabránit ani použitím brzd.

Při tomto náhlém zatočení se vyvrátila levá podvozková noha a částečně i pravá. V důsledku toho SLZ dopadlo na okrajový oblouk levé poloviny křídla. Pilot nezraněn.

Příčinou bylo nezvládnutí techniky pilotáže při přistání letounu s ostruhovým podvozkem.

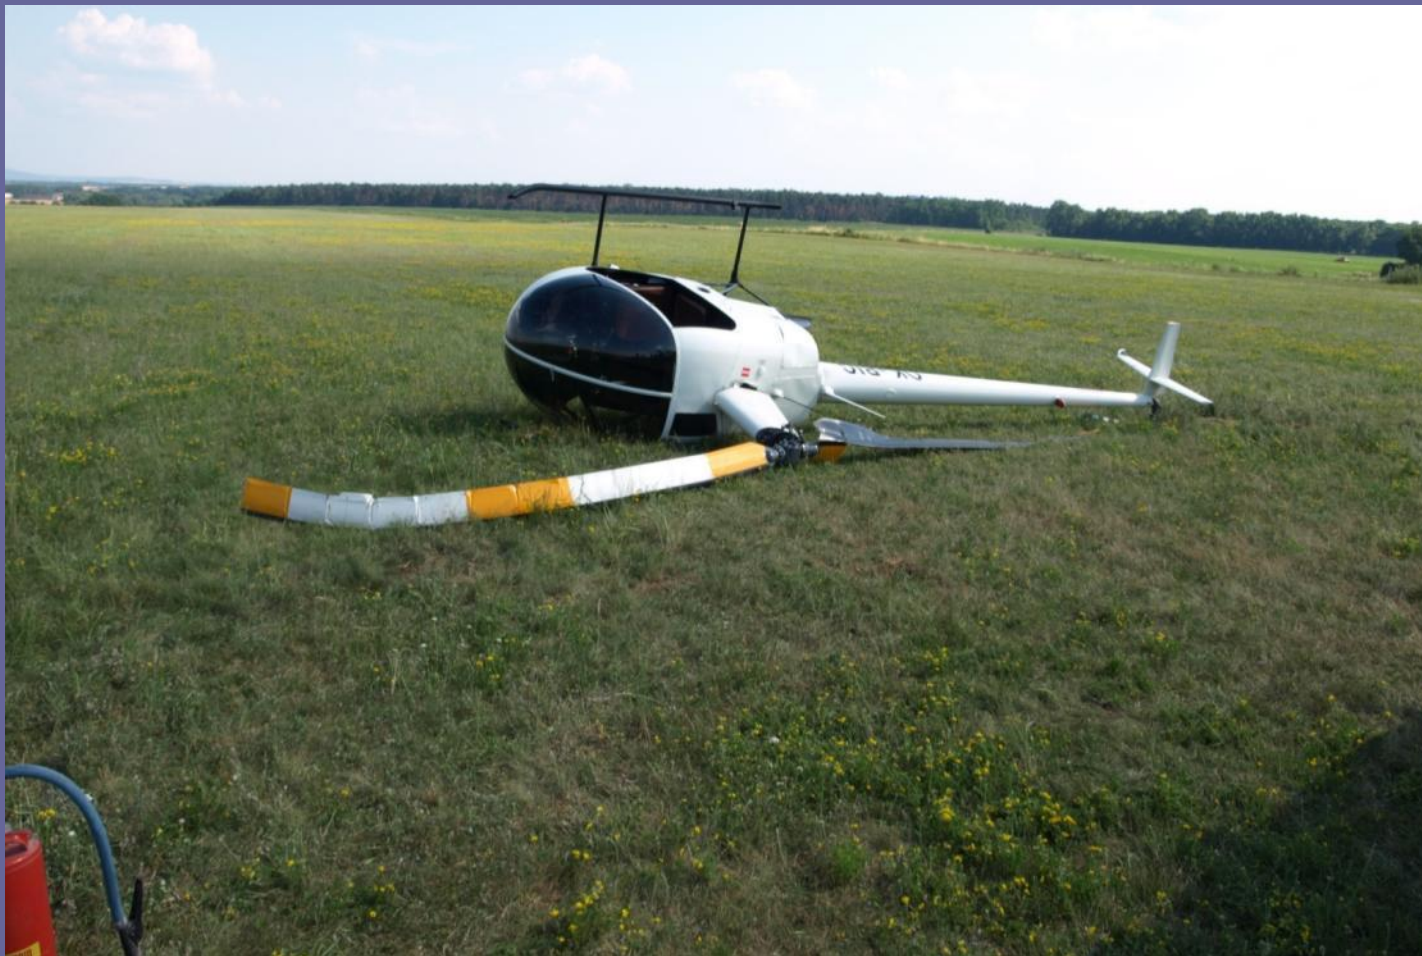
# Letecká nehoda 12.7.

Vrtulník klesal nezvykle velkou vertikální rychlostí a instruktor těsně nad zemí přitáhnul páku kolektivu. Upravit rychlost klesání před dosednutím na přijatelnou se mu tím ale nepodařilo.

Vrtulník tvrdě dosednul, přitom se rozlomila konstrukce levé lyžiny. Vrtulník se naklonil vlevo a listy nosného rotoru narazily do země. Nárazem listů nosného rotoru do země došlo k jejich zničení a vrtulník se převrátil na levý bok.

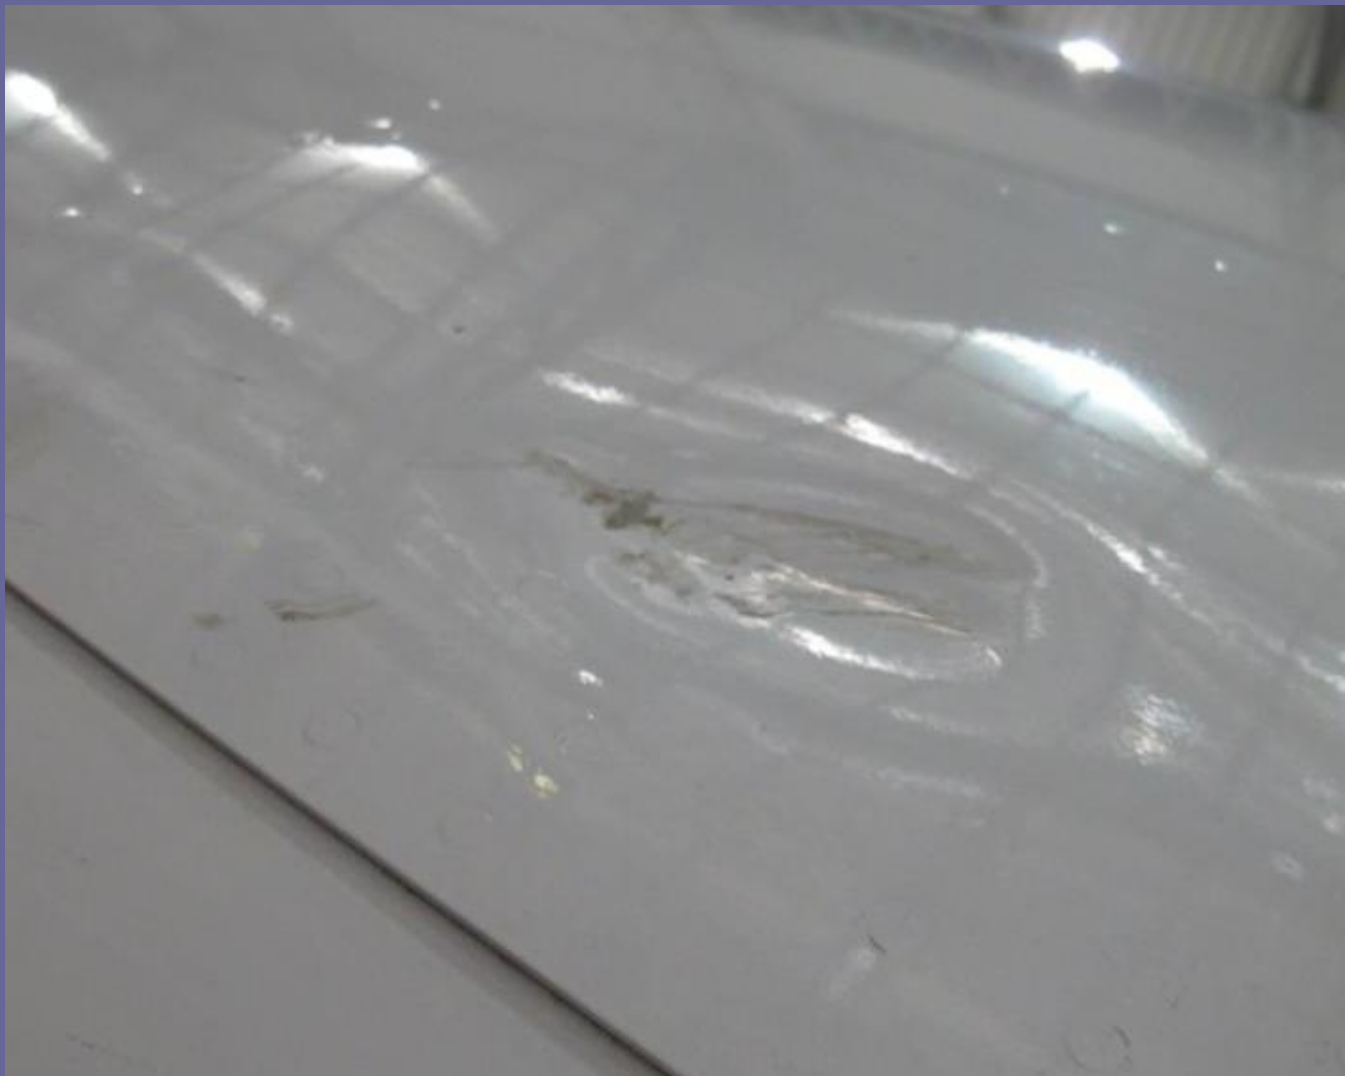
# Incident 14.7.

Po doplnění paliva se vyskytla přímo nad letištěm silná bouřka s nárazy větru 45 kt. Během bouřky došlo k samovolnému odbrzdění mobilních schodů u zadních nástupních dveří a jejich posunu podél trupu směrem ke křídlu.

Byl poškozen (promáčknut) potahu trupu.

Poškození posouzeno technikem LUFTHANSY dle SRM a uvolněno k letu do LFPG.

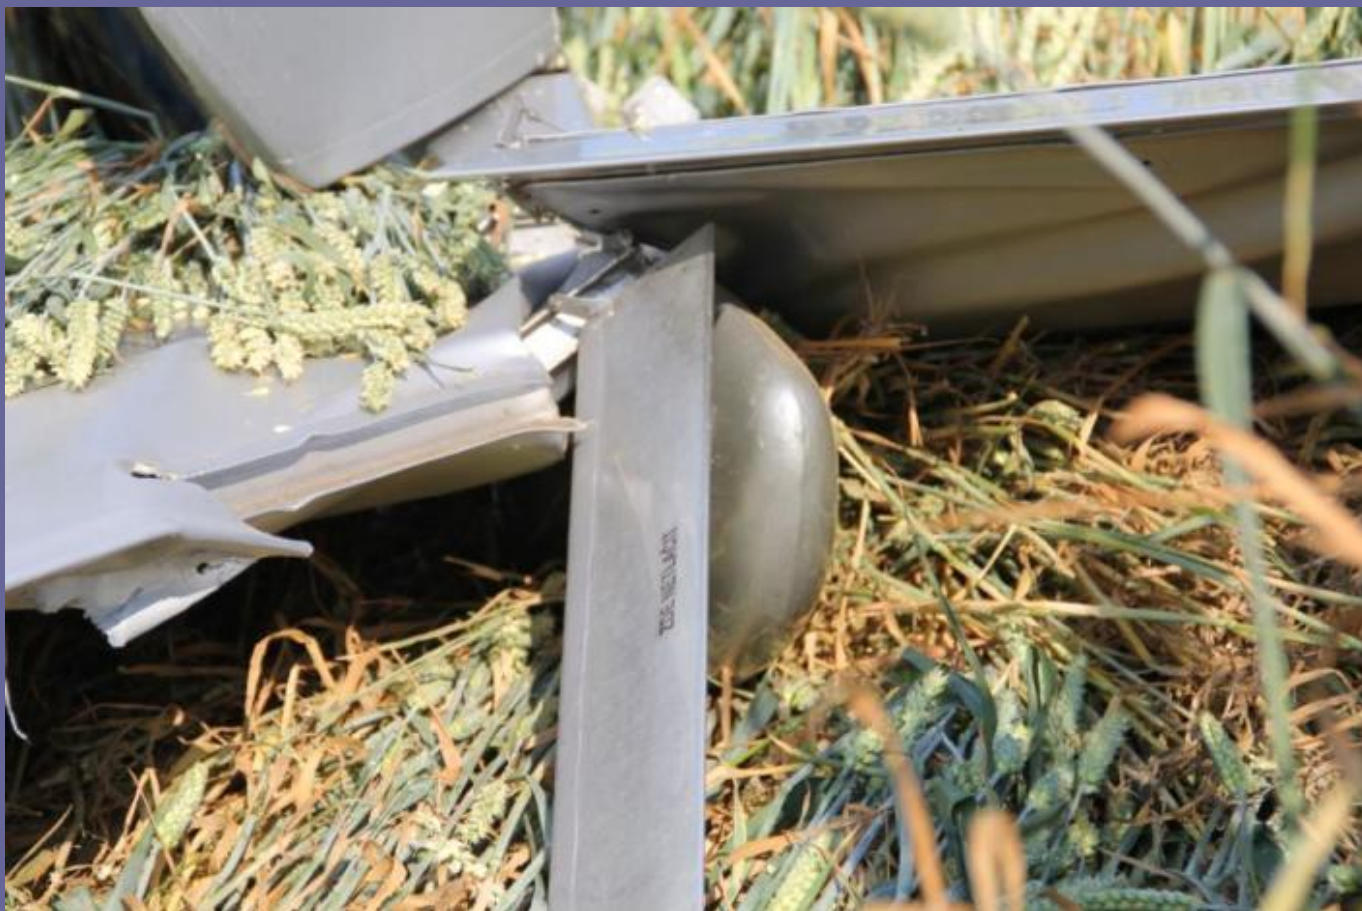
# Letecká nehoda 16.7.

Vzhledem k ročnímu období byla většina ploch  
pokryta vzrostlými plodinami  
a pilot provedl přistání do pole s vyšším porostem.

Při výběhu kluzáku po přistání  
došlo k utržení obou VOP porostem.

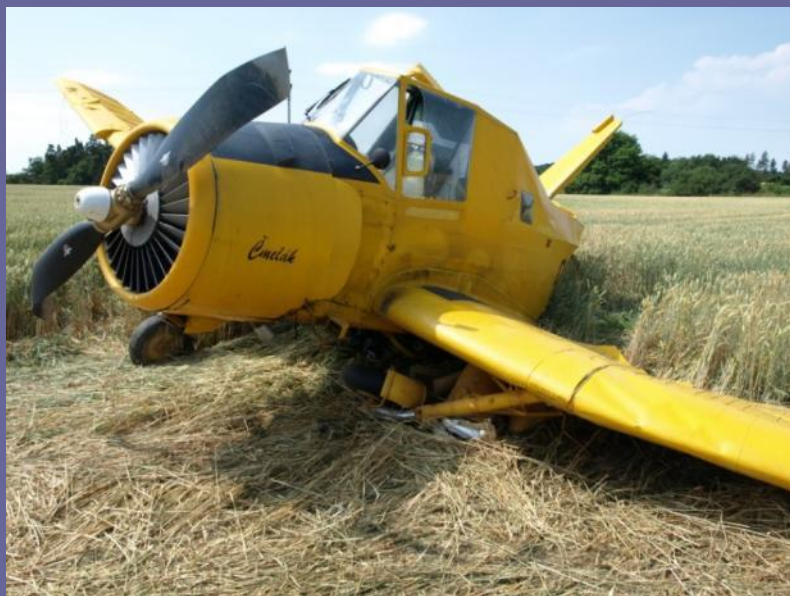
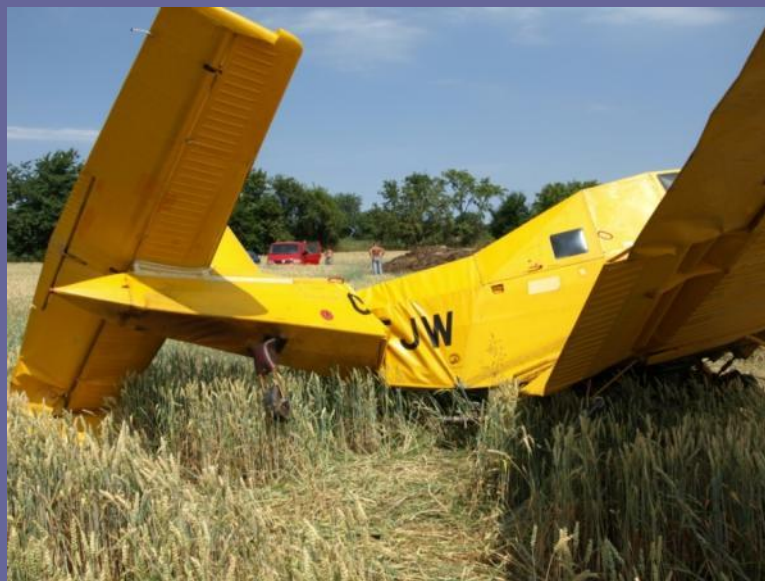
Z 37A Vlčkovice

Uvědomil si, že dostatečnou výšku k přeletu přes nadzemní vedení nenastoupá a pravou zatáčkou nad obilným polem se mu snažil vyhnout. V zatáčce došlo k pádu letounu. I když ihned provedl nouzový odhoz náplně postříku, v náklonu vpravo křídlem zachytil o obilí. Letoun dopadl v kurzu asi 300° na zem a po nárazu následovala rotace vpravo. Přitom došlo ke kontaktu vrtule se zemí, nárazu a vylomení levé podvozkové nohy, odtržení přídavných palivových nádrží, deformaci křídla, zadní části trupu v místě před ocasními plochami a levé poloviny vodorovné ocasní plochy.

Pilot byl lehce zraněn.
