# Porada

## k bezpečnosti letů

### za 3. čtvrtletí 2010

**ÚSTAV PRO ODBORNÉ ZJIŠŤOVÁNÍ  
PŘÍČIN LETECKÝCH NEHOD**

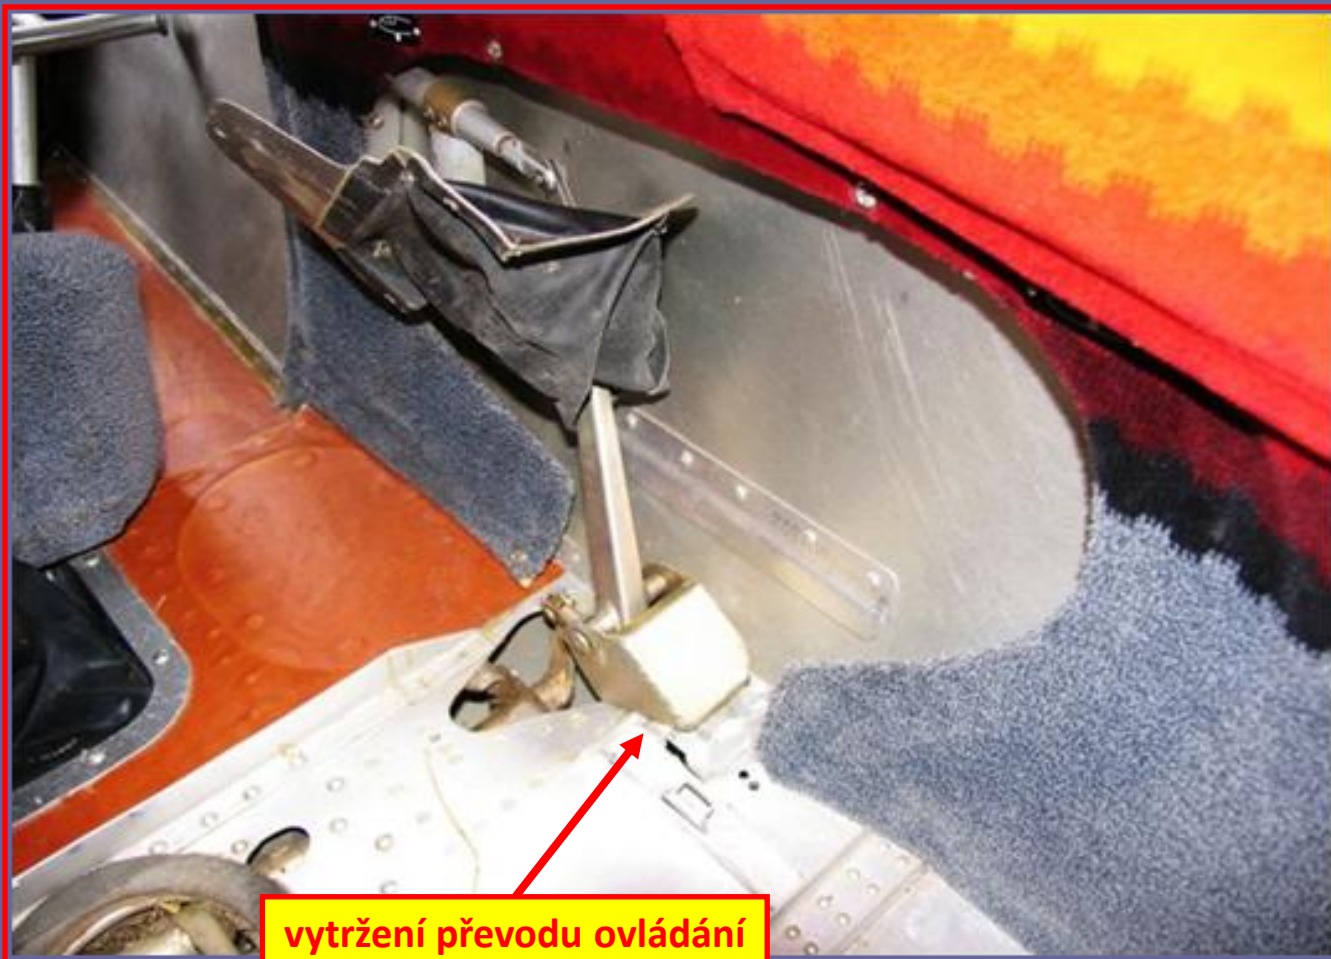
**vytržení převodu ovládání  
podvozku**

Na letišti Hořice se po přistání kluzáku L-23 Super Blaník samovolně zasunul podvozek a byla deformována spodní část trupu zadního pilotního prostoru.

Zavření podvozku s následným poškozením kluzáku bylo zapříčiněno vytržením převodu ovládání podvozku z podlahy v zadním pilotním prostoru, pravděpodobně zvýšeným provozním zatížením.

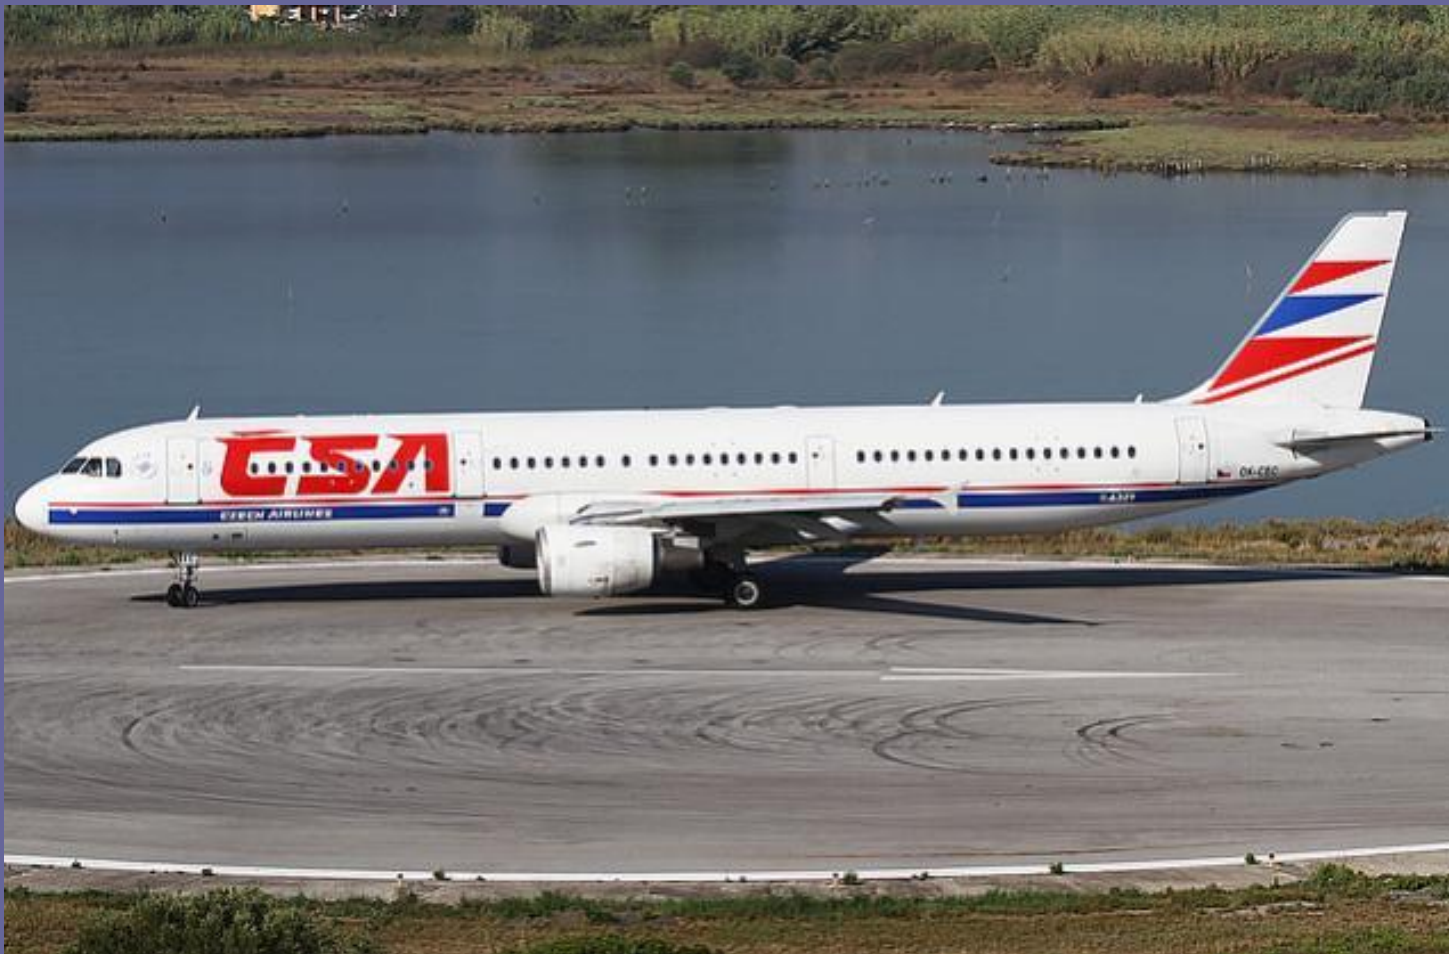
# Incident 27.7.

U letounu typu A321 na lince z Prahy do Řecka, ve fázi zahájení klesání z FL 380, byla signalizována závada na přetlakování kabiny (AIR BLEED 1 FAULT).

Následně došlo k signalizaci překročení kabinové výšky (EXCESS CAB ALT).

Technickou prohlídkou byla zjištěna závada ventilu

a byla provedena záměna řídicího bloku BMC.

MEL byl zrušen.

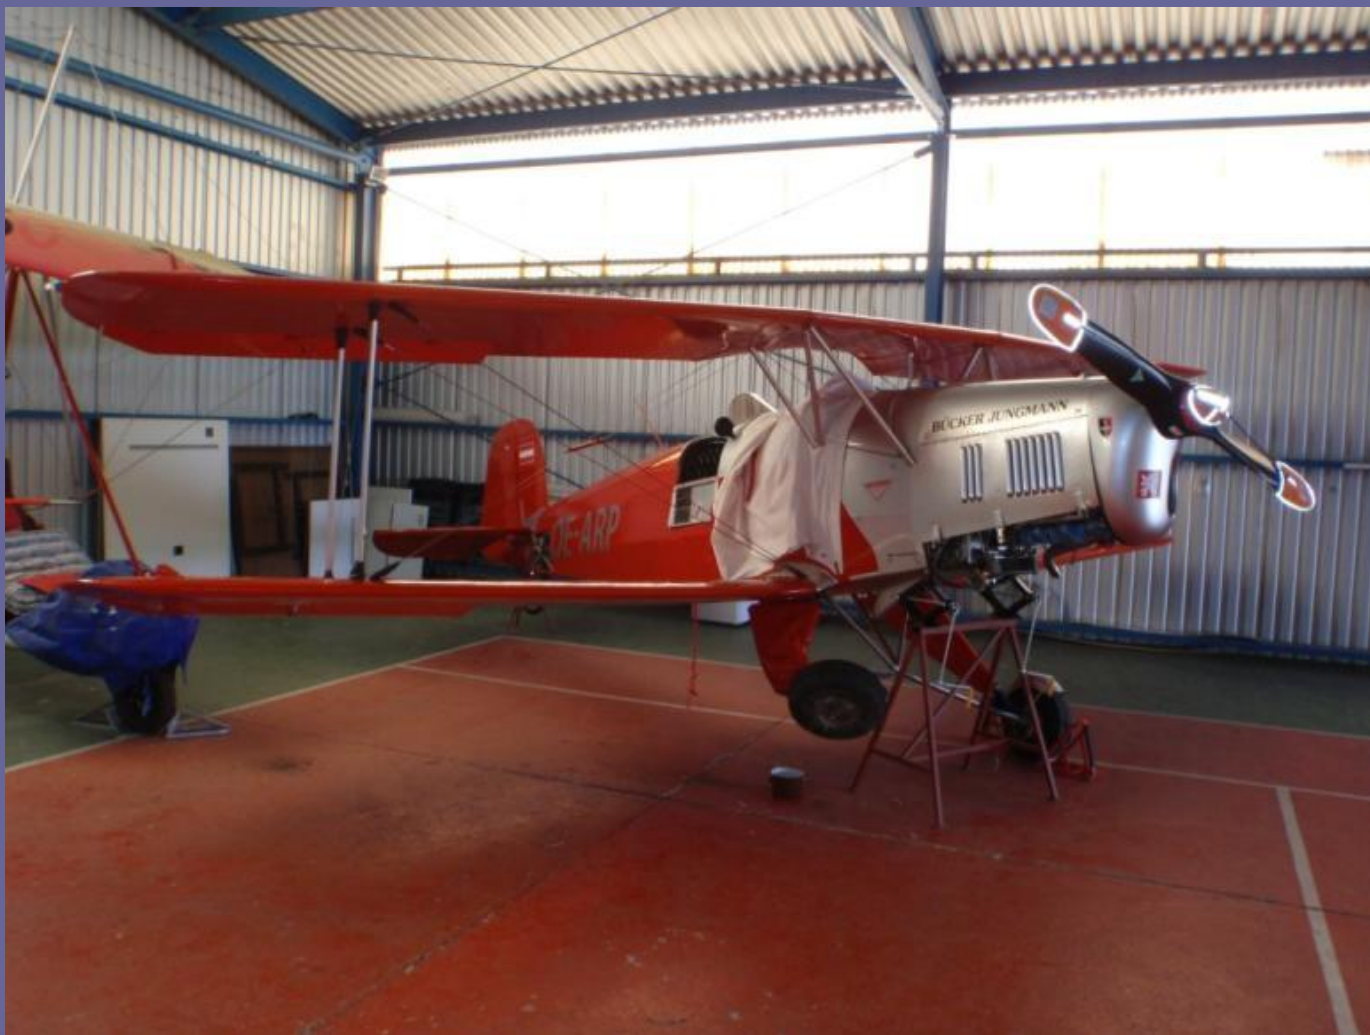
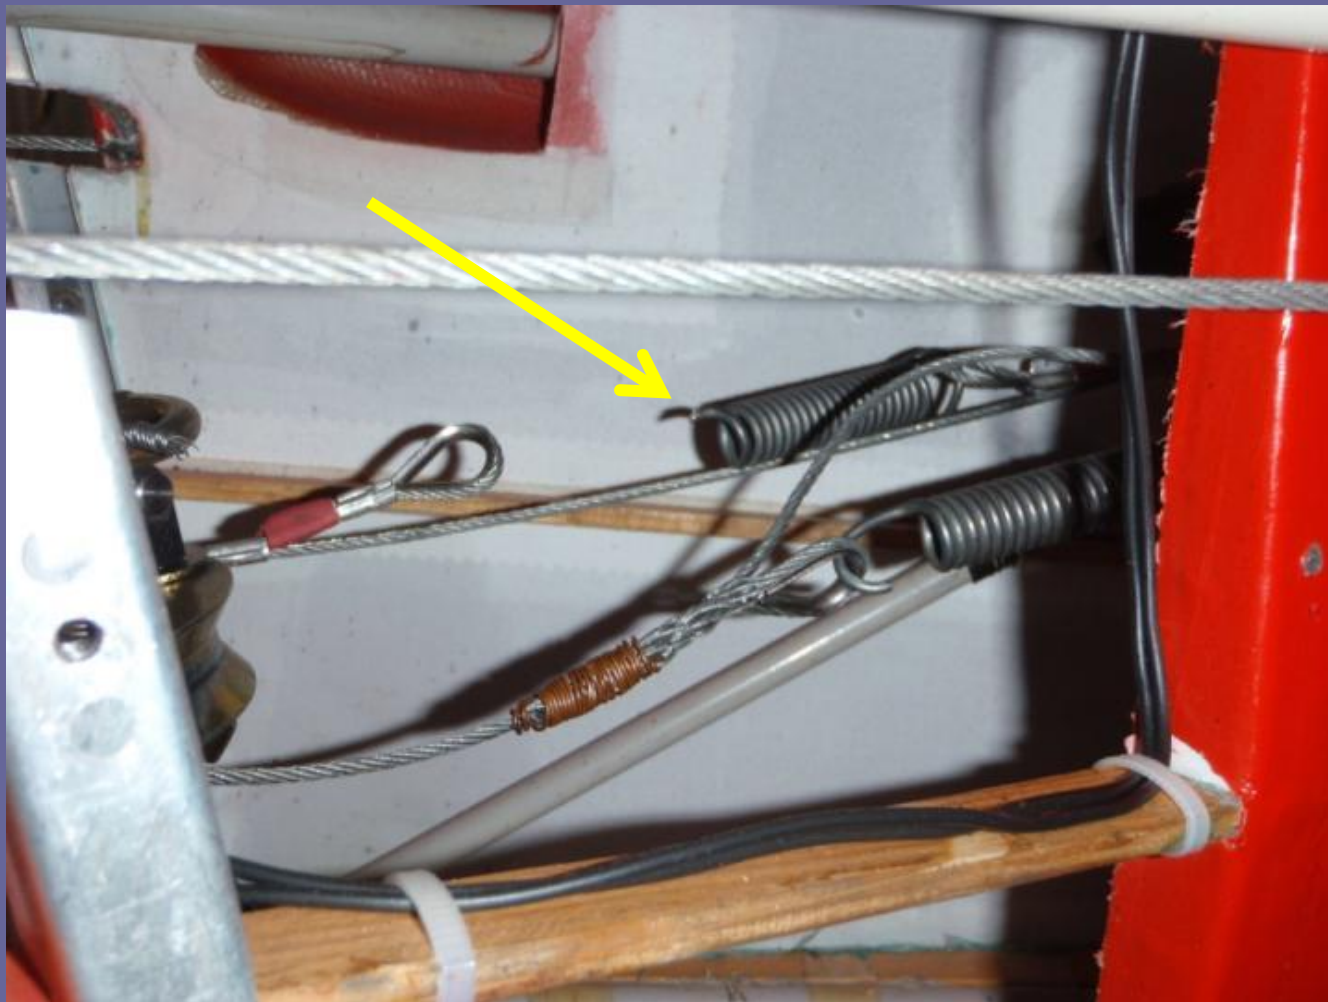
# Incident 1.8.

Při výběhu letounu Bů 131 na RWY 24 L Příbram došlo k náhlému bočení doleva a k současnému náklonu a ke kontaktu pravé spodní nosné plochy se zemí.

Vlivem ostrého vybočení přešel hlavní podvozek do smyku, čímž se zlomila vnější (pravá) podvozková noha.

Byla zjištěna prasklá pružina pravé části aretace ostruhy záďového podvozku.

Jednalo se o lom materiálu pružiny, který byl skrytou vadou, a do daného okamžiku vzniku incidentu nemohl být žádnou, ani podrobnou prohlídkou odhalen.

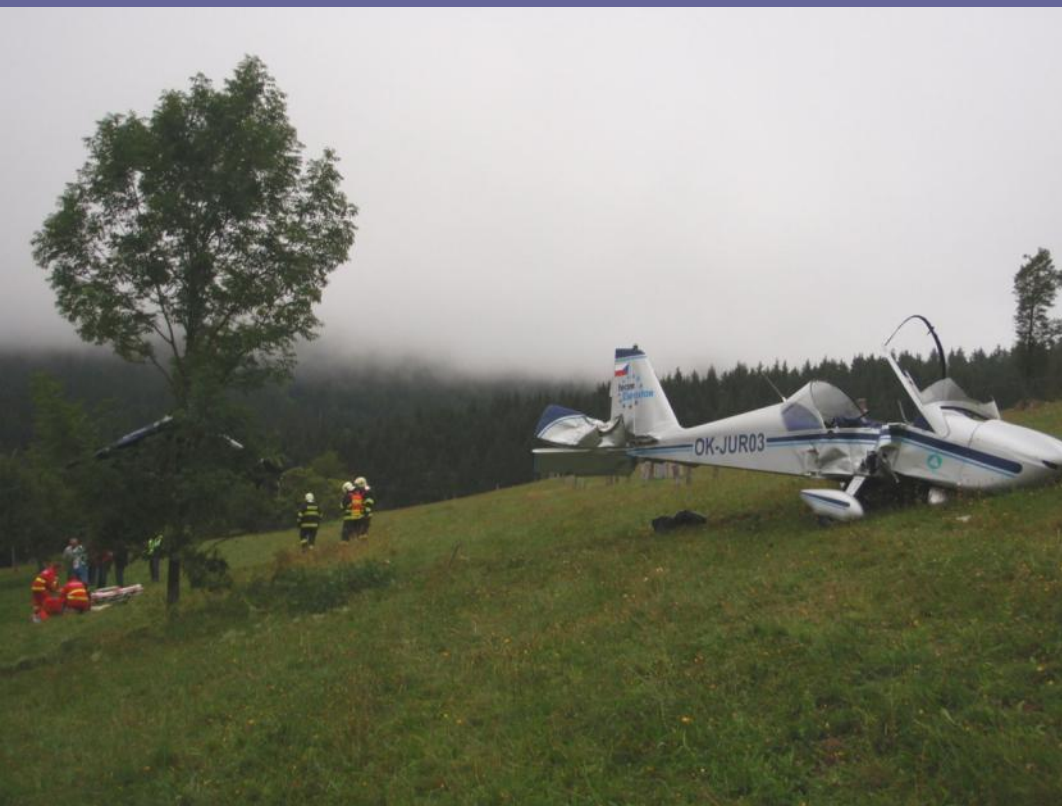
SLZ - EV 97 Eurostar Valašská Senice

Pilot podle FPL prováděl let VFR z Frýdlantu/O n (LKFR) na letiště Szarmelek v Maďarsku. Během letu vlétnul v oblasti Beskyd do nevyhovujícího počasí. Tuto situaci pozdě vyhodnotil, nemohl v hornatém terénu pokračovat v letu VFR, ani se již vrátit. V časové tísní se rozhodl pro bezpečnostní přistání ve svažitém a zalesněném terénu. Plocha pro kterou se rozhodl se nacházela na svahu 10°- 15°.

Při přistání narazil pravým křídlem do stromu.  
Pilot byl lehce zraněn.

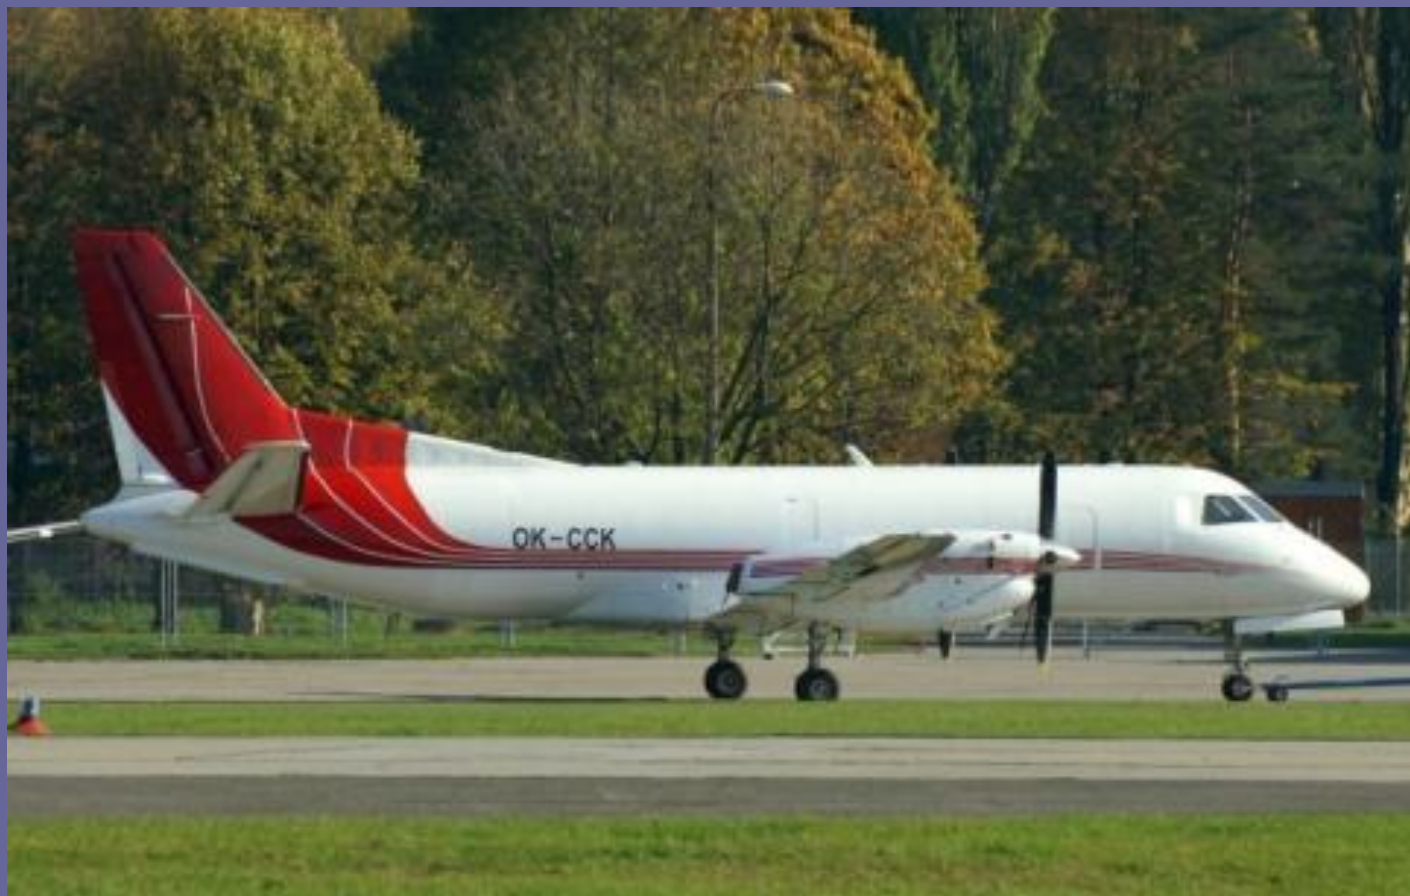
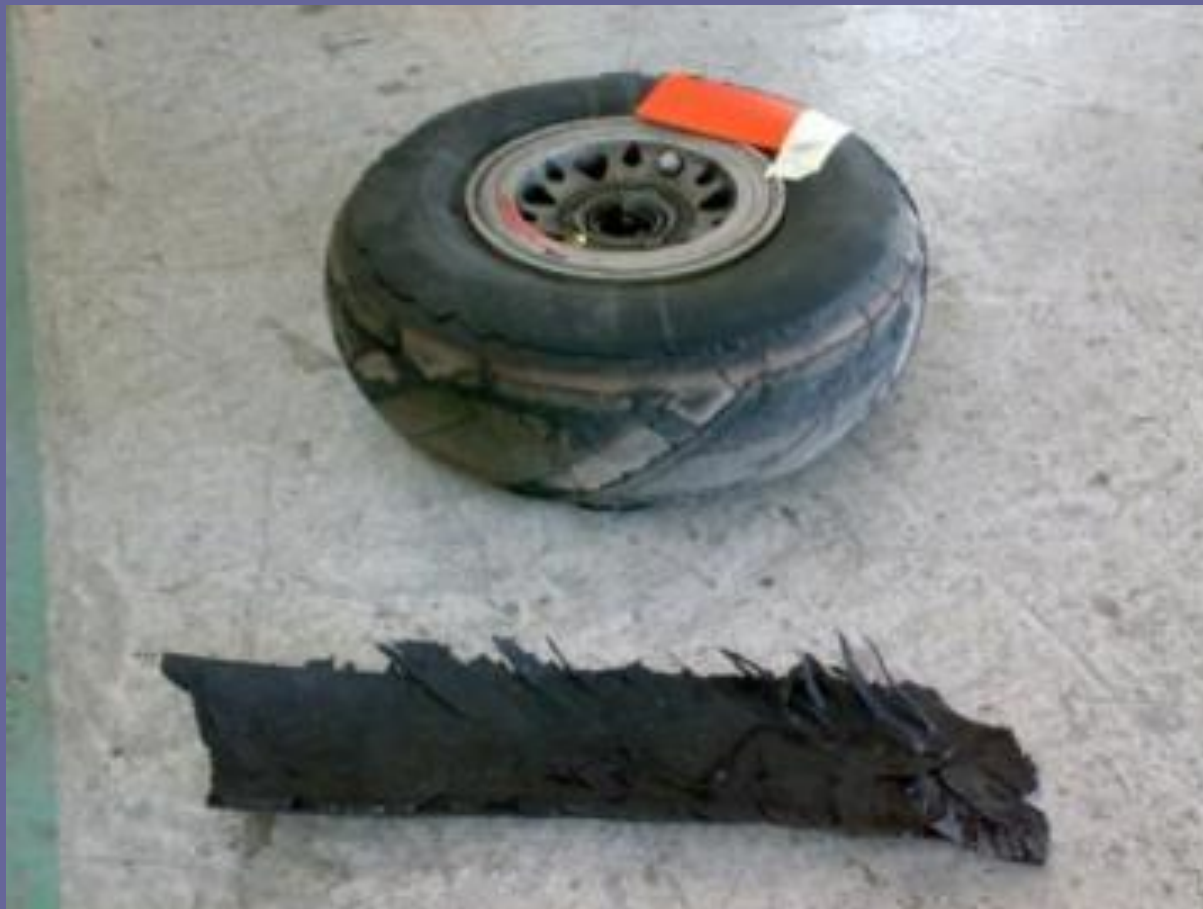
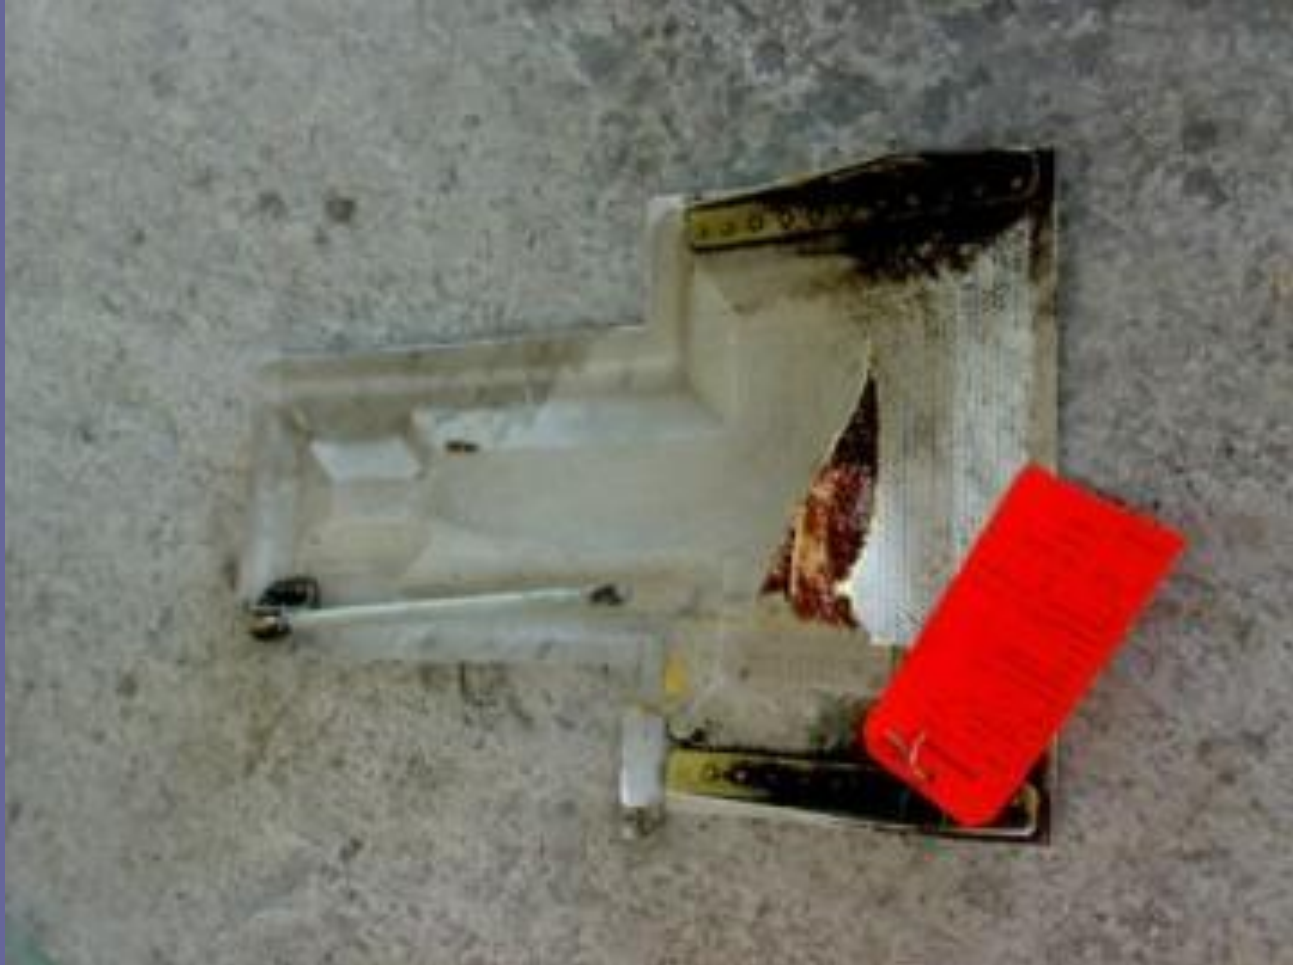
# Incident 11.8.

Po přistání bylo zjištěno oddělení běhounu  
pneumatiky pravého vnitřního kola hlavního podvozku,  
jehož část se vklínila mezi kolo  
a kryt šachty podvozku.

Poškozena dvířka podvozku, částečně disk  
a pravá podvozková noha.

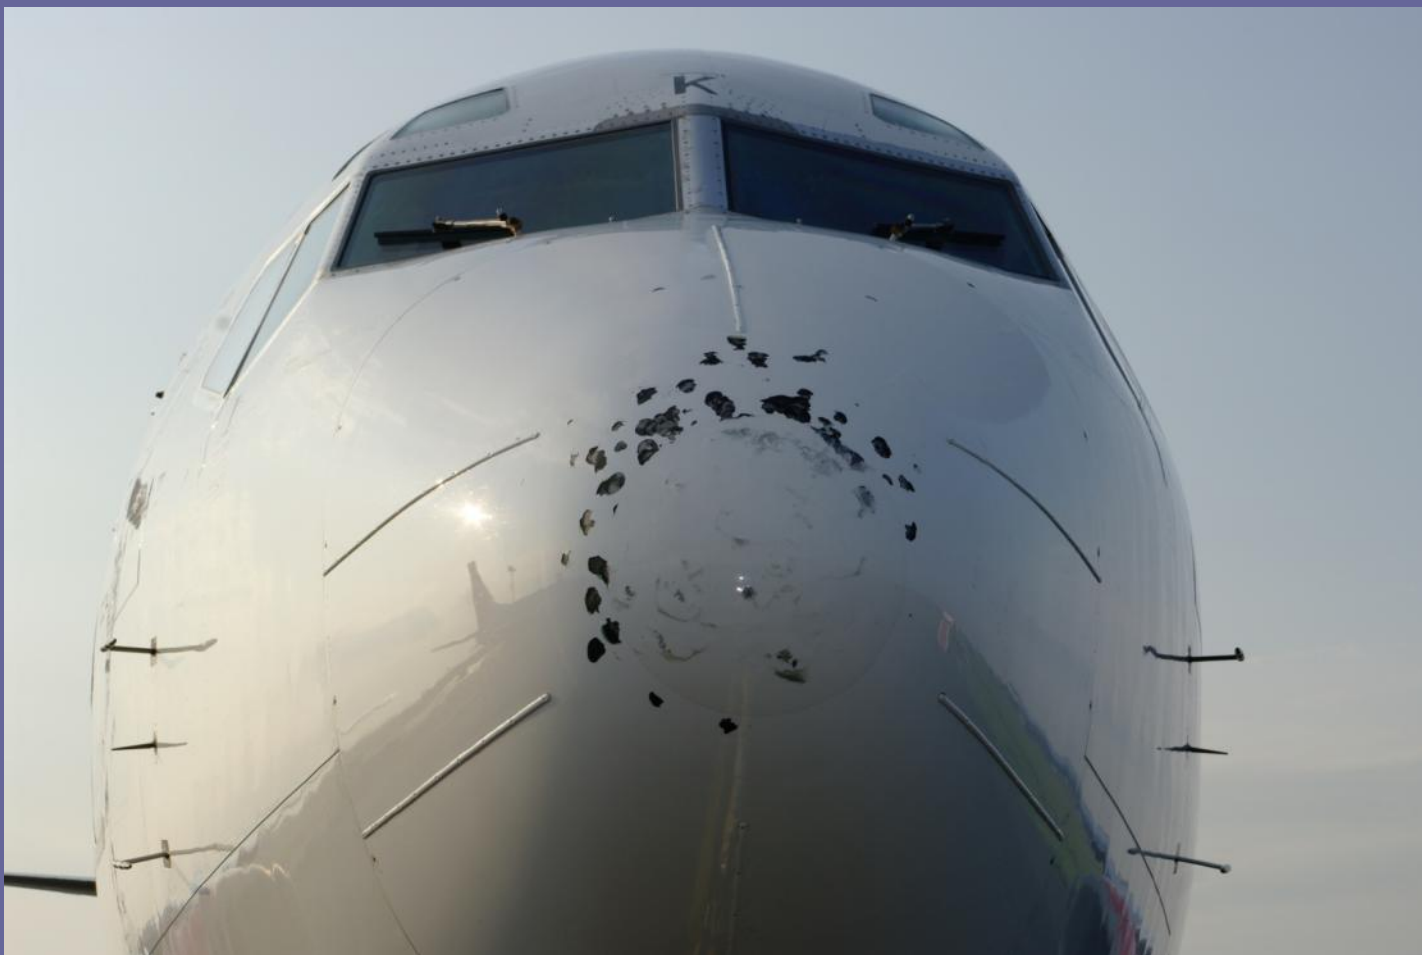
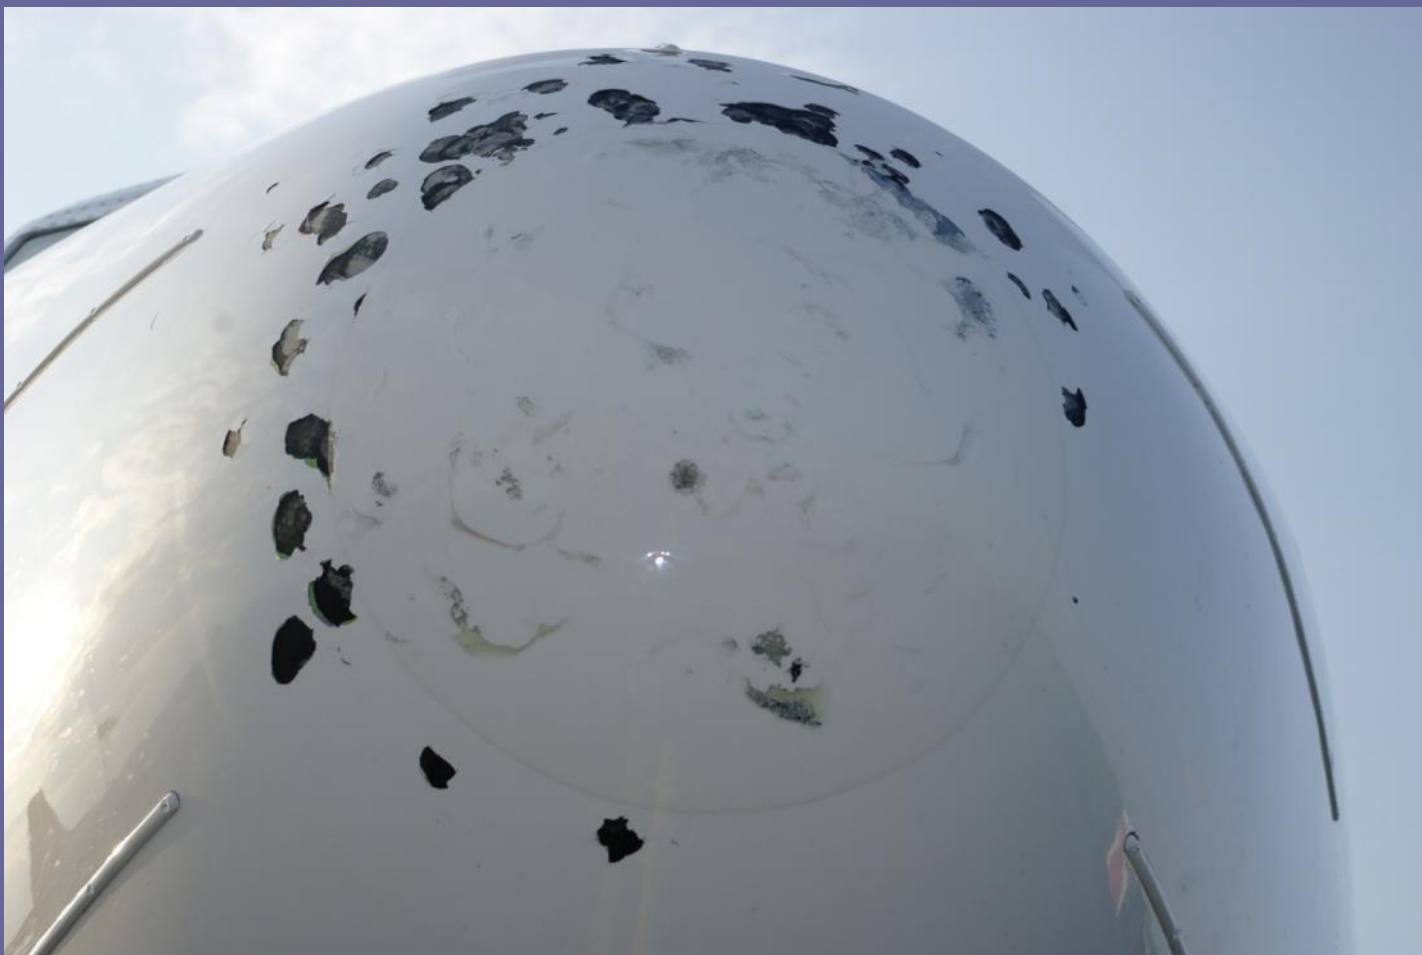
# Incident 15.8.

Při přiblížení na LKKV prolétl letoun A 320 oblastí turbulence s výskytem ledových krup.

Po návratu na LKPR zjištěno techniky mimolimitní poškození (delaminace) radarového krytu.

Kryt byl dle MM53-15-11 vyměněn.

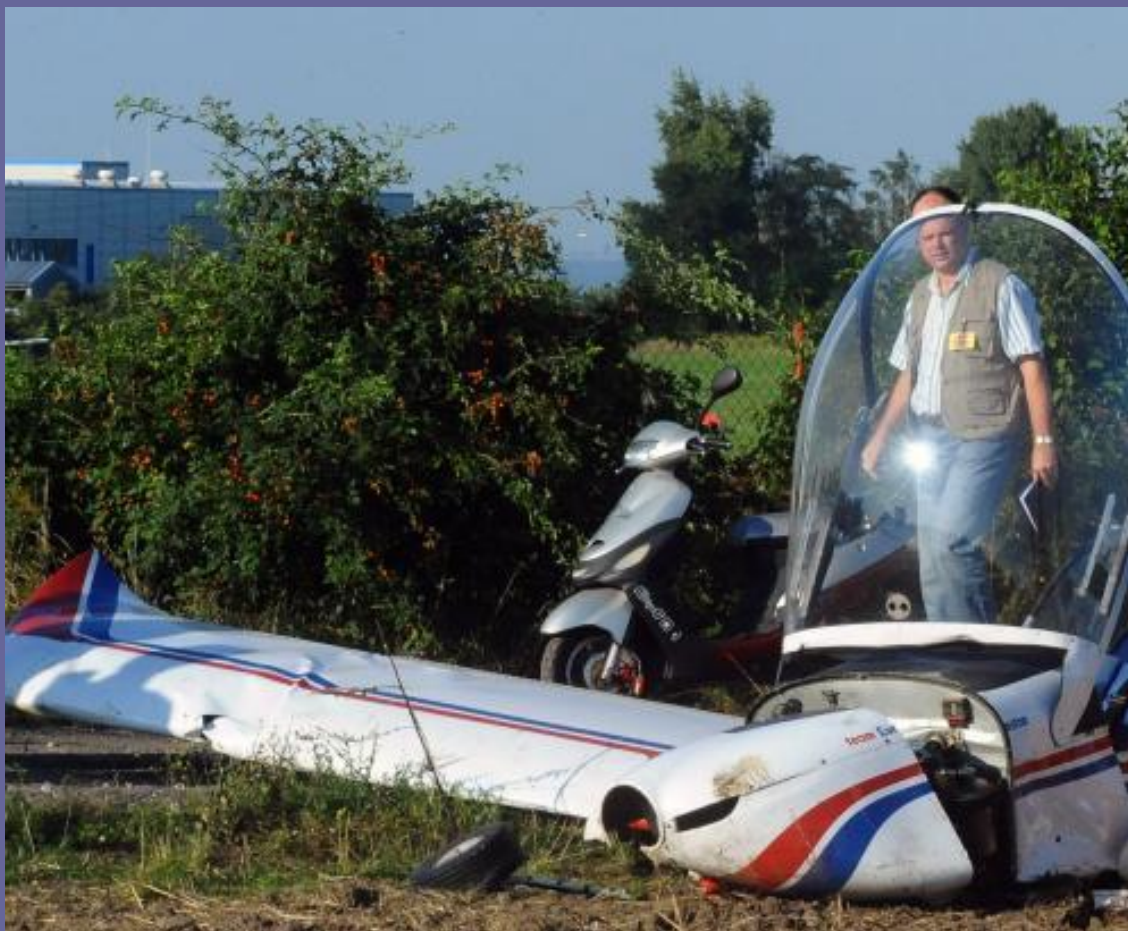
# Letecká nehoda 20.8.

Přistání ULLa typu Eurostar na RWY 05L LKLT  
skončilo v oplocení před TRH.

Pilot byl zraněn a letoun zničen.

Ze záznamu rádiové komunikace vyplynulo,  
že po vzletu pilot zjistil problém se zajištěním  
překrytu kabiny. Stav překrytu kabiny pravděpodobně  
ovlivnil činnost pilota při přistání  
a pilot přistál mimo dráhu letiště.

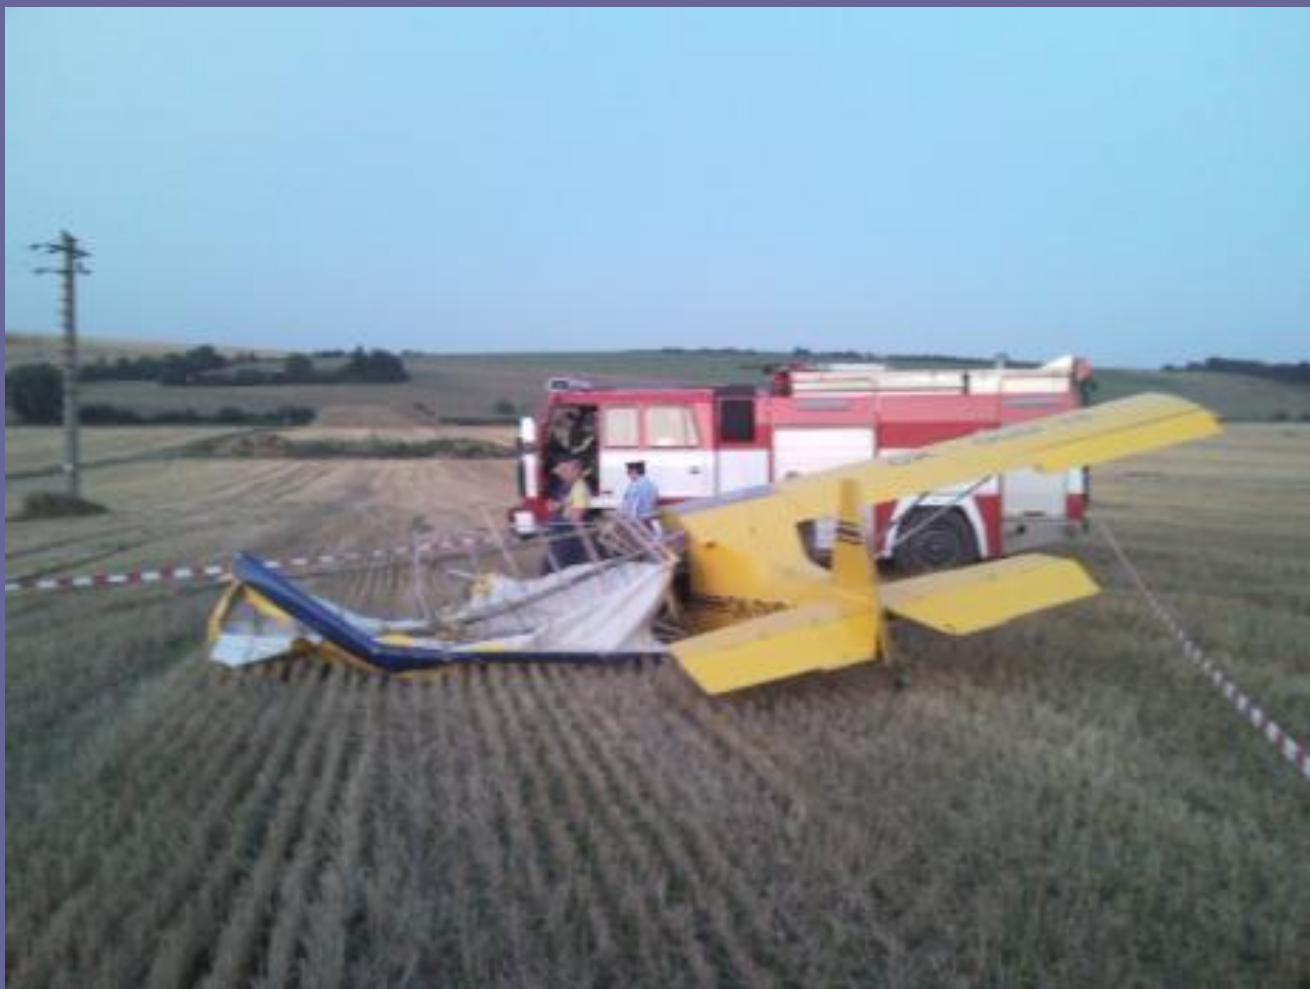
# Letecká nehoda 21.08.

Teprve při klesání uviděl na okraji plochy křižující se vedení VN. Snažil se vyhnout vpravo, ale přehlédl, že se i vodiče druhého vedení zatáčí doprava.

Před dosednutím zachytil levým křídlem o tyto vodiče. SLZ dopadlo na zem ve vzdálenosti cca 15 m od vodičů.

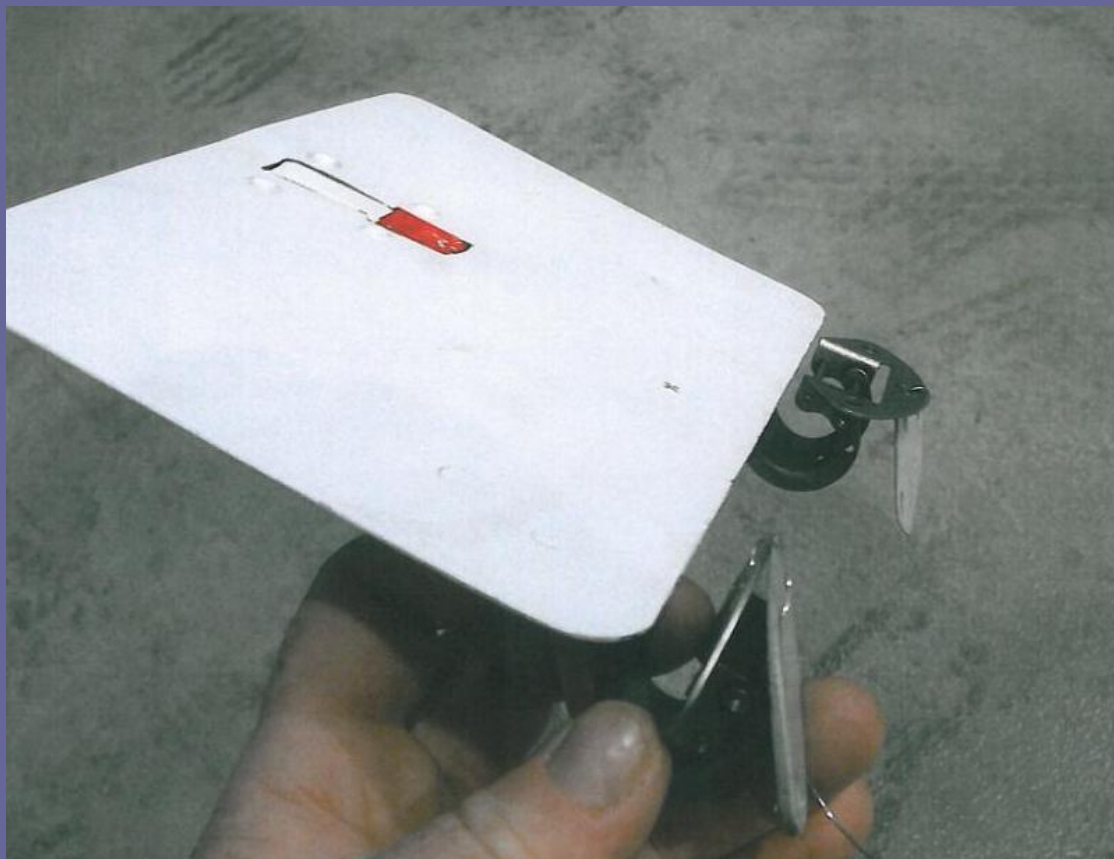
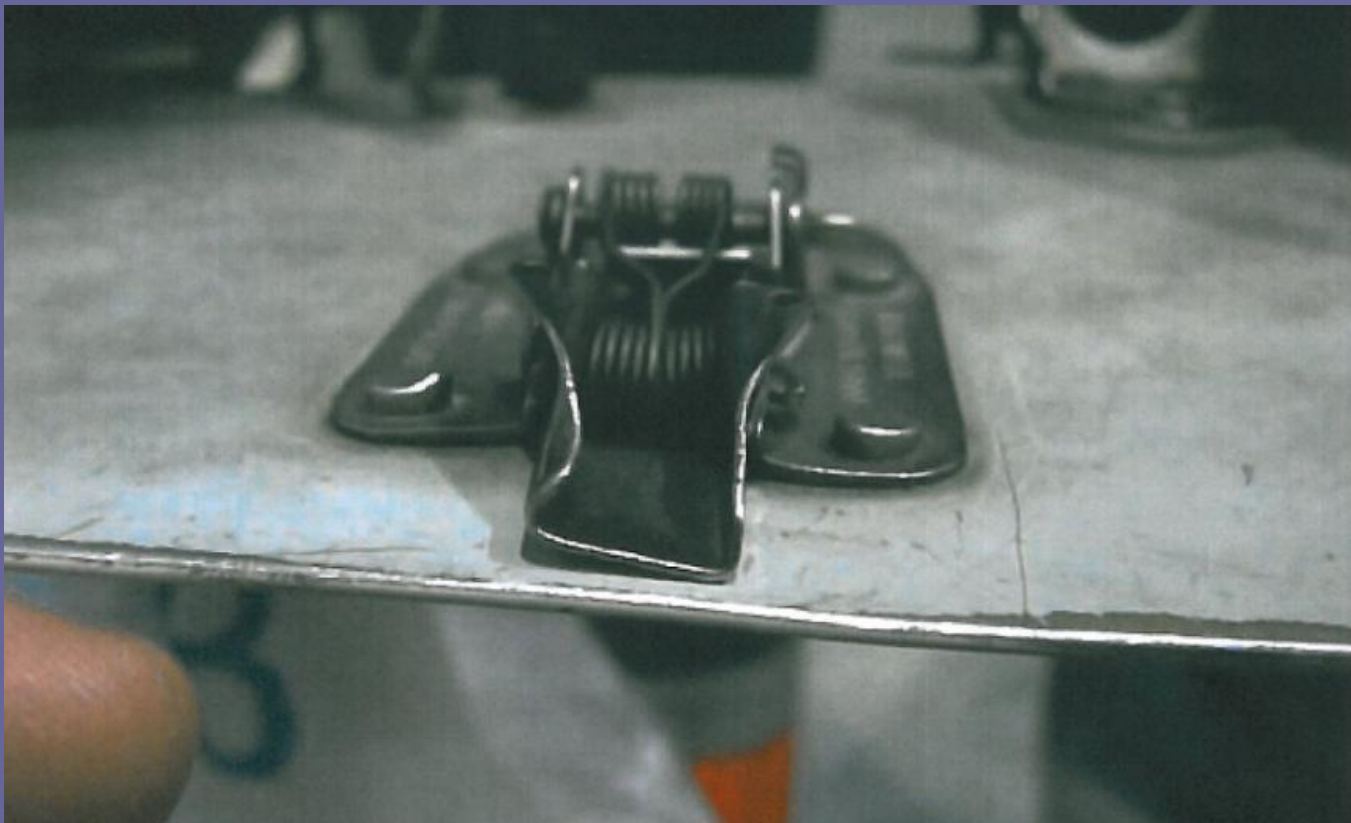
# Incident 27.8.

Při odjíždění cisterny společnosti LUKOIL ze stojánky č.73 na LKPR zachytil řidič zadním kohoutem cisterny o přistavený pozemní zdroj GPU a odtáhl jej cca 5 metrů od letadla.

Poškození letadla nebylo závažné, po opravě bylo hned následující den vráceno do provozu.

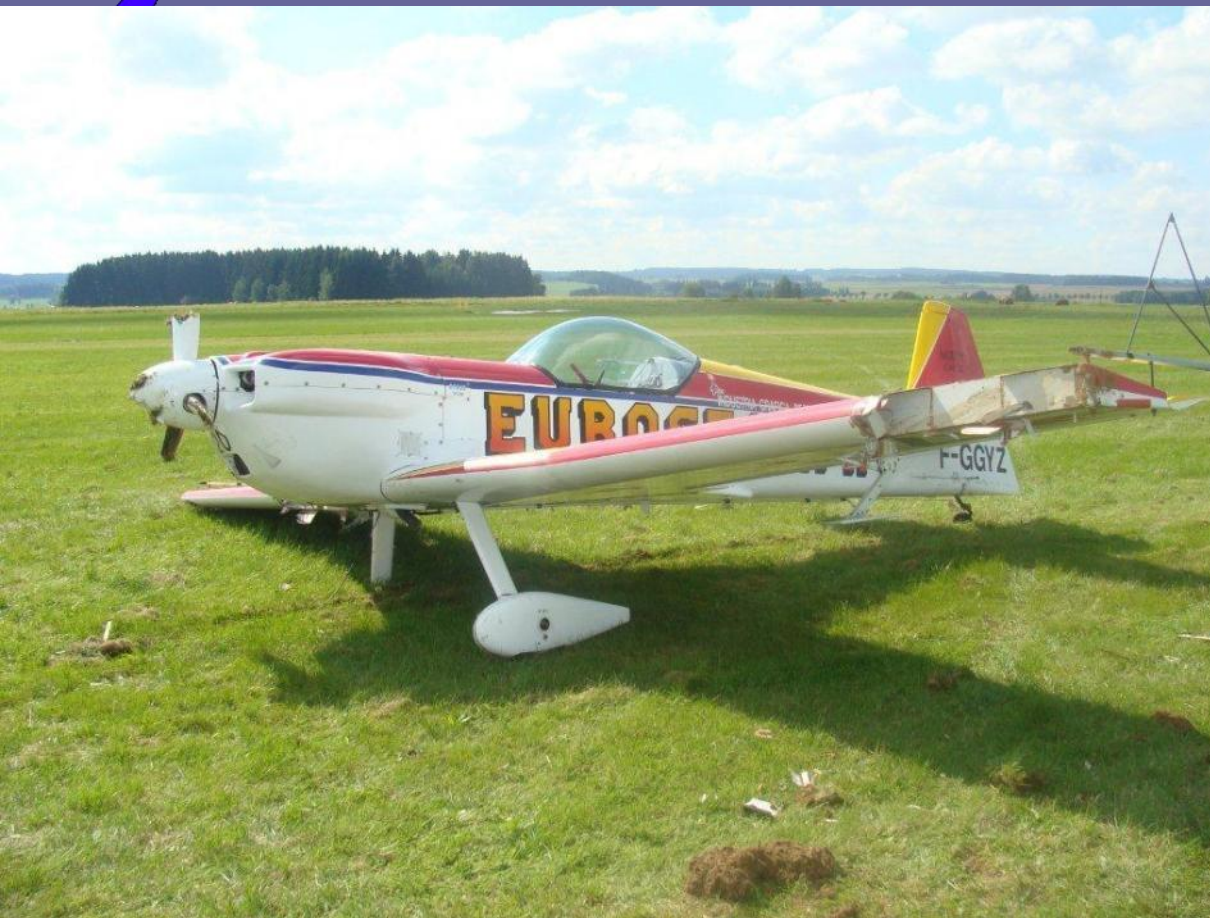
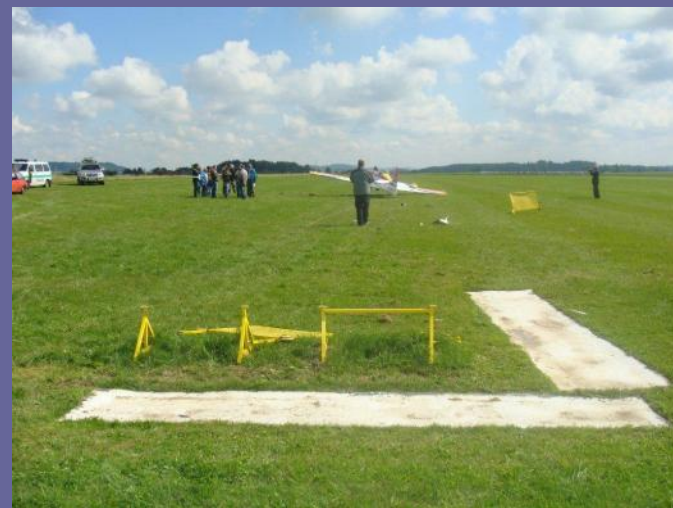
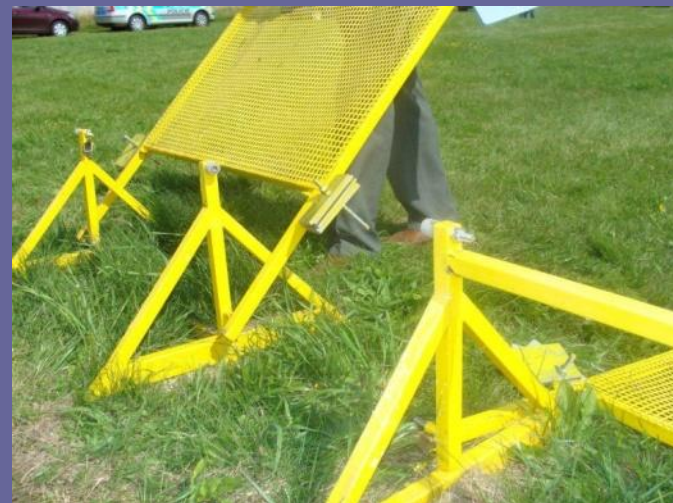
## Poškození letounu CAP 231 a prahové značky

Letoun byl poškozen nárazem a překlopením na příď.

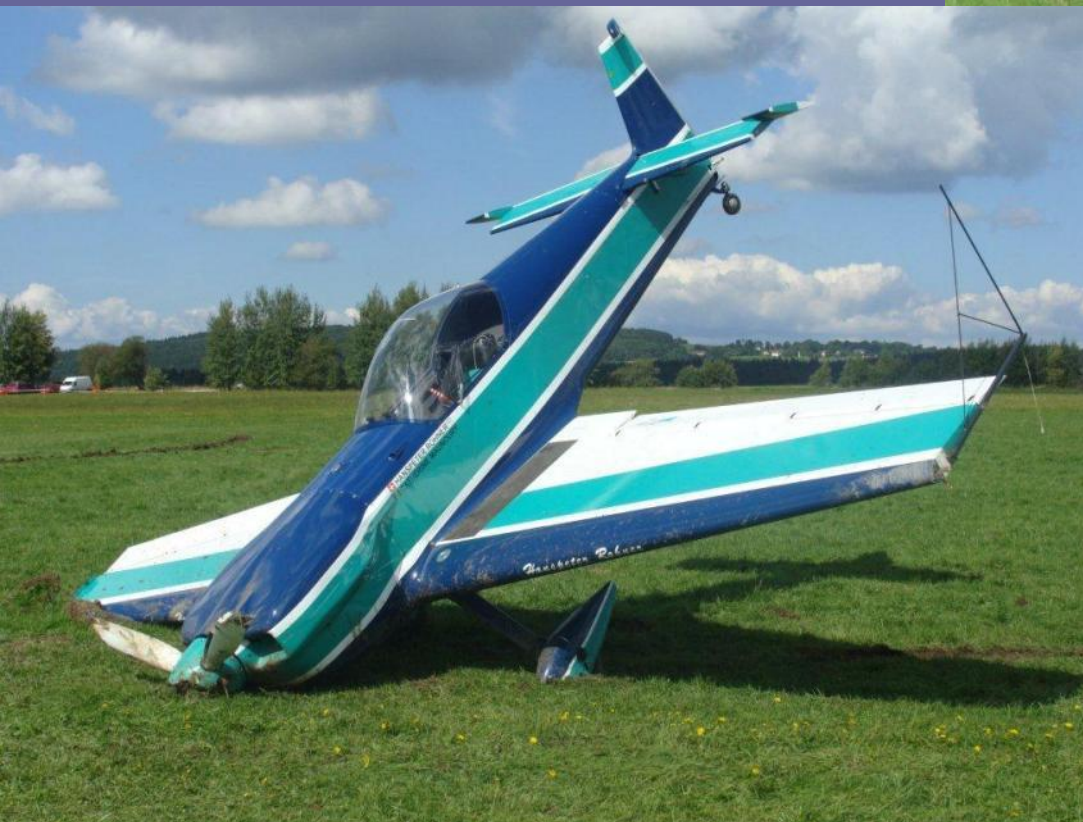
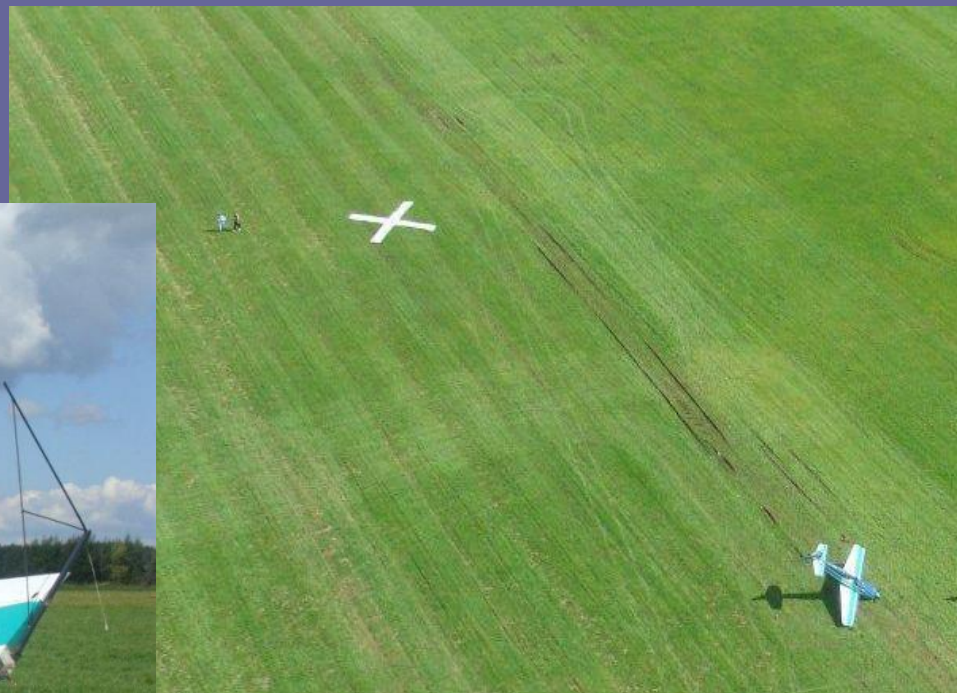
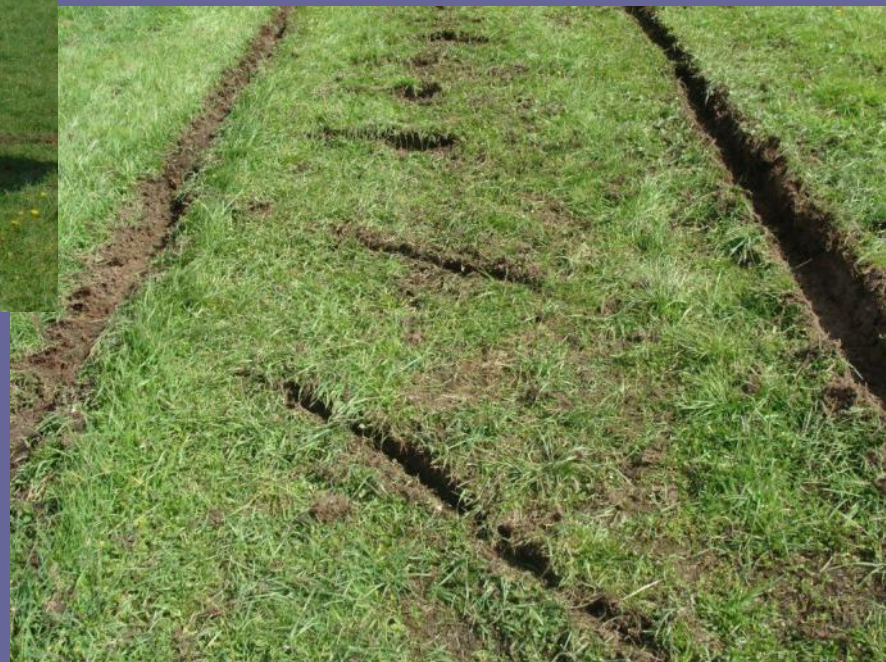
Uzavřená část RWY 26 a situace při LN  
CAP 232

Pilot přistál 130 m pře posunutý THR a na rozmoklém povrchu ve výběhu se zabořil podvozkem a překlopil na před'.

Letoun byl poškozen nárazem při překlopení na před', pravá polovina křídla narazila do země, vylomila se pravá podvozková noha, násilně se zastavil motor, zničila vrtule a poškodila před'.
