# Porada

## k bezpečnosti letů

### za 3. čtvrtletí 2010

**ÚSTAV PRO ODBORNÉ ZJIŠŤOVÁNÍ  
PŘÍČIN LETECKÝCH NEHOD**

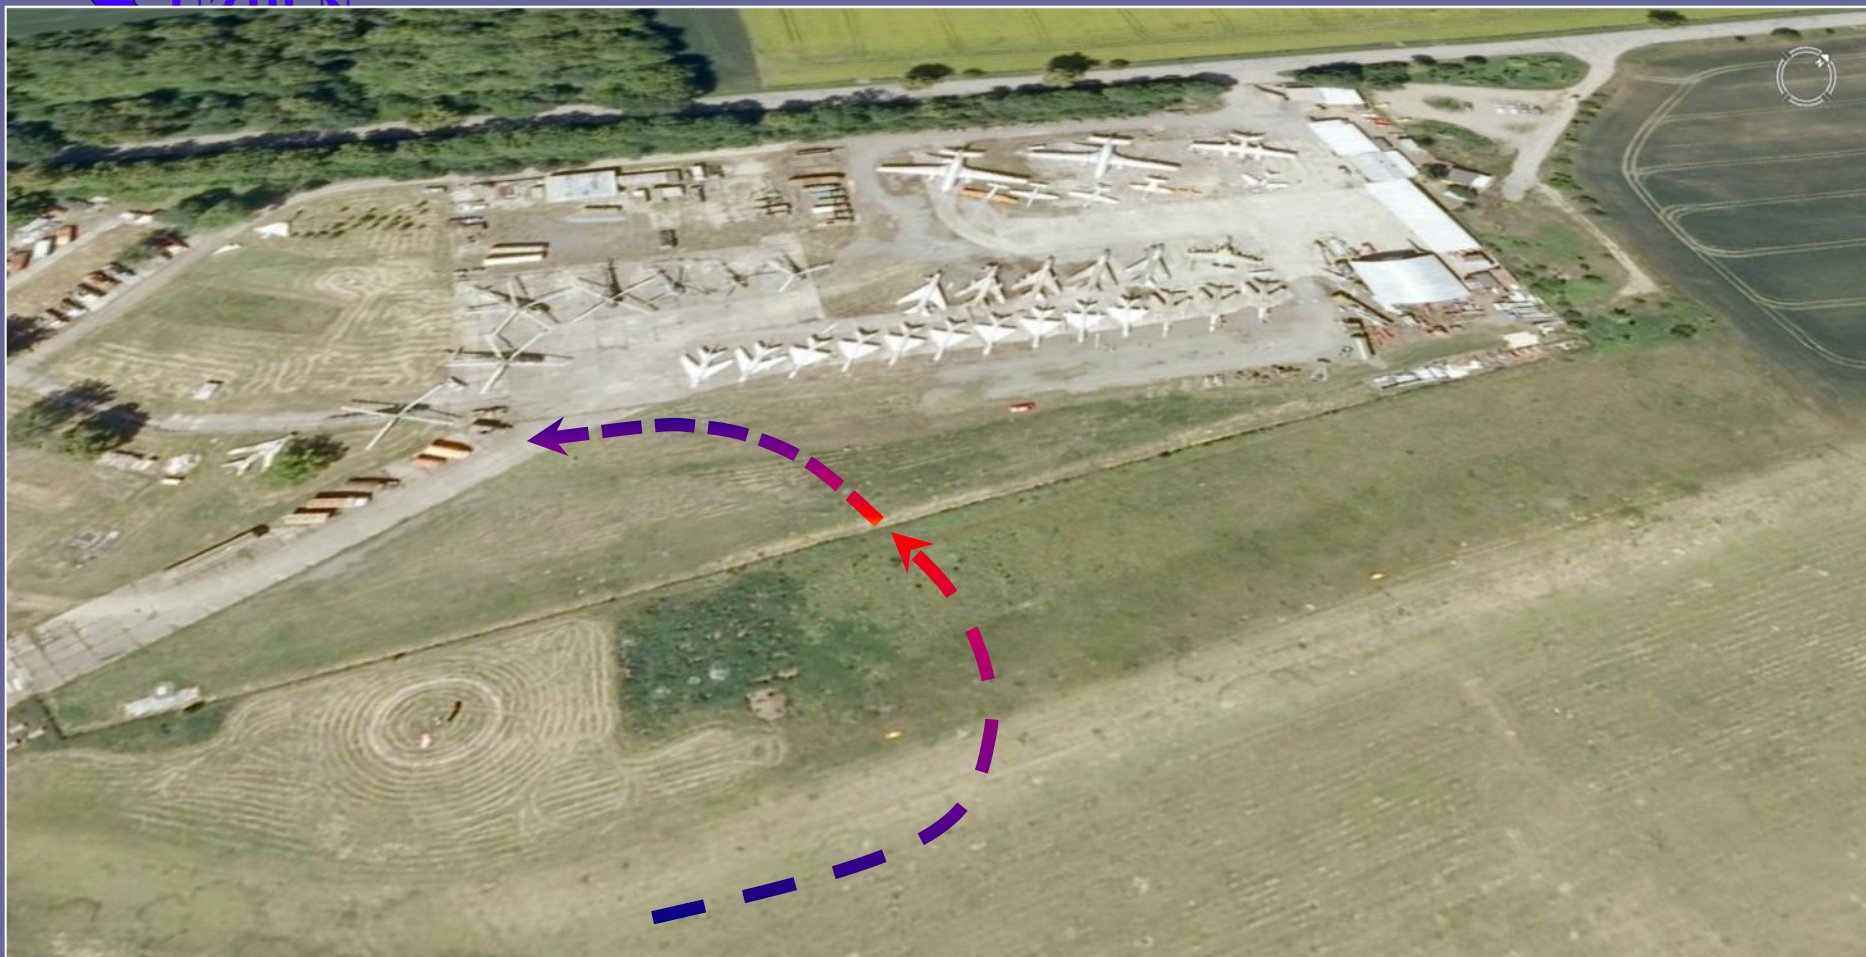
Situace na LKVY a trasa výběhu SLZ

Na letounu byly nárazem do plotu poškozeny obě poloviny křídla (zprohýbané náběžné hrany, vlny na spodním potahu, obě poloviny křídel ohnuté oproti nosníku, drobné praskliny u křidélek, promáčklá odtoková hrana pravého křidélka), poškozen motorový kryt, zničeny aerodynamické kryty dvou kol, poškozeny vrtulové listy.
