# Porada k bezpečnosti letů za 1. čtvrtletí 2009

## Rozbor období leden – březen 2009

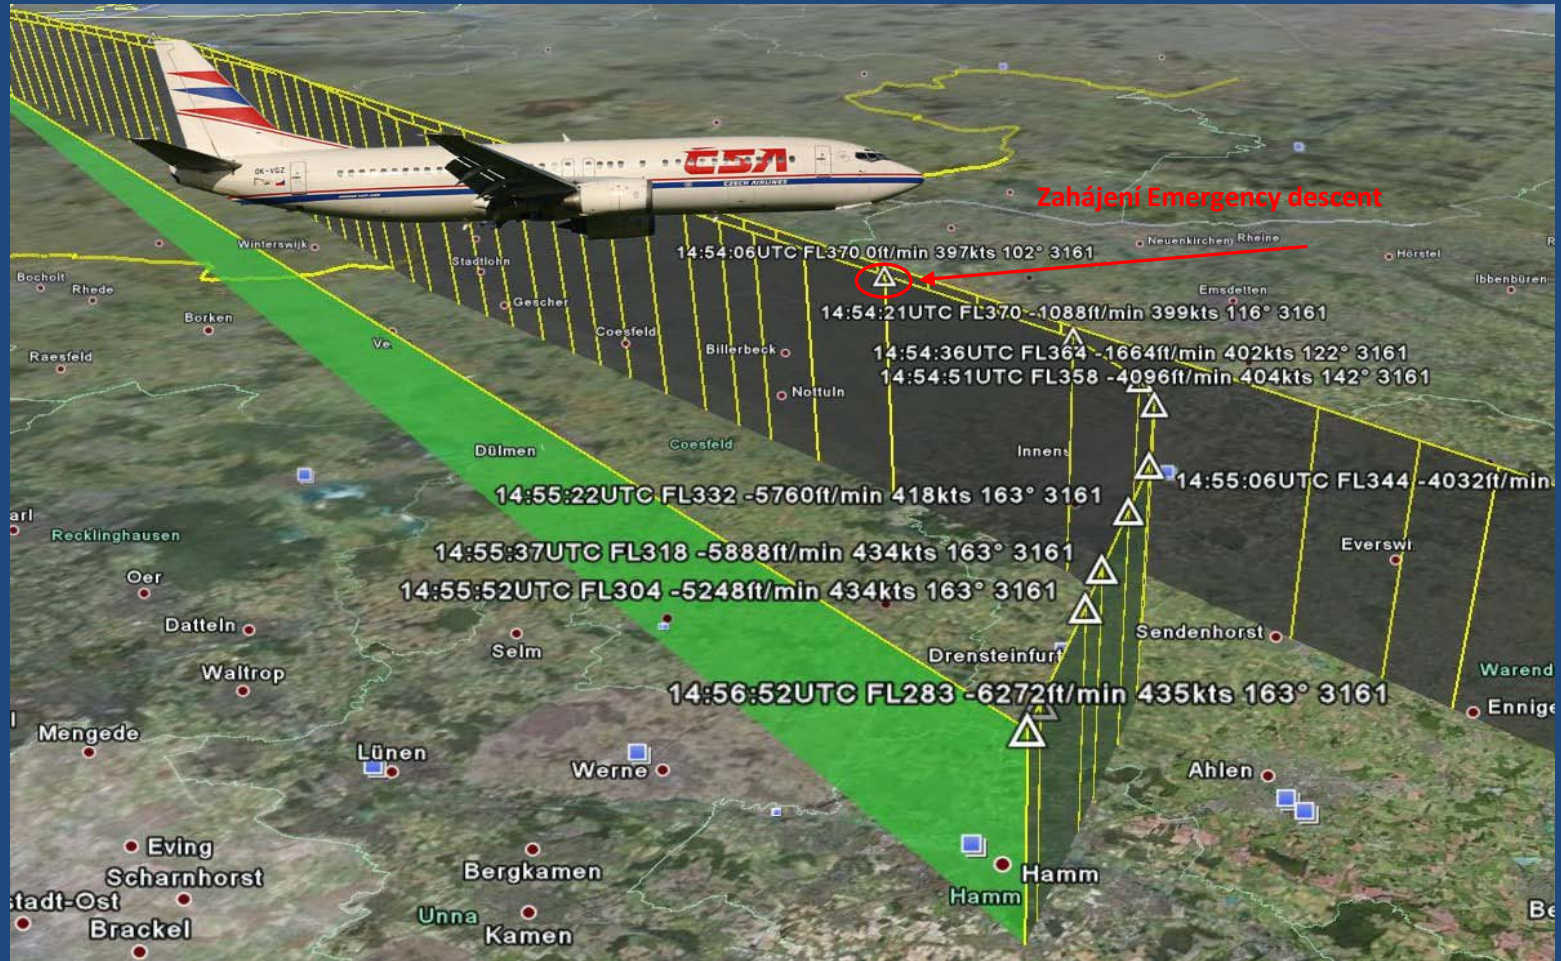
# Vážný Incident 9.1.

Po startu z AMS ve FL370 asi 4 minuty po dostoupání  
došlo

u letounu B737-400 k signalizaci poruchy přetlakování kabiny.

Nárůst kabinové výšky pokračoval.

Jednalo se o technickou závadu.

Po přistání provedena výměna částí systému přetlakování  
a 22 ks kyslíkových vyvíječů v kabině cestujících.

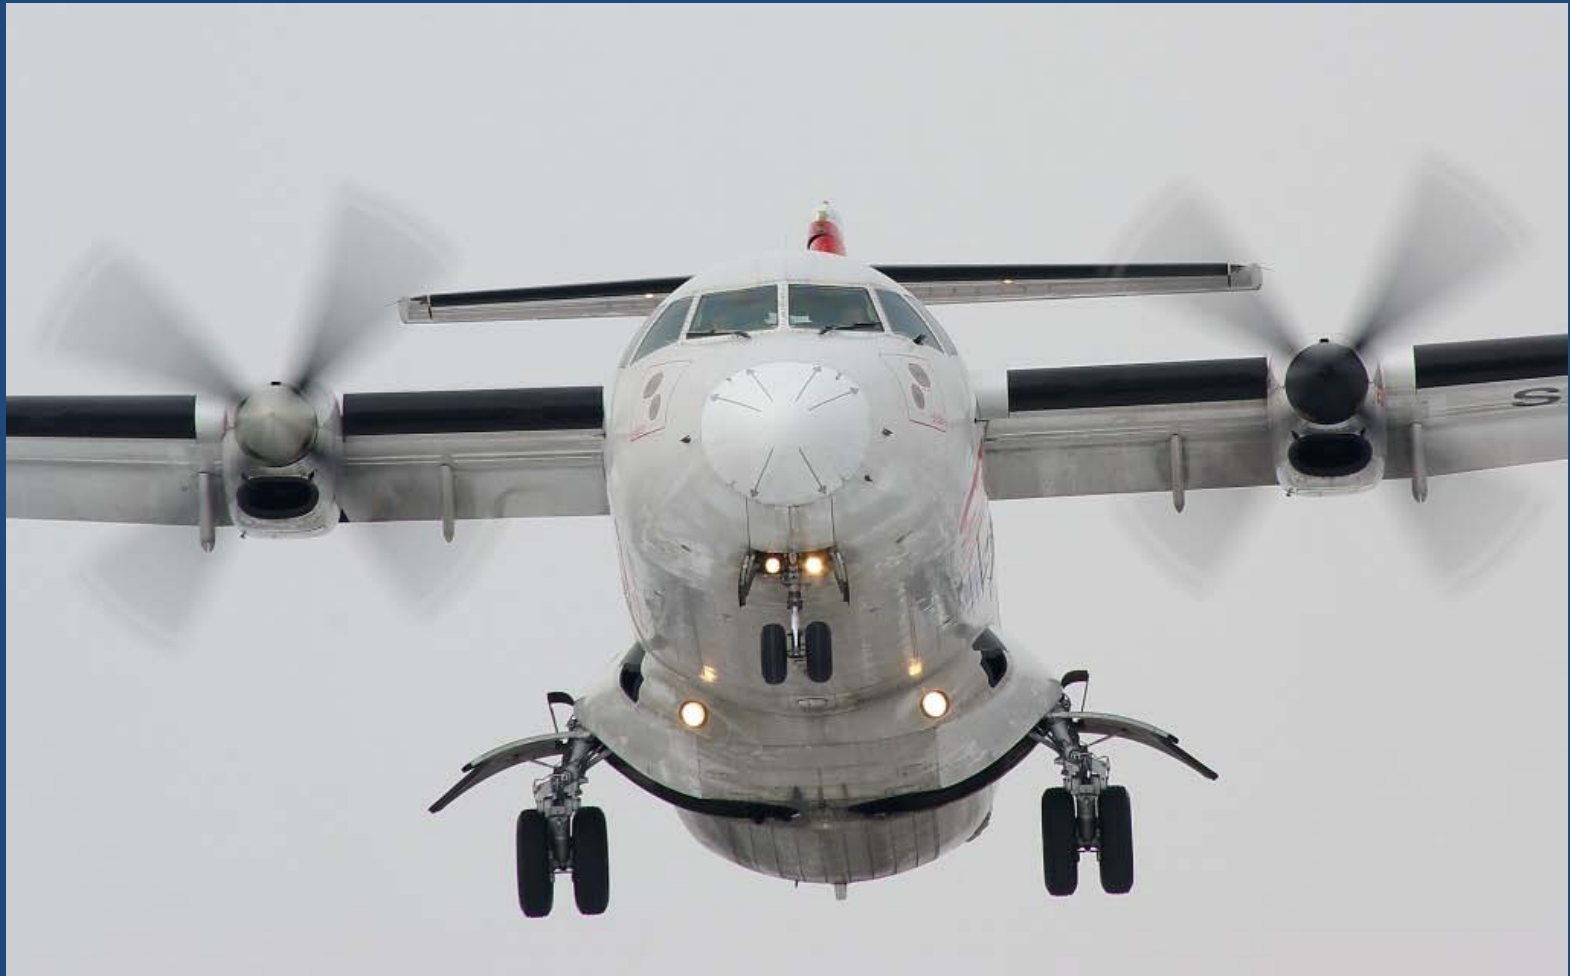
# Bez vlivu na bezpečnost 21.1.

Po vzletu osádka oznámila, že došlo k technické závadě na ovládání podvozku, který nelze zasunout a žádají návrat na LKPR bez jakékoli asistence.

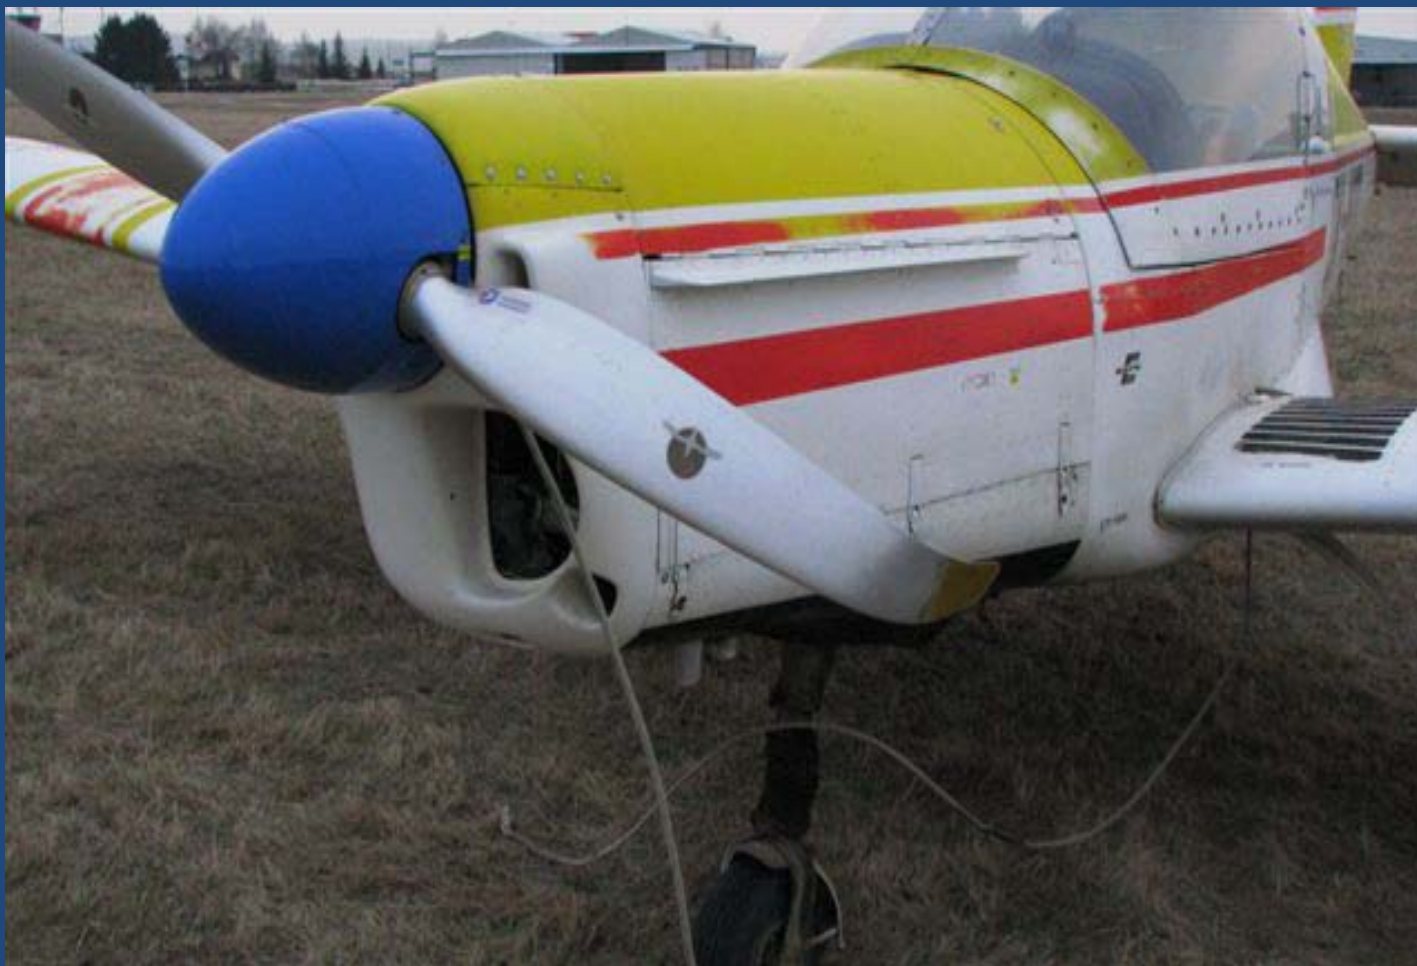
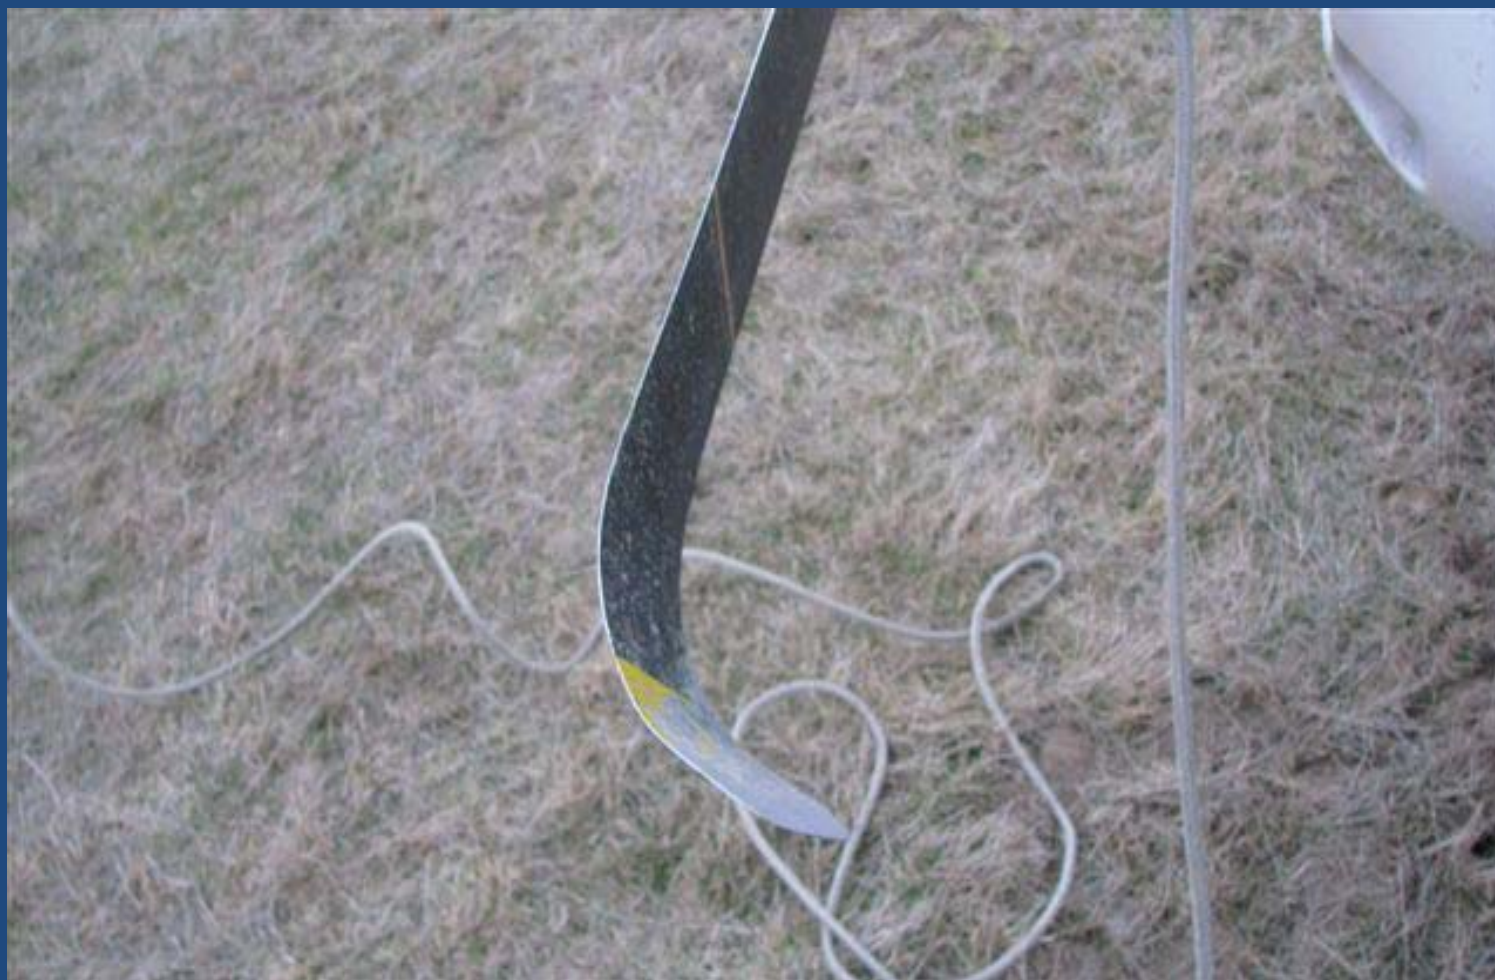
# Incident 30.1.

Při manipulaci s vlečným lanem  
došlo k jeho nadzvednutí  
a zachycení vrtulí vlečného letounu Z 142.

Část lana se namotala na vrtuli  
a jeden list vrtule byl ohnut.

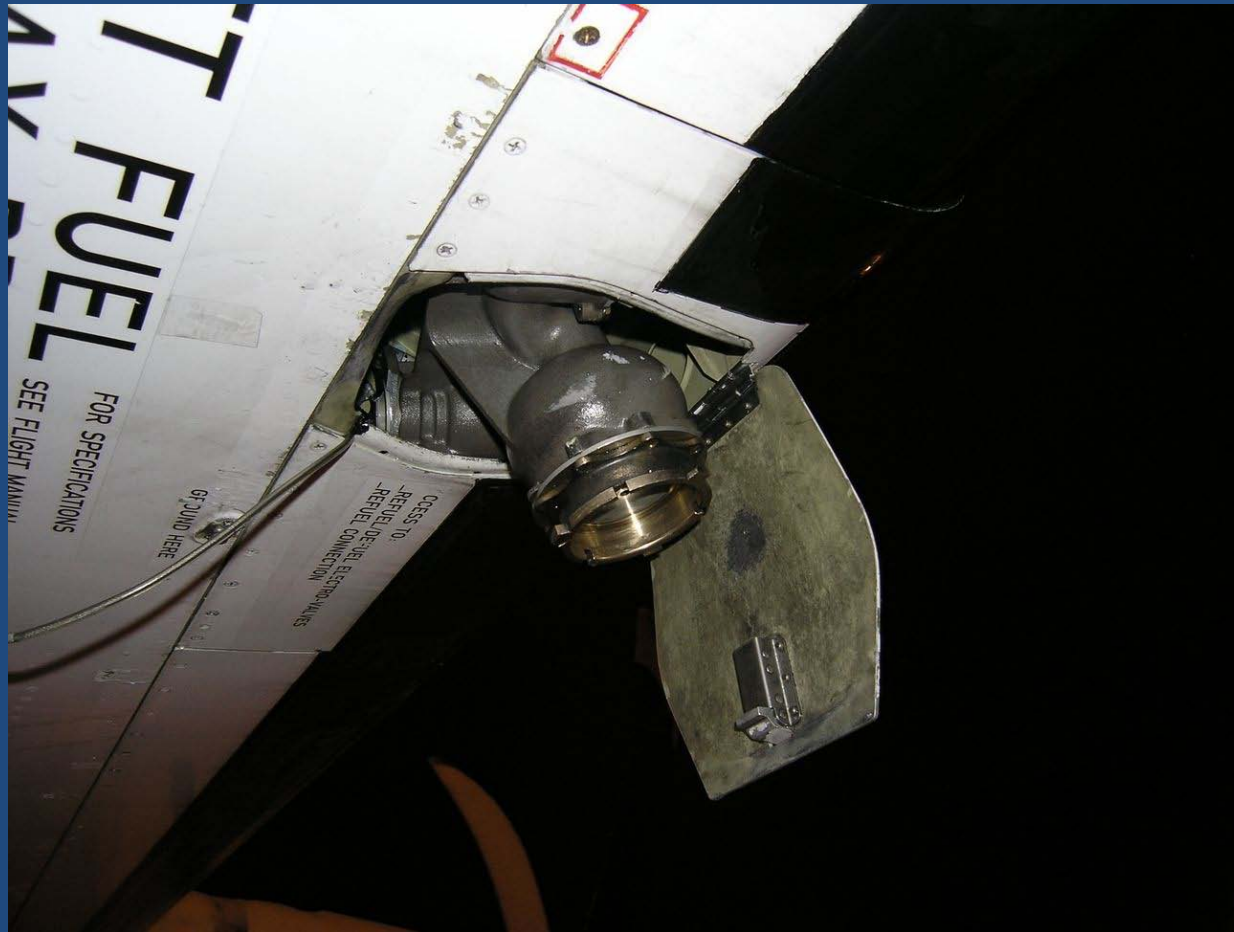
## Incident 1.2.

Po ukončení plnění letounu ATR42-500 na LKPR nebyla odpojena plnicí hadice řidičem-operátorem autocisteny před tím, než autocisterna od letadla odjela.

Byl poškozen plnicí ventil na pravém křídle a nastala drobná poškození přístupových dvířek a panelů.

Příčiny události se zjišťují, mimo lidského faktoru je zde možná spolupůsobící příčina vzniku poškození letadla – v daný okamžik selhalo na autocisterně blokovací zařízení (interlock) které v případě, že není plnicí hadice uložena na svém místě, ale je na letadle, neumožní pohyb autocisterny.

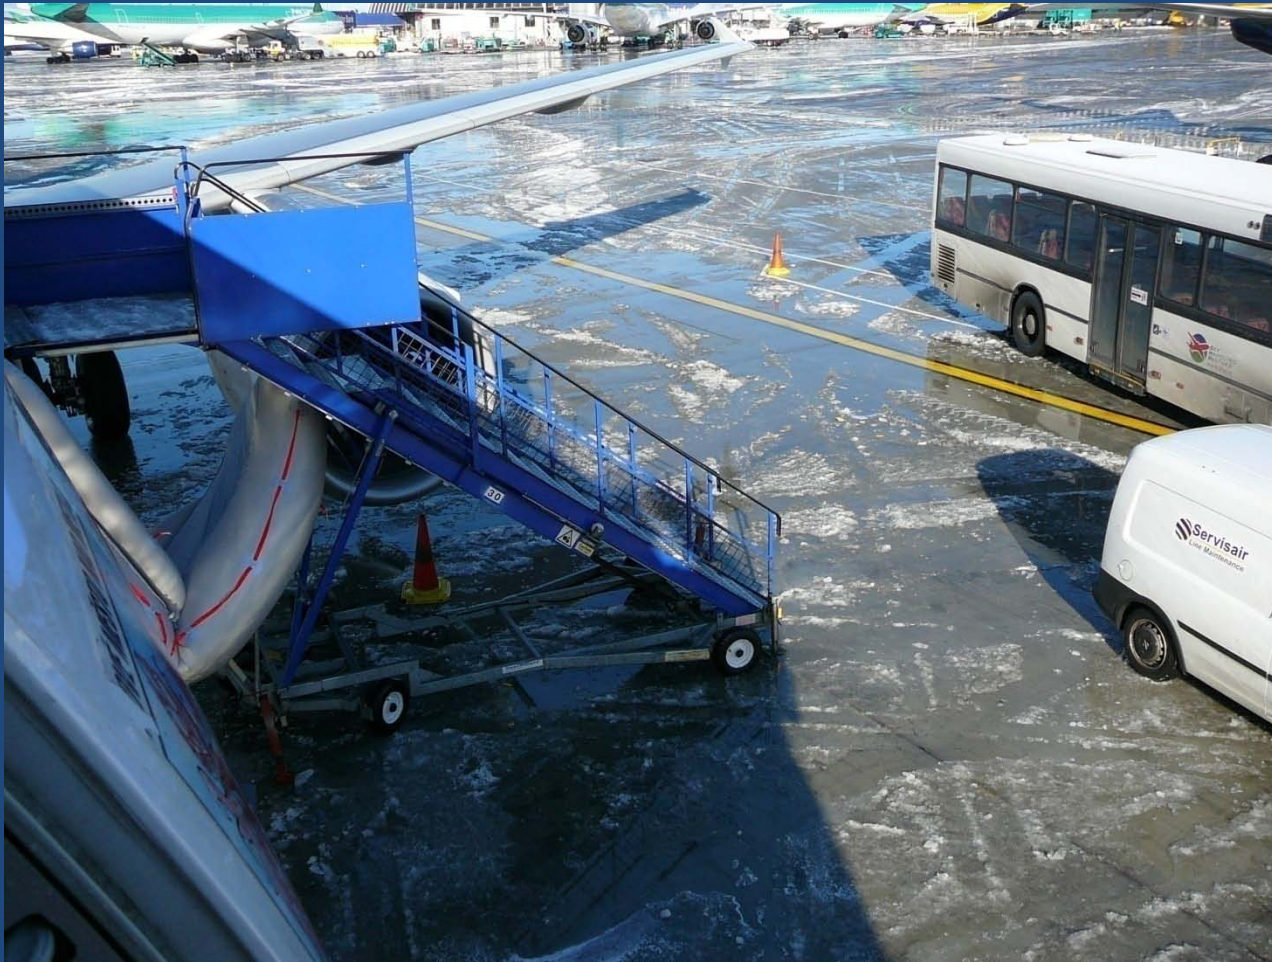
## Incident 6.2.

Po přistání letounu A321 na letišti Dublin došlo k nedorozumění při komunikaci mezi posádkou letadla a pracovníkem handlingové společnosti.

Po přistavení mobilních schodů pro výstup cestujících k dveřím 2L následovala aktivace záchranného skluzu poté, co tyto dveře jeden z cestujících bez vědomí palubních průvodčí otevřel.

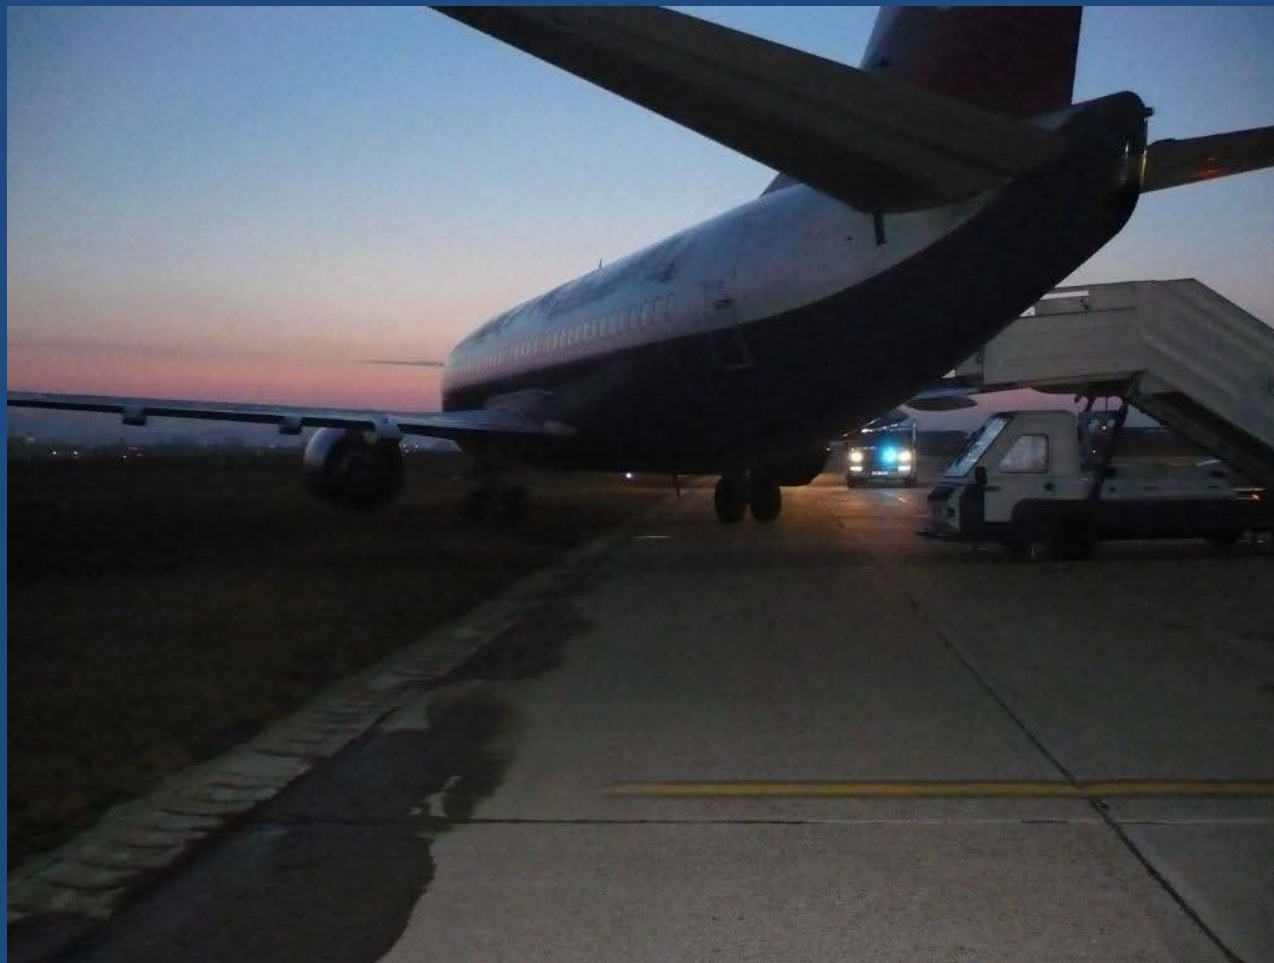
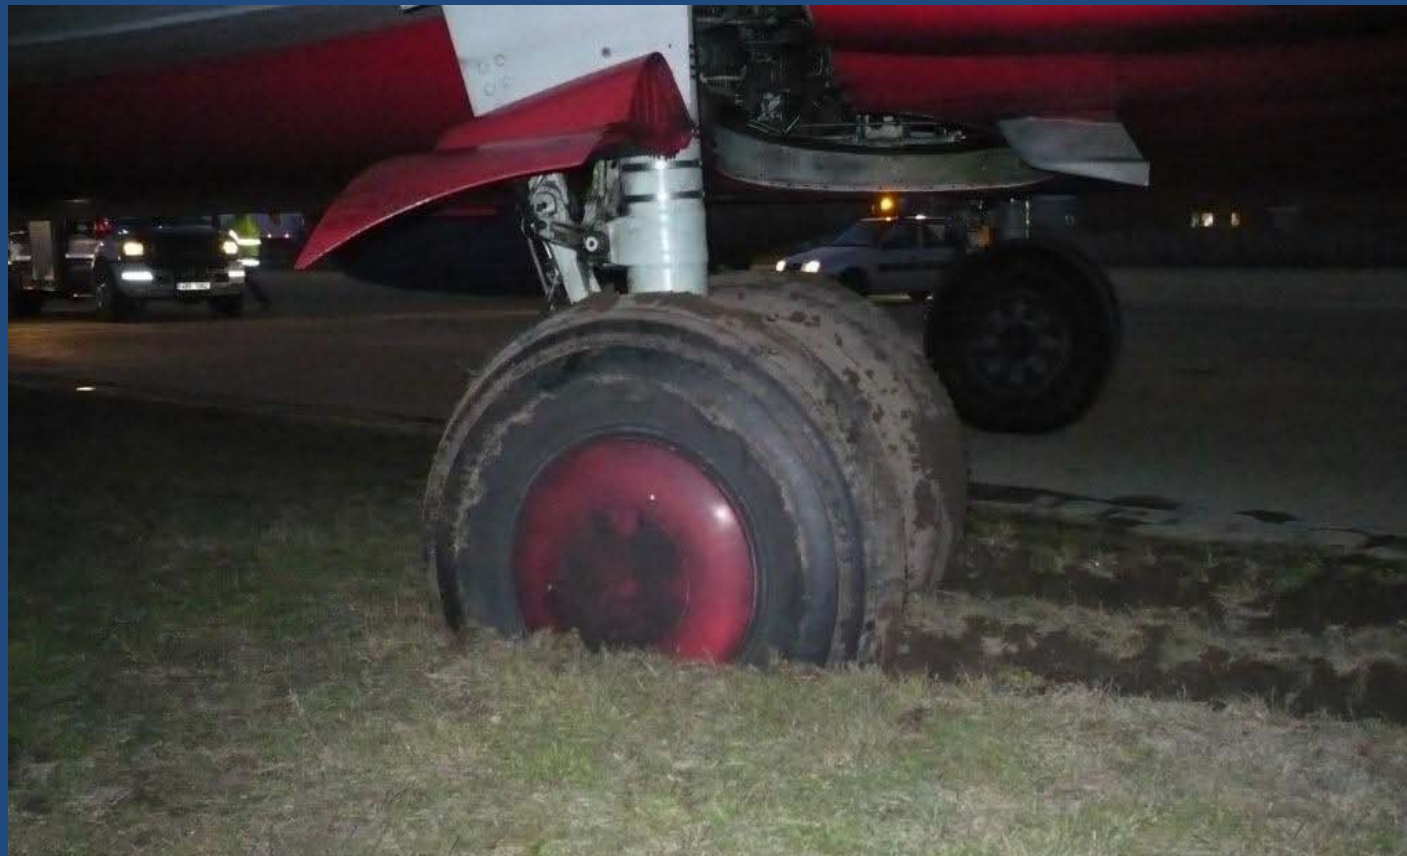
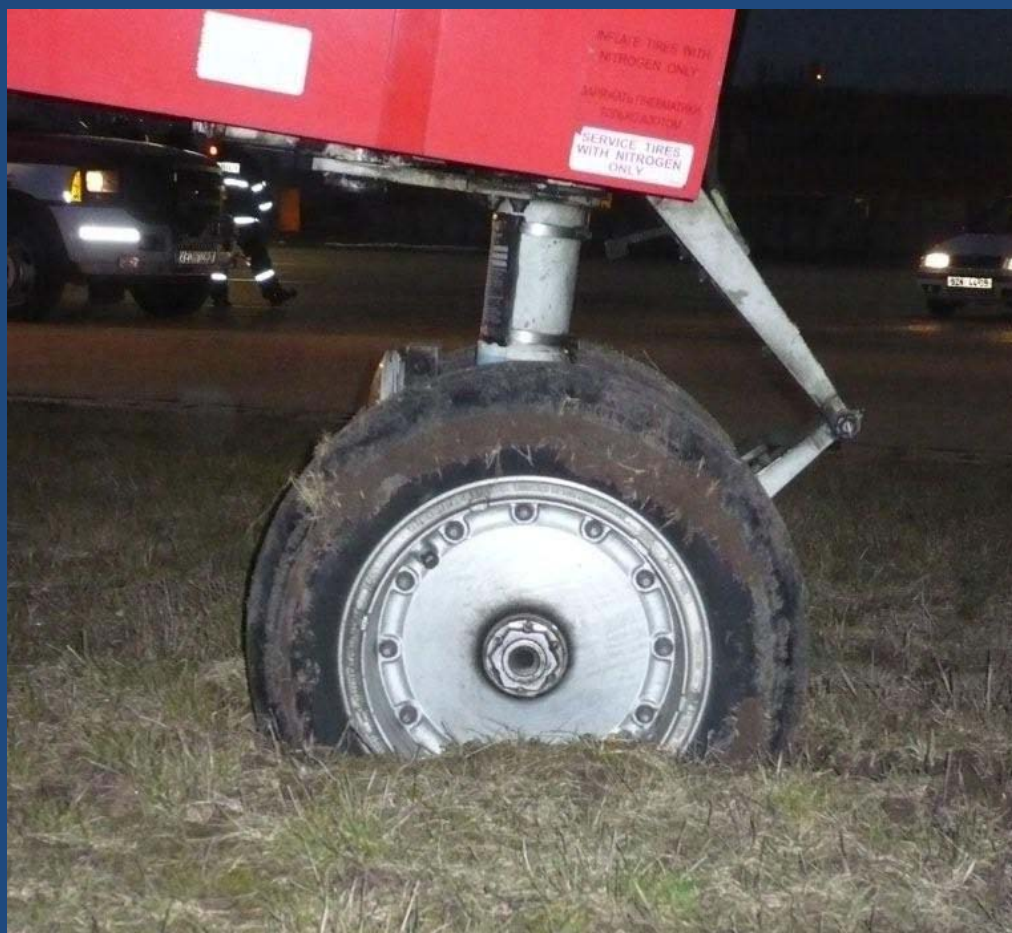
# Incident 1.3.

Na letišti Brno Tuřany, při vyjíždění letounu B 737-300 zahraničního provozovatele v 16.20 UTC, došlo k vyjetí letounu mimo pojížděcí plochu TWY „A“.

Bylo zjištěno, že pilot si vyžádal a z věže obdržel povolení pouze k nahození levého motoru na stojánce, ale povolení k pojíždění na TWY „A“ a k nahození motoru č. 2 si nevyžádal a ani toto povolení z věže neobdržel.

Z informací zjištěných k události vyplynulo, že na letounu došlo k vypadnutí jističů hydraulického okruhu řízení předního kola a okruhu brzd.

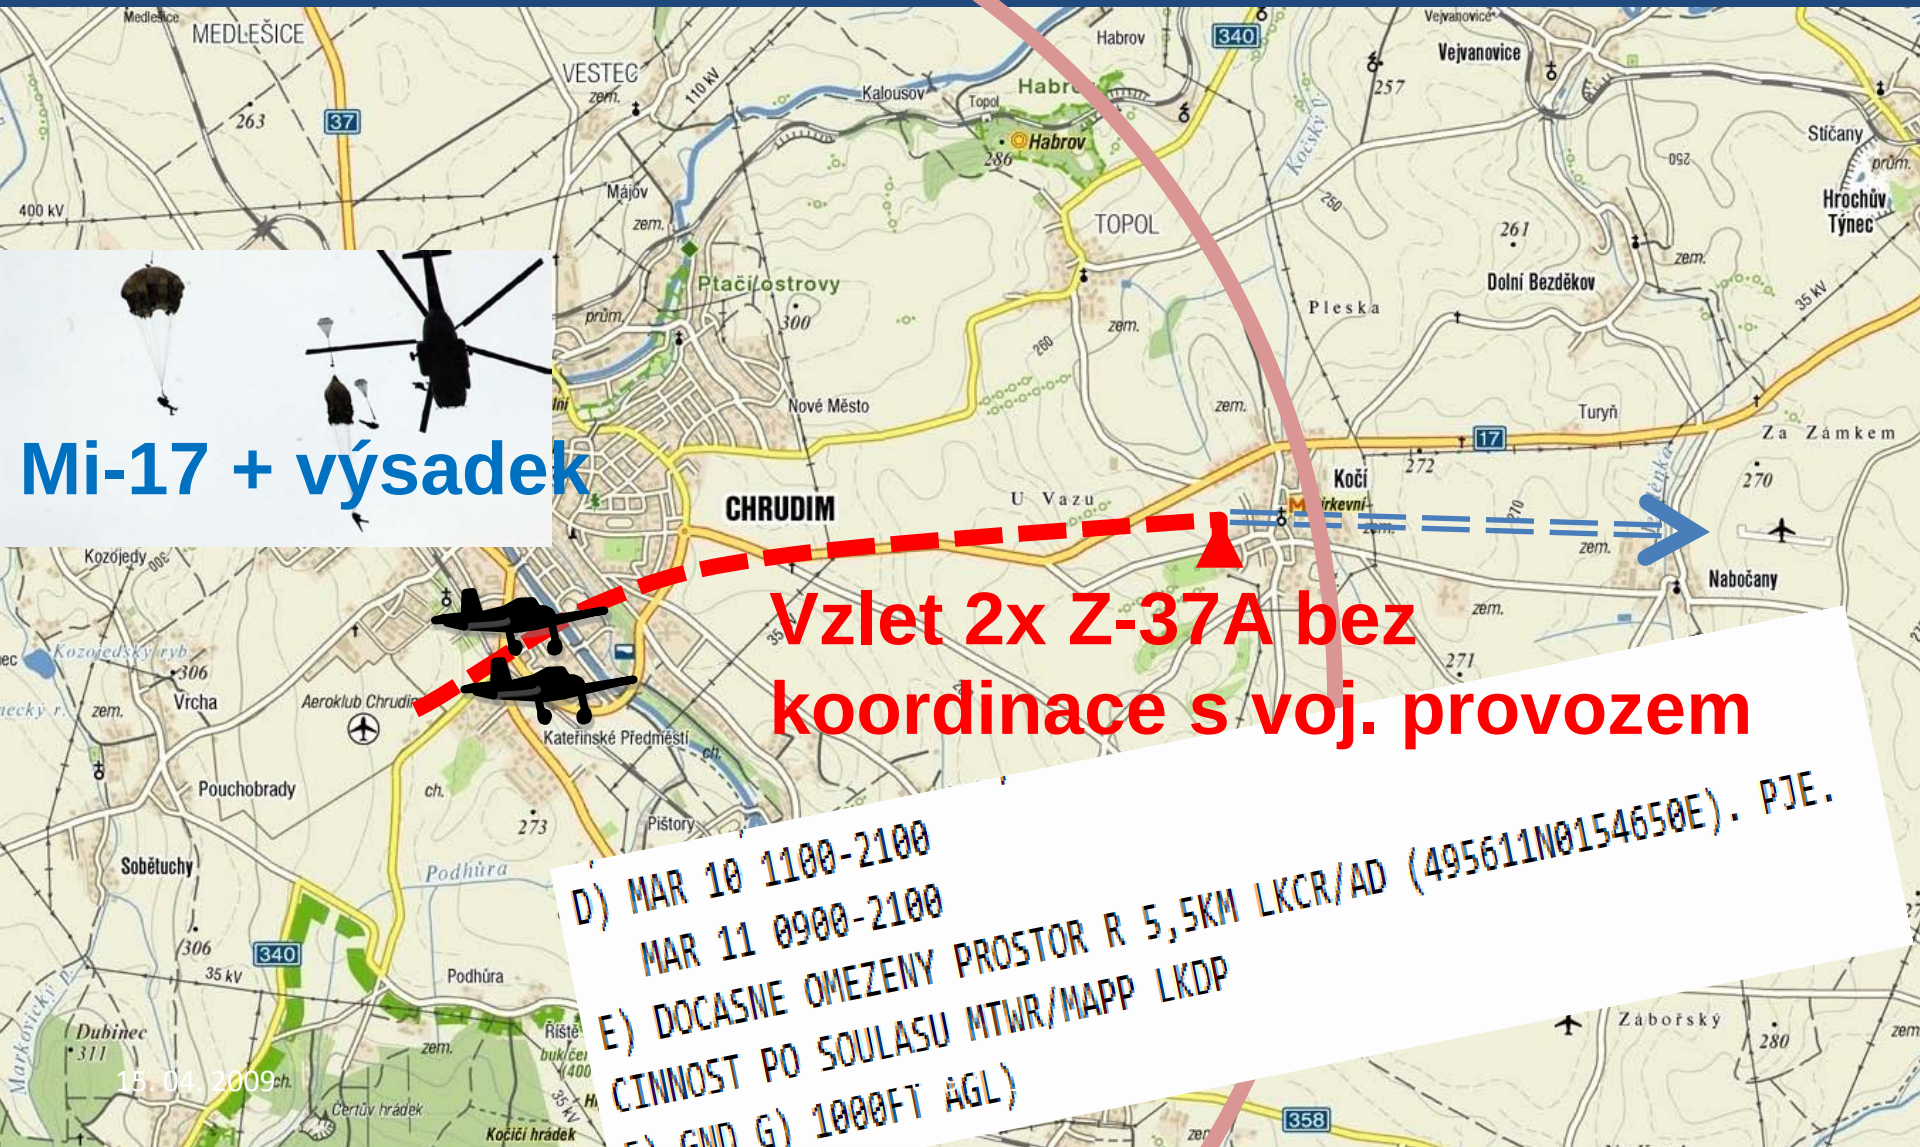
# Narušení prostoru pro provádění padákového výsadku

Vzlet 2x Z-37A bez koordinace s voj. provozem

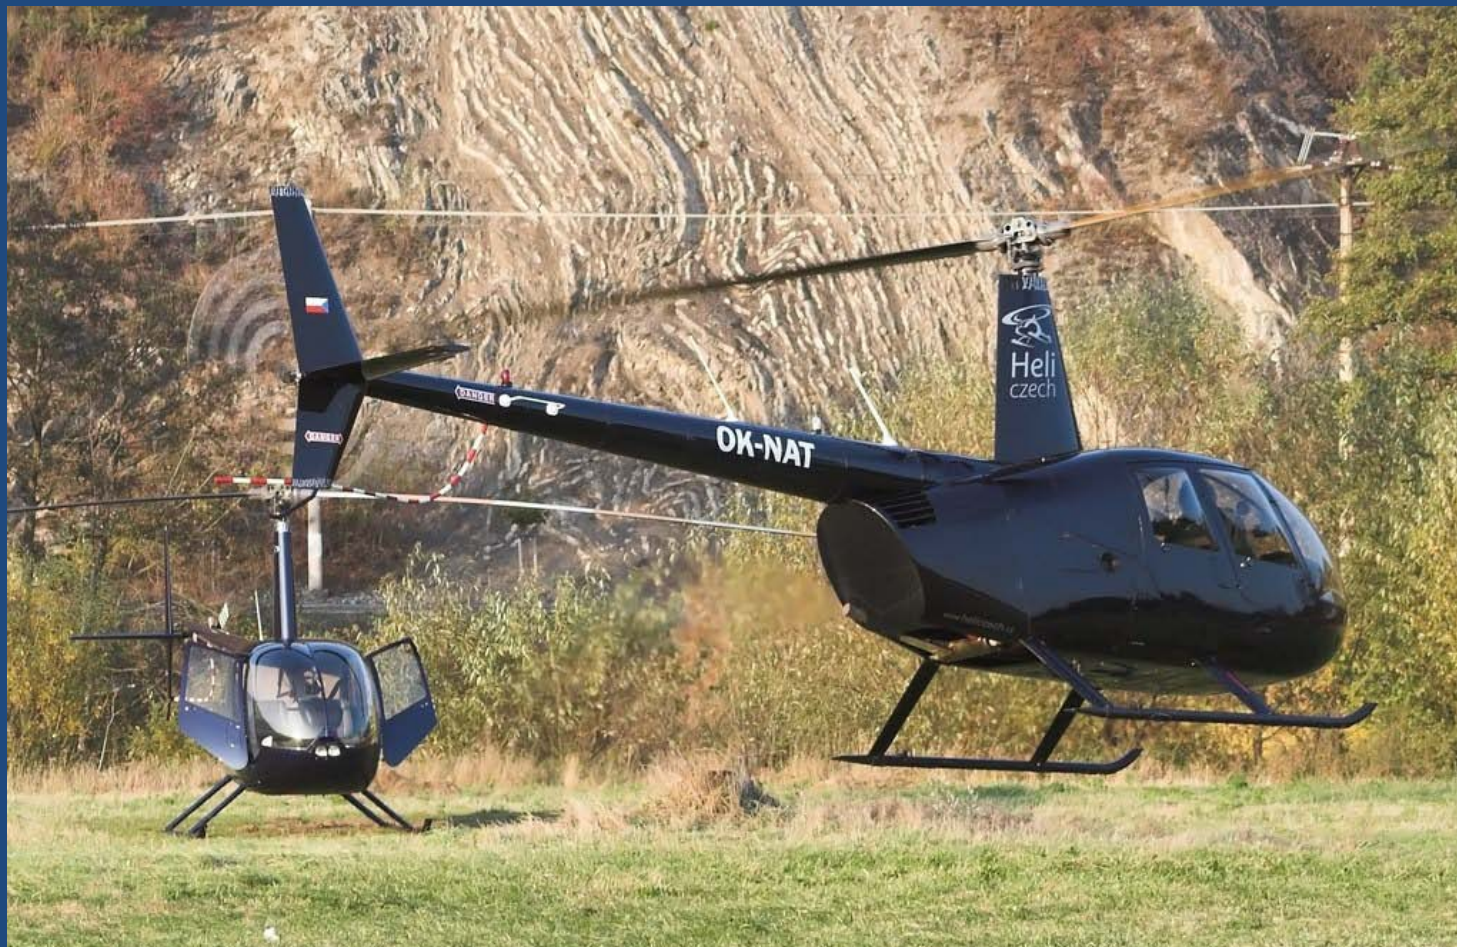
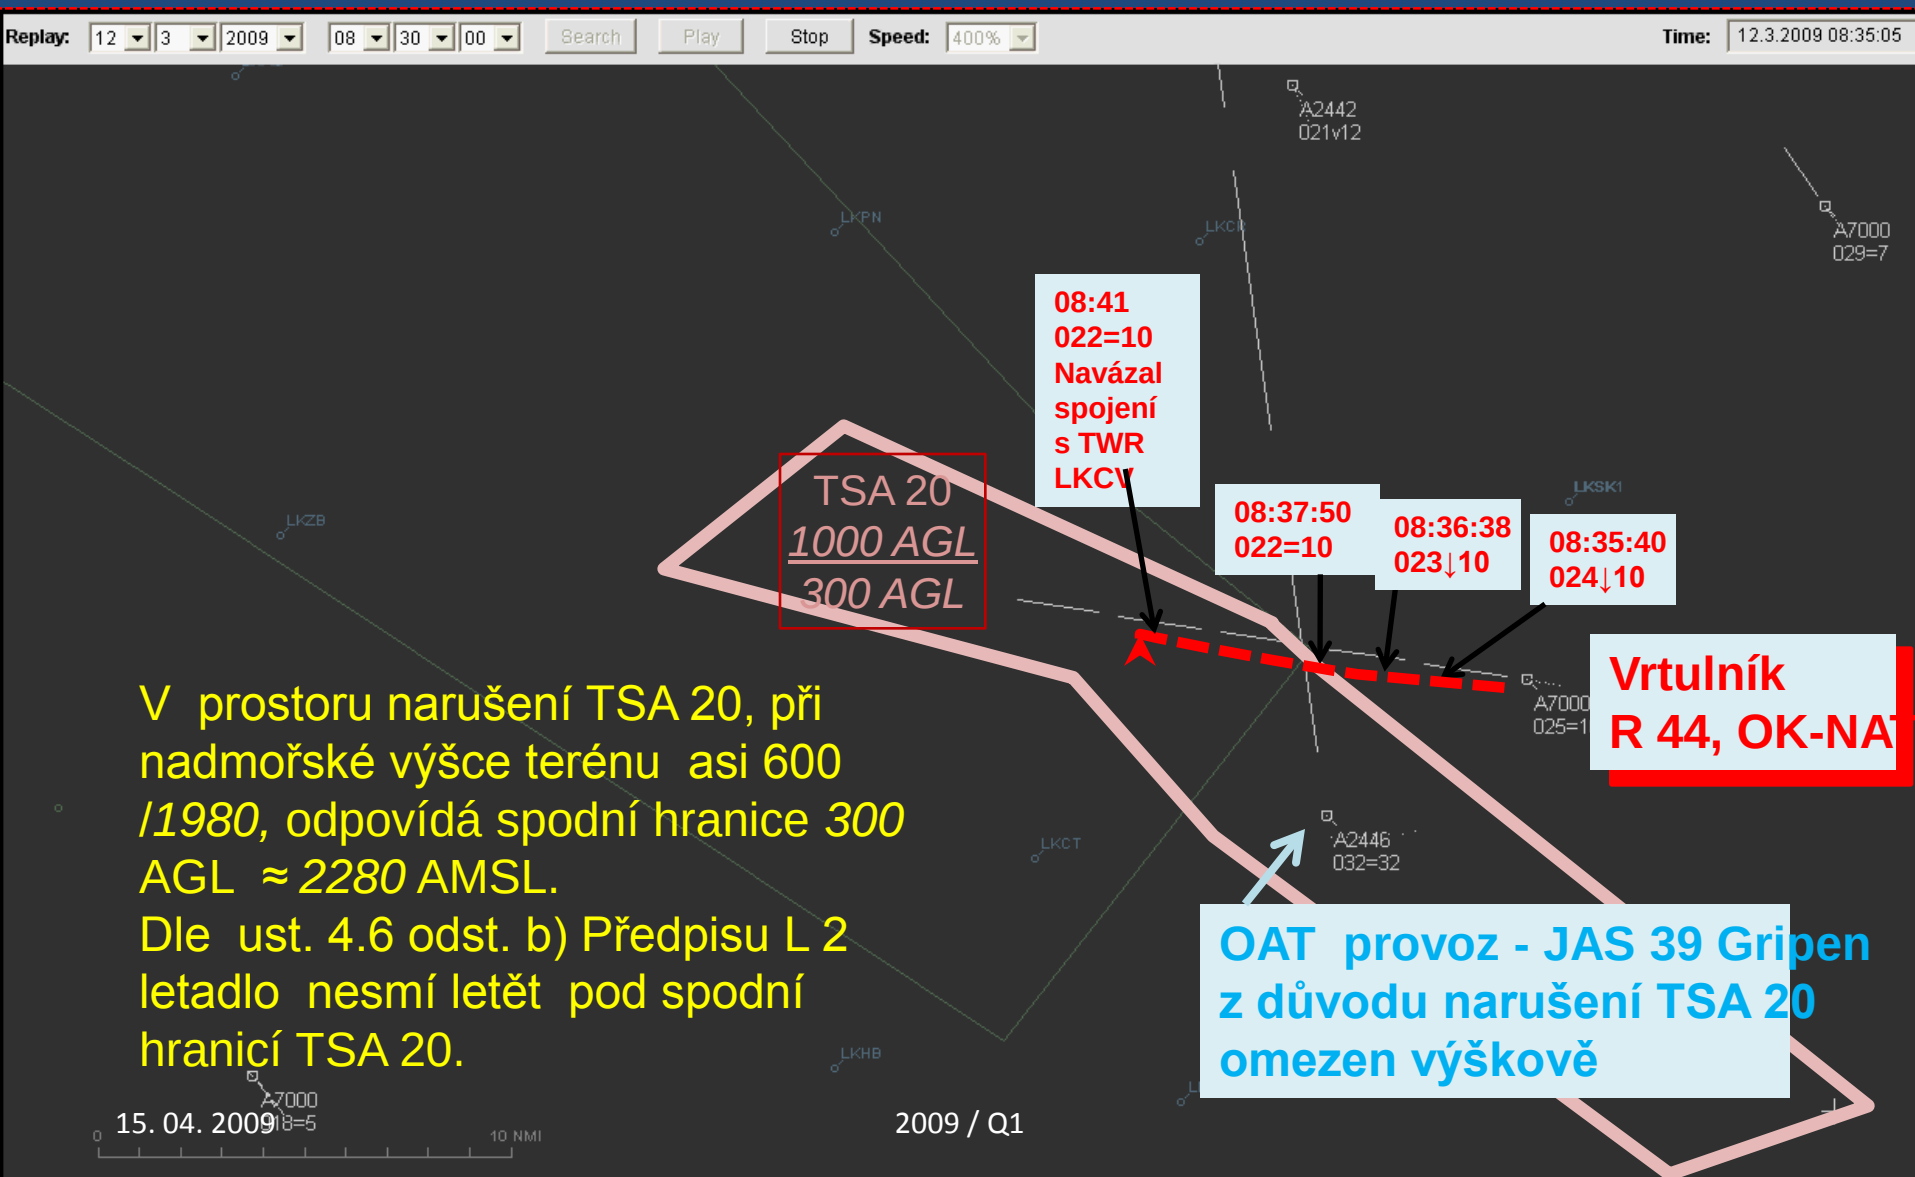
# Průběh neoprávněného narušení TSA 20 R 44, OK-NAT

Pilot vrtulníku R 44, OK-NAT,  
při letu VFR bez letového plánu  
na letišti LKTC,  
v prostoru jižně Hlinska neoprávněně narušil  
Aktivovaný, dočasně vyhrazený prostor TSA 20,  
ve kterém prováděl let  
Jas 39 Gripen.

Až po 3 min letu v TSA 20  
pilot navázal  
radiotelefonní spojení s TWR Čáslav  
a žádal povolení průletu MCTR Čáslav  
ve 150 m AGL směrem na Kutnou Horu.

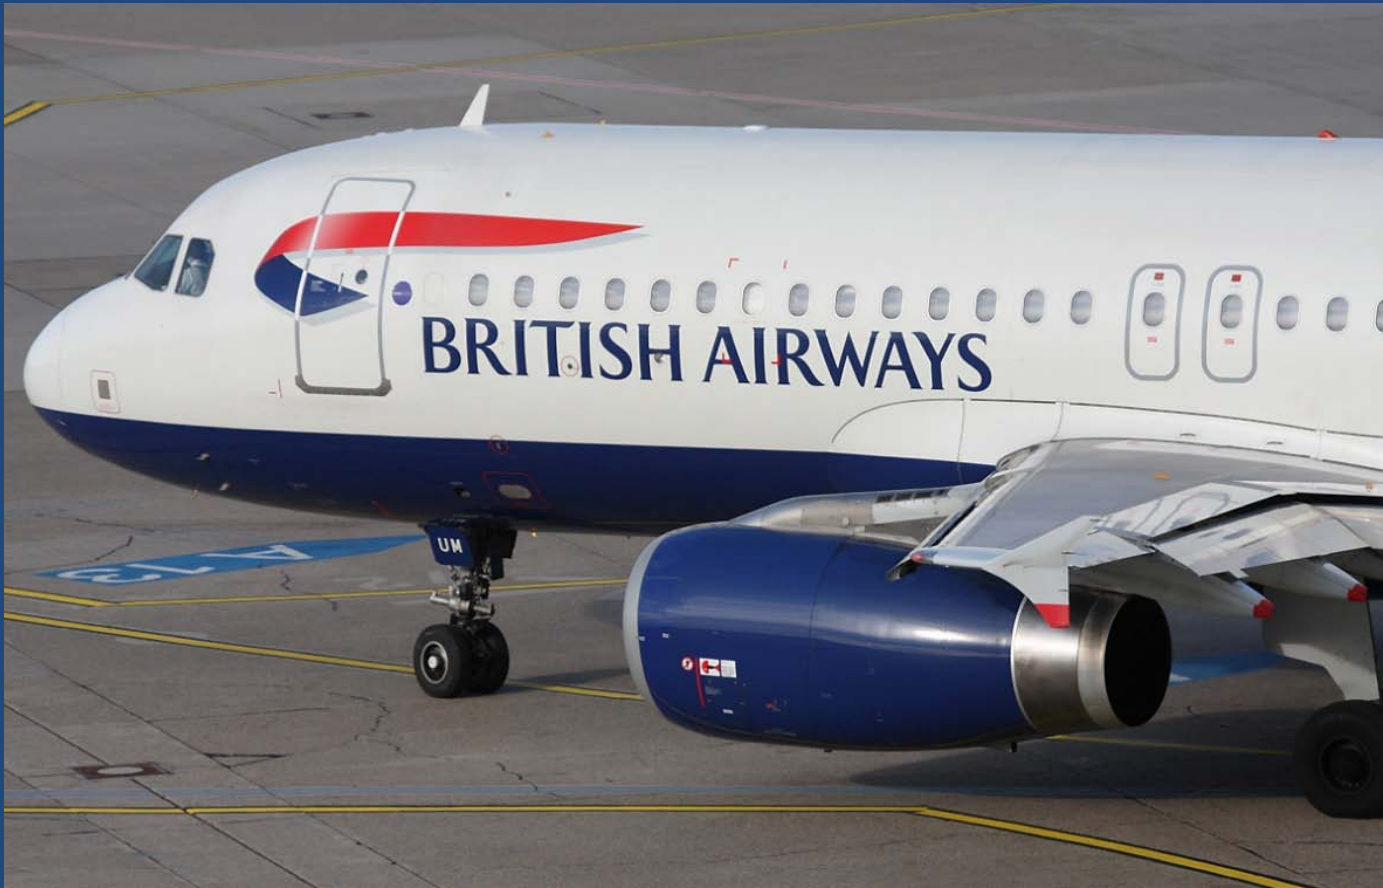
# Incident 16.3.

Před přistáním letadla A-320 společnosti British Airways na letišti LKPR ohlásila osádka úbytek hydraulické kapaliny z rezervoáru modrého okruhu.

Byl zjištěn únik asi 5 litrů hydraulické kapaliny. Příčinou byla prasklá příruba na těle čerpadla.

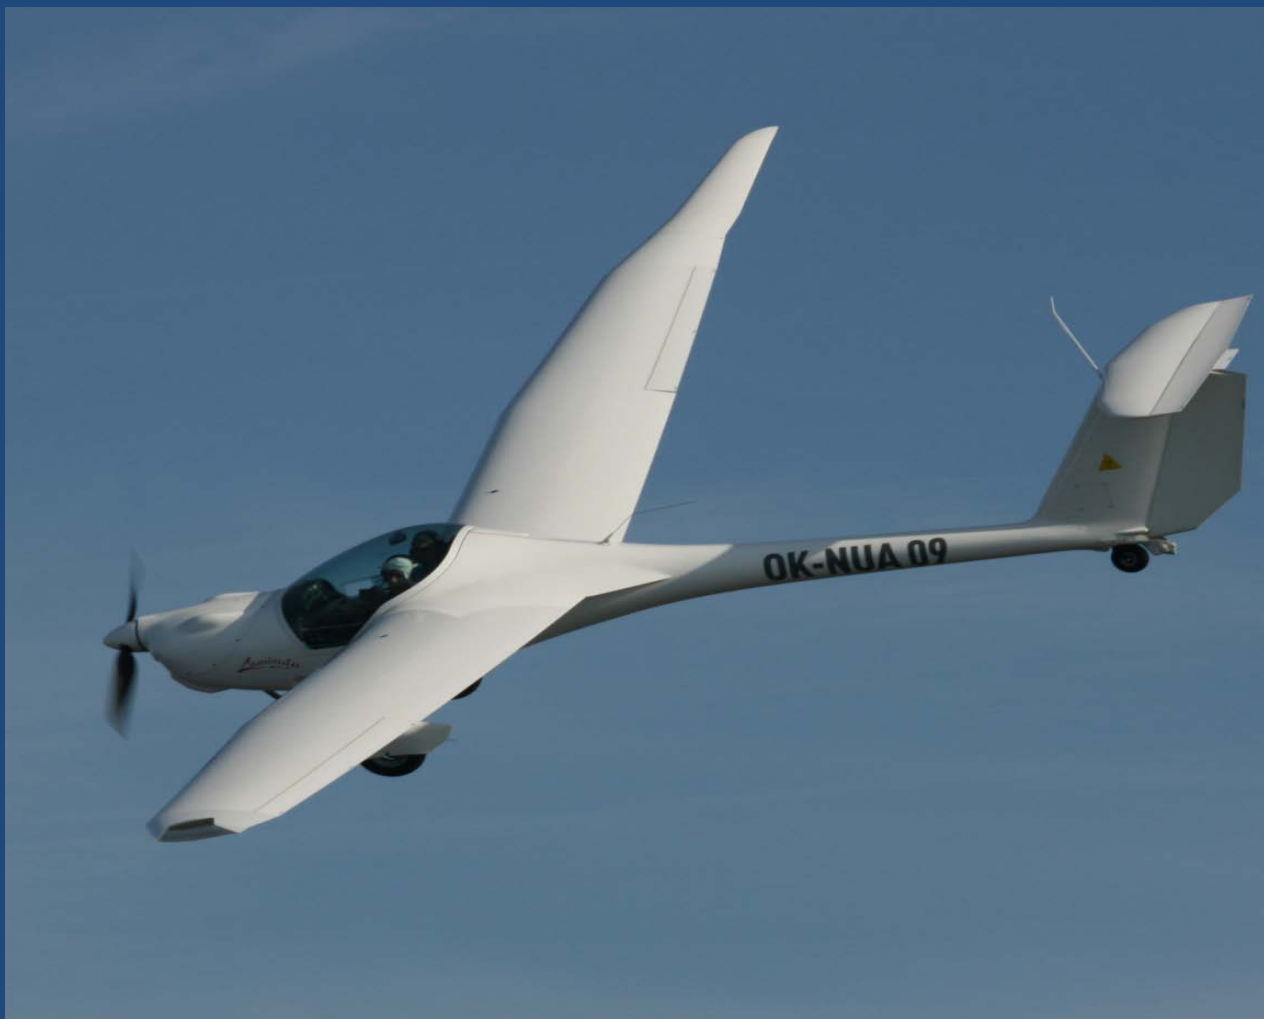
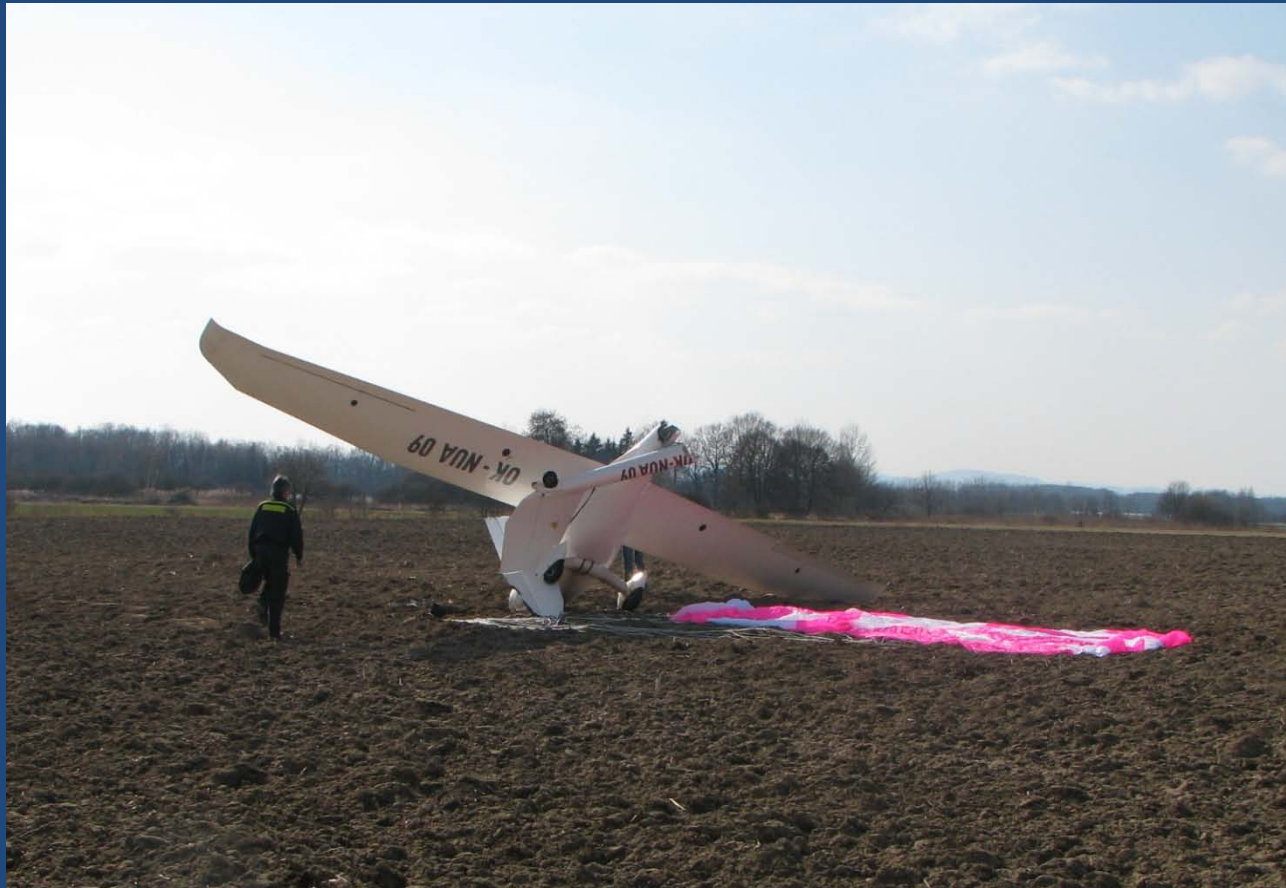
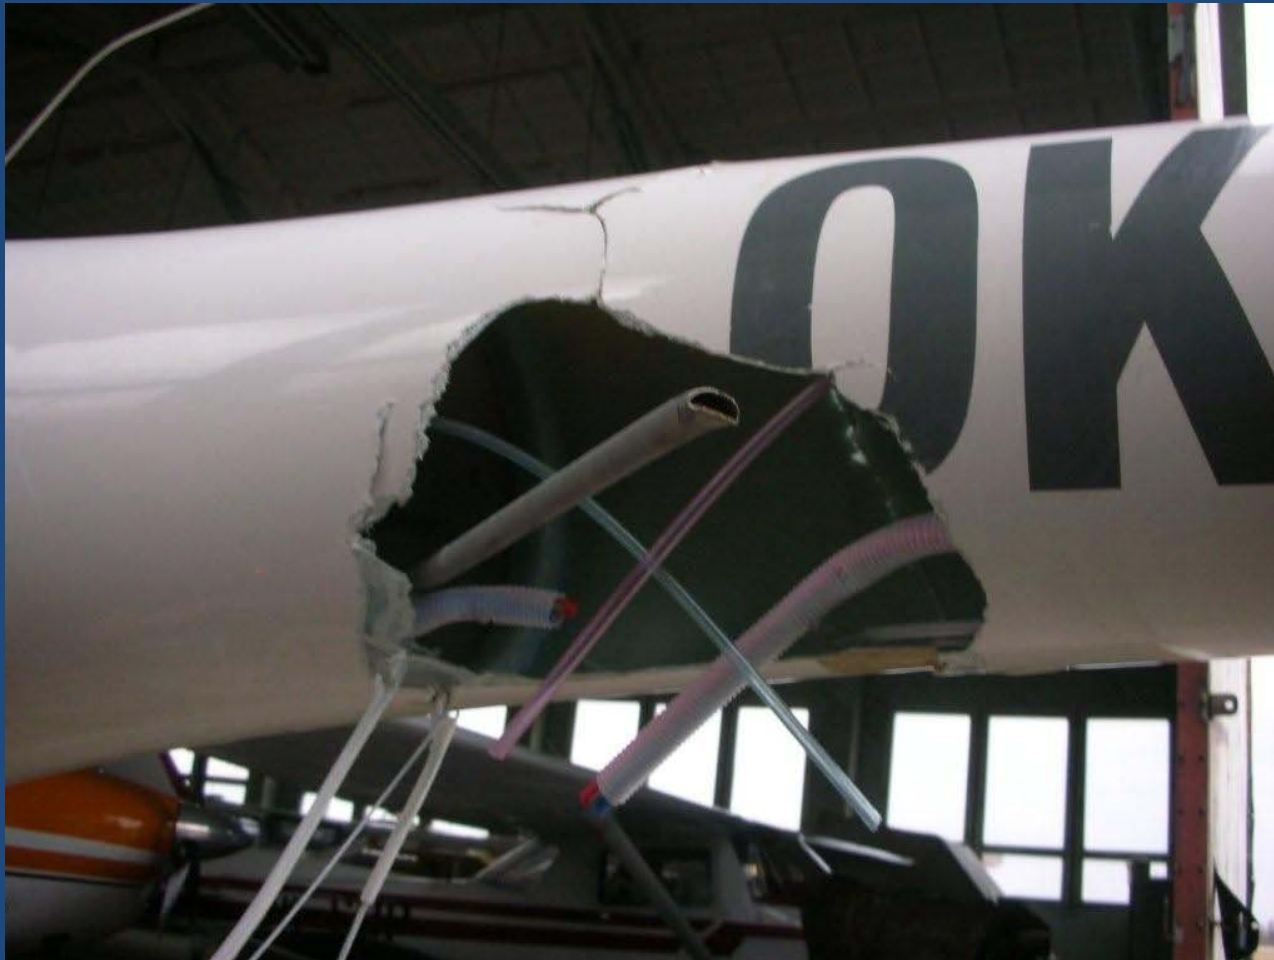
# Letecká nehoda 21.3.

Za letu SLZ UFM 13 LAMBADA v blízkosti obce Hluboká n/Vltavou došlo k destrukci trupu za křídlem a ztrátě říditelnosti.

Posádka popsala jev před destrukcí jako „Flutter“.

Rychlost letu nepřesáhla  $V_{NE}$ .

Bezprostředně po nehodě byl výrobcem SLZ vydán  
závazný bulletin UFM – 13 – 1/2009.

Bulletin nařizuje provozní omezení  
(snížení  $V_{NE}$ )

a okamžité provedení kontroly VOP.
