## **Výroční porada k rozboru bezpečnosti za 4. čtvrtletí 2014 a výsledků v oblasti bezpečnosti v roce 2014**

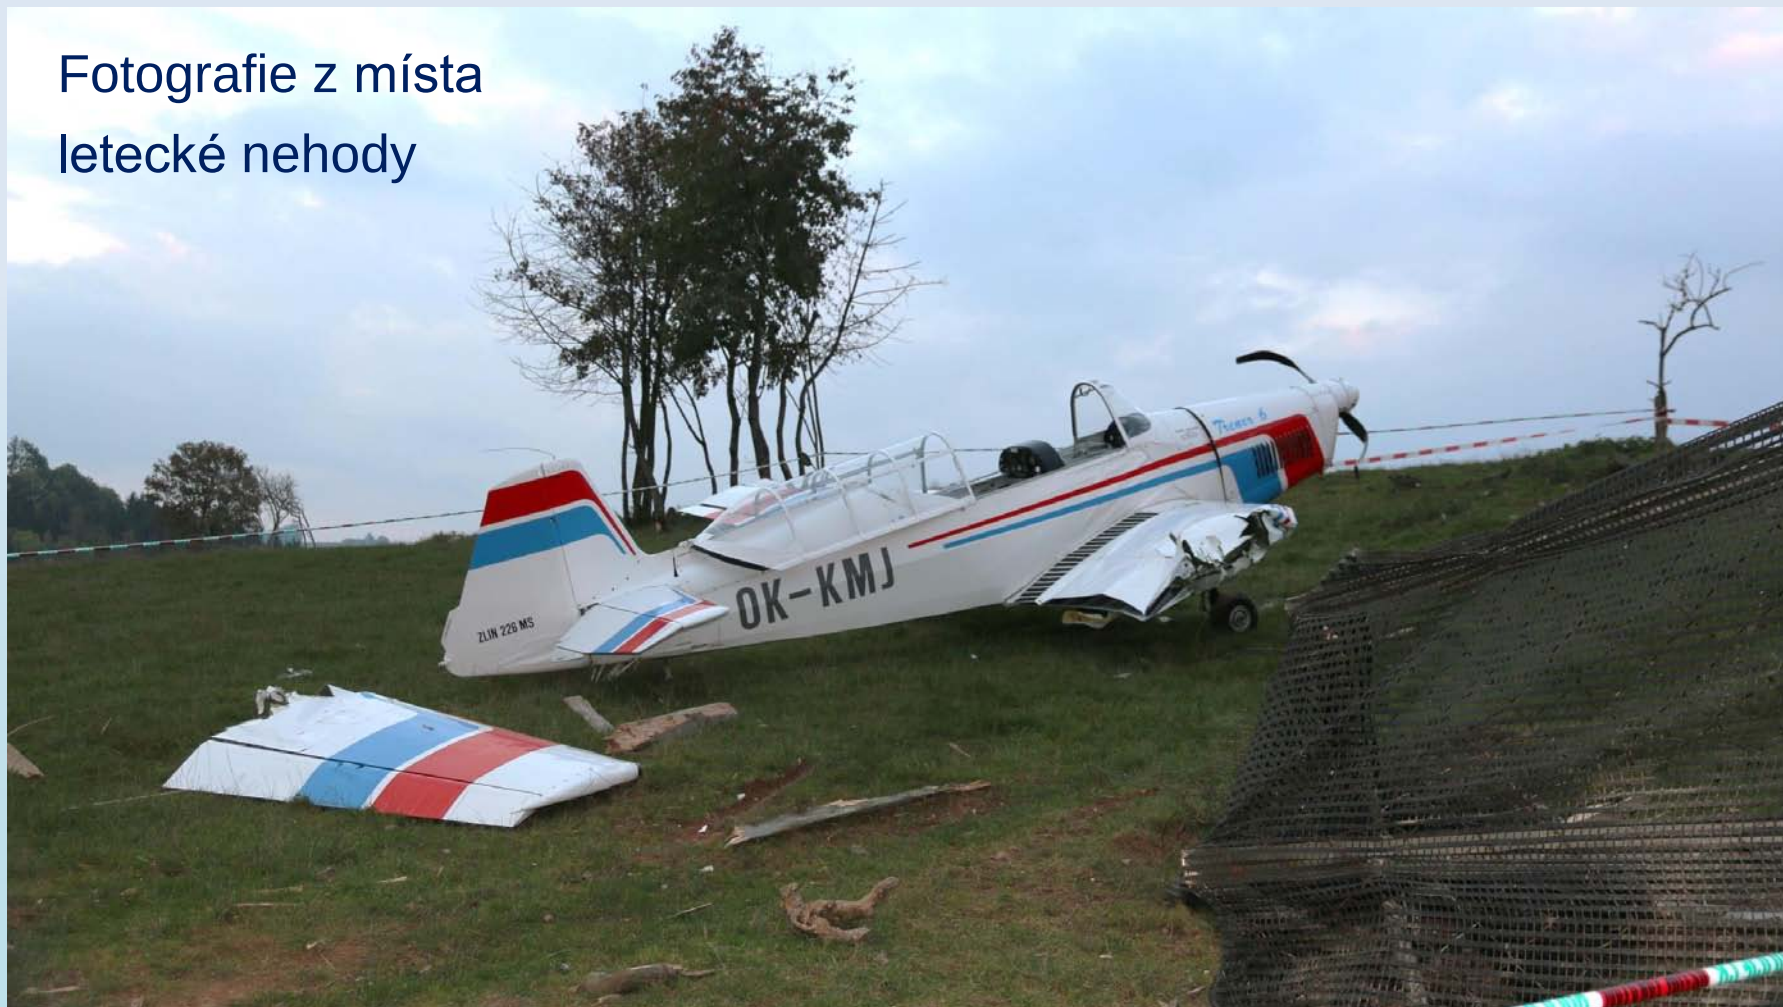
Fotografie z místa  
letecké nehody

- ➔ Pilot prováděl výcvikový let k získání kvalifikace TOW (poslední úlohu z osnovy) v okolí letiště Vrchlabí.
- ➔ Asi 13 min po vzletu a dosažení výšky 700 m AGL došlo k vysazení motoru. Pilot kluzáku se odpojil a přistál na LKVR.
- ➔ Pilot letounu se snažil nahodit motor, ale neúspěšně a během těchto pokusů ztratil asi 300-400 m výšky.
- ➔ Rozhodl se pro přistání do terénu
- ➔ Při přistání došlo při střetu s oplocením pastviny k poškození letounu. Pilot nebyl zraněn.
- ➔ Událost šetří komise ÚZPLN. Prohlídkou letounu bylo zjištěno úplné vyčerpání nádrže zásobního paliva.

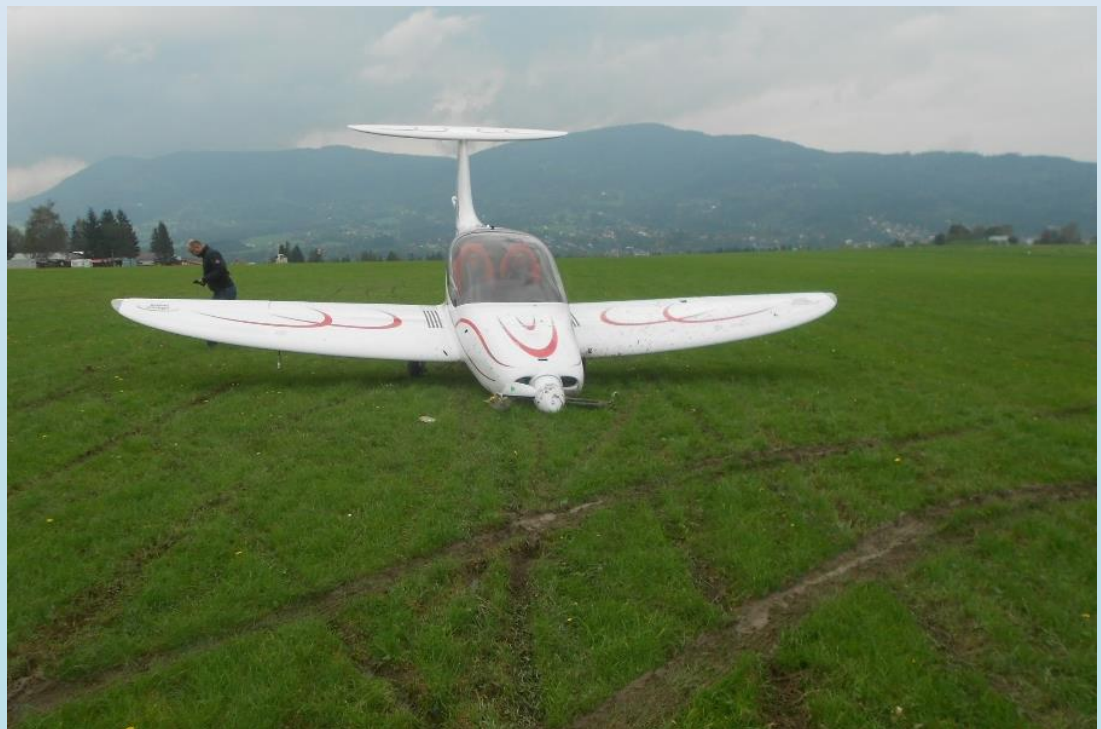
- ➔ Došlo k poškození předového podvozku a listů vrtule. Pilot nebyl zraněn.
- ➔ Příčinou incidentu byl pohyb ULL po travnaté RWY, která byla na několika místech značně podmáčená.

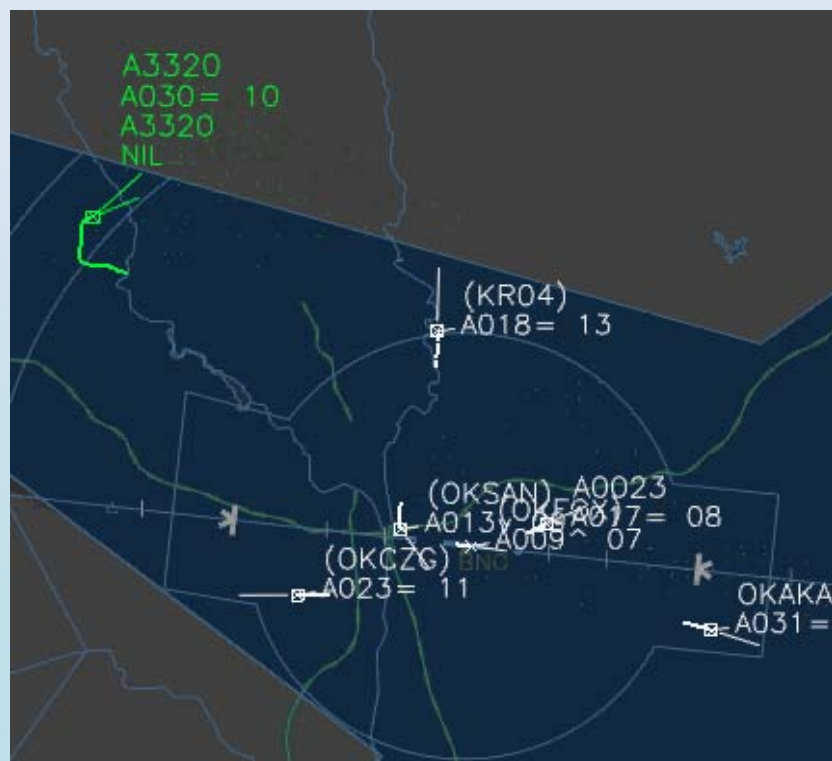
- ➔ Pilot při letu VFR v prostoru Velká Bíteš, ohlásil tísňovou zprávu „DISTRESS“ a ztrátu vizuálního kontaktu se zemí.
- ➔ Zažádal o návrat na LKTB a o vektorování.
- ➔ ATCo doporučil kurz k letišti, vydal pokyn k udržování ALT 3000 ft a oznámil pilotovi jeho polohu.
- ➔ Byla vyhlášena „ALERFA“ na základě ztráty VMC.
- ➔ Pilot si vyžádal stoupat na ALT 4500 ft, kde byl nad oblačností.
- ➔ ATCo doporučil let do LKKU. V CTR LKTB pilot obnovil let za VMC a následně provedl přistání na LKTB bez dalších komplikací.

Poloha při vlétnutí do podmínek neumožňujících provádět let za VMC.

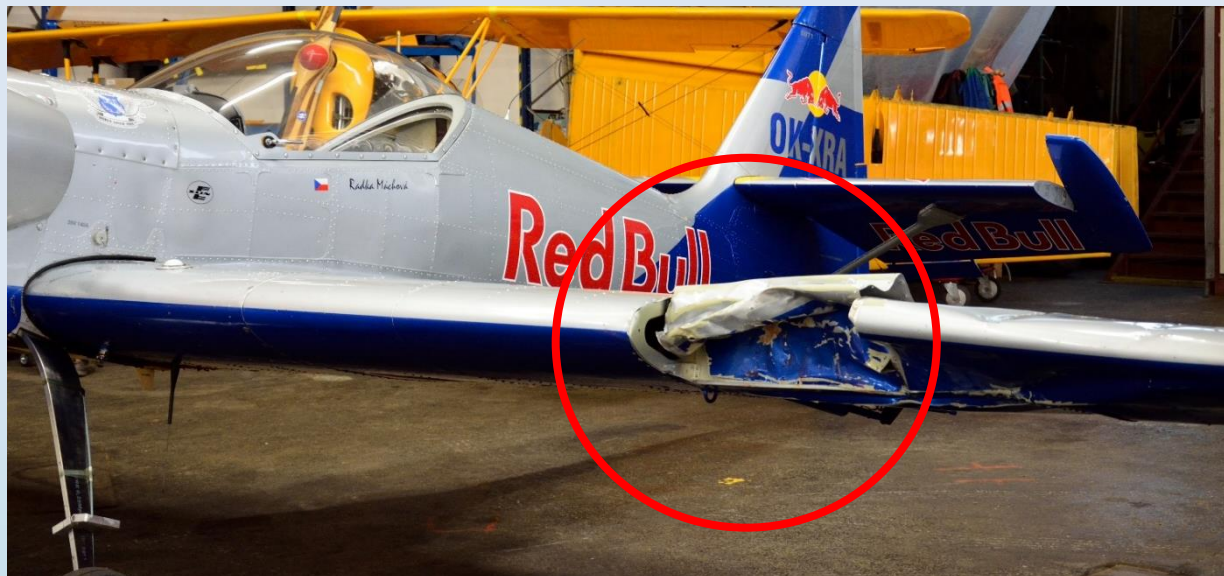
Fotografie z videokamery

- ➔ Pilot Z 50LX prováděl rekreační akrobatický let.
- ➔ Na vyhrazeném pásu vlevo RWY 24 byl připraven kluzák K 7 s dvoučlennou posádkou k navijákovému vzletu.
- ➔ Při přistání Z 50LX na RWY 24 došlo k vybočení letounu vlevo tak, že se levým křídlem střetl s pravým křídlem kluzáku.
- ➔ Obě letadla byla poškozena. Nikdo ze zúčastněných nebyl zraněn.
- ➔ Příčiny šetří komise ÚZPLN. Prohlídkou Z 50LX nebylo zjištěno žádné omezení systému řízení. Průběh přistání a střet s kluzákem byl zachycen videokamerou.

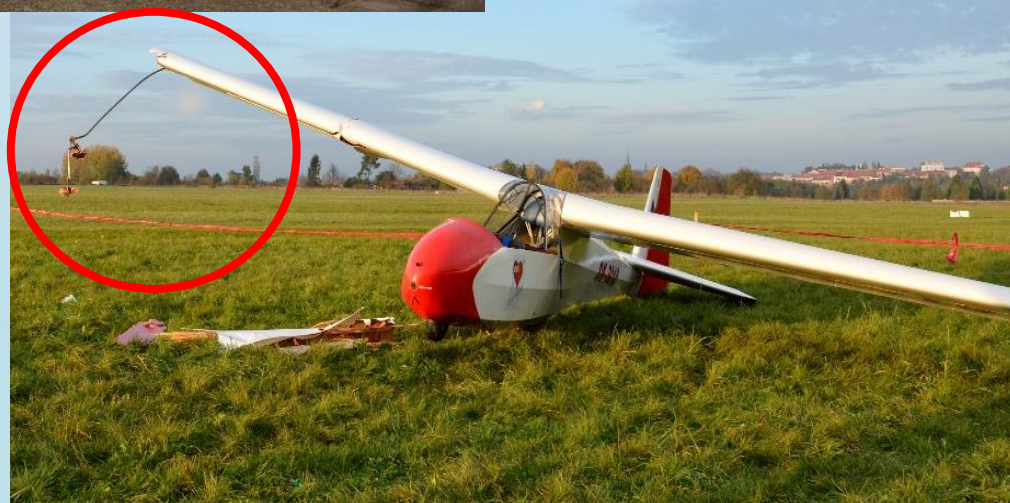
Poškození křídel obou letadel při střetu.

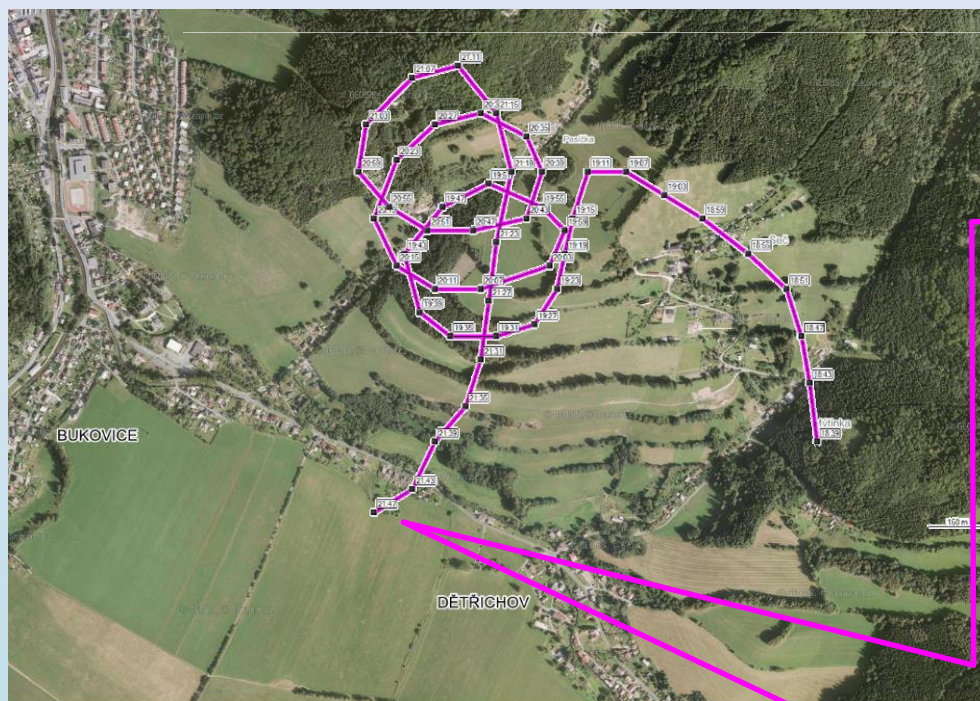
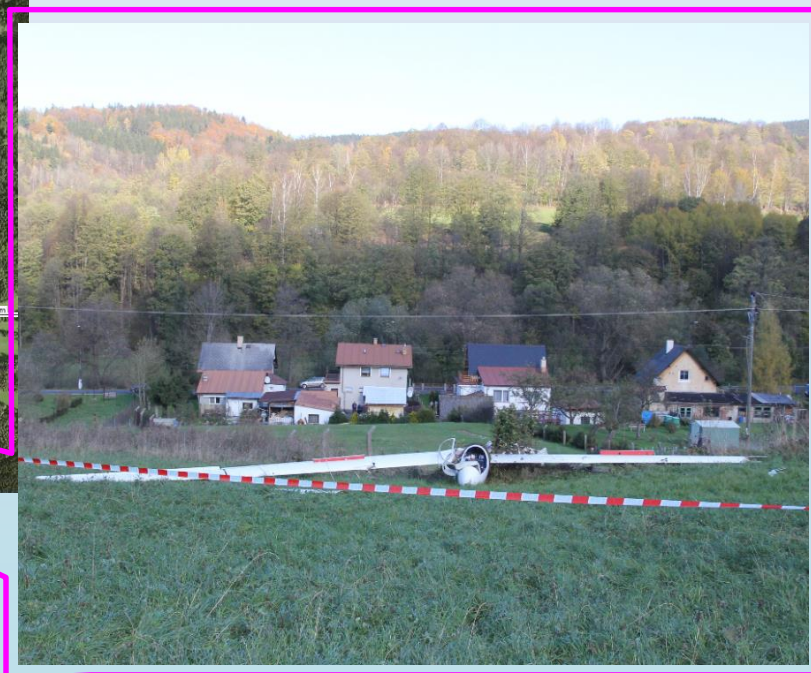
- ➔ Zahraniční pilot prováděl let z LKMI v rámci mezinárodní plachtařské akce „Vlnový kemp 2014“.
- ➔ V prostoru vypnutí z aerovleku ani v blízkém okolí nenavázal na vlnové proudění.
- ➔ Protože neměl dostatečnou výšku k doletu na LKMI, pokusil se neúspěšně vyhledat stoupavý proud nad svahy v blízkosti nouzové plochy Bukovice.
- ➔ V malé výšce pak zahájil přiblížení na přistání, ale v průběhu přistávacího manévru zachytil o vodič nadzemního elektrického vedení 22 kV.
- ➔ Kluzák narazil v malé vzdálenosti za vedením do země a do betonových sloupů a pletiva plotu na hranici pozemku.

Trasa letu v blízkosti nouzové plochy a při přistání.

- ➔ Pilot utrpěl lehké zranění.
- ➔ Kluzák byl nárazem významně poškozen.
- ➔ Příčiny
  - ➔ sklesání do malé výšky nad terénem v důsledku pozdního rozhodnutí pilota pro přistání do terénu,
  - ➔ nesprávný výběr místa přistání s překážkami - nadzemním elektrickým vedením.
- ➔ Závěrečná zpráva je zveřejněna na [www.uzpln.cz](http://www.uzpln.cz).

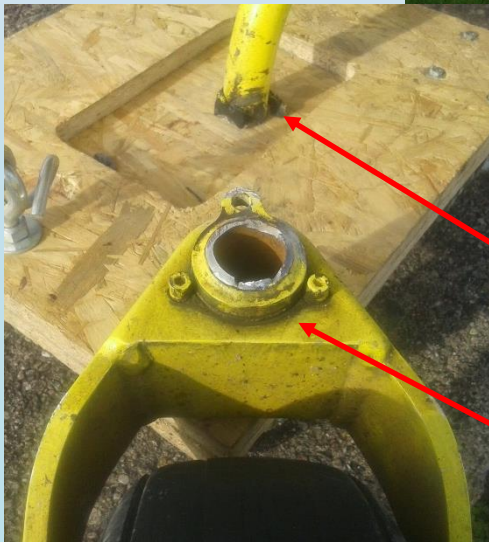
Ulomená vidlice s kolem předového podvozku

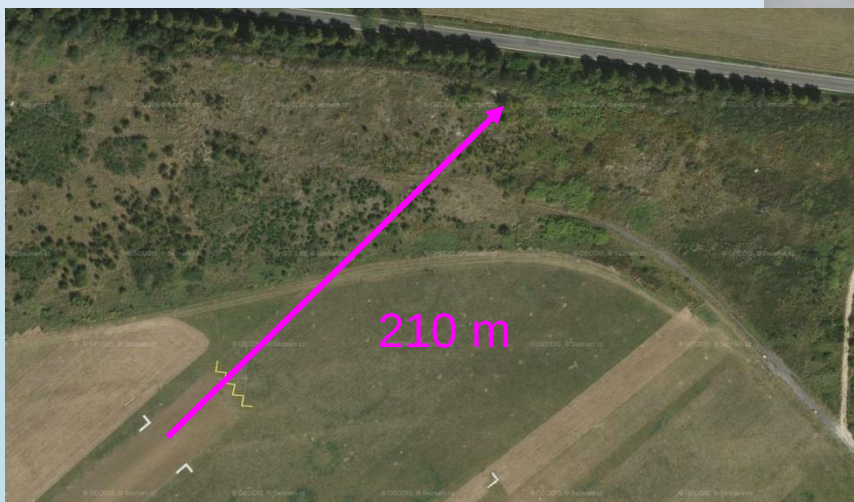
- ➔ Letoun přeletěl komunikaci a ve výšce cca 5 m AGL vletěl do vegetace tvořené náletovými dřevinami.
- ➔ Pilot a cestující zaregistrovali několik tupých úderů do trupu letounu.
- ➔ Po přistání na RWY 23P pokračoval v pojíždění k hangáru.
- ➔ Letoun byl při kontaktu s překážkou značně poškozen.
- ➔ Posádka letounu nebyla zraněna.
- ➔ Leteckou nehodu šetří komise ÚZPLN.

Poloha místa nárazu do dřevin cca 210 m před THR RWY 23P

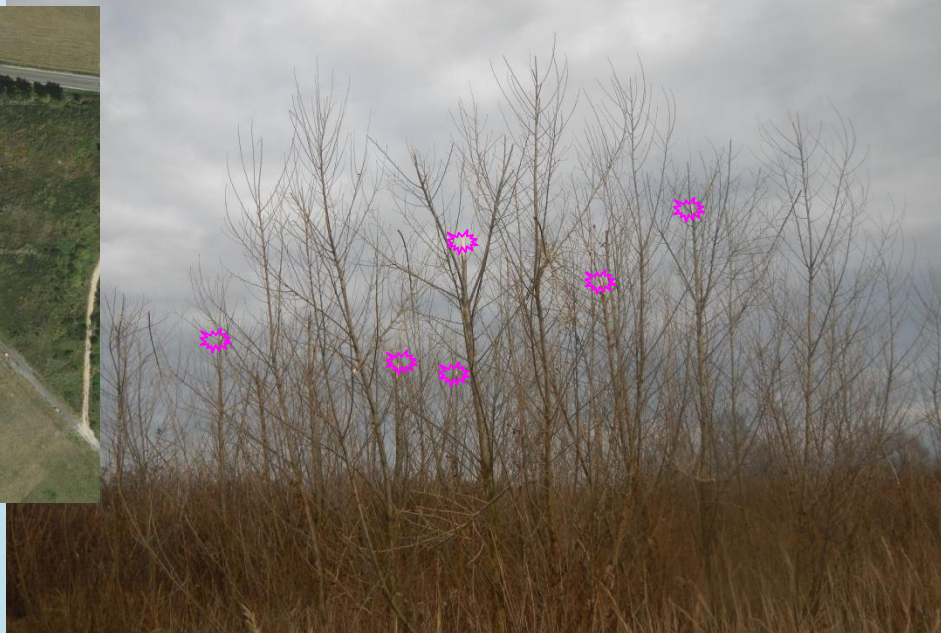
Náletové dřeviny s kmeny ve výšce nárazu o  $\varnothing$  cca 50 mm

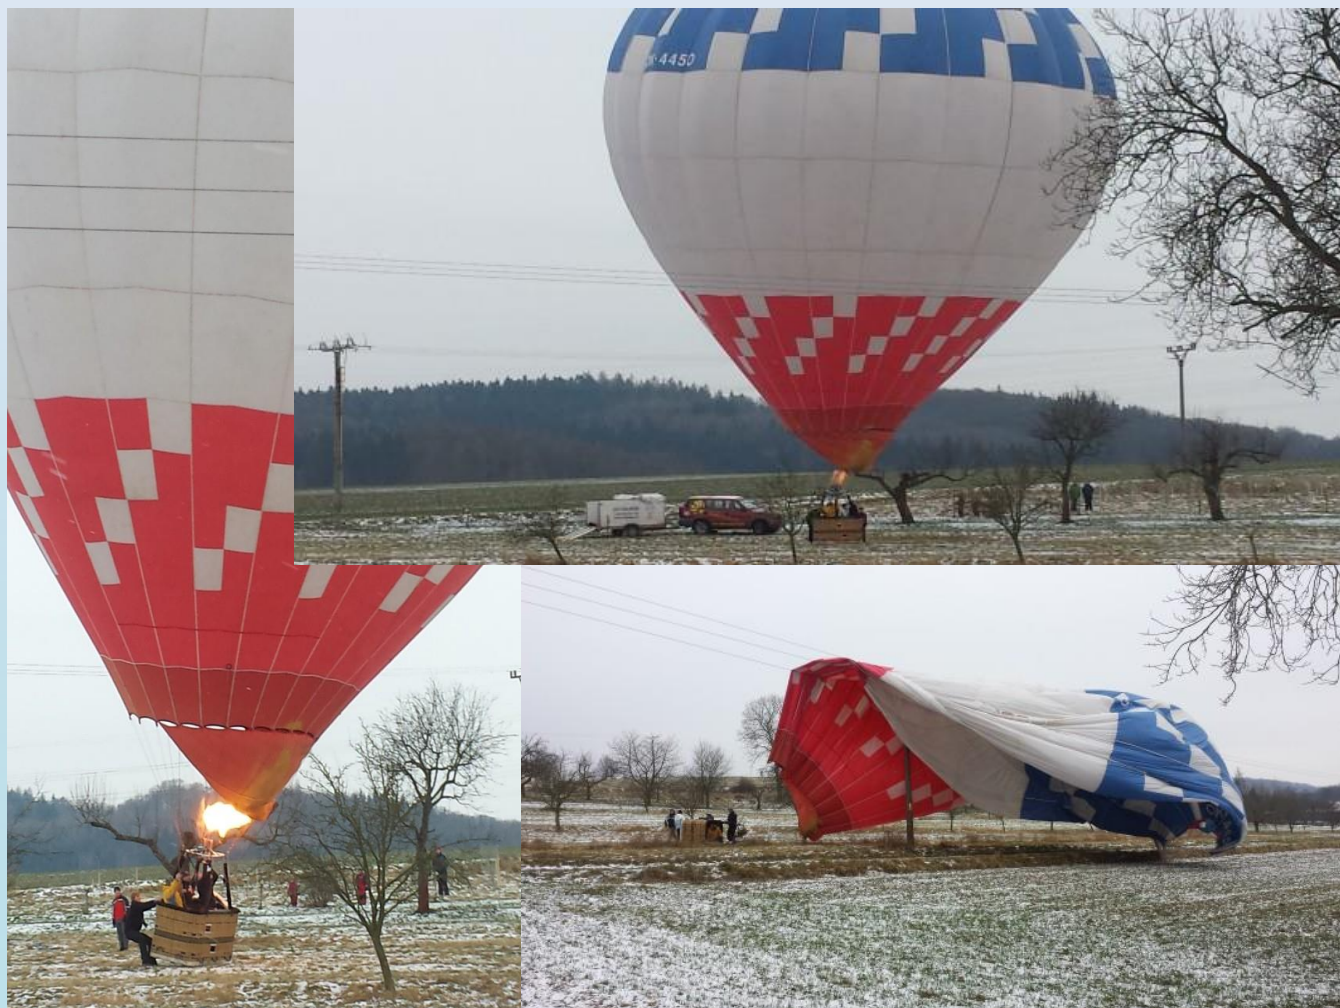
### Fáze situace na místě incidentu

- ➔ Po zastavení přívodu paliva a vypuštění plynu z plynových hadic vystoupil FI (B) z koše a korunovým lanem usměrnil položení obalu balónu přes dráty v místě sloupu.
- ➔ Posádka nebyla zraněna. V prvotním hlášení neuvedla pravdivé informace o průběhu události. Balón ani majetek třetí osoby nebyl poškozen.

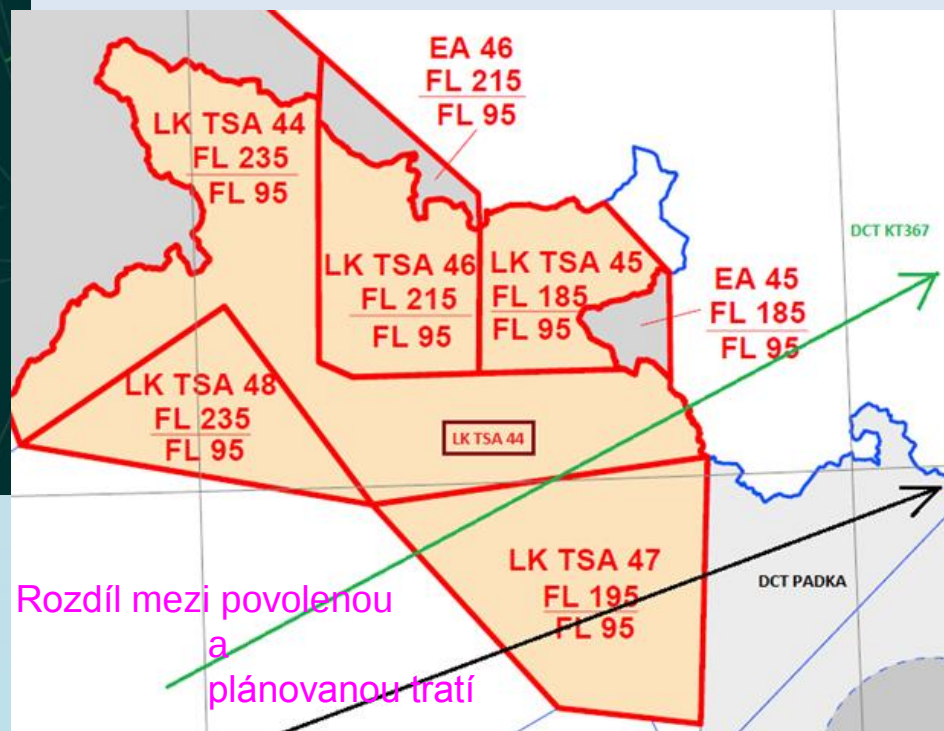
- ➔ Při letu letadla Fokker F28 z LSZH (Curych) do EPKT (Katowice) řídící letového provozu (ATCo) na žádost APP Krakov povolil letět přímo na SOPAV a klesat do FL 200, nad prostor TSA 47, který byl aktivovaný od FL 95 do FL 195.
- ➔ ATCo si neuvědomil, že tímto manévrem dojde k narušení prostoru TSA44.
- ➔ Nesprávným postupem ATC letadlo Fokker F28 v průběhu letu narušil TSA 44 do hloubky cca 1NM.
- ➔ Závažnost byla hodnocena z hlediska ATM jako velký incident „Major incident – B2“.

Narušení TSA 44

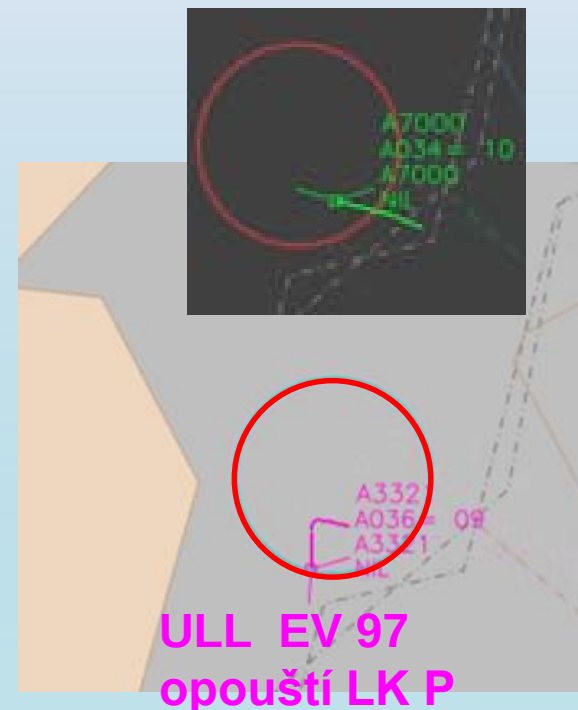
- ➔ Pilot EV 97 se během letu z Dubnice do Kotvrdovic ohlásil na kmitočtu Brno Radar s kódem SSR A7000.
- ➔ Po identifikaci (kód A3321) zjistil ATCo, že letadlo se nachází uvnitř dočasně zakázaného prostoru (NOTAM A1208/14).
- ➔ Pilot byl informován o narušení a byl mu doporučený kurz k nejrychlejšímu opuštění zakázaného prostoru.
- ➔ Závažnost byla hodnocena z hlediska ATM jako významný incident „Significant incident – C4“.

Narušení LK P  
FL 070  
GND
