# **Porada**

## **k bezpečnosti letů**

### **za 3. čtvrtletí 2011**

# **Přehled vybraných událostí v provozu letadel s MTOM nad 2250 kg**

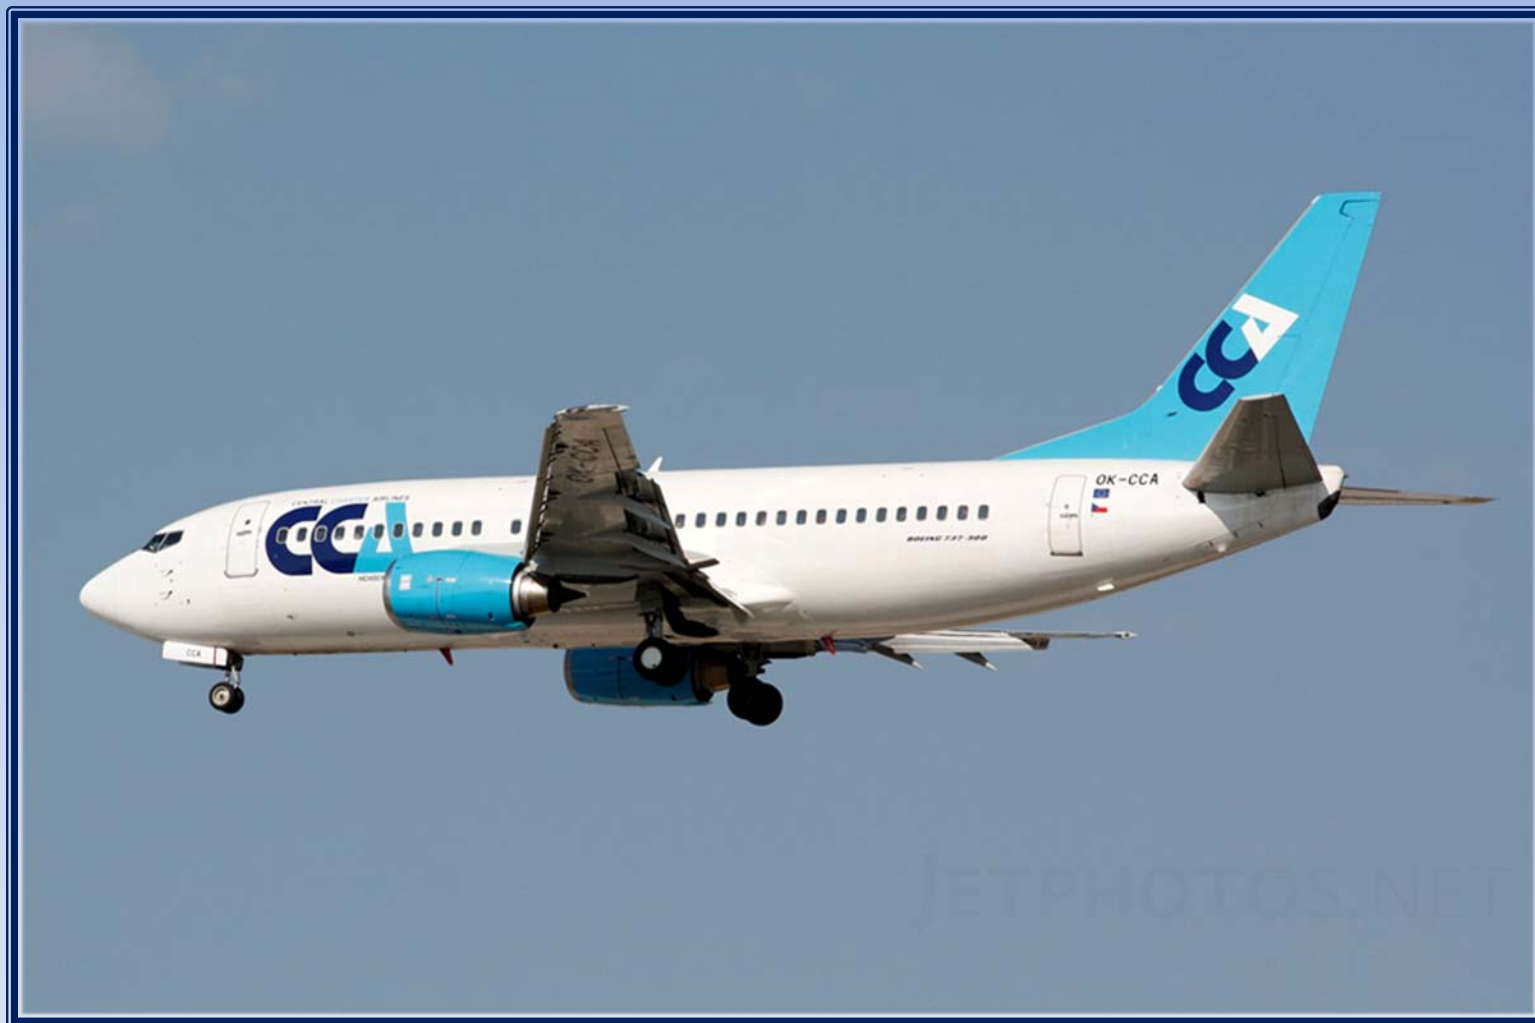
- Při přiblížení letadla českého leteckého dopravce, pozn. značky OK-CCA, ILS pro RWY 03R v Aténách, nedošlo po přesunutí páky ovládání klapek do polohy 1 ani do polohy 5 k jejich vysunutí. Klapky byly nakonec vysunuty pomocí „ALTERNATE FLAP“.
- Po přistání na letišti posádka prověřovala činnost klapek, ale závada se již neprojevila.
- Místní technik společnosti Aegean Airlines provedl test klapek dle MM 27-51-00 bez závad a na základě tohoto výsledku uvolnil letadlo do provozu.

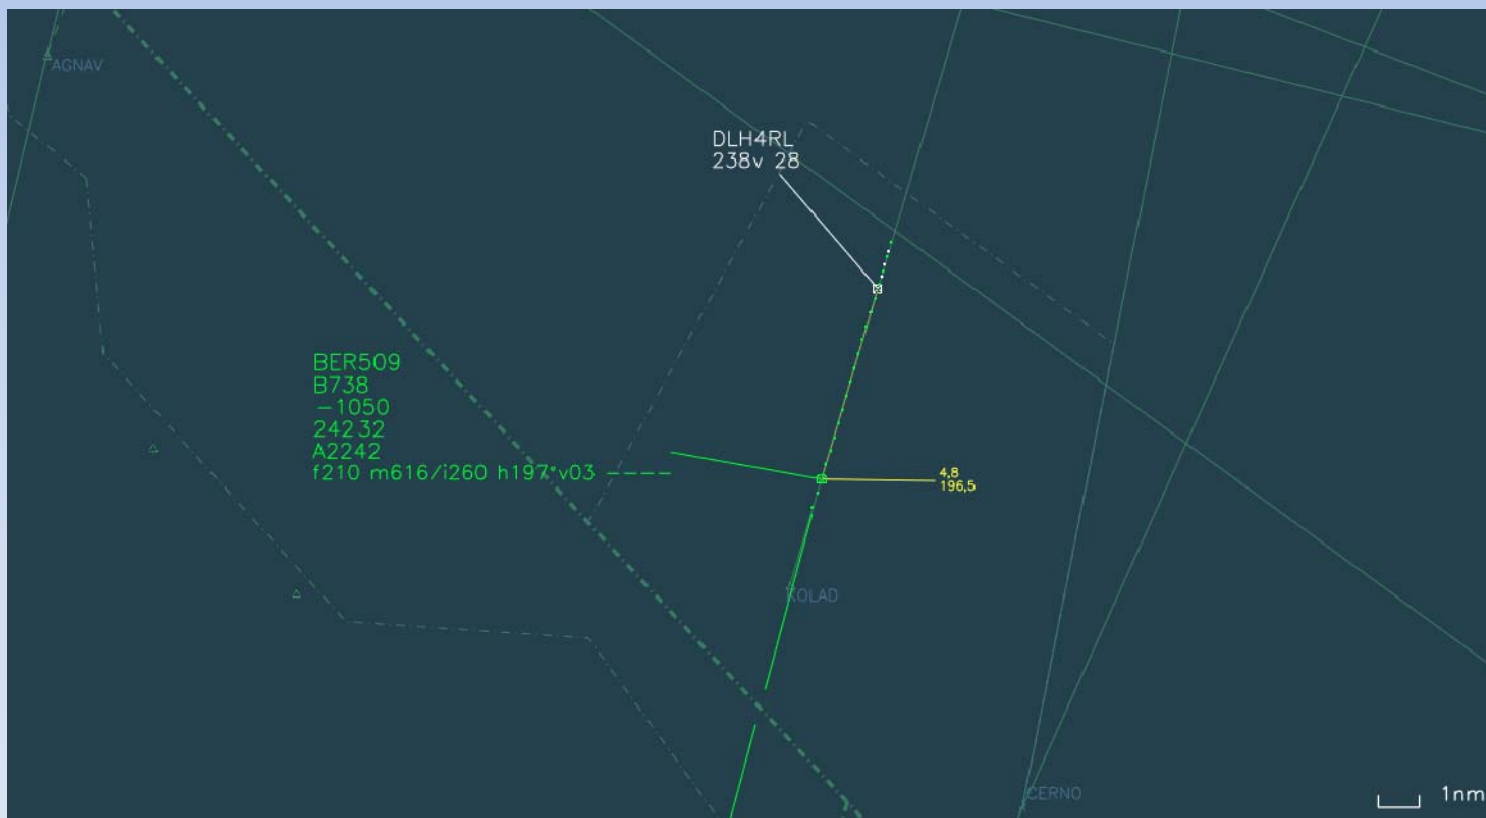
- EC ACC Praha vydal omylem letu BER509 povolení klesat do FL170. V důsledku tohoto povolení došlo ke snížení horizontálního rozstupu s letem DLH4RL na 4,6 NM.
- EC ACC Praha měl o celkové vzdušné situaci přehled.
- Událost je podle předpisu L-13 hodnocena jako Significant incident.

- Příčiny zjišťoval v souladu s pověřením orgán ŘLP ČR. Příčinou události bylo pochybení ATCO.
- K tomuto incidentu nebude zpracována závěrečná zpráva.

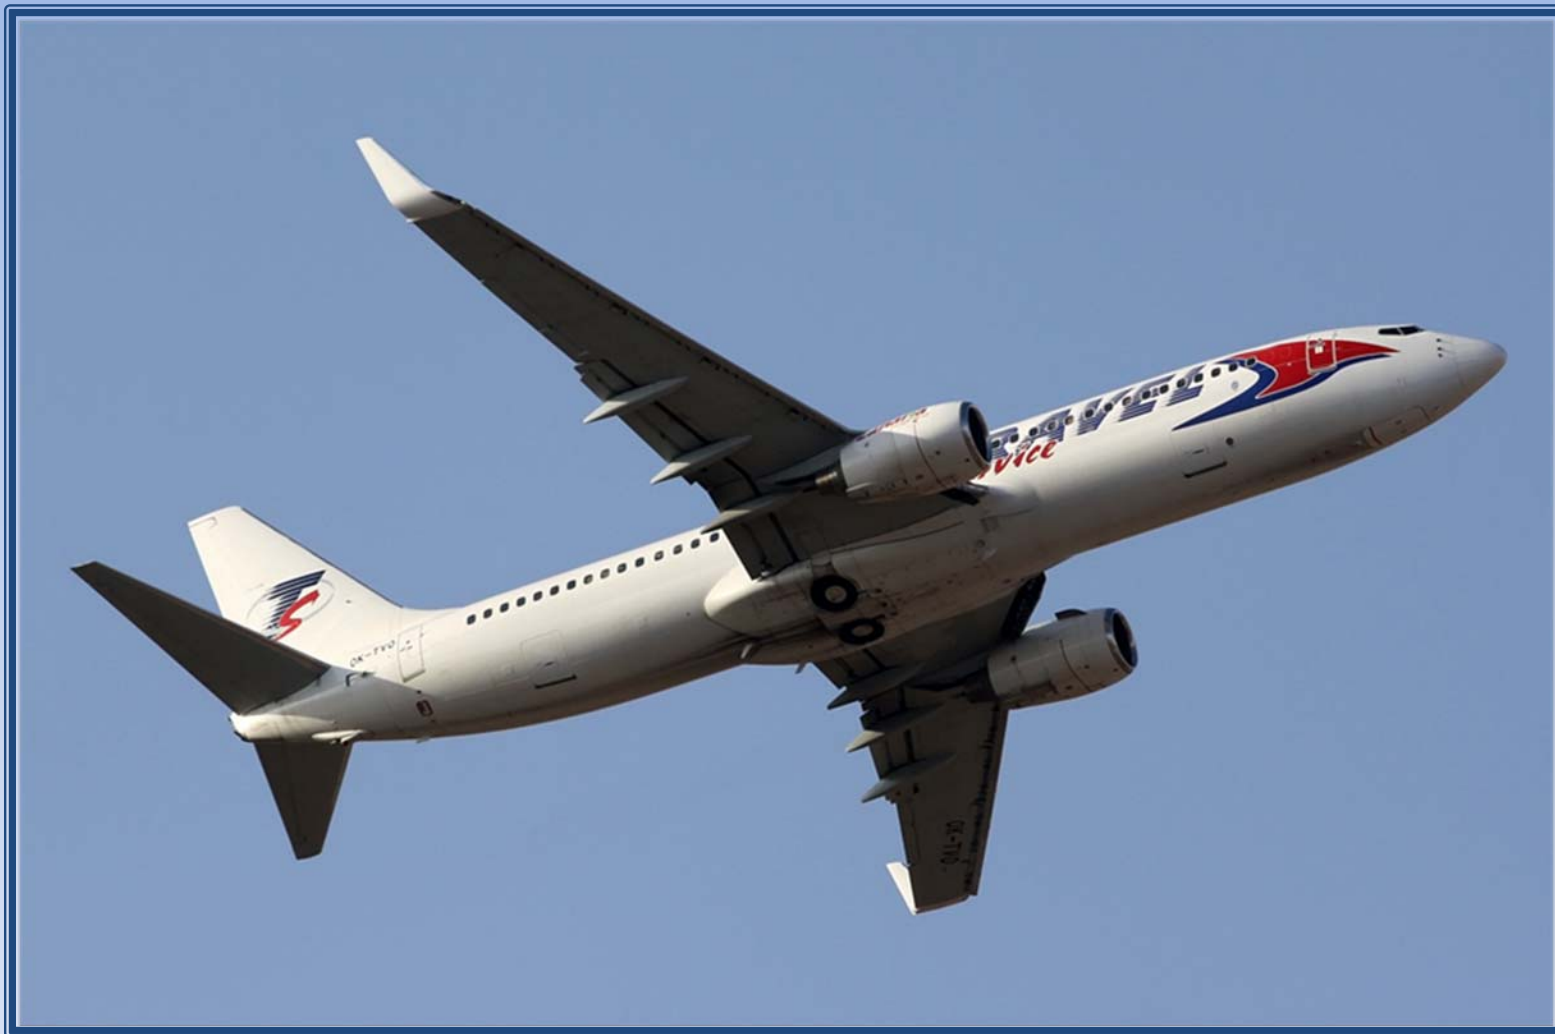
- U letadla českého leteckého dopravce, pozn. značky OK-TVO, letícího z Paříže do Burgasu v průběhu stoupání po vzletu došlo k vysazení FMC. Posádka si vyžádala vektorování radarem a přešla na konvenční navigaci. Zároveň si vyžádala přistání v Praze.
- Po přistání byl vyměněn blok FMC. Po nainstalování softwaru a přezkoušení systému bylo letadlo uvolněno do provozu.
- Příčinu zjišťoval v souladu s pověřením letecký dopravce. Příčinou události byla technická závada.

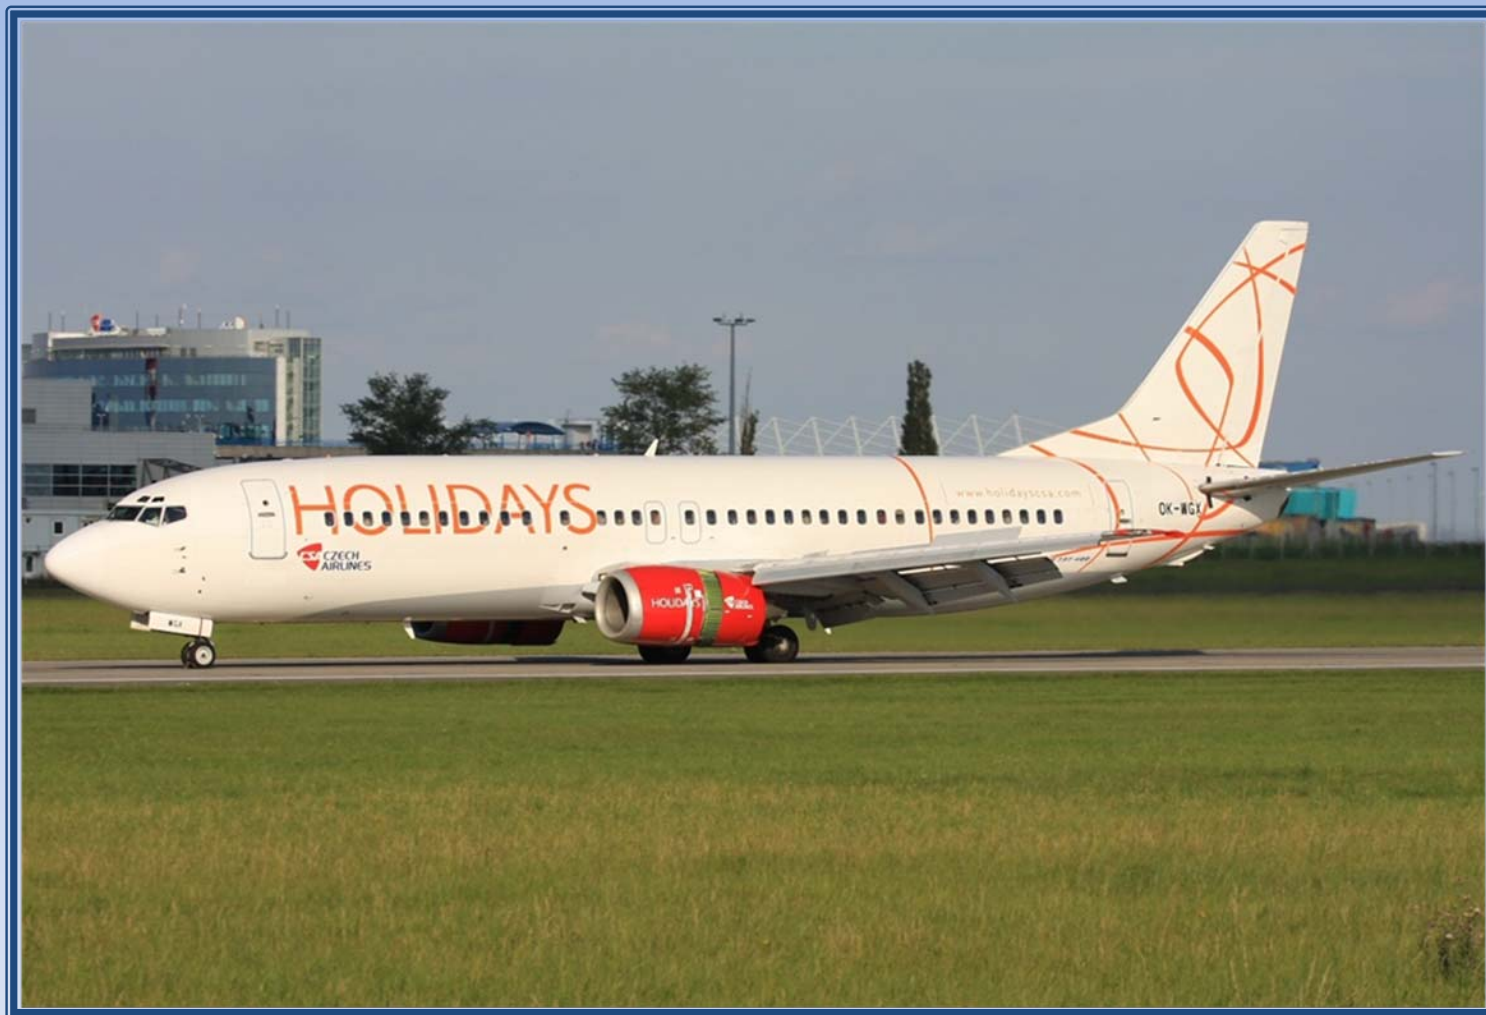
- V průběhu letu letadla českého leteckého dopravce, pozn. značky OK-WGX z Iraklionu do Prahy v FL 340 zaznamenala posádka signalizaci zvýšené teploty oleje a občasnou indikaci „LOW OIL PRESS“ na „DRIVE GENERATOR CONSTANT SPEED“ motoru č. 2.
- Po sklesání do FL 300 se rozhodla spustit APU, následovala signalizace „APU FAULT“. Po sklesání do FL 240 závady přetrvávaly. Posádka použila pilnostní komunikaci PAN PAN a vyhlásila přípravu kabiny na nouzovou situaci. Přistání na LKPR proběhlo bez dalších potíží.
- Příčinu zjišťoval v souladu s pověřením letecký dopravce. Příčinou události byla technická závada. Byla provedena výměna „DRIVE GENERATOR CONSTANT SPEED“ a „FILTER GENERATOR OIL LINE“. Po přezkoušení systému při motorové zkoušce bylo letadlo uvolněno do provozu.

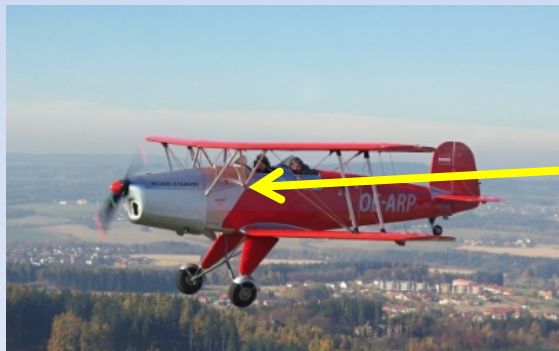
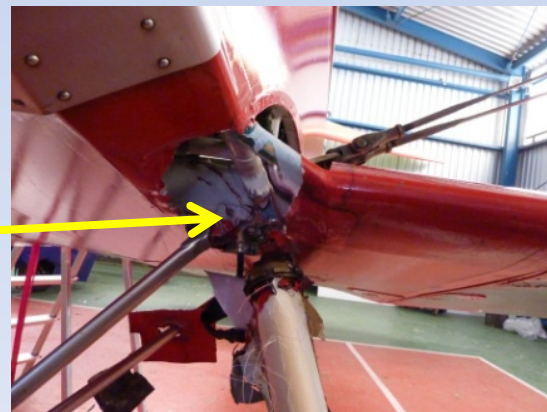
- Během přistání letounu typu T-131.PA , pozn. značky OK-ARP, se dvěma osobami na palubě došlo k doteku levé poloviny křídla s dráhou, poškození spodní části křídla a vylomení stojiny levého podvozku. Událost je kvalifikována jako letecká nehoda, šetření provádí ÚZPLN a dosud není uzavřeno.

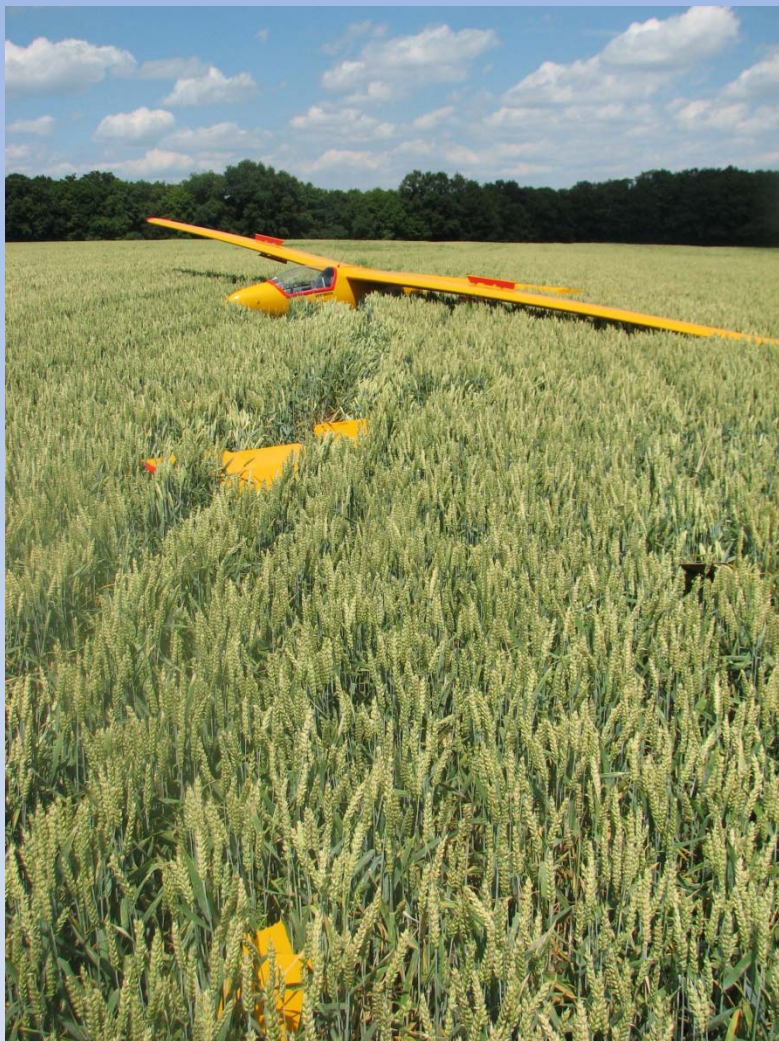
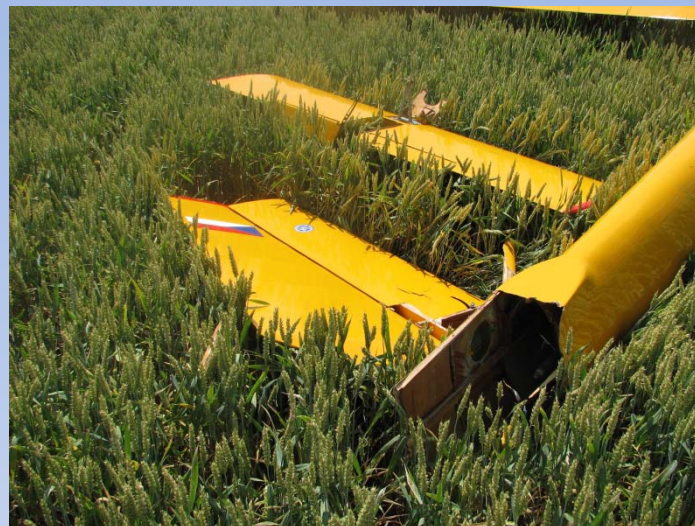
- Pilot kluzáku s pozn. značkou OK-8429 využíval stoupavé proudy v okolí ATZ LKMB. Postupně se změnily podmínky a pilot postupoval podle výskytu oblačnosti s jistým konvektivním prouděním.
- Východně LKMB pilot opustil slábnoucí stoupání a letěl směrem, kde očekával silný stoupavý proud. Pilot však našel již jen silné klesání a přímého přeletu přes město s nejistým výskytem stoupání se obával.

- Podle pilota byl v prostoru u Dalešic patrný výskyt oblačnosti a zároveň viděl plochu vhodnější, než v údolí Jizery se sloupy s elektrickým vedením, nad kterým právě přelétával v cca 500 m AGL.
- Snažil se nalétnout stoupavý proud a vyhnout se tak nouzovému přistání.
- Při prohlídce plochy zjistil, že se jedná o pole s pšenicí. Při přistání do vzrostlé pšenice došlo působením sil na nízko položenou VOP k odtržení ocasní kluzáku části v místě přechodu trupu do kýlové plochy. Pilot nebyl zraněn.
- Příčiny šetří ÚZPLN.

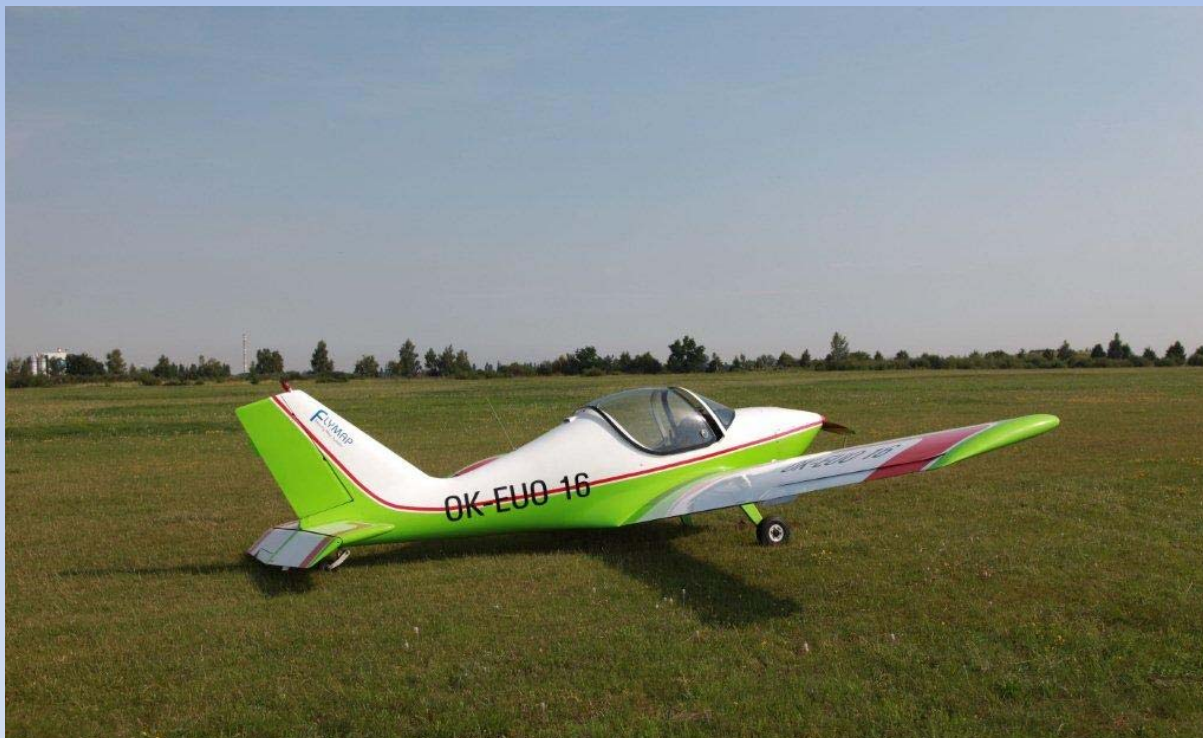
- Pilot ULL pozn. značky OK – EUO 16 prováděl let z letiště Ústí nad Labem s přistáním na letišti Praha Letňany.
- Při přistání došlo k odskoku ULL a po dosednutí se zlomila hřídel levého podvozkového kola. Důvodem zlomení byla únava materiálu v místě změny průměru osy.
- Odlomené kolo narazilo do náběžné hrany levé poloviny křídla a tím byla poškozena nádrž umístěná v této části křídla. Dále došlo k poškození dvoulisté dřevěné vrtule.
- Příčinu zjišťovala komise LAA ČR. Příčinou byla únava materiálu hřídele levého podvozkového kola.

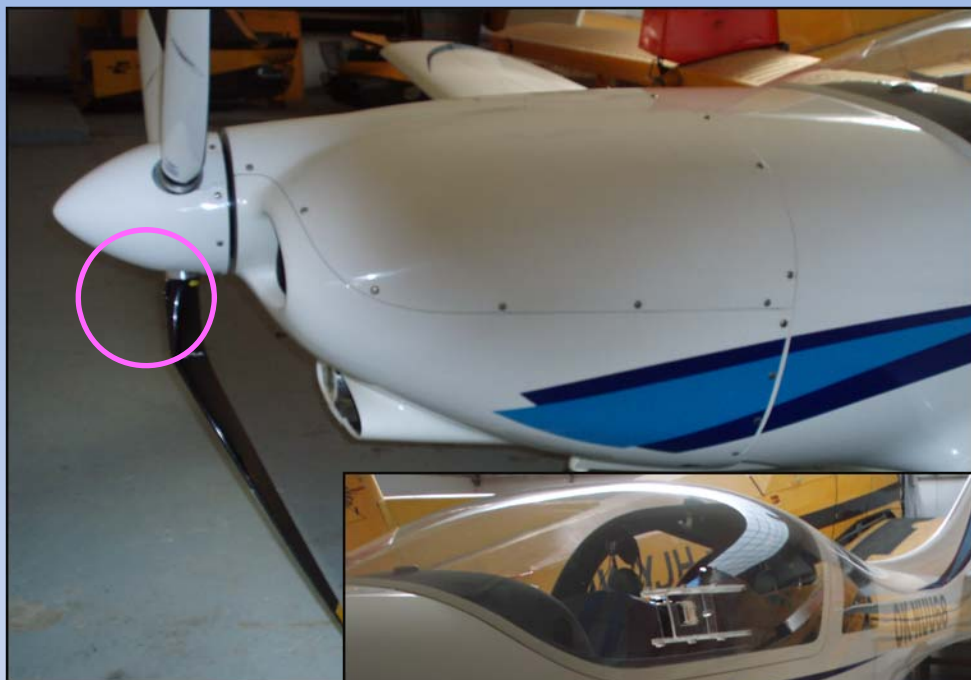
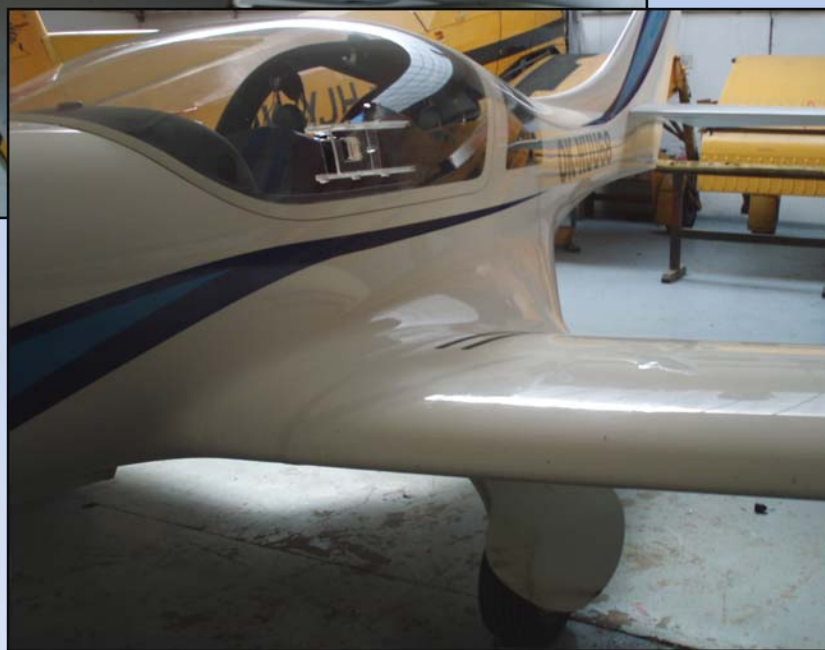
- Při přiletu na letiště Most se pilot ULL, pozn. značky OK-NUU 68, po opakovaných pokusech o otevření podvozku pokusil otevřít podvozek nouzovým postupem. Došlo pouze k odjištění a částečnému vysunutí hlavního podvozku, předový podvozek zůstal zasunutý. Byl poškozen list vrtule.
- Pilot přistál na RWY 20 s nevysunutým podvozkem, s vysunutými vztlačnými klapkami a vypnutým motorem. Po dojezdu zůstal ULL na dráze.
- Pilot nebyl zraněn.
- Příčinou byla technická porucha. Ústav nebude vydávat závěrečnou zprávu.

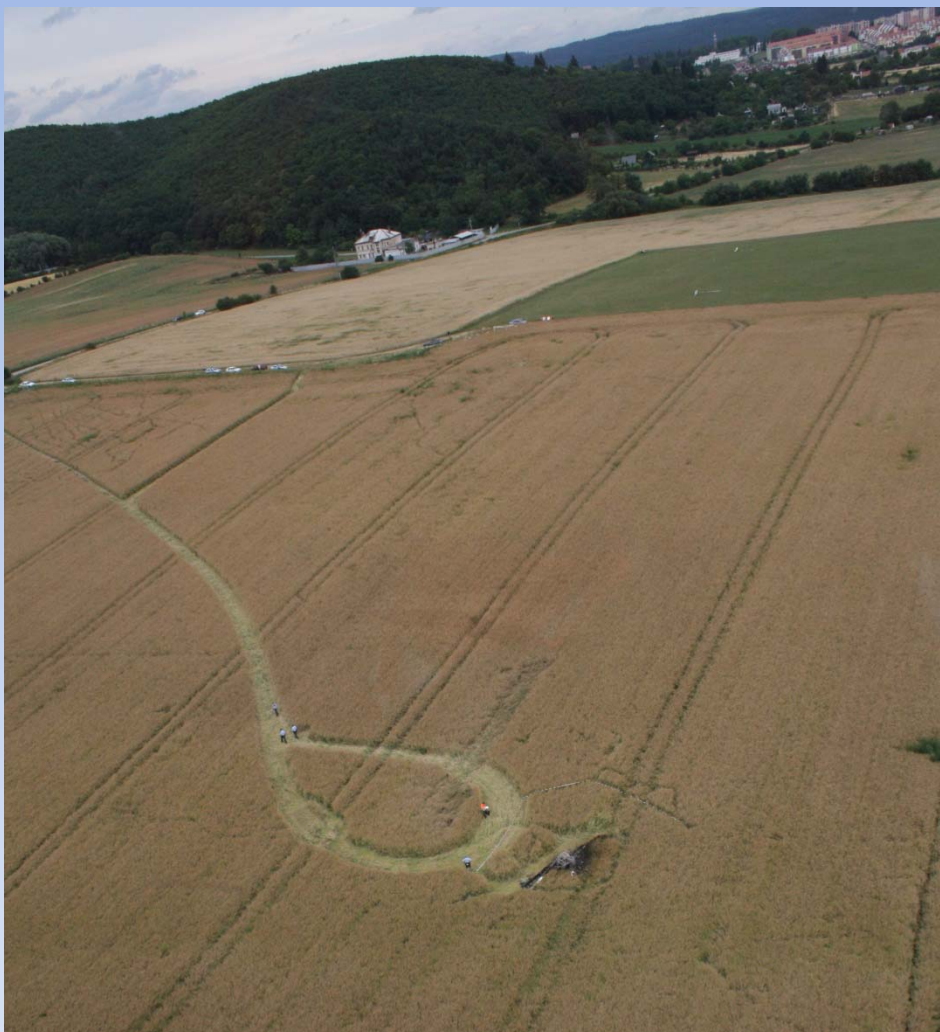
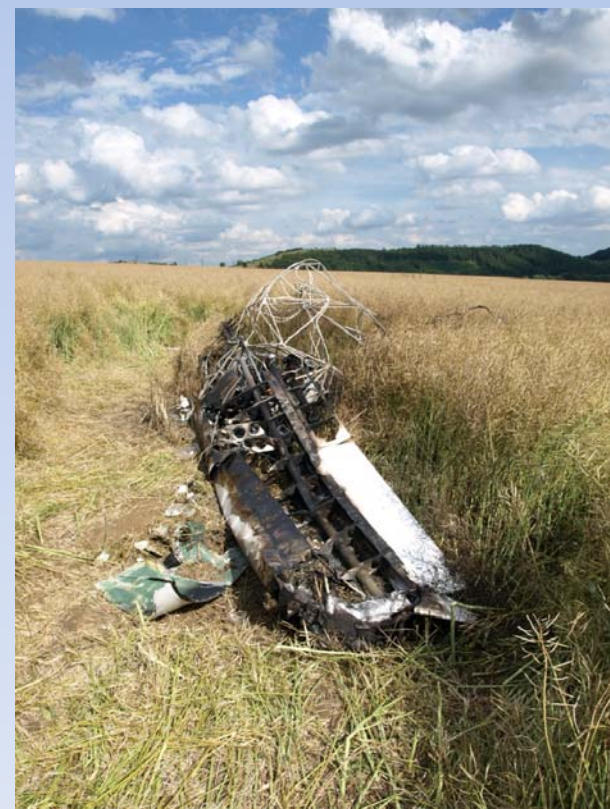
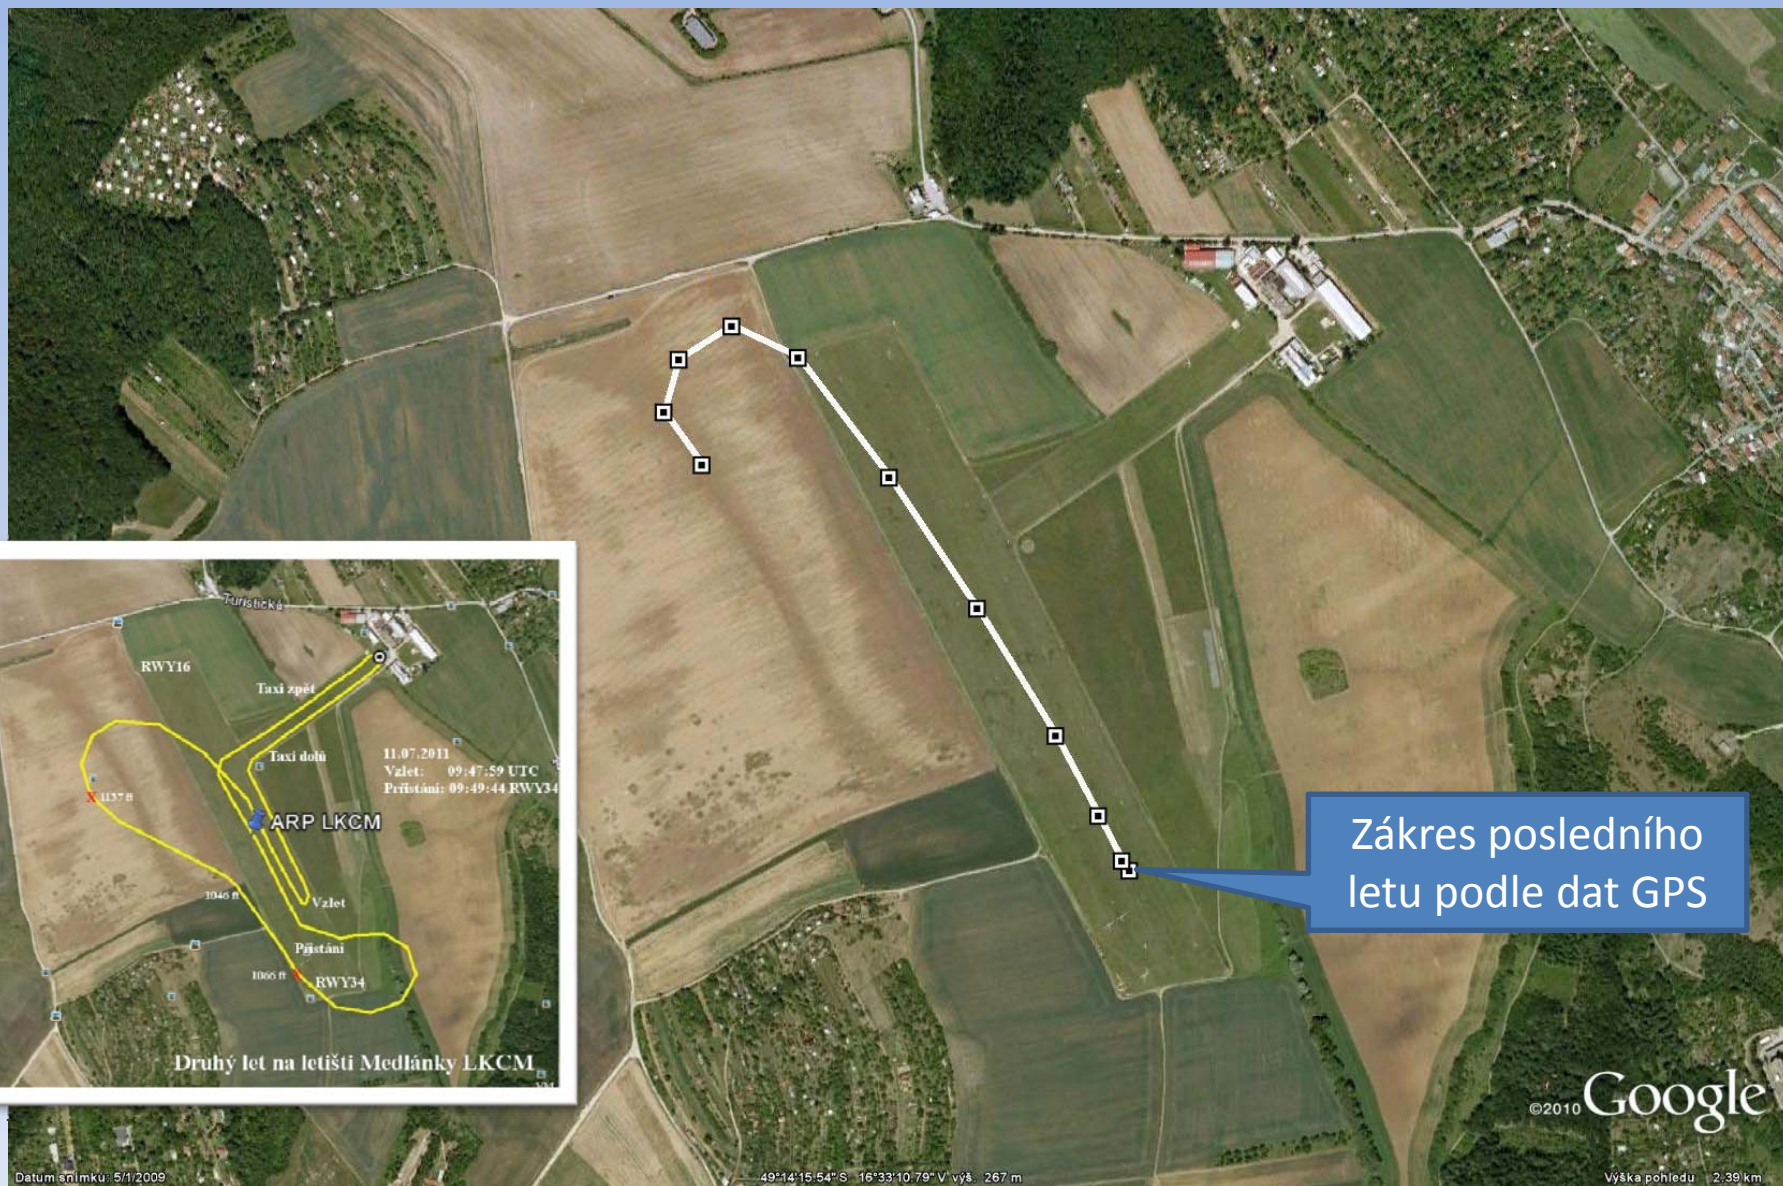
- Pilot, který provedl s ULL, pozn. značky OK-QUD 16, bez technického průkazu předchozí 4 lety, prováděl následující let po kontrole motoru kvůli potížím s motorem. Vyslovil úmysl letět na LKTB.
- Po vzletu, ve výšce odhadované asi 100 m nad zemí a asi 200 m před koncem RWY 34 svědci slyšeli pokles výkonu motoru. Bezprostředně poté ULL přešel do horizontálního letu až mírného klesání a vzápětí do levé zatačky. Nad polem se vzrostlou řepkou zatočil o přibližně 180°.
- Ve výšce asi 50 m nad polem náhle došlo k náhlému pádu do vývrtky, po kterém ULL směřoval pod strmým úhlem k zemi. Pilot při nárazu utrpěl smrtelná zranění. Letadlo bylo nárazem a požárem zcela zničeno.
- Příčiny šetří komise ÚZPLN.

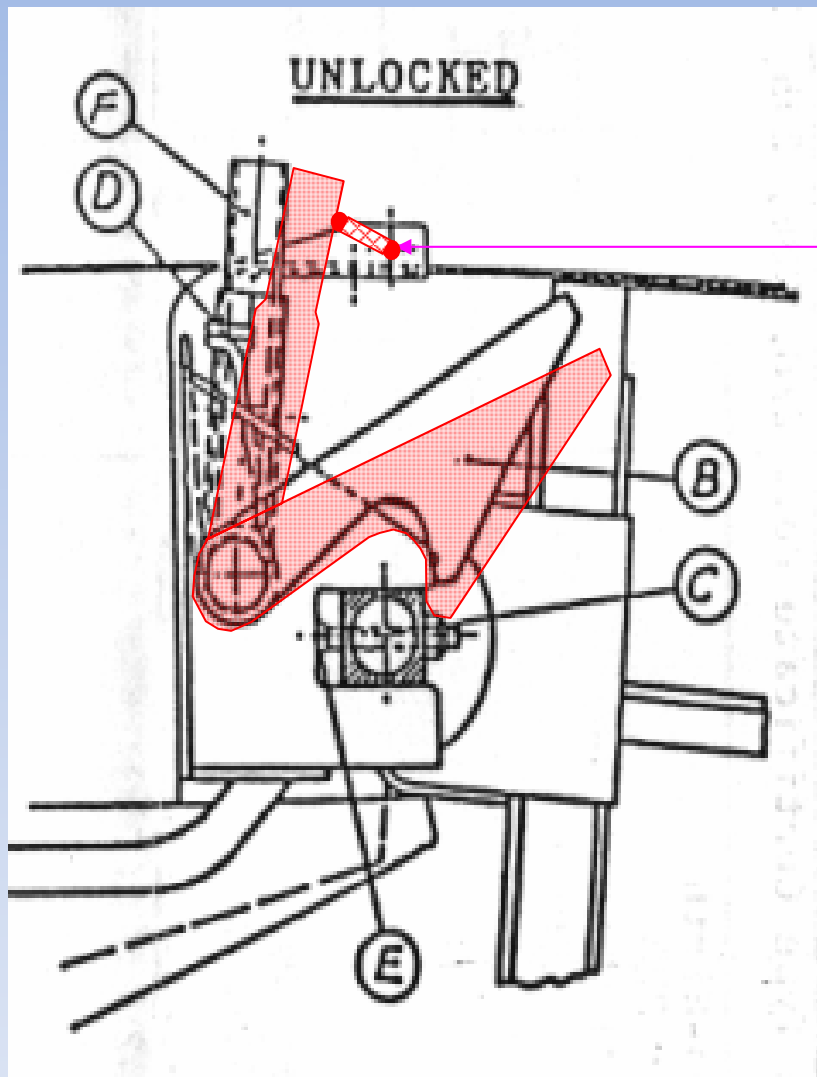
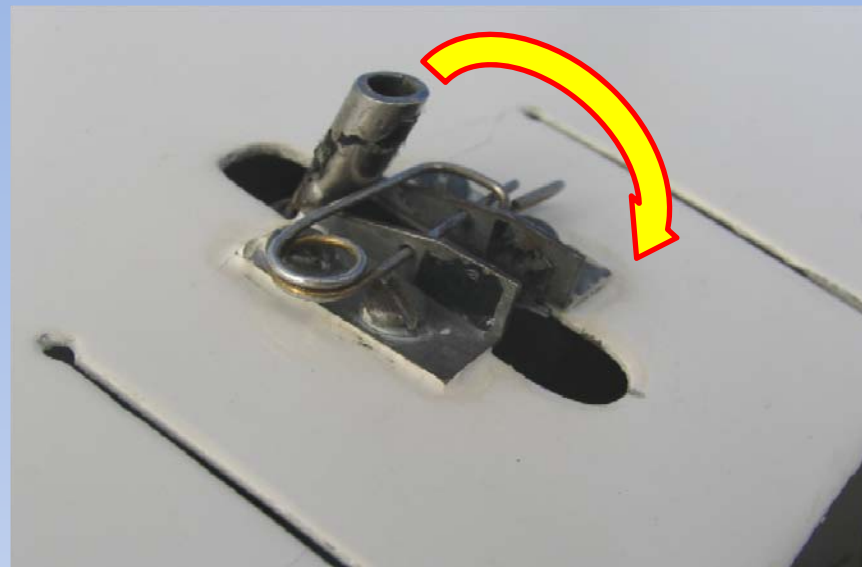
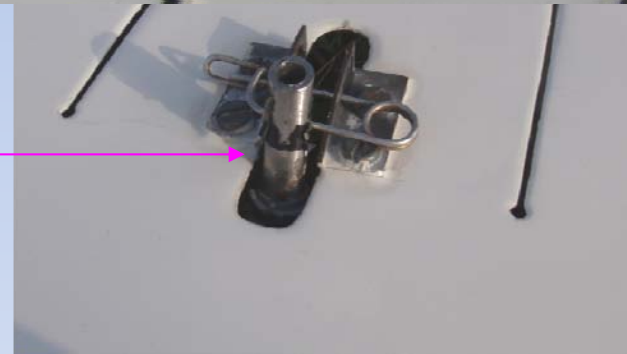
- Kluzák s pozn. značkou OK- 5147 havaroval po té, co byl odpojen pilotem kluzáku od vlečného letounu. Důvodem odpojení bylo zjištění oddělení vodorovné ocasní plochy od kýlové plochy v průběhu rozletu. Kluzák se vzepjal a po ztrátě rychlosti došlo k pádu z malé výšky a nárazu do země, při kterém byl pilot lehce zraněn. Kluzák byl poškozen.
- Pilot při montáži VOP omylem navléknul zajišťovací závlačku do otvorů tak, že konec prodlužovací trubky páky a tím i háky vůči čepu byly v poloze, která nezajišťuje správné uzamčení. V důsledku pohybů řízení před vzletem a sil působících na VOP v průběhu vzletu došlo k posunu háků mimo čepy a uvolnění ze závěsu.

- Pilot uvedl, že během kontroly funkce řízení po montáži i kontrolou volnosti řízení bezprostředně před vzletem nezjistil nic neobvyklého. Teprve postupný nárůst rychlosti během vzletu měl, při nedokonalém uzamčení VOP, za následek její uvolnění ze správné polohy, pravděpodobně po nadzdvihnutí kluzáku.
- Pilot rozpoznal problém s řiditelností kluzáku a odpojením lana přerušil vzlet. Nemohl však již, vzhledem k poruše podélného řízení, zabránit nekontrolovanému stoupání kluzáku, následné ztrátě rychlosti a pádu.
- Příčinou letecké nehody byla nesprávná montáž VOP a nedůsledná kontrola po její montáži.
- Závěrečná zpráva je zveřejněna na [www.uzpln.cz](http://www.uzpln.cz).

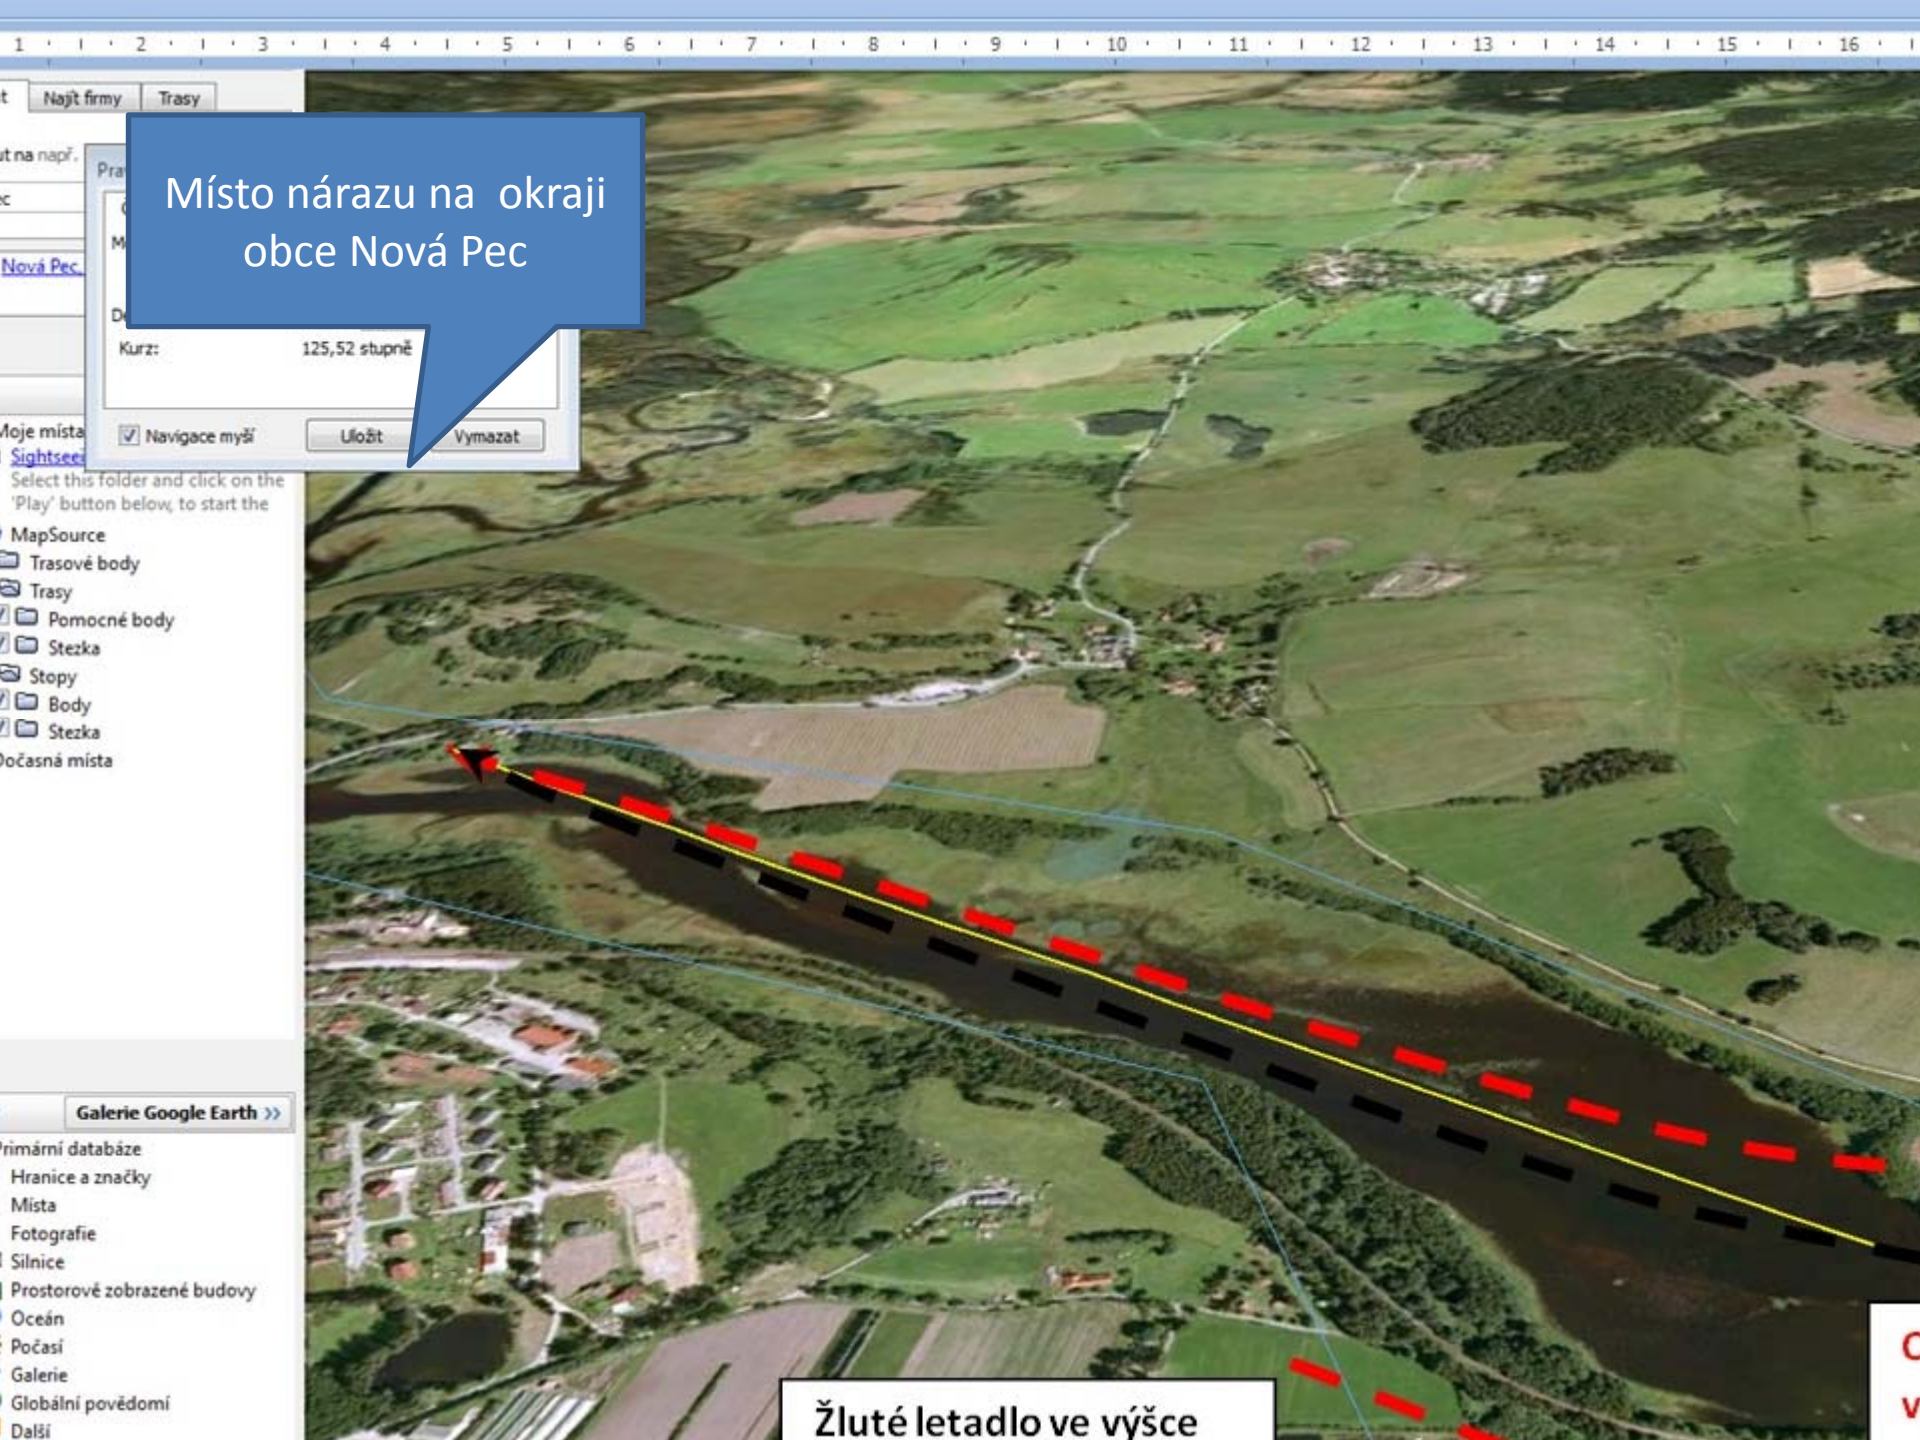
- Pilot ULL s pozn. značkou OK- EUU 36 prováděl let z LKCS s další osobou na palubě, s úmyslem letět do prostoru Lipna a Šumavy s návratem na LKCS.
- V prostoru severně obce Nová Pec, při letu narazil do vodičů elektrického vedení, vedených napříč nad vodní plochou. V místě nárazu se nacházely ve výšce 18,5 – 21,3 m nad hladinou. Při nárazu letounu se přetrhl střední vodič.
- Posádka po střetu s vodiči aktivovala záchranný systém, ale ULL dopadl do prostoru levého břehu vodní nádrže Lipno, kde v zahradě obytného domu č. p. 47 narazil do překážek a vzňal se. Pilot a další osoba v důsledku nárazu a požáru utrpěli těžká zranění. Letadlo bylo nárazem a požárem zcela zničeno.
- Příčiny šetří komise ÚZPLN.

Místo nárazu na okraji  
obce Nová Pec

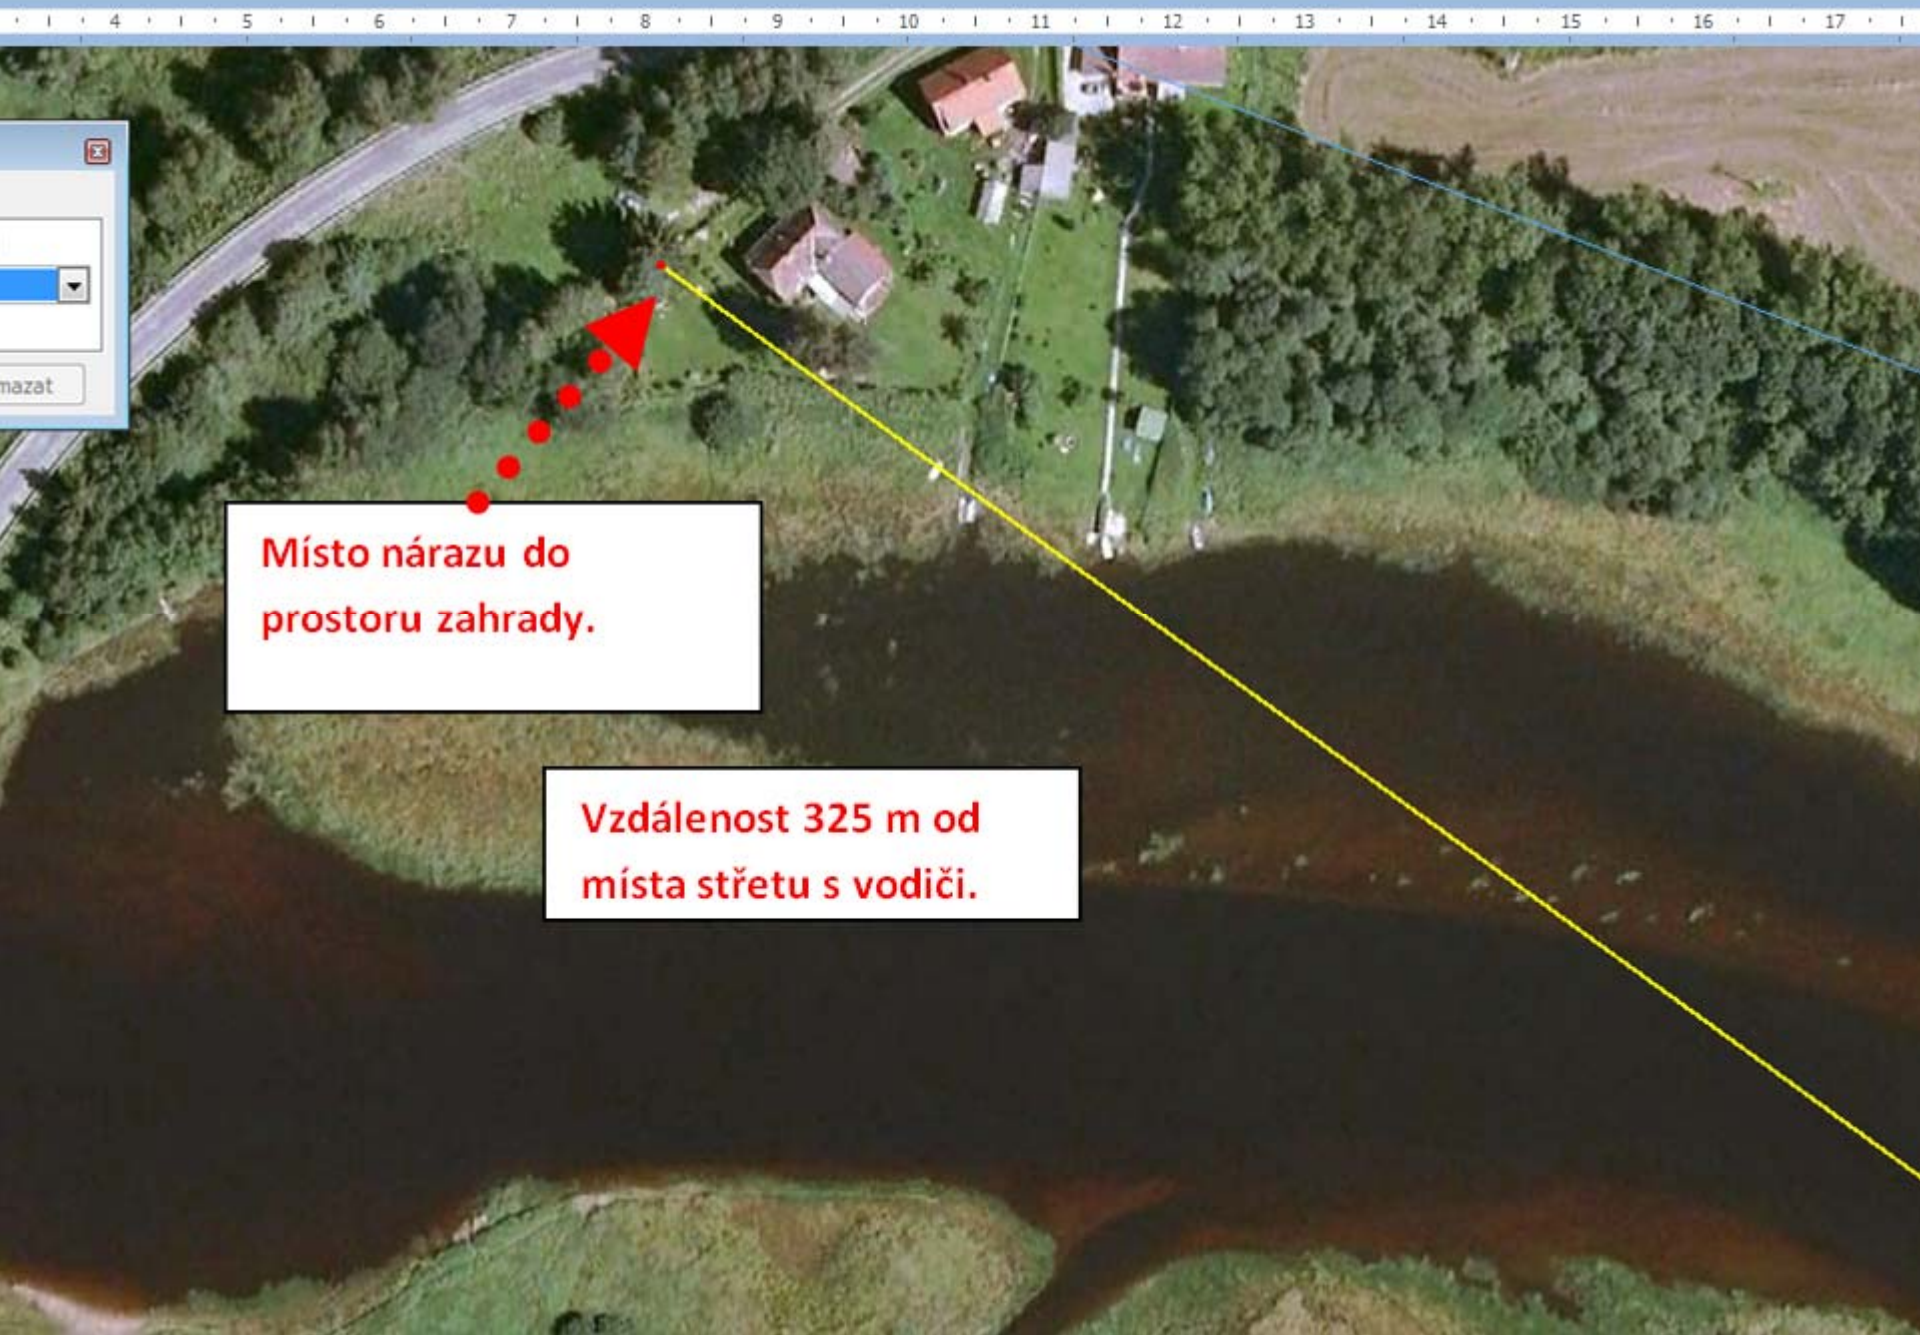
Místo nárazu do  
prostoru zahrady.

Vzdálenost 325 m od  
místa střetu s vodiči.
