# **Porada**

## **k bezpečnosti letů**

### **za 3. čtvrtletí 2011**

# **Přehled vybraných událostí v provozu letadel s MTOM nad 2250 kg**

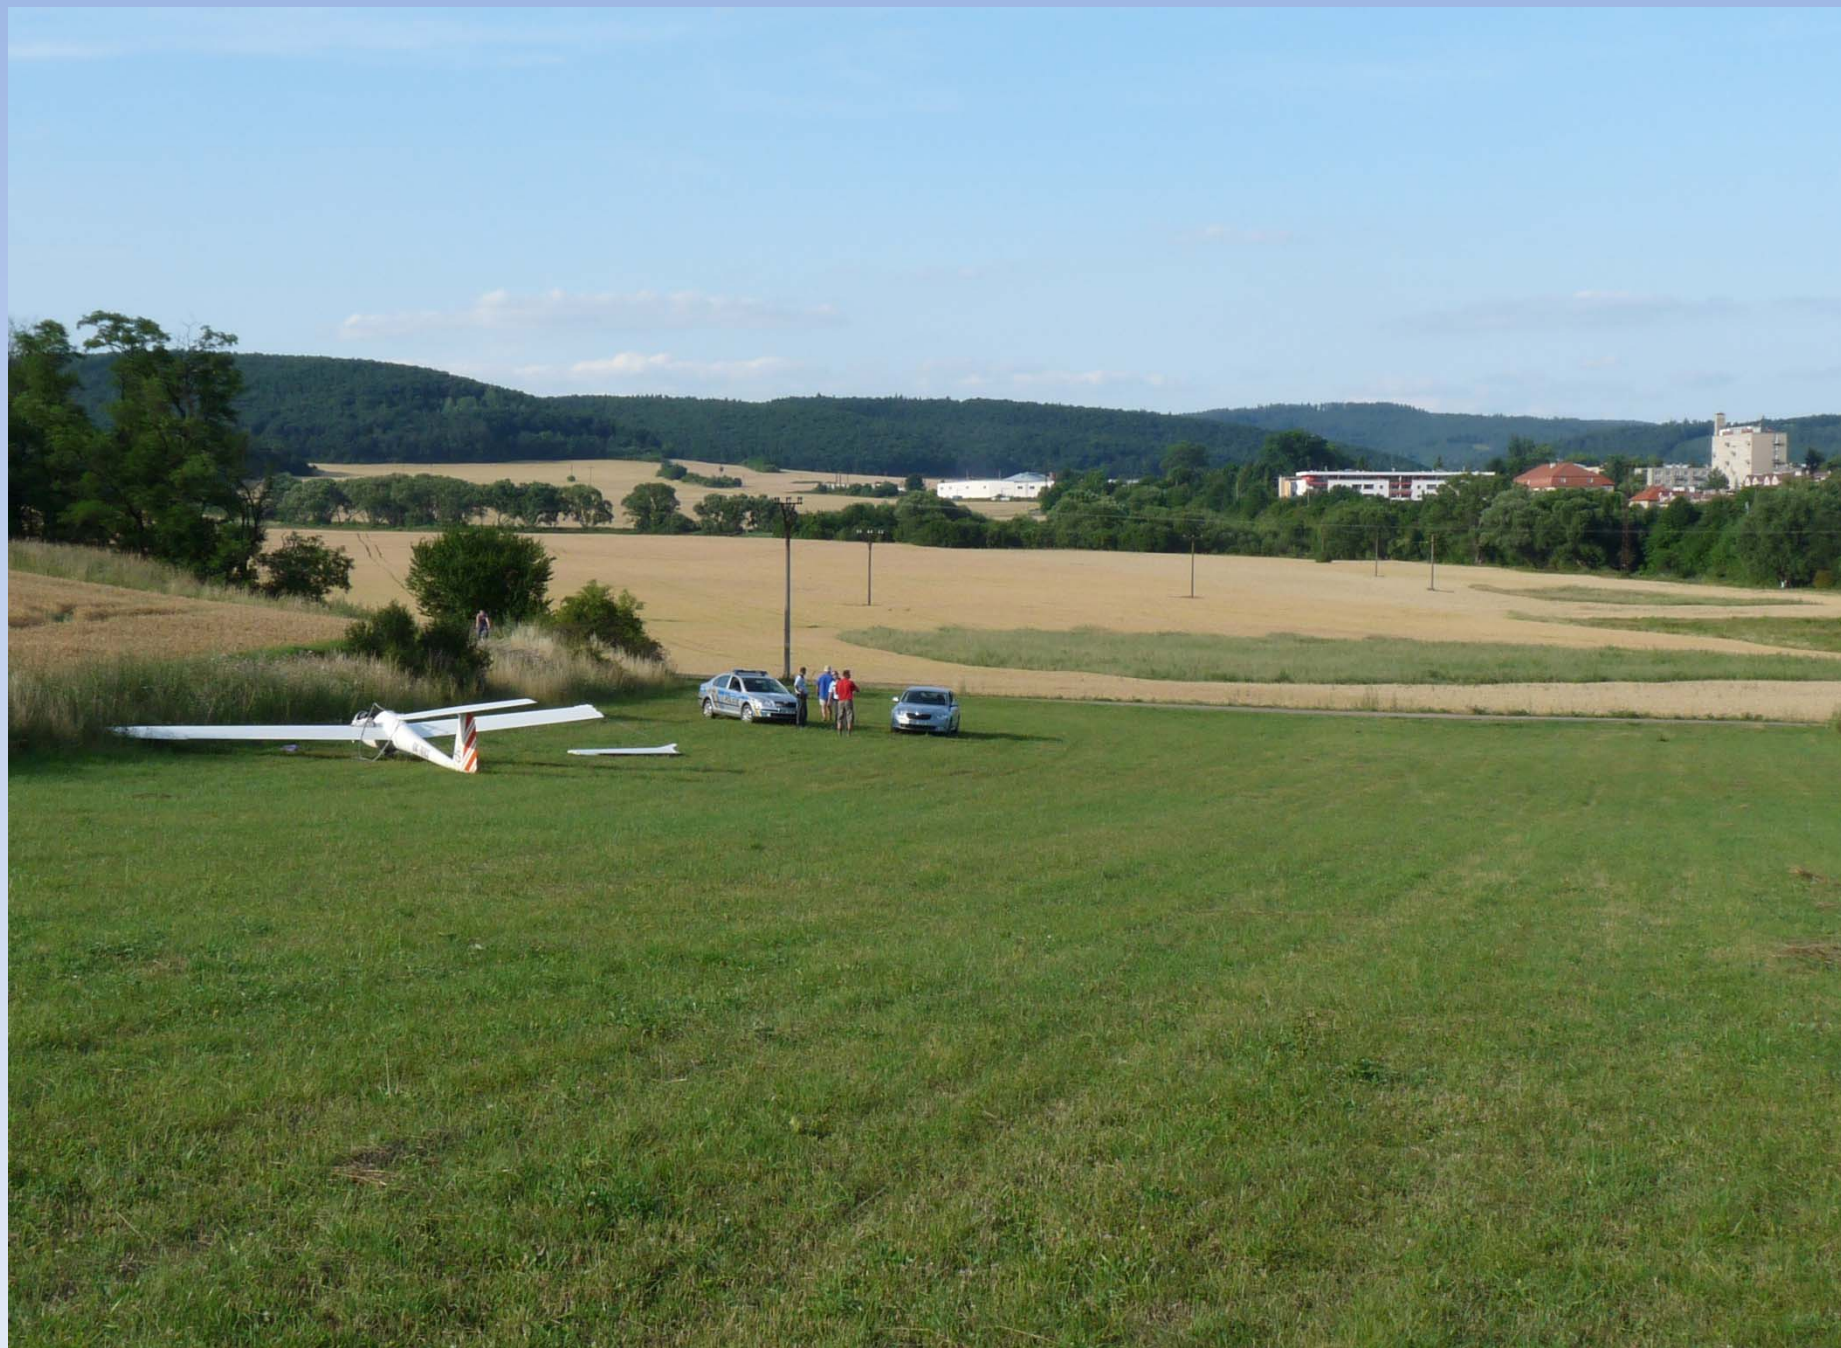
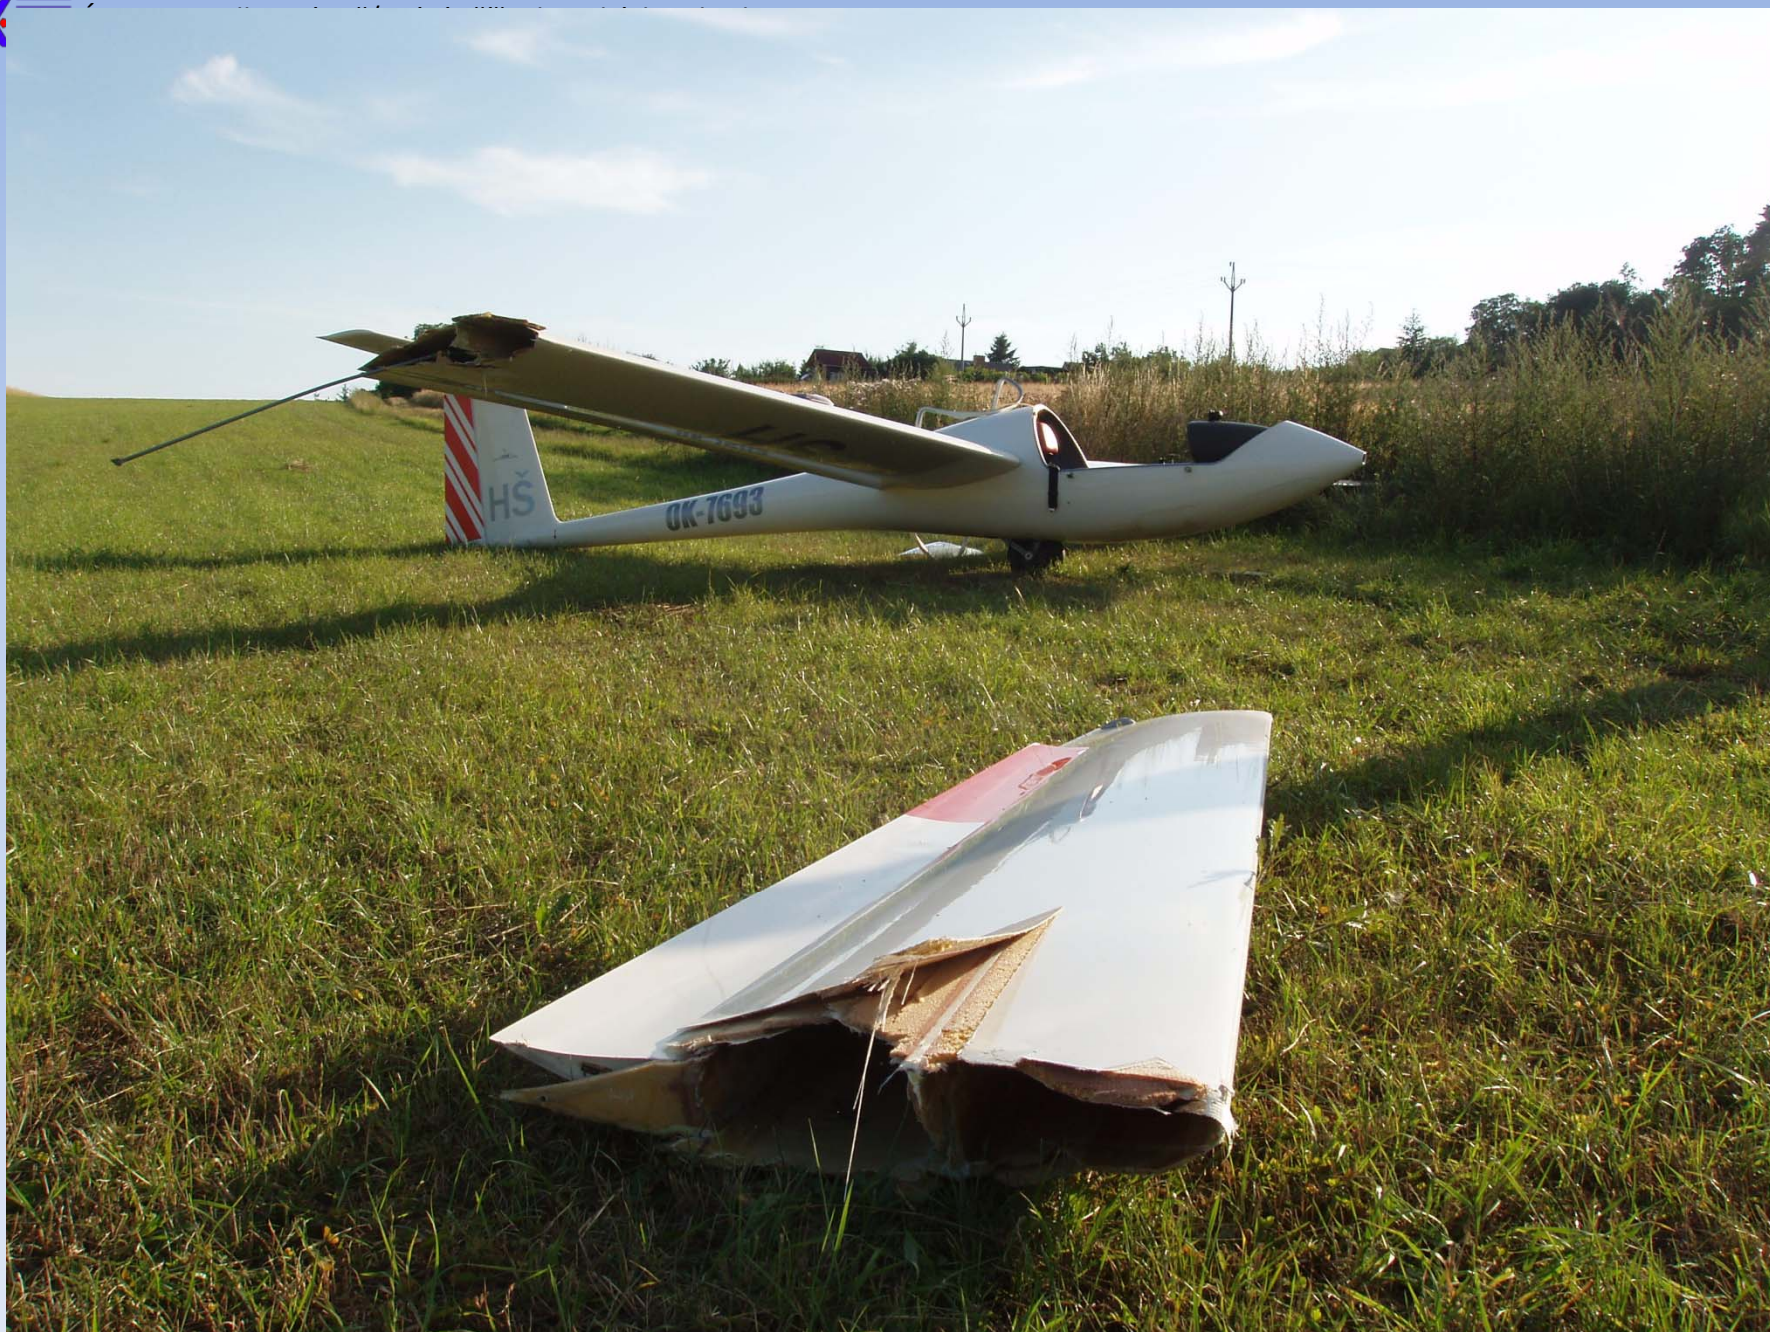
- Pilot kluzáku G 102 ASTIR CS 77 s pozn. značkou OK-7693 neměl v průběhu termického letu dostatečnou výšku k doletu na LKCM. Rozhodl se pro přistání do terénu. Letěl směrem ke Kuřimi, kde uviděl zelenou plochu s nízkým porostem.
- Vzhledem ke stálému klesavému proudění zvolil přímé přiblížení na vybranou plochu. Když uviděl elektrické vedení, předpokládal nejprve, že jej přeletí a pak s využitím aerodynamických brzd sklesá na přistání.
- Ve chvíli, kdy přeletěl elektrické vedení, se obával, že vzhledem k rychlosti bude „dlouhý“ na přistání a proto provedl skluz. Při uvedení do skluzu však došlo k pádu kluzáku šikmo po křídle. Kluzák narazil do země, zachytil křídlem o terén a po odskoku se v průběhu zbrzdění otočil.
- Kluzák byl nárazem zničen. Pilot nebyl zraněn.

- Z rozboru všech informací vyplynulo, že pilot po vlétnutí do zvýšeného opadání neměl rezervu výšky a nezbyl mu čas na řádnou prohlídku plochy a jejího bezprostředního okolí. Protože se jednalo o jedinou plochu bez vysokého porostu, přistával přímo a neměl čas připravit se na situaci a provést správný rozpočet.
- Vzhledem k orientaci a rozměrům plochy a letovým vlastnostem kluzáku nebylo skluz nutné provádět. Kluzák má dostatečně účinné aerodynamické brzdy a jejich použití by stačilo k úspěšnému přistání na zvolenou plochu.
- Příčinou letecké nehody byla nesprávná pilotáž při uvedení do skluzu k upravení rozpočtu na přistání v terénu.
- Závěrečná zpráva je zveřejněna na [www.uzpln.cz](http://www.uzpln.cz).

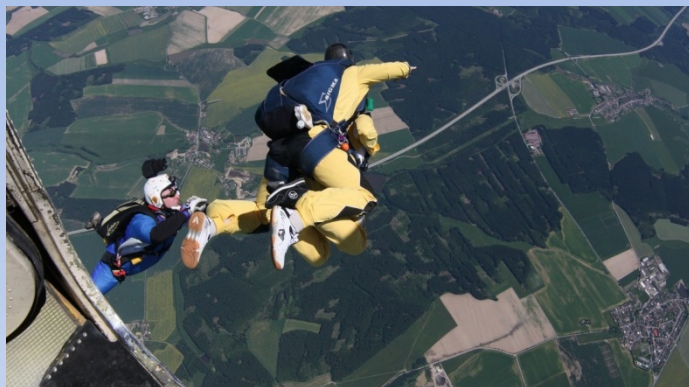
- Tandempilot prováděl standardní tandemový seskok z výšky 3500 m. Po normálním otevření padáku následoval běžný sestup.
- Ve výšce cca 50 m namířil padák do prostoru pro přistání. Při tomto manévru došlo náhle k termickému poryvu, který zapříčinil velké zkrácení úhlu sestupu.
- Na původní plochu nebylo možné přistát (padák prudce klesal, rozpočet náhle vycházel na ochranný drátěný plůtek). Tandempilot vzhledem k tomu, že nechtěl riskovat poranění pasažérky o ocelové lano, byl nucen provést úhybný manévr v malé výšce, čímž došlo k tvrdému nárazu.
- Tandempilot zraněn nebyl, ale pasažérka si stěžovala na bolesti zad. Byla proto převezena do nemocnice Jihlava, kde bylo zjištěno vážné zranění. Příčinu šetří ÚZPLN.

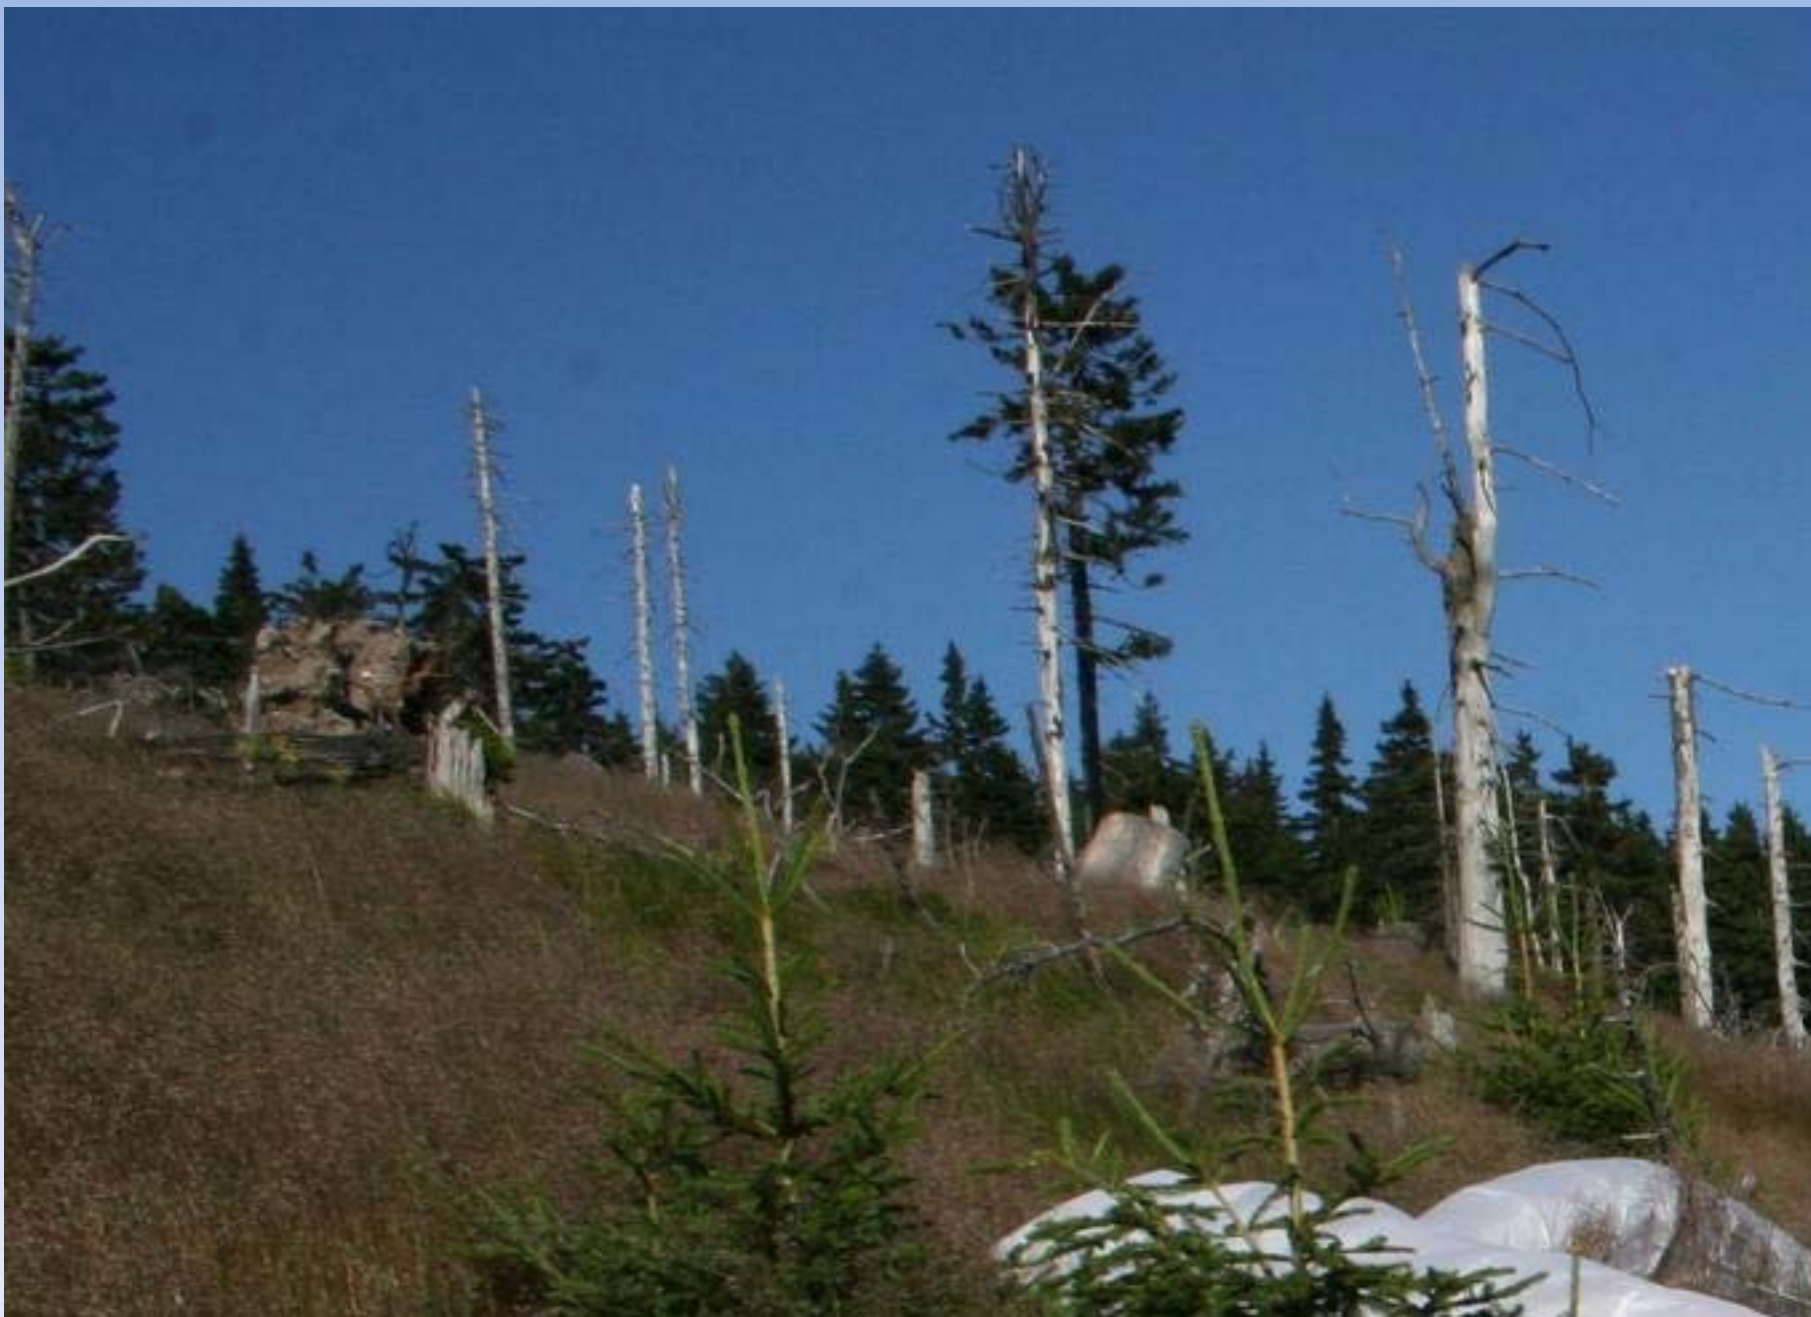
- Zahraniční pilot PK v silném SW větru s nárazy před příchodem studené fronty vlétnul do rotorové oblasti za závětrnou stranou Černé hory, ztratil dopřednou rychlost a byl silným větrem zatlačen do sílícího rotoru. Tam vyklesával, kolabující PK po celou dobu řídil a nepoužil záložní padák.
- Těsně nad zemí pravděpodobně v kyvu narazil do zbytku stojící souše a země. Utrpěl zranění neslučitelná se životem. Padákový kluzák nebyl poškozen.
- Přestože pilot pravděpodobně měl dostatečné zkušenosti v létání s PK, jeho postup při výrazném zesílení větru s tvorbou rotoru na závětrné straně hory ukazuje na malé zkušenosti s létáním v místních podmínkách.
- Příčiny šetří ÚZPLN ve spolupráci s LAA ČR.

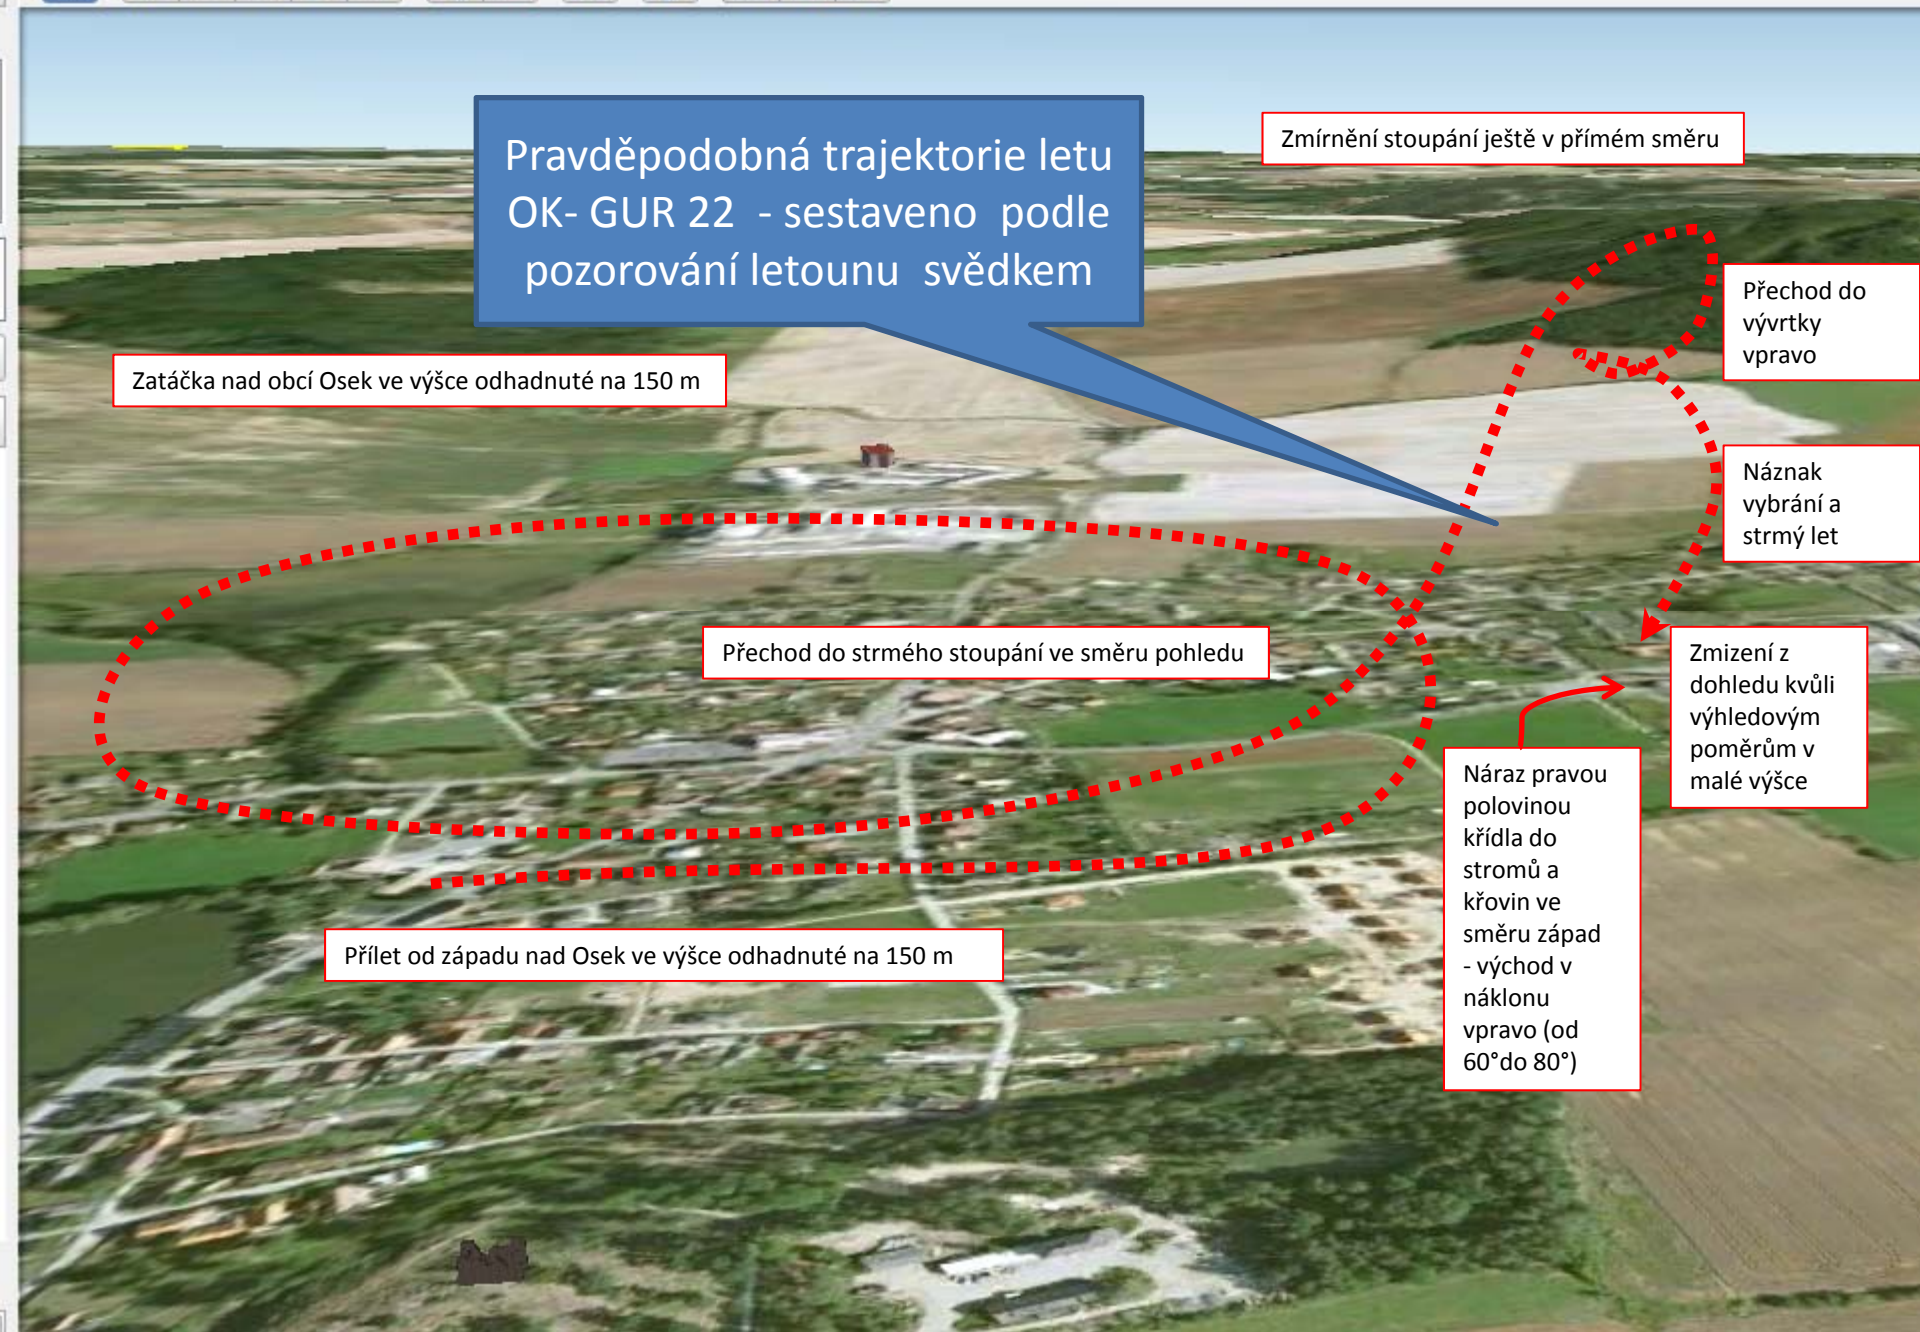
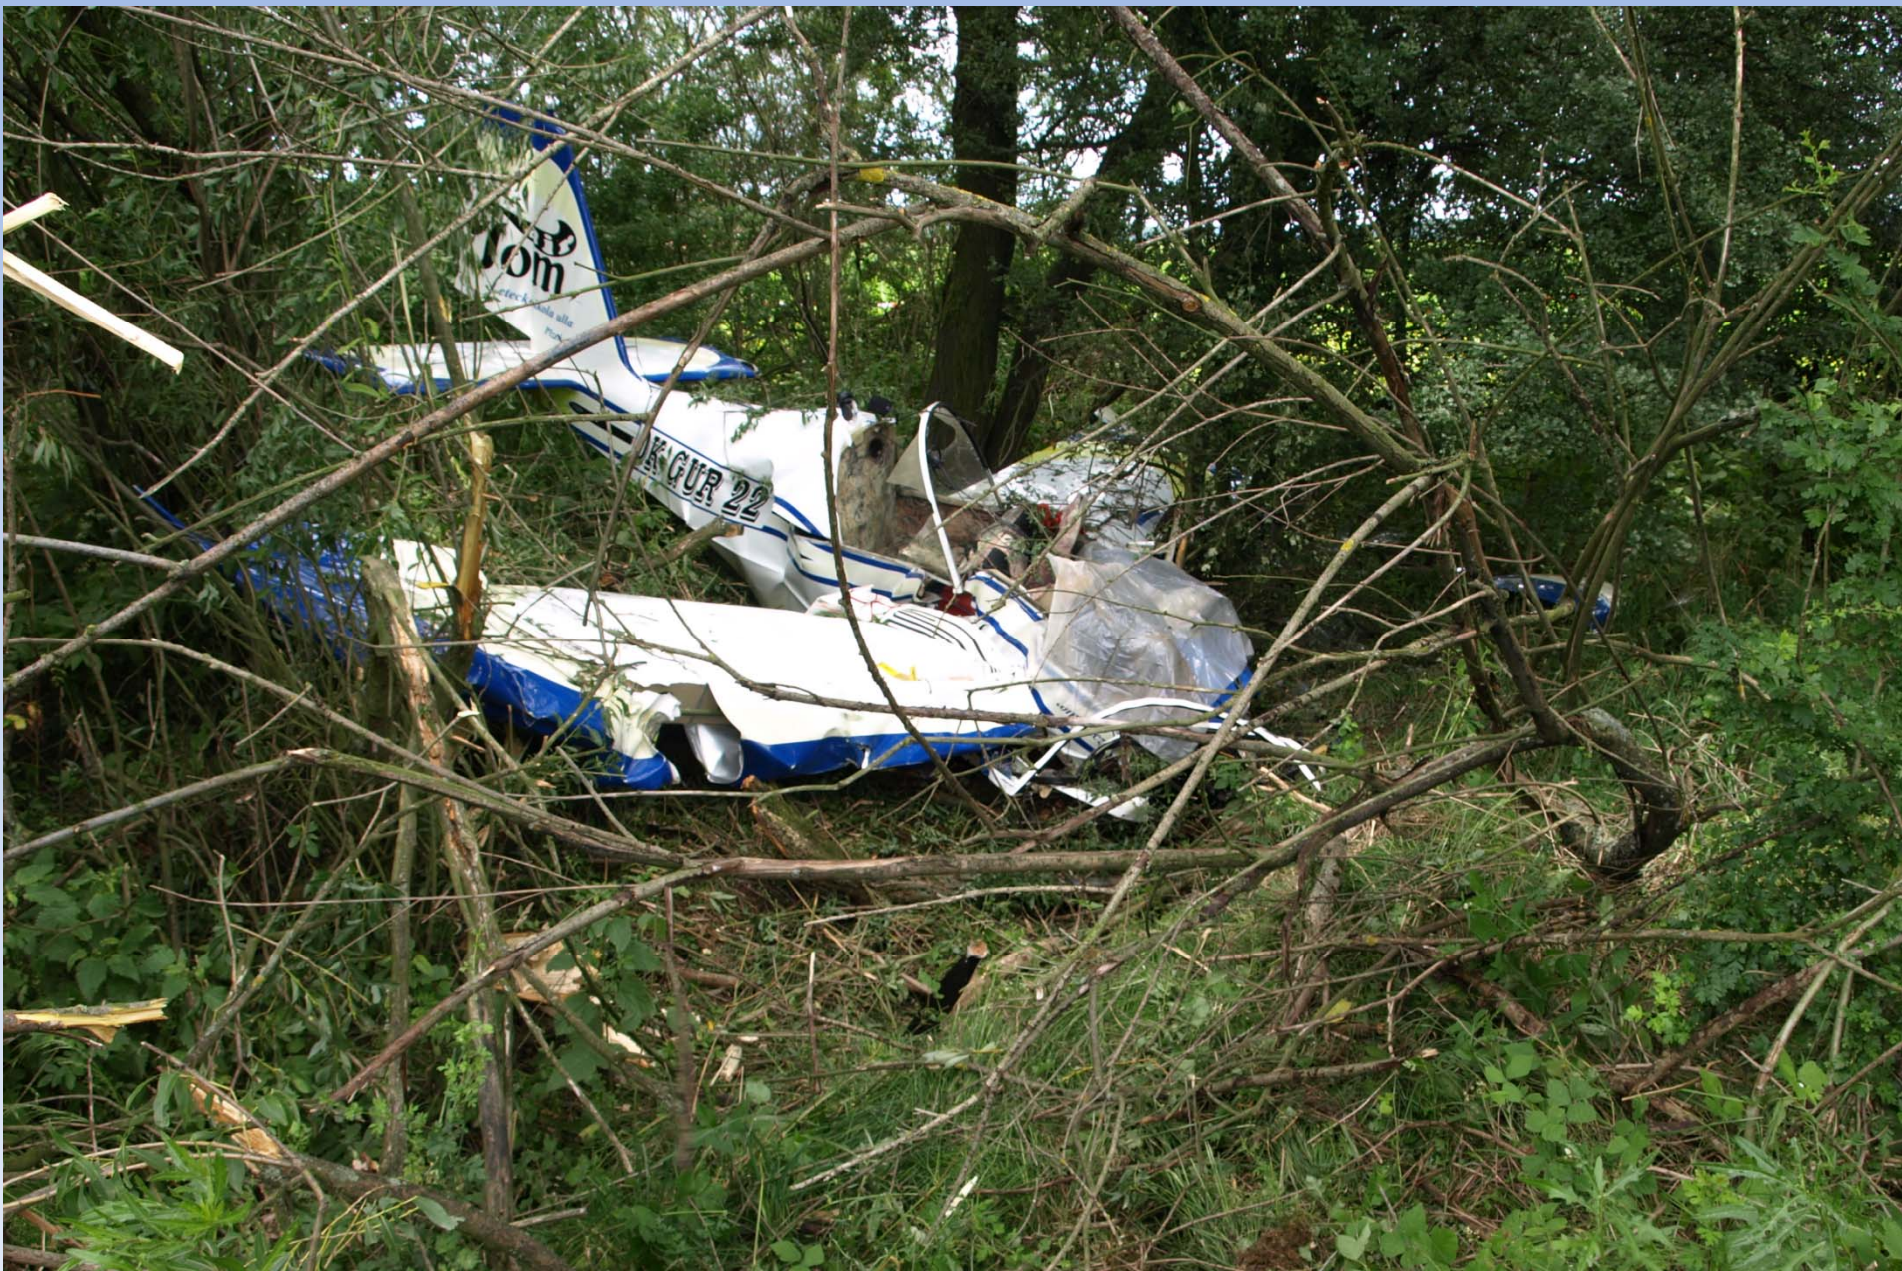
- Posádka ULL s pozn. značkou OK- GUR 22 prováděla výcvikový let v prostoru obce Osek, 2 km N LKRY. Po průletu nad obcí a zatáčce v malé výšce nad zemí převedla ULL do strmého stoupání.
- Podle svědka na vrcholu pravděpodobně došlo k pádu do vývrtky a ULL směřoval pod strmým úhlem k zemi. ULL ve velkém náklonu narazil do stromů a do země v prostoru lesíku mezi obcemi Osek a Voduchy. Posádka při nárazu utrpěla zranění neslučitelná s životem. Letadlo bylo nárazem zcela zničeno.

Pravděpodobná trajektorie letu  
OK- GUR 22 - sestaveno podle  
pozorování letounu svědkem

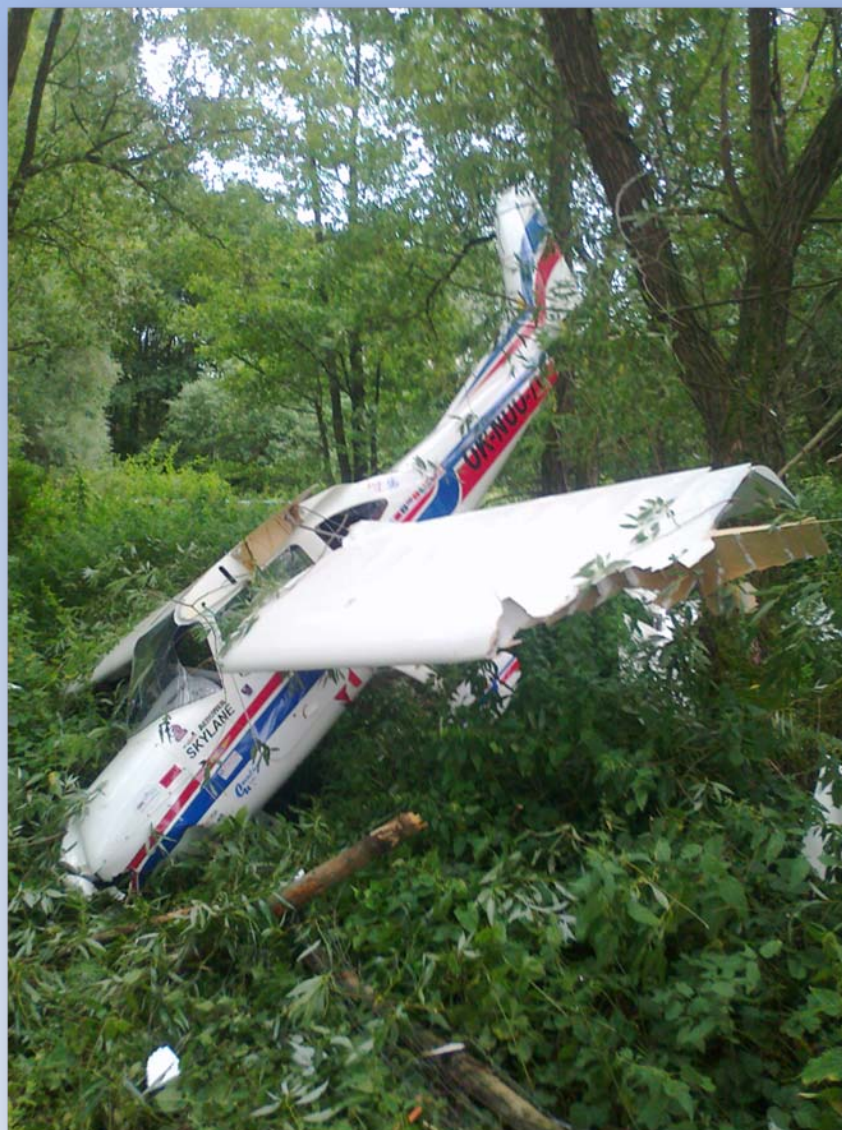
- Před přistáním ULL letounu s pozn. značkou OK–NUO 70 na letišti v Ústí nad Labem došlo v poloze po třetí zatáčce k vysazení motoru. Jeho opětovné nastartování bylo neúspěšné a proto se pilot rozhodl pro nouzové přistání na pastvinu. Po dosednutí ULL jej pilot neubrzdl a vjel mezi stromy, kde došlo k jeho značnému poškození. Ke zranění dvoučlenné posádky nedošlo.
- Příčinou vysazení motoru bylo úplné vyčerpání paliva z jedné nádrže. Po přepnutí na druhou nádrž se již nepodařilo motor nastartovat.
- Příčiny šetřila komise LAA ČR. Příčinou letecké nehody byly nedůsledně provedené úkony pilotem v poloze „PO VĚTRU“ a malá okružová rychlost.

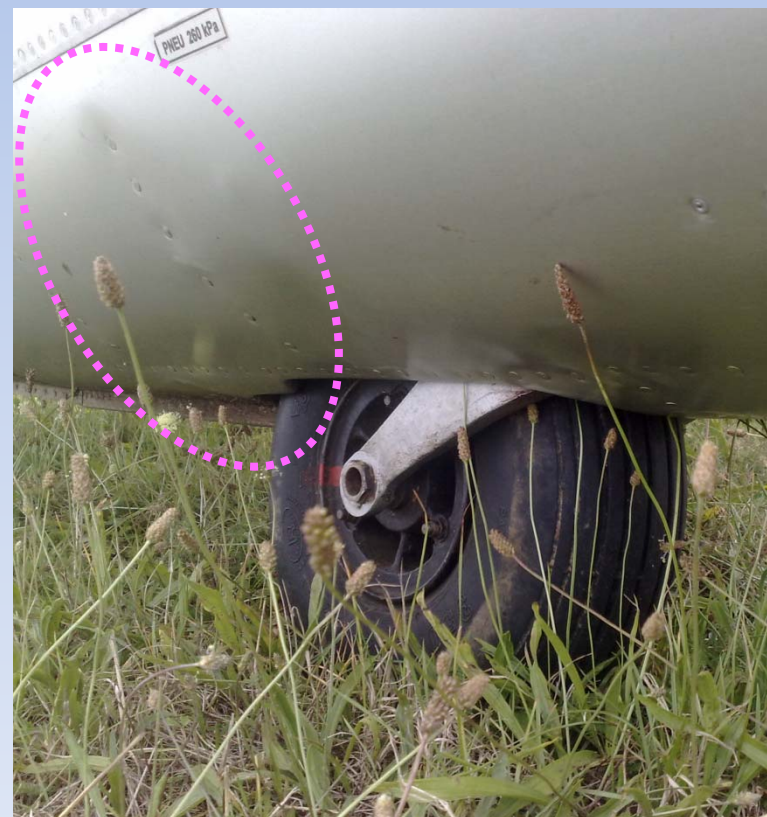
- Při výcvikovém letu pilota žáka s instruktorem došlo k vysokému podrovnání a následnému pádu kluzáku s pozn. značkou OK-5525 asi ze 2 m a tvrdému přistání. Kluzák narazil do země protože instruktor již nestačil reagovat na chybu žáka.
- Ke zranění posádky nedošlo. Kluzák byl nárazem poškozen.
- Příčiny šetří ÚZPLN ve spolupráci s AK Kyjov.

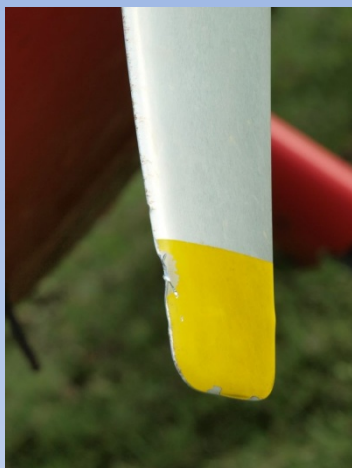
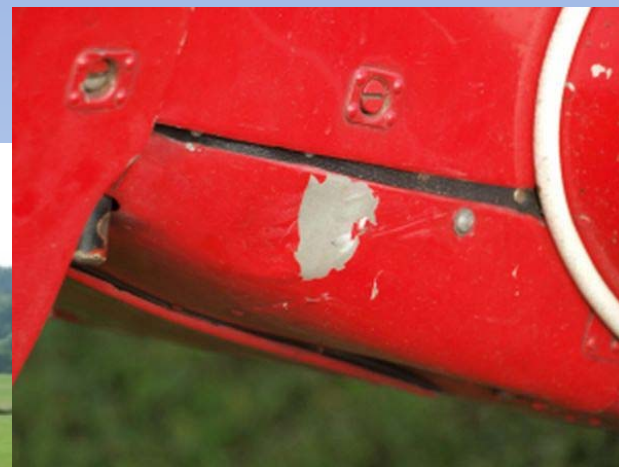
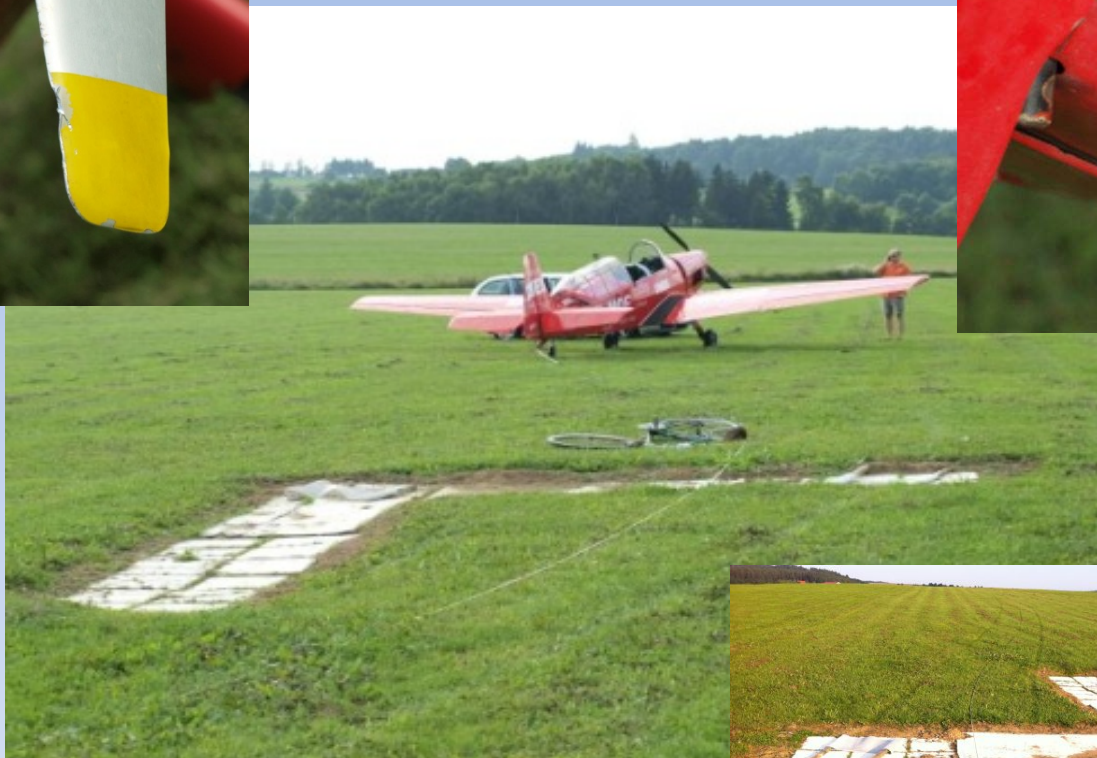
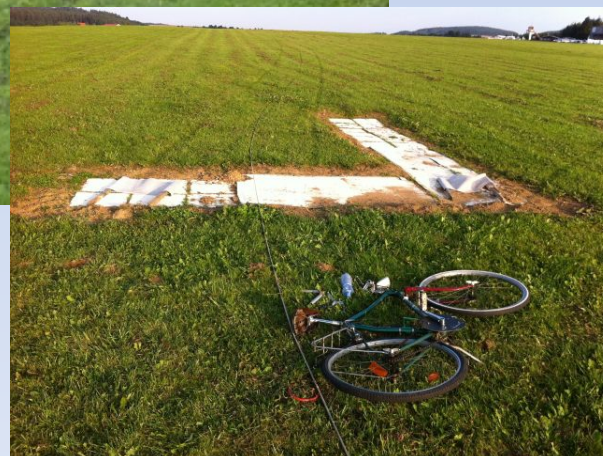
- Při pojíždění letounu s pozn. značkou OK-MQE došlo k střetu pojíždějícího letounu s odloženým jízdním kolem v prostoru prahu dráhy.
- Pilot vyjel mimo prahové značky a odloženého jízdního kola na zemi si nevšiml.
- Při střetu došlo k poškození vrtule, a kořenové části křídla.
- Příčinu události šetří ÚZPLN a nebude vydávat závěrečnou zprávu.

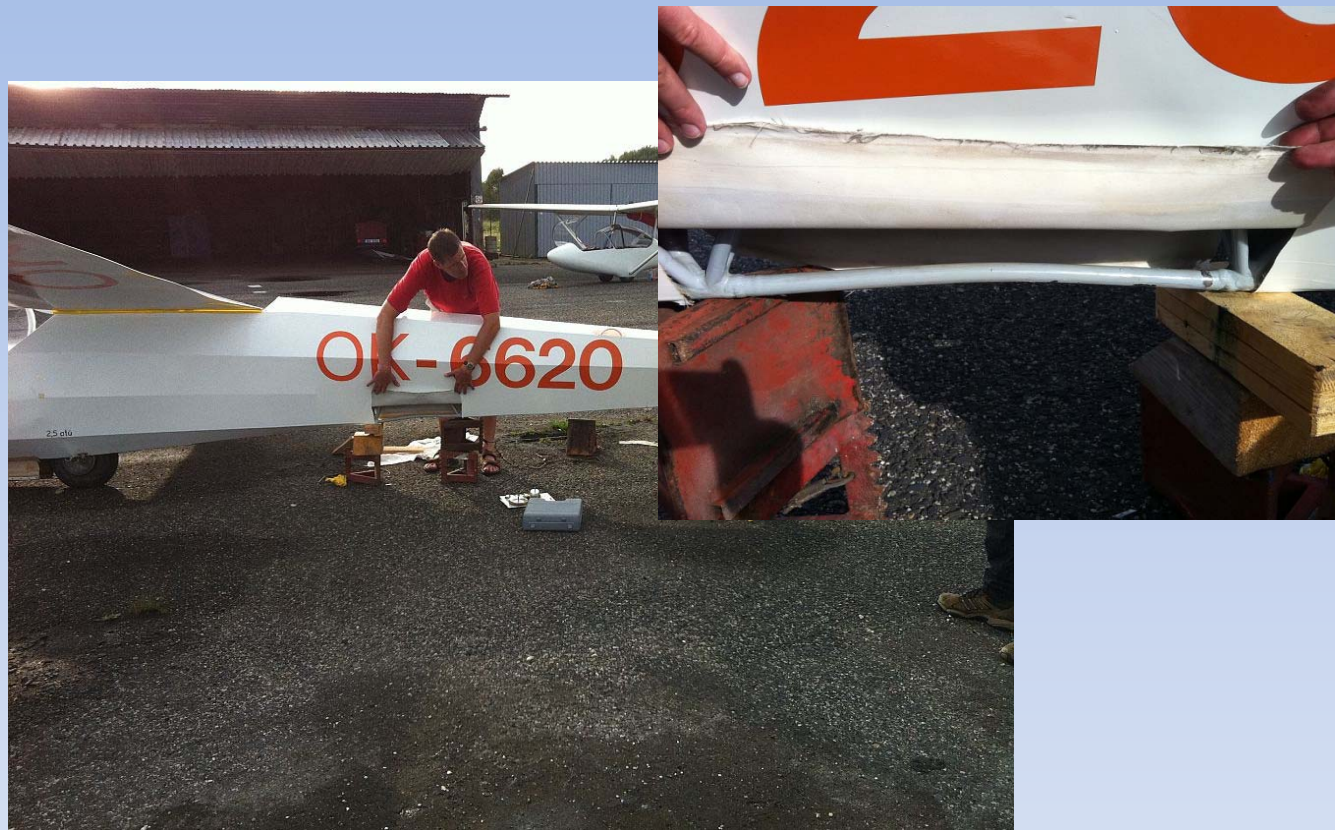
- Při plnění cvičného letu k nácviku oprav vadných přistání dle osnovy výcviku na kluzácích, instruktor po předchozím oznámení pilotu žákovi nasimuloval vadné přistání - vyplavaní do cca. 1,5 m.
- Pilot žák na tuto skutečnost reagoval neadekvátně a to tak, že silně potlačil řídicí páku. Došlo k následnému tvrdému dosednutí kluzáku pozn. značky OK-6620 na RWY 23 a dotyku přední částí kluzáku se zemí.
- Tímto došlo ke kmitu zadní části kluzáku, ocasních ploch směrem dolů s následnou deformací - prohnutím ocelové trubky o průměru 2 cm a délce 36 cm nacházející se 156 cm za hlavním podvozkovým kolem. Servisní středisko v SRN provedlo opravu kluzáku.
- Příčinu zjišťuje ÚZPLN v součinnosti s AK K. Vary.

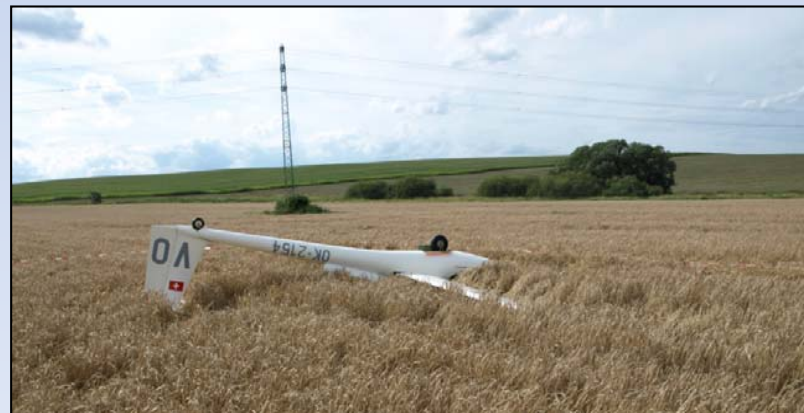
- Při termickém letu kluzáku s pozn. značkou OK-2154 došlo k jeho pádu na výšce cca 600 m AGL. V průběhu pádu ve výšce cca 400 m AGL pilot odhodil překryt kabiny a vyskočil z kluzáku.
- Kluzák dopadl na pole cca 200m od zástavby rodinných domů. Nárazem do země byl poškozen. Pilot dopadl na padáku bez zranění ve vzdálenosti cca 300 m od místa dopadu kluzáku.
- Příčinu zjišťuje komise ÚZPLN.

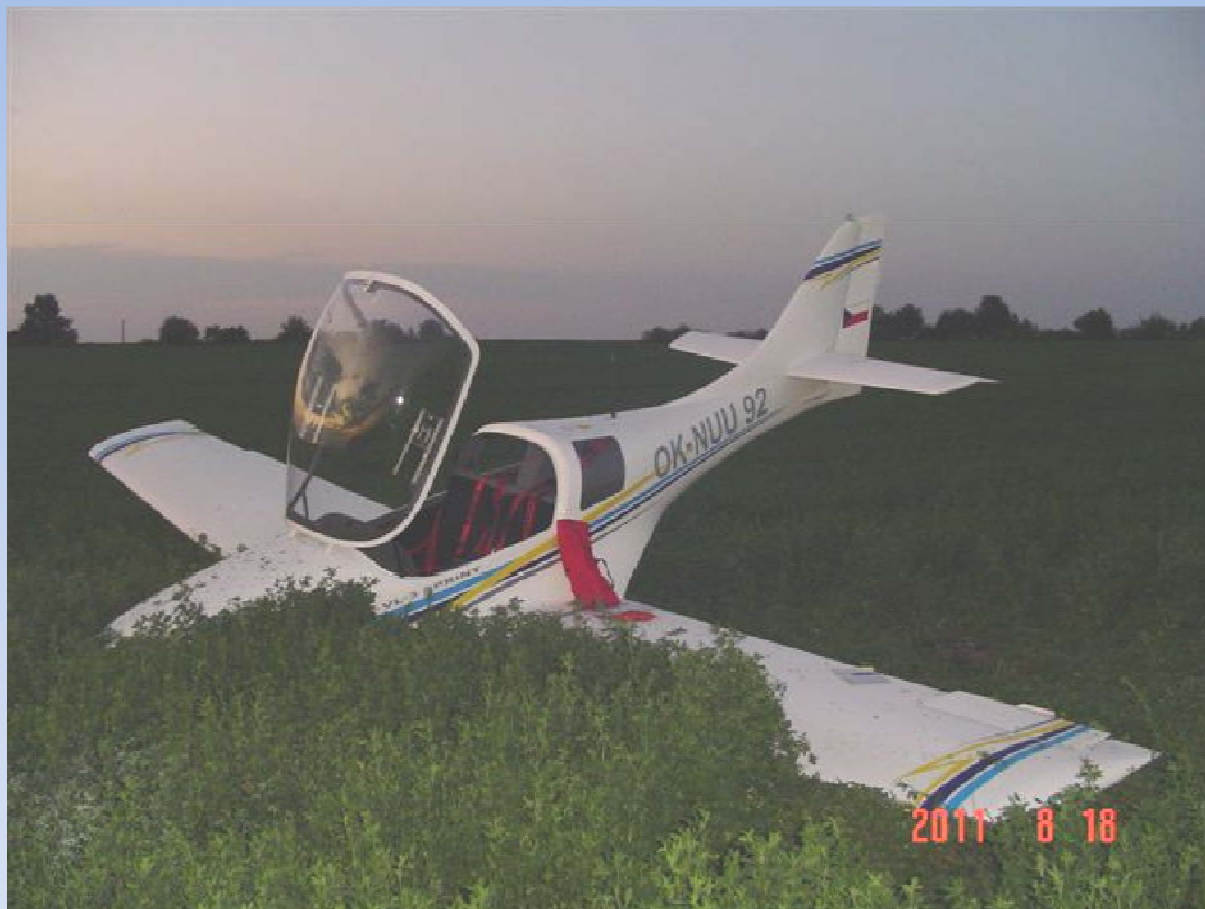
- Pilot s druhou osobou na palubě startoval s ULL pozn. značky OK – NUU 92 z plochy SLZ ve směru RWY 27.
- Bezprostředně po vzletu došlo k vybočování ULL doprava. Přes plné výchyly řízení proti smyslu vybočení ULL stále směřoval vpravo.
- Po chvíli došlo k prosednutí v pravém náklonu a plochému dopadu do polního porostu, vpravo od RWY. Dopad letounu byl ztlumen cca 60 cm vysokým porostem na poli. Přitom se ulomila vidlice s předním kolem a levá podvozková noha. Došlo k poškození listů vrtule po střetu se zemí.
- Událost byla šetřena LAA ČR. Příčinou byla nezvládnutá pilotáž při vzletu při vysoké teplotě vzduchu.

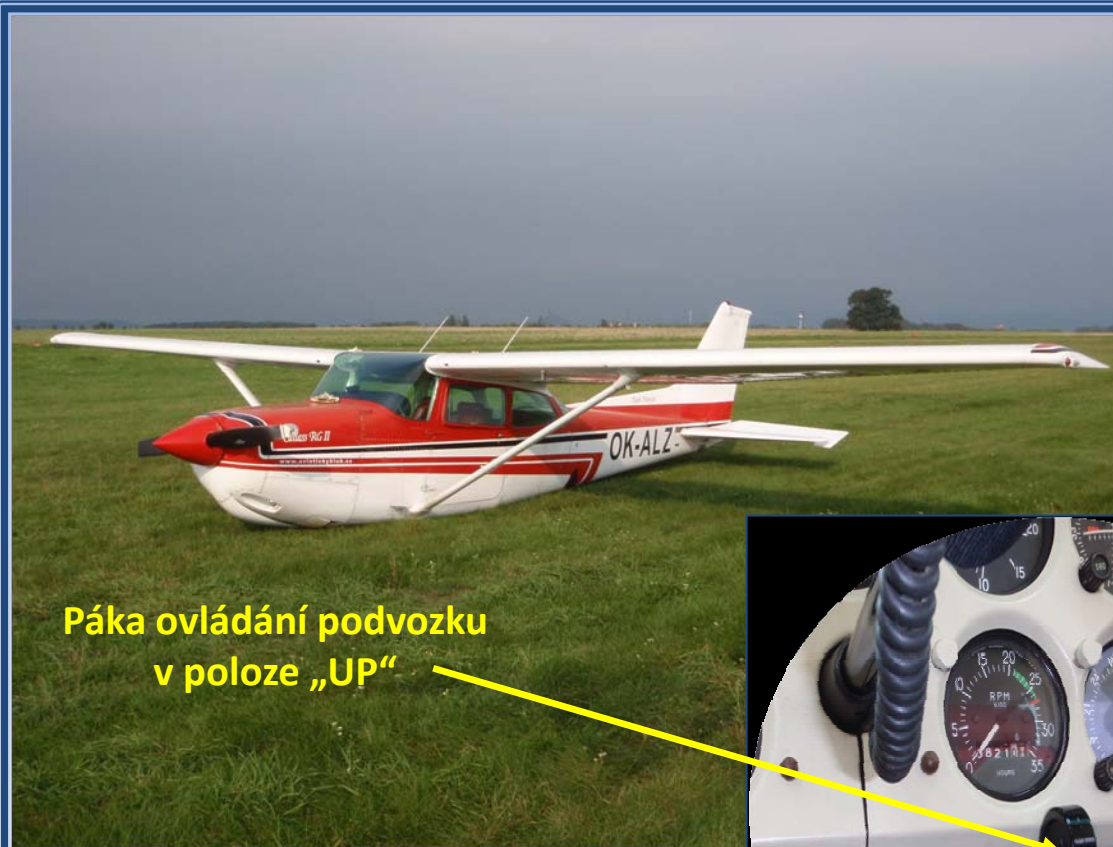
- Pilot přistával s letounem s pozn. značkou OK-ALZ na RWY 13R a po dotyku se zemí a následném násilném zastavení motoru při střetu vrtule se zemí si uvědomil, že opomněl vysunout podvozek.
- Kromě poškození vrtule, antén umístěných na spodní části letadla, výfuku a odření potahu na spodní, střední části letadla nedošlo k jeho významnějšímu poškození.
- Násilně zastavený motor je v současné době odeslán do opravárenské organizace za účelem posouzení stavu.

**Páka ovládání podvozku  
v poloze „UP“**

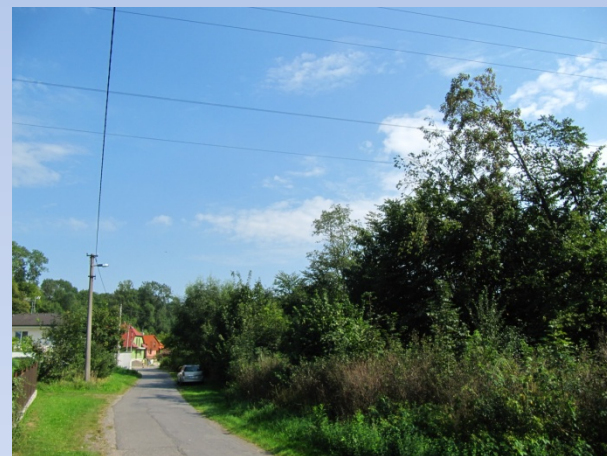
- Pilot s motorovým padákovým kluzákem s odnímatelným podvozkem po cca 1h letu prováděl nízký průlet nad zemí, přičemž až v poslední chvíli zaregistroval dráty VN 22 kV.
- Snažil se provést levou zatáčku, v jejímž průběhu došlo ke kontaktu vrchlíku s vodičem VN. Následně došlo k deformaci vrchlíku a k pádu MPK do cca 5 m vysokého porostu, kde zůstal zachycen.
- Po chvíli se podvozek MPK uvolnil a spadl do potoka. Ke styku se zemí došlo nejprve pravým kolem podvozku. Pilot si při tom způsobil zranění levé nohy, se kterými byl hospitalizován.
- Příčiny šetří LAA ČR.

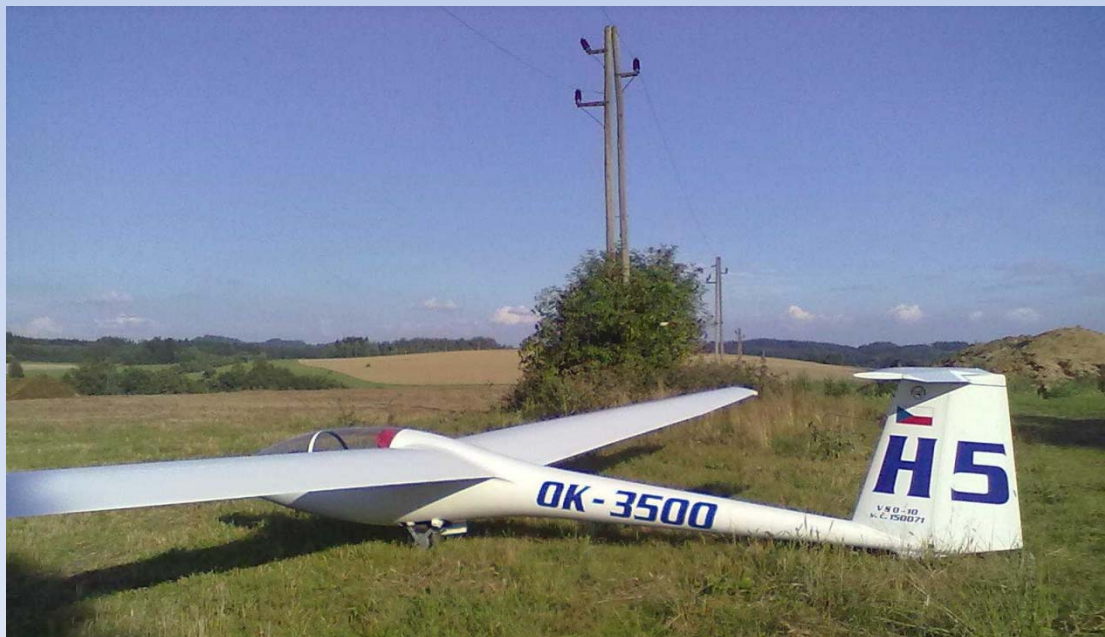
- V místě přistání došlo k poškození vrchního vedení VN 332 v Rudníku okr. Trutnov v majetku ČEZ. Při příjezdu na místo nehody, bylo zjištěno, že kluzák podvozkem přetrhnul vodiče a ohnul konzole na podpěrném bodě a poškodil izolátory.
- Na místě byla PČR. Celková výše škody je cca 30 000 Kč.
- Příčinu zjišťuje ÚZPLN v součinnosti s AK Hronov.
