# **Porada**

## **k bezpečnosti letů**

### **za 3. čtvrtletí 2011**

# **Přehled vybraných událostí v provozu letadel s MTOM nad 2250 kg**

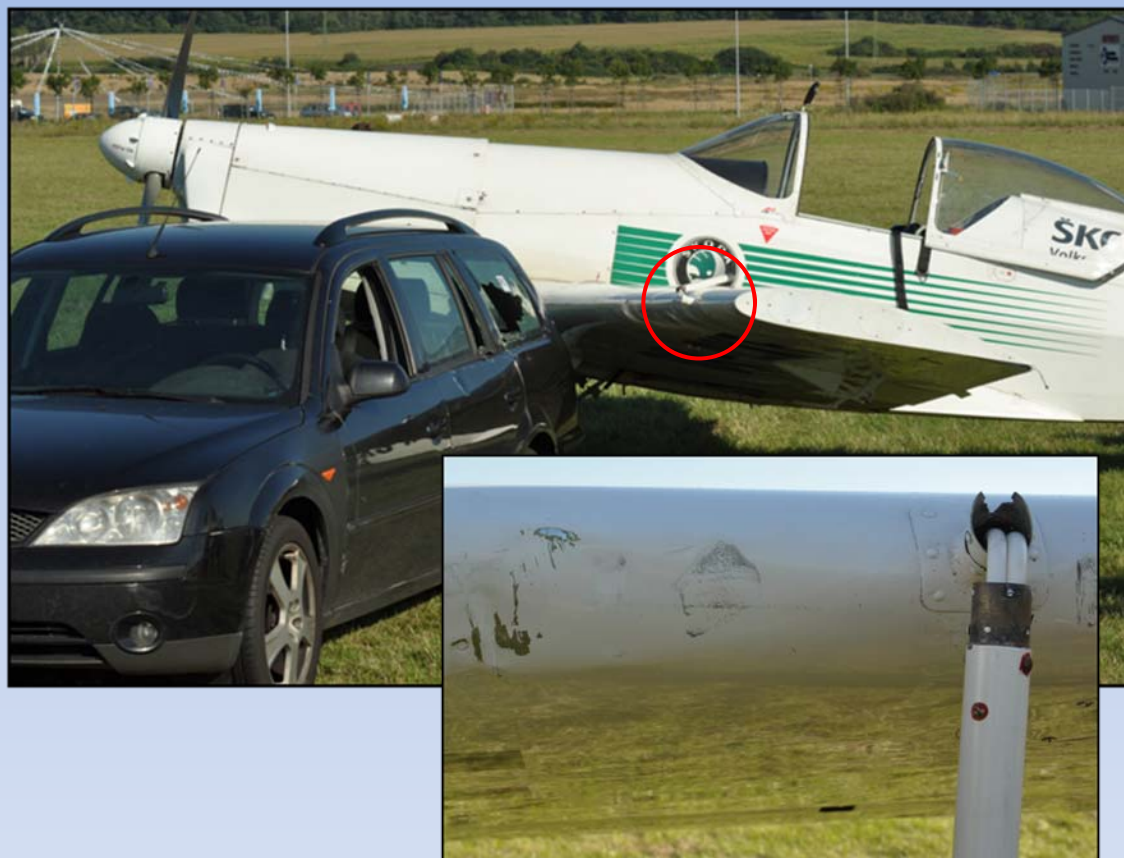
- Při pojíždění před kluzák připravený na prahu RWY 23 k aerovleku došlo k poškození letounu s pozn. značkou OK-CXF.
- Pilot věnoval pozornost bezpečnému vyhnutí se prahového značení a nepostřehl cca 15 m od prahových značek zaparkovaný automobil, který byl při najíždění zakryt motorem letounu. Automobil byl použit pro transport kluzáku na start.
- Pilot zpozoroval automobil těsně před kontaktem, vypnul zapalování, ale nedokázal už včas zastavit
- Příčinou byla pilotní chyba. Ústav nebude vydávat závěrečnou zprávu.

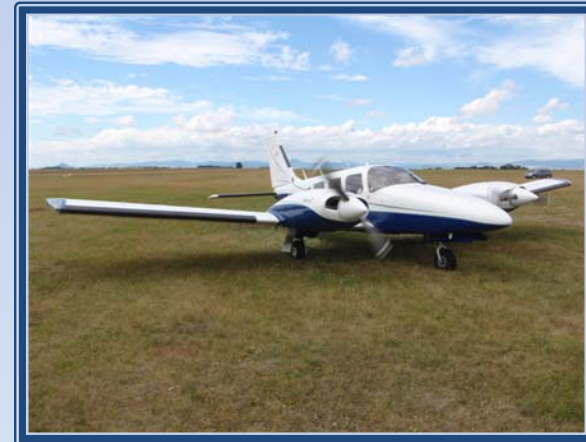
- Této letecké nehodě předcházel dne 18. 7. 2011 incident, kdy po vzletu letounu s pozn. značkou OK-ALY na letišti Roudnice nad Labem došlo k poklesu výkonu levého motoru. Pilot se rozhodl přerušit vzlet a přistál 30° od osy RWY 13.
- Letoun nebyl po tvrdém přistání a vyjetí z RWY zjevně poškozen. Na levém motoru byla zjištěna vadná činnost mechanického palivového čerpadla. Ke zranění pilota nedošlo.

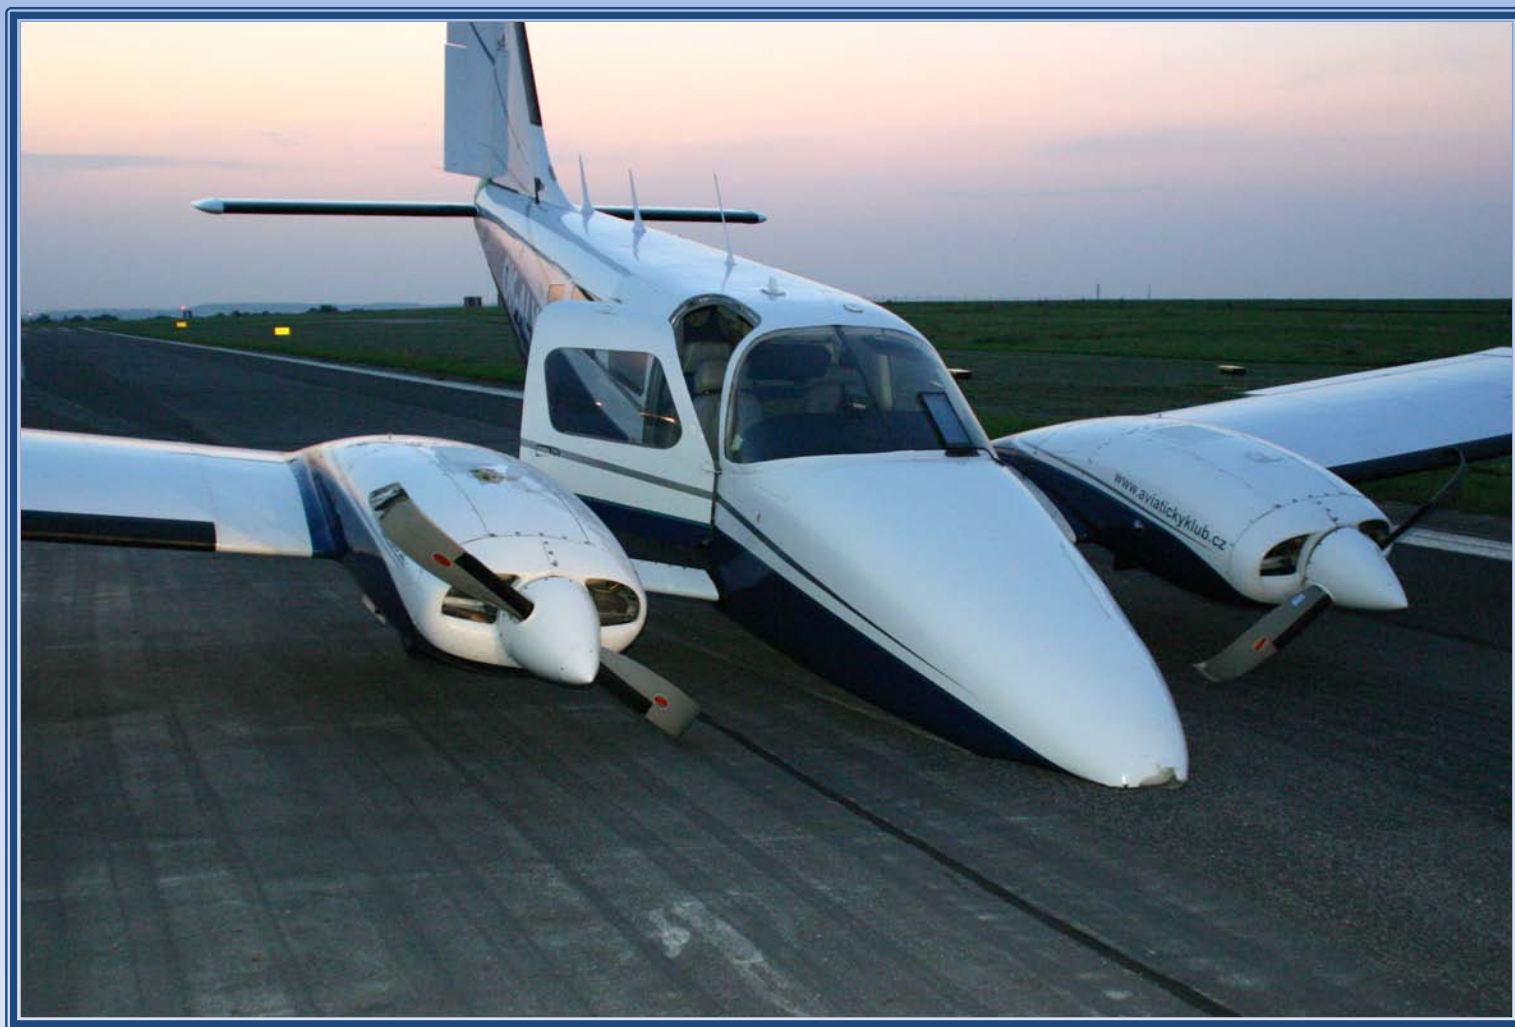
- Po výměně čerpadla byly naplánovány práce po tvrdém přistání v opravárenské organizaci na letišti Vodochody.
- Dne 23. 8. 2011 se uskutečnil přelet. Při tvrdém přistání na letišti Vodochody došlo k zavření předového podvozku s následným kontaktem obou vrtulí s povrchem dráhy a k dosednutí přídě letounu na dráhu. Poté se letoun zastavil.
- Příčinou zavření předového podvozku byly poškození na přepážky č.1 způsobené tvrdým přistáním.
- Událost šetří komise ÚZPLN, závěrečná zpráva nebyla zatím vydána.

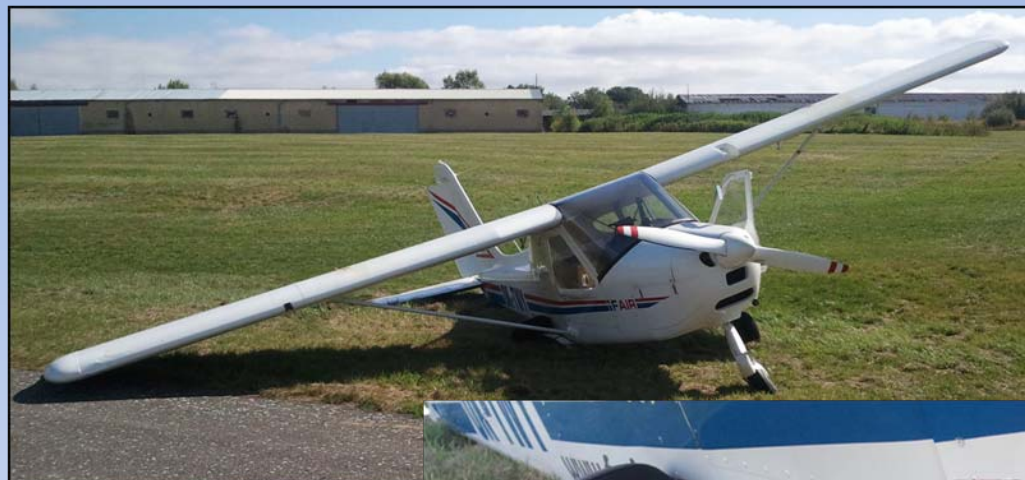
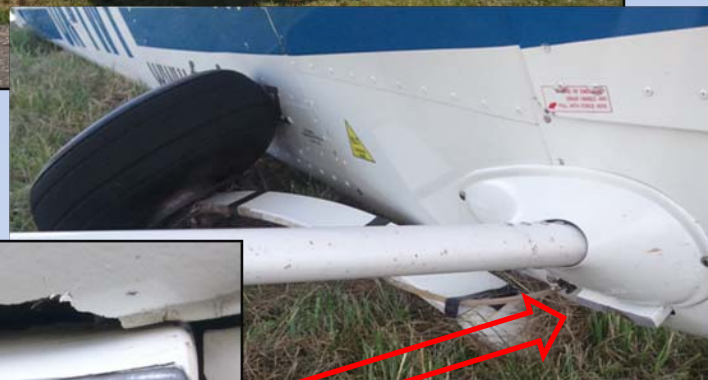
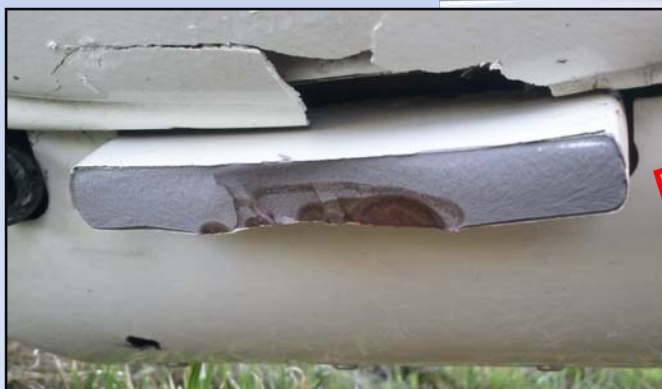
- Po přípravě transparentu na vlekání pilot letounu s pozn. značkou OK-TWY pojížděl po pojížděcí dráze na vyčkávací místo dráhy 28R. Při odbočování doleva z pojížděcí dráhy A na pojížděcí dráhu W došlo k náhlému naklonění letounu na pravou stranu. Pilot okamžitě zastavil motor a uzavřel přívod paliva. Po ohledání letounu pilot zjistil, že pravá podvozková noha je zcela ulomená.
- Příčinu šetřil v souladu s pověřením provozovatel. Pravá podvozková noha byla odeslána na expertizu k výrobcí. Podle konečného rozsahu poškození je událost klasifikována jako incident.

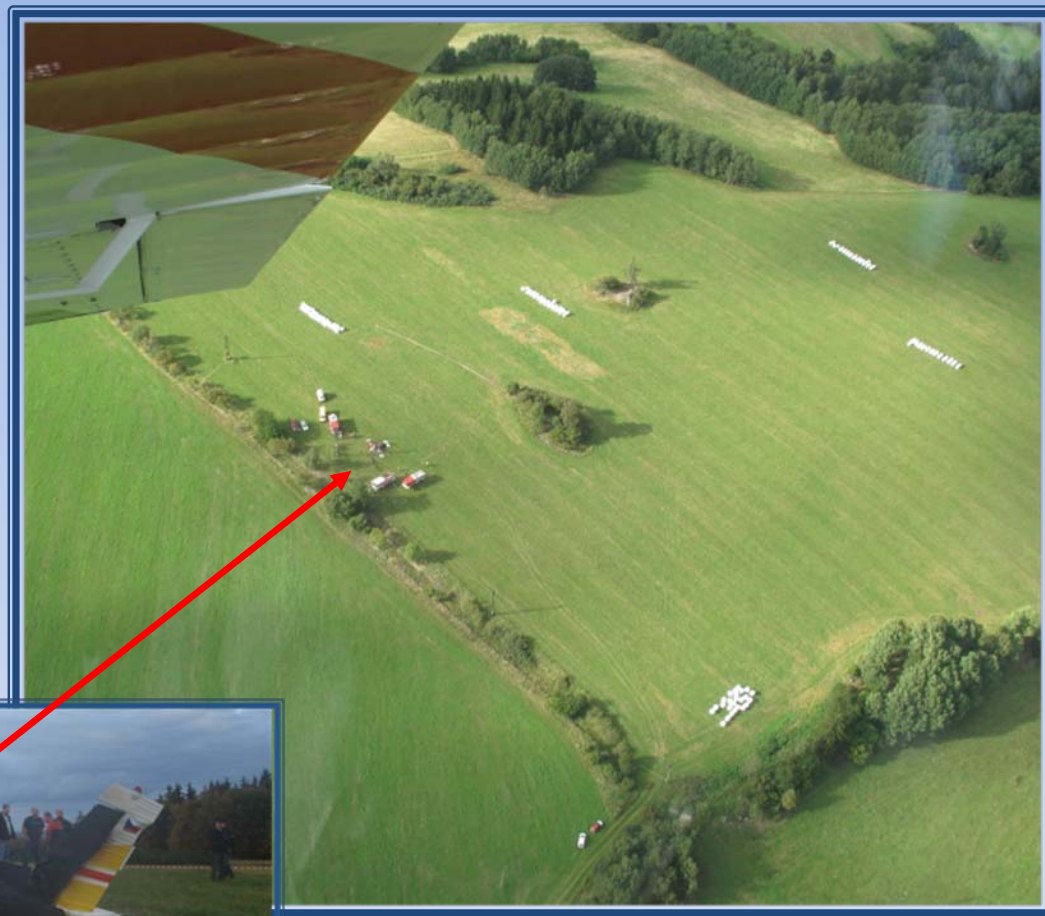
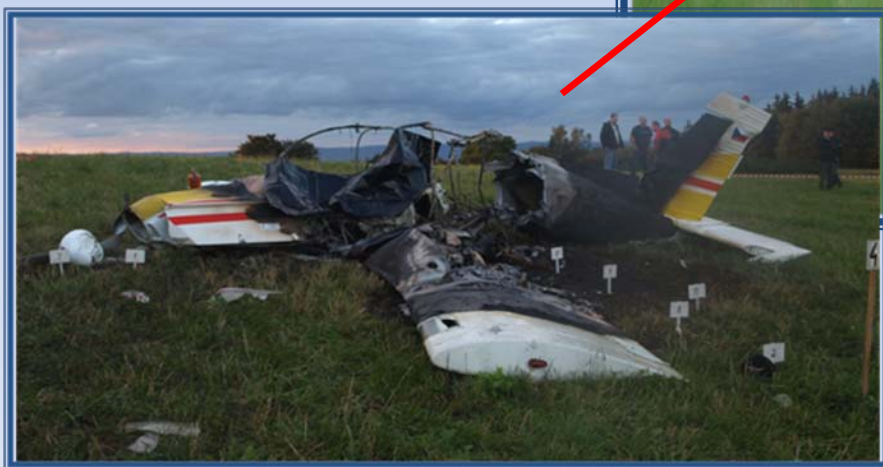
- Posádka letounu s pozn. značkou OK-MNH prováděla let se vzletem a předpokládaným přistáním na letišti LKKV. Po cca 15 minutách letu došlo ke ztrátě jeho radarového odrazu. Krátce nato byla na TWR LKKV Policií České republiky ohlášena letecká nehoda malého sportovního letadla v prostoru mezi obcemi Hlinky a Dražov.
- Podle svědeckých výpovědí letoun přešel v pravotočivé zatáčce v malé výšce do klesavého letu zakončeného nárazem do země s následným požárem.
- Dvoučlenná posádka letounu při letecké nehodě zahynula. Letoun byl nárazem a následným požárem zcela zničen.
- Příčiny šetří komise ÚZPLN.

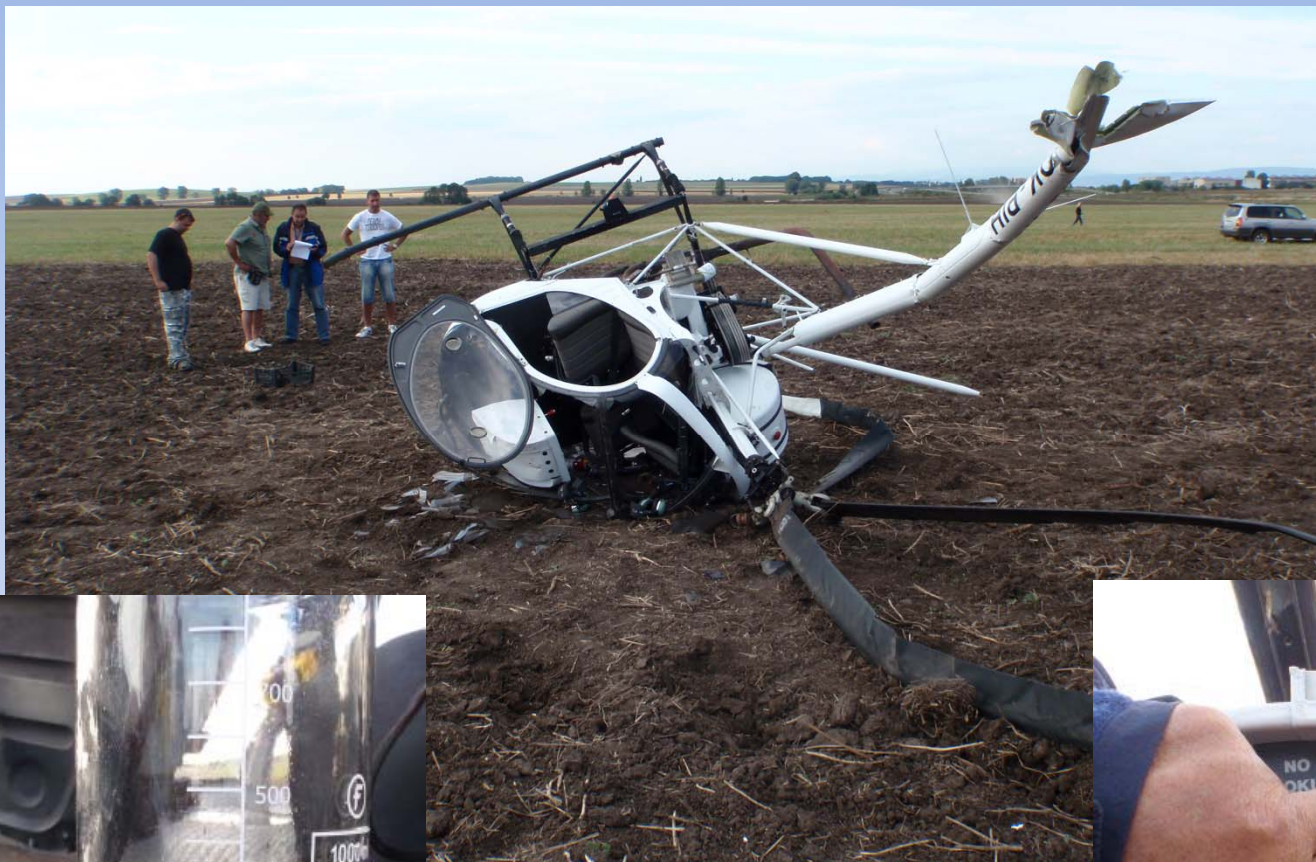
- Při prvním seznamovacím letu a zahájení výcviku žáka na vrtulníku Schweizer 269 s pozn. značkou OK-PIH došlo k vysazení motoru. Pilot instruktor převzal řízení a provedl přistání v autorotačním režimu asi 700 m jižně LKOL.
- Po dosednutí na pole se vrtulník převrátil a došlo k jeho zničení. Posádka nebyla zraněna.
- Šetřením bylo zjištěno, že došlo k úplnému vyčerpání pohonných hmot a zastavení motoru. Technická prohlídka a prověrka nepotvrdila žádnou závadu v dodávce a měření množství paliva. Při zkoušce byla zjištěna nespolehlivá funkce signální žárovky zbytku paliva.
- Příčiny šetří komise ÚZPLN.
- Událost je již druhý případ, kdy došlo k úplnému spotřebování paliva za letu! (V roce 2010 to byly tři případy v provozu SLZ)

Množství paliva po nehodě.

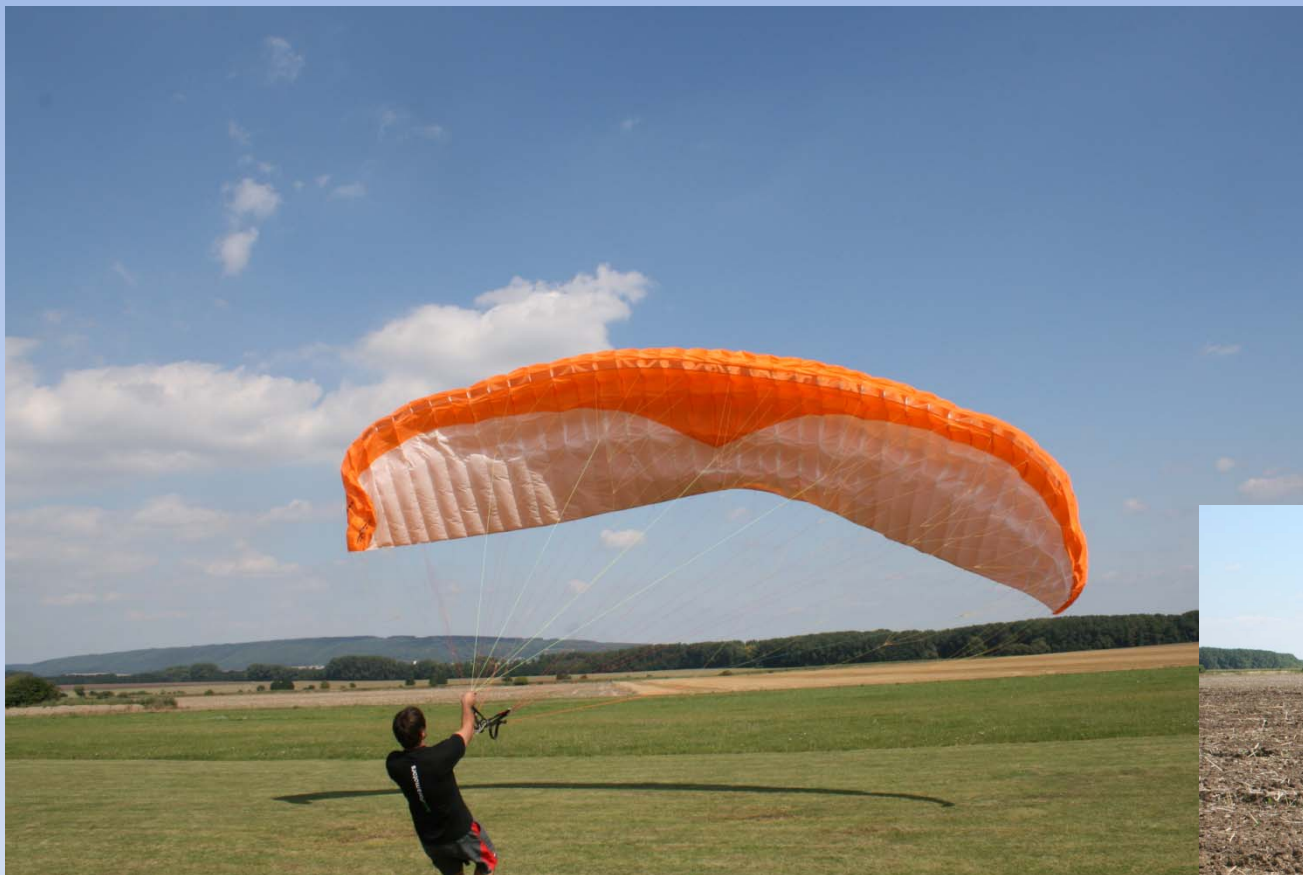
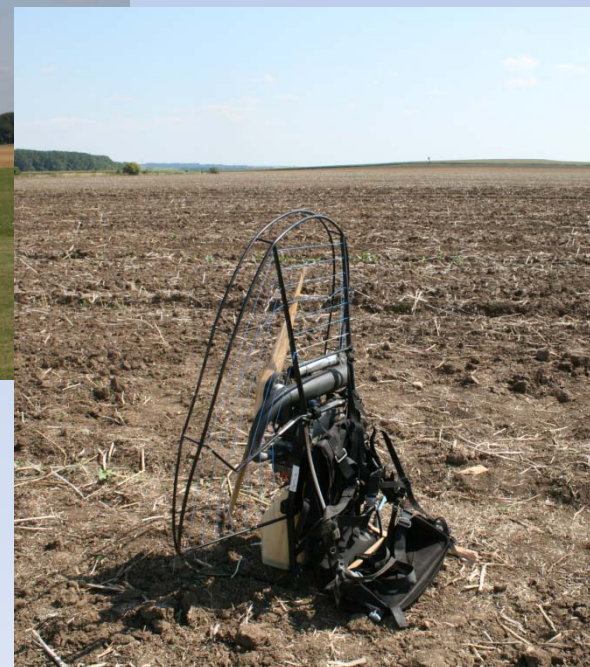
- Žák (ve věku 61 let) ve výcviku k získání kvalifikace pilota motorového padákového kluzáku prováděl na letišti ve Stichovicích toho dne svůj čtvrtý let, který byl také poslední před závěrečným přezkoušením.
- Asi po 10 min letu v prostoru letiště instruktor a svědci viděli, jak ve výšce přibližně 150 m AGL začal s přidaným plynem točit prudkou levotočivou zatačku. Z ní přešel do spirály, a následně narazil do země.
- Po celou dobu instruktor vydával žákovi vysílačkou pokyny k vyřešení situace, avšak ten na ně nereagoval. Pilot po příletu záchranné služby zraněním podlehl.
- Pilot byl držitelem platné kvalifikace PL A od roku 2008 a lze předpokládat, že měl dostatečné zkušenosti s ovládáním padákového kluzáku. Technickou prohlídkou byla vyloučena závada na MPK.
- Příčiny šetří ÚZPLN ve spolupráci s LAA ČR.

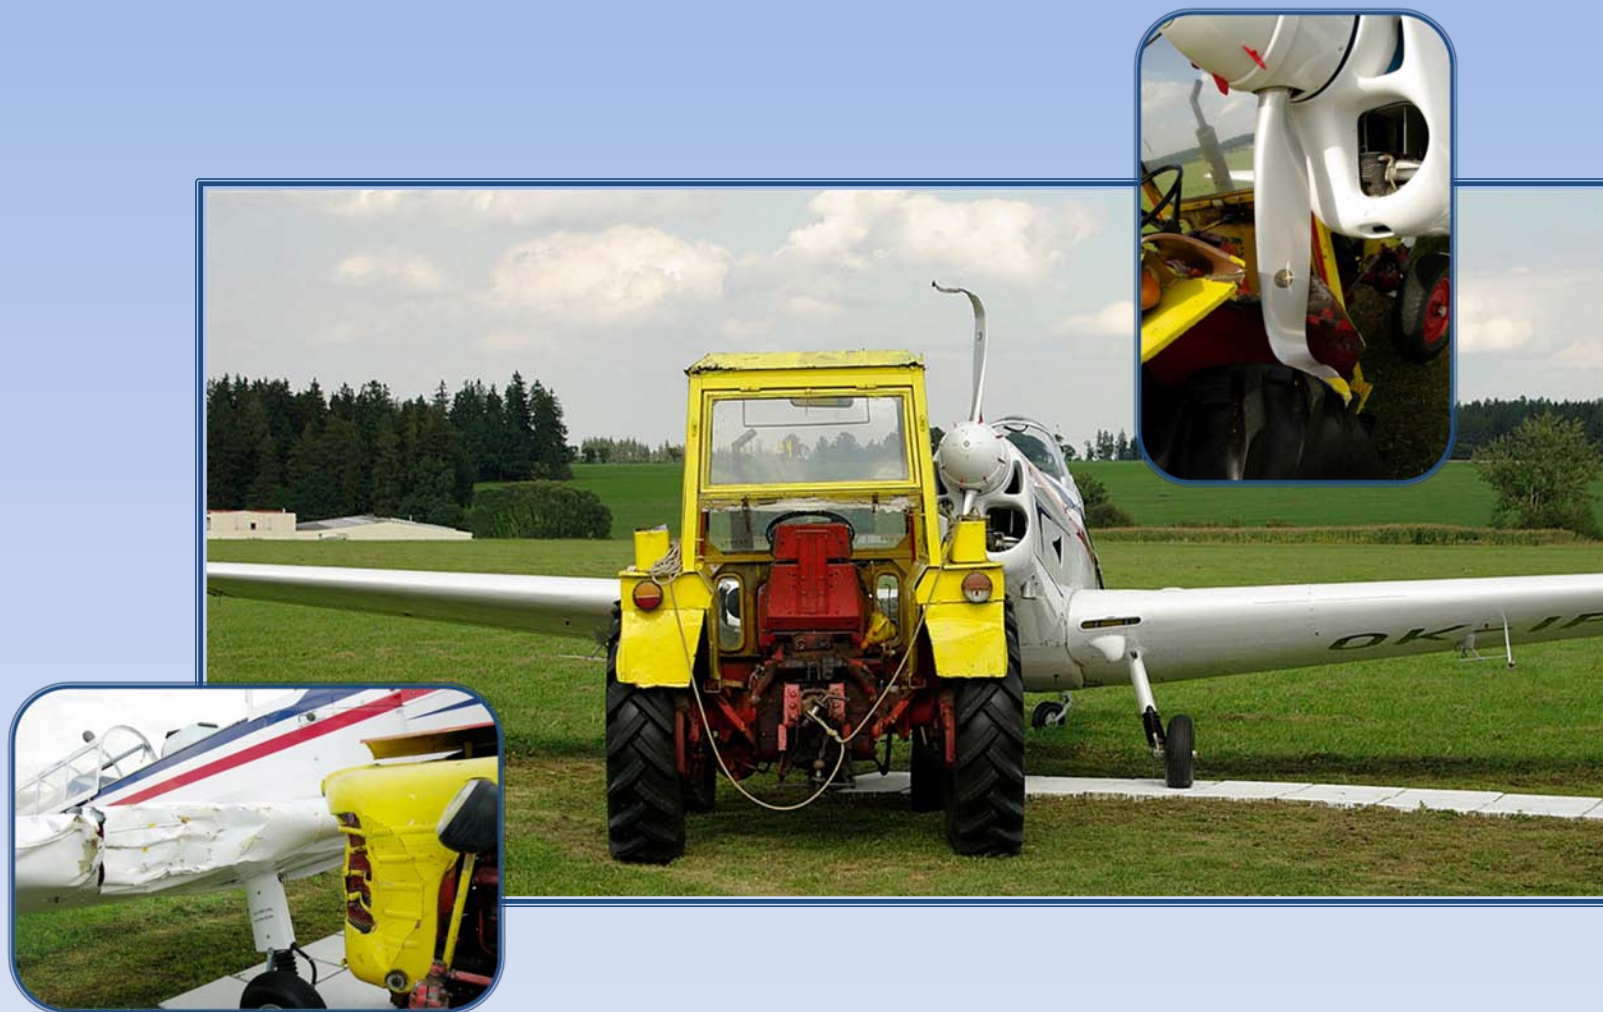
- Při pojíždění vlečného letounu s pozn. značkou OK – IFJ si pilot nevšiml traktoru, který stál mimo RWY. Traktor slouží k pozemnímu transportu kluzáků.
- Při nárazu letounu do traktoru došlo k poškození následujících částí letounu:
  - náběžné hrany křídla,
  - vrtule s následným násilným zastavením motoru.
- Událost je šetřena jako incident a Ústav nebude vydávat závěrečnou zprávu.

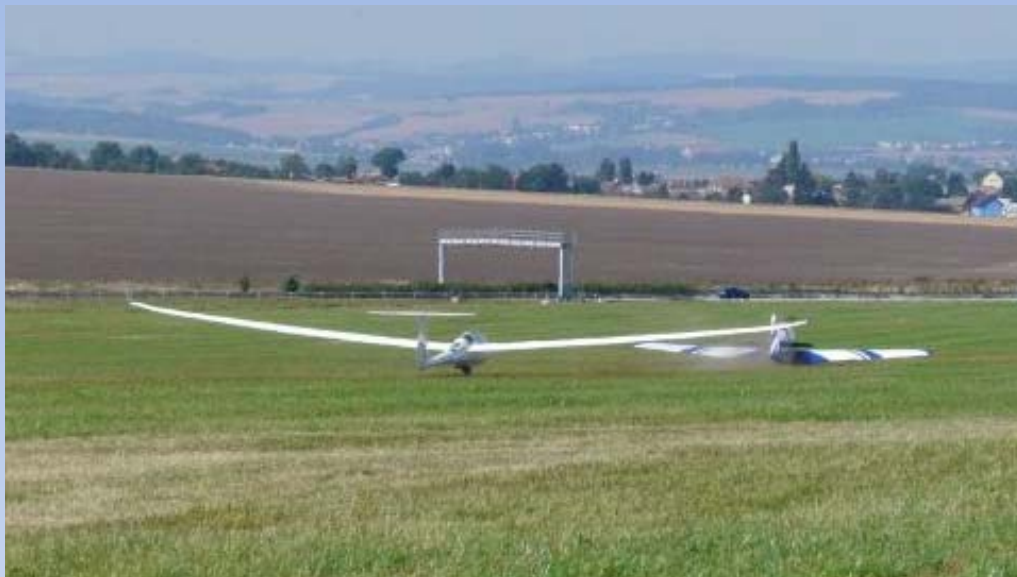
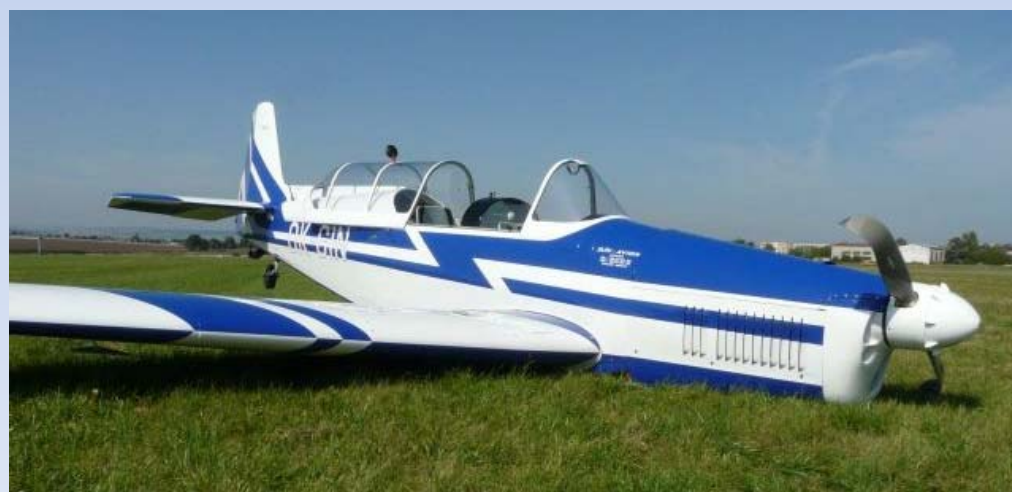
- Při vzletu letounu typu Z526F s pozn. značkou OK-GIN k aerovleku došlo po odlehčení podvozku k jeho zavření. Vlivem toho došlo k poškození vrtule, zastavení motoru, a poškození spodní části trupu.
- Při události nebyl nikdo zraněn, vlečený kluzák se včas odpojil a bezpečně dosedl vedle vlečného letounu. Technickou prohlídkou nebyla zjištěna závada v systému a ovládání podvozku.
- Událost je šetřena jako incident a Ústav nebude vydávat závěrečnou zprávu.

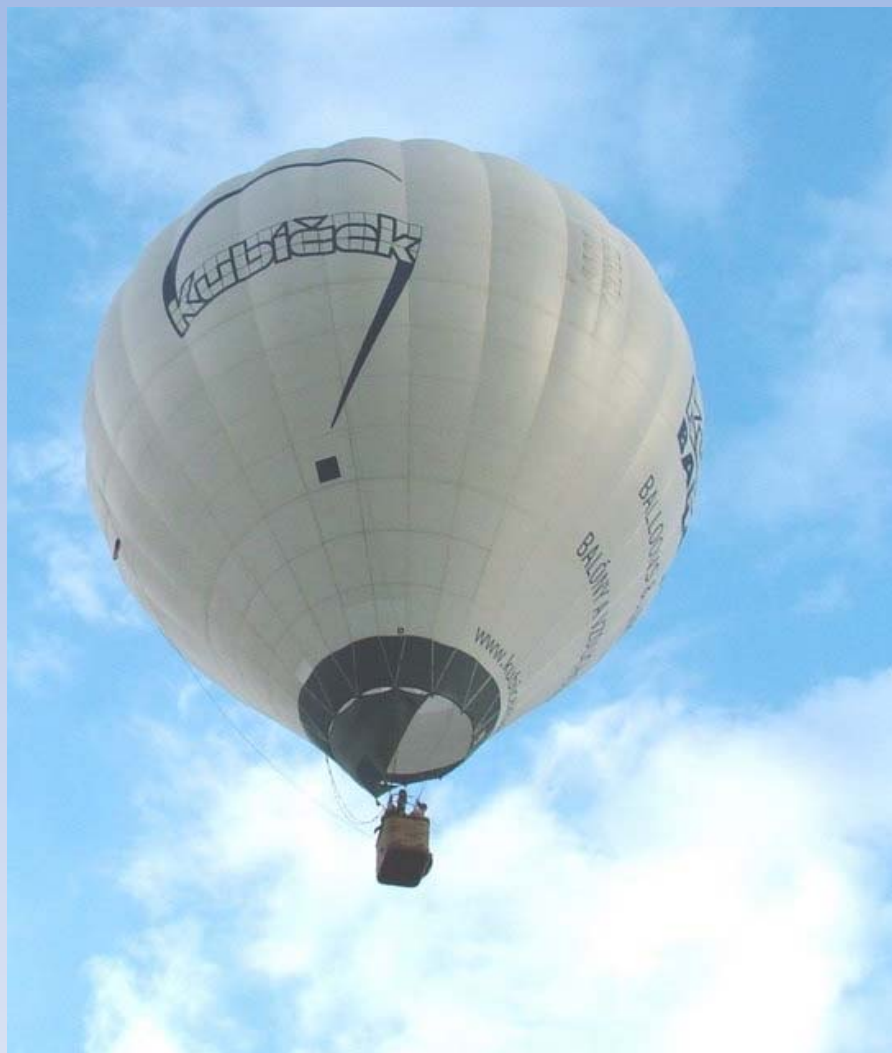
- Pilot balónu s pozn. značkou OK-4409 prováděl let se 3 cestujícími v oblasti Žďárských vrchů. Kvůli vítr zesilujícímu větru a turbulenci se rozhodl přistát na nejbližším vhodném místě. Při průletu nad koncem lesa a následném přibližovacím přistávacím manévru došlo k propadu balónu v důsledku turbulencí, což mělo za následek náraz na zem celou plochou dna koše, jeho převrhnutí na bok a následné táhnutí asi 20 – 25 metrů po zemi. Před zatáhnutím za „smart“ ventil, se balón ještě zvedl a odskočil asi o 50 m, kde přistál na dno koše s položením bez táhnutí po zemi.
- Při nárazu došlo ke zranění pasažérů. Balón nebyl poškozen. Ústav nebude vydávat závěrečnou zprávu.

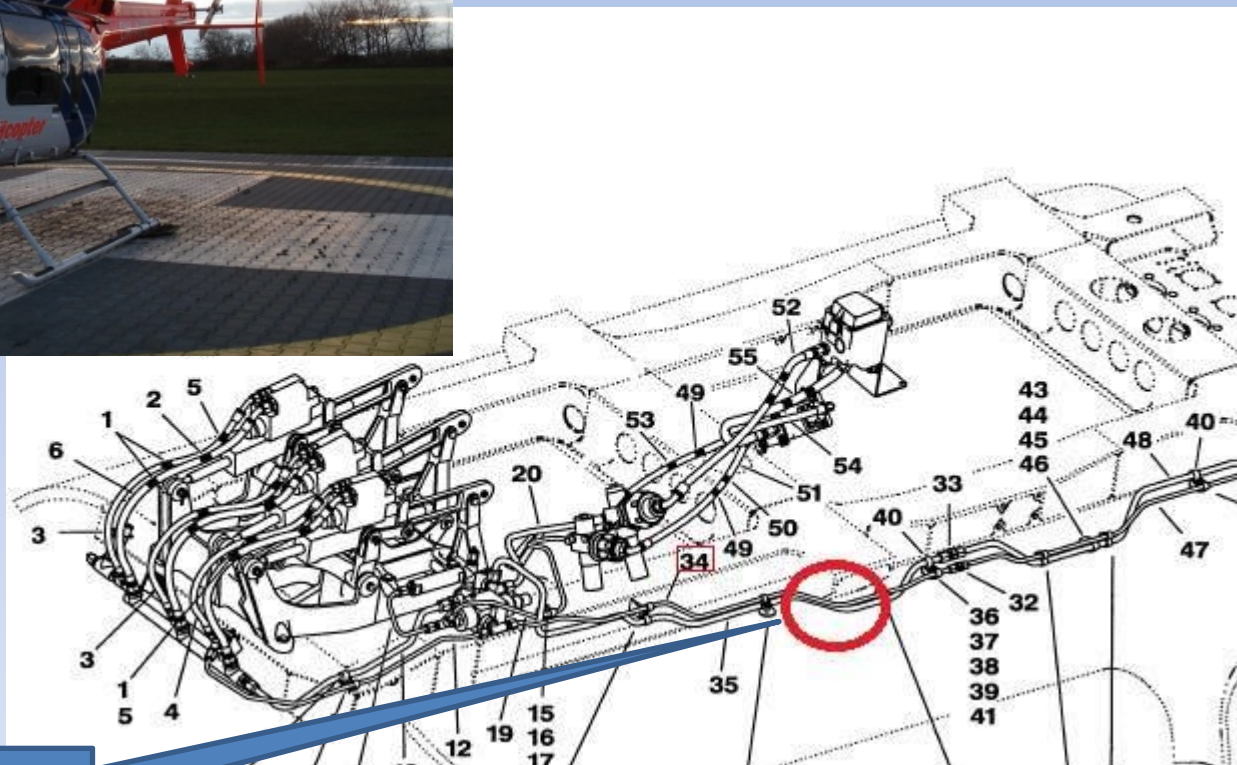
- Krátce po vzletu vrtulníku typu Bell 427 pozn. značky OK-AHE, došlo k signalizaci nízkého tlaku hydraulického systému řízení. Vrtulník se vrátil na místo vzletu a bezpečně přistál.
- Technickou prohlídkou byla zjištěna netěsnost hydraulického potrubí posilovače nožního řízení.
- Událost je kvalifikována jako incident z technických příčin a Ústav nebude vydávat závěrečnou zprávu.

Místo proklepání  
hydraulického potrubí

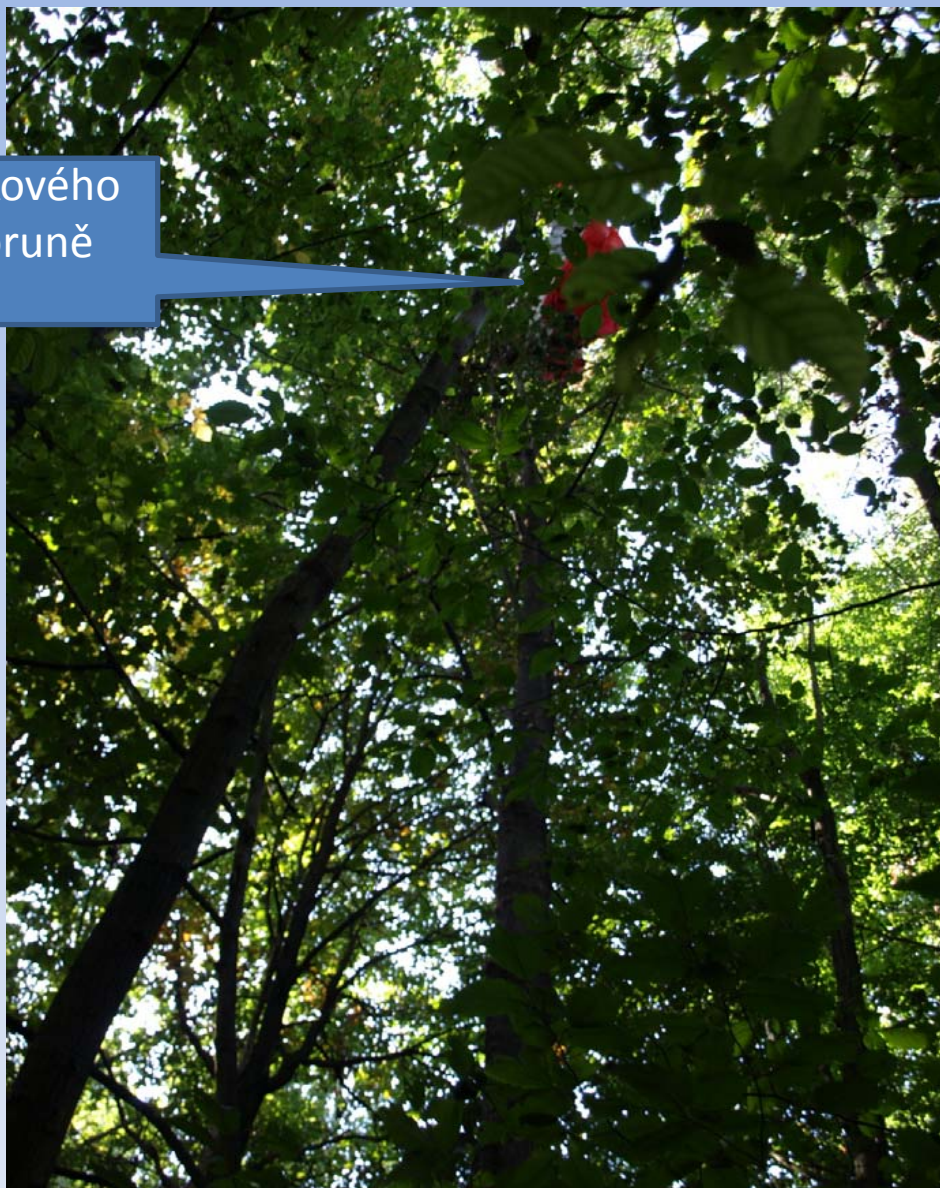
- Pilot padákového kluzáku se při východním směru větru rozhodl letět ze západně orientovaného kopce. Z tohoto důvodu se pilotovi nepodařilo doletět na přistání, ale po cestě vyklesal do vzrostlých stromů.
- Pilot přistál v koruně stromu ve výšce cca 14 m. Odepnul se od vrchlíku a od postroje. Pravděpodobně se pokoušel sám padák ze stromu odstranit. Při této činnosti spadl ze stromu a způsobil si vážná zranění, kterým na místě podlehl.
- Pilot neměl mobilní telefon ve snadném dosahu, ale uložen v batohu padákového kluzáku, v úložném prostoru sedačky.
- Příčiny šetří komise ÚZPLN ve spolupráci s LAA ČR.

Vrchlík padákového  
kluzáku v koruně  
stromu

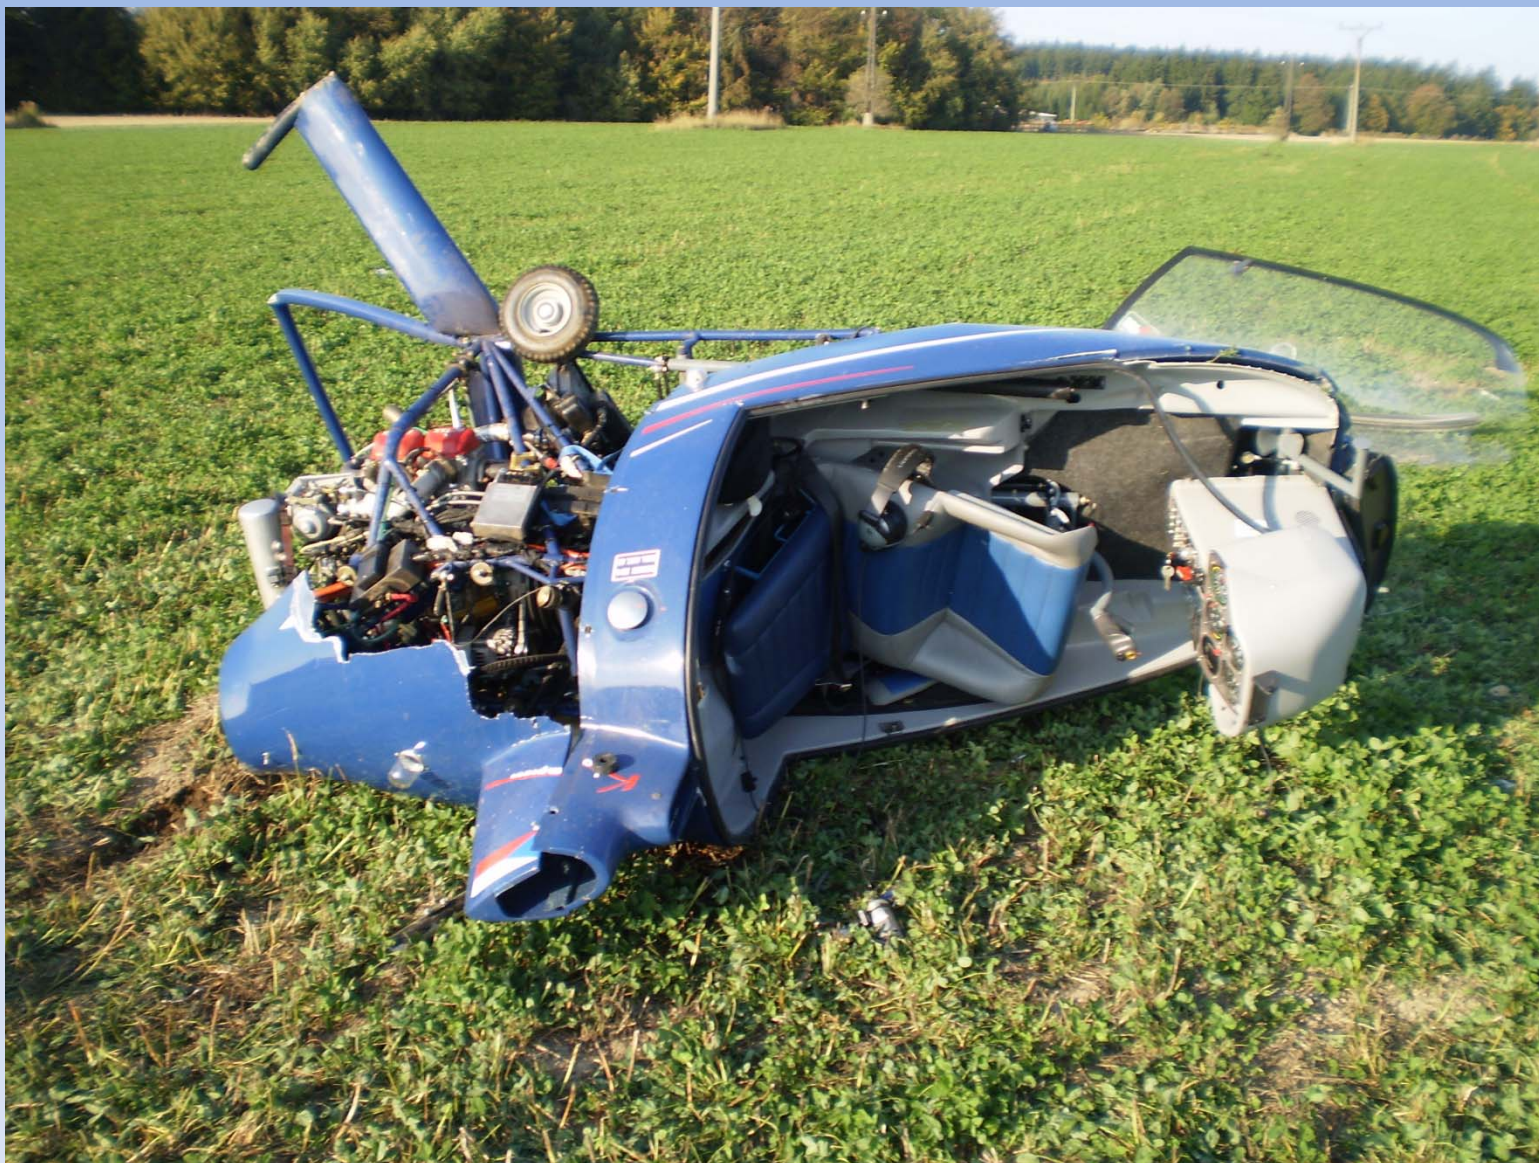
- Krátce po vzletu ultralehkého vrtulníku typu CH-7 Kompress, pozn. značky OK-NHA, z plochy Kotvrdovice došlo vlivem silného poryvu větru k prosednutí vrtulníku a vrtulník pokračoval řízeným klesáním až do doteku se zemí.
- Tvrdé dosednutí způsobilo destrukci ližin podvozku a vrtulník se převrátil na pravý bok.
- Došlo k úplnému zničení vrtulníku, pilot nebyl zraněn.
- Příčiny vzniku letecké nehody zjišťuje komise LAA ČR.
