# Porada

## k bezpečnosti letů

### 1. pololetí 2008

**ÚSTAV PRO ODBORNÉ ZJIŠŤOVÁNÍ  
PŘÍČIN LETECKÝCH NEHOD**

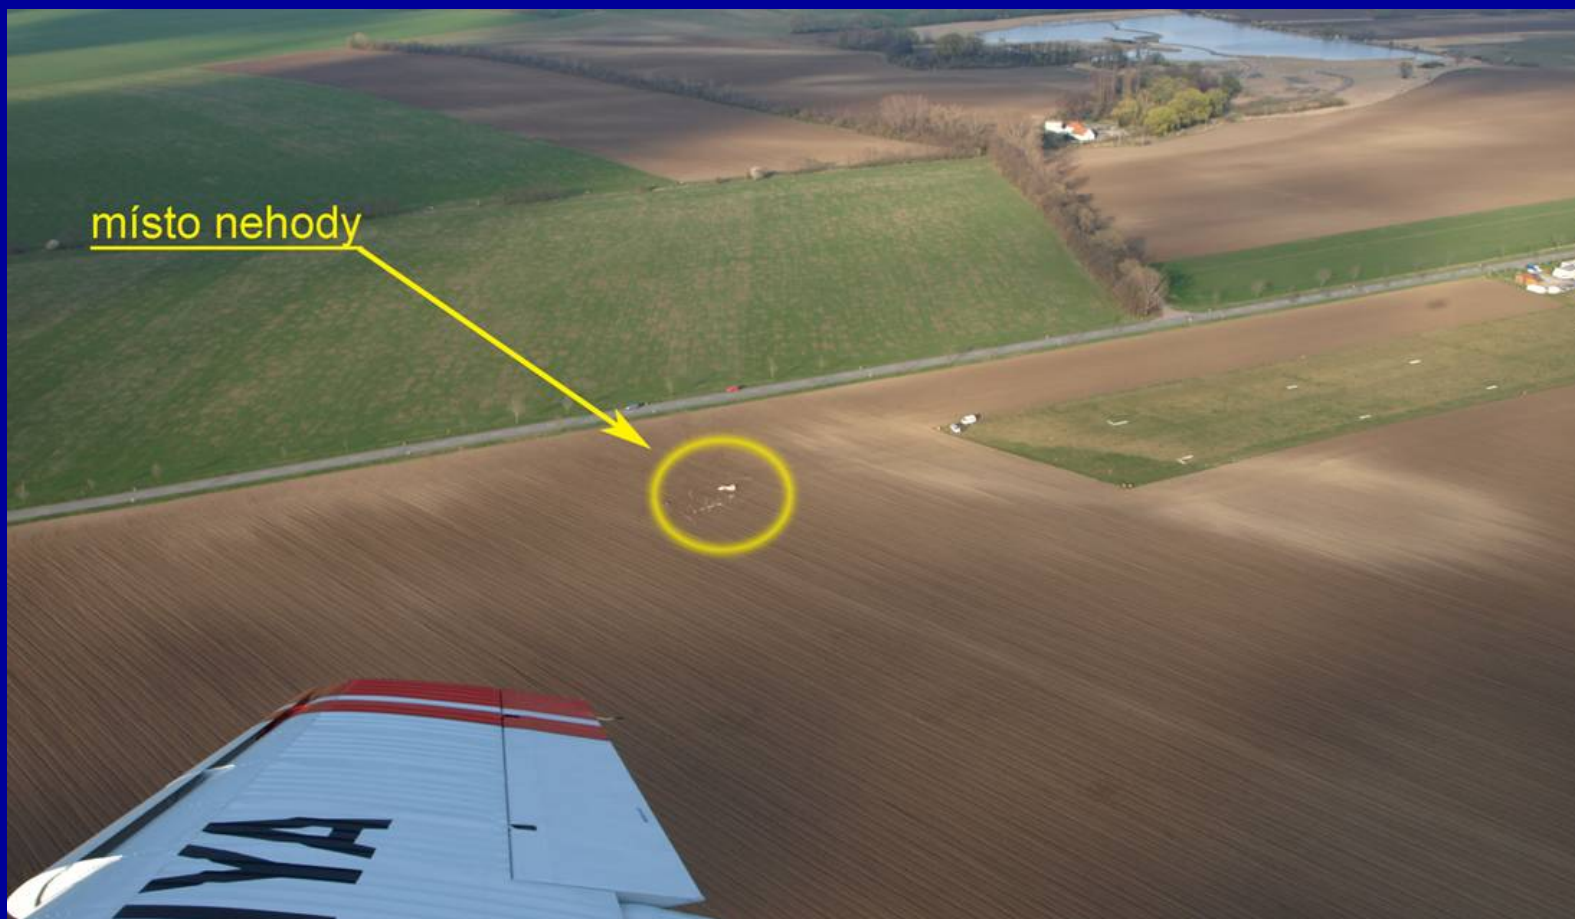
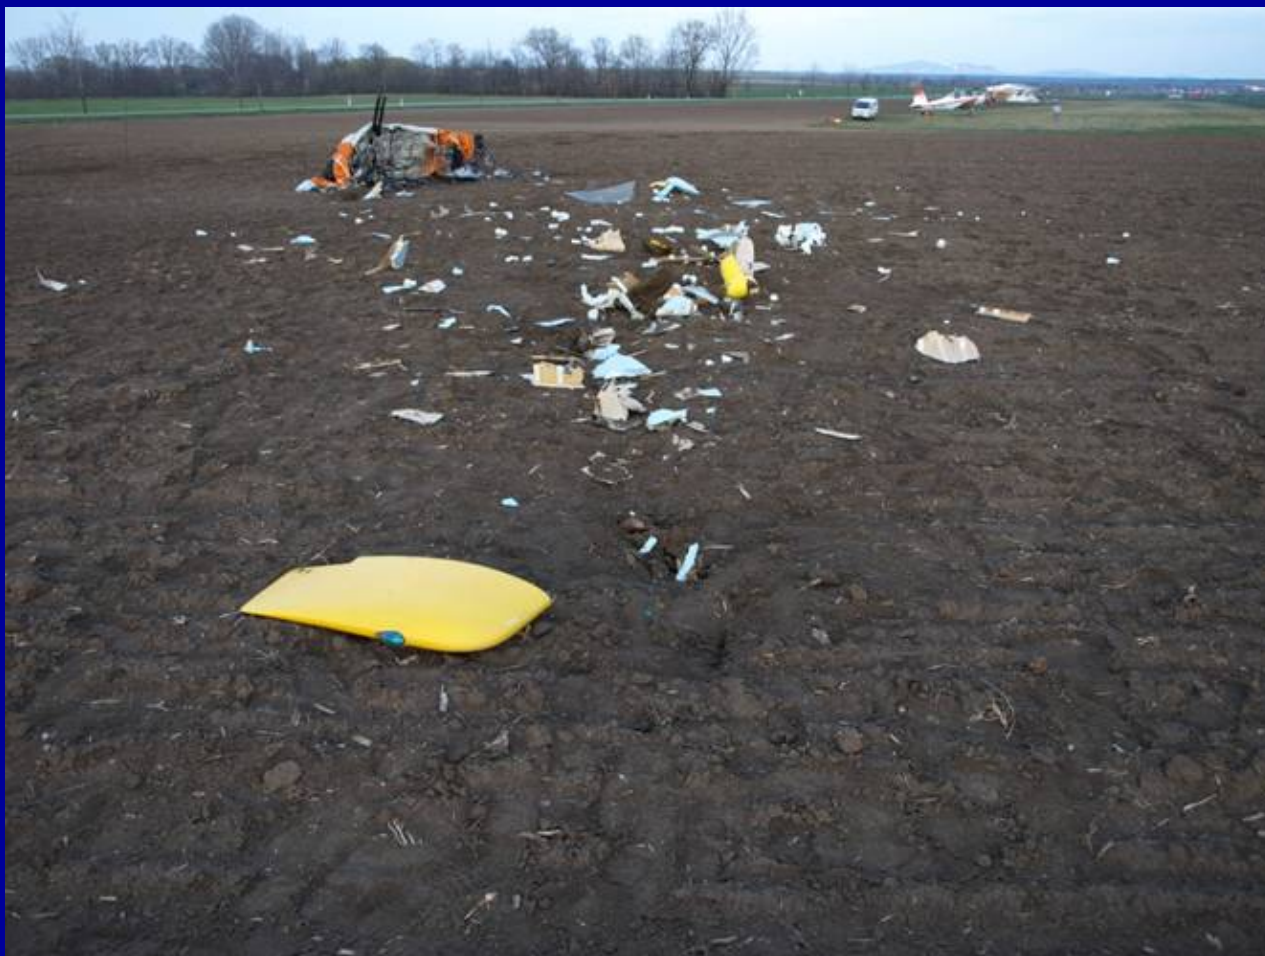
Ve 12:00 odstartoval pilot s letounem typu SU - 1,  
k letu z veřejné plochy SLZ LKMIRA.

Po odpoutání byl svědky zaznamenán  
nepravidelný chod motoru.

V zatáčce se náklon letounu zvětšil na 90°.

Bezprostředně poté se letoun naklonil vlevo  
až do polohy „na záda“ a v klesání narazil na zem.

Asi 2 vteřiny po nárazu začal letoun hořet.

Pilot zahynul, letoun zcela zničen.

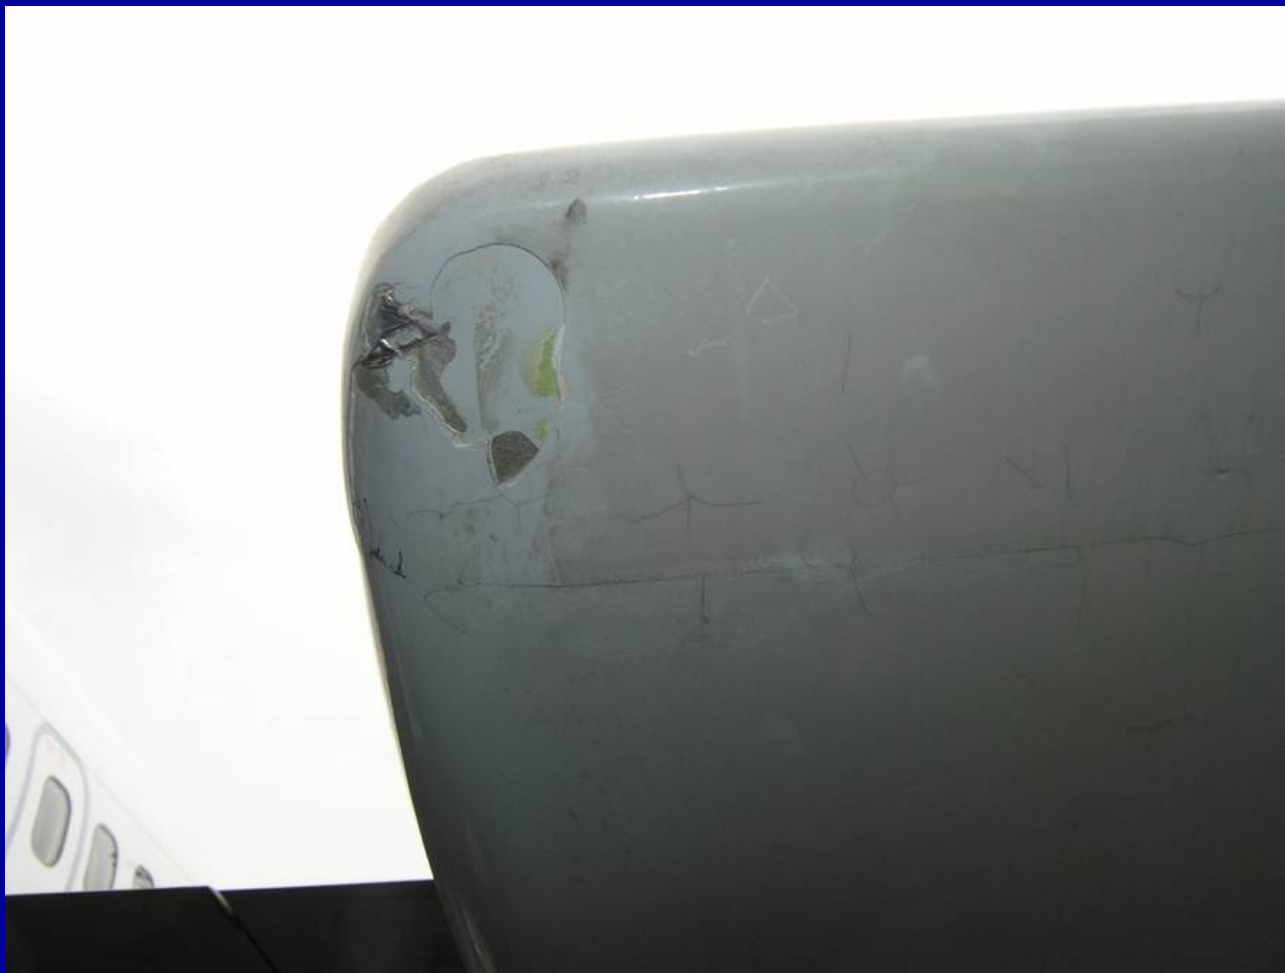
V průběhu pozemního odbavení letadla B 737-500  
na letišti Oslo došlo  
k poškození OUTBOARD FLAP FAIRING  
na pravém křídle.

Poškození způsobil pracovník pozemního odbavení SAS  
Ground Services,  
který přistavil tahač vozíků na zavazadla  
příliš blízko letadla.

Po otevření dveří tahače došlo k jejich kontaktu s krytem  
klapek

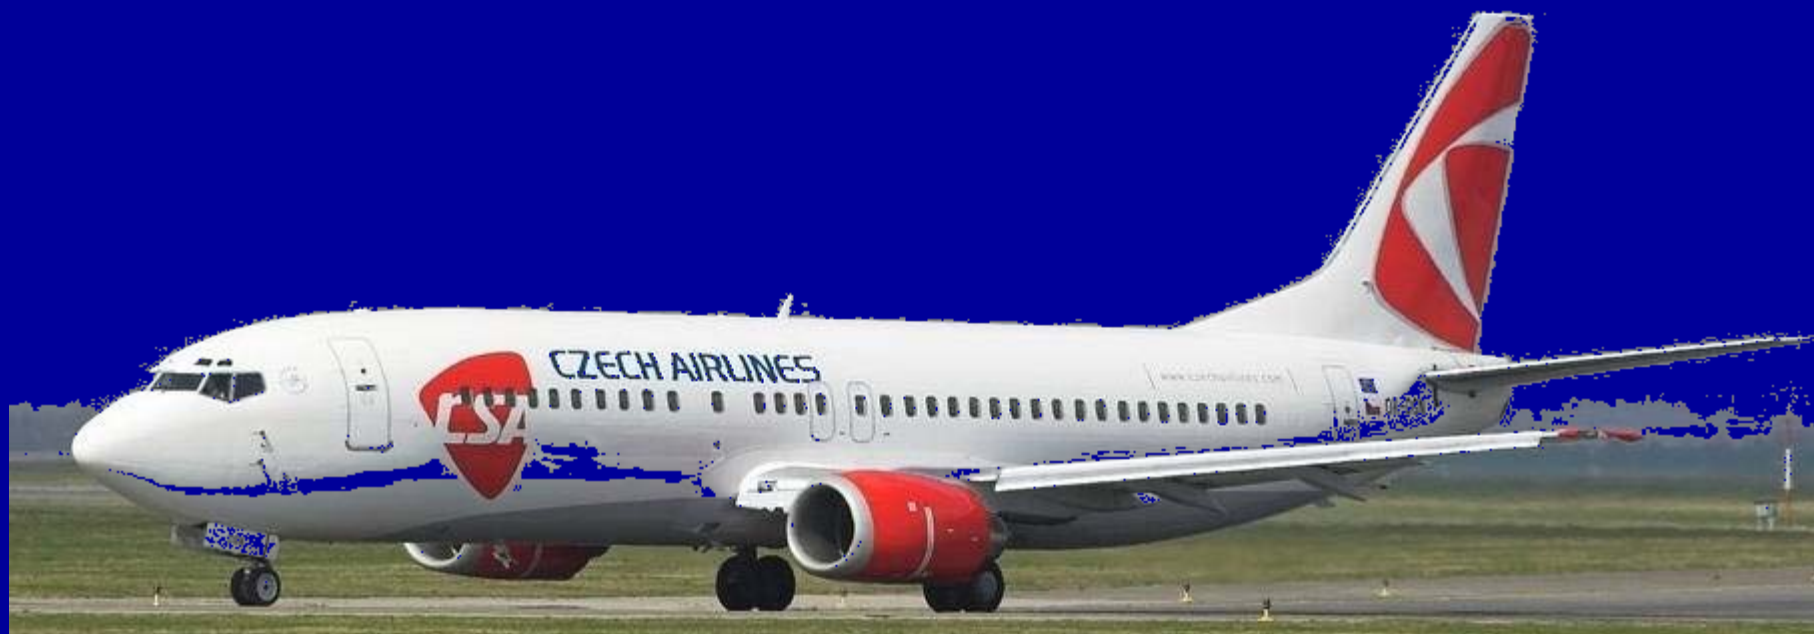
Boeing 737-400 opakovaně přerušil vzlet v PRG při rychlostech CAS 62 kts a 50 kts z důvodu signalizace TAKE OFF CONFIGURATION WARNING.

Technická závada byla vyřešena výměnou  
FLAP TAKE OFF WARNING  
SWITCH S130 (ve FLAP CONTROL UNIT).

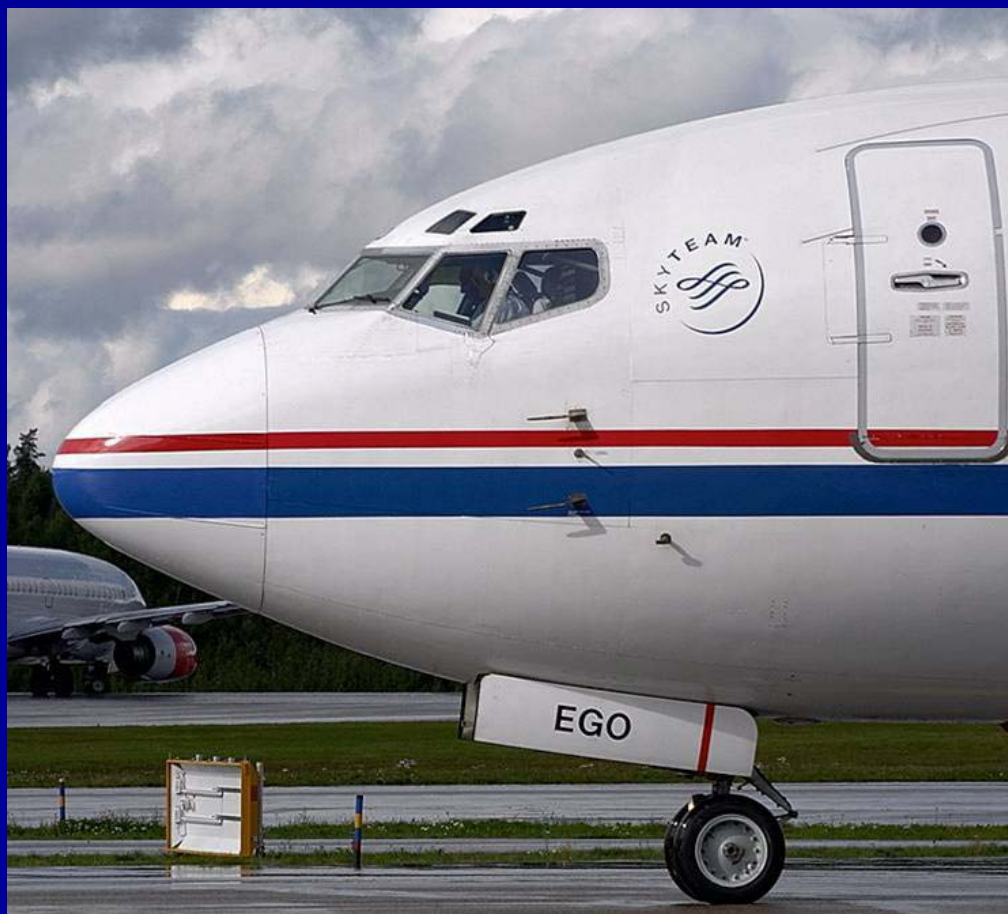
k popraskání vnitřní vrstvy okna č.4  
na pravé straně pilotní kabiny.

Provedena výměna poškozeného okna R4.

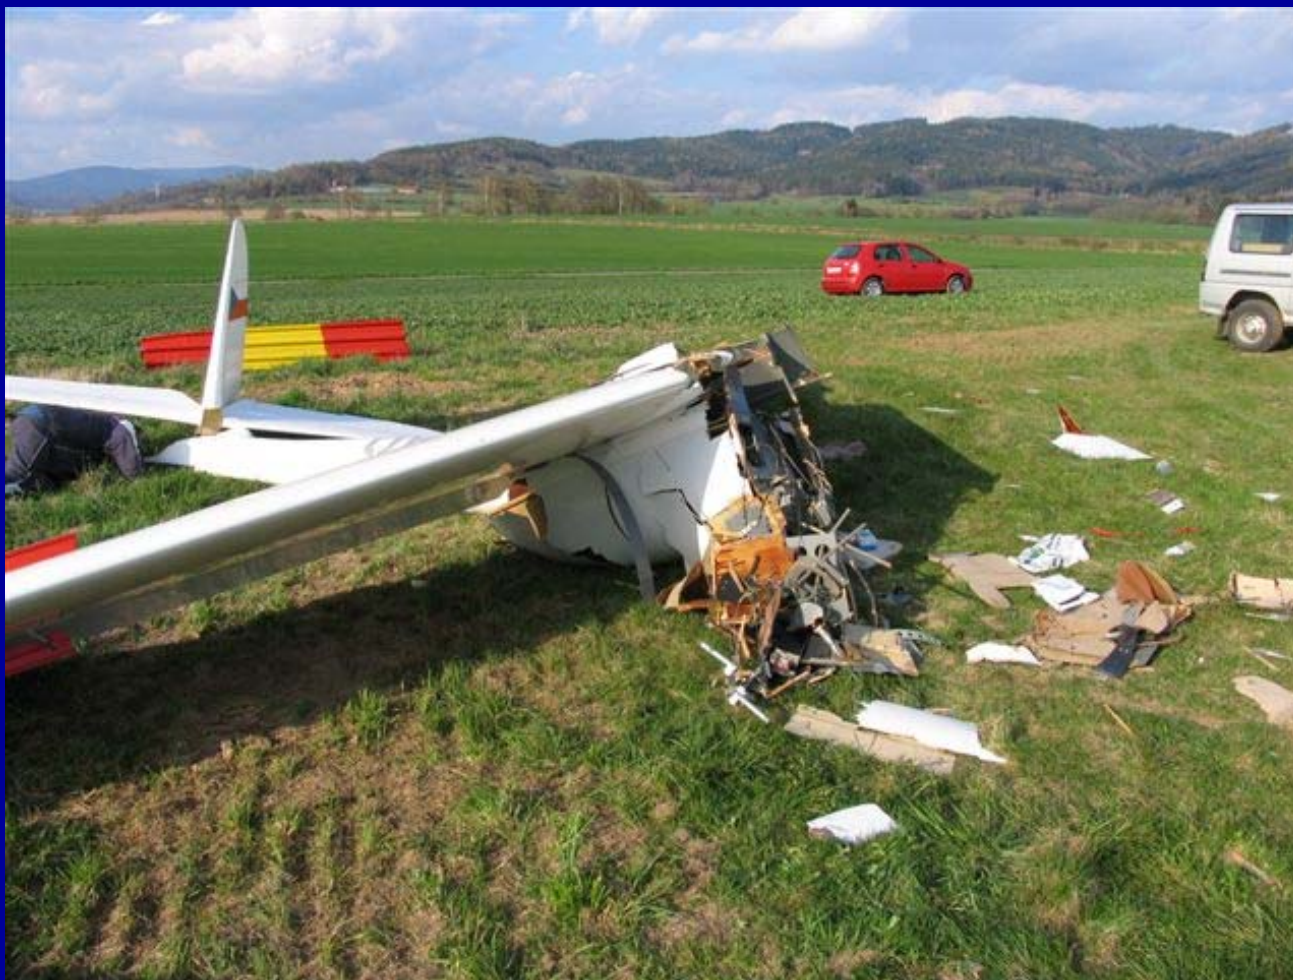
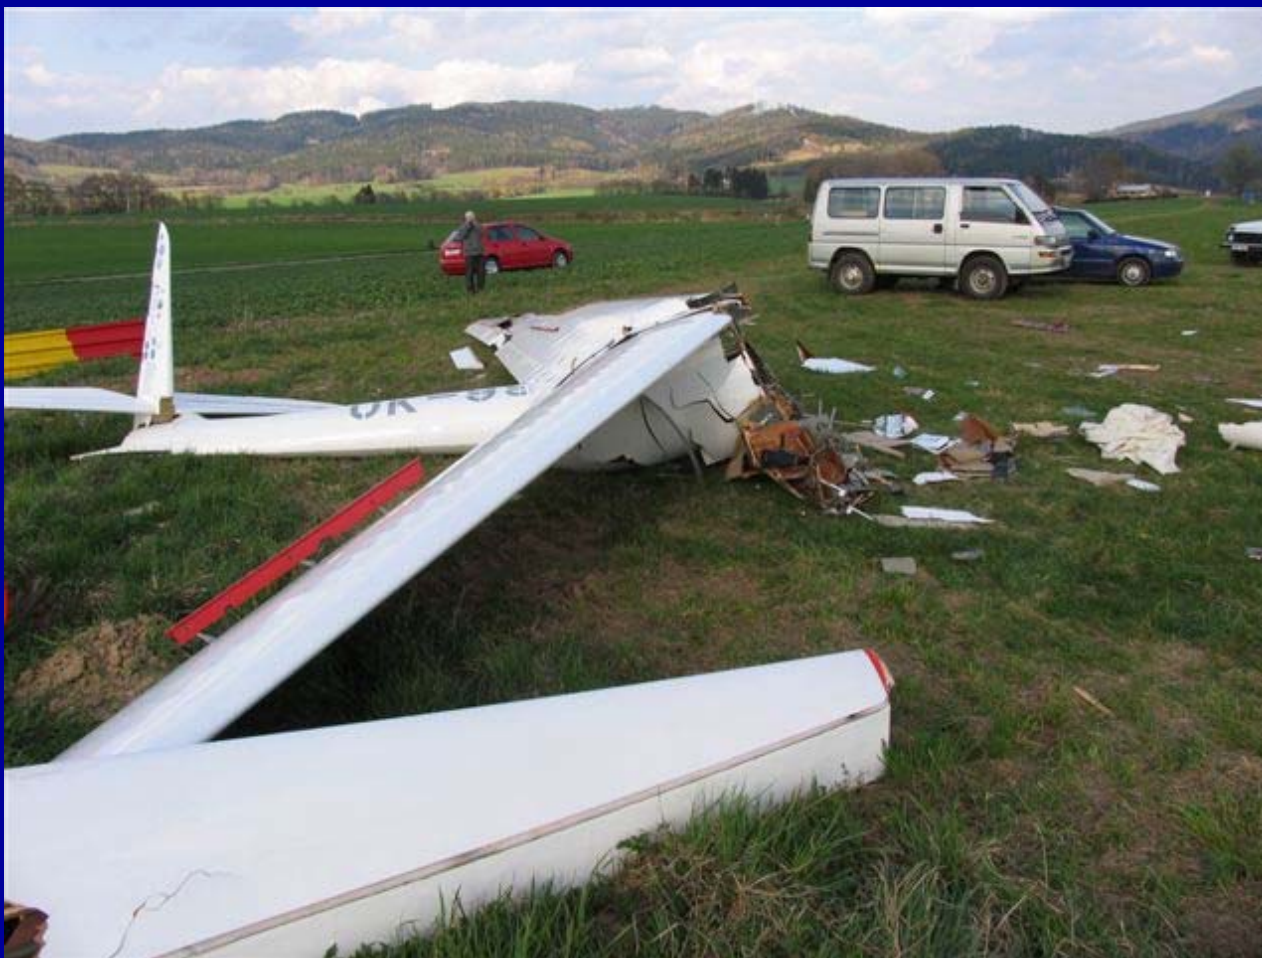
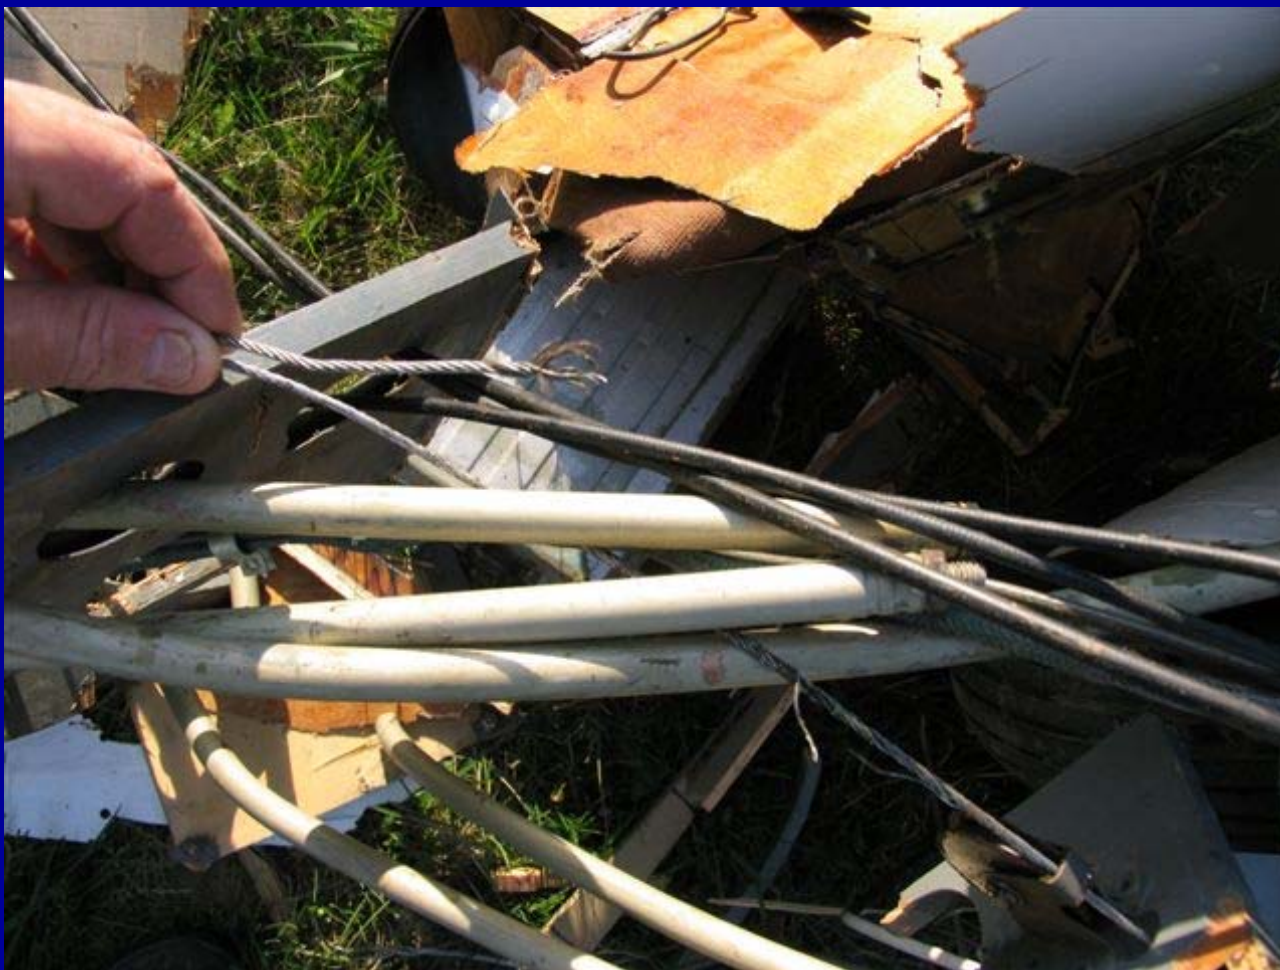
Při termickém letu kluzáku VSM-40 „Démant“ došlo k prasknutí pravého lana nožního řízení.

Na okraji letiště se zřítil z výšky cca 60 m z důvodu malé rychlosti.

Příčinou bylo prodření lan směrového řízení na vodící kladce a následně prasknutí pravého.

Kluzák zničen,  
pilot těžce zraněn.

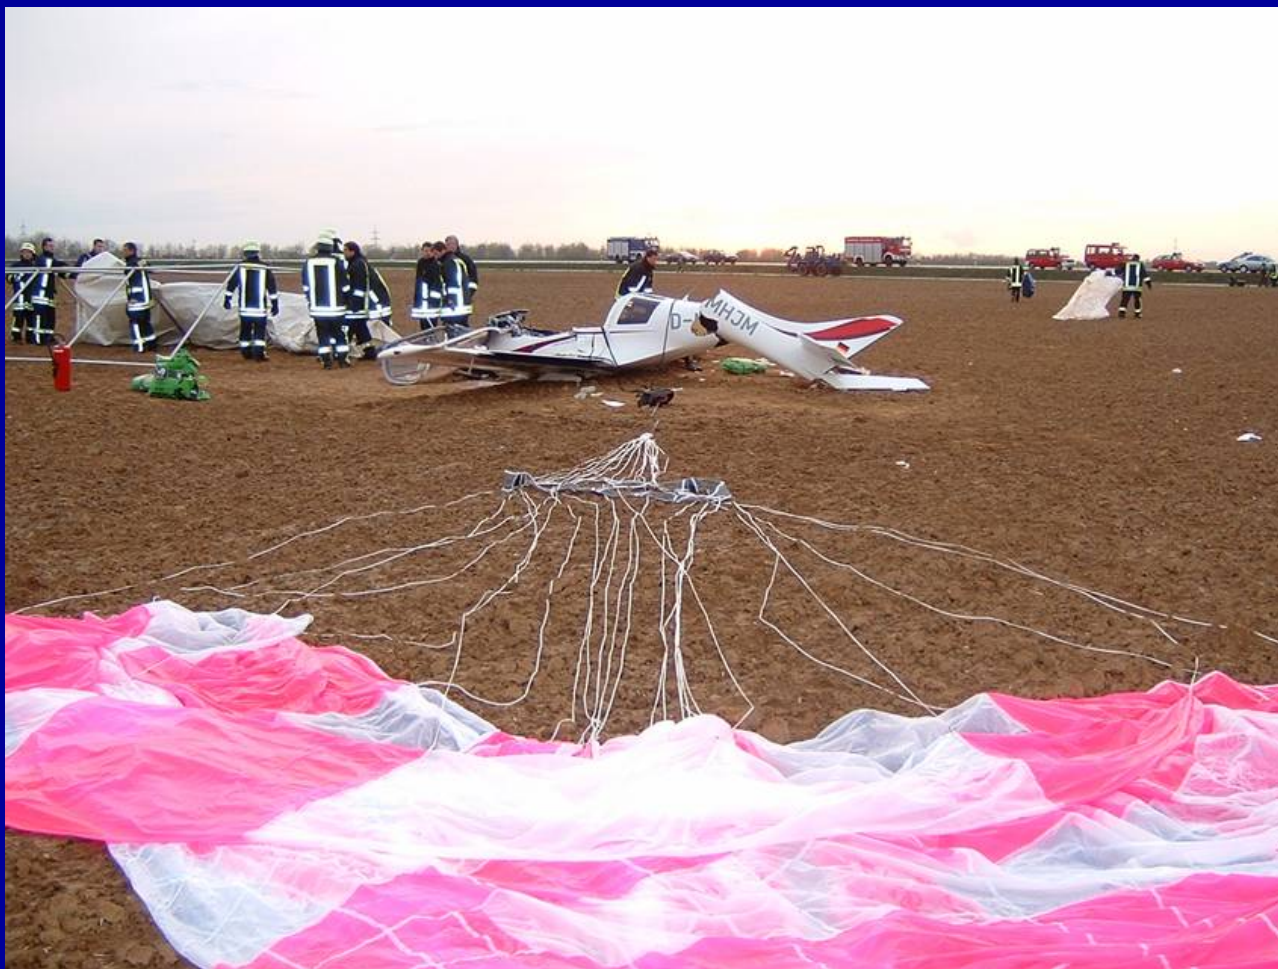
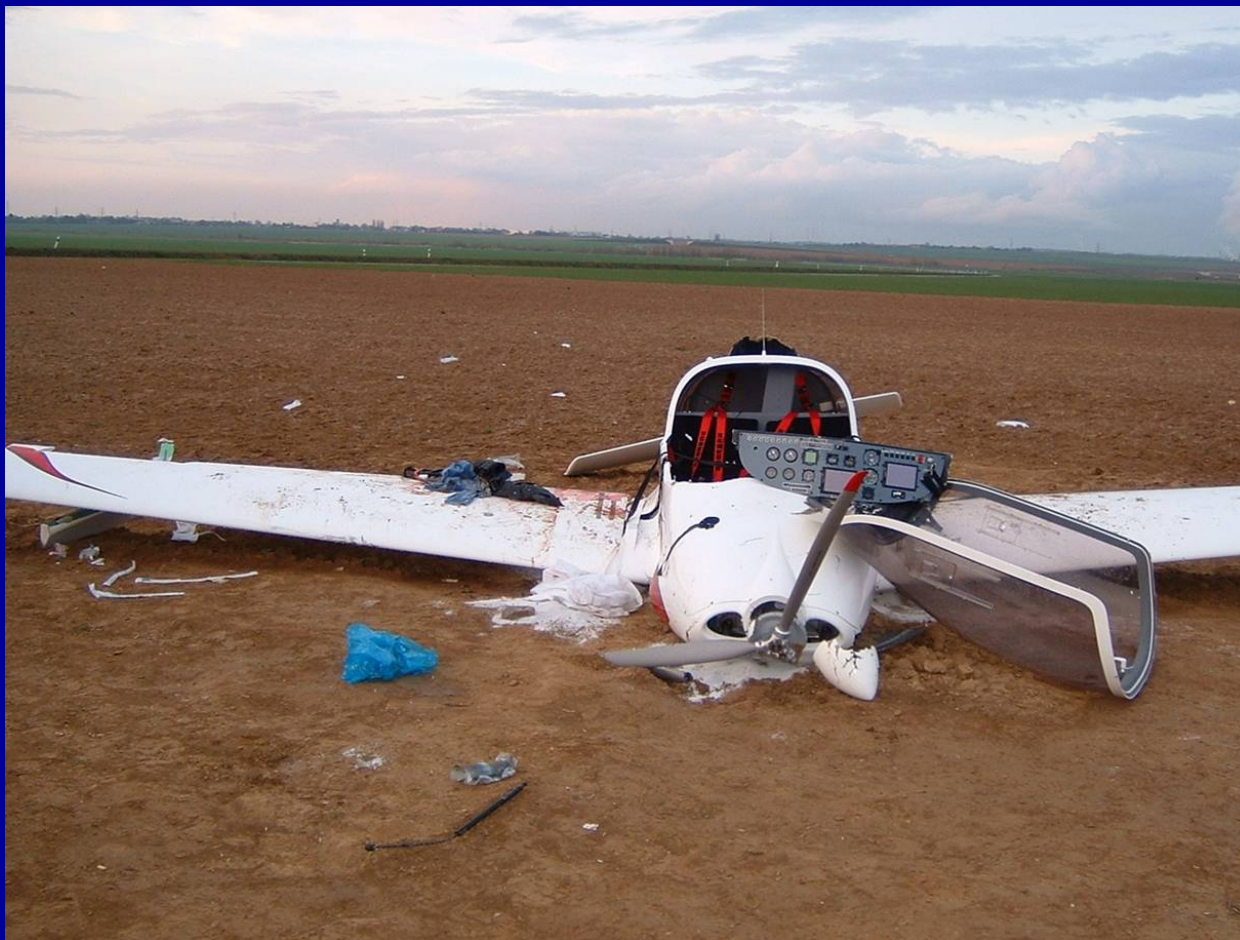
Pilot bez zkušební kvalifikace prováděl s dalším pilotem  
– instruktorem na palubě zkoušky letových vlastností  
při dynamických pádech.

Pády prováděl v malé výšce  
a nezvládl techniku pilotáže.

Záchranný systém aktivoval v malé výšce,  
takže nedošlo k jeho plné funkci.

Letoun zničen, obě osoby zahynuly.

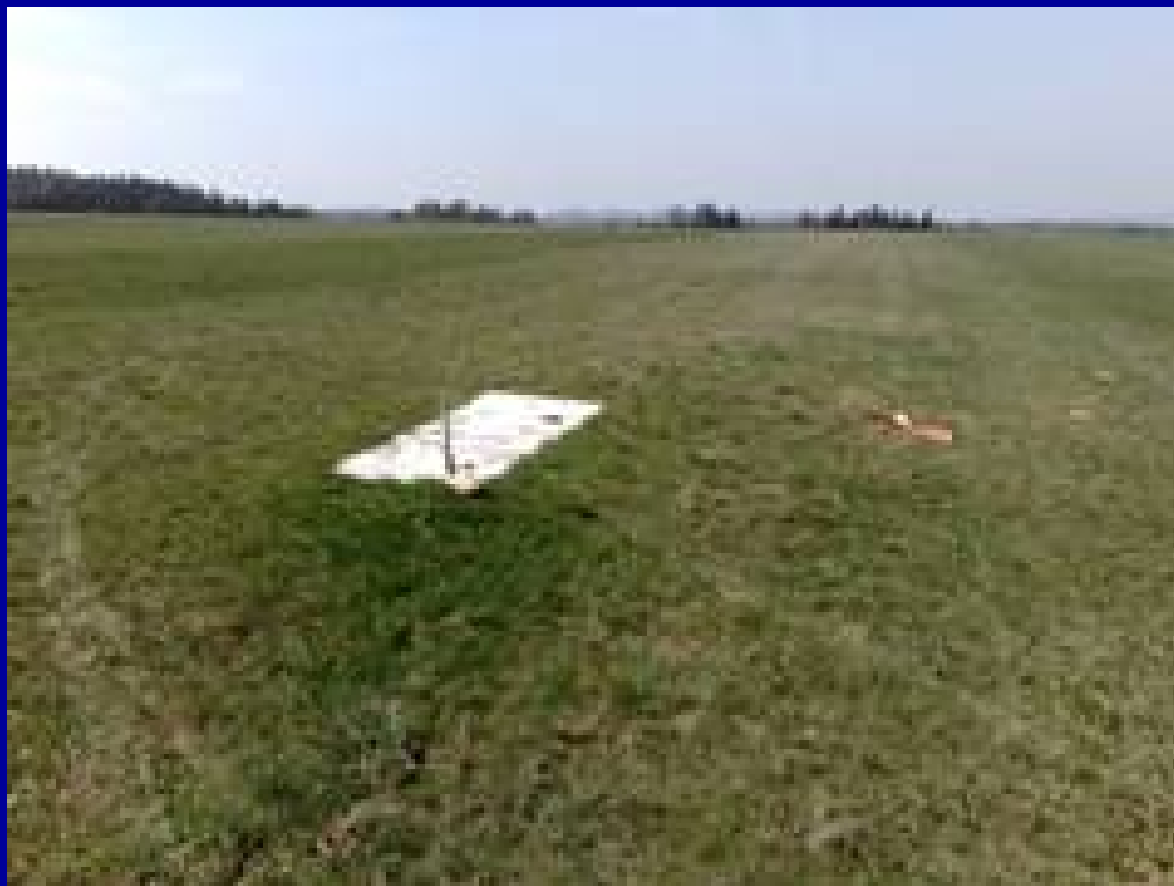
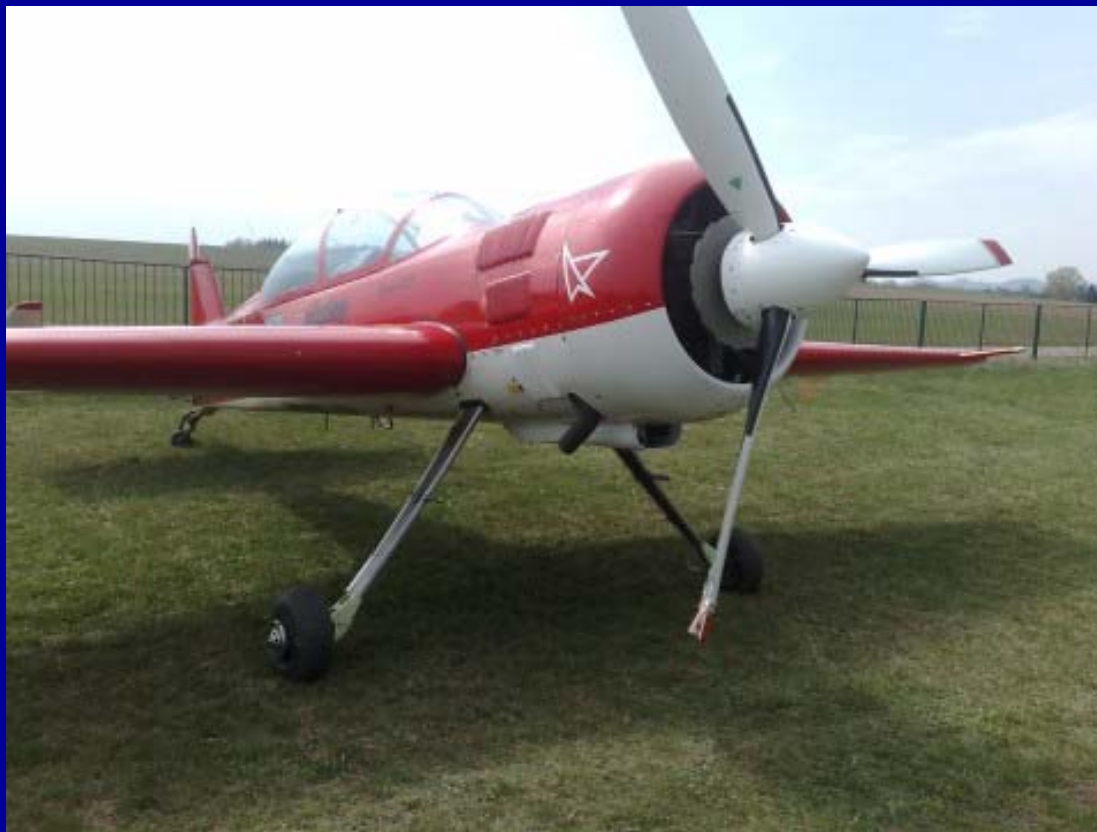
Při pojíždění akrobatického speciálu SU-29  
v rámci soustředění reprezentačního družstva leteckých  
akrobatů  
na LKHB  
došlo k zachycení praporku označujícím okraj RWY  
vrtulí.  
Jeden list byl nárazem zničen.

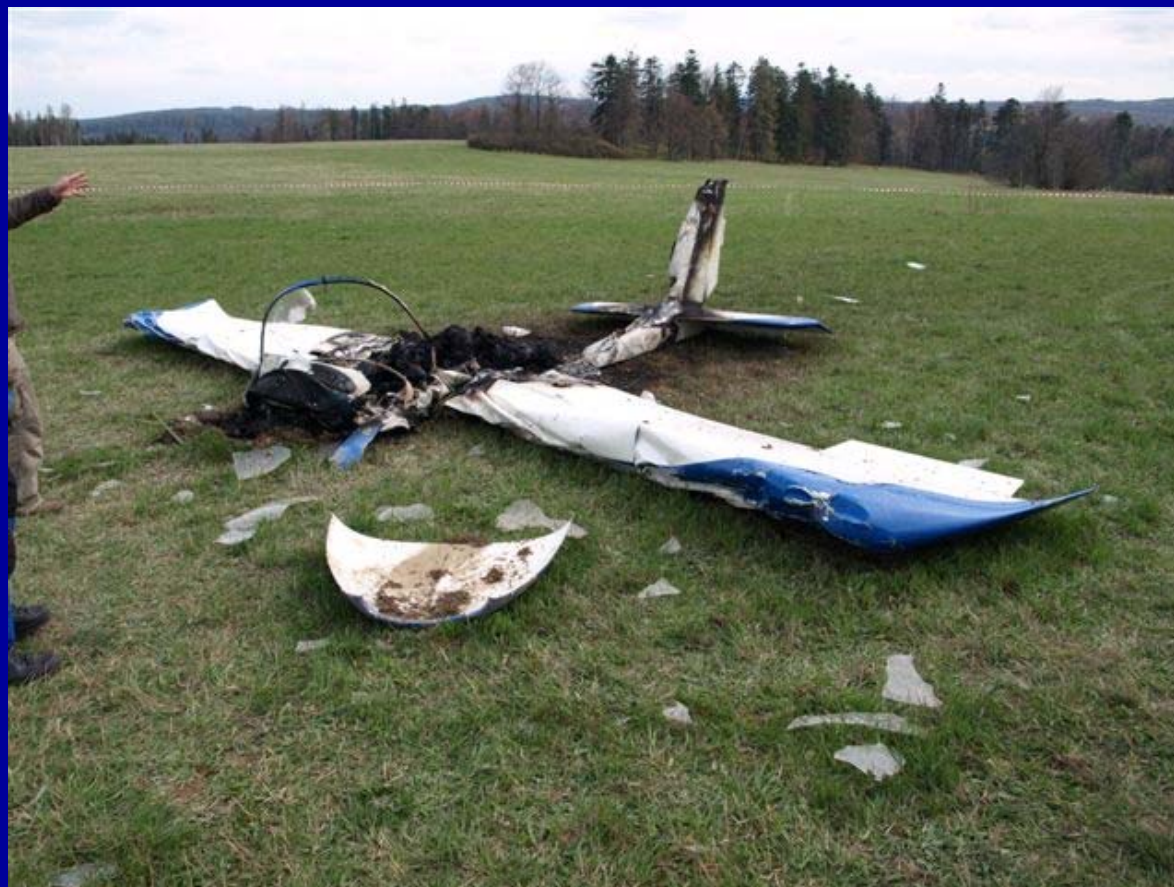
Při přeletu z LKKU do Chocně (LKCO-U) došlo jižně od obce Budišov n/Budišovkou ve zvlněném zalesněném terénu k nárazu SLZ pod úhlem  $10^{\circ}$ -  $20^{\circ}$  do země. SLZ bylo značně poškozeno následným požárem. Pilot i cestující měli platná oprávnění k letu, při LN oba zahynuli. Příčinou LN bylo nezvládnutí techniky pilotáže při vlétnutí do povětrnostních podmínek neodpovídajících pro let za VFR.

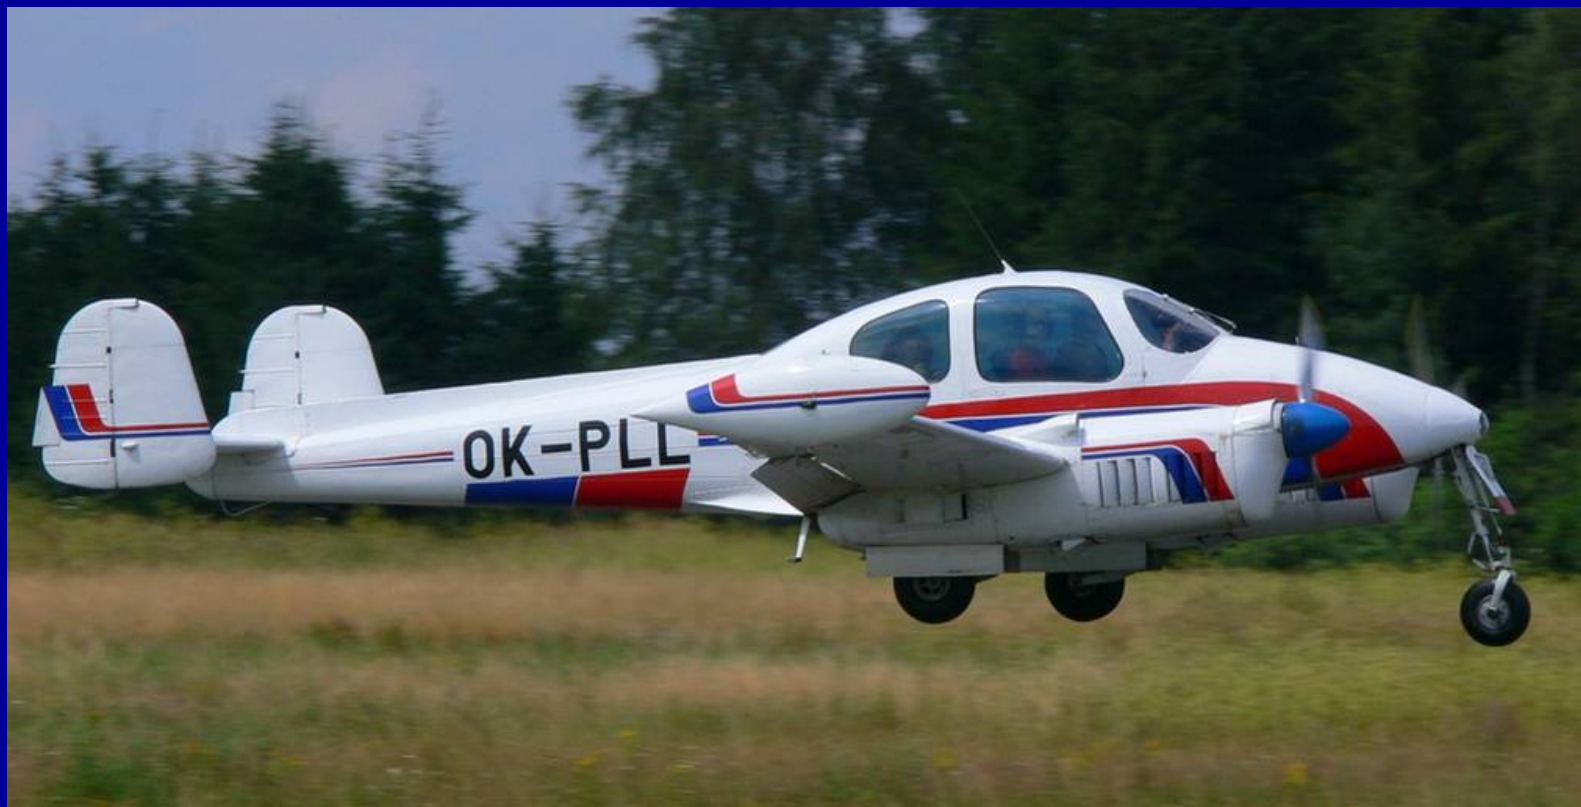
Pilot – instruktor prováděl s pilotem přeškolovací let na letoun L-200D. Po zařazení do okruhu dráhy 30 LKTA v poloze po větru a vysunutí podvozku, se vysunula pouze levá a přední noha.

Pravá zůstala zavřená.

V hydraulické instalaci neukazoval manometr žádný tlak ani při manipulaci s ovladačem přistávacích klapek.

Byl zjištěn únik hydraulické kapaliny z čerpadla na levém motoru kolem hřídele náhonu.

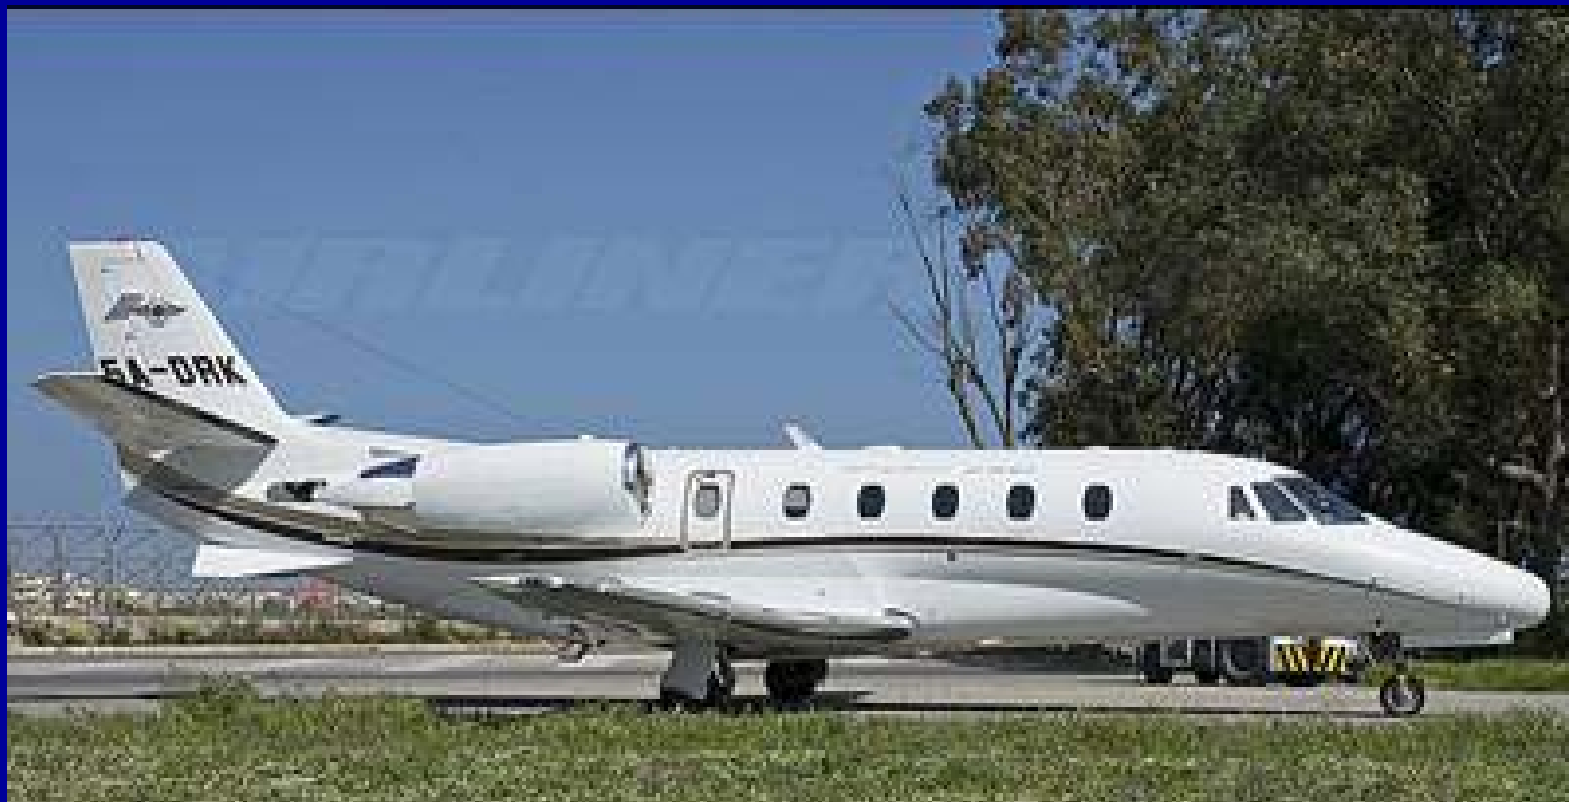
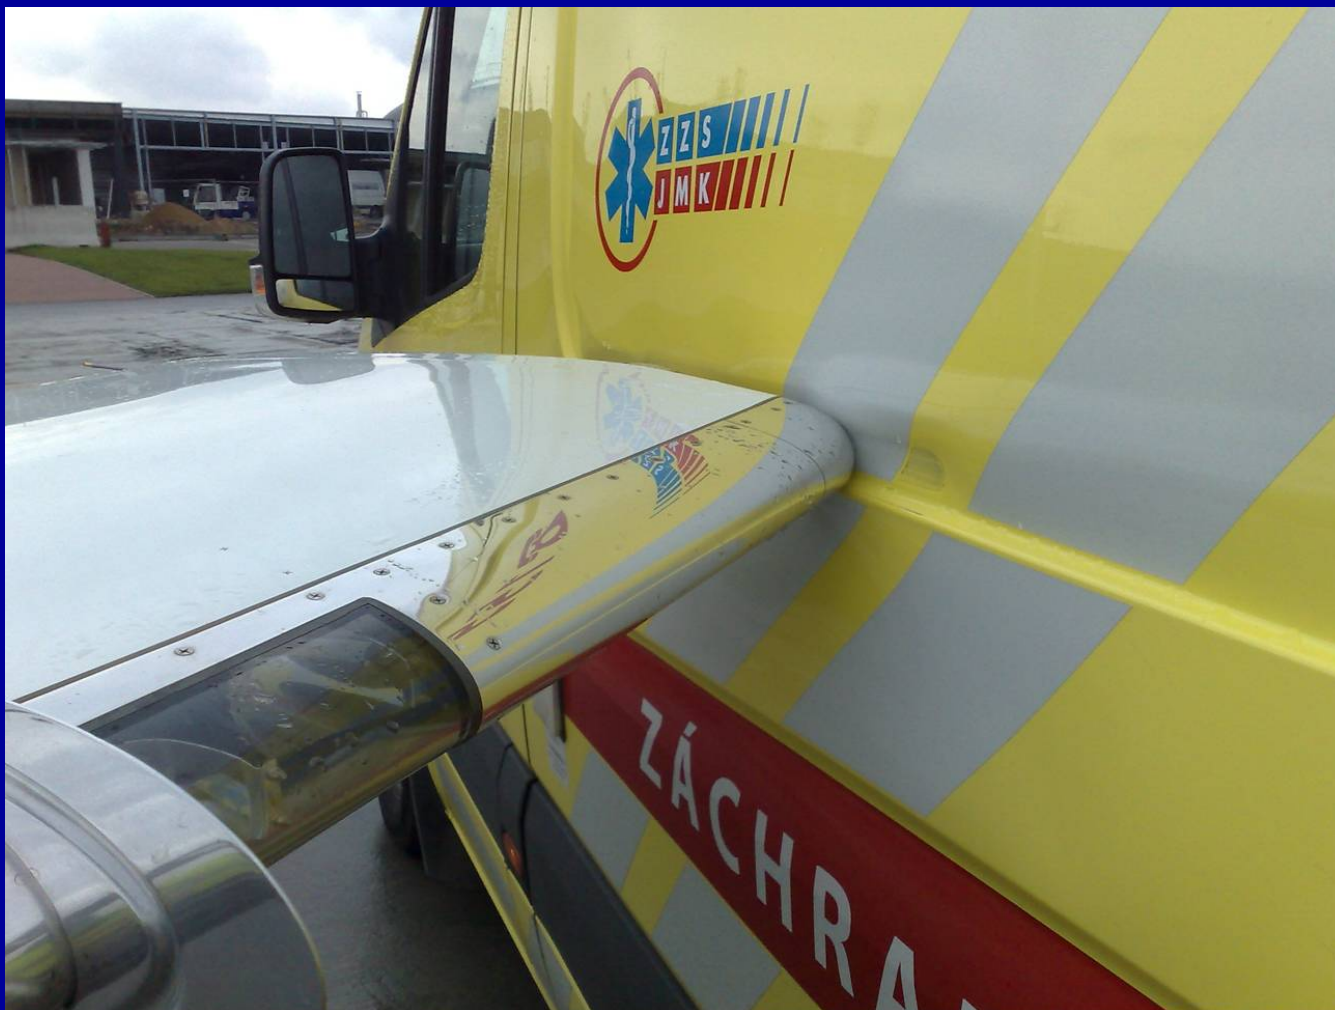
Posádka letadla CESSNA C560 Air Ambulance LIBYA odstranila zakládací klín od předového podvozku bez asistence řídicího odbavovací plochy LKTB ještě před přeložením pacienta a nástupem ostatních PAX.

Letadlo se samovolně rozjelo vlivem sklonu APN. Letadlo po cca 3m narazilo levým křídlem do sanitního vozu a mírně se stočilo doleva.

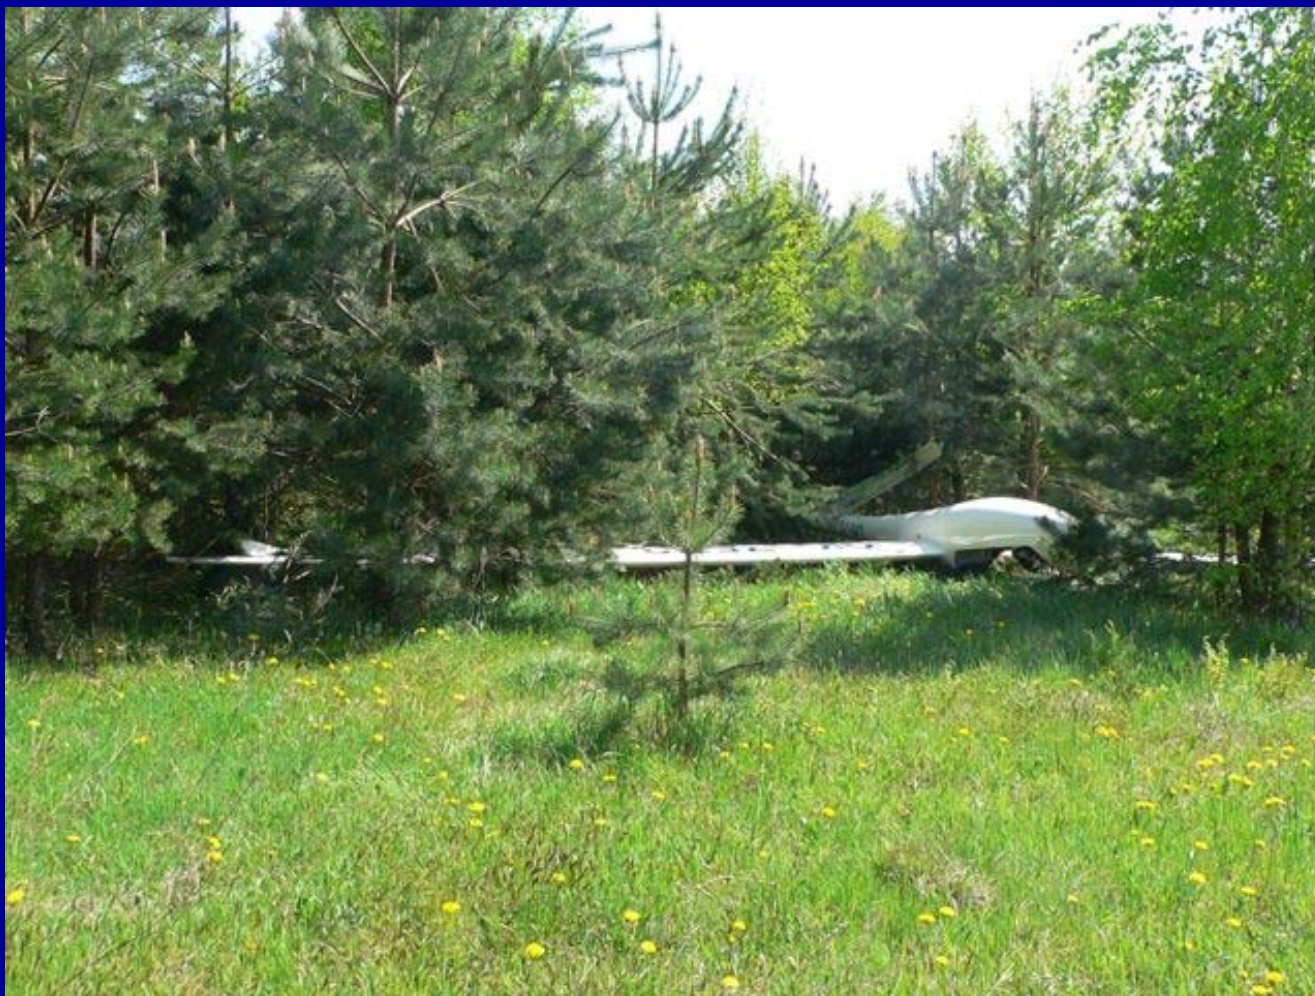
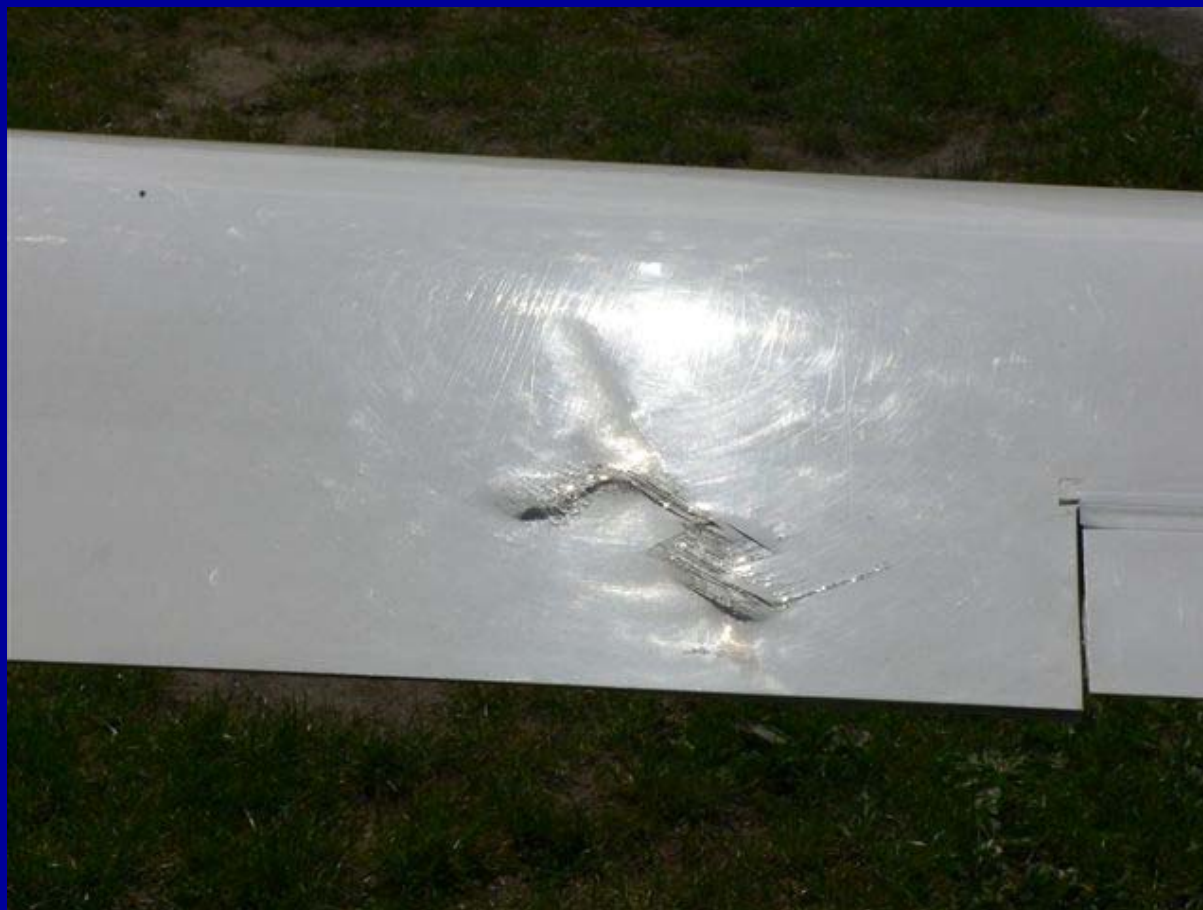
Při termickém letu v blízkosti LKHD došlo za letu ke srážce kluzáků.

Pilot kluzáku Cirrus B byl donucen jej opustit na padáku z důvodu ztráty říditelnosti.

Pilot kluzáku ASW 19B přistál s poškozeným křídlem na LKHD.
