# Porada

## k bezpečnosti letů

### 1. pololetí 2008

**ÚSTAV PRO ODBORNÉ ZJIŠŤOVÁNÍ  
PŘÍČIN LETECKÝCH NEHOD**

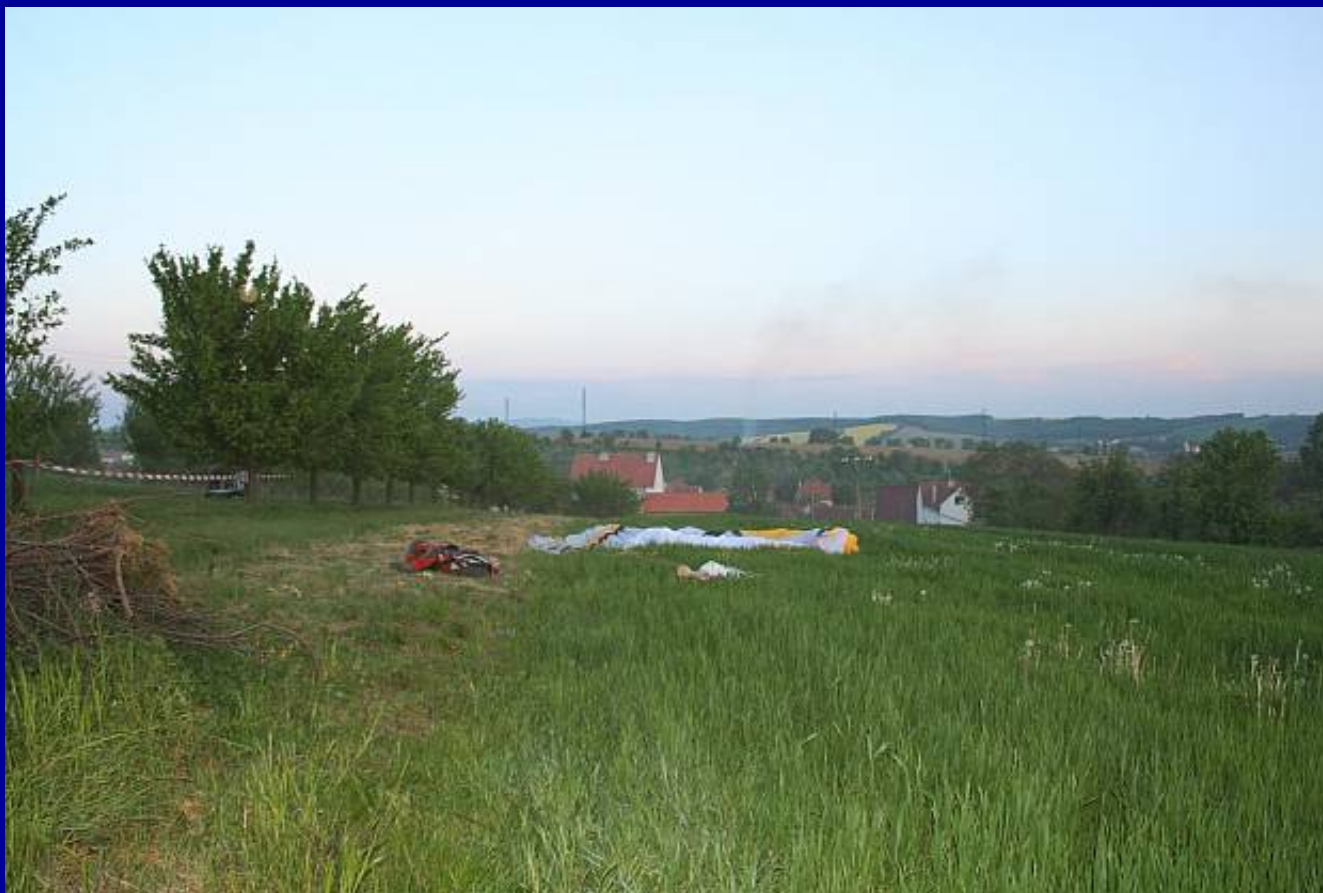
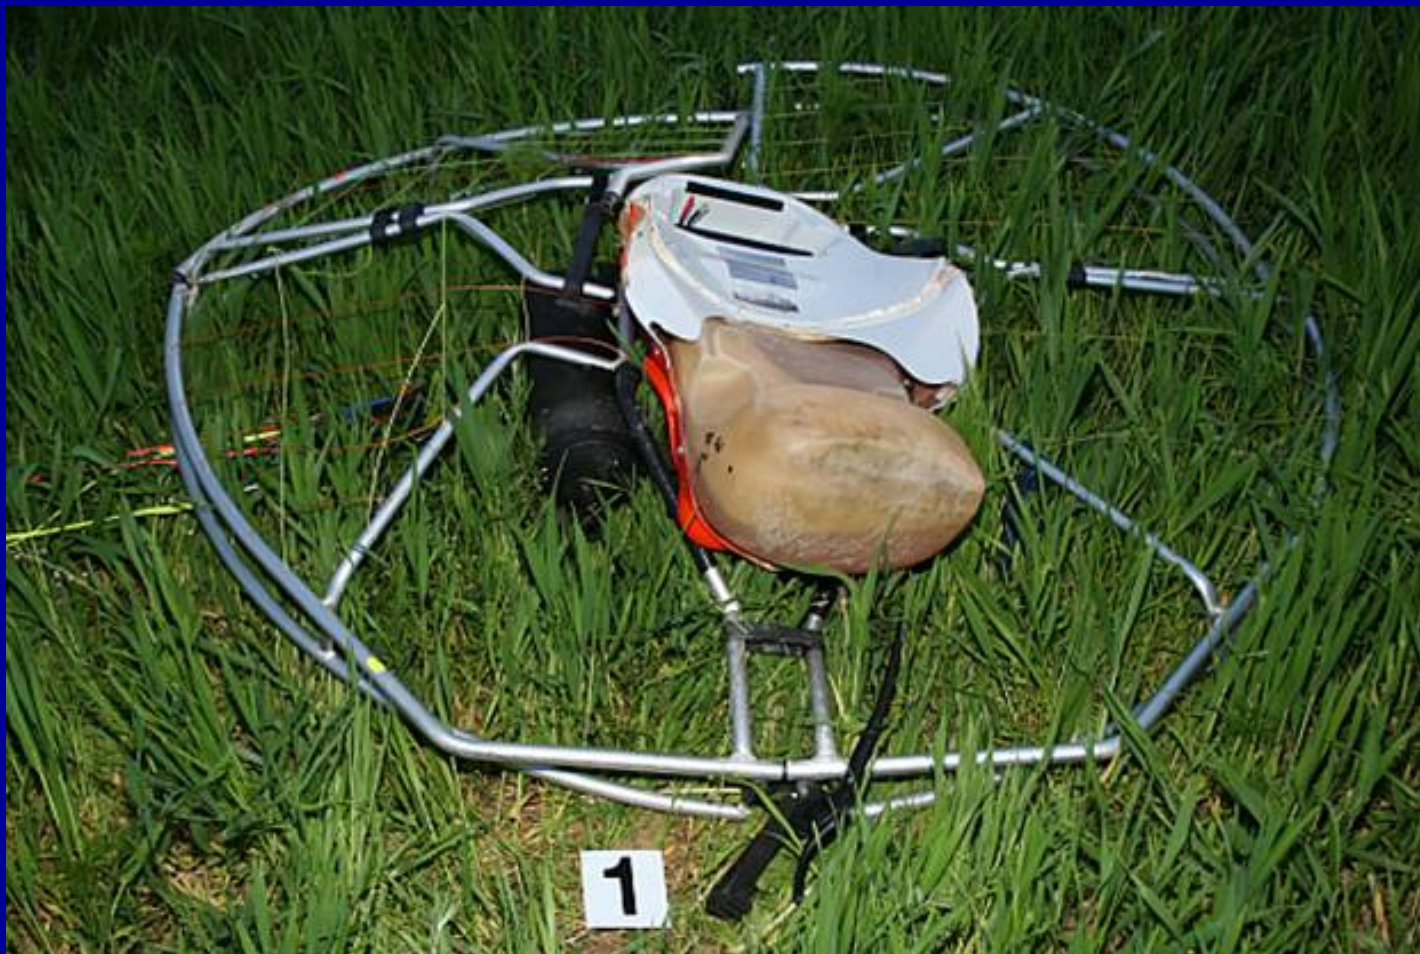
Pilot převedl MPK do spirály,  
která skončila nárazem do země.

Bylo zjištěno, že pilot krátce před nehodou  
(10 dní, 11 letů a 3,5 hod) začal používat nový padák  
s výrazně odlišnými letovými vlastnostmi.

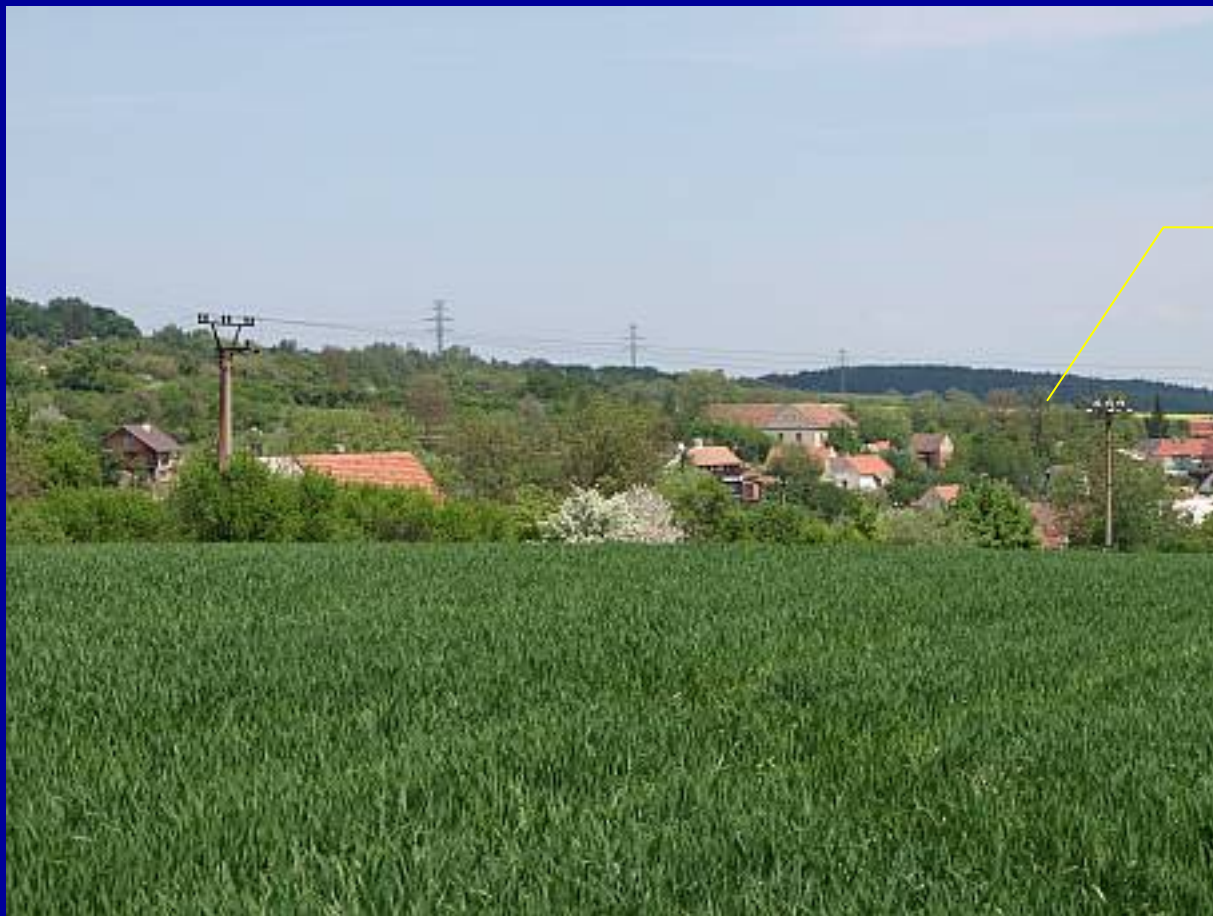
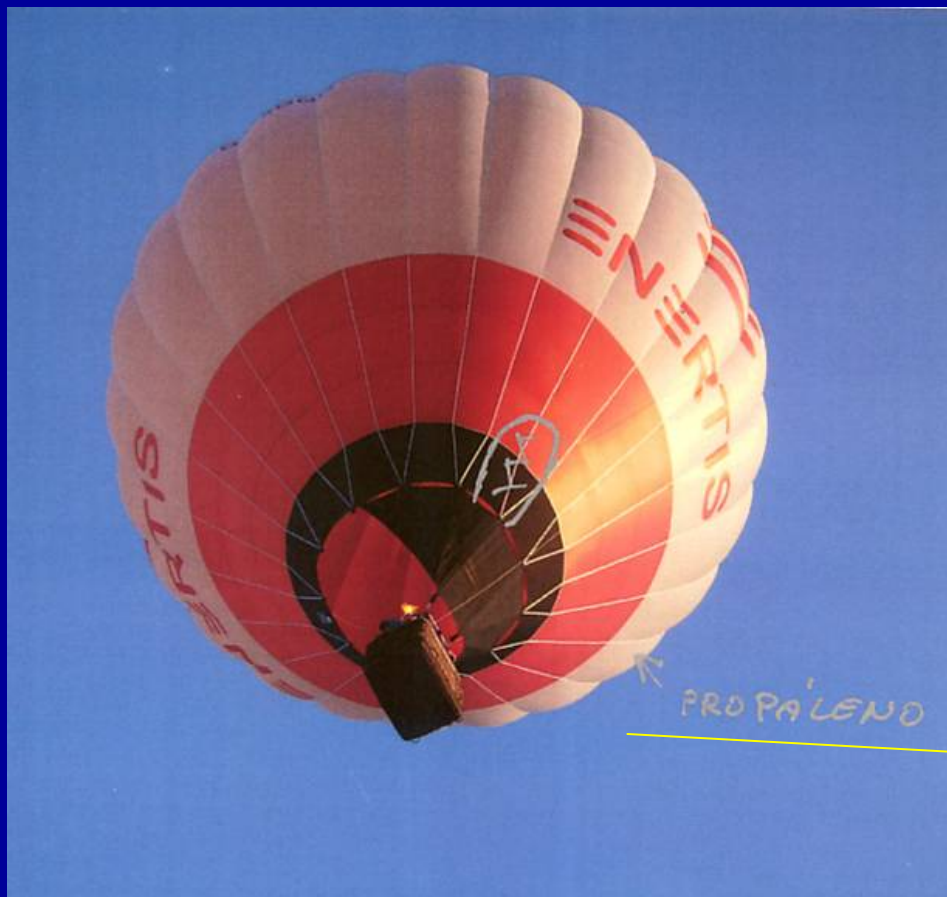
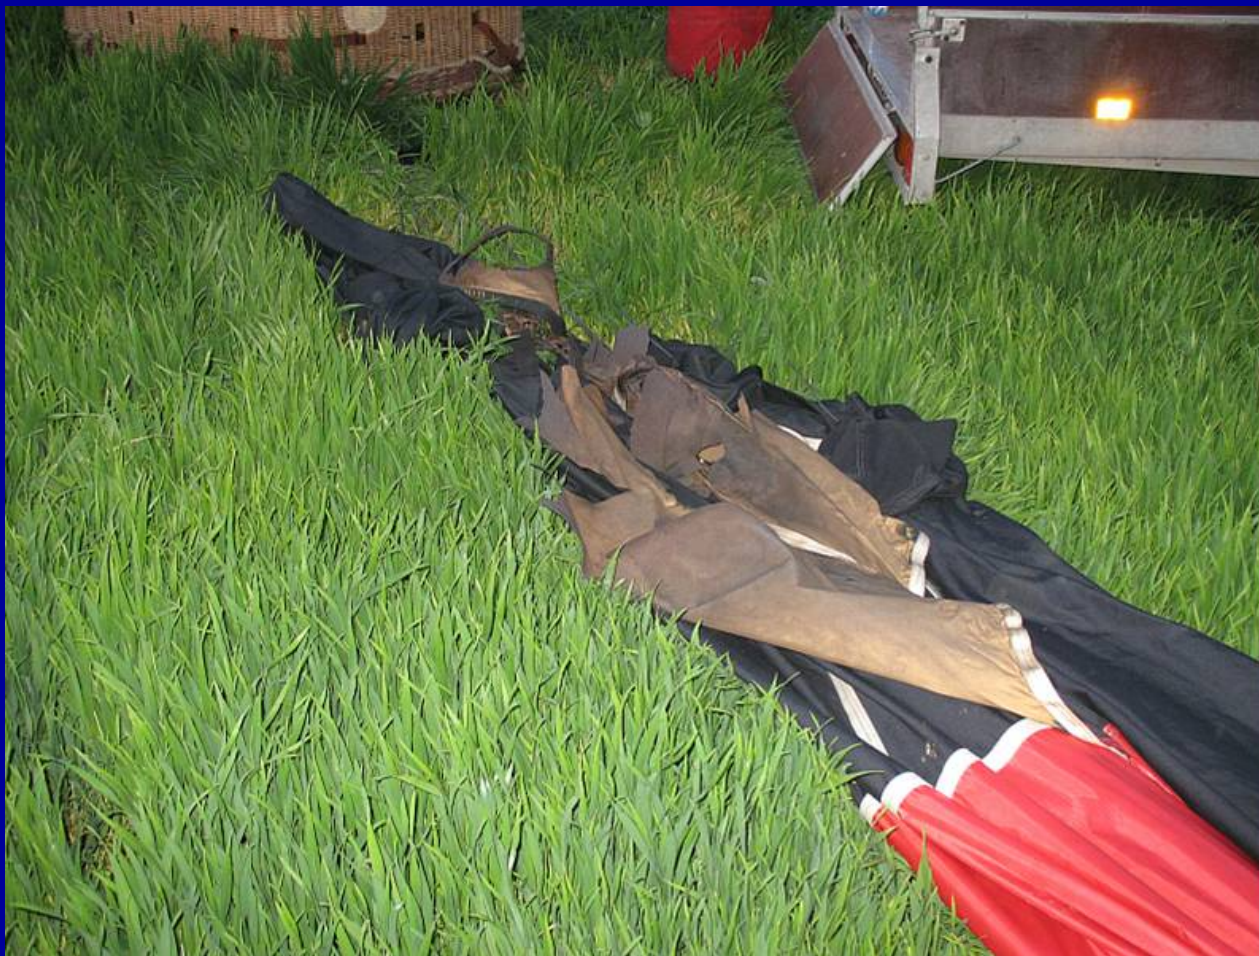
místo  
střetu

Při nehodě zachytil balón o vodiče el.proudu  
a byl propálen obal balónu.

Při přistání pilot podcenil ortografickou situaci  
a sestupné proudění dostalo balón do prostoru  
mezi dvě trasy vodičů a vzdálenost mezi nimi  
byla pro přistání nedostatečná. Pilot se správně rozhodl  
o pokus přeletět druhou trasu vodičů.

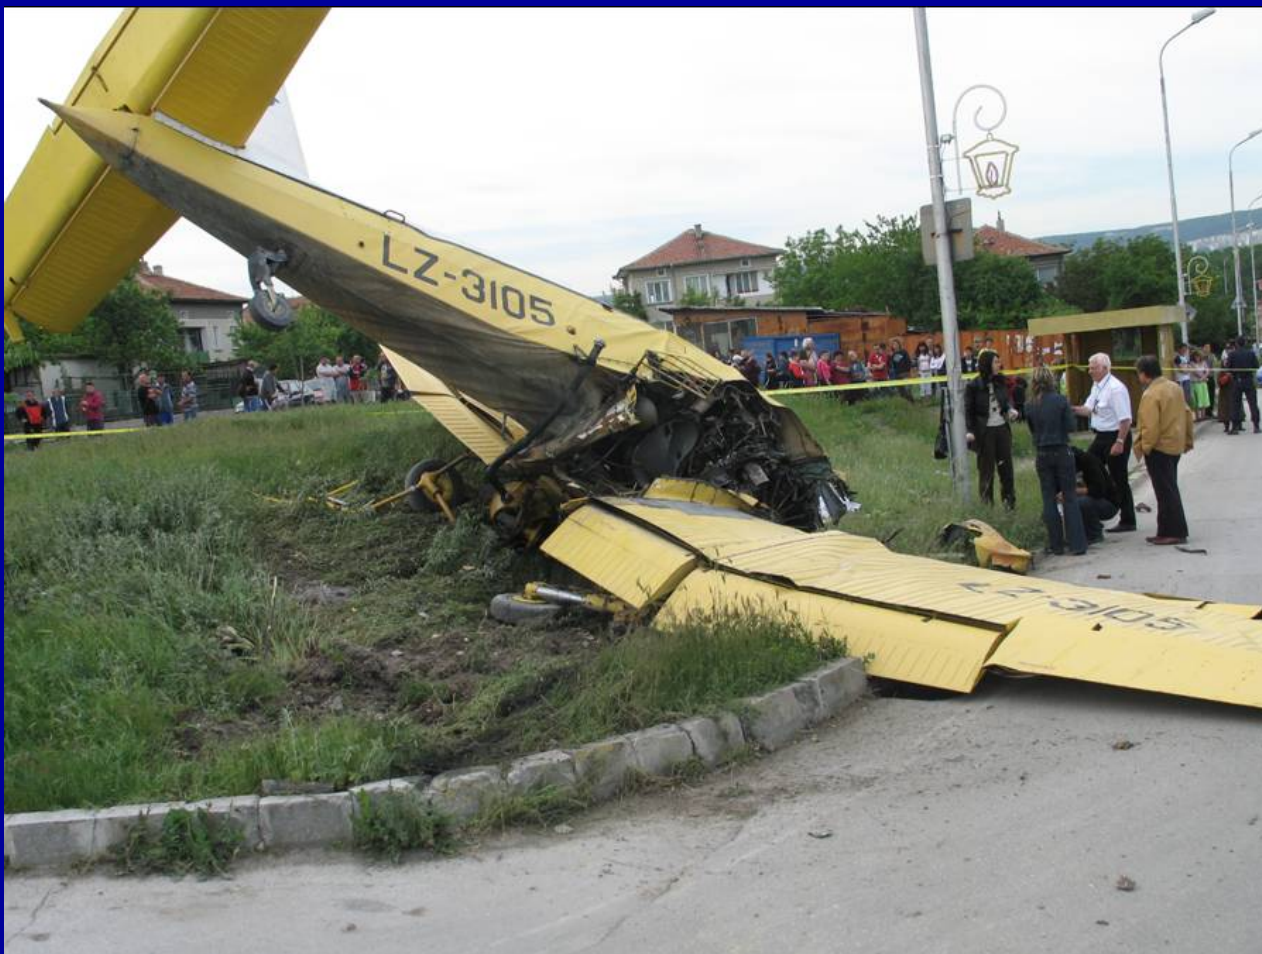
Při provádění zemědělské činnosti zachytil pilot letounem o elektrické vedení 110kW.

Letoun po ztrátě rychlosti dopadl na silnici procházející  
přilehlou obcí.

Letoun zničen,  
pilot zahynul na místě nehody.

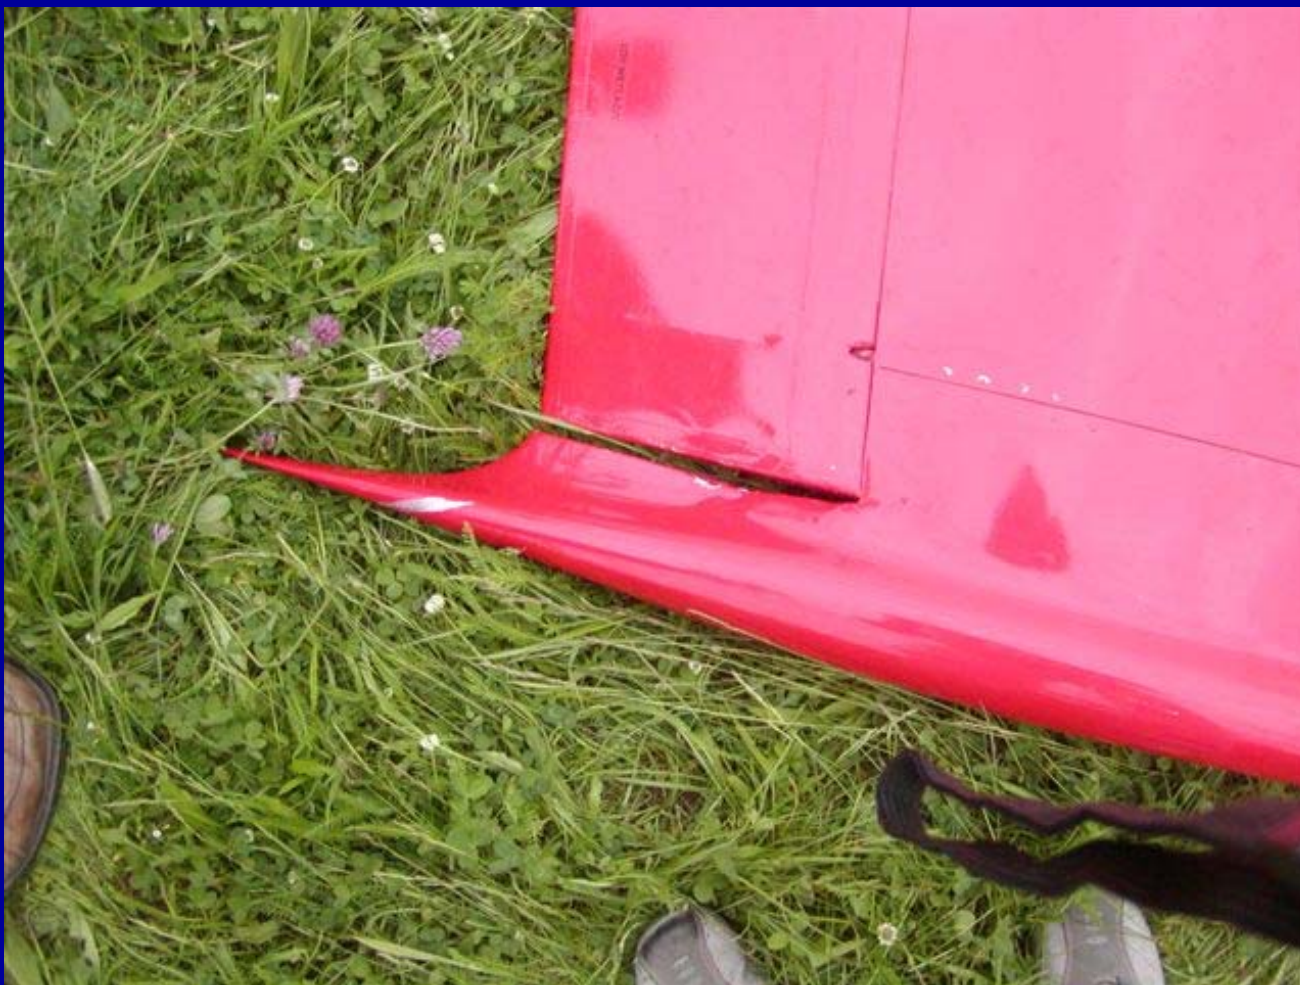
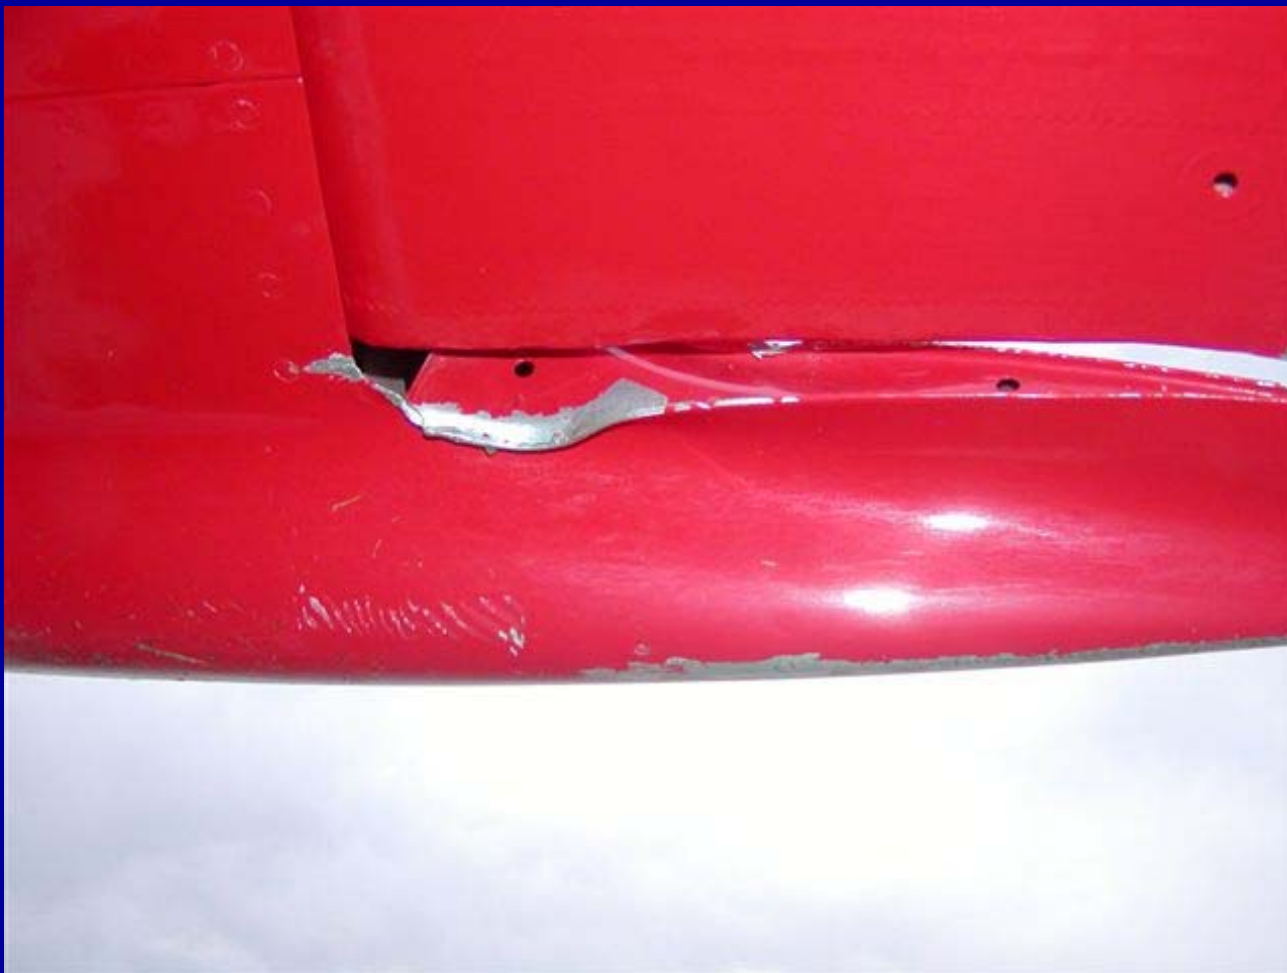
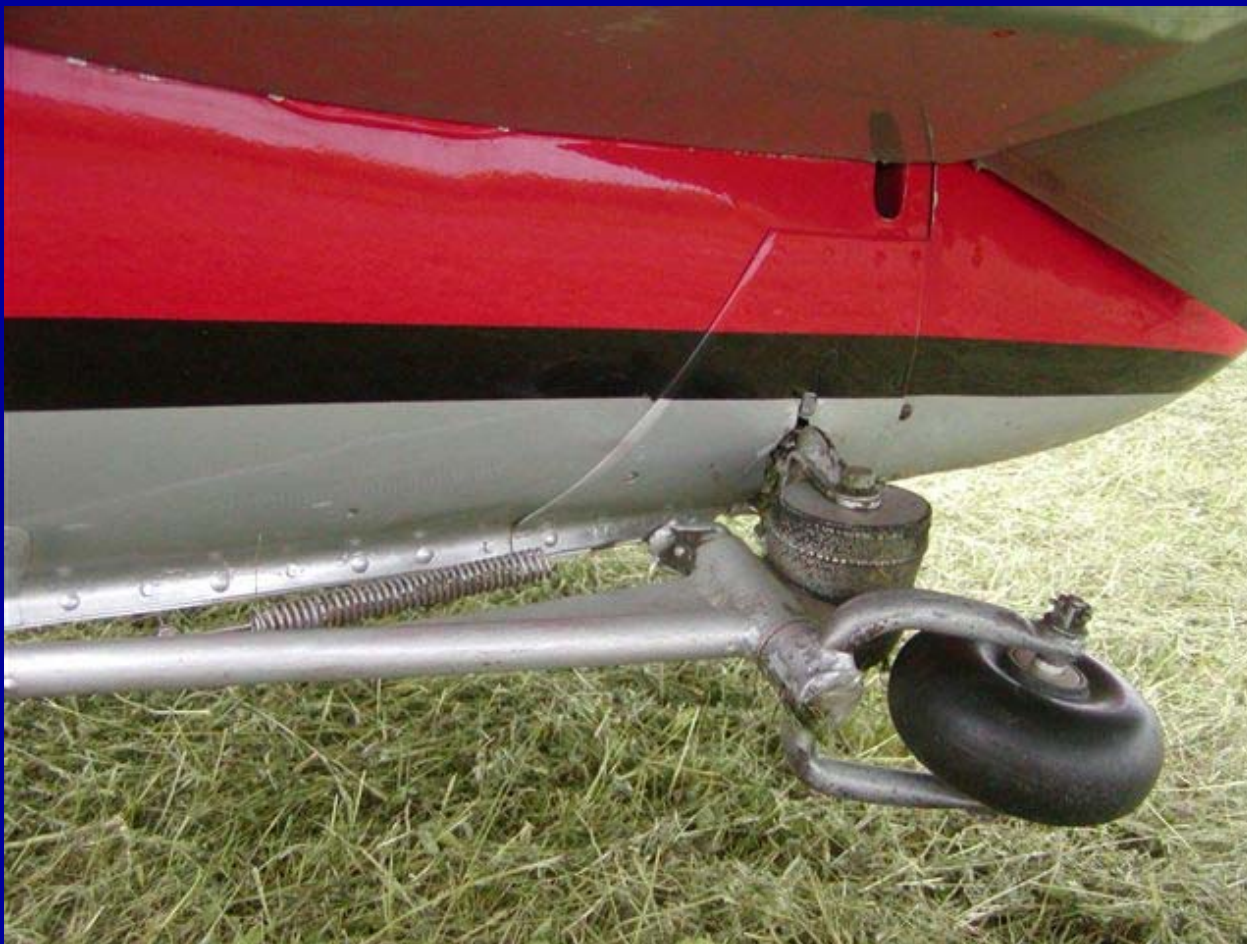
V průběhu navijákového vzletu kluzáku L-13 na LKPL došlo po přerušení tahu navijáku k zachycení vlečného lana mezi křídélko a koncový oblouk. Kluzák vybočil o 70° a přistál v traverzu. Kluzák poškozen, pilot nezraněn.

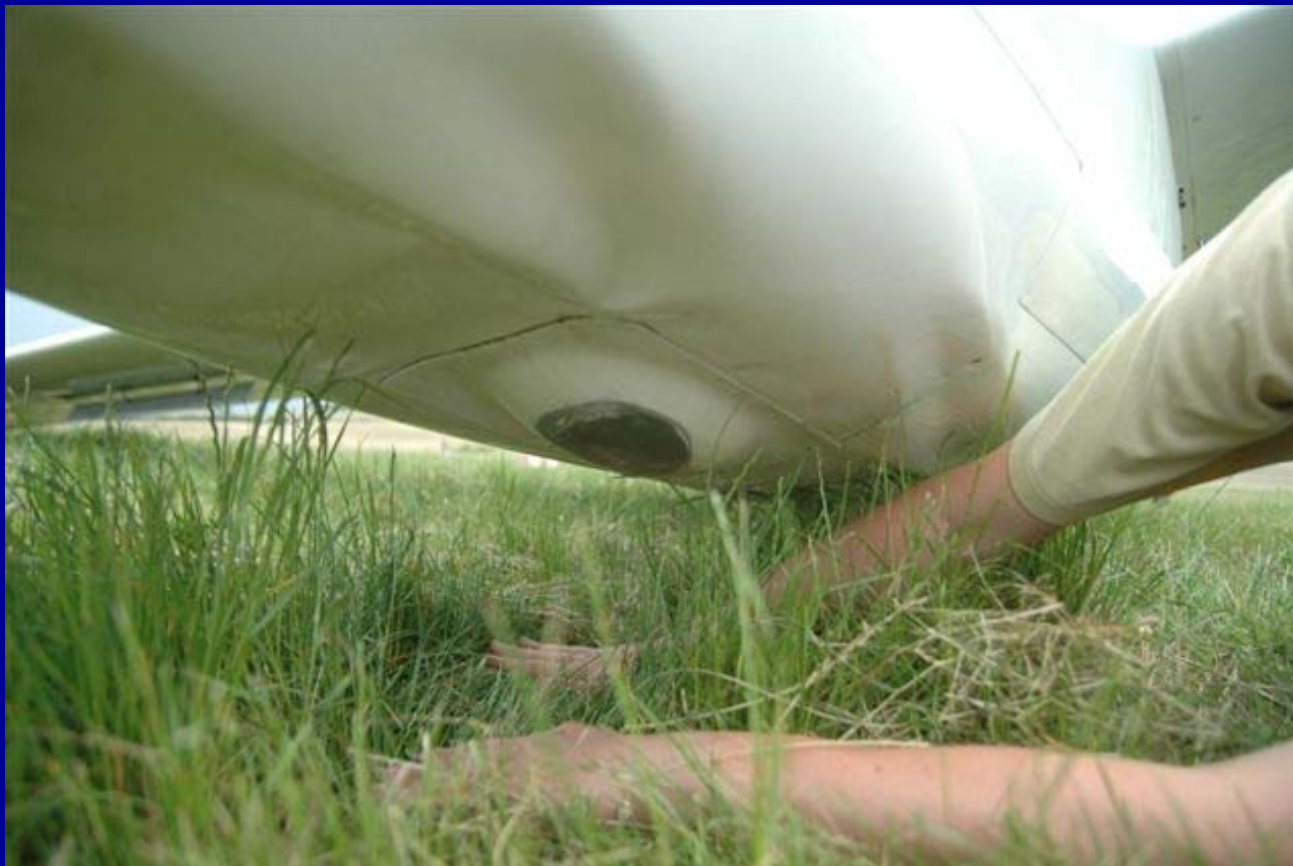
Po navijákovém vzletu kluzáku L-13 na LKCM  
omylem startéra došlo  
k přerušení tahu navijáku.  
Kluzák po ztrátě rychlosti  
spadl z výšky cca 10 m.  
Posádka nezraněna,  
kluzák značně poškozen.

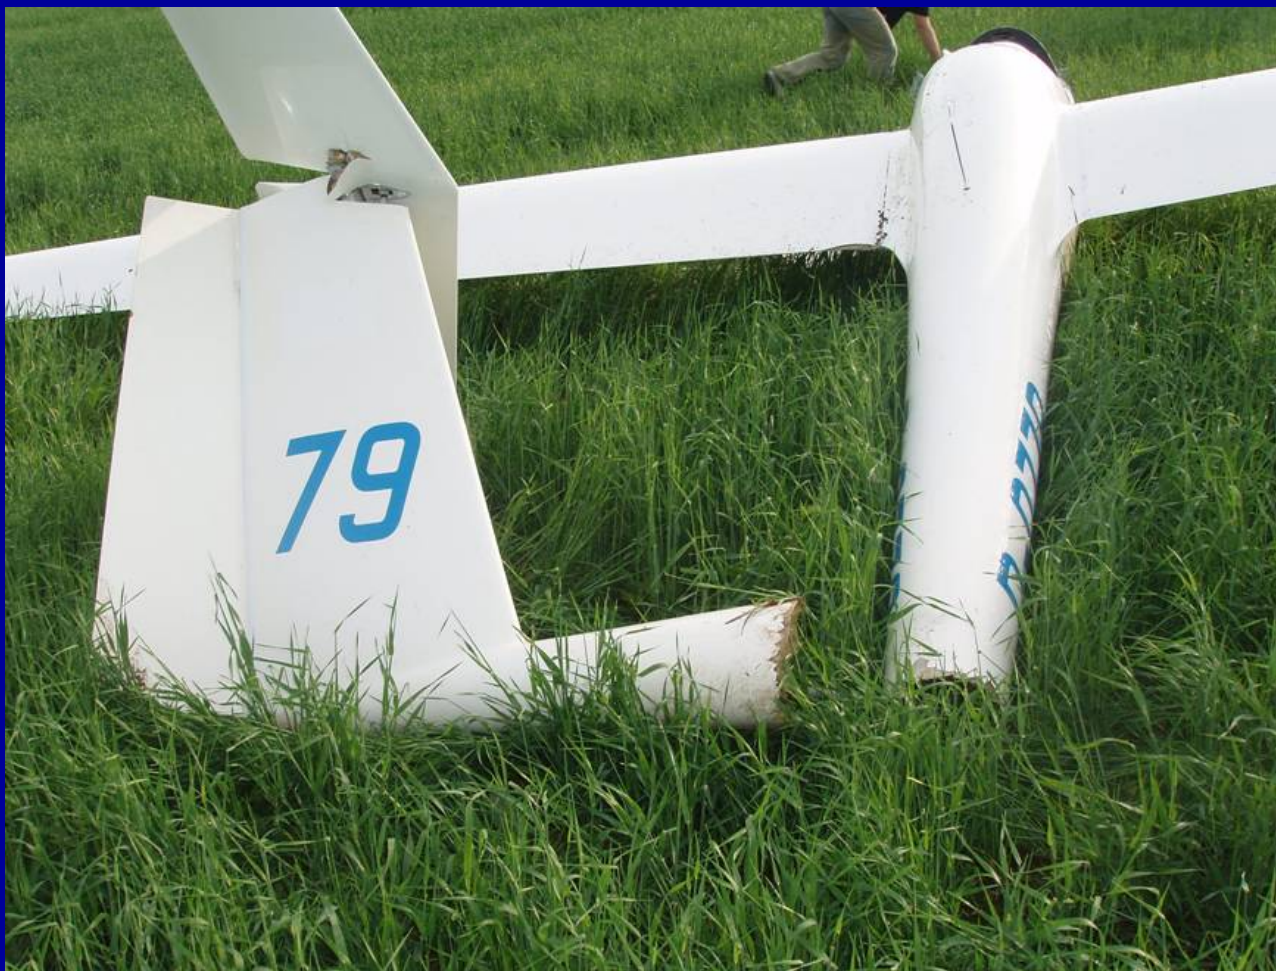
Při přiblížení na přistání na dráhu 25 LKJH  
došlo k pádu kluzáku Standard Cirrus.

Pilot prováděl průlet nad dráhou 07  
a při dotáčení do směru dráhy 25  
ztratil rychlost.

Pilot nezraněn,  
kluzák značně poškozen.

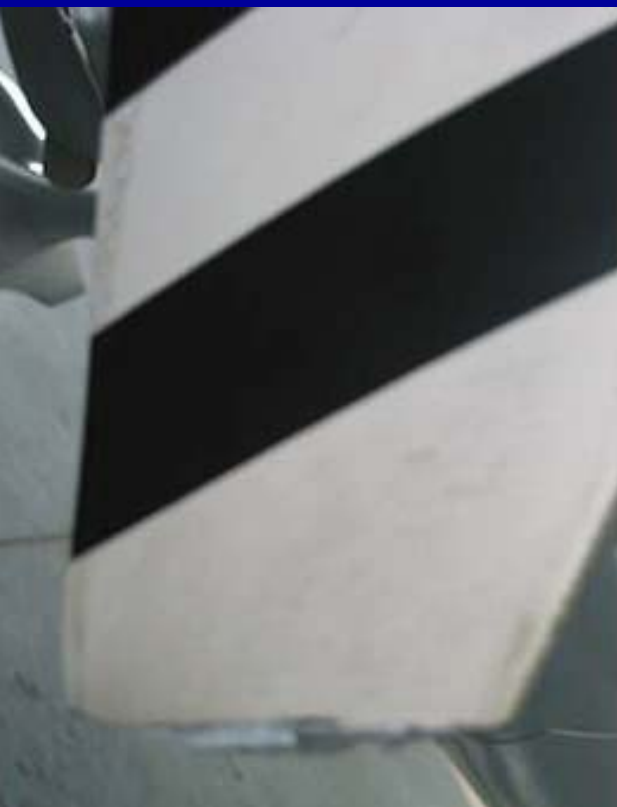
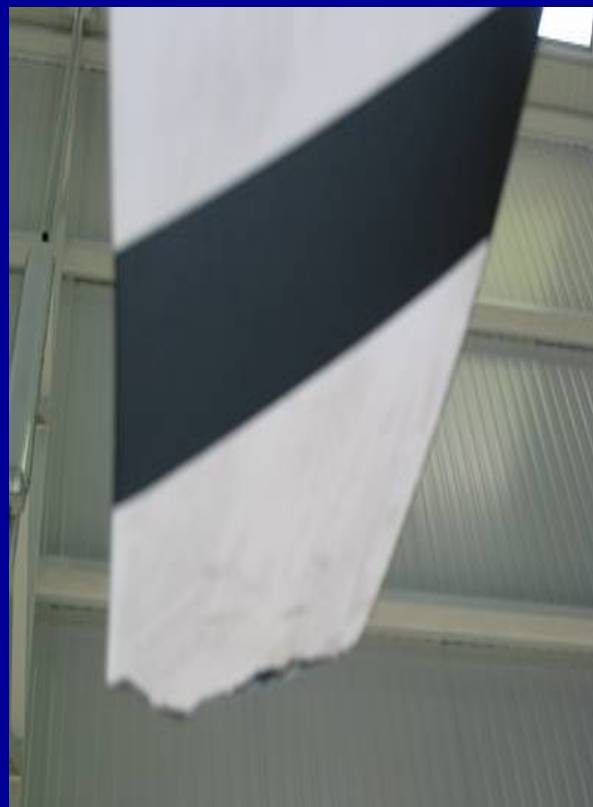
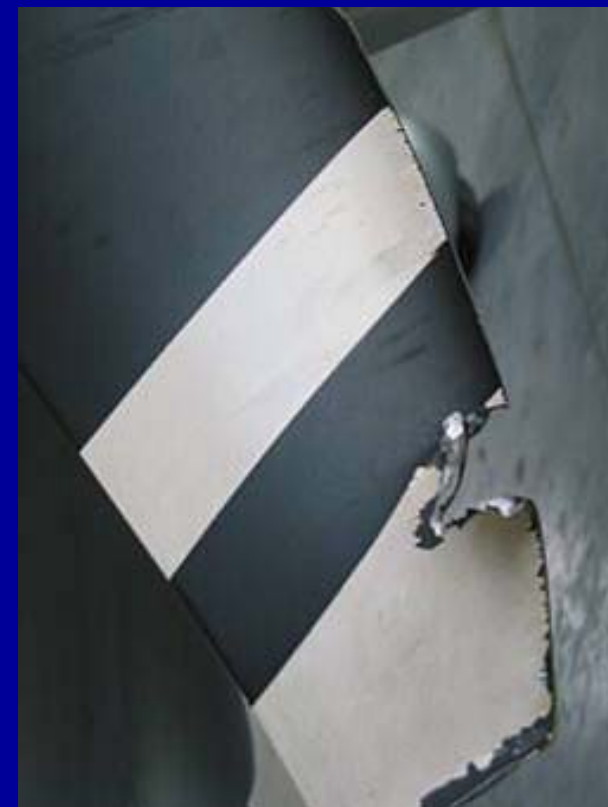
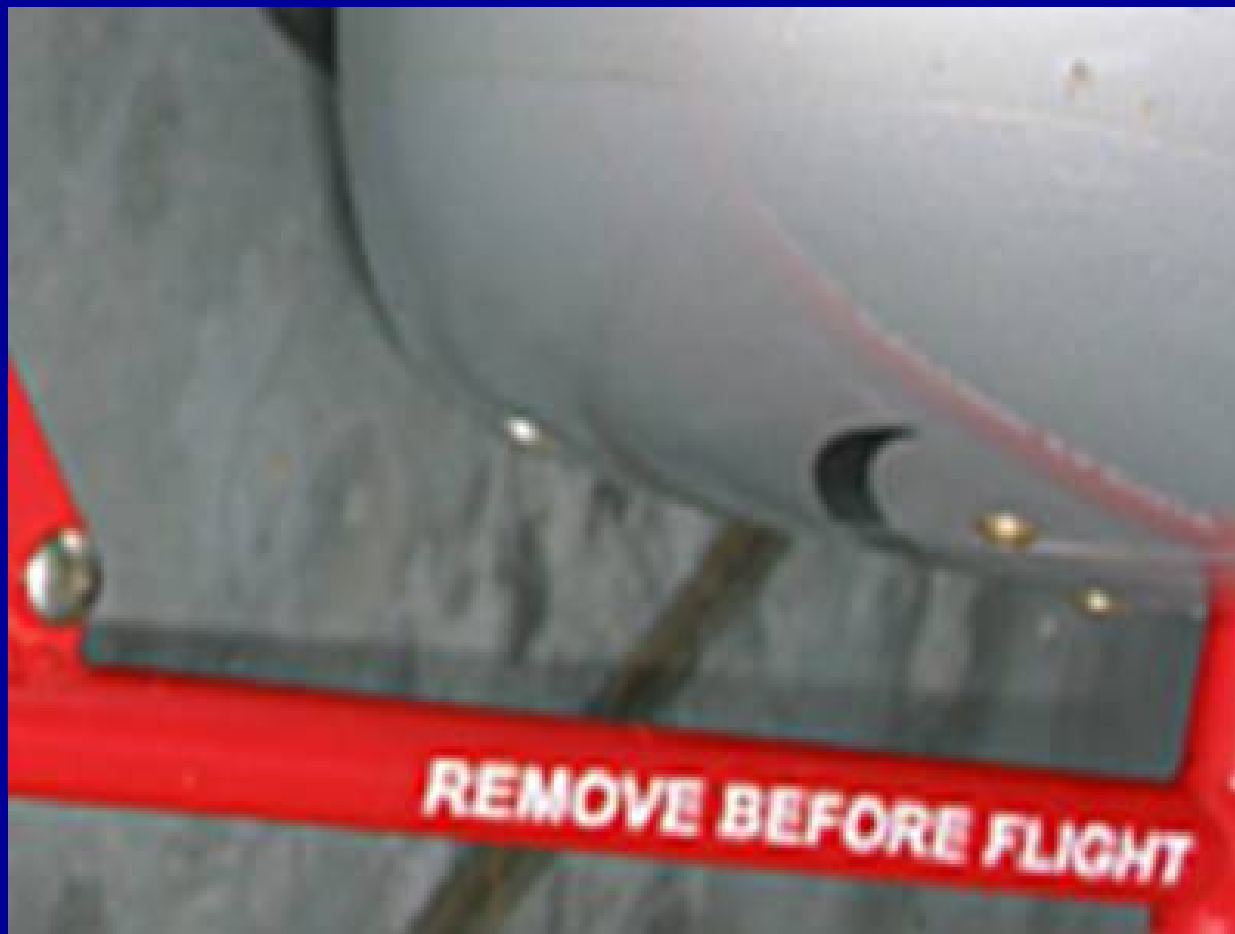
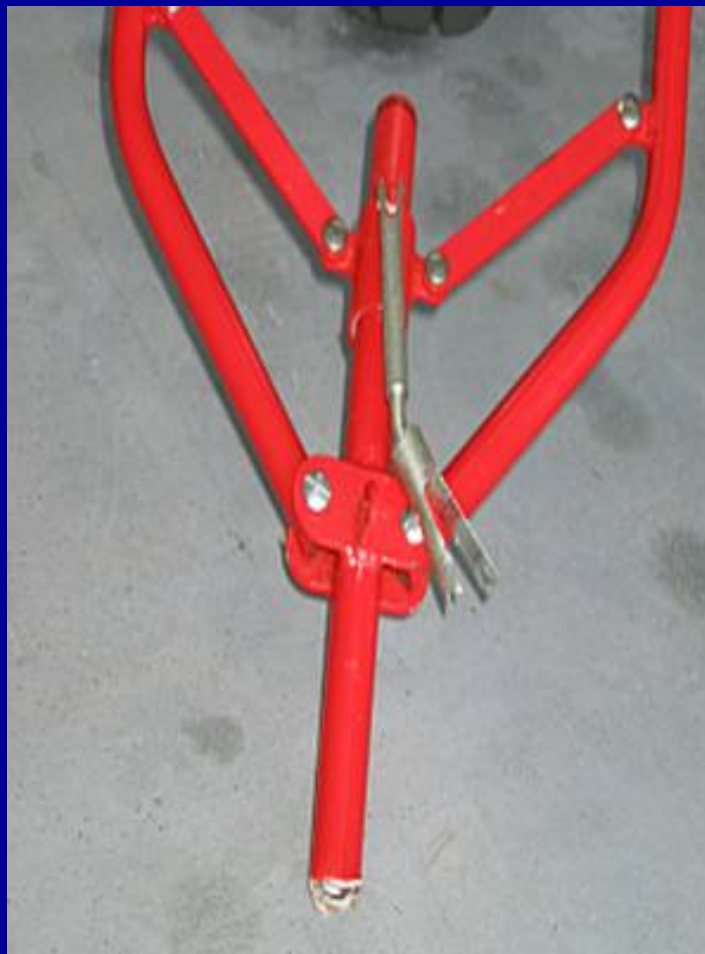
Rozhodl se přistát  
a až poté zjistil poškození všech tří listů vrtule.  
Pilot si uvědomil, že neprovedl sejmutí  
manipulační oje, se kterou odstartoval.  
Na dráze se našly části oje,  
která se od podvozku odpojila.  
Příčiny incidentu zjišťovala komise ÚZPLN.  
Závěrečná zpráva je dokončena.

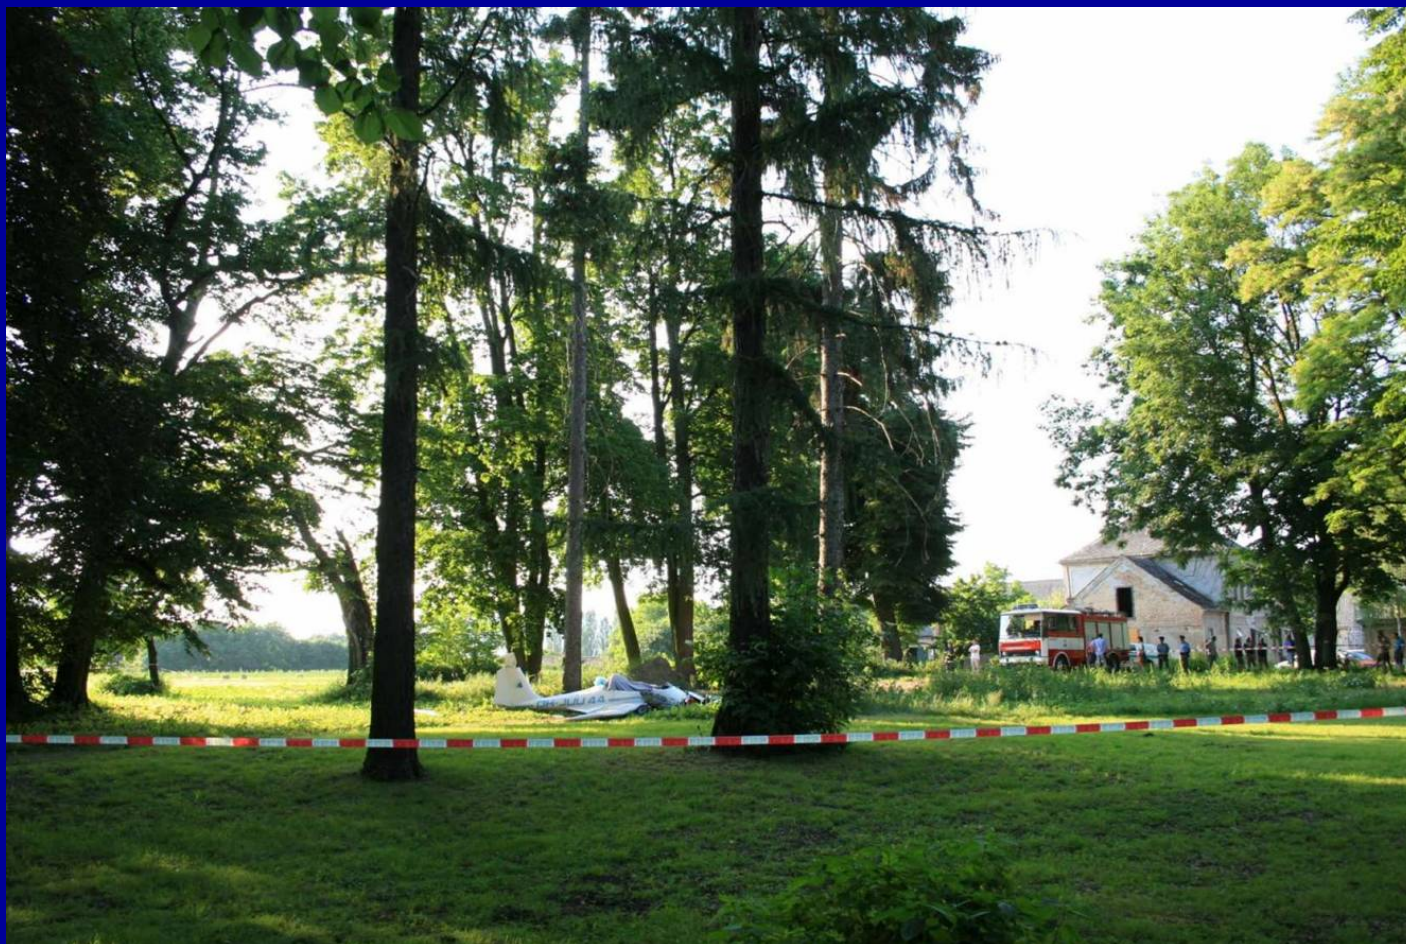
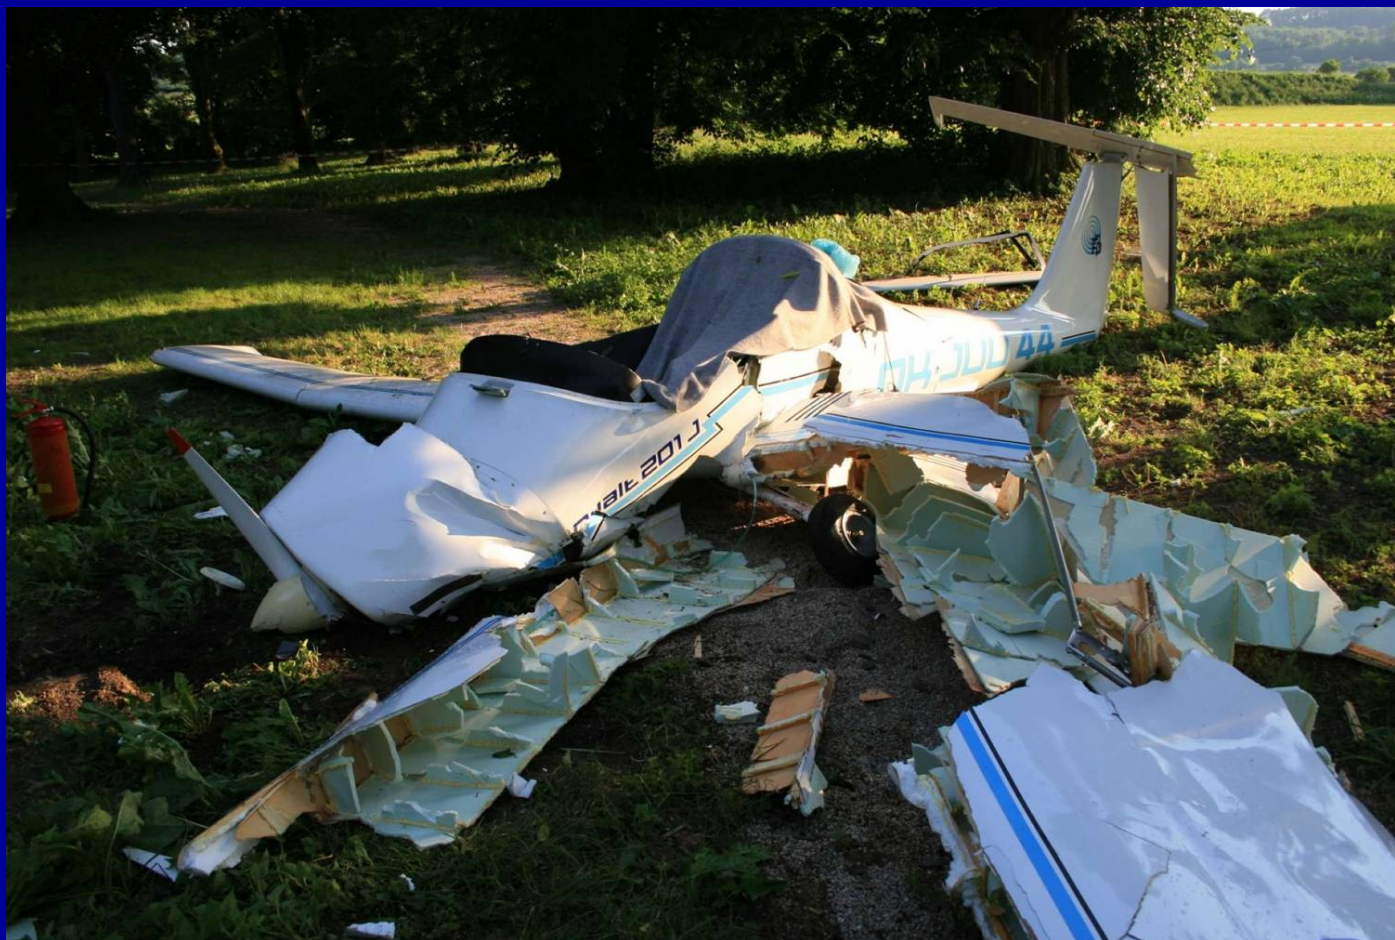
Svědék z prostoru v blízkosti LKJC viděl nejprve ve větší výšce manévr připomínající pád s vybráním. Za krátkou dobu potom reagoval na změnu otáček motoru, uviděl letadlo ve vývrtce s opakovaným náznakem vybrání se změnou zvuku motoru a znovu vývrtku. Jiní svědci uvedli rovněž rotaci ve vývrtce až do nárazu do země.

Letadlo ve vývrtce narazilo do země mezi stromy  
v zámeckém parku v obci Vokšice  
a bylo nárazem zcela zničeno.

Při ohledání trosek nebyla zjištěna technická závada,  
která by mohla mít na vznik události vliv.

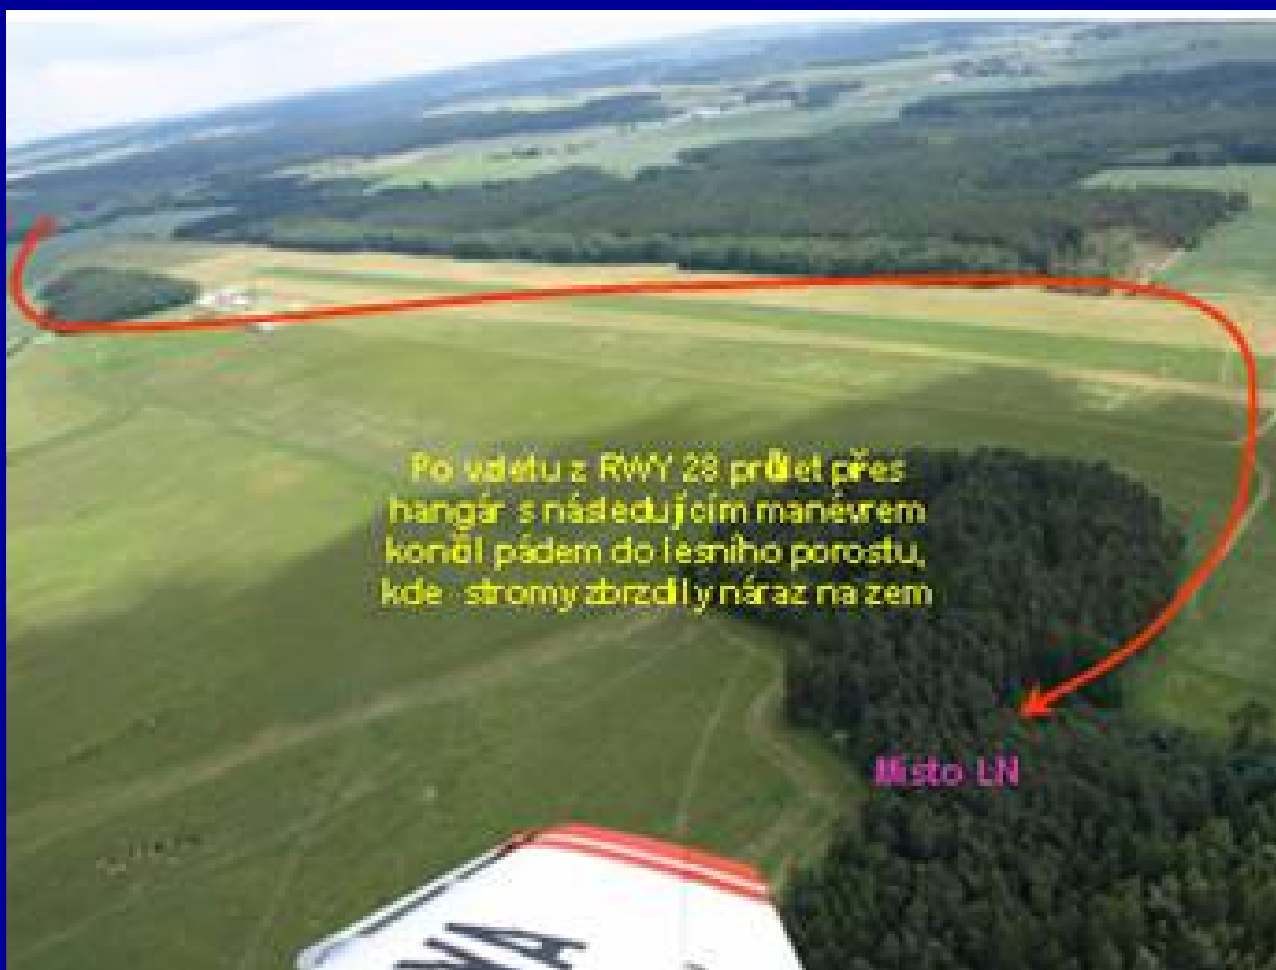
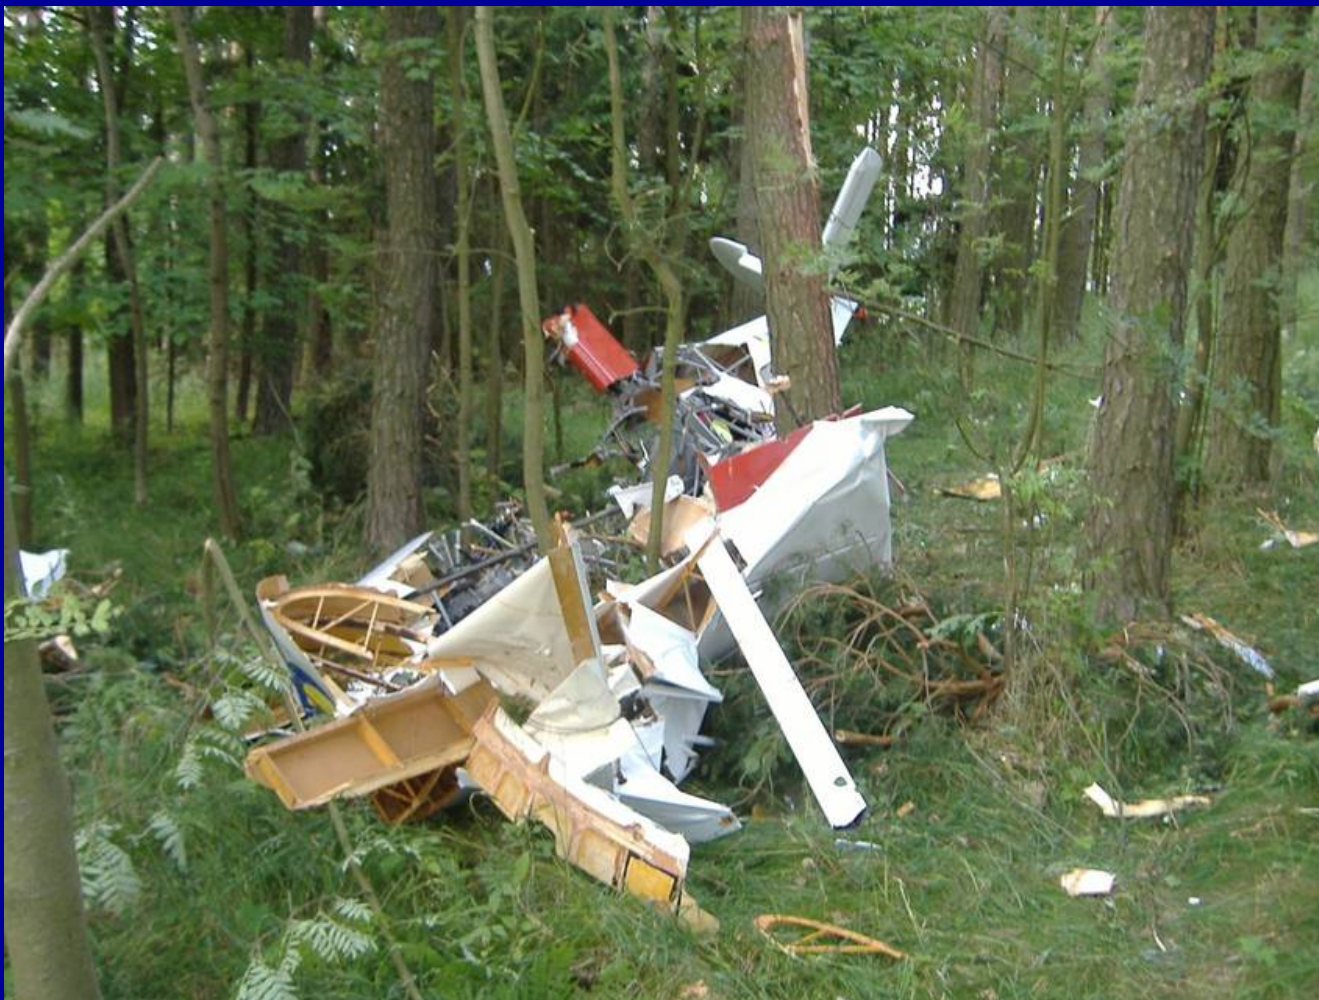
Pilot přibral na palubu SLZ Ka-4 Šumák další osobu a provedl vzlet z letiště Tachov. Po vzletu letěl po větším okruhu a náhle se zřítil do lesního porostu na SZ okraji letiště, který částečně zbrzdil pád letadla na zem. Pilot, který při nárazu utrpěl zlomeniny obou nohou a byl zaklíněn v troskách letadla ohlásil LN mobilním telefonem. Cestující došla pro pomoc na letiště.

Při ohledání trosek na místě a následném ohledání uložených trosek nebyla zjištěna technická závada, která by mohla mít na vznik události vliv.
