# Porada

## k bezpečnosti letů

### 1. pololetí 2008

**ÚSTAV PRO ODBORNÉ ZJIŠŤOVÁNÍ  
PŘÍČIN LETECKÝCH NEHOD**

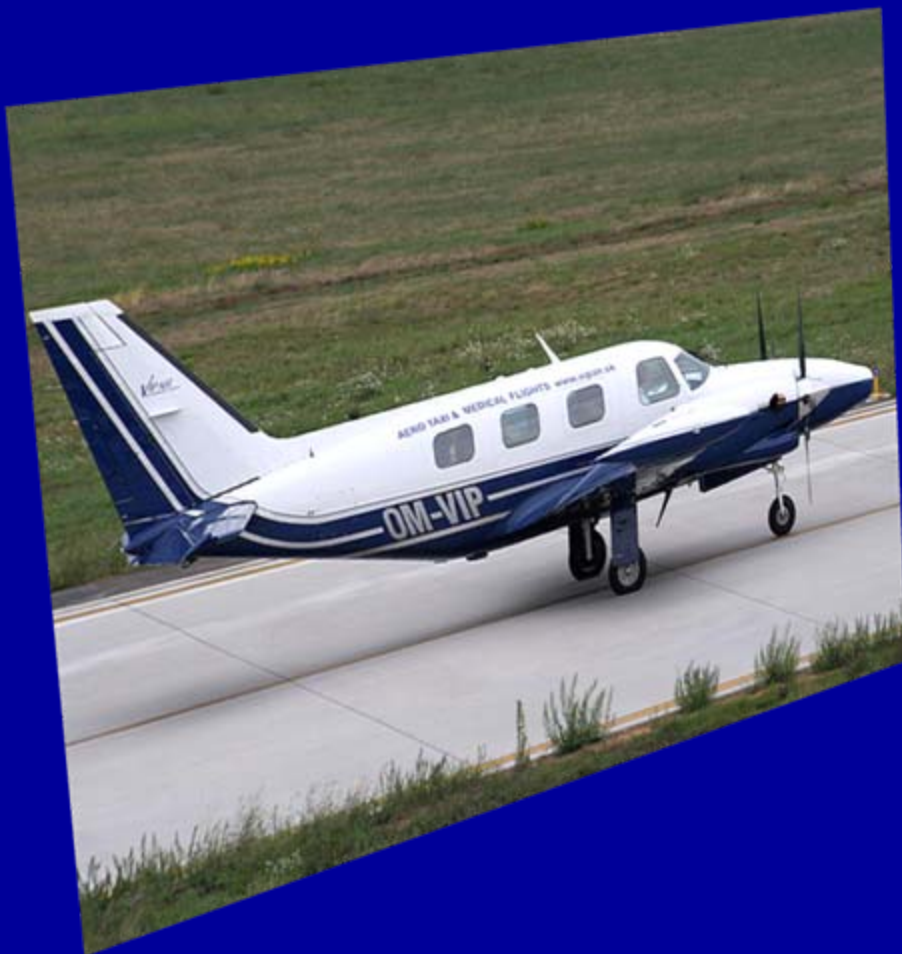
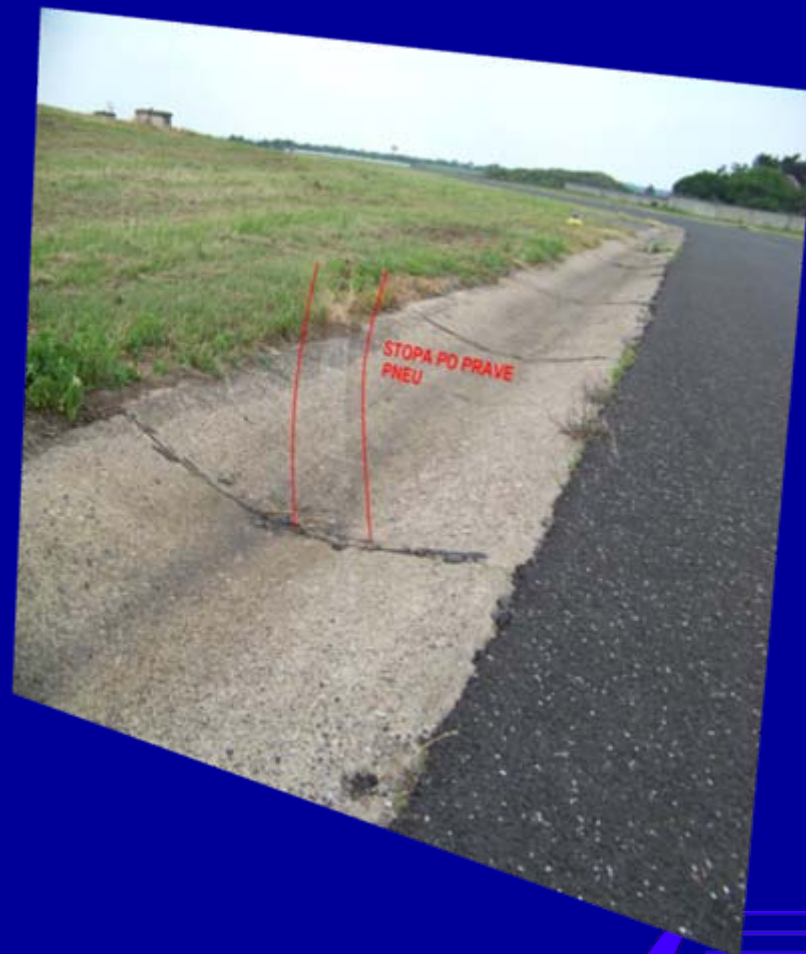
Po přistání, v průběhu pojíždění  
po TWY N do prostoru JIH,  
letadlo vyjelo mimo zpevněnou plochu do trávy.  
K poškození letadla a letištních zařízení nedošlo.  
Na letadle se nenašla žádná porucha,  
která mohla způsobit náhlé vybočení.

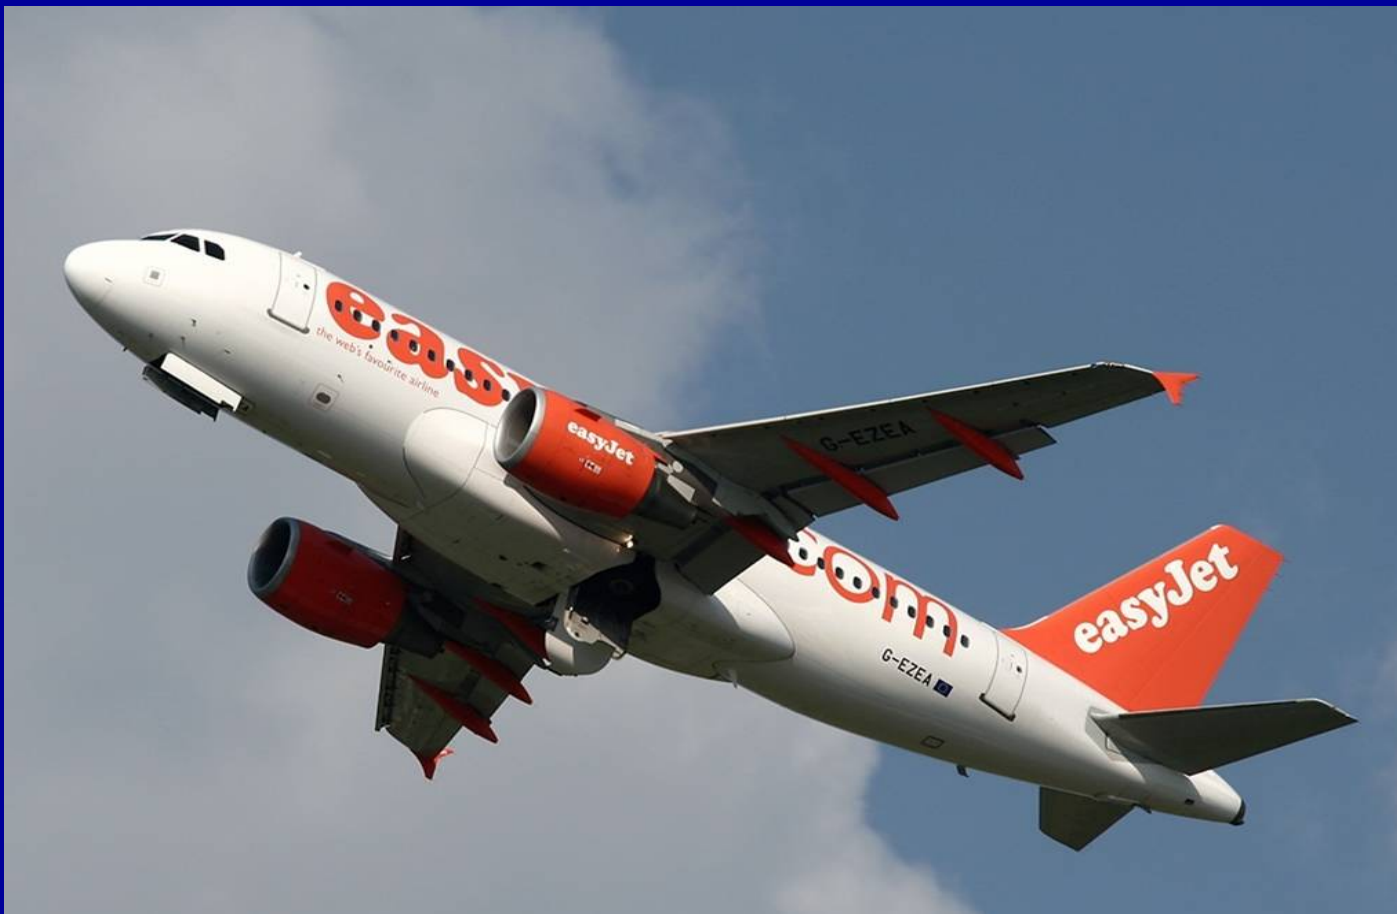
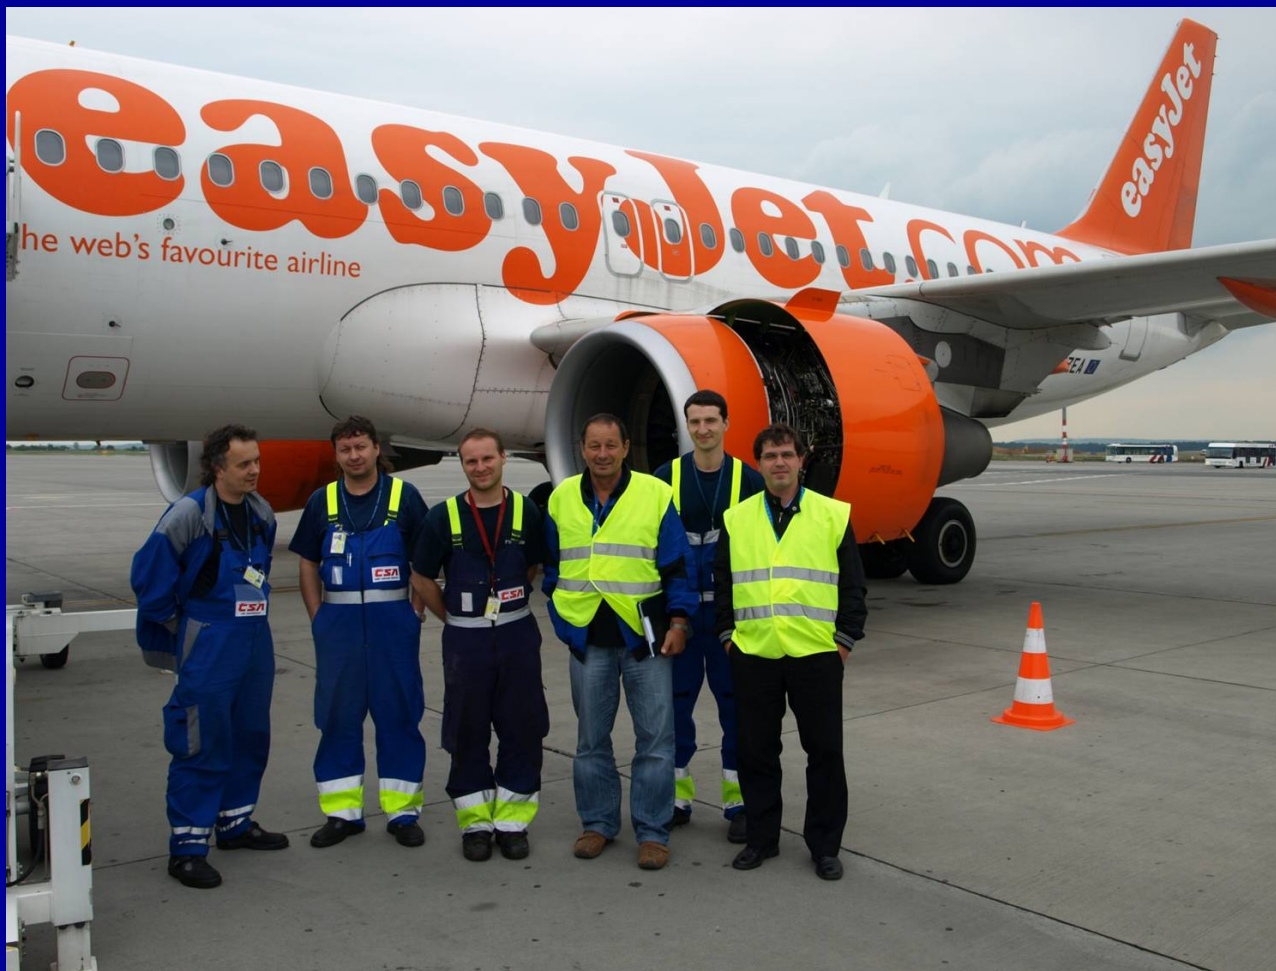
Posádka letadla A319 EASY JET prováděla let z EDLW (Dortmund) na LKPR. V průběhu přiblížení posádka registrovala zvukový projev pumpáže levého motoru, situaci řešila v souladu s příslušným nestandardním postupem, motor vypnula, vyslala signál „PAN – PAN“ a „Engine failure“. Přistání proběhlo bez závad při vyhlášení místní pohotovosti na LKPR.

Příčinou události byla  
podle EasyJet  
porucha Variable Stator Vane (VSV).

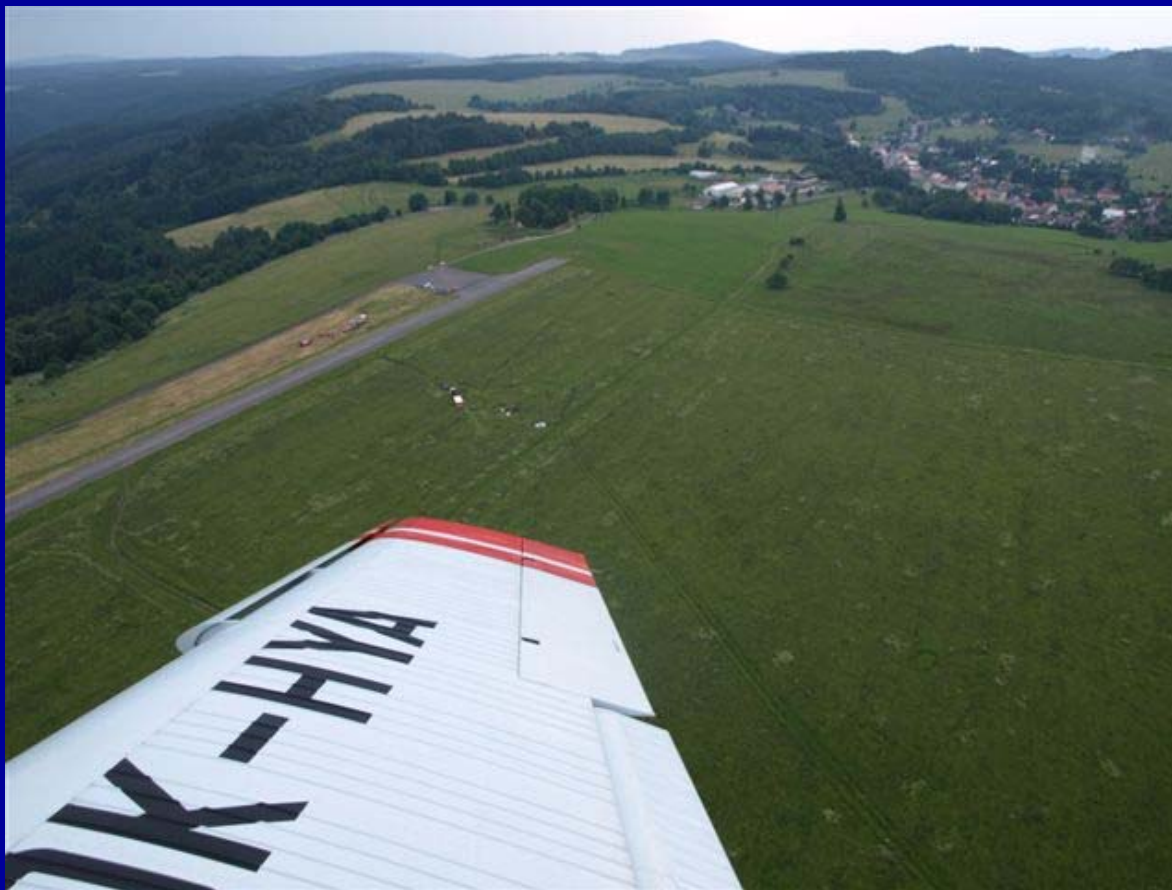
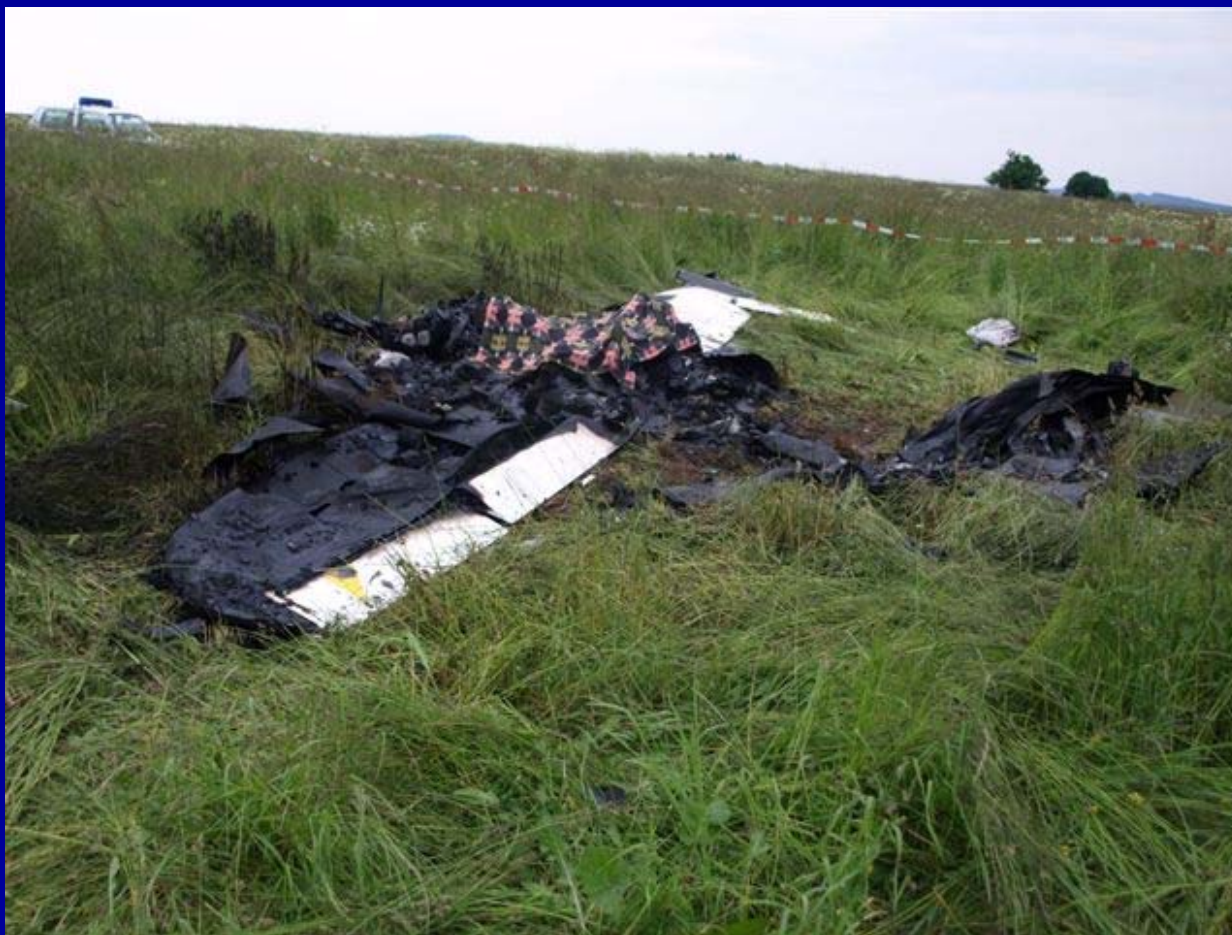
Při odletu na trať došlo k pádu a následnému požáru SLZ.

Pitva pilota prokázala přítomnost 1,26‰ alkoholu.

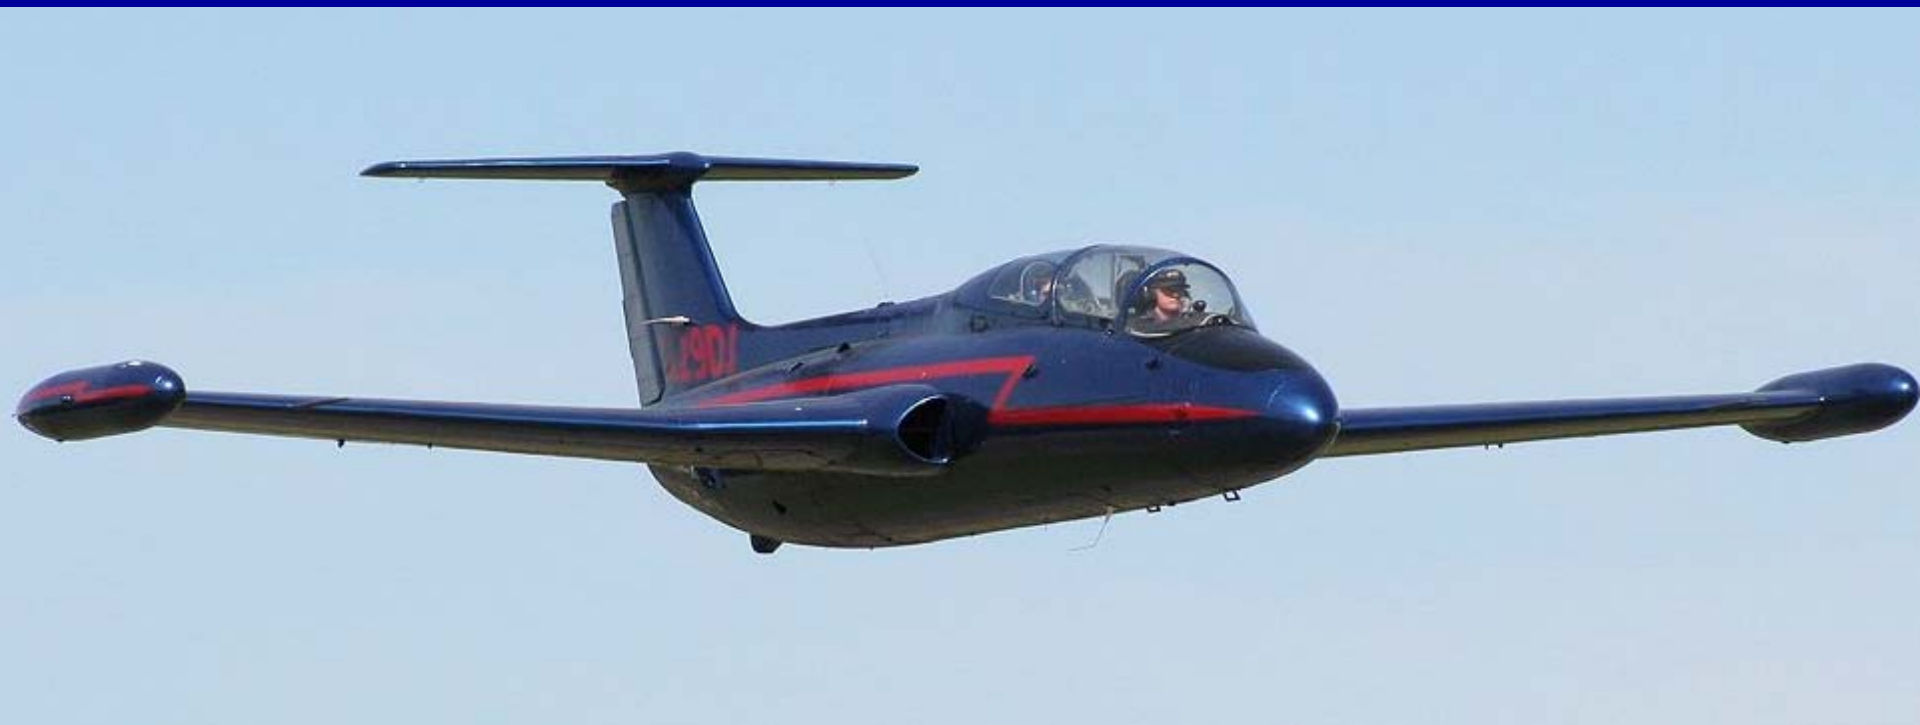
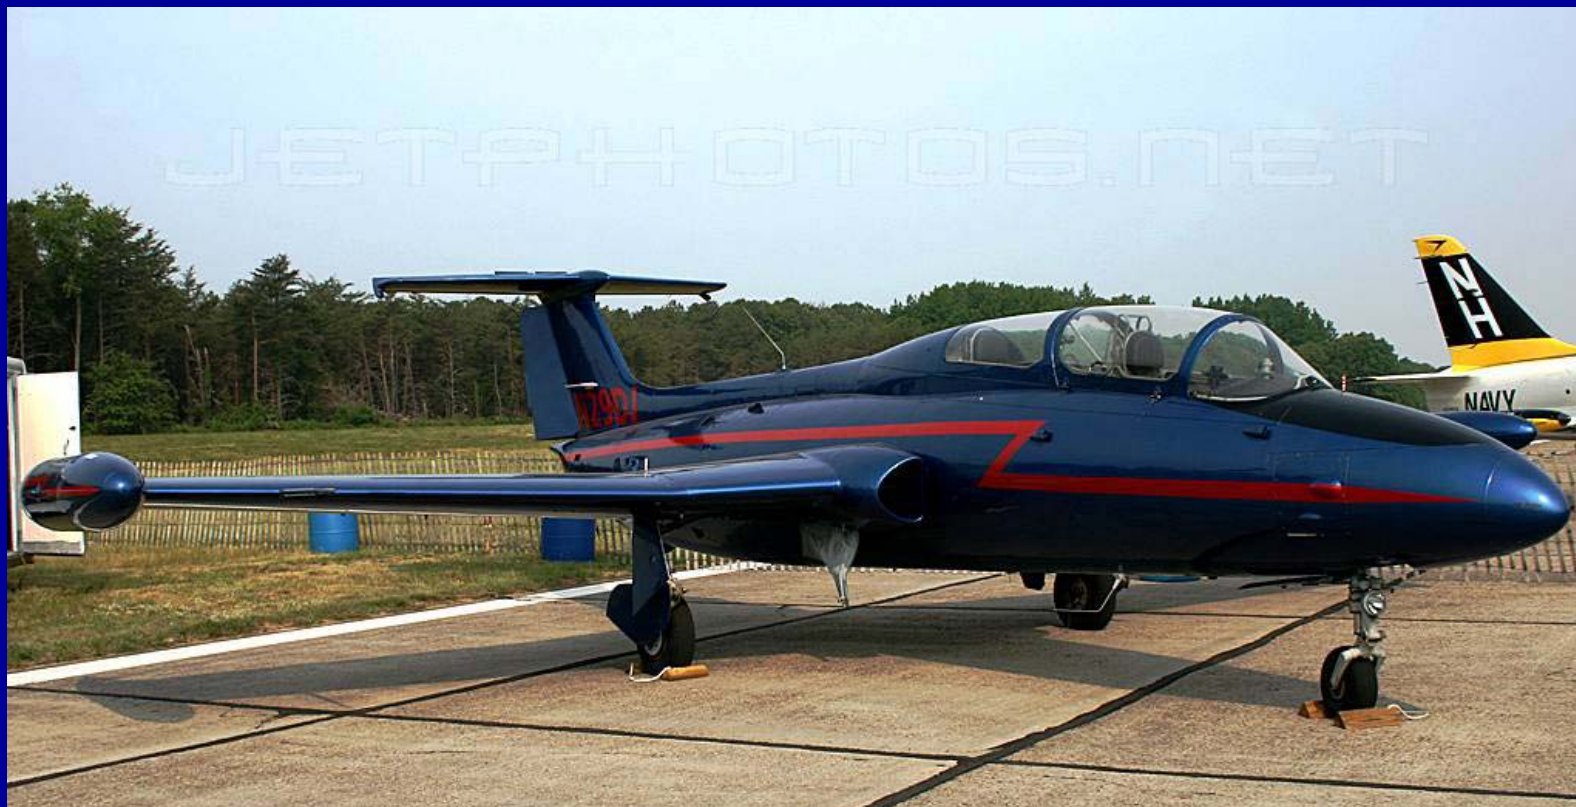
ÚZPLN obdržel od NTSB oznámení  
o LN letounu L-29 reg. značky N29DJ.  
Při pádu, způsobeném ztrátou výkonu motoru,  
do zalesněné oblasti v blízkosti KMIV  
(Millville, New Jersey)  
zahynuly 2 osoby.  
Účast zplnomocněného představitele  
zatím není požadována.
