Rapport final no. 2284 du Service suisse d'enquête de sécurité SESE

concernant l'accident de l'avion
PS-28 Cruiser, HB-WXC,

survenu le 21 juin 2014

Lac de Neuchâtel,
commune de Cudrefin / VD

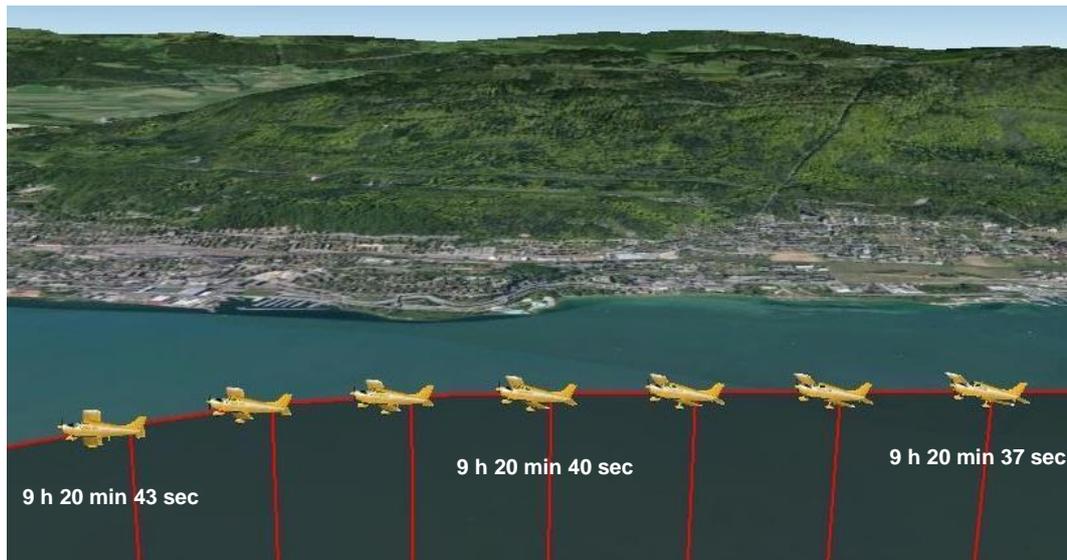
Peu après 9 h 20 min, l'équipage entreprend un exercice de vol à faible vitesse à une hauteur d'environ 2000 ft au-dessus de l'eau. Il réduit la puissance au ralenti et maintient son altitude ainsi que le cap d'environ 230°, alors que la vitesse indiquée diminue jusqu'à 42 kt avec une assiette de vol à cabrer de 12° (figure 3 : 9 h 20 min 40 sec).

Figure 3 : phase de réduction de vitesse en palier à environ 3500 ft AMSL

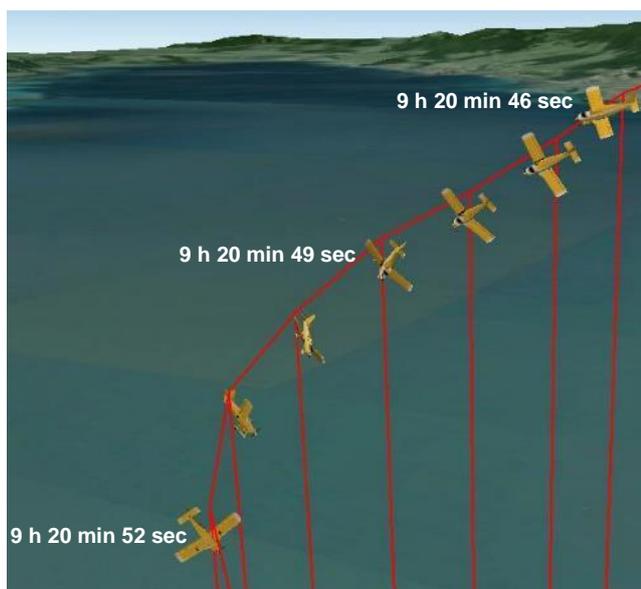
Au cours des 10 secondes qui suivent, l'avion perd peu à peu de l'altitude et commence un virage à gauche. L'assiette de vol diminue jusqu'à 0° et l'inclinaison augmente progressivement jusqu'à 23°. La vitesse indiquée se stabilise vers 38 kt et le cap diminue d'environ 35°. Le taux de chute est alors d'environ 1400 ft/min et l'accélération est légèrement inférieure à 1 g (figure 4 : 9 h 20 min 49 sec).

Figure 4 : début de la spirale descendante

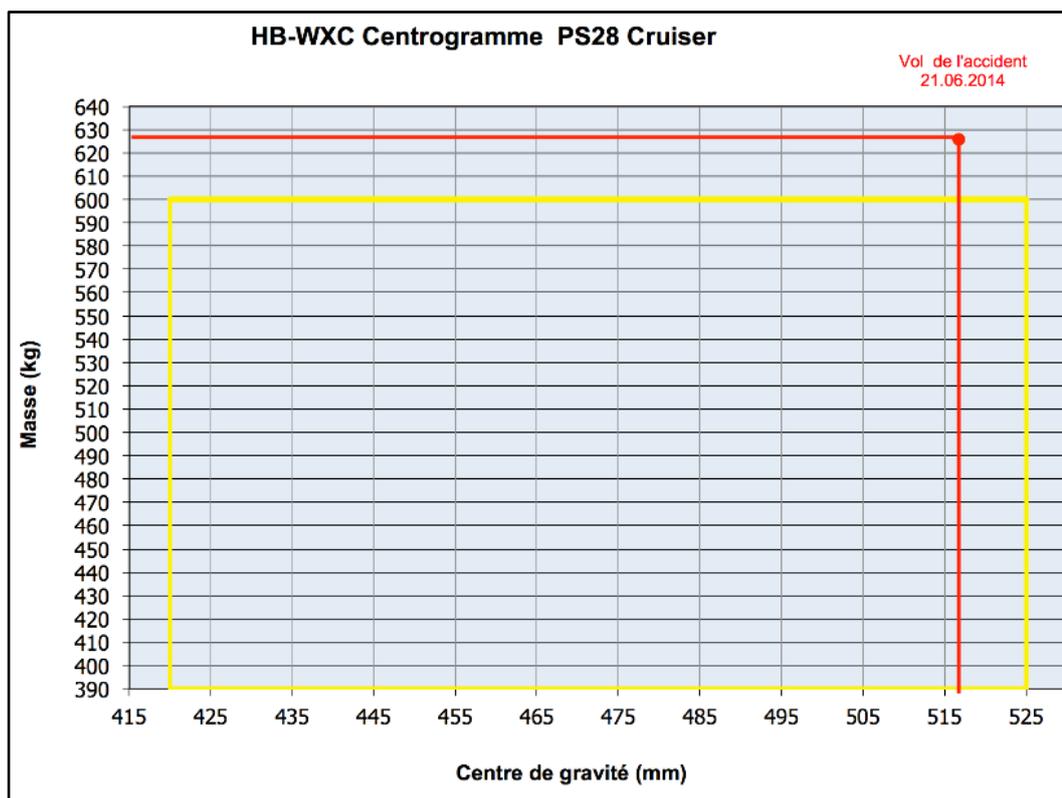
La figure 6 illustre en jaune l'enveloppe de masse et de centrage et en rouge les valeurs correspondantes au moment où s'est déroulé l'accident.

Figure 6 : enveloppe de masse et centrage du HB-WXC au moment où s'est déroulé l'accident

Depuis son arrivée en Suisse, l'avion avait effectué un total de 49 vols. Le calcul des masses au décollage permet de constater que la masse maximale admissible au décollage avait été dépassée dans les proportions suivantes :

- 41 % des vols avaient été effectués avec une masse au décollage supérieure à 605 kg ;
- 31 % des vols avec une masse au décollage supérieure à 615 kg.

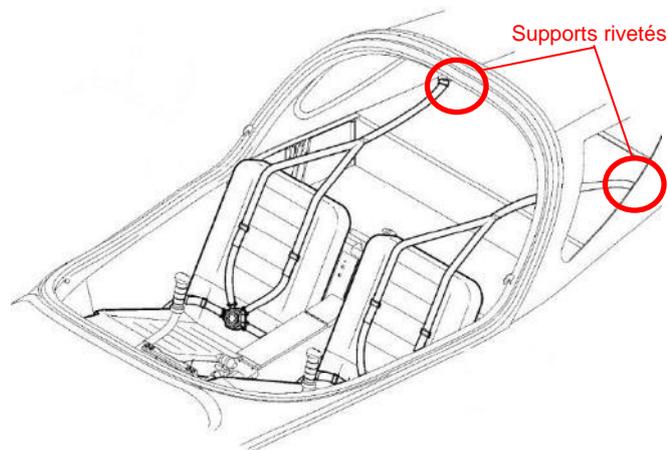
Figure 8 : schéma de l'installation des ceintures de sécurité

Les ceintures ventrales étaient fixées de chaque côté des sièges sur la structure de l'aéronef. Pour chaque siège, une sangle de 65 cm environ, vissée sur une plaque en aluminium à l'arrière de la soute à bagage, reliait les deux ceintures d'épaule (figure 8).

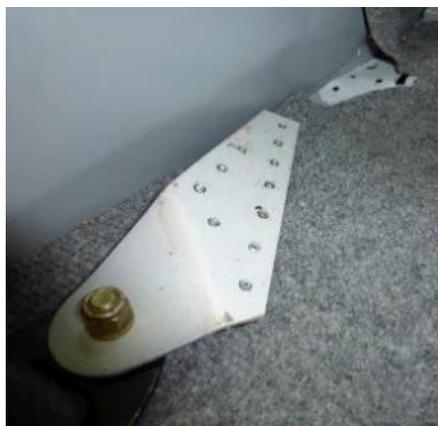
L'avion HB-WXC était équipé de ceintures de sécurité de type « quatre points », identiques sur les deux sièges, qui ont résisté à l'impact. Par contre les points d'attache des ceintures d'épaule ont été arrachés.

Figure 9 : point d'attache des ceintures d'épaule du côté droit

Les points d'attache des ceintures d'épaule, d'une épaisseur de 2.5 mm, étaient installés à l'aide de rivets aveugles (pop) en aluminium d'un diamètre de 4 mm. Chaque plaque était fixée par sept rivets sur les nervures latérales du fuselage et quatre autres sur la tôle de recouvrement de la soute à bagages, épaisse de 0.5 mm (figures 9 et 10).

Toutes les ceintures ont résisté à l'impact, toutefois les points d'attache des ceintures d'épaule ont cédé. Il n'était pas possible de survivre à l'impact, indépendamment de la rupture des points d'attache.

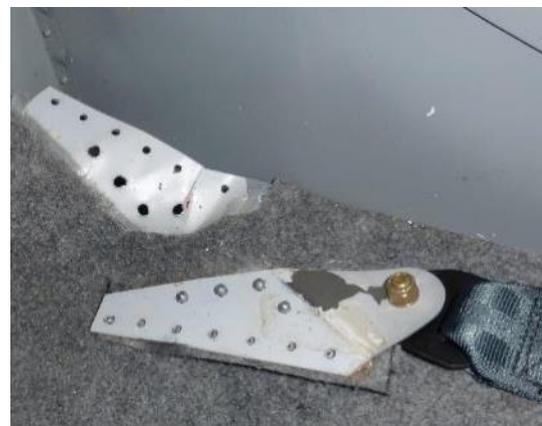
Figure 10 : point d'attache des ceintures d'épaule du côté gauche
